## Raport z oględzin pojazdu

| Numer raportu | 12740/7/26-15201 | Data raportu | 22-07-2026 |

| Marka, model | TOYOTA Corolla Sedan 22- |
| Numer rejestracyjny | GD2E044 |

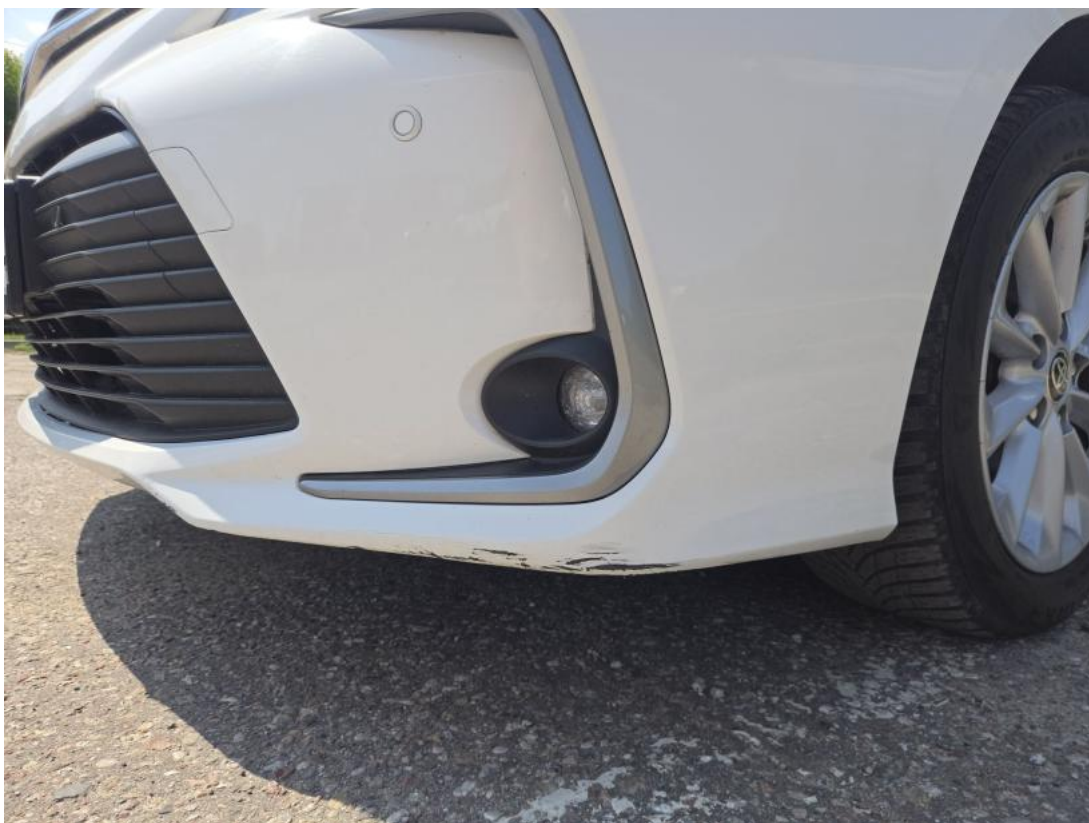
**Fot. 39**

| Poz. | Nazwa pozycji | Opis uszkodzeń | Kwalifik. | Naprawa [rbg] |
|---|---|---|---|---|
| 8 | Okładzina zderzaka przedniego | zarysowanie | | |

Zderzak - Rysa/odprysk 1

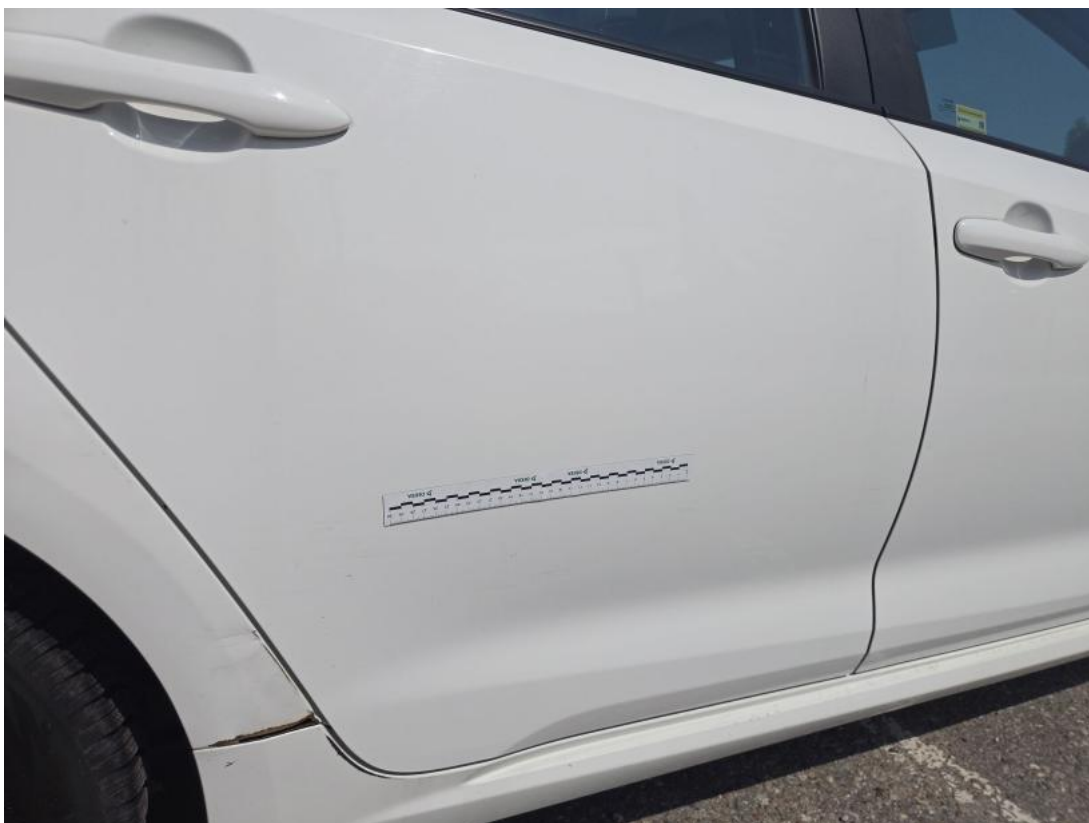
**Fot. 41**

| Poz. | Nazwa pozycji | Opis uszkodzeń | Kwalifik. | Naprawa [rbg] |
|---|---|---|---|---|
| 5 | Drzwi tylne (nieuzbrojone) R | zarysowanie | NA | |

Drzwi tylne P - Rysa/odprysk 1

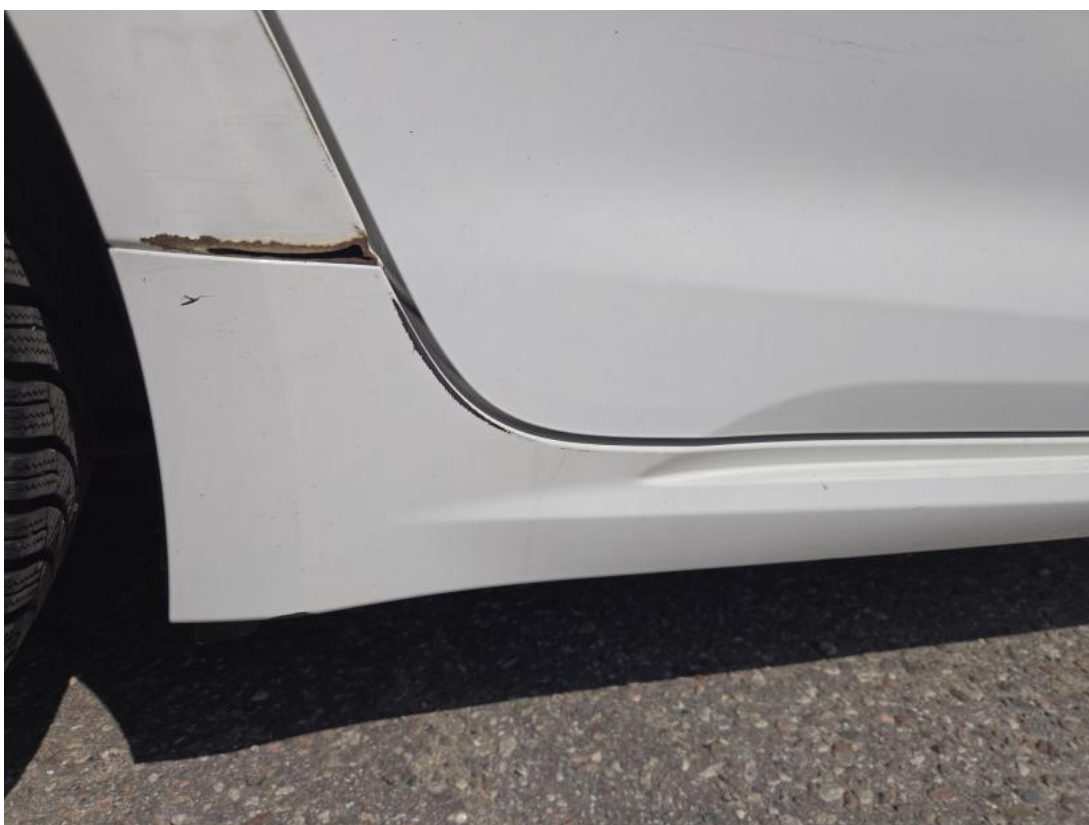
**Fot. 42**

| Poz. | Nazwa pozycji | Opis uszkodzeń | Kwalifik. | Naprawa [rbg] |
|---|---|---|---|---|
| 6 | Nakładka progu zewn. R | zarysowanie | NA | |

Próg P - Rysa/odprysk 1

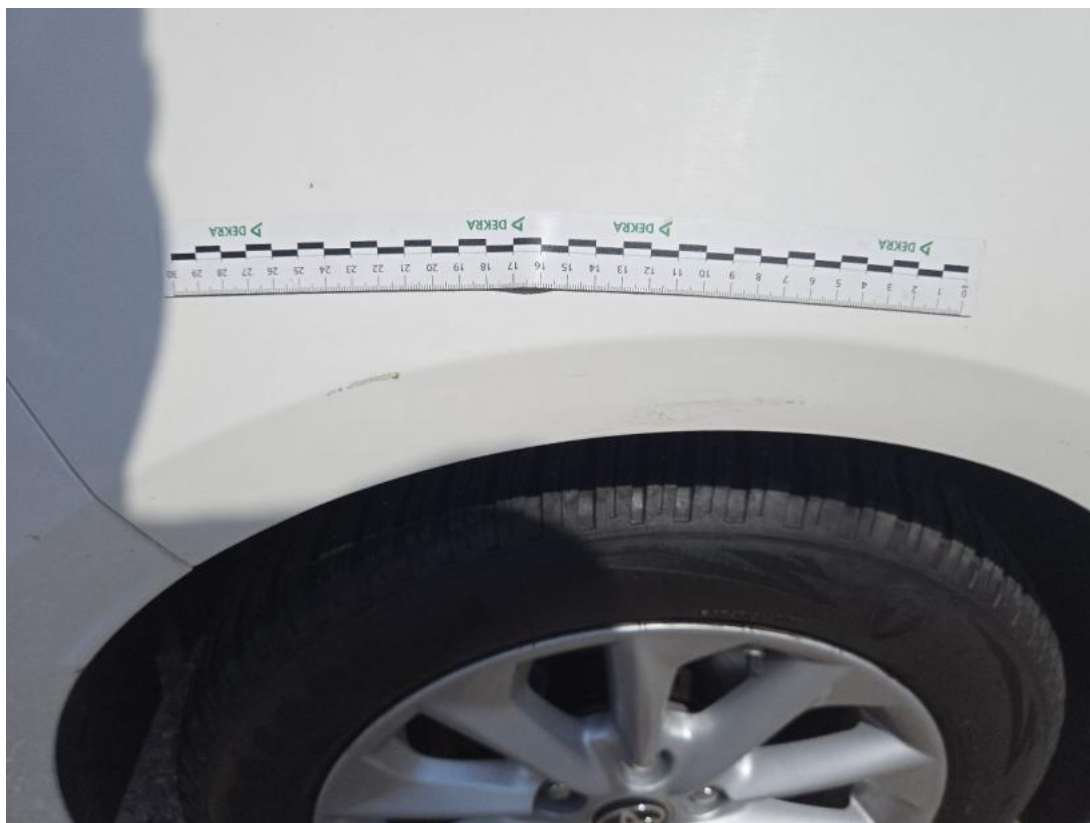
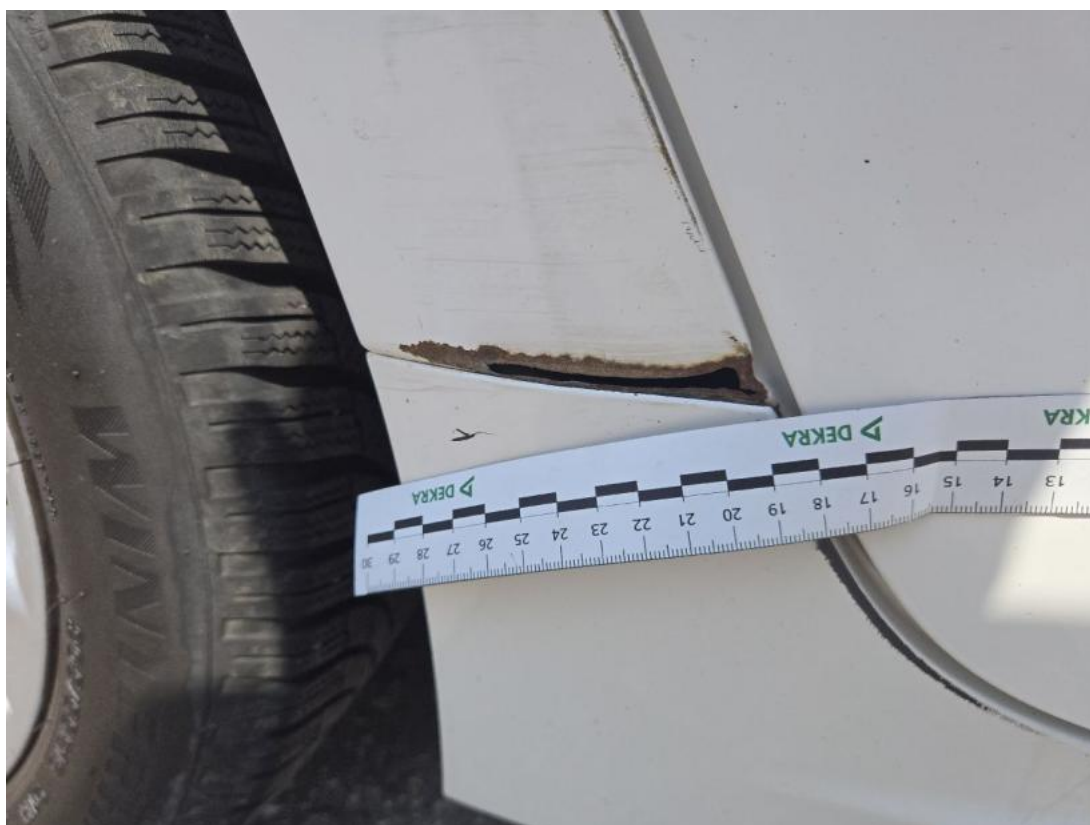
| Poz. | Nazwa pozycji | Opis uszkodzeń | Kwalifik. | Naprawa [rbg] |
|---|---|---|---|---|
| 1 | Błotnik tylny R | pęknięcie/rozerwanie, zarysowanie, ślady korozji | WY | 14.7 |

Błotnik tylny P / Ściana boczna P - zdjęcie poglądowe 1

Błotnik tylny P / Ściana boczna P - zdjęcie poglądowe 2

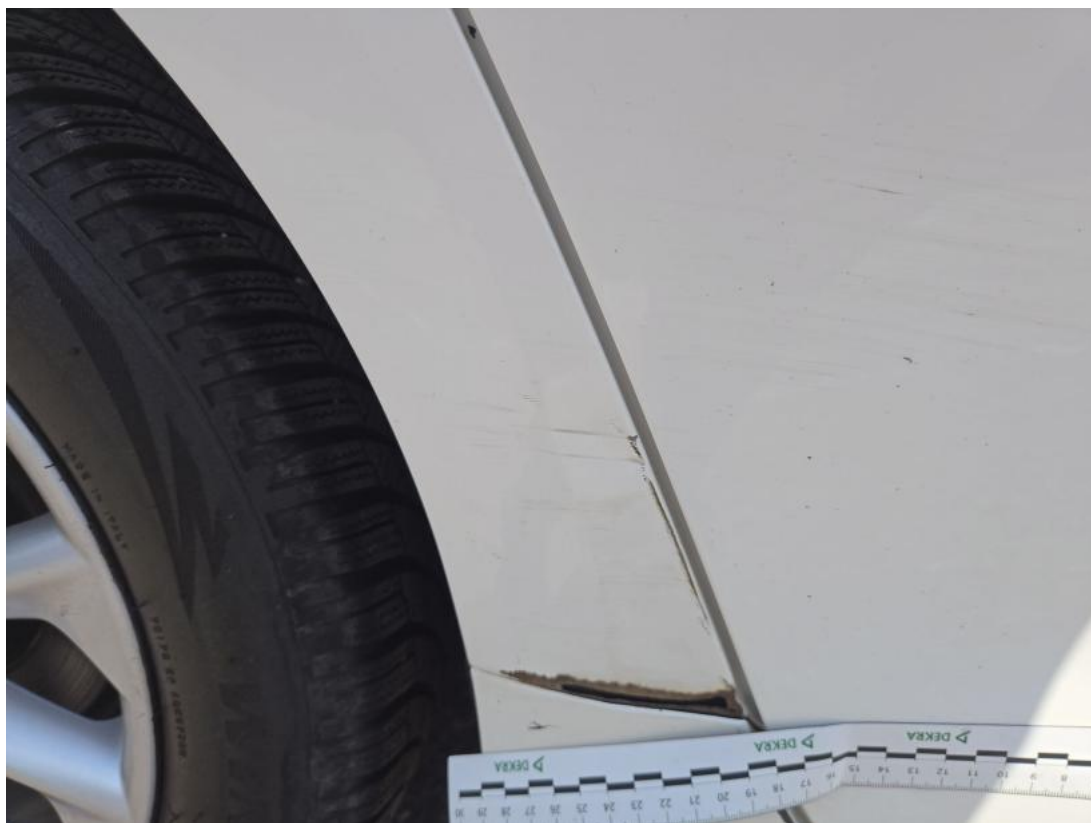
**Fot. 45**

Błotnik tylny P / Ściana boczna P - Wgniecenie/odkształcenie 1

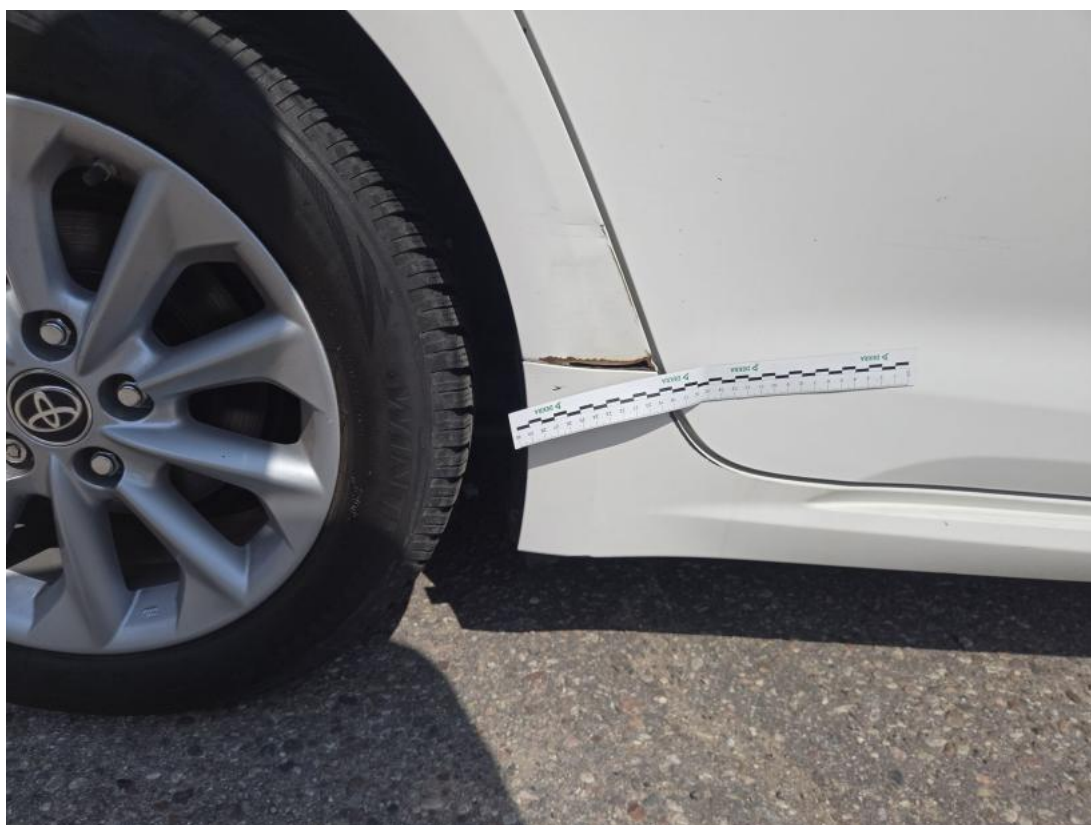
**Fot. 46**

Błotnik tylny P / Ściana boczna P - Pęknięcie/rozerwanie 1

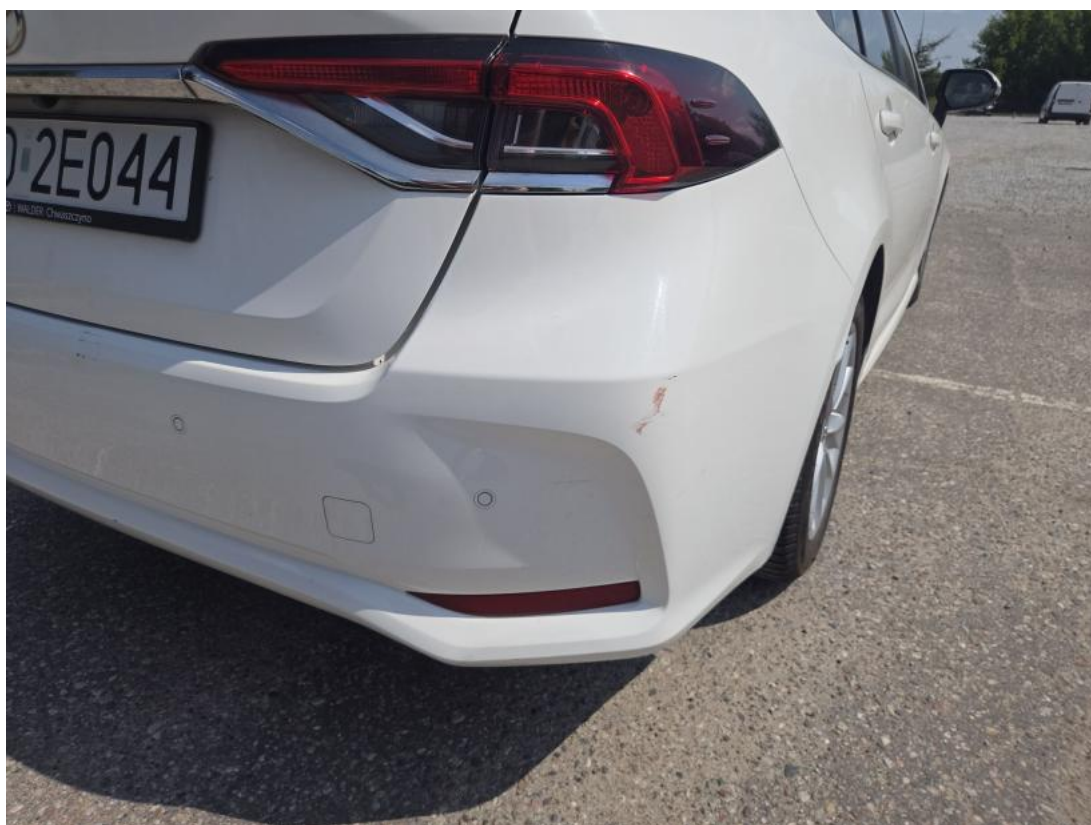
**Fot. 48**

| Poz. | Nazwa pozycji | Opis uszkodzeń | Kwalifik. | Naprawa [rbg] |
|---|---|---|---|---|
| 7 | Okładzina zderzaka tylnego | zarysowanie | NA | |

Zderzak tylny - Rysa/odprysk 1

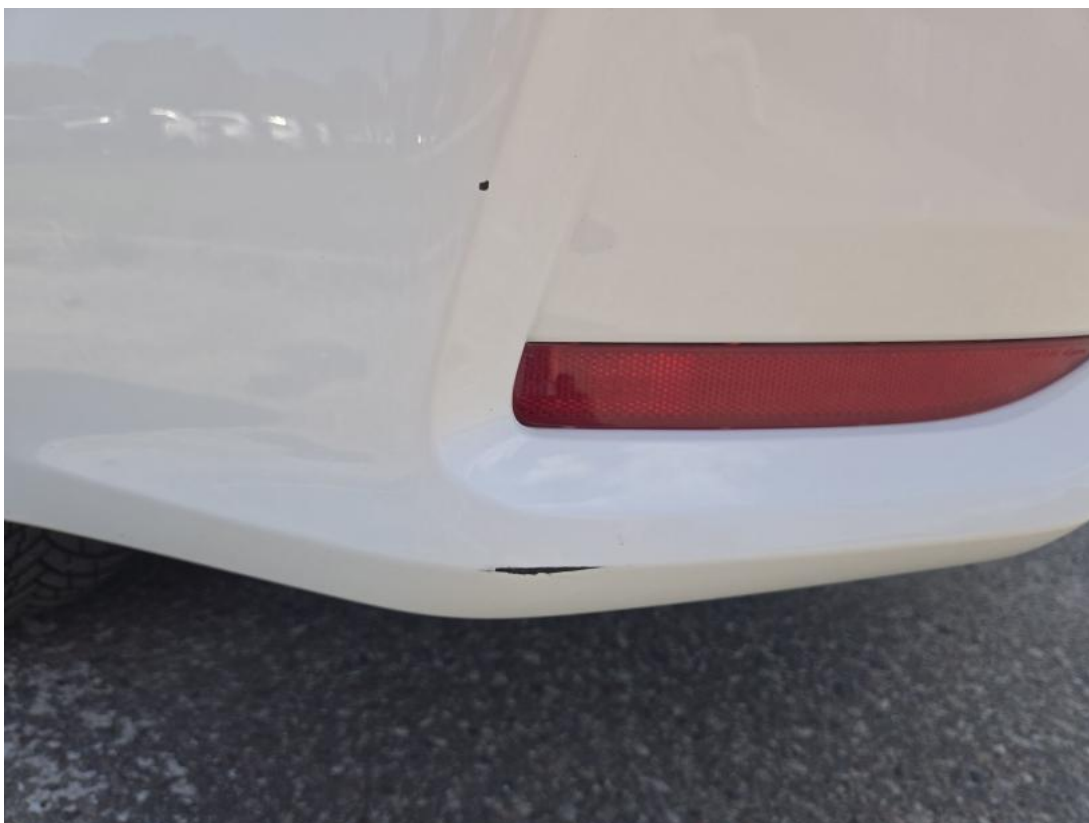
**Fot. 49**

Zderzak tylny - Rysa/odprysk 2

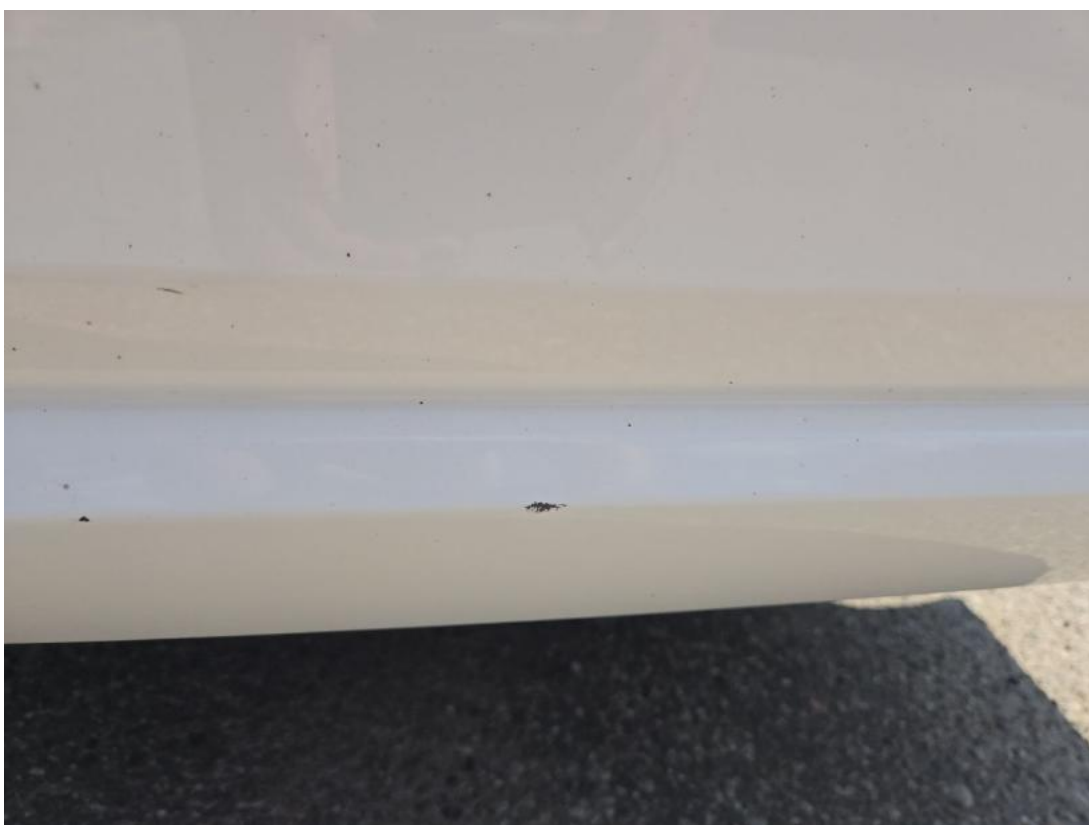
**Fot. 50**

Zderzak tylny() - Rysa/odprysk 3

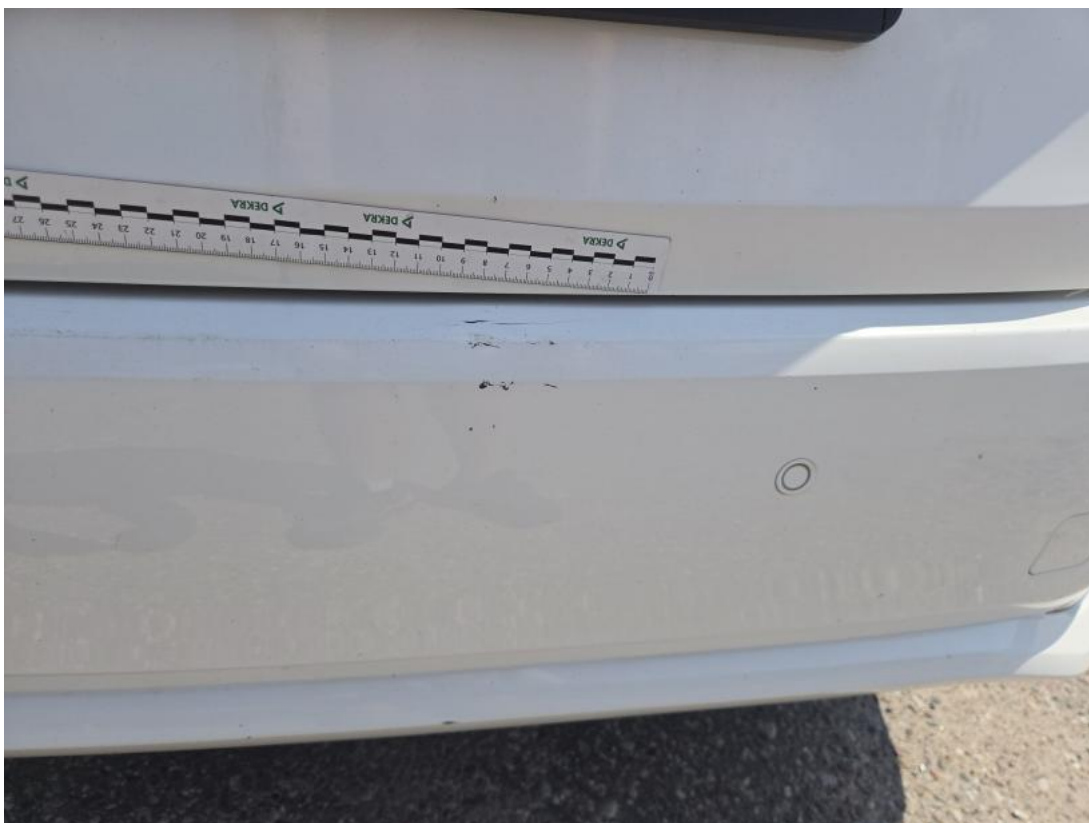
**Fot. 51**

Zderzak tylny - Wgniecenie/odkształcenie 1

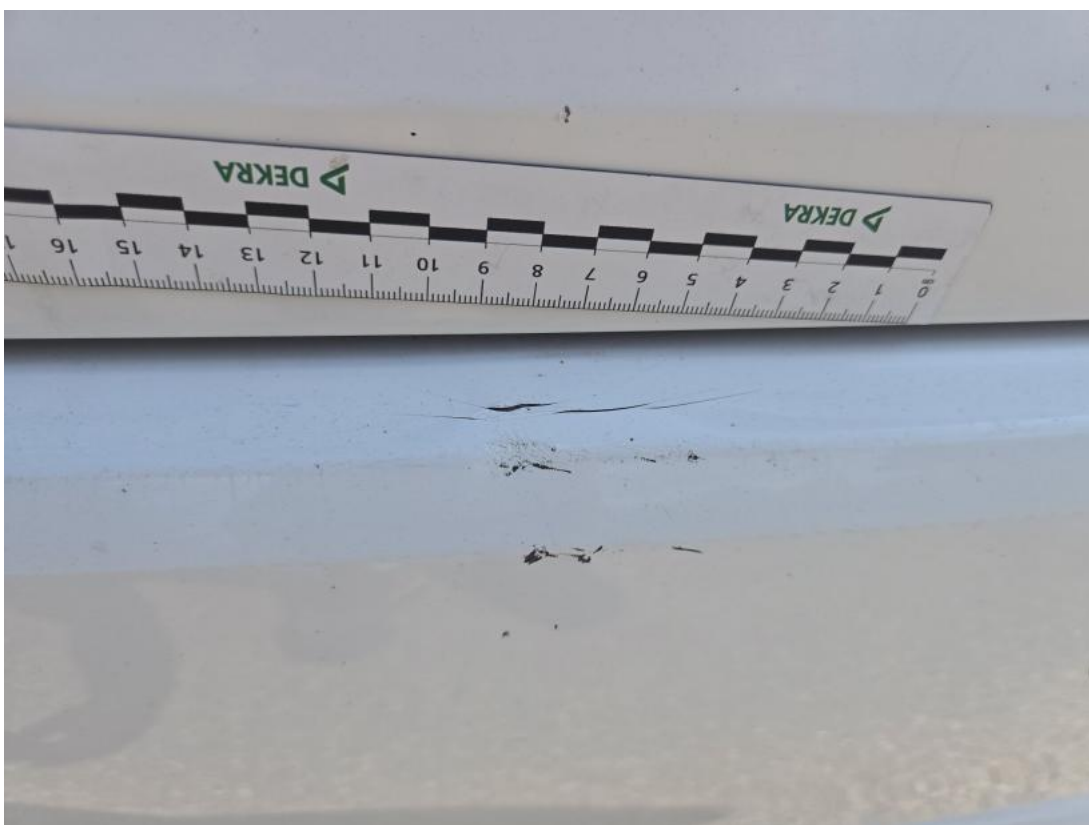
**Fot. 52**

Zderzak tylny() - Wgniecenie/odkształcenie 3

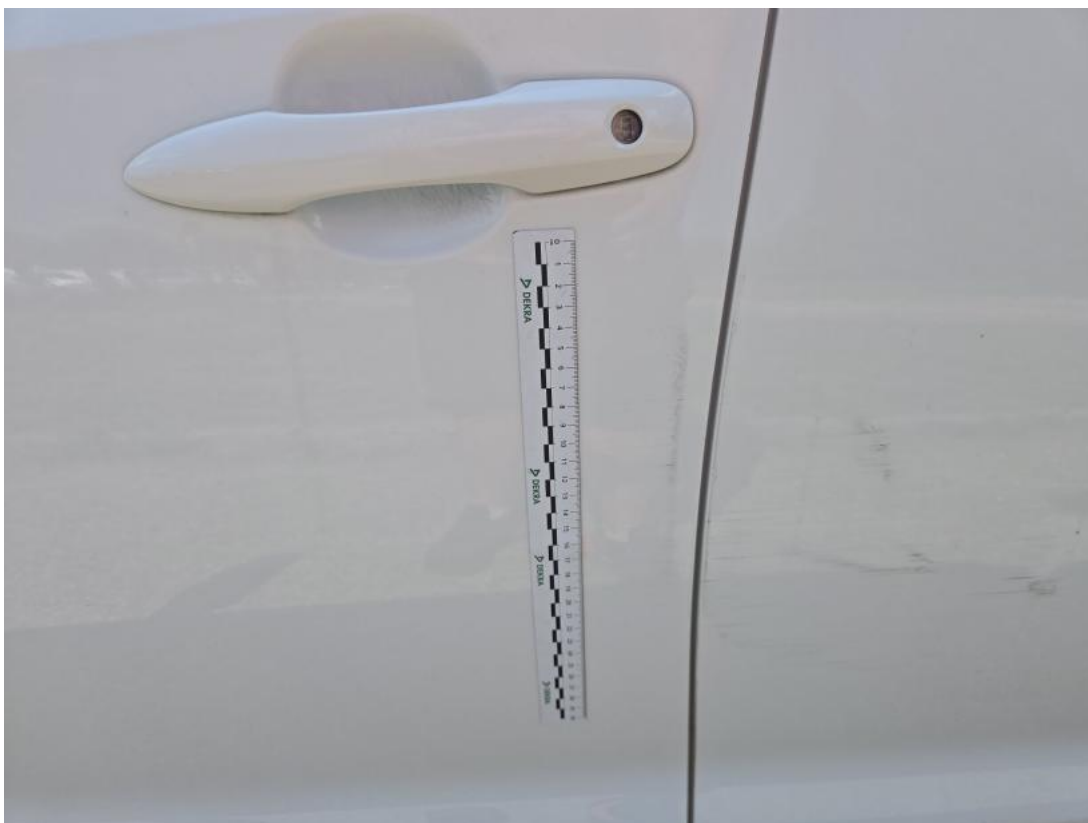
**Fot. 55**

| Poz. | Nazwa pozycji | Opis uszkodzeń | Kwalifik. | Naprawa [rbg] |
|---|---|---|---|---|
| 3 | Drzwi przednie (nieuzbrojone) L | zarysowanie | NA | |

Drzwi przed L - Rysa/odprysk 1

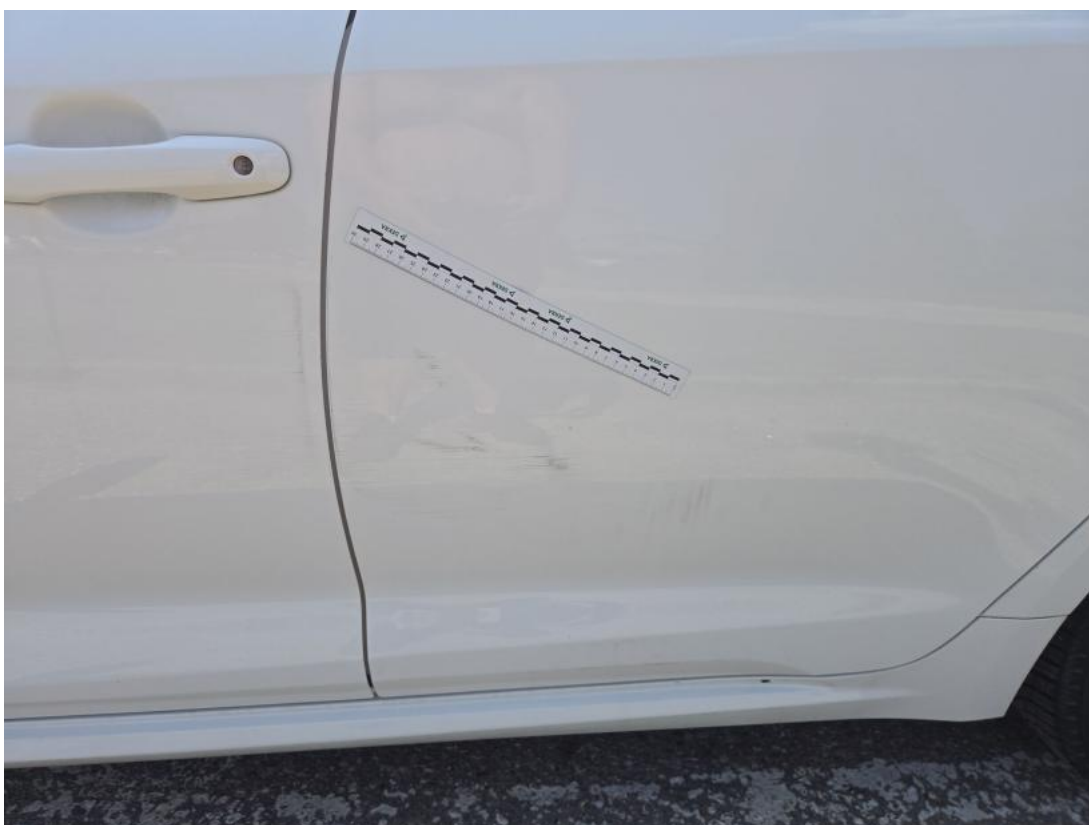
**Fot. 58**

| Poz. | Nazwa pozycji | Opis uszkodzeń | Kwalifik. | Naprawa [rbg] |
|---|---|---|---|---|
| 4 | Drzwi tylne (nieuzbrojone) L | zarysowanie | NA | |

Drzwi tylne L - Rysa/odprysk 1

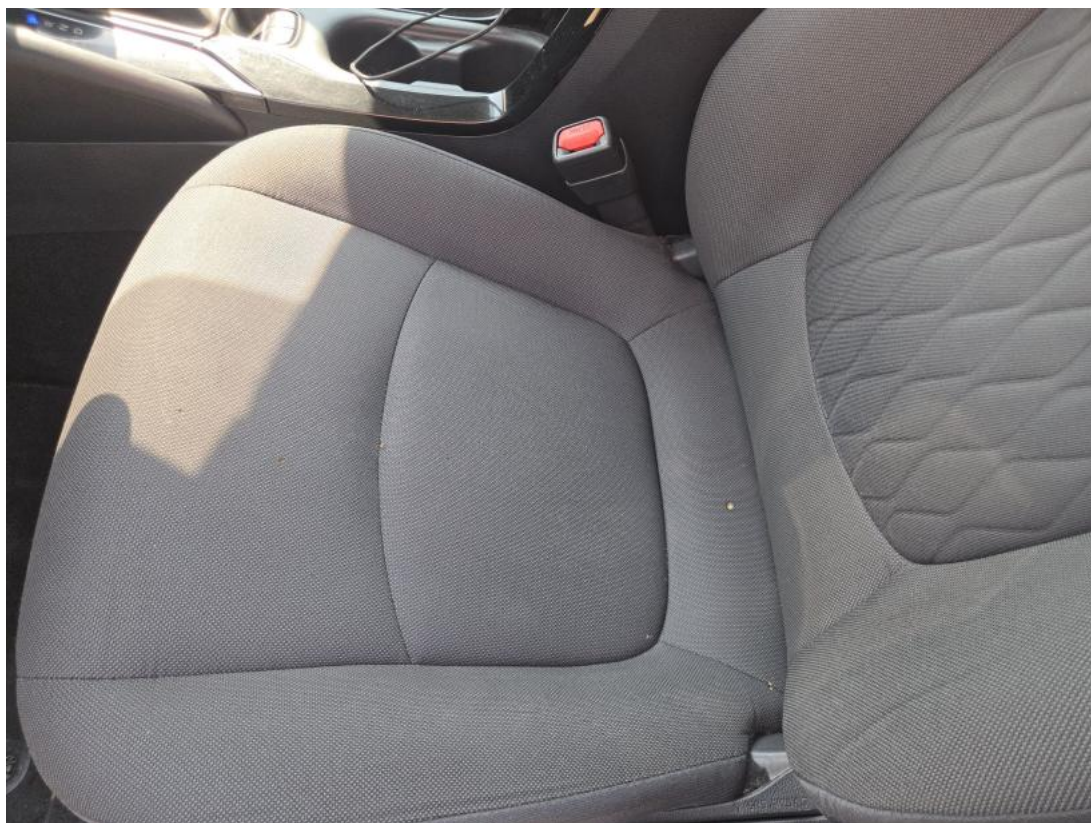
**Fot. 61**

| Poz. | Nazwa pozycji | Opis uszkodzeń | Kwalifik. | Naprawa [rbg] |
|---|---|---|---|---|
| 2 | Tapicerka siedziska 1.rząd L | przepalenie | WY | 1 |

Fotel prz. lew. - Pęknięcie/rozerwanie 1
