## Raport z oględzin pojazdu

| Numer raportu | 315700/6/26-14707 | Data raportu | 08-06-2026 |

| Marka, model | VOLKSWAGEN Passat Varian... |
| Numer rejestracyjny | WD6834P |

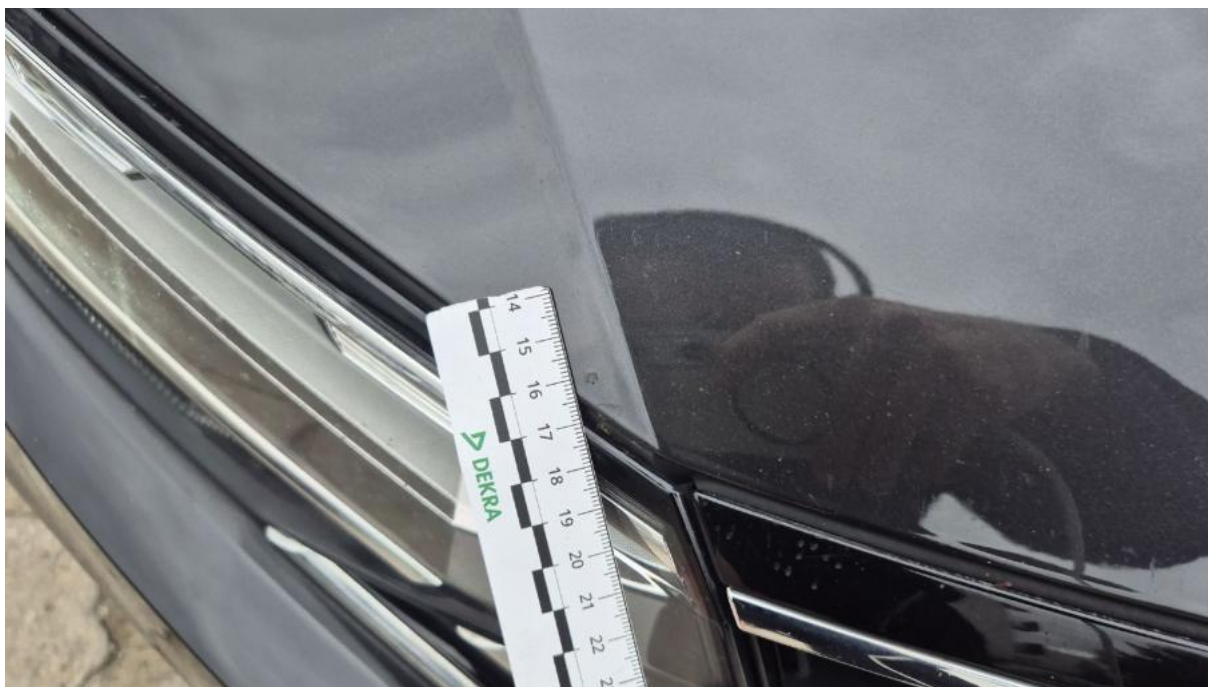
**Fot. 40**

| Poz. | Nazwa pozycji | Opis uszkodzeń | Kwalifik. | Naprawa [rbg] |
|---|---|---|---|---|
| 18 | Pokrywa przednia | rysa/odprysk, wgniecenie/odkształcenie | | |

Pokrywa komory silnika - Rysa/odprysk 1

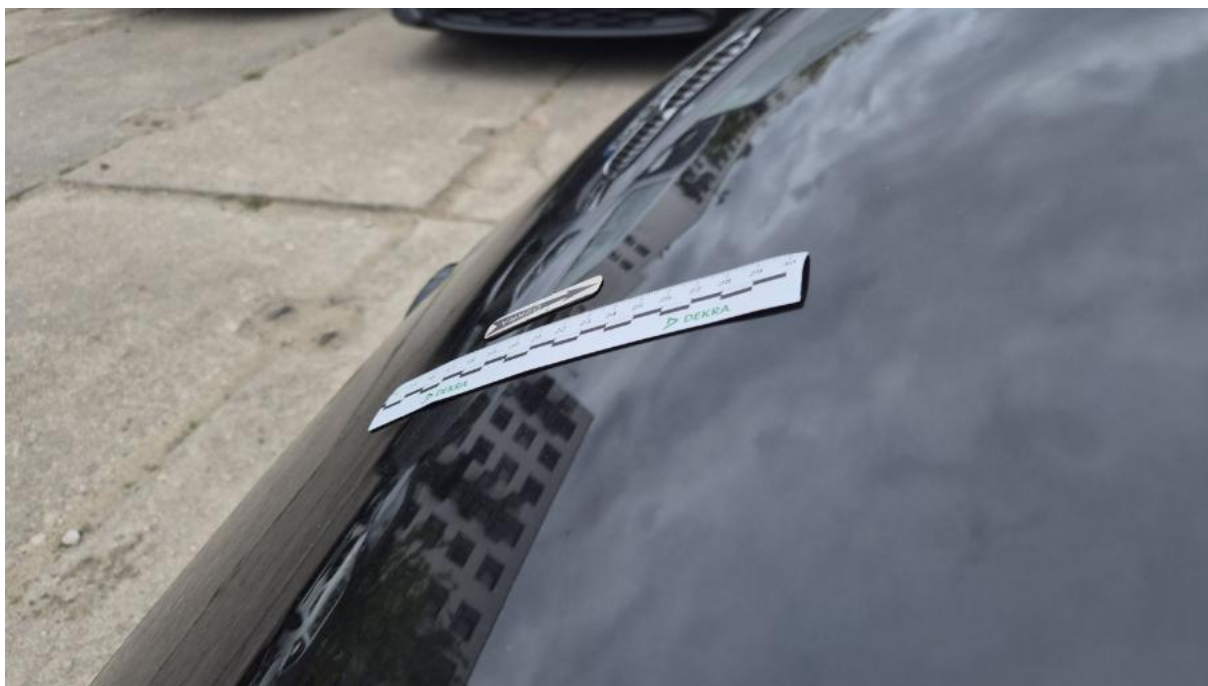
**Fot. 41**

Pokrywa komory silnika - Wgniecenie/odkształcenie 1

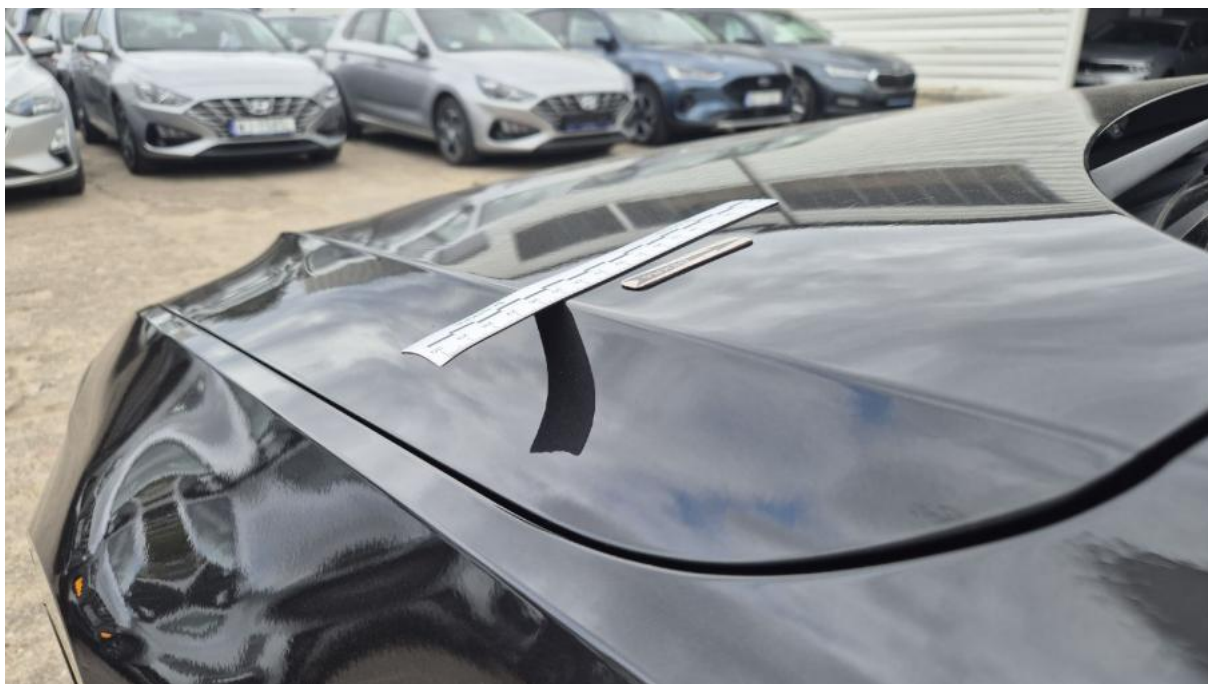
**Fot. 42**

Pokrywa komory silnika - Wgniecenie/odkształcenie 2

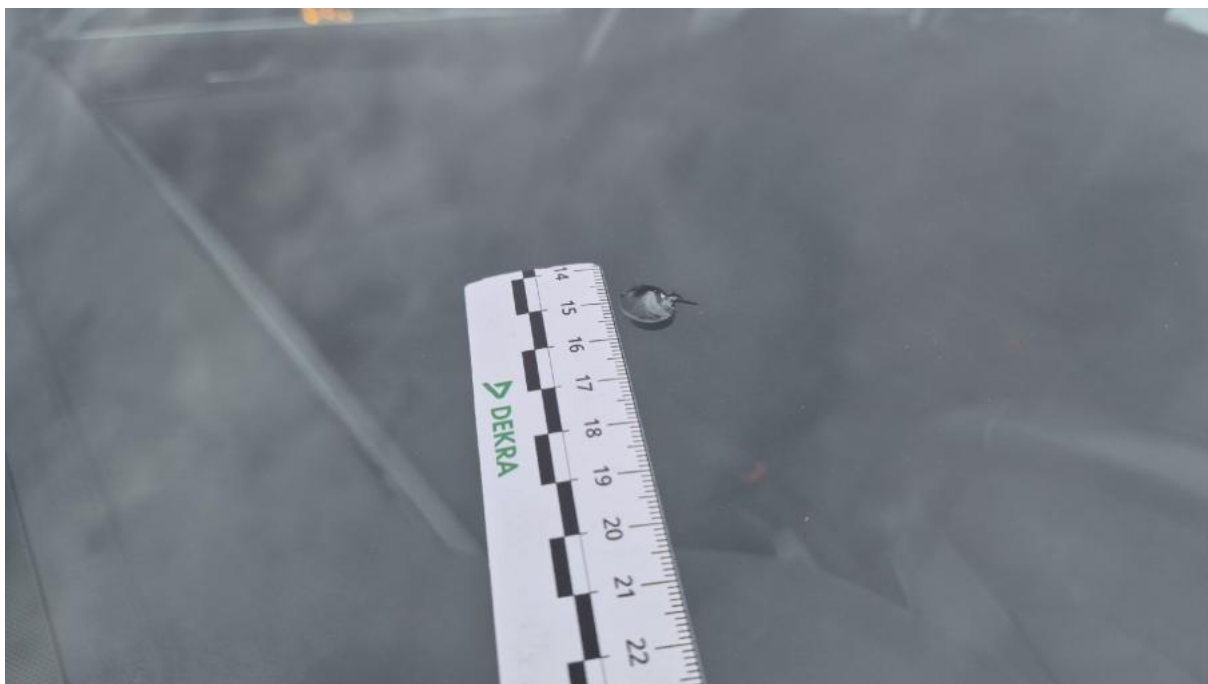
**Fot. 44**

| Poz. | Nazwa pozycji | Opis uszkodzeń | Kwalifik. | Naprawa [rbg] |
|---|---|---|---|---|
| 1 | Szyba przednia barwiona | pęknięcie/rozerwanie | WY | 3 |

Szyba czołowa - Pęknięcie/rozerwanie 1

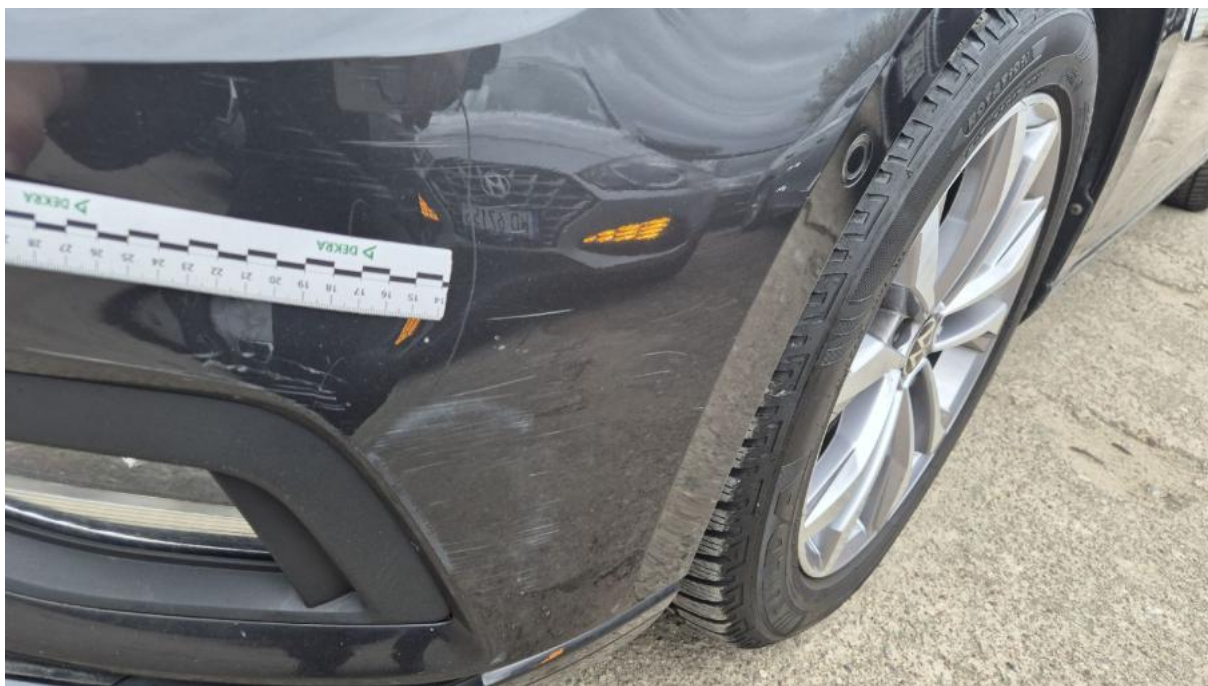
**Fot. 45**

| Poz. | Nazwa pozycji | Opis uszkodzeń | Kwalifik. | Naprawa [rbg] |
|---|---|---|---|---|
| 9 | Okładzina zderzaka przedniego | wgniecenie/odkształcenie, rysa/odprysk | NA | 2 |

Zderzak - Rysa/odprysk 1

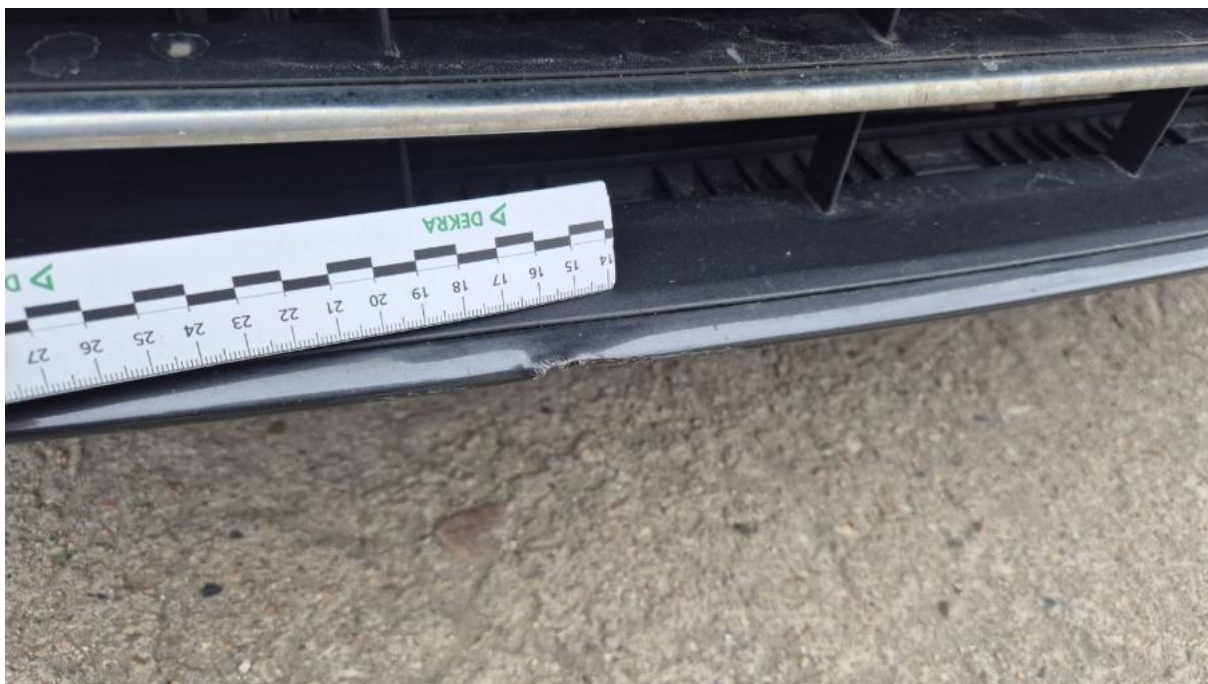
**Fot. 46**

Zderzak - Wgniecenie/odkształcenie 1

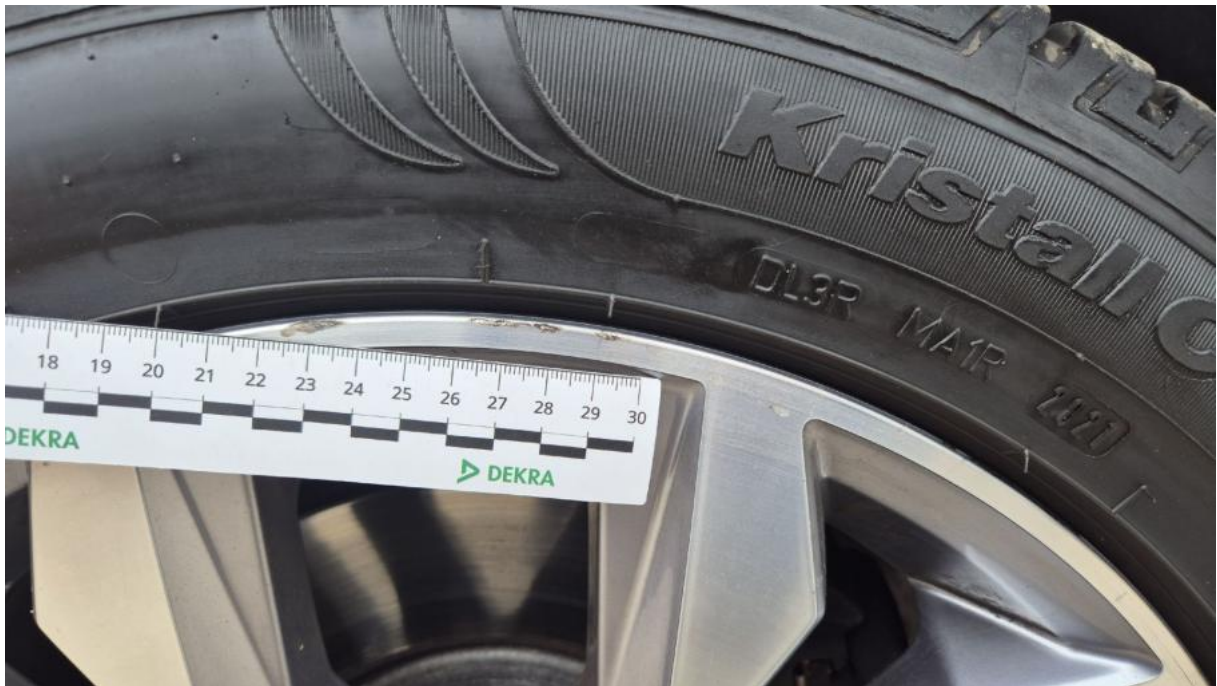
**Fot. 47**

| Poz. | Nazwa pozycji | Opis uszkodzeń | Kwalifik. | Naprawa [rbg] |
|---|---|---|---|---|
| 25 | Tarcza koła aluminiowa przód R | rysa/odprysk | | |

Felga aluminiowa przednia P - Rysa/odprysk 1

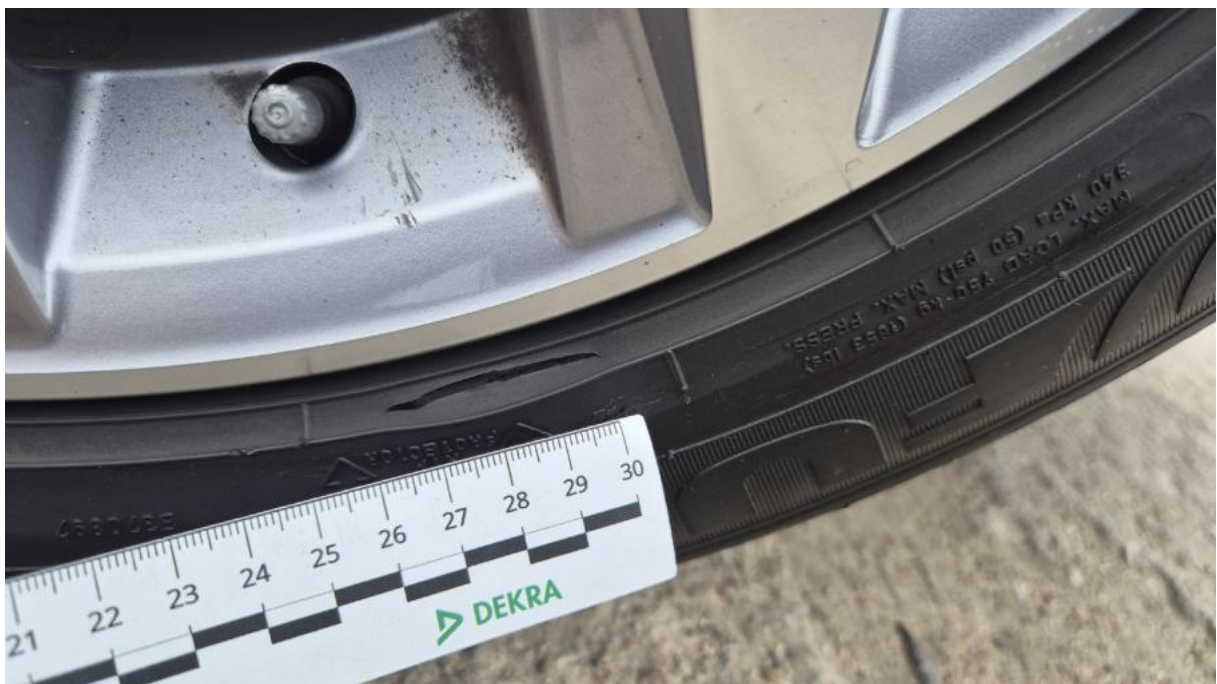
**Fot. 48**

| Poz. | Nazwa pozycji | Opis uszkodzeń | Kwalifik. | Naprawa [rbg] |
|---|---|---|---|---|
| 8 | Opona 215 / 55 / R / 17V 0.0mm VR | pęknięcie/rozerwanie | WY | 0.5 |

Opona przednia P - Pęknięcie/rozerwanie 1

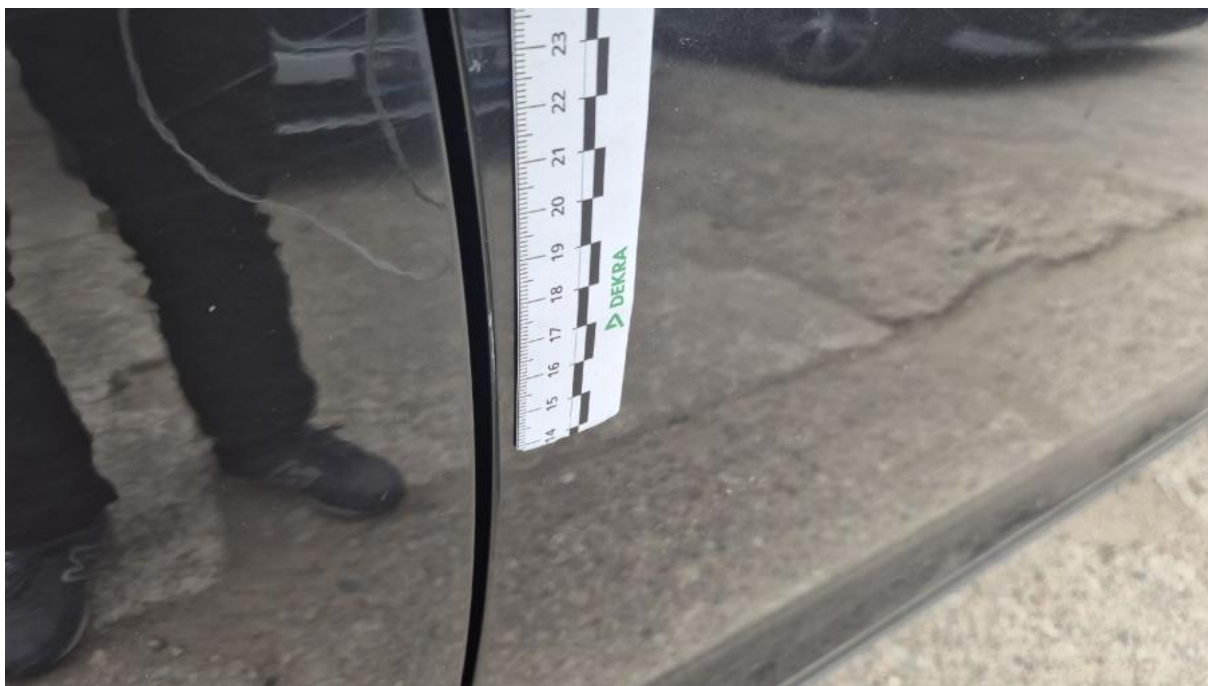
**Fot. 49**

| Poz. | Nazwa pozycji | Opis uszkodzeń | Kwalifik. | Naprawa [rbg] |
|---|---|---|---|---|
| 22 | Drzwi przednie (nieuzbrojone) R | wgniecenie/odkształcenie, rysa/odprysk | | |

Drzwi przednie P - Rysa/odprysk 1

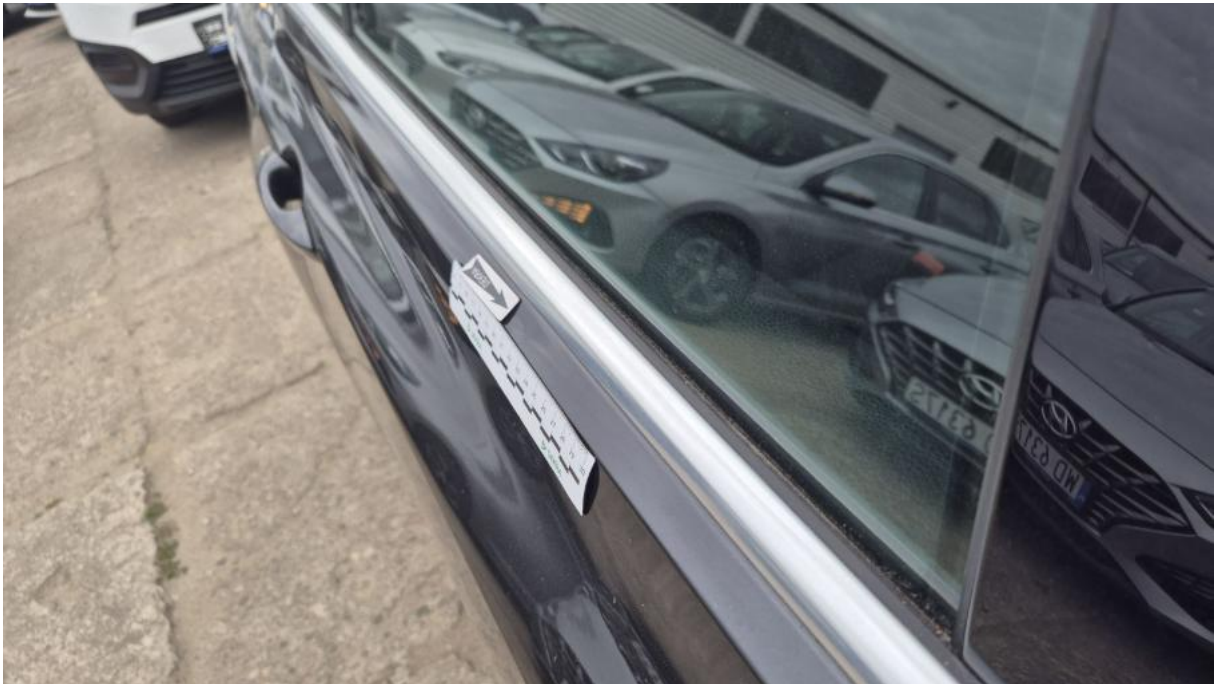
**Fot. 51**

| Poz. | Nazwa pozycji | Opis uszkodzeń | Kwalifik. | Naprawa [rbg] |
|---|---|---|---|---|
| 23 | Drzwi tylne (nieuzbrojone) R | wgniecenie/odkształcenie | | |

Drzwi tylne P - Wgniecenie/odkształcenie 1

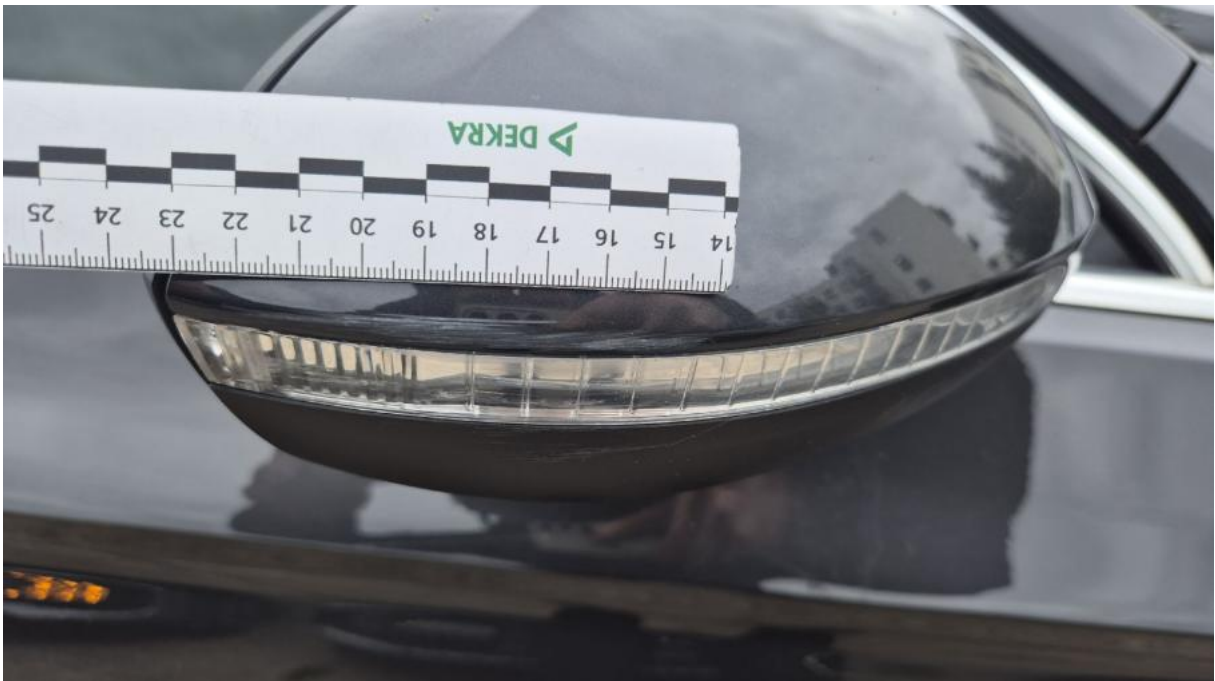
**Fot. 52**

| Poz. | Nazwa pozycji | Opis uszkodzeń | Kwalifik. | Naprawa [rbg] |
|---|---|---|---|---|
| 11 | Osłona lusterka zewnętrznego R | rysa/odprysk | NA | 0.3 |

Lusterko zew P - Rysa/odprysk 1

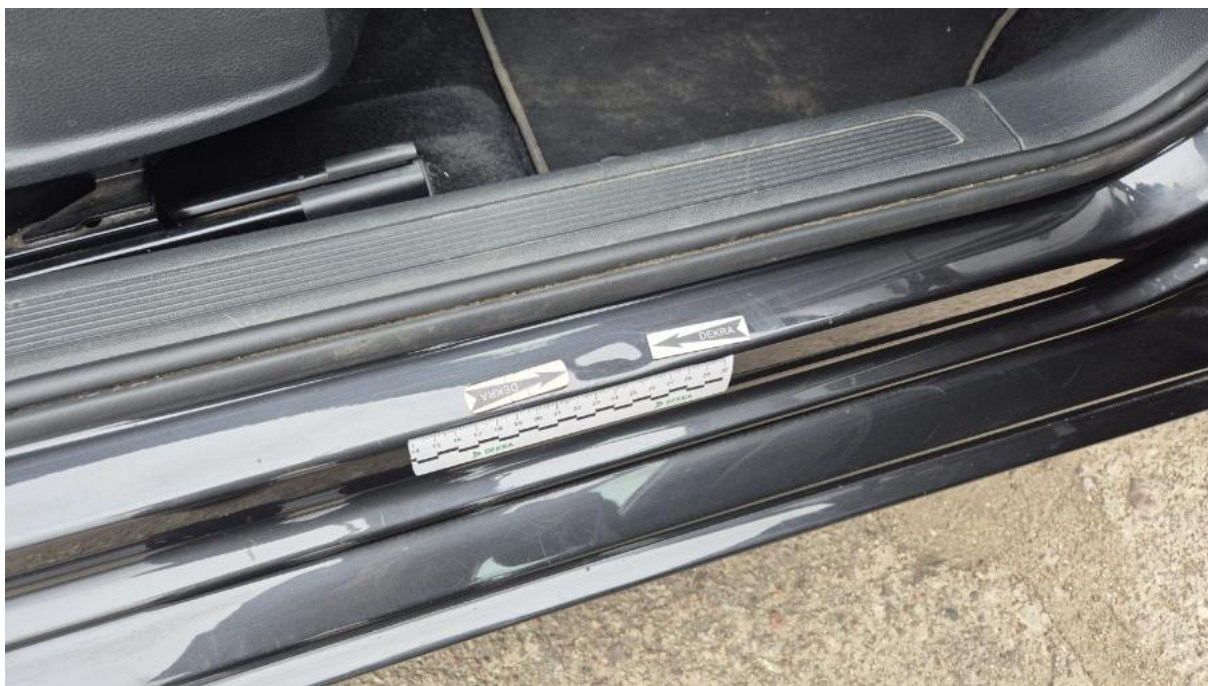
**Fot. 53**

| Poz. | Nazwa pozycji | Opis uszkodzeń | Kwalifik. | Naprawa [rbg] |
|---|---|---|---|---|
| 17 | Próg R | wgniecenie/odkształcenie | NA | 1.5 |

Próg P - Wgniecenie/odkształcenie 1

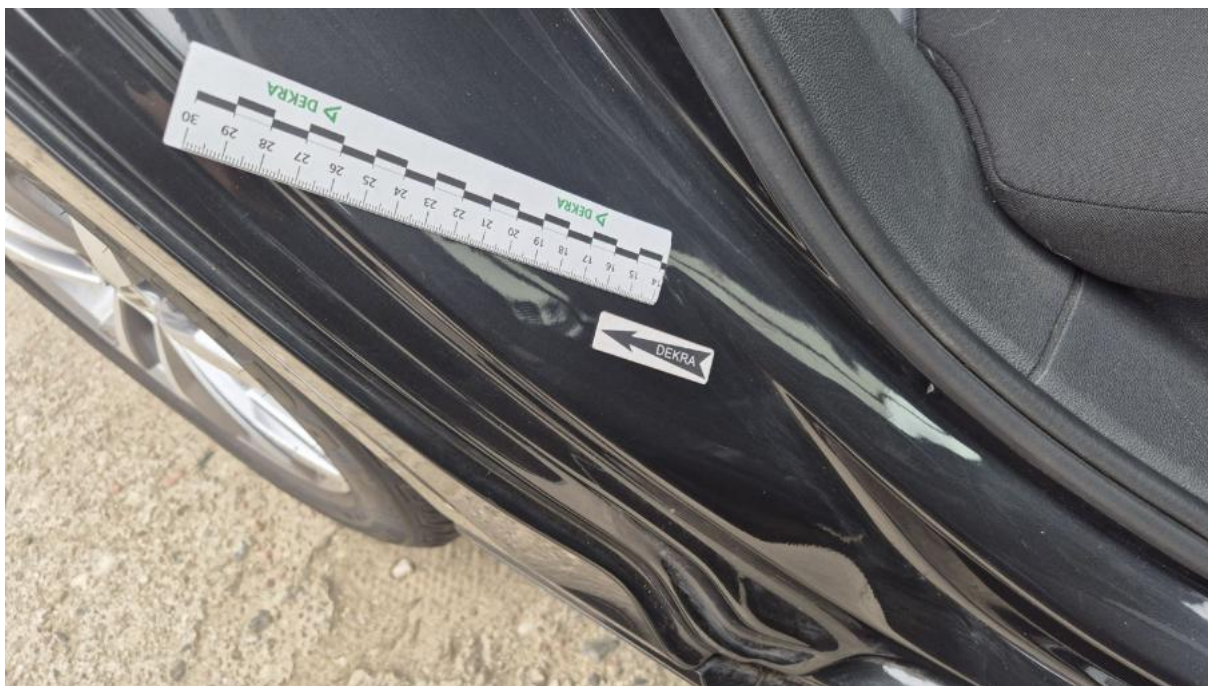
**Fot. 55**

| Poz. | Nazwa pozycji | Opis uszkodzeń | Kwalifik. | Naprawa [rbg] |
|---|---|---|---|---|
| 24 | Światnik tylny R | wgniecenie/odkształcenie | | |

Błotnik tylny P / Ściana boczna P - Wgniecenie/odkształcenie 1

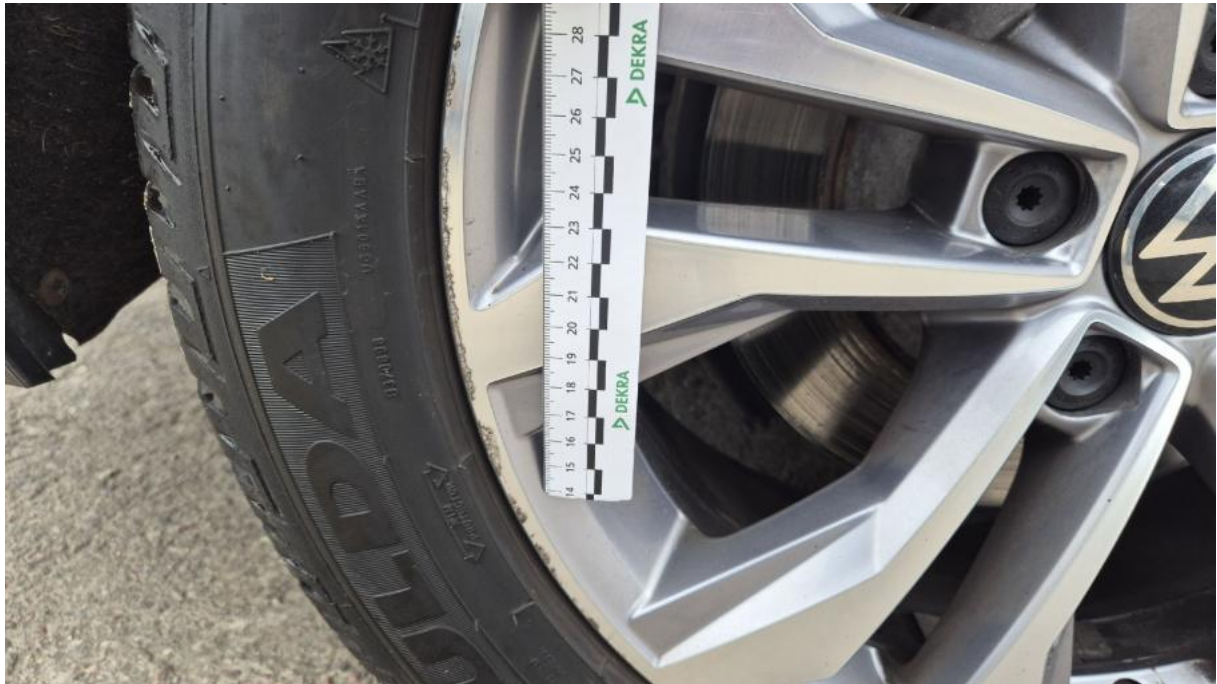
**Fot. 57**

| Poz. | Nazwa pozycji | Opis uszkodzeń | Kwalifik. | Naprawa [rbg] |
|---|---|---|---|---|
| 7 | Tarcza koła aluminiowa osi tylnej | rysa/odprysk | WY | 0.2 |

Felga aluminiowa tylna P - Rysa/odprysk 1

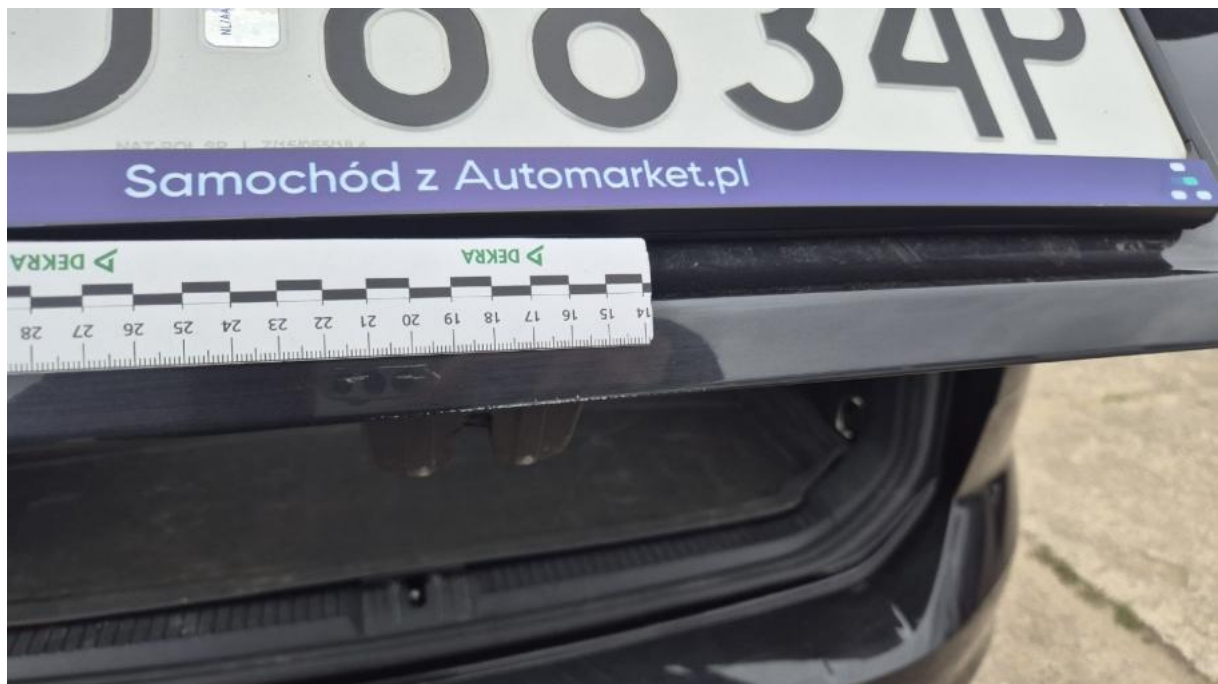
**Fot. 58**

| Poz. | Nazwa pozycji | Opis uszkodzeń | Kwalifik. | Naprawa [rbg] |
|---|---|---|---|---|
| 16 | Pokrywa tylna | rysa/odprysk, wgniecenie/odkształcenie | NA | 0.5 |

Pokrywy bagażnika - Rysa/odprysk 1

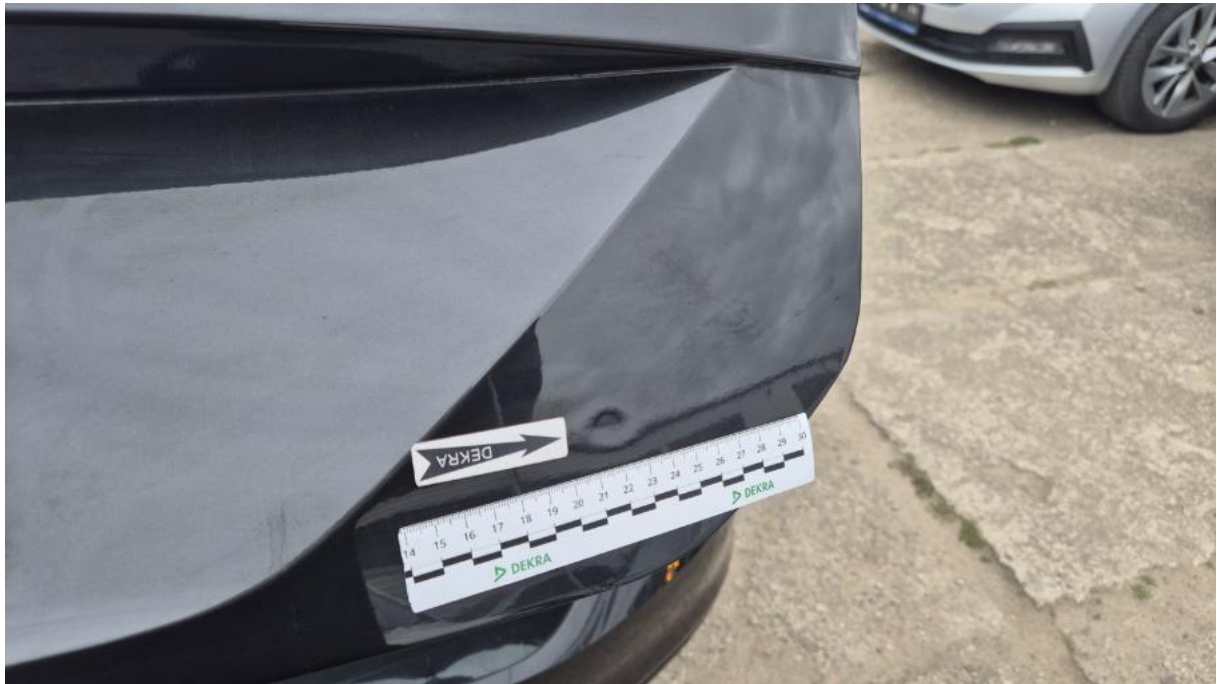
**Fot. 59**

Pokrywy bagażnika - Wgniecenie/odkształcenie 1

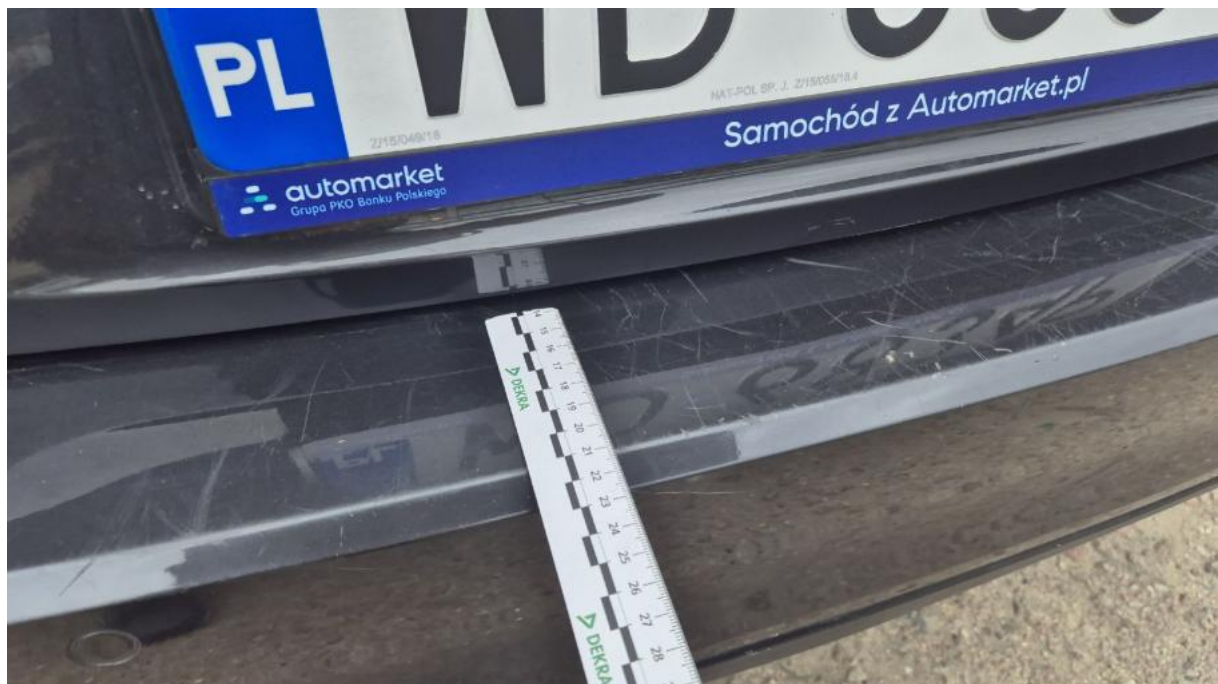
**Fot. 60**

| Poz. | Nazwa pozycji | Opis uszkodzeń | Kwalifik. | Naprawa [rbg] |
|---|---|---|---|---|
| 14 | Okładzina zderzaka tylnego | wgniecenie/odkształcenie, rysa/odprysk | NA | 2 |

Zderzak tylny - Rysa/odprysk 1

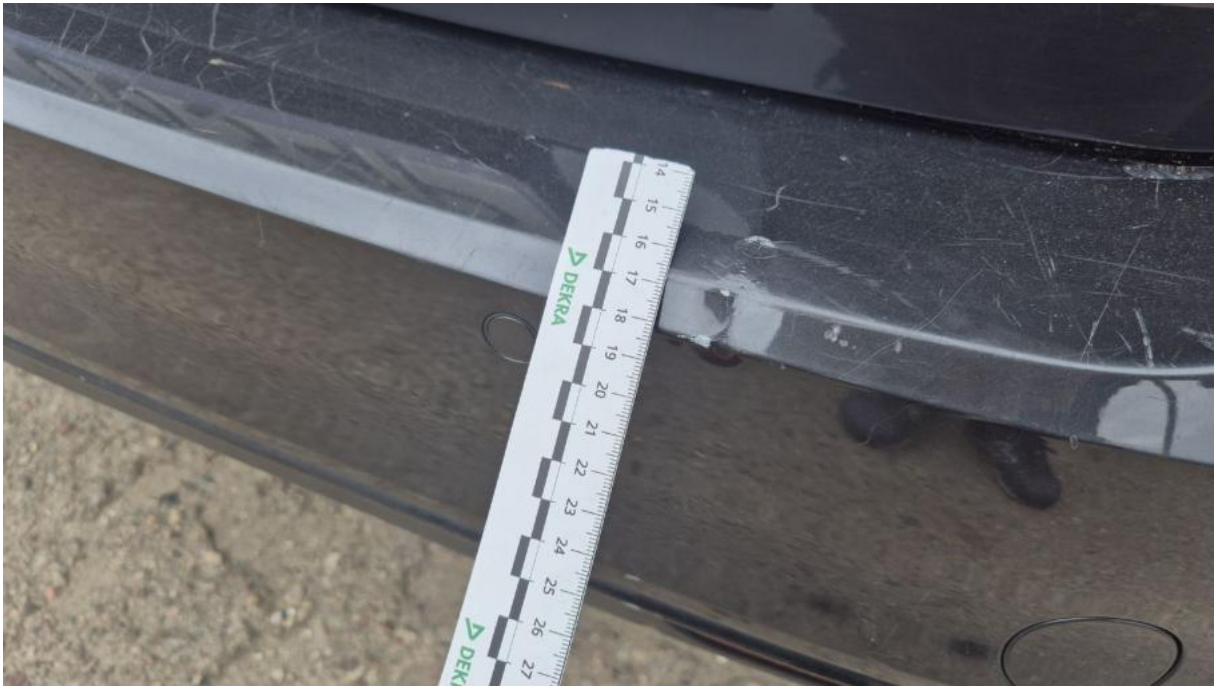
**Fot. 61**

Zderzak tylny - Wgniecenie/odkształcenie 1

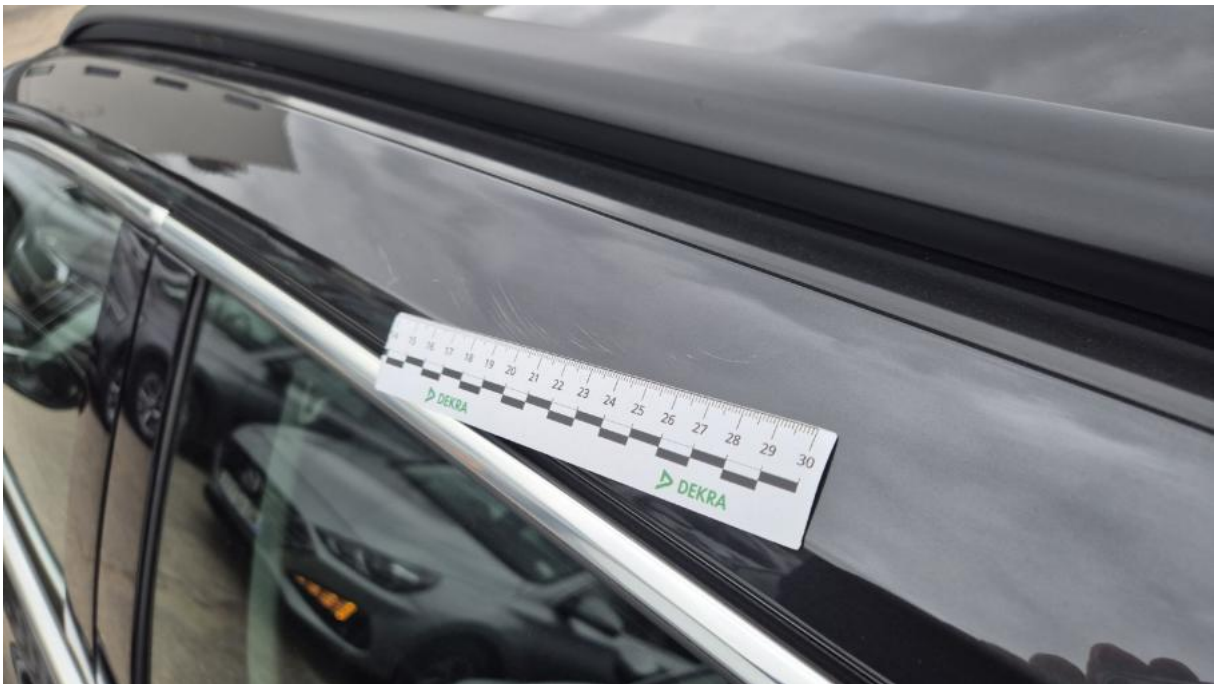
**Fot. 62**

| Poz. | Nazwa pozycji | Opis uszkodzeń | Kwalifik. | Naprawa [rbg] |
|---|---|---|---|---|
| 26 | Rama dachu L | rysa/odprysk | | |

Rama dachu L - Rysa/odprysk 1

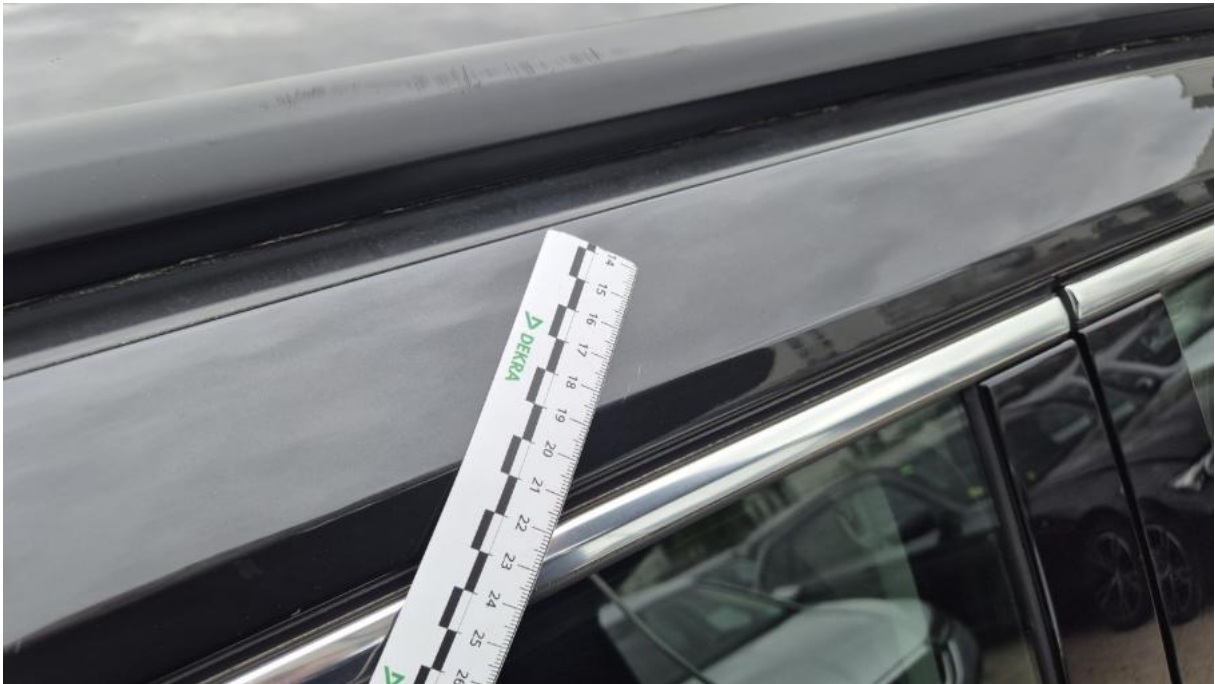
**Fot. 63**

| Poz. | Nazwa pozycji | Opis uszkodzeń | Kwalifik. | Naprawa [rbg] |
|---|---|---|---|---|
| 27 | Rama dachu R | rysa/odprysk, wgniecenie/odkształcenie | | |

Rama dachu P - Rysa/odprysk 1

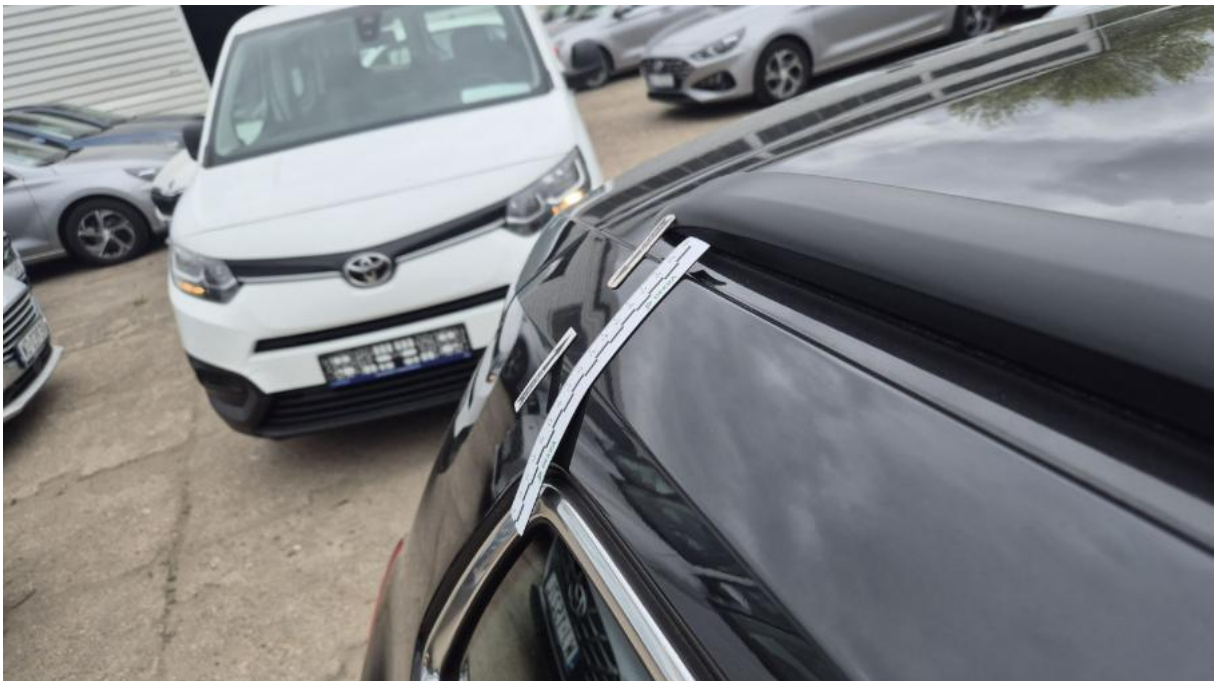
**Fot. 64**

Rama dachu P - Wgniecenie/odkształcenie 1

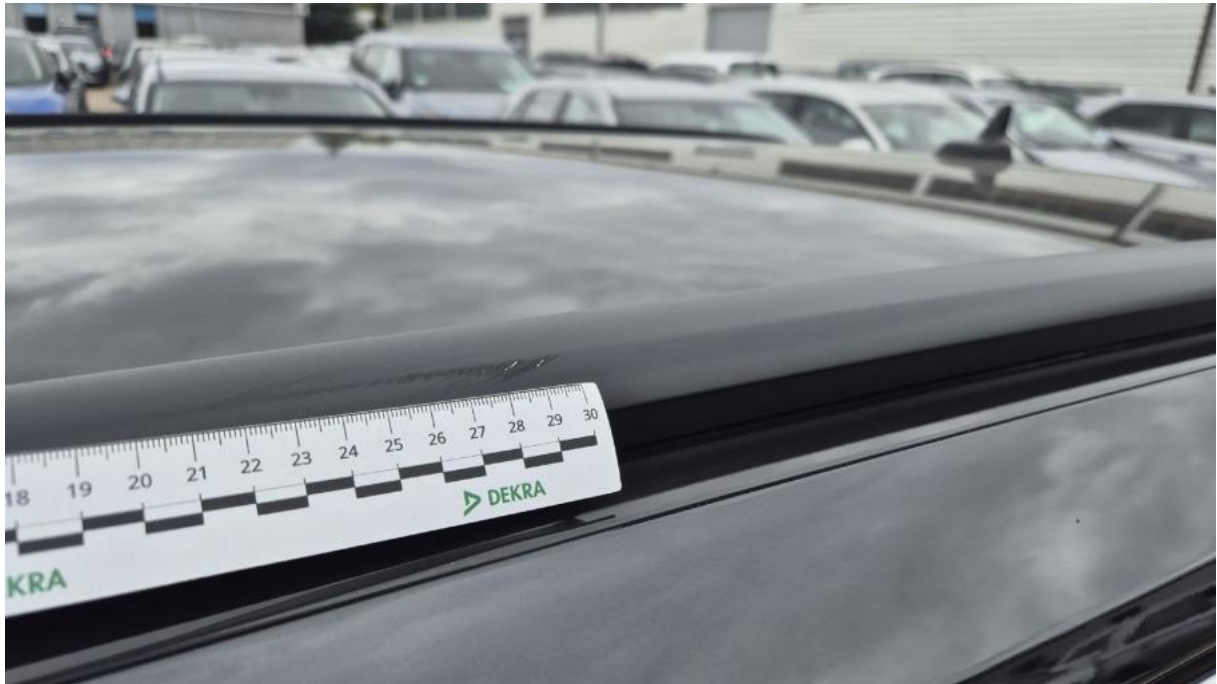
**Fot. 65**

| Poz. | Nazwa pozycji | Opis uszkodzeń | Kwalifik. | Naprawa [rbg] |
|---|---|---|---|---|
| 19 | Reling boczny L | rysa/odprysk | | |

Reling L - Rysa/odprysk 1

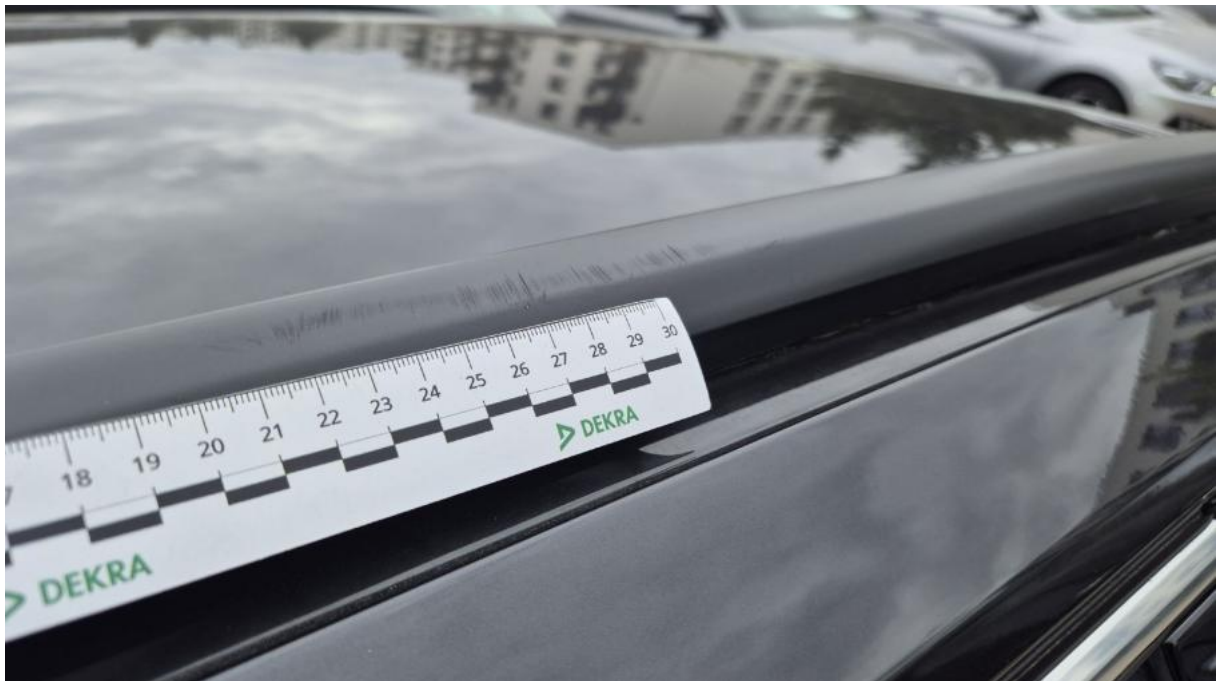
**Fot. 66**

| Poz. | Nazwa pozycji | Opis uszkodzeń | Kwalifik. | Naprawa [rbg] |
|---|---|---|---|---|
| 20 | Reling boczny R | rysa/odprysk | | |

Reling P - Rysa/odprysk 1

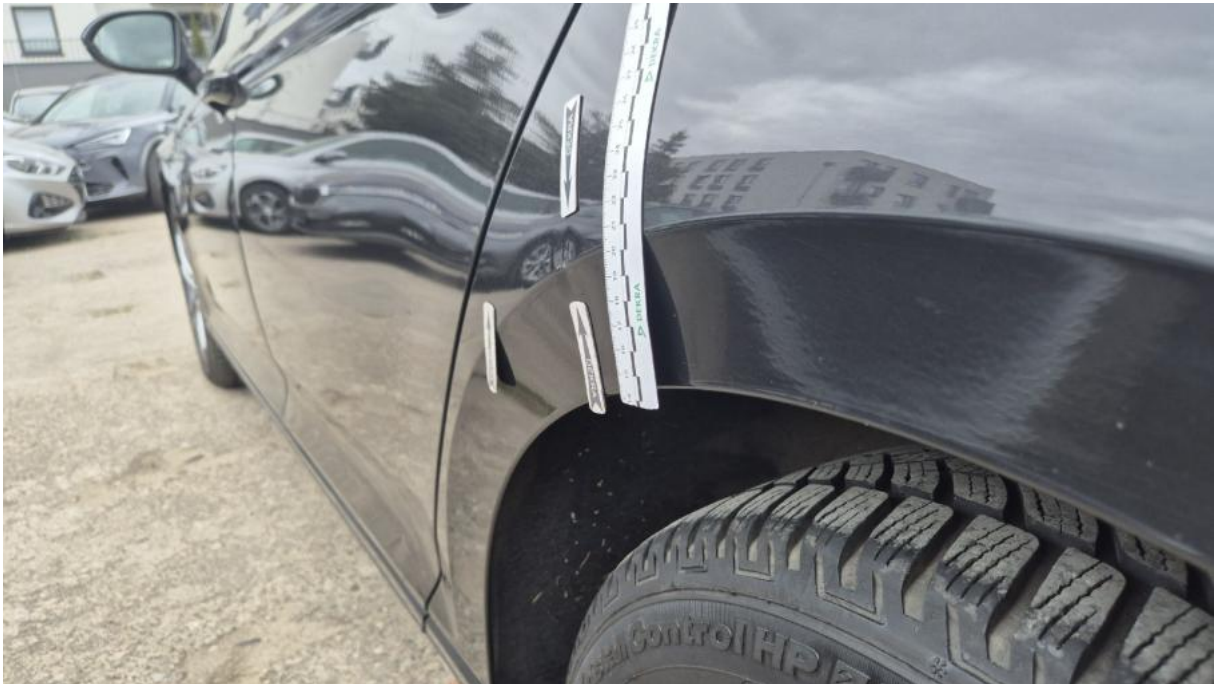
**Fot. 67**

| Poz. | Nazwa pozycji | Opis uszkodzeń | Kwalifik. | Naprawa [rbg] |
|---|---|---|---|---|
| 15 | Światnik tylny L | wgniecenie/odkształcenie | NA | 1 |

Błotnik tylny L / Ściana boczna L - Wgniecenie/odkształcenie 1

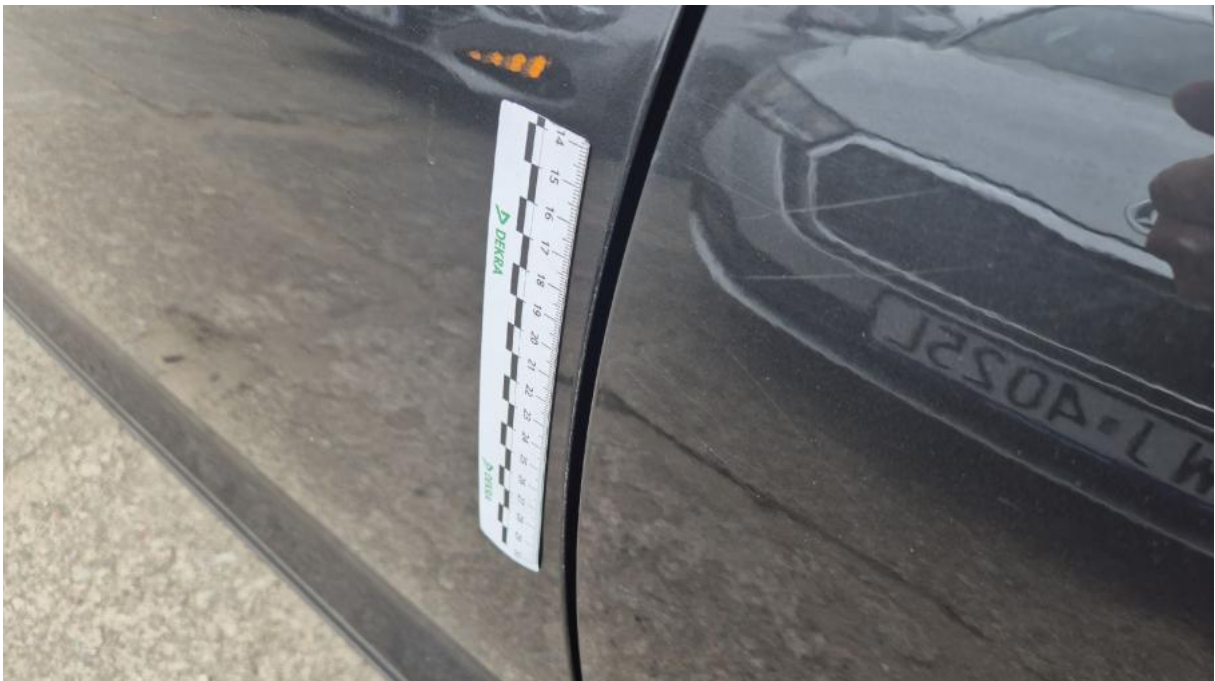
**Fot. 68**

| Poz. | Nazwa pozycji | Opis uszkodzeń | Kwalifik. | Naprawa [rbg] |
|---|---|---|---|---|
| 21 | Drzwi przednie (nieuzbrojone) L | rysa/odprysk, wgniecenie/odkształcenie | | |

Drzwi przed L - Rysa/odprysk 1

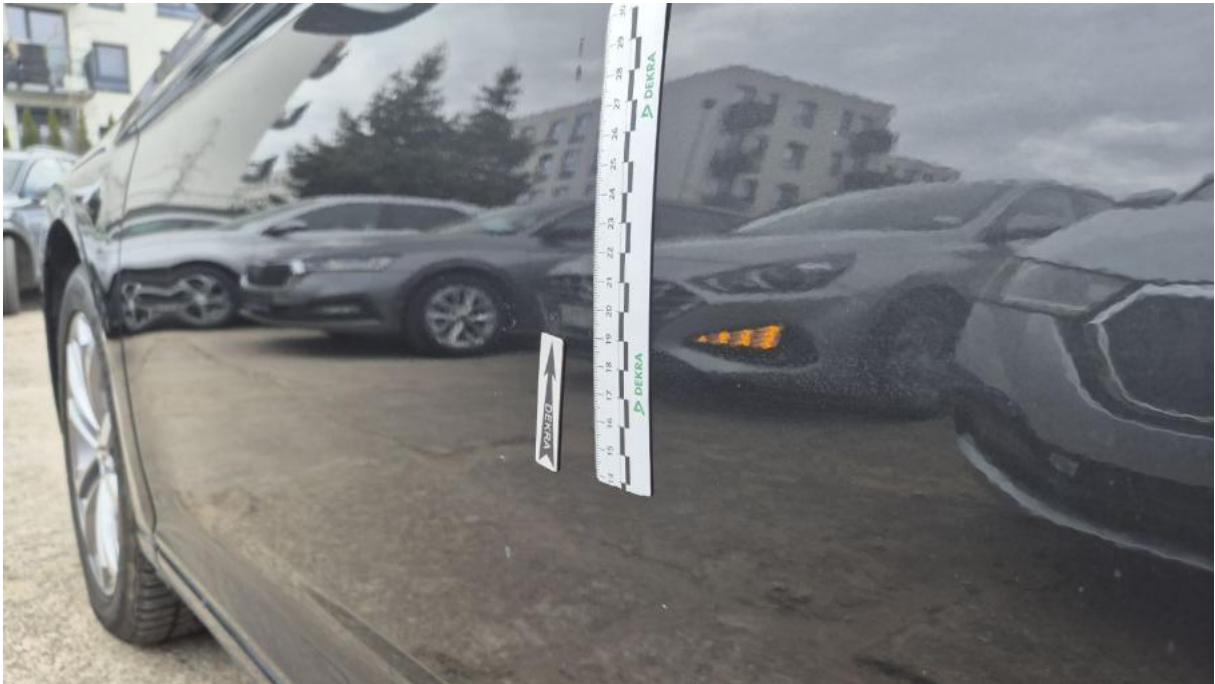
**Fot. 69**

Drzwi przed L - Wgniecenie/odkształcenie 1
