## Raport z oględzin pojazdu

| Numer raportu | 315700/6/26-14707 | Data raportu | 08-06-2026 |

| Marka, model | VOLKSWAGEN Passat Varian... |
| Numer rejestracyjny | WD6834P |

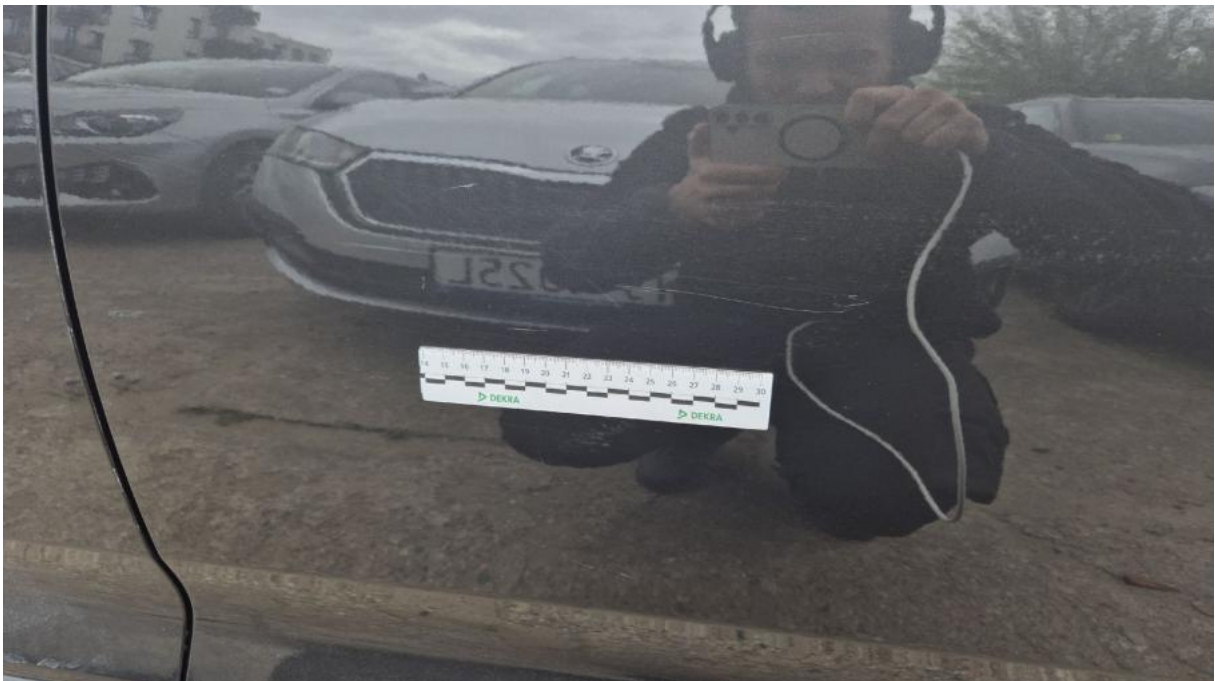
**Fot. 70**

| Poz. | Nazwa pozycji | Opis uszkodzeń | Kwalifik. | Naprawa [rbg] |
|---|---|---|---|---|
| 12 | Drzwi tylne (nieuzbrojone) L | rysa/odprysk, wgniecenie/odkształcenie | NA | 0.5 |

Drzwi tylne L - Rysa/odprysk 1

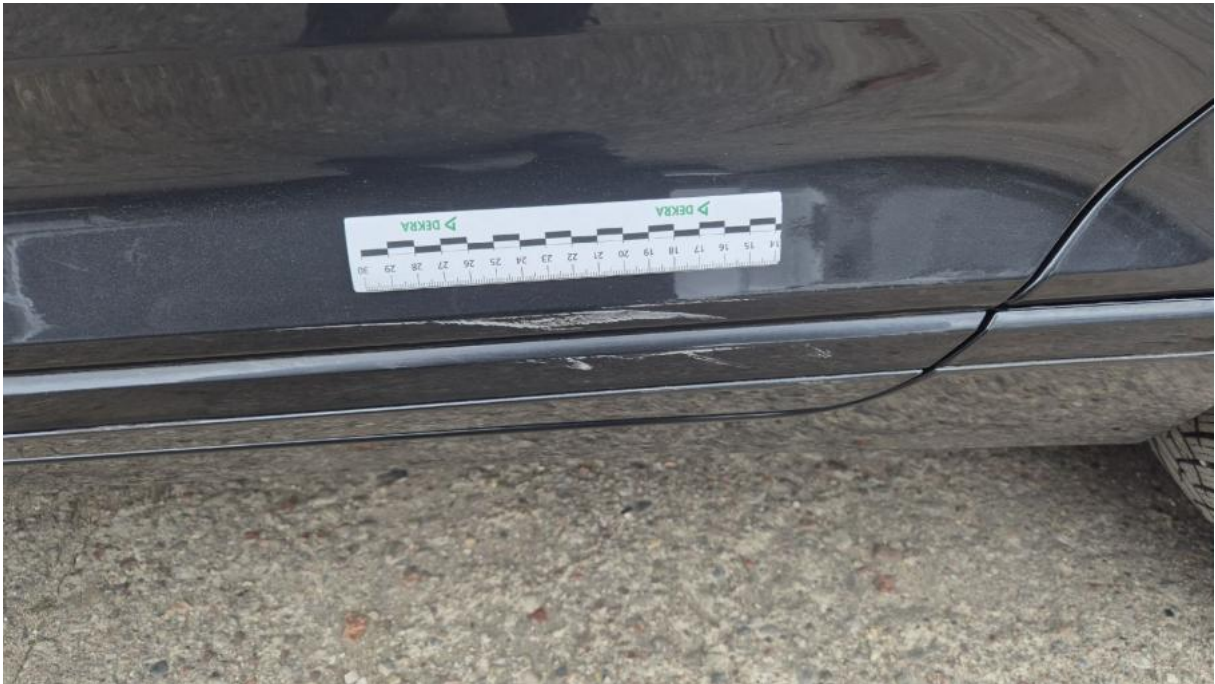
**Fot. 71**

Drzwi tylne L - Rysa/odprysk 2

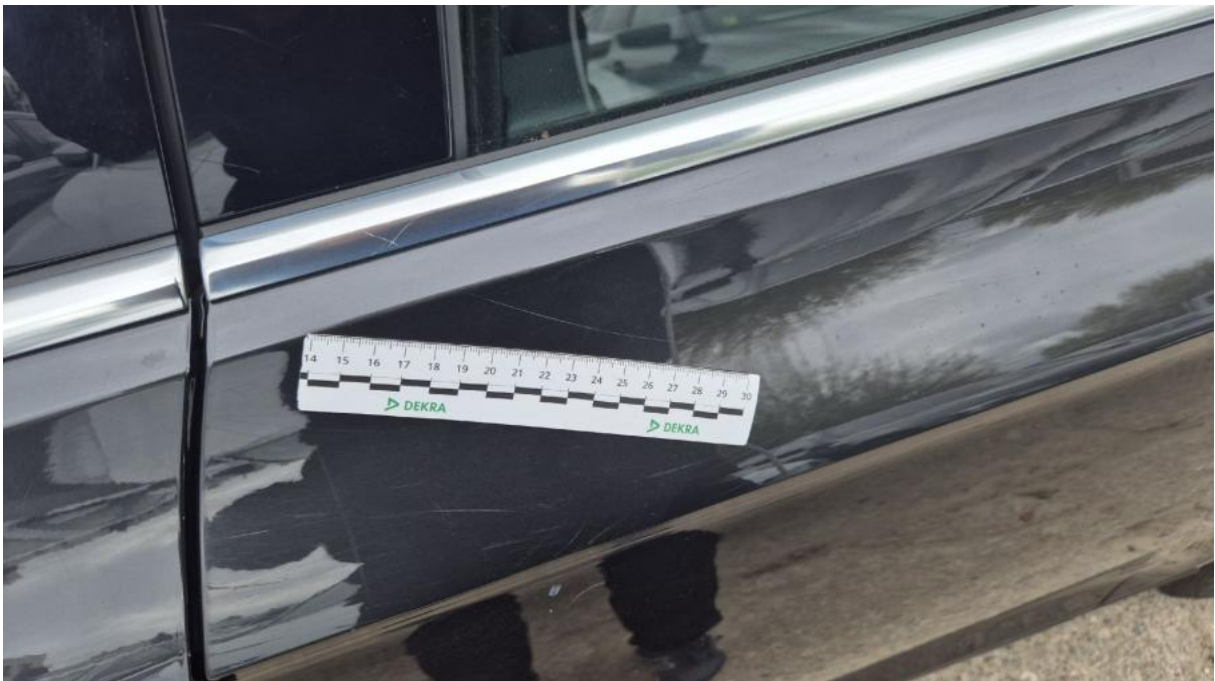
**Fot. 72**

Drzwi tylne L() - Rysa/odprysk 3

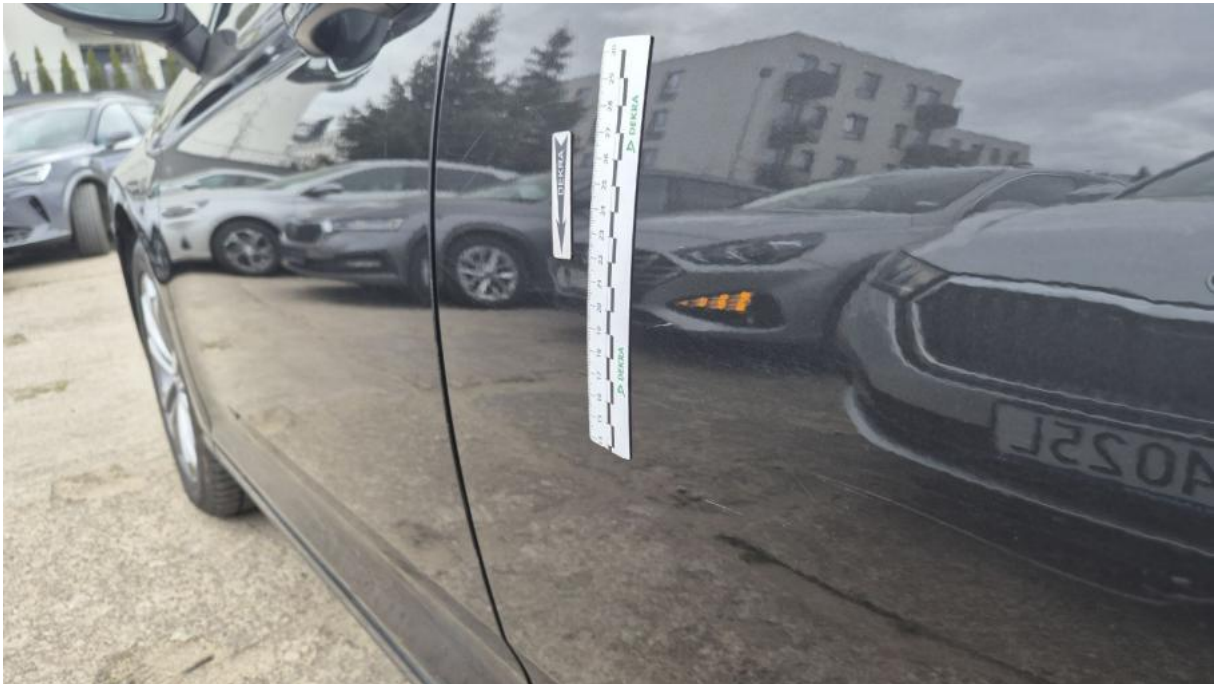
**Fot. 73**

Drzwi tylne L - Wgniecenie/odkształcenie 1

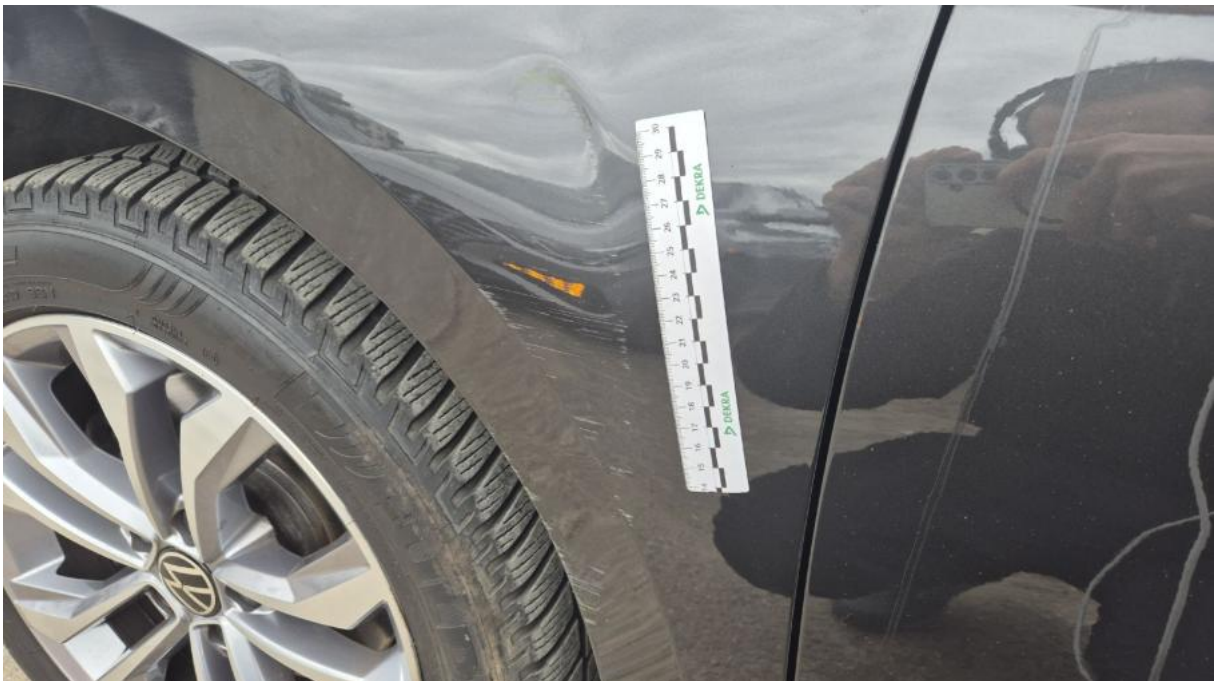
**Fot. 74**

| Poz. | Nazwa pozycji | Opis uszkodzeń | Kwalifik. | Naprawa [rbg] |
|---|---|---|---|---|
| 10 | Światnik przedni L | wgniecenie/odkształcenie, rysa/odprysk | NA | 2.5 |

Łotnik przedni L - Rysa/odprysk 1

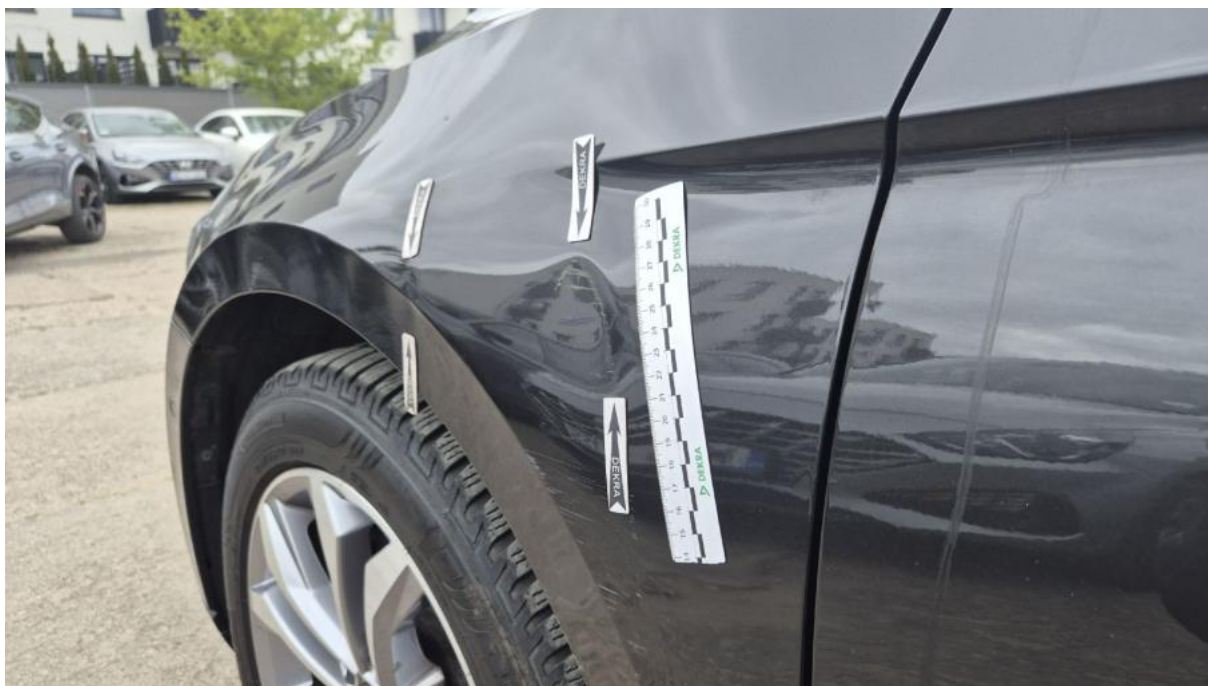
**Fot. 75**

Błotnik przedni L - Wgniecenie/odkształcenie 1
