## Raport z oględzin pojazdu

| Numer raportu | 12362/7/26-15201 | Data raportu | 08-07-2026 |

| Numer identyfikacyjny (VIN) | VSSZZZKLZNR058843 |
| Marka, model | CUPRA Leon ST 20-24 |

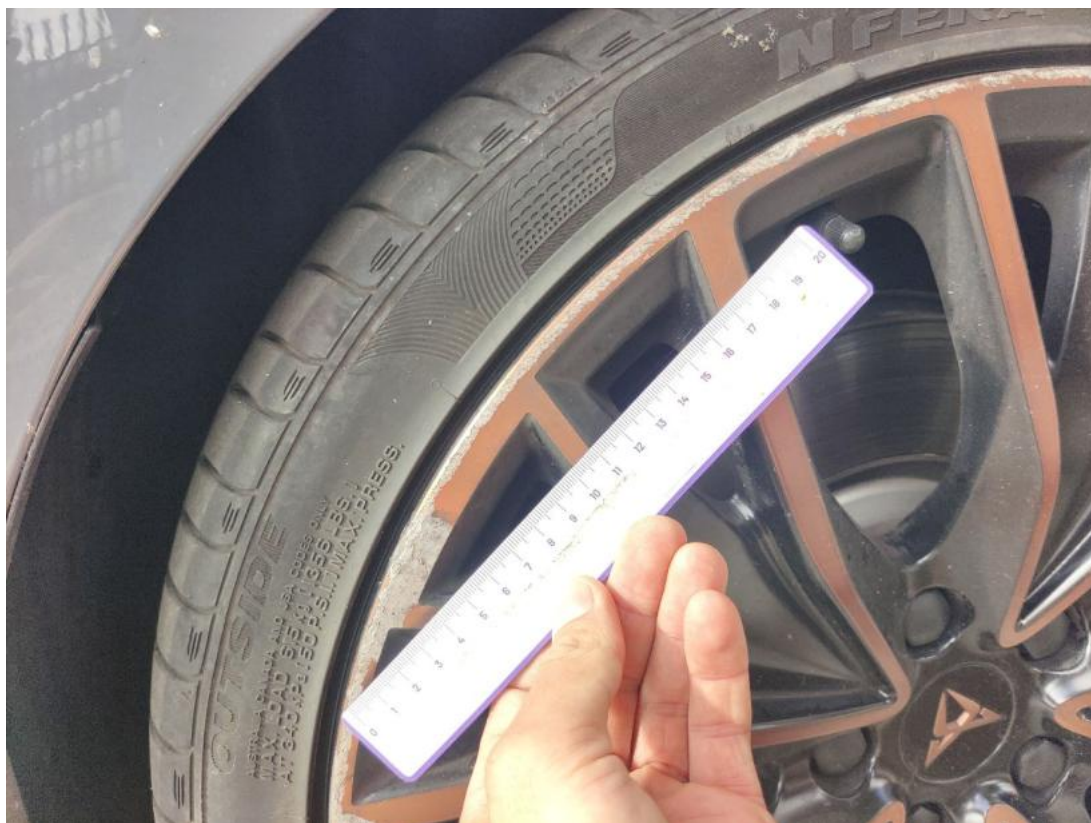
**Fot. 39**

| Poz. | Nazwa pozycji | Opis uszkodzeń | Kwalifik. | Naprawa [rbg] |
|---|---|---|---|---|
| 2 | Tarcza koła aluminiowa przód R | zarysowanie | WY | |

Felga aluminiowa przednia P - Rysa/odprysk 1

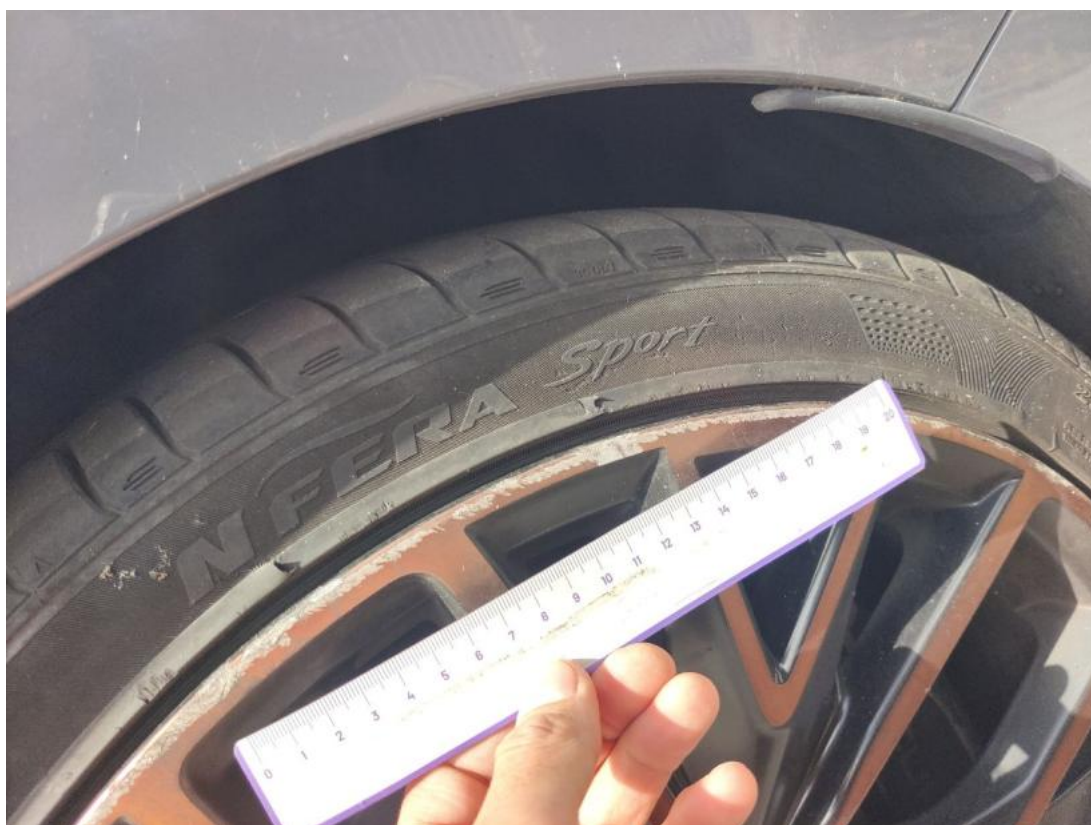
**Fot. 40**

Felga aluminiowa przednia P - Rysa/odprysk 2

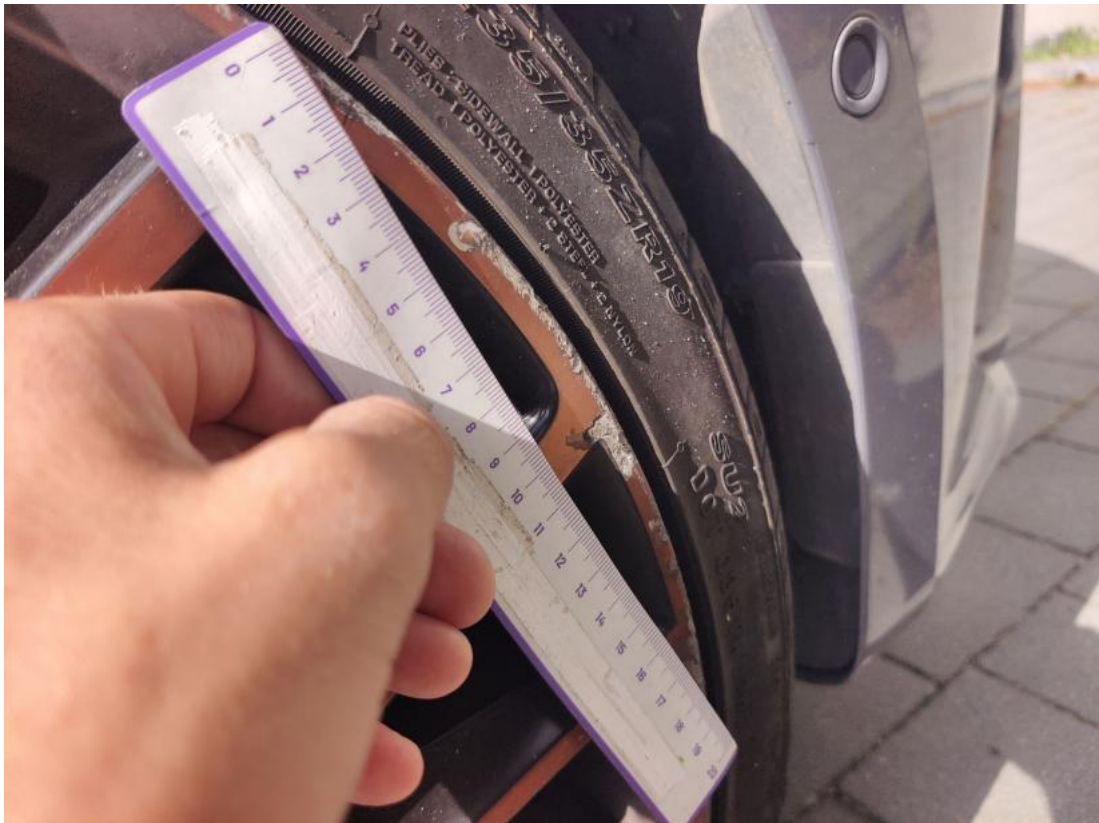
**Fot. 41**

Felga aluminiowa przednia P() - Rysa/odprysk 3

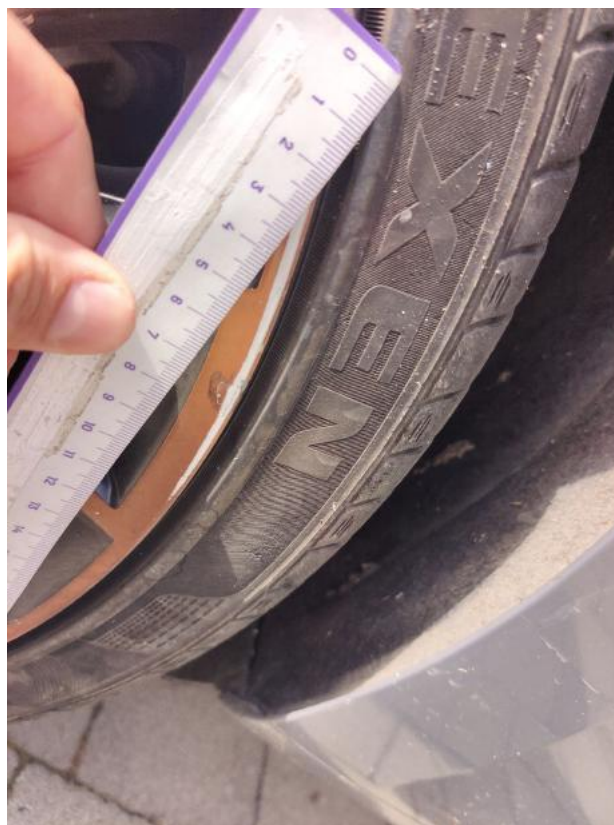
**Fot. 44**

| Poz. | Nazwa pozycji | Opis uszkodzeń | Kwalifik. | Naprawa [rbg] |
|---|---|---|---|---|
| 4 | Tarcza koła aluminiowa tył R | zarysowanie | WY | 0.5 |

Felga aluminiowa tylna P - Rysa/odprysk 1

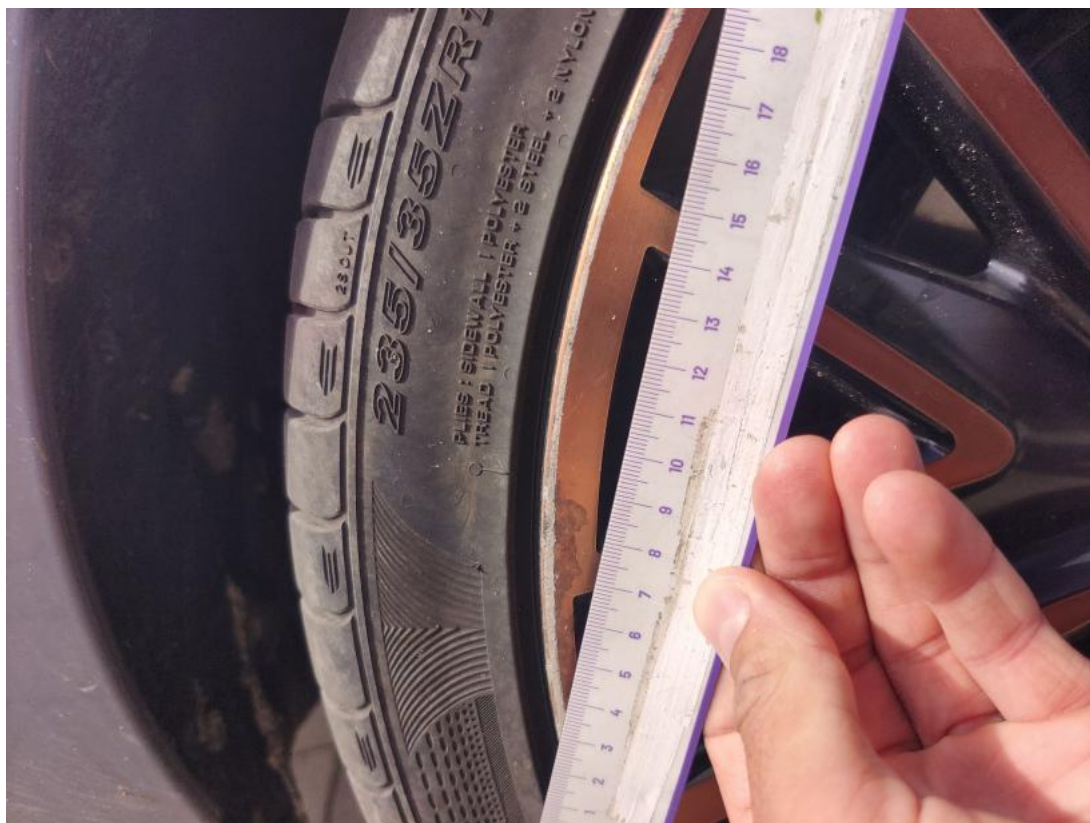
**Fot. 45**

Felga aluminiowa tylna P - Rysa/odprysk 2

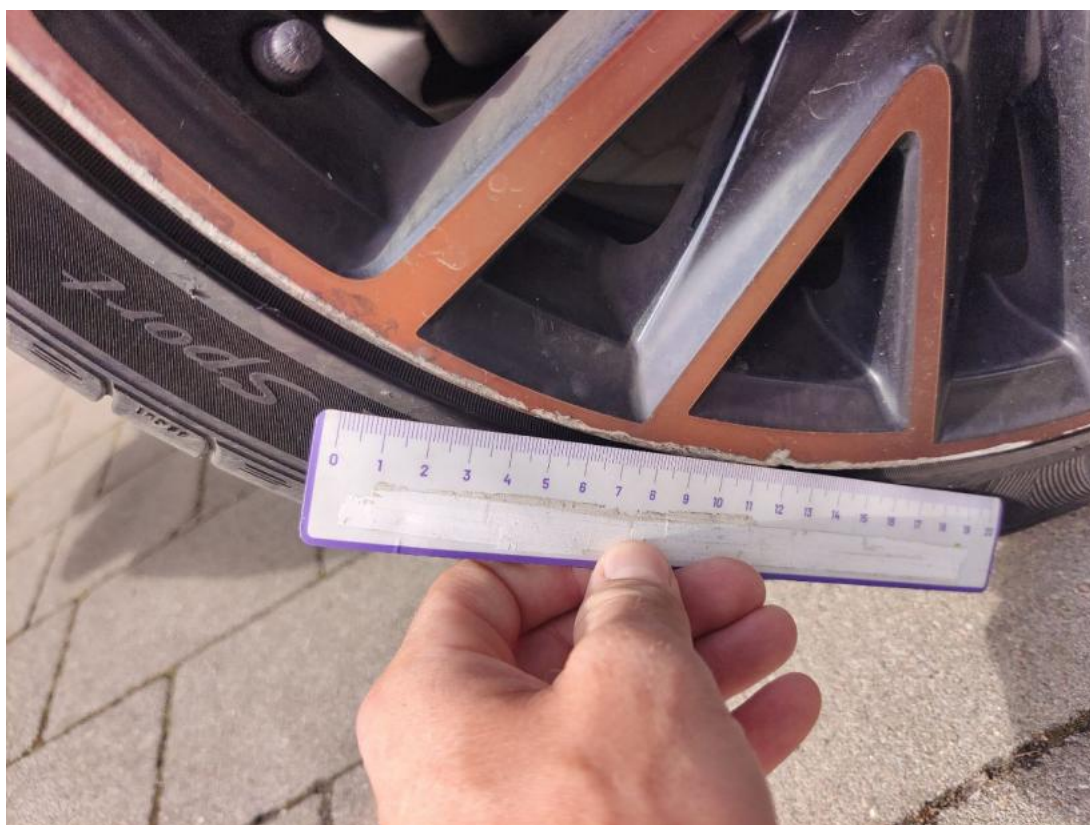
**Fot. 46**

Felga aluminiowa tylna P() - Rysa/odprysk 3

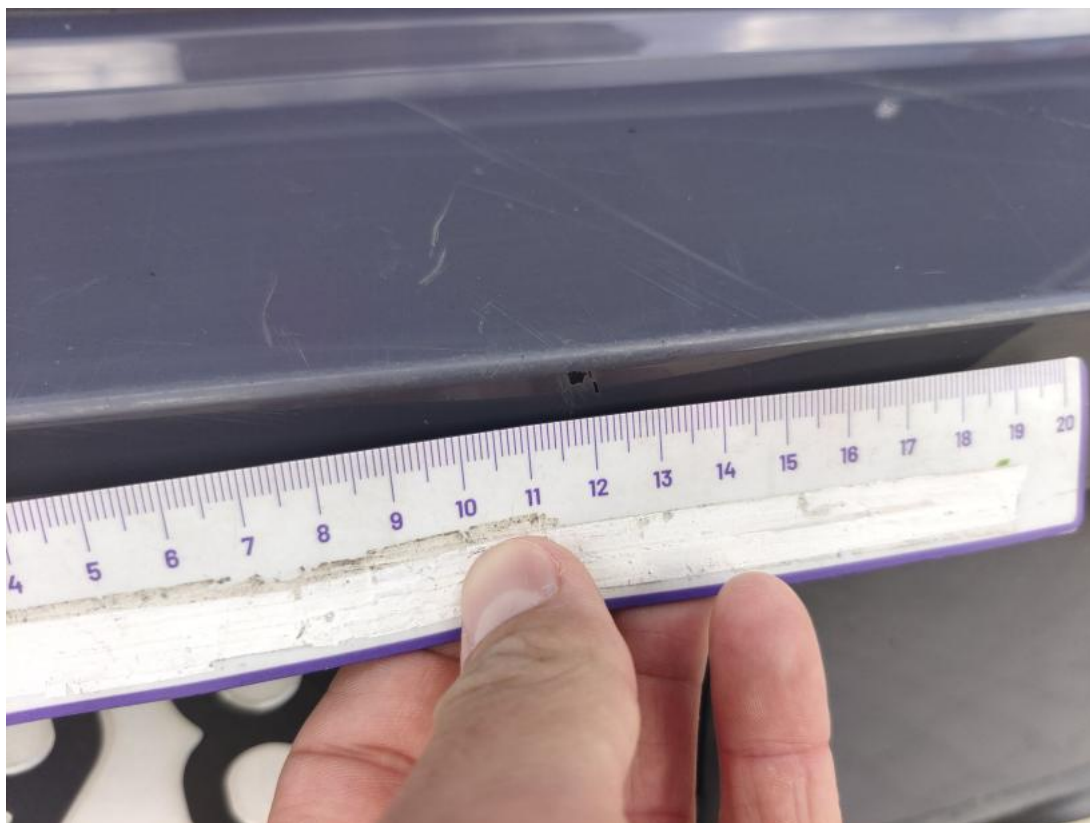
**Fot. 49**

| Poz. | Nazwa pozycji | Opis uszkodzeń | Kwalifik. | Naprawa [rbg] |
|---|---|---|---|---|
| 5 | Okladzina zderzaka tylnego | zarysowanie | | |

Zderzak tylny cz górna - Rysa/odprysk 1

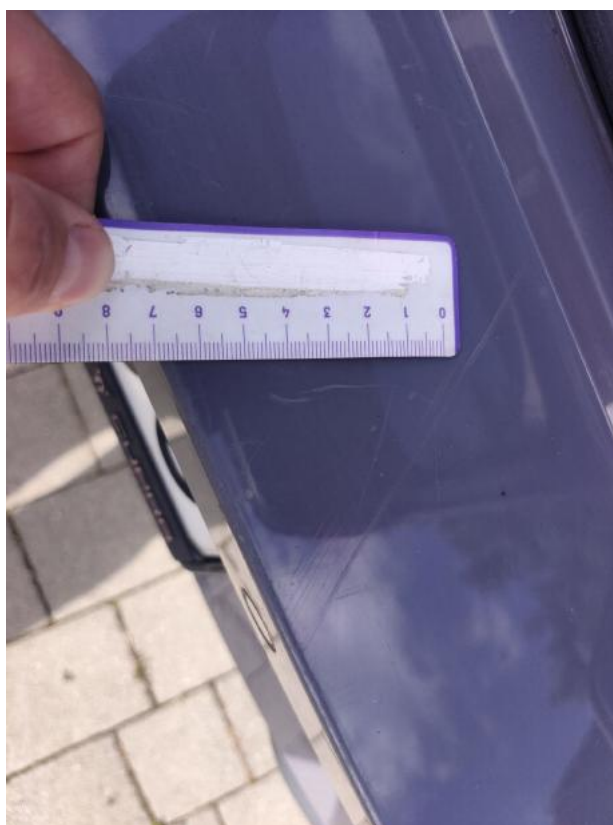
**Fot. 50**

Zderzak tylny cz górna - Rysa/odprysk 2

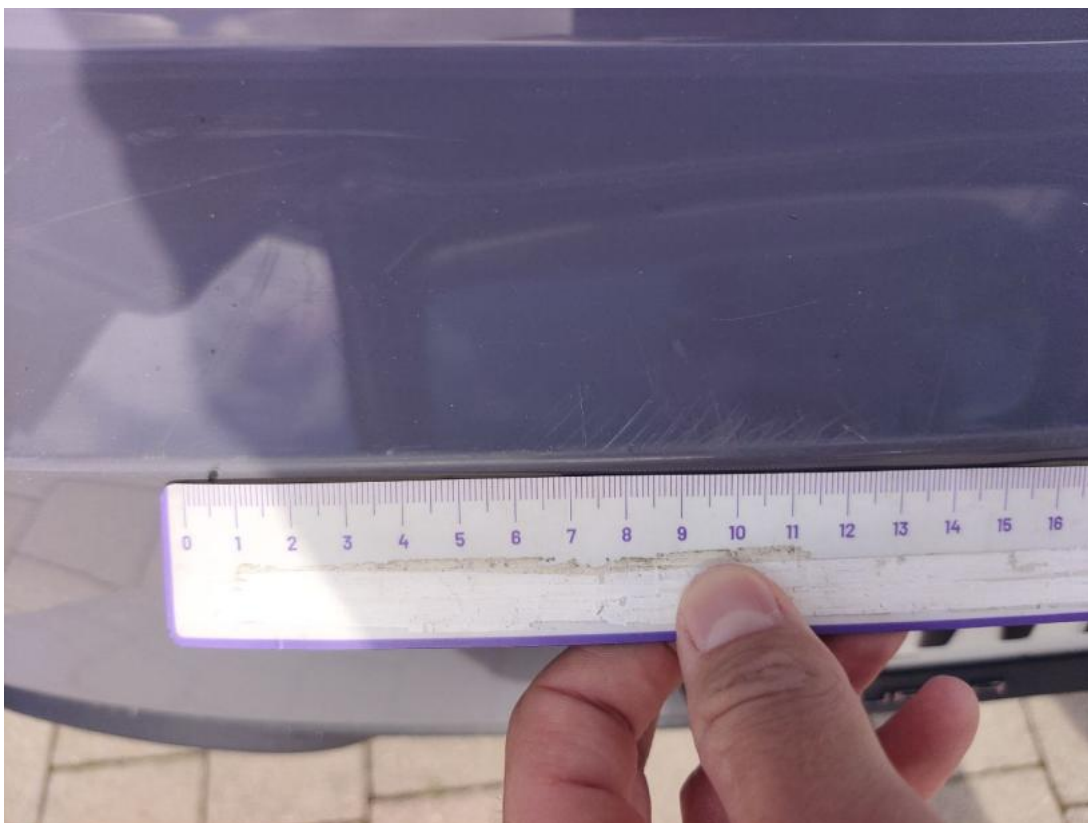
**Fot. 51**

Zderzak tylny cz górna() - Rysa/odprysk 3

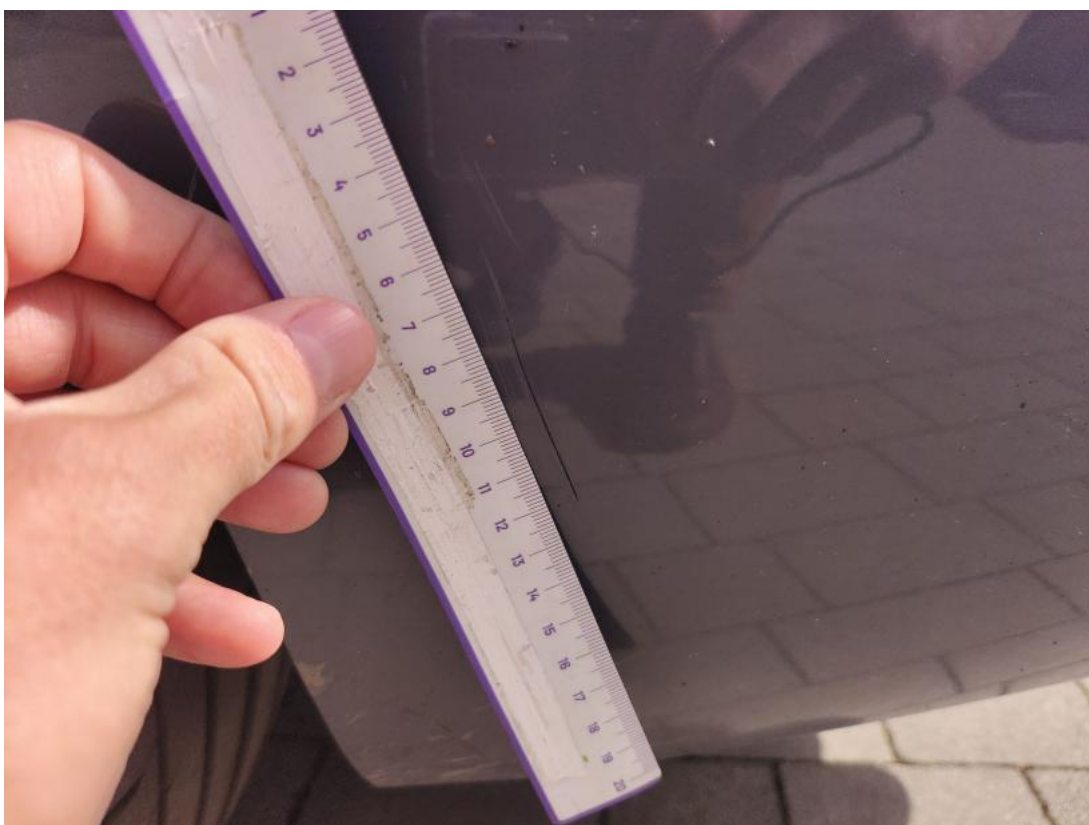
**Fot. 54**

Zderzak tylny cz L - Rysa/odprysk 1

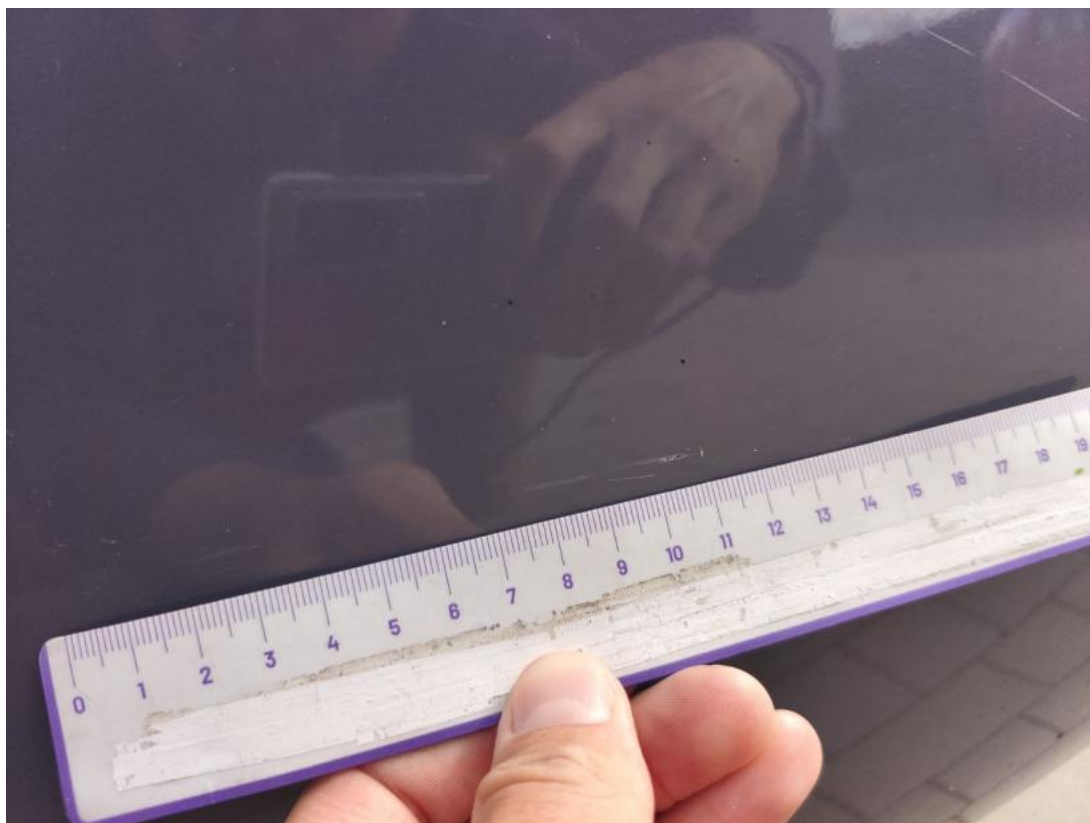
**Fot. 55**

Zderzak tylny cz L - Rysa/odprysk 2

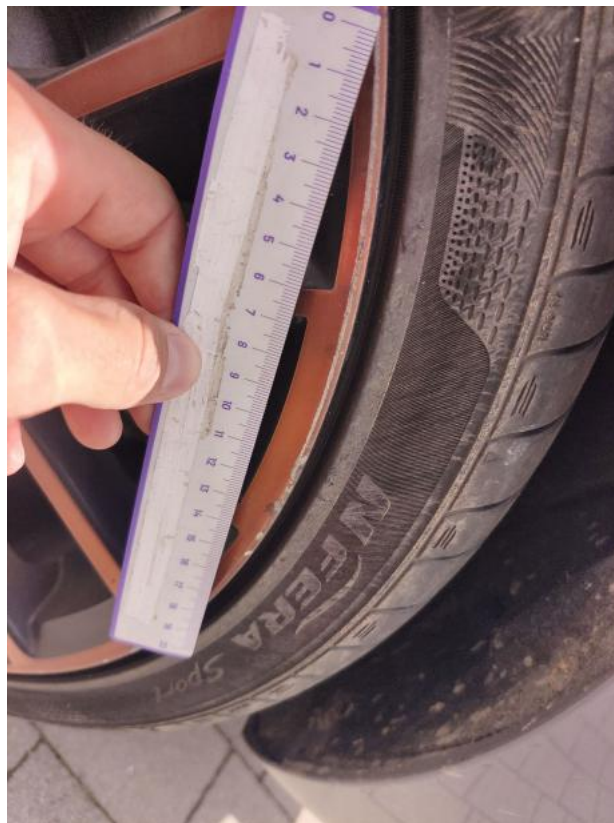
**Fot. 58**

| Poz. | Nazwa pozycji | Opis uszkodzeń | Kwalifik. | Naprawa [rbg] |
|---|---|---|---|---|
| 3 | Tarcza koła aluminiowa tył L | zarysowanie | WY | 0.5 |

Felga aluminiowa tylna L - Rysa/odprysk 1

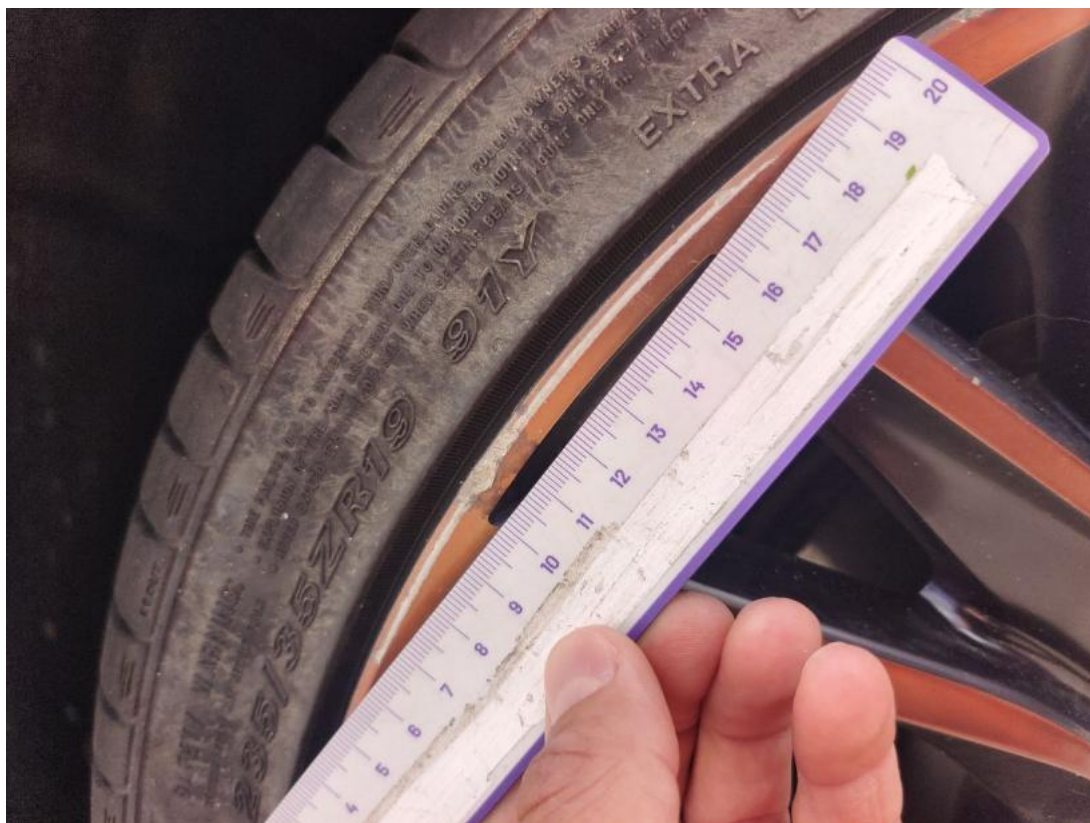
**Fot. 59**

Felga aluminiowa tylna L - Rysa/odprysk 2

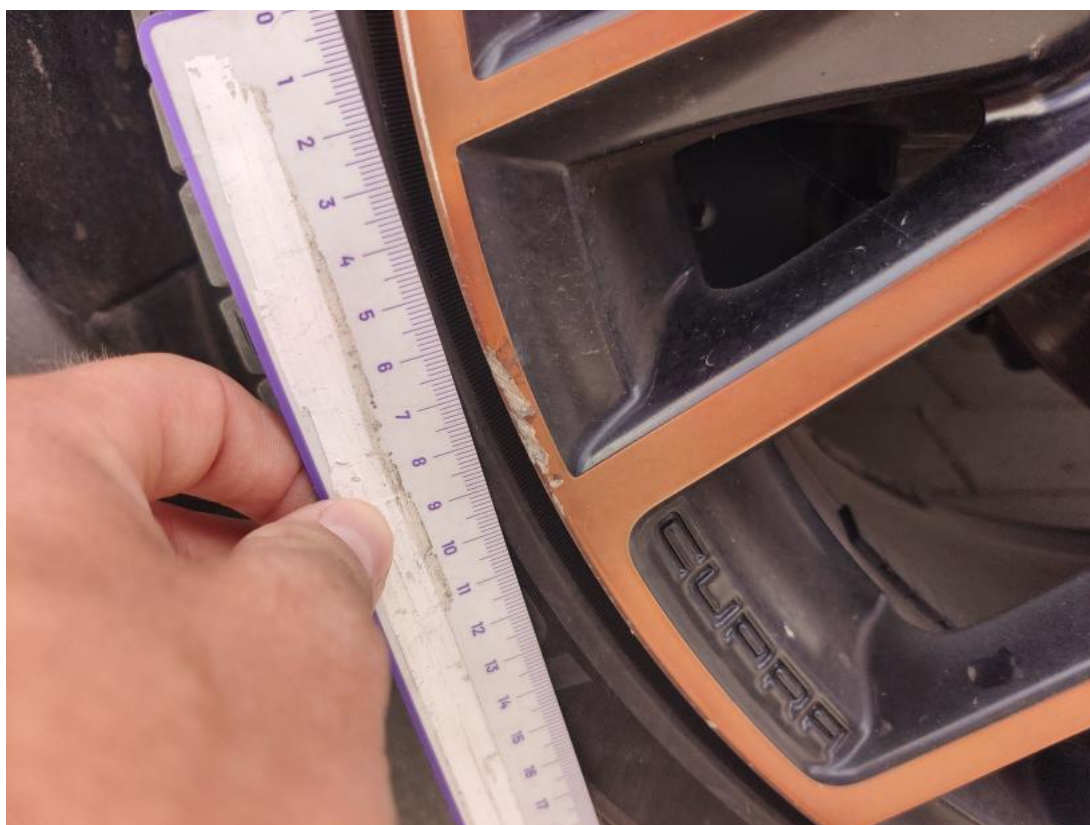
**Fot. 60**

Felga aluminiowa tylna L() - Rysa/odprysk 3

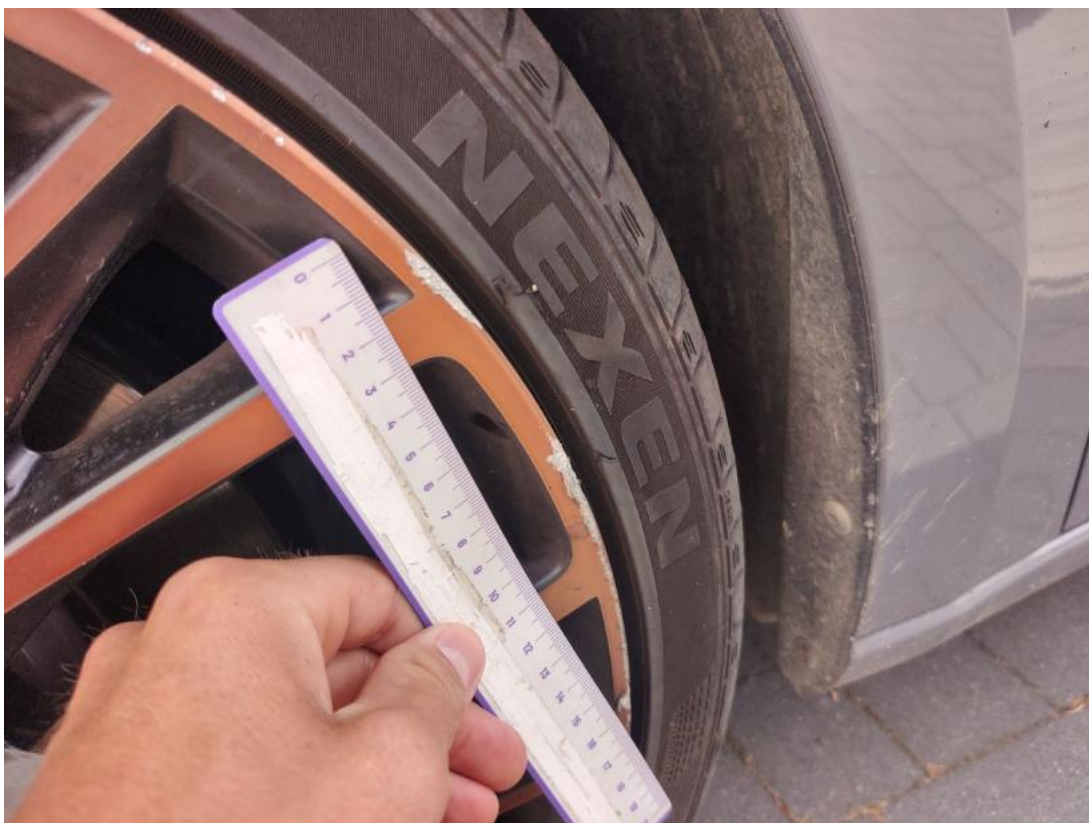
**Fot. 63**

| Poz. | Nazwa pozycji | Opis uszkodzeń | Kwalifik. | Naprawa [rbg] |
|---|---|---|---|---|
| 1 | Tarcza koła aluminiowa przód L | zarysowanie | WY | |

Felga Aluminiowa przednia L - Rysa/odprysk 1

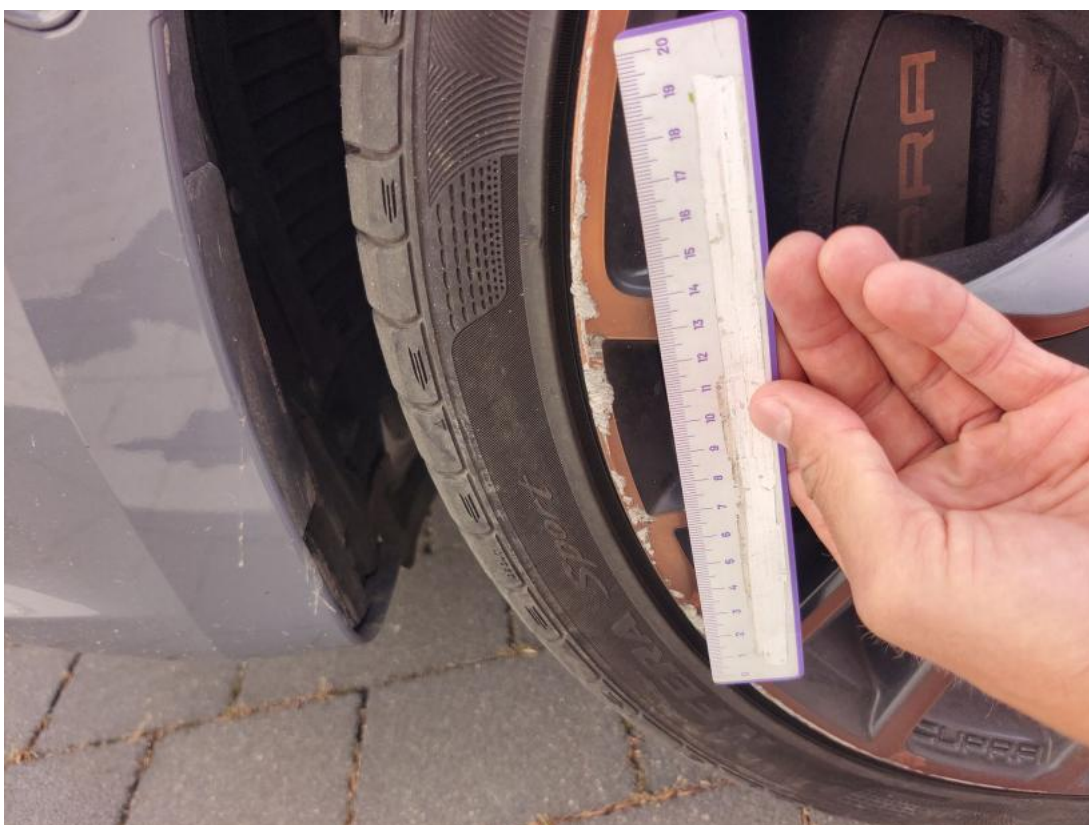
**Fot. 64**

Felga Aluminiowa przednia L - Rysa/odprysk 2

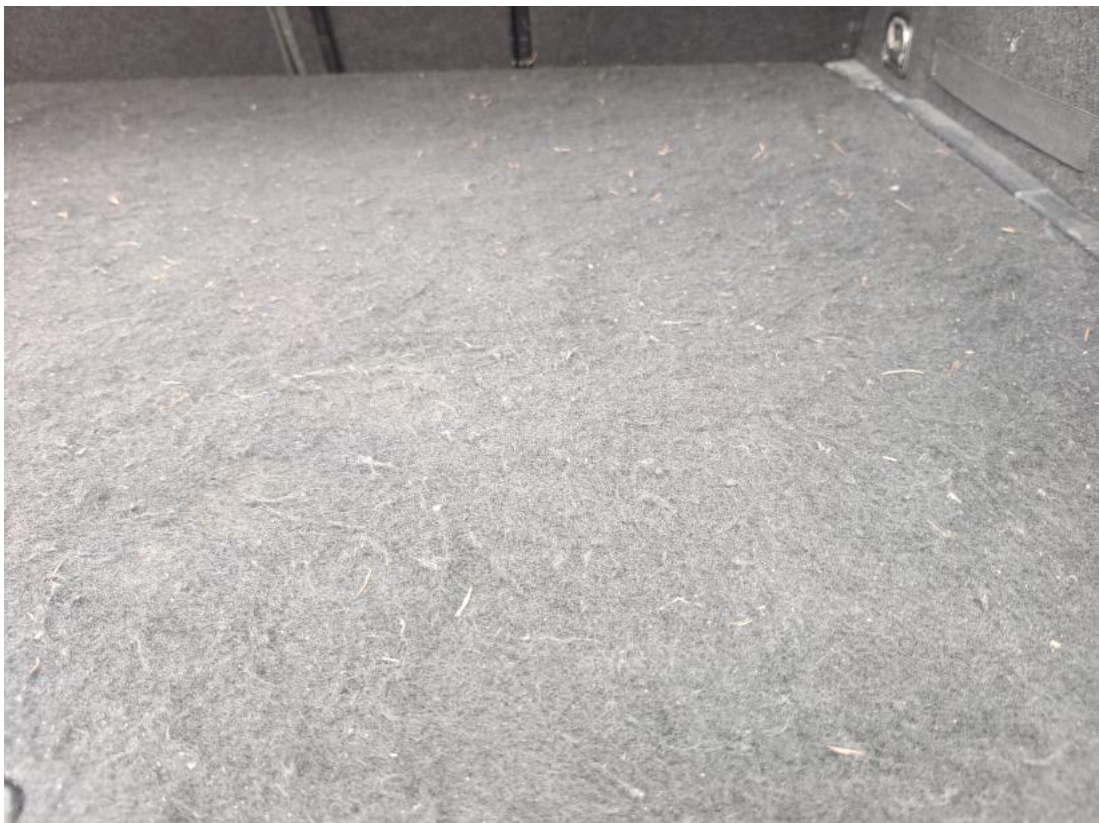
**Fot. 67**

| Poz. | Nazwa pozycji | Opis uszkodzeń | Kwalifik. | Naprawa [rbg] |
|---|---|---|---|---|
| 6 | Nakładka wewnętrzna koła zapasowego | inne | | |

Wykładzina podłogi bagażnika - Inne 1
