## Raport z oględzin pojazdu

| Numer raportu | 12363/7/26-15201 | Data raportu | 08-07-2026 |

| Numer identyfikacyjny (VIN) | <b>TMBJB6NJ2KZ129813</b> |
| Marka, model | SKODA Fabia III Kombi 18-22 |

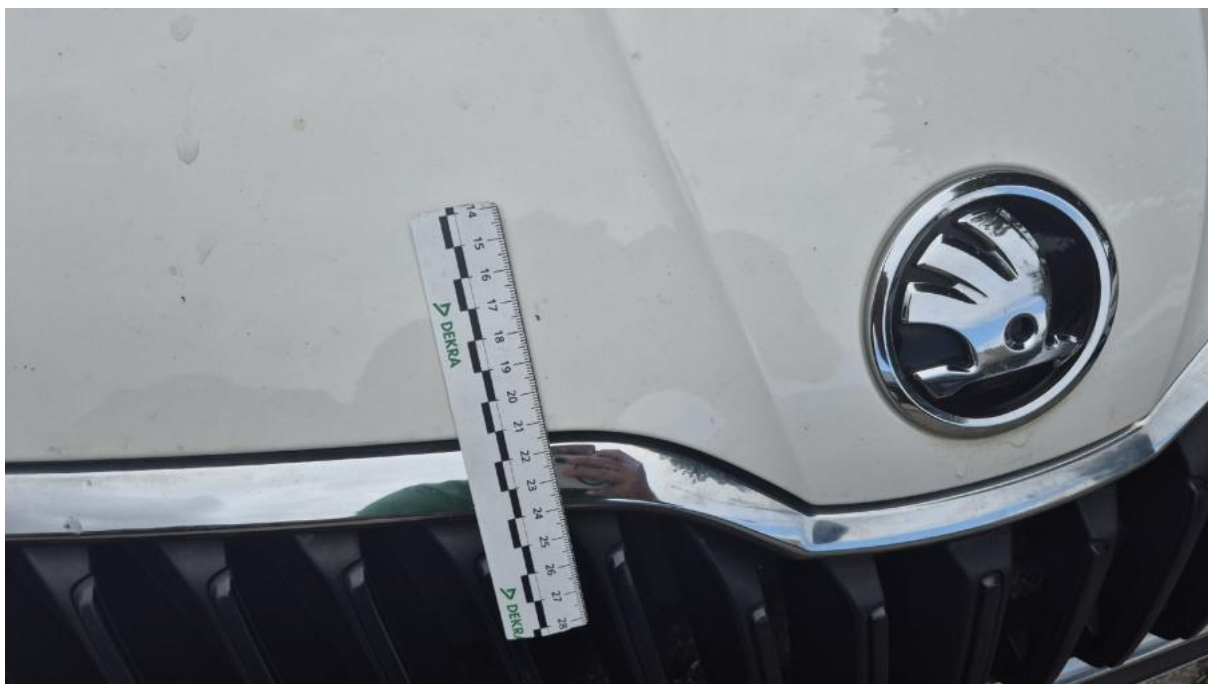
| 6 | Pokrywa przednia | odpryski lakieru | | |

**Fot. 38**  
Pokrywa komory silnika - Rysa/odprysk 1

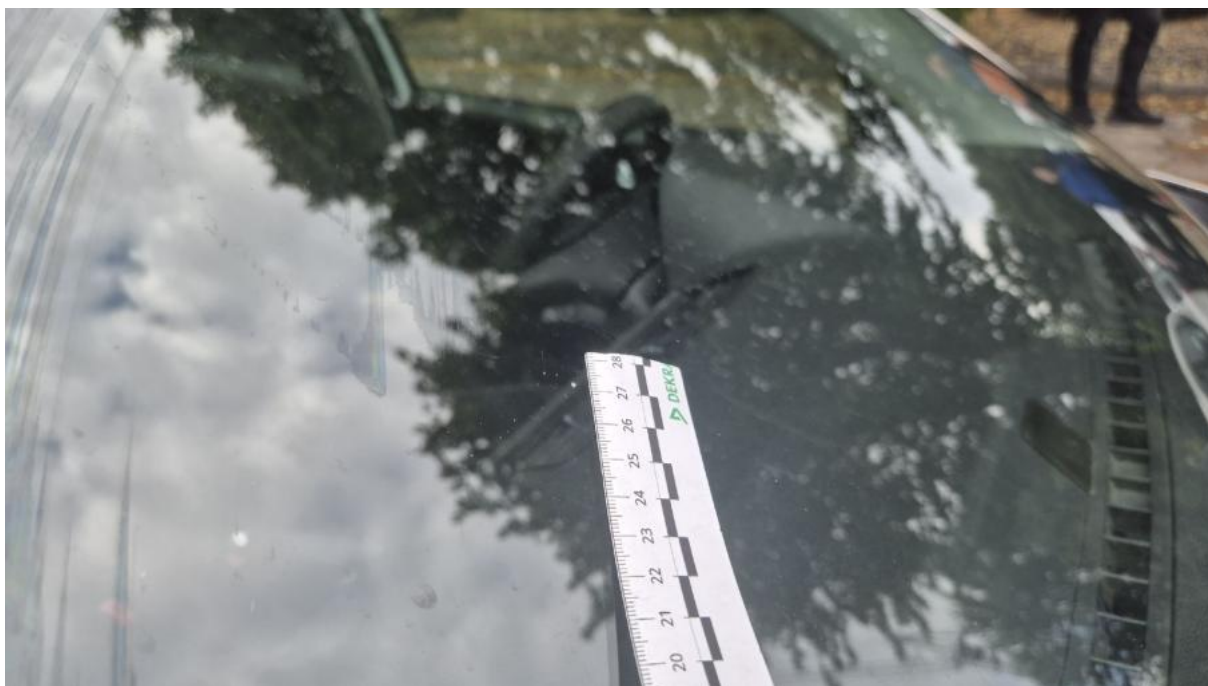
**Fot. 39**

| 7 | Szyba przednia barwiona | rysa/odprysk | | |

Szyba czołowa - Rysa/odprysk 1

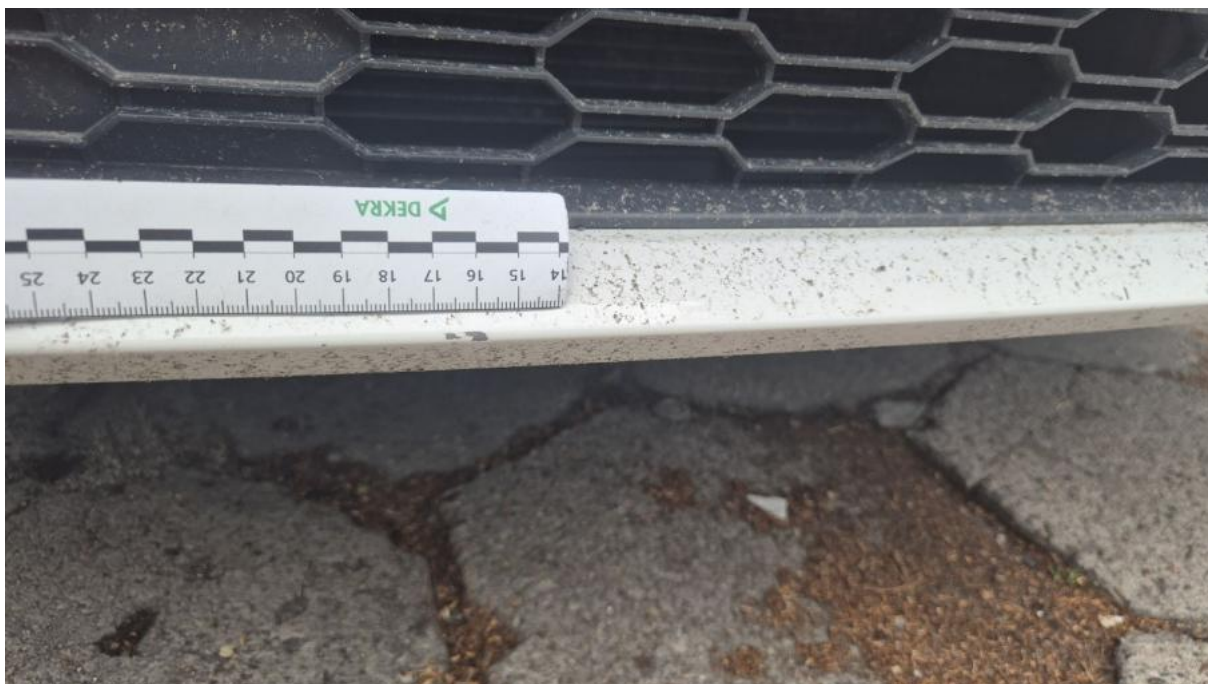
**Fot. 40**

| 5 | Okładzina zderzaka przedniego | zarysowanie | | |

Zderzak - Rysa/odprysk 1

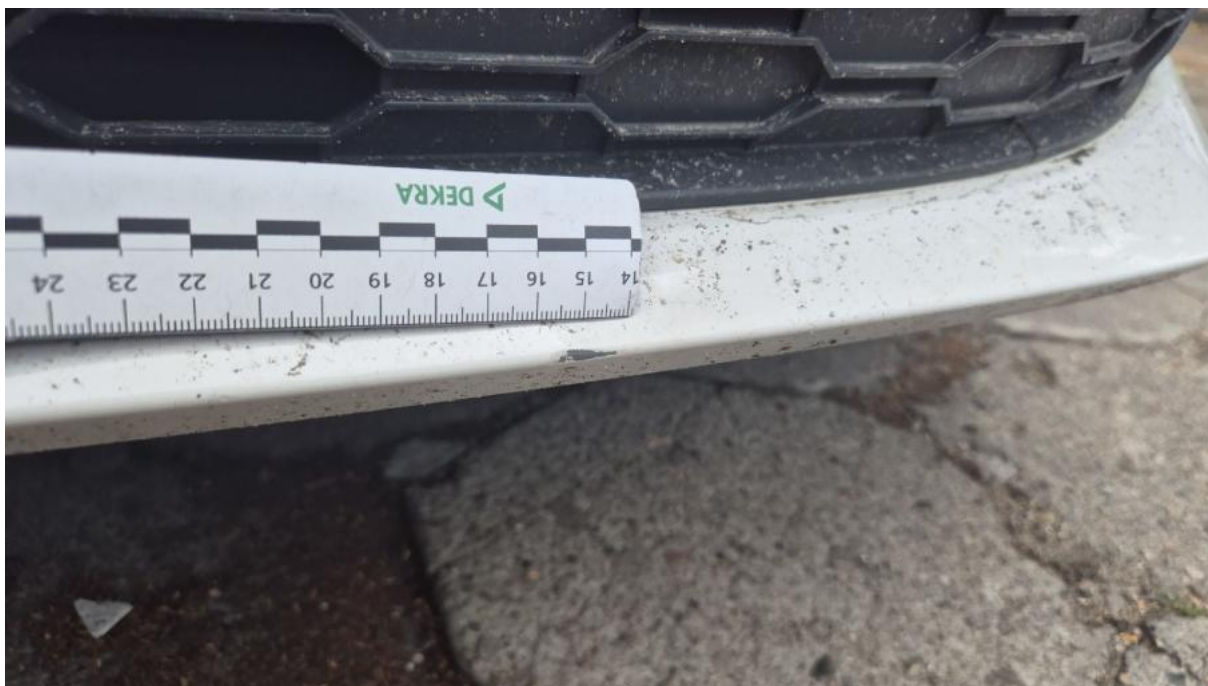
**Fot. 41**

Zderzak - Rysa/odprysk 2

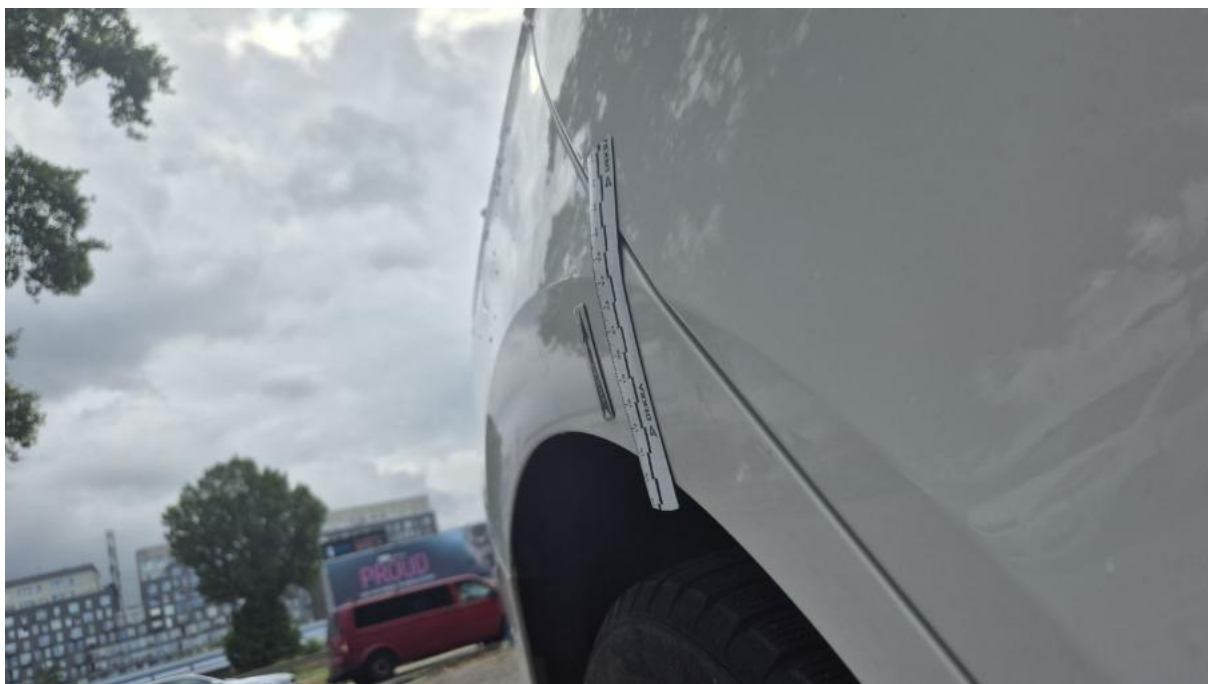
**Fot. 42**

| 9 | Błotnik tylny R | wgniecenie | | |

Łożnik tylny P / Ściana boczna P - Wgniecenie/odkształcenie 1

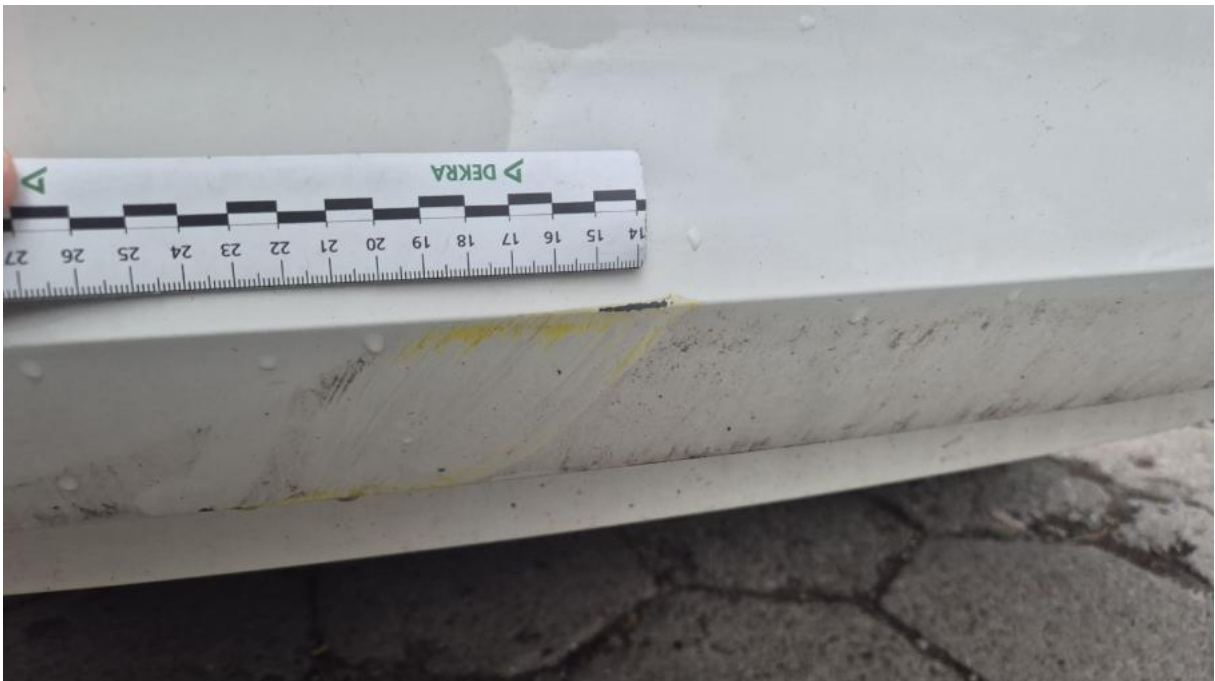
**Fot. 44**

Zderzak tylny - Rysa/odprysk 1

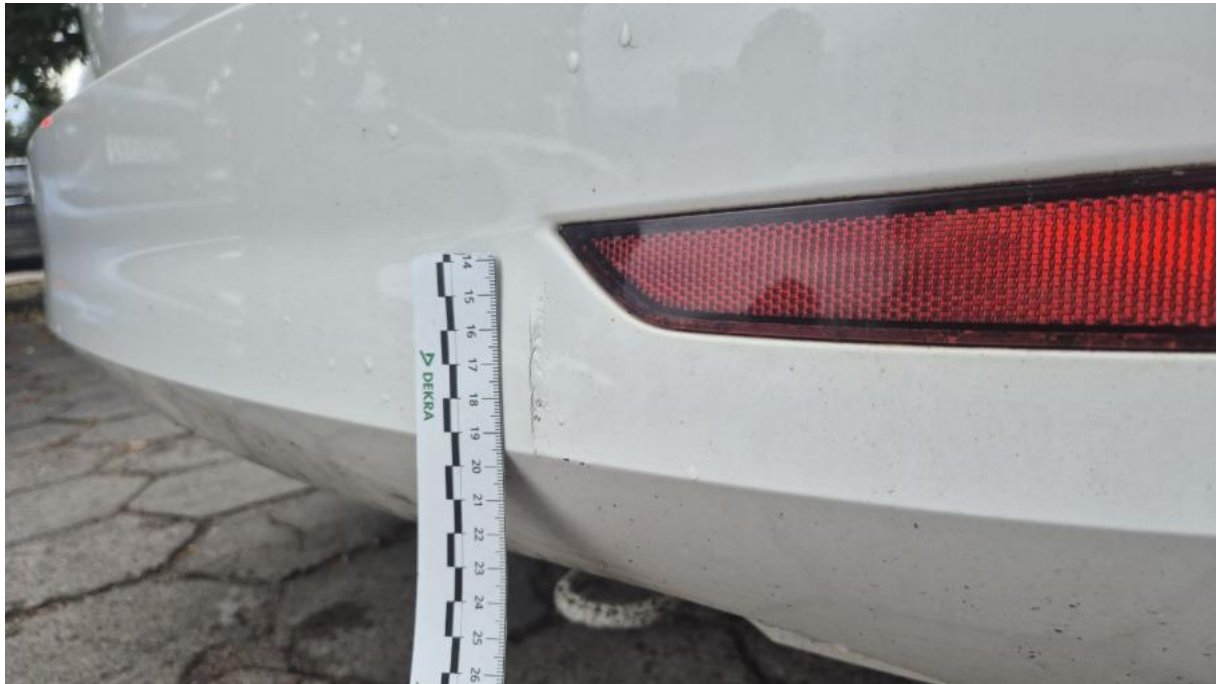
**Fot. 45**

Zderzak tylny - Wgniecenie/odkształcenie 1

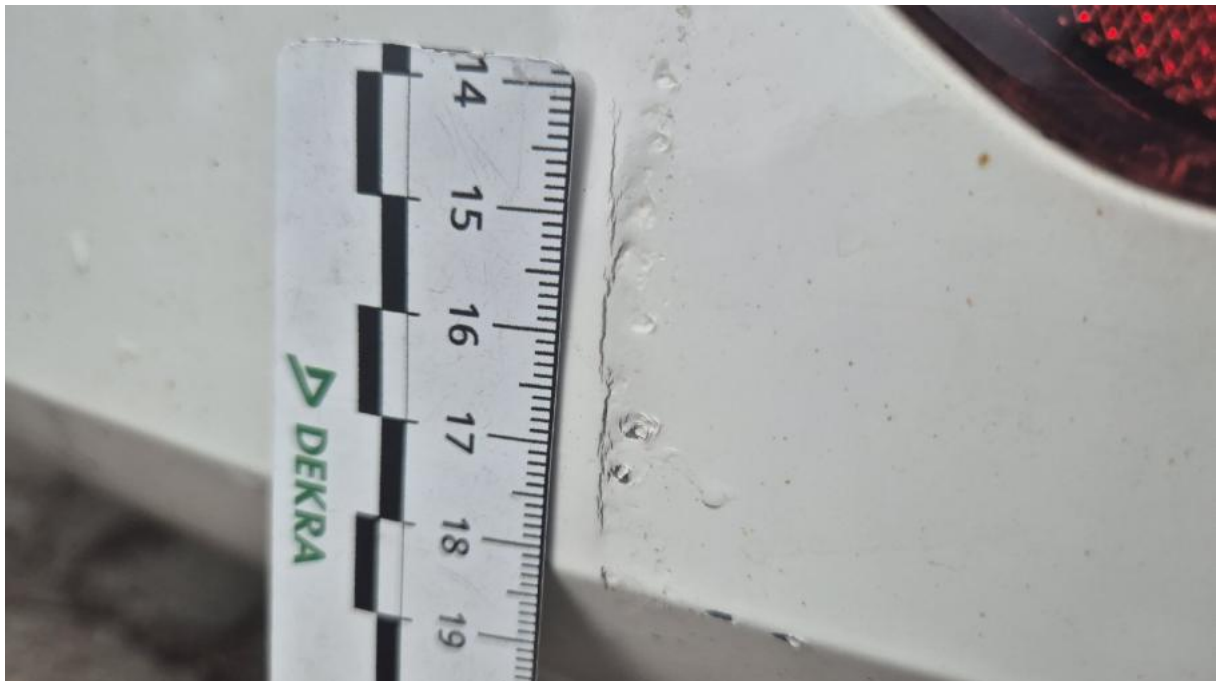
**Fot. 46**

| 1 | Okładzina zderzaka tylnego | pęknięcie | WY | 0.7 |

Zderzak tylny - Pęknięcie/rozerwanie 1

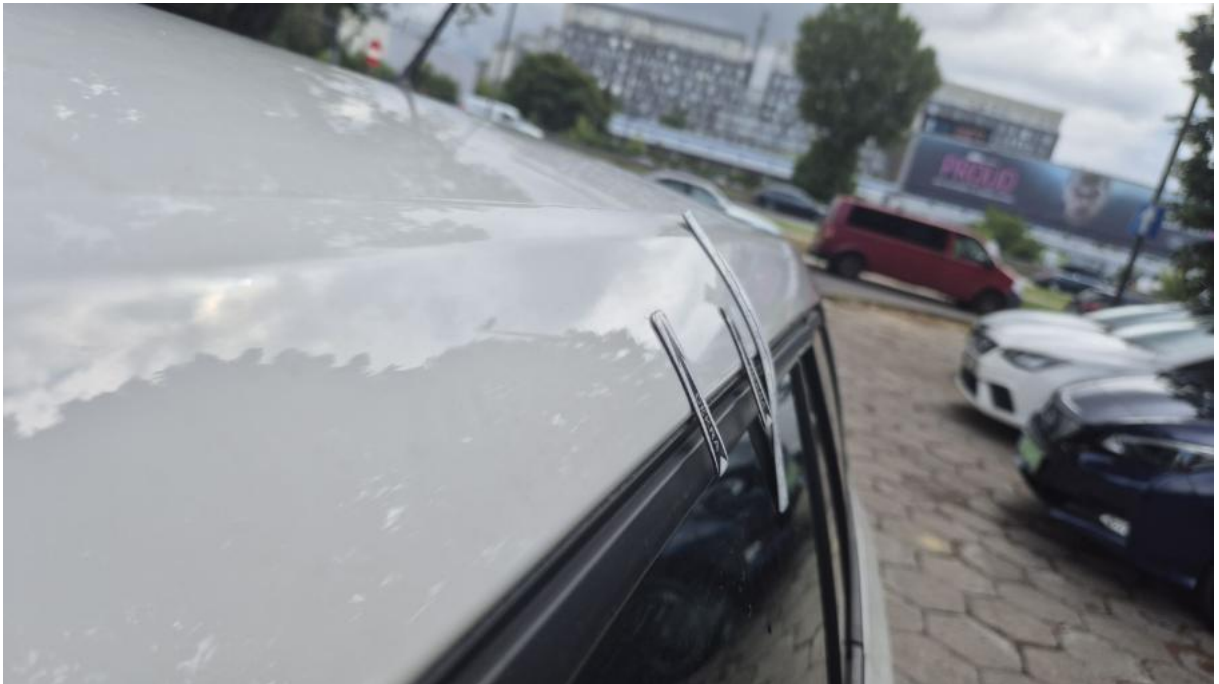
**Fot. 47**

Rama dachu L - Wgniecenie/odkształcenie 1

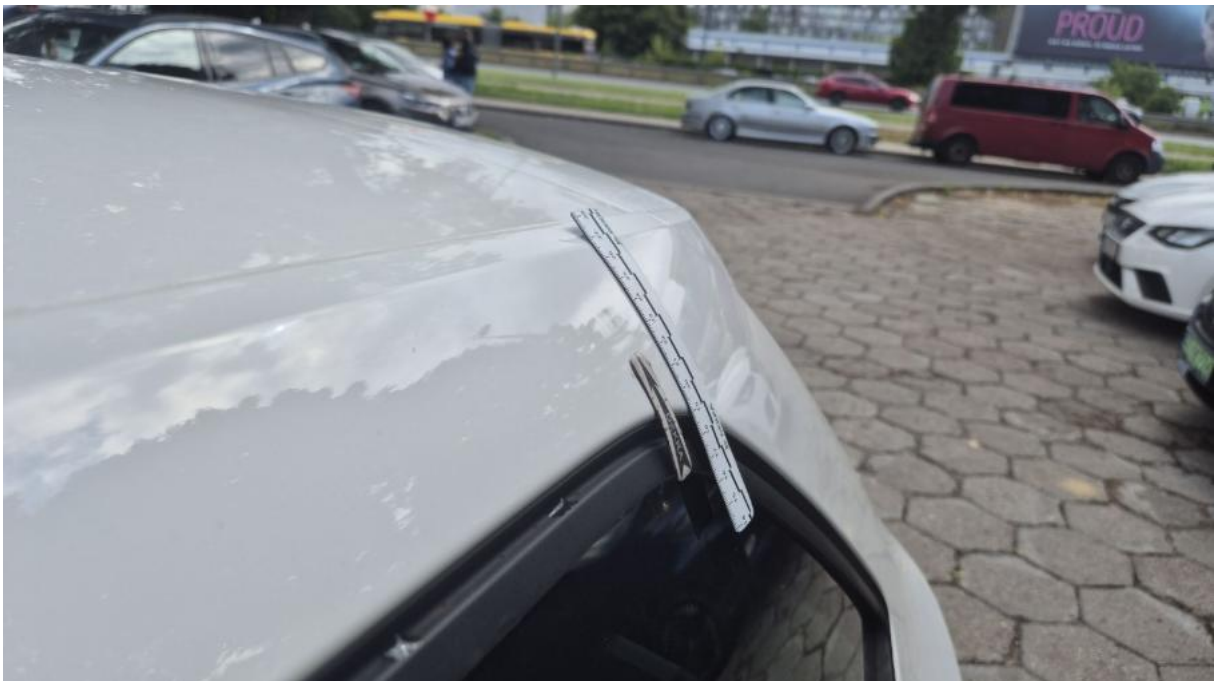
**Fot. 48**

Rama dachu L - Wgniecenie/odkształcenie 2

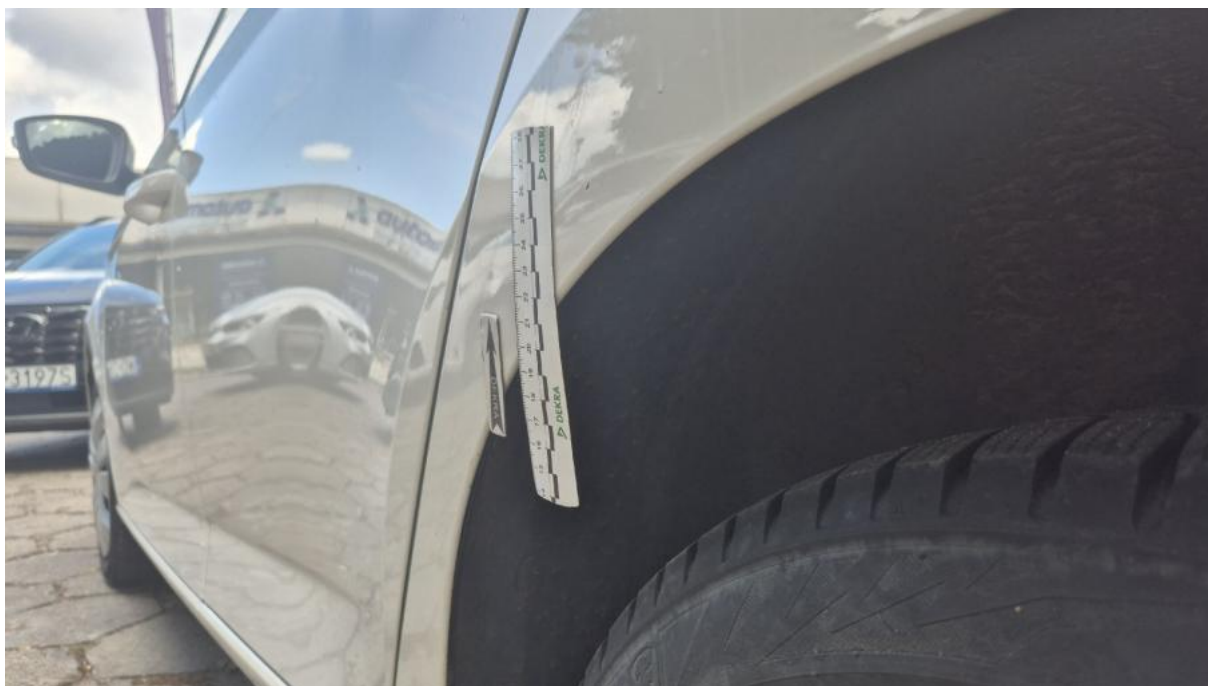
**Fot. 49**

| 8 | Błotnik tylny L | wgniecenie, wgniecenie | | |

Błotnik tylny L / Ściana boczna L - Wgniecenie/odkształcenie 1

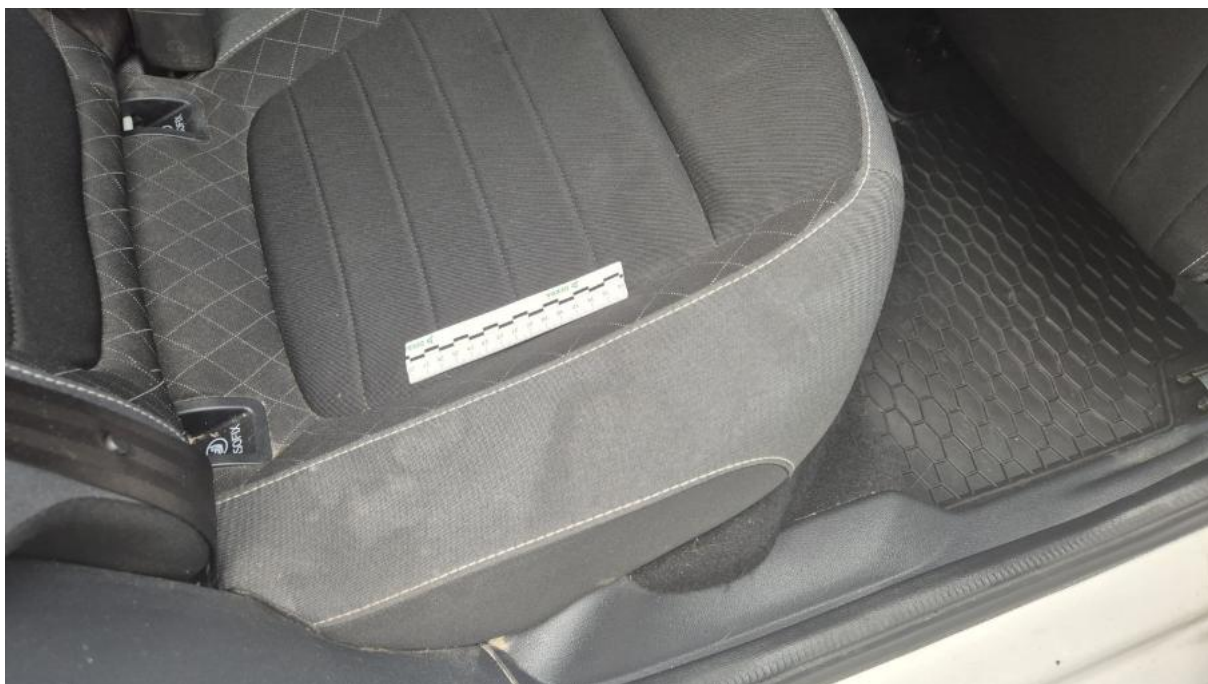
**Fot. 50**

| 4 | Tapicerka siedziska 2.rząd | zabrudzenie | NA | |

Kanapa tyl. - Inne 1

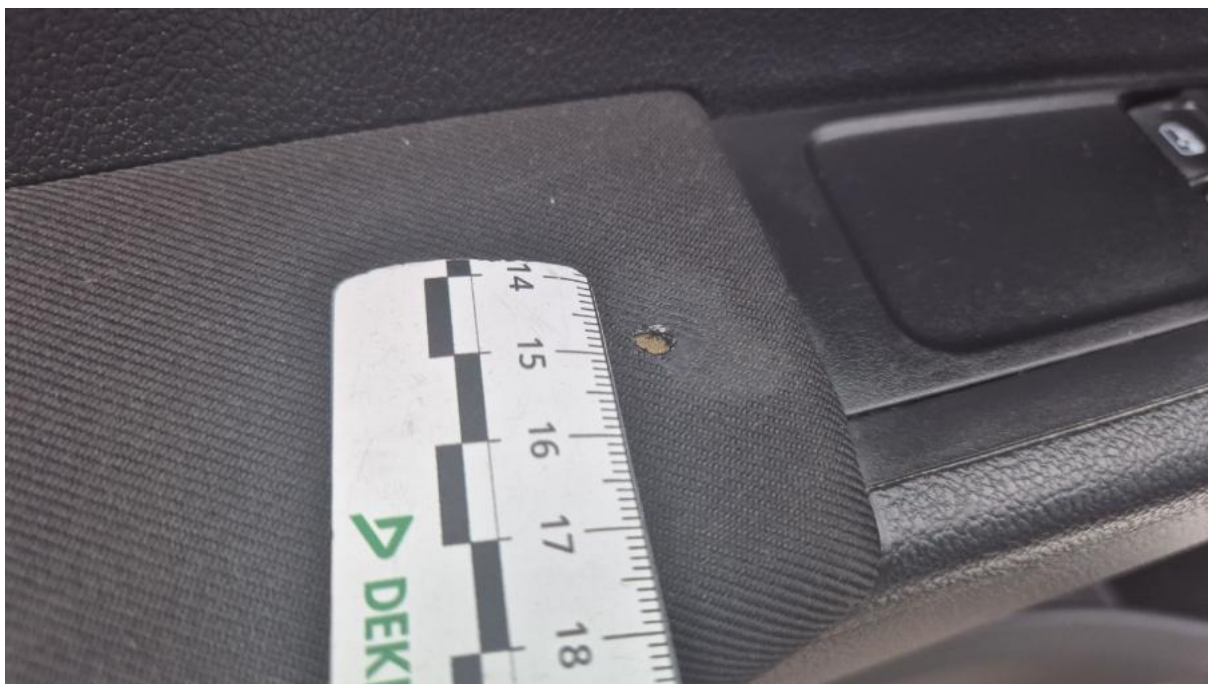
**Fot. 52**

| 2 | Tapicerka drzwi, przód L | przepalenie | WY | 1.1 |

Tapicerka drzwi przednich L - Inne 1

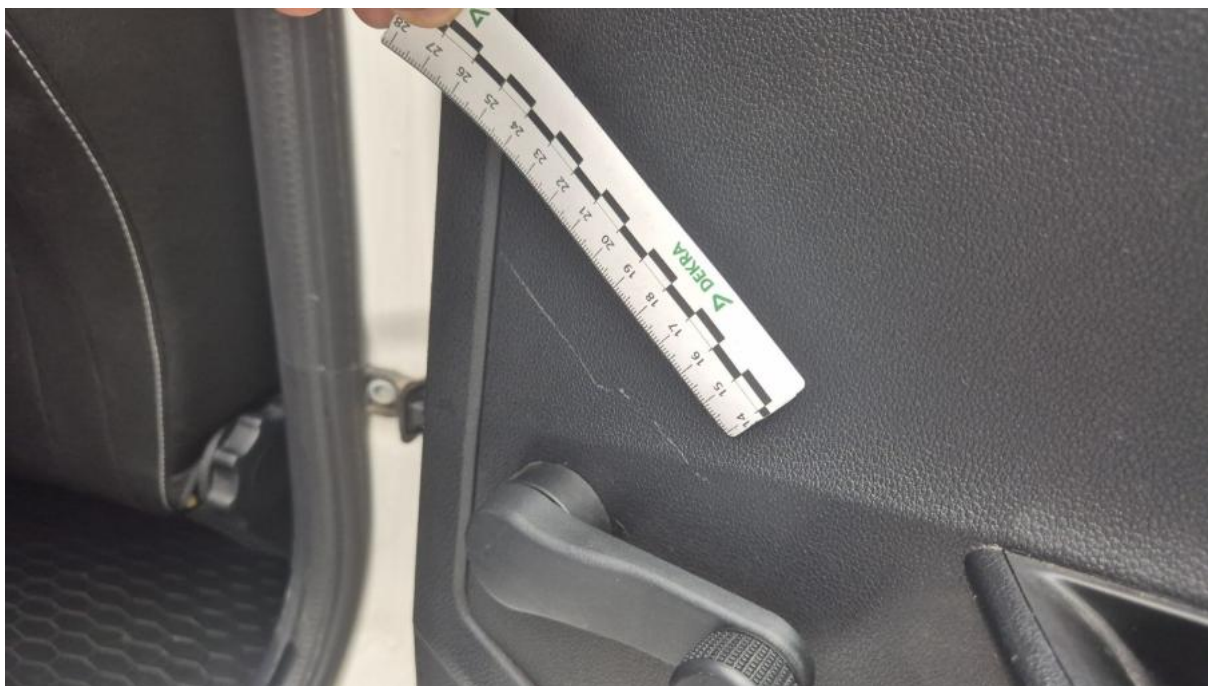
**Fot. 53**

| 12 | Tapicerka drzwi tylnych R | zarysowanie | | |

Tapicerka drzwi tylnych P - Rysa/odprysk 1

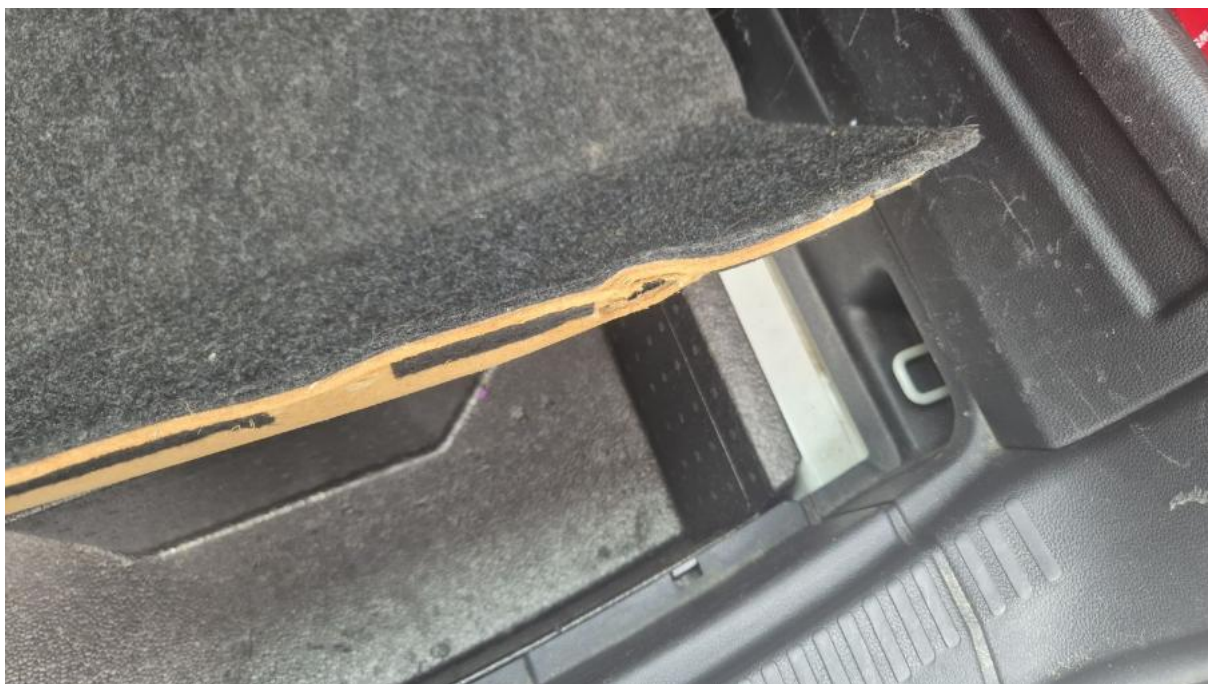
**Fot. 54**

Podłoga - Wgniecenie/odkształcenie 1

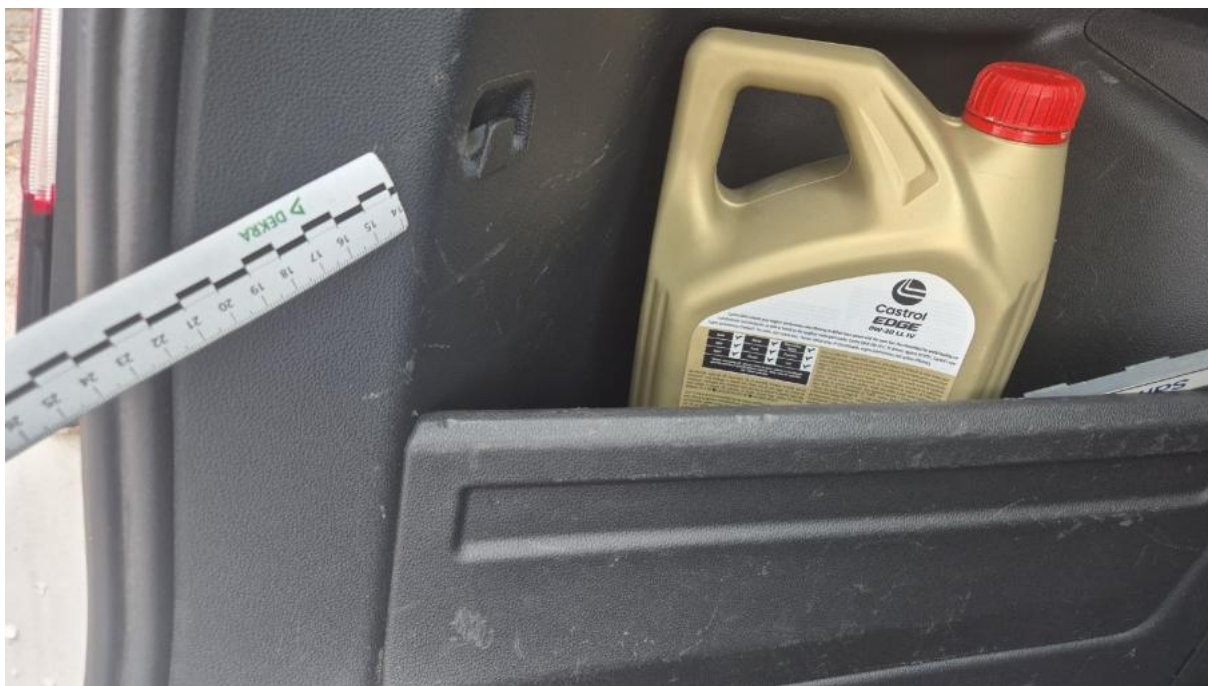
**Fot. 55**

| 10 | Nakładka wew. bagażnika L | zarysowanie | | |

Ściana lewa - Rysa/odprysk 1

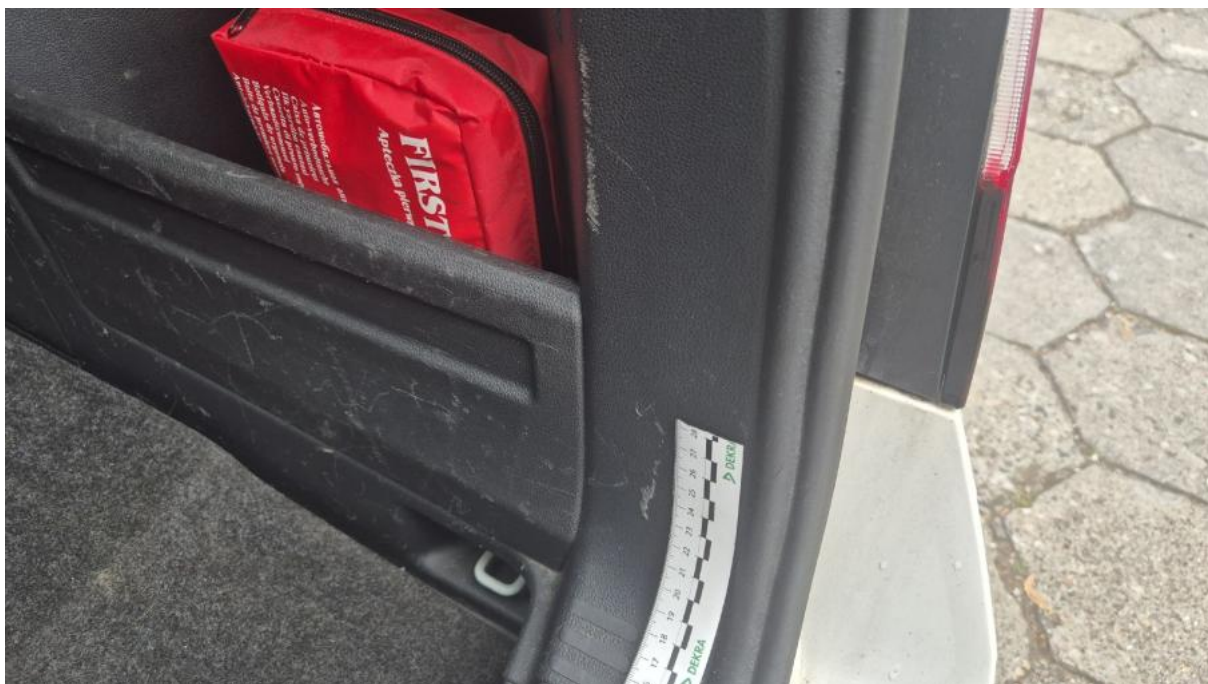
**Fot. 56**

| 11 | Nakładka wew. bagażnika R | zarysowanie | | |

Ściana prawa - Rysa/odprysk 1
