## Raport z oględzin pojazdu

| Numer raportu | 437465/7/26-9570 | Data raportu | 21-07-2026 |

| Marka, model | VOLKSWAGEN Passat Varian... |
| Numer rejestracyjny | WF4894P |

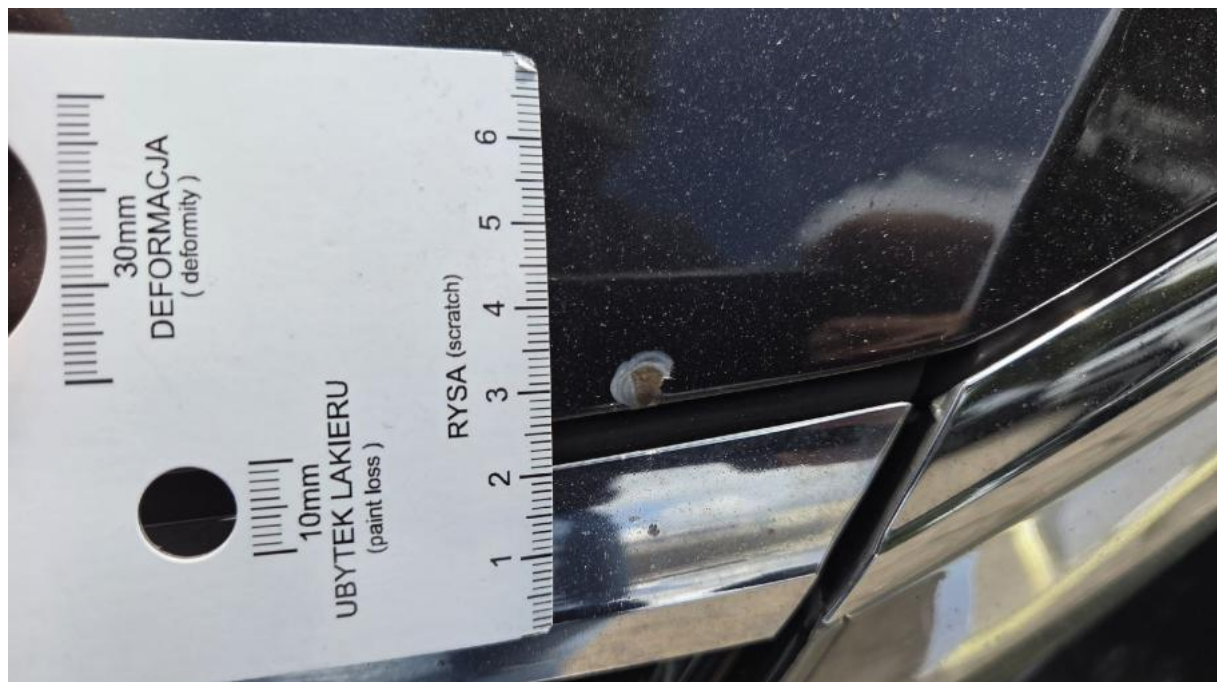
**Fot. 38**

| Poz. | Nazwa pozycji | Opis uszkodzeń | Kwalifik. | Naprawa [rbg] |
|---|---|---|---|---|
| 5 | Pokrywa przednia | wgniecenie/odkształcenie, rysa/odprysk, ślady korozji | NA | 1 |

Pokrywa komory silnika - Rysa/odprysk 1

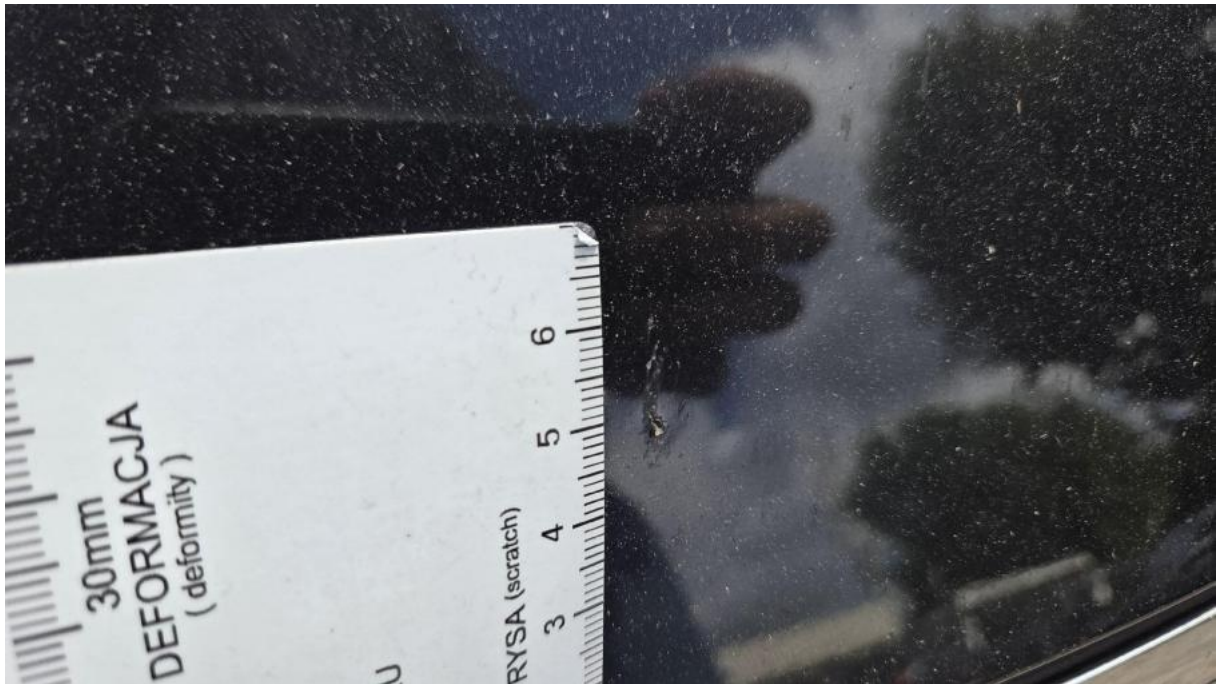
**Fot. 39**

Pokrywa komory silnika - Wgniecenie/odkształcenie 1

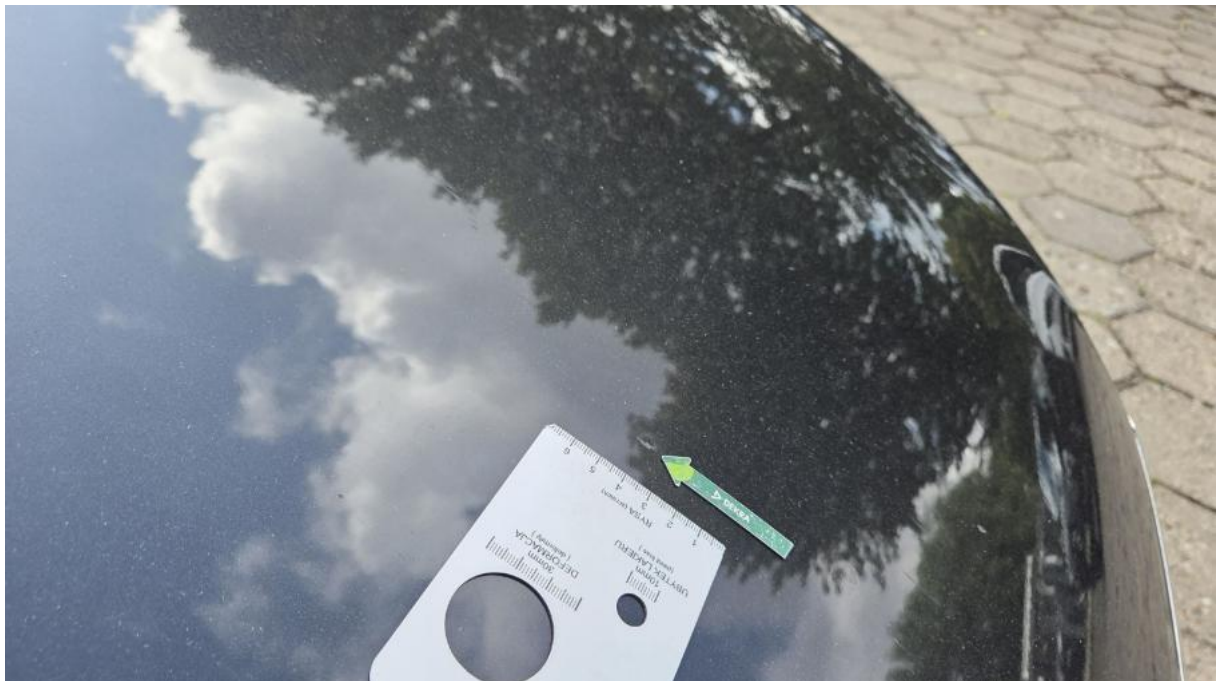
**Fot. 40**

Pokrywa komory silnika - Wgniecenie/odkształcenie 2

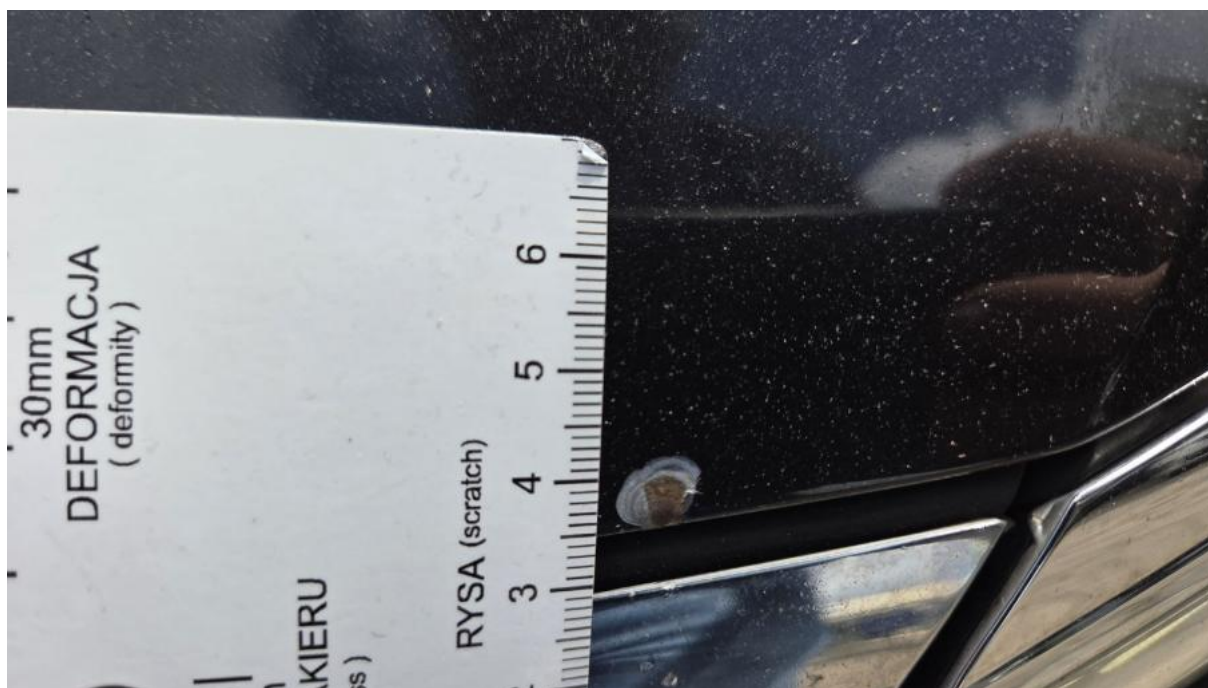
**Fot. 41**

Pokrywa komory silnika - Inne 1

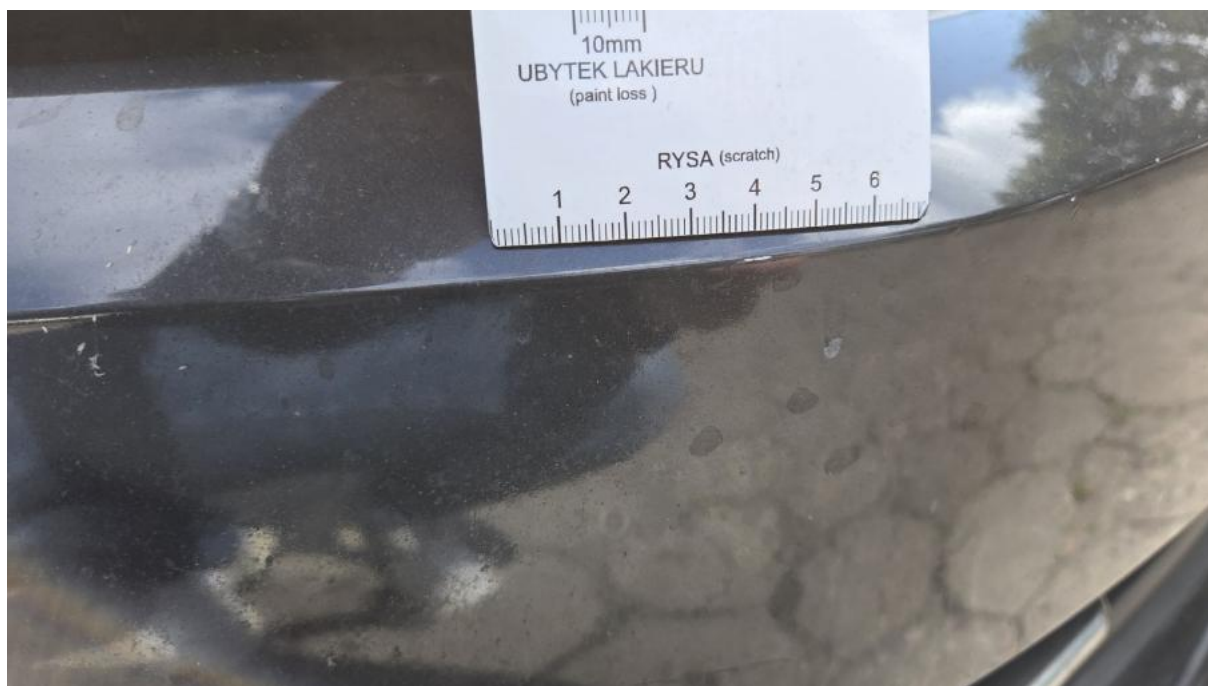
**Fot. 42**

| Poz. | Nazwa pozycji | Opis uszkodzeń | Kwalifik. | Naprawa [rbg] |
|---|---|---|---|---|
| 10 | Okładzina zderzaka przedniego | rysa/odprysk | | |

Zderzak - Rysa/odprysk 1

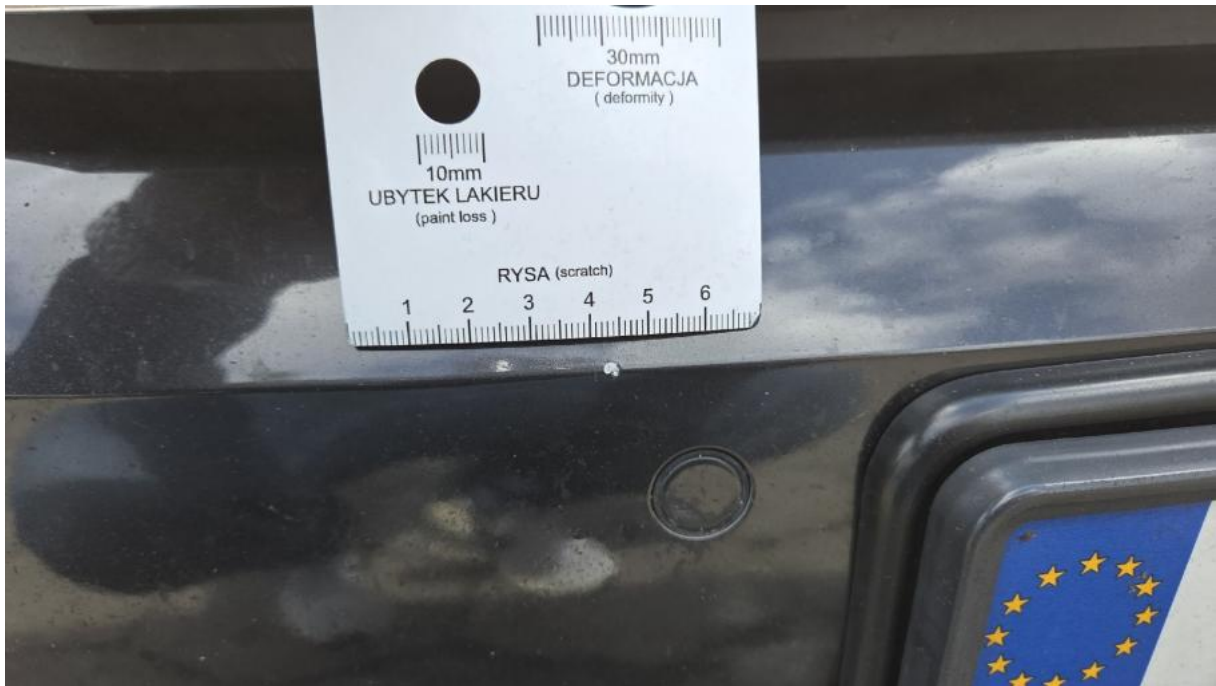
**Fot. 43**

Zderzak - Rysa/odprysk 2

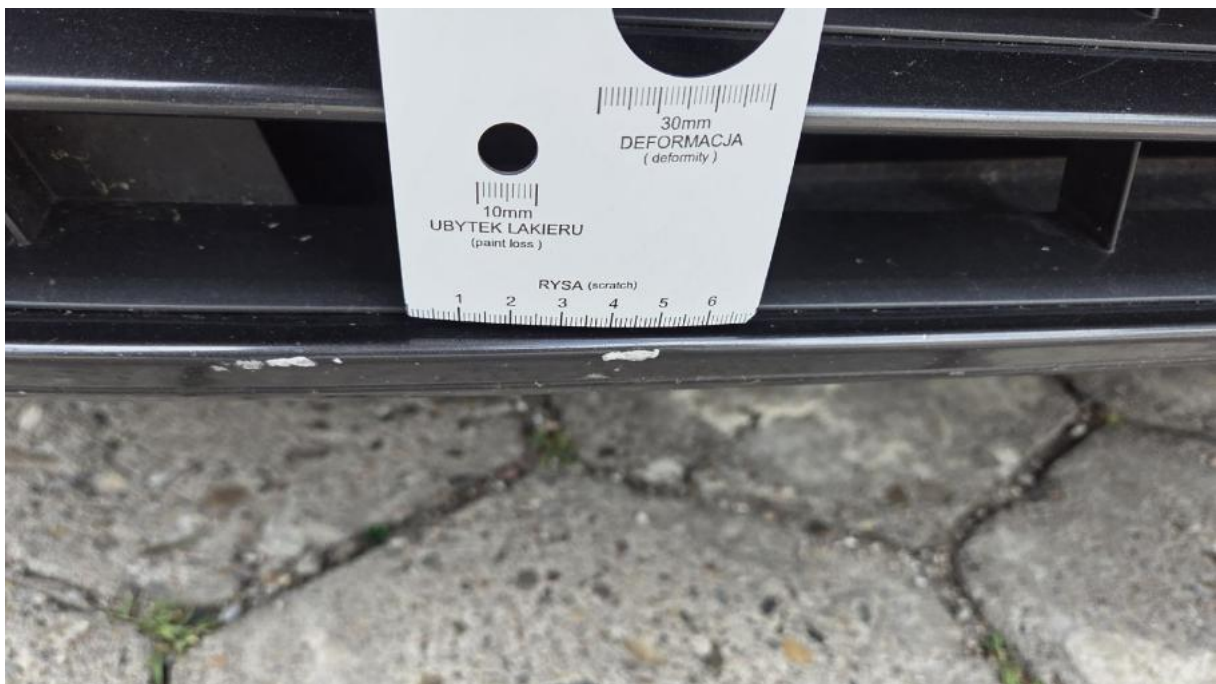
**Fot. 44**

Zderzak() - Rysa/odprysk 3

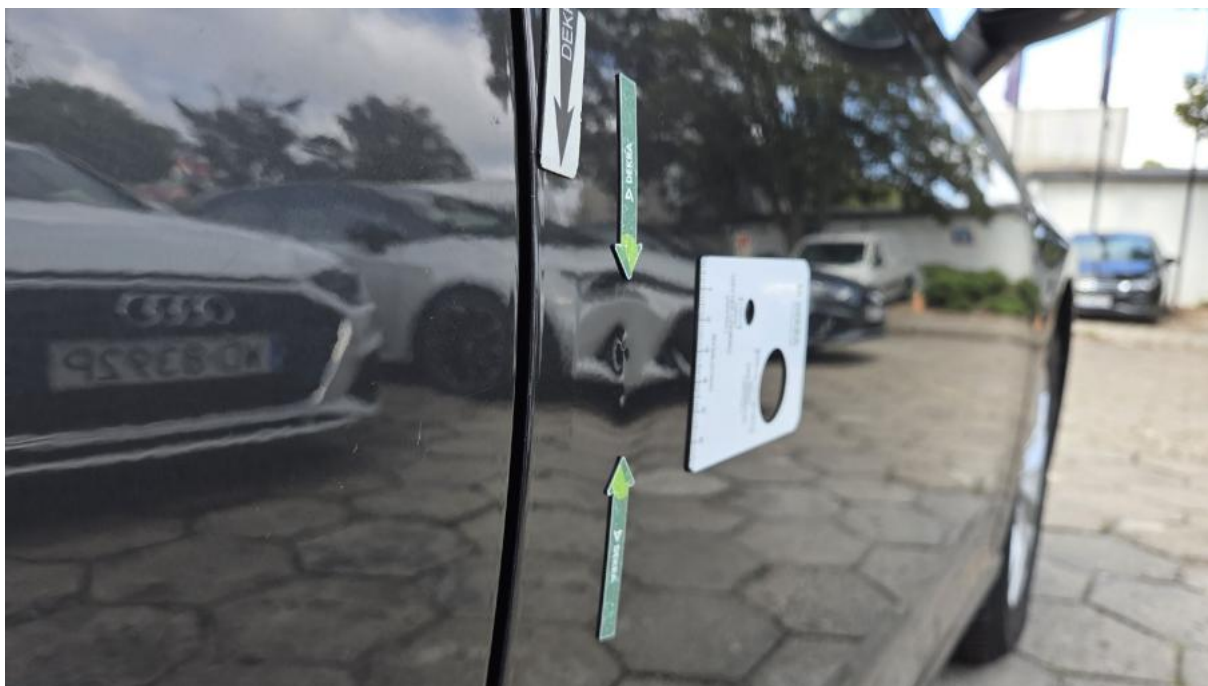
**Fot. 45**

| Poz. | Nazwa pozycji | Opis uszkodzeń | Kwalifik. | Naprawa [rbg] |
|---|---|---|---|---|
| 6 | Drzwi przednie (nieuzbrojone) R | wgniecenie/odkształcenie | NA | 1 |

Drzwi przednie P - Wgniecenie/odkształcenie 1

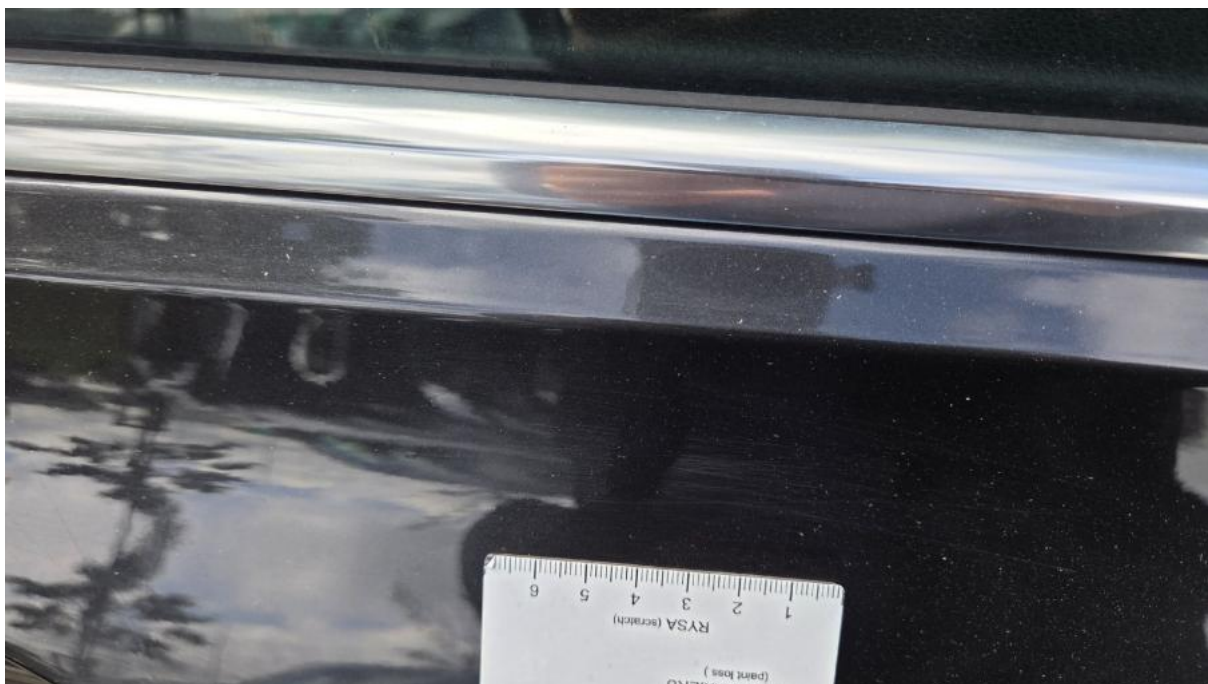
**Fot. 46**

| Poz. | Nazwa pozycji | Opis uszkodzeń | Kwalifik. | Naprawa [rbg] |
|---|---|---|---|---|
| 8 | Drzwi tylne (nieuzbrojone) R | wgniecenie/odkształcenie, rysa/odprysk | NA | 1 |

Drzwi tylne P - Rysa/odprysk 1

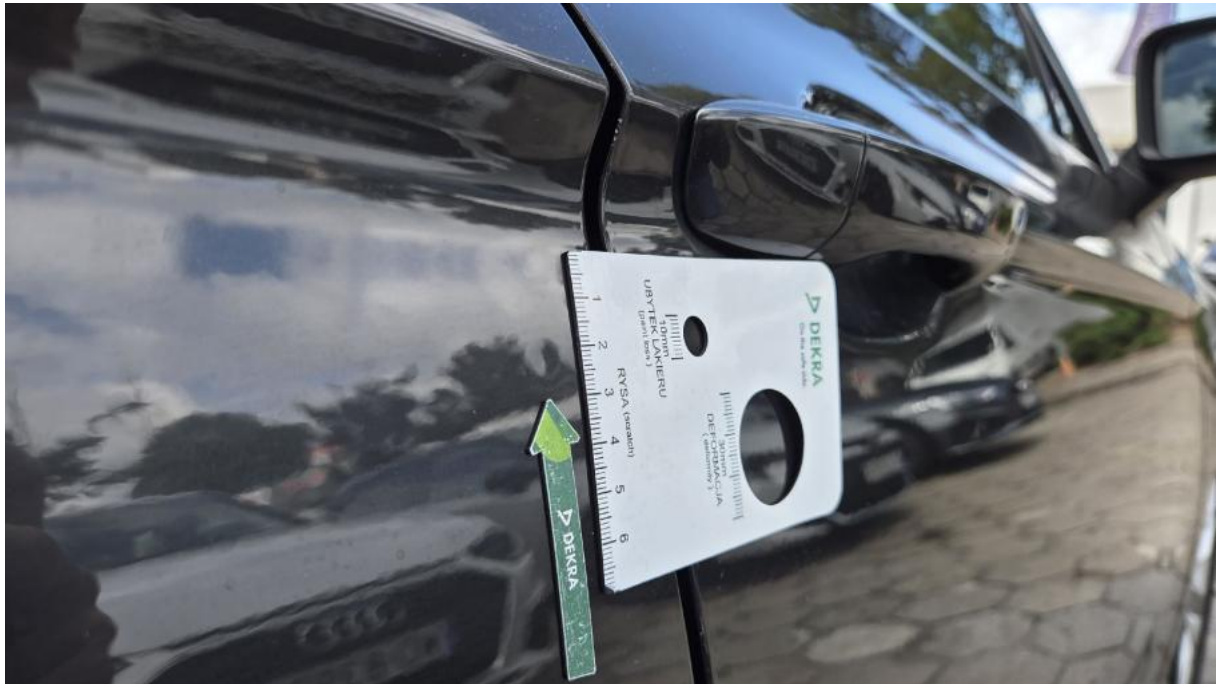
**Fot. 47**

Drzwi tylne P - Wgniecenie/odkształcenie 1

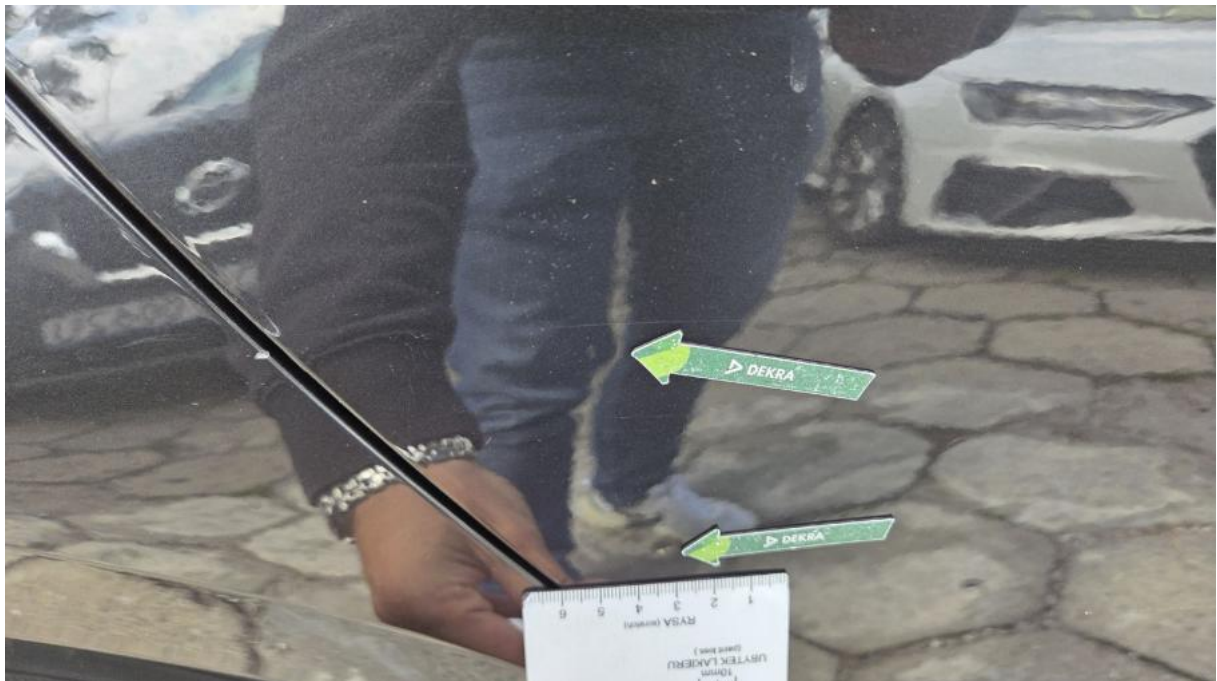
**Fot. 48**

Drzwi tylne P - Wgniecenie/odkształcenie 2

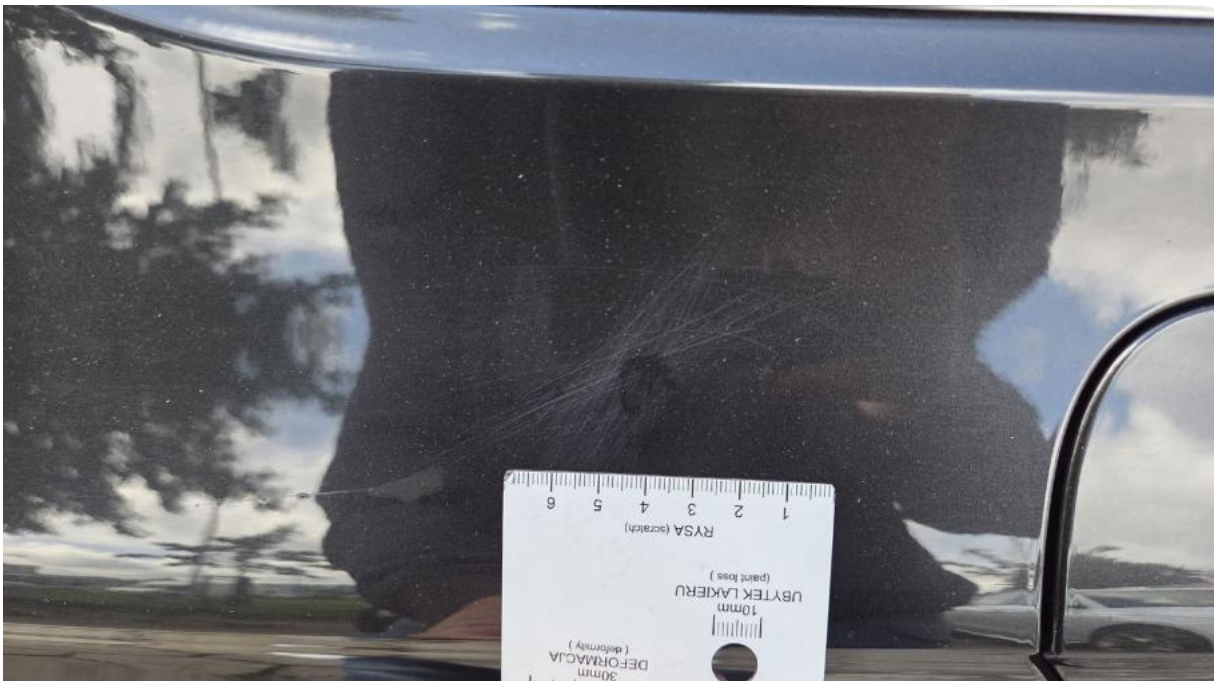
**Fot. 50**

| Poz. | Nazwa pozycji | Opis uszkodzeń | Kwalifik. | Naprawa [rbg] |
|---|---|---|---|---|
| 13 | Błotnik tylny R | wgniecenie/odkształcenie, rysa/odprysk | | |

Błotnik tylny P / Ściana boczna P - Rysa/odprysk 1

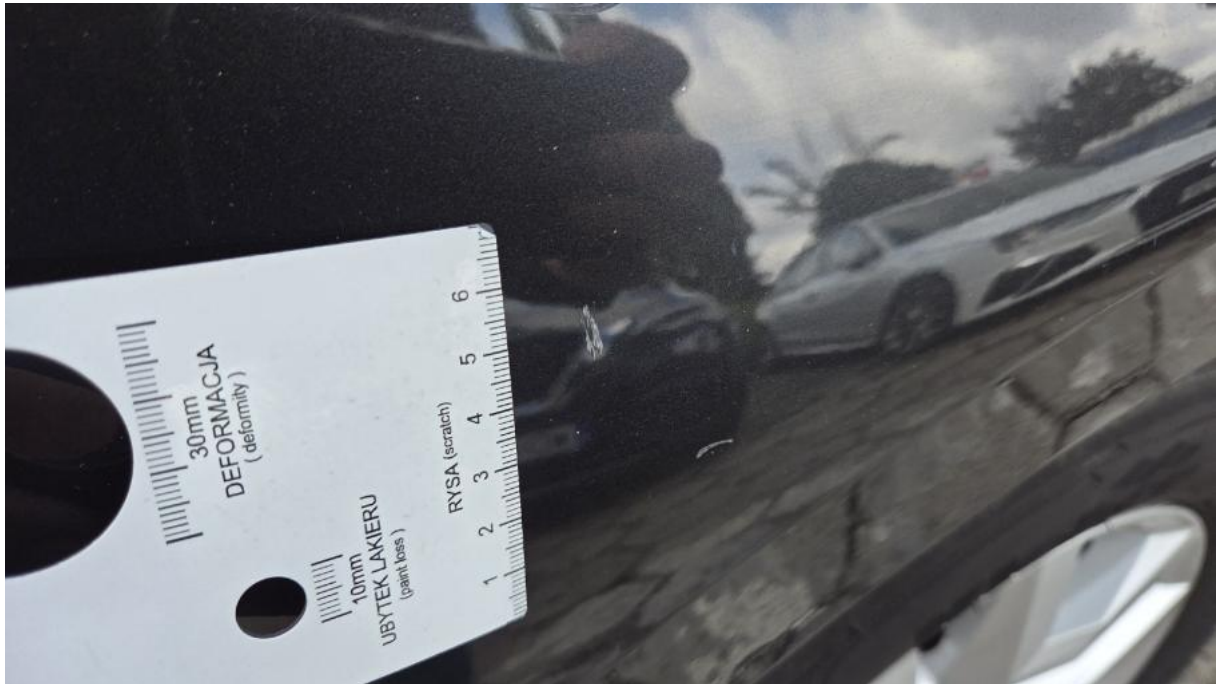
**Fot. 51**

Błotnik tylny P / Ściana boczna P - Rysa/odprysk 2

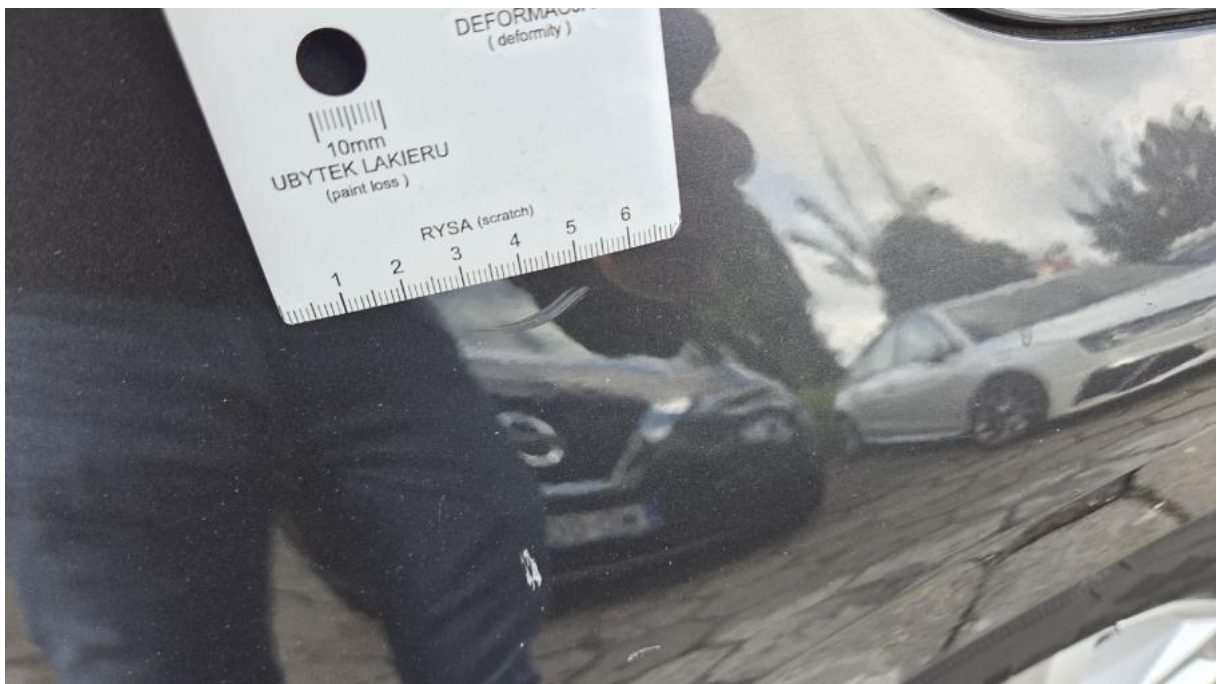
**Fot. 52**

Błotnik tylny P / Ściana boczna P() - Rysa/odprysk 3

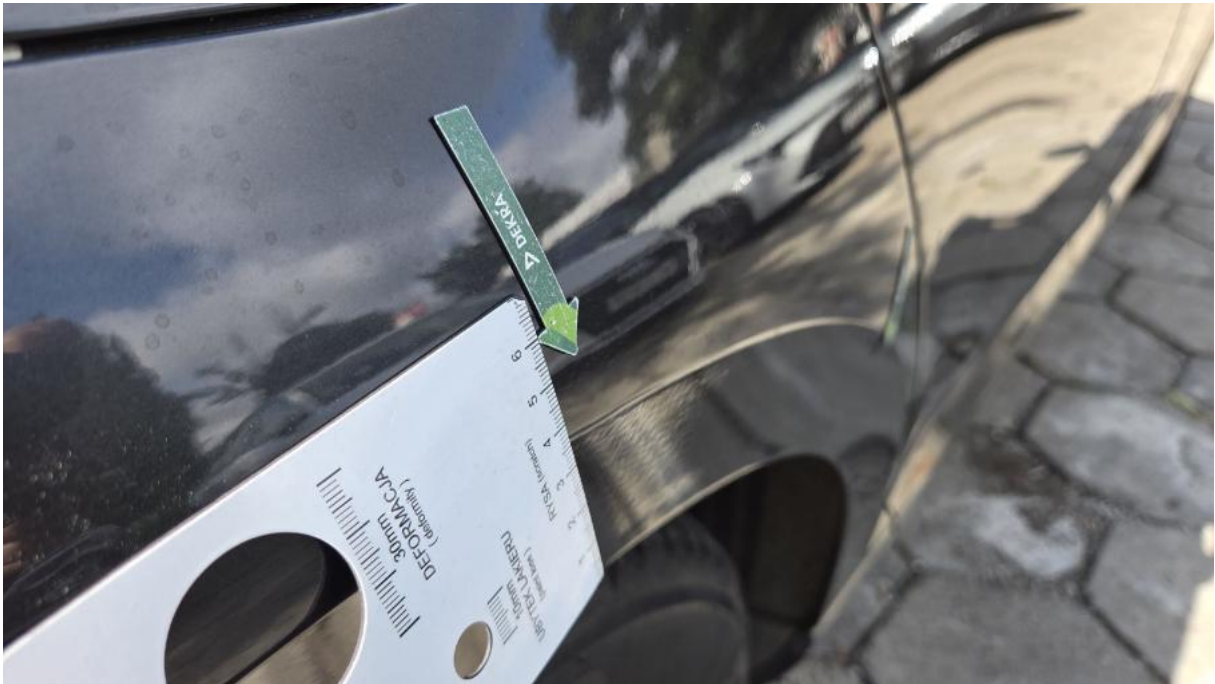
**Fot. 53**

Błotnik tylny P / Ściana boczna P - Wgniecenie/odkształcenie 1

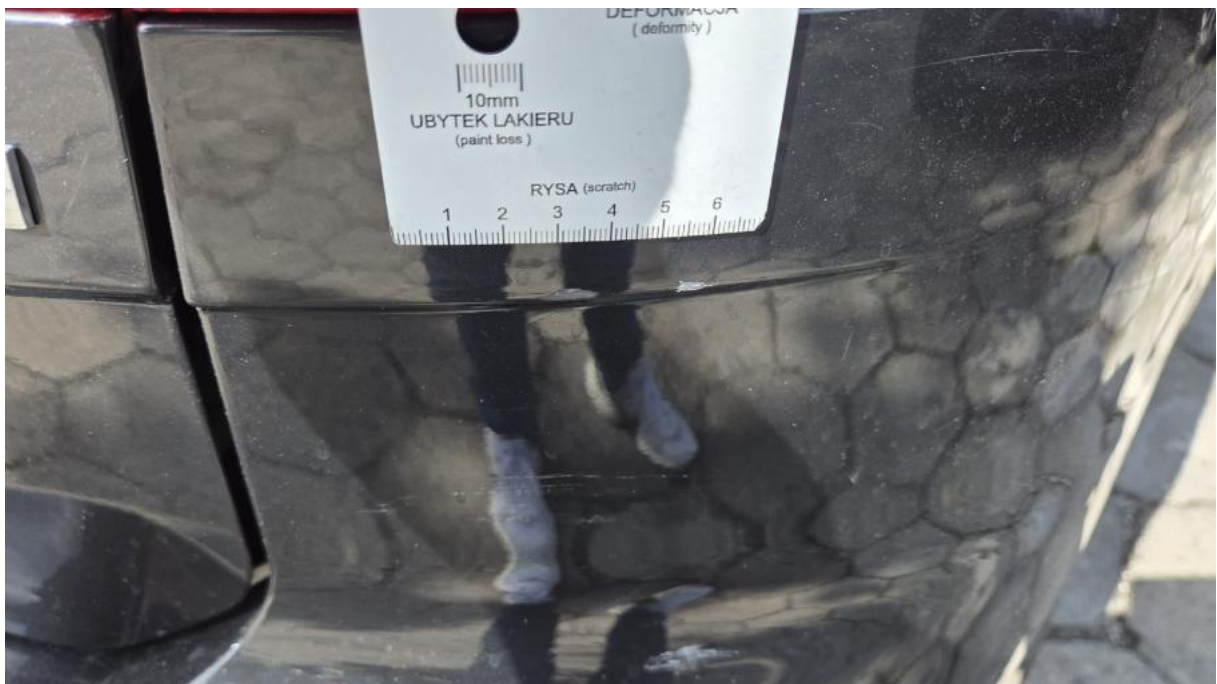
**Fot. 56**

| Poz. | Nazwa pozycji | Opis uszkodzeń | Kwalifik. | Naprawa [rbg] |
|---|---|---|---|---|
| 9 | Nakładka zderzaka tylnego, góra | rysa/odprysk | NA | 0.5 |

Zderzak tylny - Rysa/odprysk 1

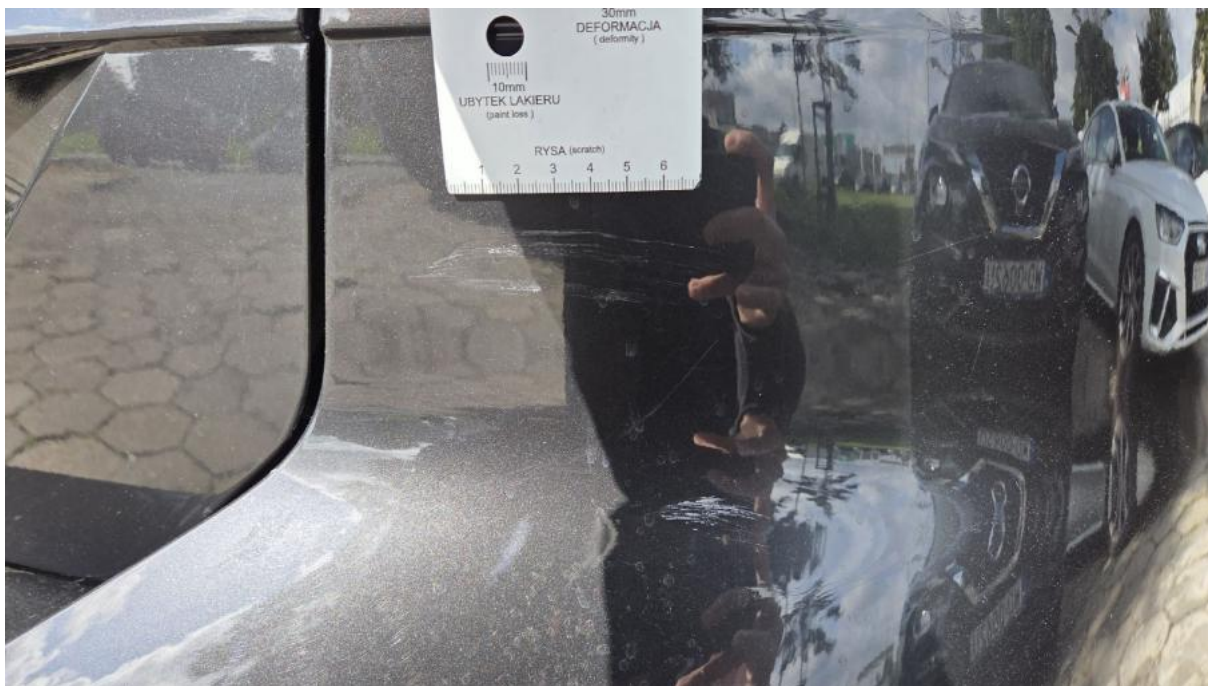
**Fot. 57**

Zderzak tylny - Rysa/odprysk 2

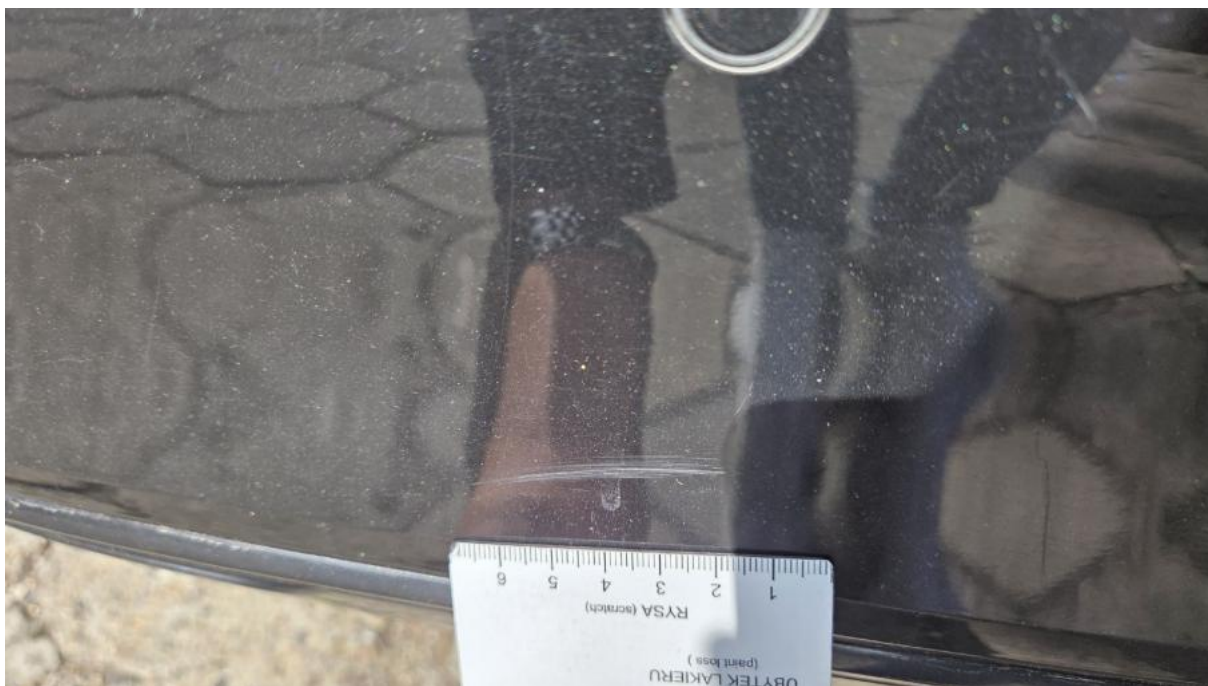
**Fot. 59**

Zderzak tylny - Inne 1

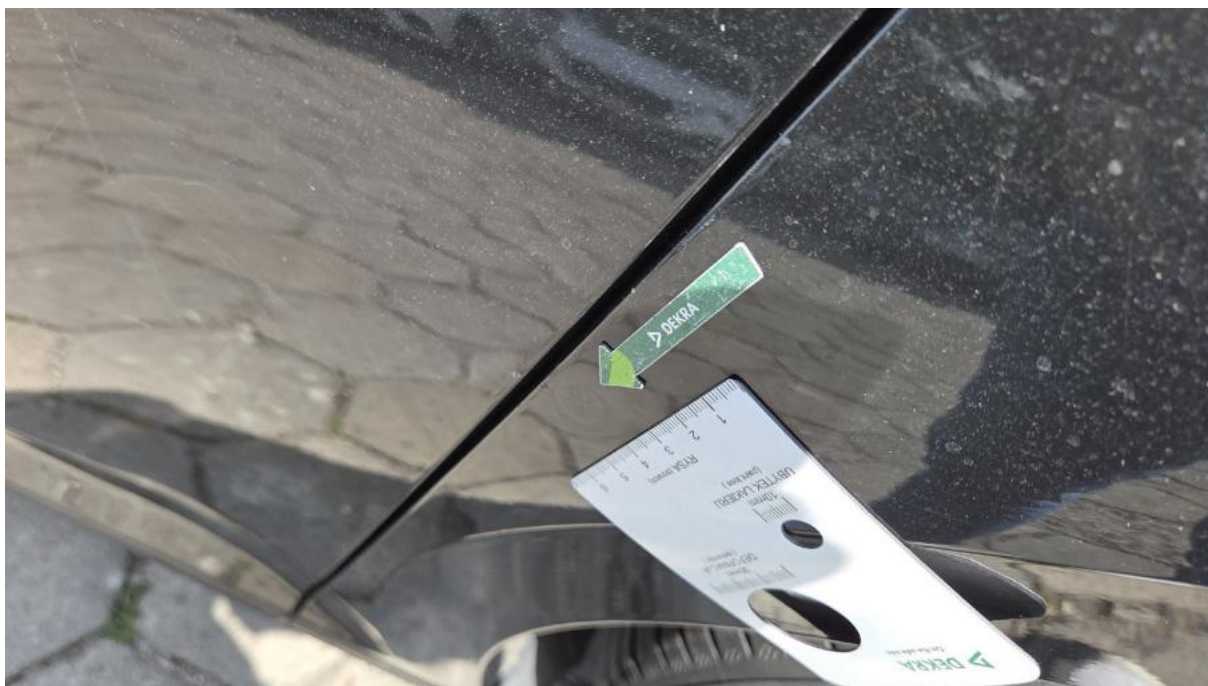
**Fot. 61**

| Poz. | Nazwa pozycji | Opis uszkodzeń | Kwalifik. | Naprawa [rbg] |
|---|---|---|---|---|
| 12 | Błotnik tylny L | rysa/odprysk, wgniecenie/odkształcenie | | |

Błotnik tylny L / Ściana boczna L - Wgniecenie/odkształcenie 1

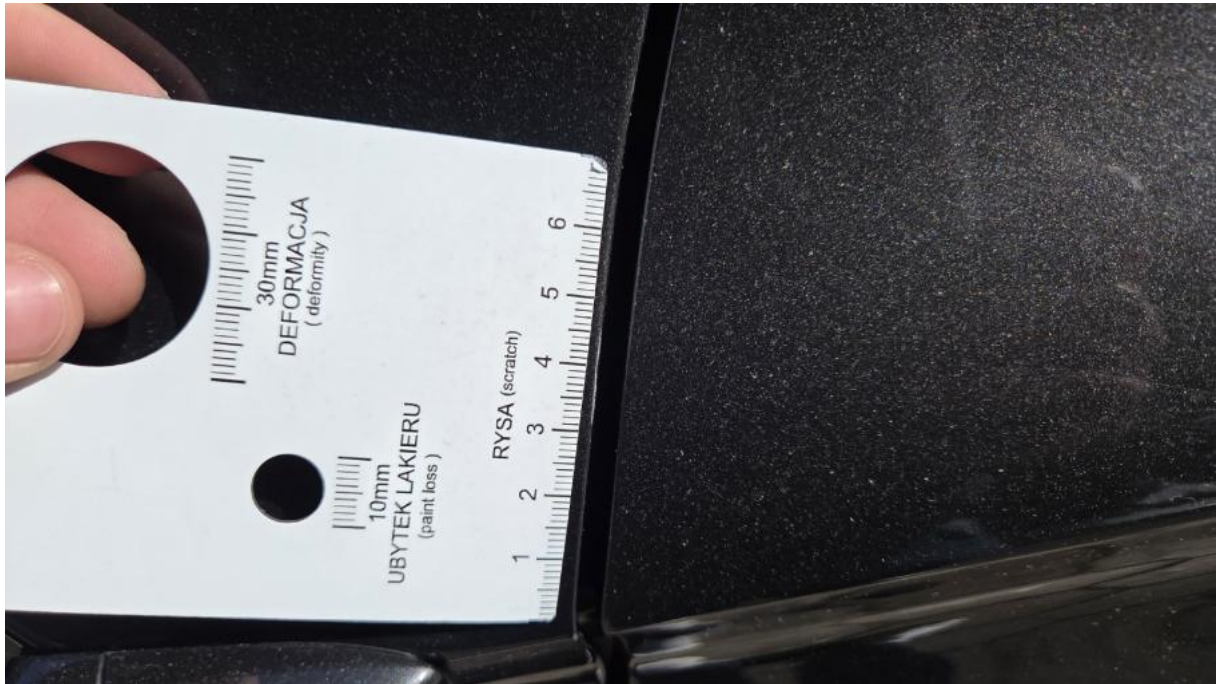
**Fot. 63**

| Poz. | Nazwa pozycji | Opis uszkodzeń | Kwalifik. | Naprawa [rbg] |
|---|---|---|---|---|
| 11 | Drzwi przednie (nieuzbrojone) L | rysa/odprysk | | |

Drzwi przed L - Rysa/odprysk 1

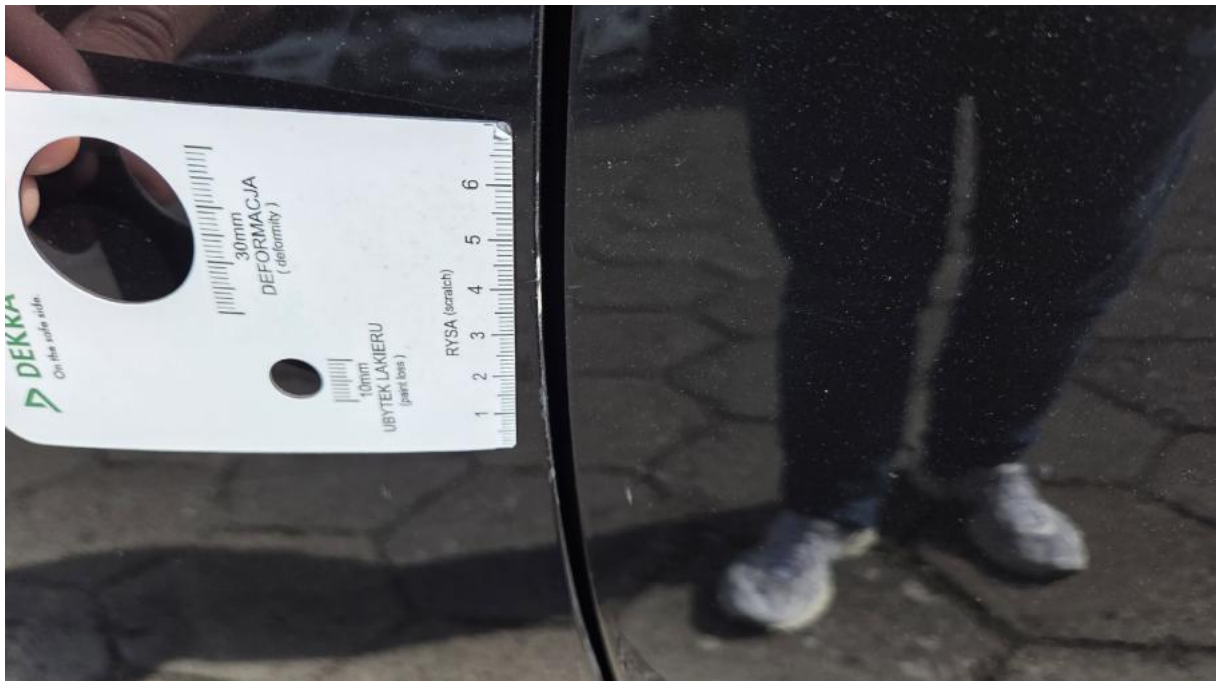
**Fot. 64**

Drzwi przed L - Rysa/odprysk 2

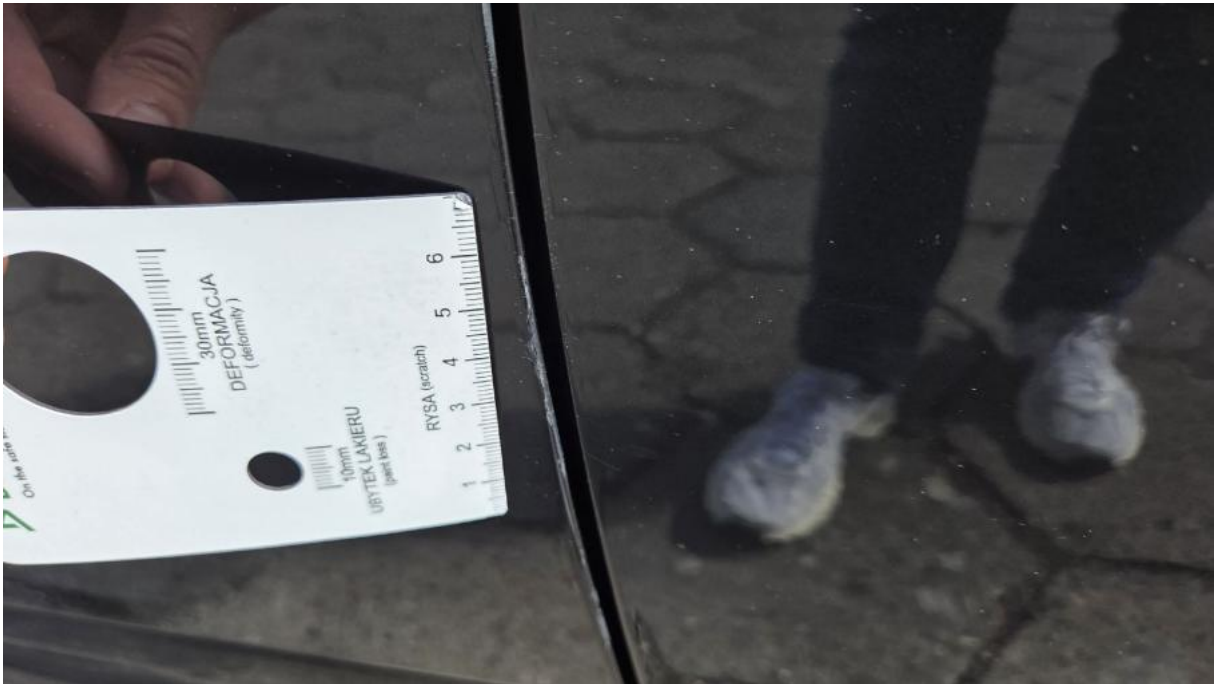
**Fot. 65**

Drzwi przed L() - Rysa/odprysk 3

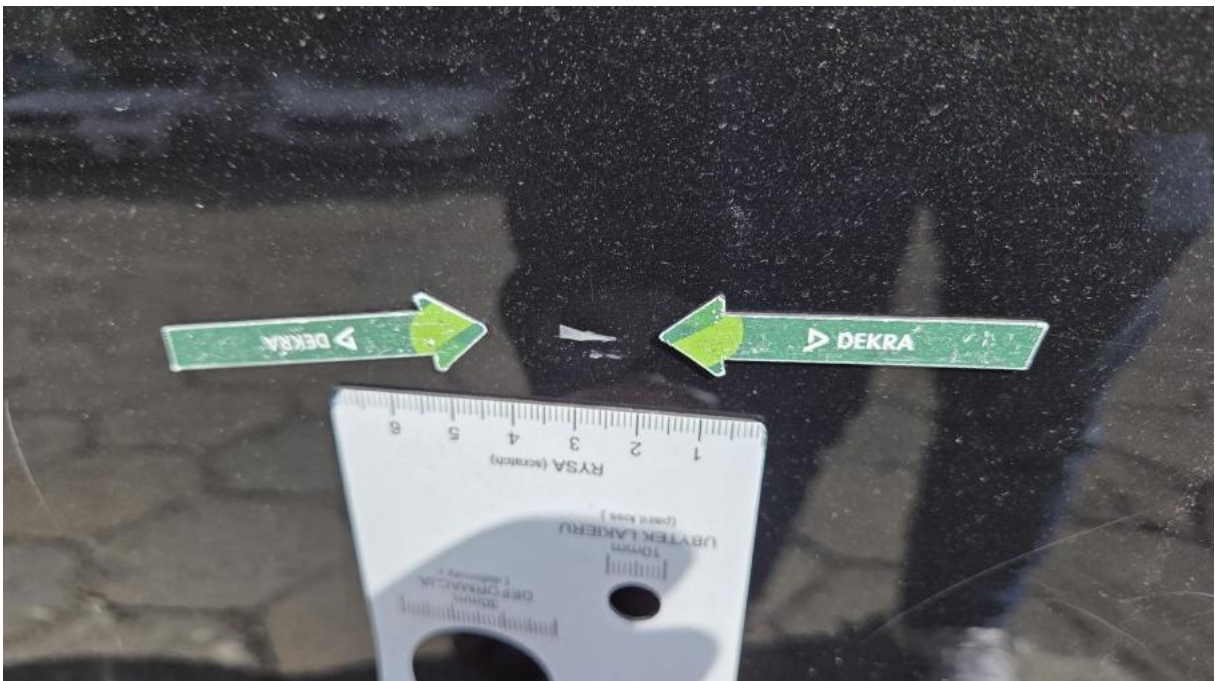
**Fot. 66**

| Poz. | Nazwa pozycji | Opis uszkodzeń | Kwalifik. | Naprawa [rbg] |
|---|---|---|---|---|
| 7 | Drzwi tylne (nieuzbrojone) L | wgniecenie/odkształcenie, rysa/odprysk | NA | 1 |

Drzwi tylne L - Rysa/odprysk 1

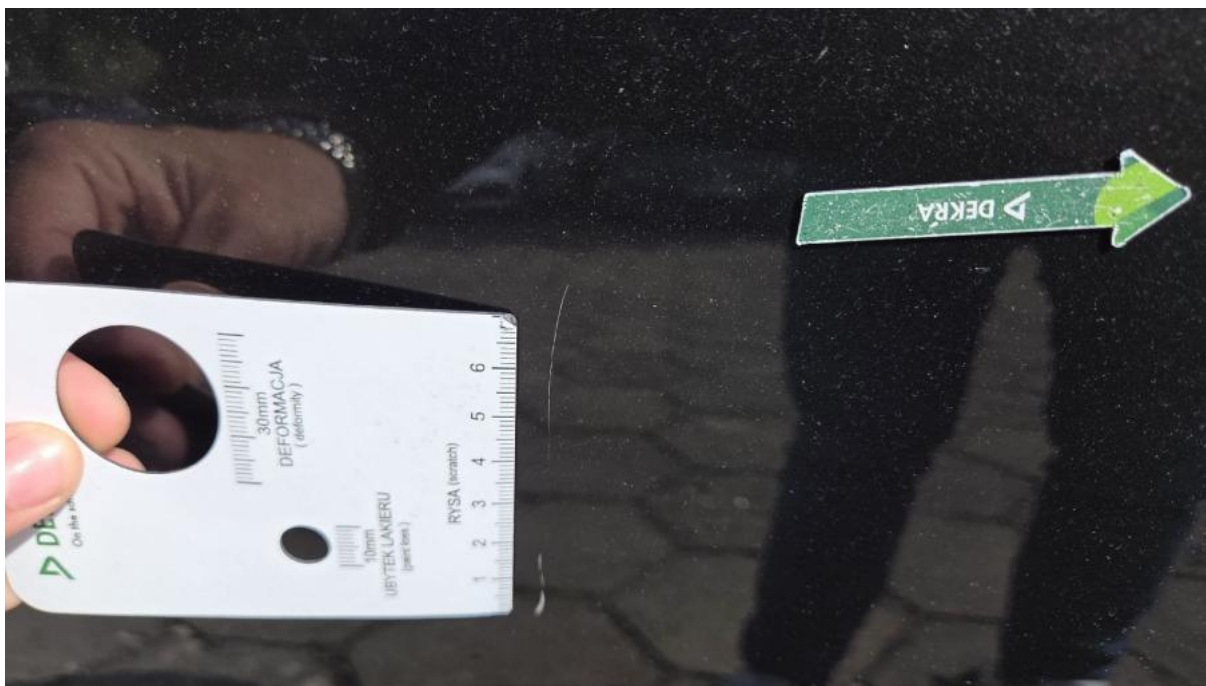
**Fot. 67**

Drzwi tylne L - Rysa/odprysk 2

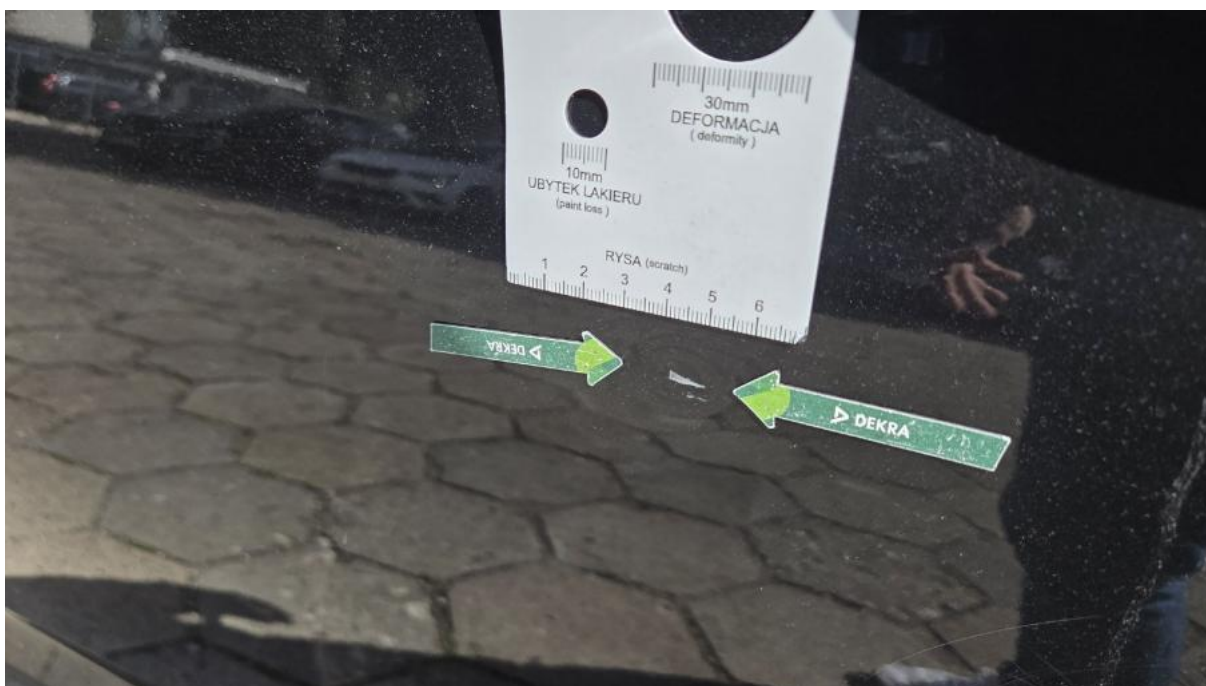
**Fot. 68**

Drzwi tylne L - Wgniecenie/odkształcenie 1

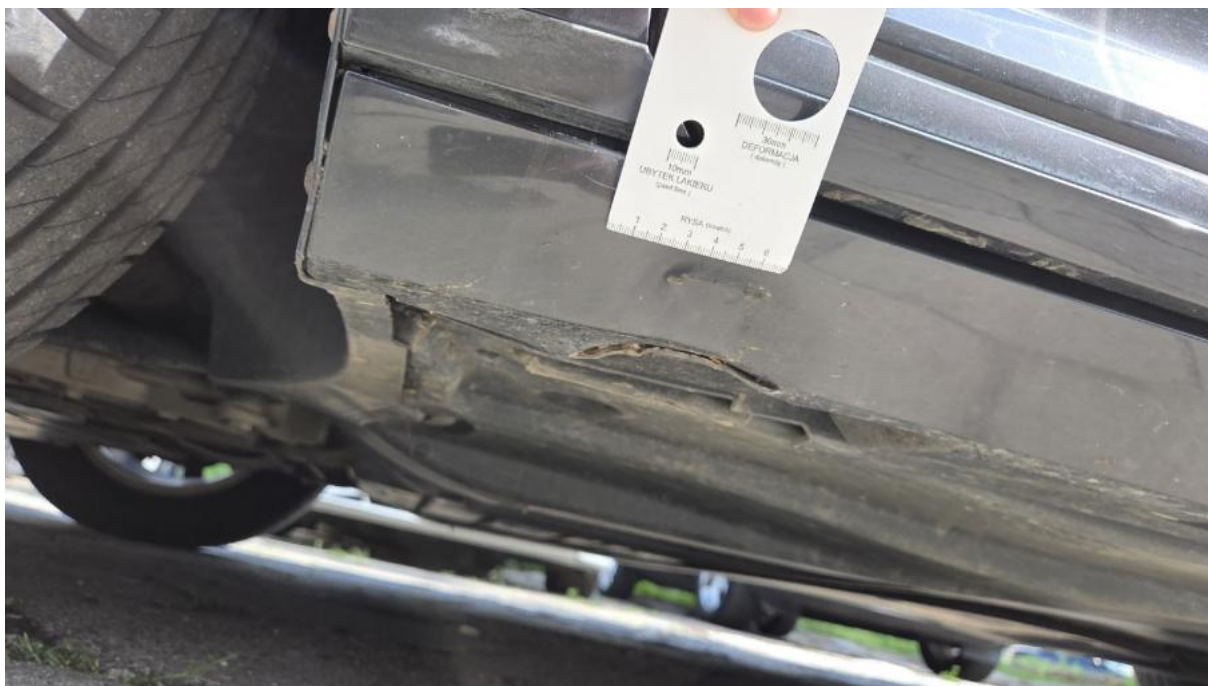
**Fot. 69**

| Poz. | Nazwa pozycji | Opis uszkodzeń | Kwalifik. | Naprawa [rbg] |
|---|---|---|---|---|
| 1 | Nakładka progu zewn. L | pęknięcie/rozerwanie | WY | 0.9 |

Próg L - Pęknięcie/rozerwanie 1

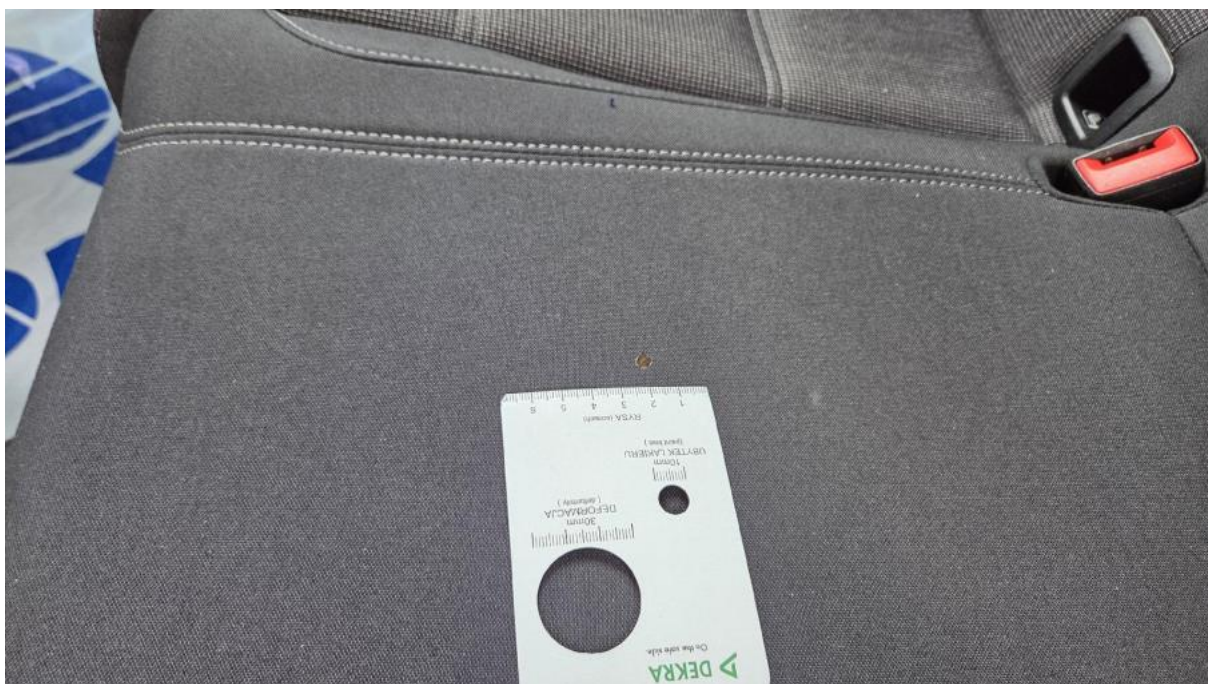
**Fot. 70**

| Poz. | Nazwa pozycji | Opis uszkodzeń | Kwalifik. | Naprawa [rbg] |
|---|---|---|---|---|
| 3 | Tapicerka siedziska 2.rząd | przepalenie | WY | 0.6 |

Kanapa tyl. - Pęknięcie/rozerwanie 1
