## Raport z oględzin pojazdu

| Numer raportu | 437465/7/26-9570 | Data raportu | 21-07-2026 |

| Marka, model | VOLKSWAGEN Passat Varian... |
| Numer rejestracyjny | WF4894P |

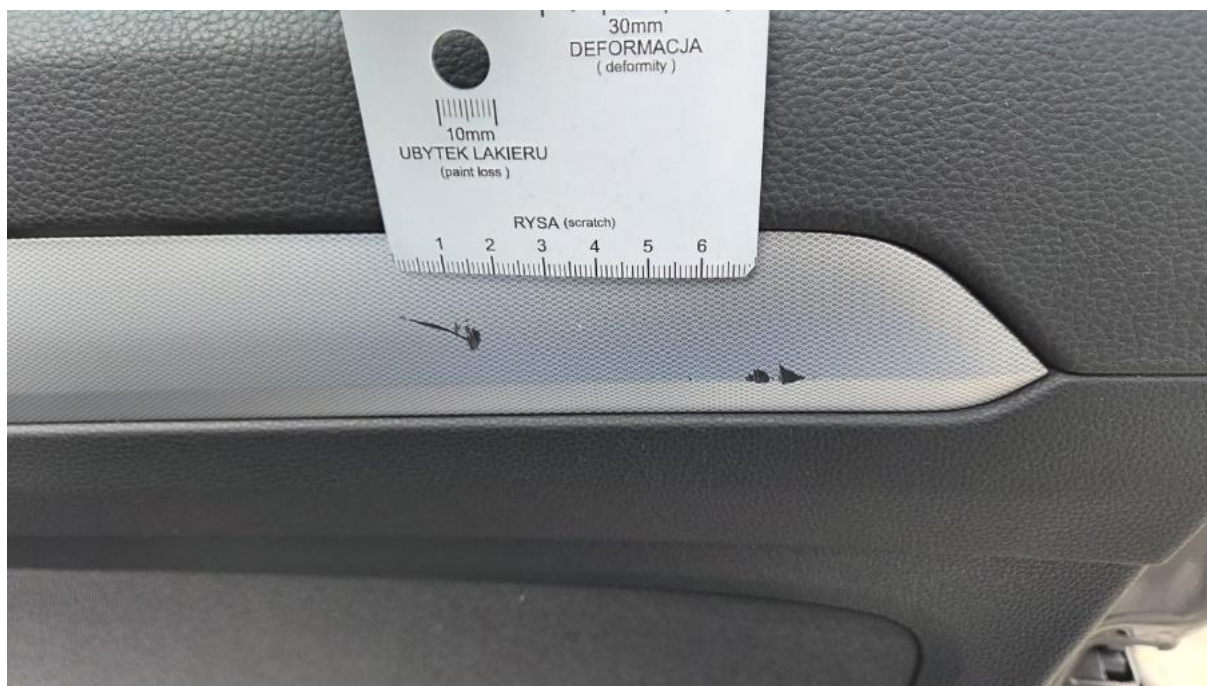
**Fot. 71**

| Poz. | Nazwa pozycji | Opis uszkodzeń | Kwalifik. | Naprawa [rbg] |
|---|---|---|---|---|
| 14 | Listwa tapicerki drzwi R | rysa/odprysk | | |

Tapicerka drzwi przednich P - Rysa/odprysk 1

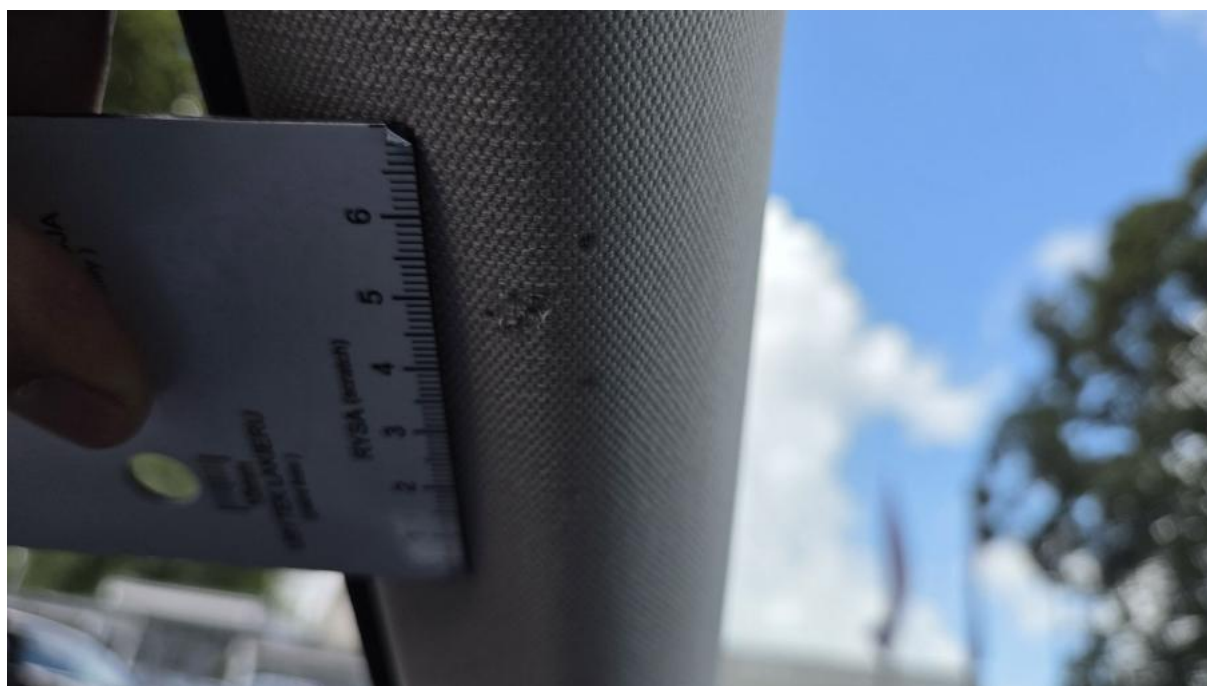
**Fot. 72**

| Poz. | Nazwa pozycji | Opis uszkodzeń | Kwalifik. | Naprawa [rbg] |
|---|---|---|---|---|
| 2 | Nakładka słupka A góra L | przepalenie | WY | 0.1 |

Wykładzina(y) słupka przedniego L - Pęknięcie/rozerwanie 1

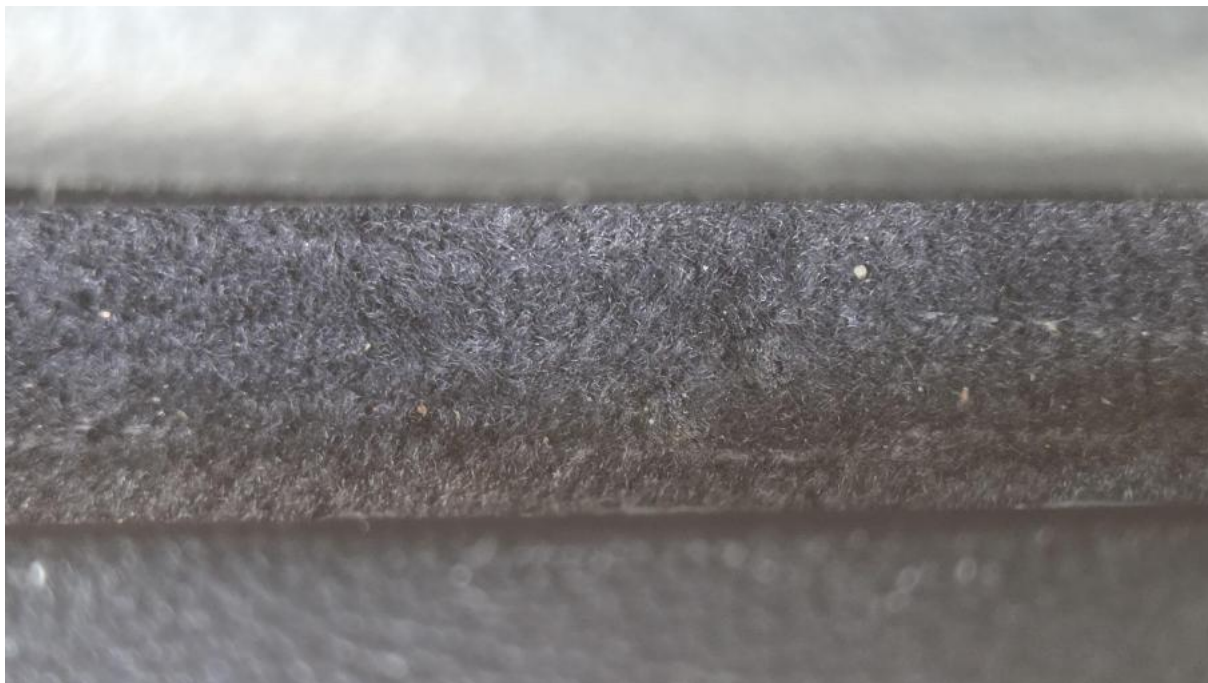
**Fot. 73**

| Poz. | Nazwa pozycji | Opis uszkodzeń | Kwalifik. | Naprawa [rbg] |
|---|---|---|---|---|
| 4 | Dywaniki podłogi komplet | przepalenie | WY | 2.7 |

Wykładzina podłogi - Pęknięcie/rozerwanie 1
