## Raport z oględzin pojazdu

| Numer raportu | 12626/7/26-15201 | Data raportu | 17-07-2026 |

| Marka, model | VOLKSWAGEN Golf VII Varia... |
| Numer rejestracyjny | WD5165R |

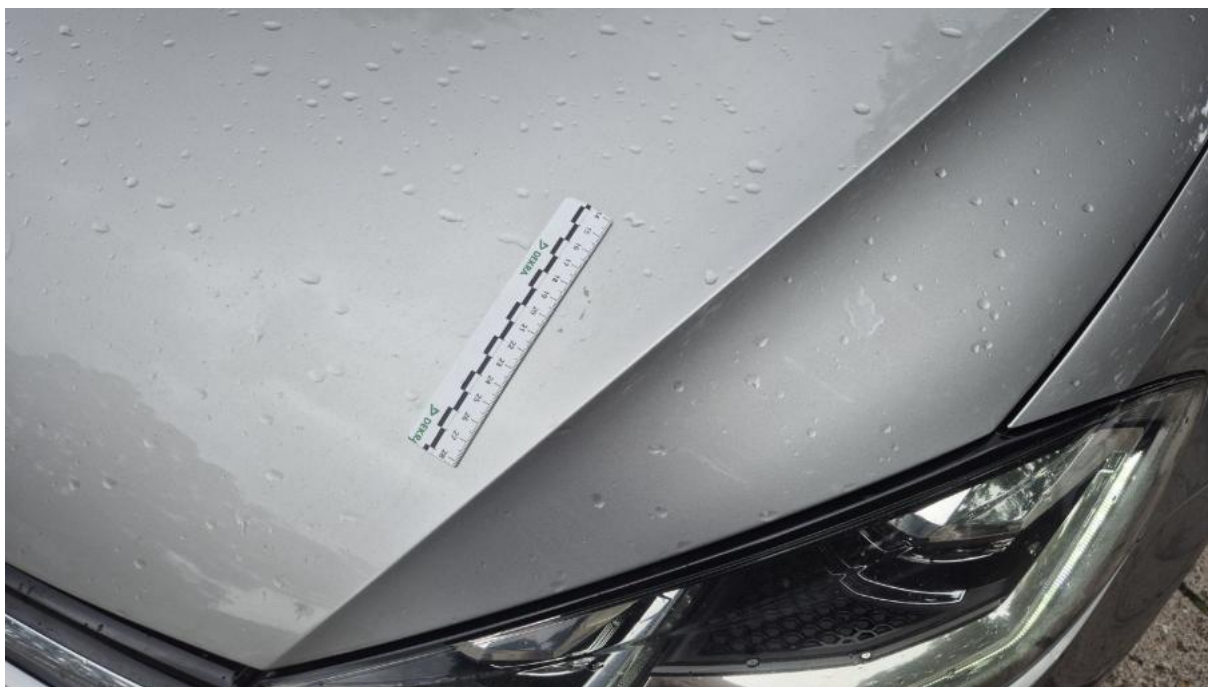
**Fot. 40**

| Poz. | Nazwa pozycji | Opis uszkodzeń | Kwalifik. | Naprawa [rbg] |
|---|---|---|---|---|
| 1 | Pokrywa przednia | odpryski lakieru | NA | |

Pokrywa komory silnika - Rysa/odprysk 1

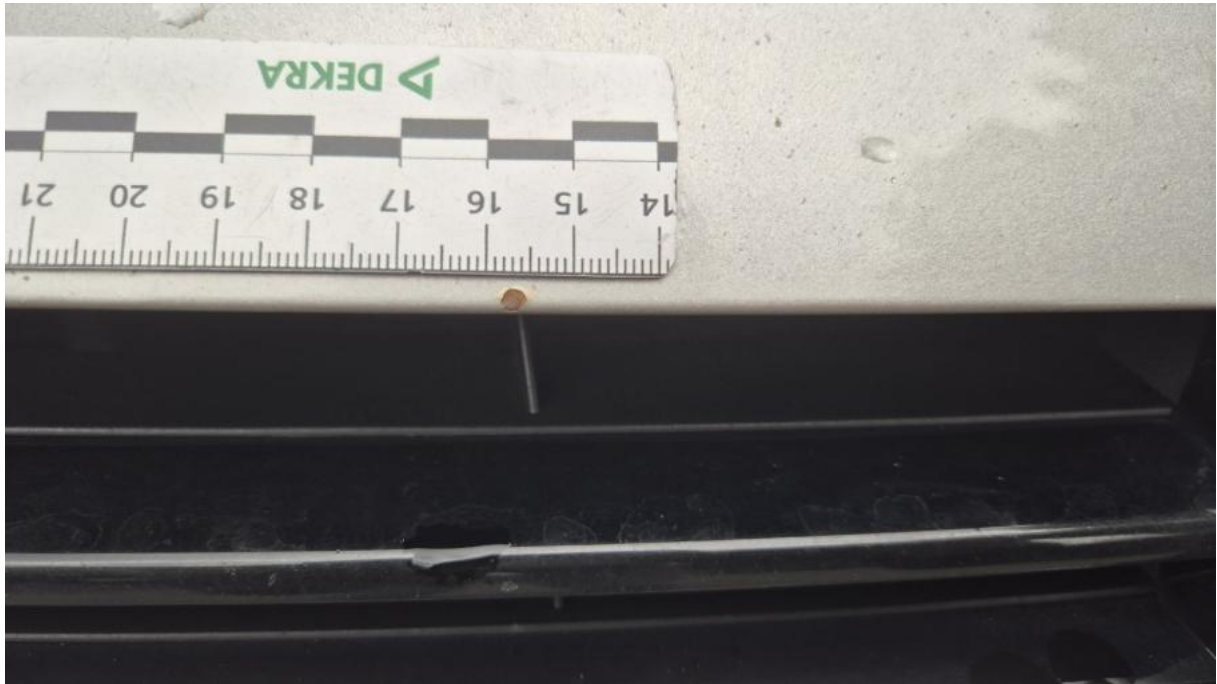
**Fot. 41**

Pokrywa komory silnika - Inne 1

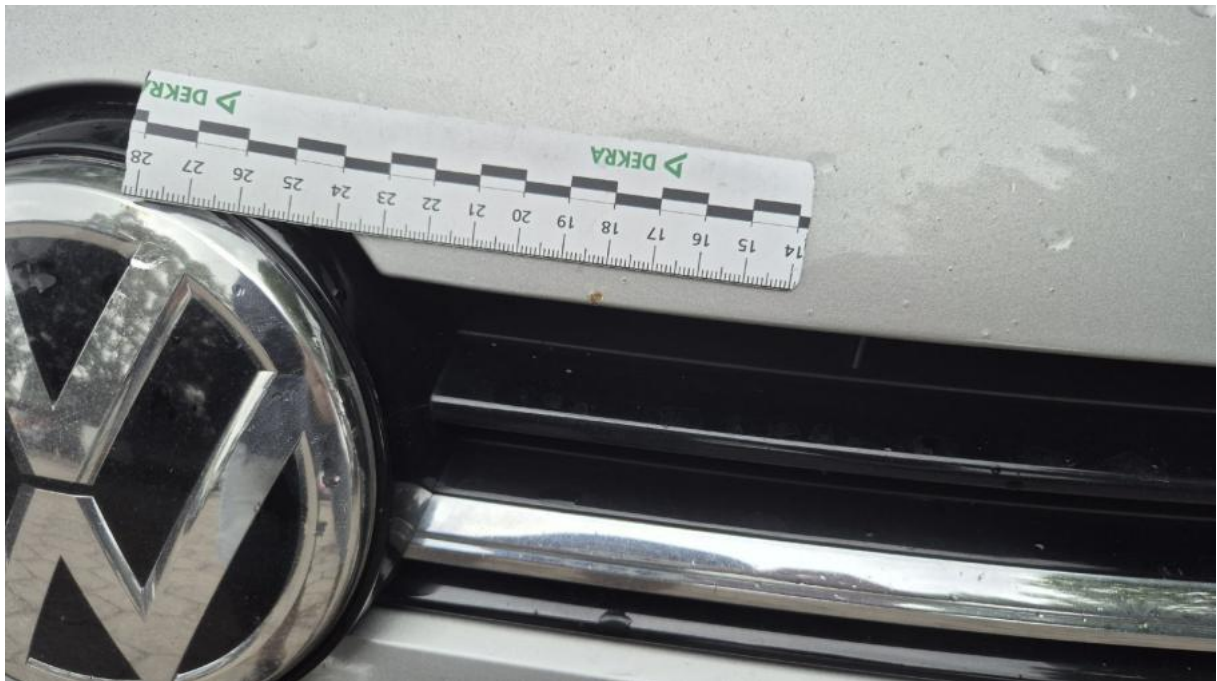
**Fot. 42**

Pokrywa komory silnika - Inne 2

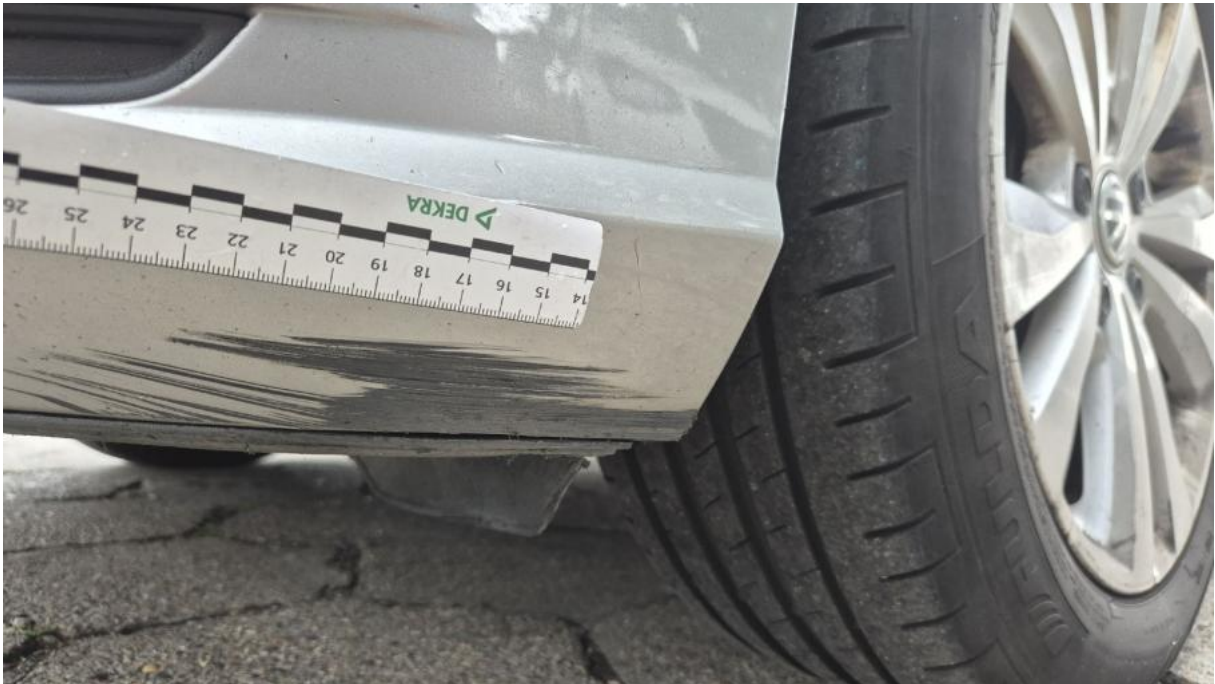
**Fot. 43**

| Poz. | Nazwa pozycji | Opis uszkodzeń | Kwalifik. | Naprawa [rbg] |
|---|---|---|---|---|
| 7 | Okladzina zderzaka przedniego | zarysowanie | | |

Zderzak - Rysa/odprysk 1

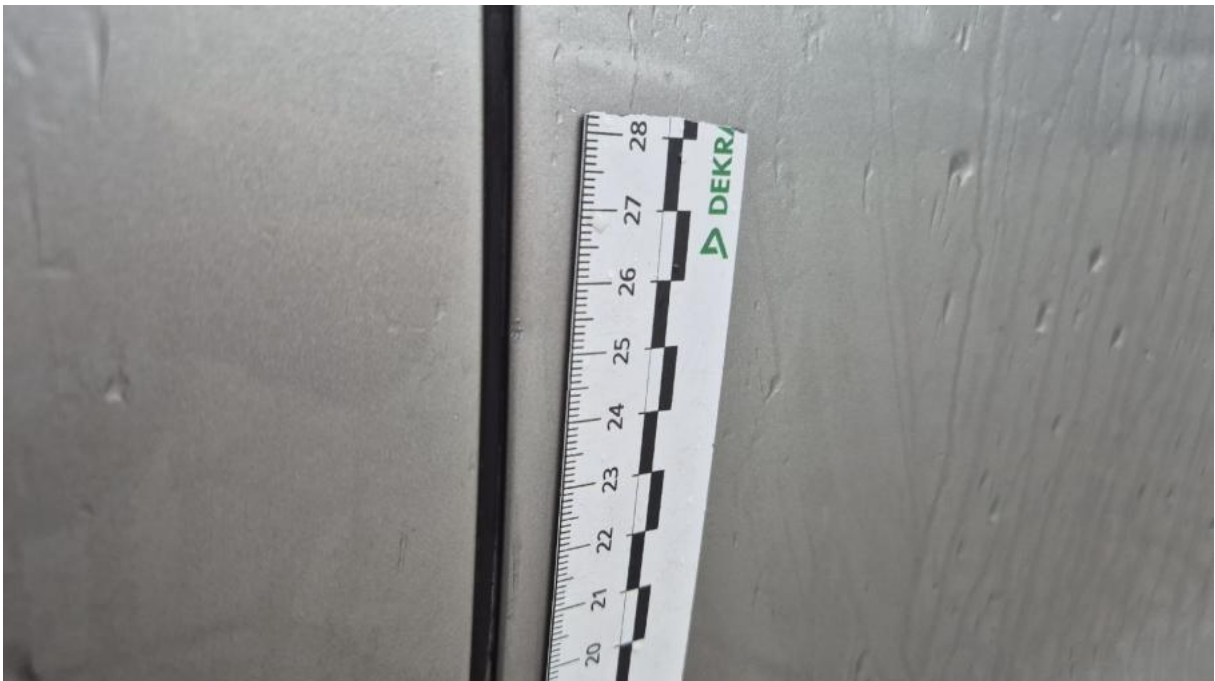
**Fot. 44**

Drzwi przednie P - Rysa/odprysk 1

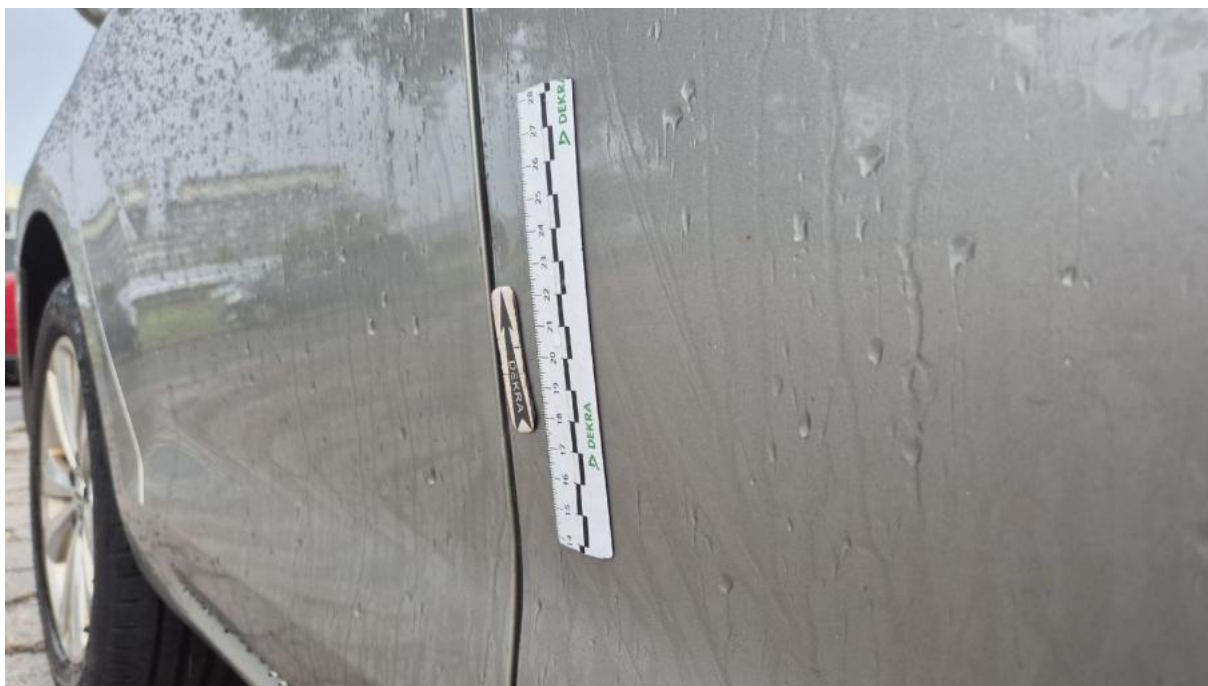
**Fot. 45**

| Poz. | Nazwa pozycji | Opis uszkodzeń | Kwalifik. | Naprawa [rbg] |
|---|---|---|---|---|
| 9 | Drzwi przednie (nieuzbrojone) R | wgniecenie | | |

Drzwi przednie P - Wgniecenie/odkształcenie 1

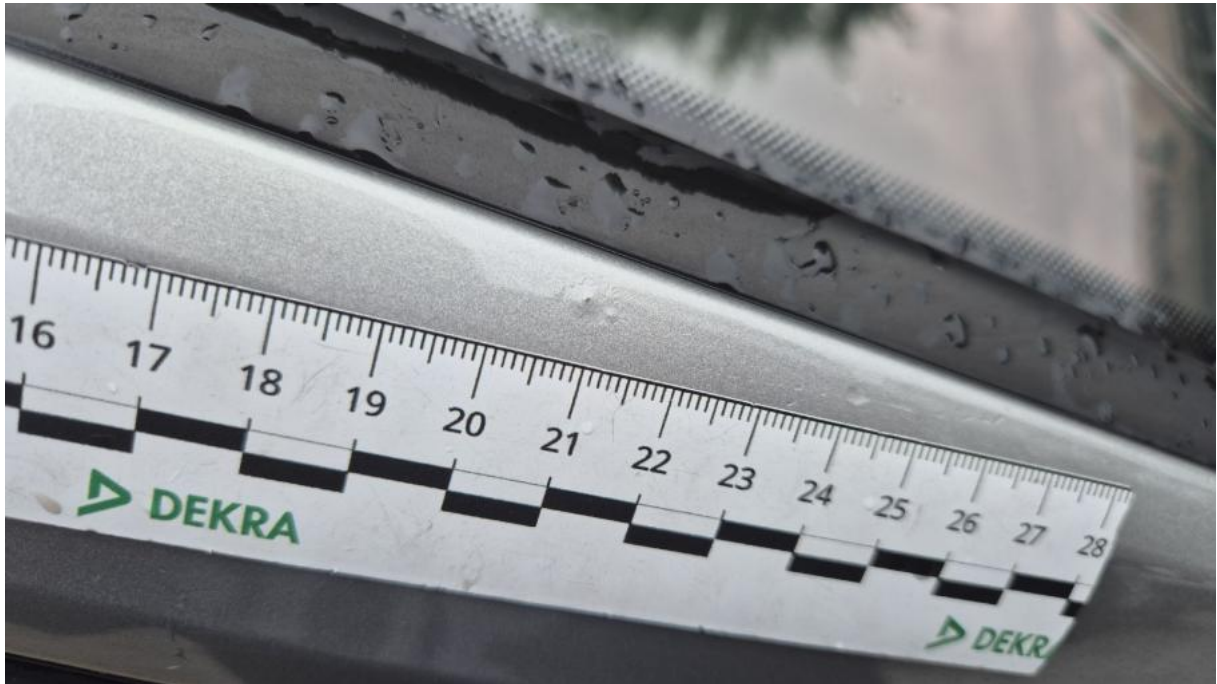
**Fot. 47**

| Poz. | Nazwa pozycji | Opis uszkodzeń | Kwalifik. | Naprawa [rbg] |
|---|---|---|---|---|
| 4 | Rama drzwi, przód R | inne | NA | |

Słupek przedni P - Inne 1

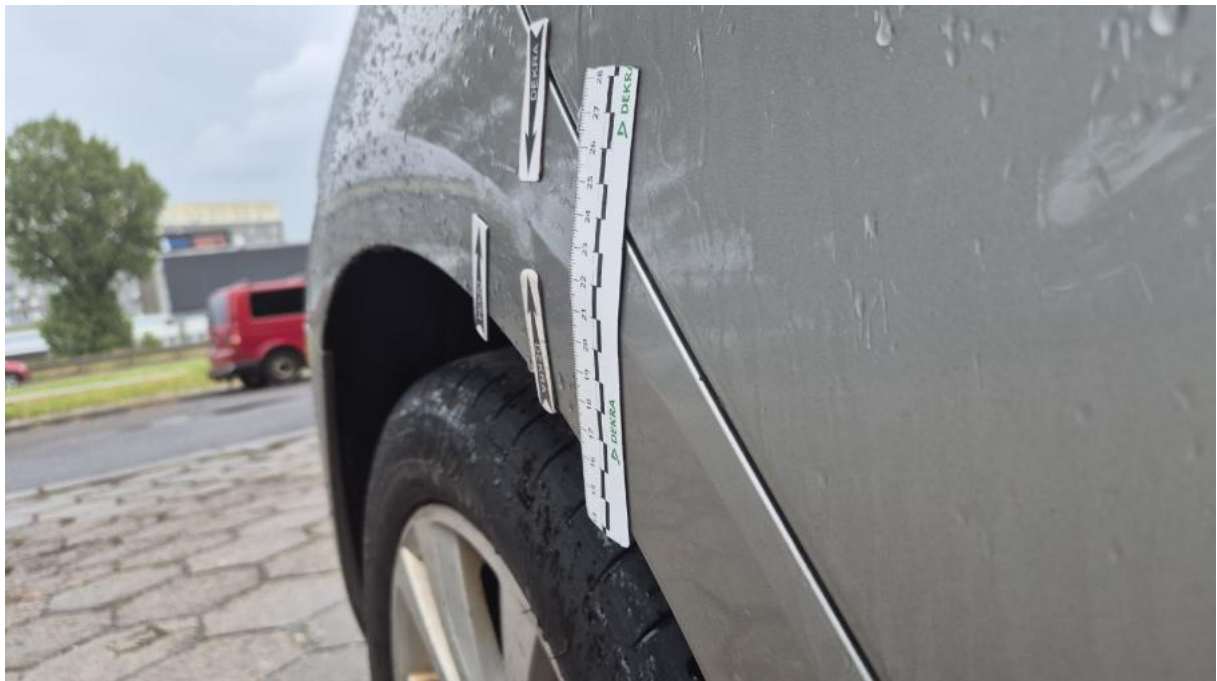
**Fot. 48**

| Poz. | Nazwa pozycji | Opis uszkodzeń | Kwalifik. | Naprawa [rbg] |
|---|---|---|---|---|
| 5 | Łotnik tylny R | wgniecenie | NA | 1.2 |

Błotnik tylny P / Ściana boczna P - Wgniecenie/odkształcenie 1

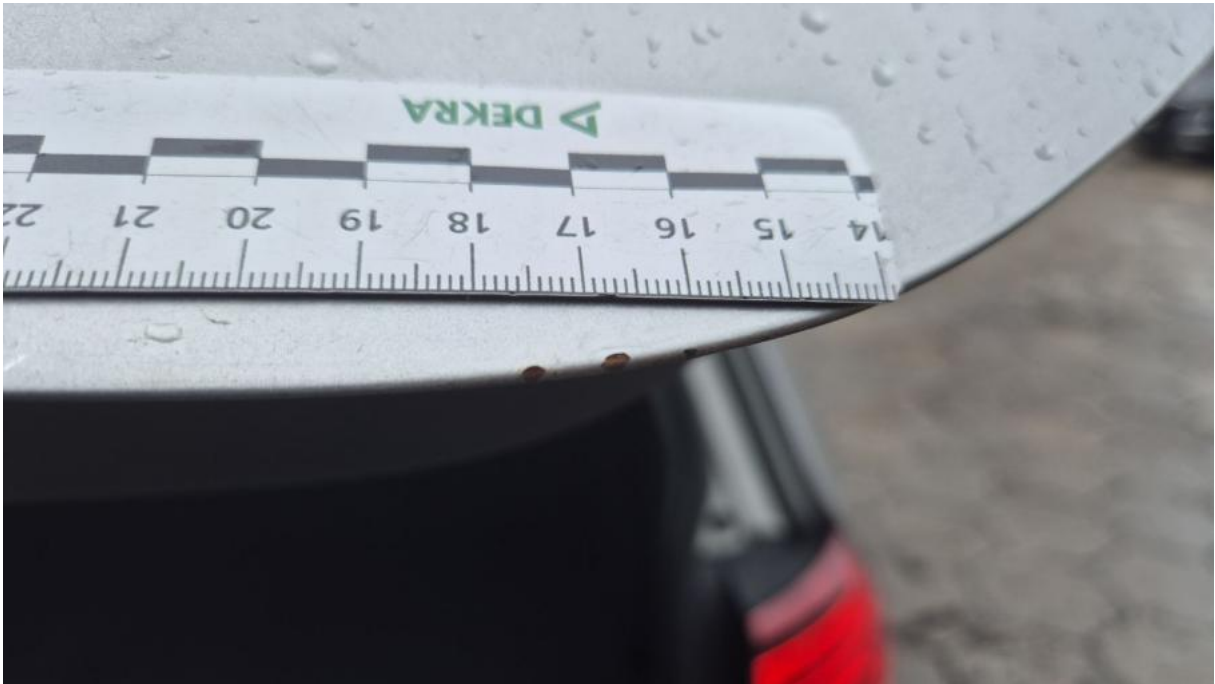
**Fot. 49**

| Poz. | Nazwa pozycji | Opis uszkodzeń | Kwalifik. | Naprawa [rbg] |
|---|---|---|---|---|
| 6 | Pokrywa tylna | odpryski lakieru | NA | |

Pokrywy bagażnika - Inne 1

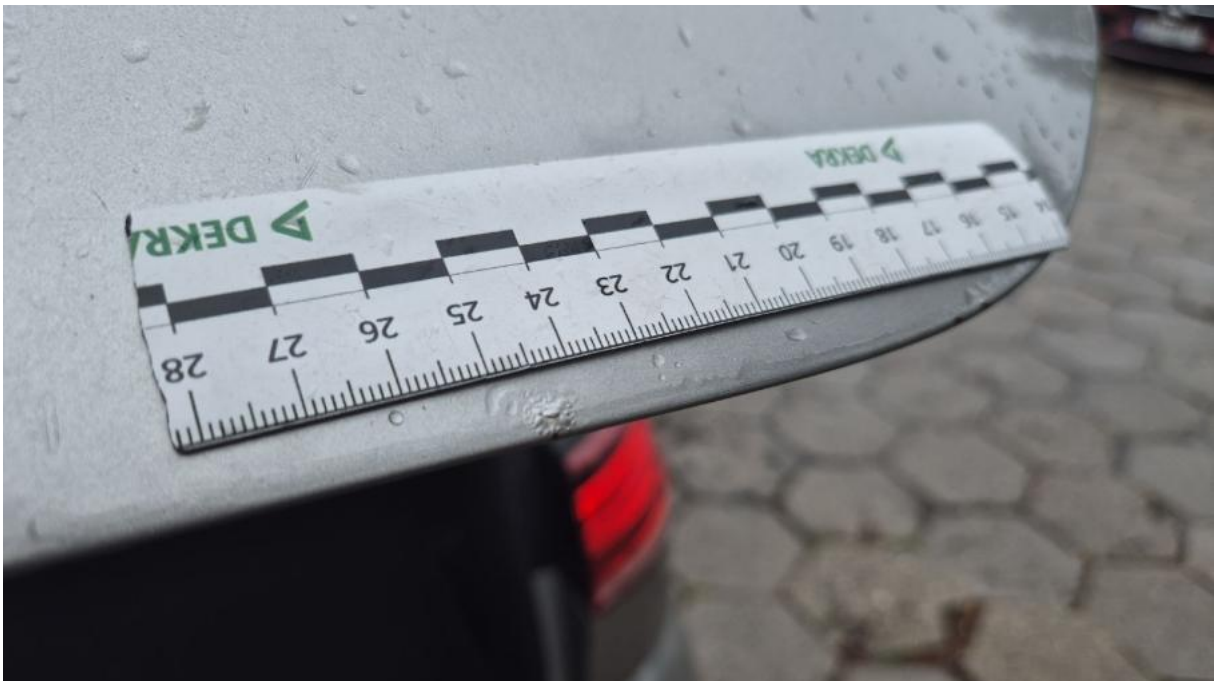
**Fot. 50**

Pokrywy bagażnika - Inne 2

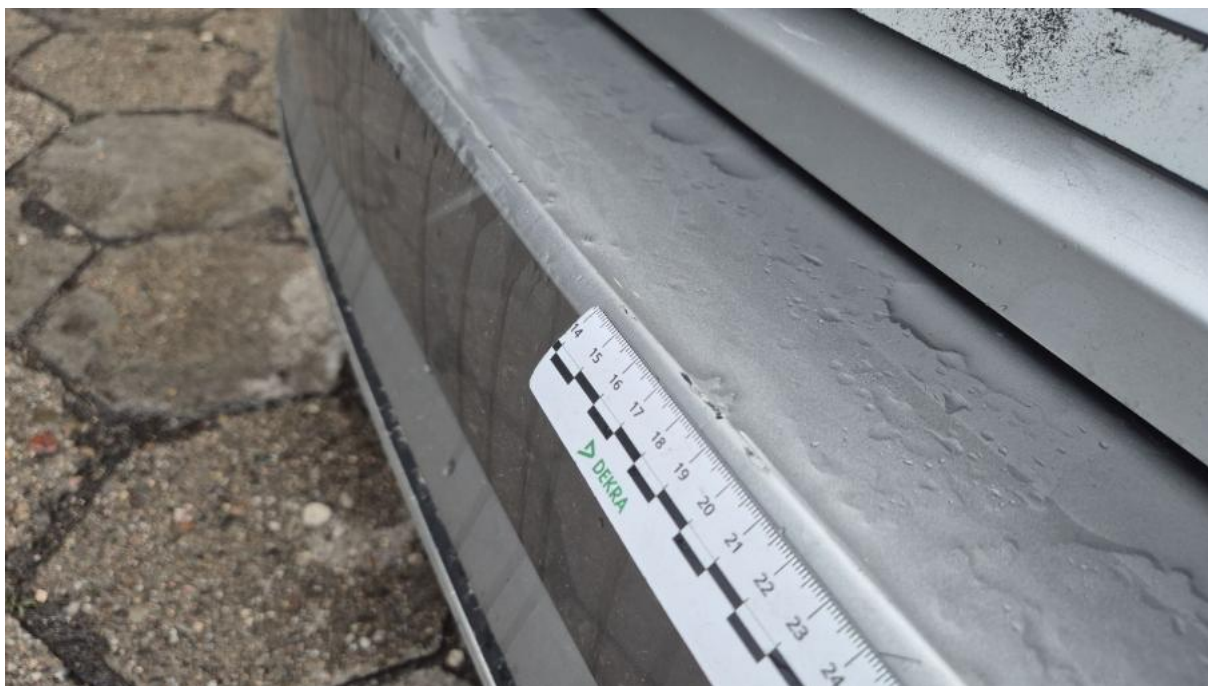
**Fot. 51**

| Poz. | Nazwa pozycji | Opis uszkodzeń | Kwalifik. | Naprawa [rbg] |
|---|---|---|---|---|
| 10 | Okladzina zderzaka tylnego | odpryski lakieru | | |

Zderzak tylny - Rysa/odprysk 1

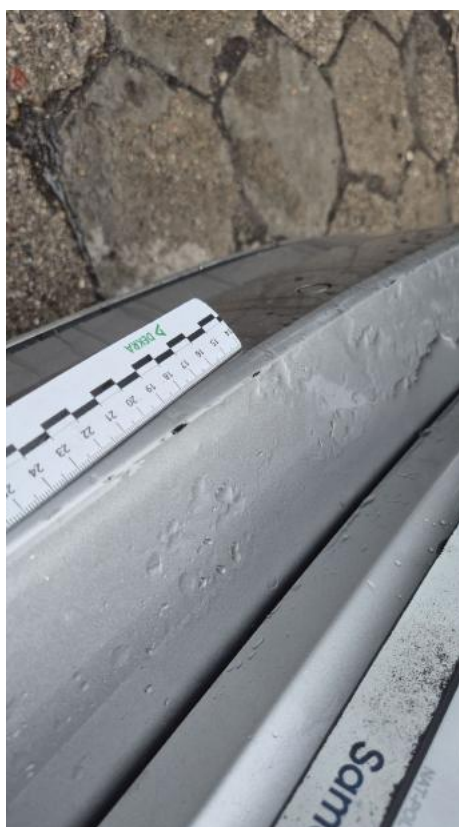
**Fot. 52**

Zderzak tylny - Rysa/odprysk 2

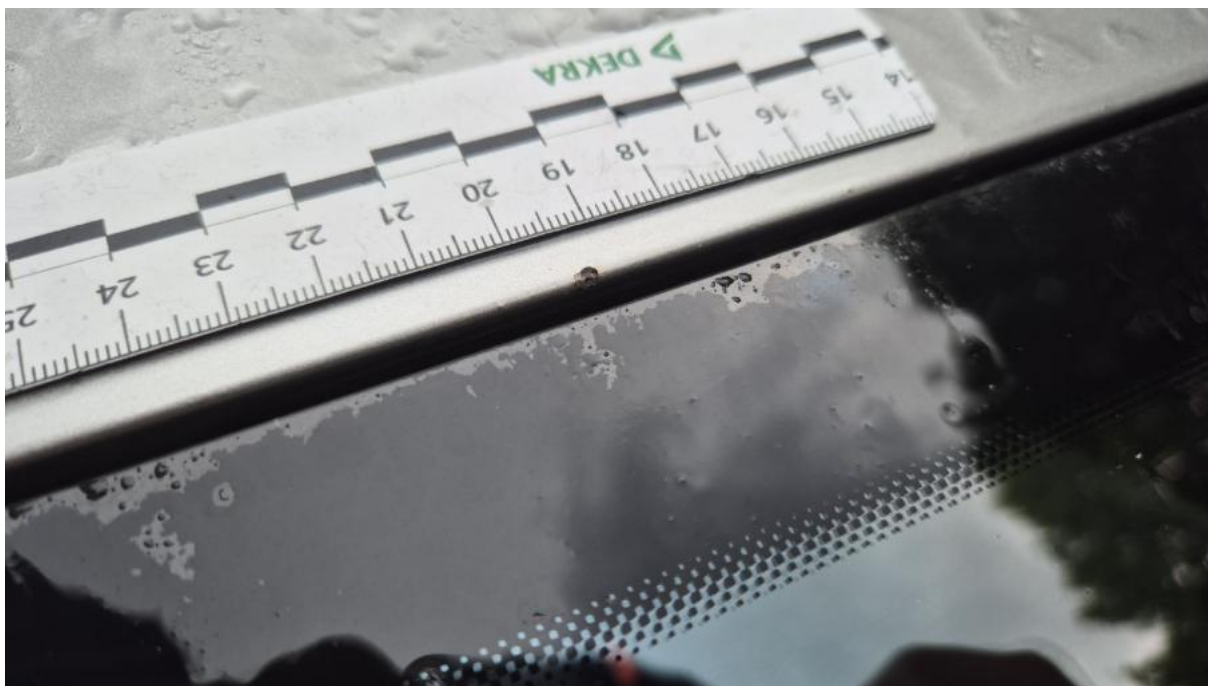
**Fot. 53**

| Poz. | Nazwa pozycji | Opis uszkodzeń | Kwalifik. | Naprawa [rbg] |
|---|---|---|---|---|
| 2 | Dach | odpryski lakieru | NA | |

Dach - Inne 1

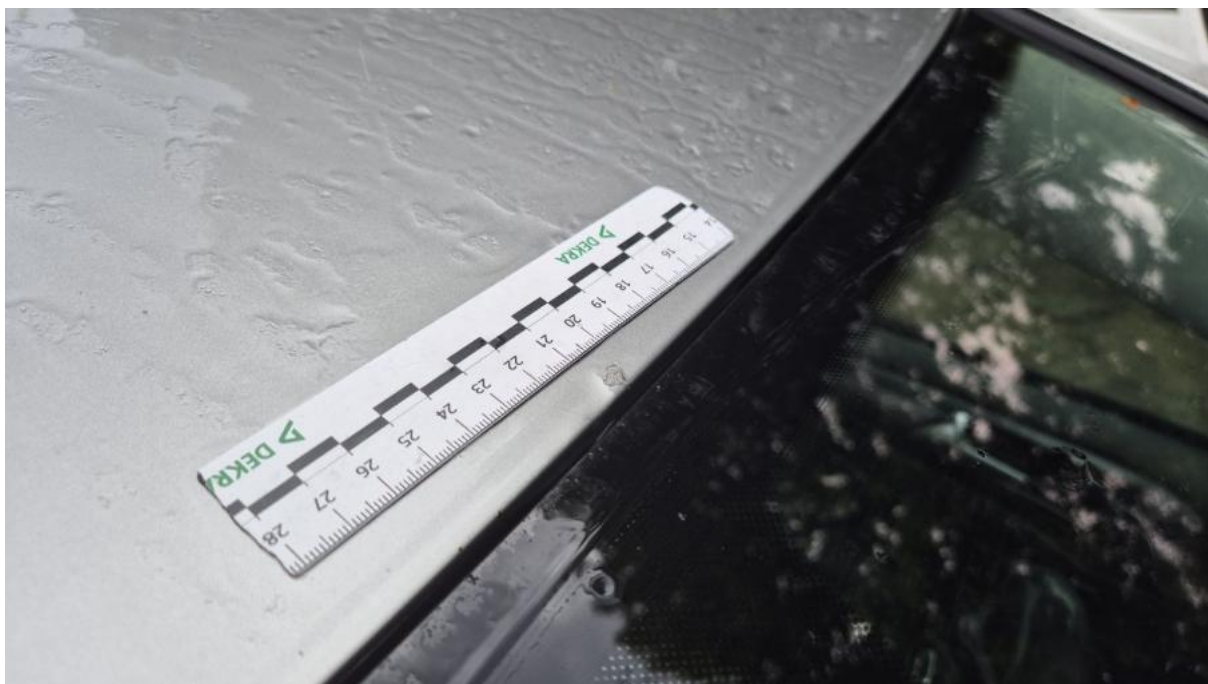
**Fot. 54**

Dach - Inne 2

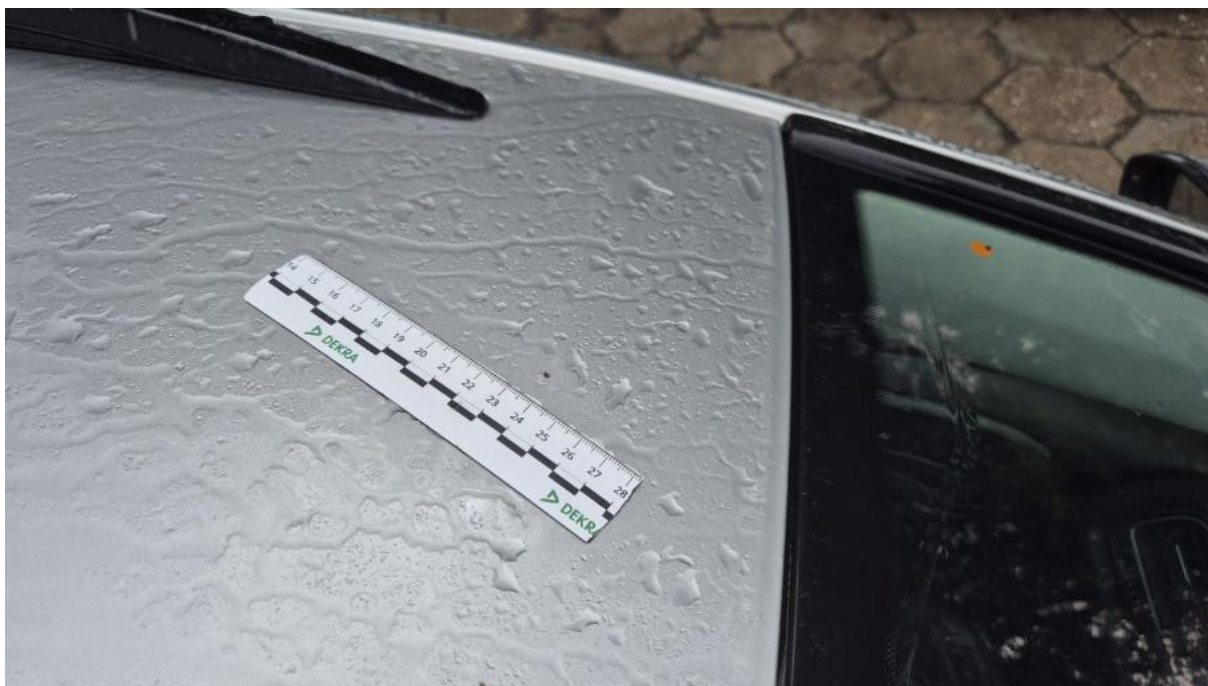
**Fot. 55**

Dach() - Inne 3

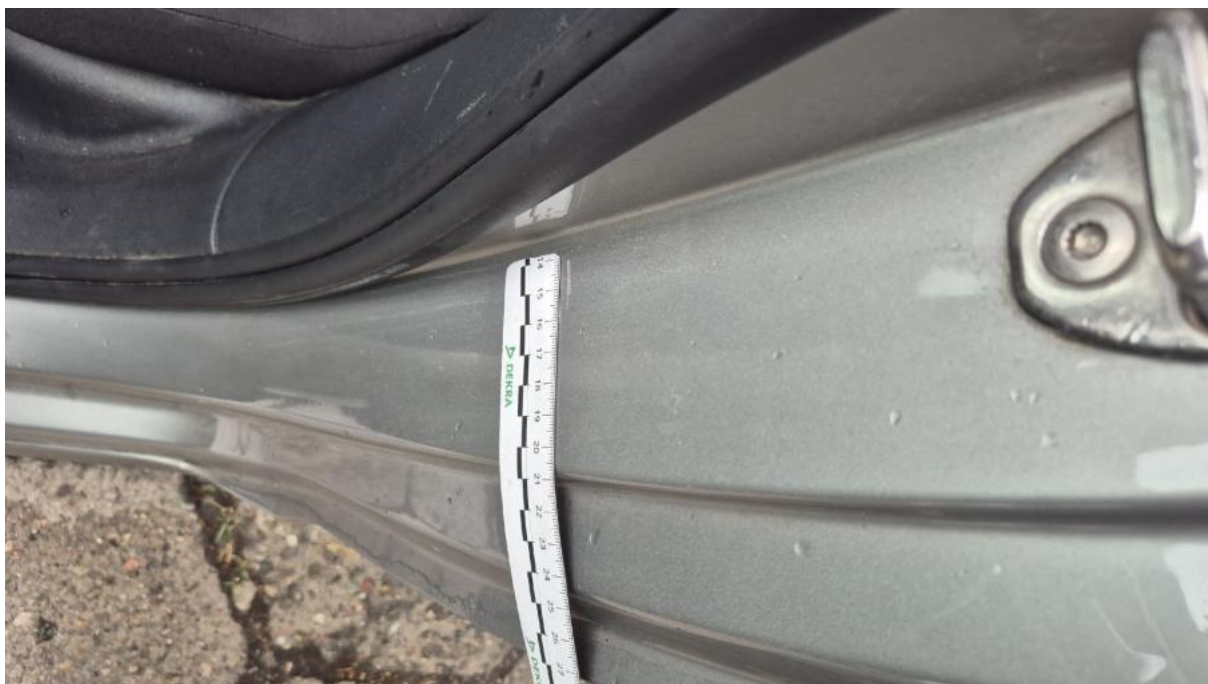
**Fot. 56**

| Poz. | Nazwa pozycji | Opis uszkodzeń | Kwalifik. | Naprawa [rbg] |
|---|---|---|---|---|
| 11 | Łotnik tylny L | zarysowanie | | |

Błotnik tylny L / Ściana boczna L - Rysa/odprysk 1

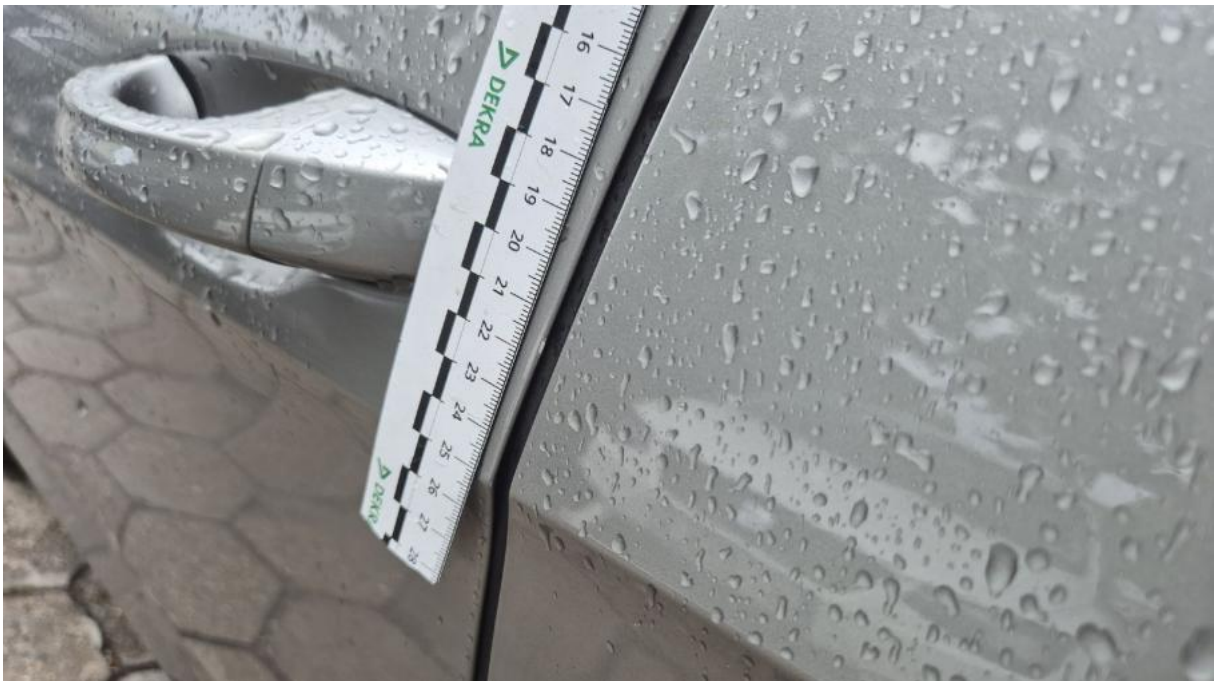
**Fot. 58**

Drzwi przed L - Rysa/odprysk 1

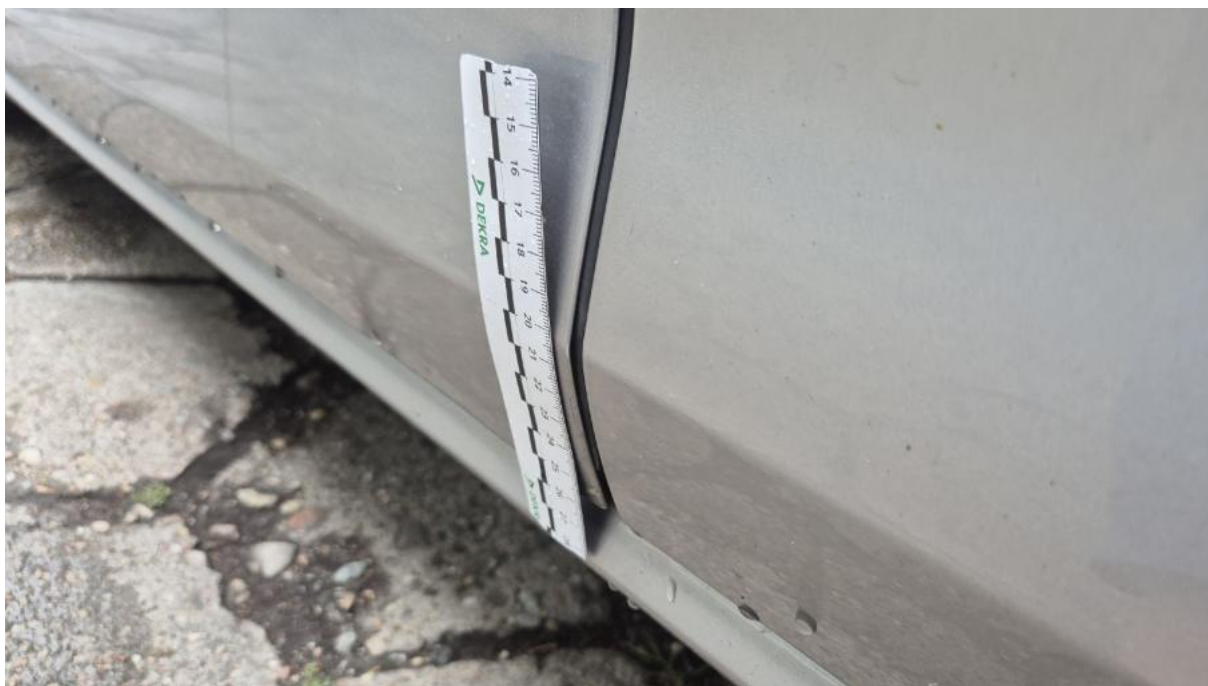
**Fot. 59**

Drzwi przed L - Rysa/odprysk 2

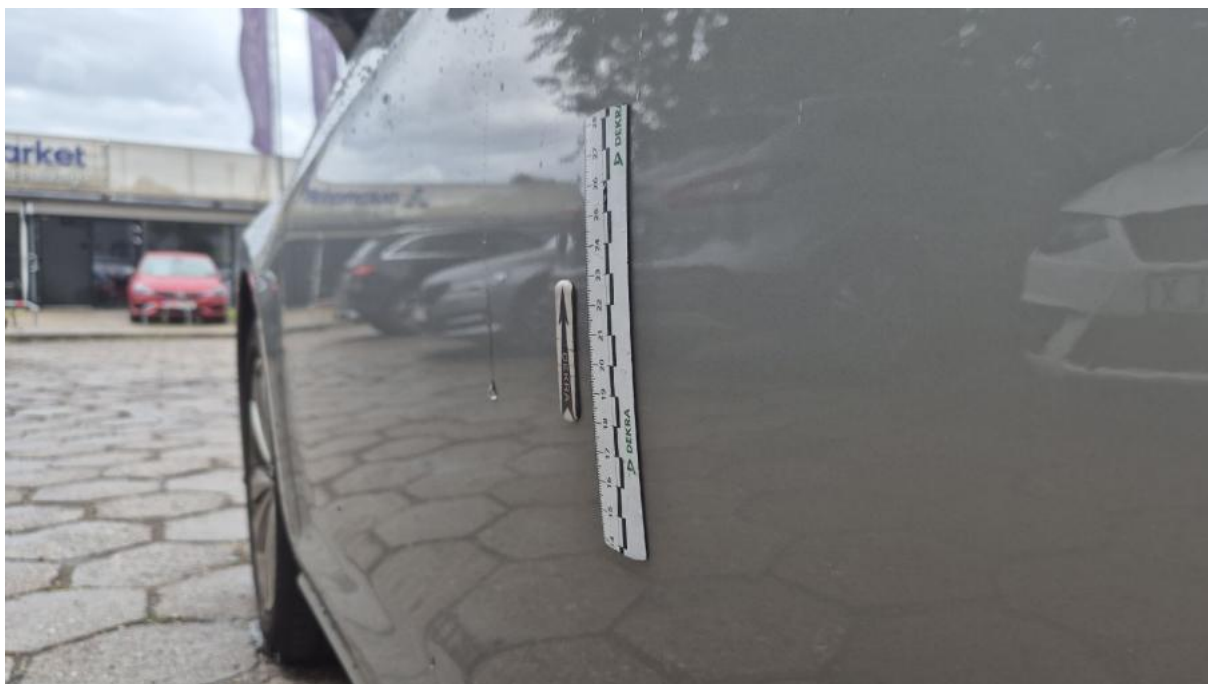
**Fot. 60**

| Poz. | Nazwa pozycji | Opis uszkodzeń | Kwalifik. | Naprawa [rbg] |
|---|---|---|---|---|
| 3 | Drzwi przednie (nieuzbrojone) L | wgniecenie, wgniecenie | NA | 1.8 |

Drzwi przed L - Wgniecenie/odkształcenie 1

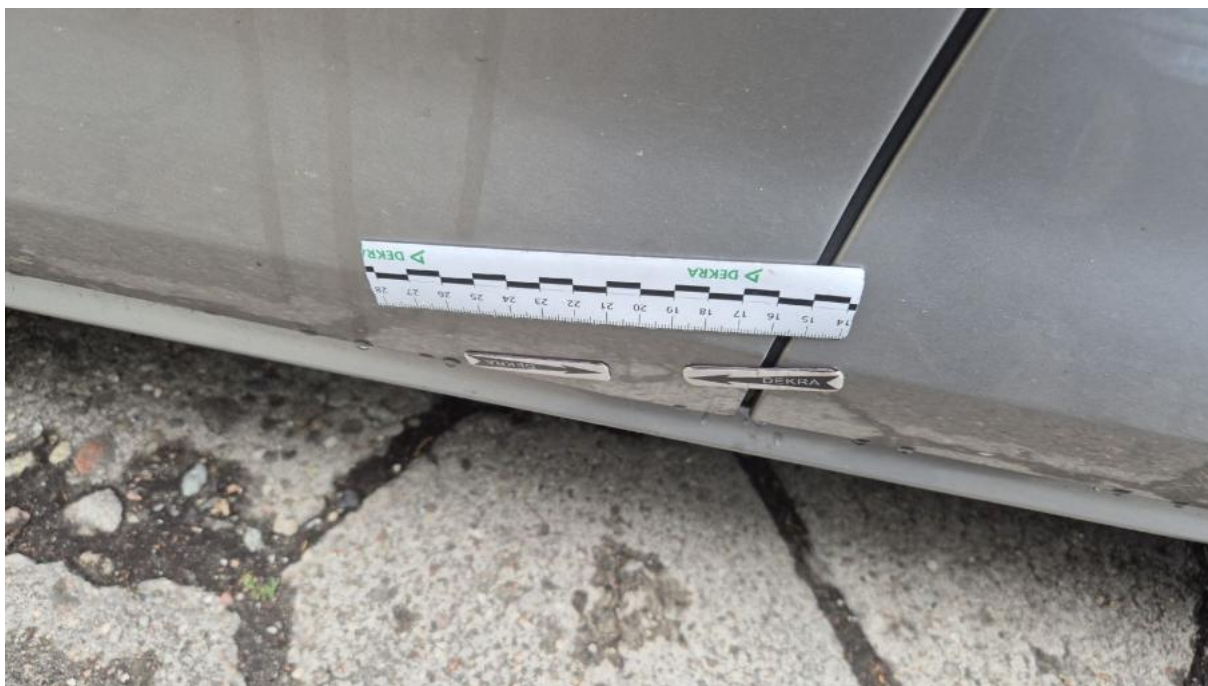
**Fot. 61**

Drzwi przed L - Wgniecenie/odkształcenie 2

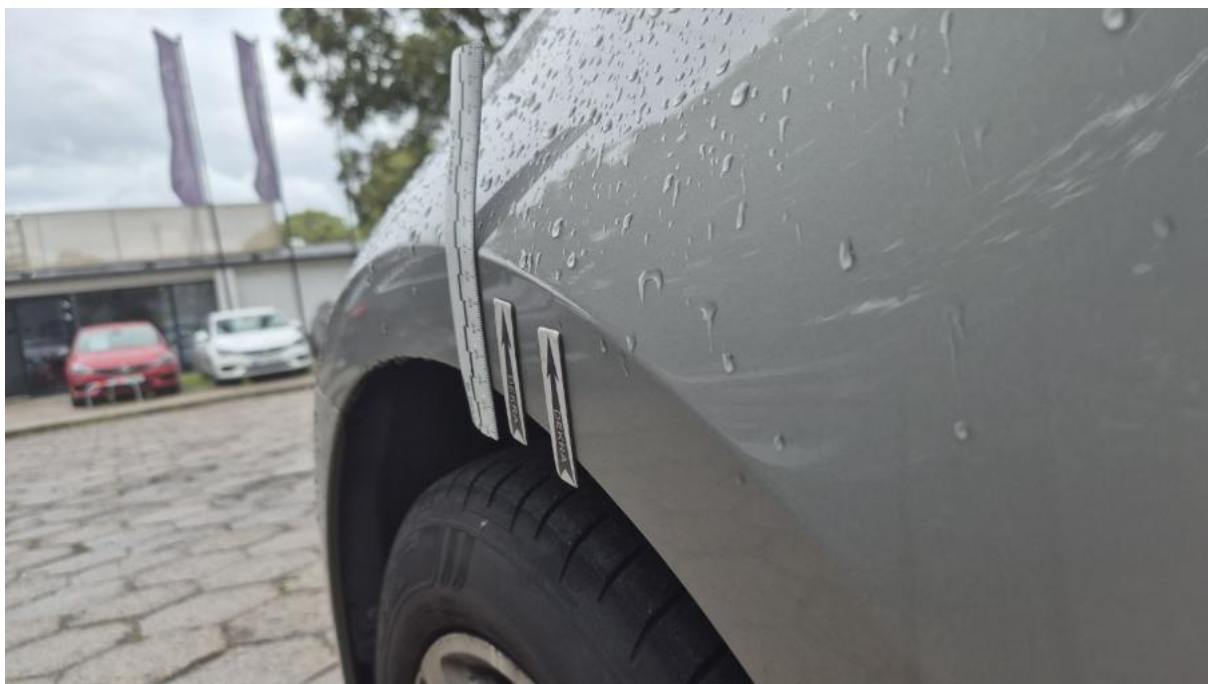
**Fot. 62**

| Poz. | Nazwa pozycji | Opis uszkodzeń | Kwalifik. | Naprawa [rbg] |
|---|---|---|---|---|
| 8 | Łotnik przedni L | wgniecenie | | |

Łótnik przedni L - Wgniecenie/odkształcenie 1
