## Raport z oględzin pojazdu

| Numer raportu | 12416/7/26-15201 | Data raportu | 10-07-2026 |

| Marka, model | DACIA Logan MCV 16-20 |
| Numer rejestracyjny | KK8069H |

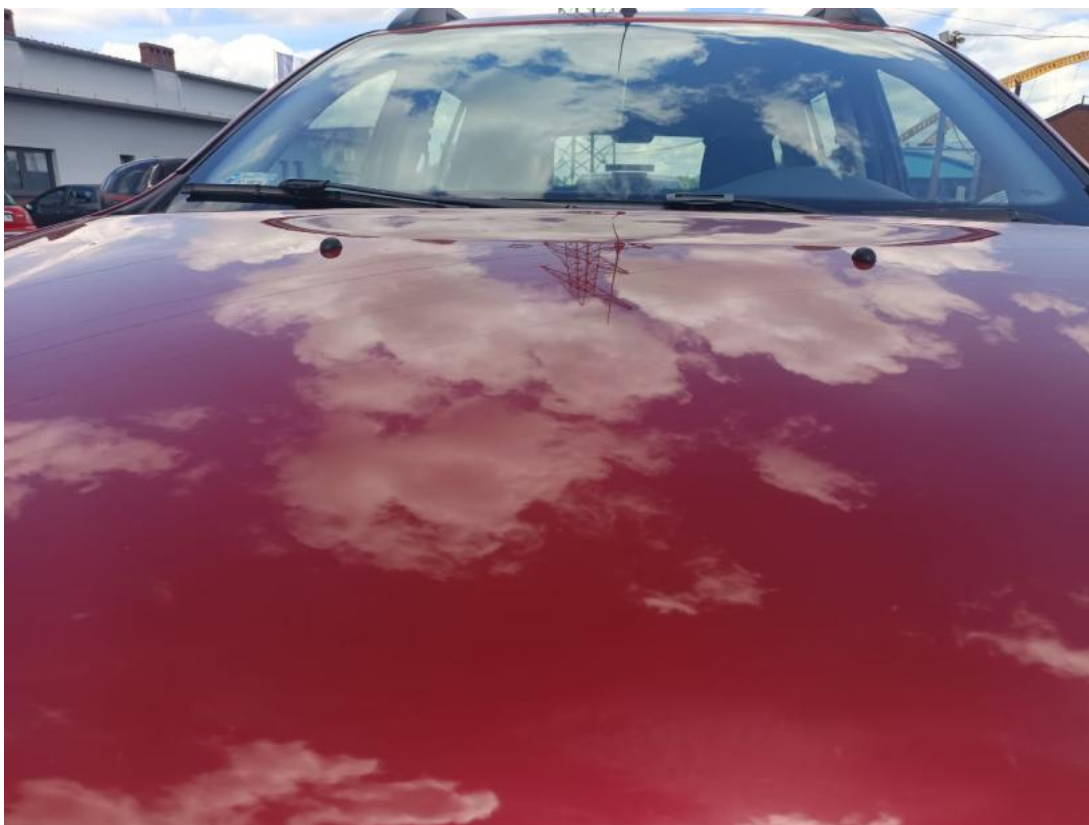
**Fot. 40**

| 4 | Pokrywa przednia | wgniecenie | NA | 2.5 |

Pokrywa komory silnika - Wgniecenie/odkształcenie 1

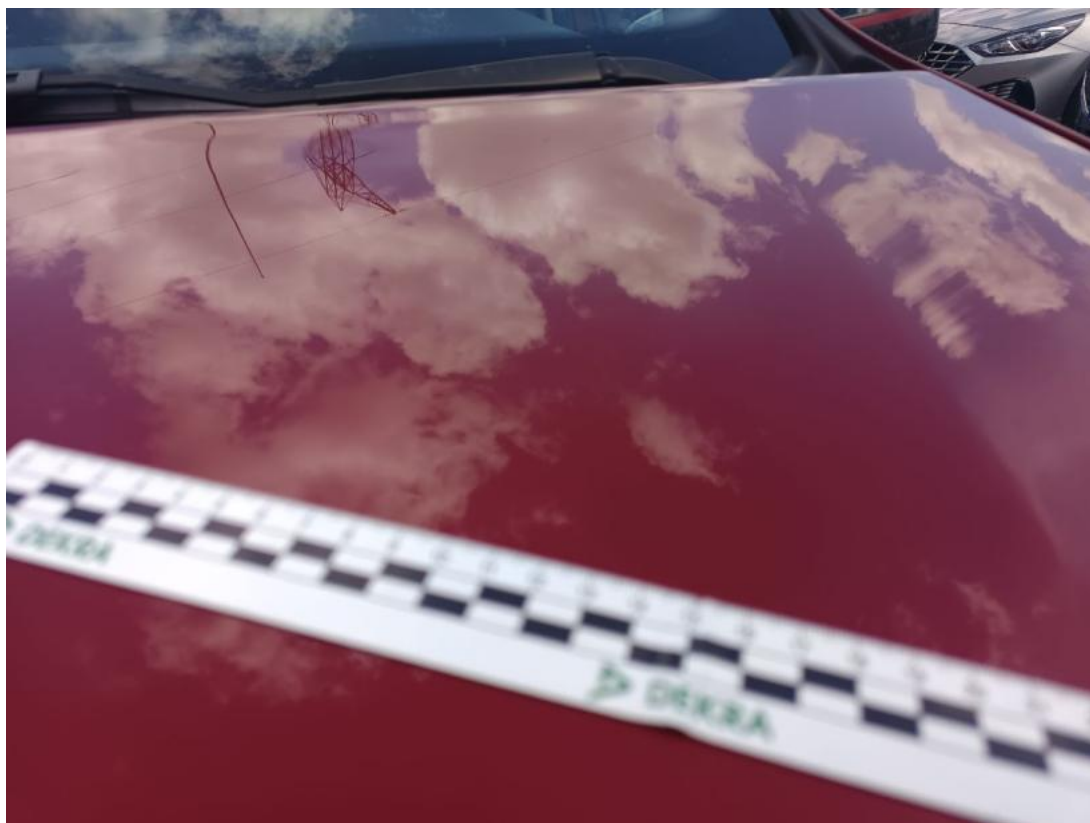
**Fot. 41**

Pokrywa komory silnika - Wgniecenie/odkształcenie 2

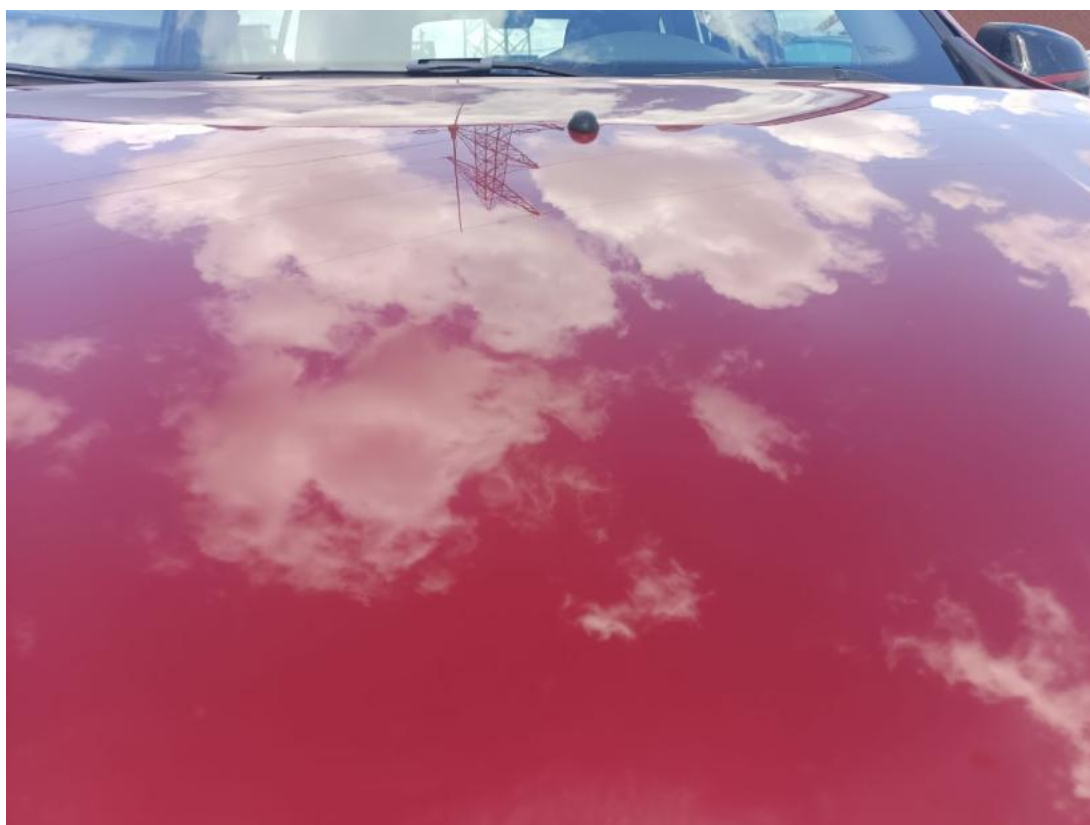
**Fot. 42**

Pokrywa komory silnika() - Wgniecenie/odkształcenie 3

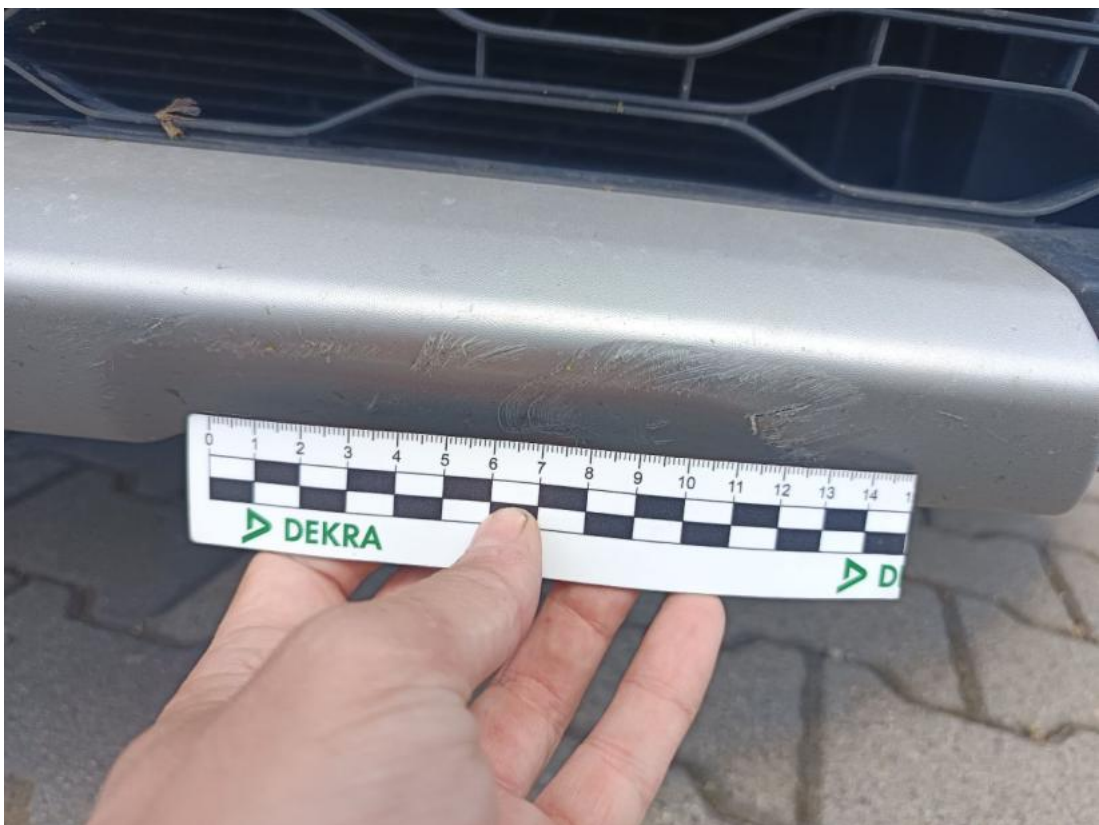
**Fot. 44**

Spoiler zderzaka przedniego - Rysa/odprysk 1

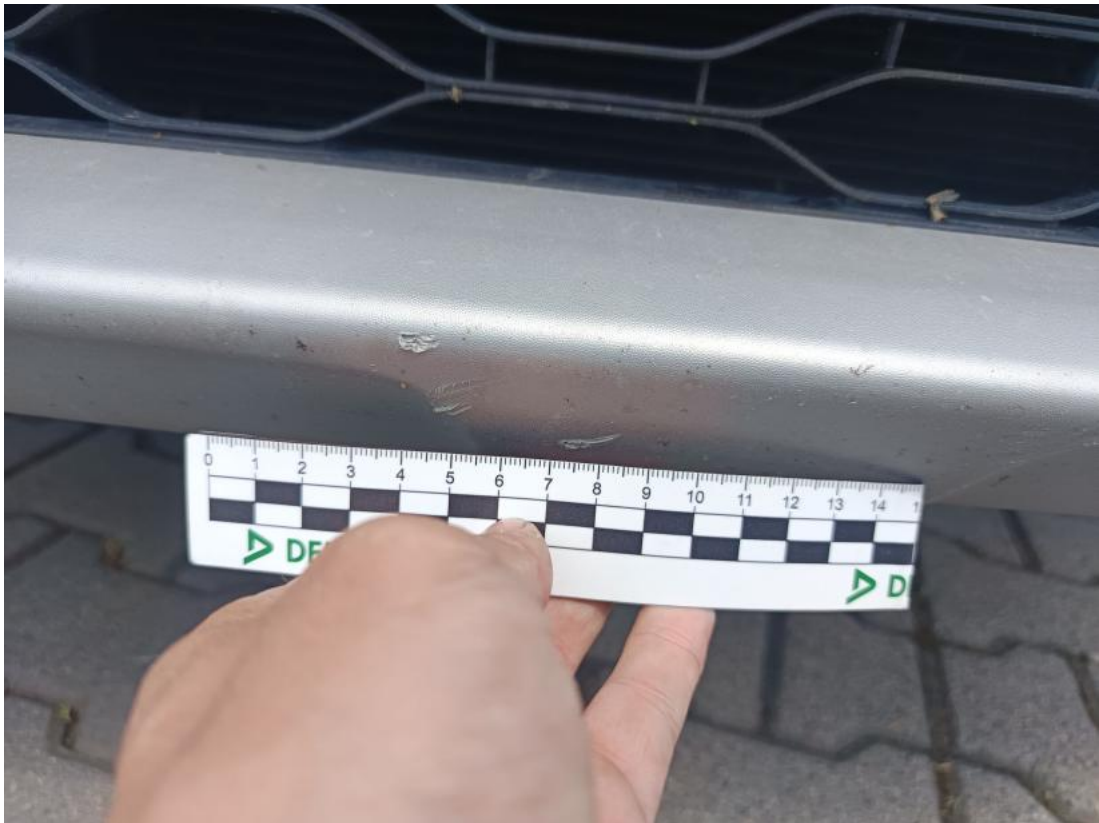
**Fot. 45**

Spoiler zderzaka przedniego() - Rysa/odprysk 3

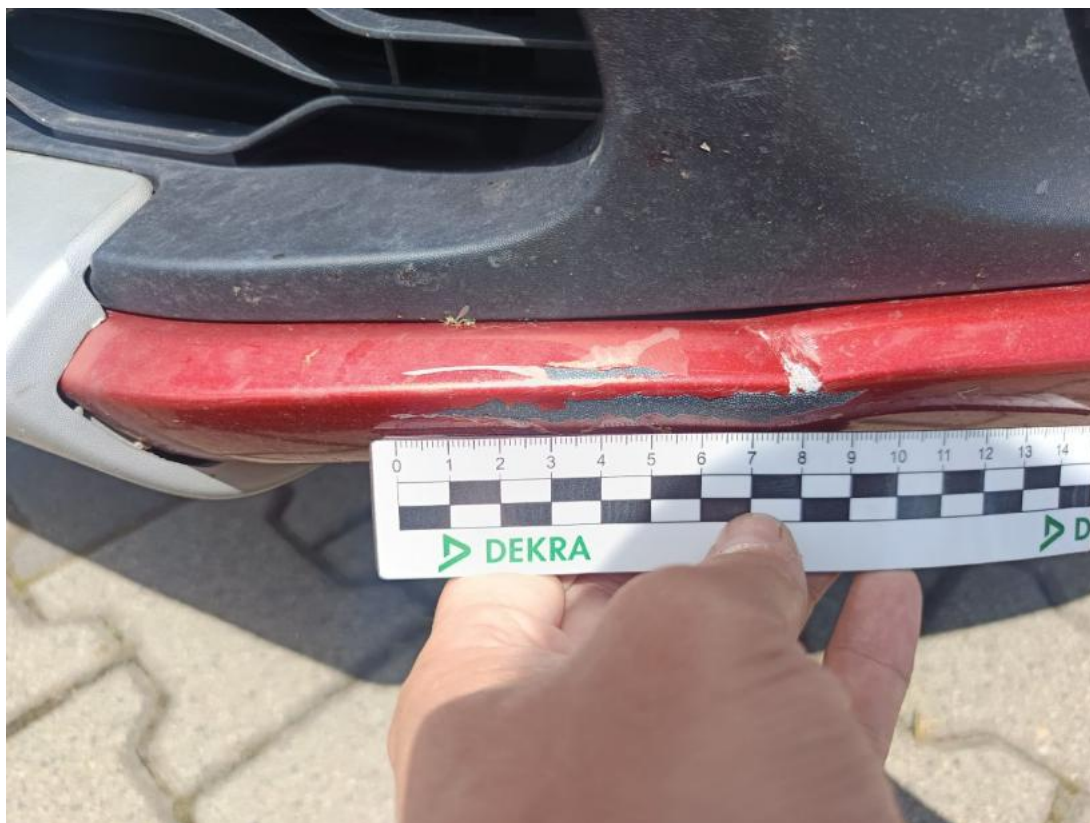
**Fot. 47**

| Poz. | Nazwa pozycji | Opis uszkodzeń | Kwalifik. | Naprawa [rbg] |
|---|---|---|---|---|
| 1 | Okladzina zderzaka przedniego | wgniecenie/odkształcenie | WY | 1.9 |

Zderzak - Wgniecenie/odkształcenie 1

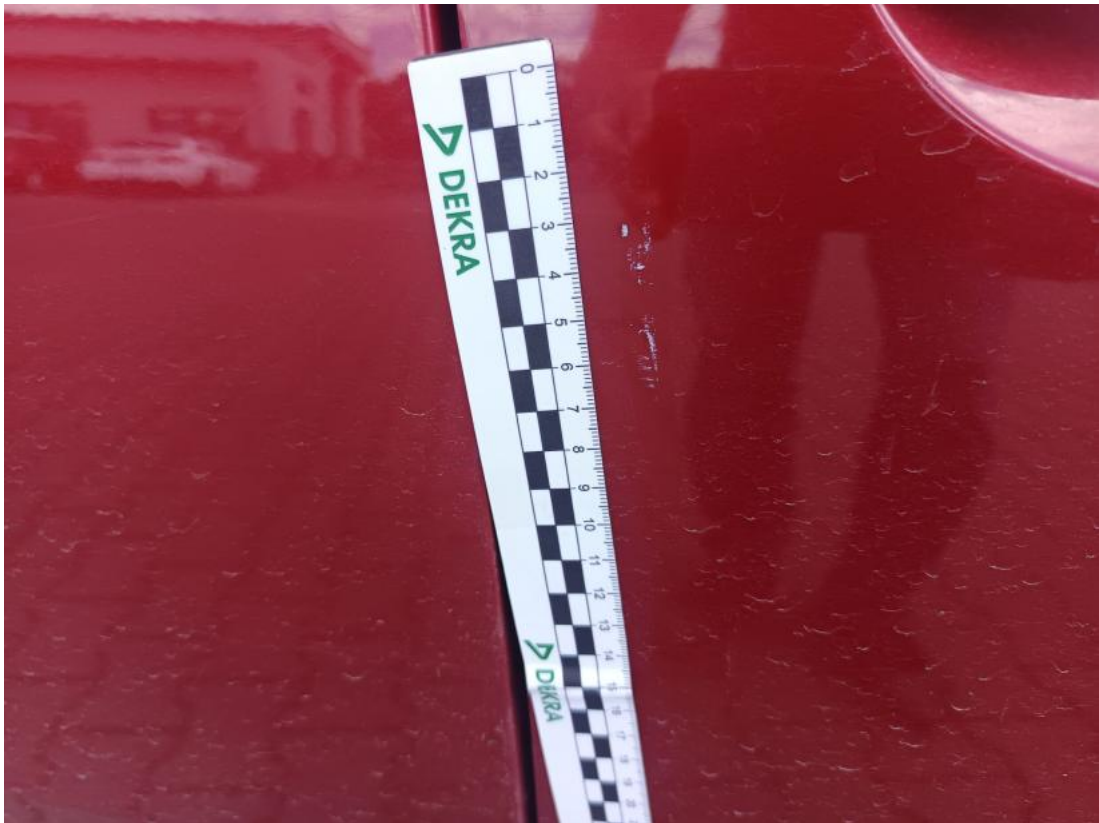
**Fot. 49**

| 9 | Drzwi przednie (nieuzbrojone) R | zarysowanie | | |

Drzwi przednie P - Rysa/odprysk 1

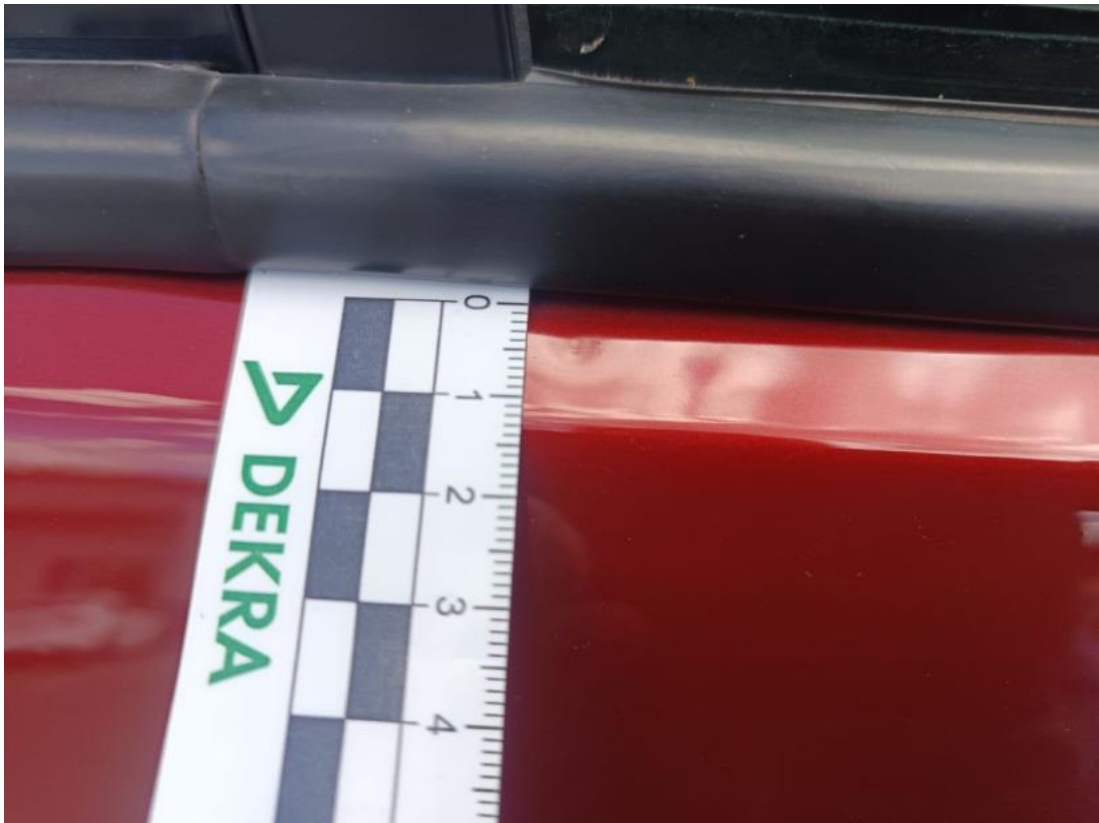
**Fot. 51**

| 11 | Drzwi tylne (nieuzbrojone) R | wgniecenie | | |

Drzwi tylne P - Wgniecenie/odkształcenie 1

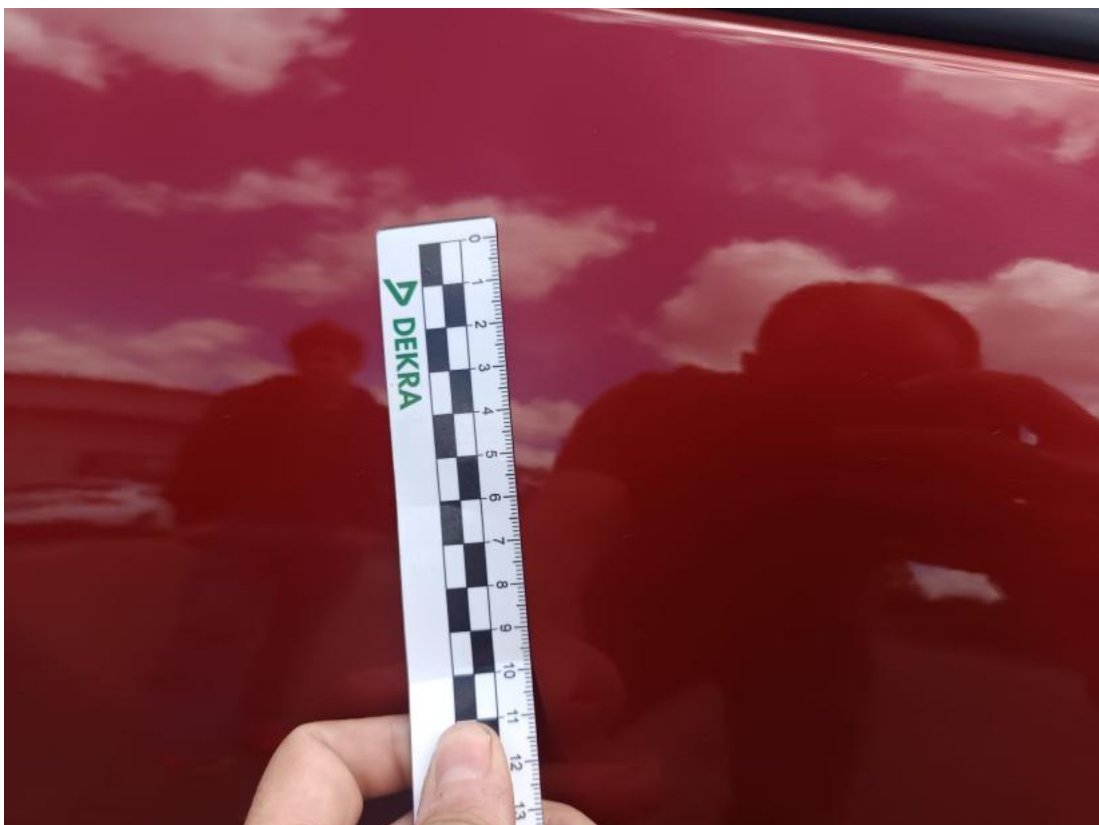
**Fot. 52**

Drzwi tylne P() - Wgniecenie/odkształcenie 3

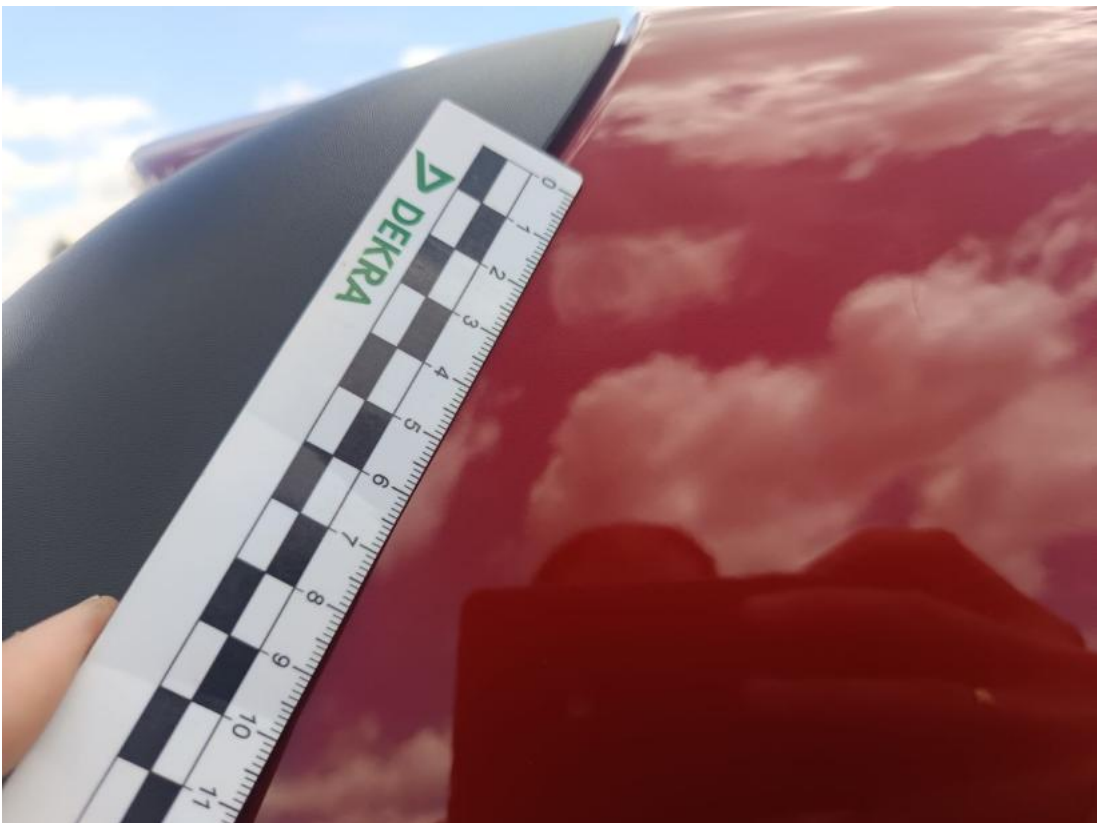
**Fot. 54**

| 13 | Łotnik tylny R | wgniecenie, wgniecenie | | |

Błotnik tylny P / Ściana boczna P - Wgniecenie/odkształcenie 1

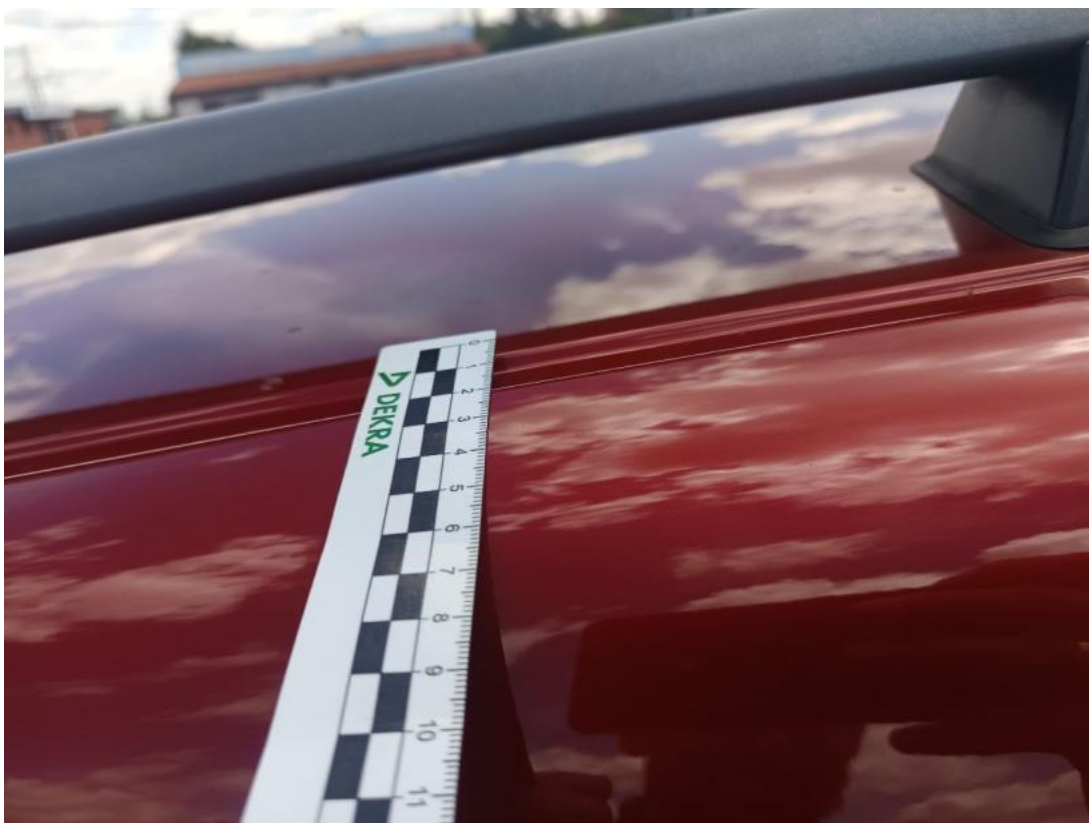
**Fot. 55**

Błotnik tylny P / Ściana boczna P - Wgniecenie/odkształcenie 2

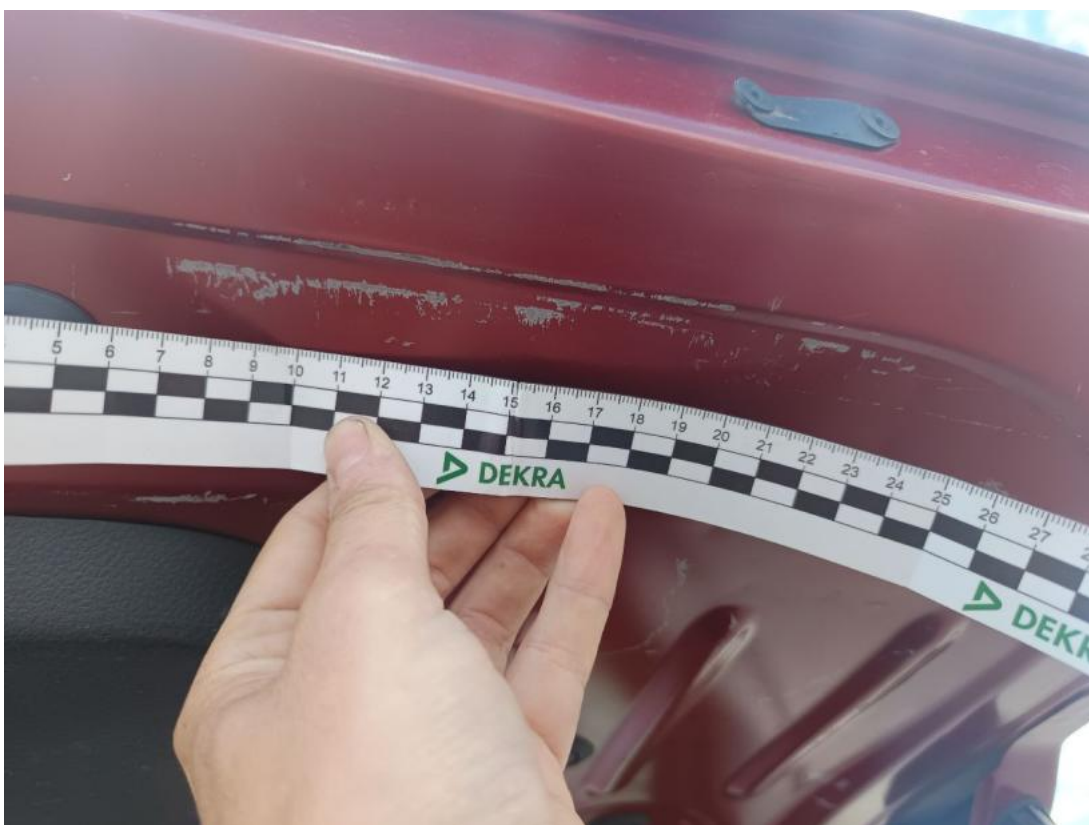
**Fot. 58**

| 5 | Pokrywa tylna | zarysowanie, wgniecenie | NA | 2 |

Pokrywy bagażnika - Rysa/odprysk 1

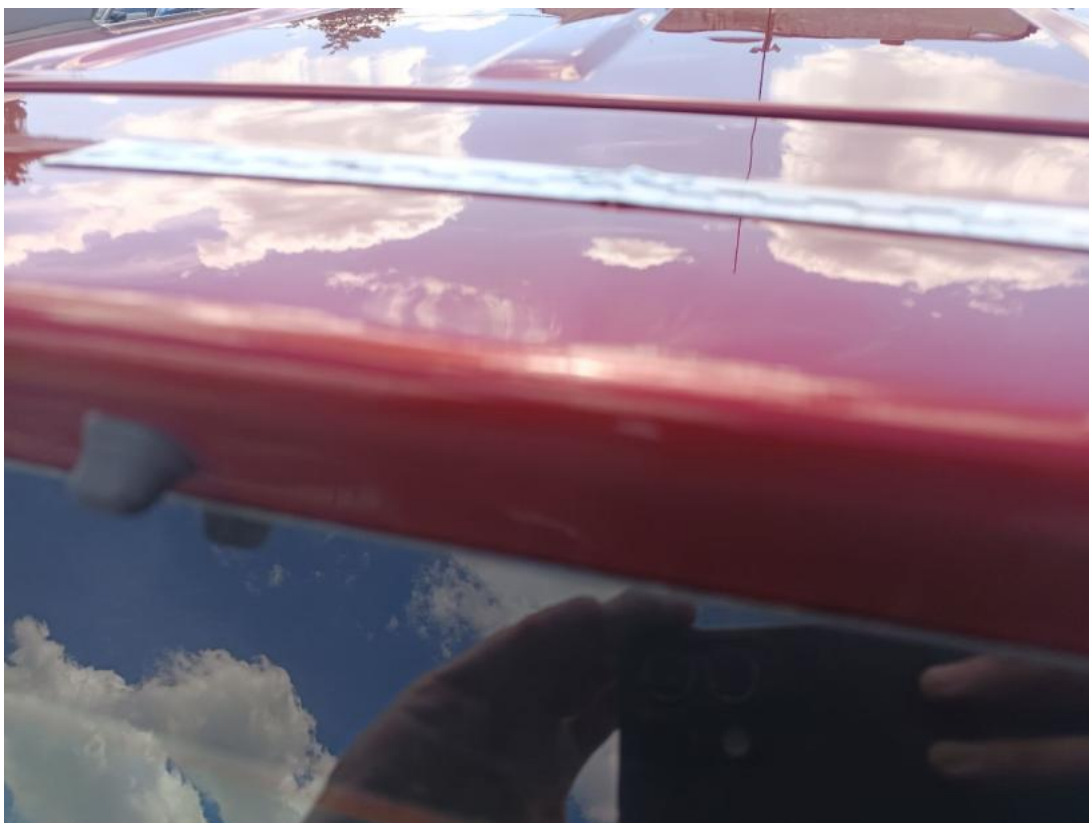
**Fot. 59**

Pokrywy bagażnika - Wgniecenie/odkształcenie 1

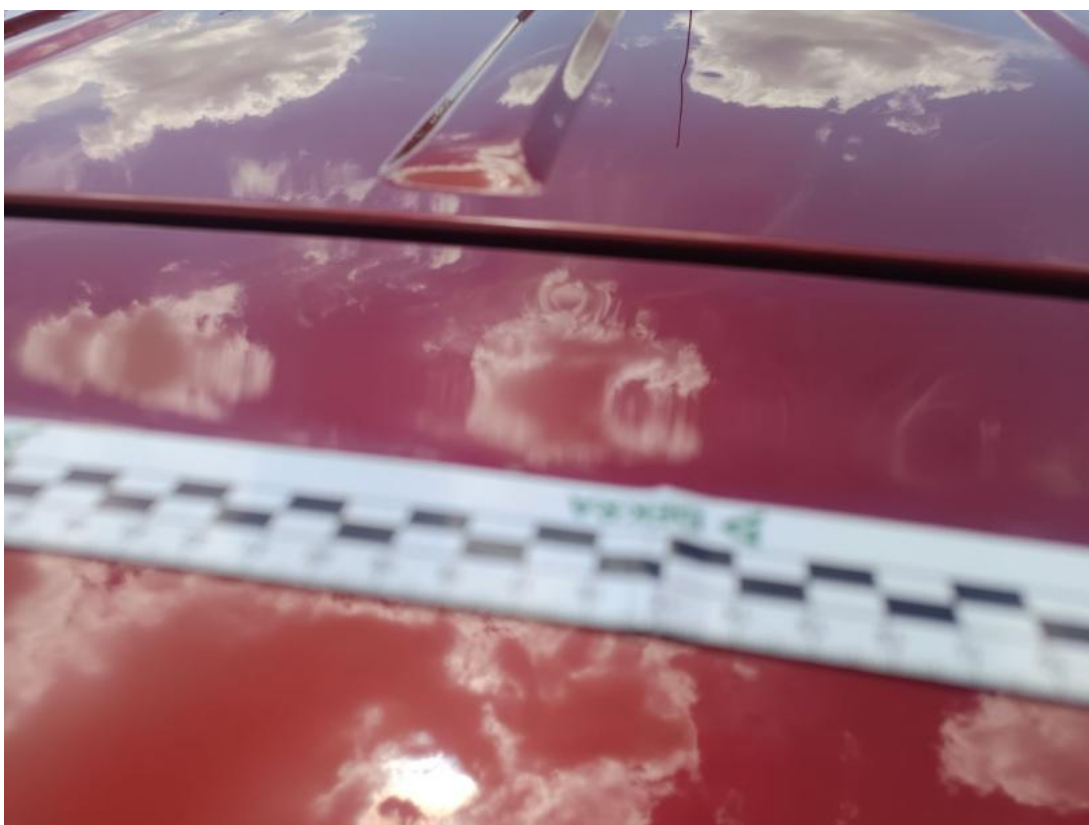
**Fot. 60**

Pokrywy bagażnika() - Wgniecenie/odkształcenie 3

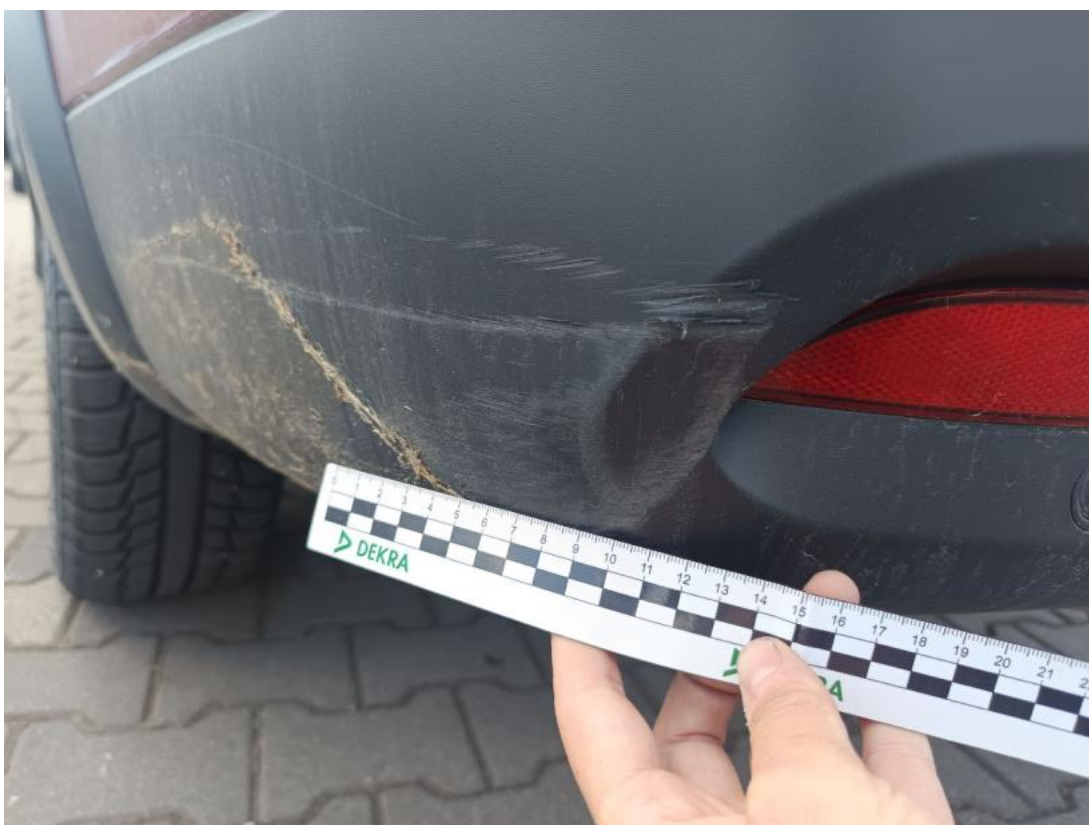
**Fot. 62**

| 3 | Okladzina zderzaka tylnego | zarysowanie | WY | 1.3 |

Zderzak tylny cz dolna - Rysa/odprysk 1

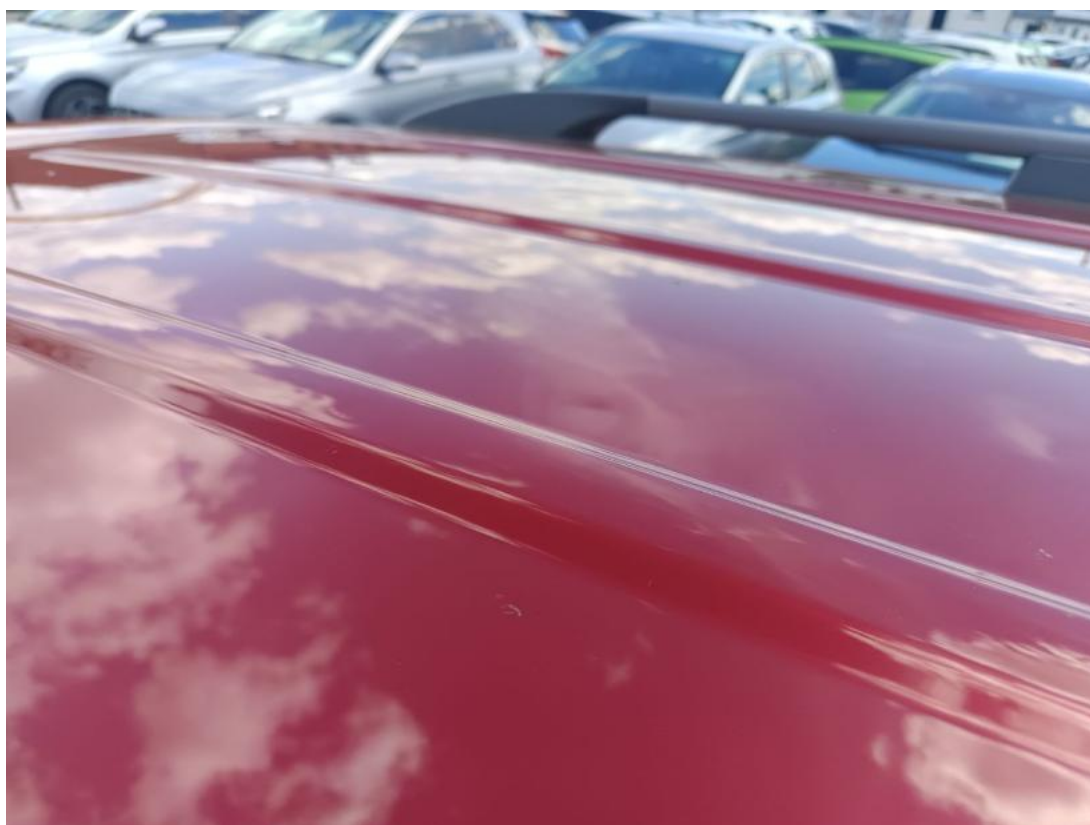
**Fot. 66**

| 7 | Dach | wgniecenie | | |

Dach - Wgniecenie/odkształcenie 1

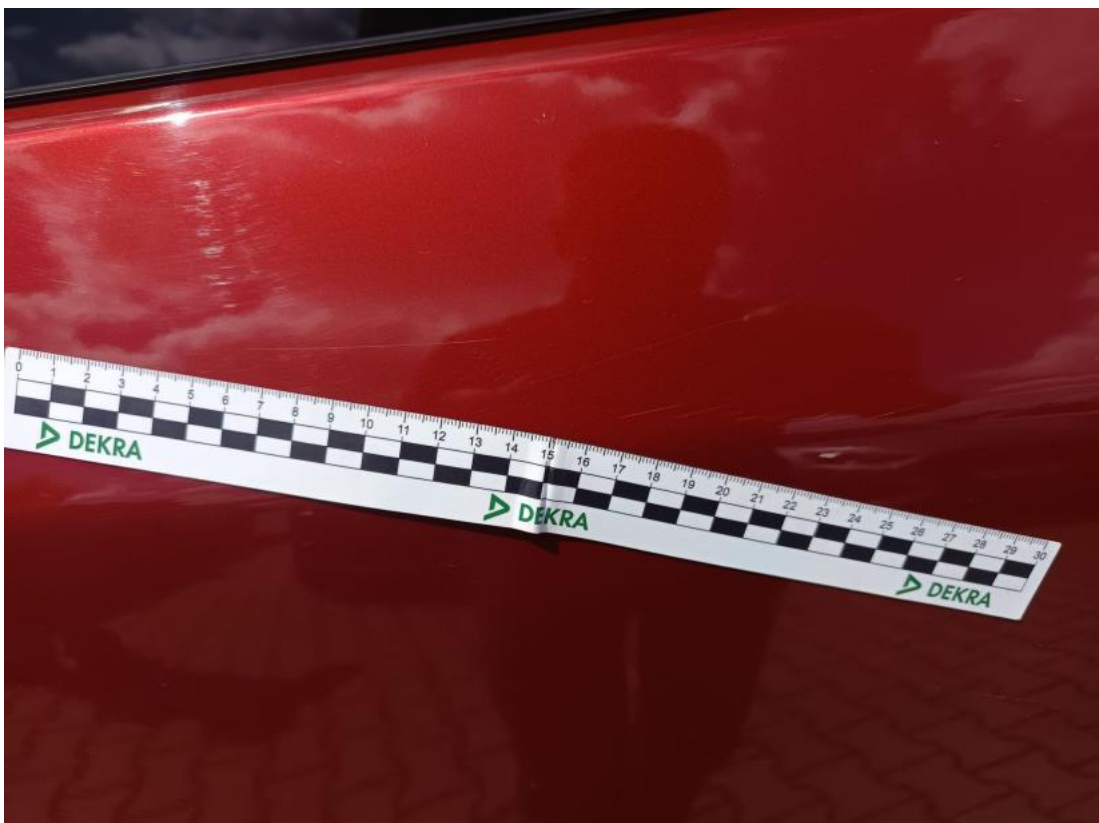
**Fot. 68**

| 12 | Łotnik tylny L | zarysowanie | | |

Błotnik tylny L / Ściana boczna L - Rysa/odprysk 1

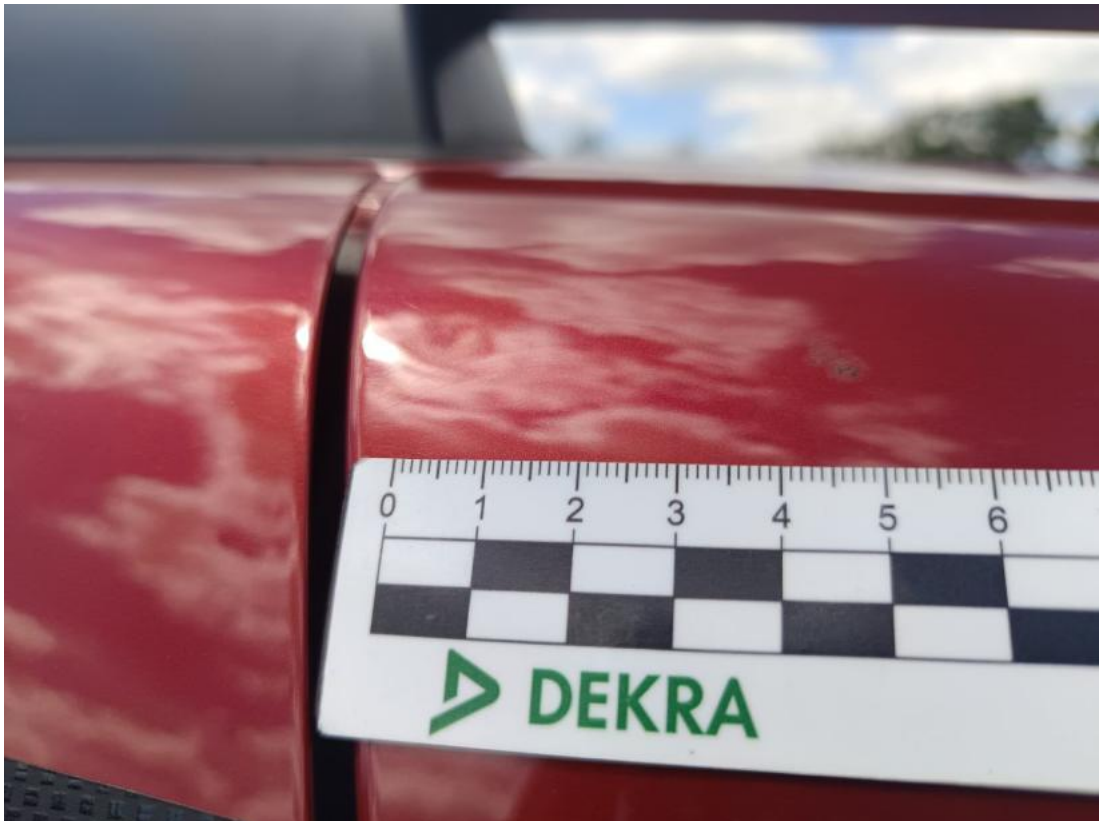
**Fot. 69**

Błotnik tylny L / Ściana boczna L - Wgniecenie/odkształcenie 1

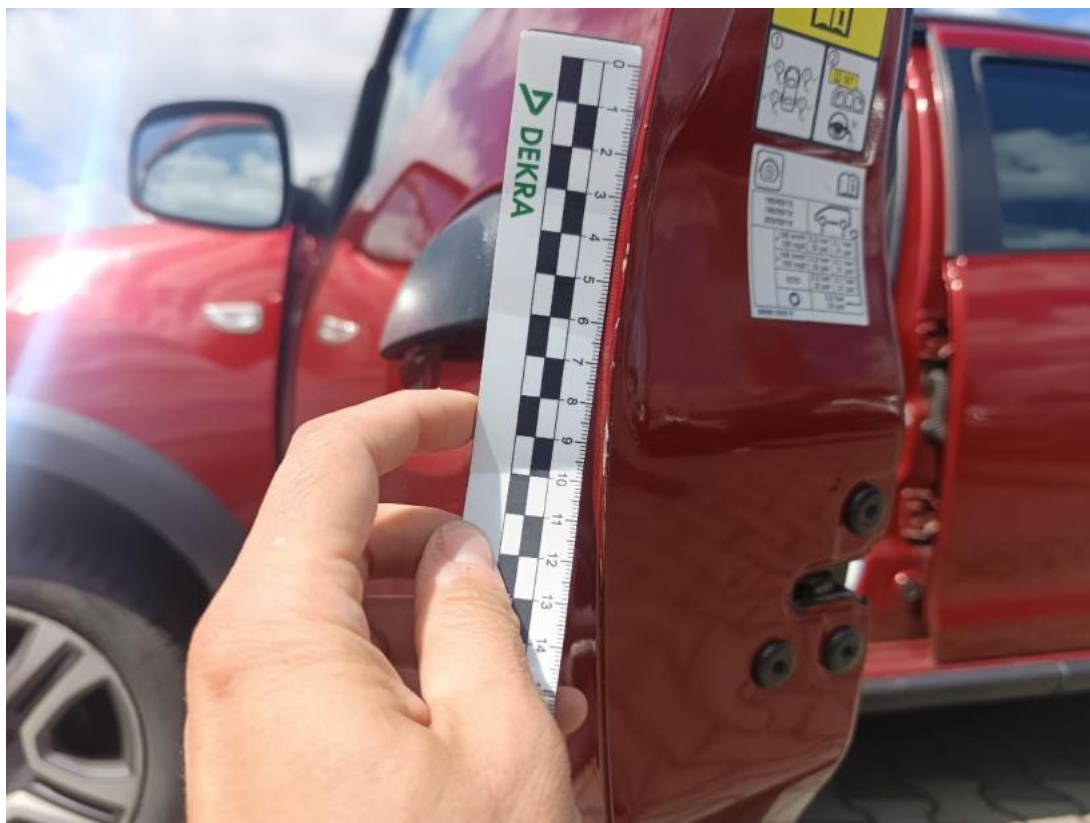
**Fot. 71**

| 8 | Drzwi przednie (nieuzbrojone) L | odpryski lakieru | | |

Drzwi przed L - Rysa/odprysk 1

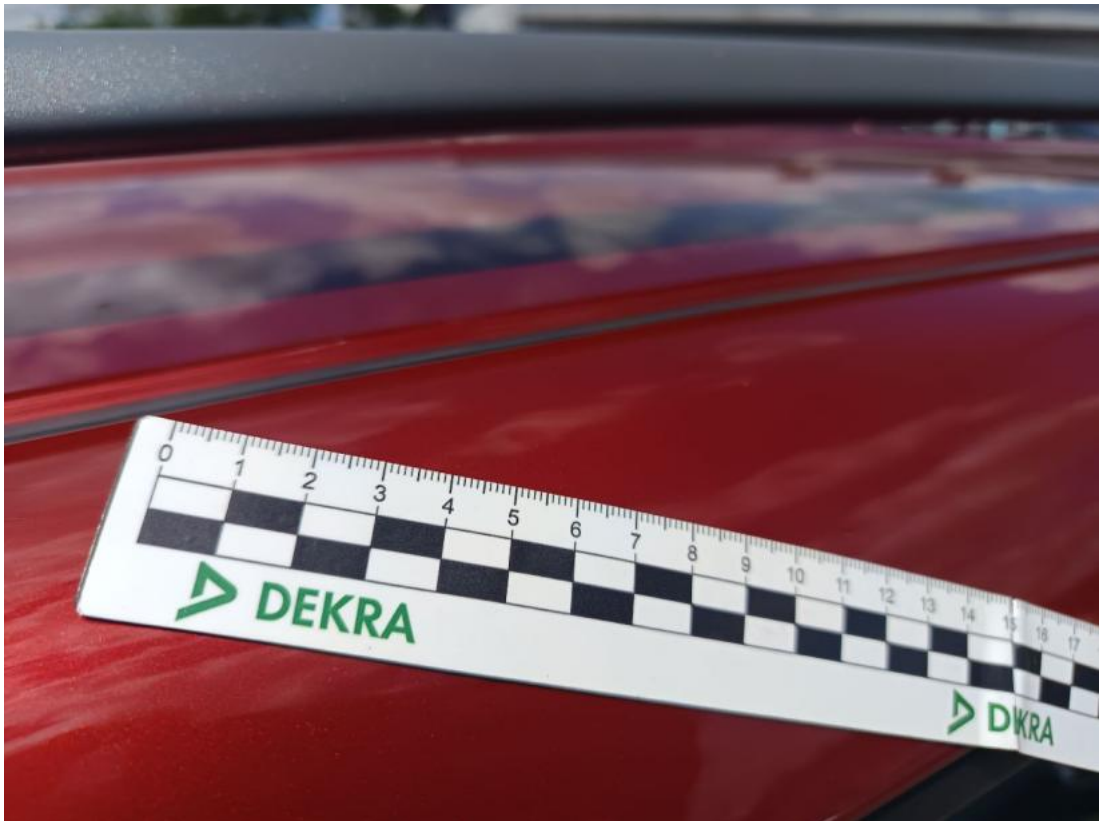
**Fot. 73**

| 10 | Drzwi tylne (nieuzbrojone) L | wgniecenie, wgniecenie | | |

Drzwi tylne L - Wgniecenie/odkształcenie 1

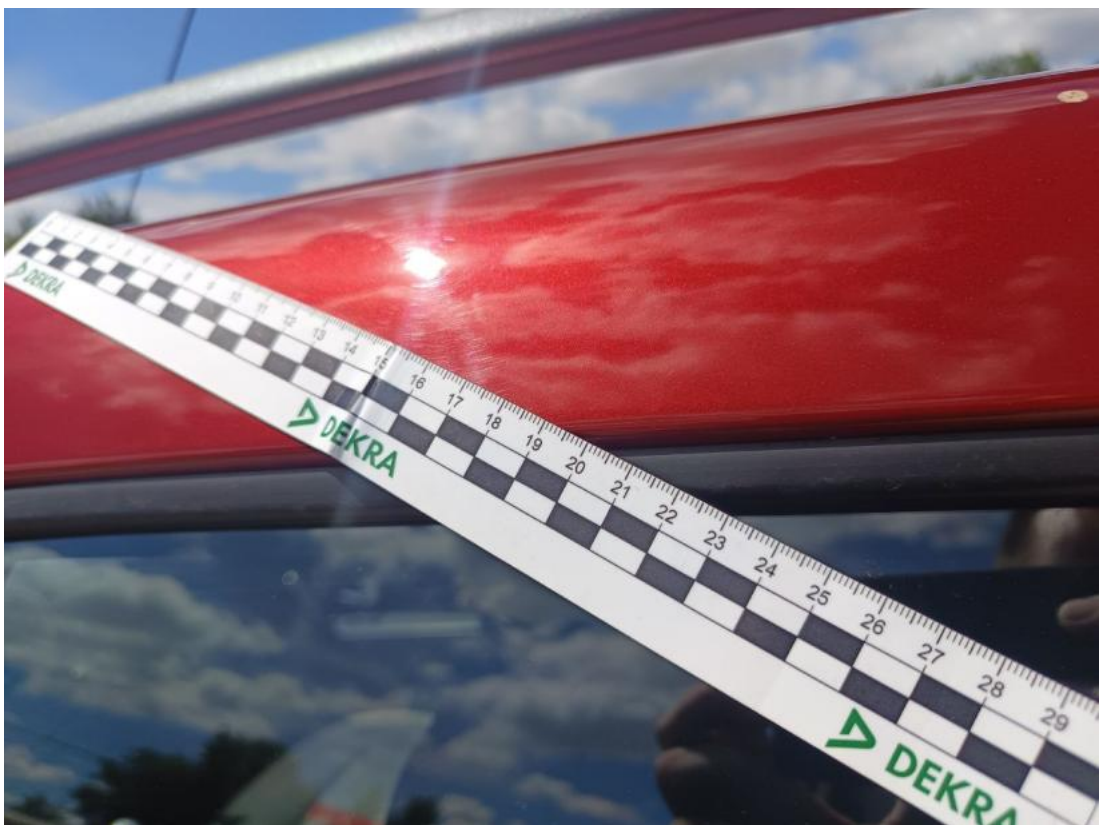
**Fot. 74**

Drzwi tylne L() - Wgniecenie/odkształcenie 3
