## Raport z oględzin pojazdu

| Numer raportu | 12015/6/26-15201 | Data raportu | 18-06-2026 |

| Numer identyfikacyjny (VIN) | W0VBF6EW4LG039456 |
| Marka, model | OPEL Astra V Hatchback 19-21 |

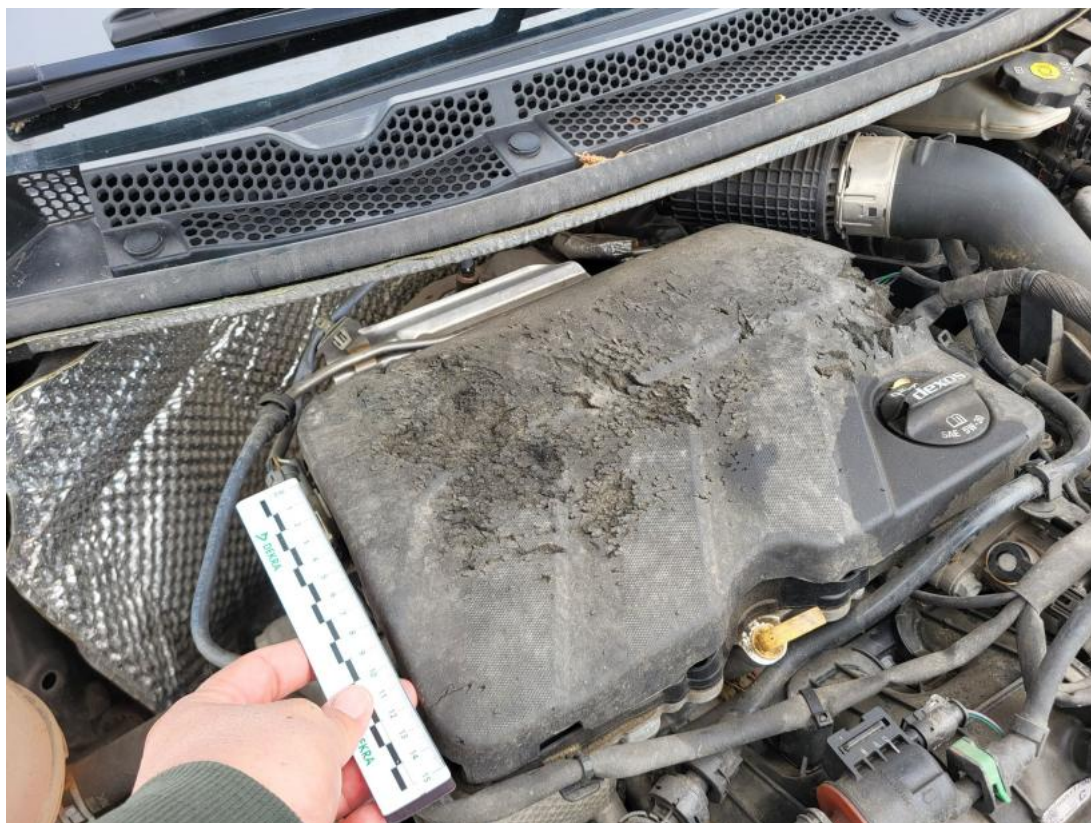
**Fot. 39**

| Poz. | Nazwa pozycji | Opis uszkodzeń | Kwalifik. | Naprawa [rbg] |
|---|---|---|---|---|
| 3 | Obudowa silnika, góra | pęknięcie/rozerwanie | WY | 0.1 |

Ostona dolna silnika - Pęknięcie/rozerwanie 1

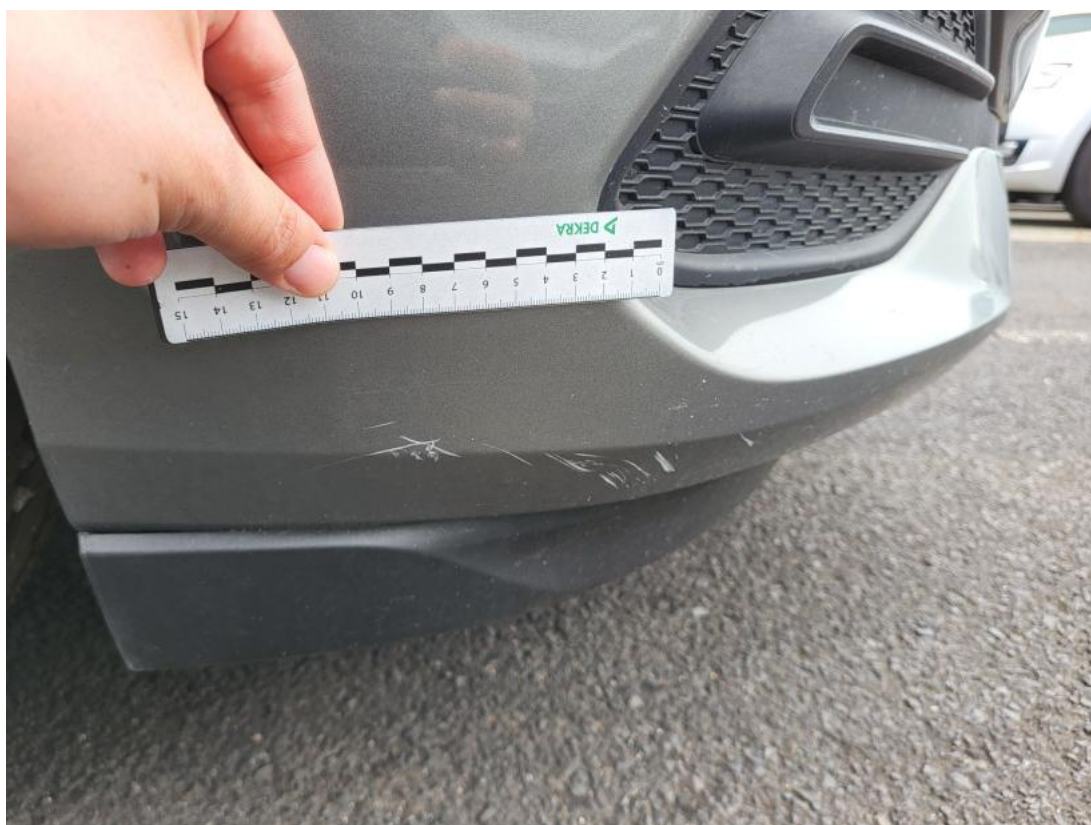
**Fot. 40**

| Poz. | Nazwa pozycji | Opis uszkodzeń | Kwalifik. | Naprawa [rbg] |
|---|---|---|---|---|
| 9 | Okładzina zderzaka przedniego | zarysowanie | | |

Zderzak - Rysa/odprysk 1

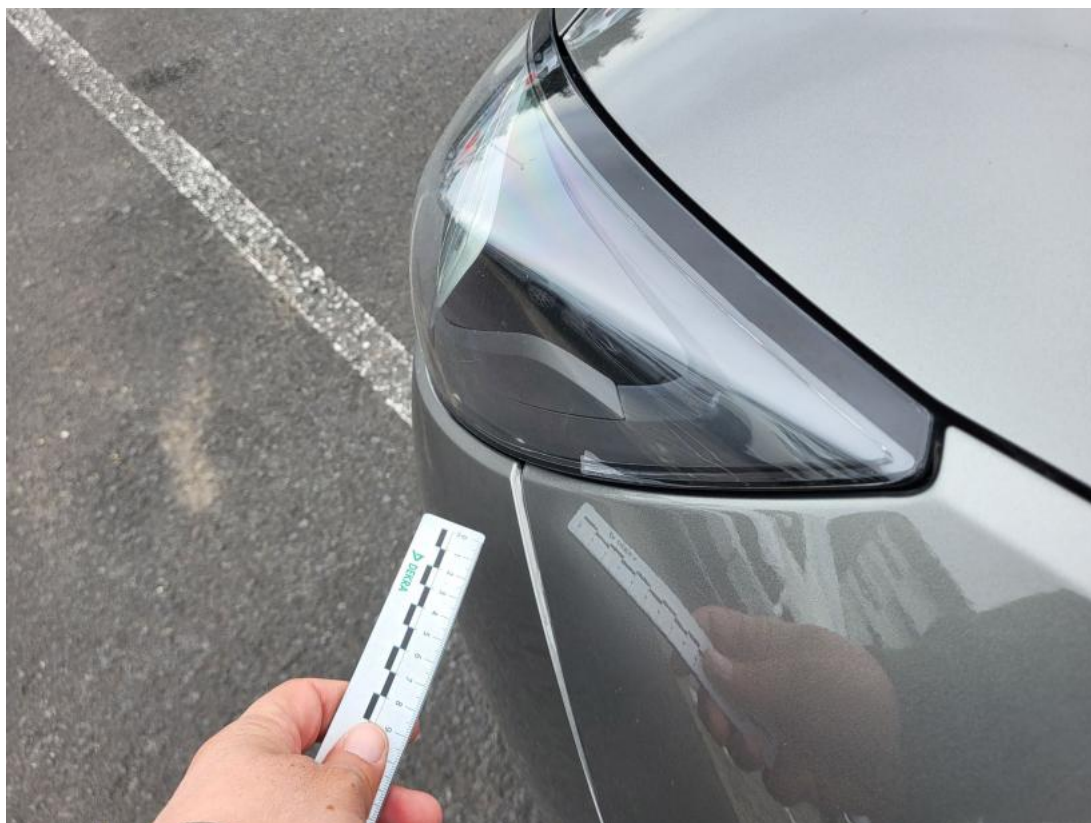
| Poz. | Nazwa pozycji | Opis uszkodzeń | Kwalifik. | Naprawa [rbg] |
|---|---|---|---|---|
| 4 | Okładzina zderzaka przedniego | inne | NA | 0.2 |

Zderzak - Inne 1

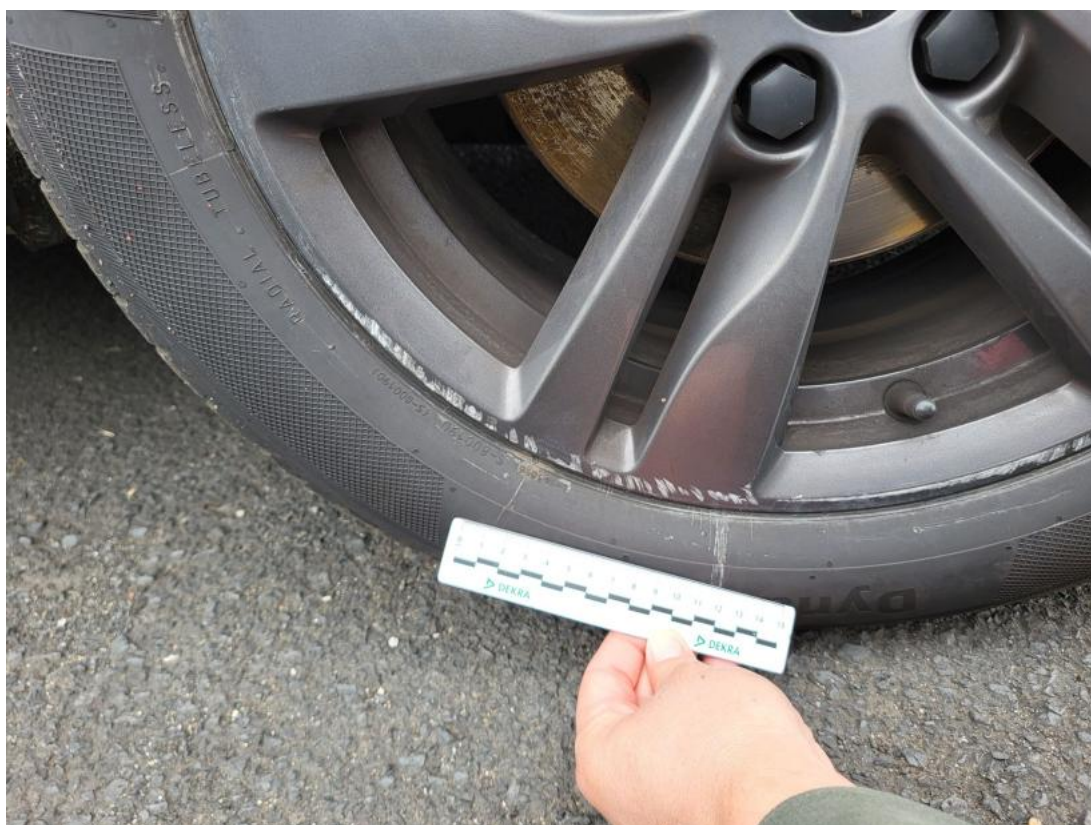
**Fot. 42**

| Poz. | Nazwa pozycji | Opis uszkodzeń | Kwalifik. | Naprawa [rbg] |
|---|---|---|---|---|
| 2 | Tarcza koła aluminiowa przód R | zarysowanie | WY | 0.4 |

Felga aluminiowa przednia P - Rysa/odprysk 1

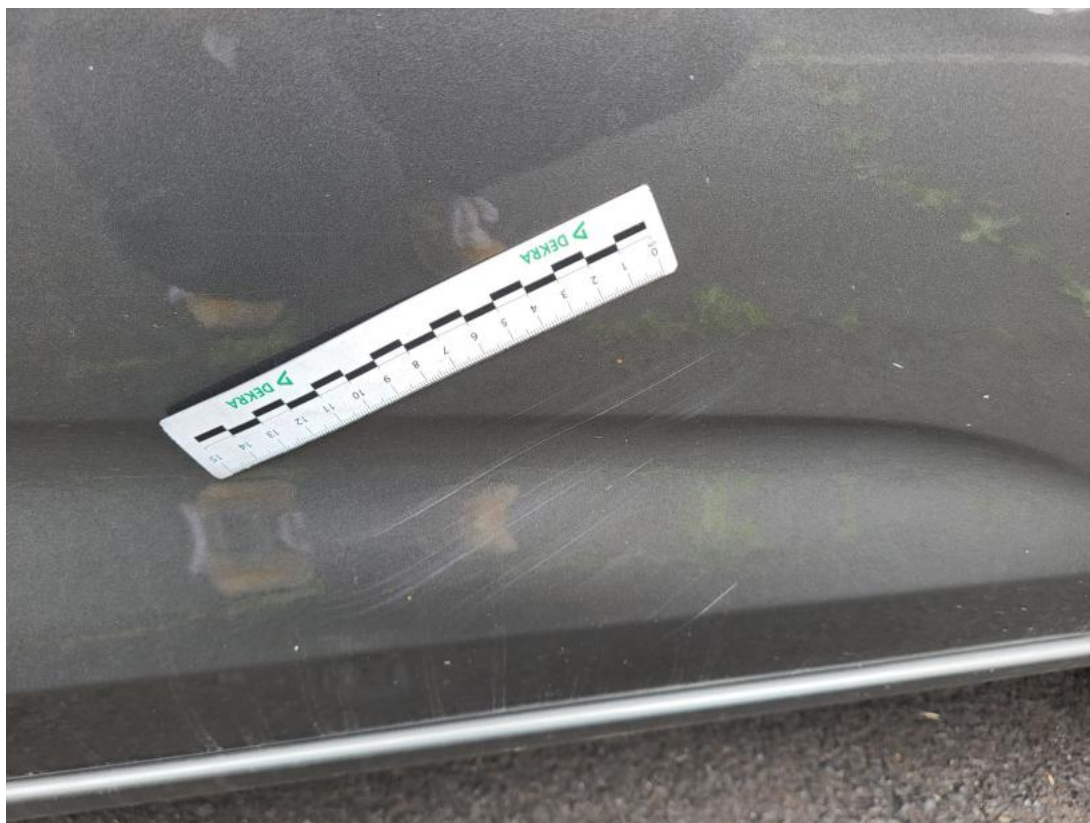
**Fot. 43**

| Poz. | Nazwa pozycji | Opis uszkodzeń | Kwalifik. | Naprawa [rbg] |
|---|---|---|---|---|
| 6 | Drzwi przednie (nieuzbrojone) R | zarysowanie, odpryski lakieru | NA | |

Drzwi przednie P - Rysa/odprysk 1

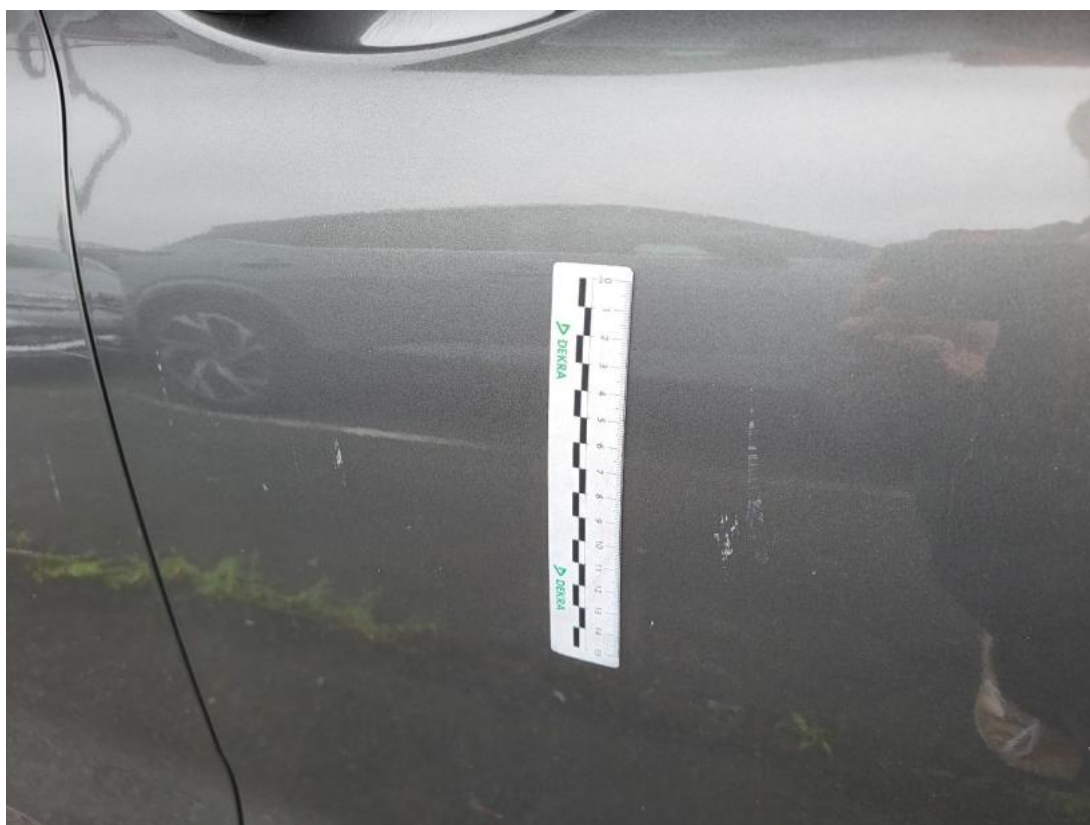
**Fot. 44**

Drzwi przednie P - Rysa/odprysk 2

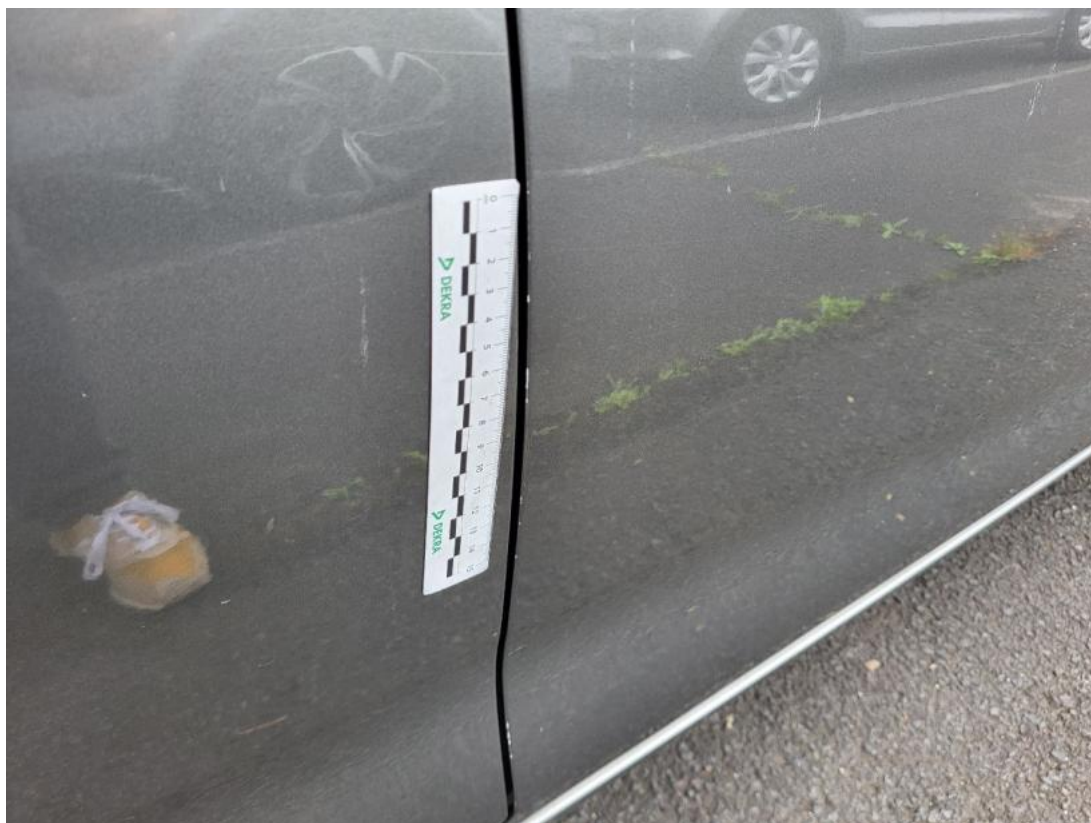
**Fot. 45**

Drzwi przednie P() - Rysa/odprysk 3

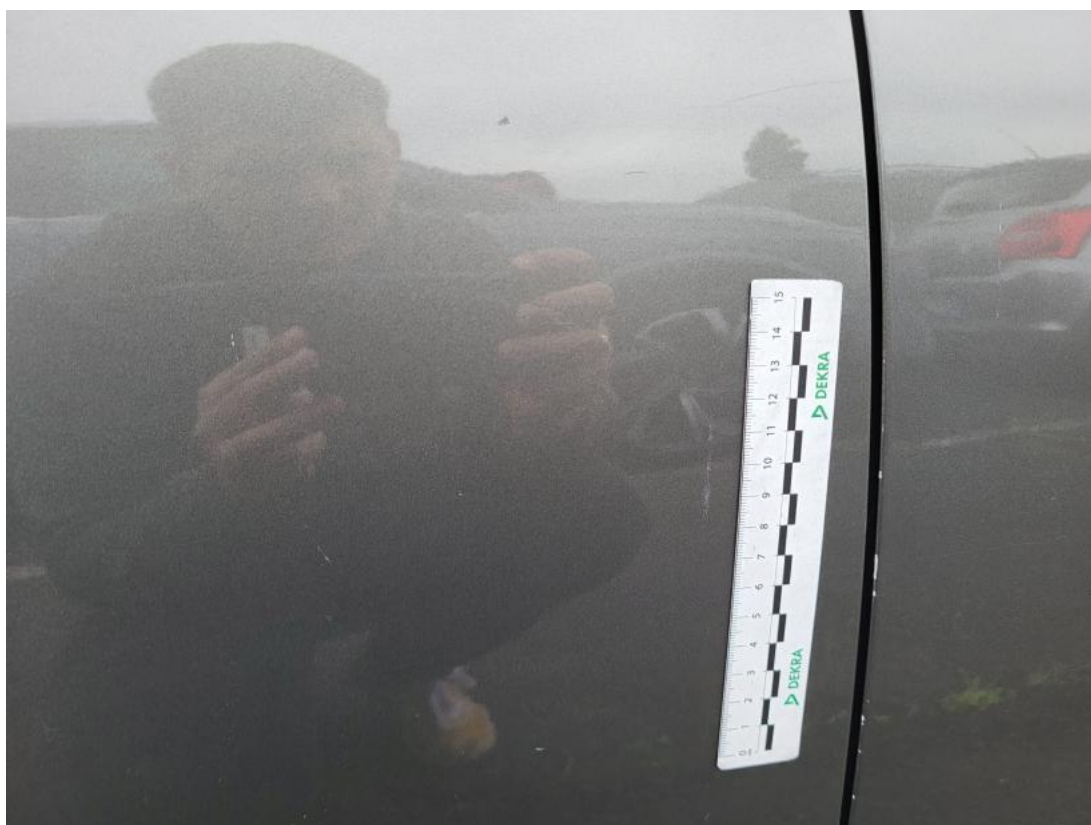
**Fot. 46**

| Poz. | Nazwa pozycji | Opis uszkodzeń | Kwalifik. | Naprawa [rbg] |
|---|---|---|---|---|
| 10 | Drzwi tylne (nieuzbrojone) R | odpryski lakieru | | |

Drzwi tylne P - Rysa/odprysk 1

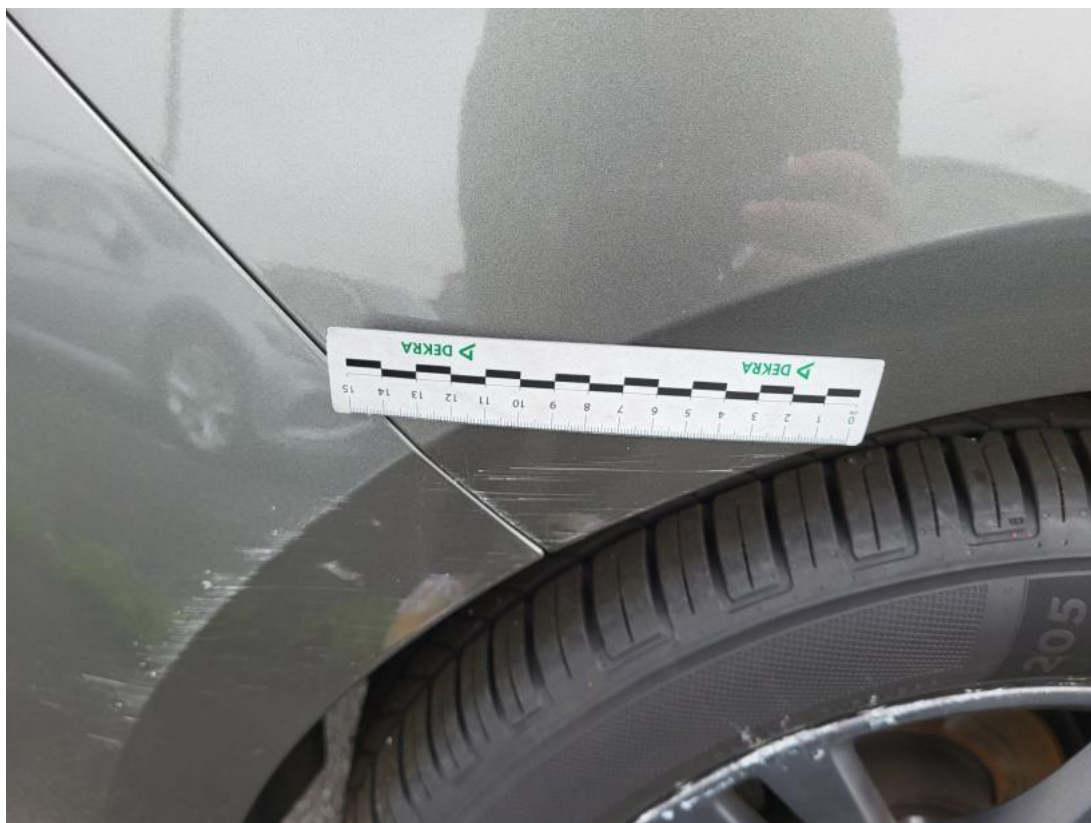
**Fot. 47**

| Poz. | Nazwa pozycji | Opis uszkodzeń | Kwalifik. | Naprawa [rbg] |
|---|---|---|---|---|
| 8 | Błotnik tylny R | zarysowanie, wgniecenie, wgniecenie, wgniecenie | NA | |

Błotnik tylny P / Ściana boczna P - Rysa/odprysk 1

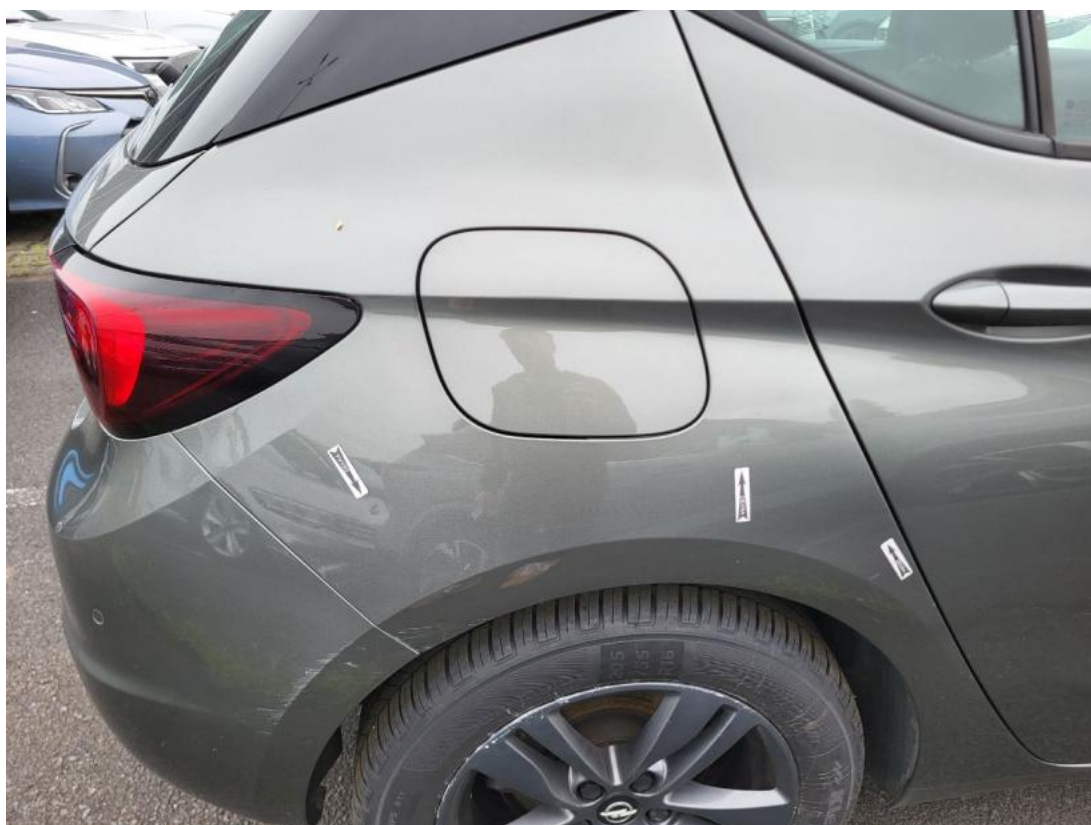
**Fot. 48**

Błotnik tylny P / Ściana boczna P - Wgniecenie/odkształcenie 1

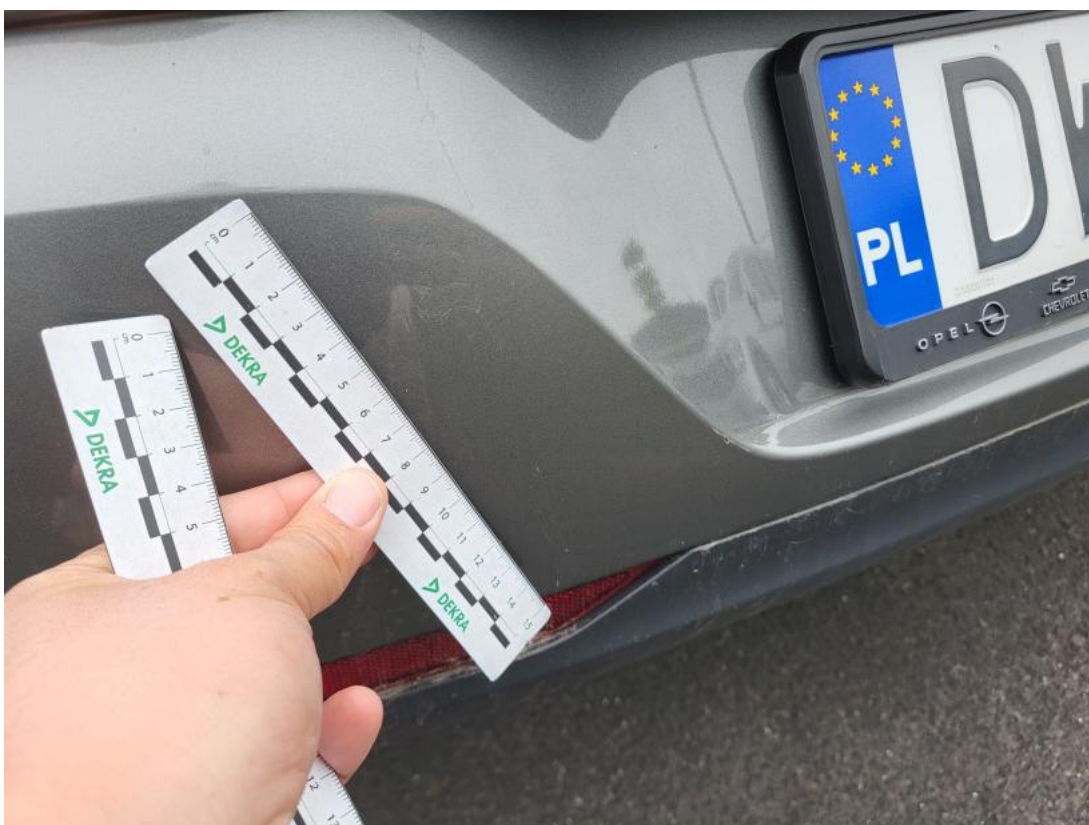
**Fot. 50**

| Poz. | Nazwa pozycji | Opis uszkodzeń | Kwalifik. | Naprawa [rbg] |
|---|---|---|---|---|
| 7 | Okładzina zderzaka tylnego | zarysowanie | NA | |

Zderzak tylny - Rysa/odprysk 2

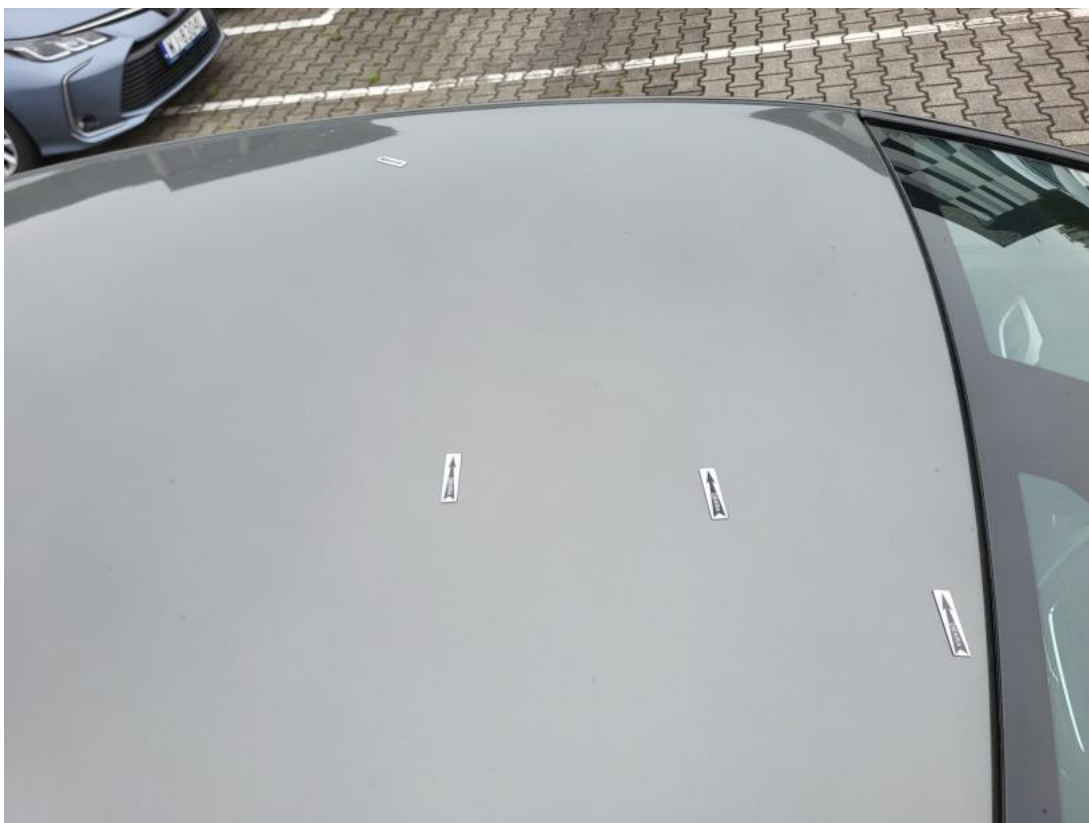
**Fot. 51**

| Poz. | Nazwa pozycji | Opis uszkodzeń | Kwalifik. | Naprawa [rbg] |
|---|---|---|---|---|
| 5 | Dach | liczne, wgniecenie | NA | 3 |

Dach - Wgniecenie/odkształcenie 1

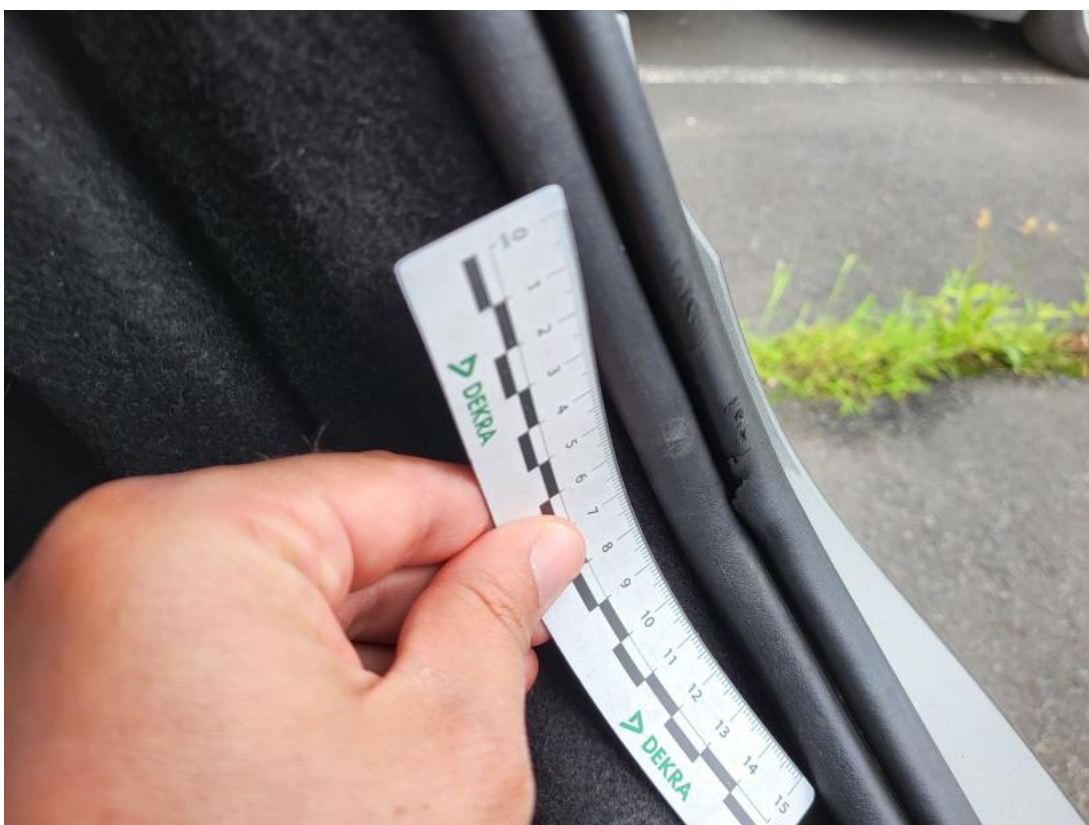
**Fot. 52**

| Poz. | Nazwa pozycji | Opis uszkodzeń | Kwalifik. | Naprawa [rbg] |
|---|---|---|---|---|
| 1 | Uszczelka drzwi/klapy | pęknięcie/rozerwanie | WY | 0.3 |

Uszczelka pokrywy tylnej - Pęknięcie/rozerwanie 1

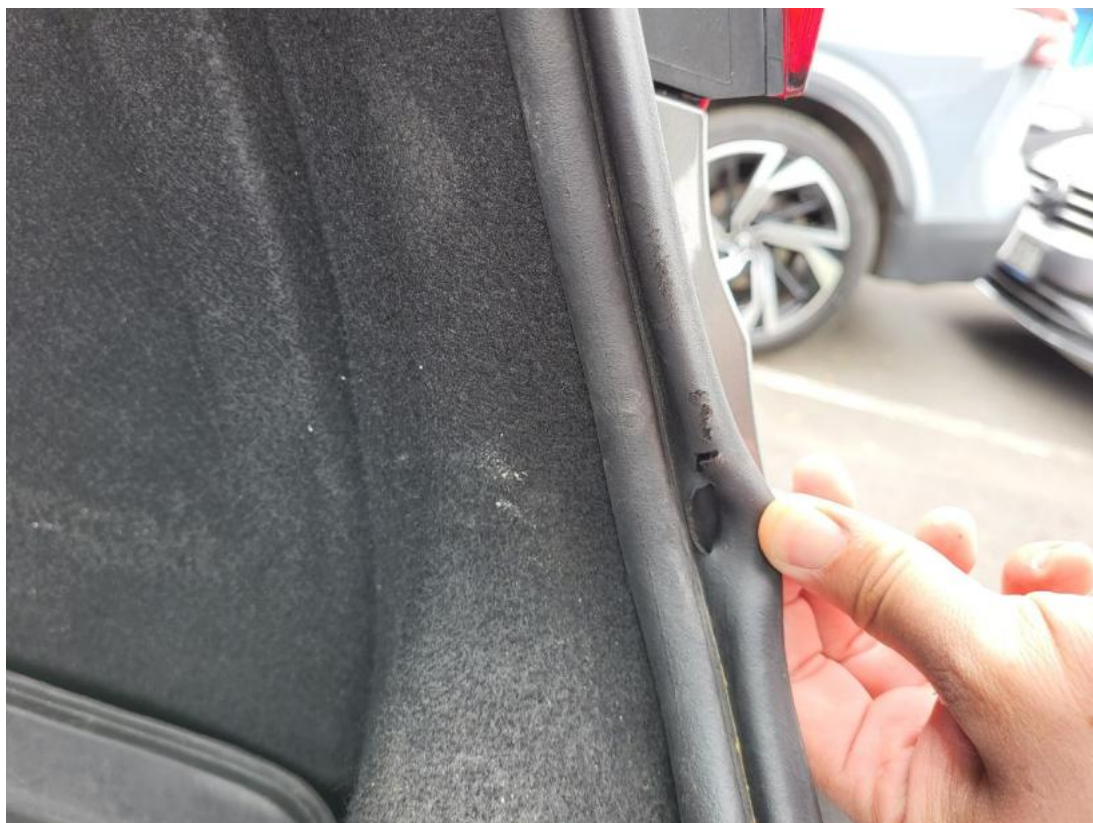
**Fot. 53**

Uszczelka pokrywy tylnej - Pęknięcie/rozerwanie 2
