## Raport z oględzin pojazdu

| Numer raportu | 213389/12/24-11401 | Data raportu | 24-12-2024 |

| Marka, model | OPEL Astra V Hatchback 19-21 |
| Numer rejestracyjny | GD639VM |

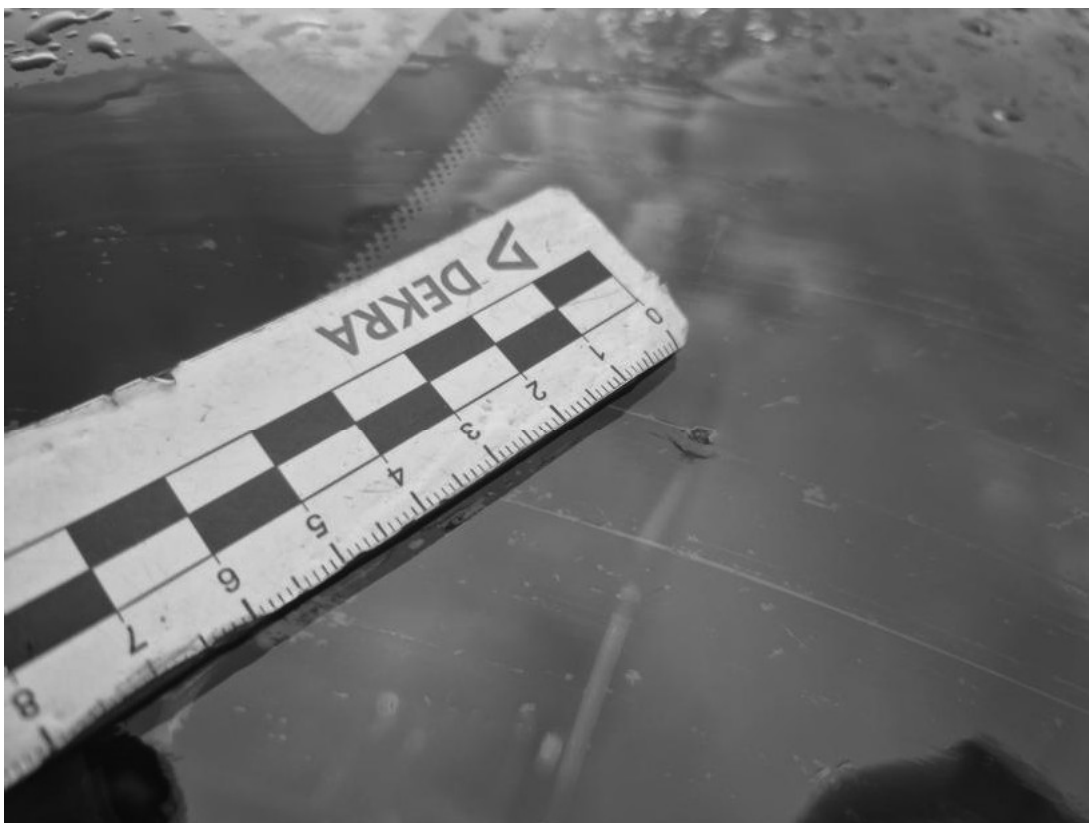
**Fot. 33**

| Poz. | Nazwa pozycji | Opis uszkodzeń | Kwalifik. | Naprawa [rbg] |
|---|---|---|---|---|
| 1 | Szyba przednia barwiona | pęknięcie | WY | 1.5 |

Szyba czołowa - Pęknięcie/rozerwanie 1

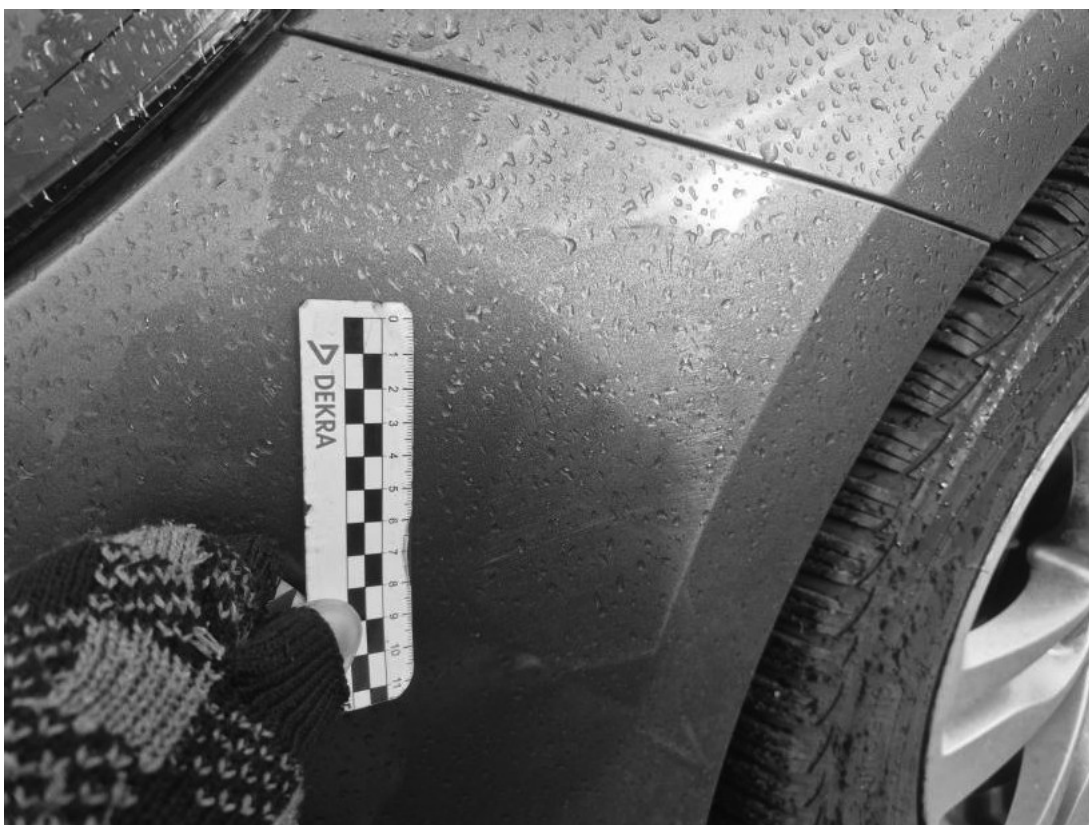
**Fot. 34**

| 6 | Okladzina zderzaka przedniego | rysa/odprysk | | |

Zderzak - Rysa/odprysk 1

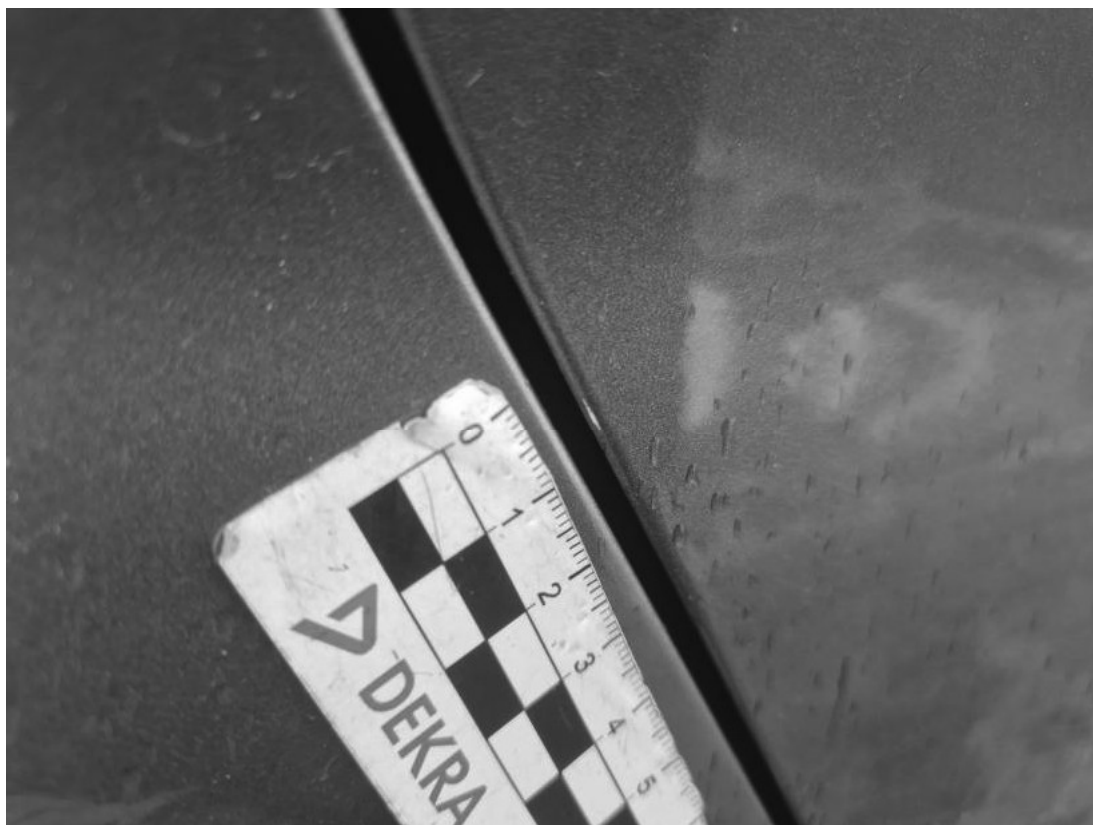
**Fot. 35**

| 7 | Drzwi tylne (nieuzbrojone) R | rysa/odprysk | | |

Drzwi tylne P - Rysa/odprysk 1

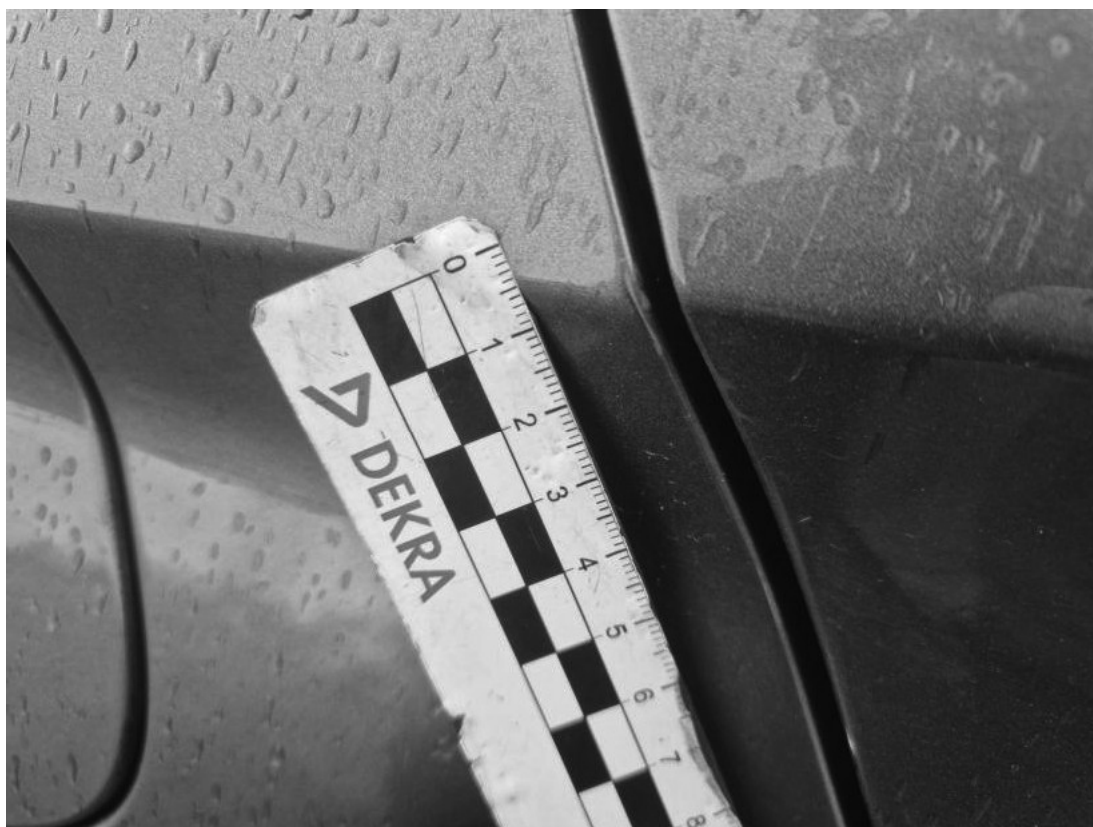
**Fot. 36**

| 9 | Błotnik tylny R | rysa/odprysk | | |

Błotnik tylny P / Ściana boczna P - Rysa/odprysk 1

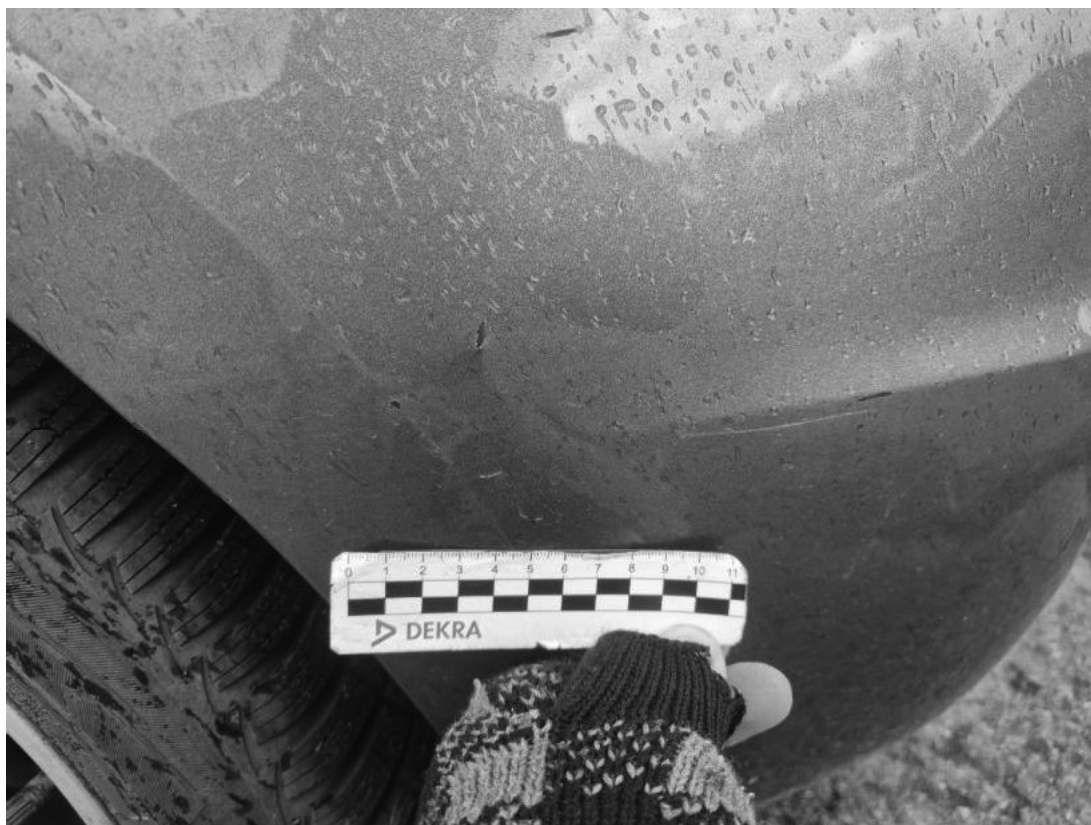
**Fot. 37**

| 4 | Okladzina zderzaka tylnego | rysa/odprysk, wgniecenie/odkształcenie | NA | 1.2 |

Zderzak tylny - Rysa/odprysk 1

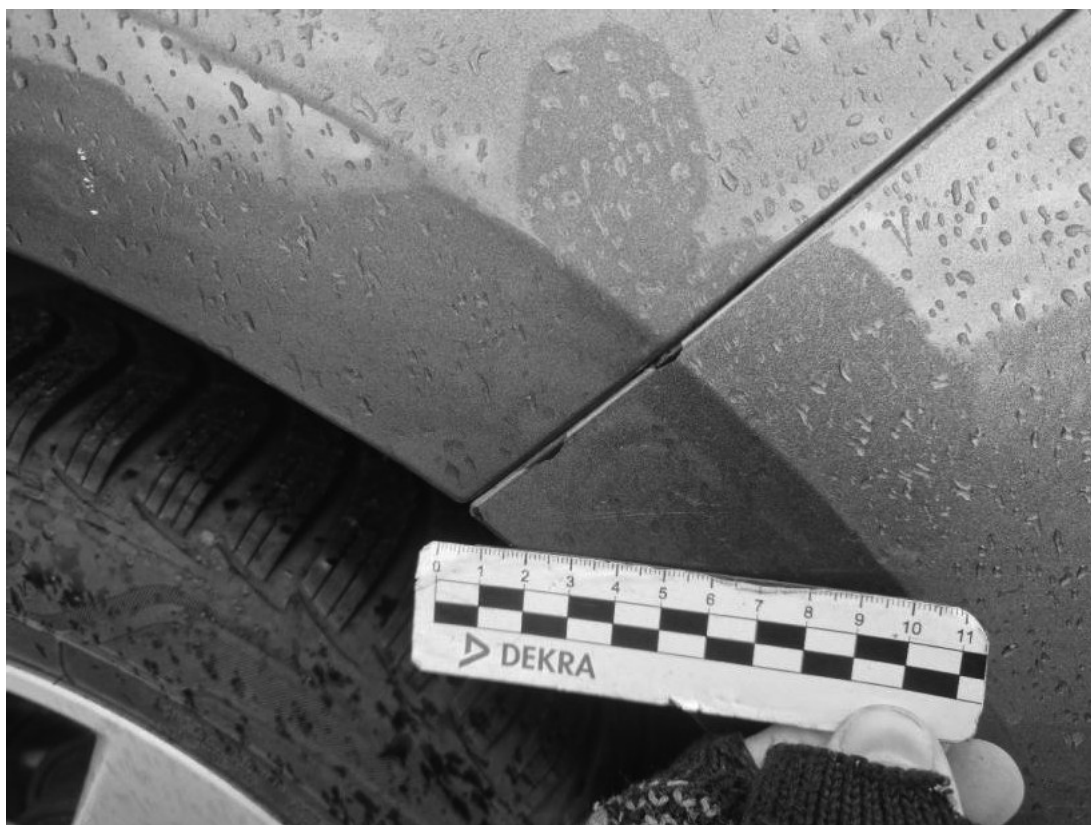
**Fot. 38**

Zderzak tylny - Rysa/odprysk 2

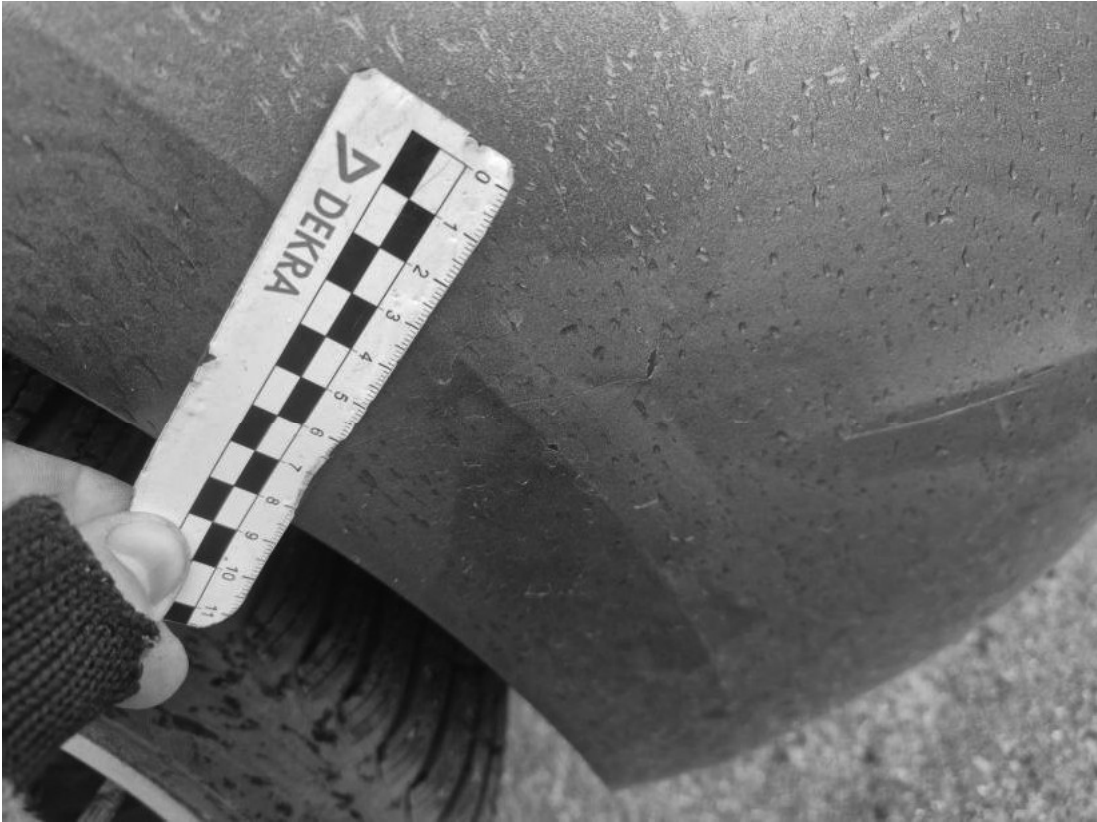
**Fot. 39**

Zderzak tylny - Wgniecenie/odkształcenie 1

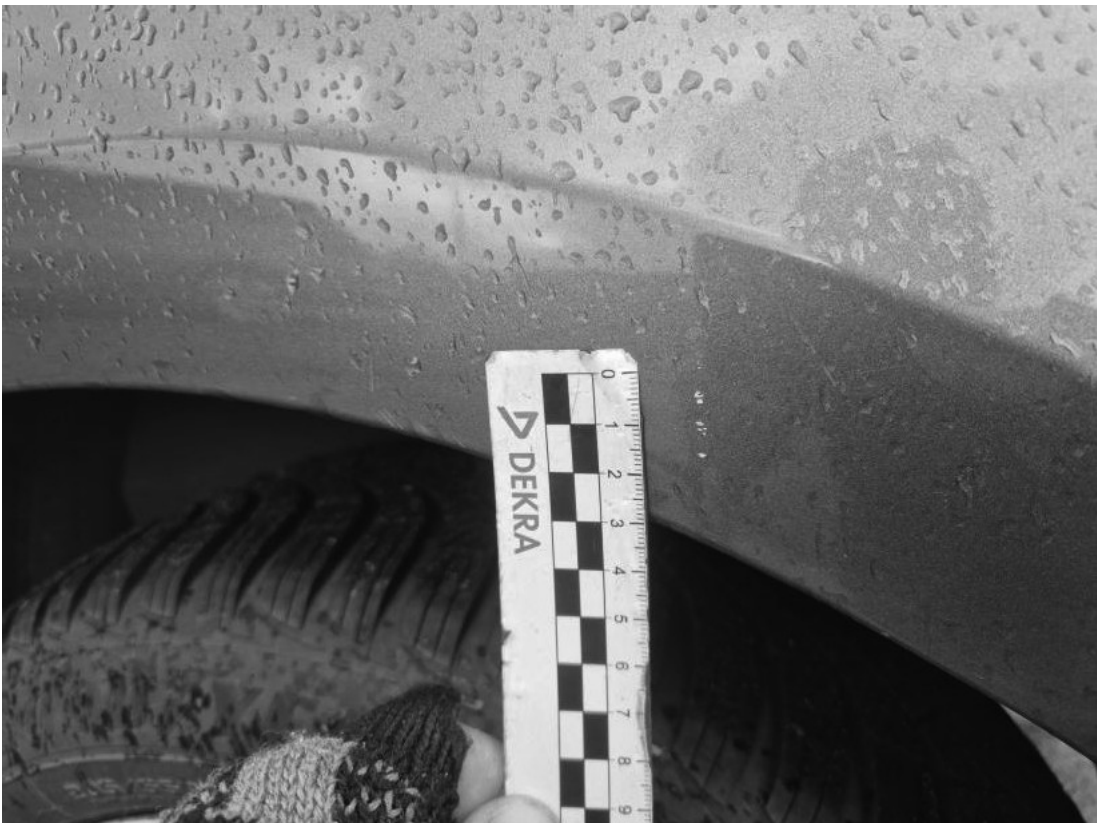
**Fot. 40**

| 8 | Błotnik tylny L | rysa/odprysk | | |

Błotnik tylny L / Ściana boczna L - Rysa/odprysk 1

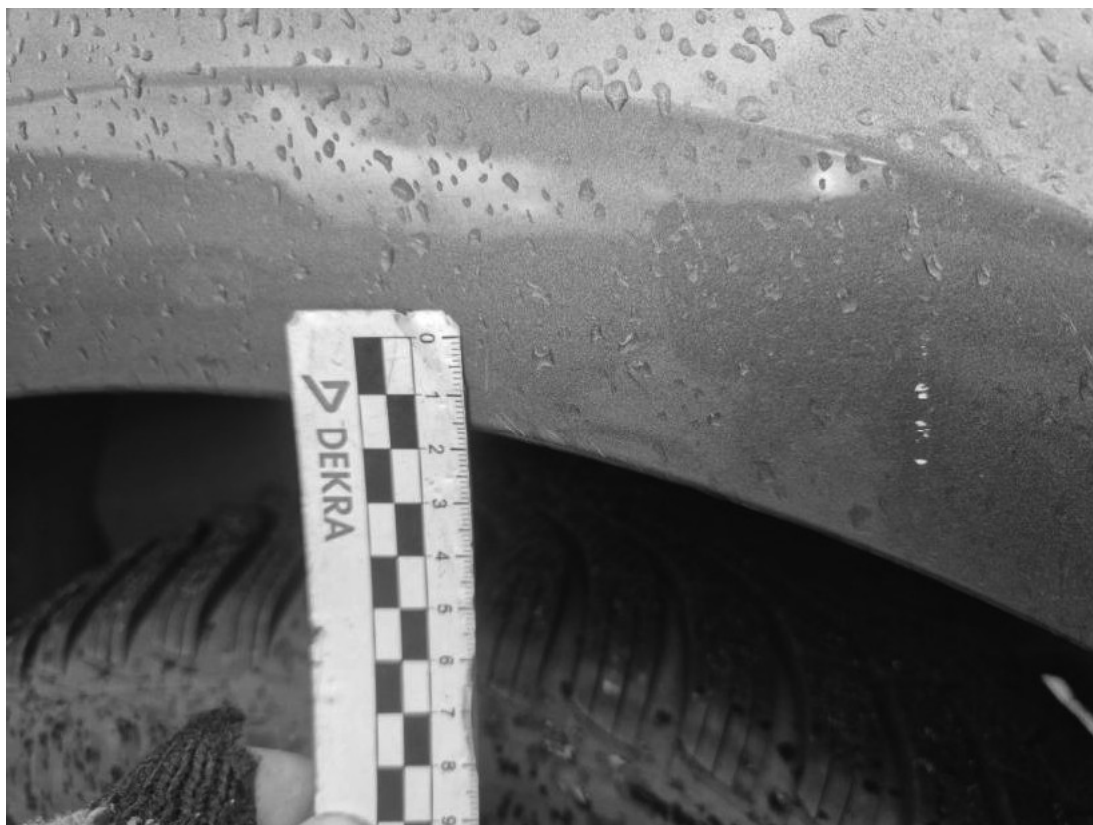
**Fot. 41**

Błotnik tylny L / Ściana boczna L - Rysa/odprysk 2

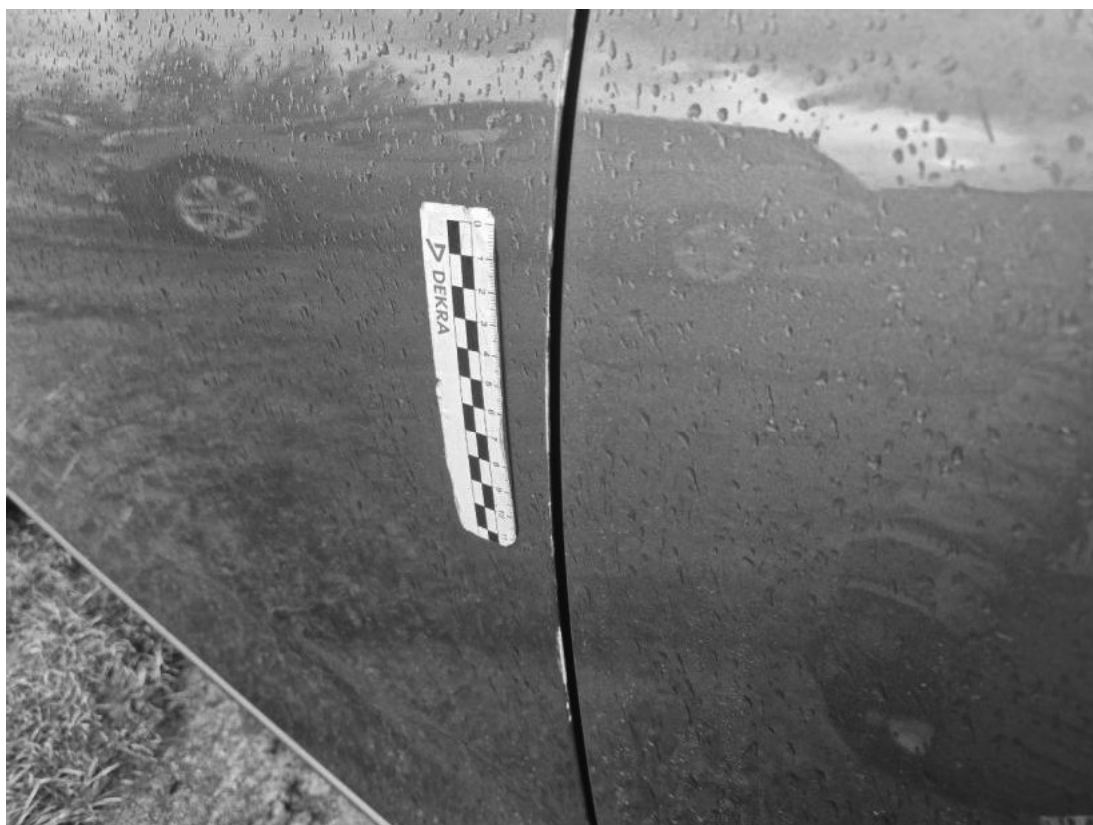
**Fot. 42**

| Poz. | Nazwa pozycji | Opis uszkodzeń | Kwalifik. | Naprawa [rbg] |
|---|---|---|---|---|
| 3 | Drzwi przednie (nieuzbrojone) L | rysa/odprysk | NA | 0.5 |

Drzwi przed L - Rysa/odprysk 1

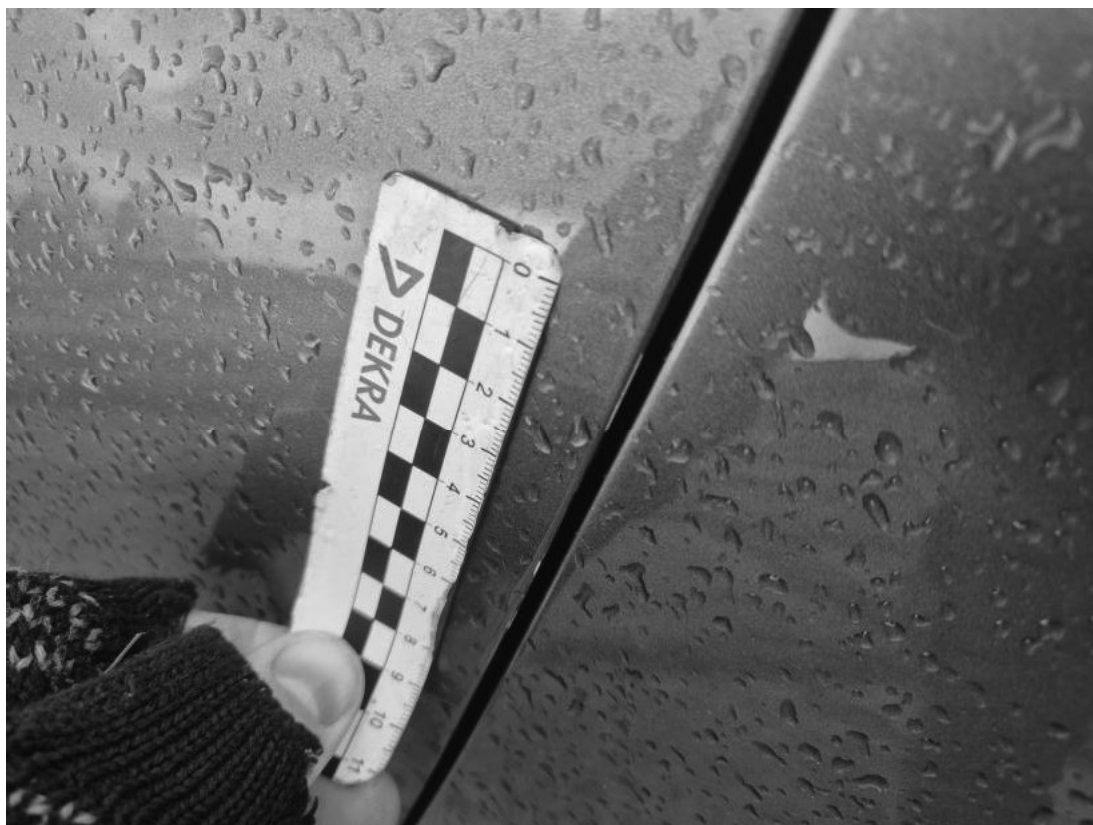
**Fot. 43**

Drzwi tylne L - Rysa/odprysk 1
