## Raport z oględzin pojazdu

| Numer raportu | 219853/7/26-11401 | Data raportu | 08-07-2026 |

| Numer identyfikacyjny (VIN) | WF0SXXWPGSMK87340 |
| Marka, model | FORD Transit Connect 1.5 Eco... |

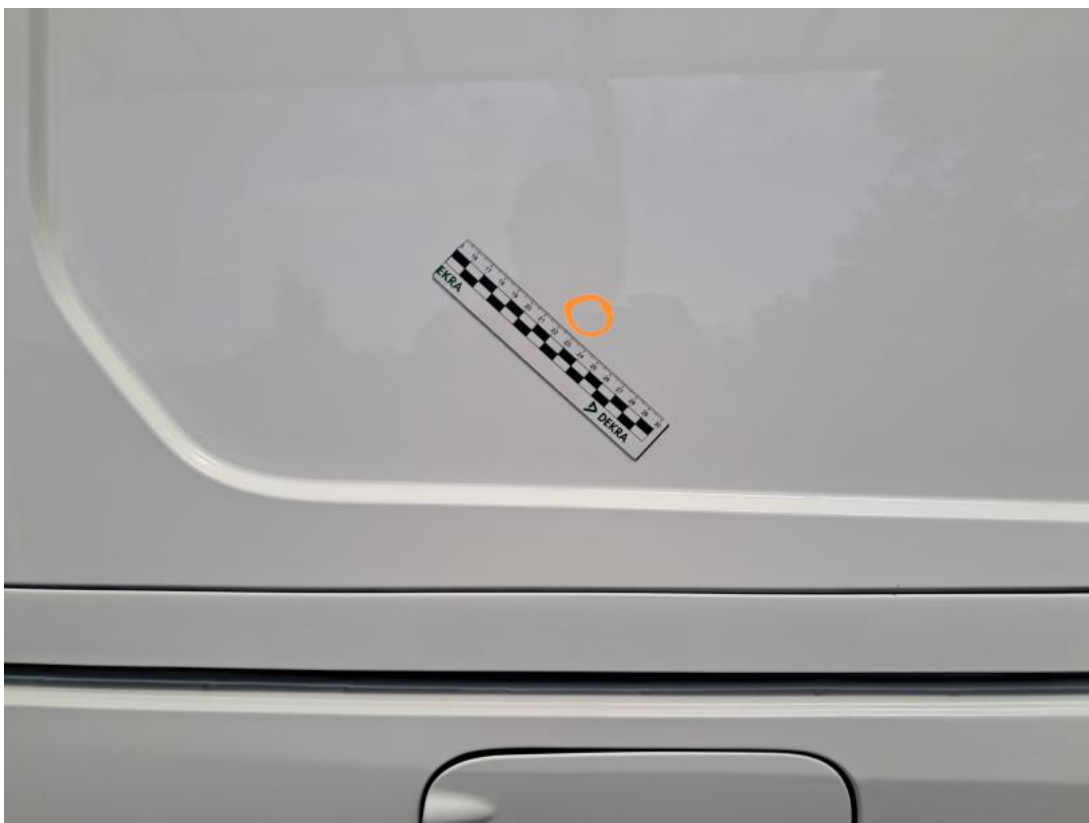
**Fot. 39**

| Poz. | Nazwa pozycji | Opis uszkodzeń | Kwalifik. | Naprawa [rbg] |
|---|---|---|---|---|
| 4 | Błotnik tylny, część górna R | wgniecenie/odkształcenie | | |

Błotnik tylny P / Ściana boczna P - Wgniecenie/odkształcenie 1

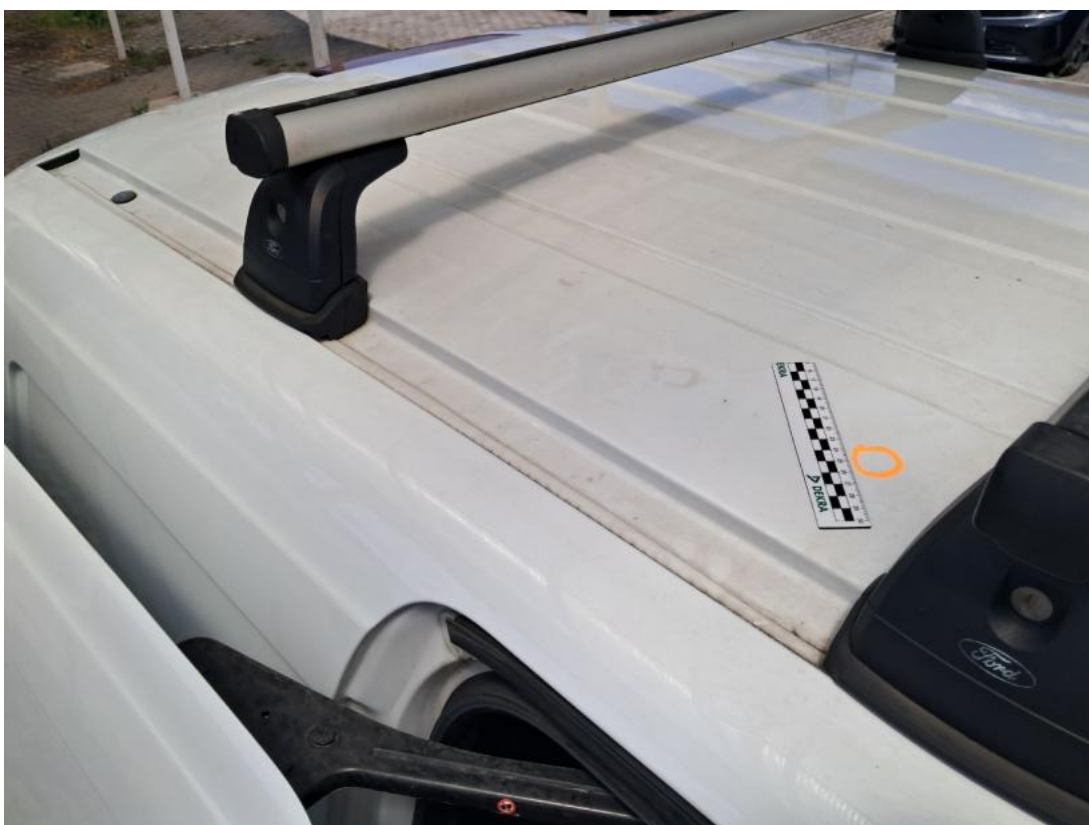
**Fot. 40**

| Poz. | Nazwa pozycji | Opis uszkodzeń | Kwalifik. | Naprawa [rbg] |
|---|---|---|---|---|
| 3 | Dach | wgniecenie/odkształcenie | | |

Dach - Wgniecenie/odkształcenie 1

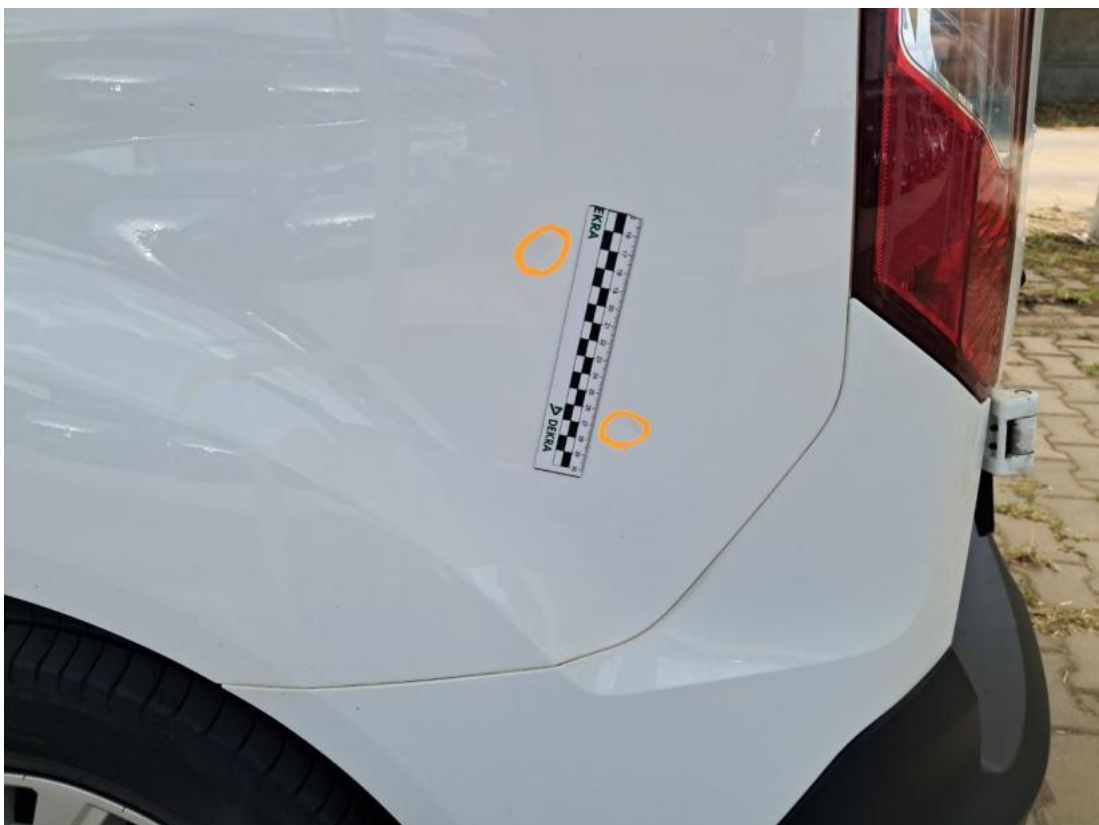
**Fot. 42**

| Poz. | Nazwa pozycji | Opis uszkodzeń | Kwalifik. | Naprawa [rbg] |
|---|---|---|---|---|
| 2 | Błotnik tylny L | wgniecenie/odkształcenie | NA | 1.5 |

Błotnik tylny L / Ściana boczna L - Wgniecenie/odkształcenie 1

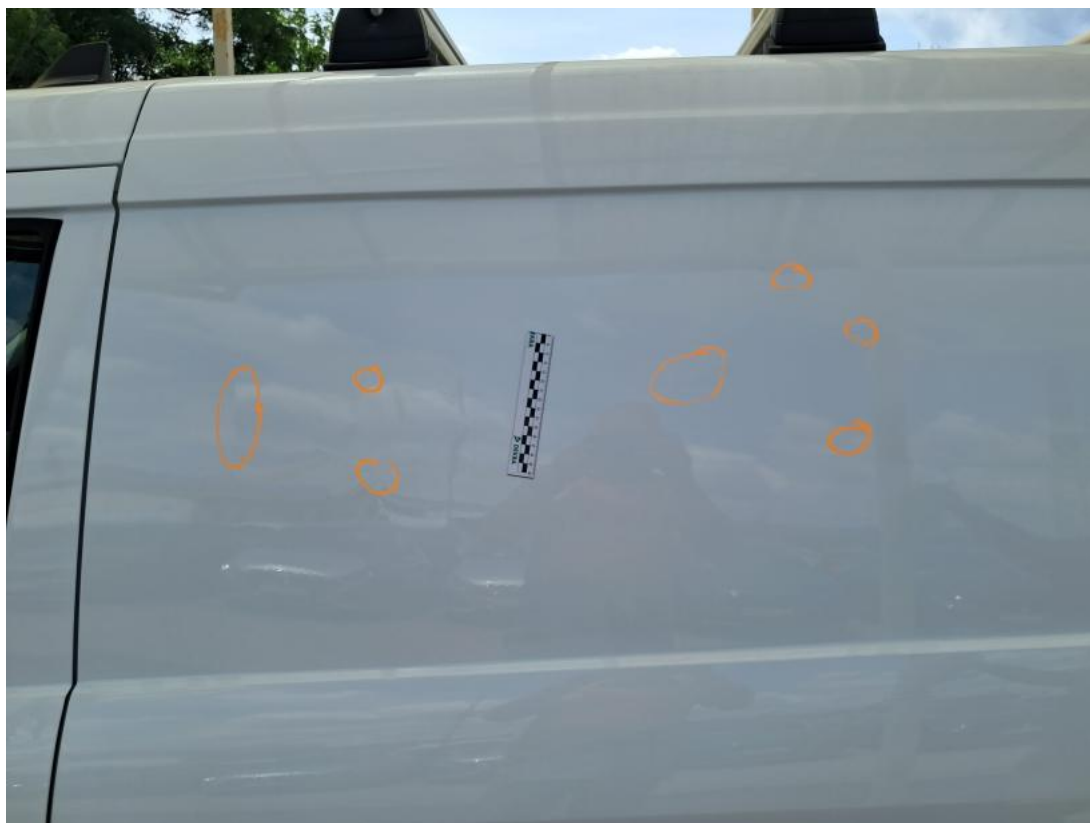
**Fot. 43**

Błotnik tylny L / Ściana boczna L - Wgniecenie/odkształcenie 2

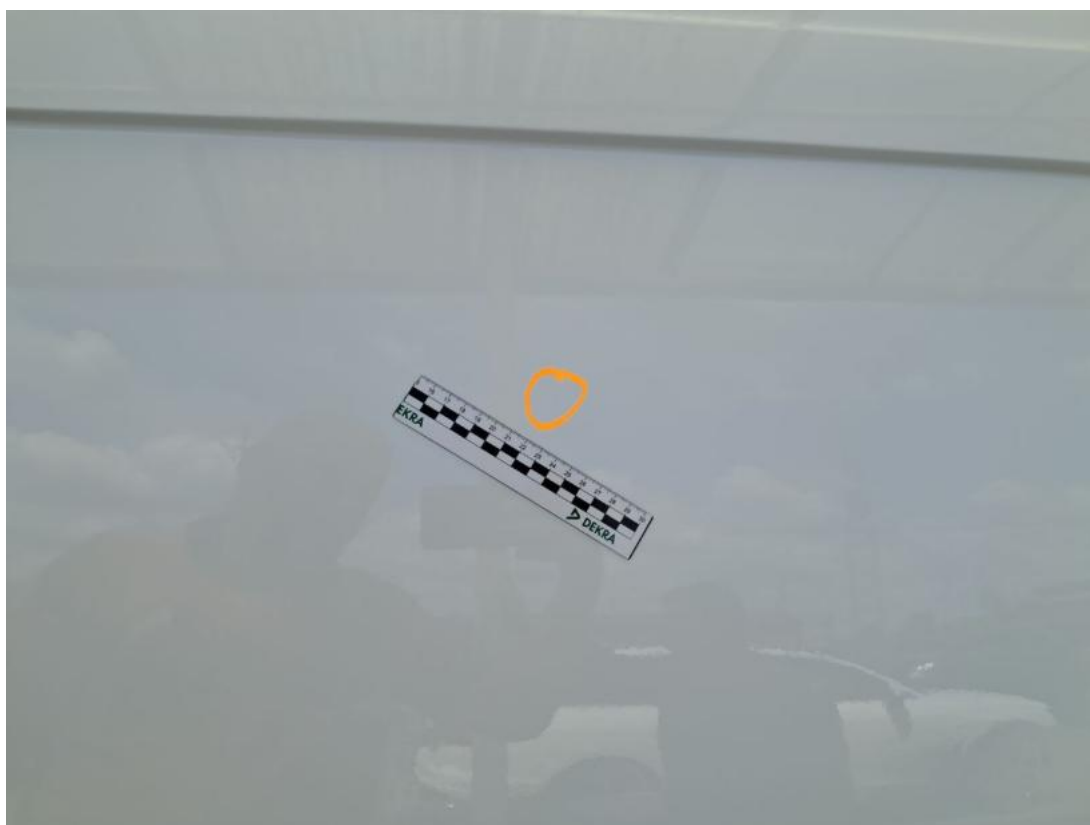
**Fot. 44**

Błotnik tylny L / Ściana boczna L() - Wgniecenie/odkształcenie 3

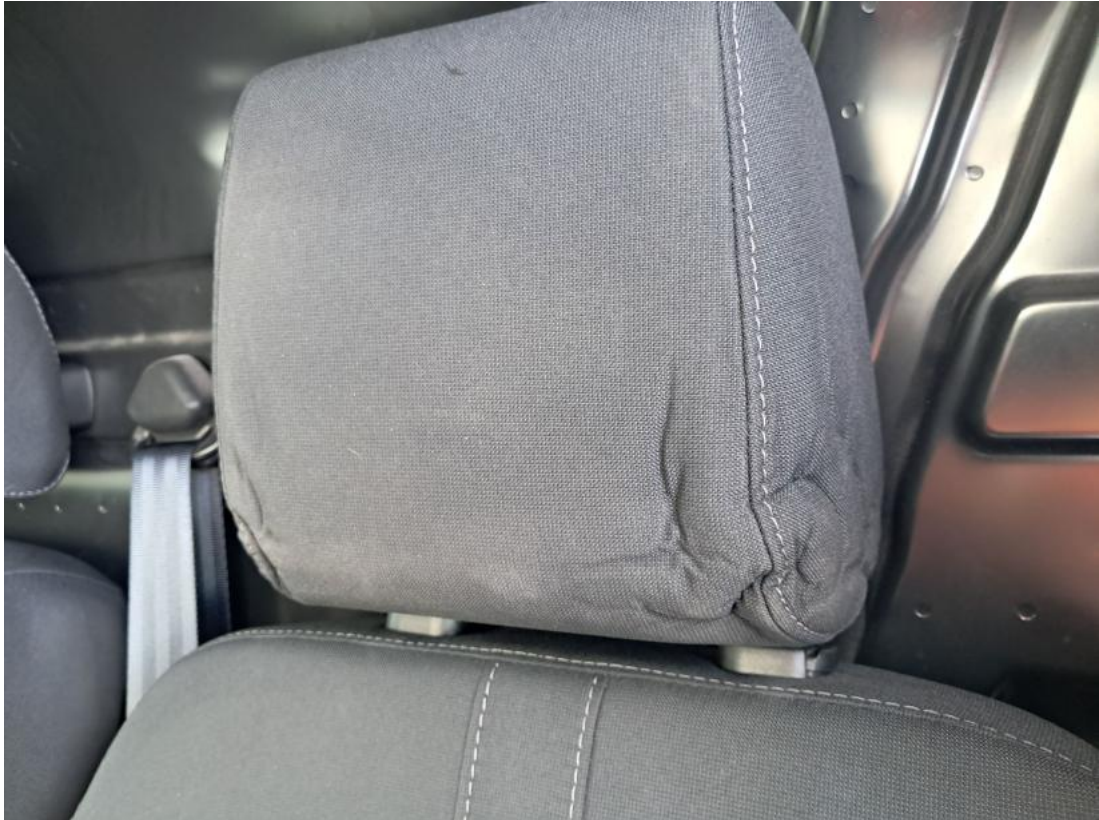
**Fot. 45**

| Poz. | Nazwa pozycji | Opis uszkodzeń | Kwalifik. | Naprawa [rbg] |
|---|---|---|---|---|
| 8 | Zagiłówek 1.rząd L | wgniecenie/odkształcenie | | |

Zagłówek fotela prz. L - Inne 1

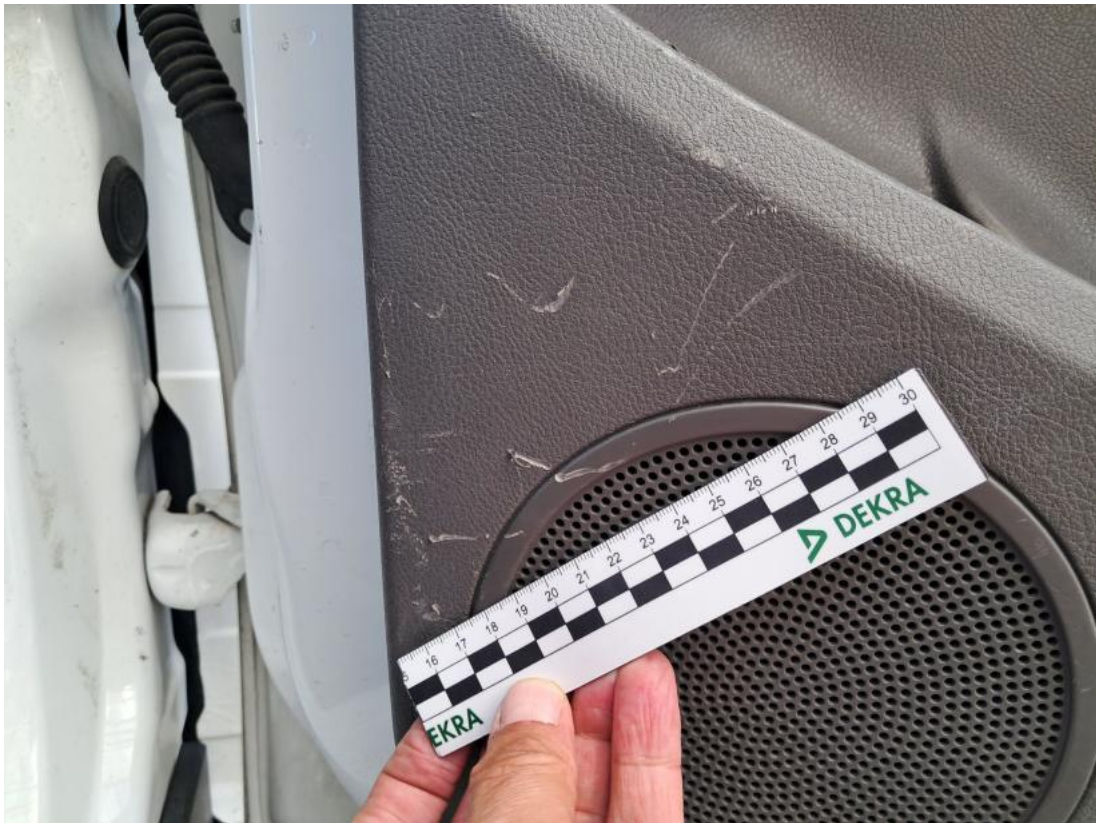
**Fot. 47**

| Poz. | Nazwa pozycji | Opis uszkodzeń | Kwalifik. | Naprawa [rbg] |
|---|---|---|---|---|
| 7 | Tapicerka drzwi, przód R | zarysowanie | | |

Tapicerka drzwi przednich P - Rysa/odprysk 1

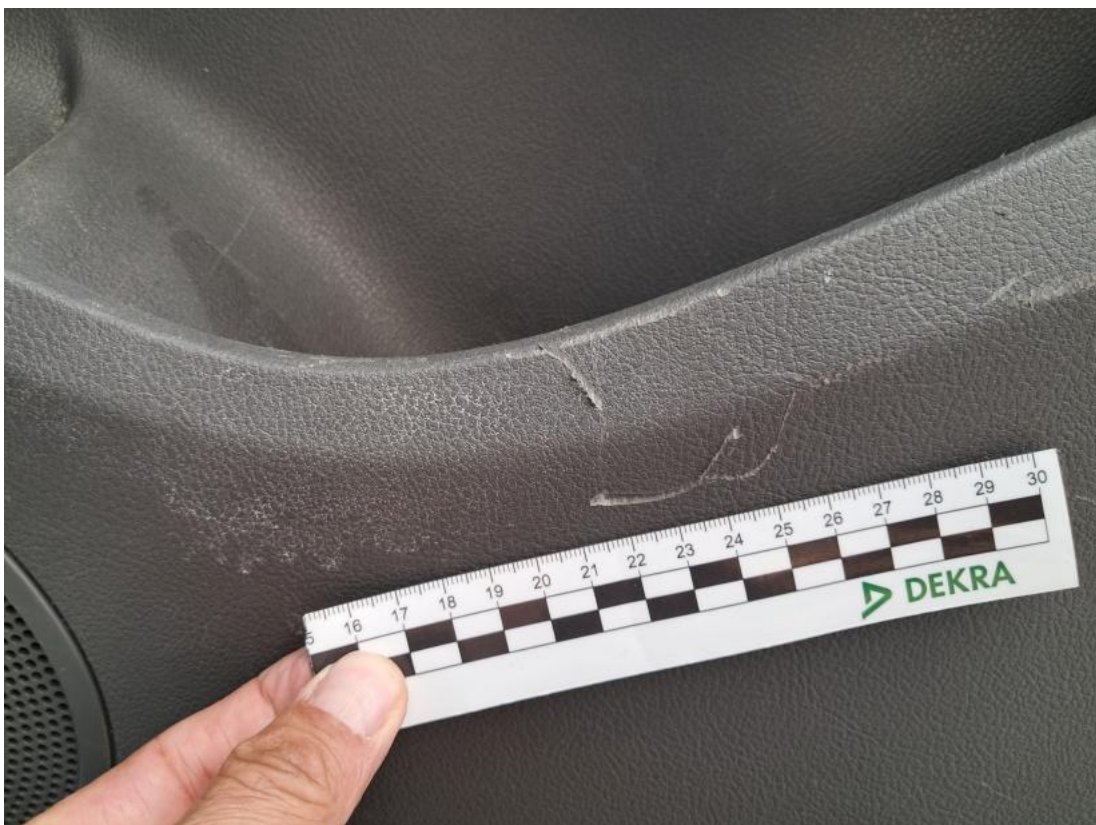
**Fot. 48**

Tapicerka drzwi przednich P - Rysa/odprysk 2

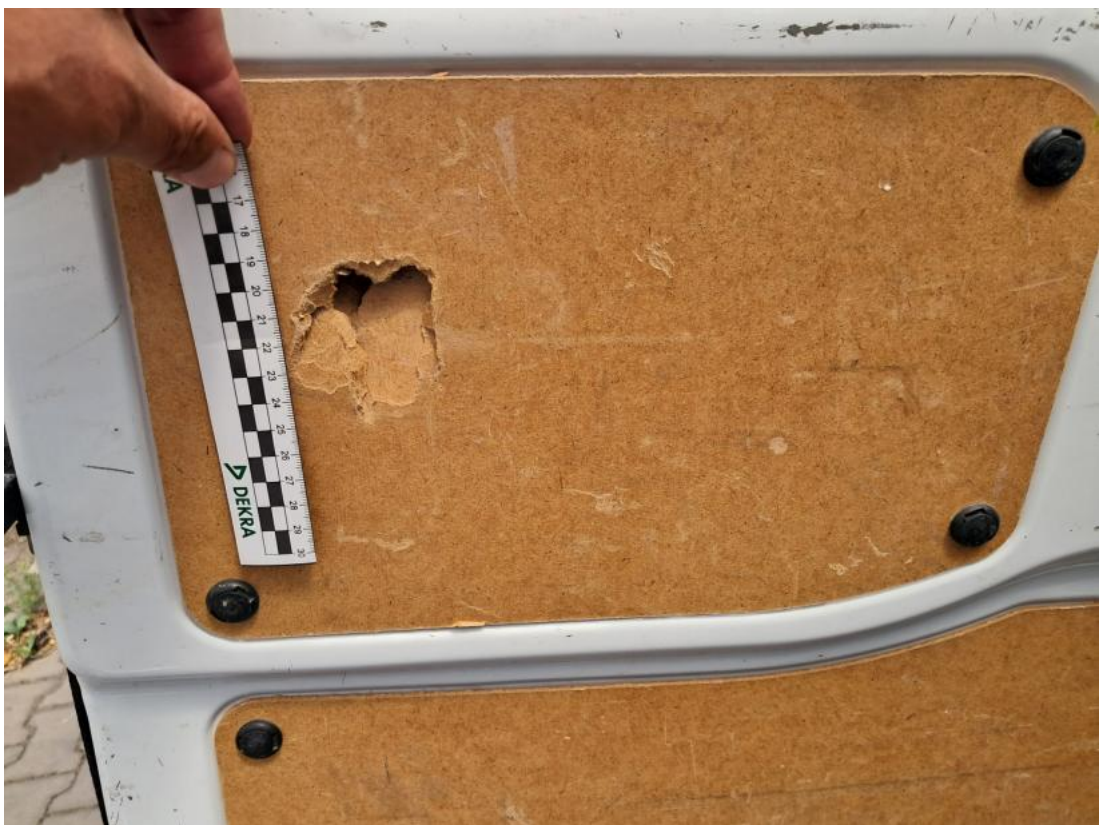
**Fot. 50**

| Poz. | Nazwa pozycji | Opis uszkodzeń | Kwalifik. | Naprawa [rbg] |
|---|---|---|---|---|
| 1 | Komplet nakładek pokrywy tylnej L | pęknięcie, ubytki materiału | WY | 0.3 |

Wykładzina pokrywy tylnej - Pęknięcie/rozerwanie 1

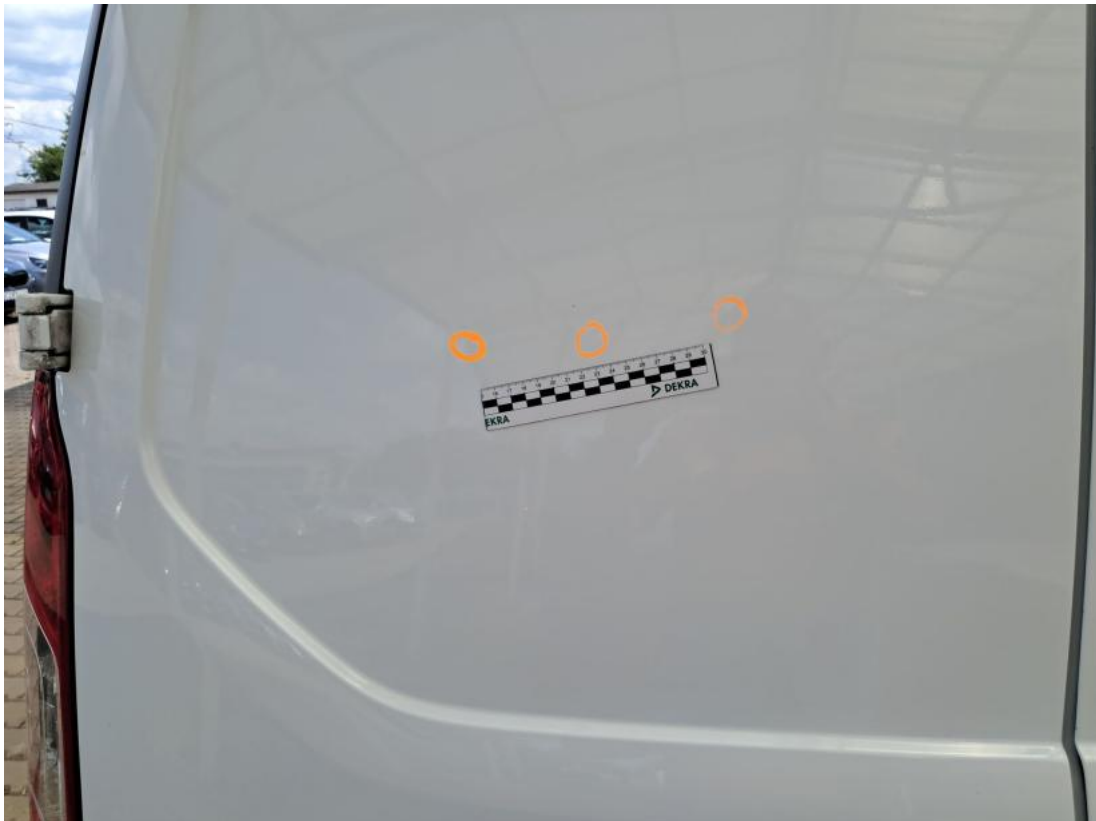
**Fot. 51**

| Poz. | Nazwa pozycji | Opis uszkodzeń | Kwalifik. | Naprawa [rbg] |
|---|---|---|---|---|
| 5 | Drzwi tylne, skrzydło lewe L | wgniecenie/odkształcenie | | |

Drzwi tyłu lewe - Wgniecenie/odkształcenie 1

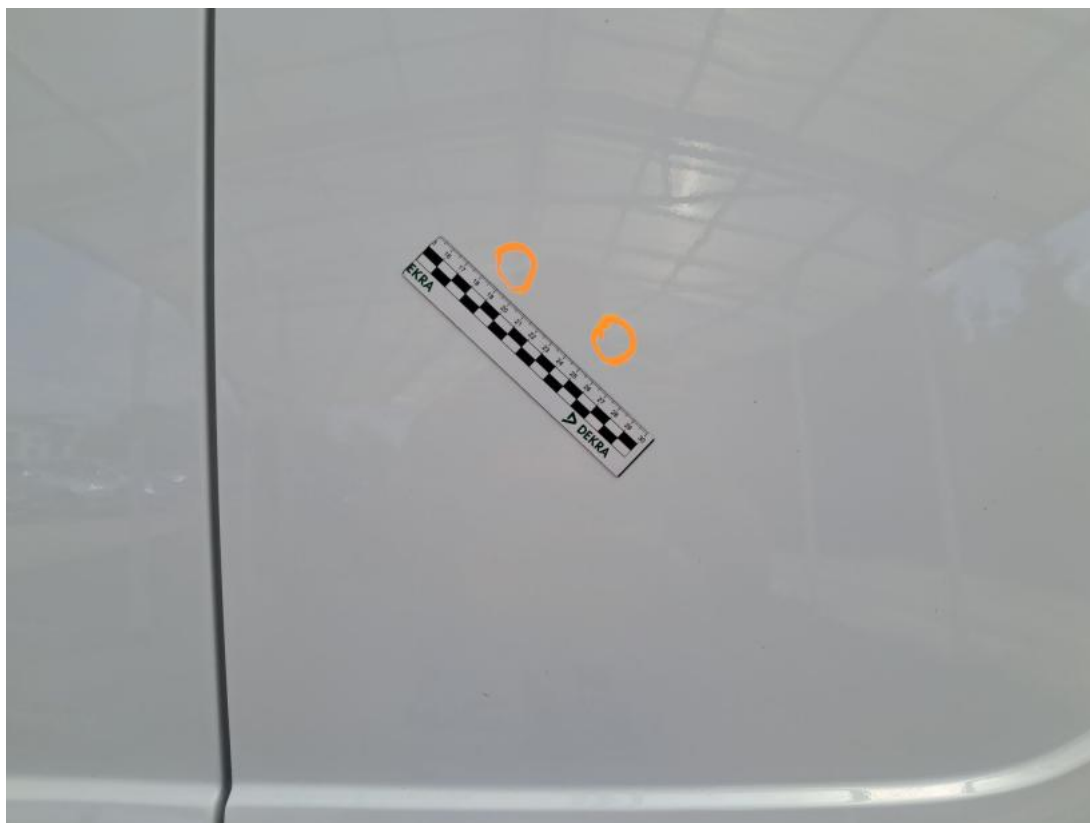
**Fot. 53**

| Poz. | Nazwa pozycji | Opis uszkodzeń | Kwalifik. | Naprawa [rbg] |
|---|---|---|---|---|
| 6 | Drzwi tylne, skrzydło prawe R | wgniecenie/odkształcenie | | |

Drzwi tyłu prawe - Wgniecenie/odkształcenie 1
