## Raport z oględzin pojazdu

| Numer raportu | 219927/7/26-11401 | Data raportu | 14-07-2026 |

| Marka, model | SKODA Fabia III Kombi 14-18 |
| Numer rejestracyjny | WD8310R |

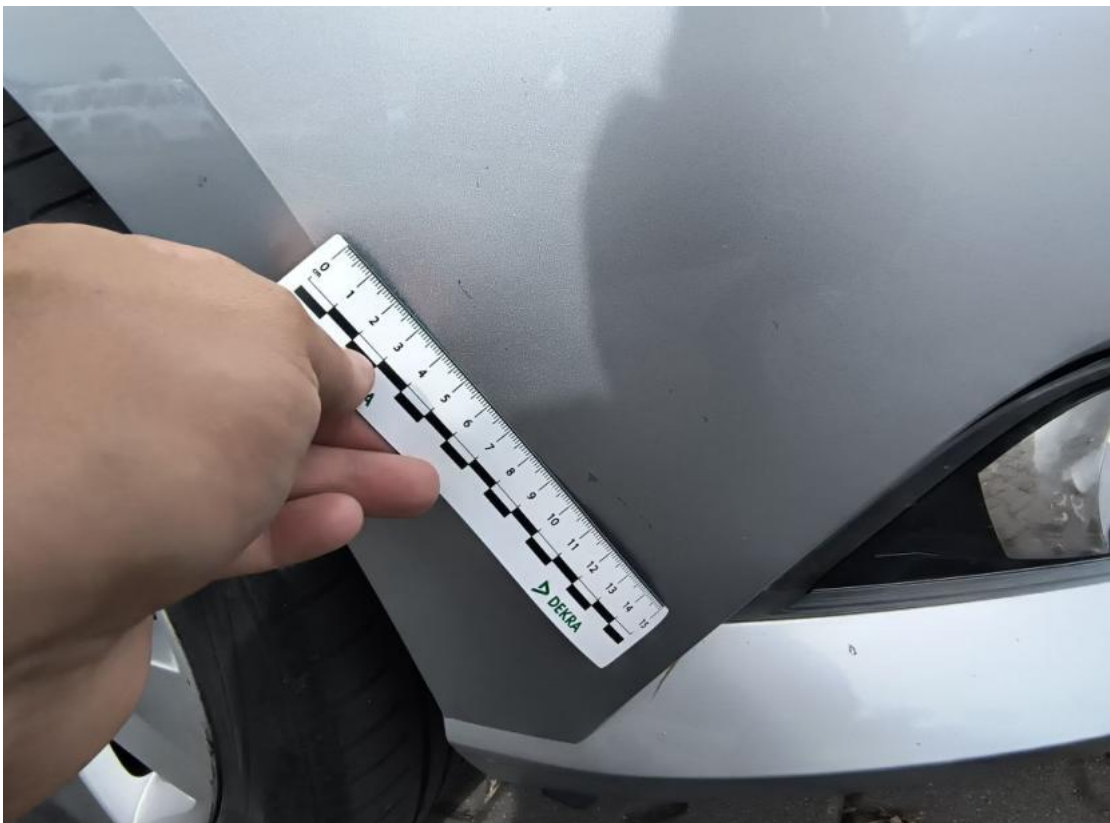
**Fot. 38**

| Poz. | Nazwa pozycji | Opis uszkodzeń | Kwalifik. | Naprawa [rbg] |
|---|---|---|---|---|
| 5 | Okladzina zderzaka przedniego | rysa/odprysk | | |

Zderzak - Rysa/odprysk 1

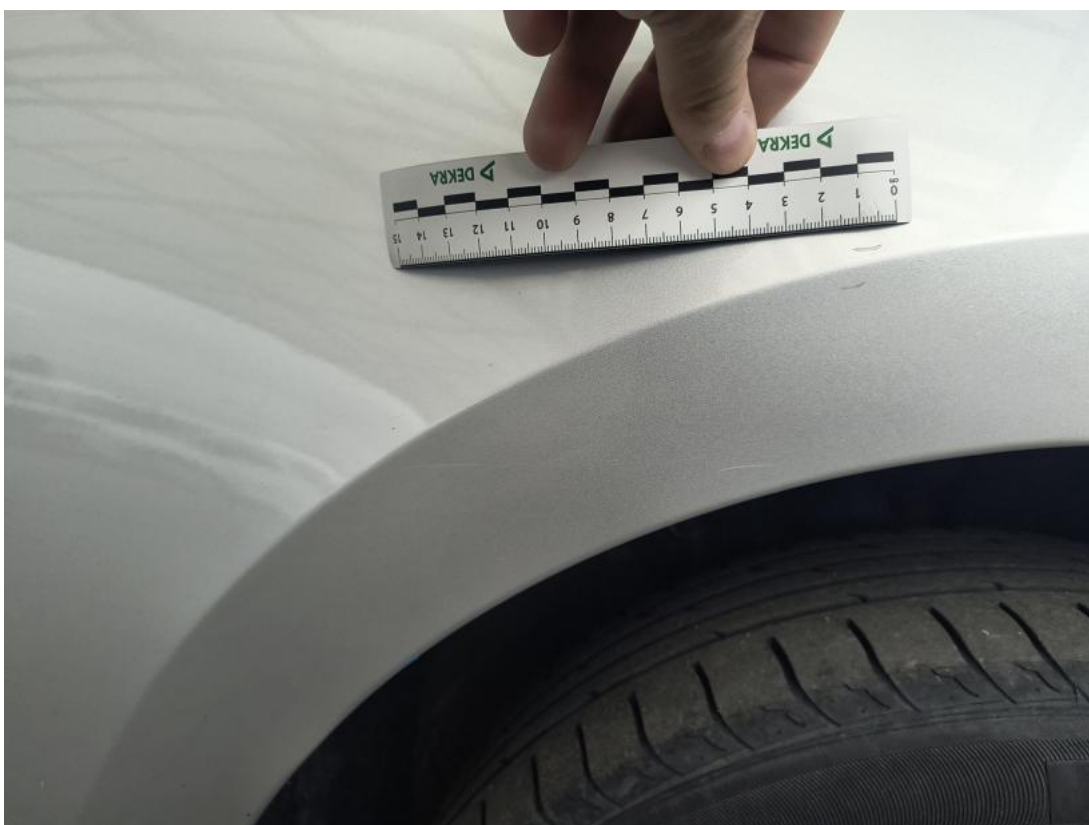
**Fot. 40**

| Poz. | Nazwa pozycji | Opis uszkodzeń | Kwalifik. | Naprawa [rbg] |
|---|---|---|---|---|
| 6 | Błotnik przedni R | rysa/odprysk | | |

Błotnik przedni P - Rysa/odprysk 1

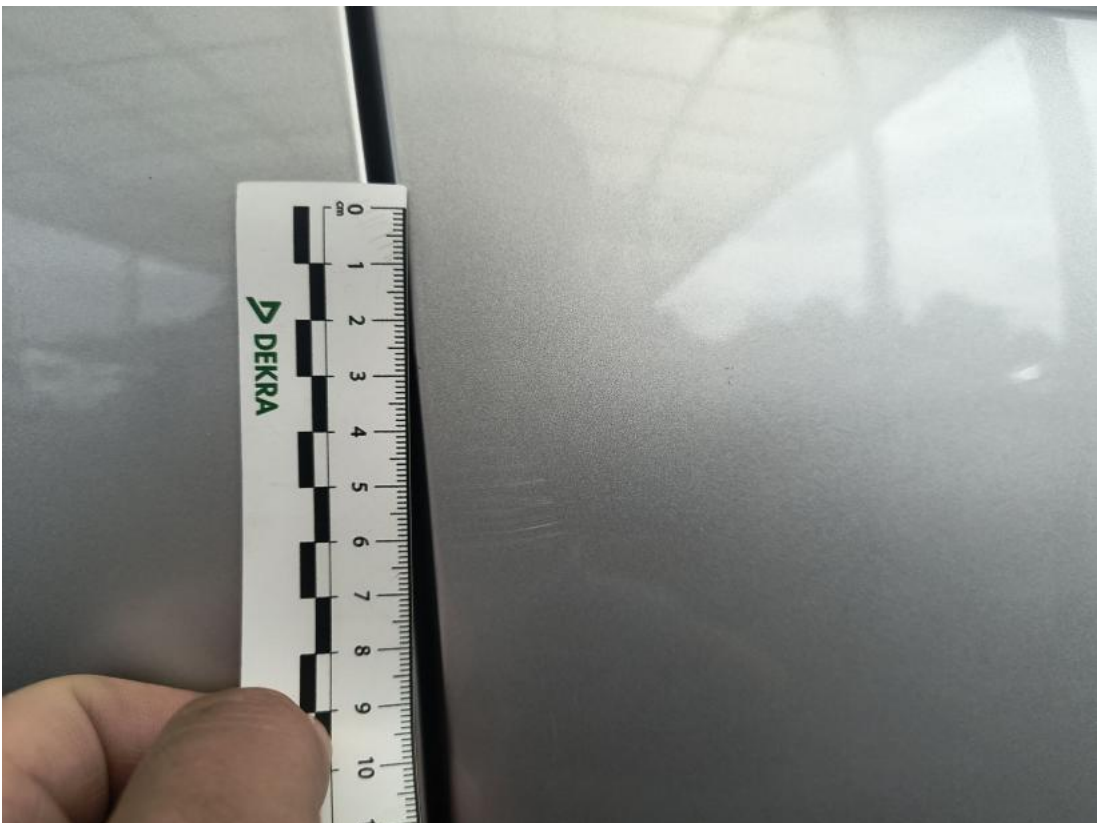
**Fot. 42**

| Poz. | Nazwa pozycji | Opis uszkodzeń | Kwalifik. | Naprawa [rbg] |
|---|---|---|---|---|
| 7 | Drzwi przednie (nieuzbrojone) R | rysa/odprysk | | |

Drzwi przednie P - Rysa/odprysk 1

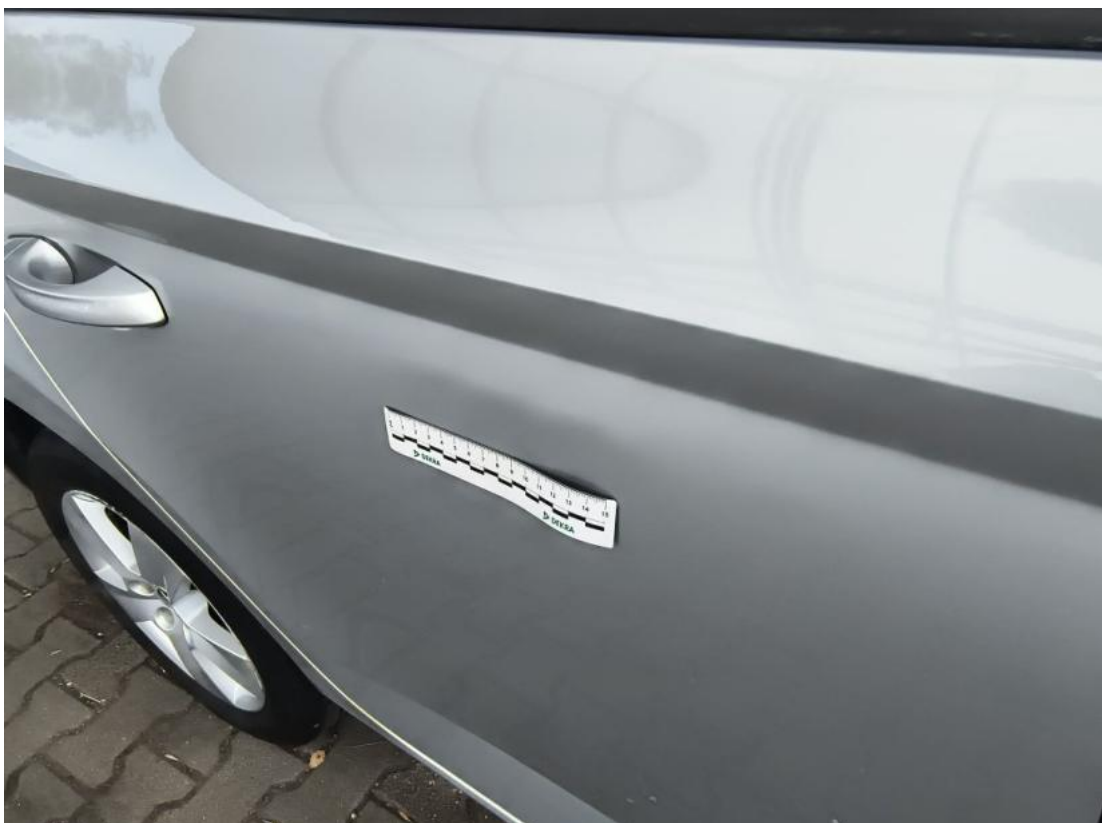
**Fot. 45**

| Poz. | Nazwa pozycji | Opis uszkodzeń | Kwalifik. | Naprawa [rbg] |
|---|---|---|---|---|
| 2 | Drzwi tylne (nieuzbrojone) R | wgniecenie/odkształcenie | NA | 1.2 |

Drzwi tylne P - Wgniecenie/odkształcenie 1

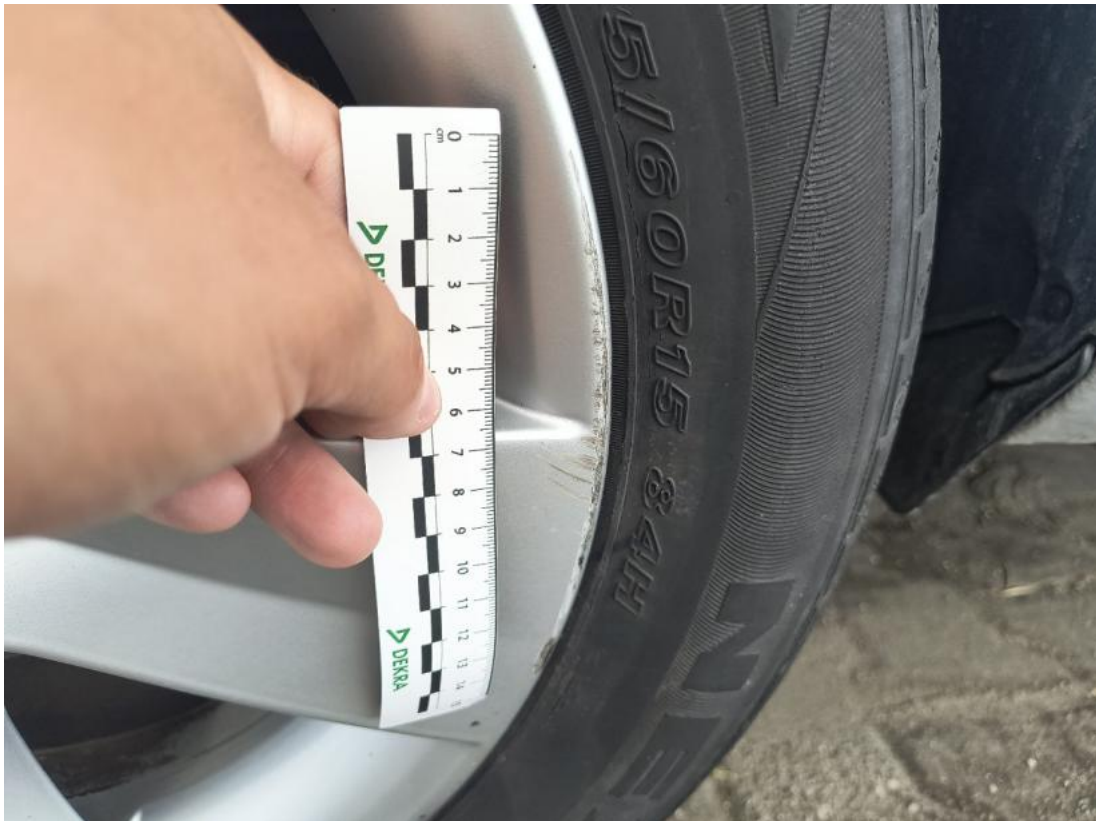
**Fot. 47**

| Poz. | Nazwa pozycji | Opis uszkodzeń | Kwalifik. | Naprawa [rbg] |
|---|---|---|---|---|
| 4 | Tarcza koła aluminiowa tył R | rysa/odprysk, ubytki materiału | NA | 2 |

Felga aluminiowa tylna P - Rysa/odprysk 1

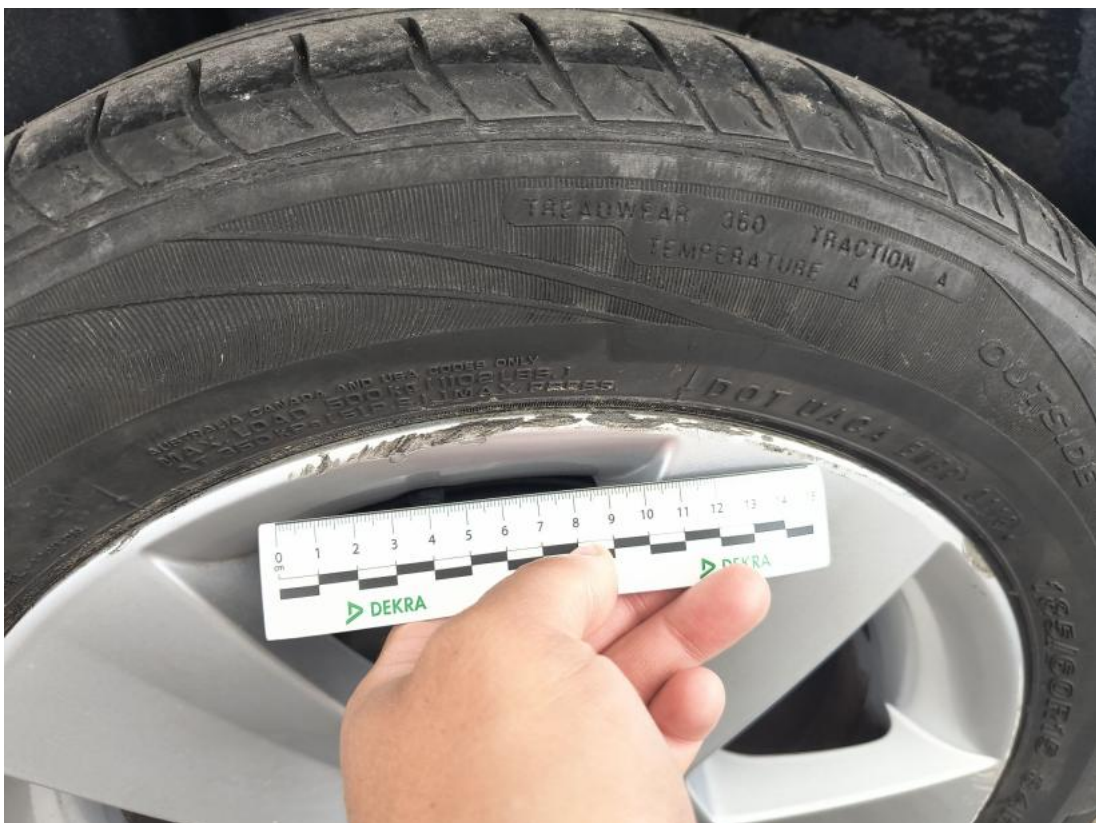
**Fot. 48**

Felga aluminiowa tylna P - Wgniecenie/odkształcenie 1

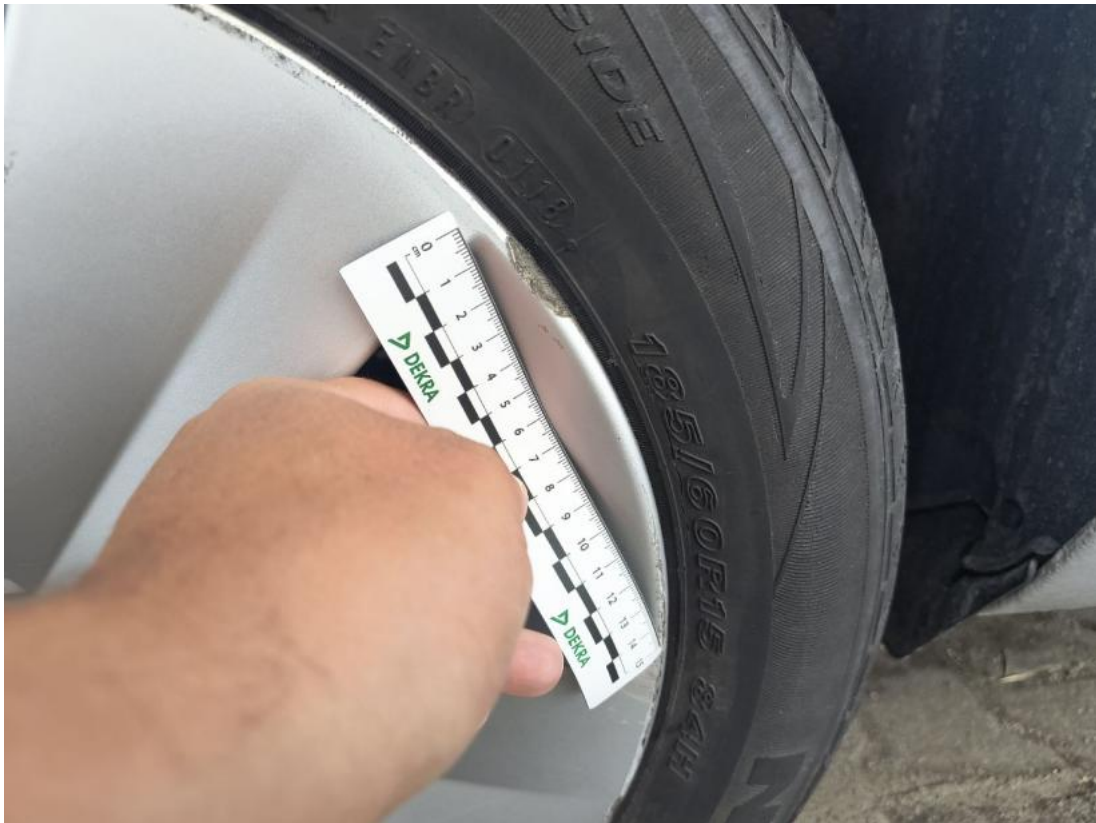
**Fot. 49**

Felga aluminiowa tylna P - Wgniecenie/odkształcenie 2

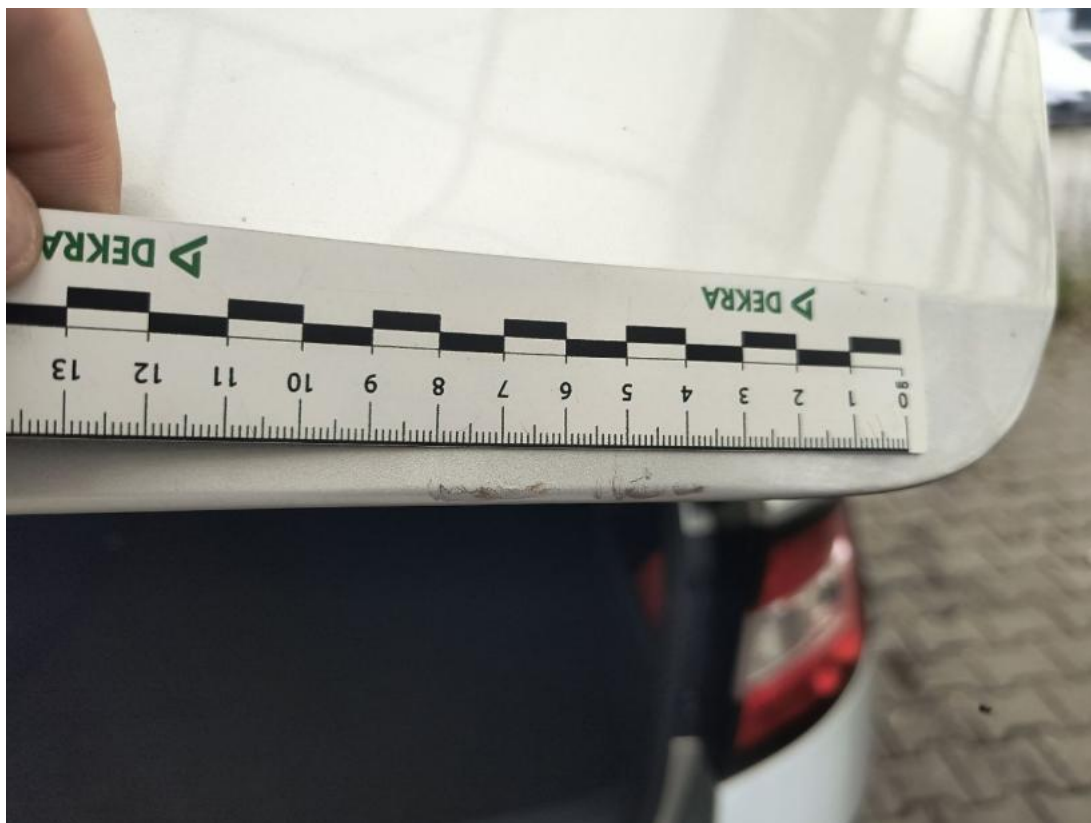
**Fot. 51**

| Poz. | Nazwa pozycji | Opis uszkodzeń | Kwalifik. | Naprawa [rbg] |
|---|---|---|---|---|
| 3 | Pokrywa tylna | rysa/odprysk, wgniecenie/odkształcenie | NA | 1.5 |

Pokrywy bagażnika - Rysa/odprysk 1

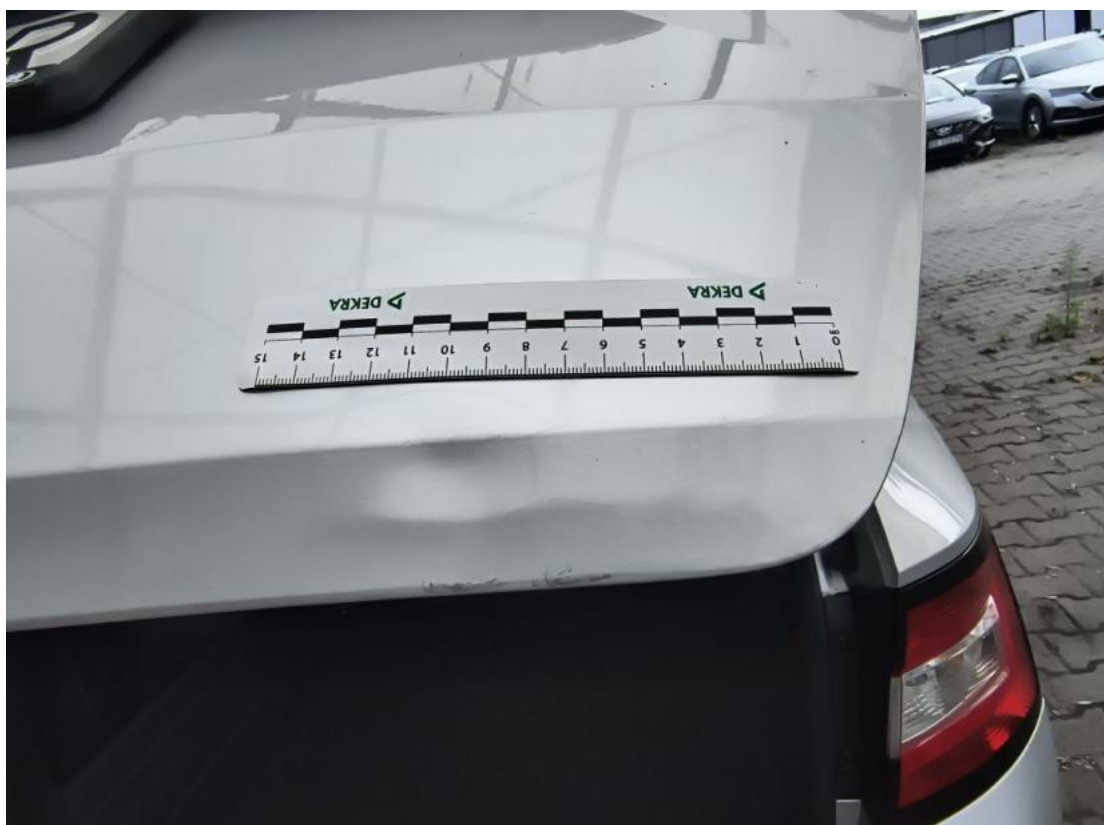
**Fot. 52**

Pokrywy bagażnika - Wgniecenie/odkształcenie 1

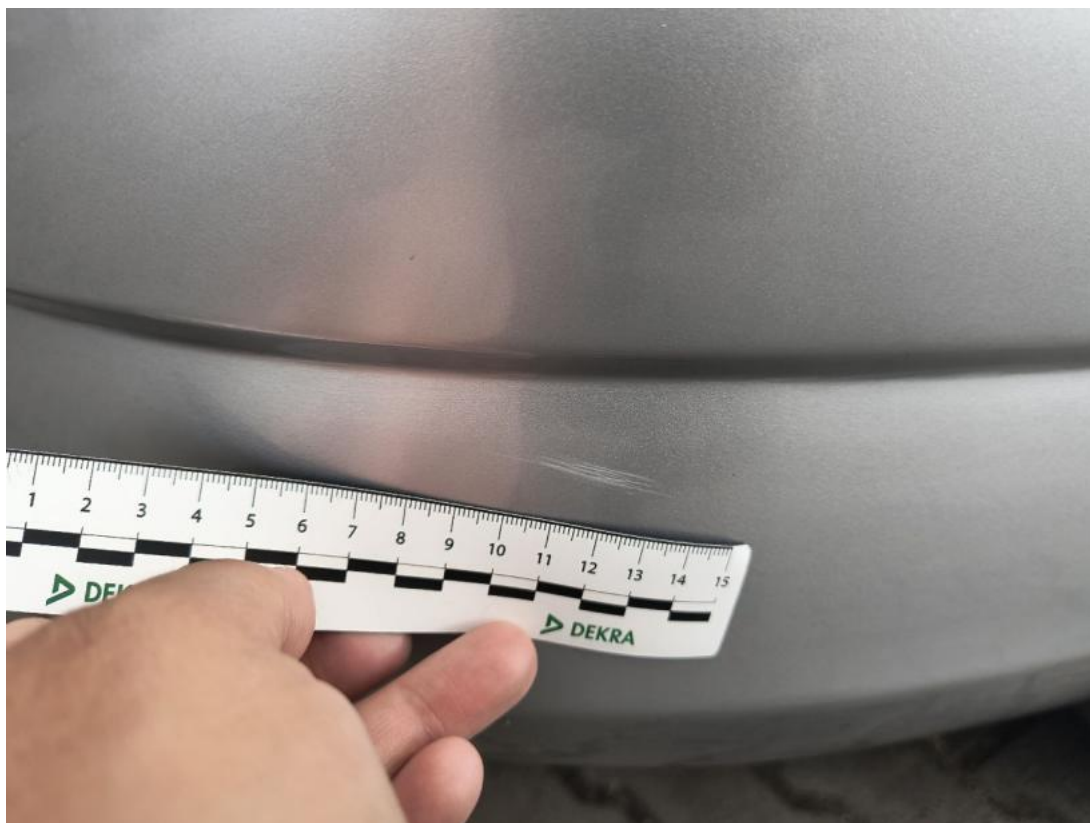
**Fot. 55**

Zderzak tylny - Rysa/odprysk 2

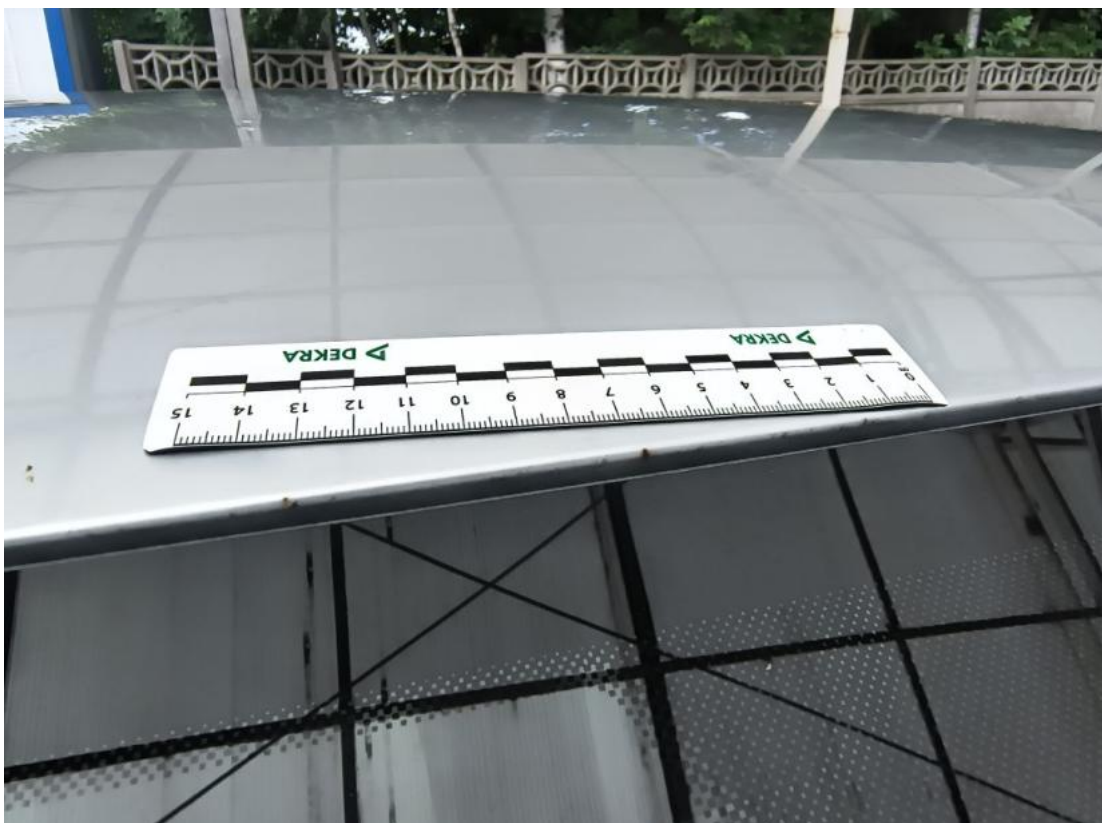
**Fot. 57**

| Poz. | Nazwa pozycji | Opis uszkodzeń | Kwalifik. | Naprawa [rbg] |
|---|---|---|---|---|
| 1 | Dach | rysa/odprysk, ślady korozji | NA | 0.3 |

Dach - Inne 1

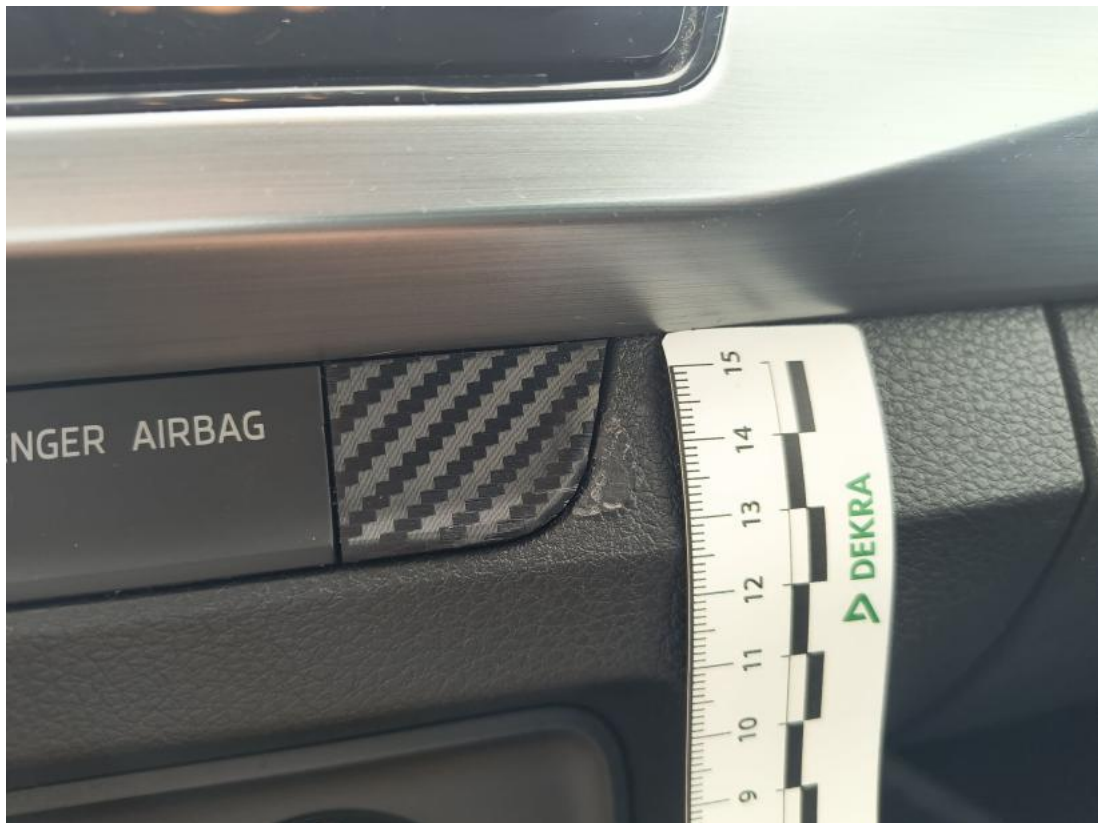
**Fot. 59**

| Poz. | Nazwa pozycji | Opis uszkodzeń | Kwalifik. | Naprawa [rbg] |
|---|---|---|---|---|
| 9 | Deska rozdzielcza | zarysowanie | | |

Deska rozdzielcza - Inne 1

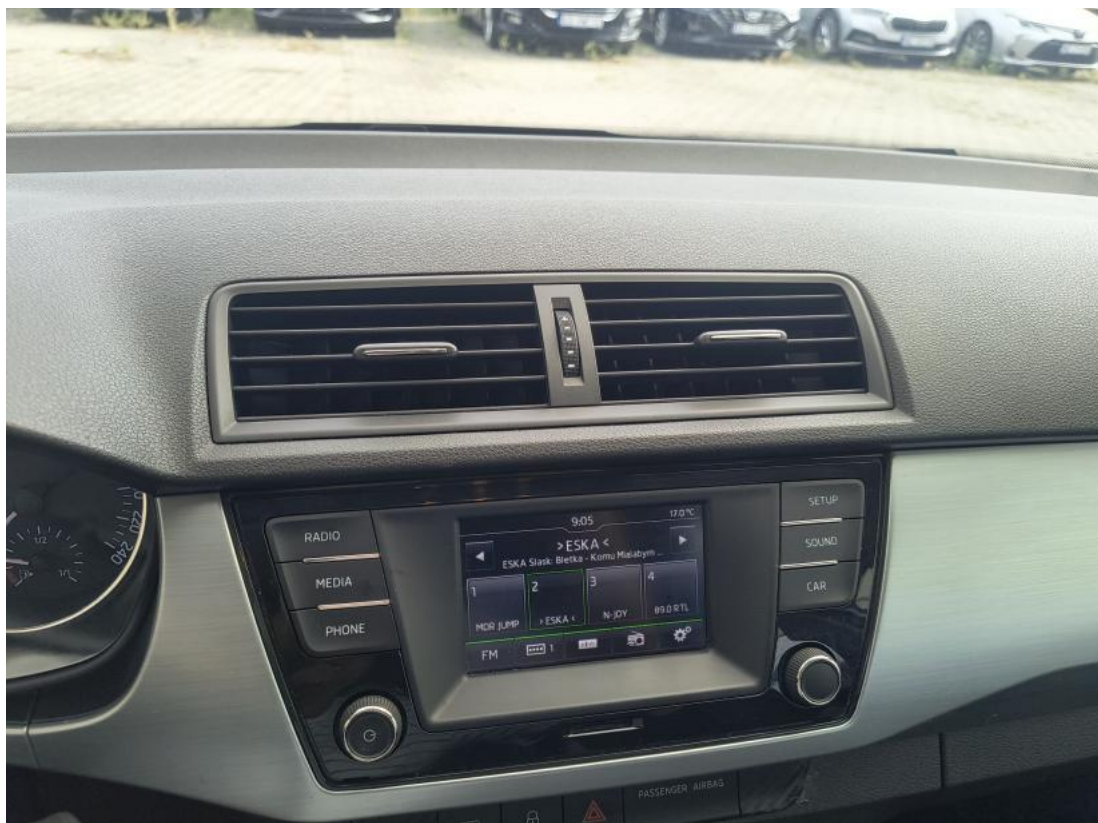
**Fot. 60**

Dysze nawiewu deski rozdzielczej - Inne 1
