## Raport z oględzin pojazdu

| Numer raportu | 12798/7/26-15201 | Data raportu | 26-07-2026 |

| Marka, model | KIA Optima Kombi 16-18 |
| Numer rejestracyjny | WD7183H |

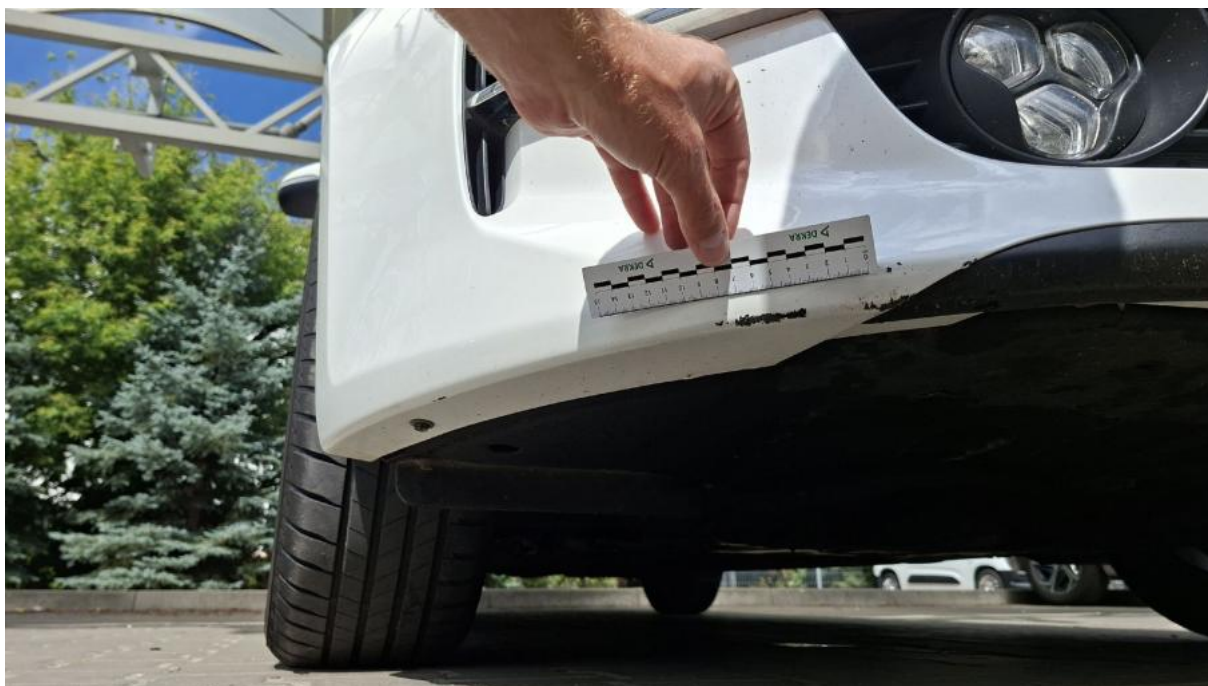
**Fot. 37**

| Poz. | Nazwa pozycji | Opis uszkodzeń | Kwalifik. | Naprawa [rbg] |
|---|---|---|---|---|
| 4 | Okladzina zderzaka przedniego | zarysowanie | | |

Zderzak przedni cz dolna - Rysa/odprysk 1

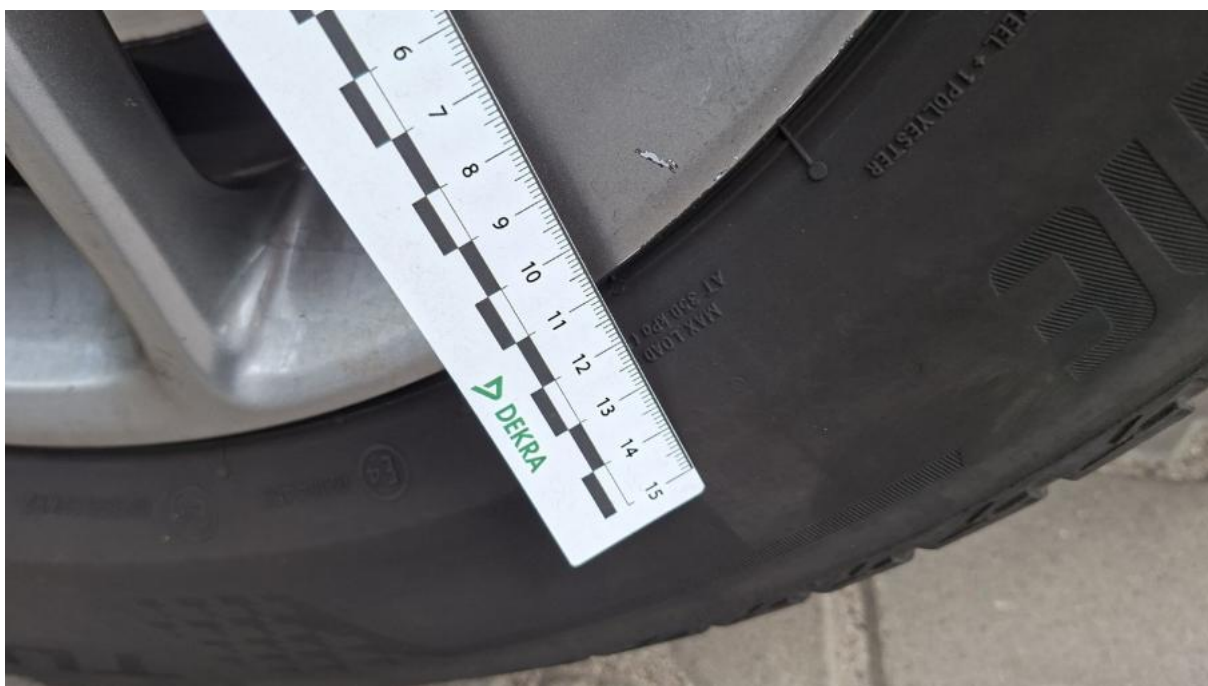
**Fot. 38**

| Poz. | Nazwa pozycji | Opis uszkodzeń | Kwalifik. | Naprawa [rbg] |
|---|---|---|---|---|
| 13 | Tarcza koła aluminiowa przód R | zarysowanie | | |

Felga aluminiowa przednia P - Rysa/odprysk 1

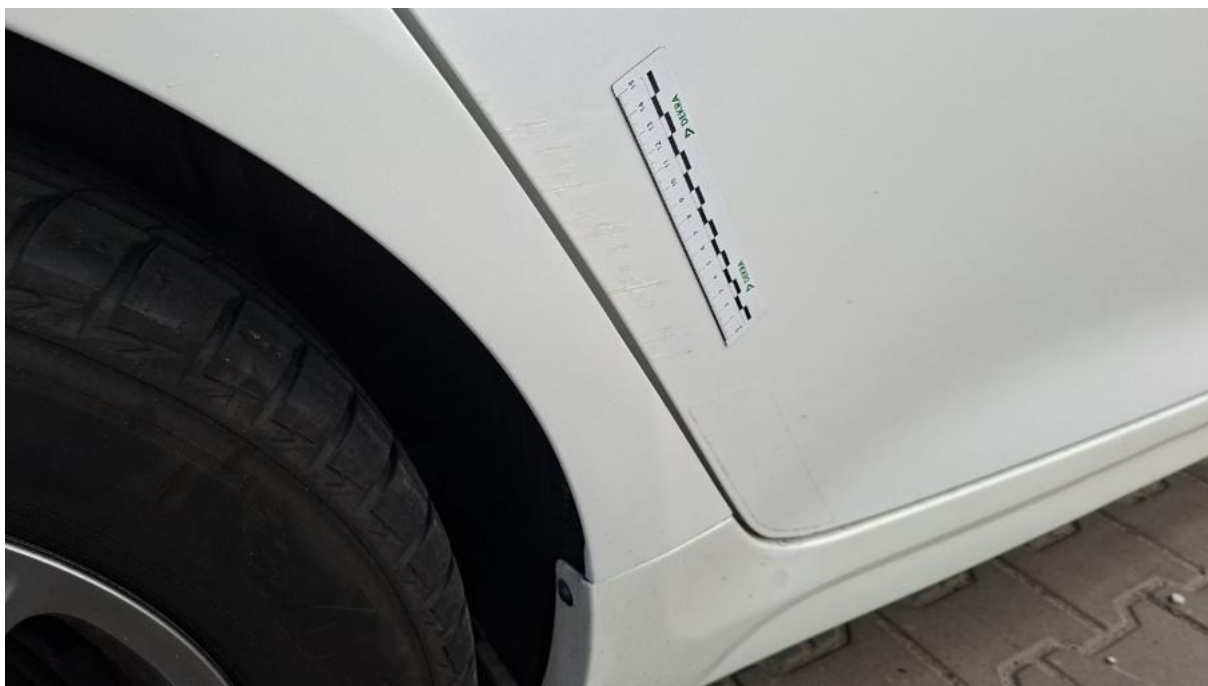
**Fot. 39**

| Poz. | Nazwa pozycji | Opis uszkodzeń | Kwalifik. | Naprawa [rbg] |
|---|---|---|---|---|
| 2 | Drzwi tylne (nieuzbrojone) R | zarysowanie, wgniecenie | NA | 1.5 |

Drzwi tylne P - Rysa/odprysk 1

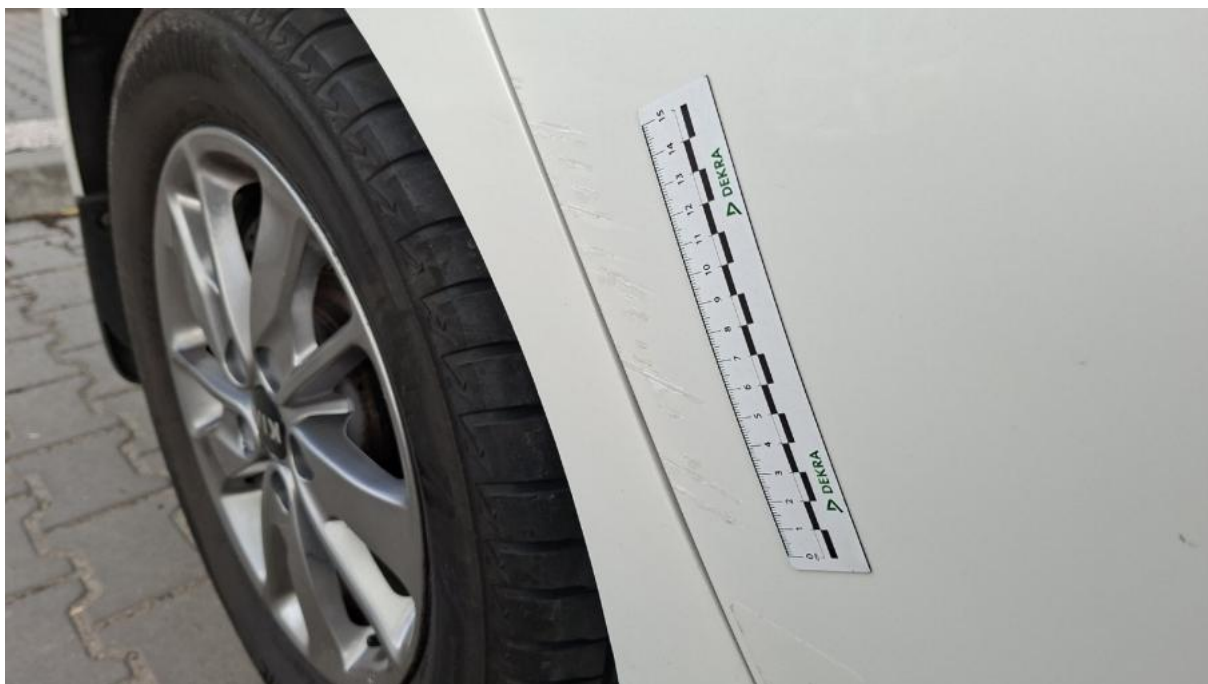
**Fot. 40**

Drzwi tylne P - Rysa/odprysk 2

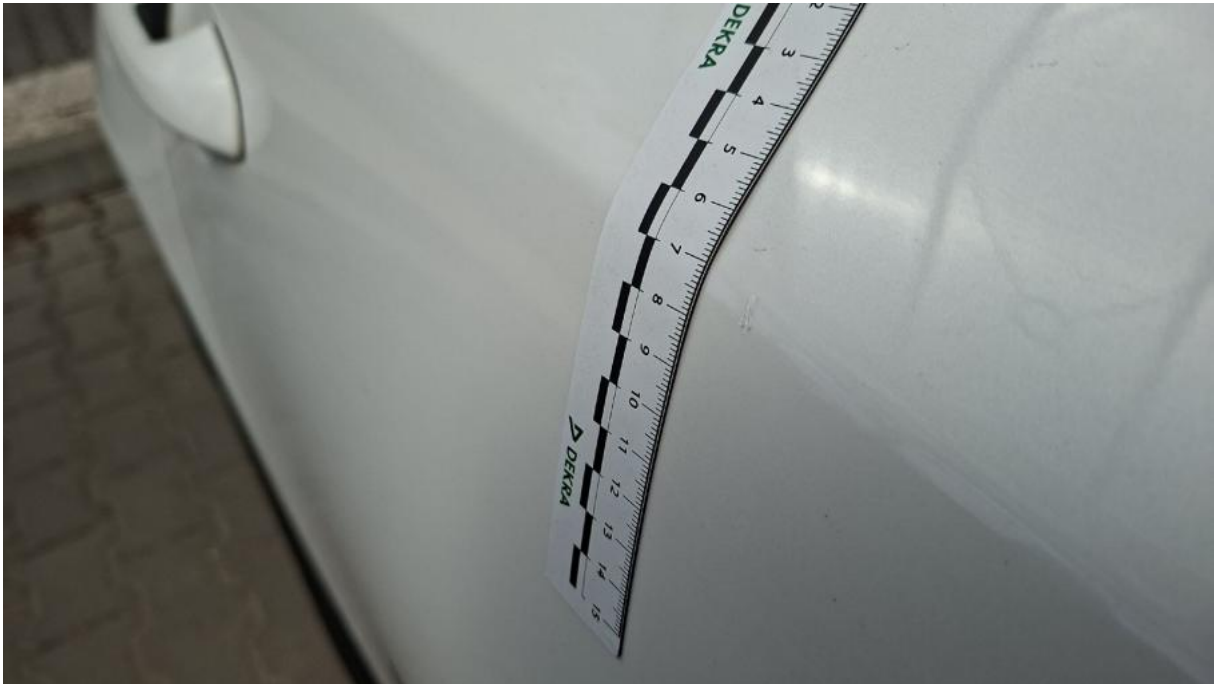
**Fot. 41**

Drzwi tylne P() - Rysa/odprysk 3

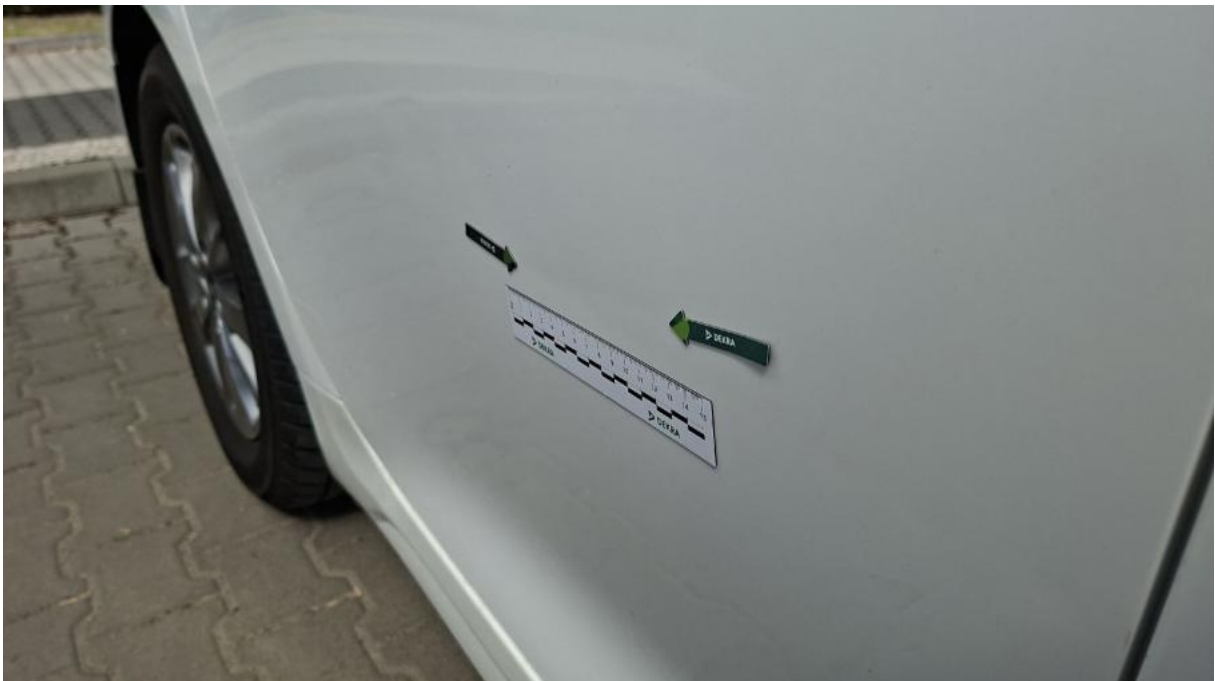
**Fot. 42**

Drzwi tylne P - Wgniecenie/odkształcenie 1

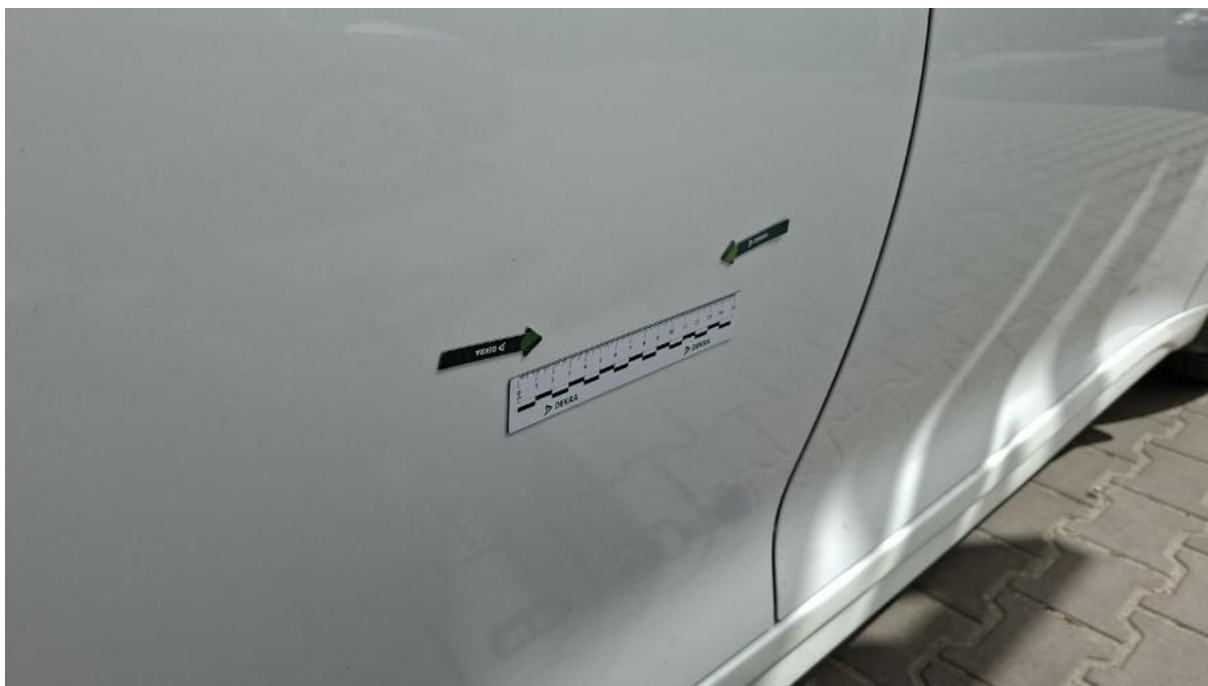
**Fot. 43**

Drzwi tylne P - Wgniecenie/odkształcenie 2

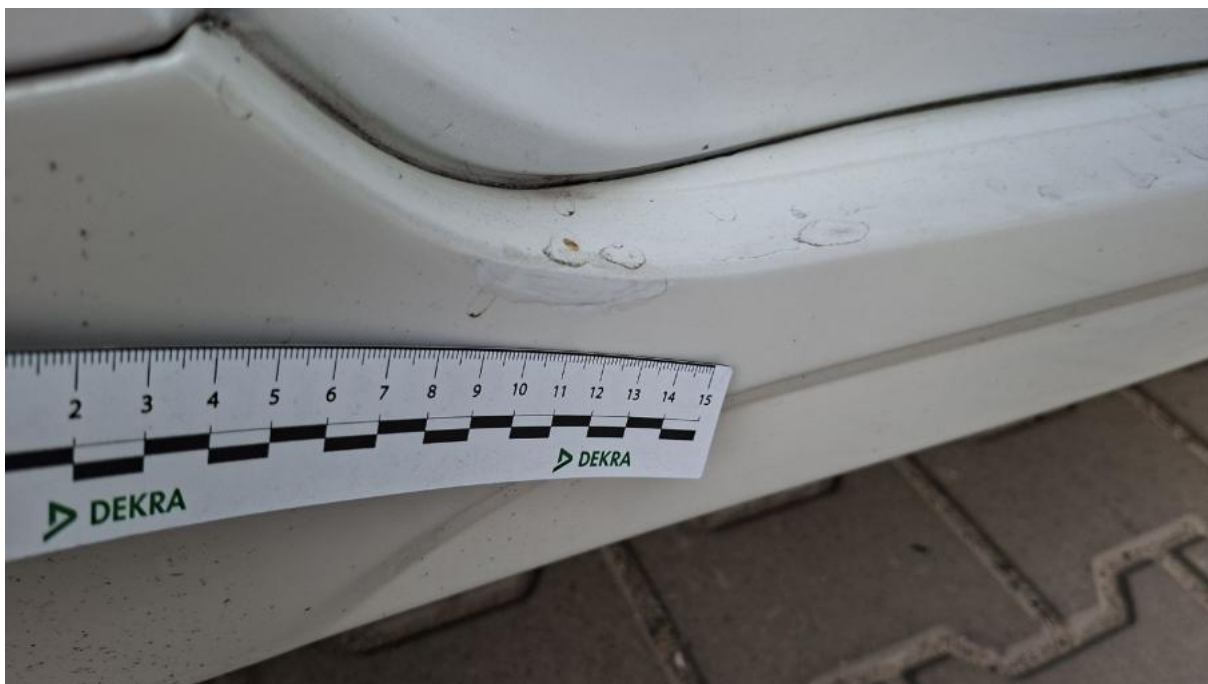
**Fot. 44**

| Poz. | Nazwa pozycji | Opis uszkodzeń | Kwalifik. | Naprawa [rbg] |
|---|---|---|---|---|
| 3 | Nakładka progu zewn. R | inne | NA | |

Próg P - Inne 1

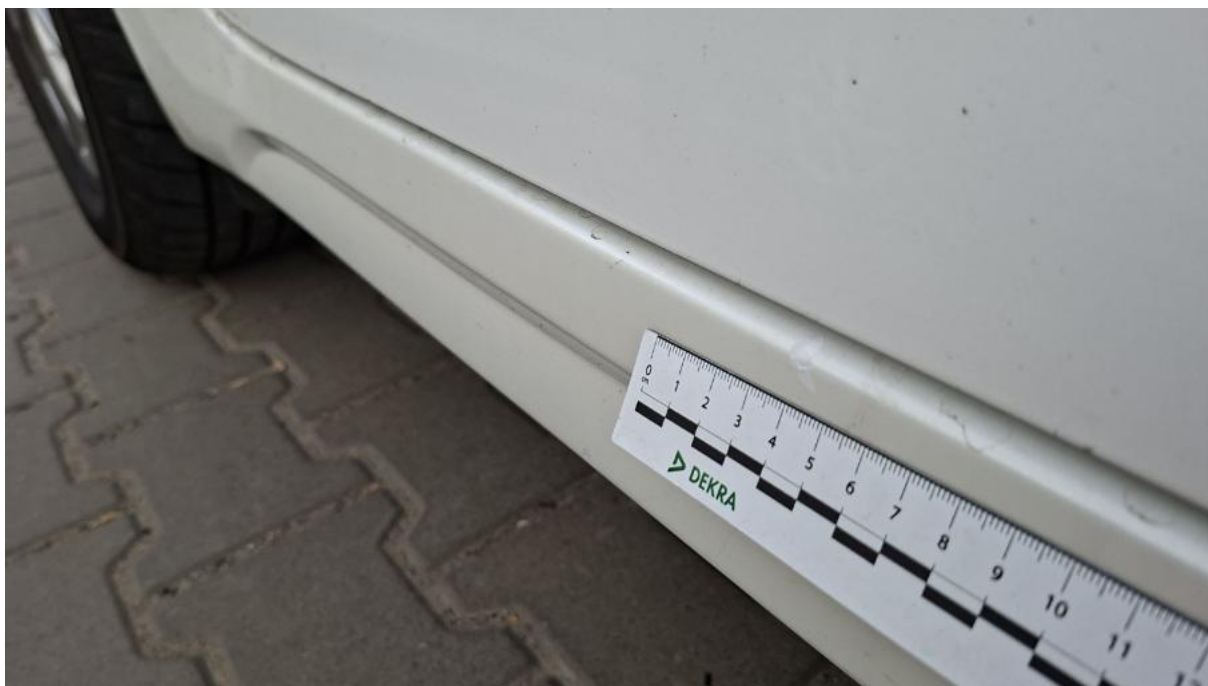
**Fot. 45**

Próg P - Inne 2

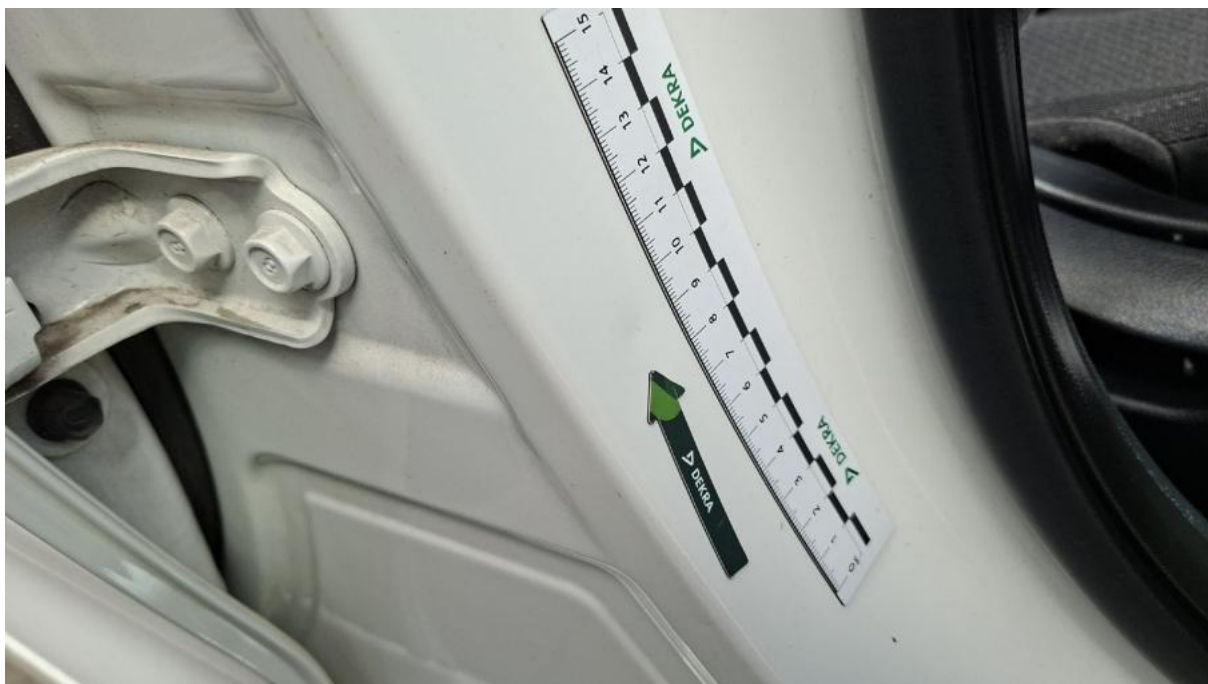
**Fot. 46**

| Poz. | Nazwa pozycji | Opis uszkodzeń | Kwalifik. | Naprawa [rbg] |
|---|---|---|---|---|
| 8 | Rama drzwi, przód R | wgniecenie | | |

Słupek środkowy P - Wgniecenie/odkształcenie 1

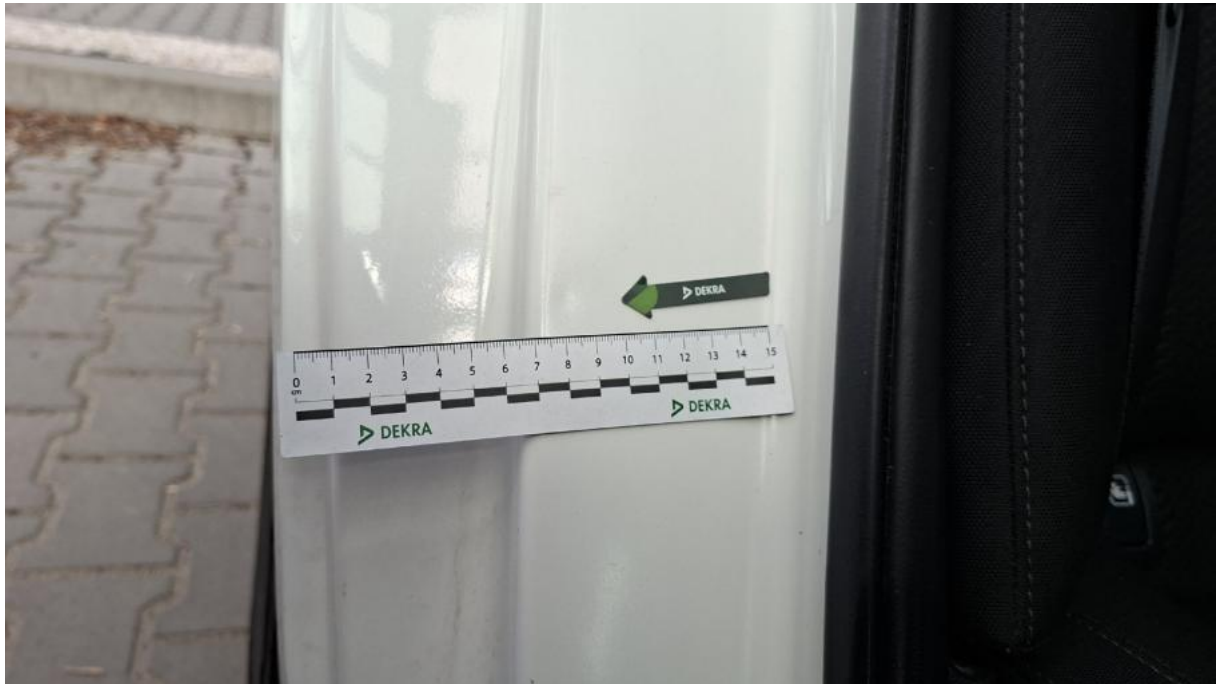
**Fot. 47**

| Poz. | Nazwa części | Przedział grubości powłoki lakierowej [µm] |
|---|---|---|
| 1 | Błotnik tylny prawy/ściana boczna prawa | 150 - 2000 |

| Poz. | Nazwa pozycji | Opis uszkodzeń | Kwalifik. | Naprawa [rbg] |
|---|---|---|---|---|
| 10 | Błotnik tylny R | wgniecenie | | |

Błotnik tylny P / Ściana boczna P - Wgniecenie/odkształcenie 1

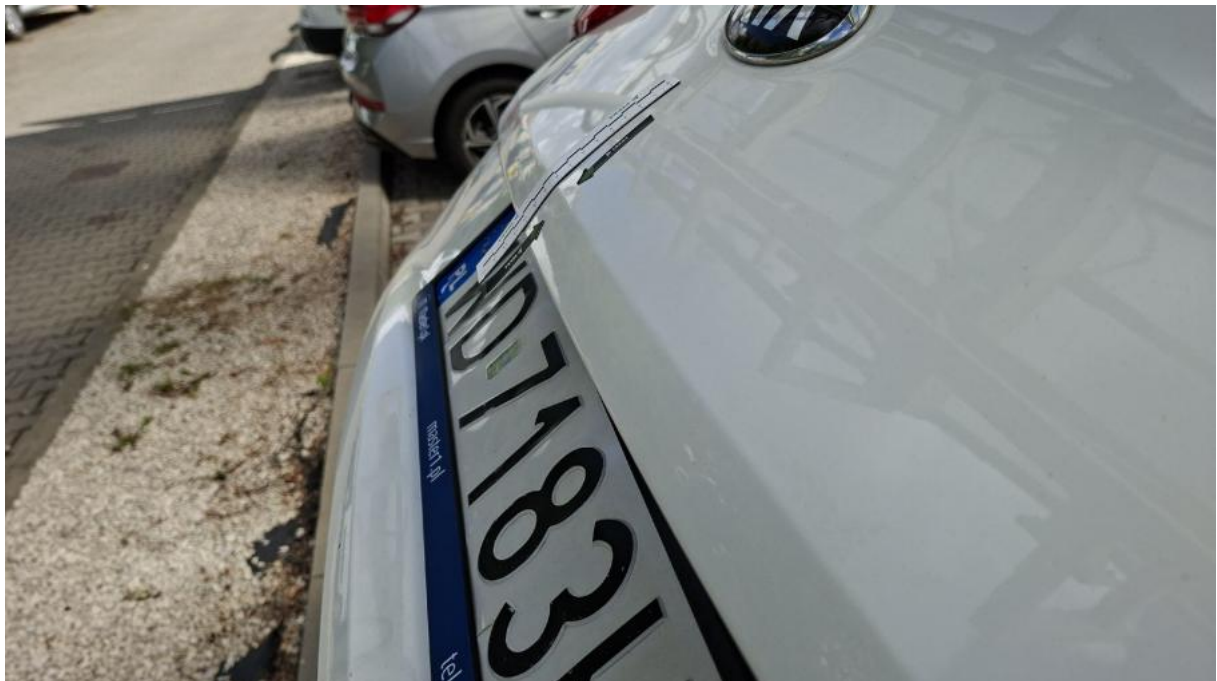
**Fot. 48**

| Poz. | Nazwa pozycji | Opis uszkodzeń | Kwalifik. | Naprawa [rbg] |
|---|---|---|---|---|
| 11 | Pokrywa tylna | wgniecenie | | |

Pokrywy bagażnika - Wgniecenie/odkształcenie 1

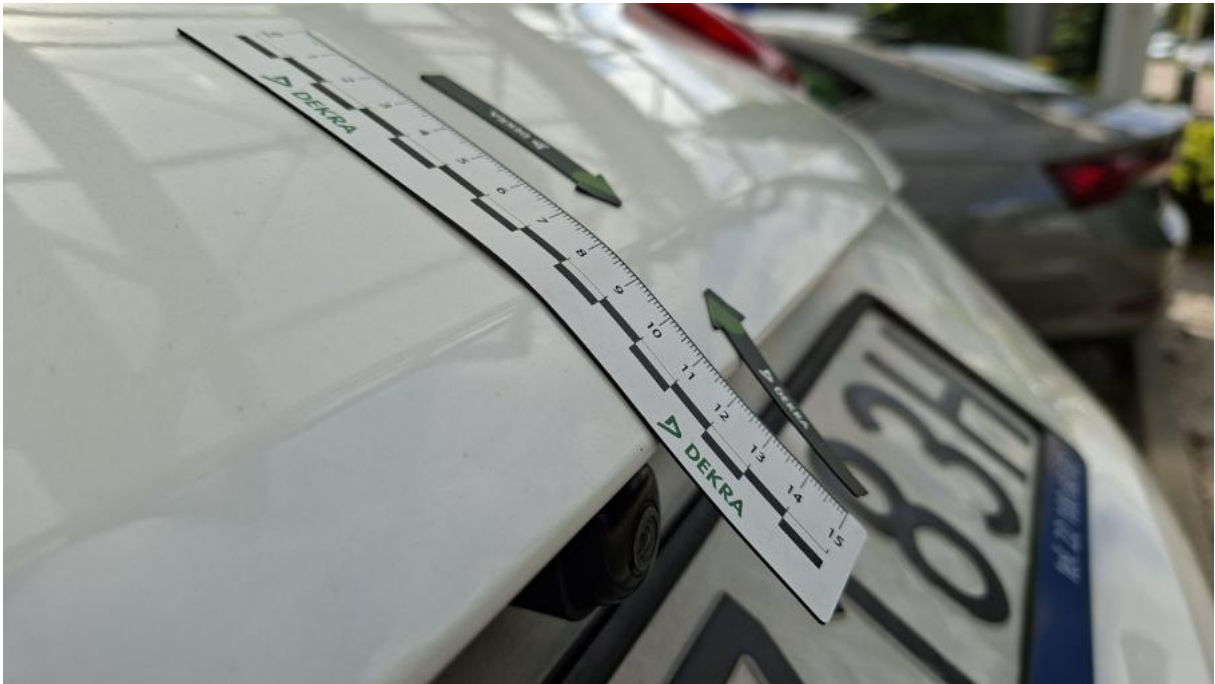
**Fot. 49**

Pokrywy bagażnika - Wgniecenie/odkształcenie 2

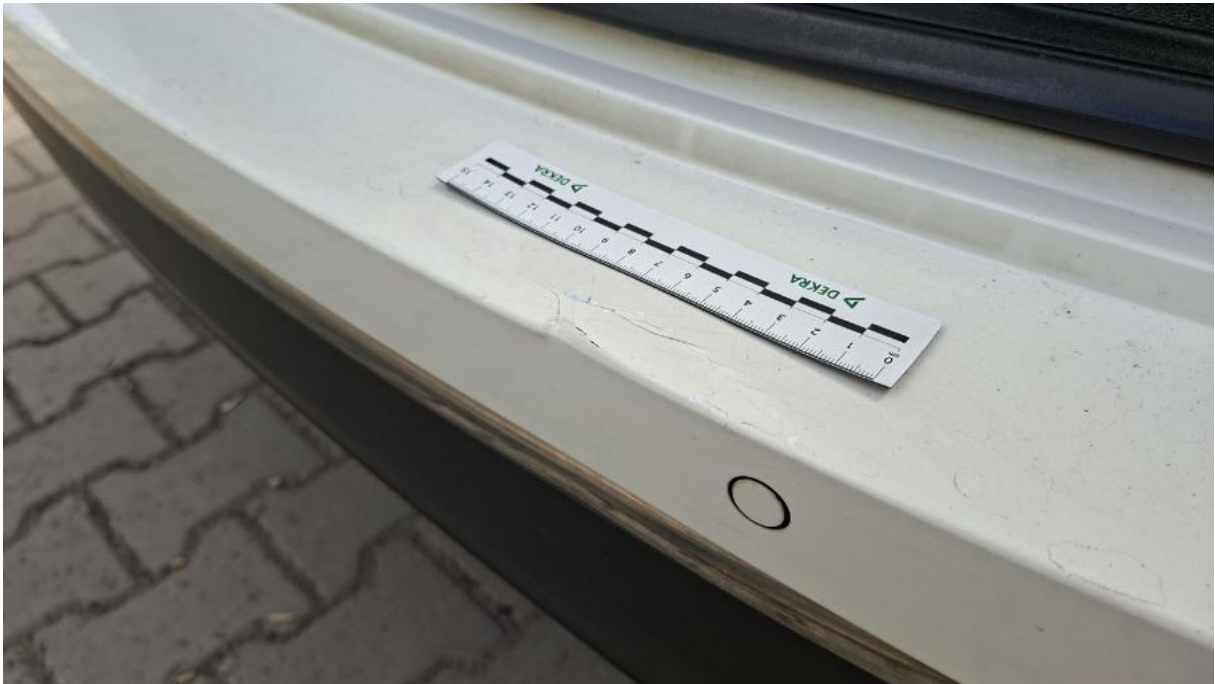
**Fot. 51**

| Poz. | Nazwa pozycji | Opis uszkodzeń | Kwalifik. | Naprawa [rbg] |
|---|---|---|---|---|
| 1 | Okladzina zderzaka tylnego | wgniecenie/odkształcenie | WY | 1.4 |

Zderzak tylny cz górna - Wgniecenie/odkształcenie 1

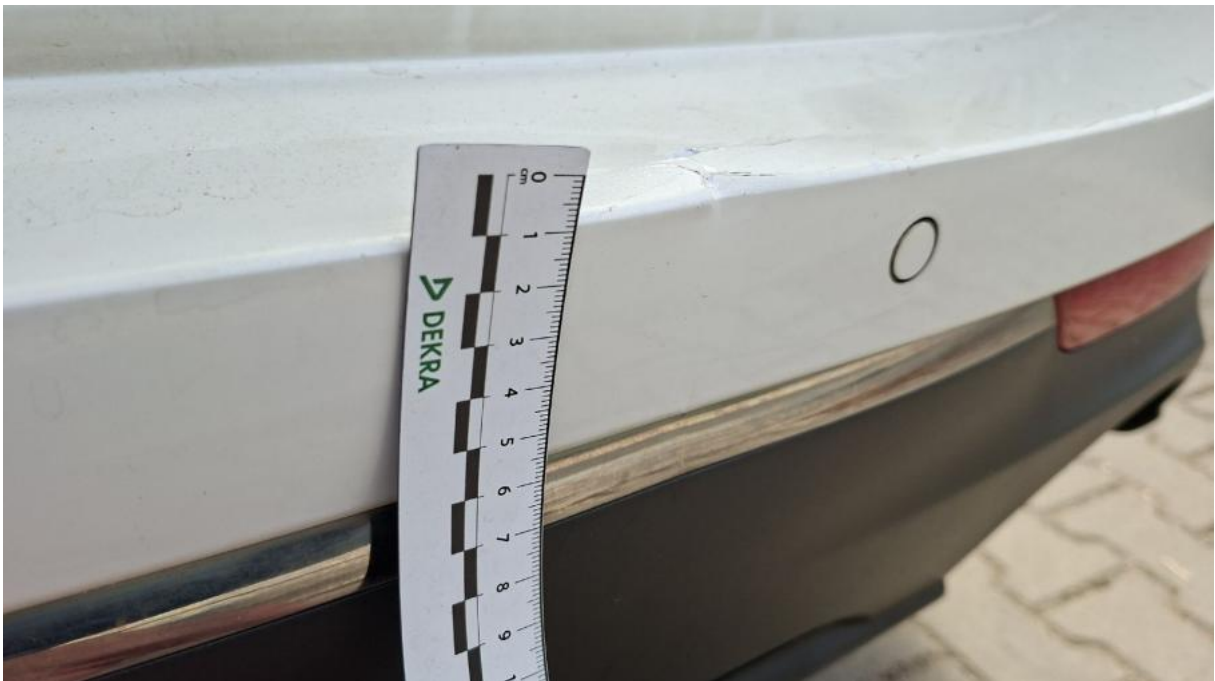
**Fot. 52**

Zderzak tylny cz górna - Wgniecenie/odkształcenie 2

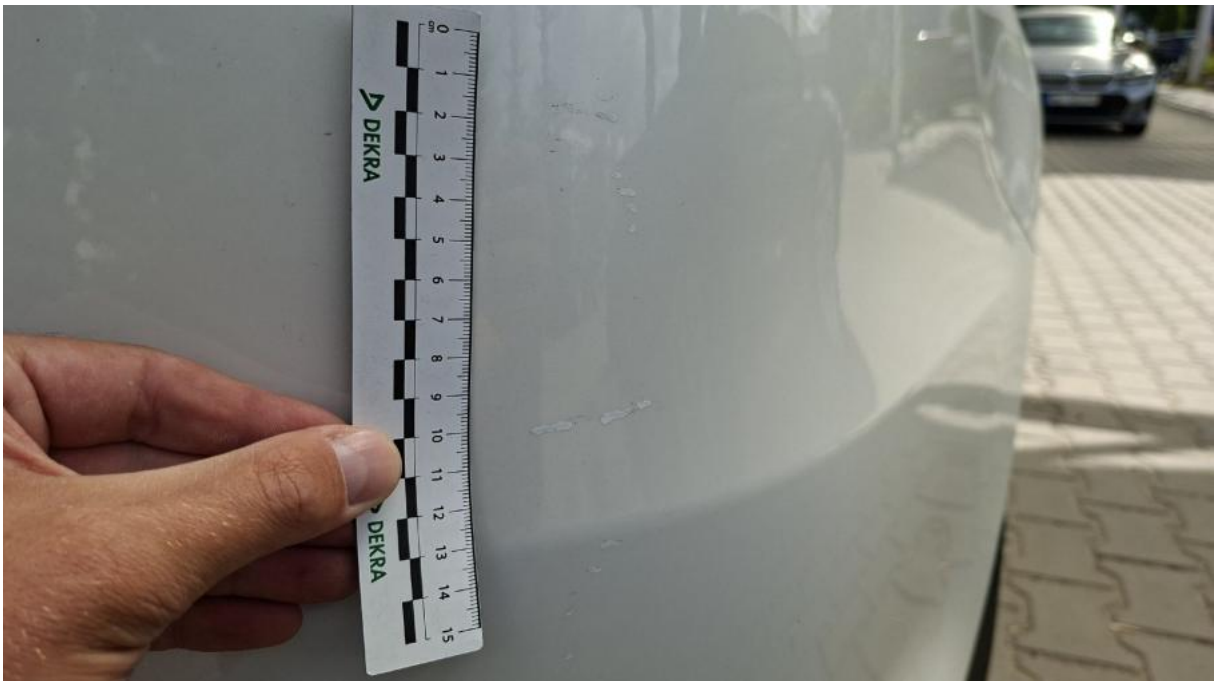
**Fot. 54**

Zderzak tylny cz P - Rysa/odprysk 1

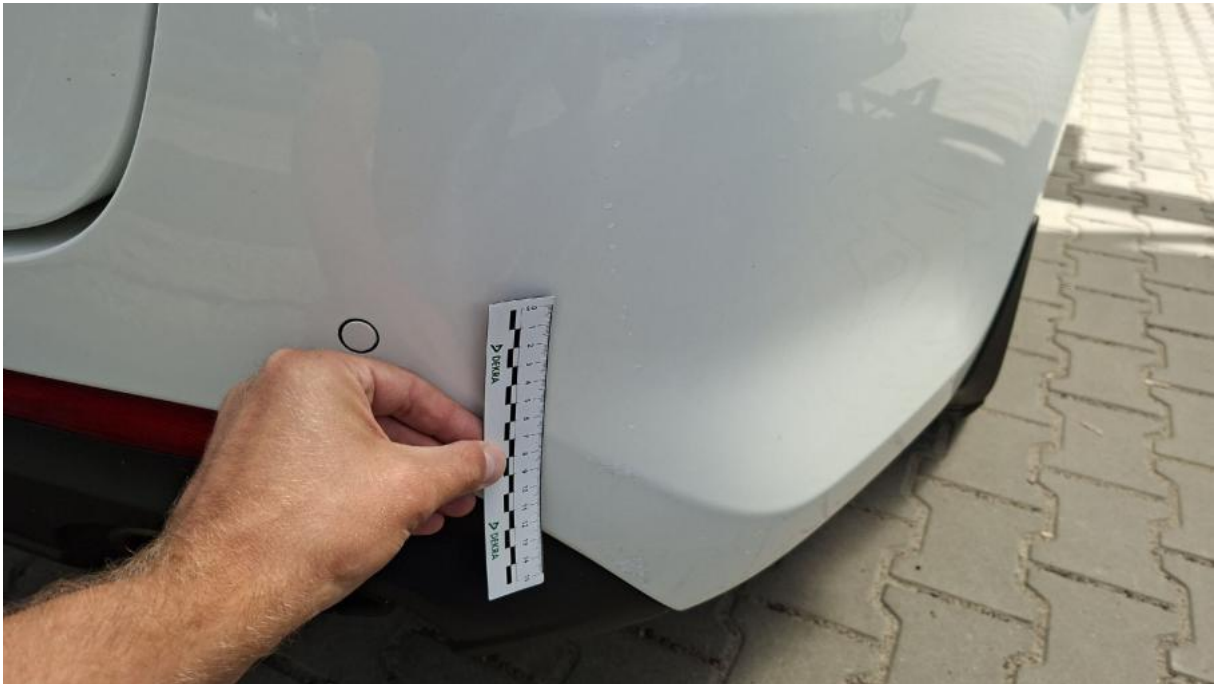
**Fot. 55**

Zderzak tylny cz P - Rysa/odprysk 2

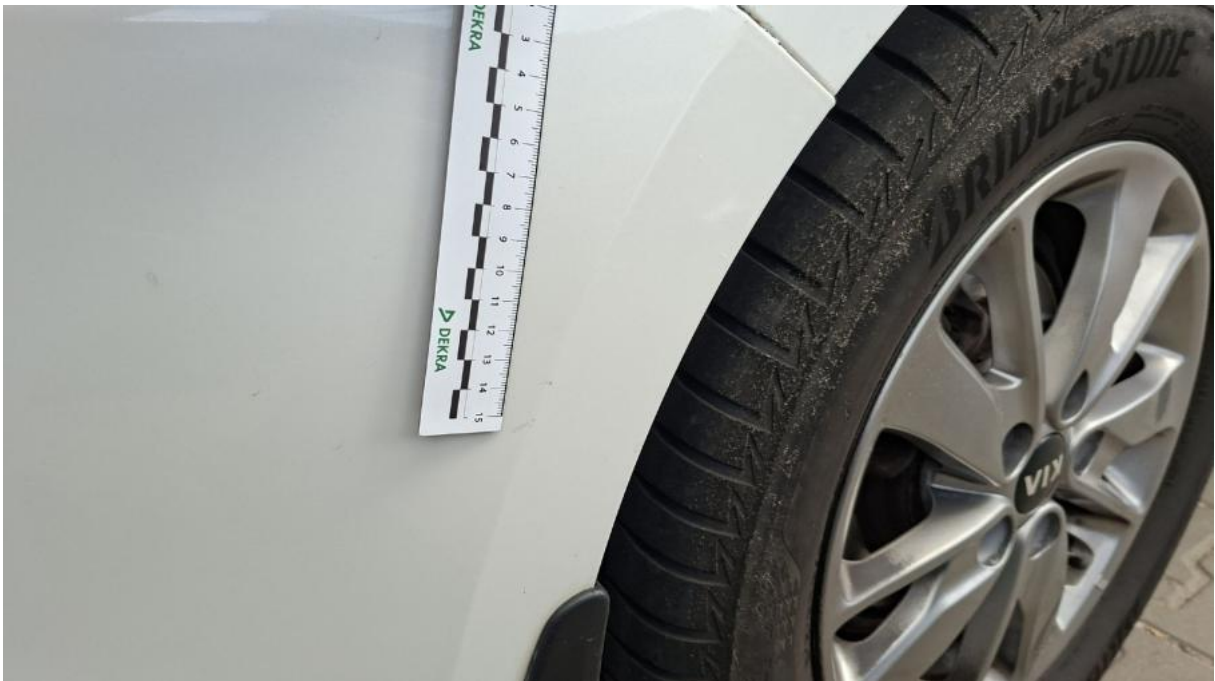
**Fot. 56**

Zderzak tylny cz P() - Rysa/odprysk 3

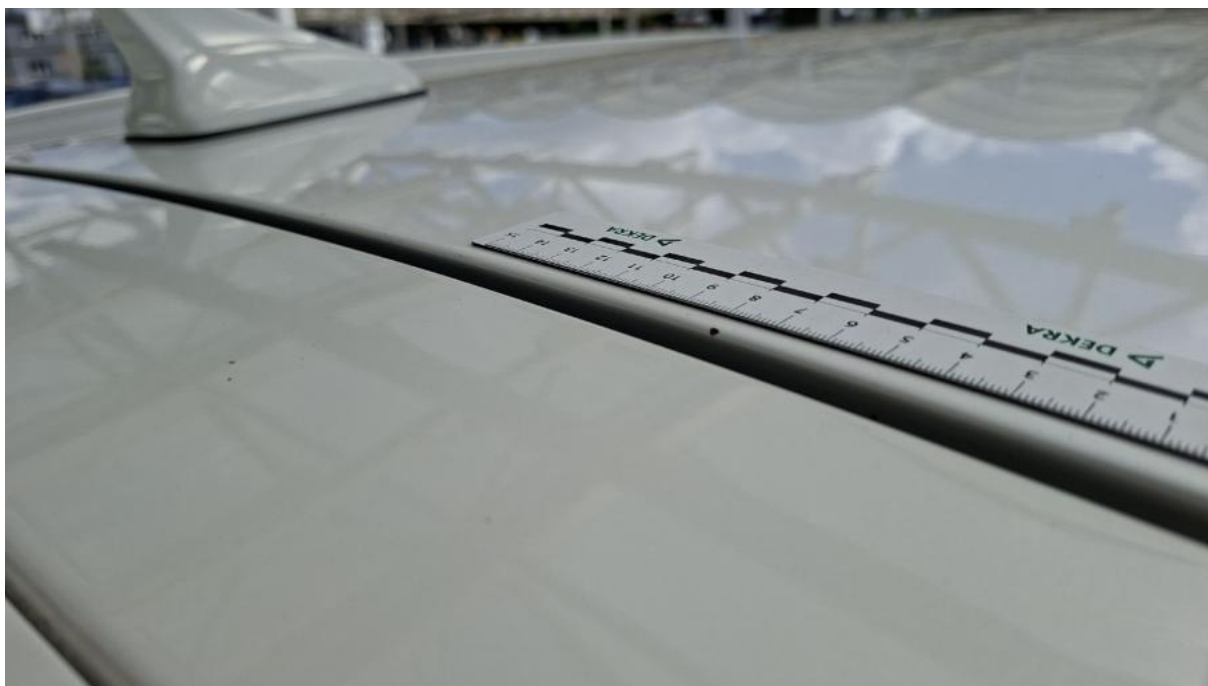
**Fot. 57**

| Poz. | Nazwa pozycji | Opis uszkodzeń | Kwalifik. | Naprawa [rbg] |
|---|---|---|---|---|
| 5 | Dach | odpryski lakieru, wgniecenie | | |

Dach - Rysa/odprysk 1

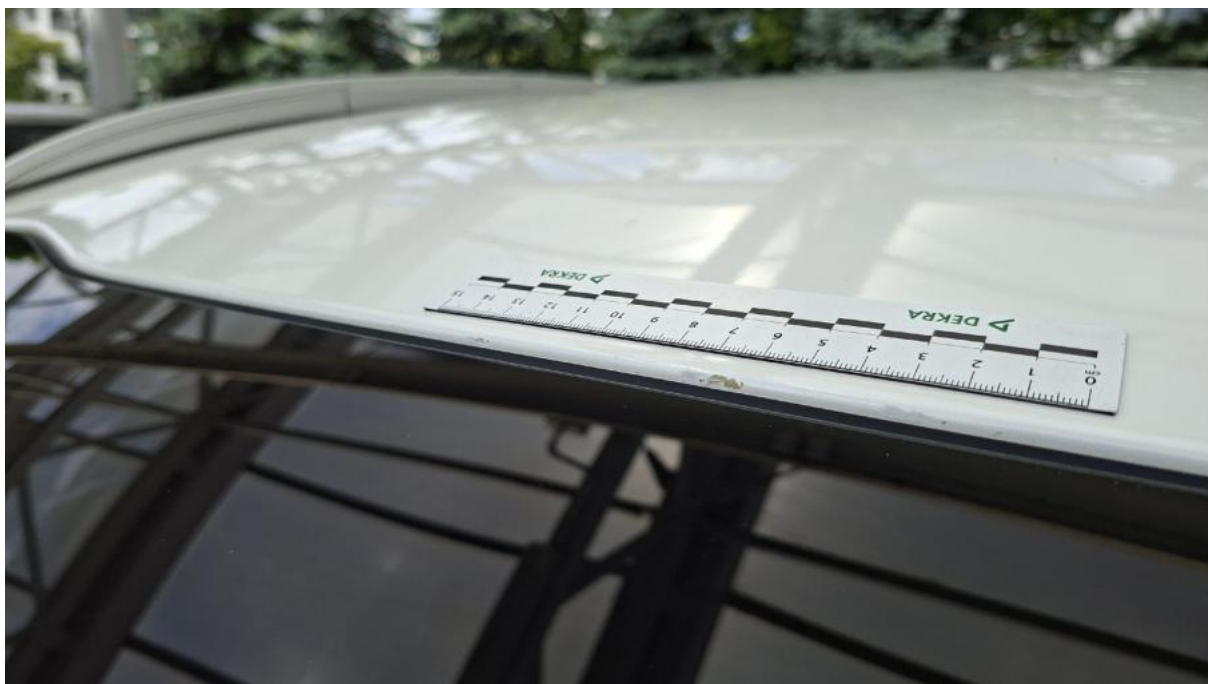
**Fot. 58**

Dach - Rysa/odprysk 2

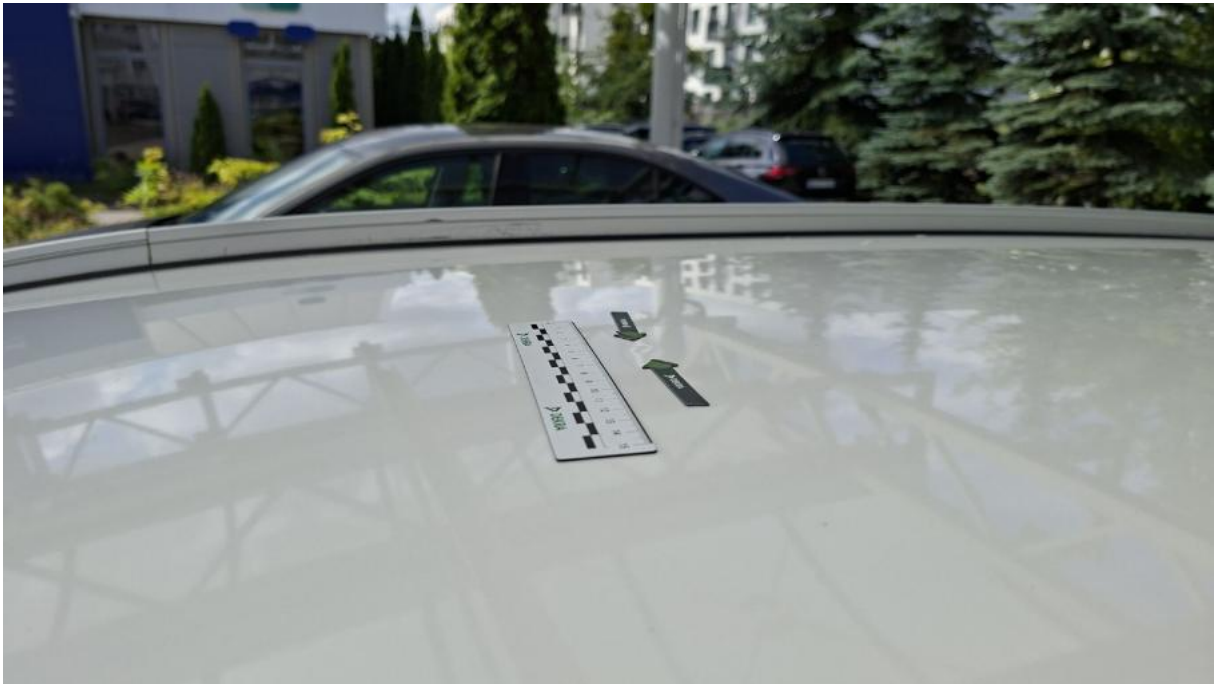
**Fot. 59**

Dach - Wgniecenie/odkształcenie 1

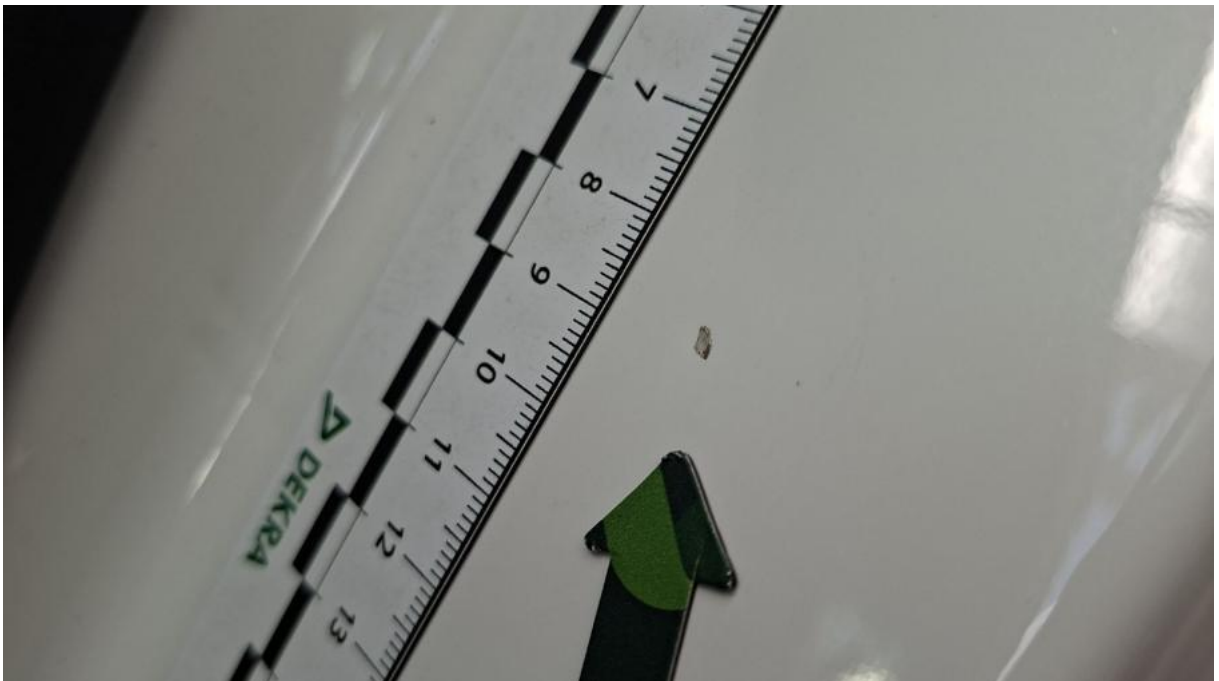
**Fot. 60**

| Poz. | Nazwa pozycji | Opis uszkodzeń | Kwalifik. | Naprawa [rbg] |
|---|---|---|---|---|
| 9 | Błotnik tylny L | odpryski lakieru, wgniecenie | | |

Błotnik tylny L / Ściana boczna L - Rysa/odprysk 1

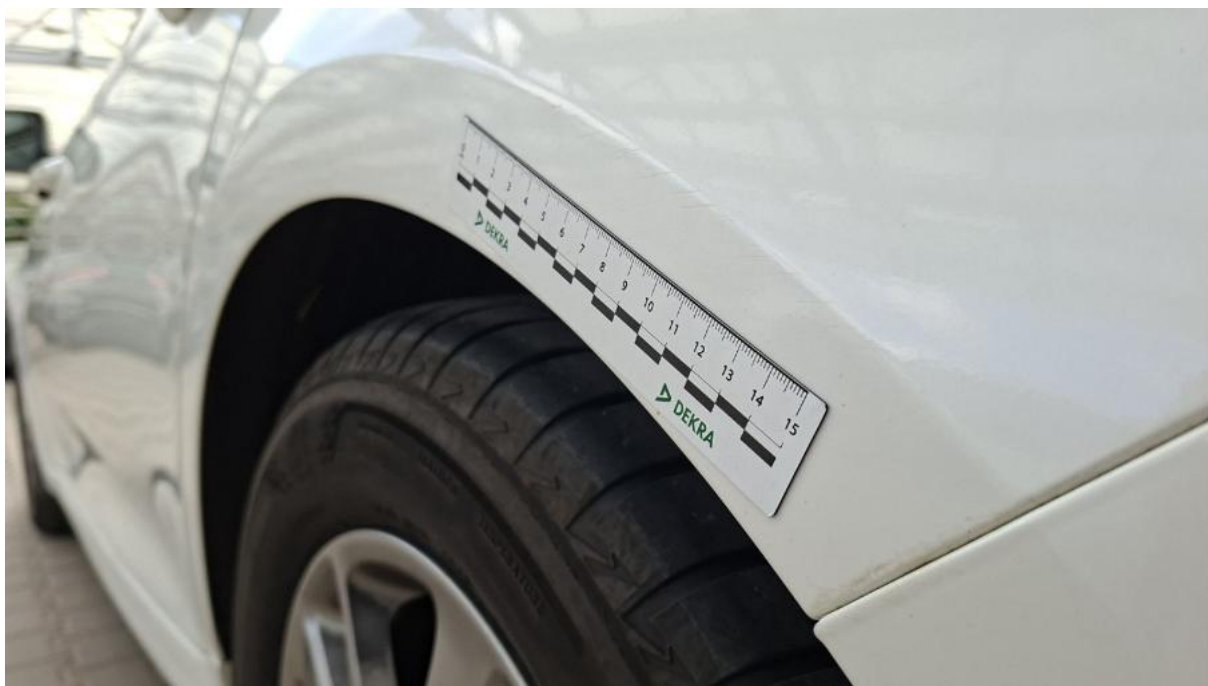
**Fot. 61**

Błotnik tylny L / Ściana boczna L - Rysa/odprysk 2

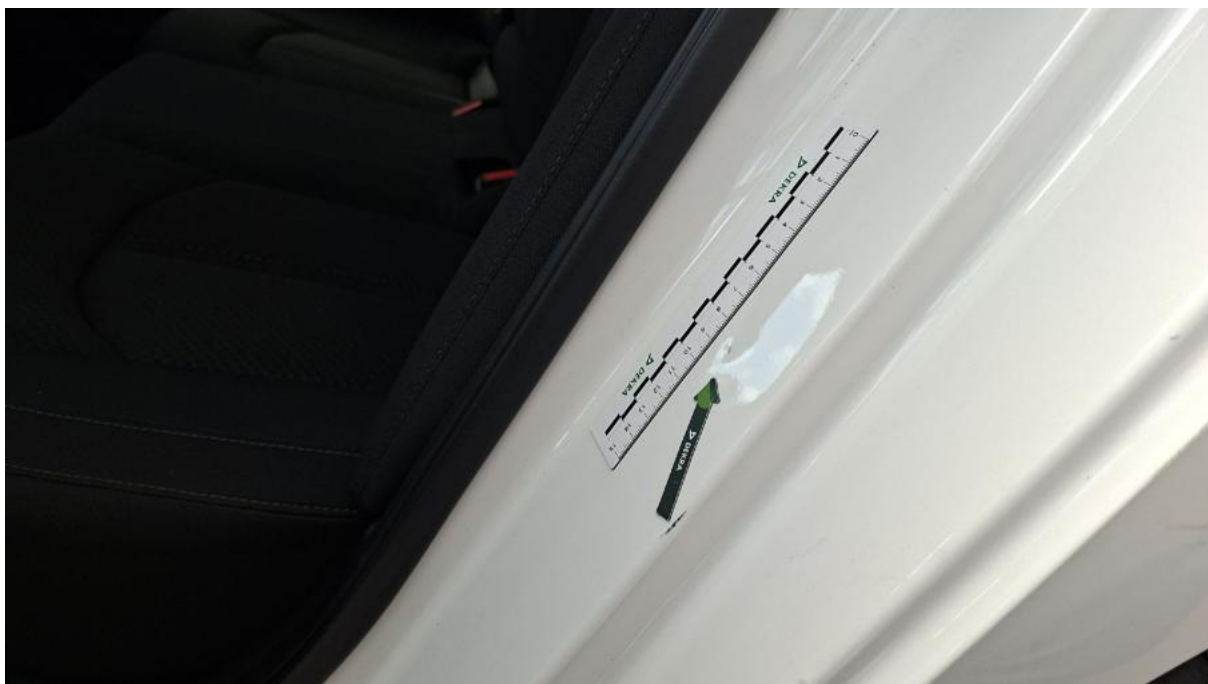
**Fot. 62**

Błotnik tylny L / Ściana boczna L - Wgniecenie/odkształcenie 1

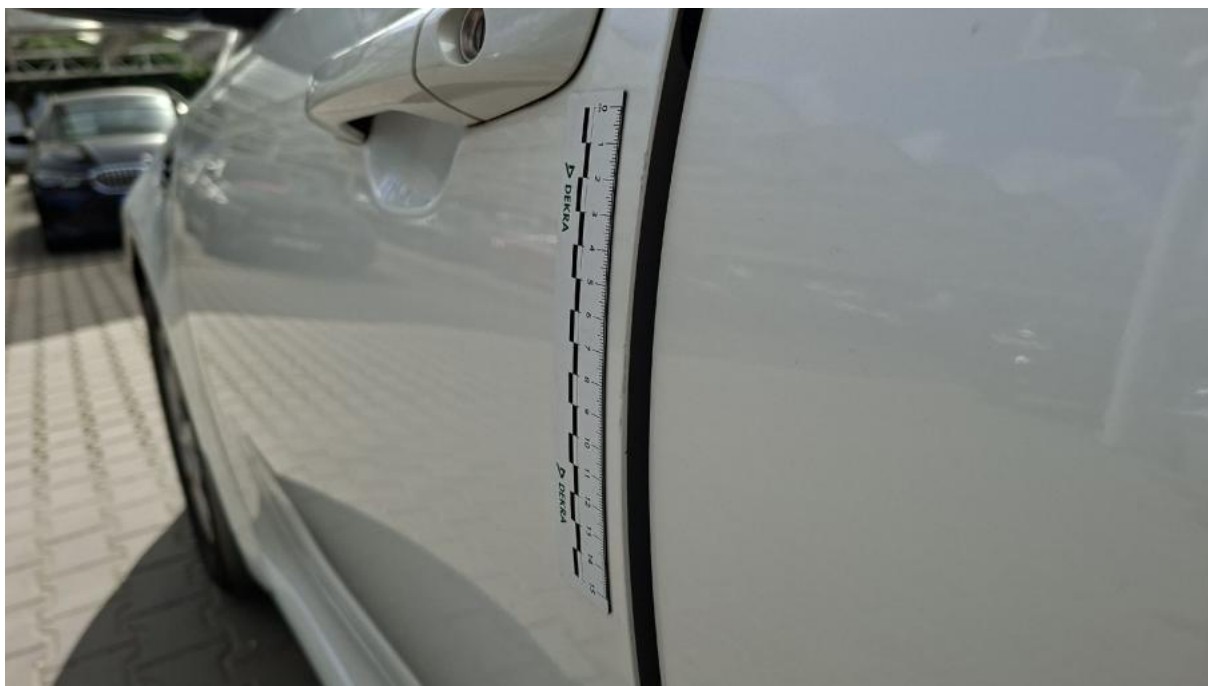
**Fot. 63**

| Poz. | Nazwa pozycji | Opis uszkodzeń | Kwalifik. | Naprawa [rbg] |
|---|---|---|---|---|
| 6 | Drzwi przednie (nieuzbrojone) L | odpryski lakieru, wgniecenie | | |

Drzwi przed L - Rysa/odprysk 1

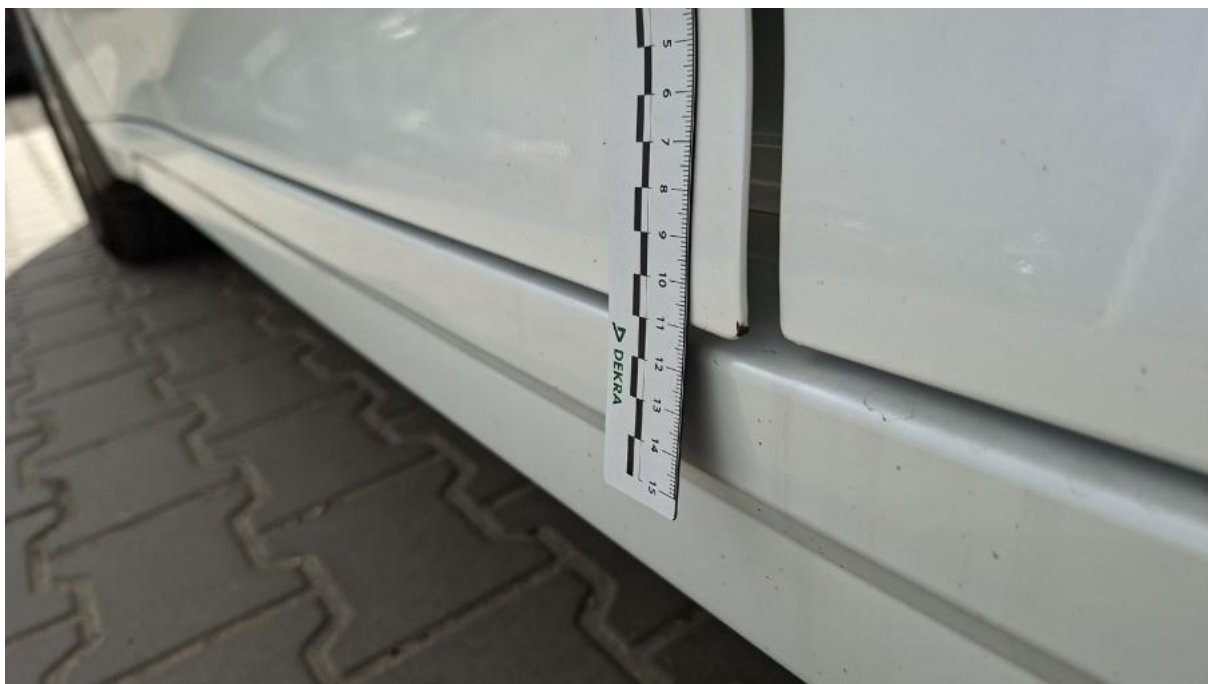
**Fot. 64**

Drzwi przed L - Rysa/odprysk 2

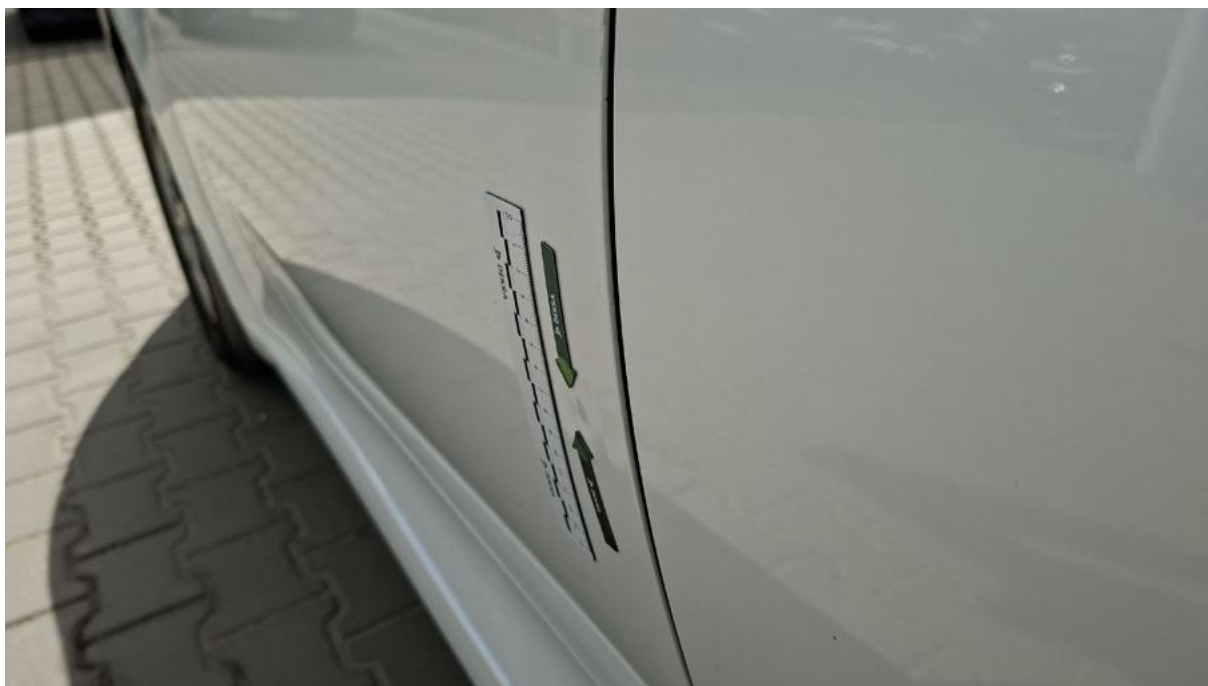
**Fot. 65**

Drzwi przed L - Wgniecenie/odkształcenie 1
