## Raport z oględzin pojazdu

| Numer raportu | 12798/7/26-15201 | Data raportu | 26-07-2026 |

| Marka, model | KIA Optima Kombi 16-18 |
| Numer rejestracyjny | WD7183H |

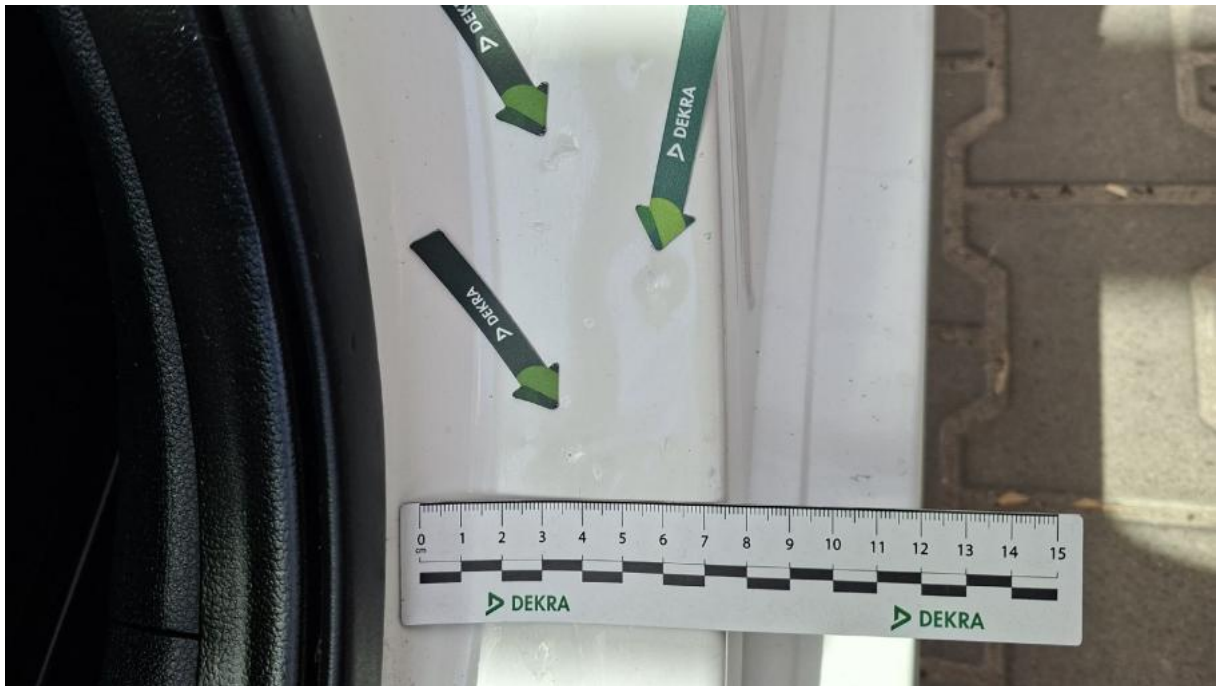
**Fot. 67**

| Poz. | Nazwa pozycji | Opis uszkodzeń | Kwalifik. | Naprawa [rbg] |
|---|---|---|---|---|
| 7 | Rama drzwi, przód L | wgniecenie, wgniecenie, wgniecenie | | |

Słupek środkowy L - Rysa/odprysk 1

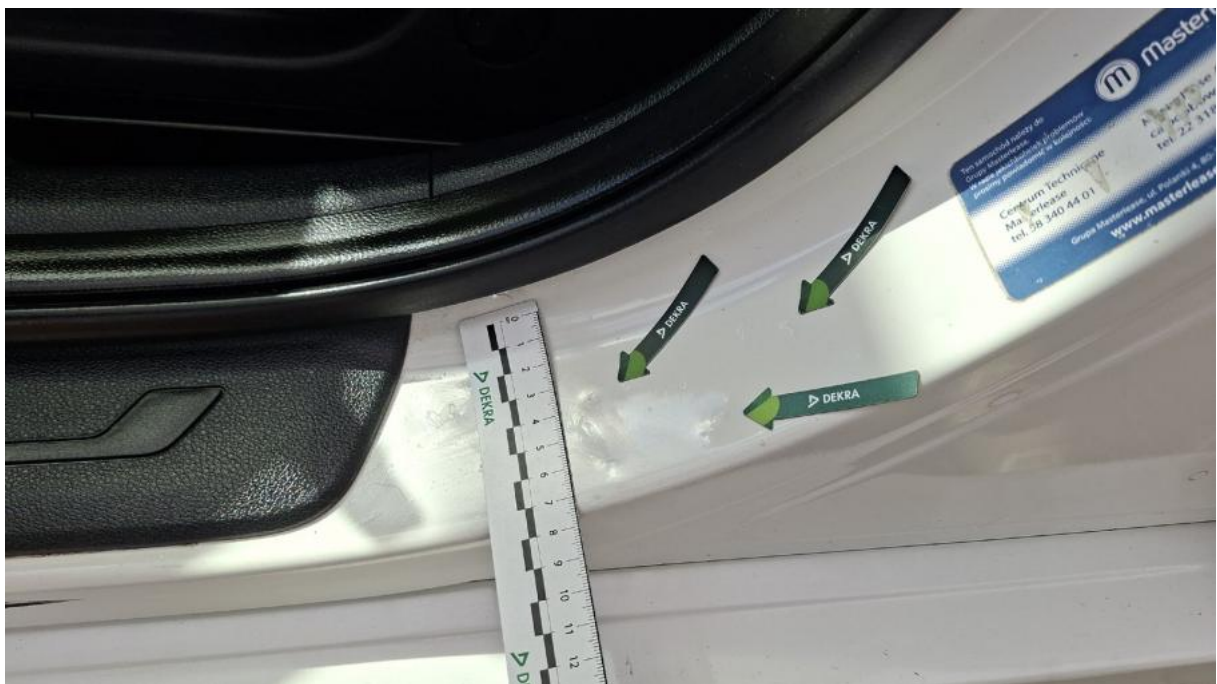
**Fot. 68**

Słupek środkowy L - Wgniecenie/odkształcenie 1

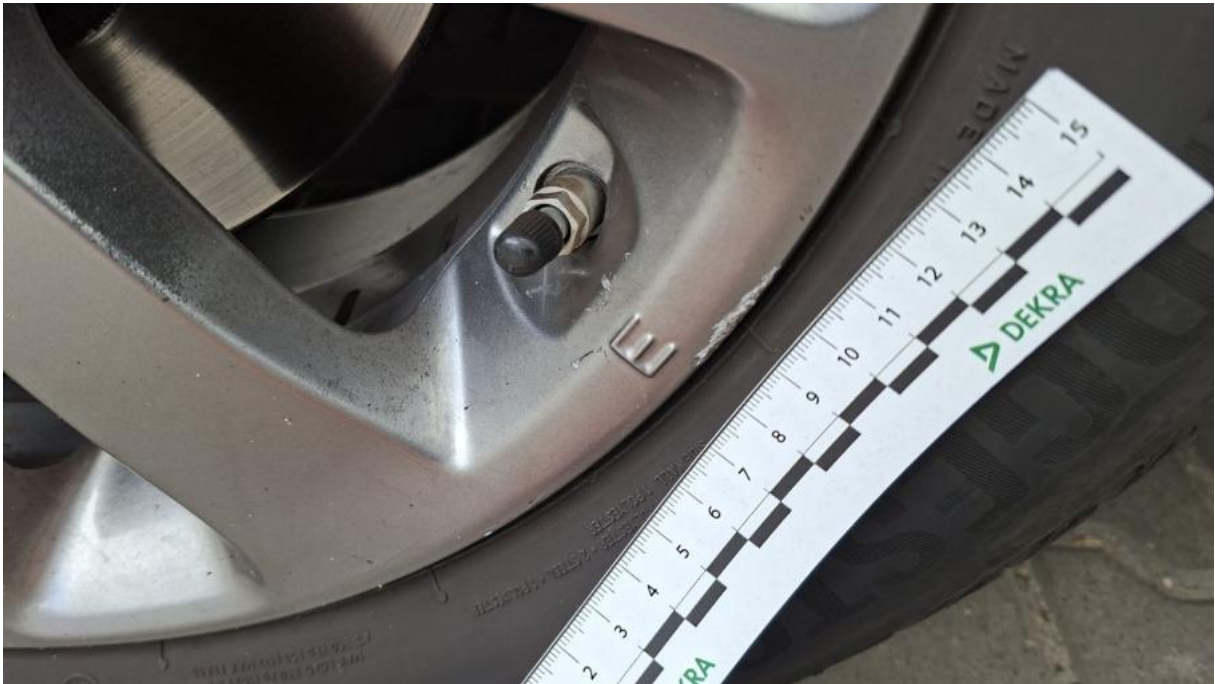
**Fot. 69**

| Poz. | Nazwa pozycji | Opis uszkodzeń | Kwalifik. | Naprawa [rbg] |
|---|---|---|---|---|
| 12 | Tarcza koła aluminiowa przód L | zarysowanie | | |

Felga Aluminiowa przednia L - Rysa/odprysk 1

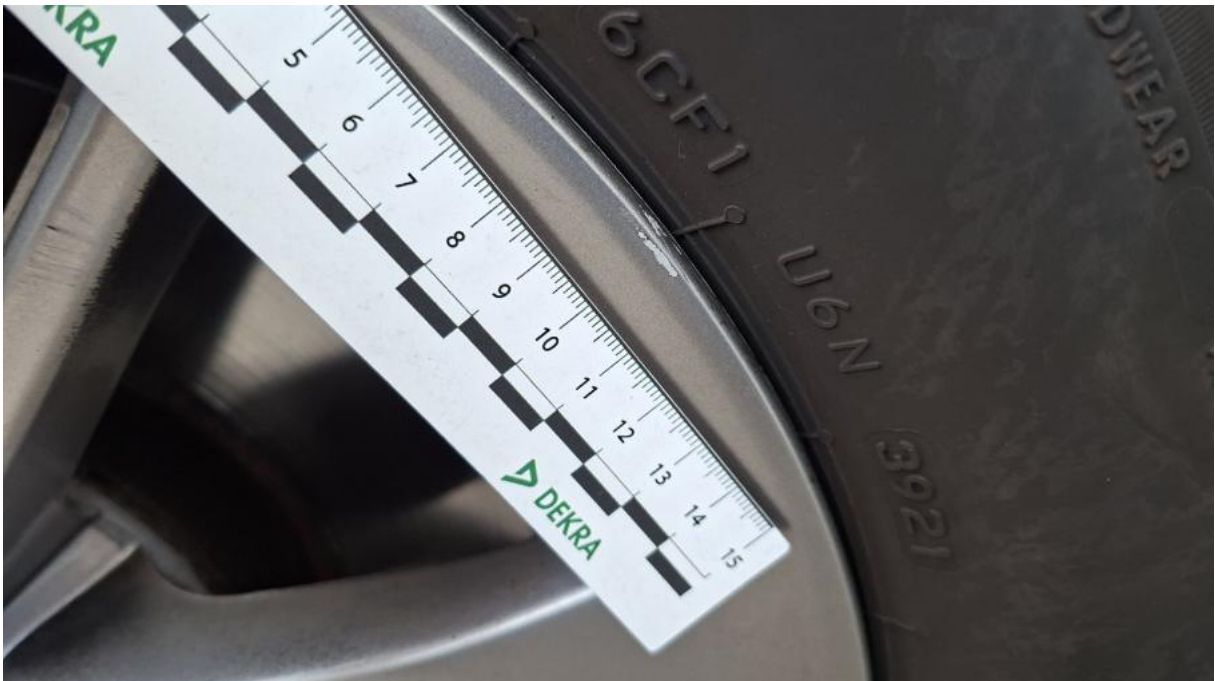
**Fot. 70**

Felga Aluminiowa przednia L - Rysa/odprysk 2

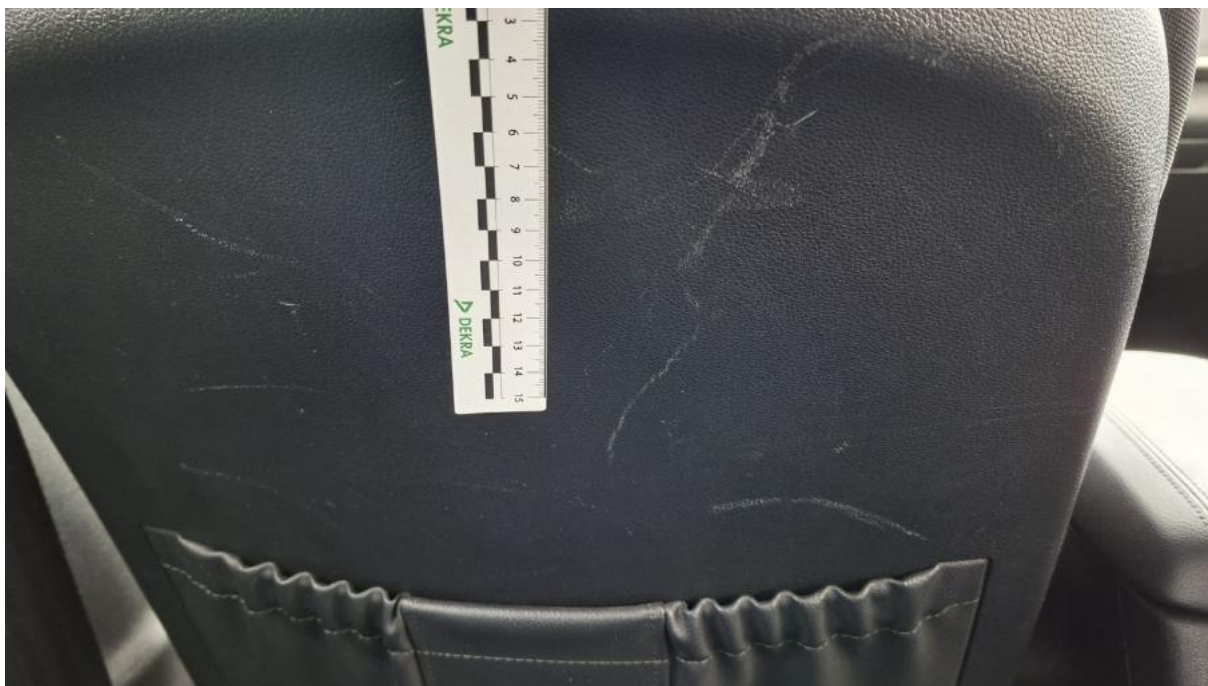
**Fot. 71**

| Poz. | Nazwa pozycji | Opis uszkodzeń | Kwalifik. | Naprawa [rbg] |
|---|---|---|---|---|
| 14 | Nakładka oparcia 1.rząd L | zarysowanie | | |

Fotel prz. lew. - Rysa/odprysk 1
