Nr zlecenia DEKRA: PKOM(DZS)/GDA/29530/26/04/02  
Nr zlecenia/szkody:  
Data zlecenia: 02-04-2026

## Ocena stanu technicznego pojazdu

| | <b>OPEL, Astra K Sports Tourer (2016-, Edition Start/Stop</b> | | | | KOM |
| GD8A908 | W0VBD8ES6N8035582 | | 15-02-2022/2021 | 14-02-2027 | srebrny/METALIK |

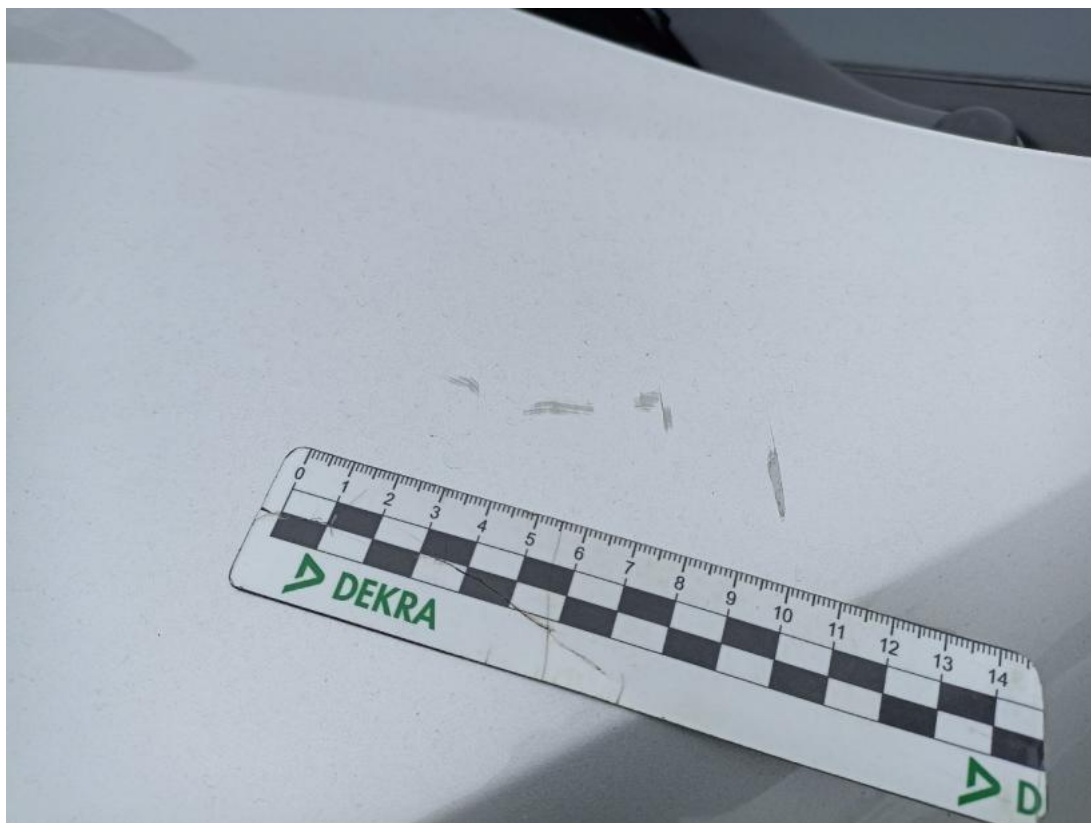
**Fot. 31**

| Poz. | Nazwa części | Nr katalogowy | Opis uszkodzenia | Czas [rbg] |
|---|---|---|---|---|
| 1 | Pokrywa | | wgniecenie, zarysowanie | |

Pokrywa komory silnika - Rysa/odprysk 1

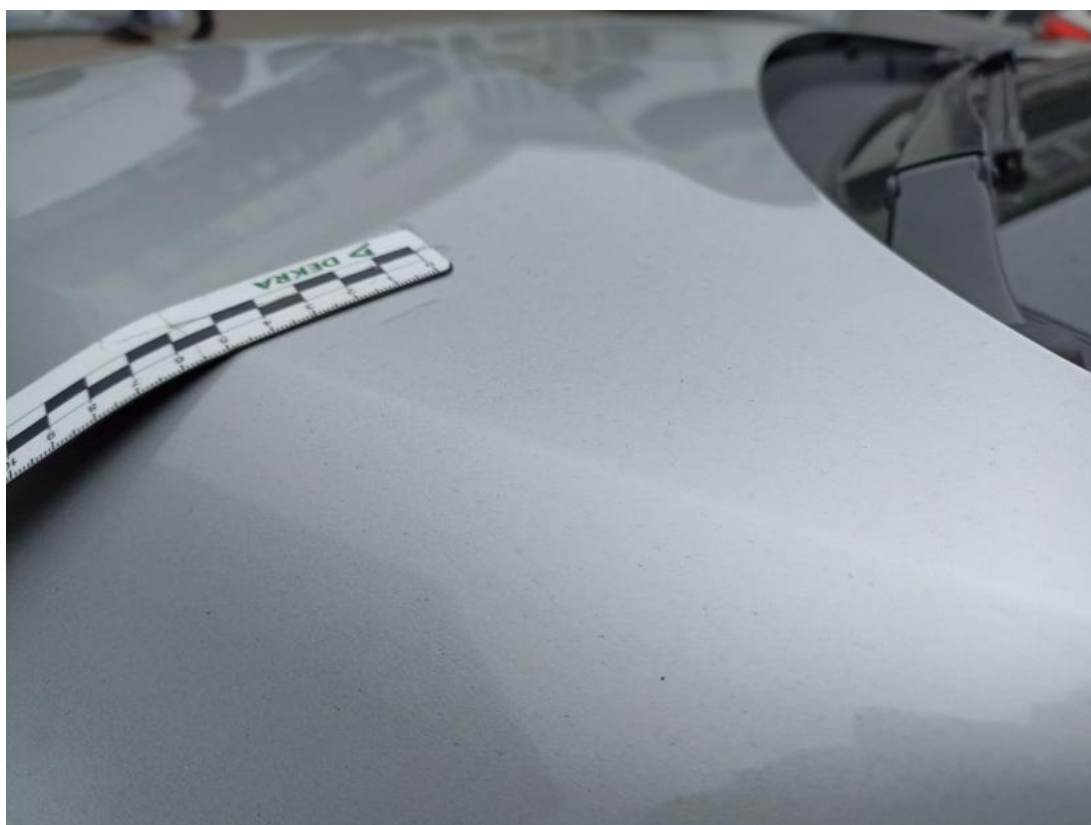
**Fot. 32**

Pokrywa komory silnika - Wgniecenie/odkształcenie 1

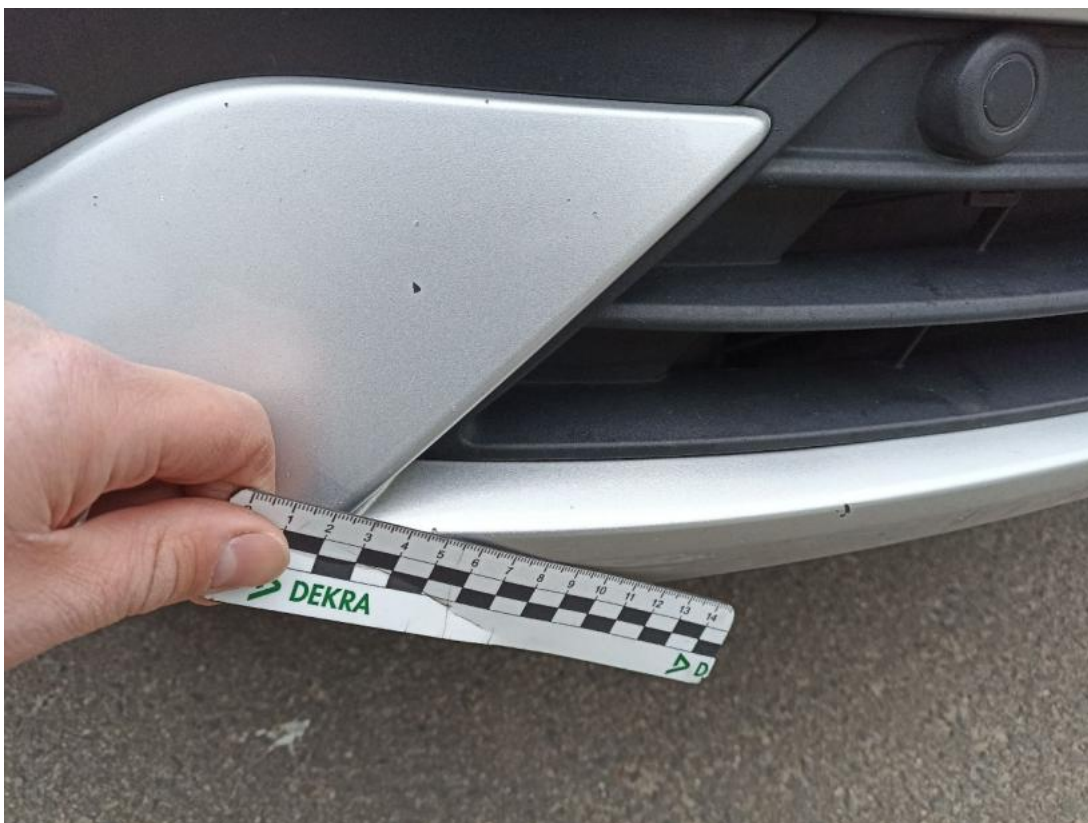
**Fot. 33**

| Poz. | Nazwa części | Nr katalogowy | Opis uszkodzenia | Czas [rbg] |
|---|---|---|---|---|
| 6 | Zderzak PRZ | | zarysowanie | |

Zderzak - Rysa/odprysk 1

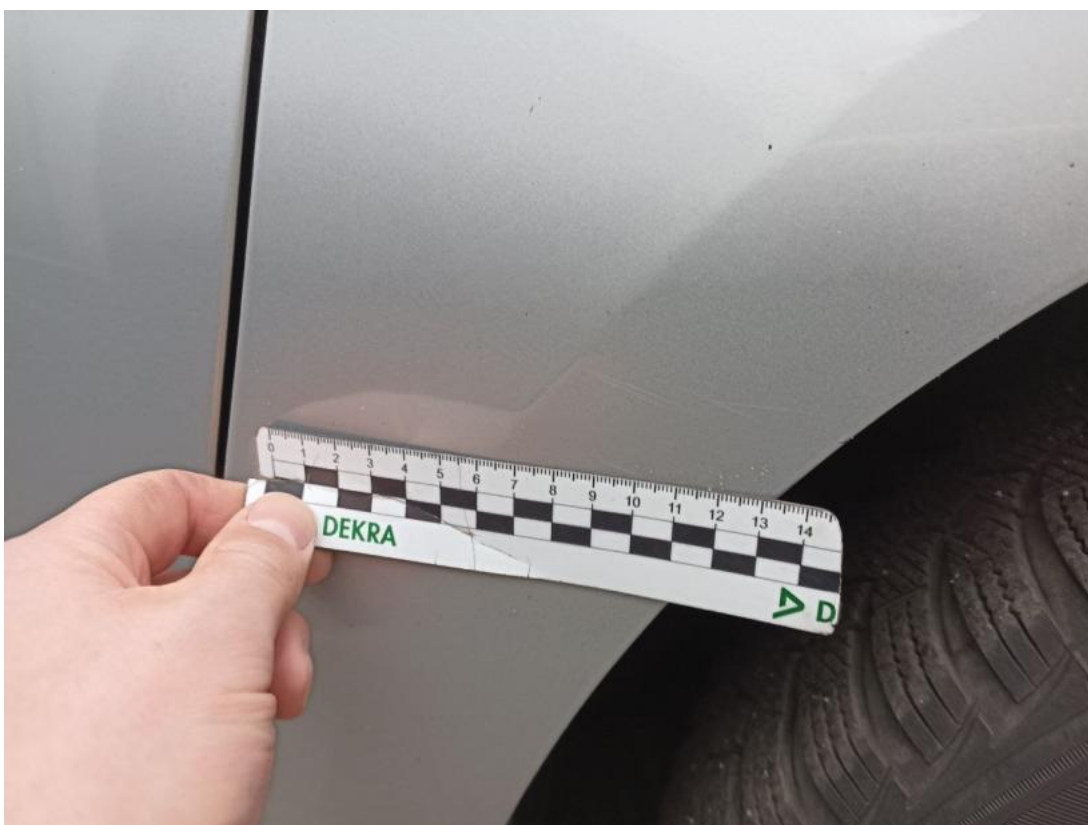
**Fot. 34**

| Poz. | Nazwa części | Nr katalogowy | Opis uszkodzenia | Czas [rbg] |
|---|---|---|---|---|
| 1 | Błotnik PP | | zarysowanie | |

Łotnik przedni P - Rysa/odprysk 1

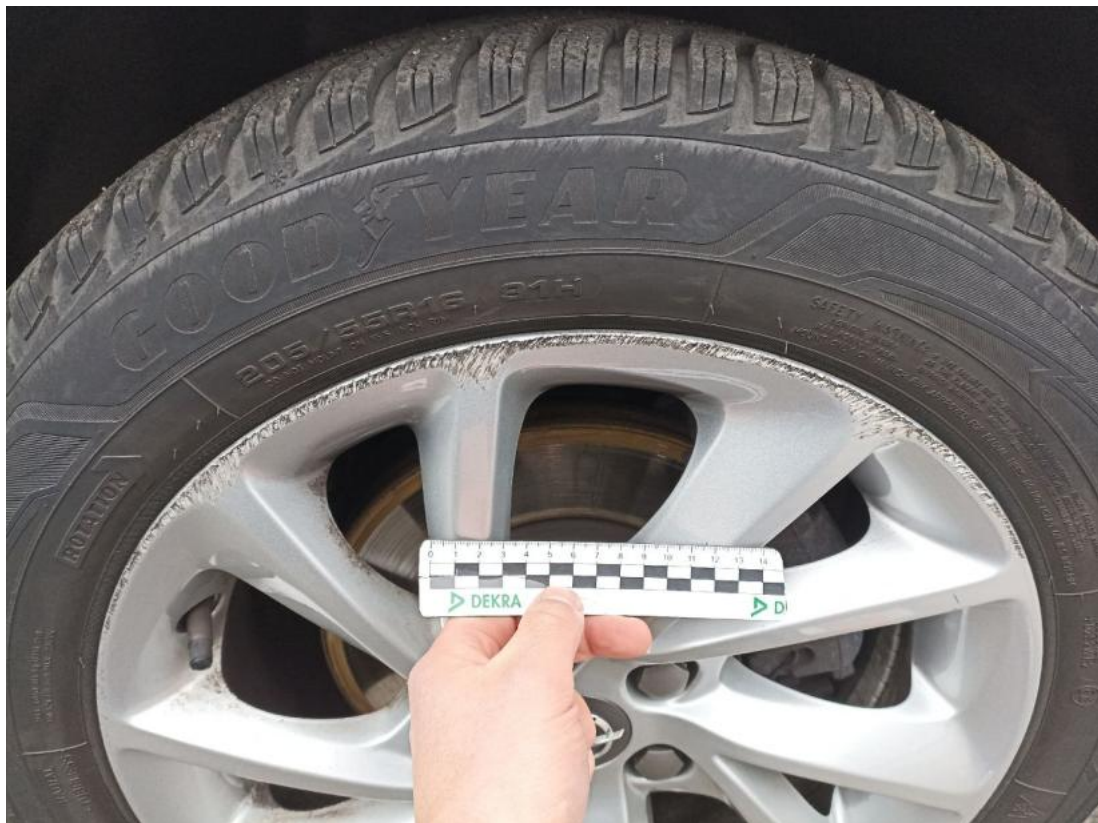
**Fot. 35**

| Poz. | Nazwa części | Nr katalogowy | Opis uszkodzenia | Czas [rbg] |
|---|---|---|---|---|
| 5 | Felga PP | | ubytek materiału, zarysowanie | |

Felga aluminiowa przednia P - Rysa/odprysk 1

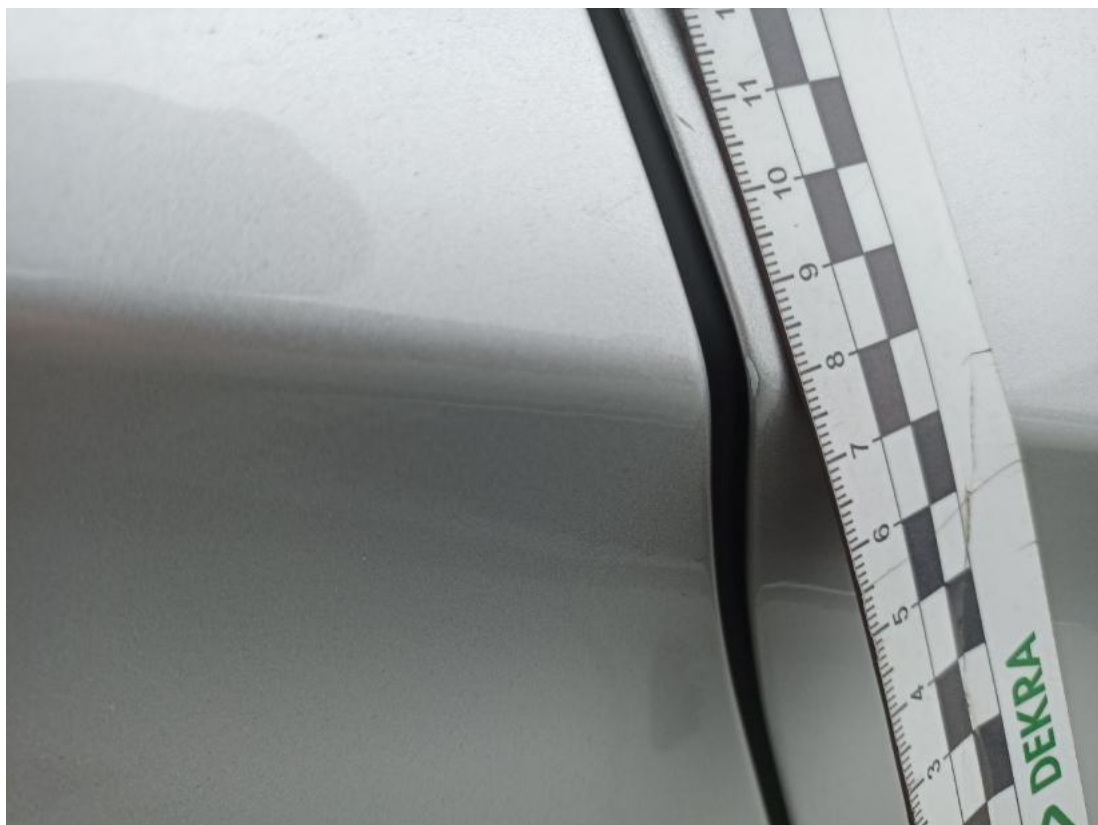
**Fot. 36**

| Poz. | Nazwa części | Nr katalogowy | Opis uszkodzenia | Czas [rbg] |
|---|---|---|---|---|
| 4 | Drzwi T P | | zarysowanie | |

Drzwi tylne P - Rysa/odprysk 1

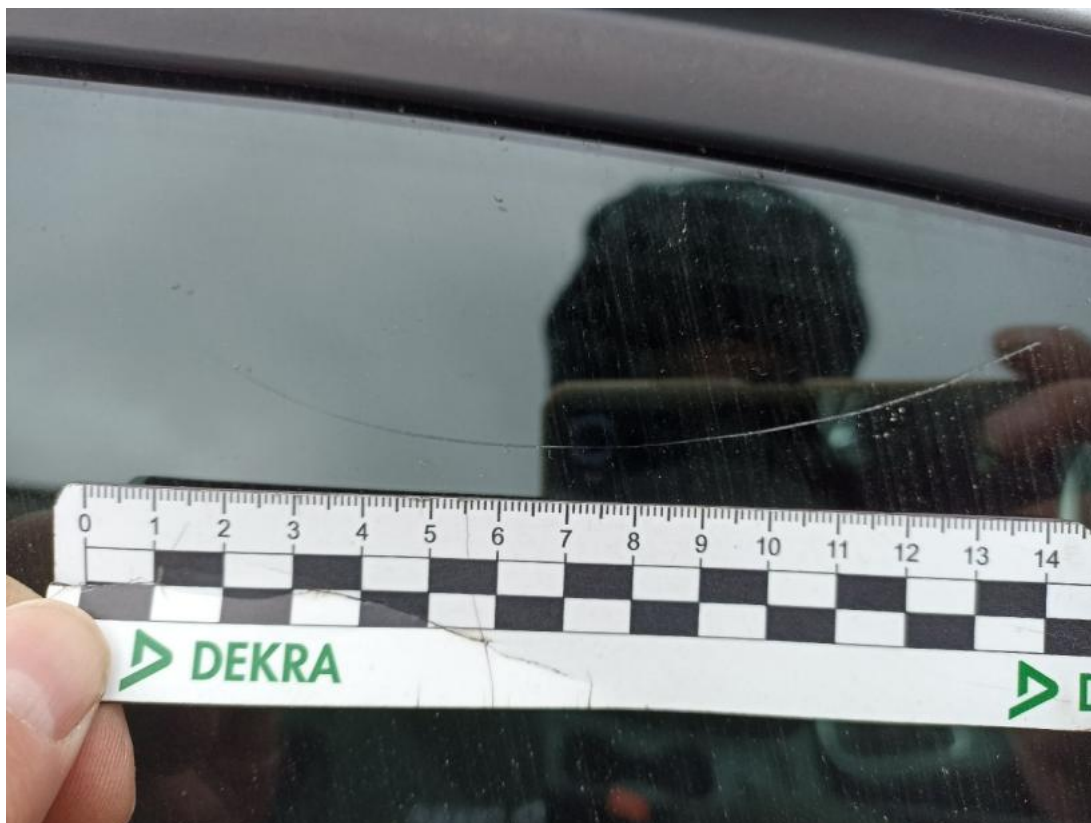
**Fot. 37**

| Poz. | Nazwa części | Nr katalogowy | Opis uszkodzenia | Czas [rbg] |
|---|---|---|---|---|
| 5 | Szyba drzwi P P | | zarysowanie płytkie | |

Szyba boczna przednia P - Rysa/odprysk 1

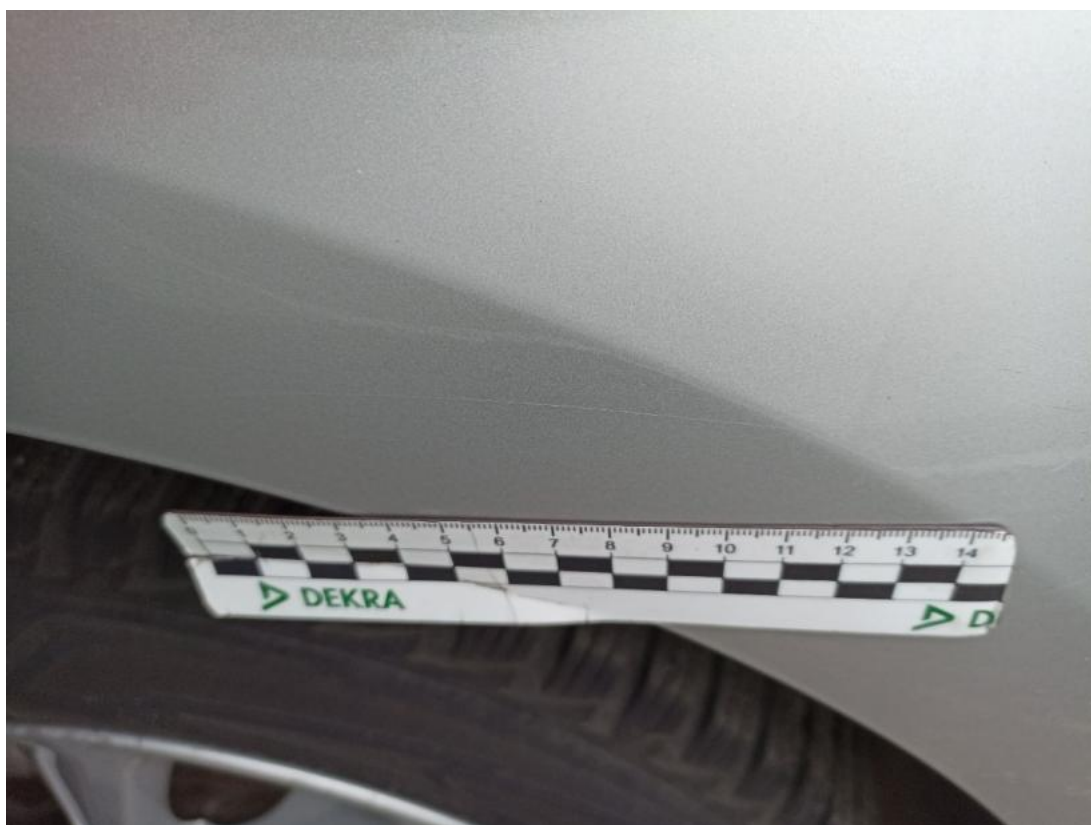
**Fot. 38**

| Poz. | Nazwa części | Nr katalogowy | Opis uszkodzenia | Czas [rbg] |
|---|---|---|---|---|
| 2 | Błotnik TP | | zarysowanie | |

Błotnik tylny P / Ściana boczna P - Rysa/odprysk 1

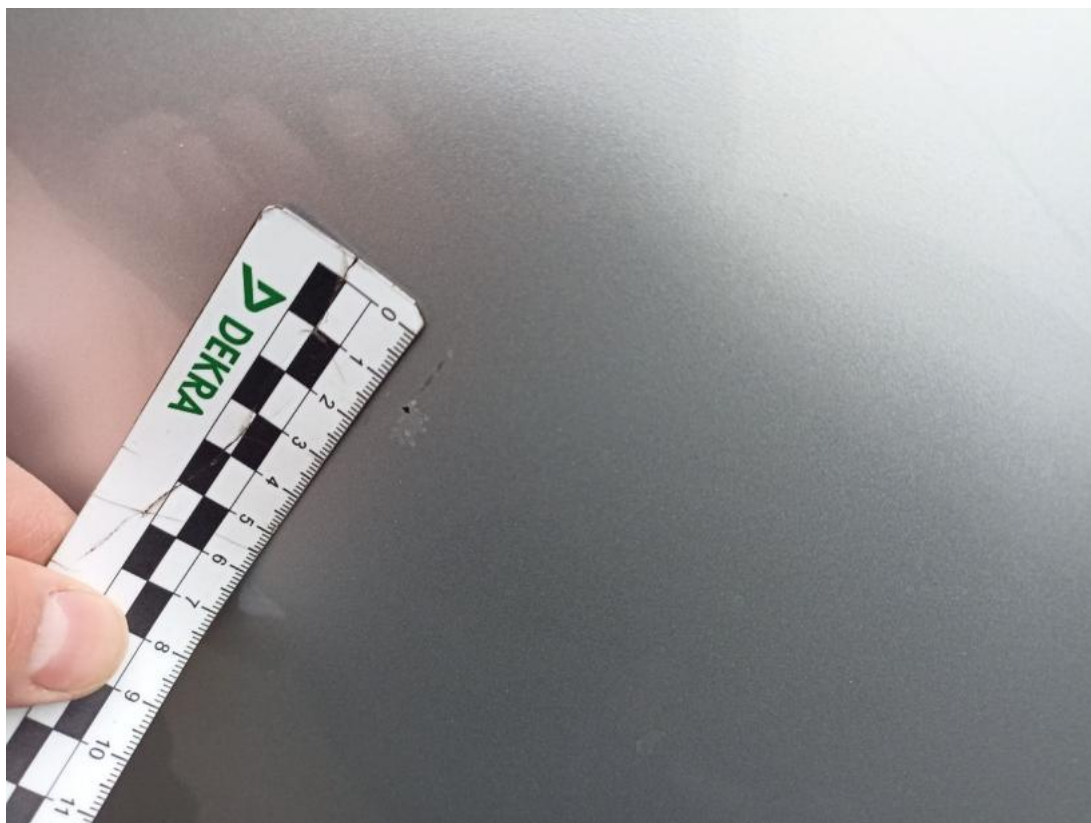
**Fot. 39**

| Poz. | Nazwa części | Nr katalogowy | Opis uszkodzenia | Czas [rbg] |
|---|---|---|---|---|
| 7 | Zderzak TYŁ | | zarysowanie | |

Zderzak tylny - Rysa/odprysk 1

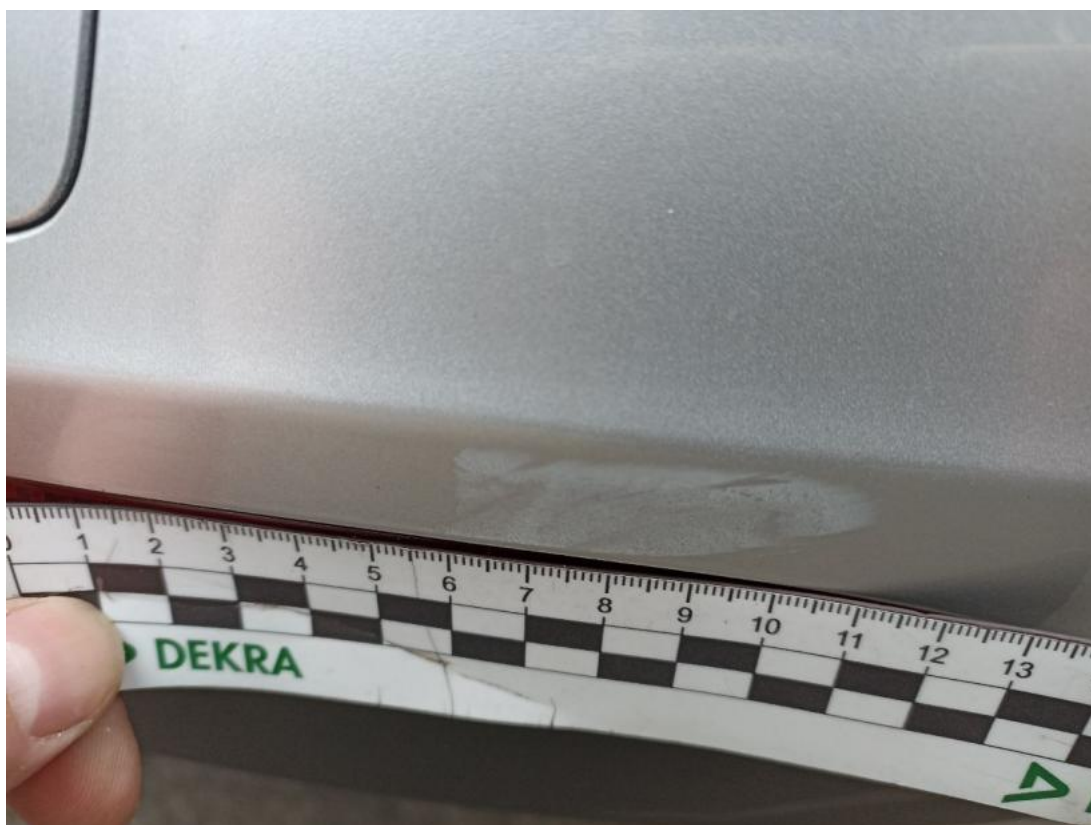
**Fot. 40**

Zderzak tylny - Rysa/odprysk 2

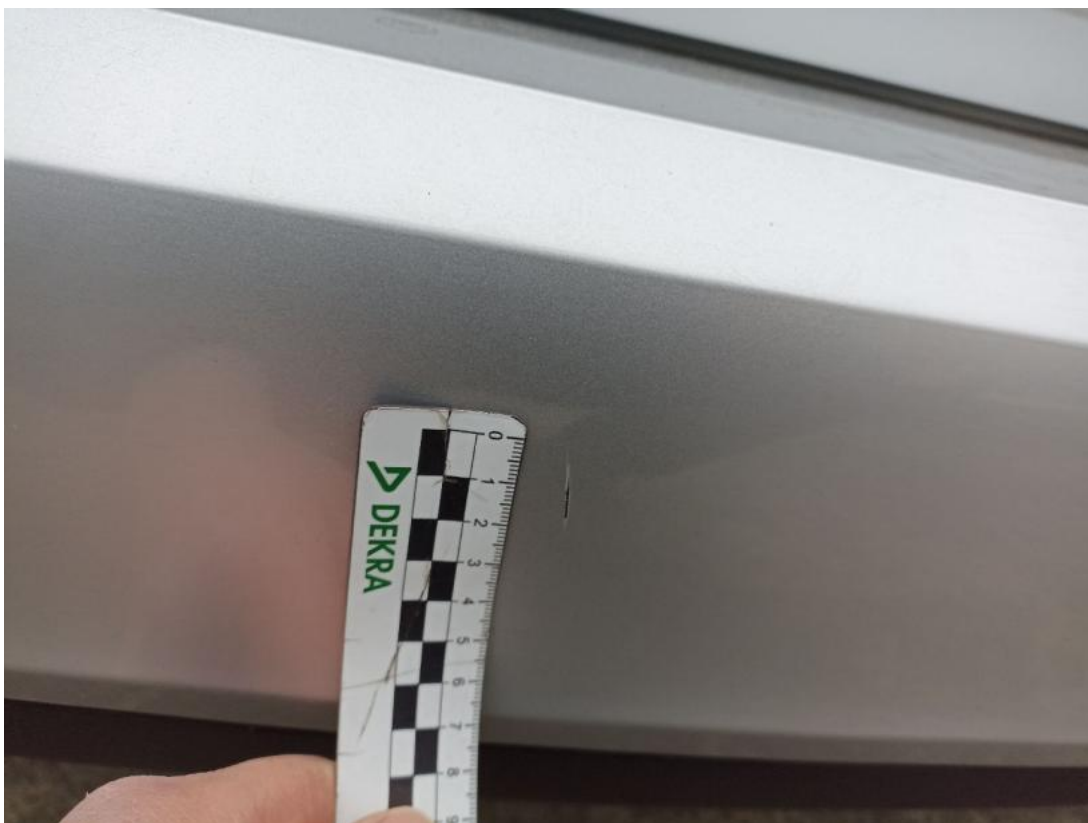
**Fot. 41**

Zderzak tylny() - Rysa/odprysk 3

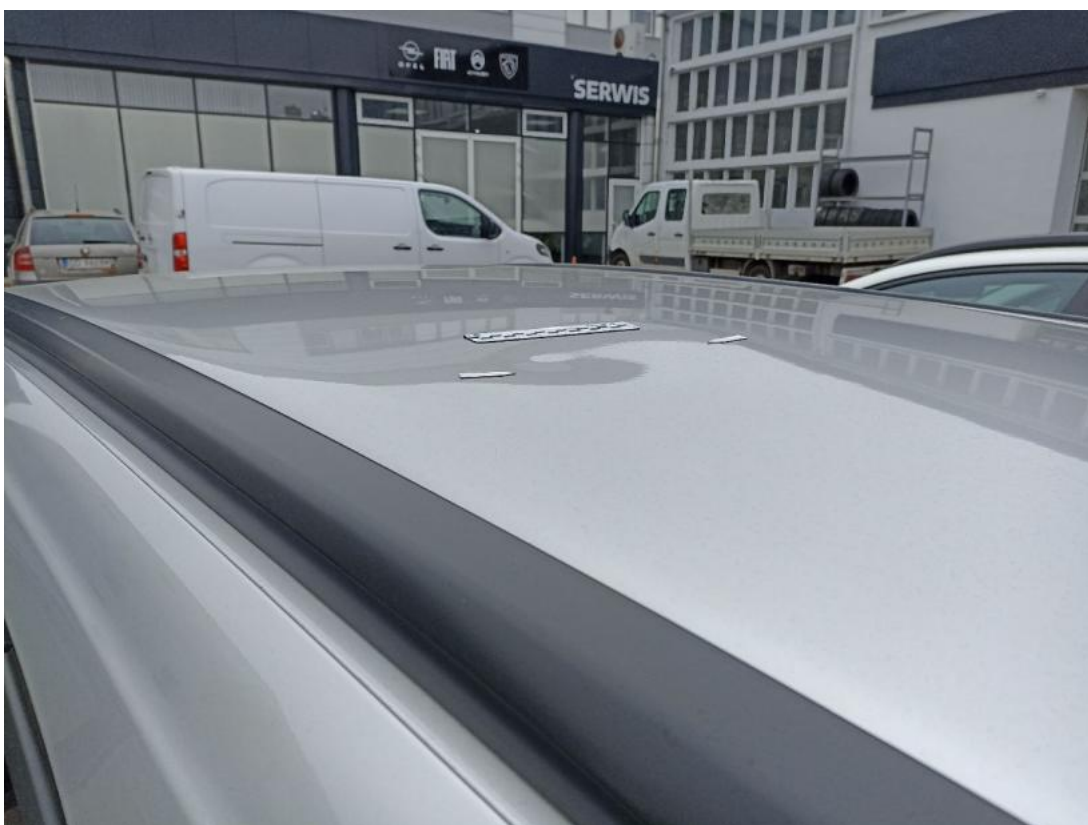
**Fot. 42**

| Poz. | Nazwa części | Nr katalogowy | Opis uszkodzenia | Czas [rbg] |
|---|---|---|---|---|
| 4 | Dach | | wgniecenie | |

Dach - Wgniecenie/odkształcenie 1

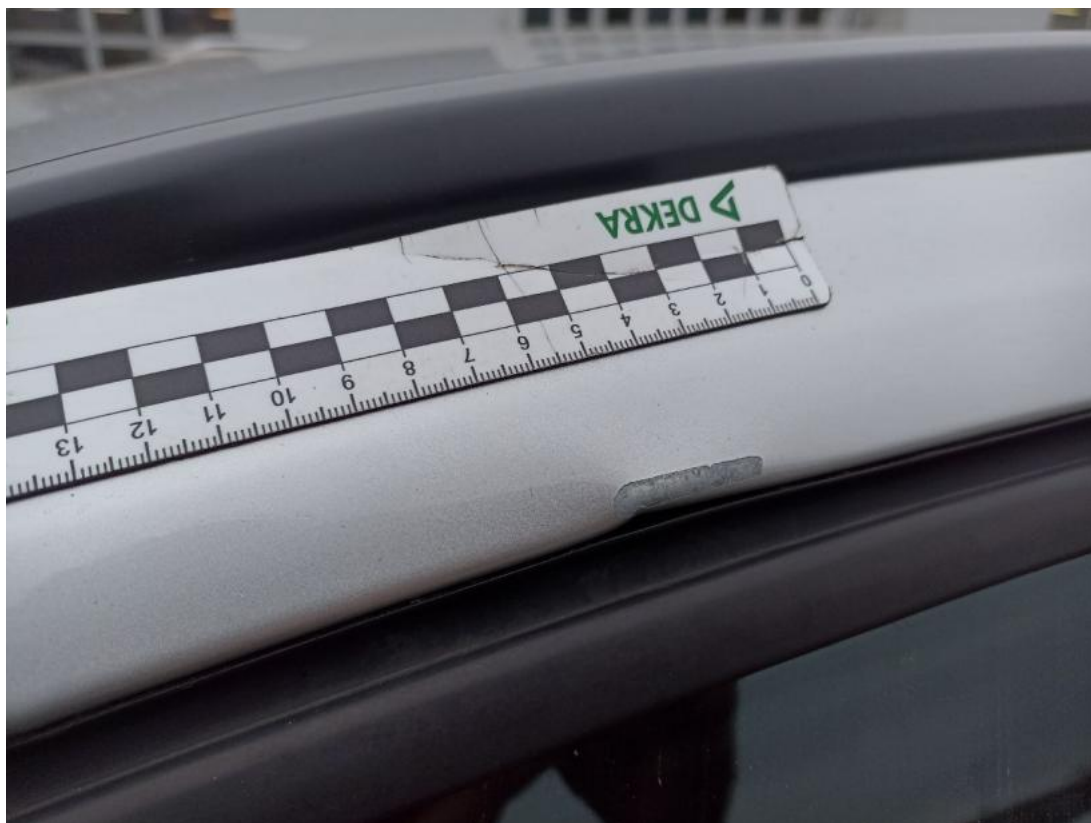
**Fot. 43**

| Poz. | Nazwa części | Nr katalogowy | Opis uszkodzenia | Czas [rbg] |
|---|---|---|---|---|
| 3 | Rama dachu L | | odpryski lakieru, wgniecenie | |

Rama dachu L - Rysa/odprysk 1

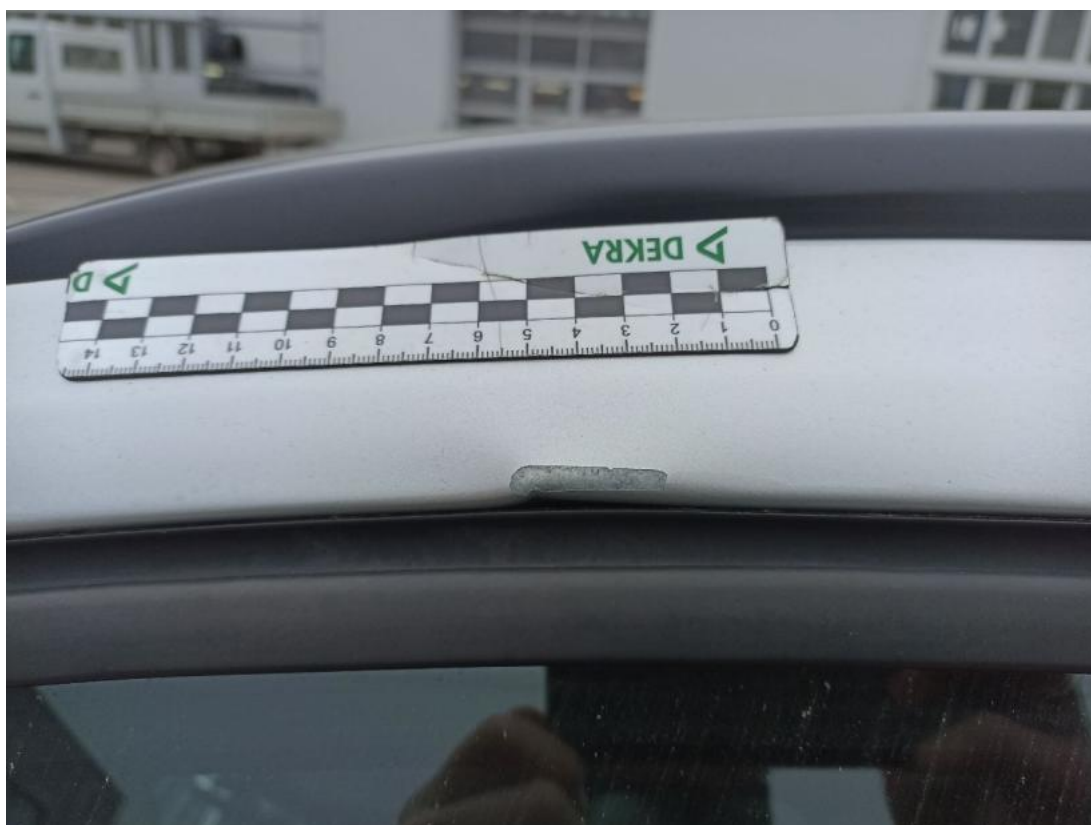
**Fot. 44**

Rama dachu L - Wgniecenie/odkształcenie 1

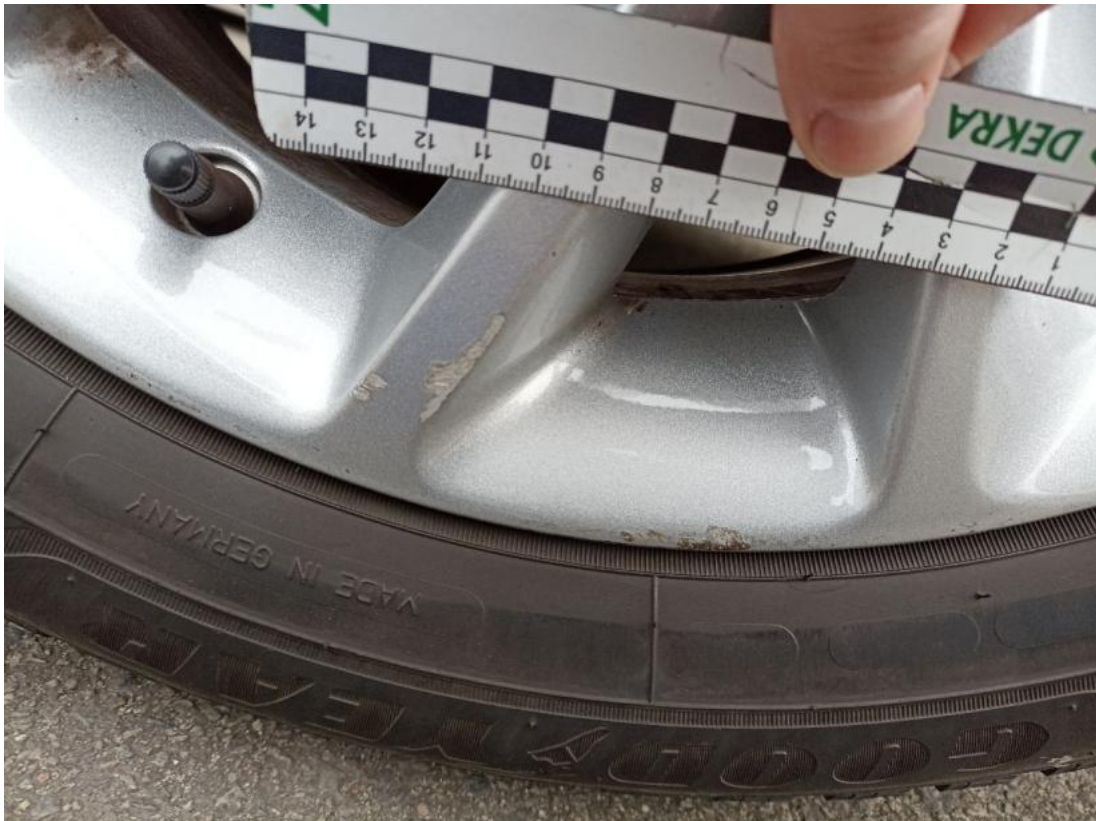
**Fot. 45**

| Poz. | Nazwa części | Nr katalogowy | Opis uszkodzenia | Czas [rbg] |
|---|---|---|---|---|
| 6 | Felga TL | | ubytek materiału, zarysowanie | |

Felga aluminiowa tylna L - Rysa/odprysk 1

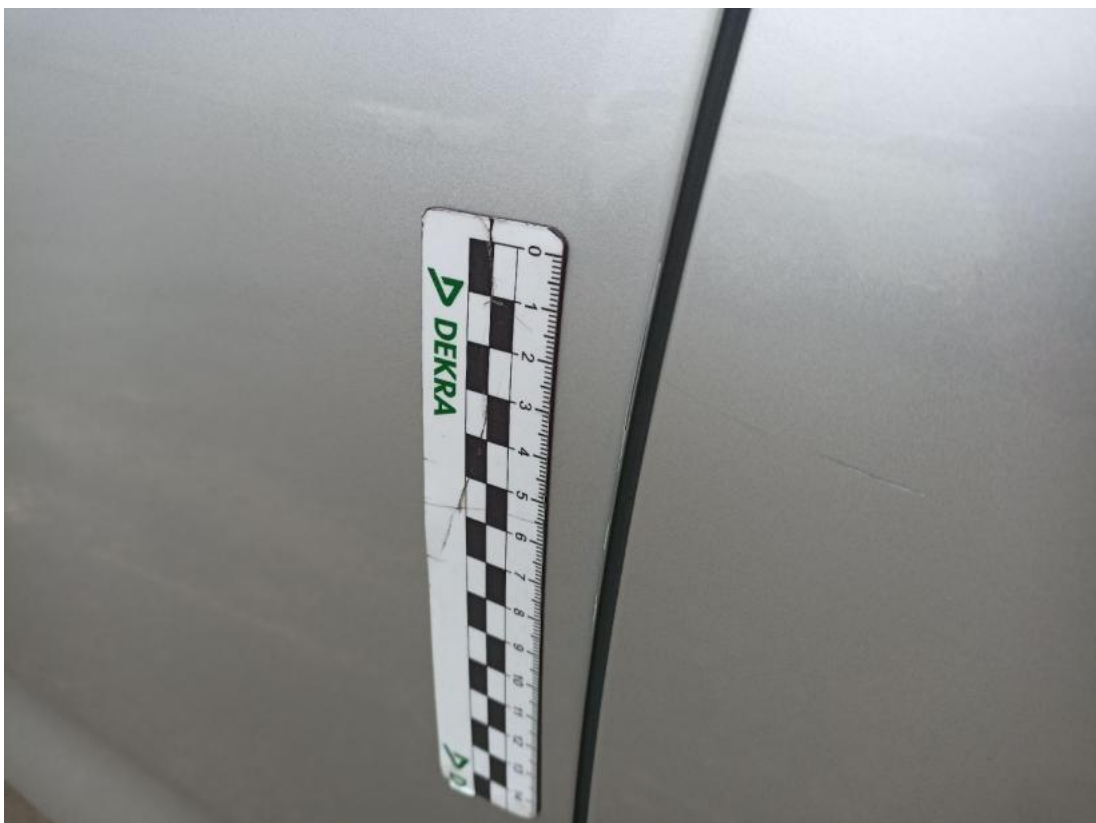
**Fot. 46**

| Poz. | Nazwa części | Nr katalogowy | Opis uszkodzenia | Czas [rbg] |
|---|---|---|---|---|
| 3 | Drzwi P L | | zarysowanie | |

Drzwi przed L - Rysa/odprysk 1

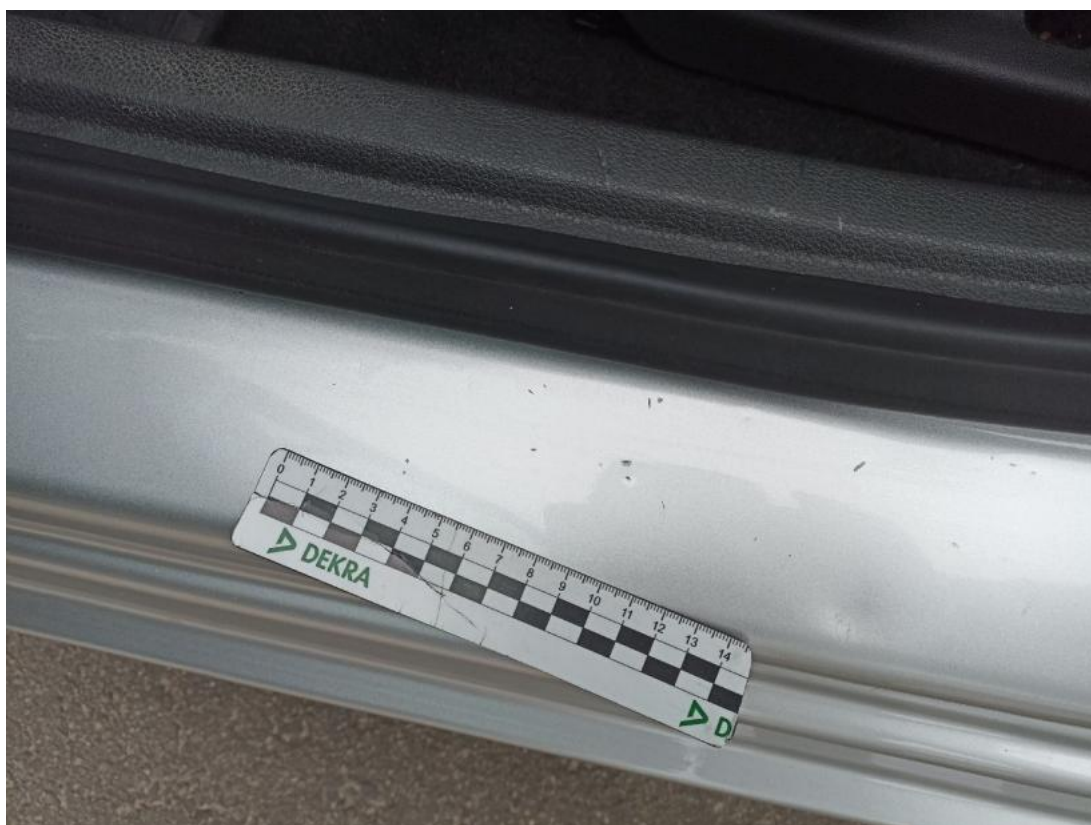
**Fot. 48**

| Poz. | Nazwa części | Nr katalogowy | Opis uszkodzenia | Czas [rbg] |
|---|---|---|---|---|
| 2 | Próg L | | wgniecenie, zarysowanie | |

Próg L - Wgniecenie/odkształcenie 1
