## Raport z oględzin pojazdu

| Numer raportu | 219827/7/26-11401 | Data raportu | 07-07-2026 |

| Marka, model | OPEL Astra V Hatchback 19-21 |
| Numer rejestracyjny | WD7211R |

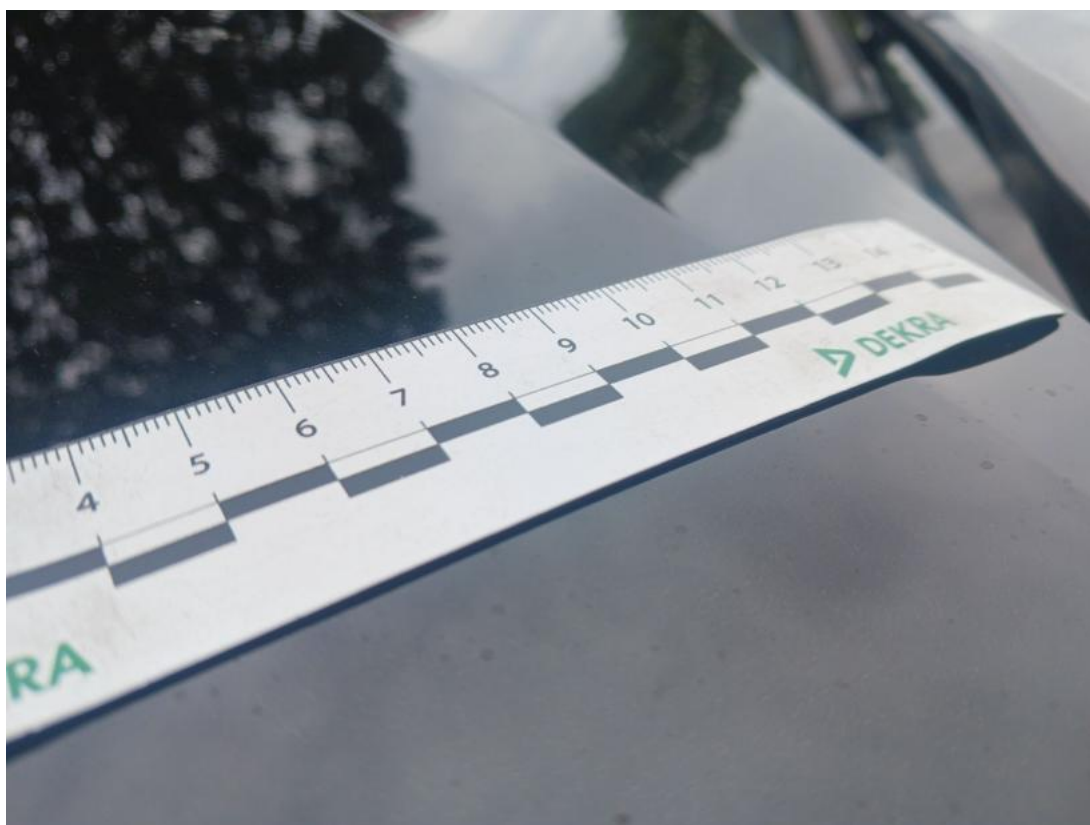
**Fot. 40**

| Poz. | Nazwa pozycji | Opis uszkodzeń | Kwalifik. | Naprawa [rbg] |
|---|---|---|---|---|
| 3 | Pokrywa przednia | wgniecenie/odkształcenie | | |

Pokrywa komory silnika - Wgniecenie/odkształcenie 1

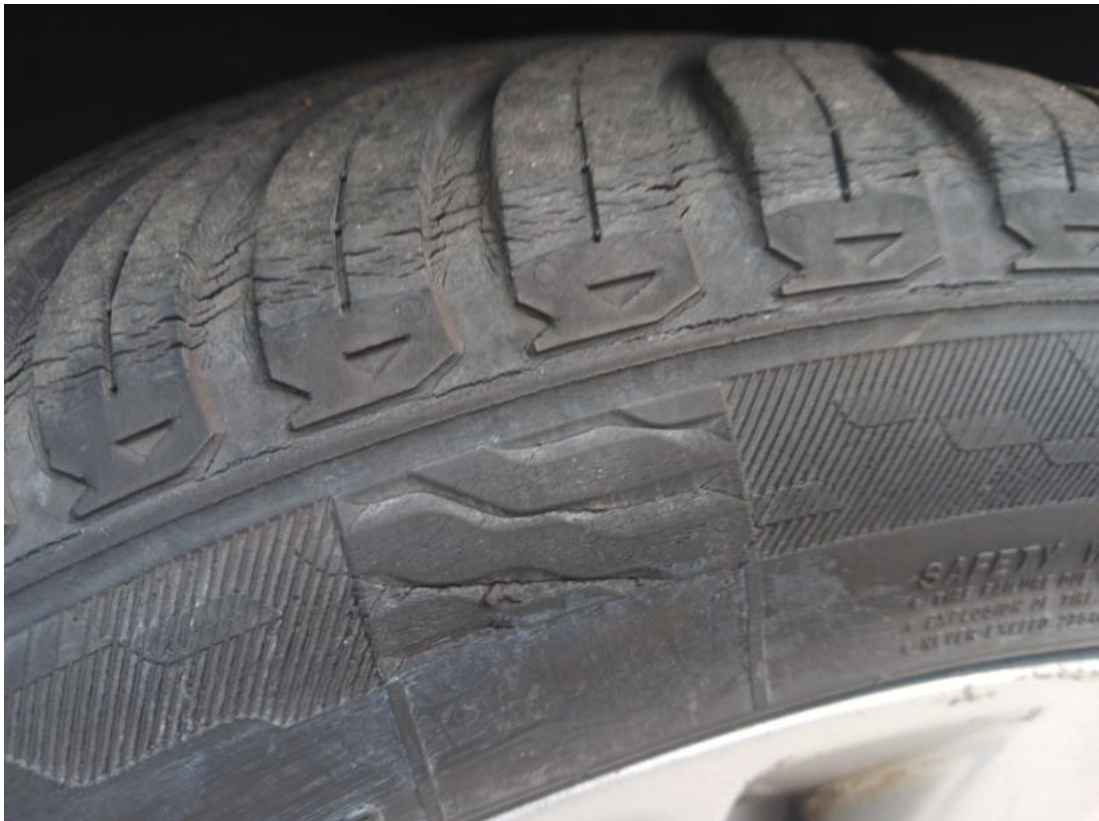
**Fot. 41**

| Oś | Koło | Producent, typ | Rozmiar | Profil zmierzony |
|---|---|---|---|---|
| przednia | prawe | NEXEN, NBLUE 4SEASON | 225/45 17 94V | 4,0 mm |

| 8 | Opony kpl. | rozwarstwienie | | |

Opona przednia P - Inne 1

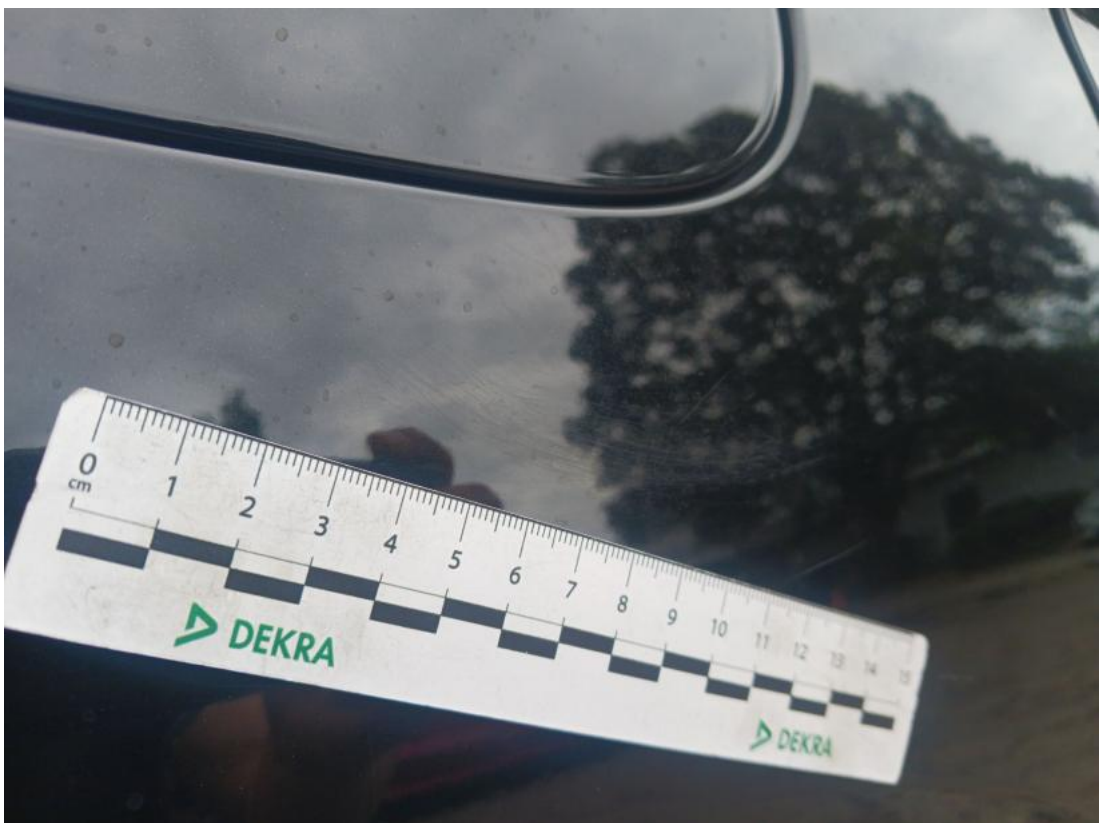
**Fot. 42**

| 7 | Błotnik tylny R | rysa/odprysk | | |

Błotnik tylny P / Ściana boczna P - Rysa/odprysk 1

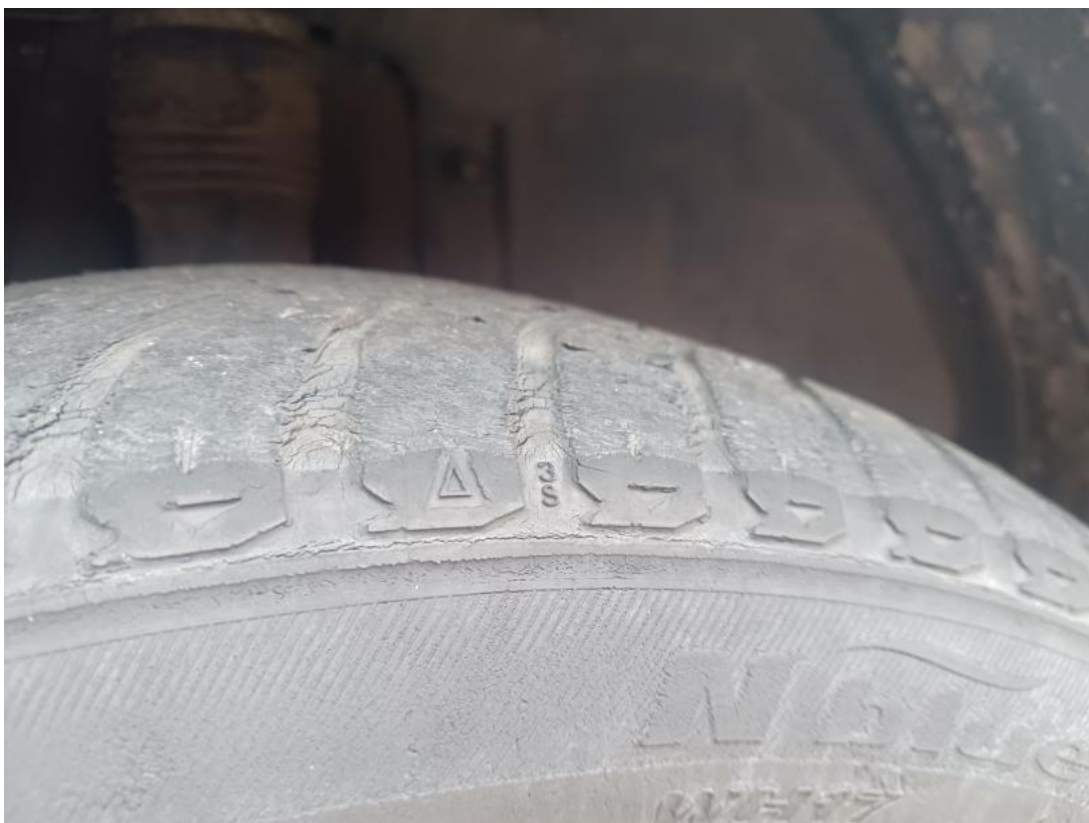
**Fot. 43**

| Oś | Koło | Producent, typ | Rozmiar | Profil zmierzony |
|---|---|---|---|---|
| tylna | prawe | NEXEN, NBLUE 4SEASON | 225/45 17 94V | 0,5 mm |

Opona tylna P - Inne 1

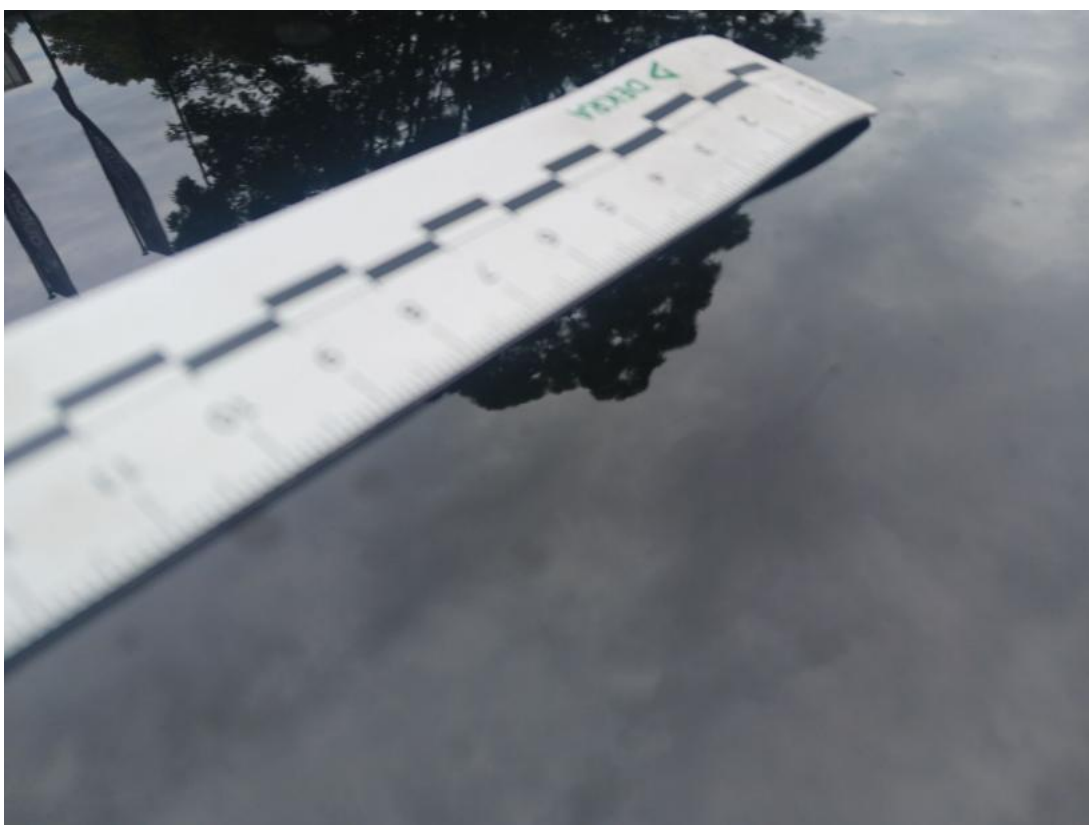
**Fot. 44**

| 4 | Dach | rysa/odprysk | | |

Dach - Rysa/odprysk 1

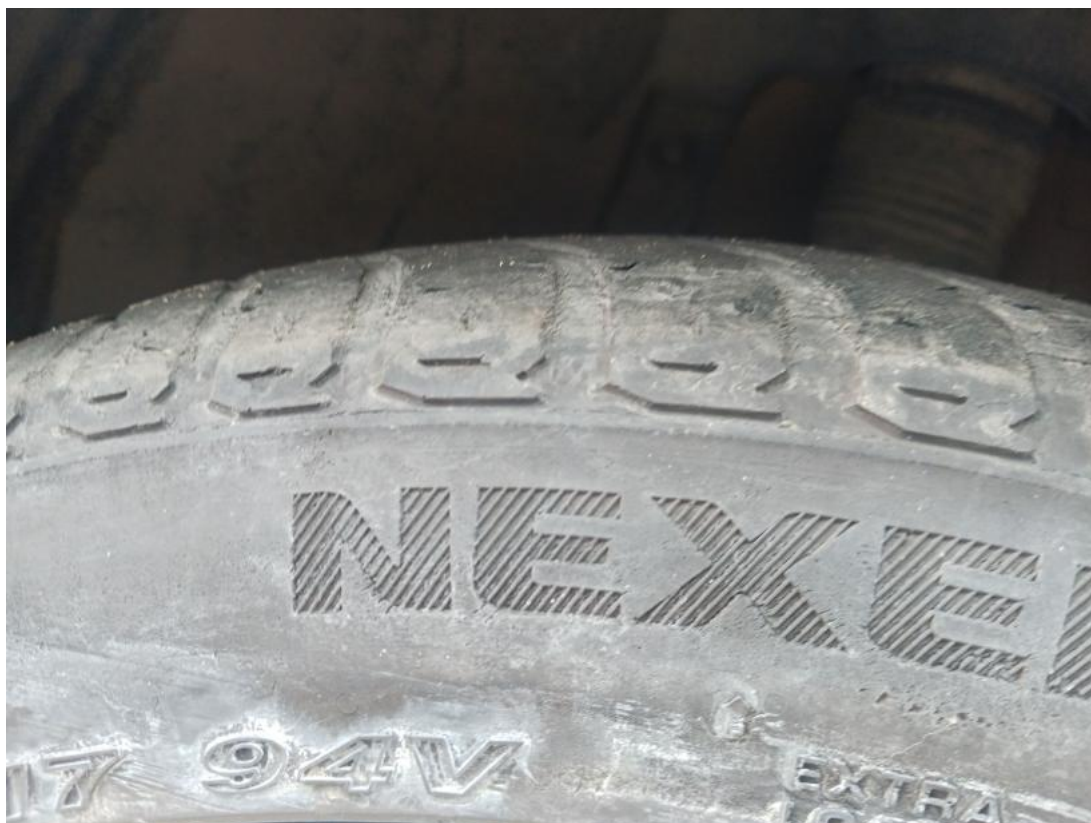
**Fot. 45**

| Oś | Koło | Producent, typ | Rozmiar | Profil zmierzony |
|---|---|---|---|---|
| | lewe | NEXEN, NBLUE 4SEASON | 225/45 17 94V | 0,5 mm |

Opona tylna L - Inne 1

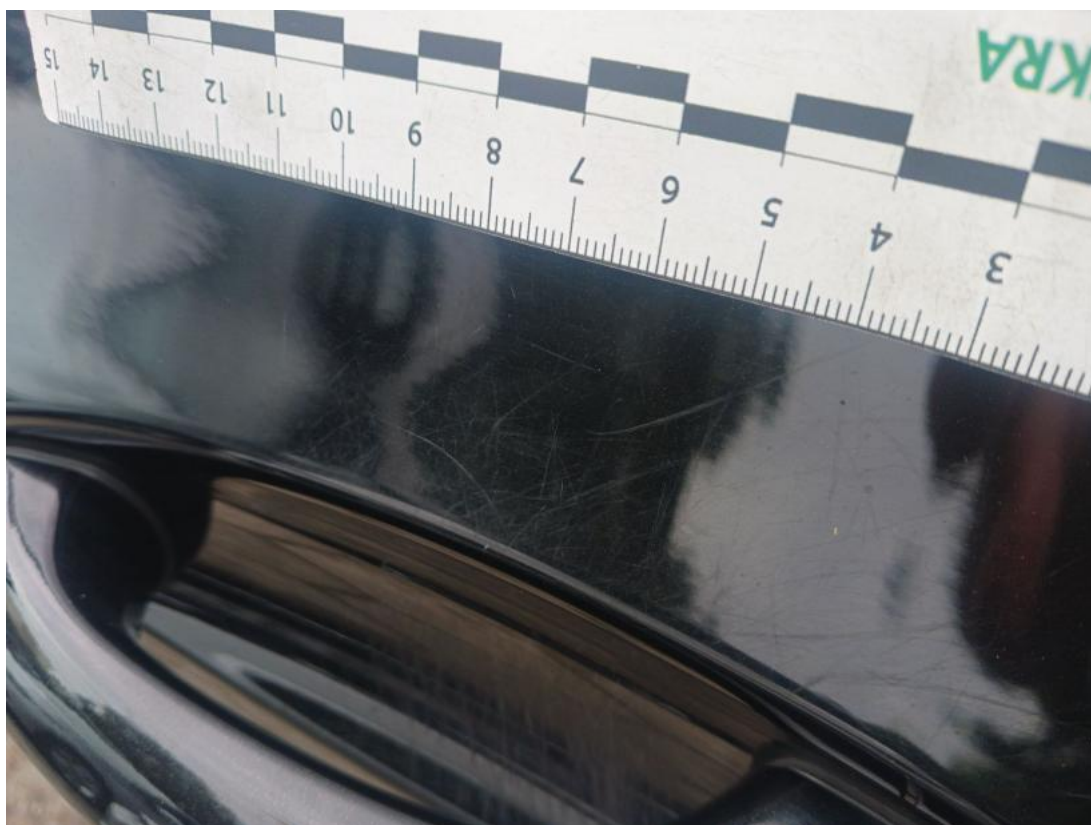
**Fot. 46**

| 5 | Drzwi przednie (nieuzbrojone) L | rysa/odprysk | | |

Drzwi przed L - Rysa/odprysk 1

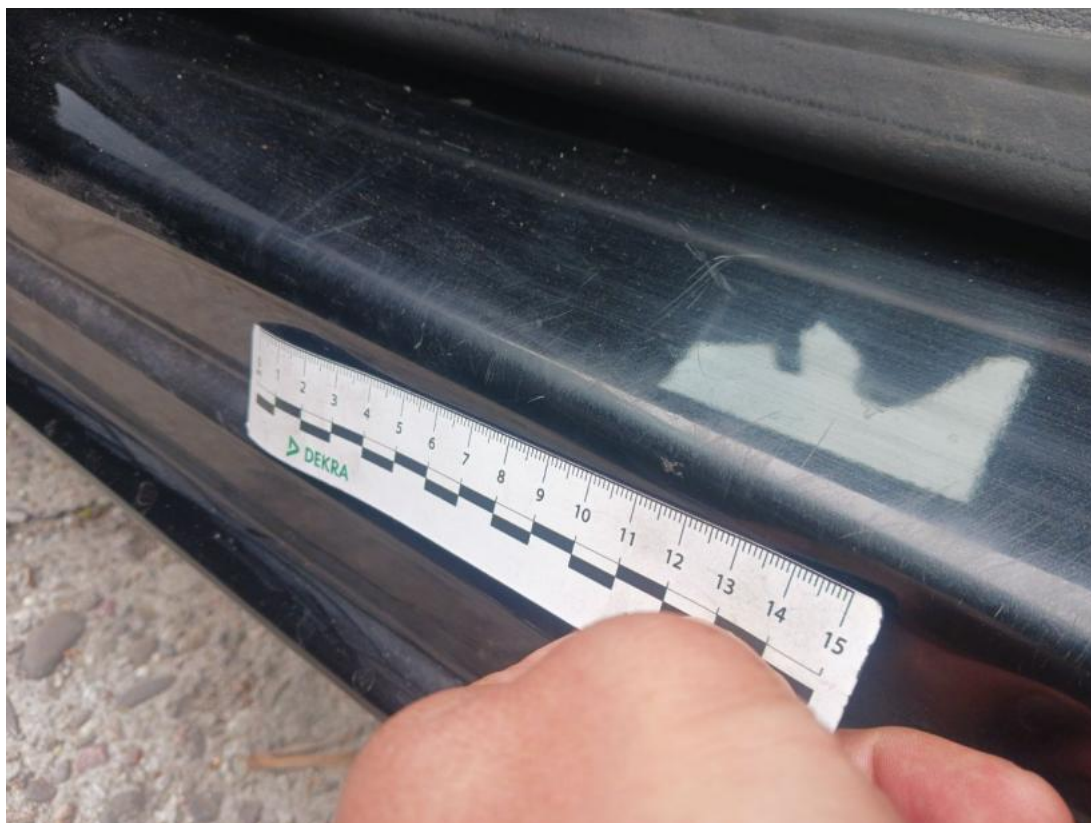
**Fot. 47**

| 6 | Próg L | rysa/odprysk | | |

Próg L - Rysa/odprysk 1

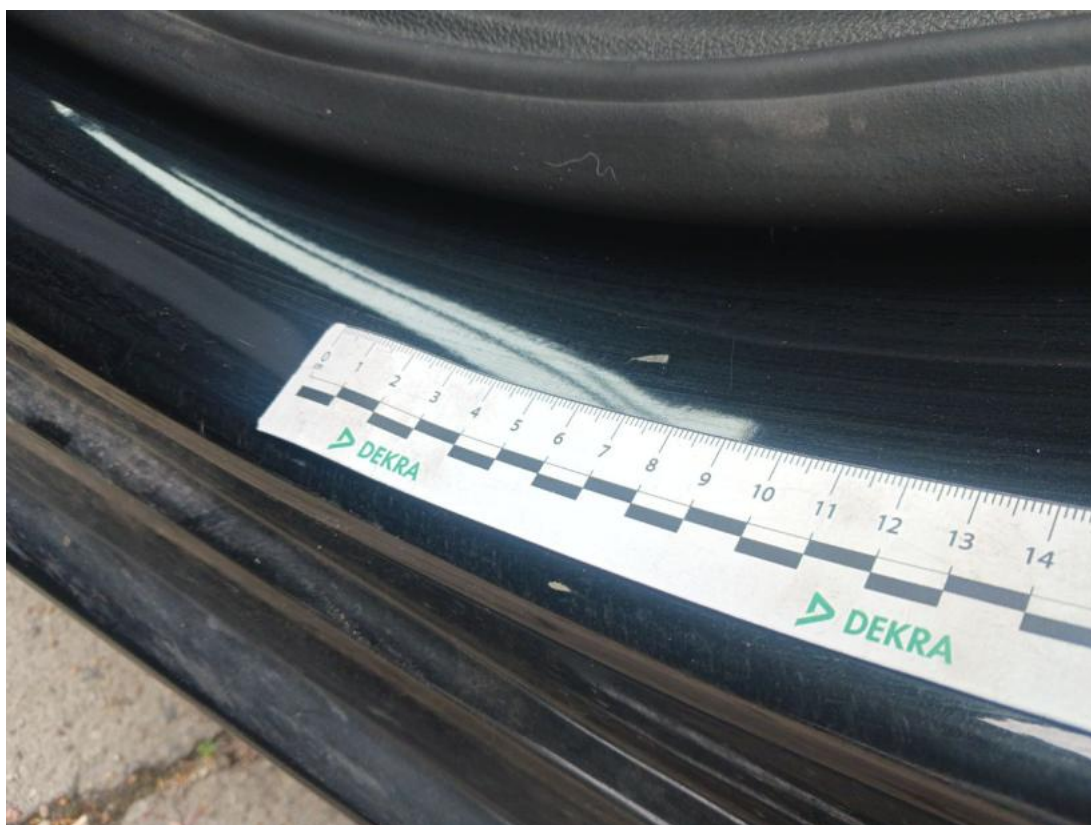
**Fot. 48**

Próg L - Wgniecenie/odkształcenie 1

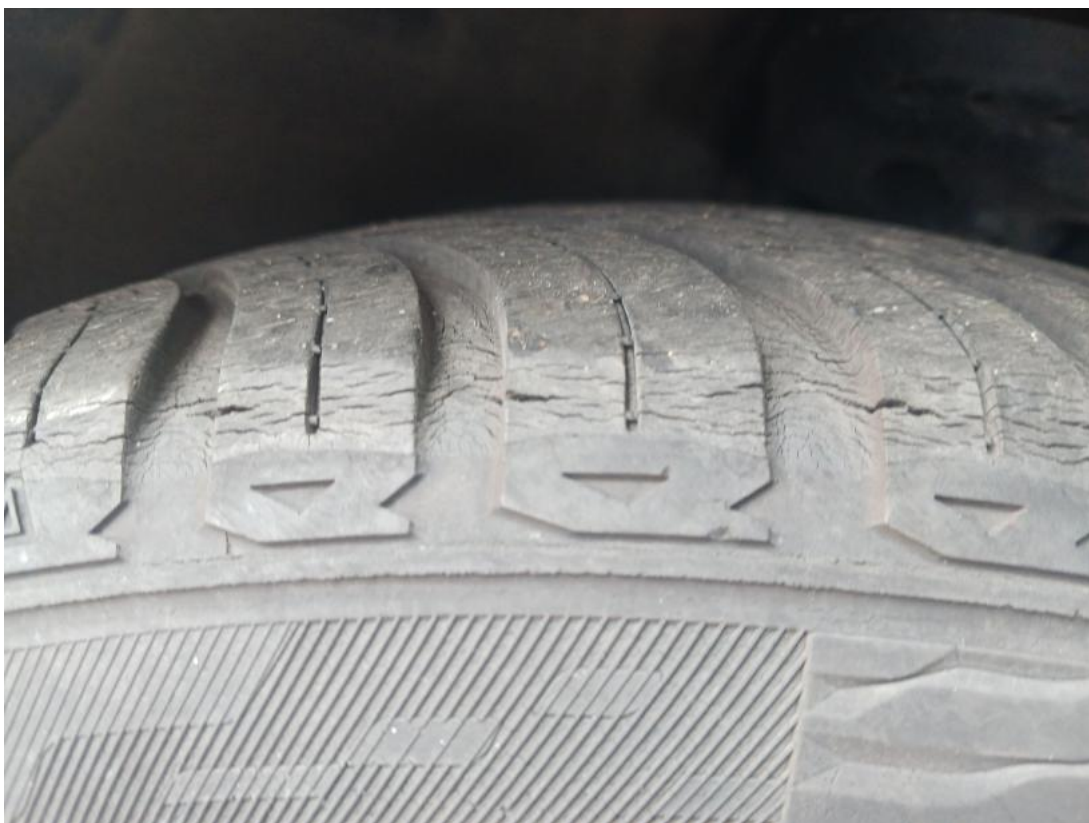
**Fot. 49**

| Oś | Koło | Producent, typ | Rozmiar | Profil zmierzony |
|---|---|---|---|---|
| | lewe | NEXEN, NBLUE 4SEASON | 225/45 17 94V | 3,0 mm |

Opona przednia L - Inne 1

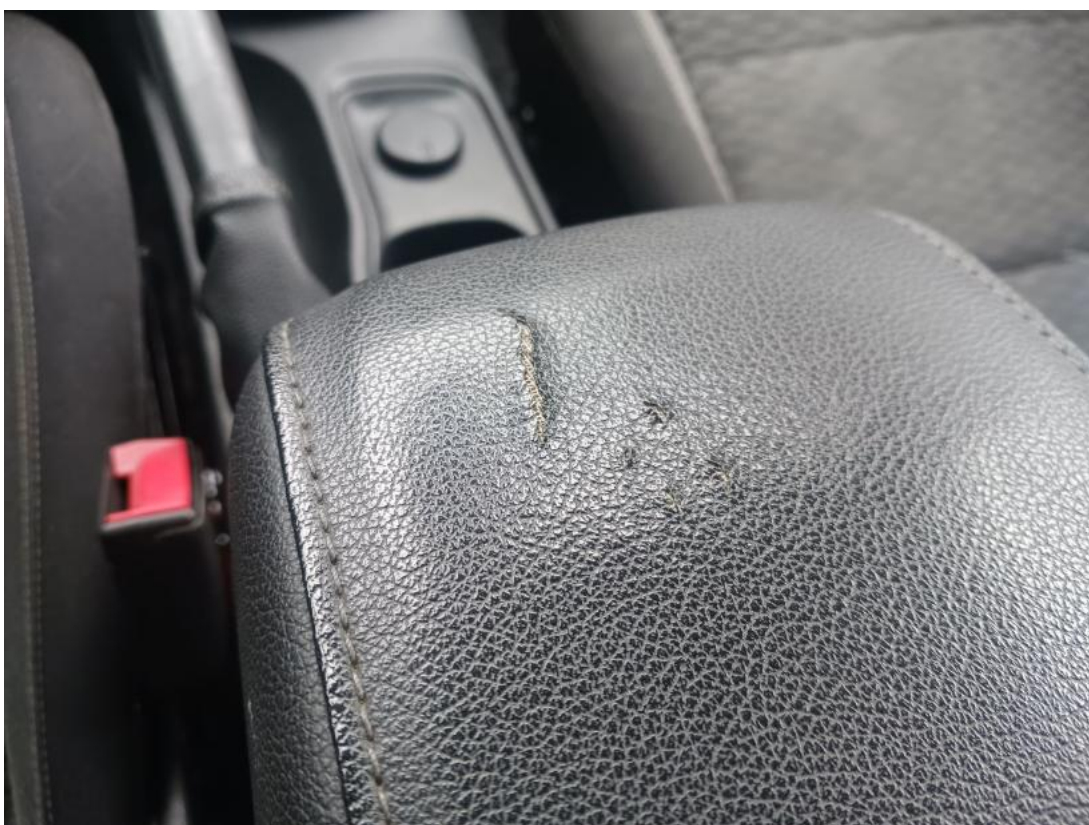
**Fot. 50**

| Poz. | Nazwa pozycji | Opis uszkodzeń | Kwalifik. | Naprawa [rbg] |
|---|---|---|---|---|
| 1 | Podłokietnik konsoli środkowej | rozerwanie | WY | 0.2 |

Podłokietnik środkowy przedni - Pęknięcie/rozerwanie 1

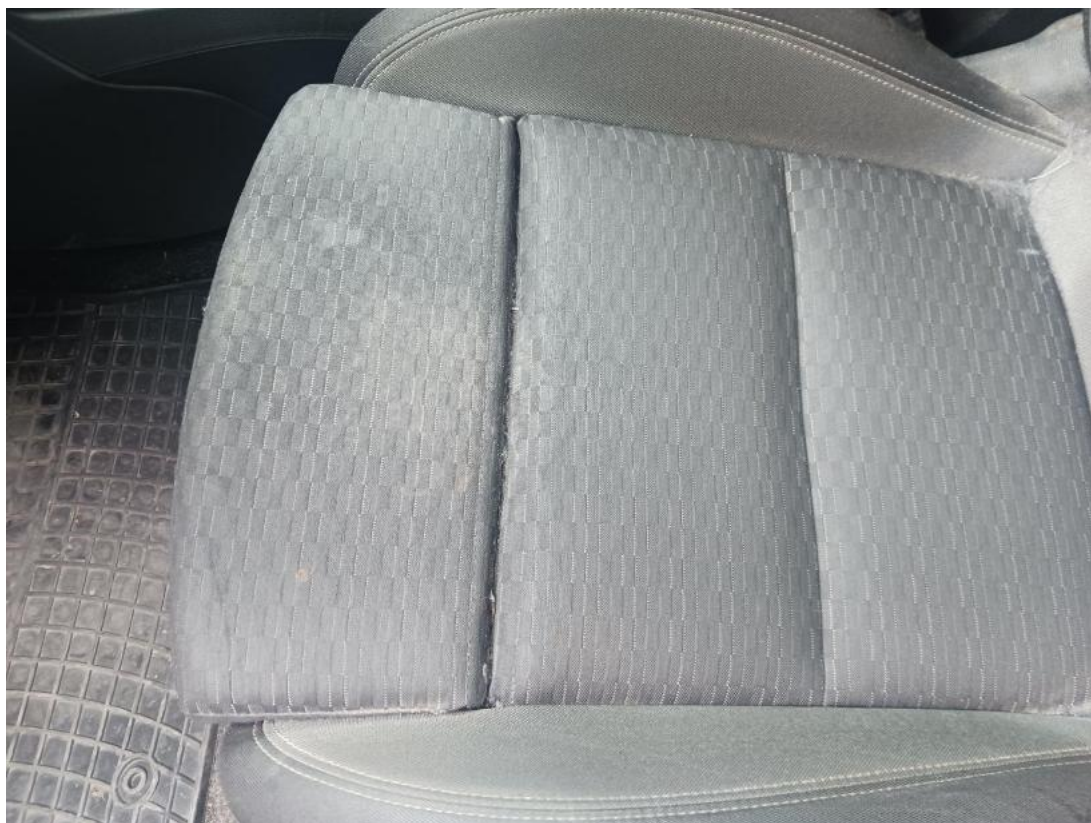
**Fot. 51**

Fotel prz. lew. - Inne 1

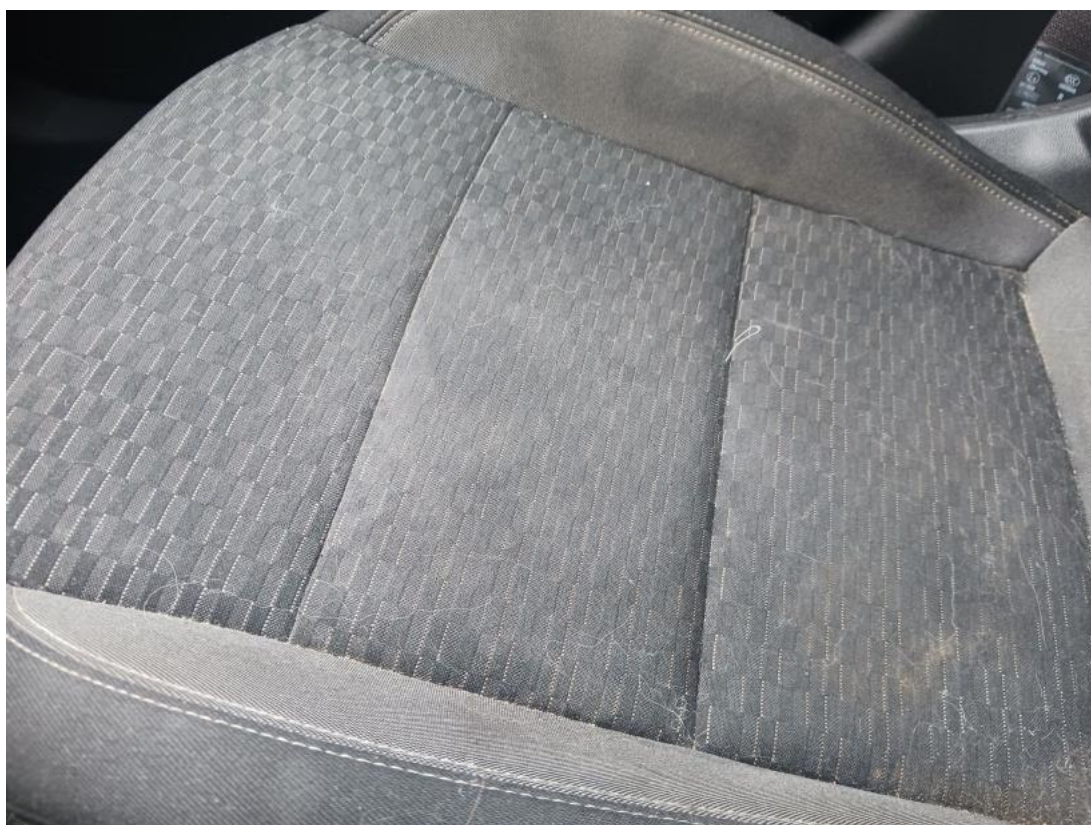
**Fot. 52**

Fotel prz. praw. - Inne 1

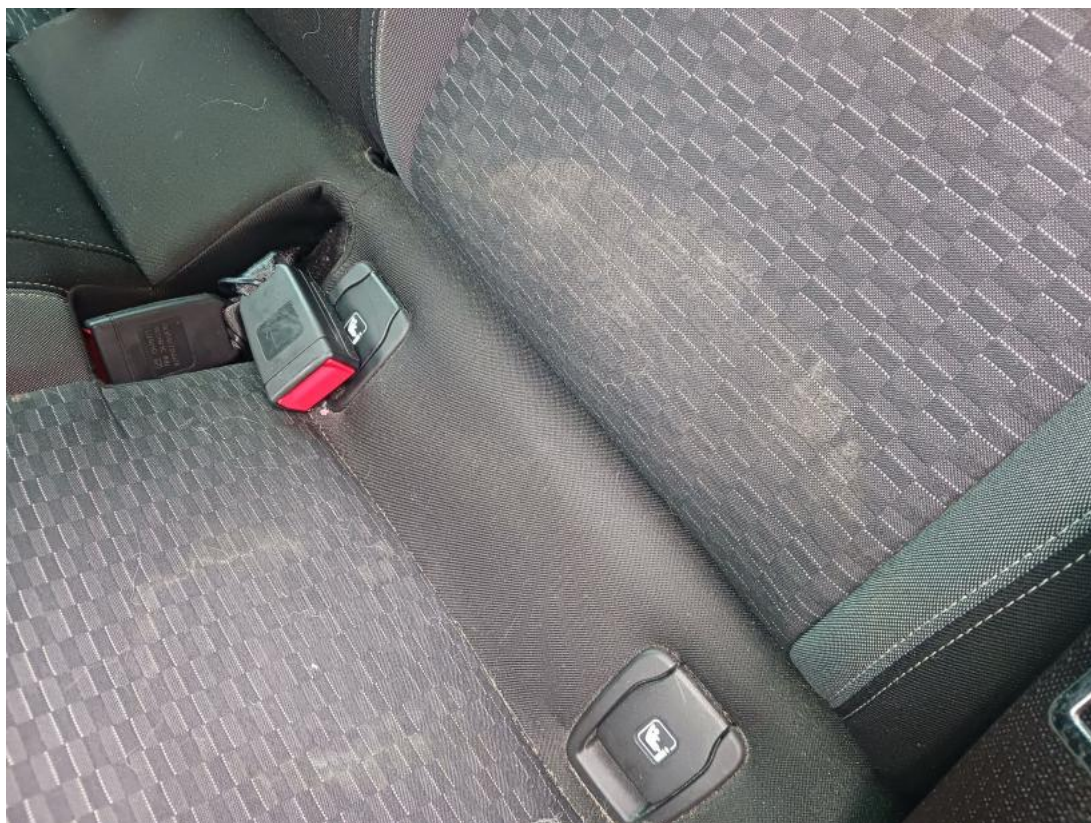
**Fot. 53**

Kanapa tyl. - Inne 1

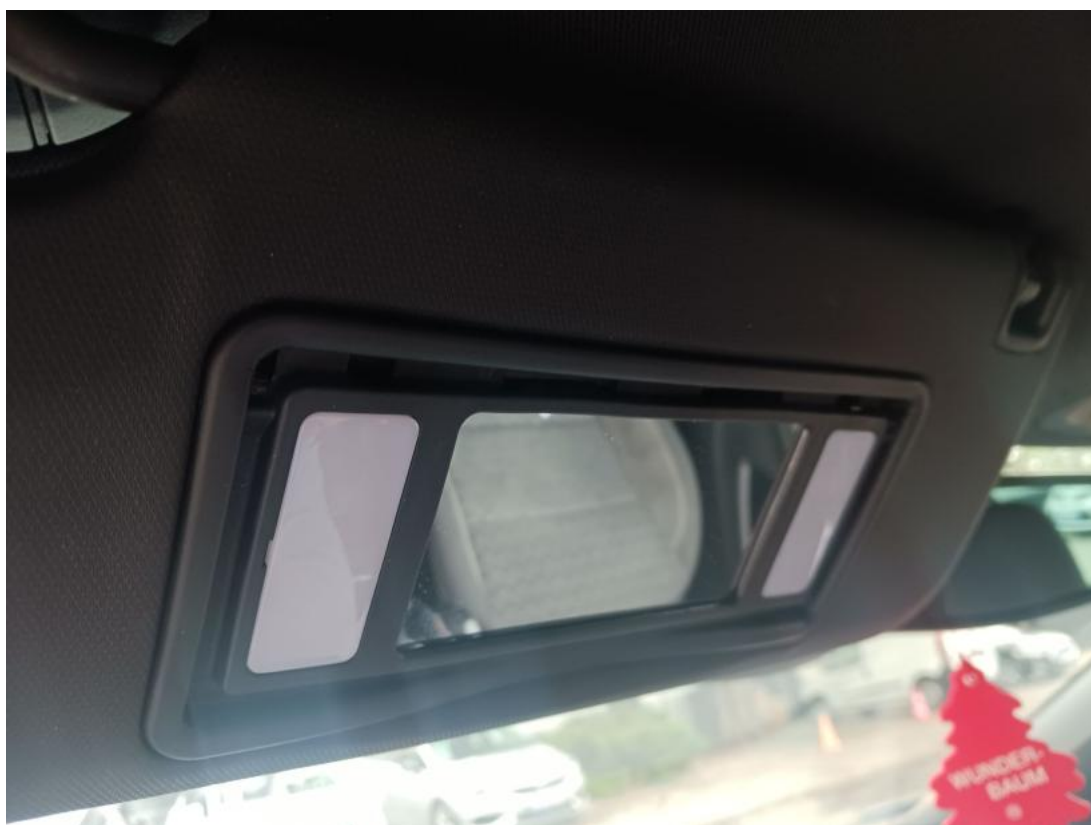
**Fot. 54**

| Poz. | Nazwa pozycji | Opis uszkodzeń | Kwalifik. | Naprawa [rbg] |
|---|---|---|---|---|
| 2 | Oslona przeciwsłoneczna L | niekompletna | WY | 0.3 |

Ostona p/słoneczna lewa - Inne 1
