## Raport z oględzin pojazdu

| Numer raportu | 12201/6/26-15201 | Data raportu | 30-06-2026 |

| Numer identyfikacyjny (VIN) | <b>VXKUPHNEKN4138904</b> |
| Marka, model | OPEL Corsa F Hatchback 19-23 |

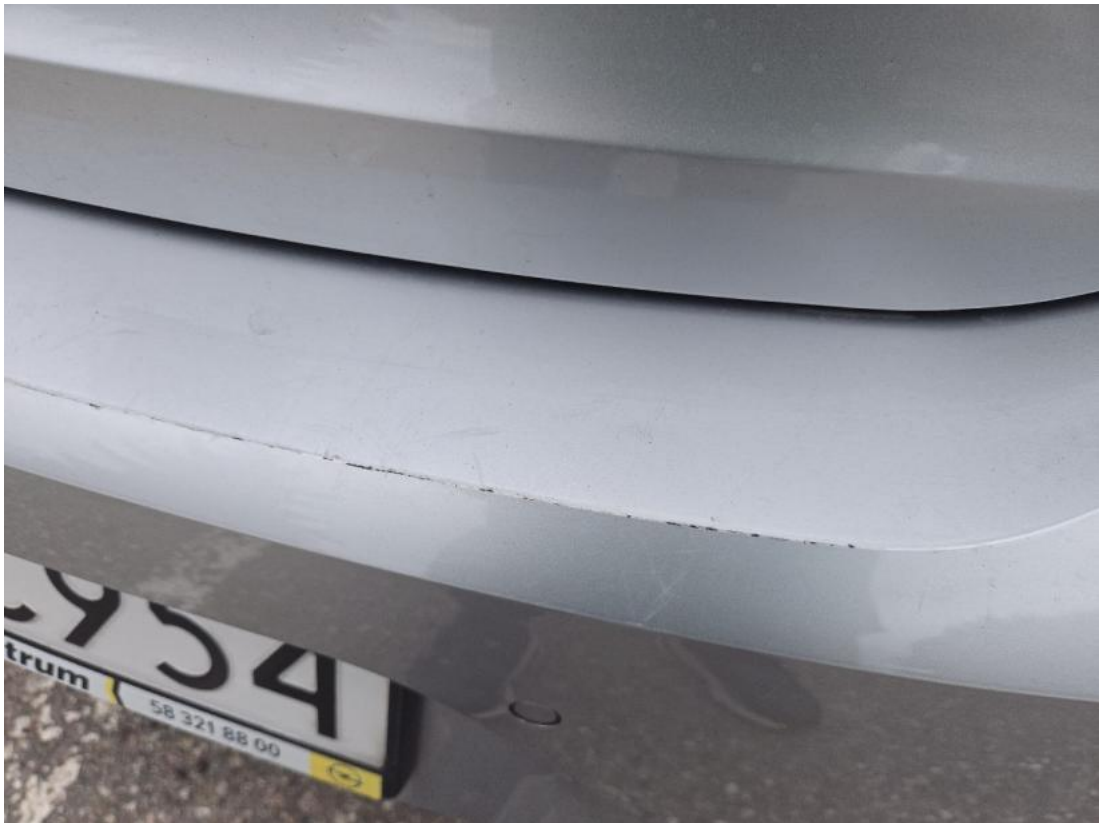
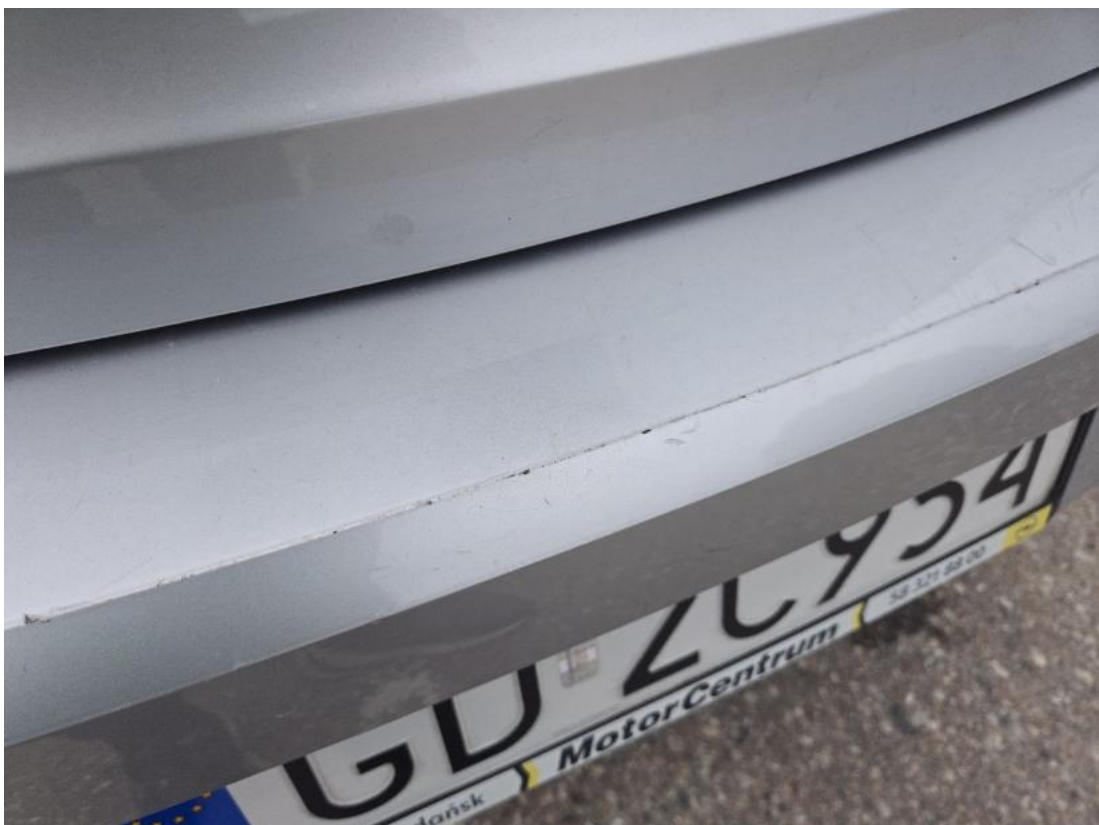
Zderzak tylny - zdjęcie poglądowe 1

Zderzak tylny - zdjęcie poglądowe 2

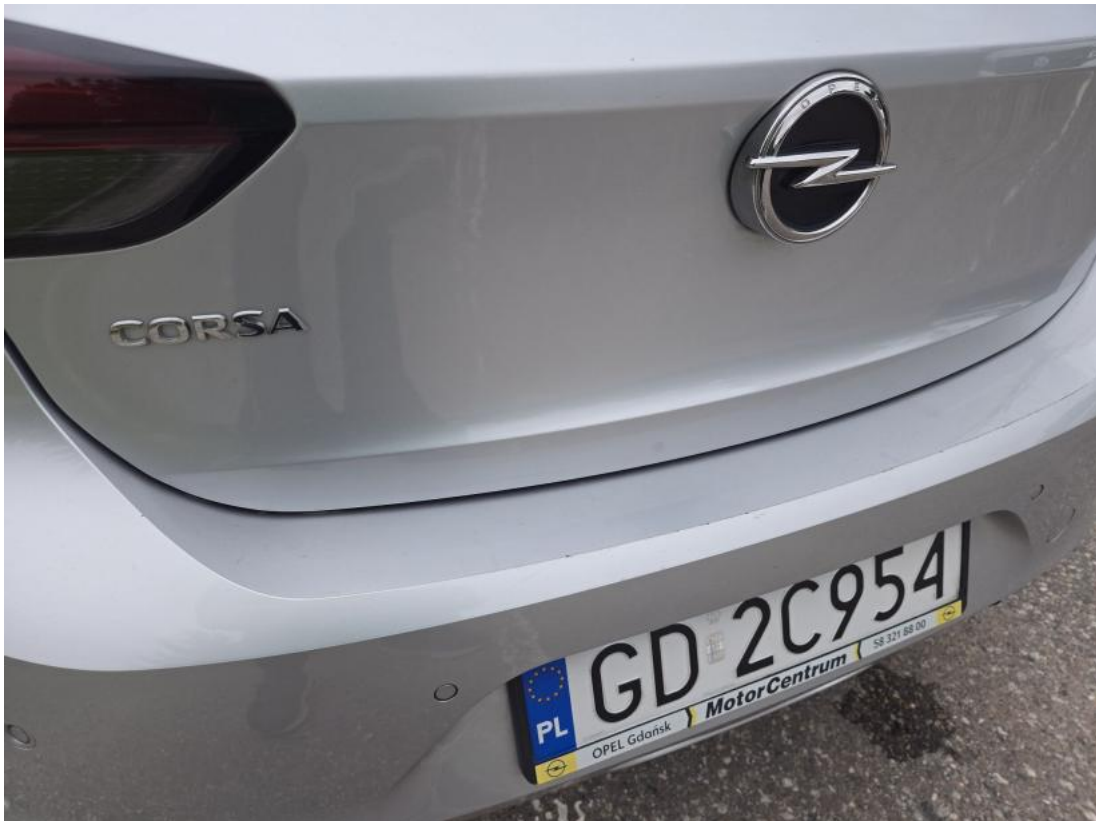
**Fot. 41**

| Poz. | Nazwa pozycji | Opis uszkodzeń | Kwalifik. | Naprawa [rbg] |
|---|---|---|---|---|
| 1 | Oklładzina zderzaka tylnego | odpryski lakieru | NA | |

Zderzak tylny - Rysa/odprysk 1

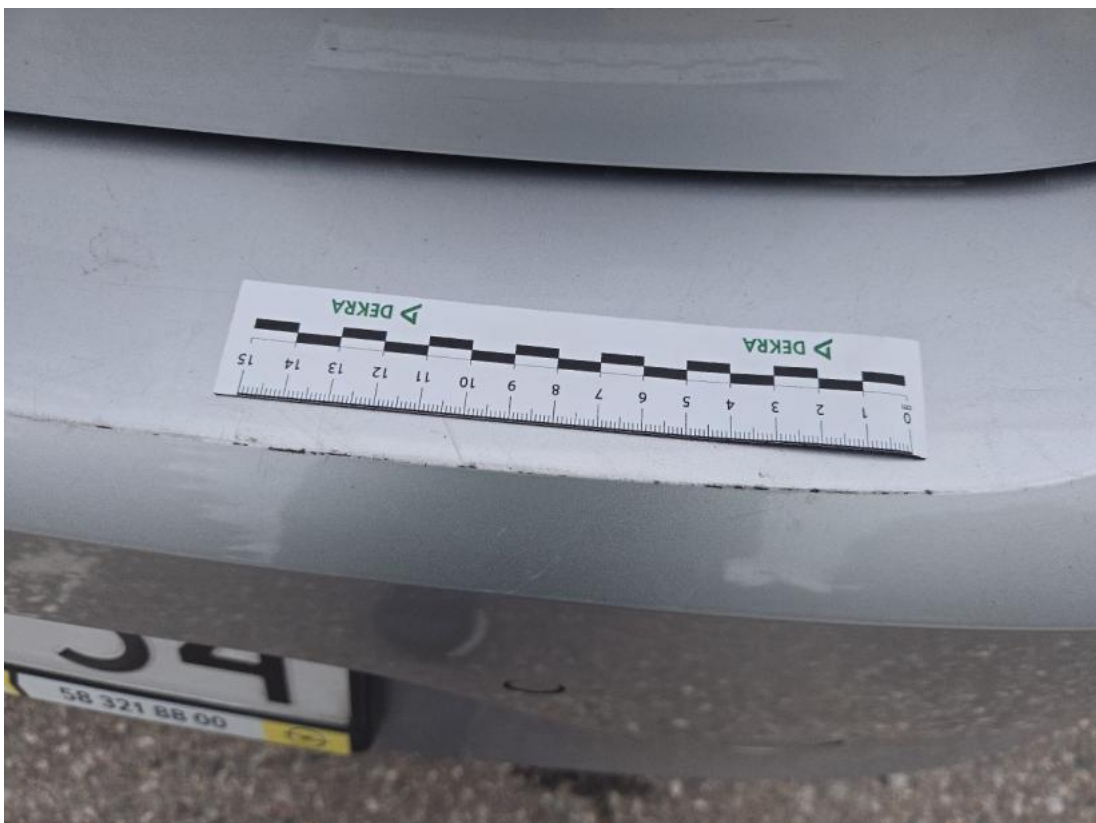
**Fot. 42**

Zderzak tylny - Rysa/odprysk 2

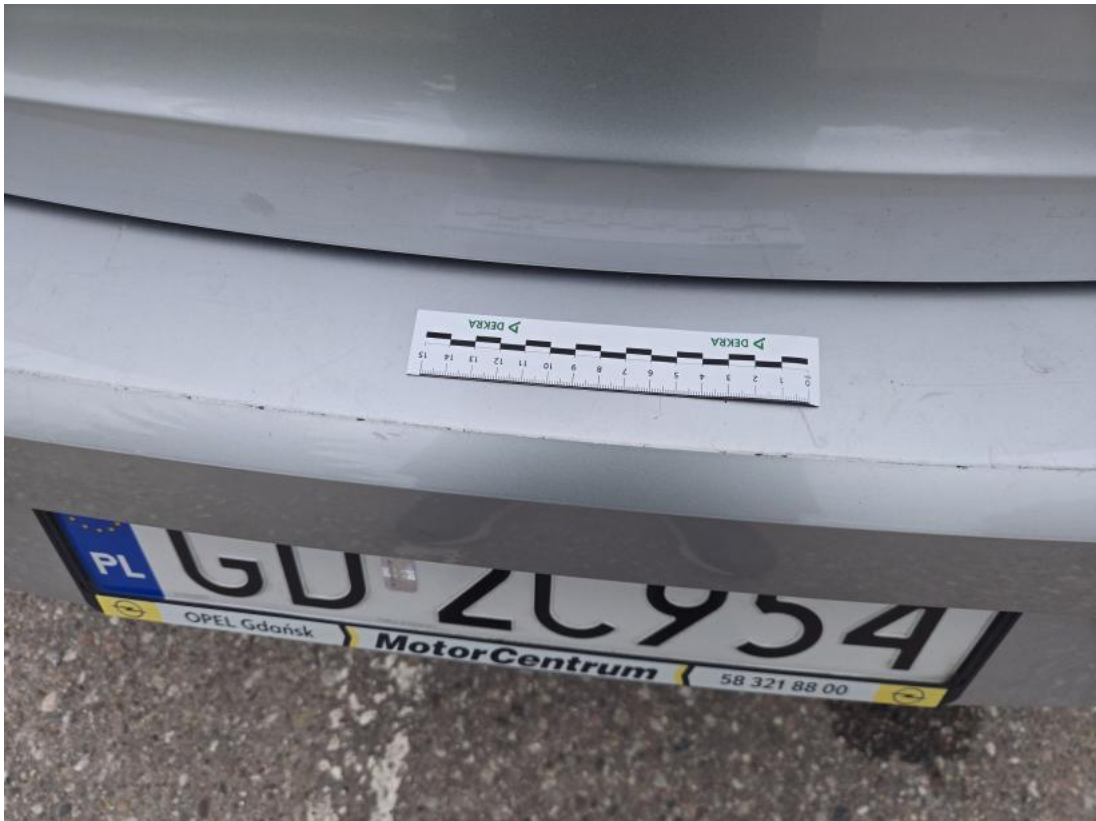
**Fot. 43**

Zderzak tylny() - Rysa/odprysk 3

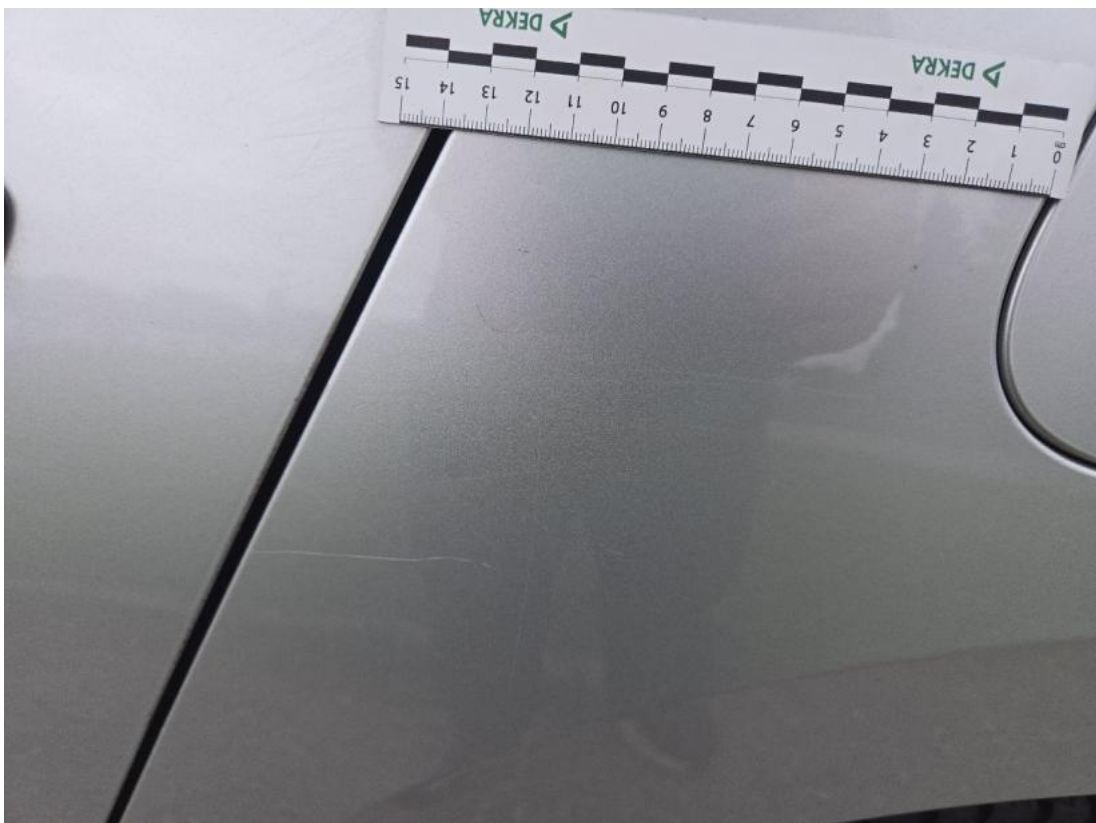
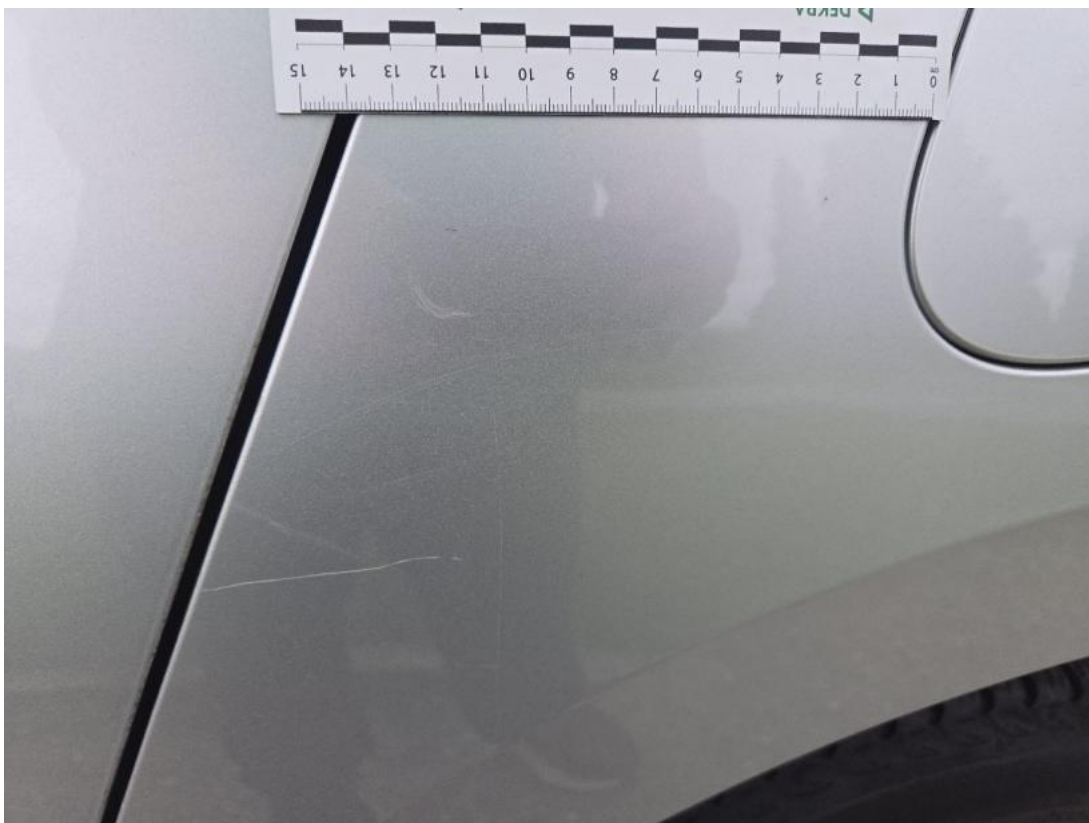
Błotnik tylny L / Ściana boczna L - zdjęcie poglądowe 1

Błotnik tylny L / Ściana boczna L - zdjęcie poglądowe 2

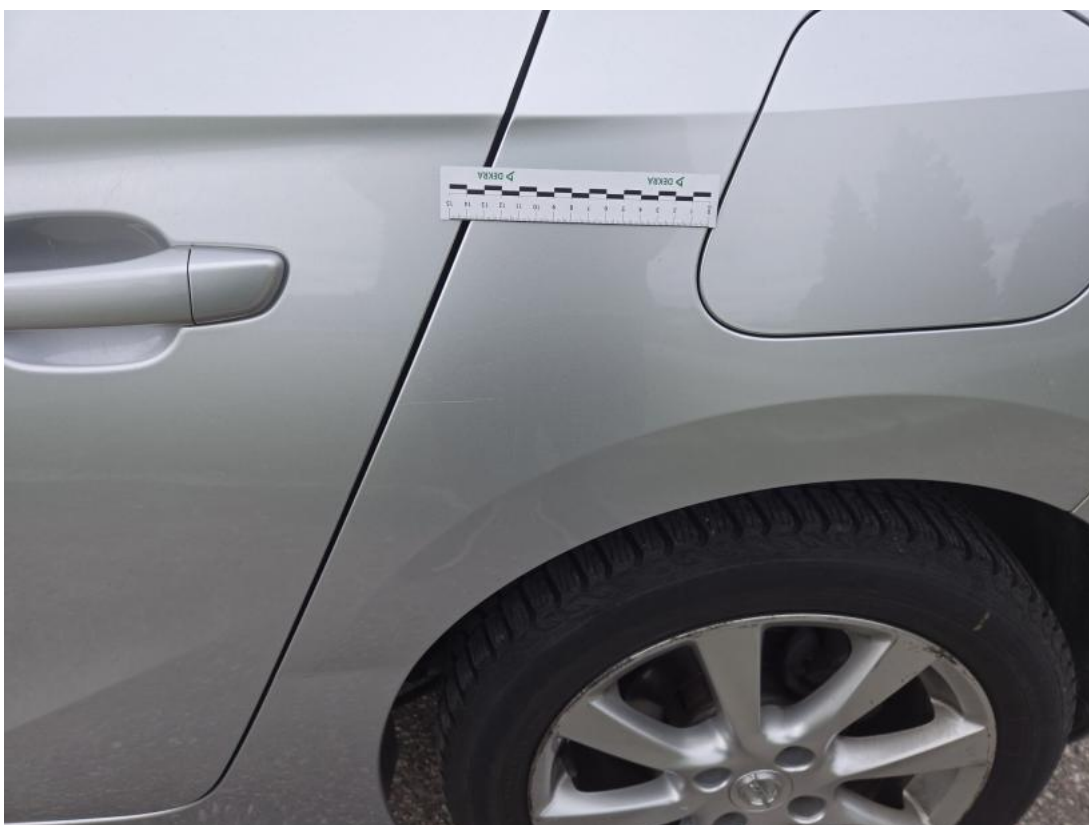
**Fot. 46**

| 3 | Błotnik tylny L | zarysowanie | | |

Błotnik tylny L / Ściana boczna L - Rysa/odprysk 1

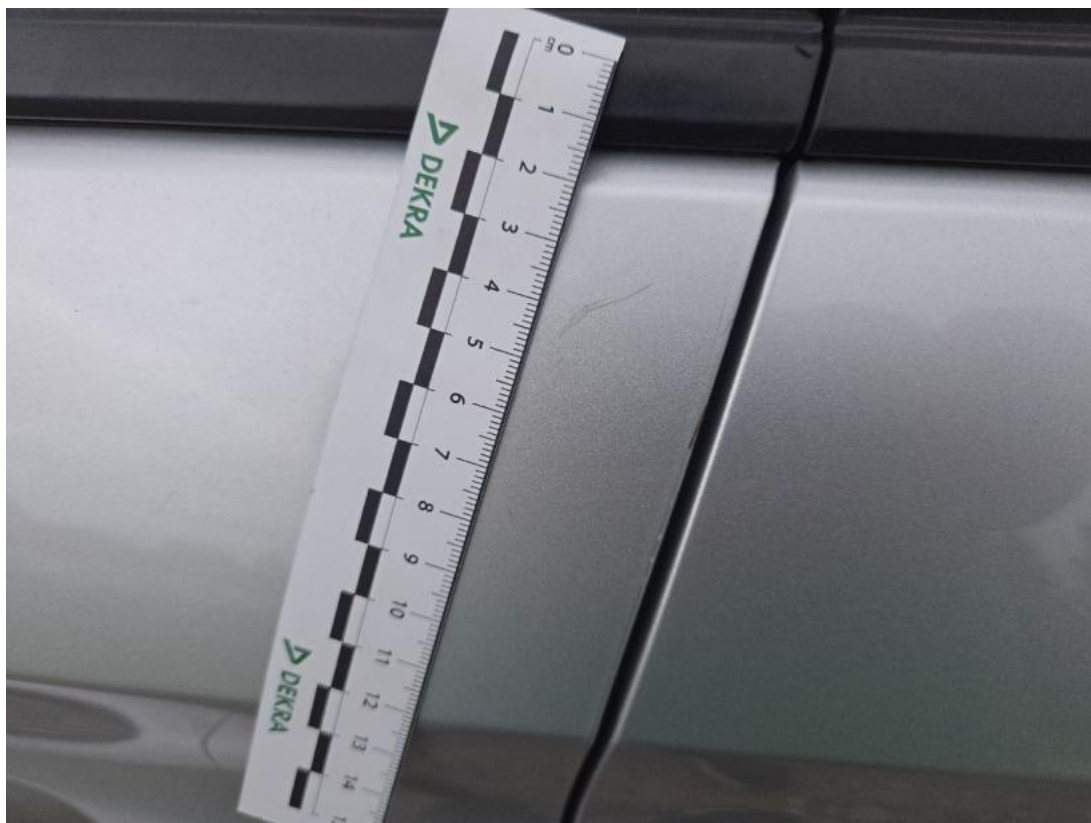
**Fot. 47**

Drzwi przed L - zdjęcie poglądowe 2

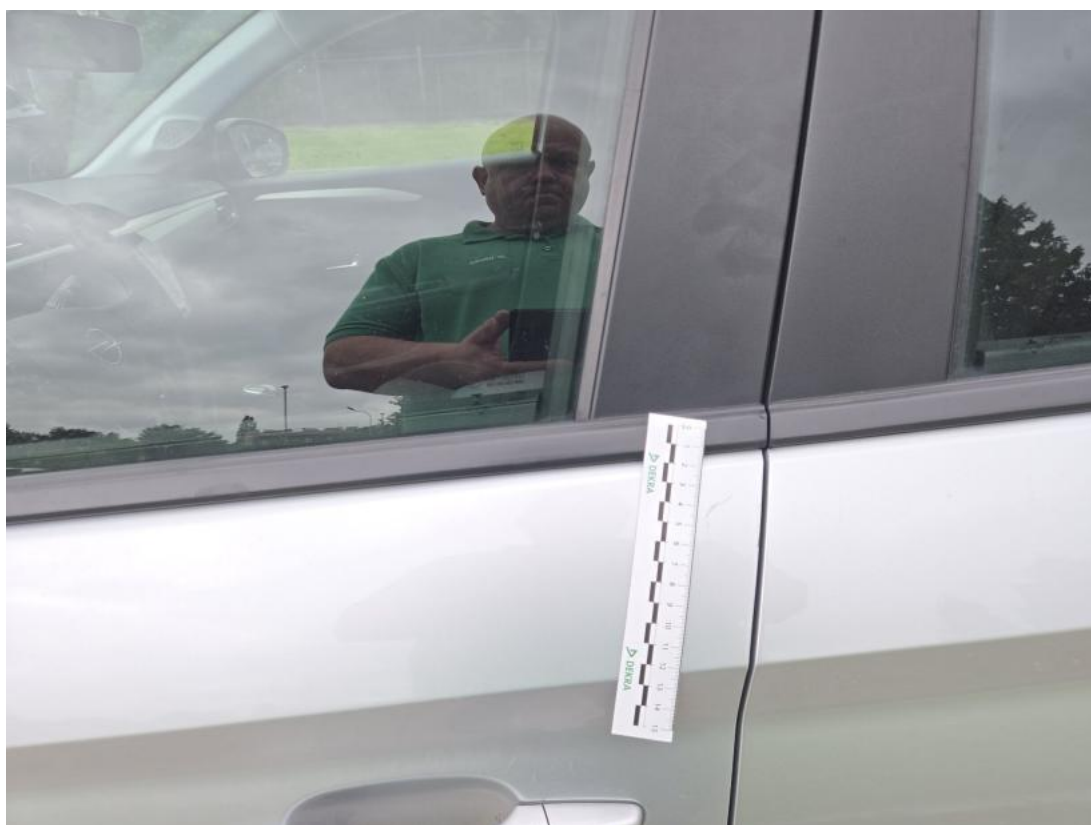
**Fot. 48**

| Poz. | Nazwa pozycji | Opis uszkodzeń | Kwalifik. | Naprawa [rbg] |
|---|---|---|---|---|
| 2 | Drzwi przednie (nieuzbrojone) L | zarysowanie | | |

Drzwi przed L - Rysa/odprysk 1
