## Raport z oględzin pojazdu

| Numer raportu | 218741/3/26-11401 | Data raportu | 20-03-2026 |

| Numer identyfikacyjny (VIN) | <b>WBA11FZ040FP19298</b> |
| Marka, model | BMW Seria 3 Touring [G21/G8... |

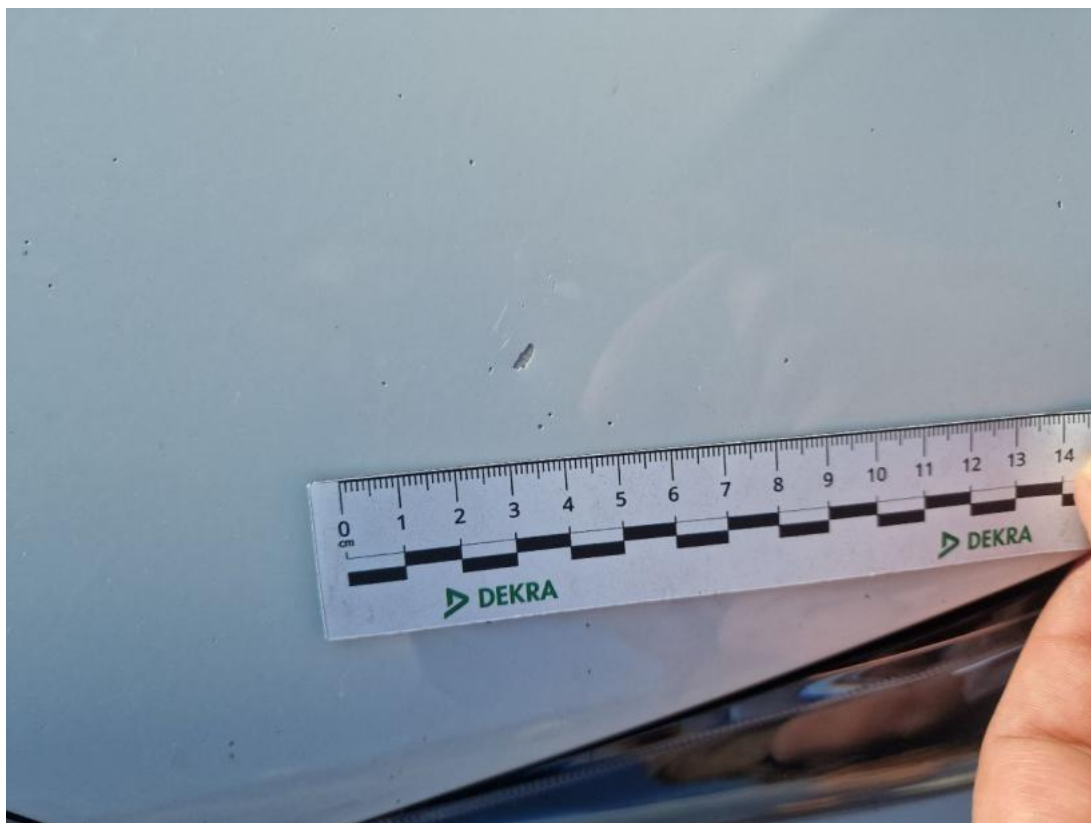
**Fot. 39**

| Poz. | Nazwa pozycji | Opis uszkodzeń | Kwalifik. | Naprawa [rbg] |
|---|---|---|---|---|
| 3 | Pokrywa przednia | rysa/odprysk | NA | 0.5 |

Pokrywa komory silnika - Rysa/odprysk 1

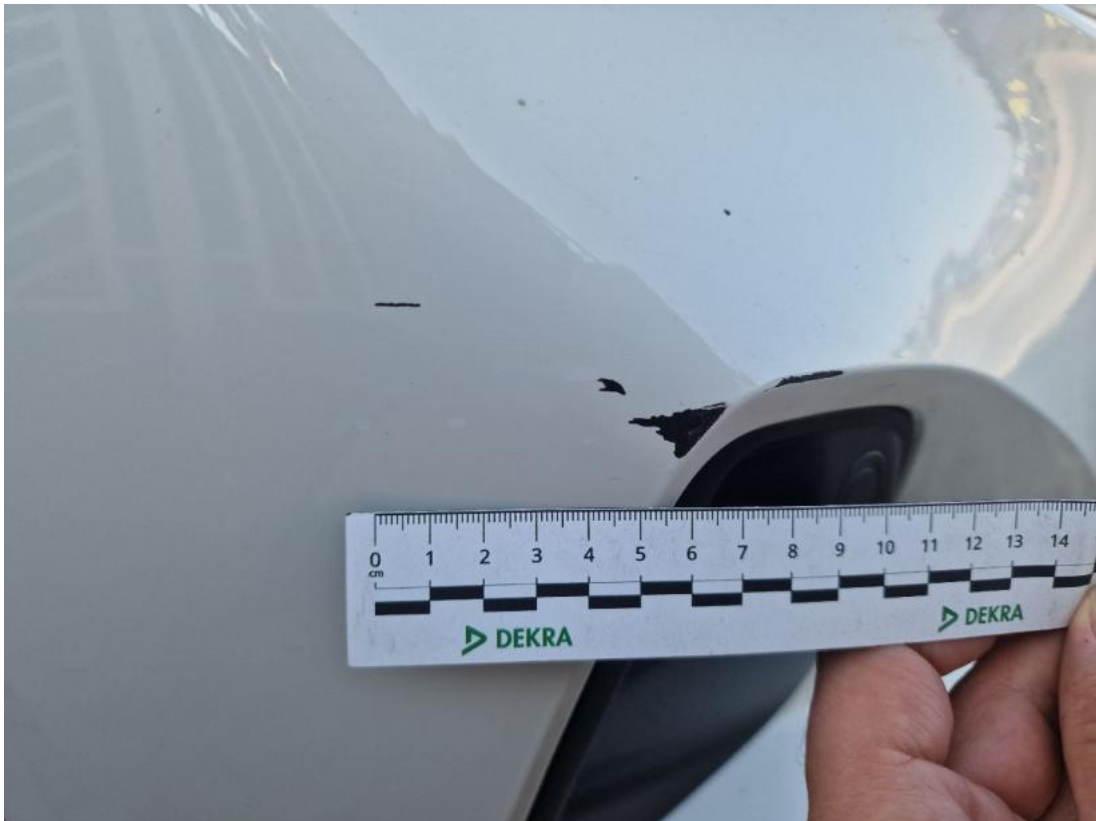
**Fot. 41**

| Poz. | Nazwa pozycji | Opis uszkodzeń | Kwalifik. | Naprawa [rbg] |
|---|---|---|---|---|
| 2 | Okladzina zderzaka przedniego | rysa/odprysk | NA | 1 |

Zderzak - Rysa/odprysk 1

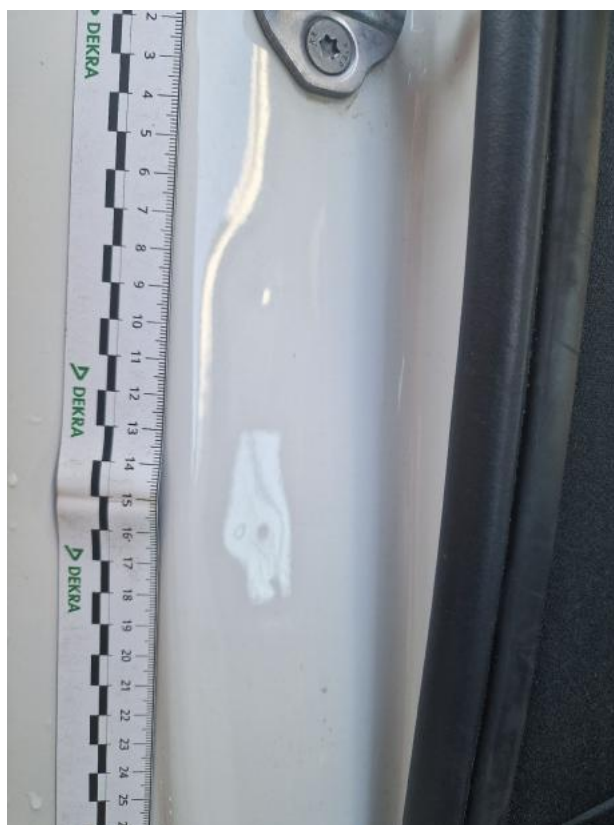
**Fot. 44**

| Poz. | Nazwa pozycji | Opis uszkodzeń | Kwalifik. | Naprawa [rbg] |
|---|---|---|---|---|
| 7 | Rama drzwi.przód R | wgniecenie/odkształcenie | | |

Próg P - Wgniecenie/odkształcenie 1

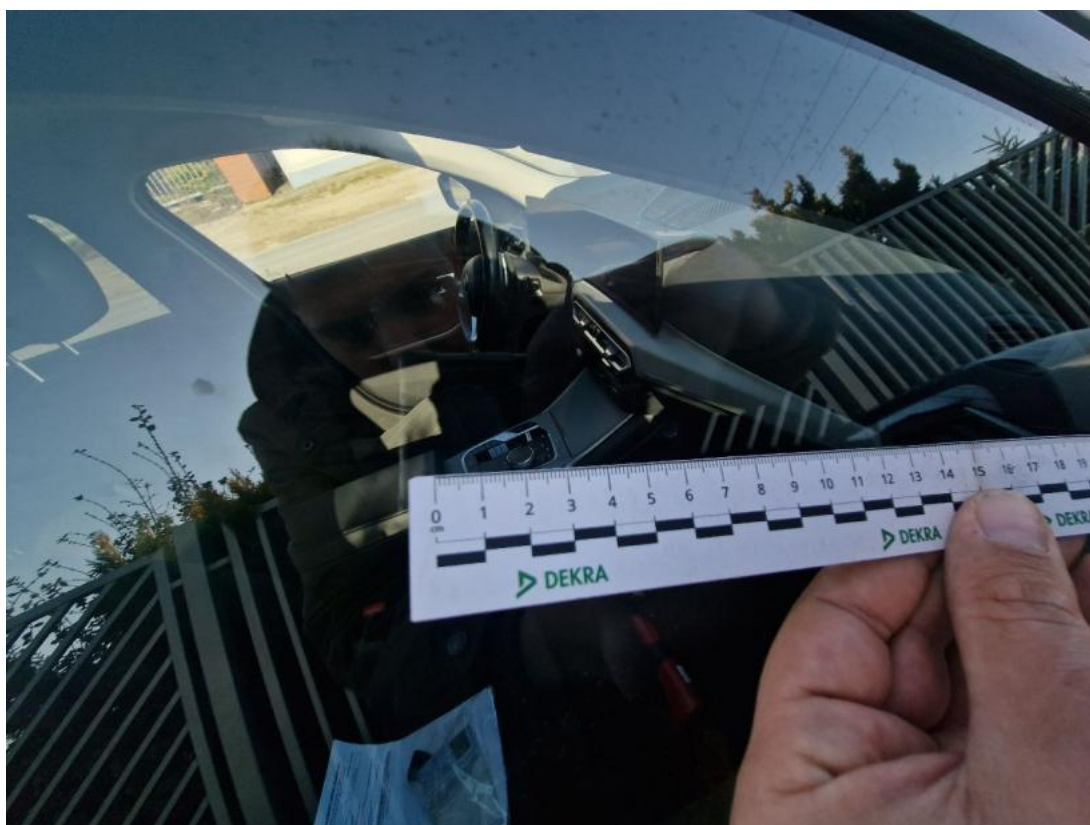
**Fot. 46**

| Poz. | Nazwa pozycji | Opis uszkodzeń | Kwalifik. | Naprawa [rbg] |
|---|---|---|---|---|
| 6 | Szyba drzwi przednich R | zarysowanie | | |

Szyba boczna przednia P - Rysa/odprysk 1

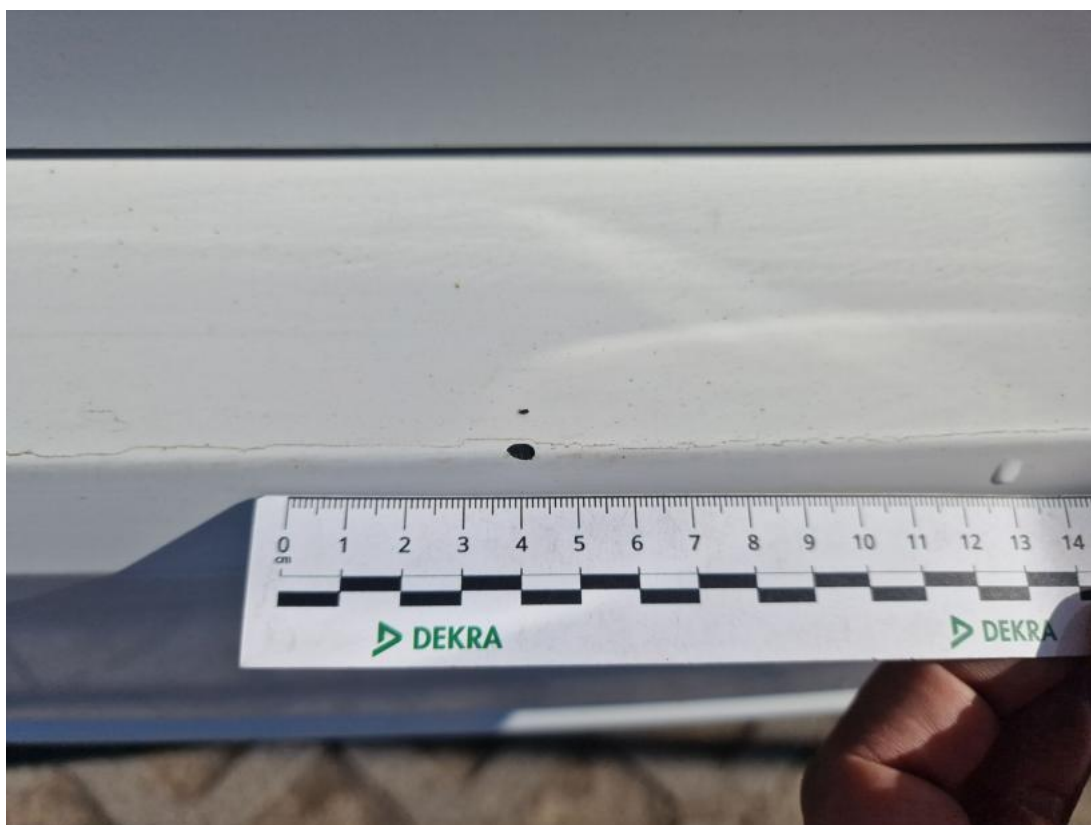
**Fot. 48**

| Poz. | Nazwa pozycji | Opis uszkodzeń | Kwalifik. | Naprawa [rbg] |
|---|---|---|---|---|
| 8 | Okladzina zderzaka tylnego | rysa/odprysk | | |

Zderzak tylny - Rysa/odprysk 1

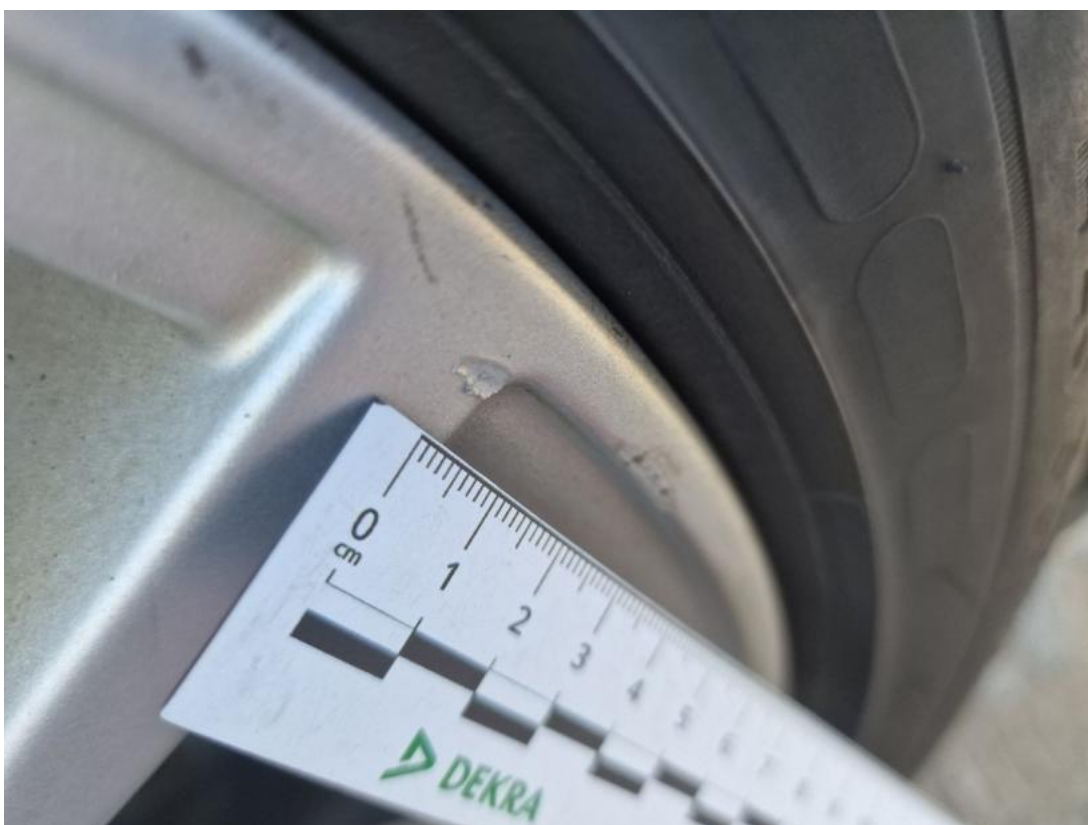
**Fot. 50**

| Poz. | Nazwa pozycji | Opis uszkodzeń | Kwalifik. | Naprawa [rbg] |
|---|---|---|---|---|
| 9 | Tarcza koła tył L | rysa/odprysk | | |

Felga aluminiowa tylna L - Rysa/odprysk 1

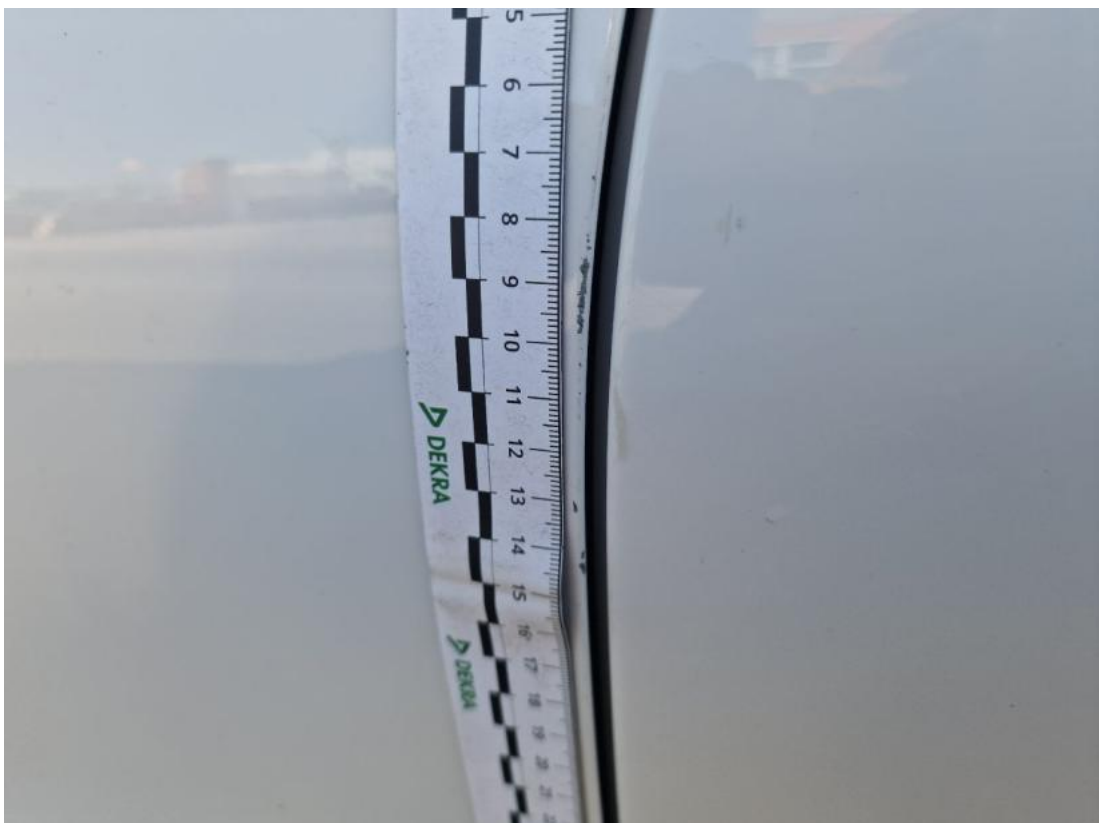
**Fot. 52**

| Poz. | Nazwa pozycji | Opis uszkodzeń | Kwalifik. | Naprawa [rbg] |
|---|---|---|---|---|
| 5 | Drzwi przednie (nieuzbrojone) L | rysa/odprysk | | |

Drzwi przed L - Rysa/odprysk 1

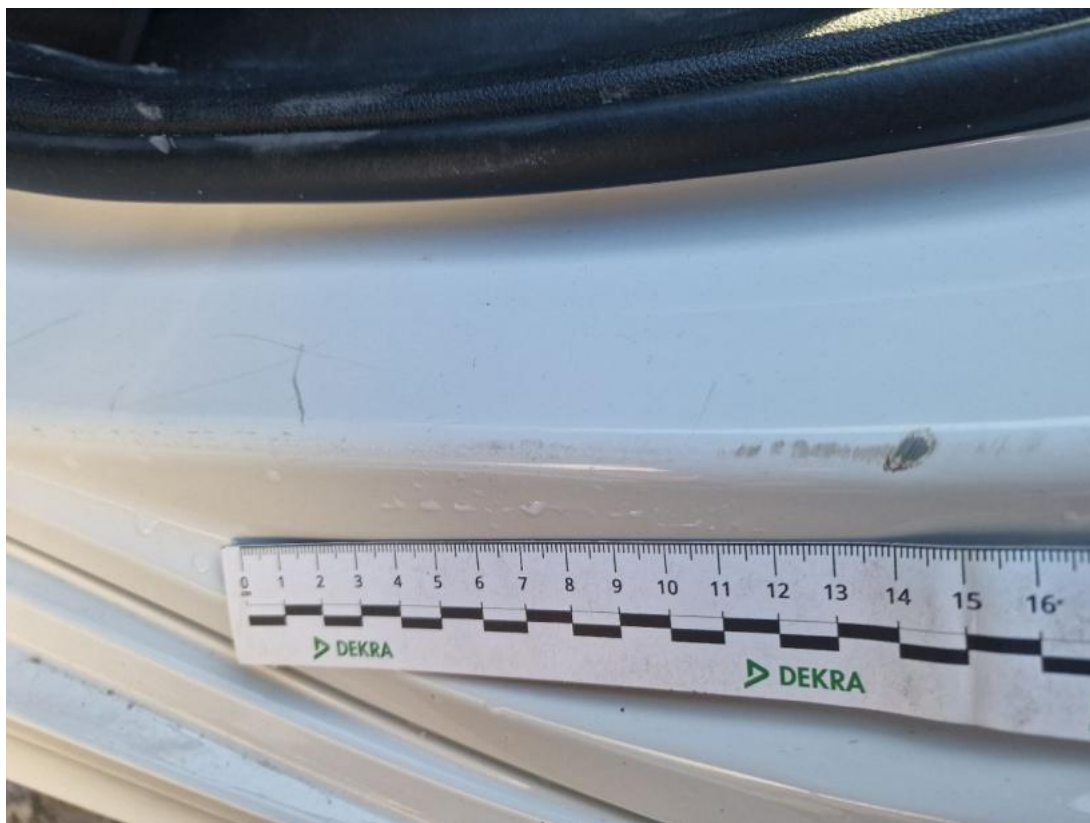
**Fot. 55**

Próg L - Rysa/odprysk 1
