## Raport z oględzin pojazdu

| Numer raportu | 219434/5/26-11401 | Data raportu | 27-05-2026 |

| Marka, model | DACIA Duster 21-24 |
| Numer rejestracyjny | WD4095R |

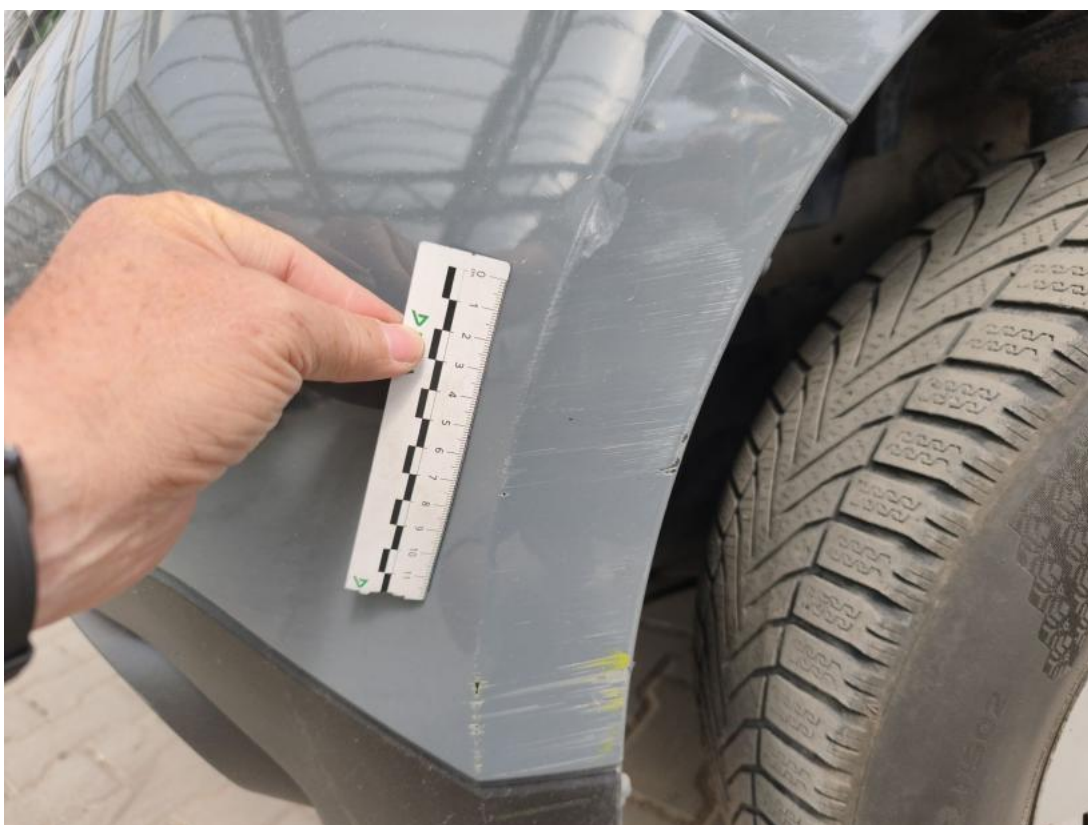
**Fot. 40**

| Poz. | Nazwa pozycji | Opis uszkodzeń | Kwalifik. | Naprawa [rbg] |
|---|---|---|---|---|
| 2 | Okładzina zderzaka przedniego | rysa/odprysk | NA | 1 |

Zderzak - Rysa/odprysk 1

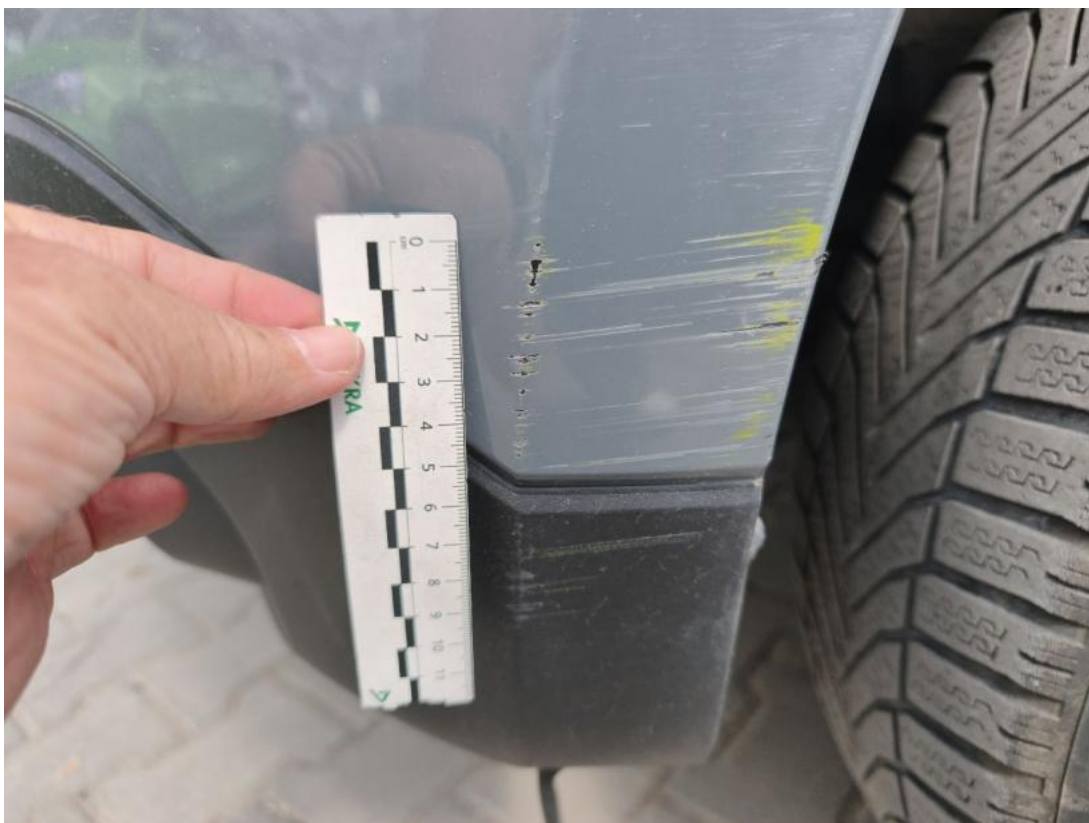
**Fot. 41**

Zderzak() - Rysa/odprysk 3

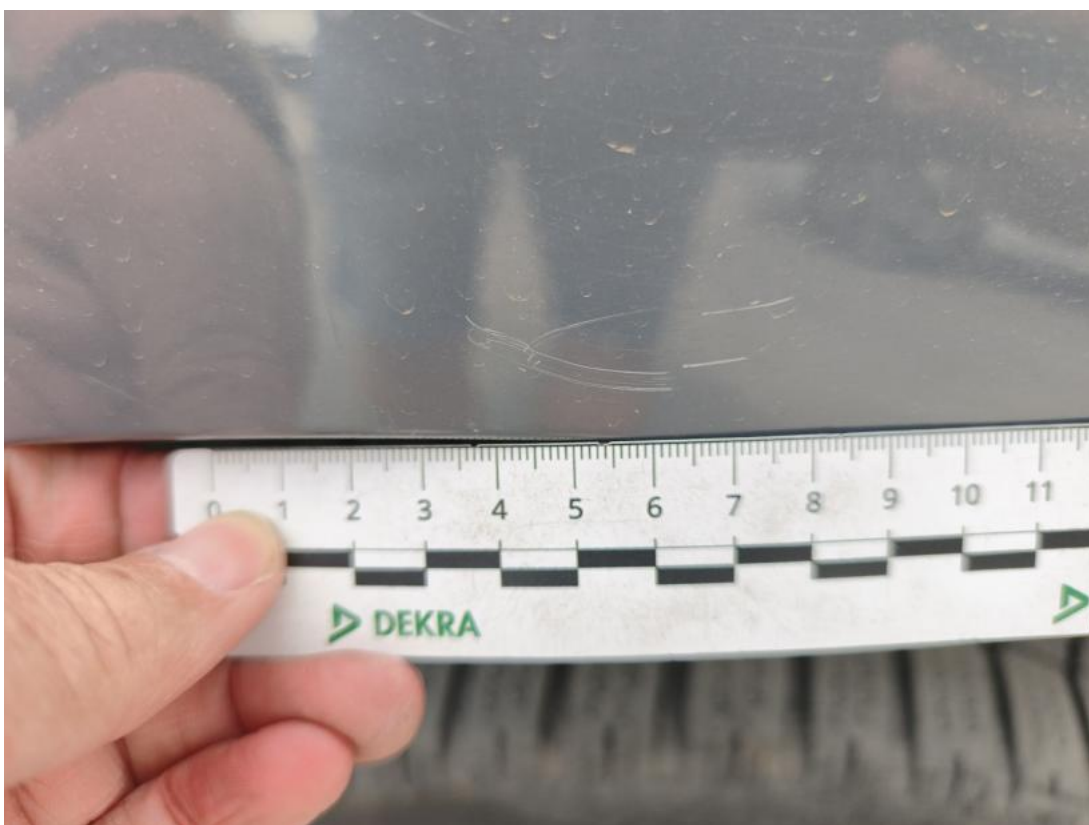
**Fot. 42**

| Poz. | Nazwa pozycji | Opis uszkodzeń | Kwalifik. | Naprawa [rbg] |
|---|---|---|---|---|
| 5 | Błotnik przedni R | rysa/odprysk | | |

Błotnik przedni P - Rysa/odprysk 1

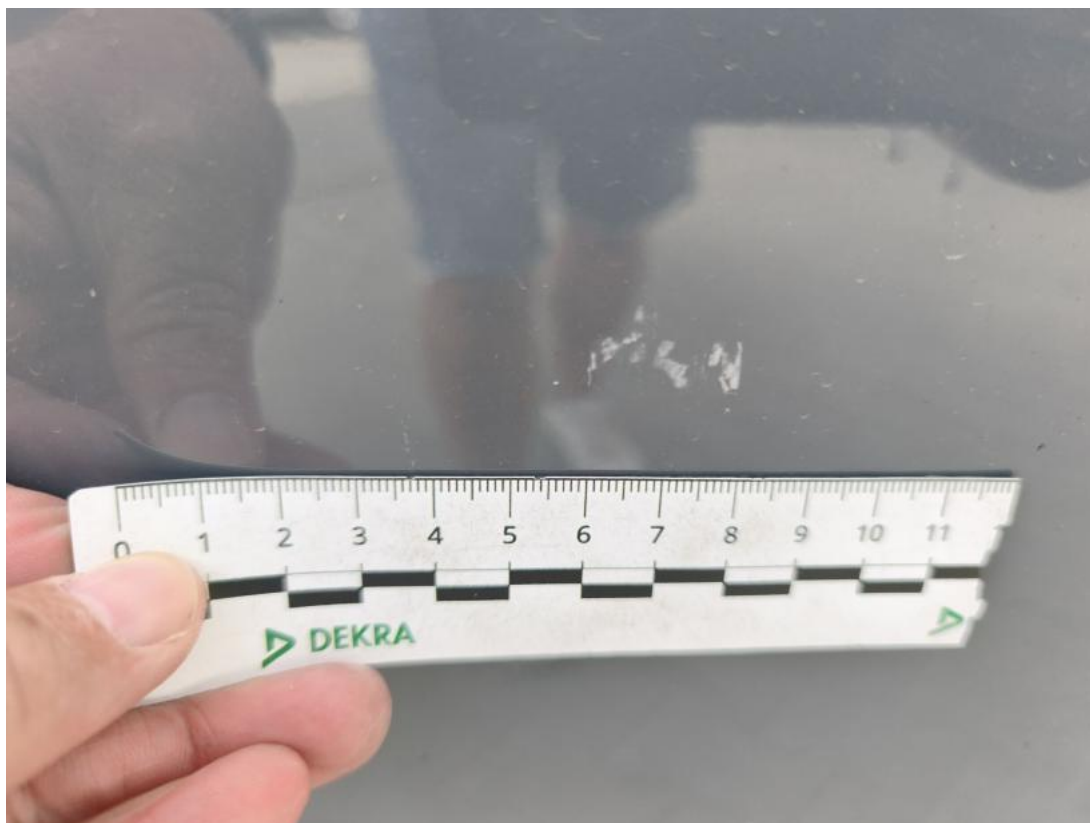
**Fot. 43**

| Poz. | Nazwa pozycji | Opis uszkodzeń | Kwalifik. | Naprawa [rbg] |
|---|---|---|---|---|
| 7 | Drzwi przednie (nieuzbrojone) R | rysa/odprysk | | |

Drzwi przednie P - Rysa/odprysk 1

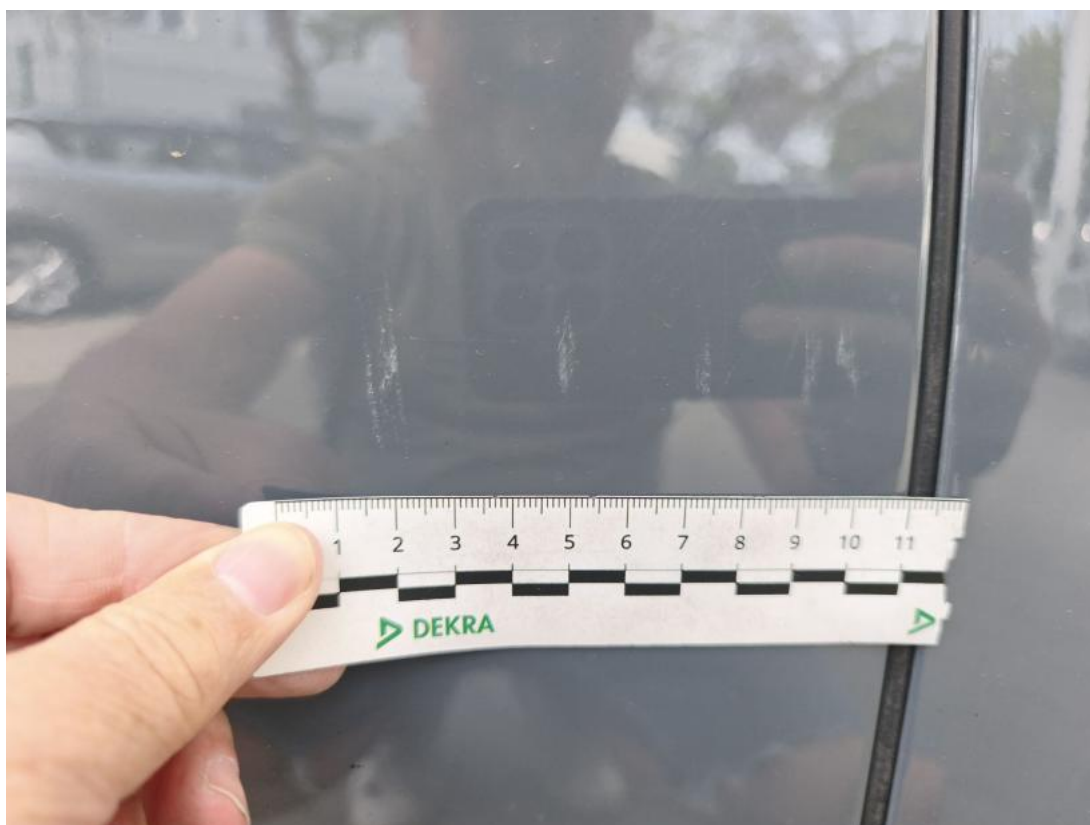
**Fot. 44**

| Poz. | Nazwa pozycji | Opis uszkodzeń | Kwalifik. | Naprawa [rbg] |
|---|---|---|---|---|
| 8 | Drzwi tylne (nieuzbrojone) R | rysa/odprysk | | |

Drzwi tylne P - Rysa/odprysk 1

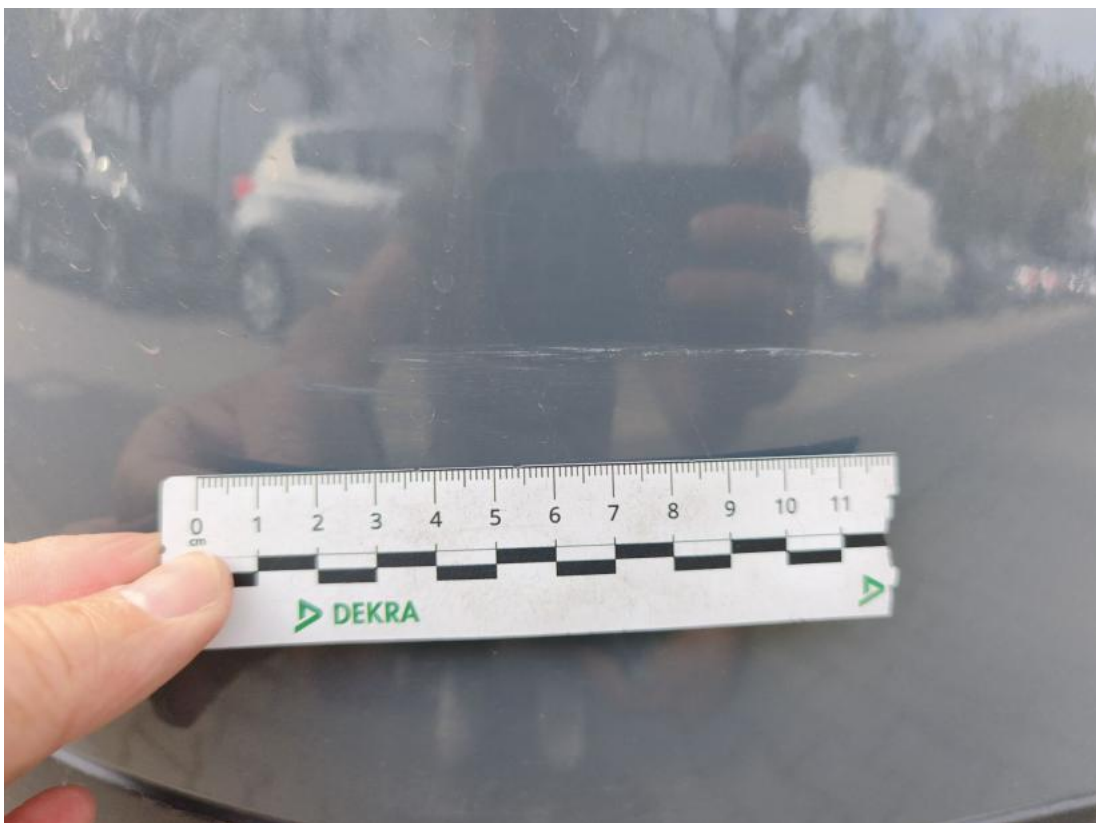
**Fot. 46**

| Poz. | Nazwa pozycji | Opis uszkodzeń | Kwalifik. | Naprawa [rbg] |
|---|---|---|---|---|
| 9 | Okładzina zderzaka tylnego | rysa/odprysk | | |

Zderzak tylny - Rysa/odprysk 1

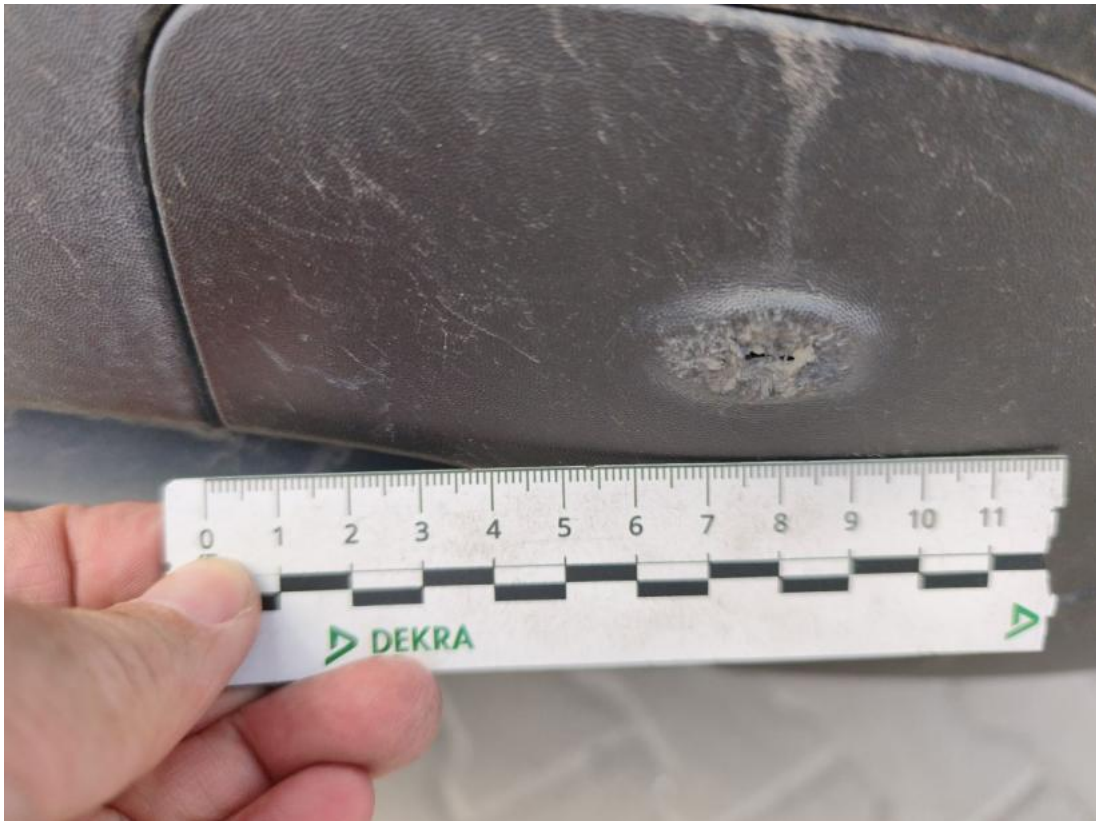
**Fot. 47**

Zderzak tylny - Rysa/odprysk 2

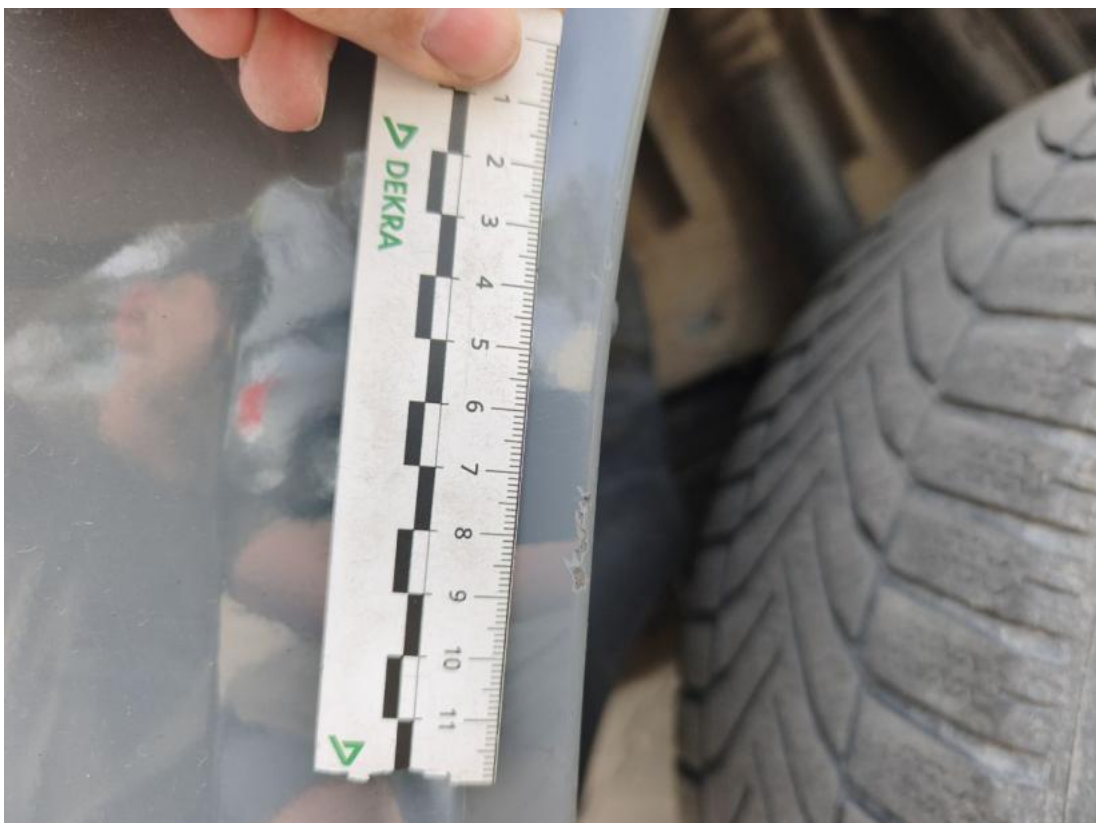
**Fot. 48**

Zderzak tylny() - Rysa/odprysk 3

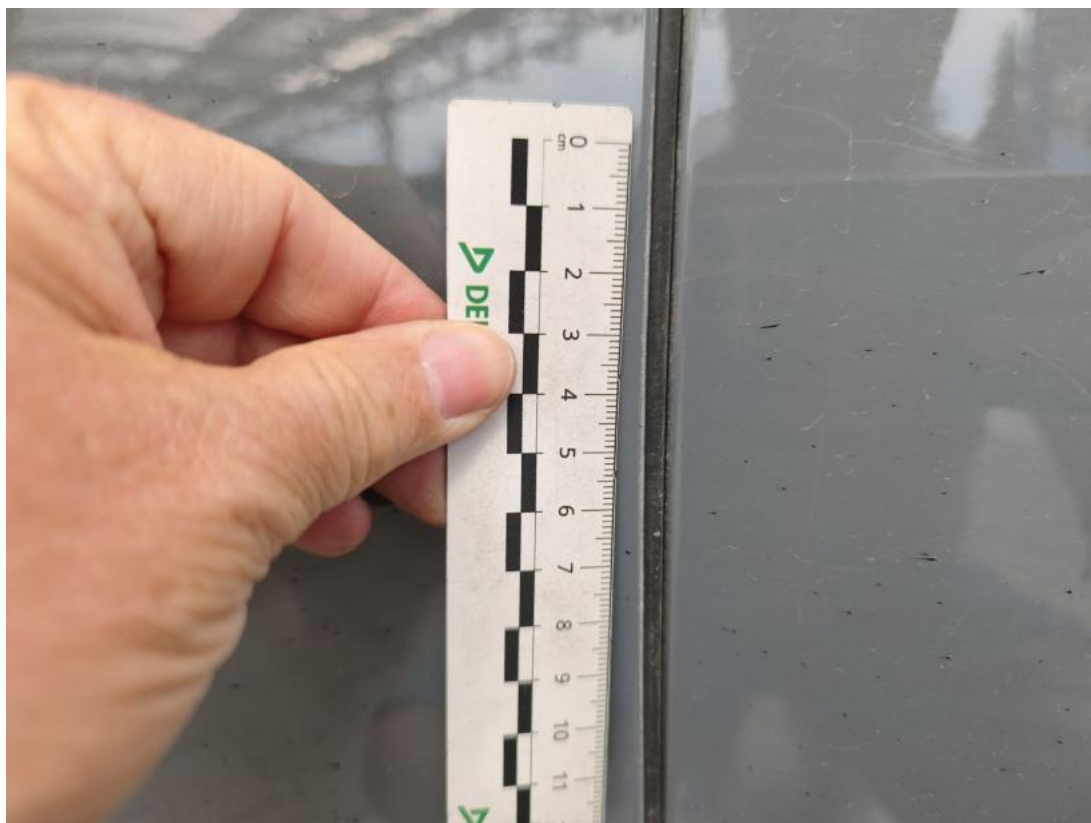
**Fot. 49**

| Poz. | Nazwa pozycji | Opis uszkodzeń | Kwalifik. | Naprawa [rbg] |
|---|---|---|---|---|
| 6 | Drzwi przednie (nieuzbrojone) L | rysa/odprysk | | |

Drzwi przed L - Rysa/odprysk 1

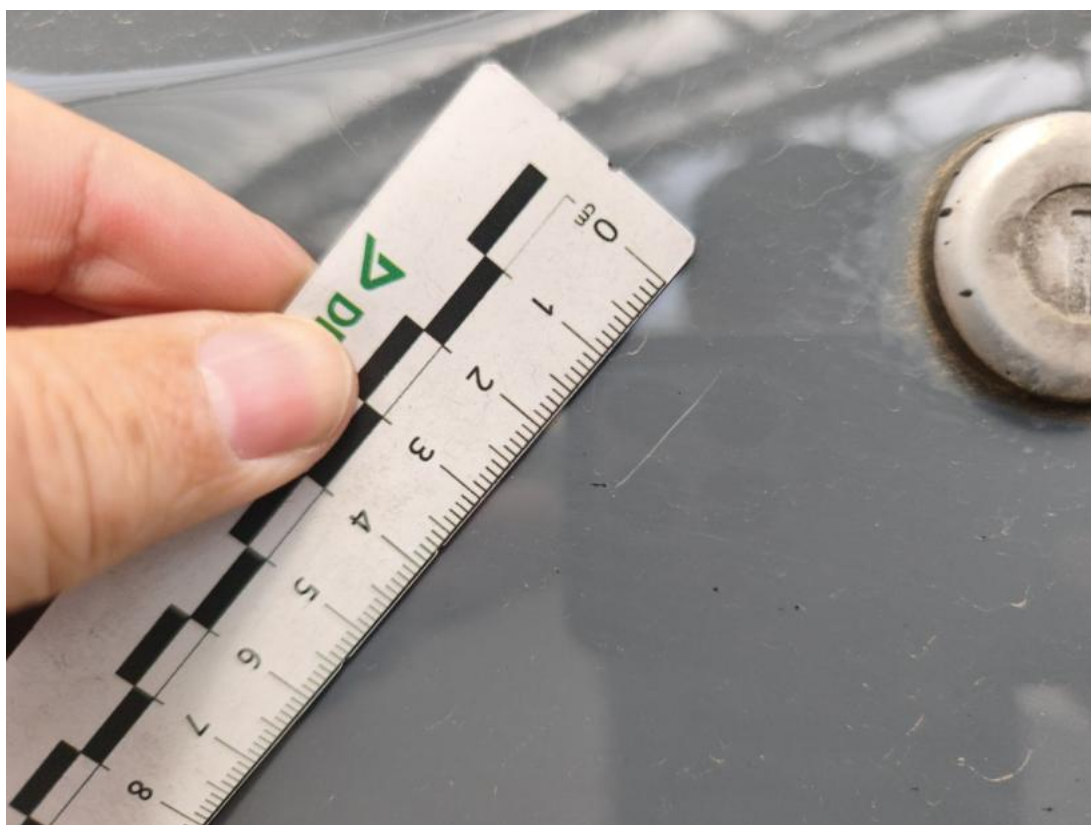
**Fot. 50**

Drzwi przed L() - Rysa/odprysk 3

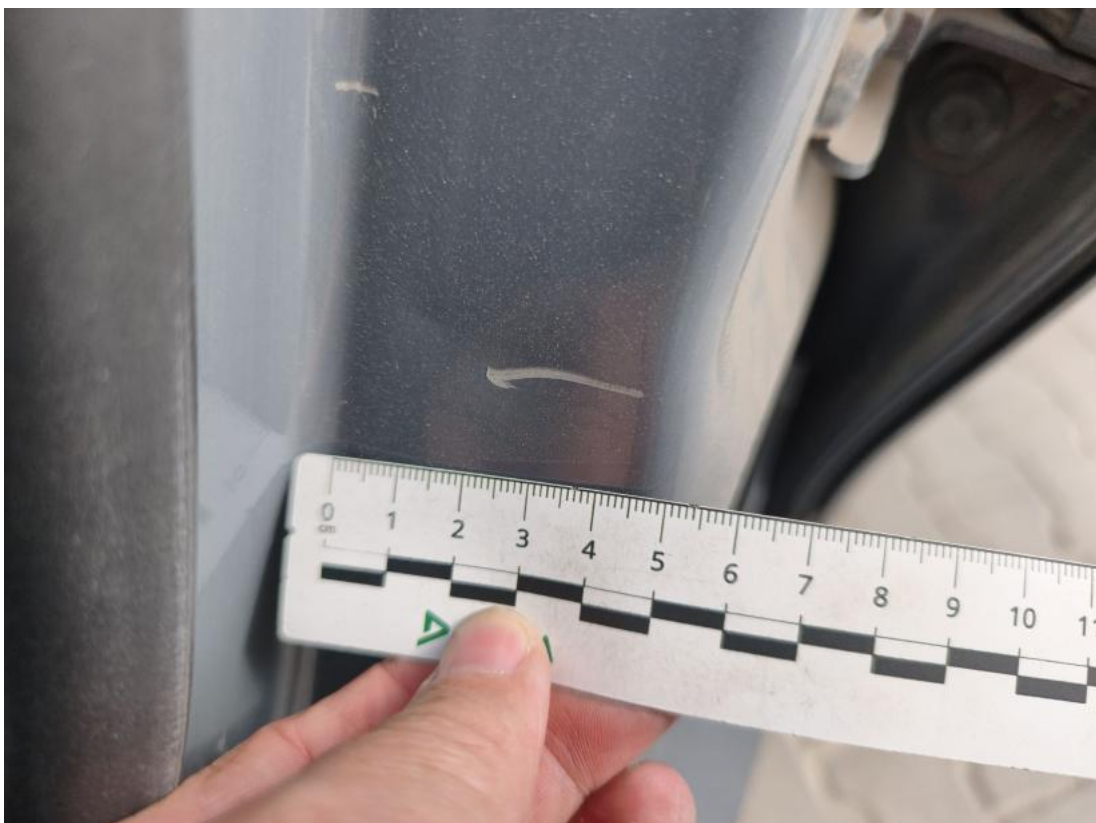
**Fot. 52**

| Poz. | Nazwa pozycji | Opis uszkodzeń | Kwalifik. | Naprawa [rbg] |
|---|---|---|---|---|
| 3 | Rama drzwi, przód L | rysa/odprysk, wgniecenie/odkształcenie | NA | 0.5 |

Słupek środkowy L - Wgniecenie/odkształcenie 1

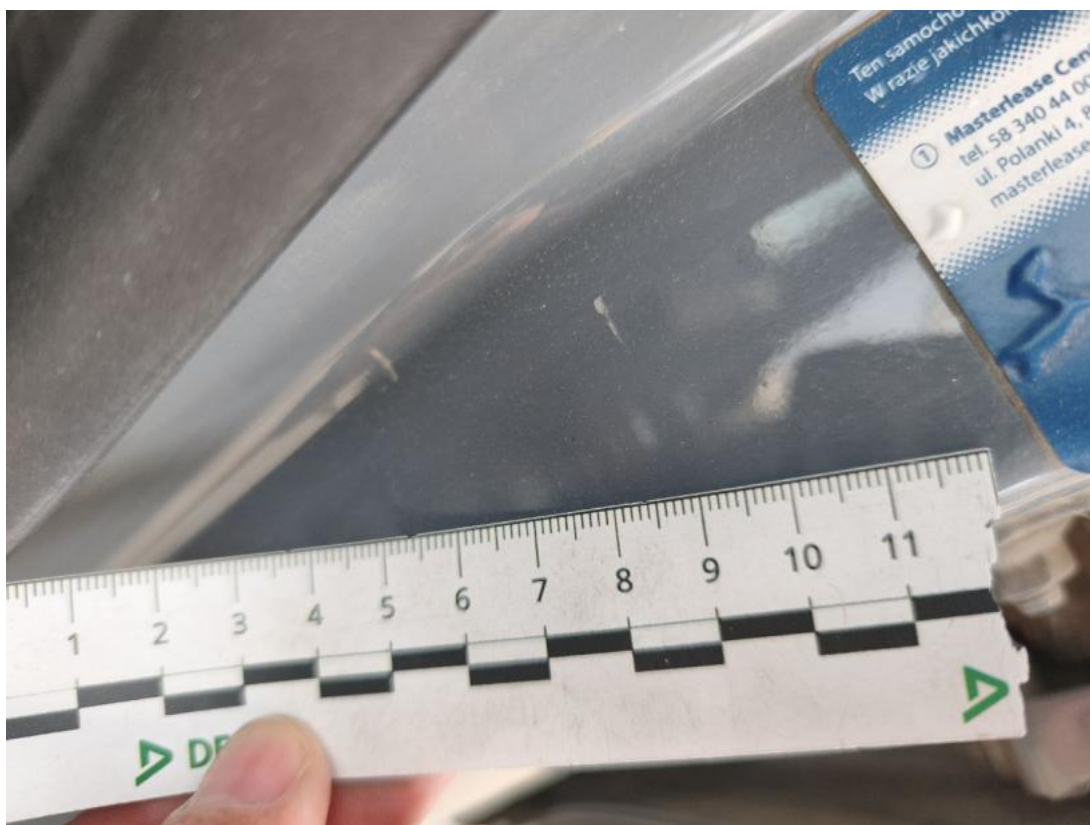
**Fot. 53**

Słupek środkowy L() - Wgniecenie/odkształcenie 3

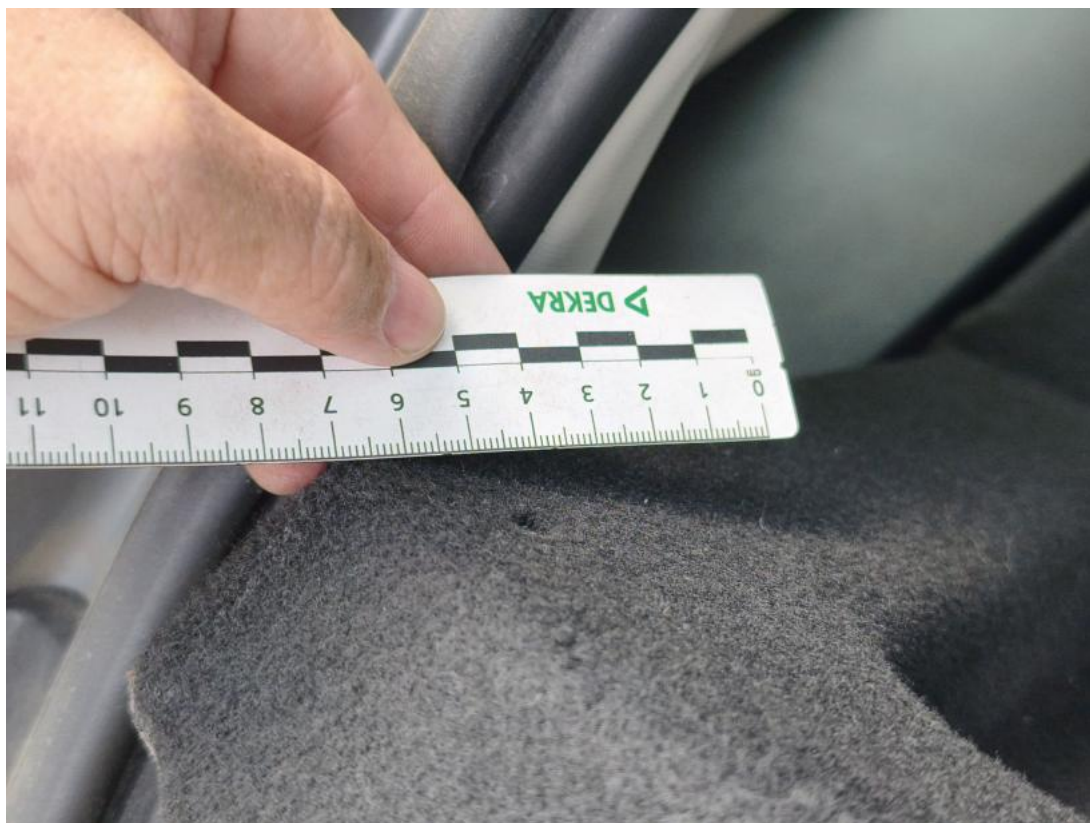
**Fot. 55**

Półka/roleta tylna - Pęknięcie/rozerwanie 1
