## Raport z oględzin pojazdu

| Numer raportu | 11475/5/26-15201 | Data raportu | 25-05-2026 |

| Marka, model | SKODA Octavia IV Kombi 20-24 |
| Numer rejestracyjny | WJ4025L |

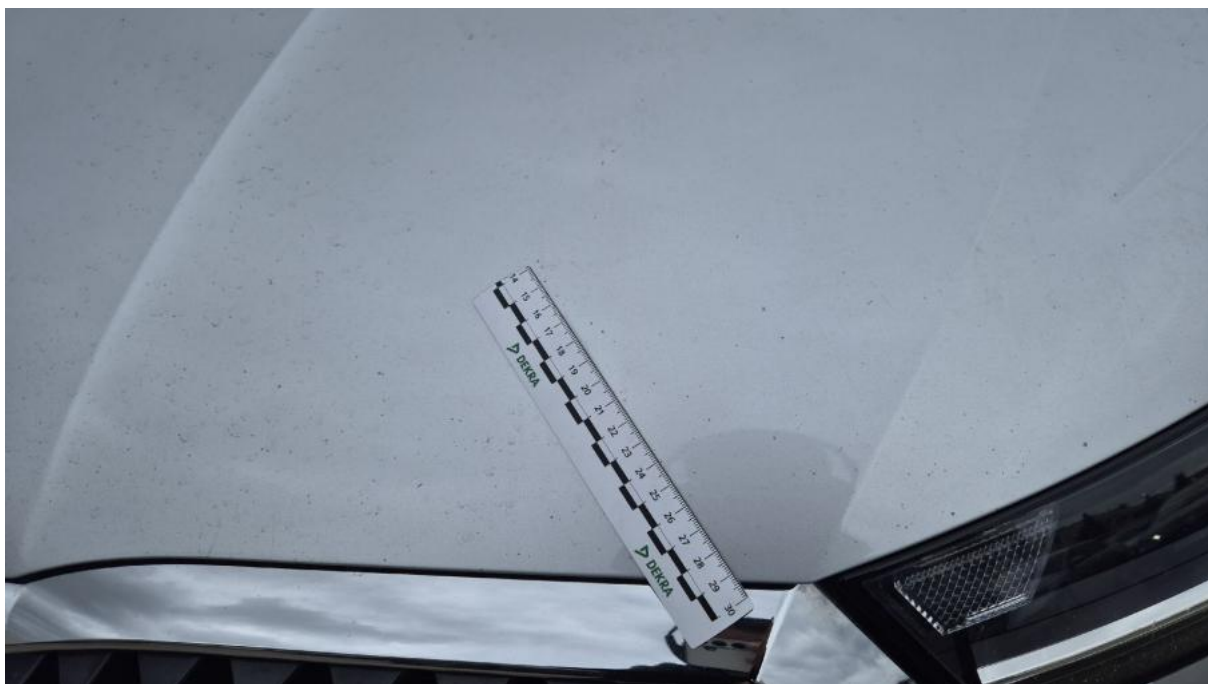
| Poz. | Nazwa pozycji | Opis uszkodzeń | Kwalifik. | Naprawa [rbg] |
|---|---|---|---|---|
| 5 | Pokrywa przednia | odpryski lakieru, wgniecenie | | |

**Fot. 38**  
Pokrywa komory silnika - Rysa/odprysk 1

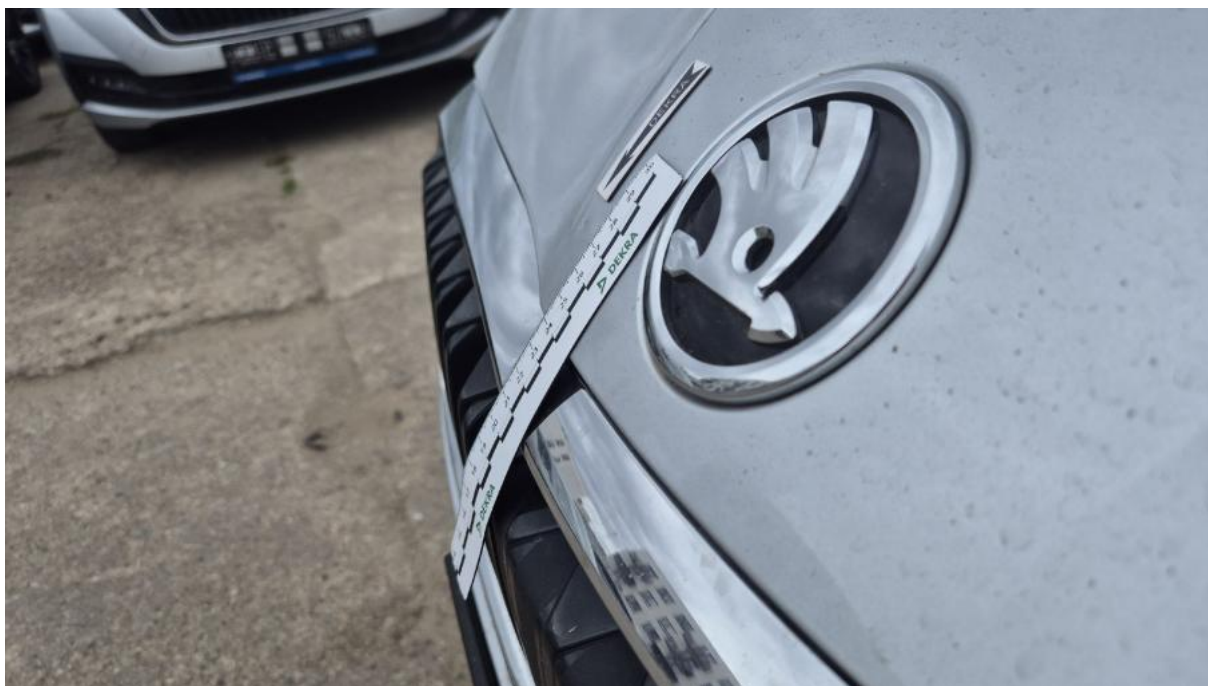
**Fot. 39**

Pokrywa komory silnika - Wgniecenie/odkształcenie 1

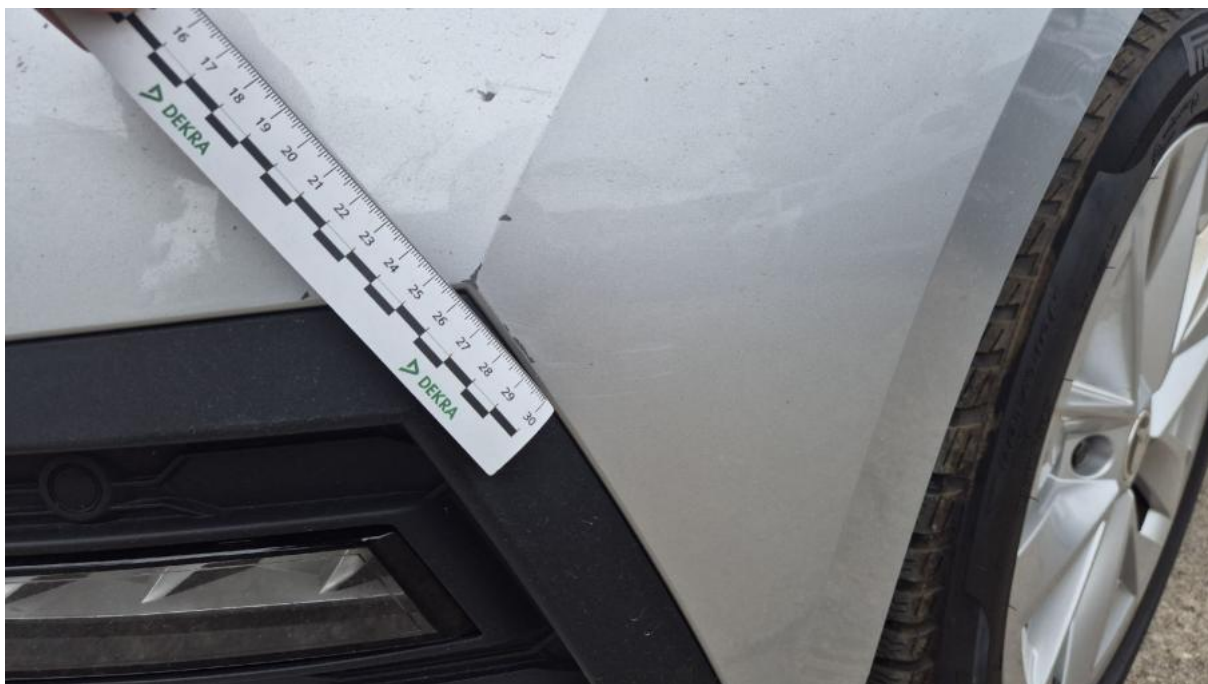
**Fot. 40**

| Poz. | Nazwa pozycji | Opis uszkodzeń | Kwalifik. | Naprawa [rbg] |
|---|---|---|---|---|
| 4 | Okładzina zderzaka przedniego | zarysowanie | | |

Zderzak - Rysa/odprysk 1

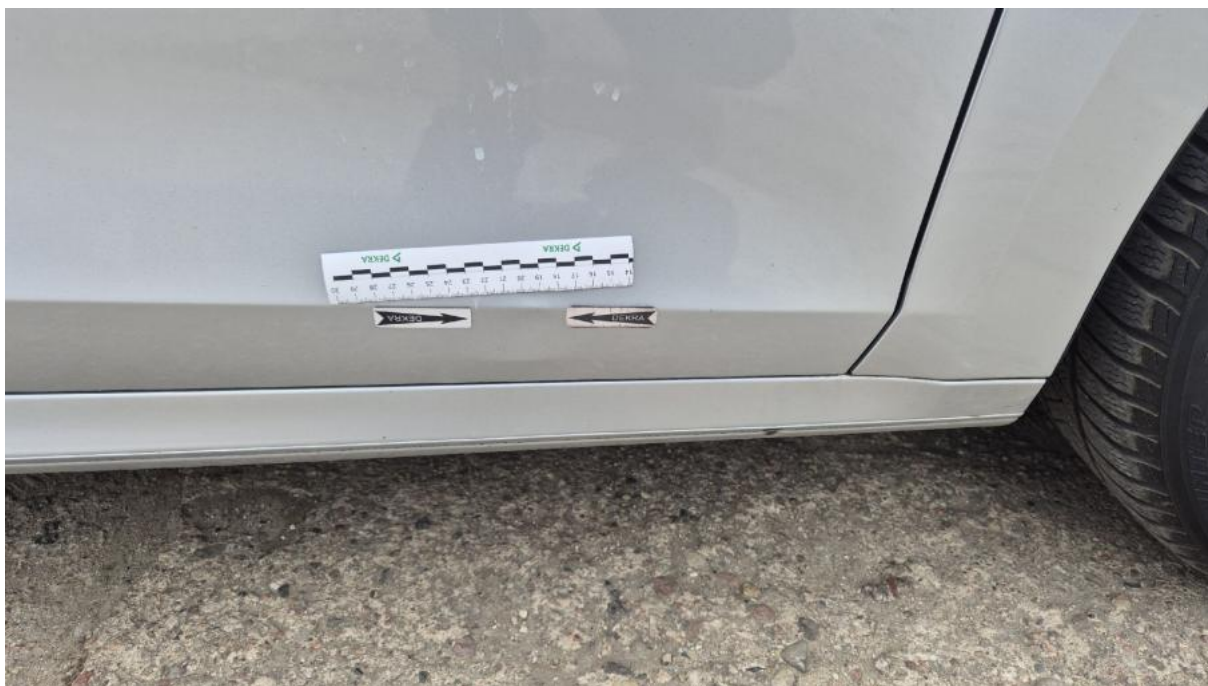
**Fot. 41**

Drzwi przednie P - zdjęcie poglądowe 1

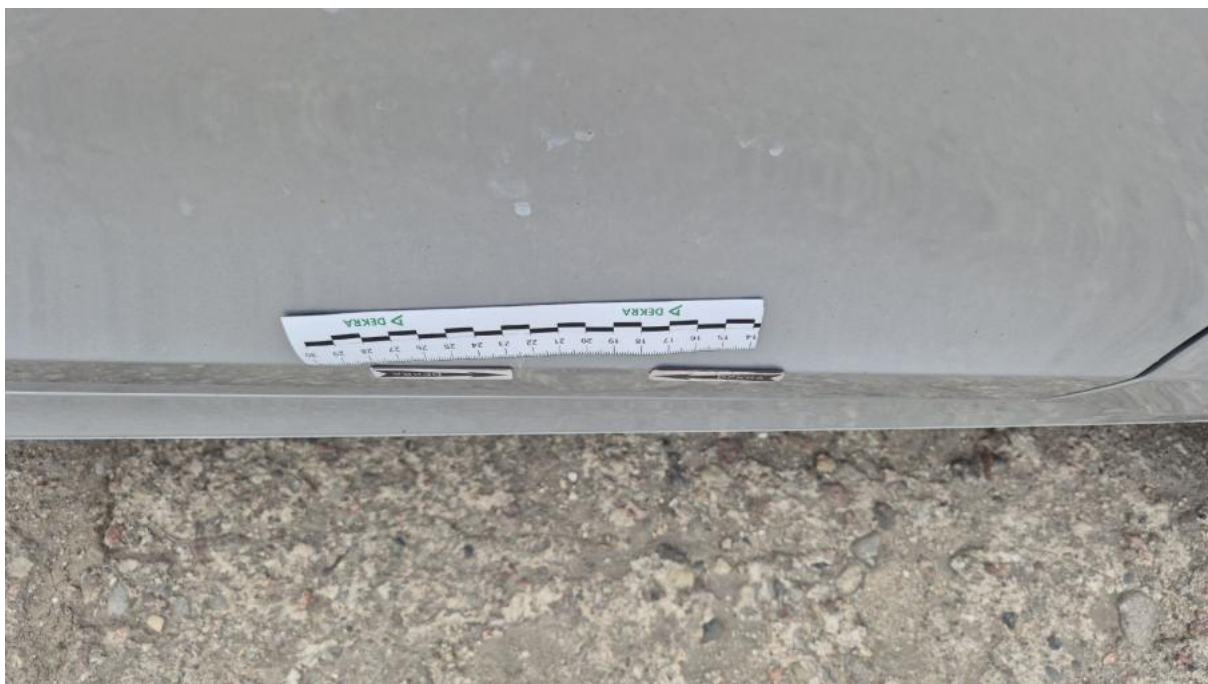
**Fot. 42**

| Poz. | Nazwa pozycji | Opis uszkodzeń | Kwalifik. | Naprawa [rbg] |
|---|---|---|---|---|
| 1 | Drzwi przednie (nieuzbrojone) R | wgniecenie | NA | 1.2 |

Drzwi przednie P - Wgniecenie/odkształcenie 1

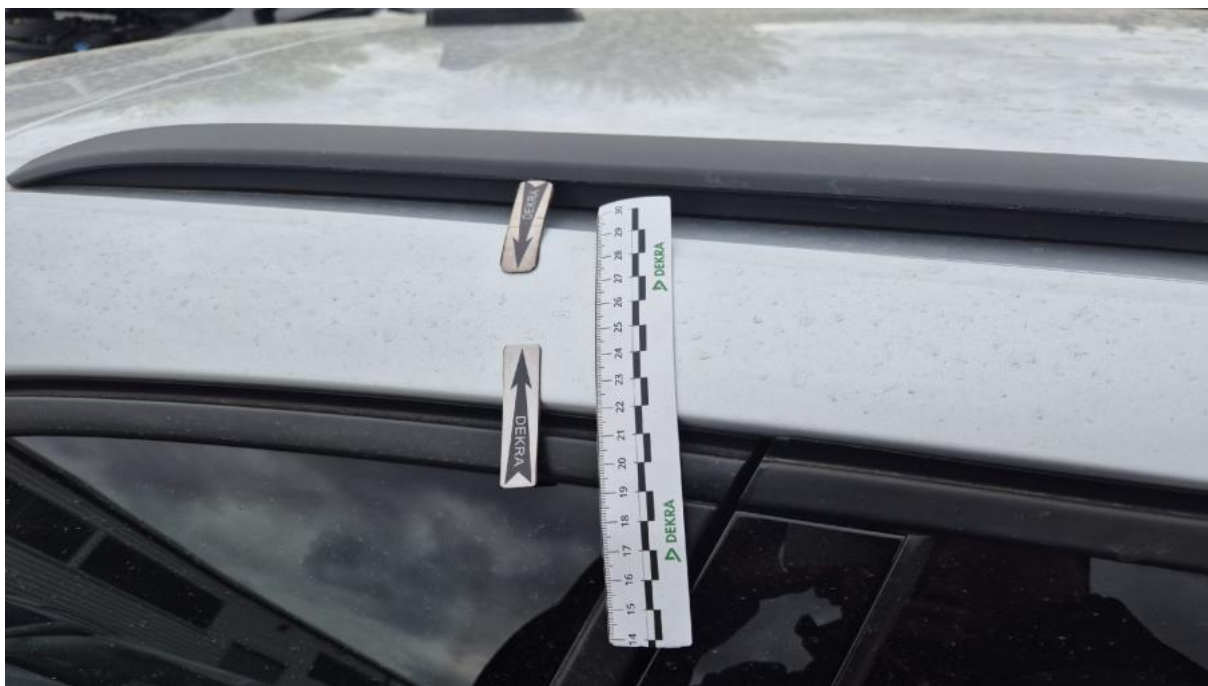
**Fot. 43**

Błotnik tylny P / Ściana boczna P - zdjęcie poglądowe 1

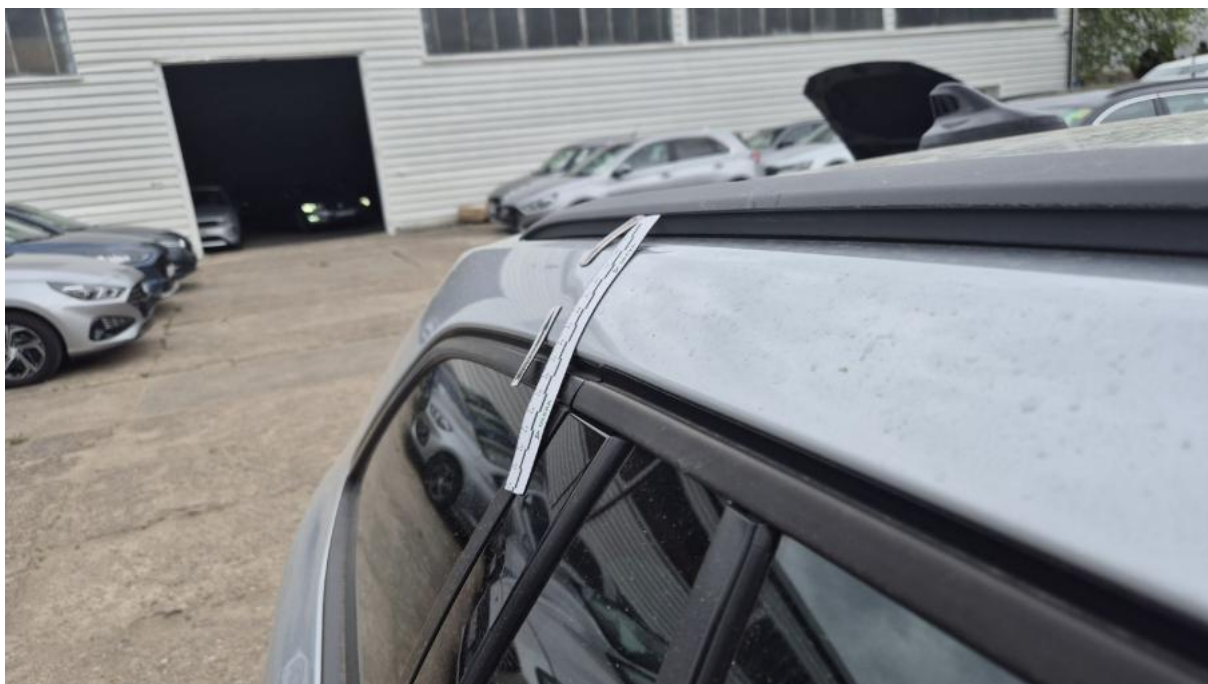
**Fot. 44**

| Poz. | Nazwa części | Przedział grubości powłoki lakierowej [µm] |
|---|---|---|
| 1 | Błotnik tylny prawy/ściana boczna prawa | 150 - 300 |

| Poz. | Nazwa pozycji | Opis uszkodzeń | Kwalifik. | Naprawa [rbg] |
|---|---|---|---|---|
| 3 | Błotnik tylny R | wgniecenie | NA | 1.2 |

Błotnik tylny P / Ściana boczna P - Wgniecenie/odkształcenie 1

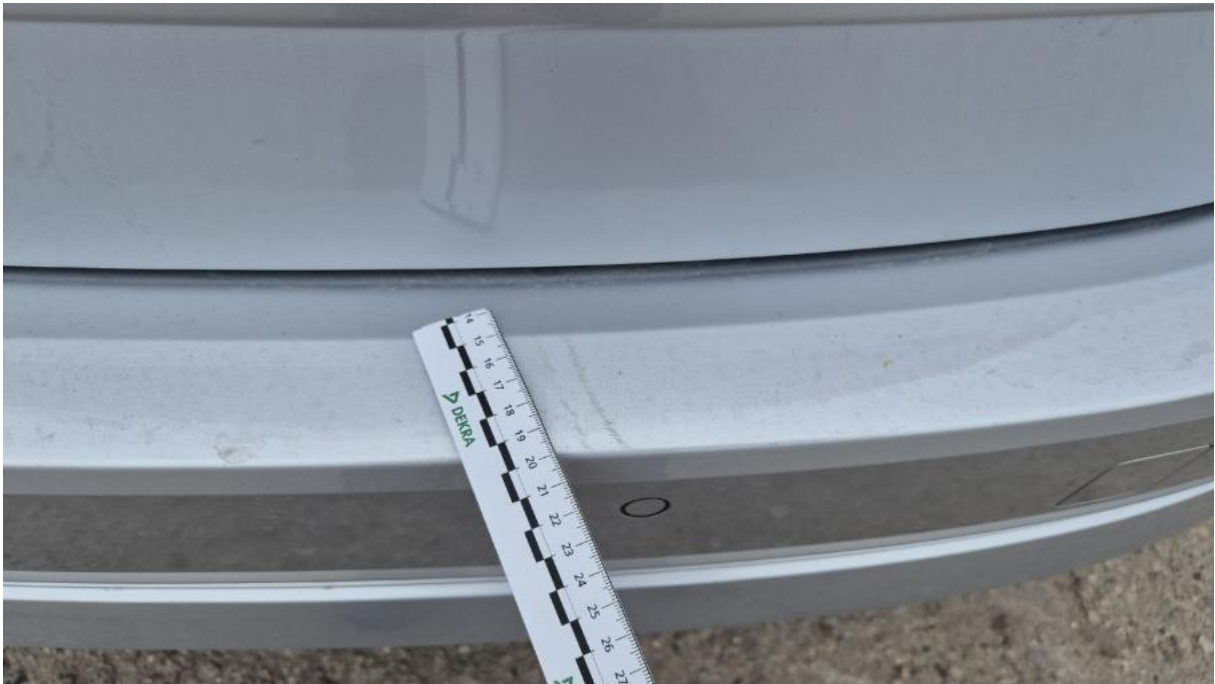
**Fot. 45**

| Poz. | Nazwa pozycji | Opis uszkodzeń | Kwalifik. | Naprawa [rbg] |
|---|---|---|---|---|
| 7 | Okładzina zderzaka tylnego | zarysowanie | | |

Zderzak tylny - Rysa/odprysk 1

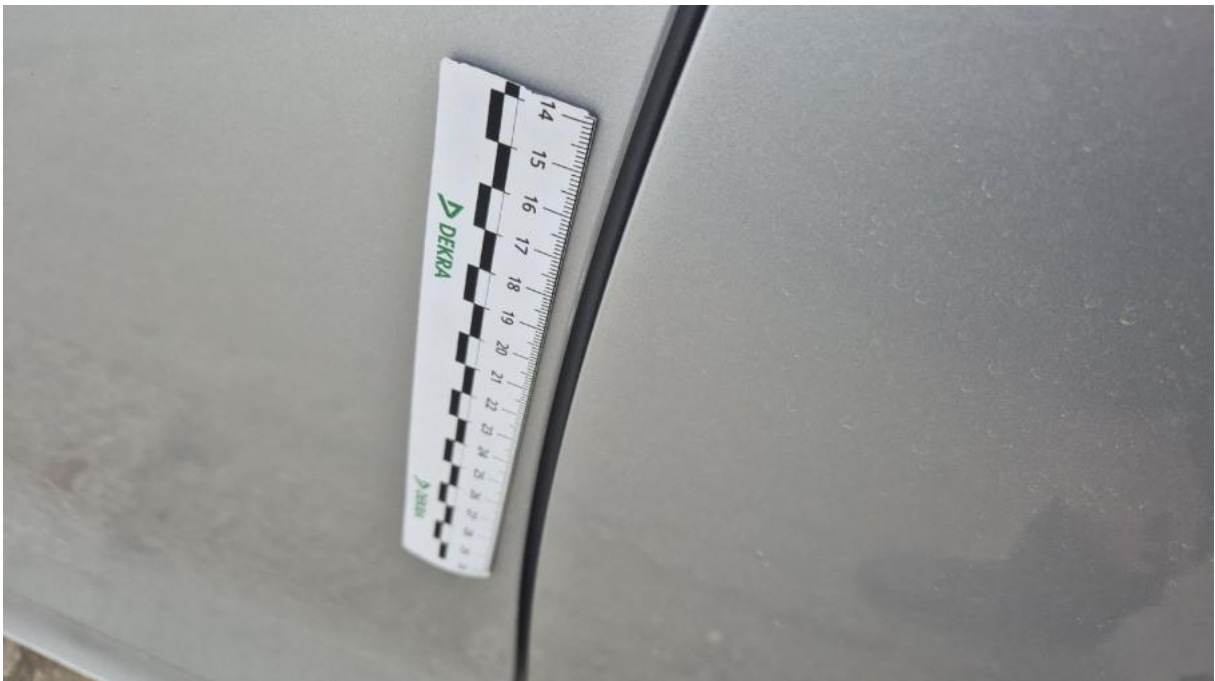
**Fot. 46**

| Poz. | Nazwa pozycji | Opis uszkodzeń | Kwalifik. | Naprawa [rbg] |
|---|---|---|---|---|
| 6 | Drzwi przednie (nieuzbrojone) L | odpryski lakieru | | |

Drzwi przed L - Rysa/odprysk 1

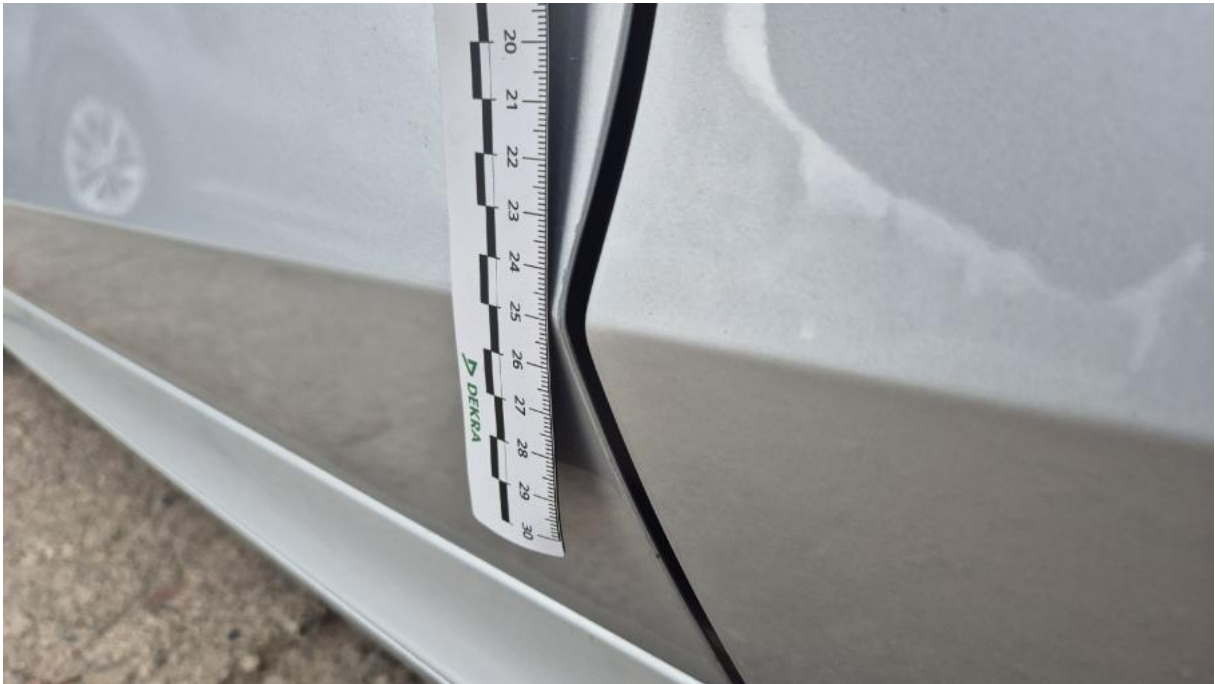
**Fot. 47**

Drzwi przed L - Rysa/odprysk 2

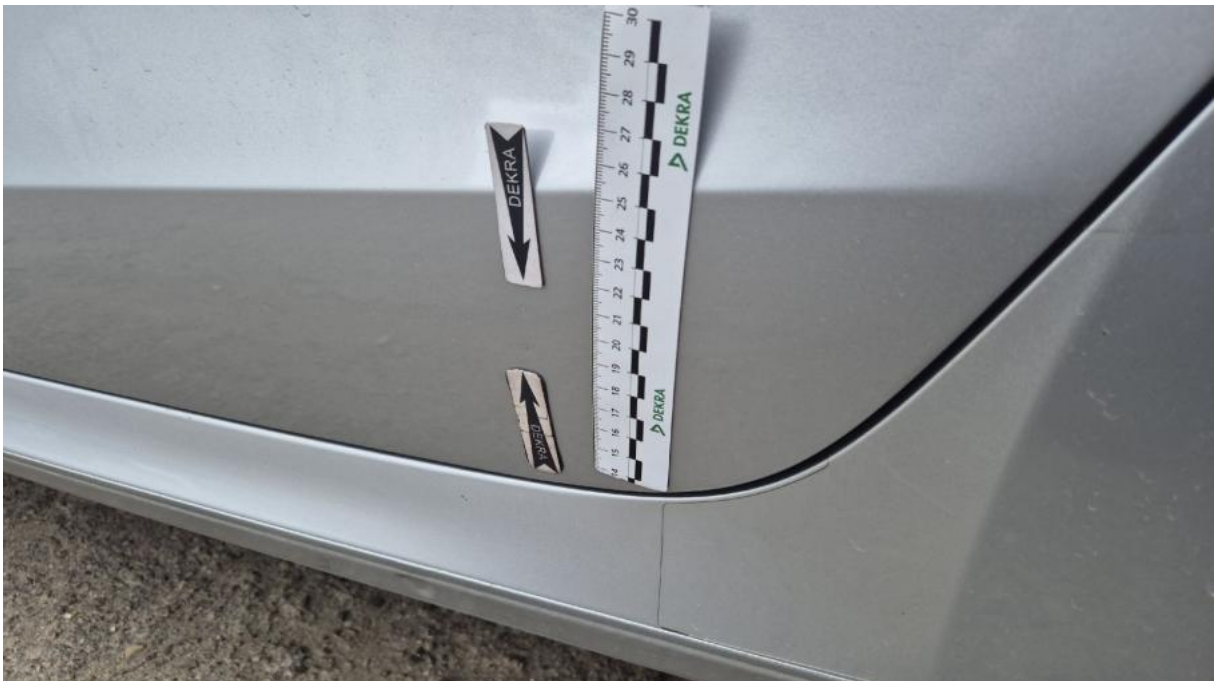
**Fot. 48**

Drzwi tylne L - zdjęcie poglądowe 1

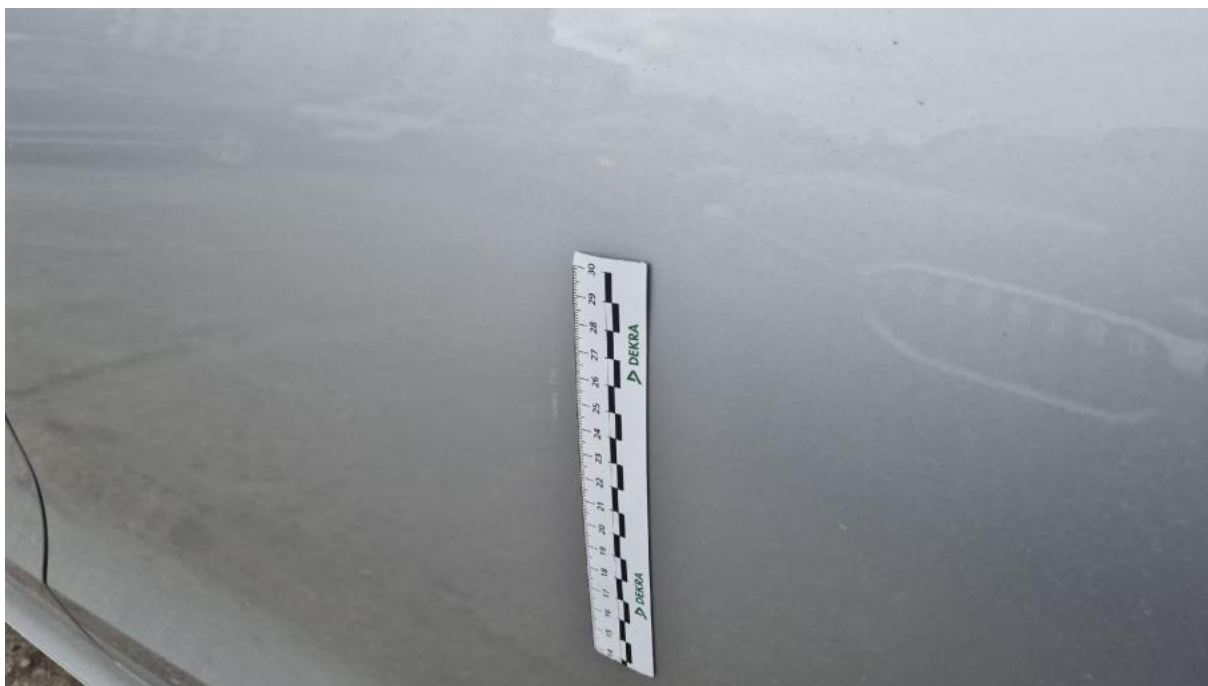
**Fot. 49**

| Poz. | Nazwa pozycji | Opis uszkodzeń | Kwalifik. | Naprawa [rbg] |
|---|---|---|---|---|
| 2 | Drzwi tylne (nieuzbrojone) L | wgniecenie, zarysowanie | NA | 1.2 |

Drzwi tylne L - Rysa/odprysk 1

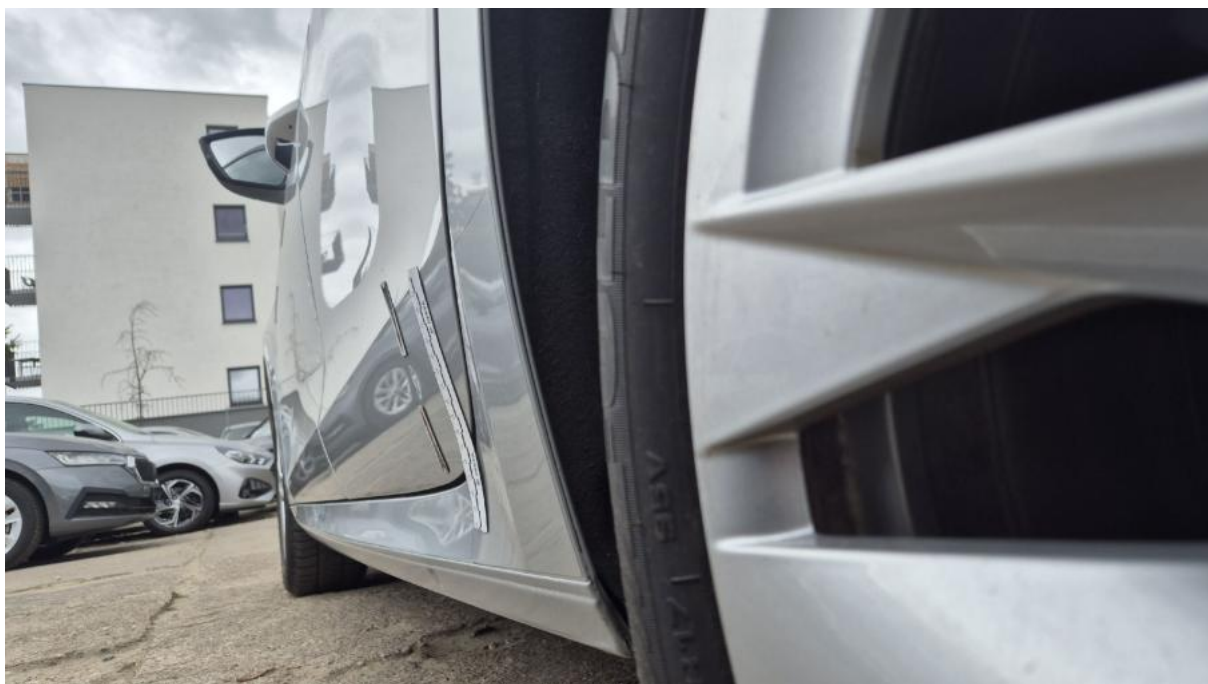
**Fot. 50**

Drzwi tylne L - Wgniecenie/odkształcenie 1
