## Raport z oględzin pojazdu

| Numer raportu | 217651/1/26-11401 | Data raportu | 07-01-2026 |

| Marka, model | OPEL Vivaro 2.0 CDTi Euro 6 ... |
| Numer rejestracyjny | WD2254R |

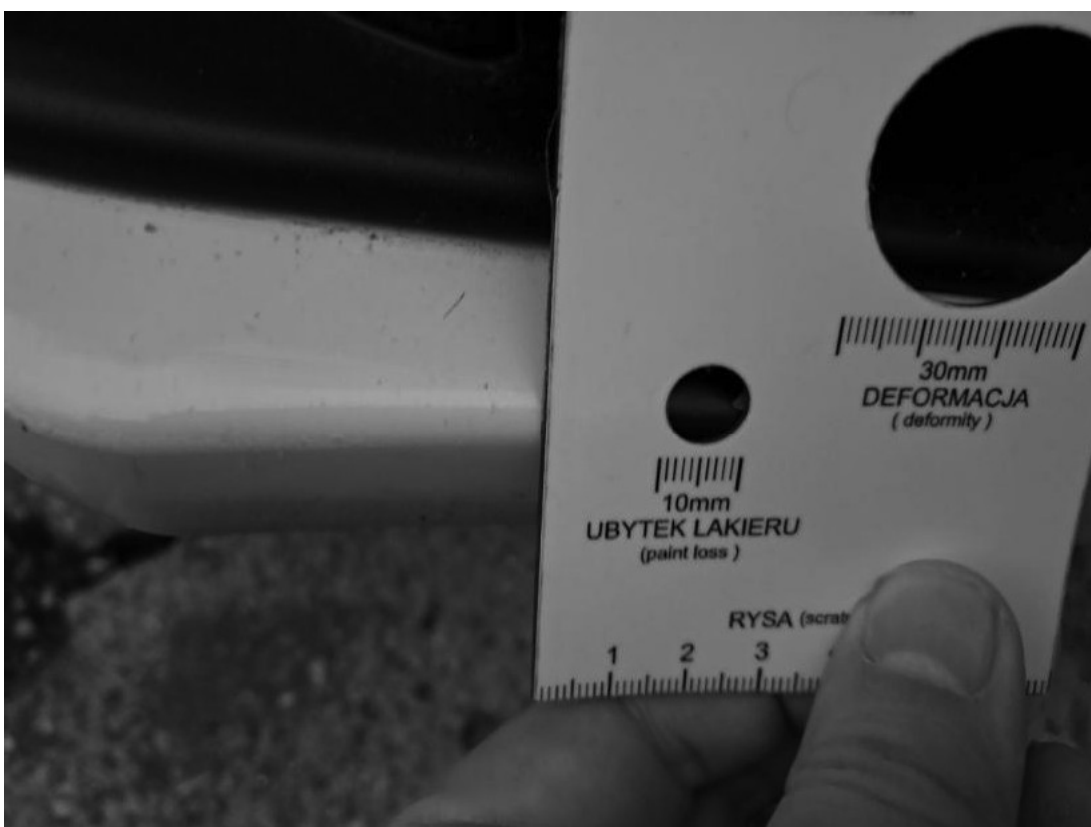
**Fot. 36**

| Poz. | Nazwa pozycji | Opis uszkodzeń | Kwalifik. | Naprawa [rbg] |
|---|---|---|---|---|
| 2 | Okładzina zderzaka przedniego | rysa/odprysk | | |

Zderzak przedni cz dolna - Rysa/odprysk 1

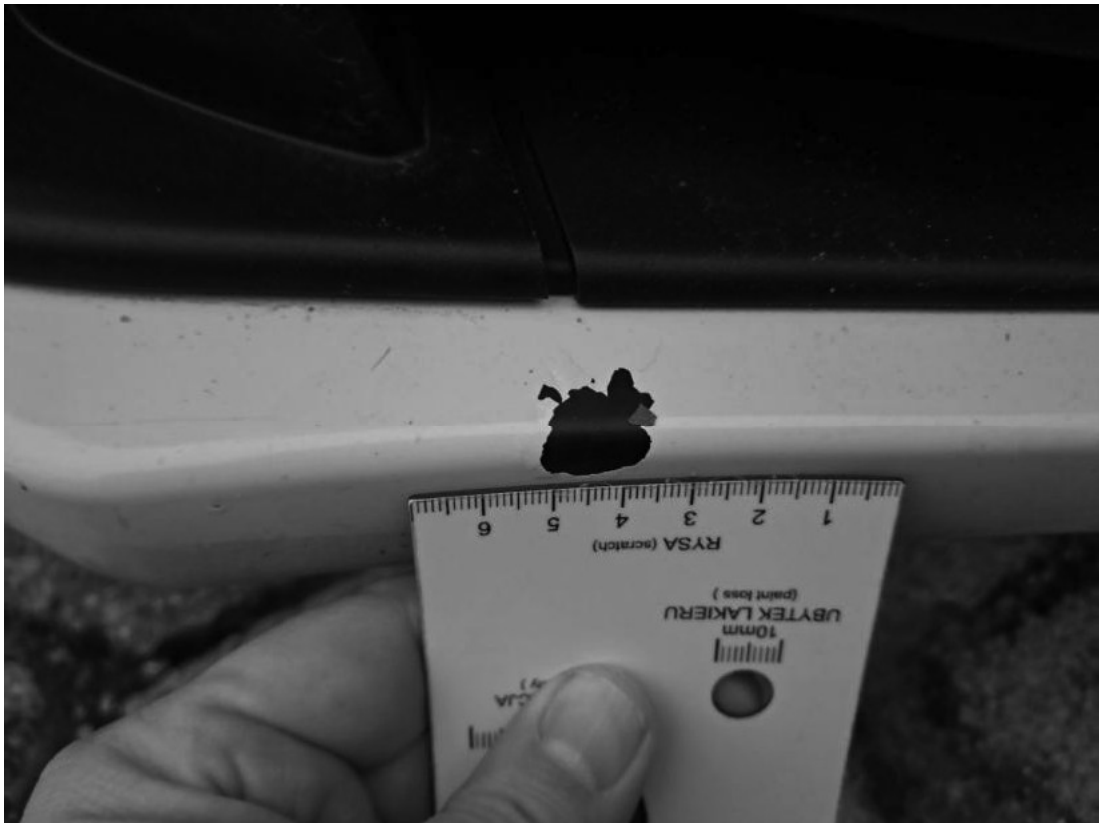
**Fot. 37**

Zderzak przedni cz dolna - Rysa/odprysk 2

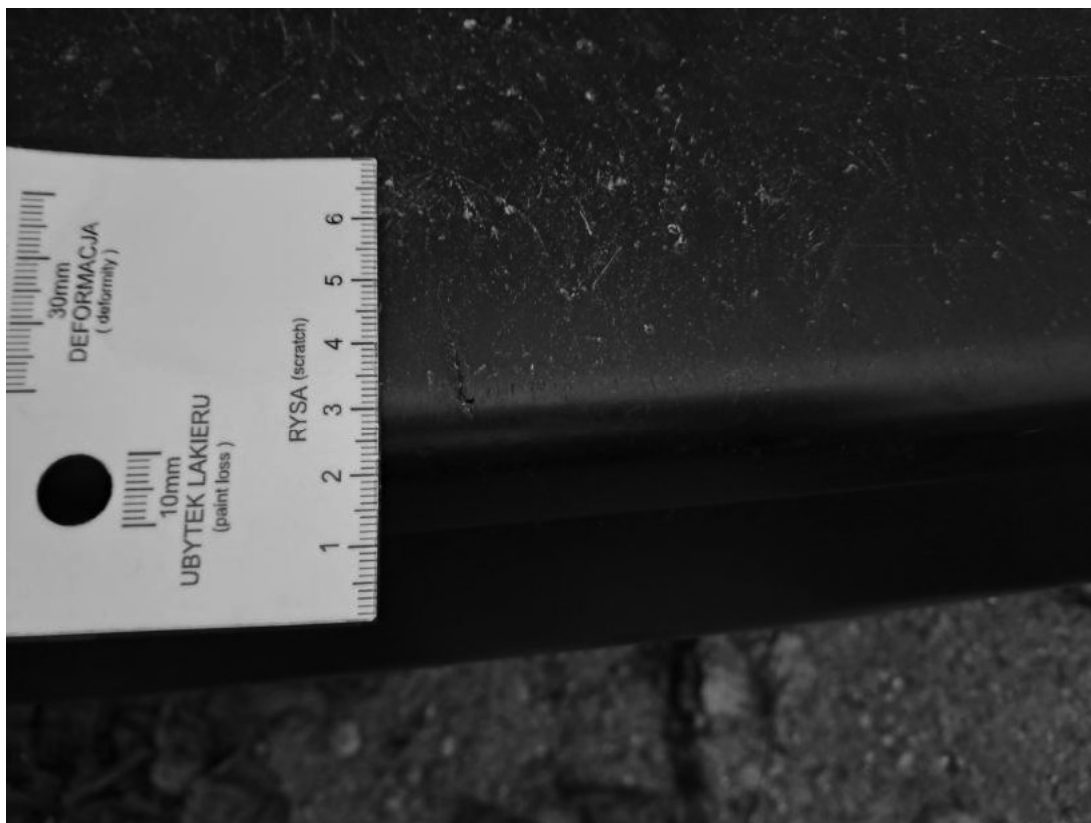
**Fot. 39**

| Poz. | Nazwa pozycji | Opis uszkodzeń | Kwalifik. | Naprawa [rbg] |
|---|---|---|---|---|
| 3 | Zderzak, środek | zarysowanie | | |

Zderzak tylny - Rysa/odprysk 1

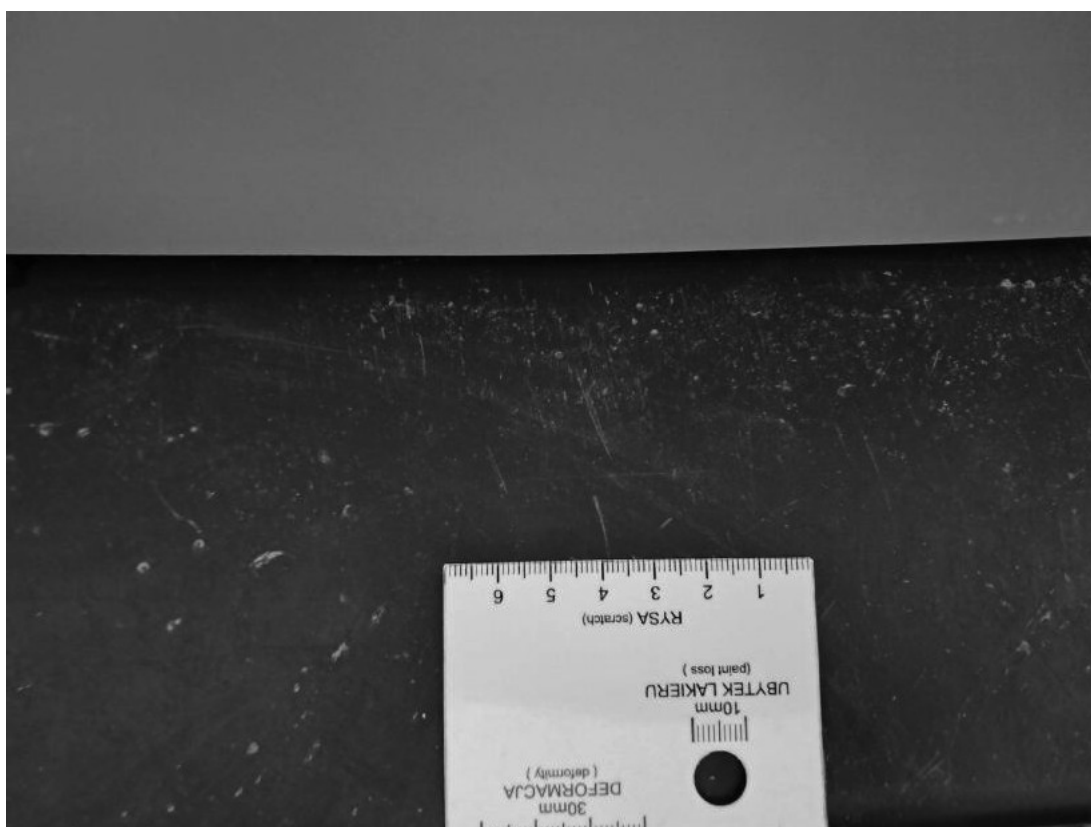
**Fot. 40**

Zderzak tylny - Rysa/odprysk 2

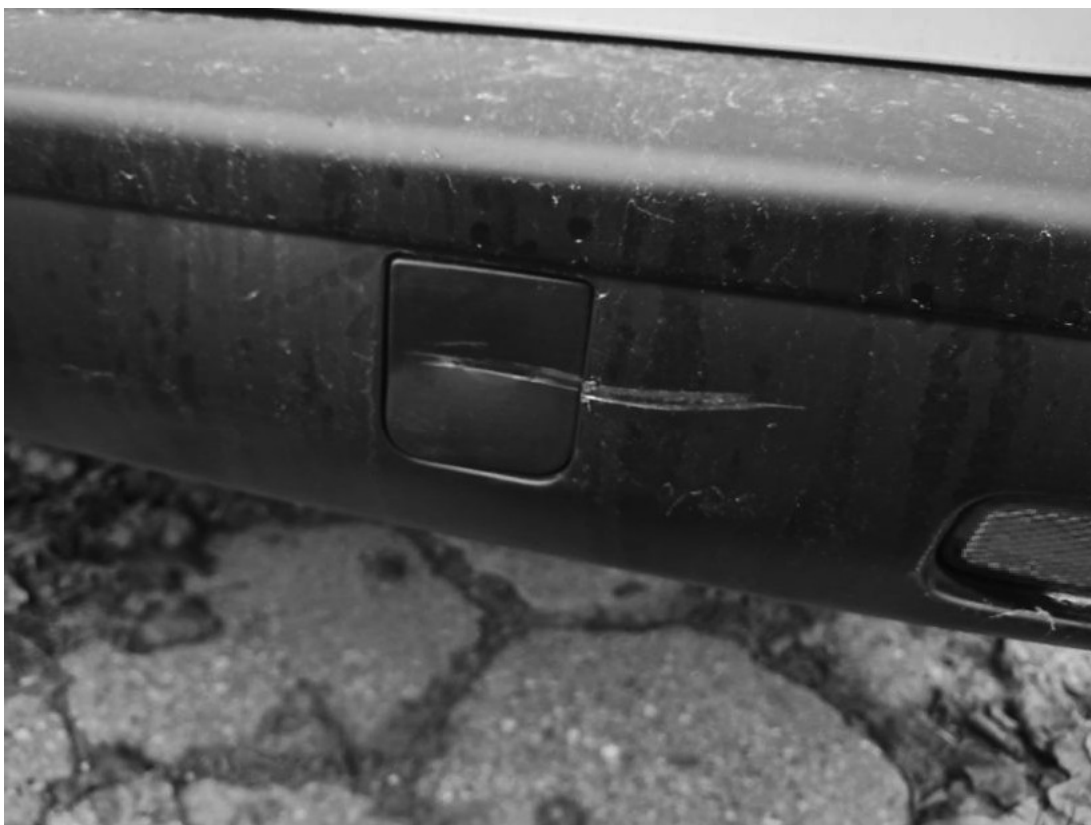
**Fot. 41**

| Poz. | Nazwa pozycji | Opis uszkodzeń | Kwalifik. | Naprawa [rbg] |
|---|---|---|---|---|
| 1 | Nakładka haka holowniczego R | zarysowanie, wgniecenie/odkształcenie | WY | 0.1 |

Zderzak tylny - Wgniecenie/odkształcenie 1

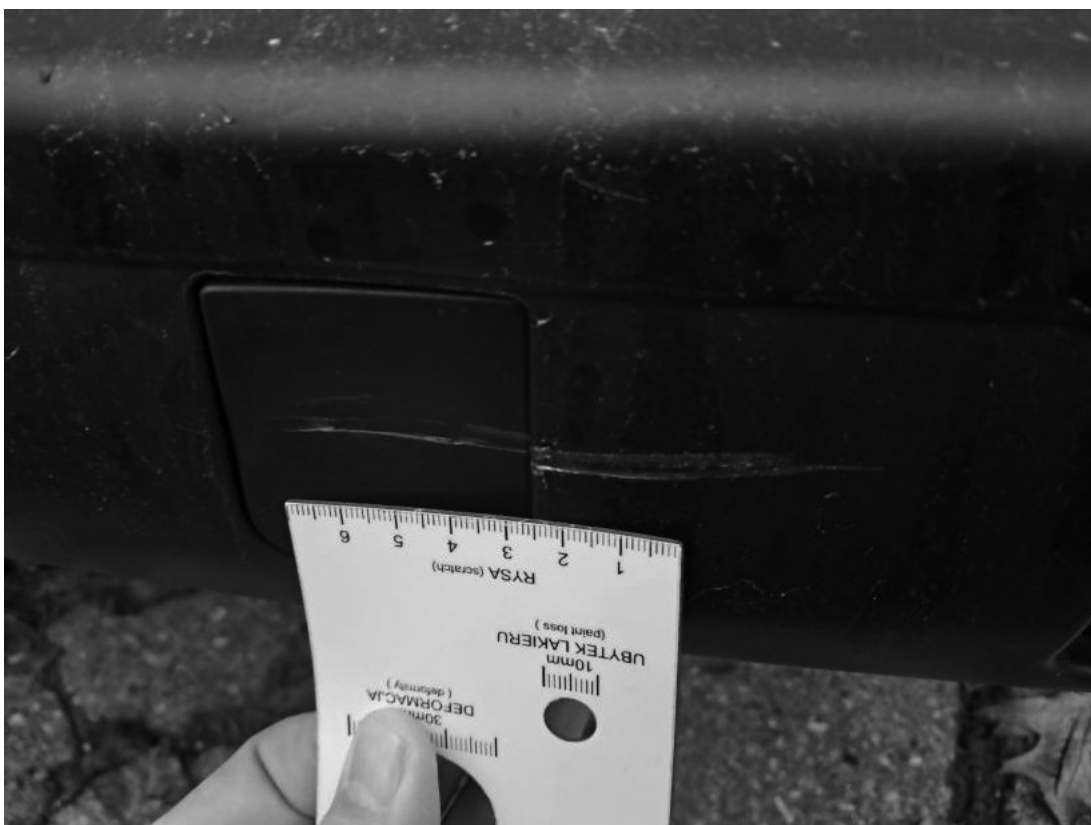
**Fot. 42**

Zderzak tylny - Wgniecenie/odkształcenie 2
