## Raport z oględzin pojazdu

| Numer raportu | 12810/7/26-15201 | Data raportu | 26-07-2026 |

| Marka, model | VOLKSWAGEN Golf VII Varia... |
| Numer rejestracyjny | WD6311N |

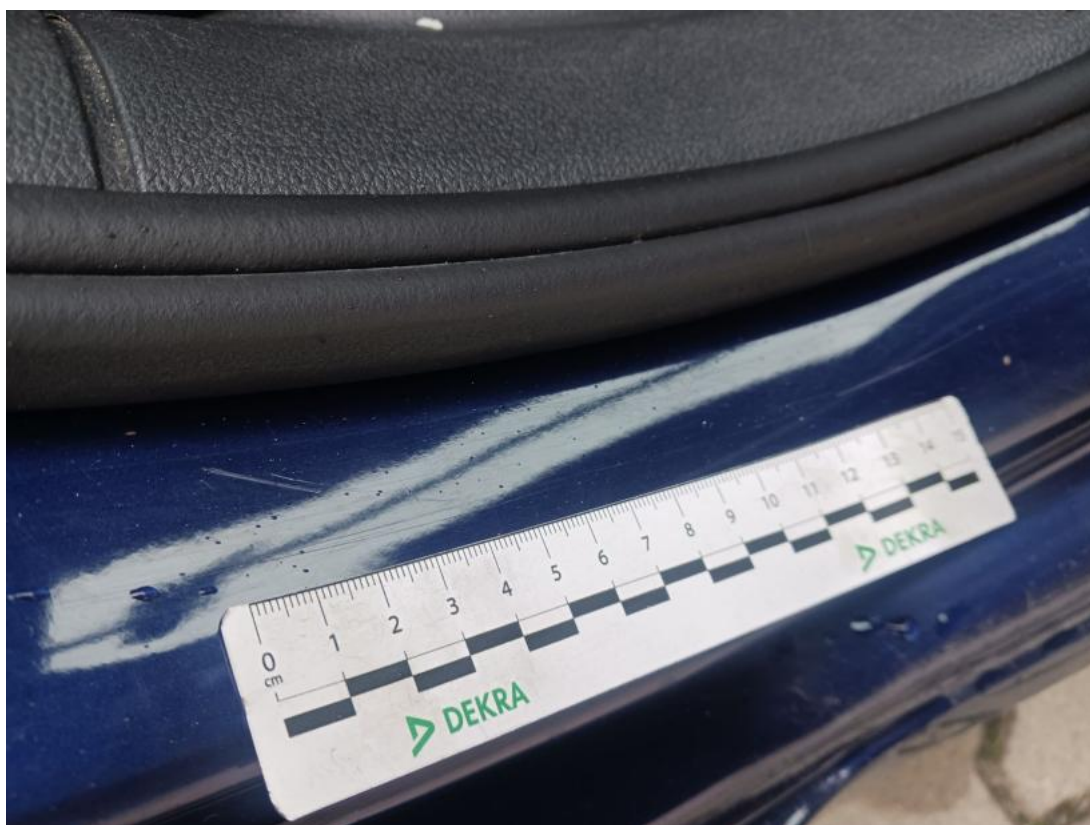
**Fot. 38**

Próg P - Rysa/odprysk 1

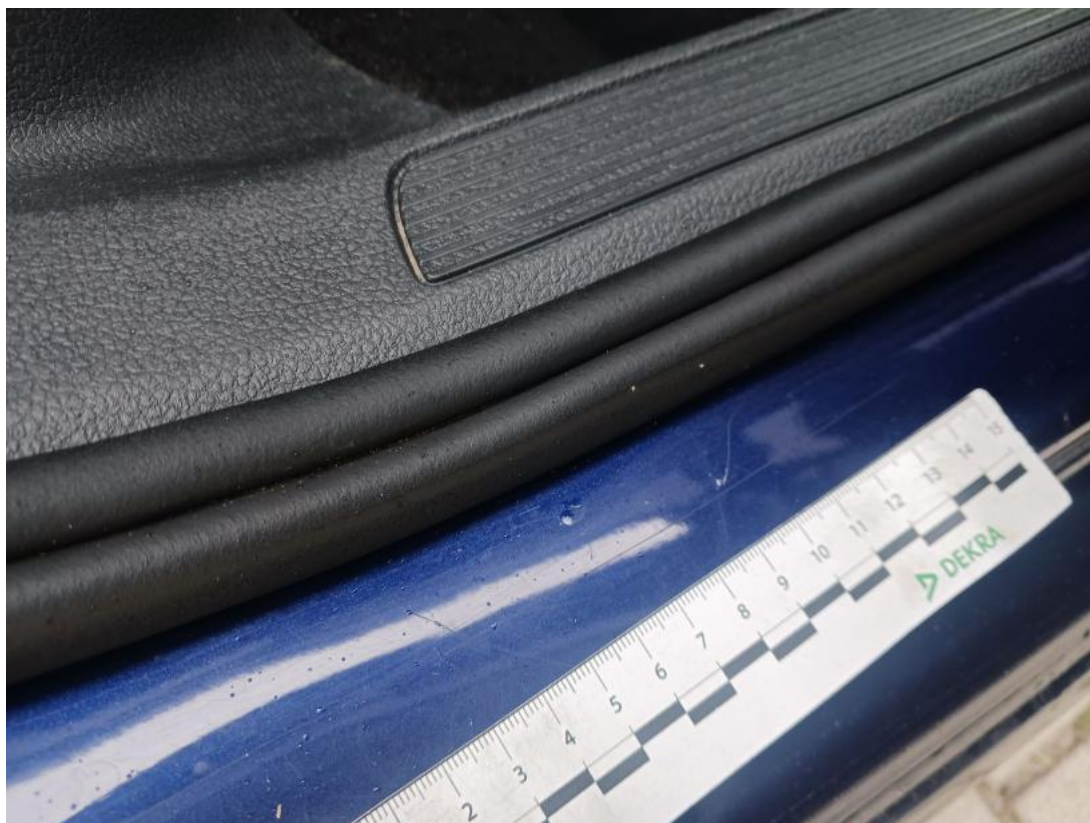
**Fot. 39**

Próg P - Rysa/odprysk 2

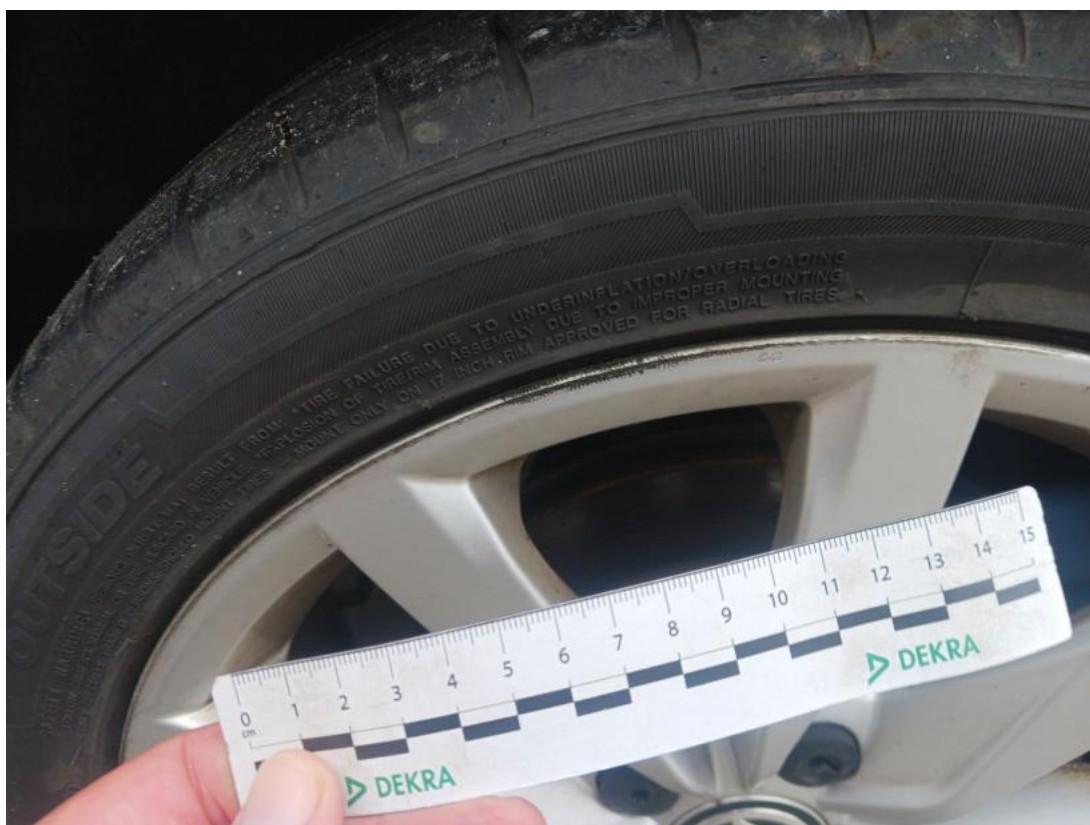
**Fot. 40**

| Poz. | Nazwa pozycji | Opis uszkodzeń | Kwalifik. | Naprawa [rbg] |
|---|---|---|---|---|
| 2 | Tarcza koła aluminiowa tył R | zarysowanie | WY | |

Felga aluminiowa tylna P - Rysa/odprysk 1

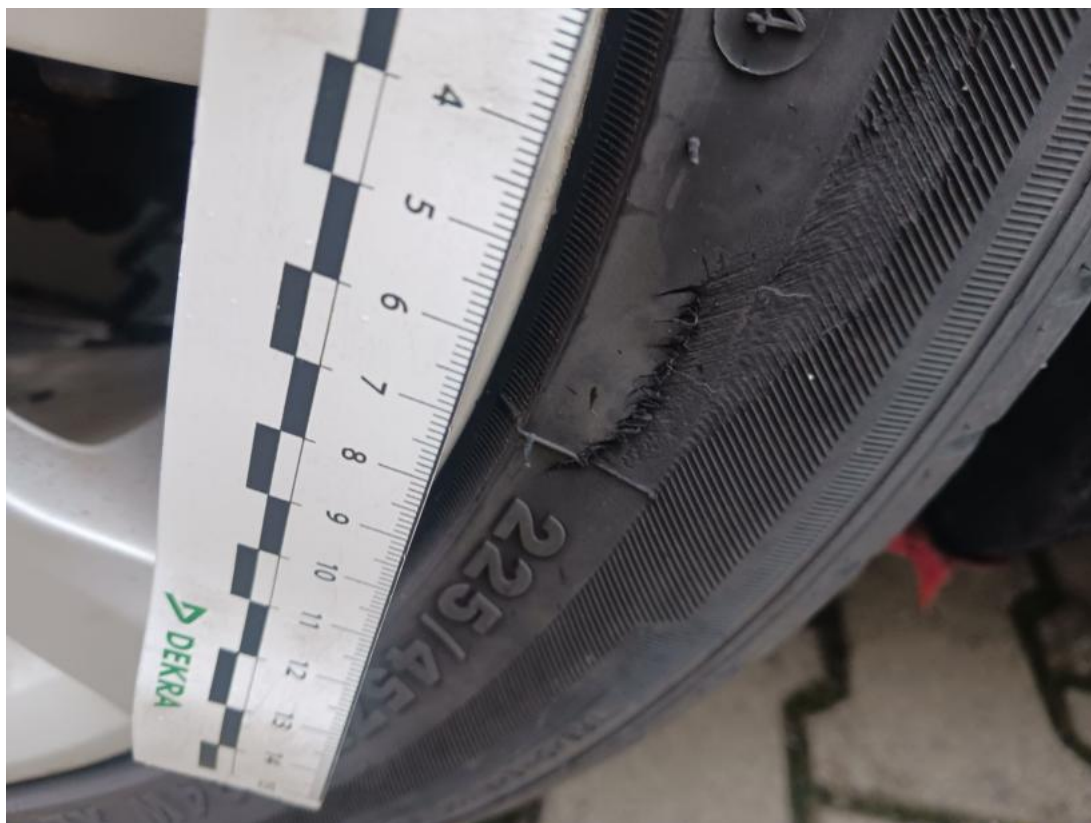
**Fot. 41**

| Poz. | Nazwa pozycji | Opis uszkodzeń | Kwalifik. | Naprawa [rbg] |
|---|---|---|---|---|
| 4 | Opona 225 / 45 / R / 17W 0.0mm HR | pęknięcie/rozerwanie | WY | |

Opona tylna P - Pęknięcie/rozerwanie 1

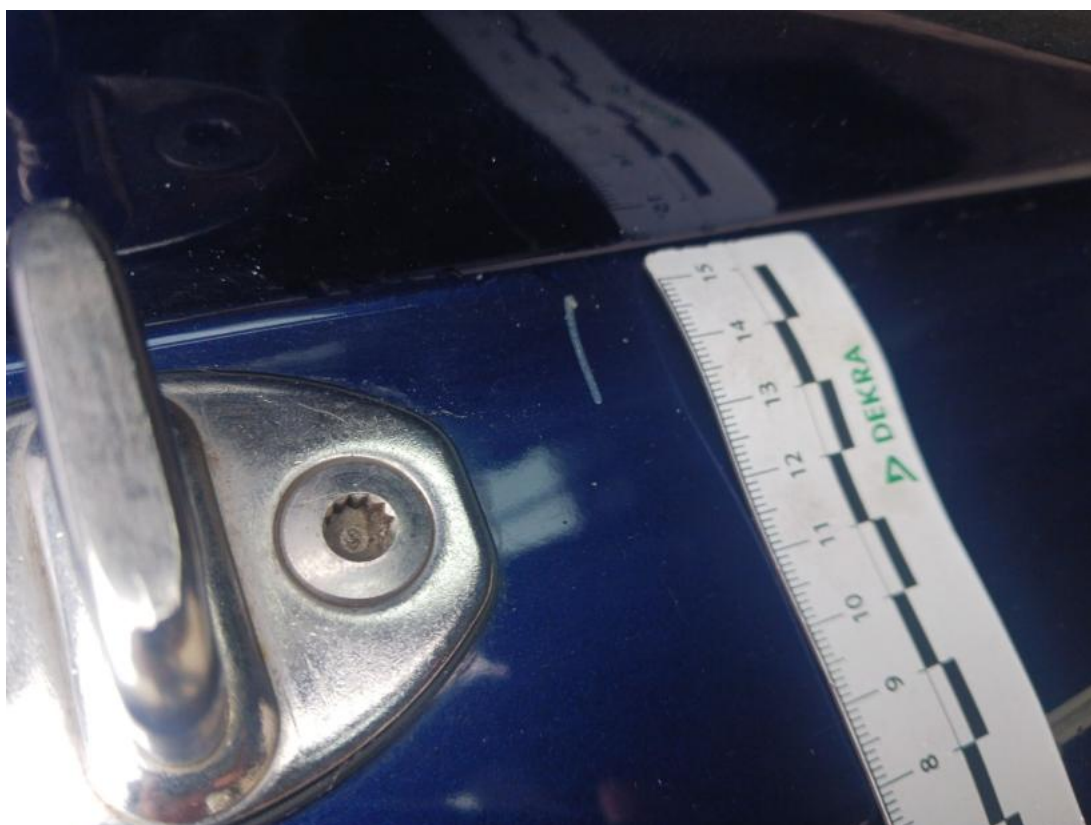
**Fot. 42**

Słupiec tylny prawy - Wgniecenie/odkształcenie 1

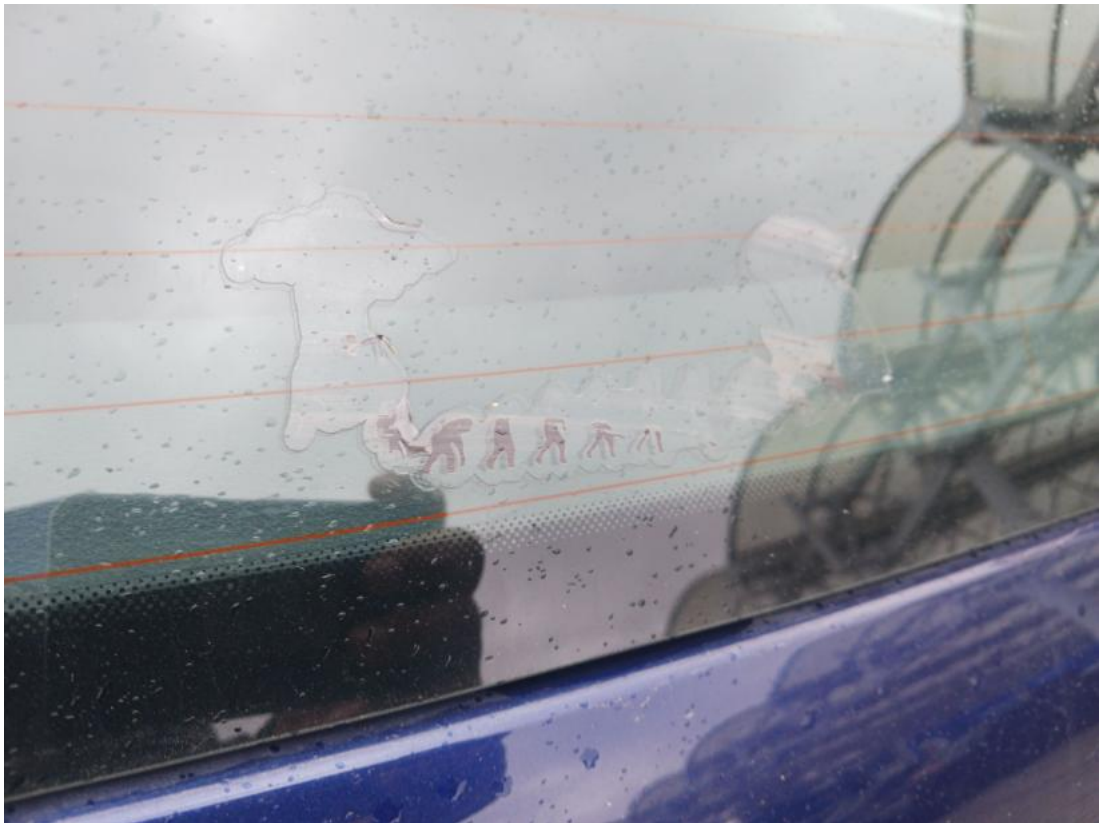
**Fot. 43**

| Poz. | Nazwa pozycji | Opis uszkodzeń | Kwalifik. | Naprawa [rbg] |
|---|---|---|---|---|
| 5 | Szyba tylna ogrzewana/barwiona | nieoryginalna naklejka | NA | |

Szyba tylna - Inne 1

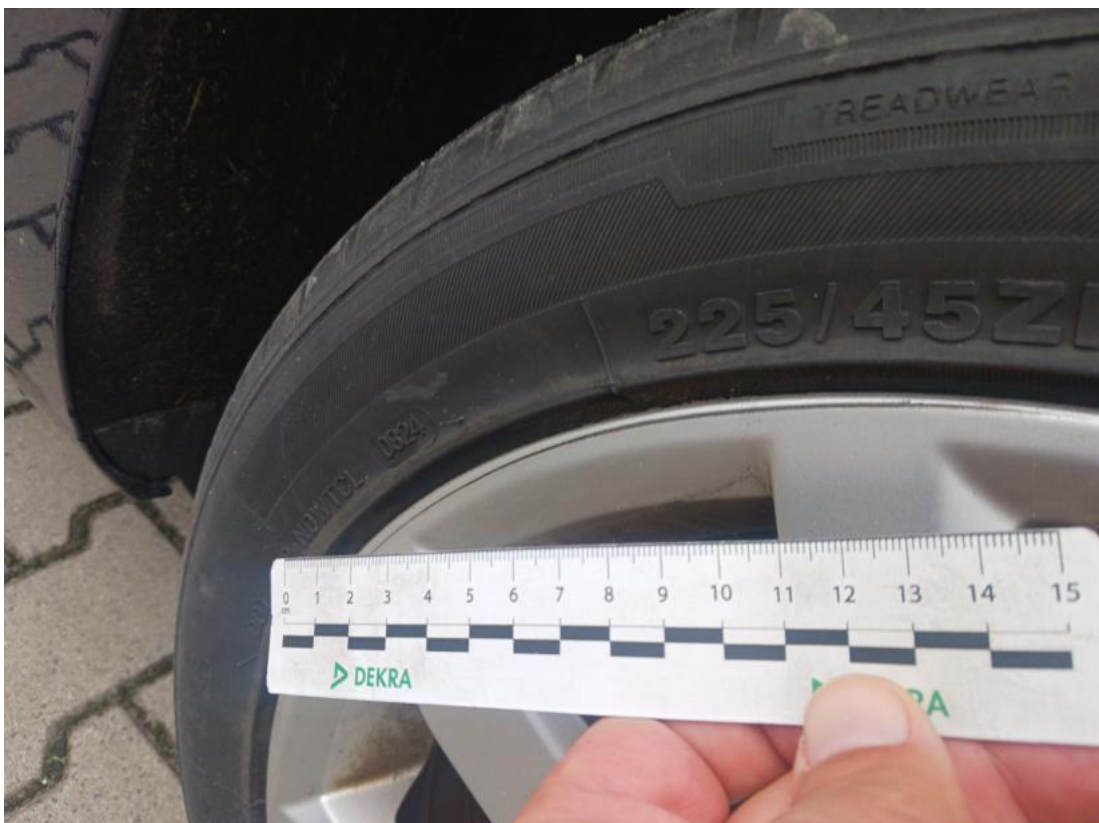
**Fot. 44**

| Poz. | Nazwa pozycji | Opis uszkodzeń | Kwalifik. | Naprawa [rbg] |
|---|---|---|---|---|
| 1 | Tarcza koła aluminiowa tył L | zarysowanie | WY | |

Felga aluminiowa tylna L - Rysa/odprysk 1

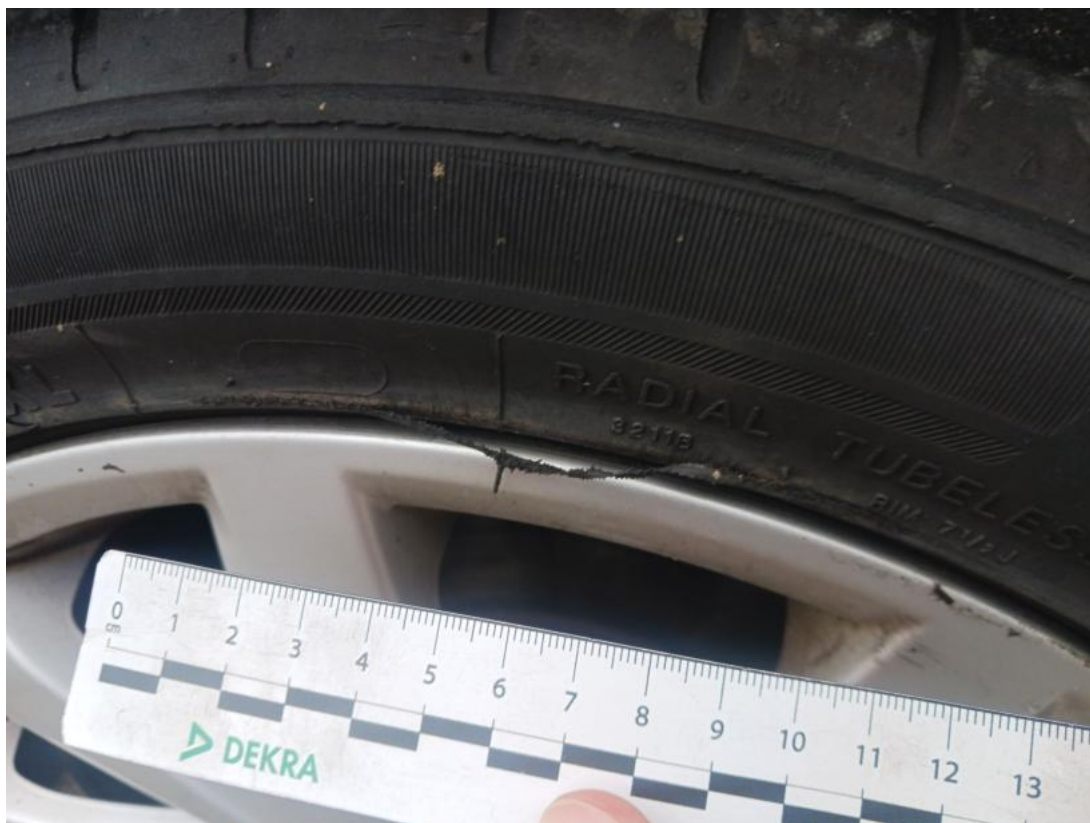
**Fot. 45**

| Poz. | Nazwa pozycji | Opis uszkodzeń | Kwalifik. | Naprawa [rbg] |
|---|---|---|---|---|
| 3 | Opona 225 / 45 / R / 17W 0.0mm HL | pęknięcie/rozerwanie | WY | |

Opona tylna L - Pęknięcie/rozerwanie 1
