## Raport z oględzin pojazdu

| Numer raportu | 219612/6/26-11401 | Data raportu | 24-06-2026 |

| Marka, model | SKODA Fabia III Kombi 18-22 |
| Numer rejestracyjny | LU849RJ |

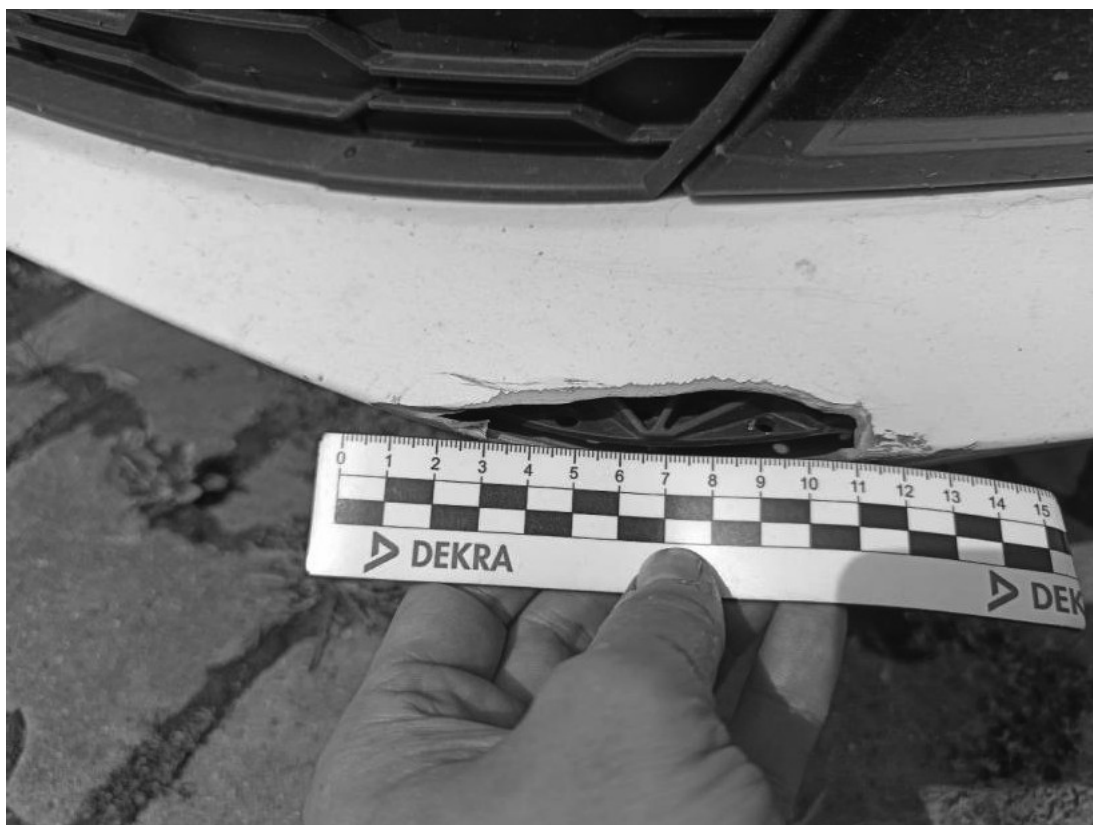
**Fot. 38**

| Poz. | Nazwa pozycji | Opis uszkodzeń | Kwalifik. | Naprawa [rbg] |
|---|---|---|---|---|
| 1 | Okladzina zderzaka przedniego | rysa/odprysk, rozerwanie | WY | 1.7 |

Zderzak - Pęknięcie/rozerwanie 1

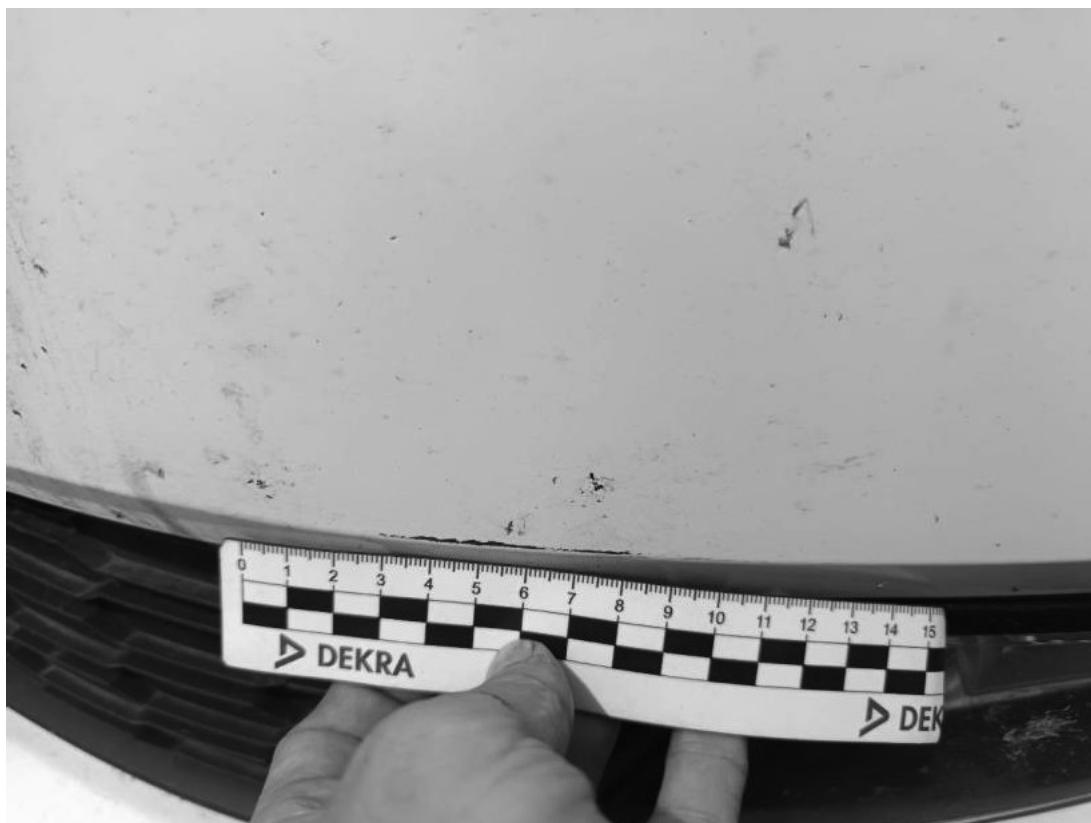
**Fot. 39**

Zderzak - Pęknięcie/rozerwanie 2

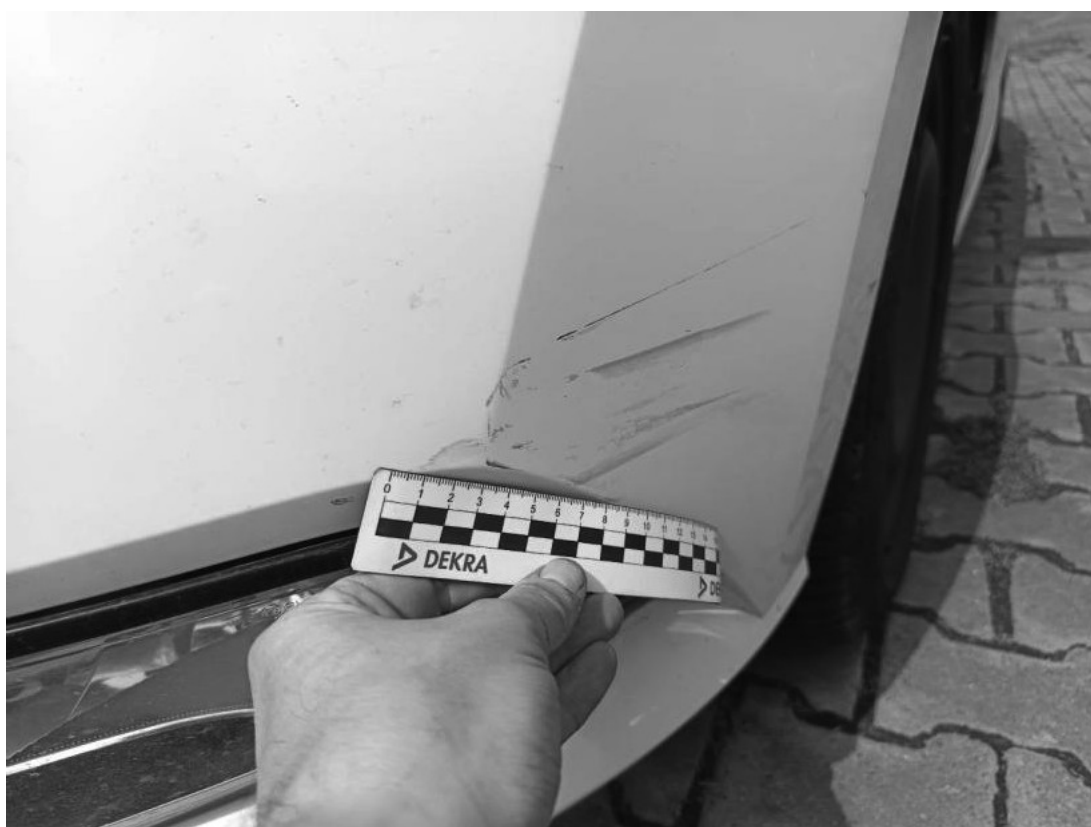
**Fot. 40**

Zderzak() - Pęknięcie/rozerwanie 3

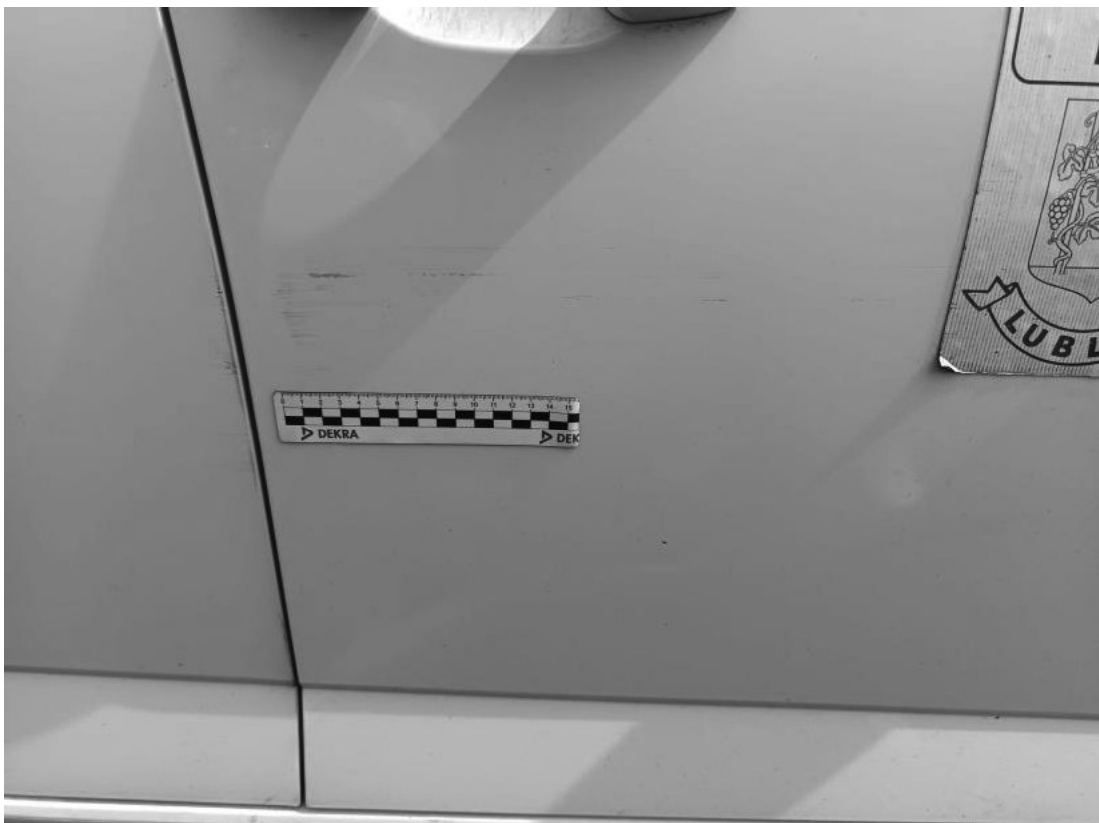
**Fot. 42**

| Poz. | Nazwa pozycji | Opis uszkodzeń | Kwalifik. | Naprawa [rbg] |
|---|---|---|---|---|
| 9 | Drzwi przednie (nieuzbrojone) R | rysa/odprysk | NA | 0.5 |

Drzwi przednie P - Rysa/odprysk 1

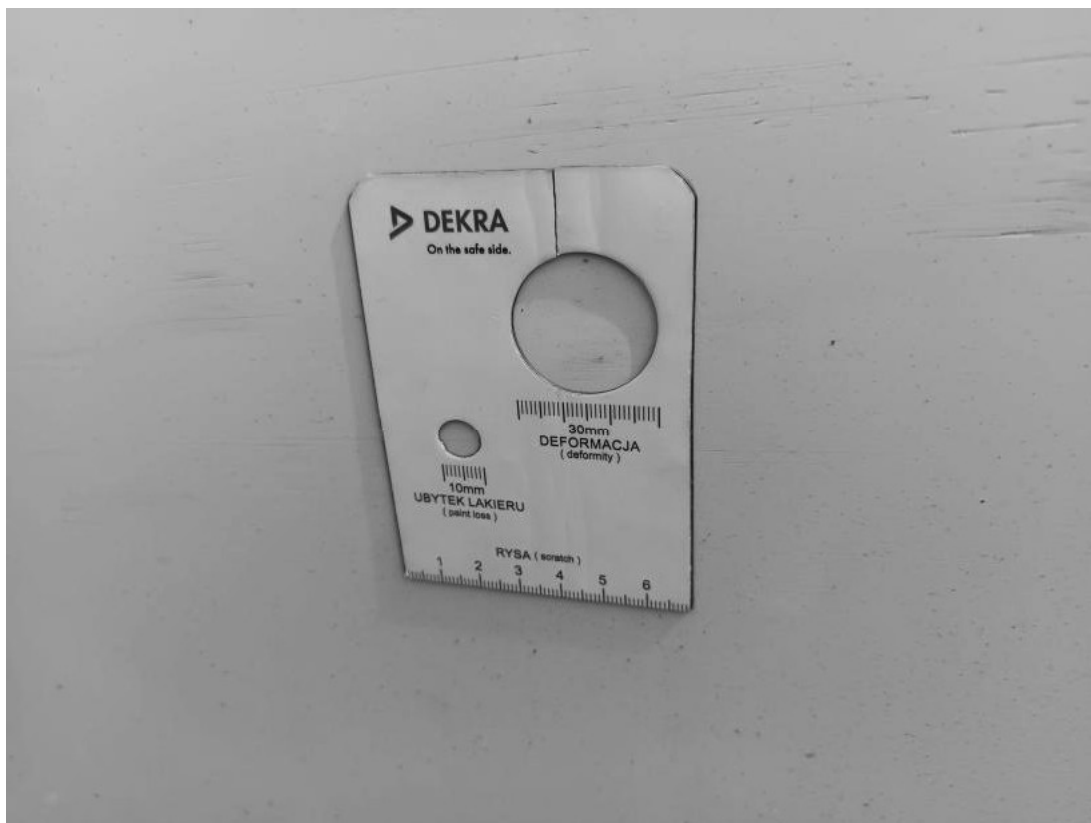
**Fot. 43**

Drzwi przednie P - Wgniecenie/odkształcenie 1

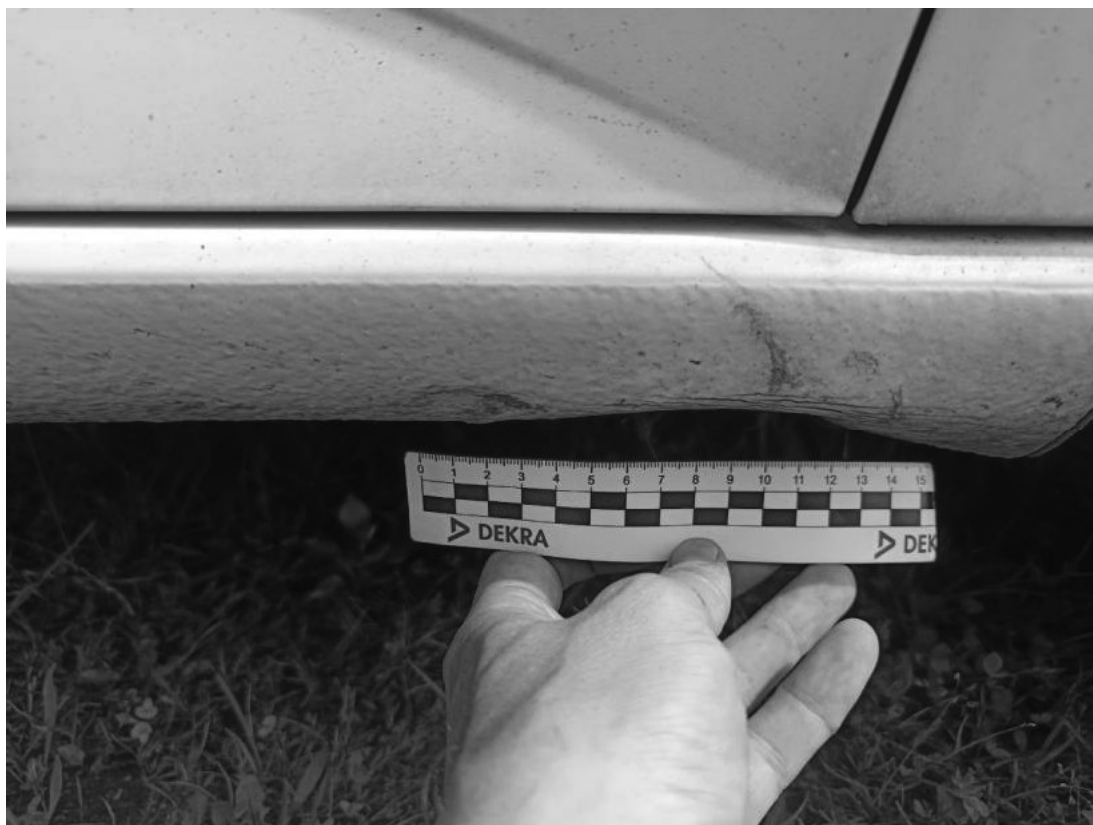
**Fot. 47**

| Poz. | Nazwa pozycji | Opis uszkodzeń | Kwalifik. | Naprawa [rbg] |
|---|---|---|---|---|
| 12 | Próg R | wgniecenie/odkształcenie | NA | 1.5 |

Próg P - Wgniecenie/odkształcenie 1

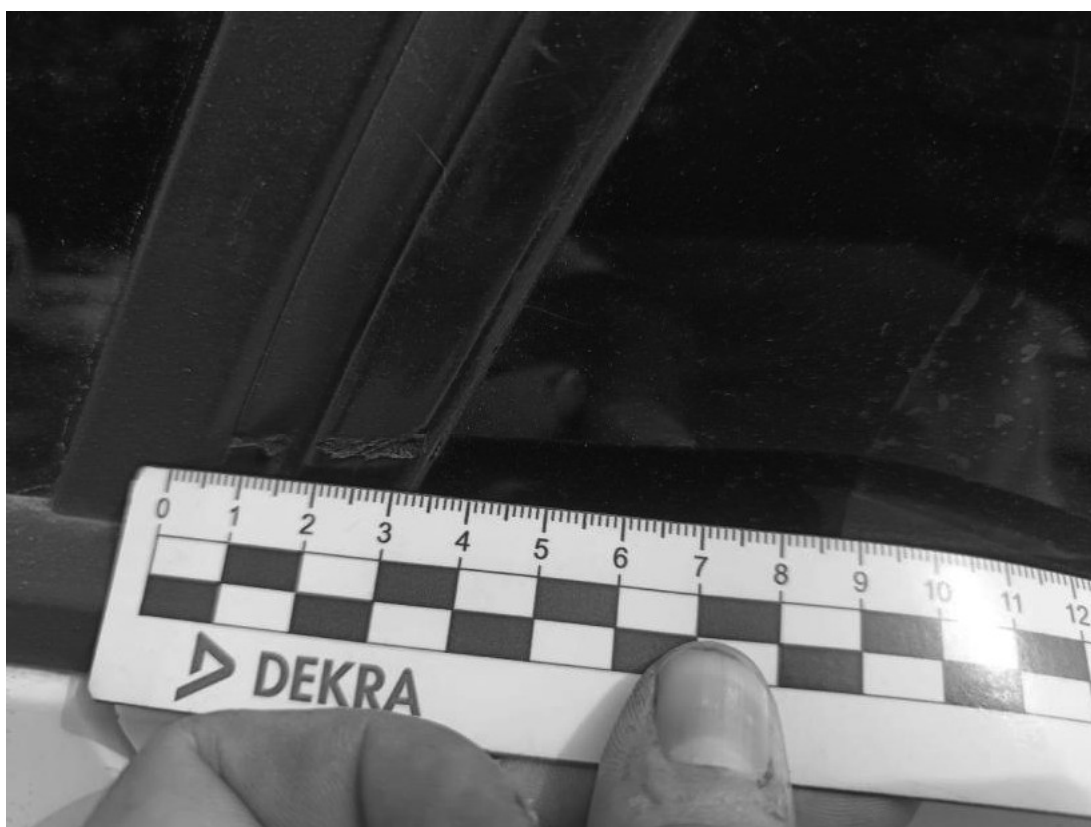
**Fot. 50**

| Poz. | Nazwa pozycji | Opis uszkodzeń | Kwalifik. | Naprawa [rbg] |
|---|---|---|---|---|
| 3 | Prowadnica okna drzwi tylnych R | ubytki materiału | WY | 0.5 |

Uszczelka szyby bocznej śr P - Inne 2

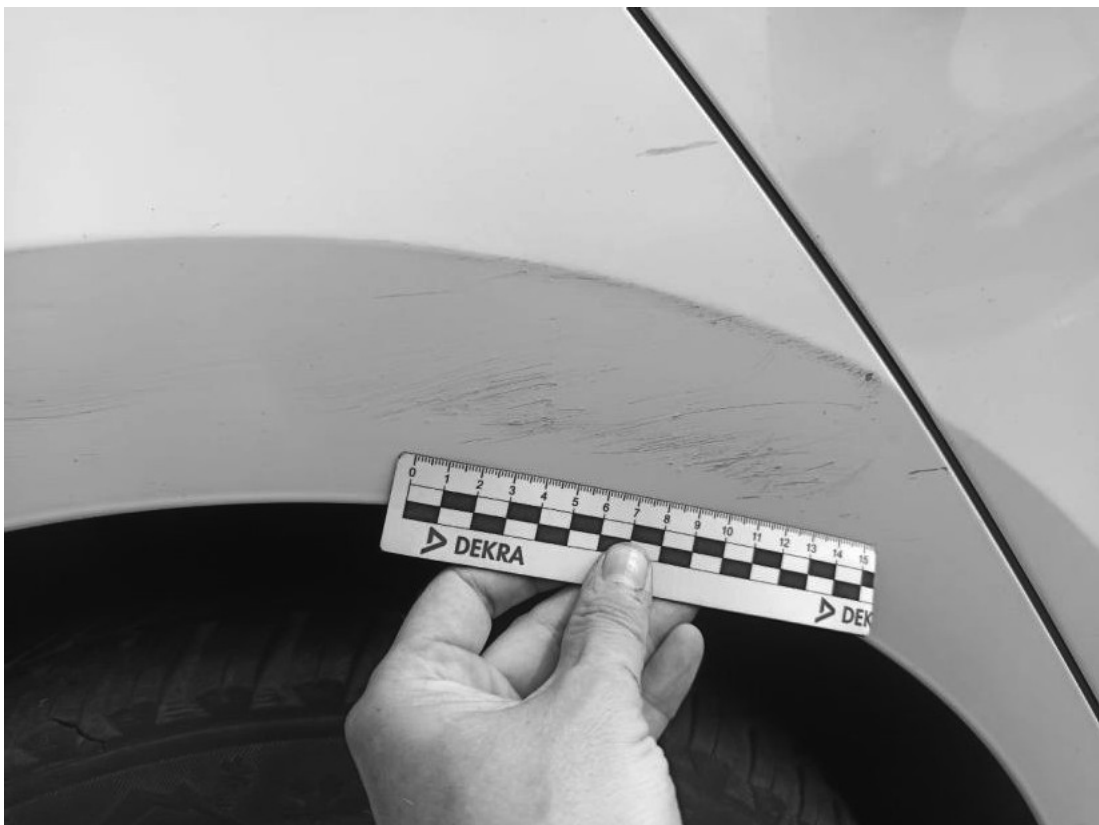
**Fot. 52**

| Poz. | Nazwa pozycji | Opis uszkodzeń | Kwalifik. | Naprawa [rbg] |
|---|---|---|---|---|
| 14 | Błotnik tylny R | rysa/odprysk, ślady korozji | NA | 0.5 |

Błotnik tylny P / Ściana boczna P - Rysa/odprysk 1

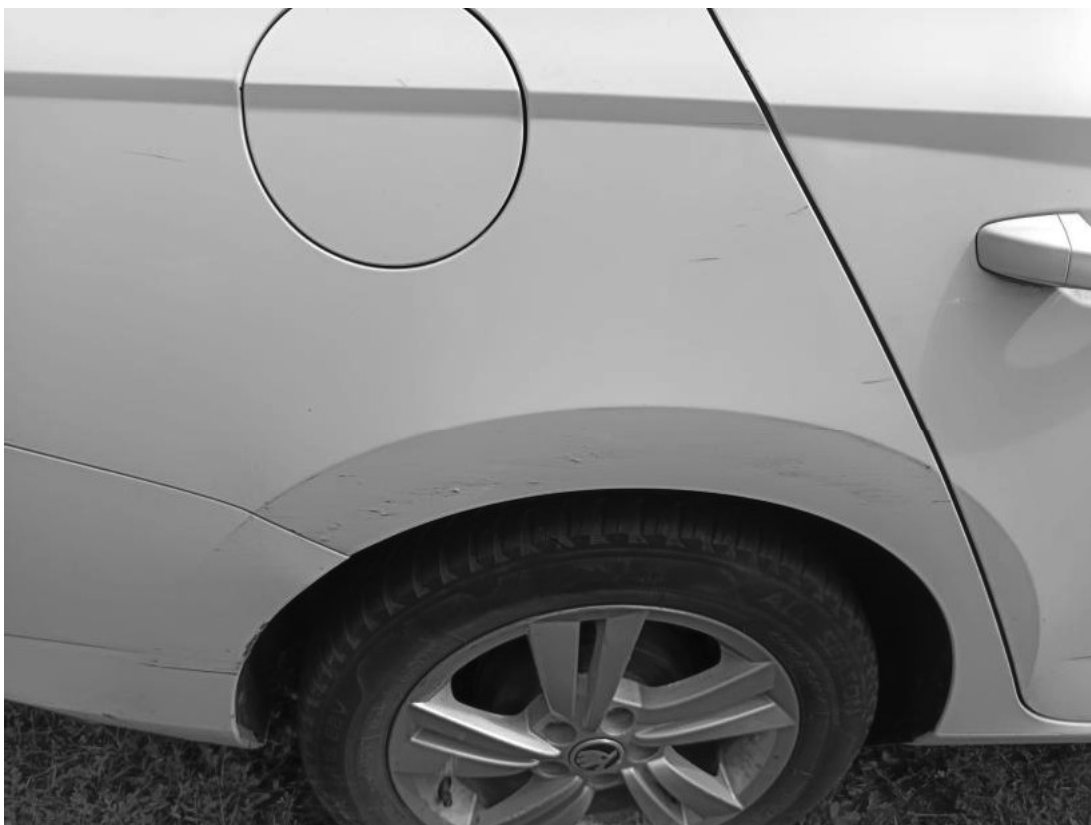
**Fot. 53**

Błotnik tylny P / Ściana boczna P - Inne 1

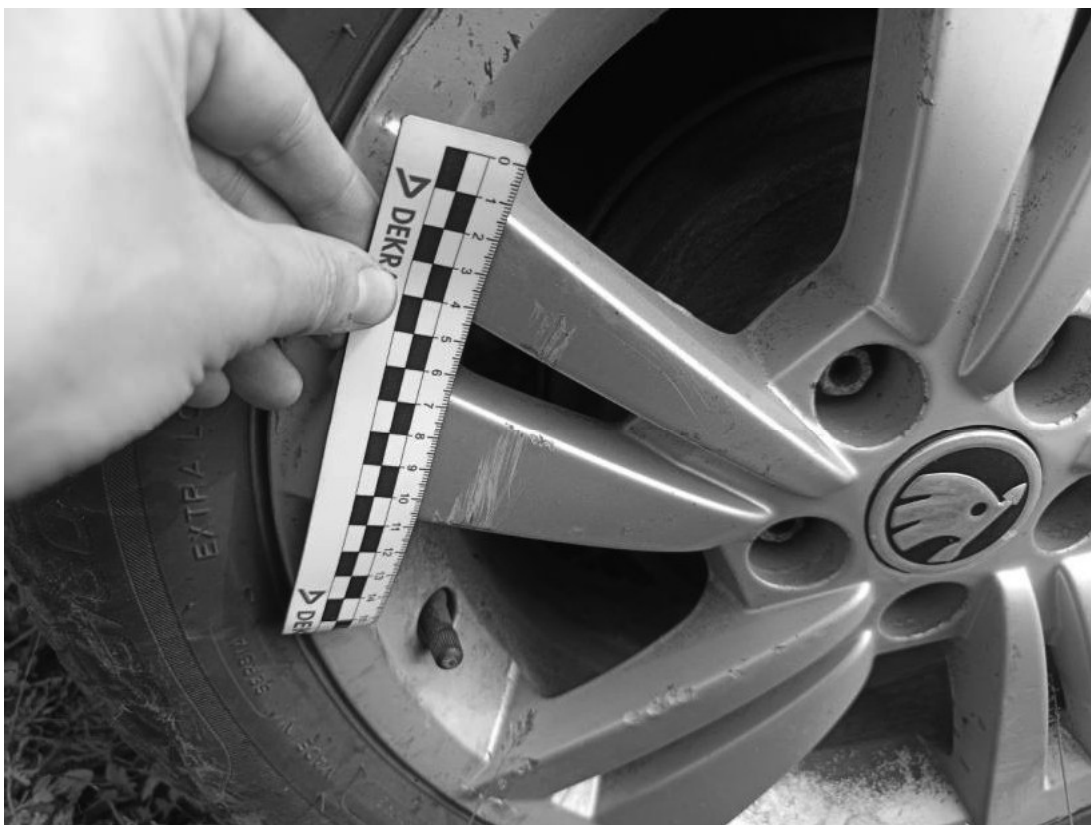
**Fot. 55**

| Poz. | Nazwa pozycji | Opis uszkodzeń | Kwalifik. | Naprawa [rbg] |
|---|---|---|---|---|
| 15 | Tarcza koła aluminiowa tył R | rysa/odprysk, ubytki materiału | NA | 2 |

Felga aluminiowa tylna P - Rysa/odprysk 1

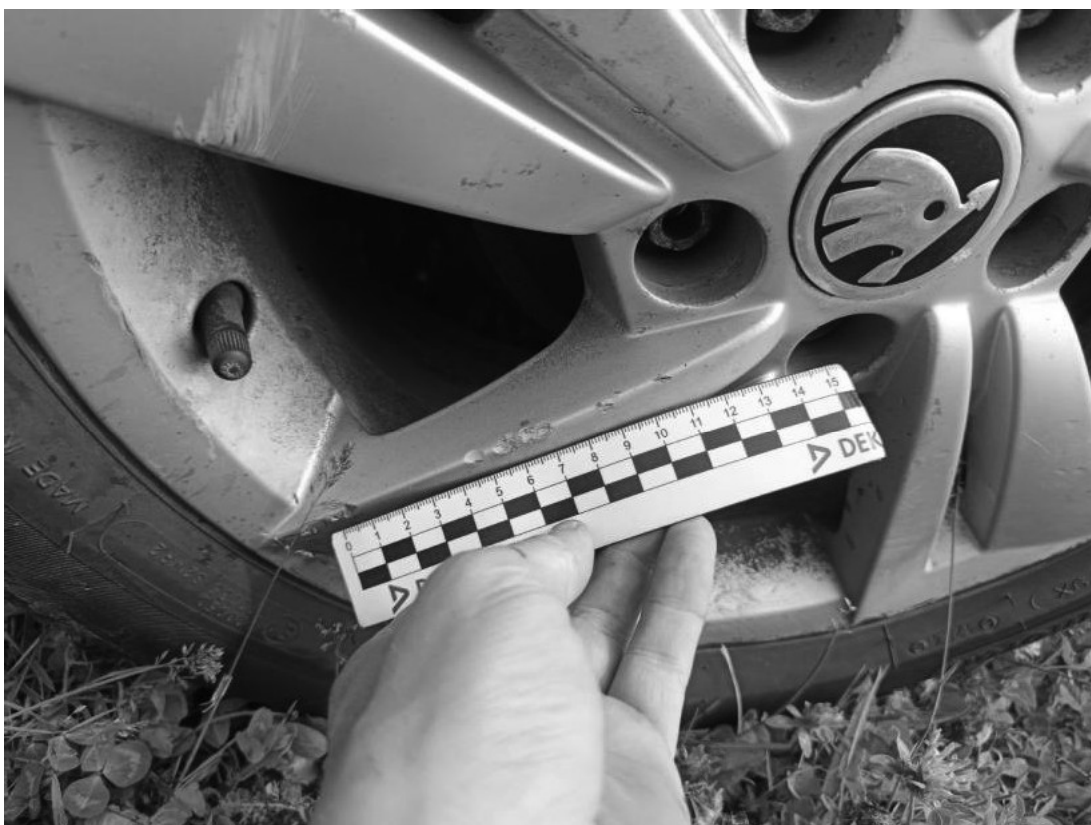
**Fot. 56**

Felga aluminiowa tylna P - Rysa/odprysk 2

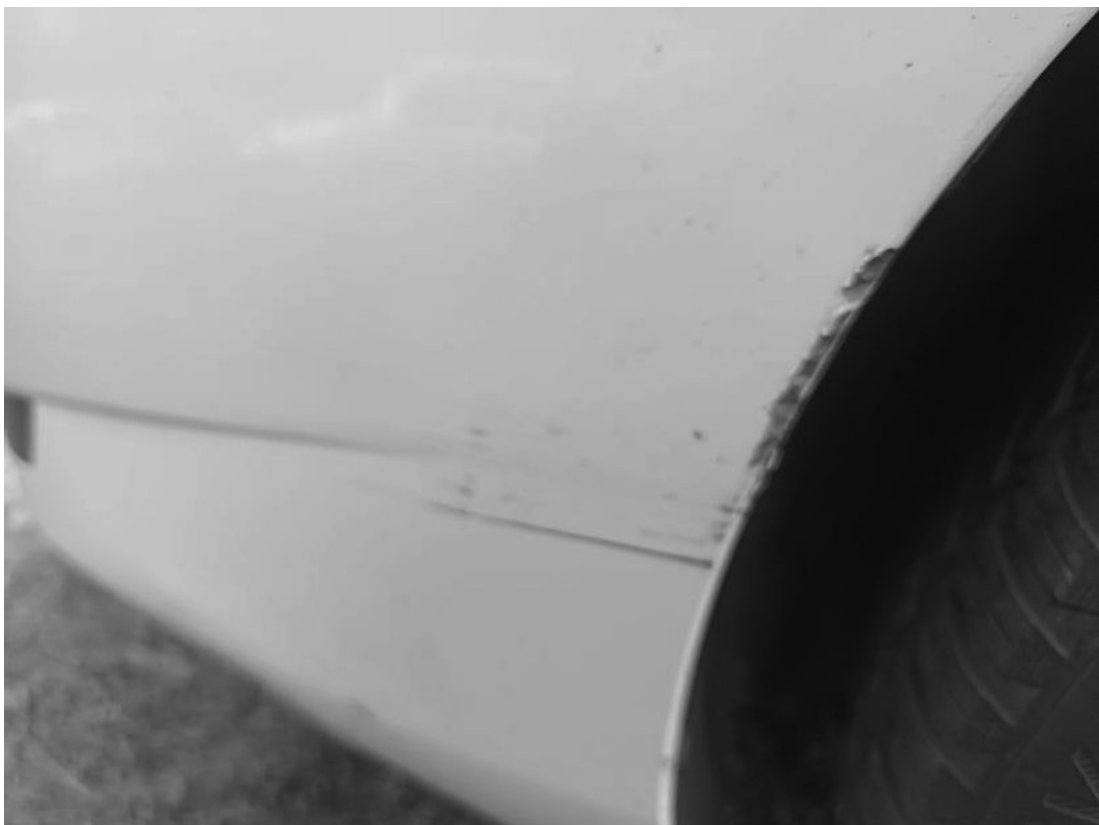
**Fot. 58**

| Poz. | Nazwa pozycji | Opis uszkodzeń | Kwalifik. | Naprawa [rbg] |
|---|---|---|---|---|
| 4 | Okladzina zderzaka tylnego | rysa/odprysk, wgniecenie/odkształcenie, rozerwanie | WY | 1.2 |

Zderzak tylny - Pęknięcie/rozerwanie 1

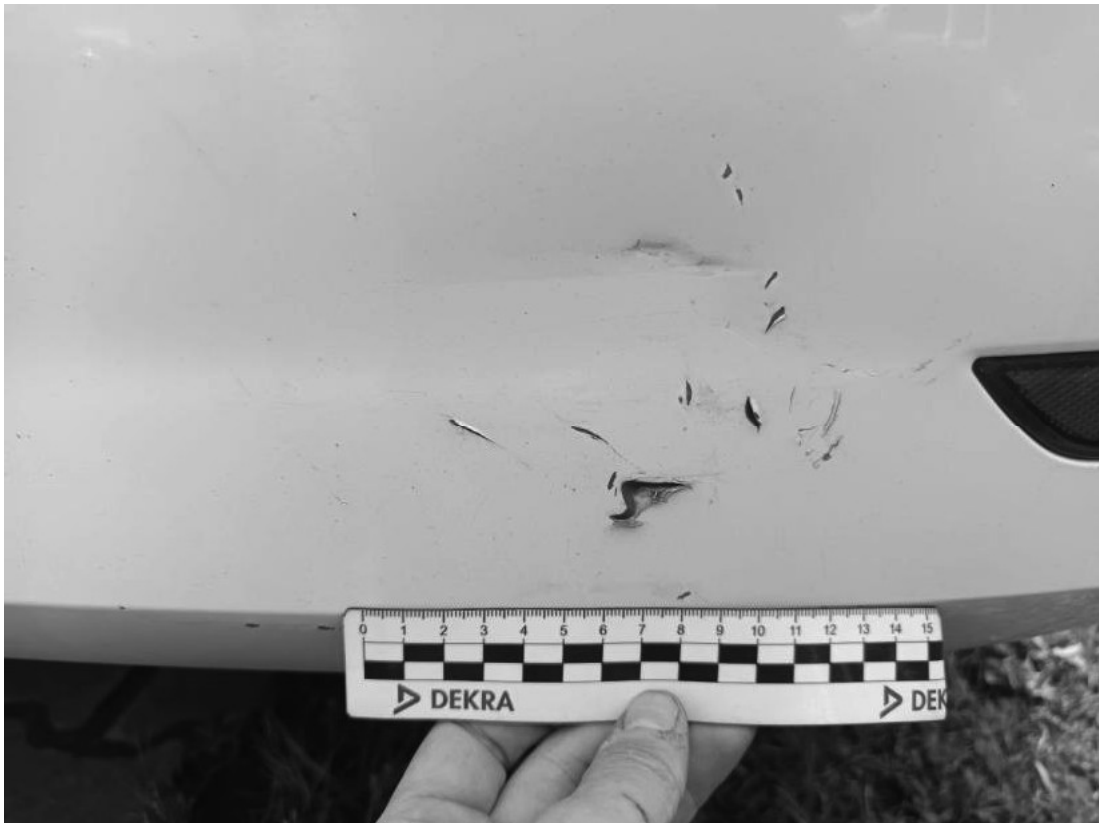
**Fot. 59**

Zderzak tylny - Pęknięcie/rozerwanie 2

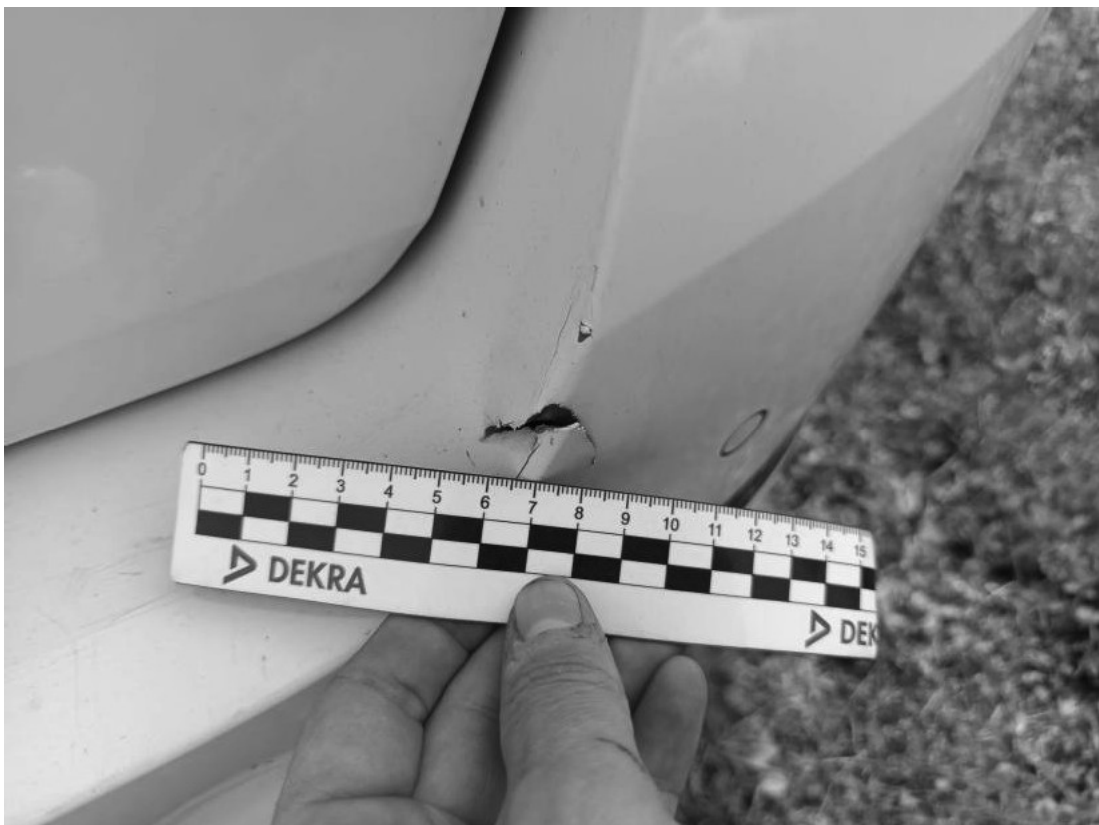
**Fot. 60**

Zderzak tylny() - Pęknięcie/rozerwanie 3

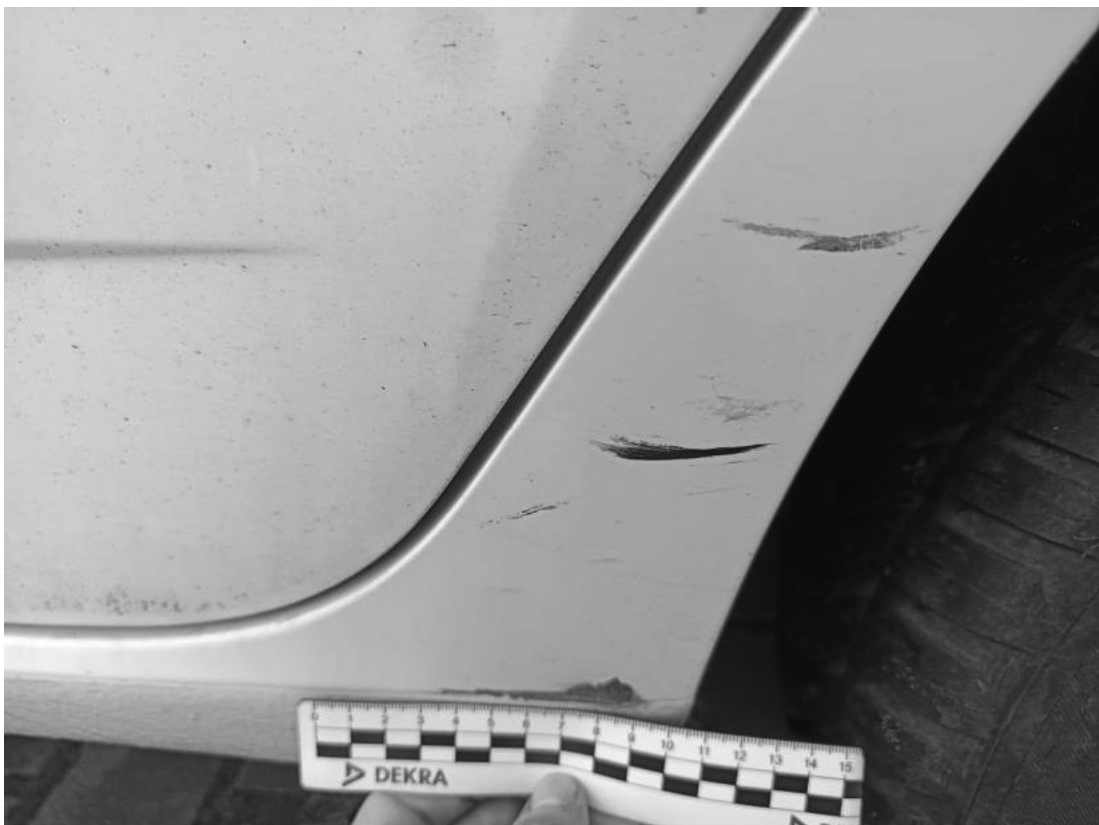
**Fot. 62**

| Poz. | Nazwa pozycji | Opis uszkodzeń | Kwalifik. | Naprawa [rbg] |
|---|---|---|---|---|
| 13 | Błotnik tylny L | rysa/odprysk | NA | 0.5 |

Błotnik tylny L / Ściana boczna L - Rysa/odprysk 1

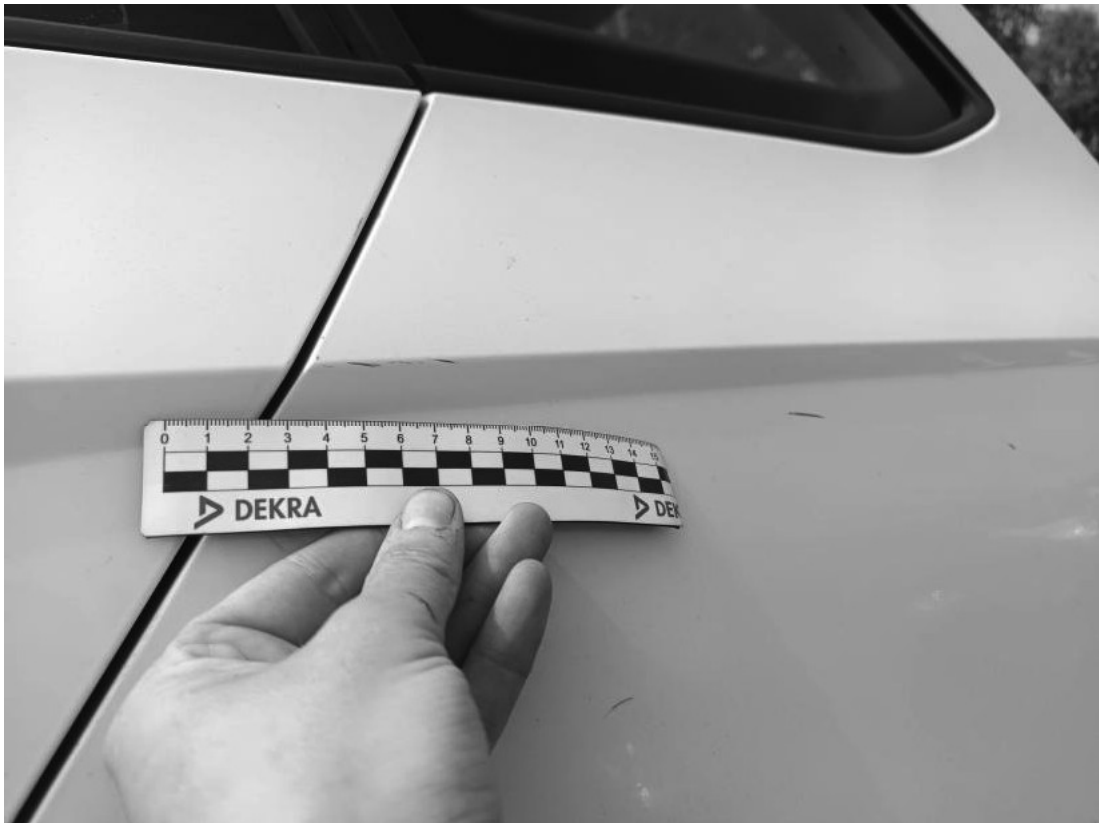
**Fot. 63**

Błotnik tylny L / Ściana boczna L() - Rysa/odprysk 3

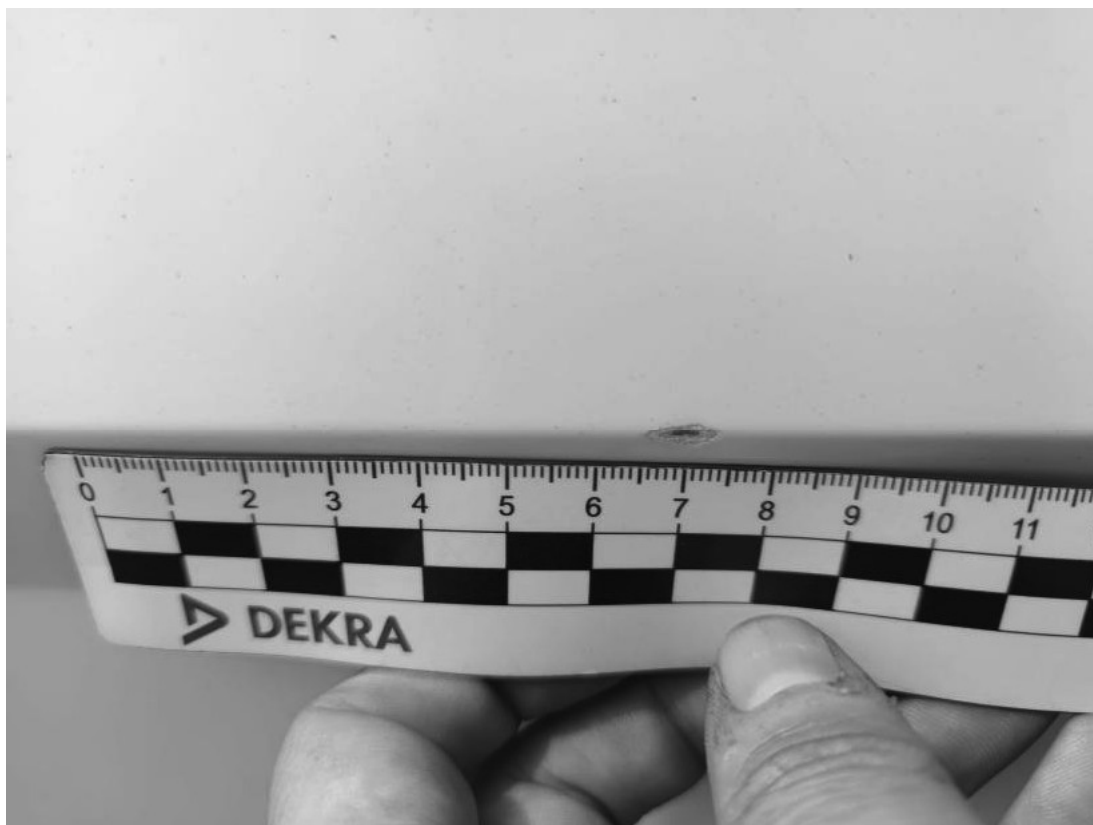
**Fot. 65**

| Poz. | Nazwa pozycji | Opis uszkodzeń | Kwalifik. | Naprawa [rbg] |
|---|---|---|---|---|
| 11 | Drzwi tylne (nieuzbrojone) L | rysa/odprysk | NA | 0.5 |

Drzwi tylne L - Rysa/odprysk 1

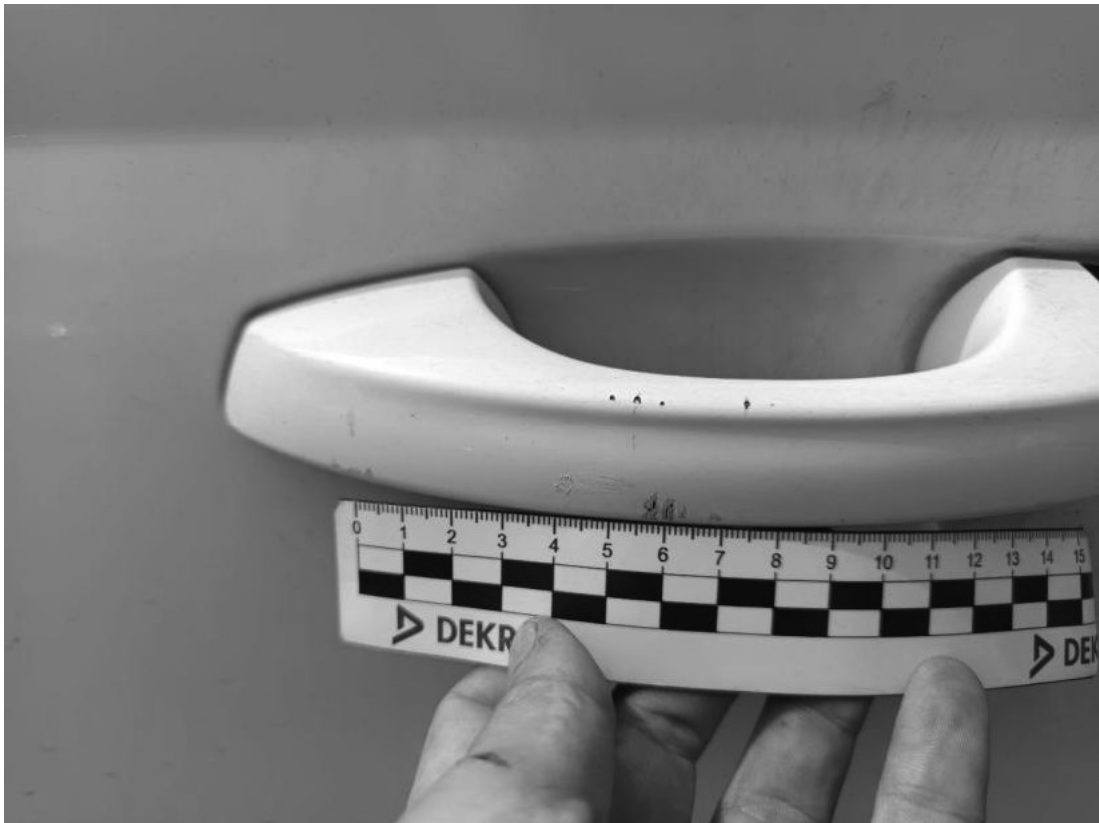
**Fot. 67**

| Poz. | Nazwa pozycji | Opis uszkodzeń | Kwalifik. | Naprawa [rbg] |
|---|---|---|---|---|
| 10 | Klamka zewnętrzna drzwi przednich L | rysa/odprysk | NA | 0.3 |

Klamka drzwi prz L - Rysa/odprysk 1

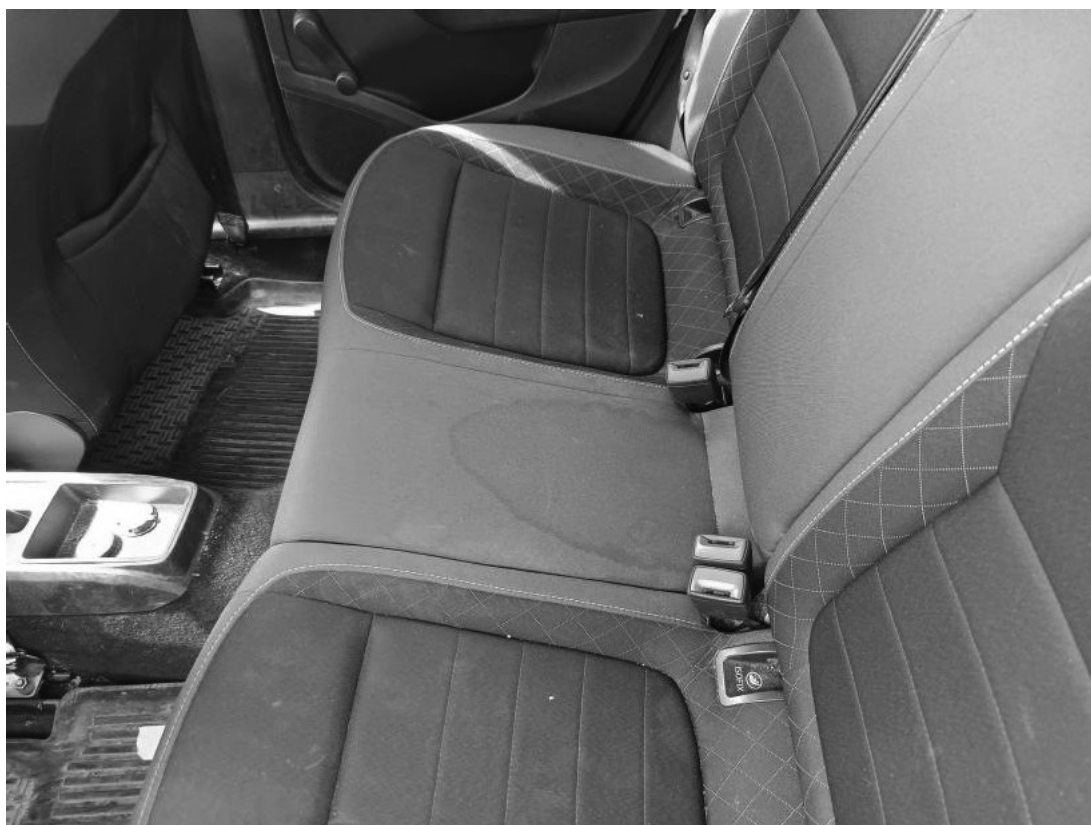
**Fot. 72**

Kanapa tyl. - Inne 1

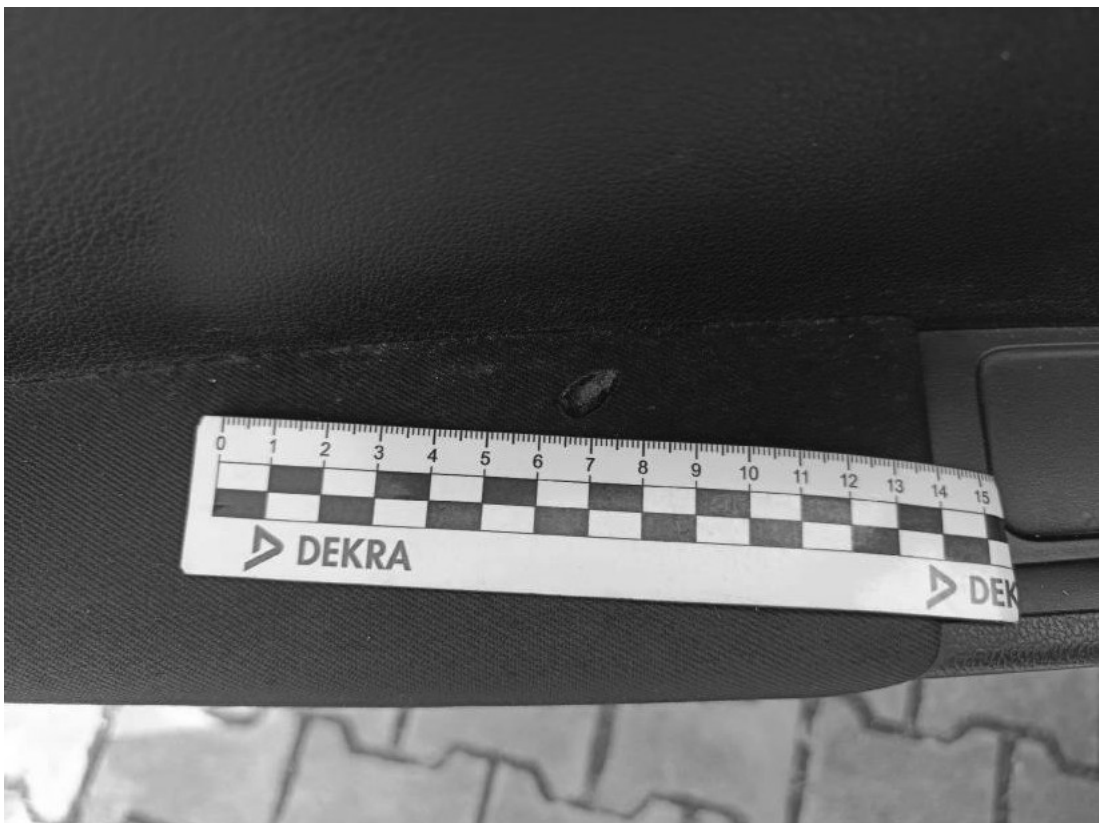
**Fot. 74**

| Poz. | Nazwa pozycji | Opis uszkodzeń | Kwalifik. | Naprawa [rbg] |
|---|---|---|---|---|
| 7 | Tapicerka drzwi, przód L | przepalenie | WY | 1.1 |

Tapicerka drzwi przednich L - Inne 1
