## Raport z oględzin pojazdu

| Numer raportu | 12260/7/26-15201 | Data raportu | 02-07-2026 |

| Marka, model | AUDI A4 Avant [8W] 19-24 |
| Numer rejestracyjny | WD5238P |

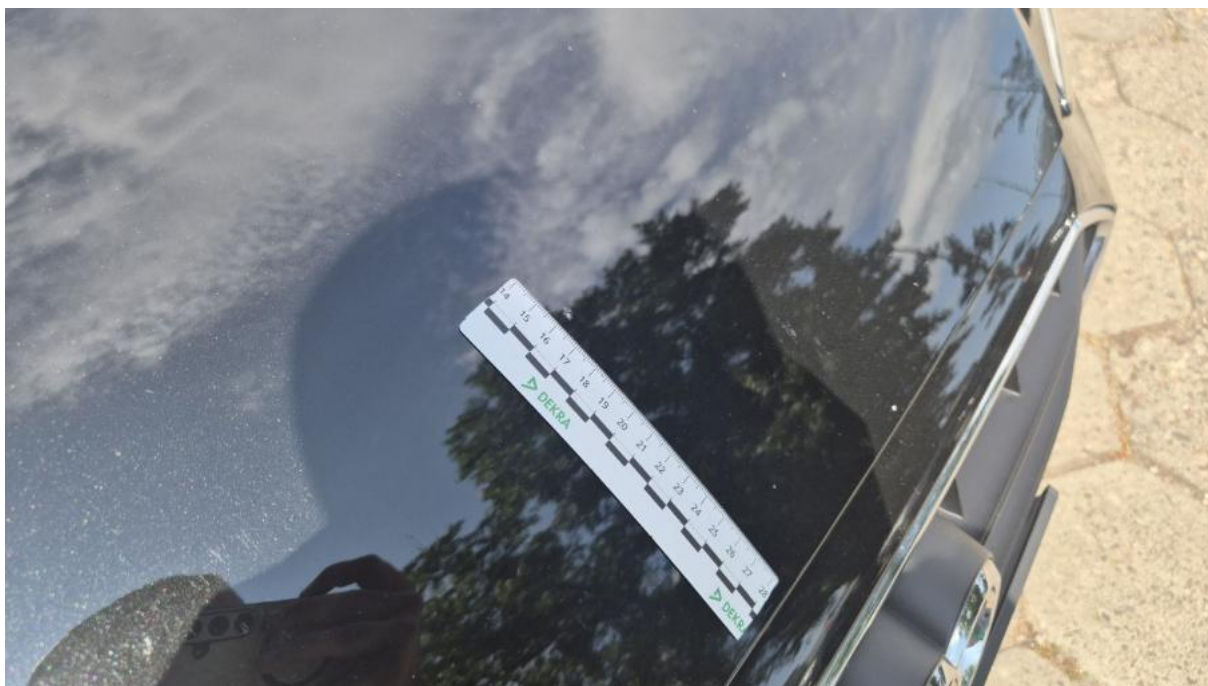
**Fot. 39**

| Poz. | Nazwa pozycji | Opis uszkodzeń | Kwalifik. | Naprawa [rbg] |
|---|---|---|---|---|
| 7 | Pokrywa przednia | odpryski lakieru | | |

Pokrywa komory silnika - Rysa/odprysk 1

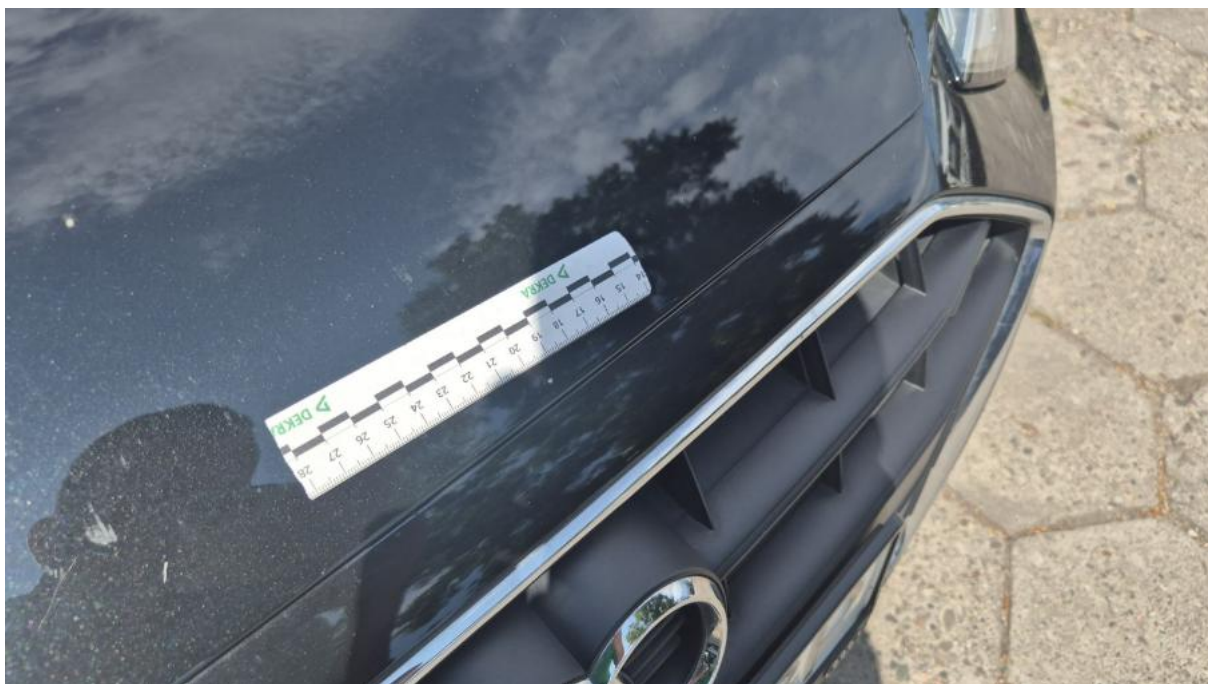
**Fot. 40**

Pokrywa komory silnika - Rysa/odprysk 2

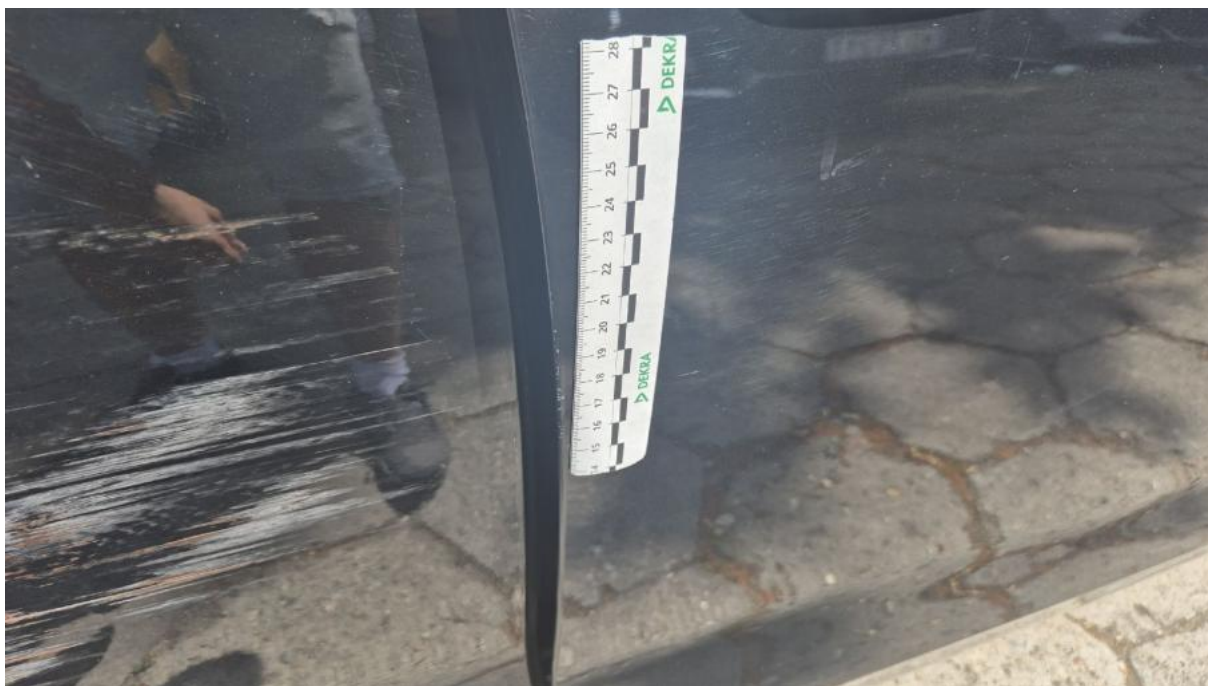
**Fot. 41**

| Poz. | Nazwa pozycji | Opis uszkodzeń | Kwalifik. | Naprawa [rbg] |
|---|---|---|---|---|
| 10 | Drzwi przednie (nieuzbrojone) R | odpryski lakieru | | |

Drzwi przednie P - Rysa/odprysk 1

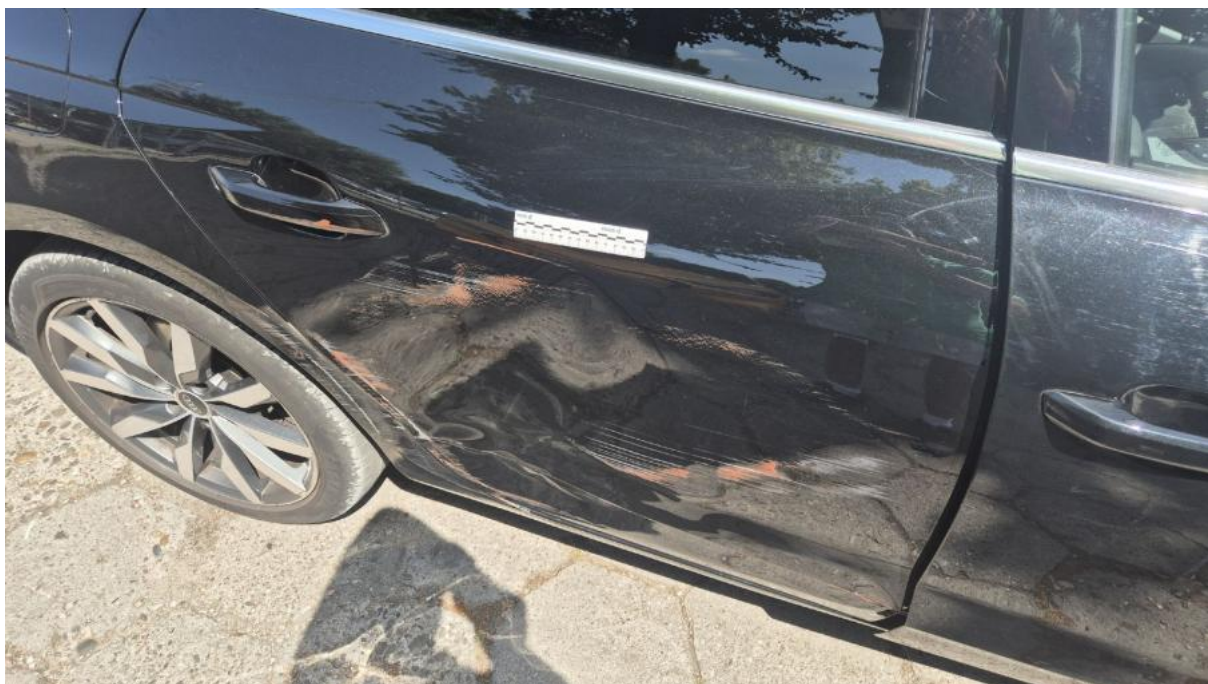
**Fot. 42**

| Poz. | Nazwa pozycji | Opis uszkodzeń | Kwalifik. | Naprawa [rbg] |
|---|---|---|---|---|
| 1 | Drzwi tylne (nieuzbrojone) R | wgniecenie/odkształcenie, zarysowanie | WY | 3.1 |

Drzwi tylne P - Wgniecenie/odkształcenie 1

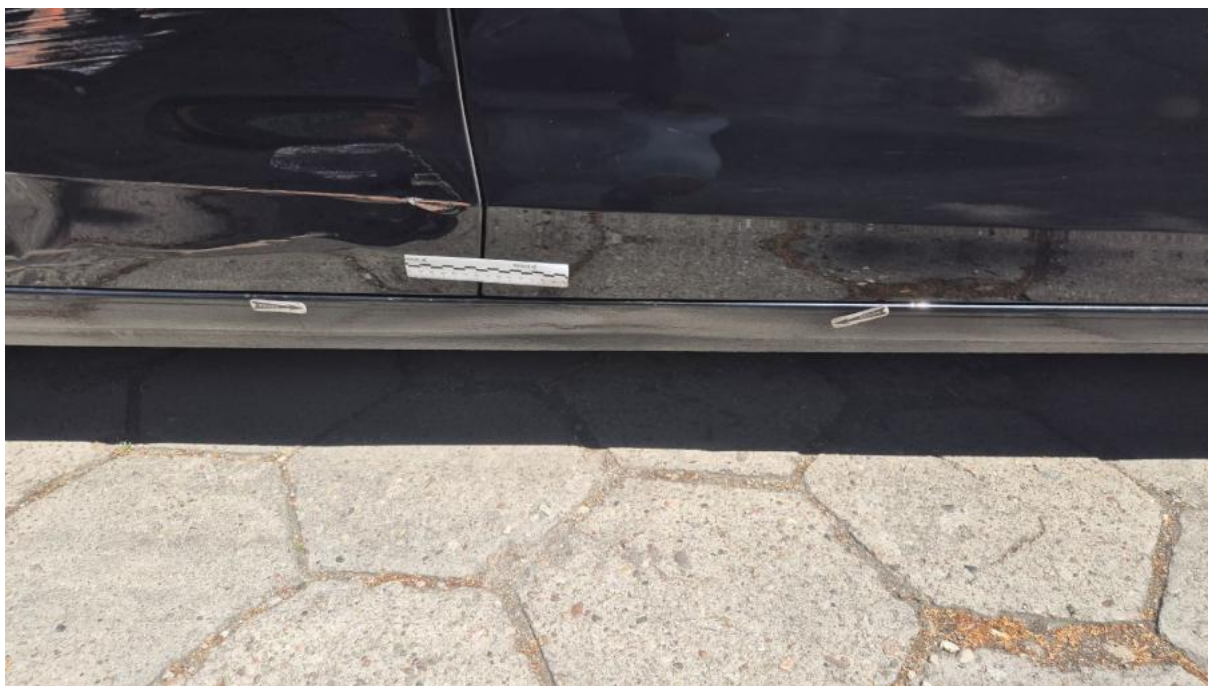
**Fot. 43**

| Poz. | Nazwa pozycji | Opis uszkodzeń | Kwalifik. | Naprawa [rbg] |
|---|---|---|---|---|
| 5 | Próg/Słupek środkowy (B) R | wgniecenie | NA | 3.5 |

Próg P - Wgniecenie/odkształcenie 1

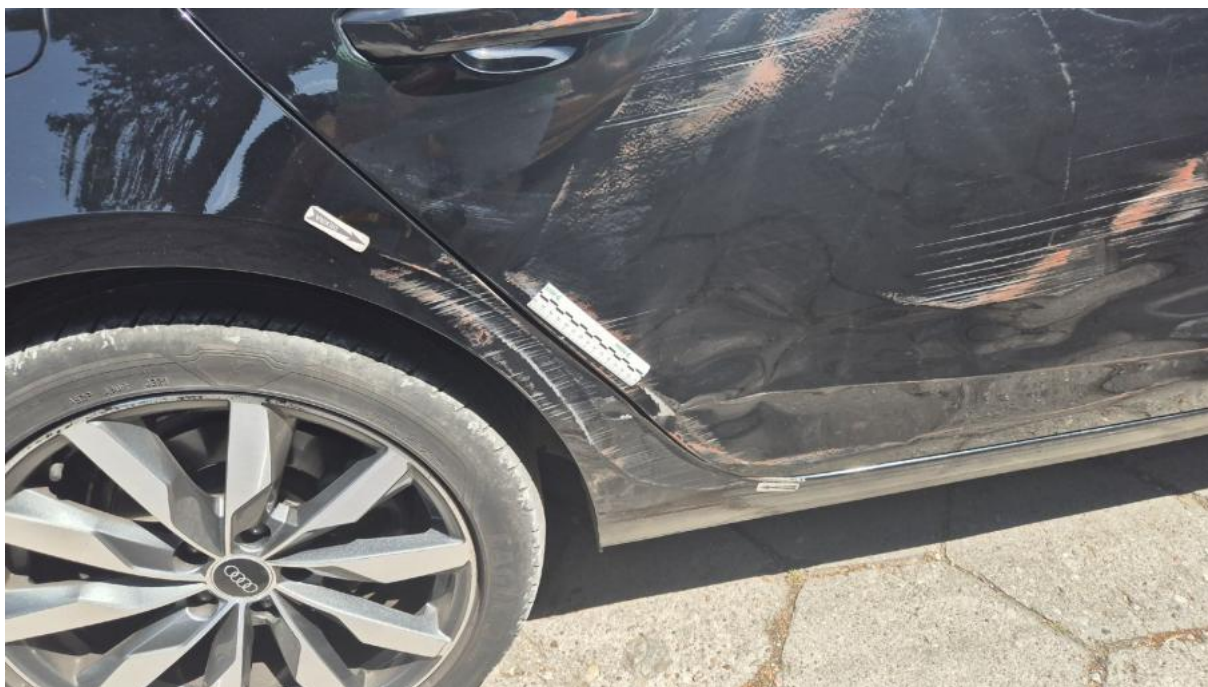
**Fot. 44**

| Poz. | Nazwa pozycji | Opis uszkodzeń | Kwalifik. | Naprawa [rbg] |
|---|---|---|---|---|
| 6 | Błotnik tylny R | wgniecenie, zarysowanie | NA | 4 |

Łotnik tylny P / Ściana boczna P - Wgniecenie/odkształcenie 1

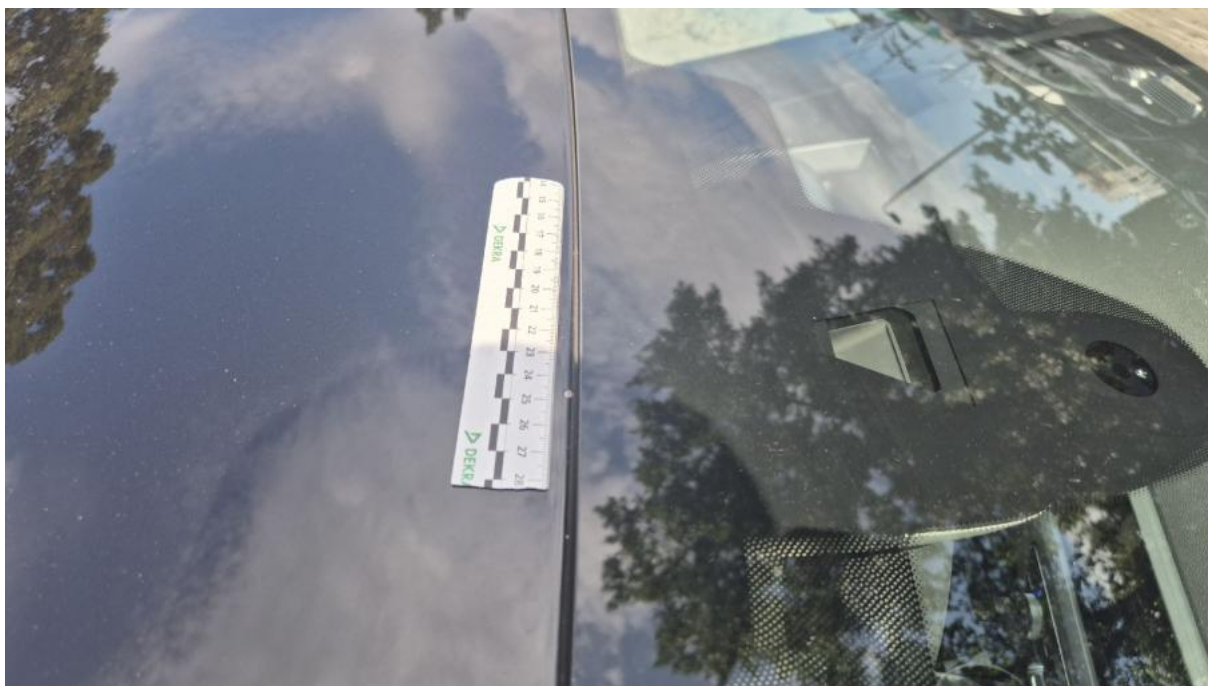
**Fot. 45**

| Poz. | Nazwa pozycji | Opis uszkodzeń | Kwalifik. | Naprawa [rbg] |
|---|---|---|---|---|
| 8 | Dach | odpryski lakieru | | |

Dach - Rysa/odprysk 1

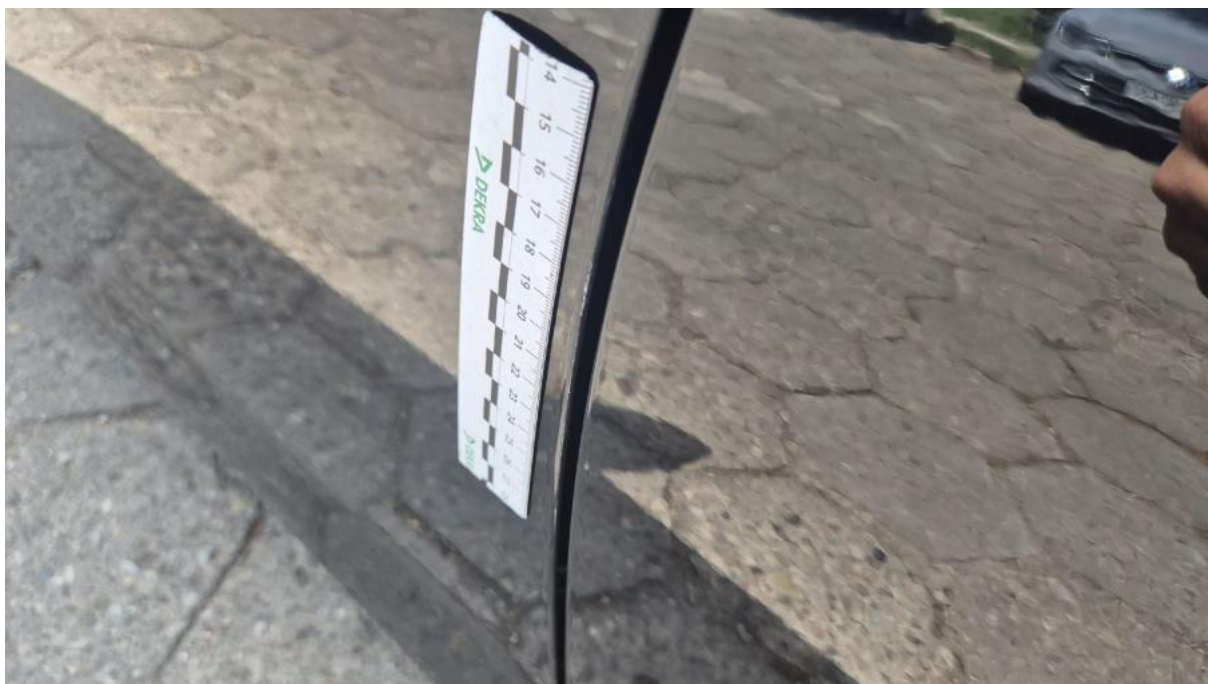
**Fot. 46**

| Poz. | Nazwa pozycji | Opis uszkodzeń | Kwalifik. | Naprawa [rbg] |
|---|---|---|---|---|
| 9 | Drzwi przednie (nieuzbrojone) L | odpryski lakieru | | |

Drzwi przed L - Rysa/odprysk 1

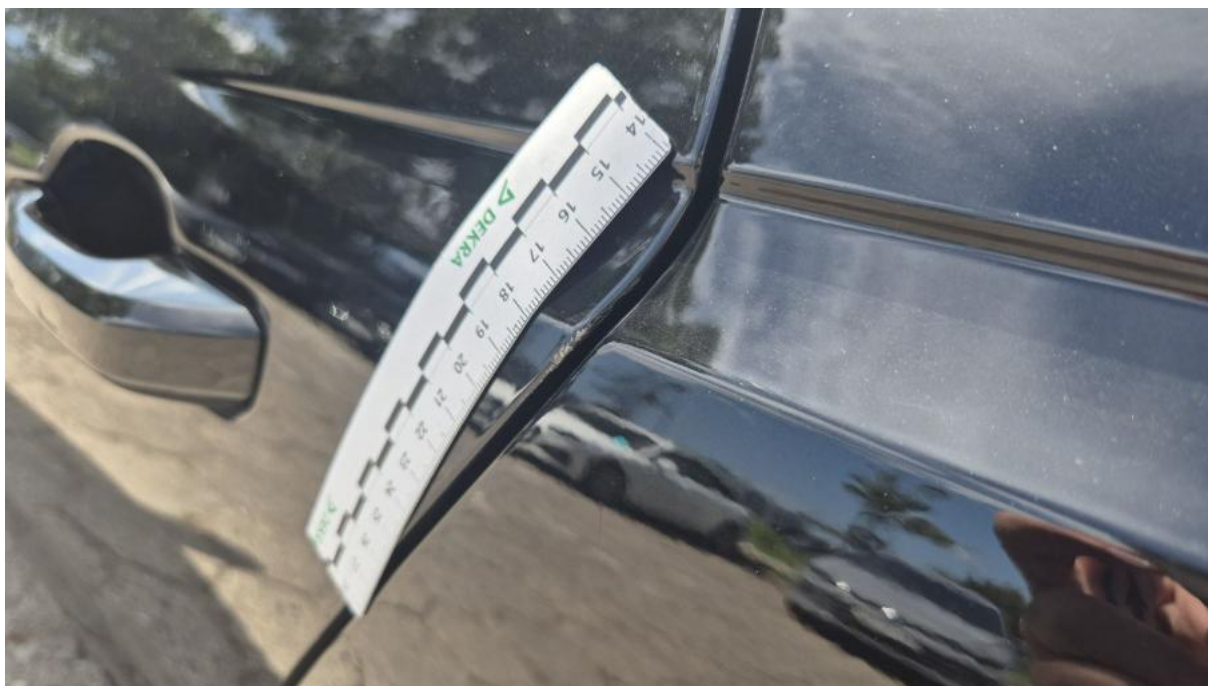
**Fot. 47**

| Poz. | Nazwa pozycji | Opis uszkodzeń | Kwalifik. | Naprawa [rbg] |
|---|---|---|---|---|
| 4 | Drzwi tylne (nieuzbrojone) L | odpryski lakieru, wgniecenie, wgniecenie | NA | 1.8 |

Drzwi tylne L - Rysa/odprysk 1

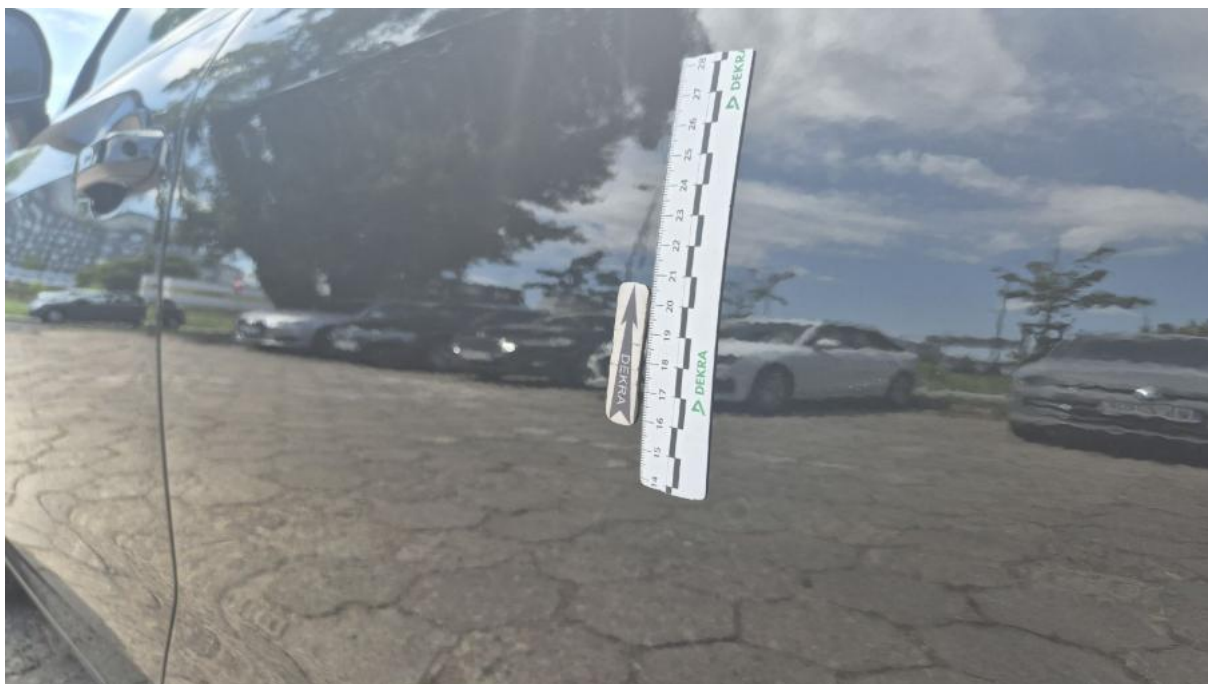
**Fot. 48**

Drzwi tylne L - Wgniecenie/odkształcenie 1

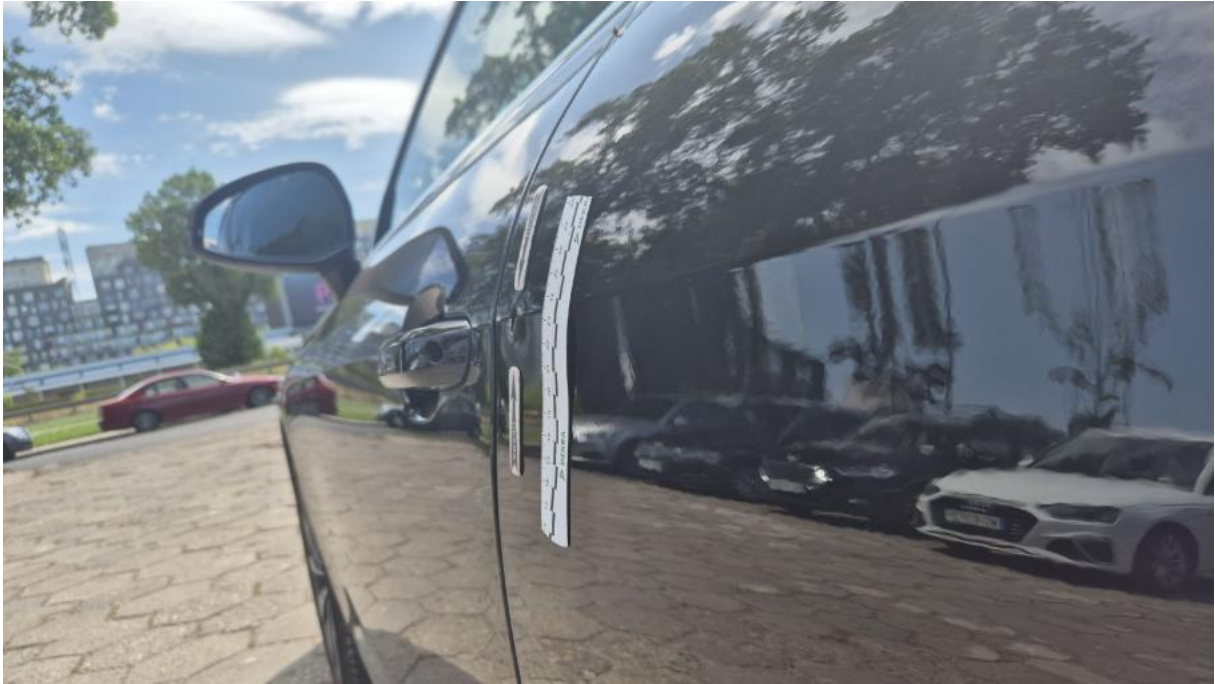
**Fot. 49**

Drzwi tylne L - Wgniecenie/odkształcenie 2

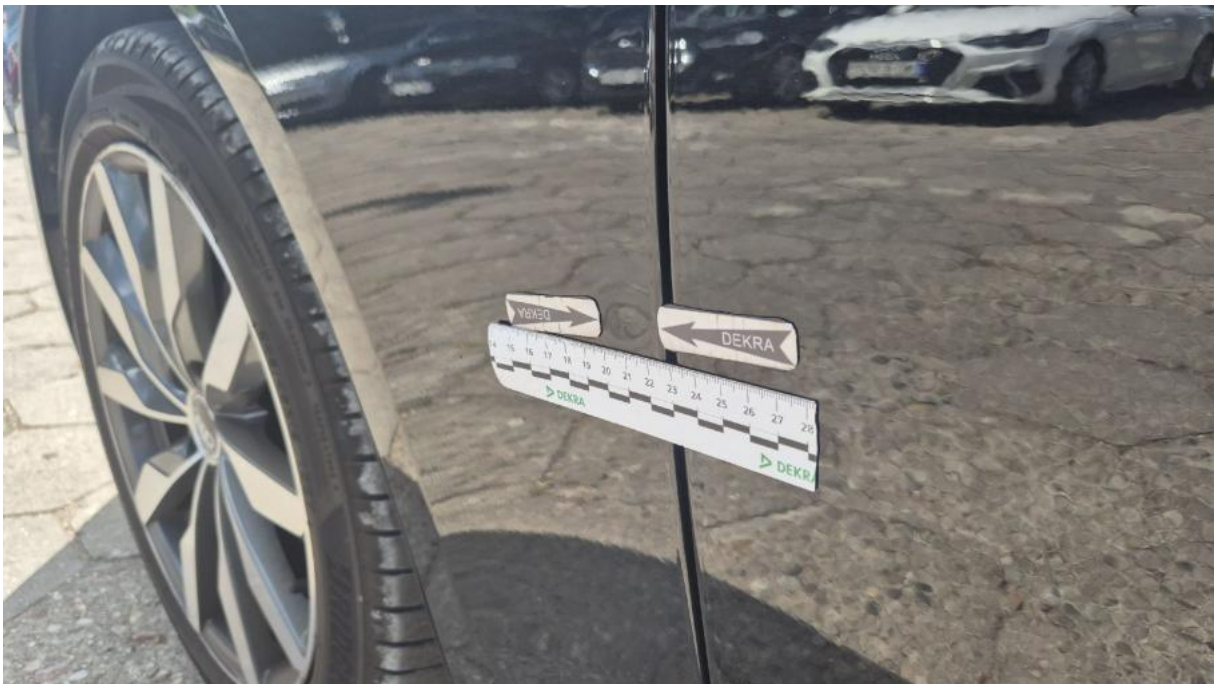
**Fot. 50**

| Poz. | Nazwa pozycji | Opis uszkodzeń | Kwalifik. | Naprawa [rbg] |
|---|---|---|---|---|
| 3 | Błotnik przedni L | wgniecenie | NA | 1 |

Błotnik przedni L - Wgniecenie/odkształcenie 1
