## Raport z oględzin pojazdu

| Numer raportu | 220067/7/26-11401 | Data raportu | 30-07-2026 |

| Marka, model | OPEL Astra V Sports Tourer 1... |
| Numer rejestracyjny | PO8WJ98 |

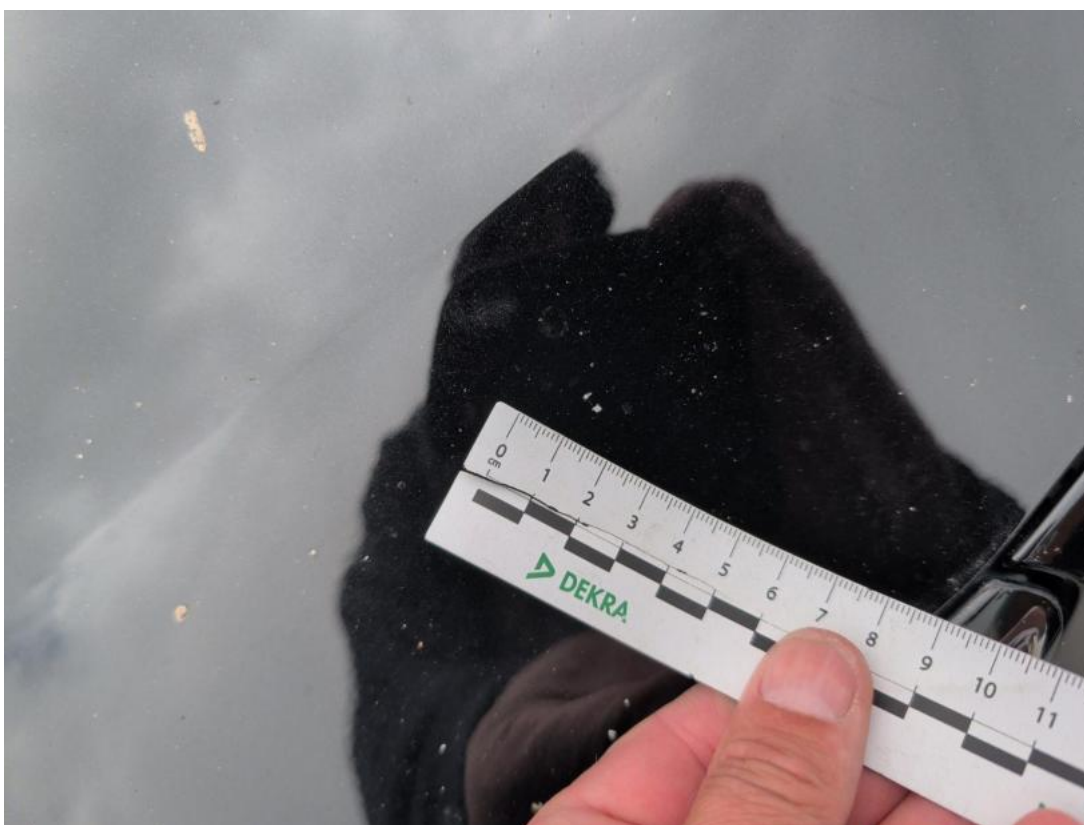
**Fot. 42**

| 2 | Pokrywa przednia | rysa/odprysk | | |

Pokrywa komory silnika - Rysa/odprysk 1

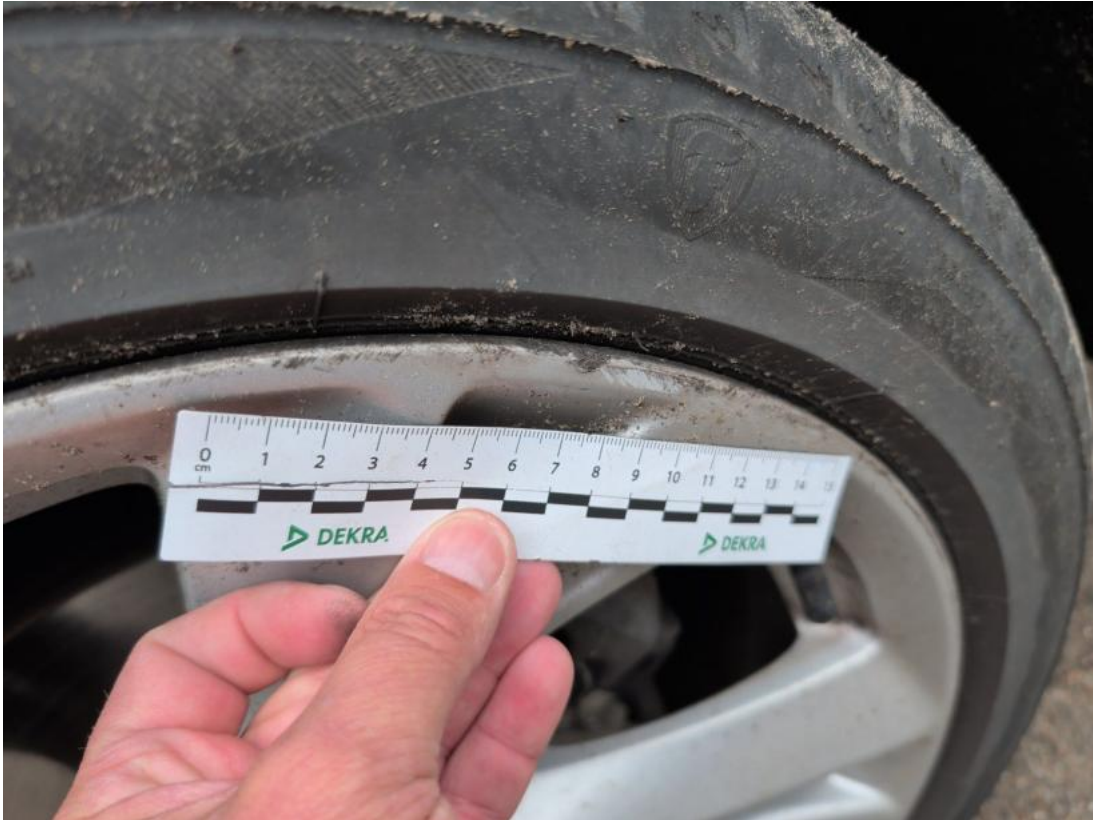
**Fot. 45**

| 10 | Tarcza koła aluminiowa przód R | rysa/odprysk | | |

Felga aluminiowa przednia P - Rysa/odprysk 1

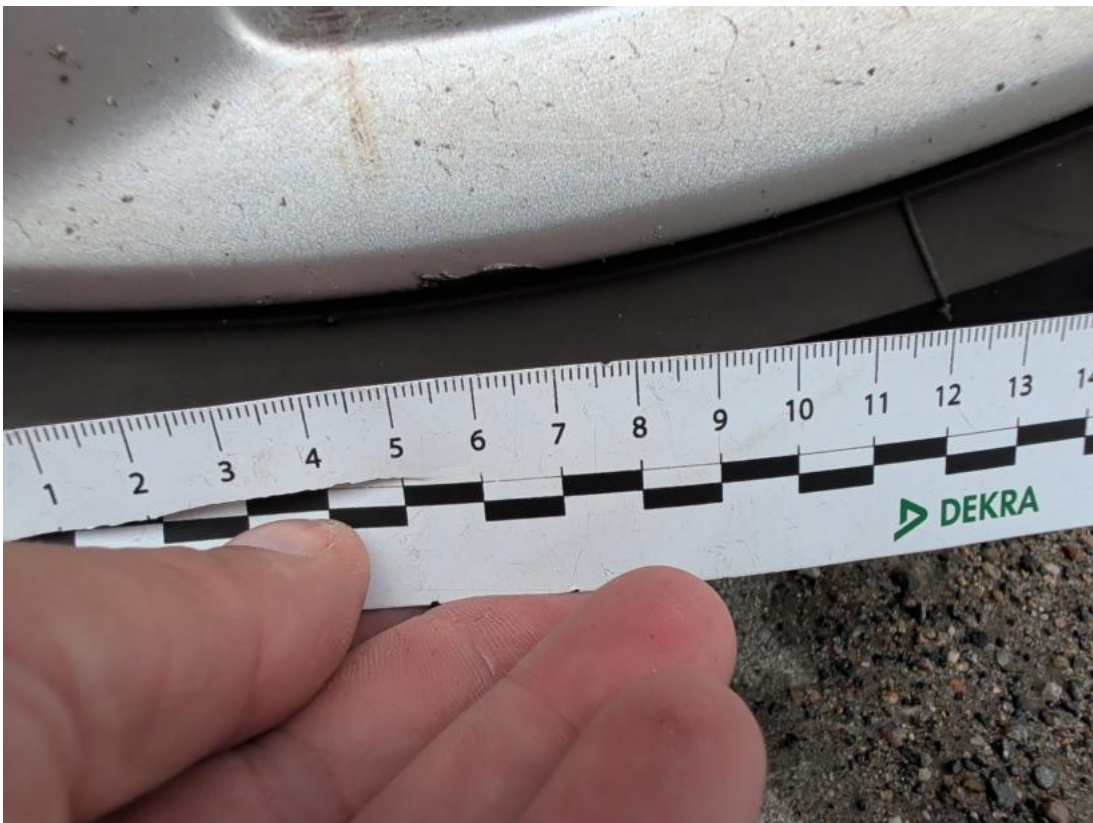
**Fot. 46**

Felga aluminiowa przednia P - Rysa/odprysk 2

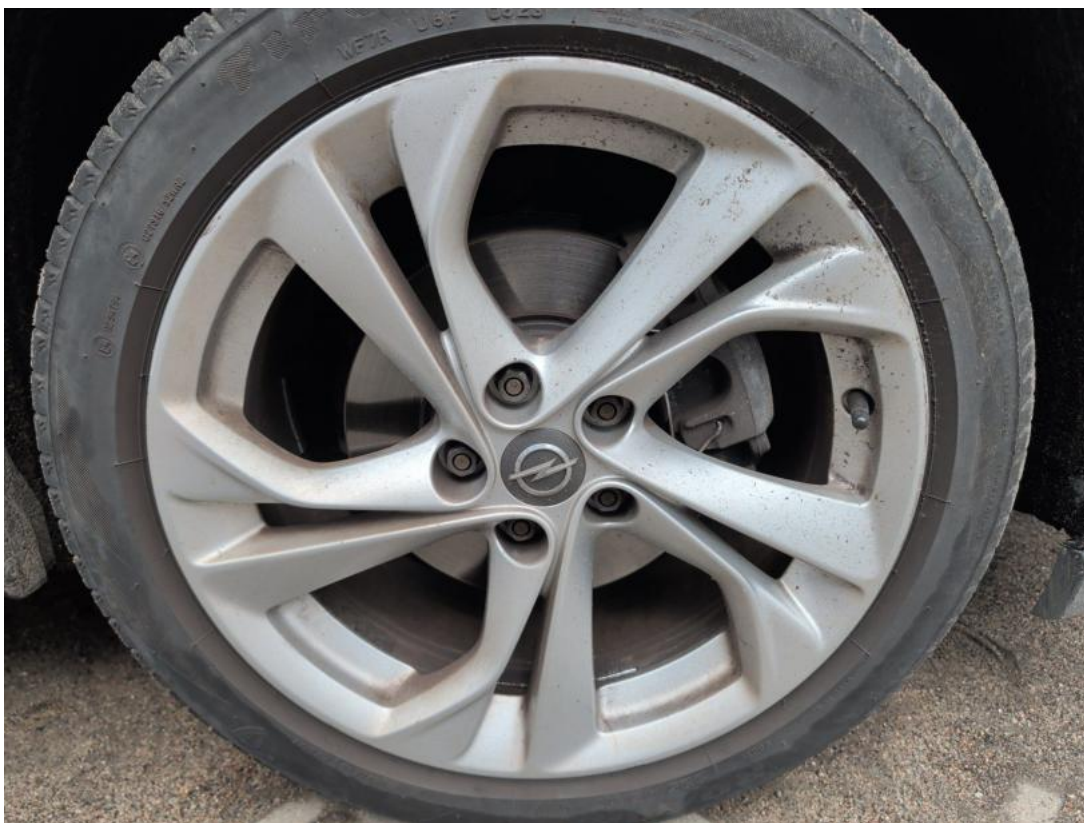
**Fot. 47**

Felga aluminiowa przednia P() - Rysa/odprysk 3

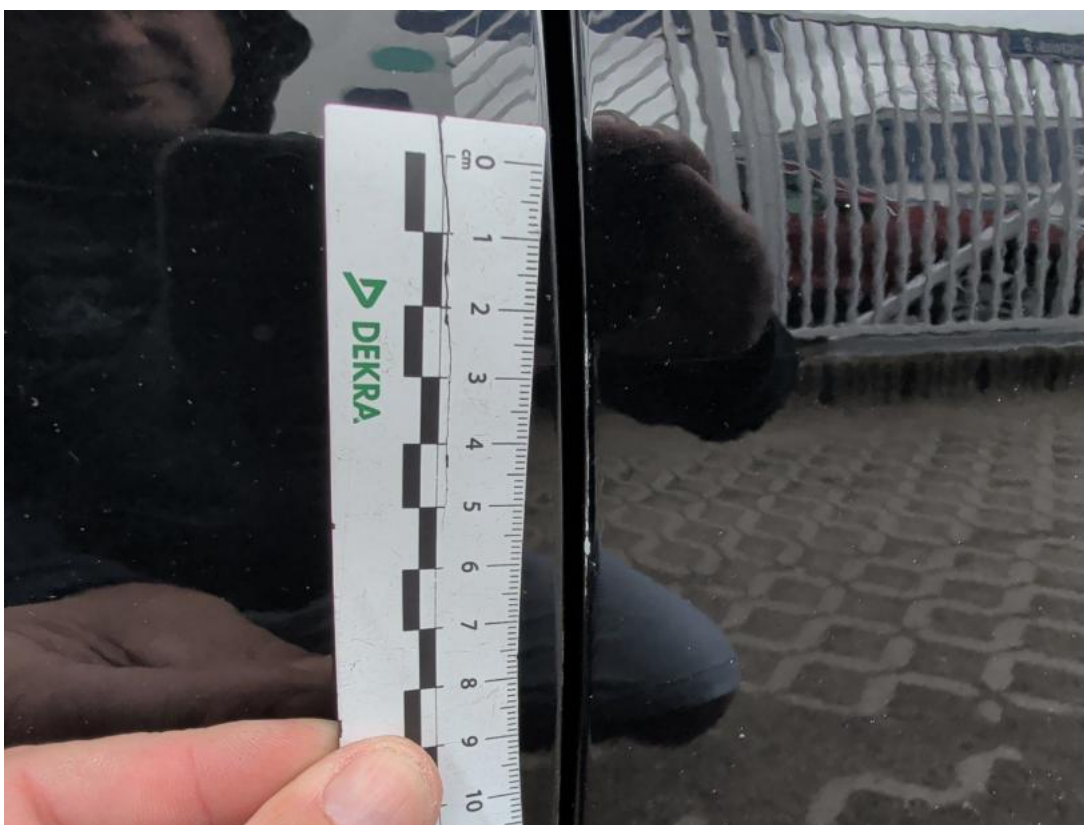
**Fot. 48**

| 4 | Drzwi przednie (nieuzbrojone) R | rysa/odprysk | | |

Drzwi przednie P - Rysa/odprysk 1

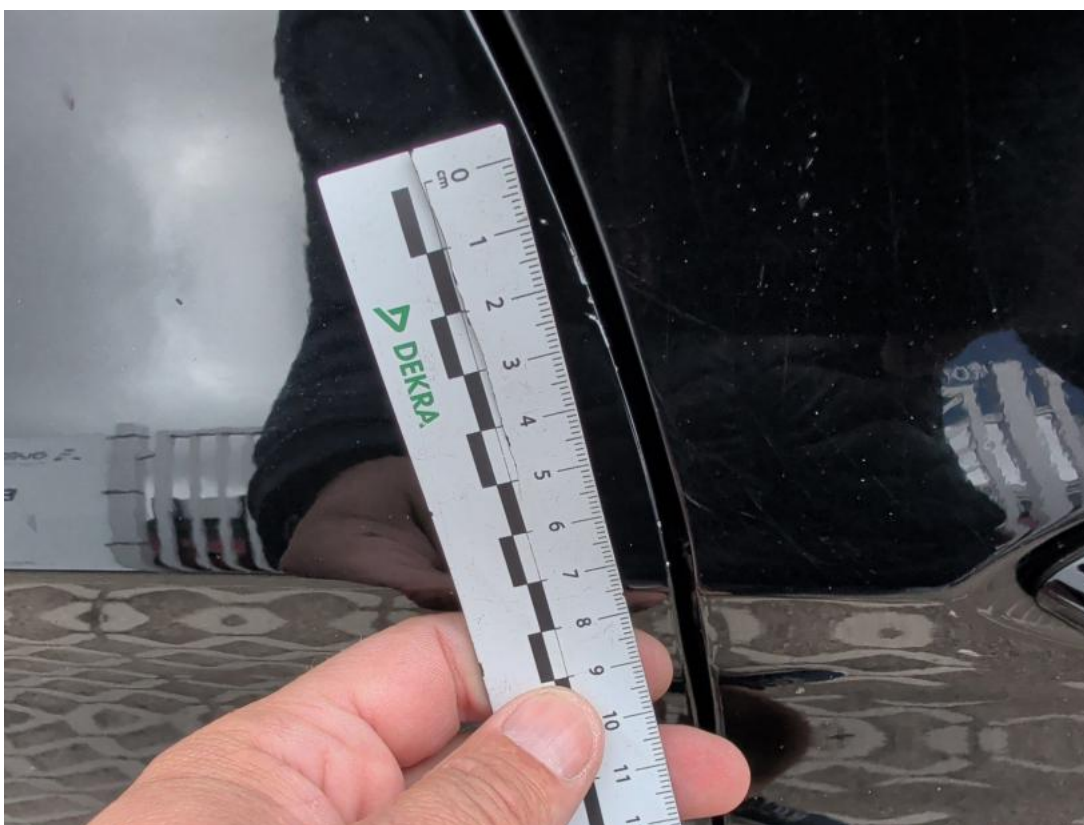
**Fot. 50**

| 5 | Drzwi tylne (nieuzbrojone) R | rysa/odprysk | | |

Drzwi tylne P - Rysa/odprysk 1

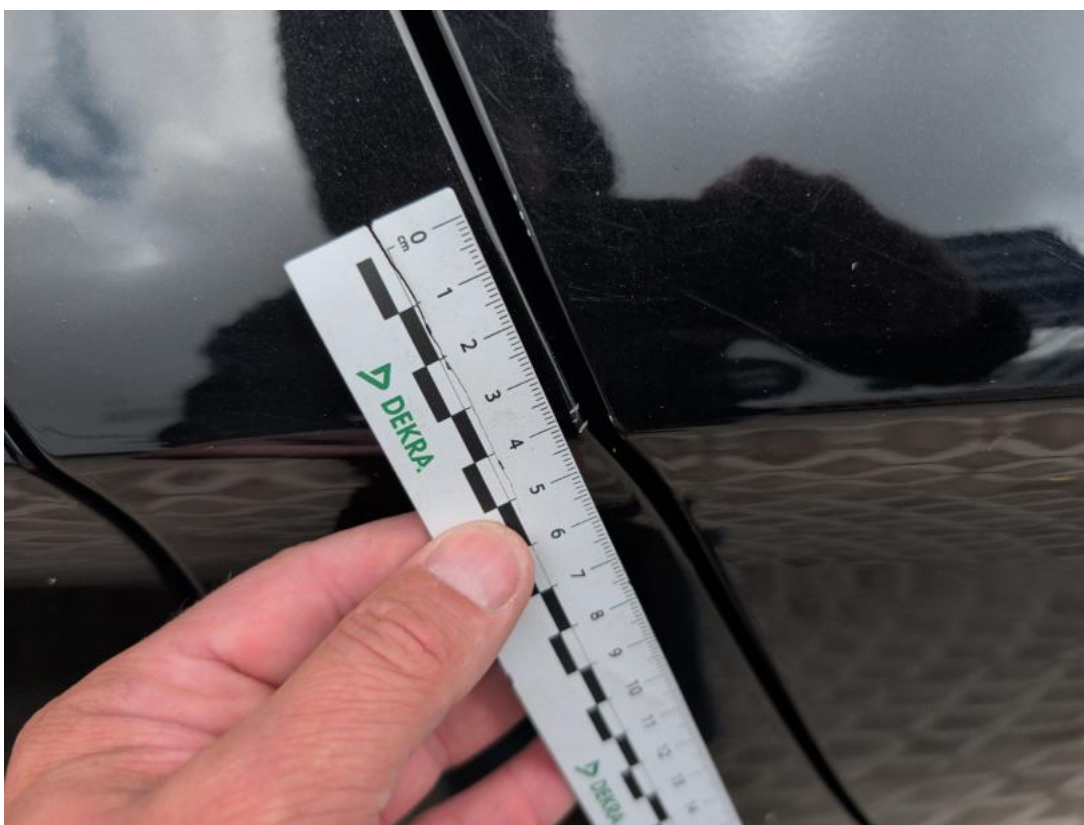
**Fot. 52**

| 7 | Blotnik tylny R | rysa/odprysk, wgniecenie/odkształcenie | | |

Błotnik tylny P / Ściana boczna P - Rysa/odprysk 1

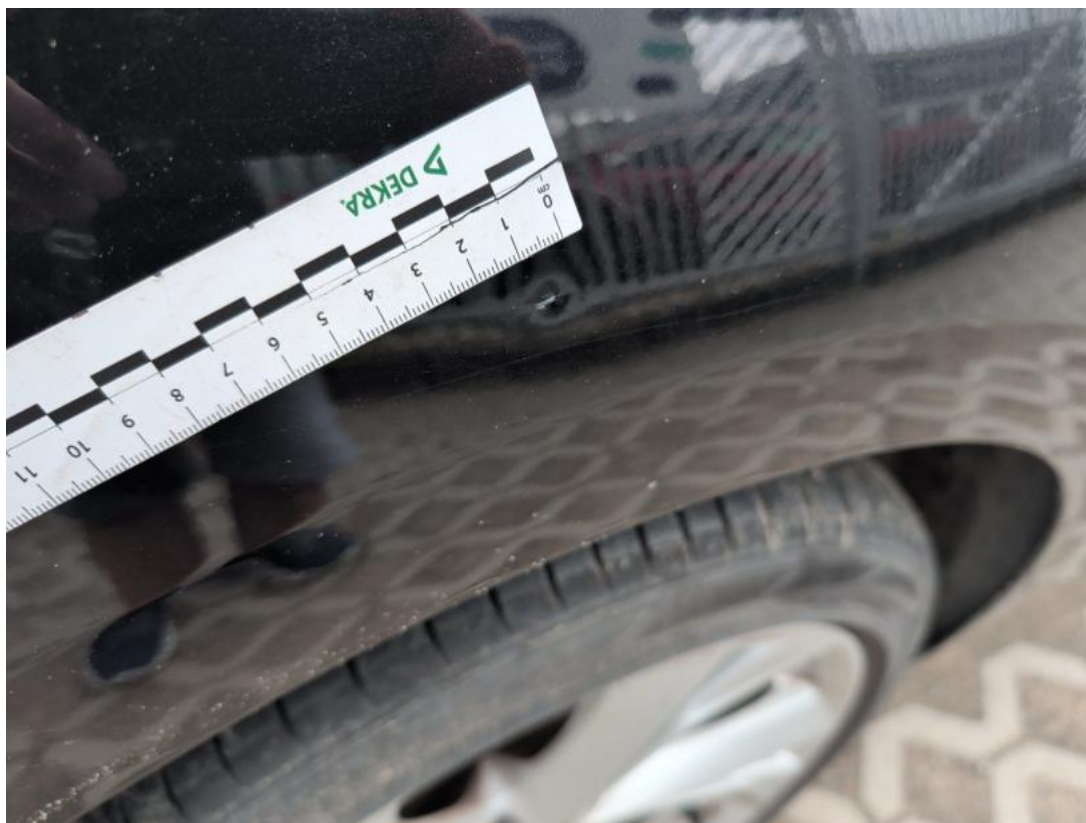
**Fot. 53**

Błotnik tylny P / Ściana boczna P - Rysa/odprysk 2

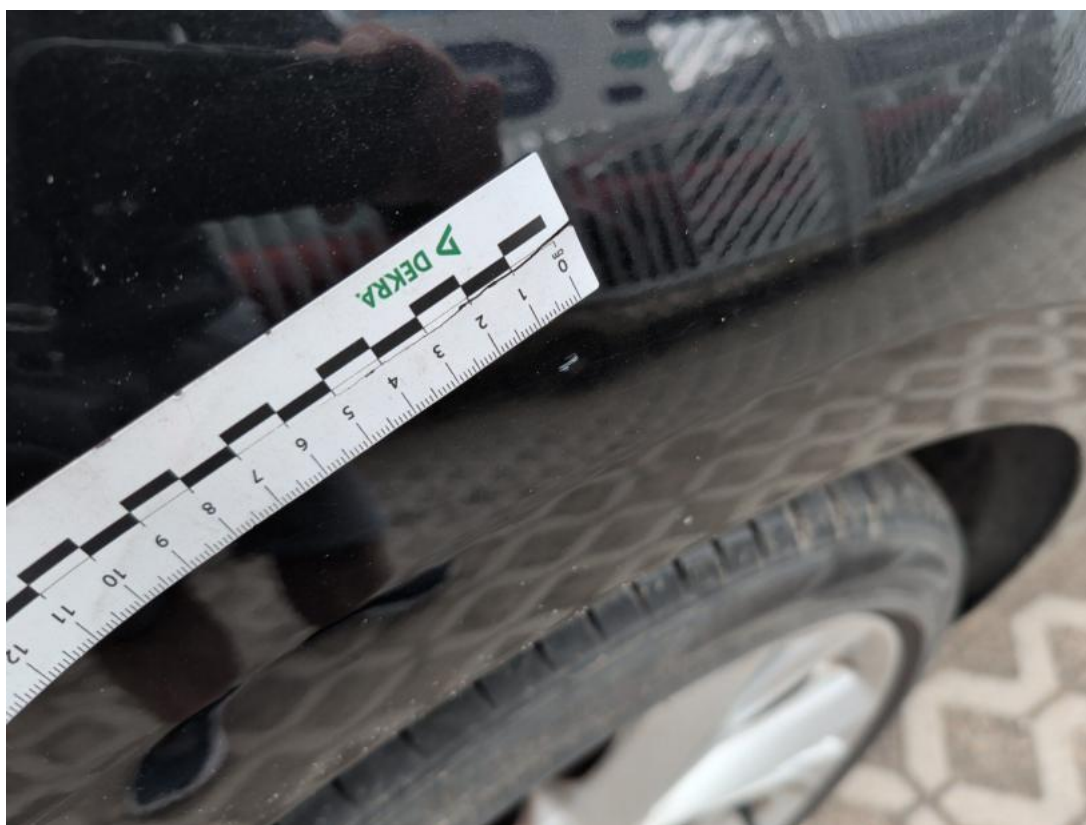
**Fot. 54**

Błotnik tylny P / Ściana boczna P() - Rysa/odprysk 3

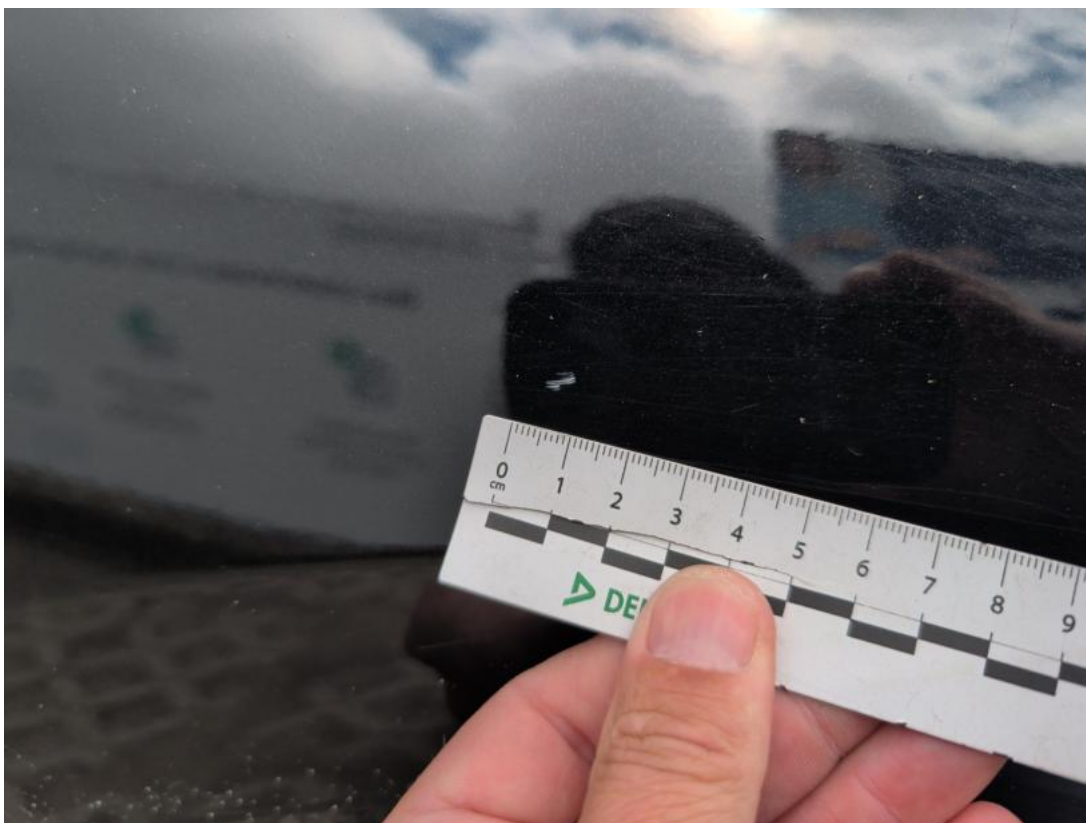
**Fot. 55**

Błotnik tylny P / Ściana boczna P - Wgniecenie/odkształcenie 1

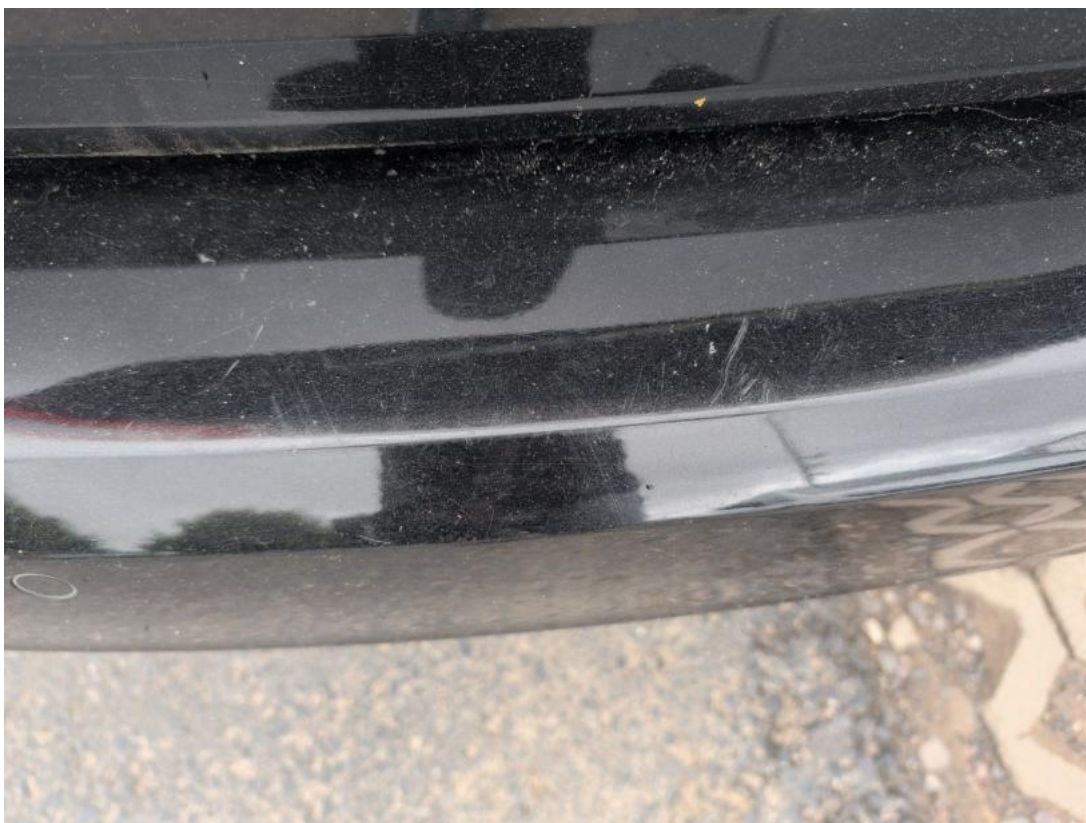
**Fot. 57**

| 6 | Okladzina zderzaka tylnego | rysa/odprysk | | |

Zderzak tylny - Rysa/odprysk 1

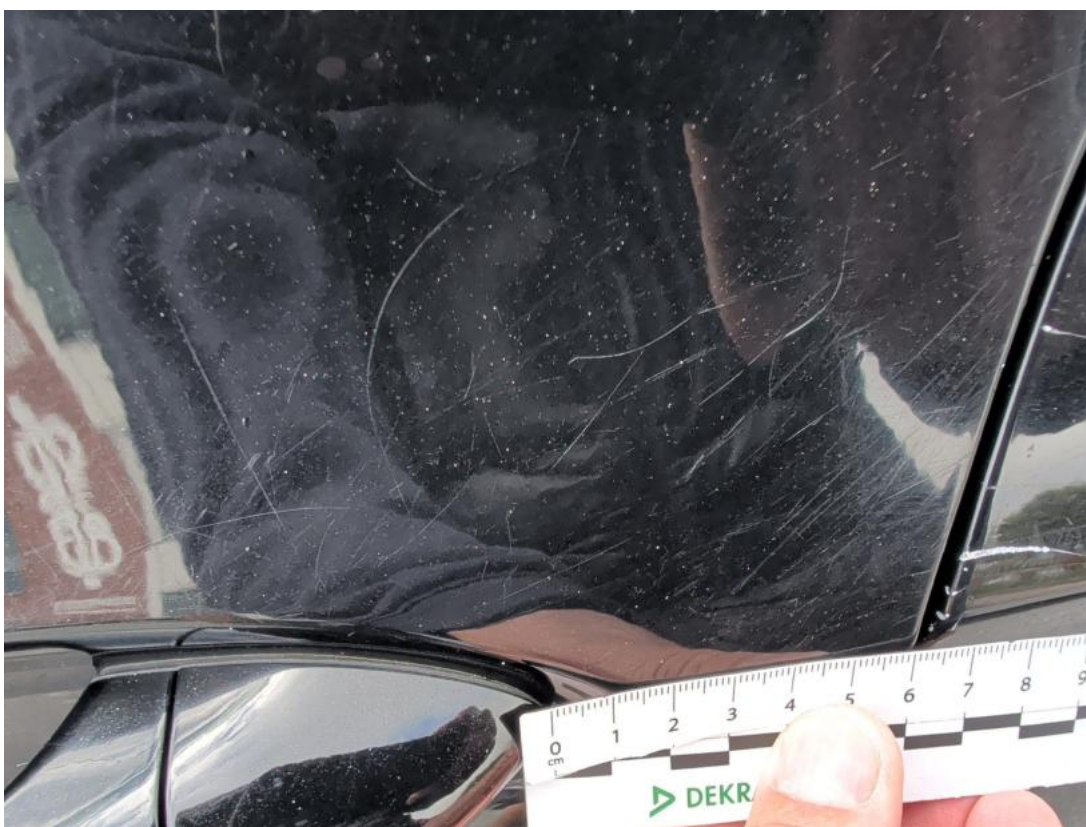
**Fot. 60**

| 3 | Drzwi przednie (nieuzbrojone) L | rysa/odprysk, wgniecenie/odkształcenie | | |

Drzwi przed L - Rysa/odprysk 1

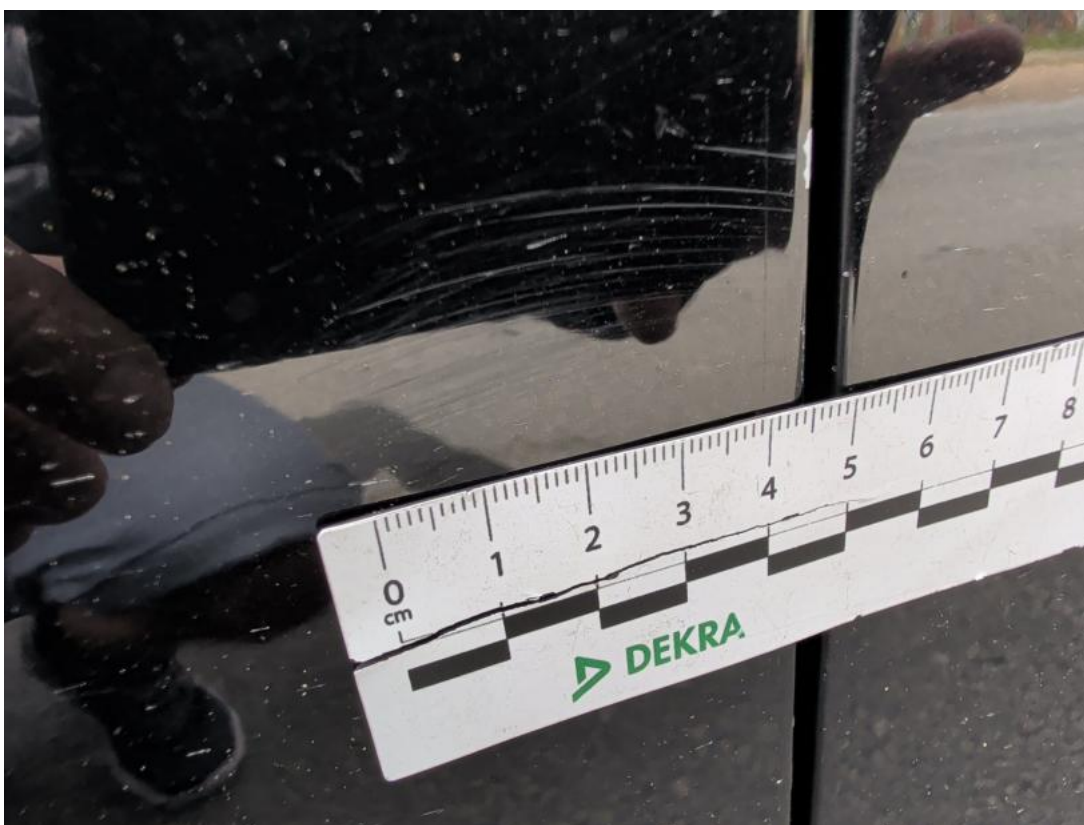
**Fot. 62**

Drzwi przed L() - Rysa/odprysk 3

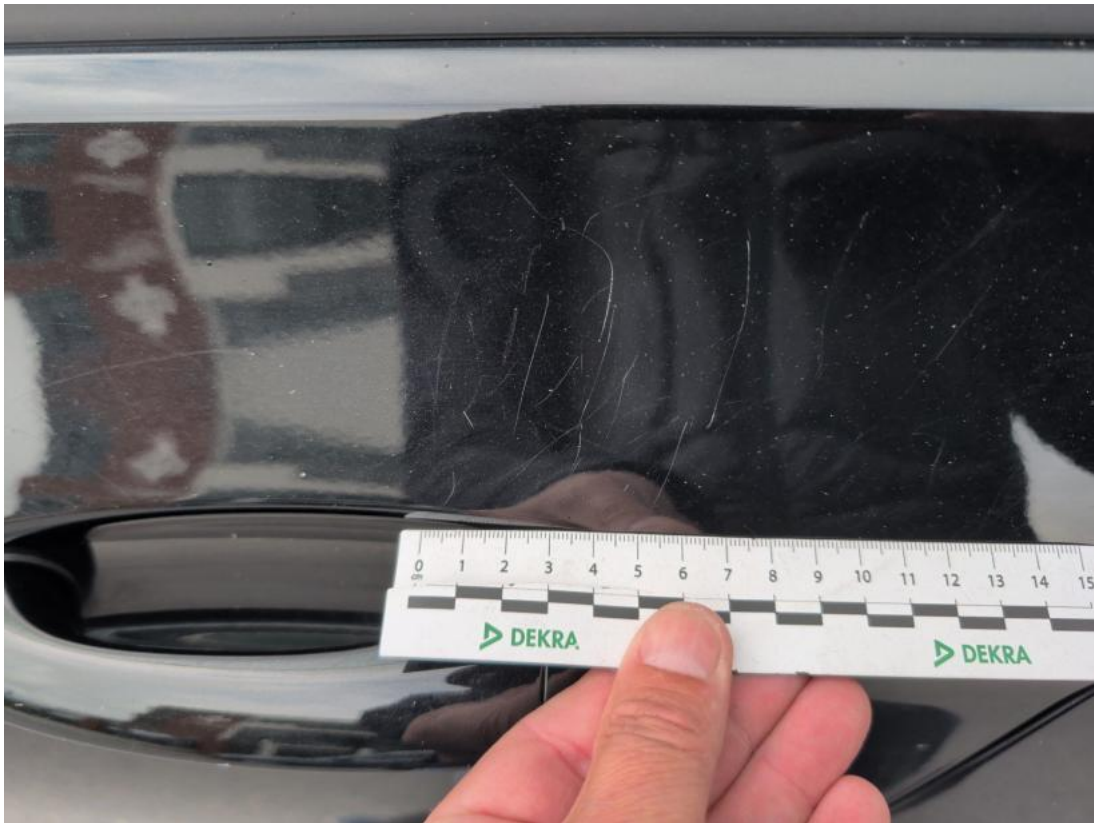
**Fot. 65**

| 1 | Drzwi tylne (nieuzbrojone) L | rysa/odprysk | NA | 0.5 |

Drzwi tylne L - Rysa/odprysk 1

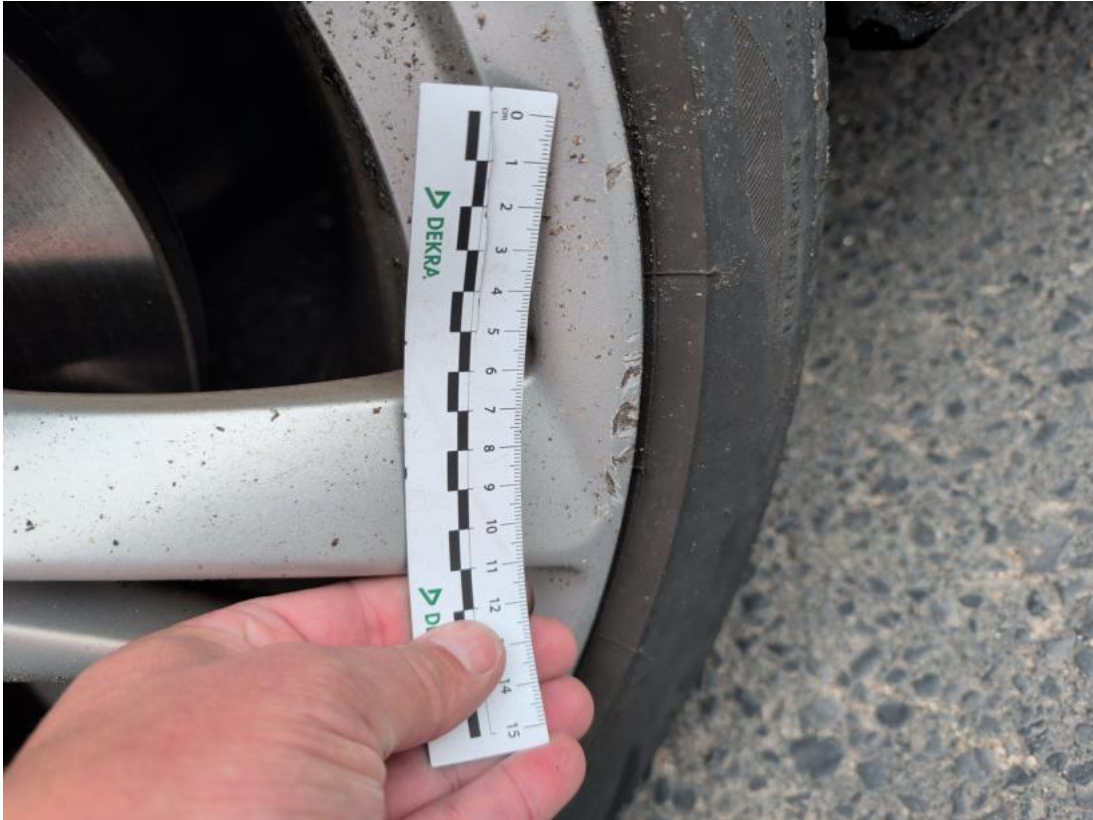
**Fot. 67**

| 9 | Tarcza koła aluminiowa przód L | rysa/odprysk | | |

Felga Aluminiowa przednia L - Rysa/odprysk 1

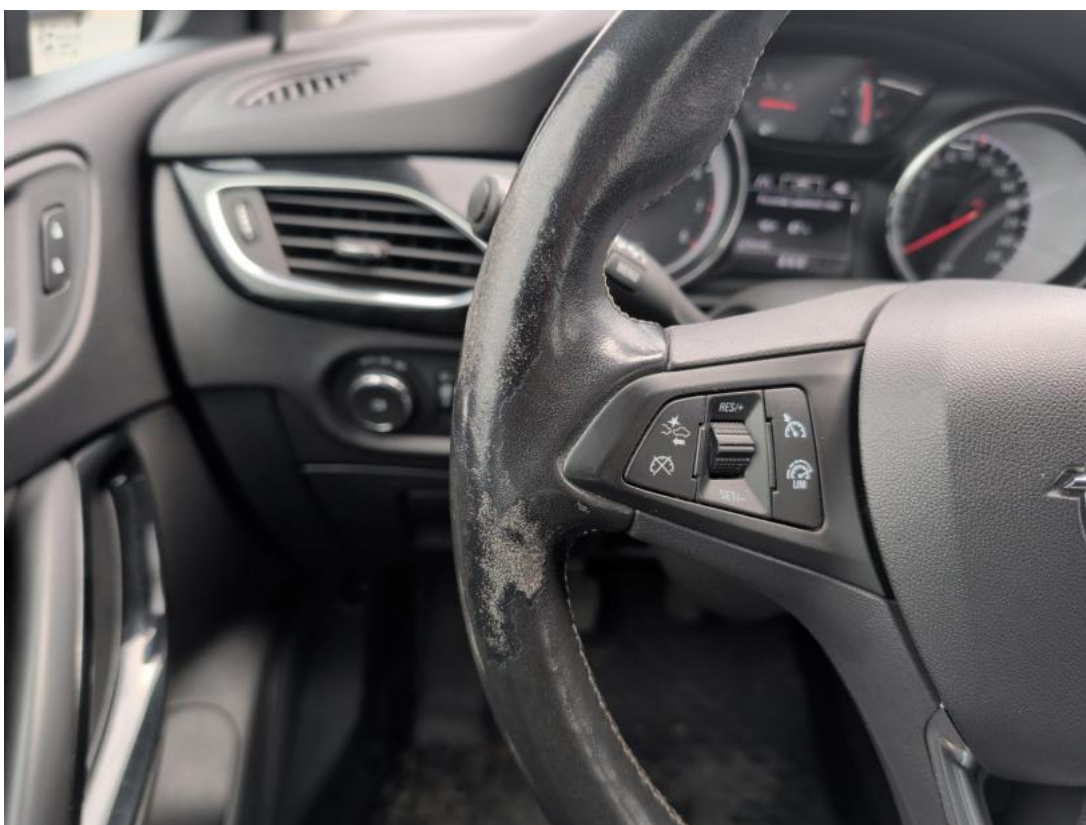
**Fot. 70**

| 8 | Kierownica przystosowana do Airbag | ubytki materiału | | |

Koło kierownicy - Inne 1

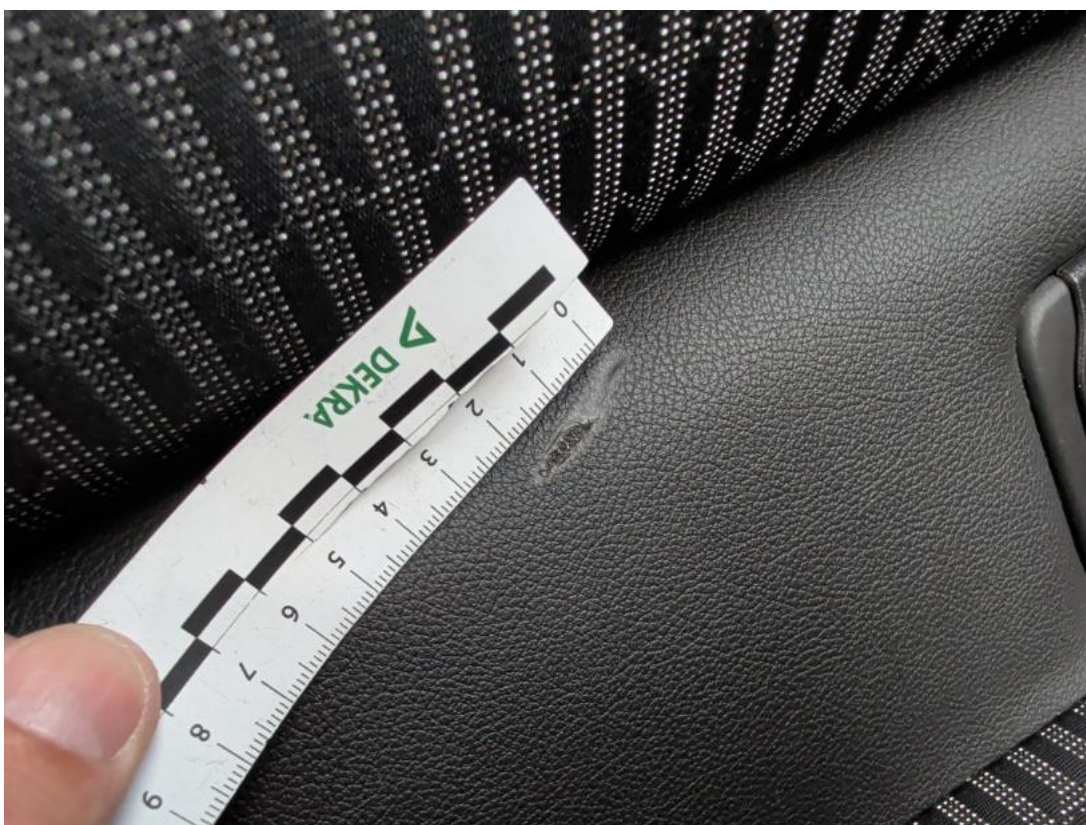
**Fot. 72**

| 11 | Tapicerka siedziska 2.rząd | ubytki materiału | | |

Kanapa tyl. - Inne 1
