## Raport z oględzin pojazdu

| Numer raportu | 434475/6/26-9586 | Data raportu | 26-06-2026 |

| Numer identyfikacyjny (VIN) | YARECYHT2GJ976274 |
| Marka, model | TOYOTA Proace City Verso 19... |

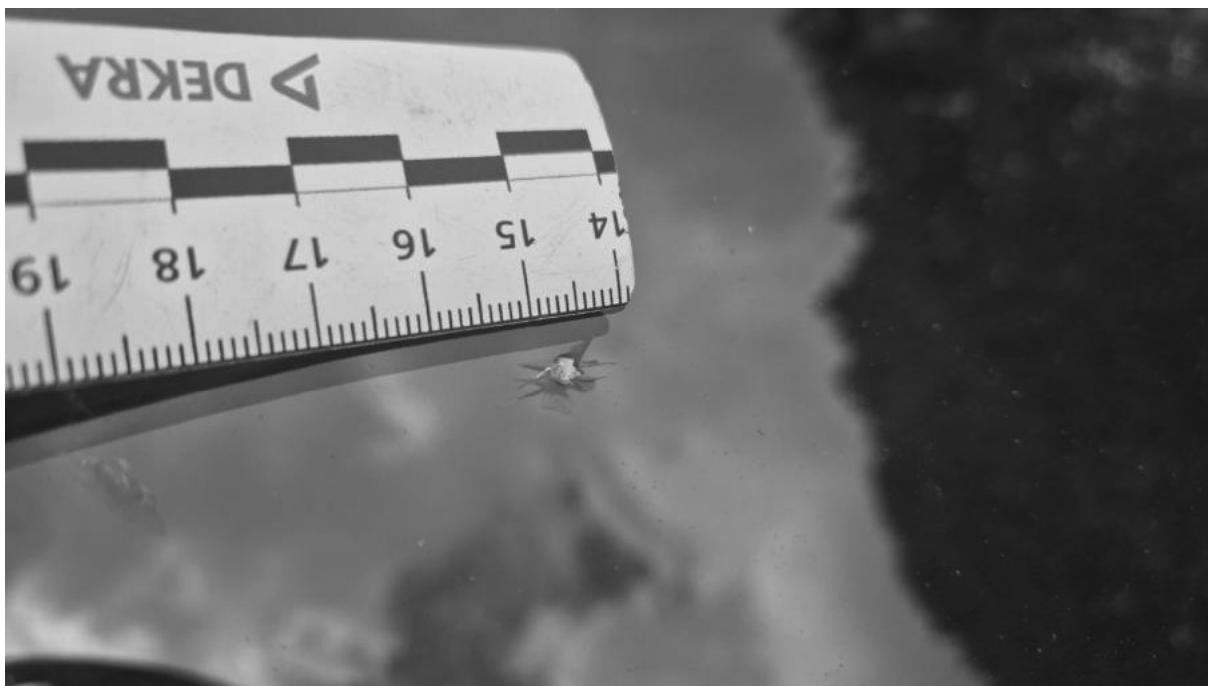
**Fot. 37**

| Poz. | Nazwa pozycji | Opis uszkodzeń | Kwalifik. | Naprawa [rbg] |
|---|---|---|---|---|
| 1 | Szyba przednia barwiona | pęknięcie | WY | 1.5 |

Szyba czołowa - Pęknięcie/rozerwanie 1

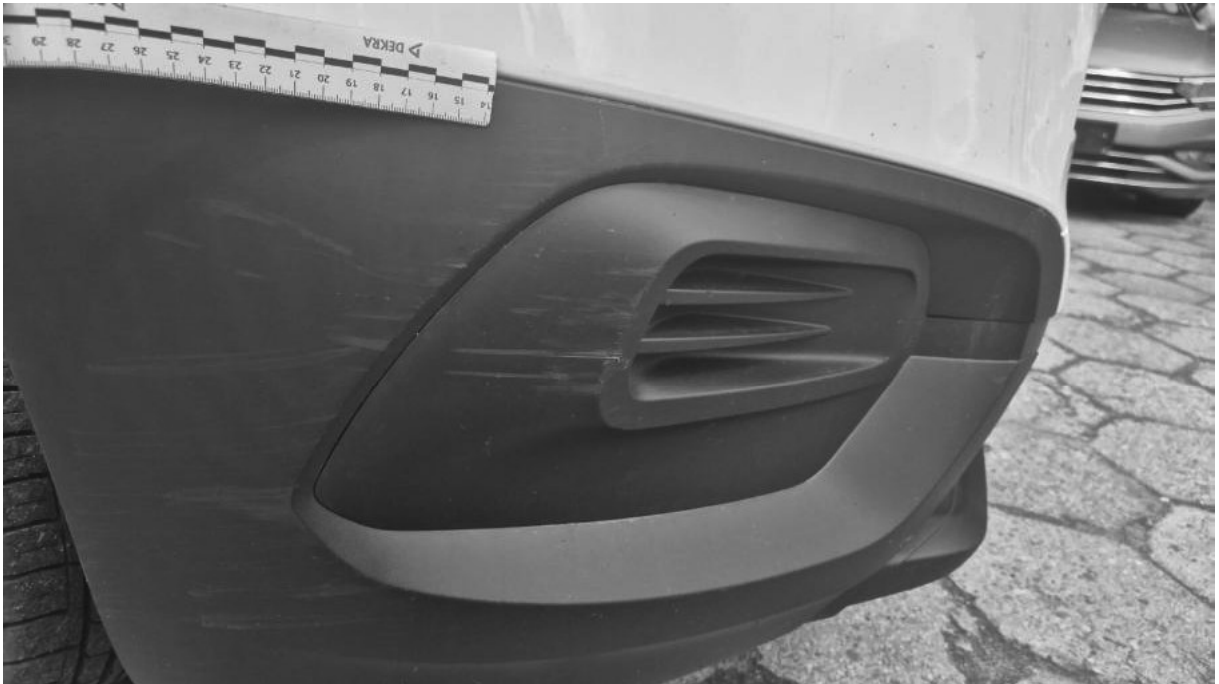
**Fot. 39**

| Poz. | Nazwa pozycji | Opis uszkodzeń | Kwalifik. | Naprawa [rbg] |
|---|---|---|---|---|
| 8 | Nakładka zderzaka przedniego, dół | zarysowanie | NA | 0.5 |

Zderzak - Rysa/odprysk 1

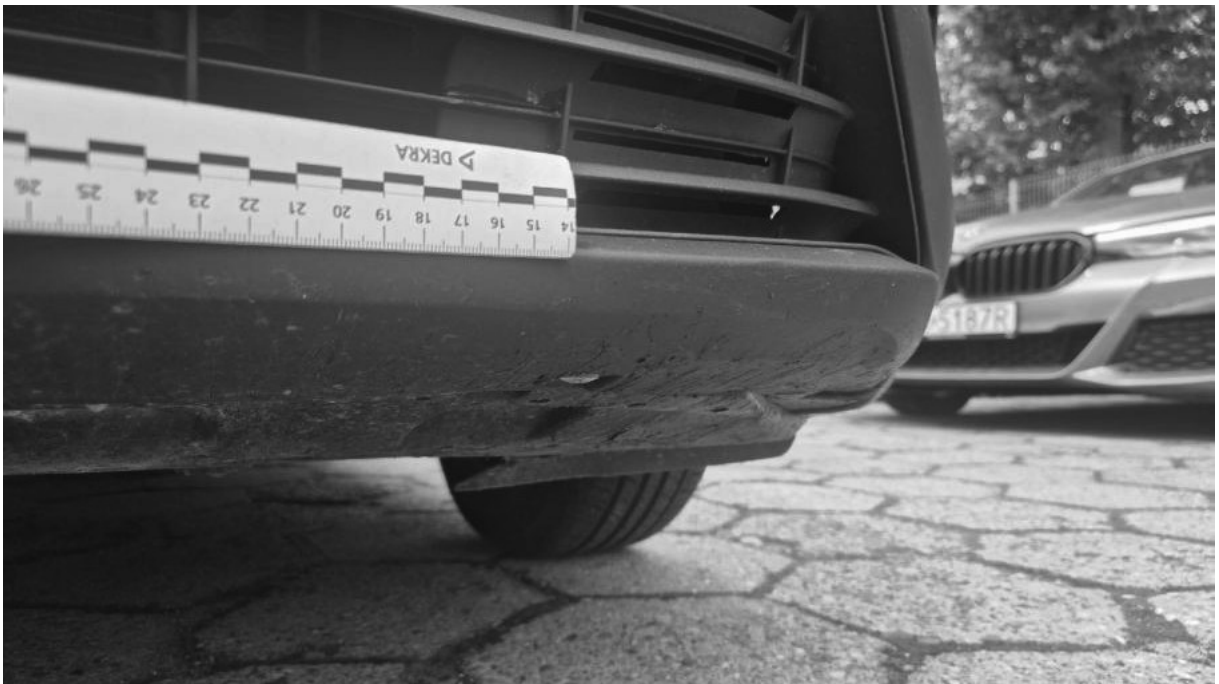
**Fot. 40**

Zderzak - Rysa/odprysk 2

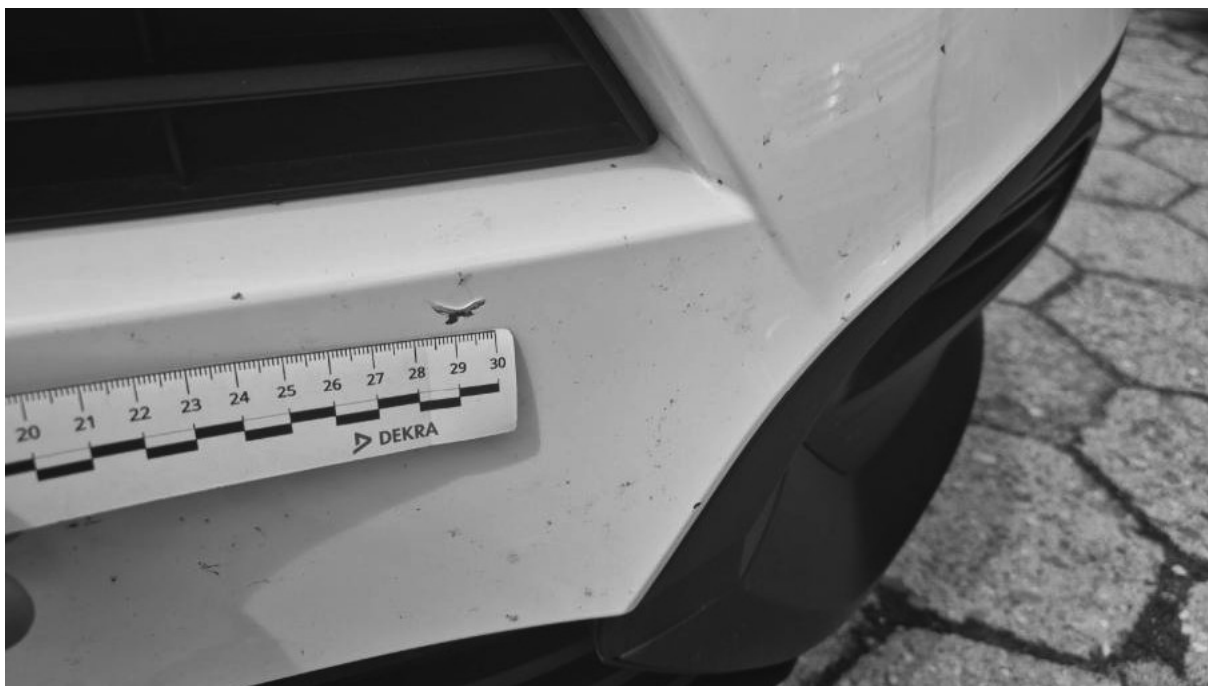
**Fot. 41**

Zderzak() - Rysa/odprysk 3

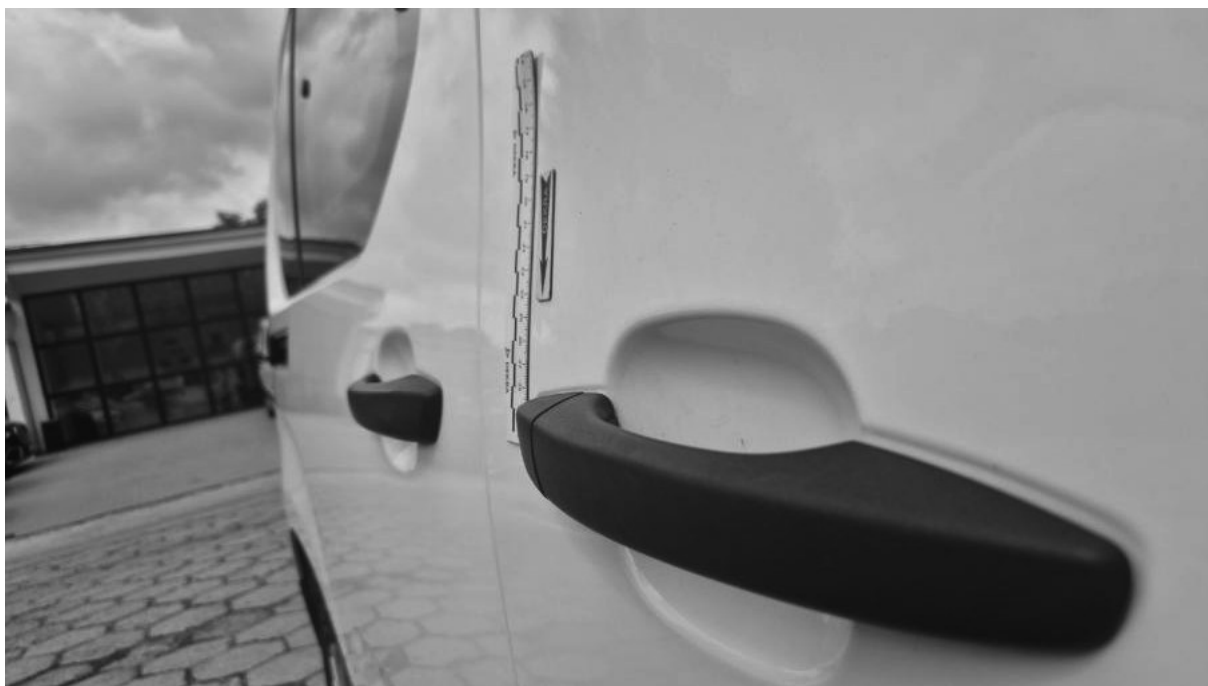
**Fot. 43**

| 14 | Poszycie drzwi przednich R | zarysowanie, wgniecenie | | |

Drzwi przednie P - Wgniecenie/odkształcenie 1

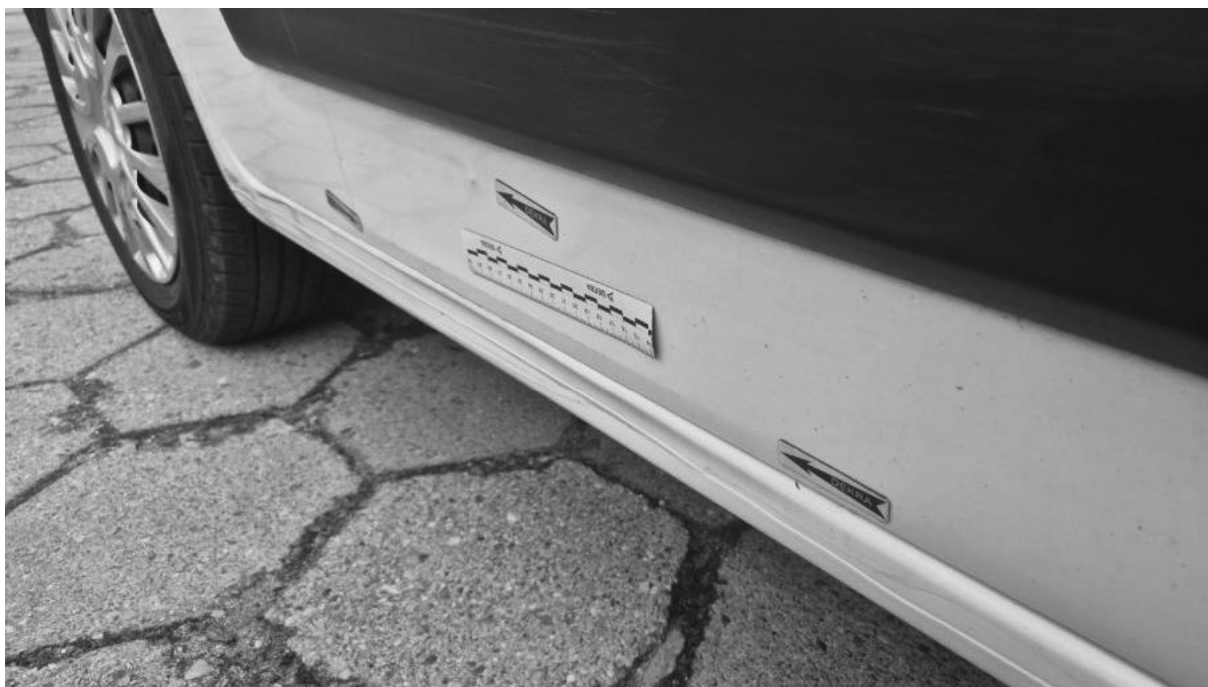
**Fot. 44**

| 20 | Poszycie drzwi tylnych R | wgniecenie | | |

Drzwi tylne P - Wgniecenie/odkształcenie 1

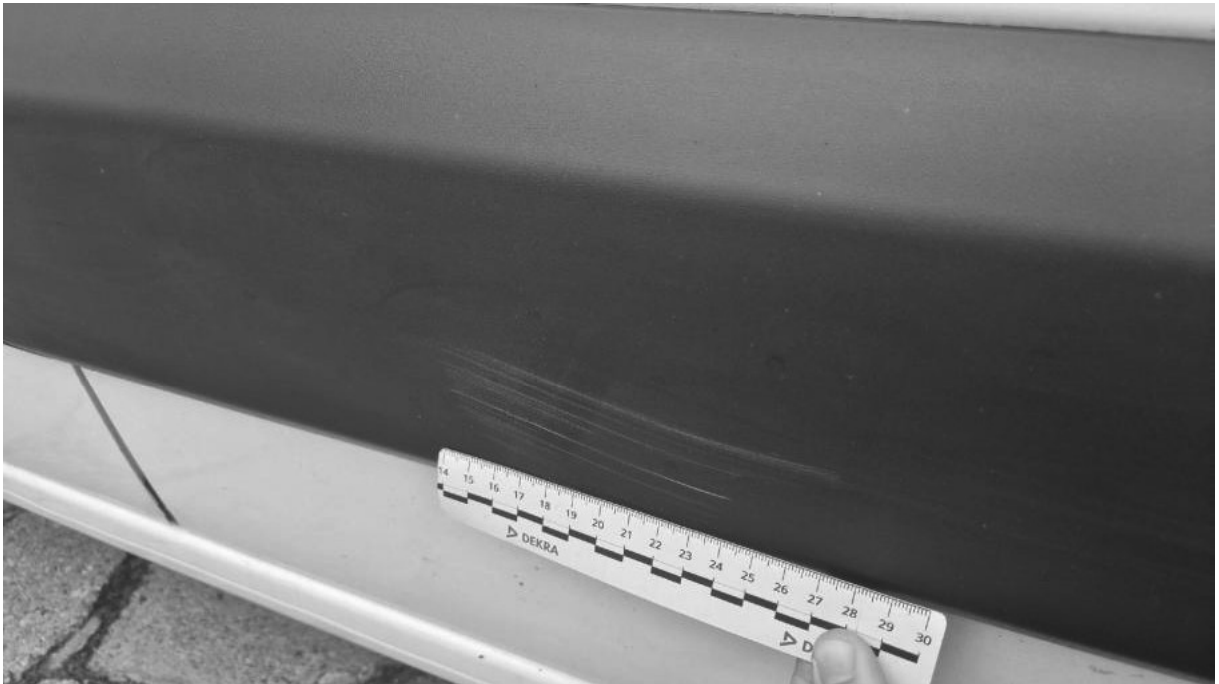
**Fot. 45**

| 16 | Nakładka dolna drzwi przednich R | zarysowanie | | |

Listwa drzwi przednich P - Rysa/odprysk 1

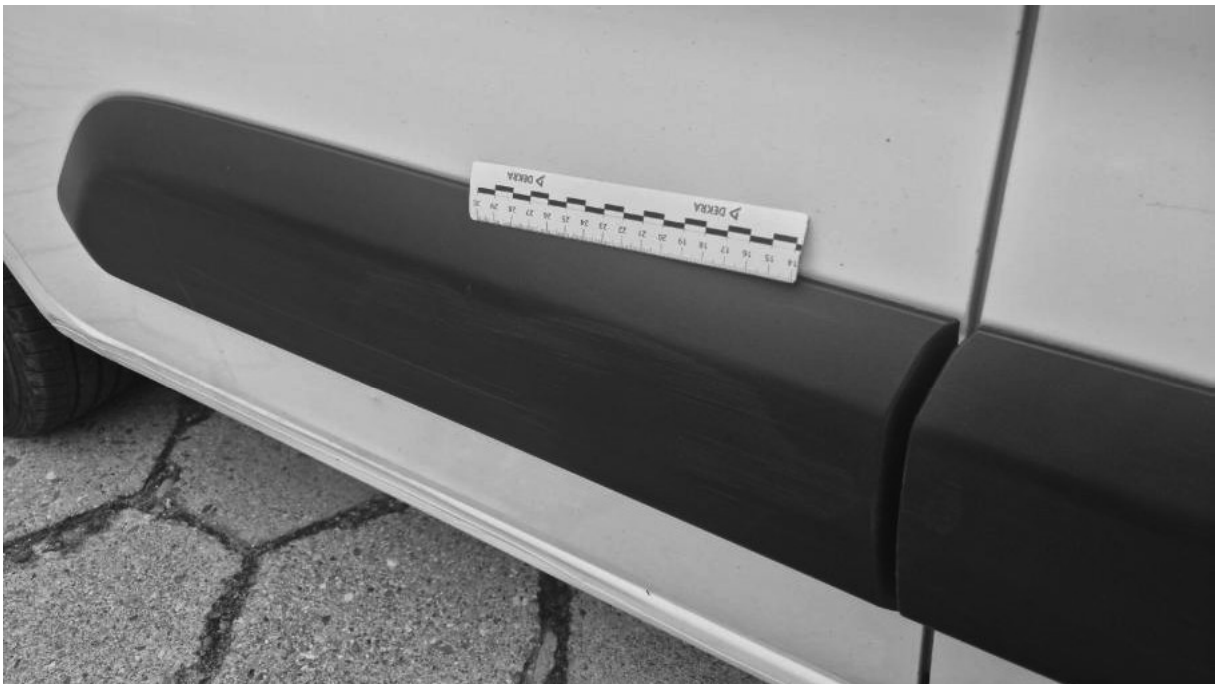
**Fot. 46**

| 22 | Nakładka dolna drzwi tylnych R | zarysowanie | | |

Listwa drzwi tylnych P - Rysa/odprysk 1

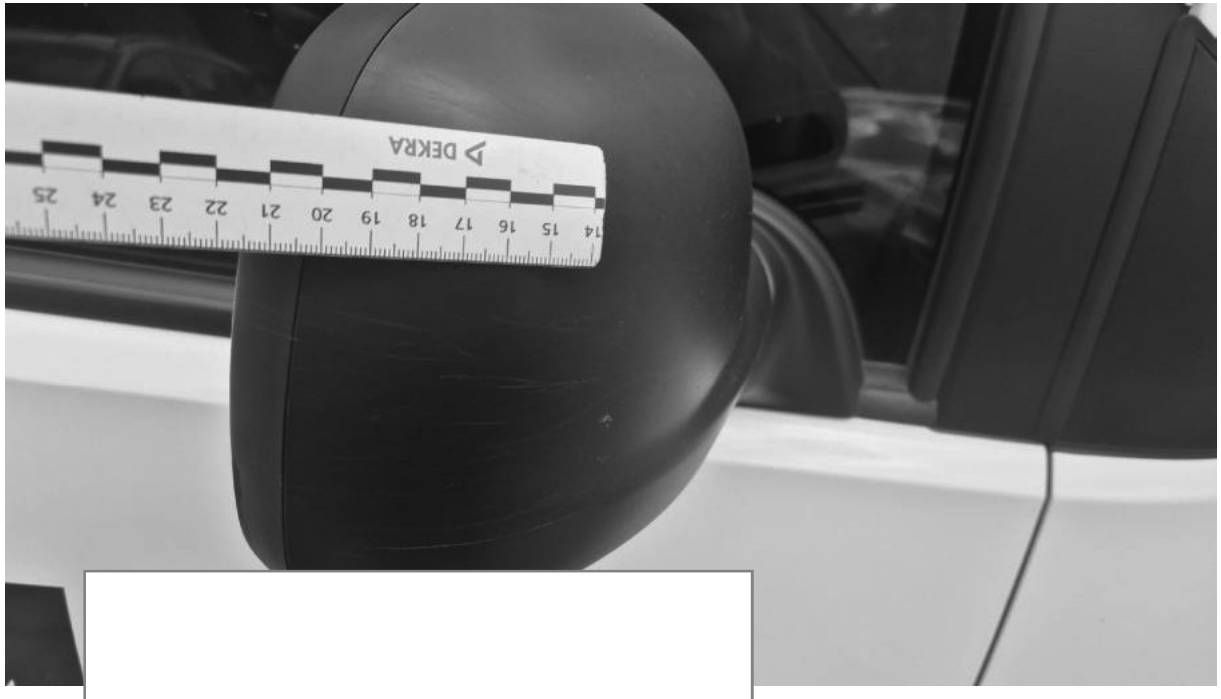
**Fot. 47**

| 18 | Oslona lusterka zewnętrznego R | zarysowanie | | |

Lusterko zew P - Rysa/odprysk 1

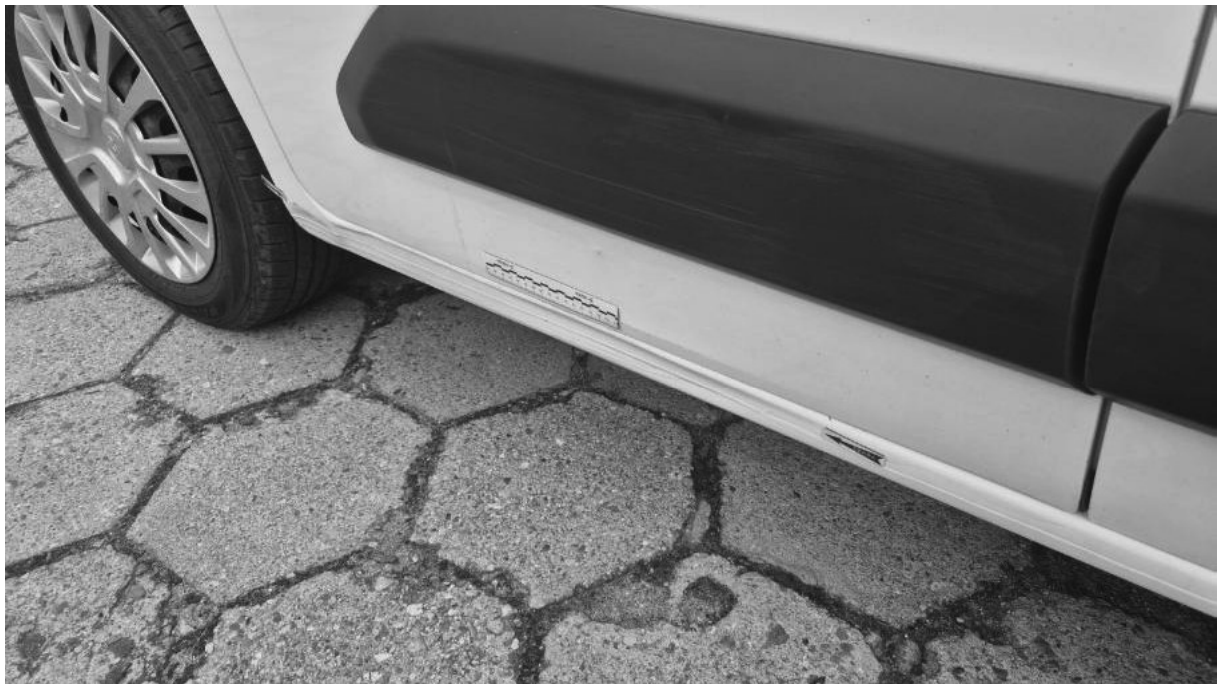
**Fot. 48**

| Poz. | Nazwa pozycji | Opis uszkodzeń | Kwalifik. | Naprawa [rbg] |
|---|---|---|---|---|
| 10 | Próg R | wgniecenie | NA | 1 |

Próg P - Wgniecenie/odkształcenie 1

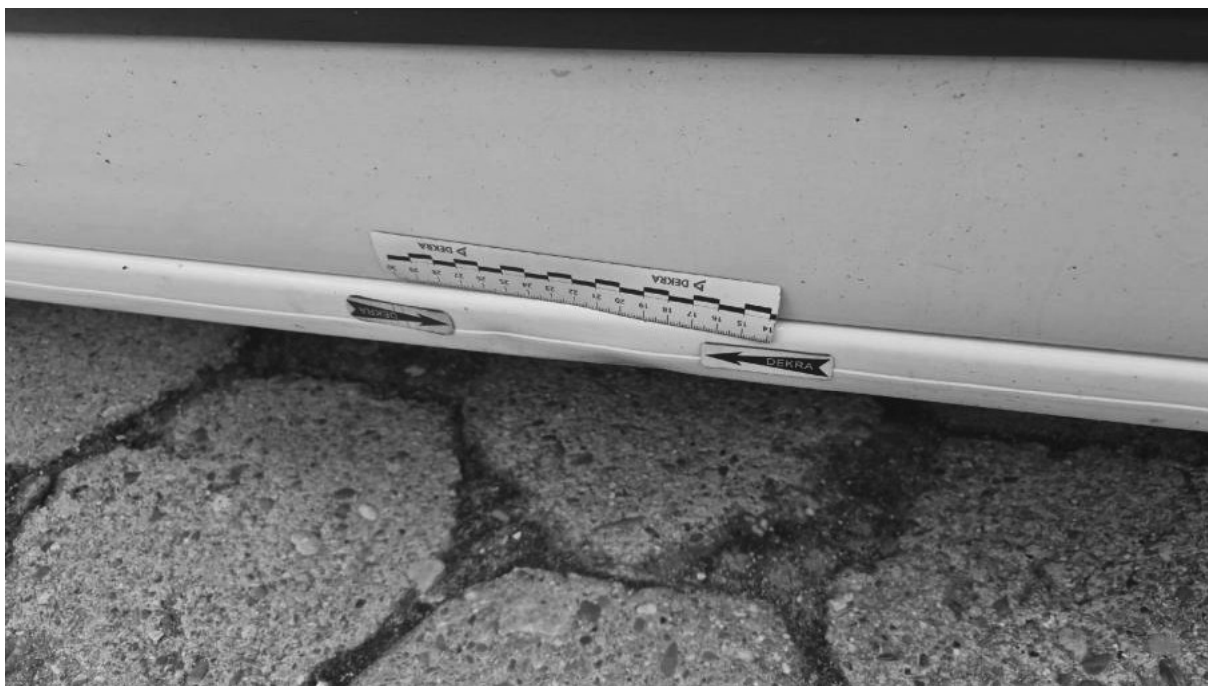
**Fot. 49**

Próg P - Wgniecenie/odkształcenie 2

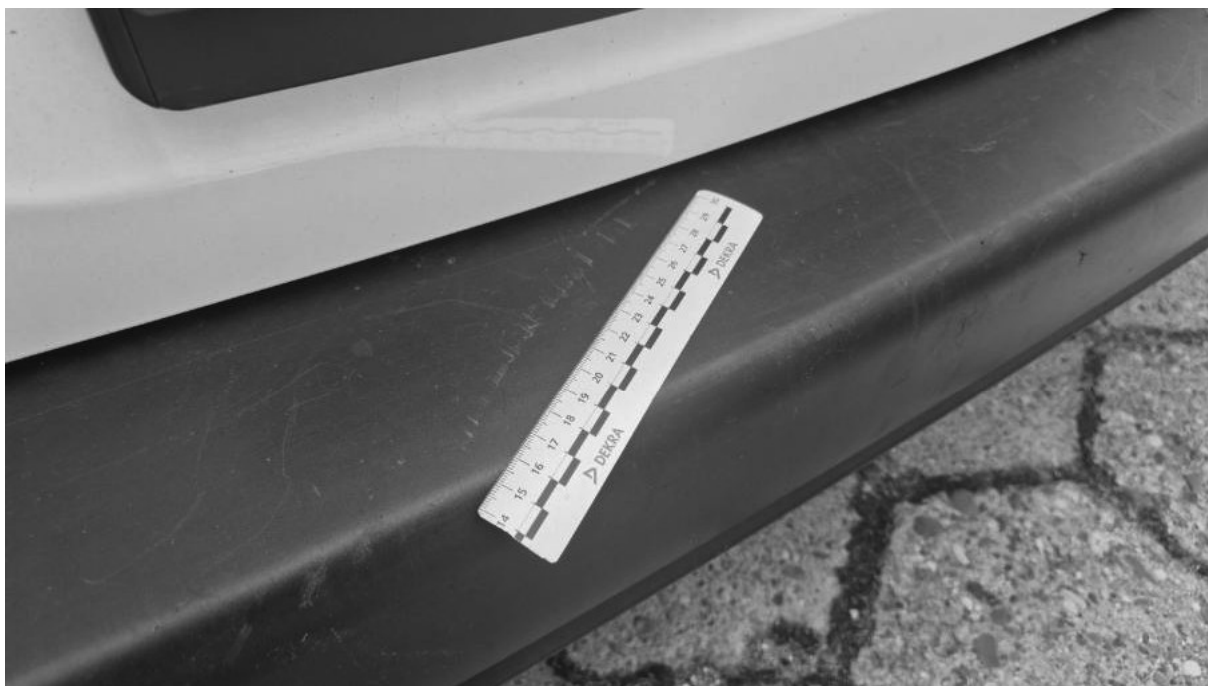
**Fot. 51**

Zderzak tylny - Rysa/odprysk 1

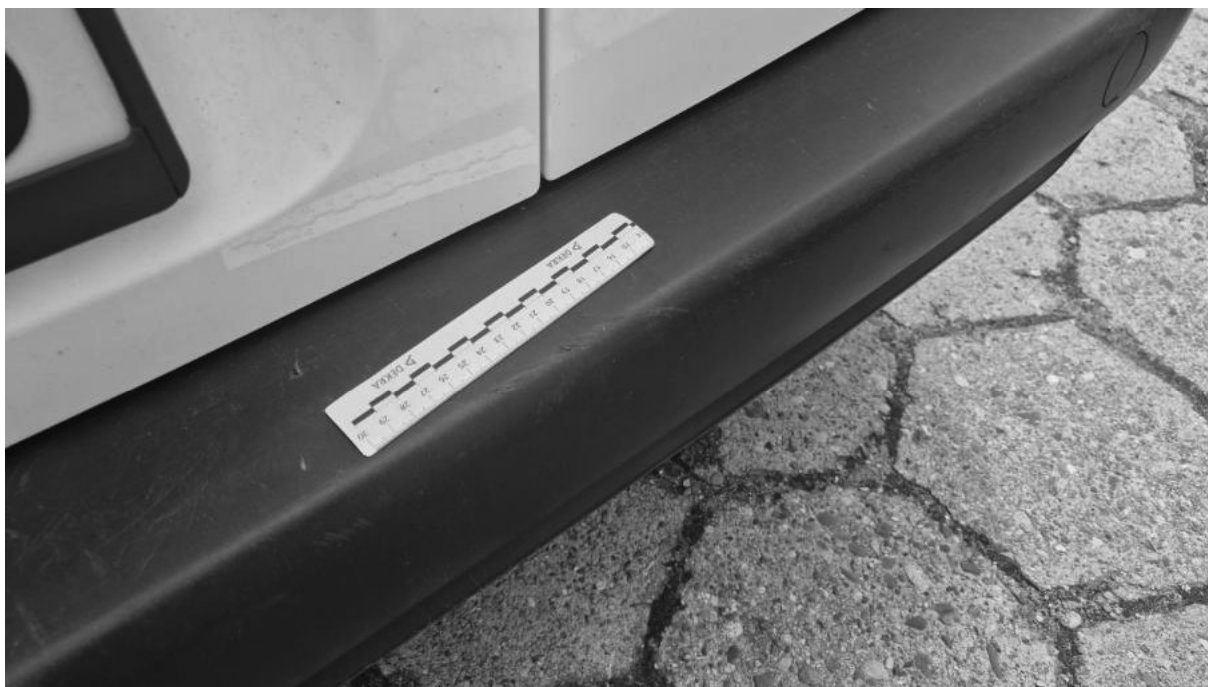
**Fot. 52**

Zderzak tylny - Rysa/odprysk 2

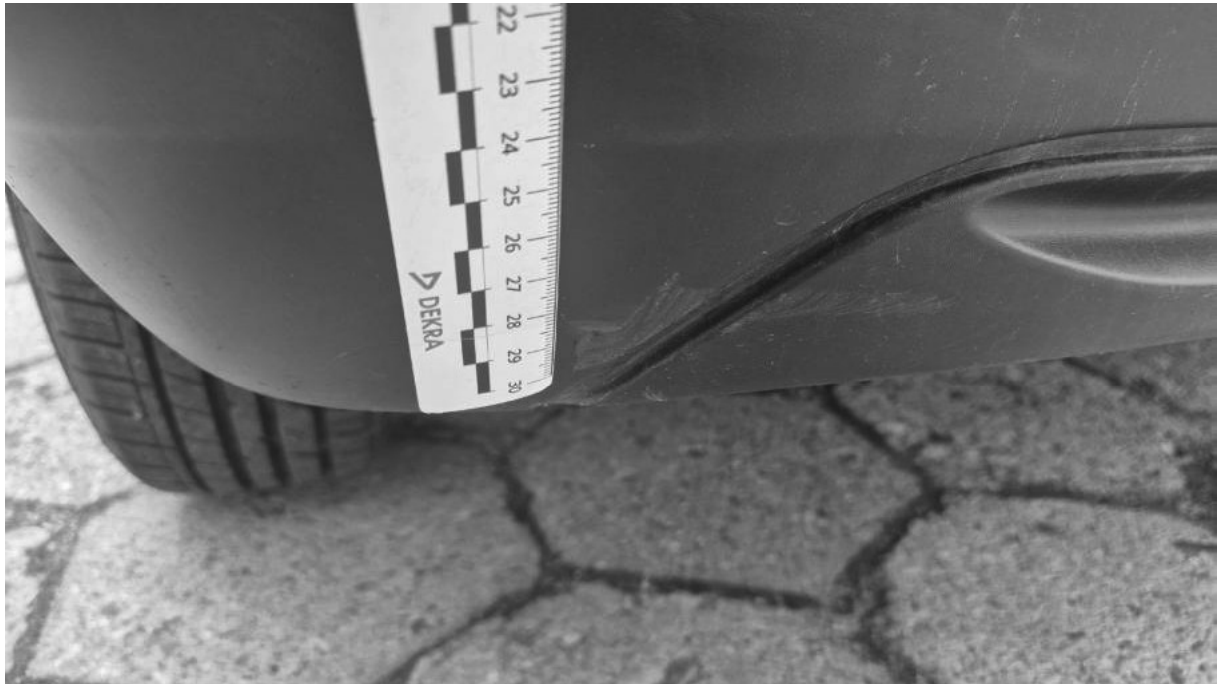
**Fot. 53**

| 24 | Zderzak, środek | zarysowanie, wgniecenie | | |

Zderzak tylny - Wgniecenie/odkształcenie 1

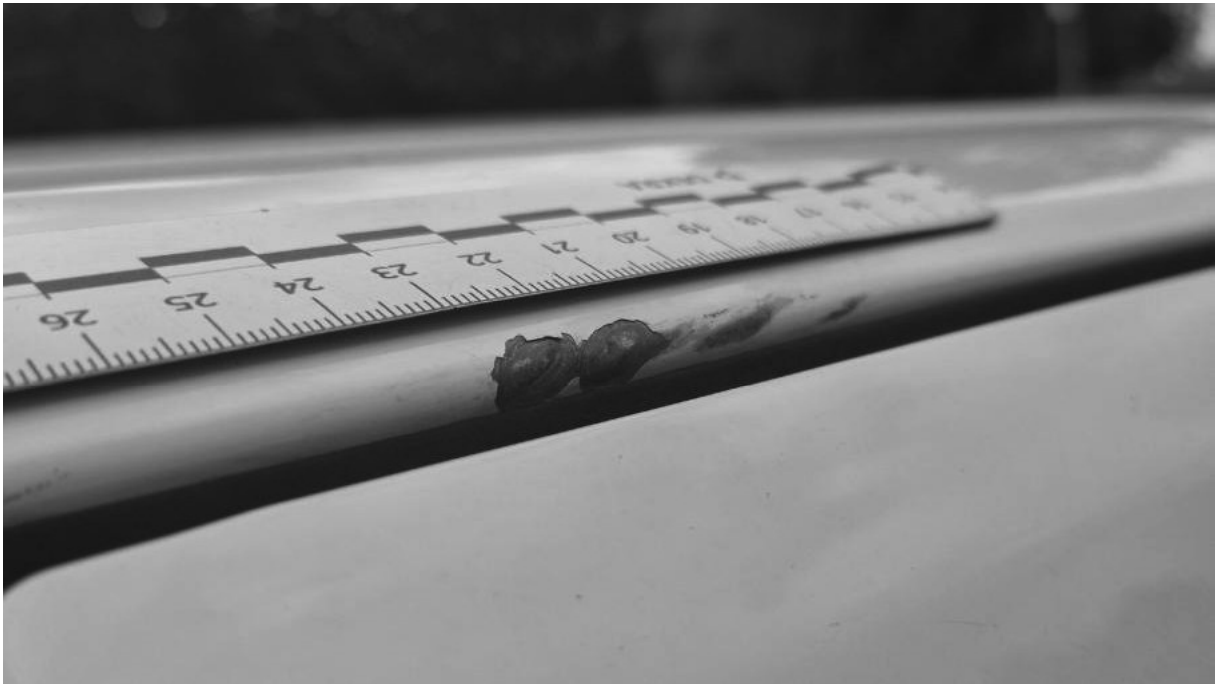
**Fot. 55**

Rama dachu L - Inne 1

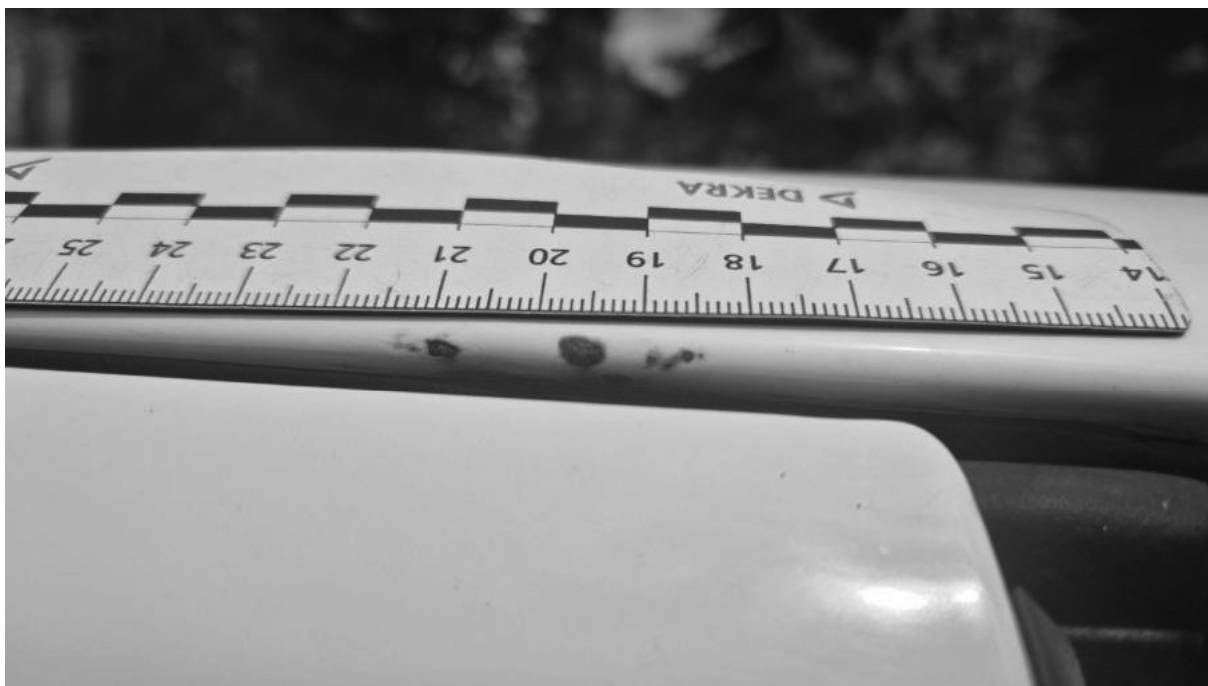
**Fot. 57**

Rama dachu P - Inne 1

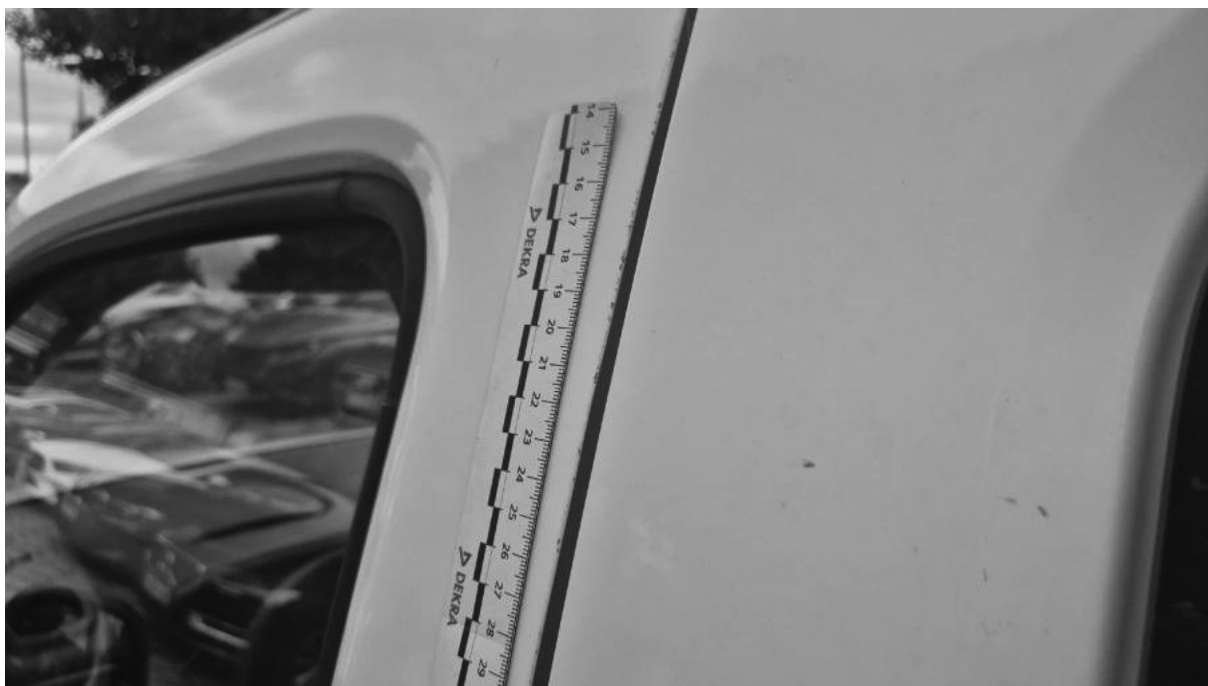
**Fot. 59**

| Poz. | Nazwa pozycji | Opis uszkodzeń | Kwalifik. | Naprawa [rbg] |
|---|---|---|---|---|
| 9 | Poszycie drzwi przednich L | ślady korozji, wgniecenie, rysa/odprysk | NA | 0.5 |

Drzwi przed L - Rysa/odprysk 1

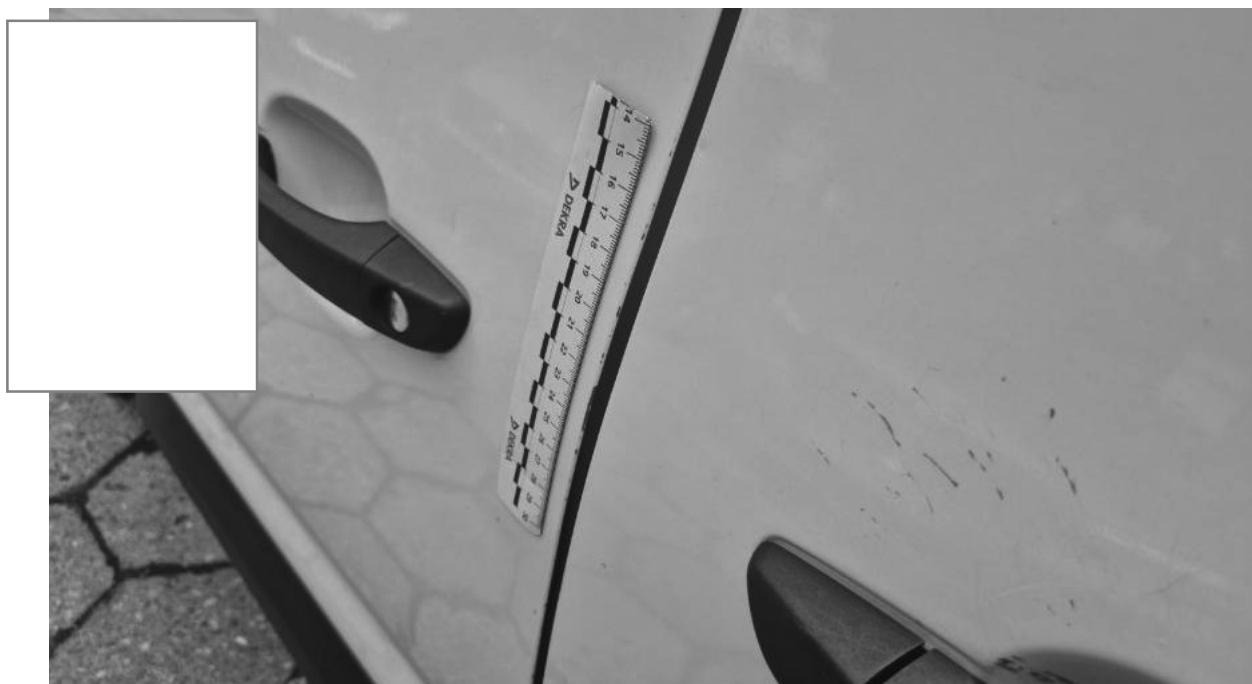
**Fot. 60**

Drzwi przed L - Rysa/odprysk 2

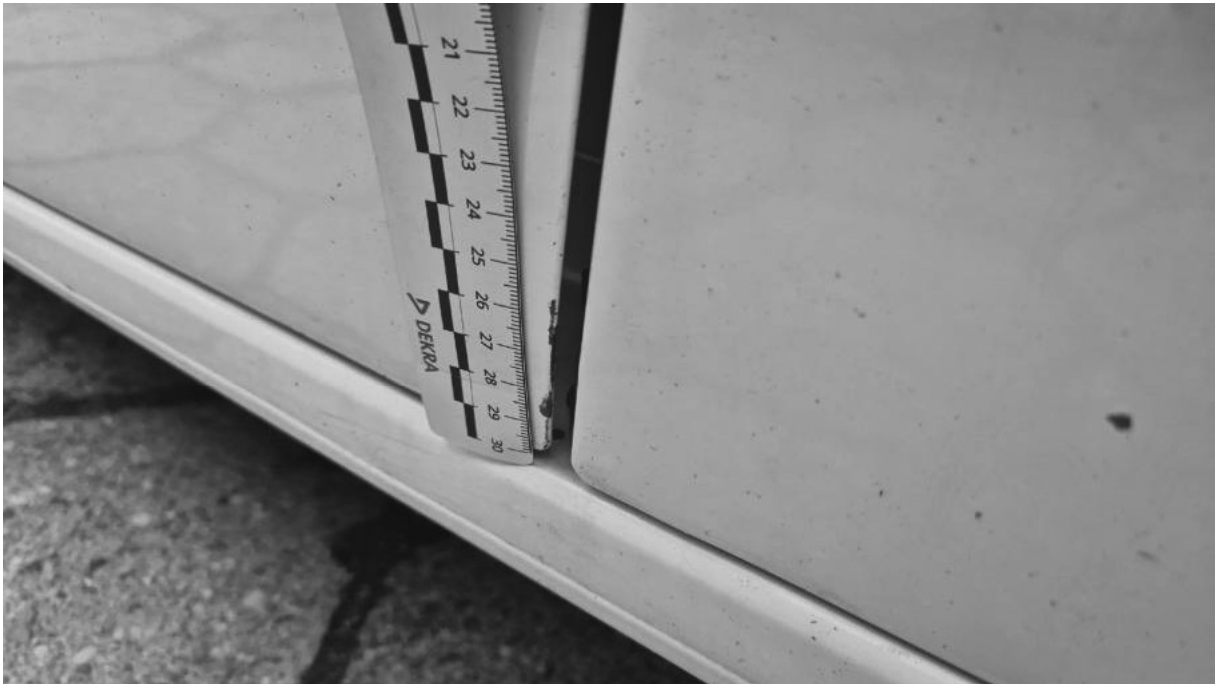
**Fot. 61**

Drzwi przed L() - Rysa/odprysk 3

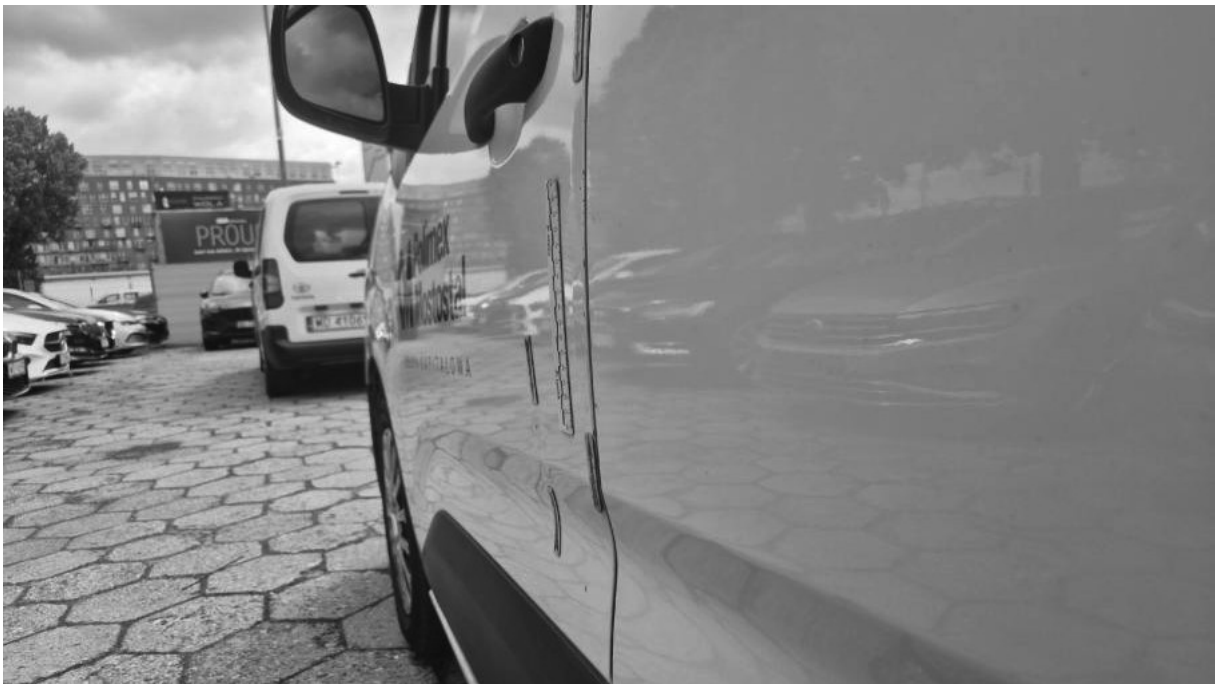
**Fot. 62**

Drzwi przed L - Wgniecenie/odkształcenie 1

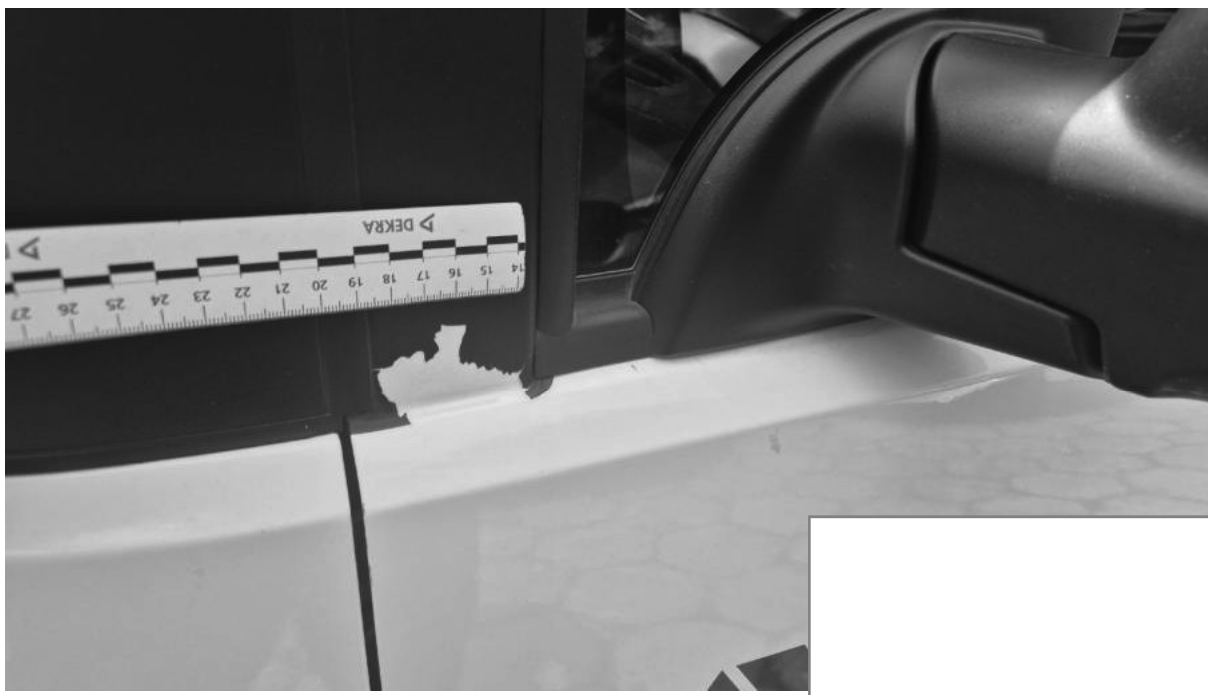
**Fot. 63**

Drzwi przed L - Inne 1

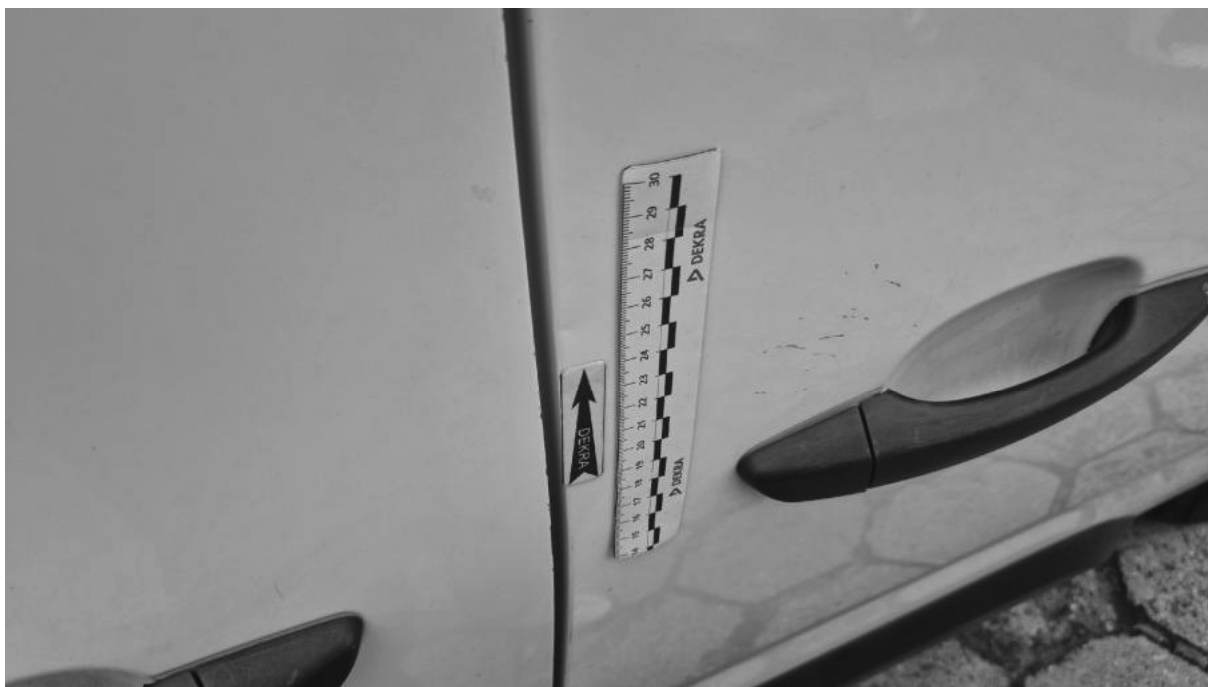
**Fot. 66**

| 19 | Poszycie drzwi tylnych L | wgniecenie, rysa/odprysk | | |

Drzwi tylne L - Wgniecenie/odkształcenie 2

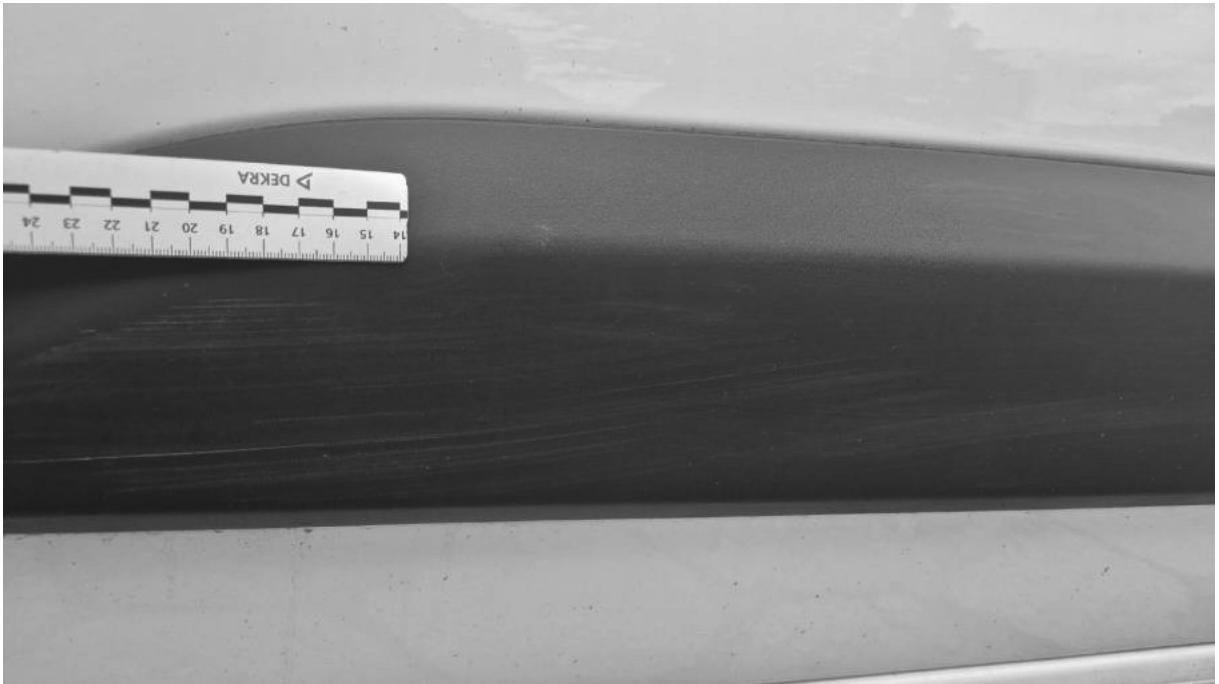
**Fot. 67**

| 15 | Nakładka dolna drzwi przednich L | zarysowanie | | |

Listwa drzwi przednich L - Rysa/odprysk 1

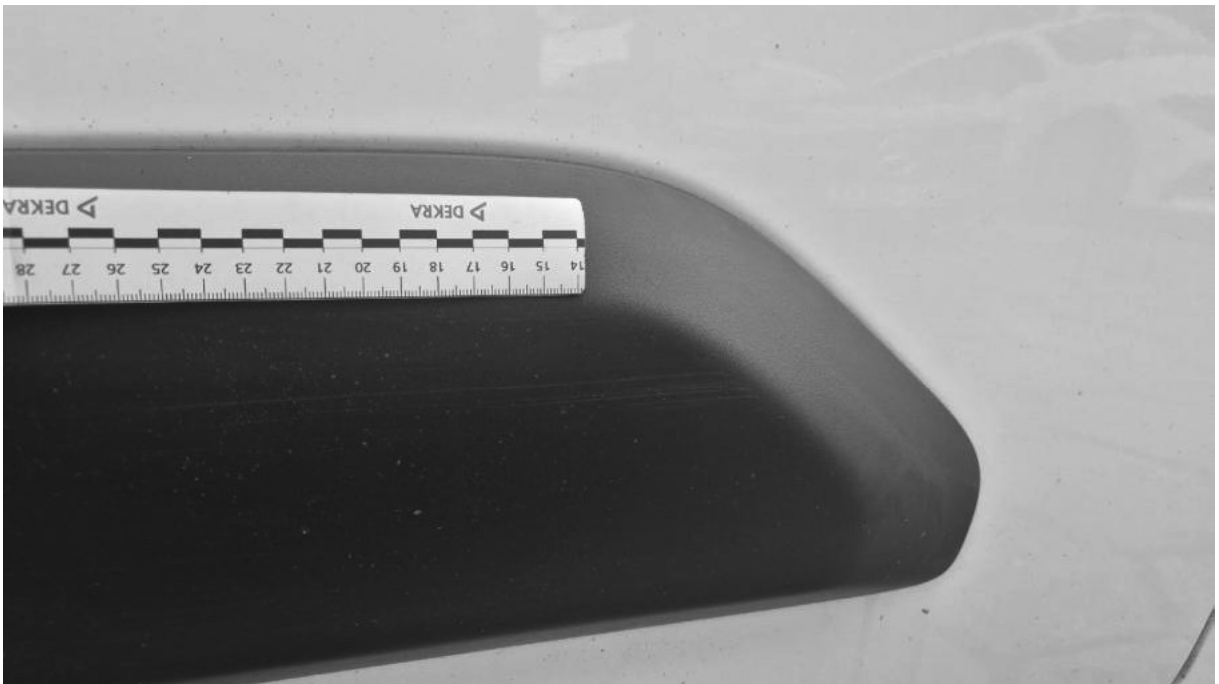
**Fot. 68**

| 21 | Nakładka dolna drzwi tylnych L | zarysowanie | | |

Listwa drzwi tylnych L - Rysa/odprysk 1

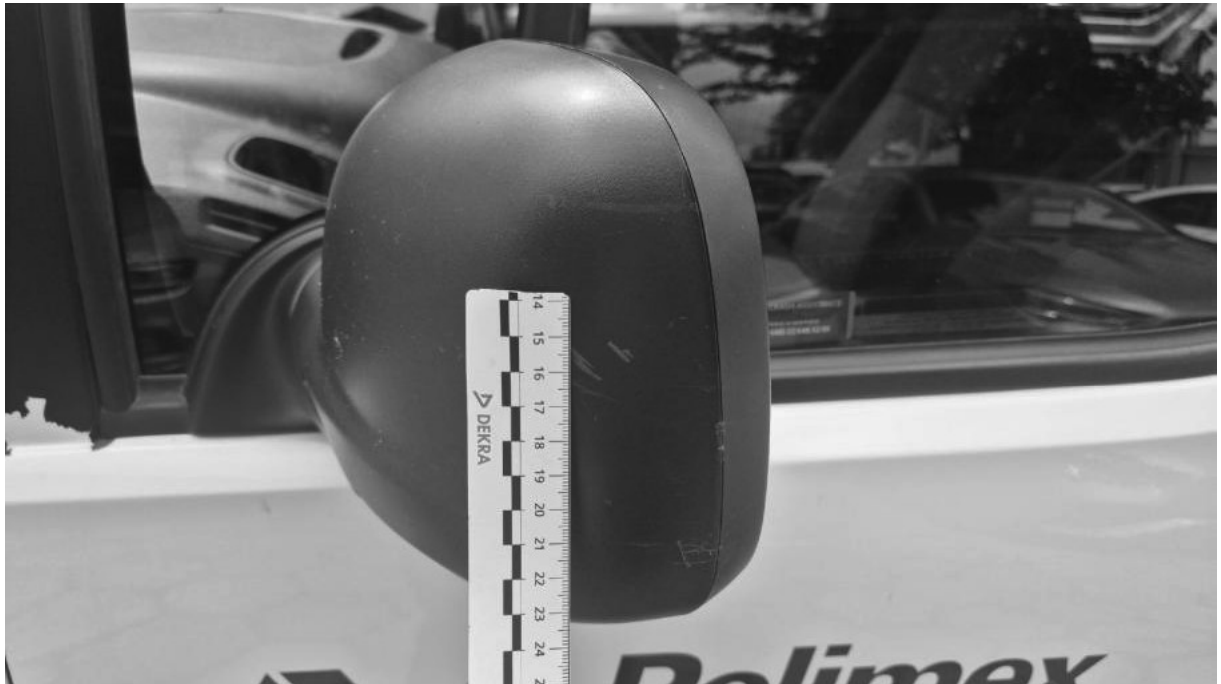
**Fot. 69**

| 17 | Oslona lusterka zewnętrznego L | zarysowanie | | |

Lusterko zew L - Rysa/odprysk 1

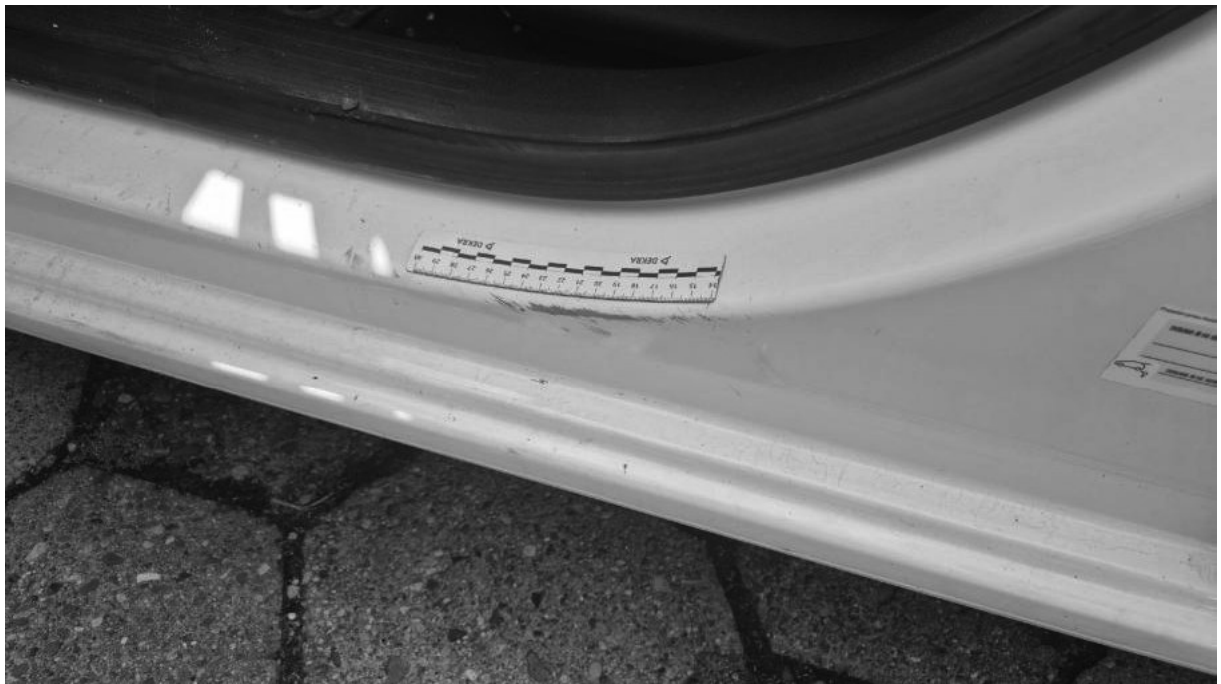
**Fot. 70**

| 23 | Próg L | zarysowanie | | |

Próg L - Rysa/odprysk 1

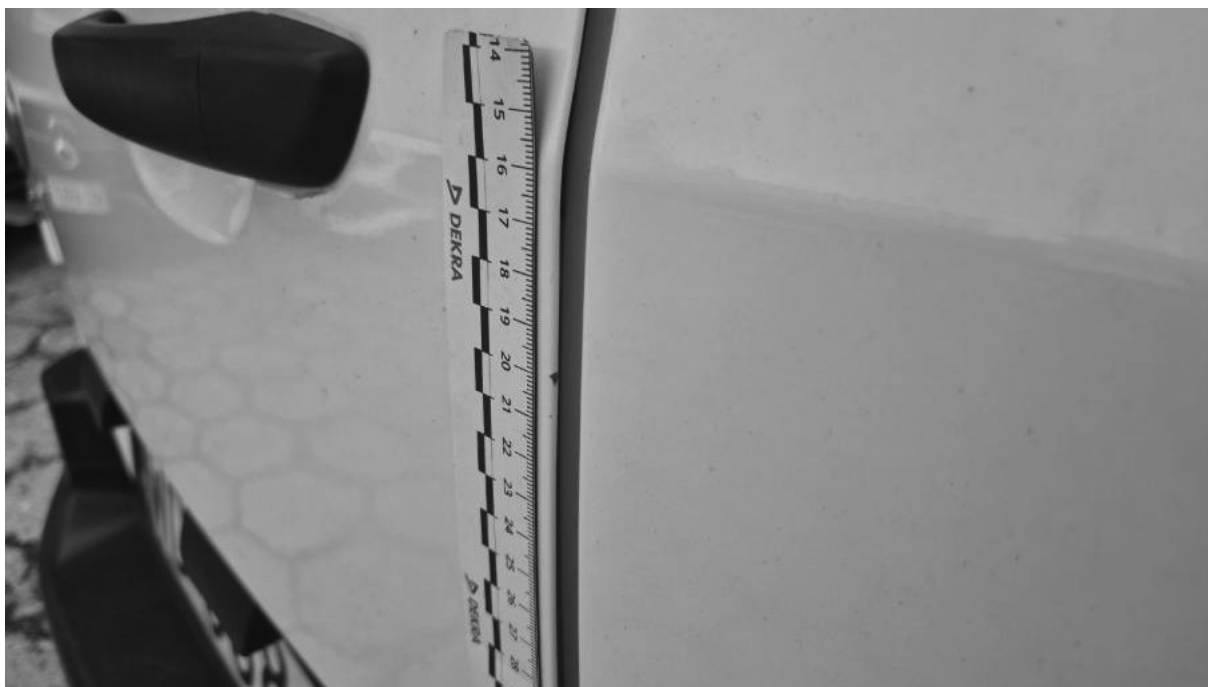
**Fot. 74**

| 25 | Drzwi tylne, skrzydło lewe L | rysa/odprysk | | |

Drzwi tyłu lewe - Rysa/odprysk 1
