## Raport z oględzin pojazdu

| Numer raportu | 434475/6/26-9586 | Data raportu | 26-06-2026 |

| Numer identyfikacyjny (VIN) | YARECYHT2GJ976274 |
| Marka, model | TOYOTA Proace City Verso 19... |

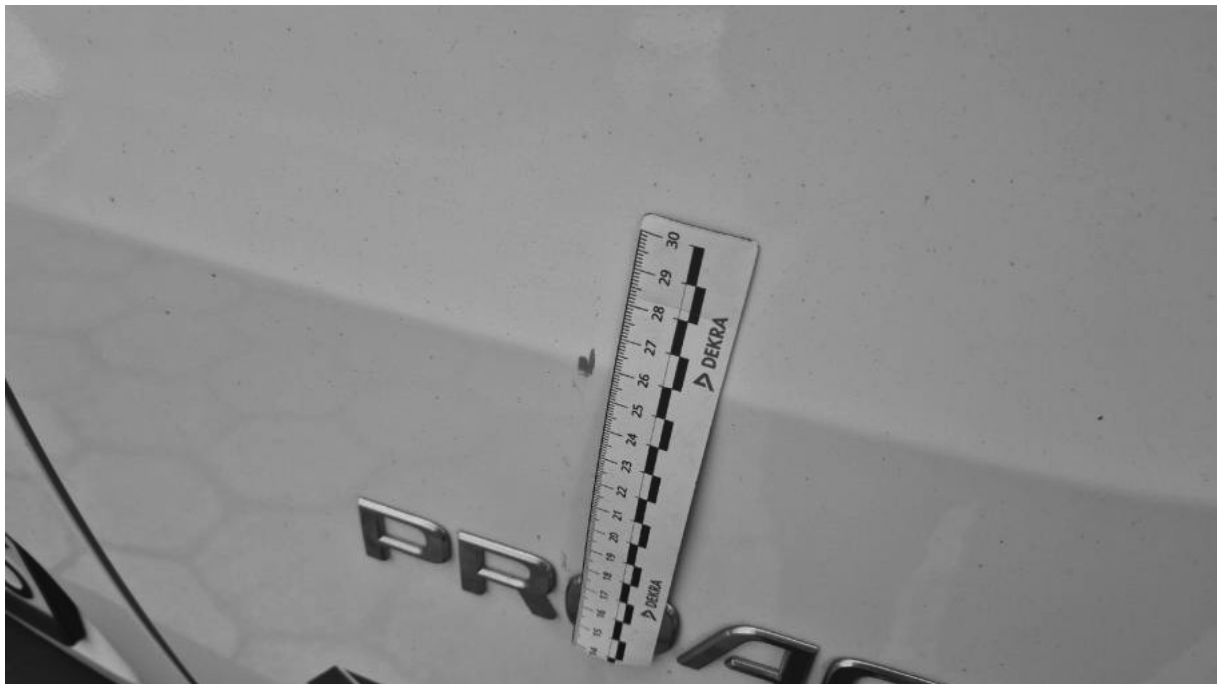
**Fot. 76**

| 26 | Drzwi tylne, skrzydło prawe R | wgniecenie, rysa/odprysk | | |

Drzwi tyłu prawe - Rysa/odprysk 1

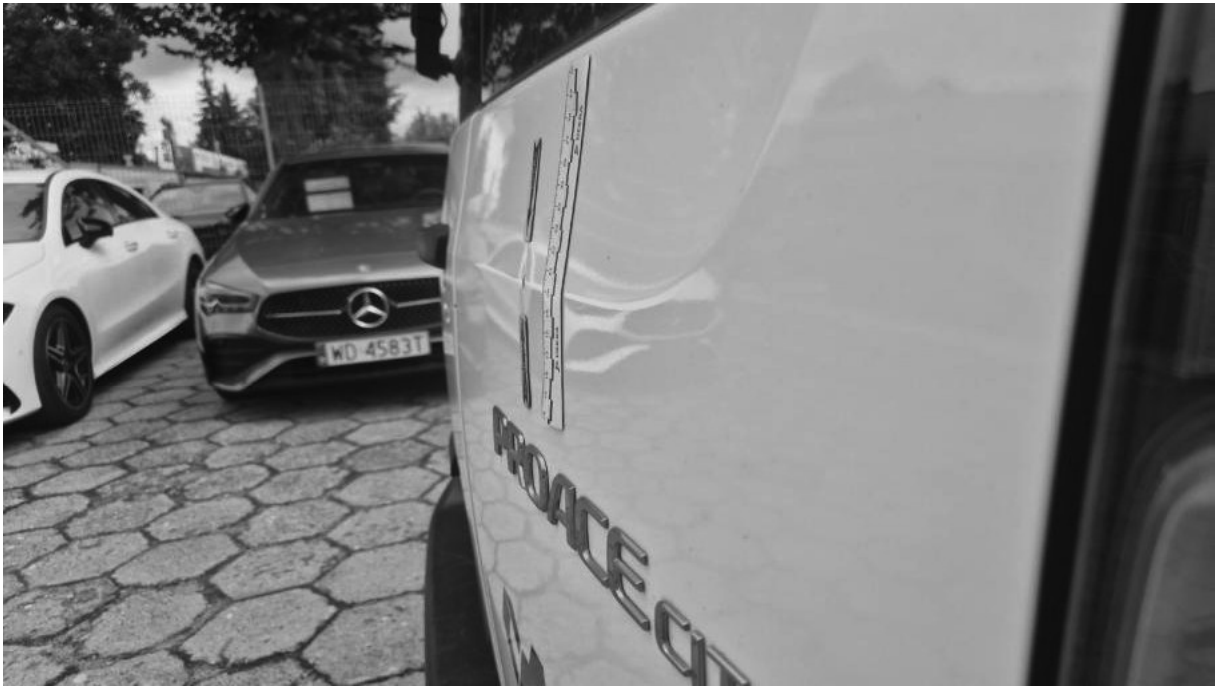
**Fot. 77**

Drzwi tyłu prawe - Wgniecenie/odkształcenie 1
