## Raport z oględzin pojazdu

| Numer raportu | 434483/6/26-9586 | Data raportu | 25-06-2026 |

| Marka, model | TOYOTA Proace City Verso 19... |
| Numer rejestracyjny | WD4101S |

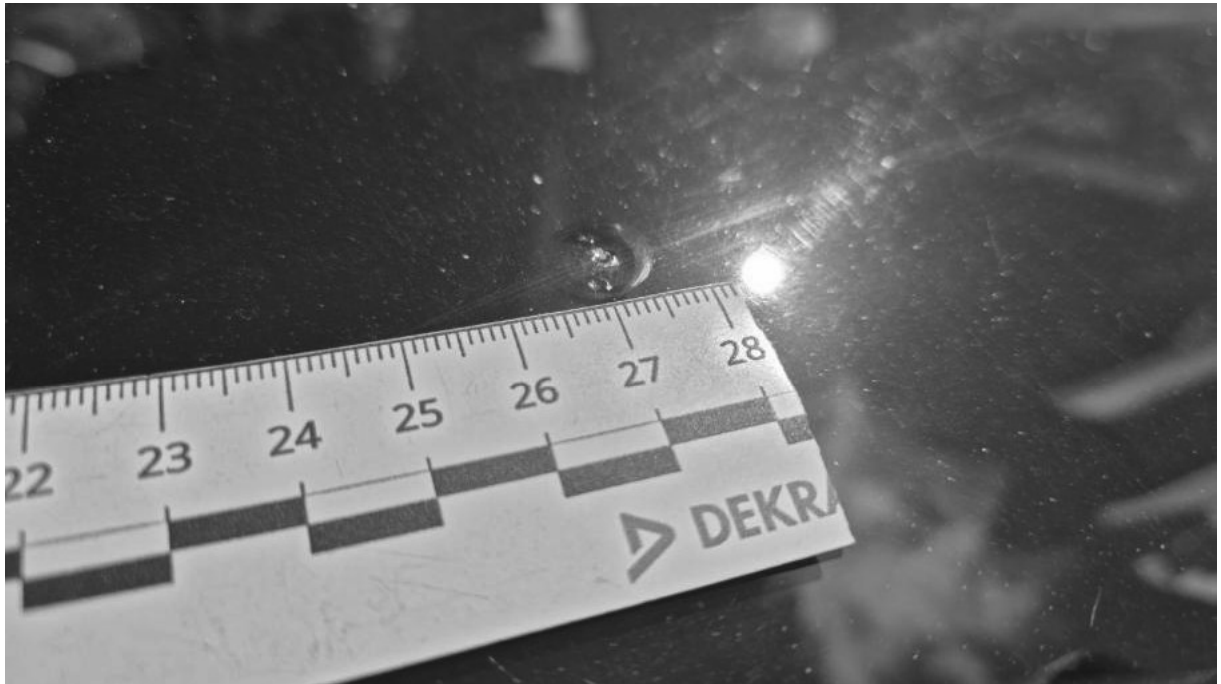
**Fot. 37**

| Poz. | Nazwa pozycji | Opis uszkodzeń | Kwalifik. | Naprawa [rbg] |
|---|---|---|---|---|
| 2 | Szyba przednia barwiona | pęknięcie | WY | 1.5 |

Szyba czołowa - Pęknięcie/rozerwanie 1

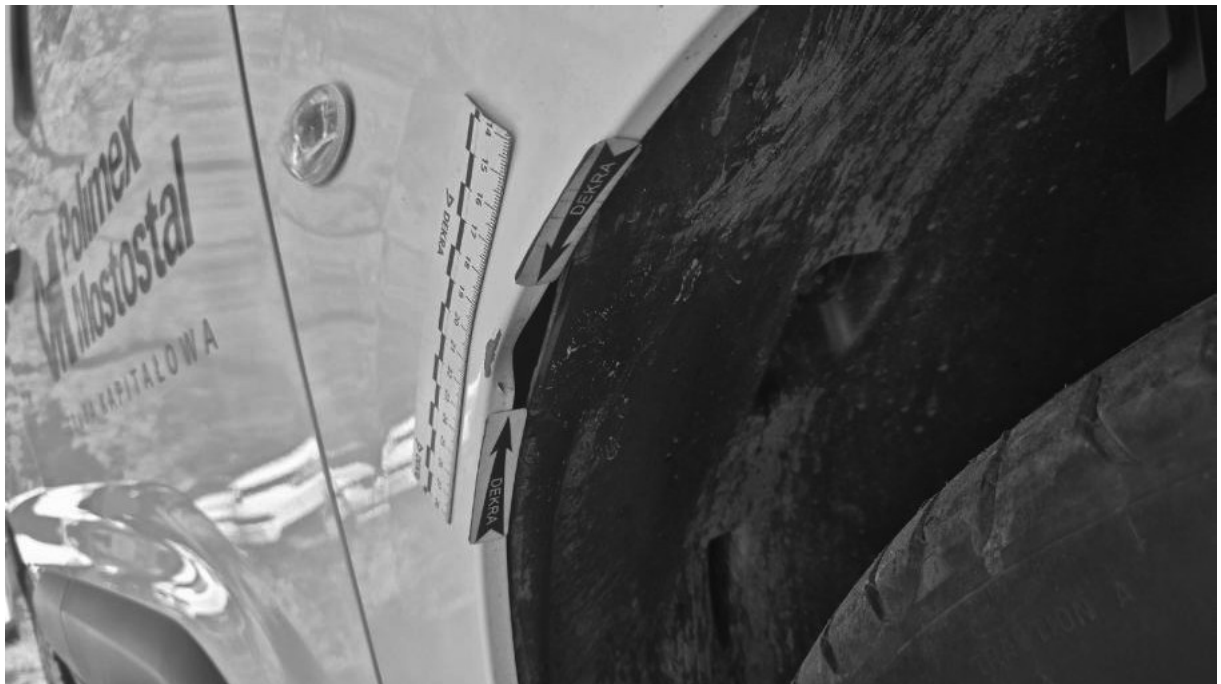
**Fot. 38**

| Poz. | Nazwa pozycji | Opis uszkodzeń | Kwalifik. | Naprawa [rbg] |
|---|---|---|---|---|
| 8 | Blotnik przedni R | wgniecenie | NA | 0.7 |

Blotnik przedni P - Wgniecenie/odkształcenie 1

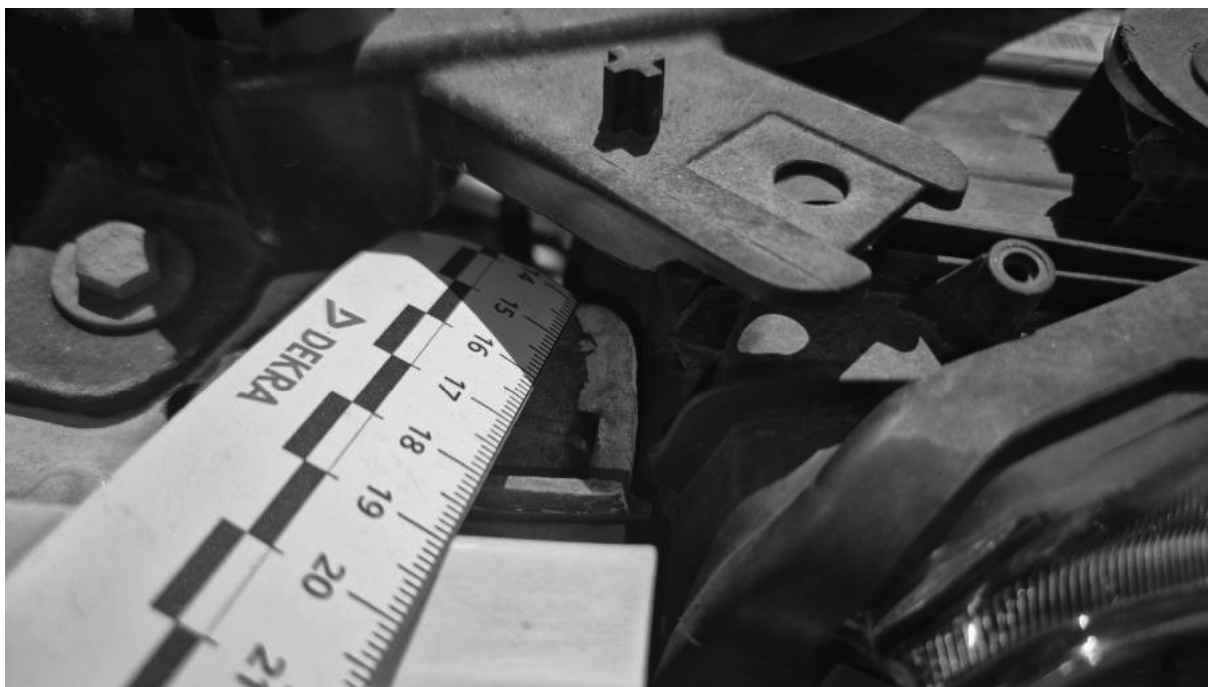
**Fot. 40**

| Poz. | Nazwa pozycji | Opis uszkodzeń | Kwalifik. | Naprawa [rbg] |
|---|---|---|---|---|
| 1 | Reflektor z kierunkowskazem kpl. R | pęknięcie | WY | 0.8 |

Reflektor P - Pęknięcie/rozerwanie 1

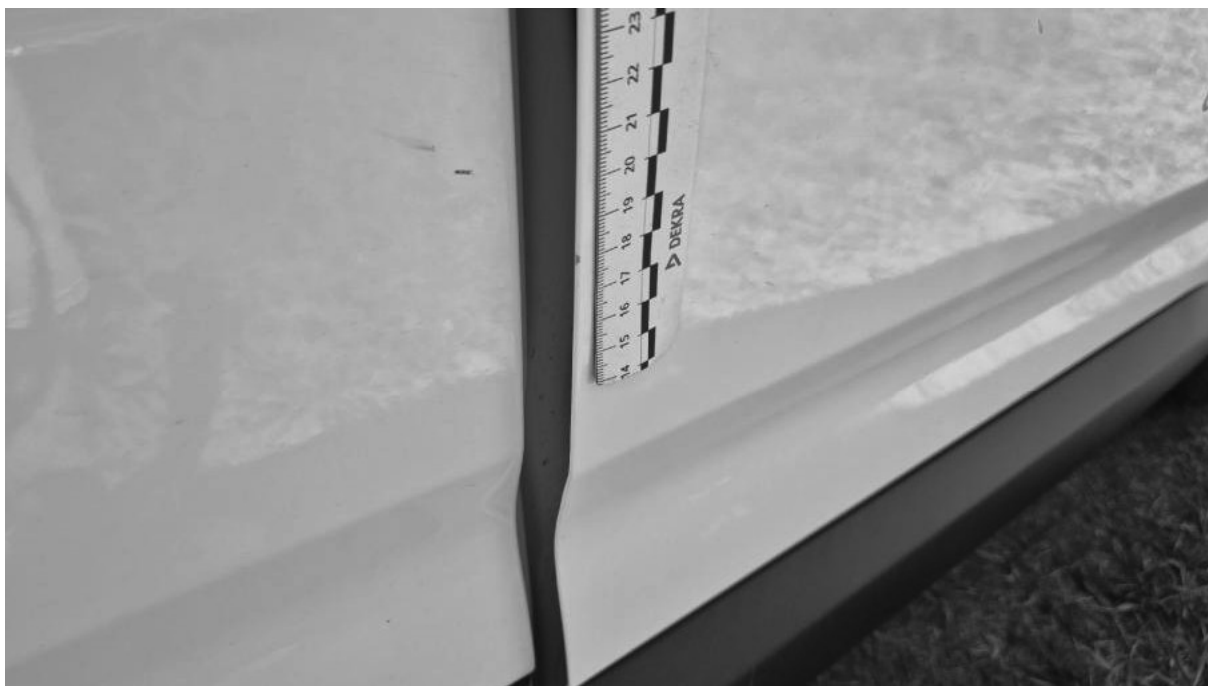
**Fot. 41**

| Poz. | Nazwa pozycji | Opis uszkodzeń | Kwalifik. | Naprawa [rbg] |
|---|---|---|---|---|
| 11 | Poszycie drzwi przednich R | rysa/odprysk | | |

Drzwi przednie P - Rysa/odprysk 1

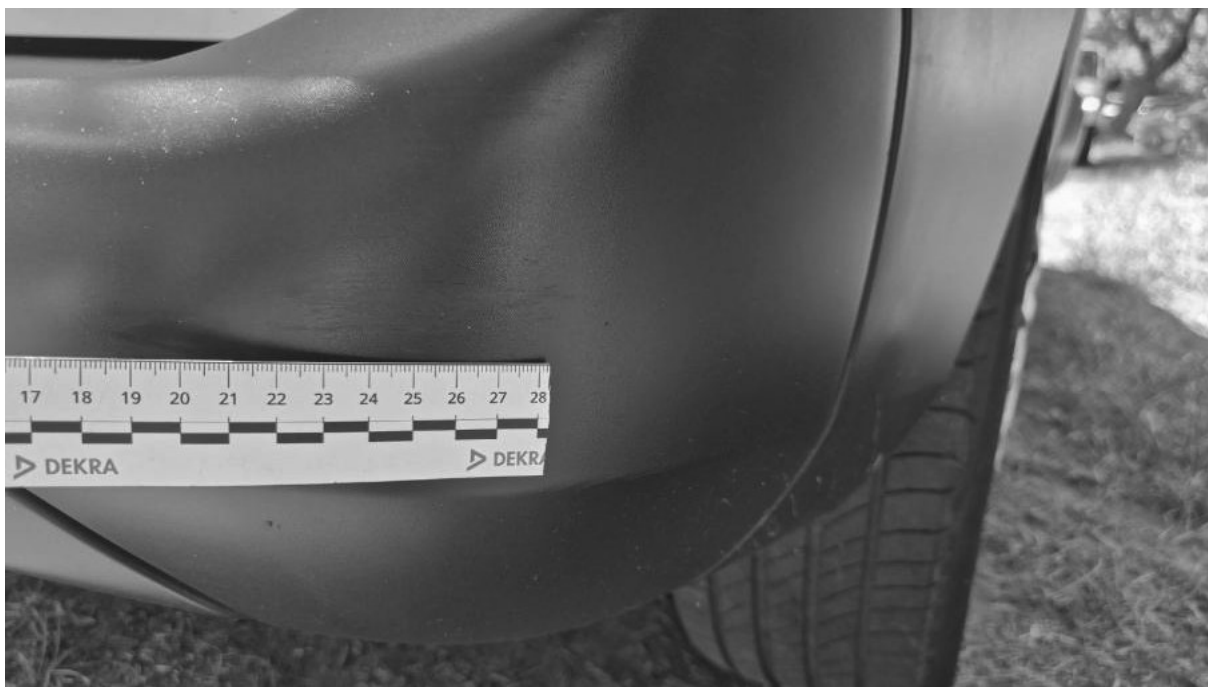
**Fot. 42**

Zderzak tylny - Rysa/odprysk 1

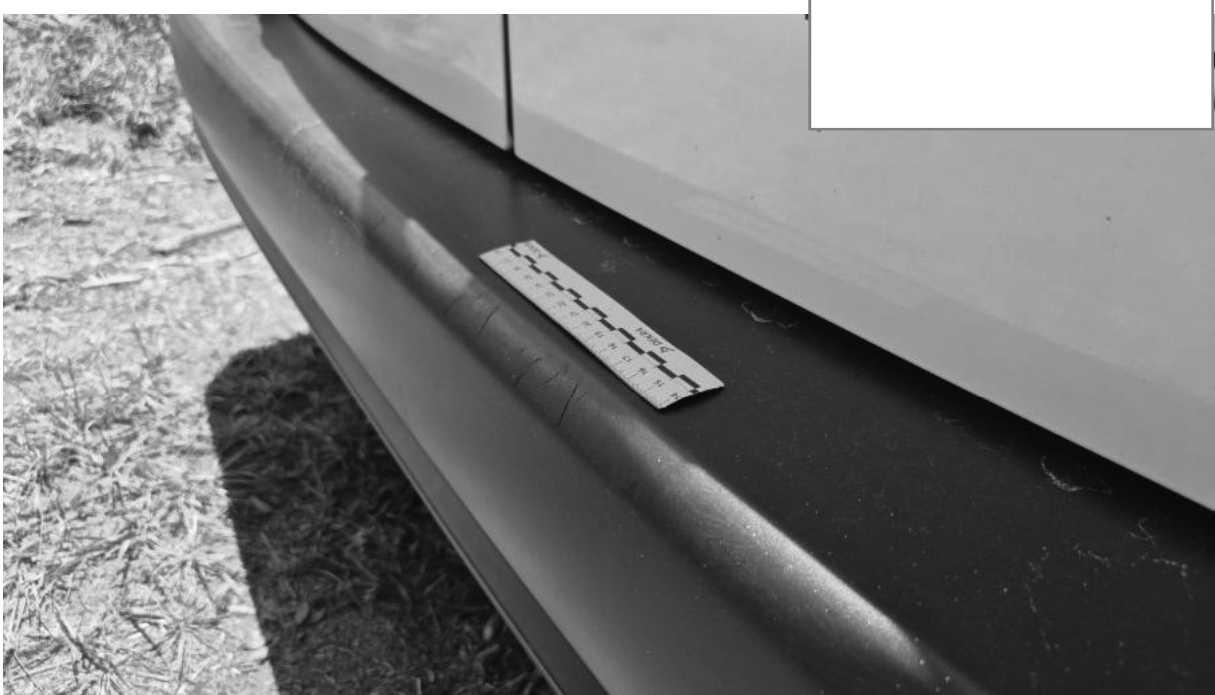
**Fot. 43**

Zderzak tylny - Rysa/odprysk 2

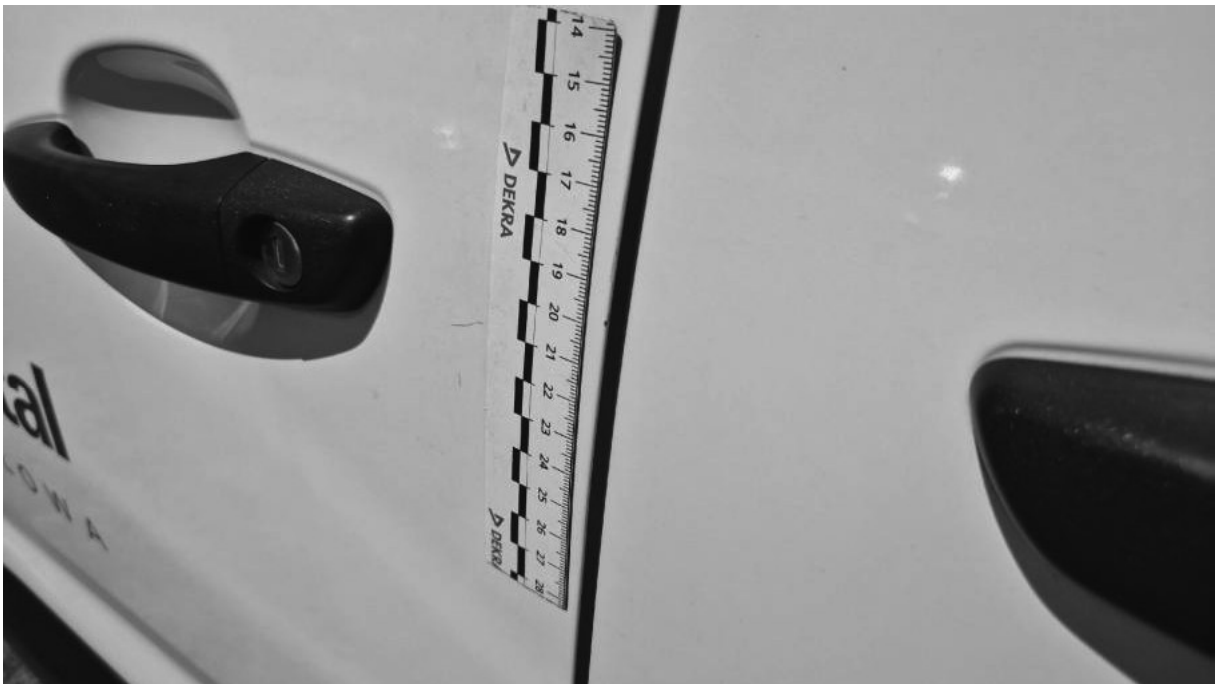
**Fot. 44**

| Poz. | Nazwa pozycji | Opis uszkodzeń | Kwalifik. | Naprawa [rbg] |
|---|---|---|---|---|
| 10 | Poszycie drzwi przednich L | rysa/odprysk | | |

Drzwi przed L - Rysa/odprysk 1

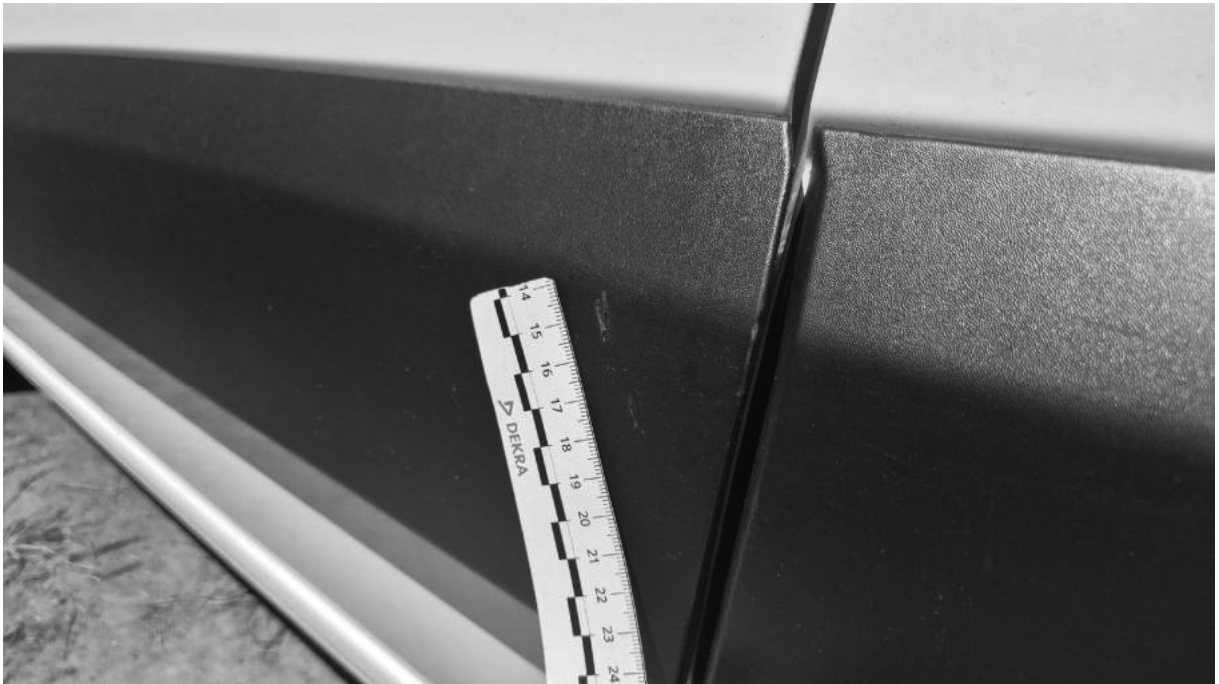
**Fot. 45**

| 12 | Nakładka dolna drzwi przednich L | rysa/odprysk | | |

Listwa drzwi przednich L - Rysa/odprysk 1

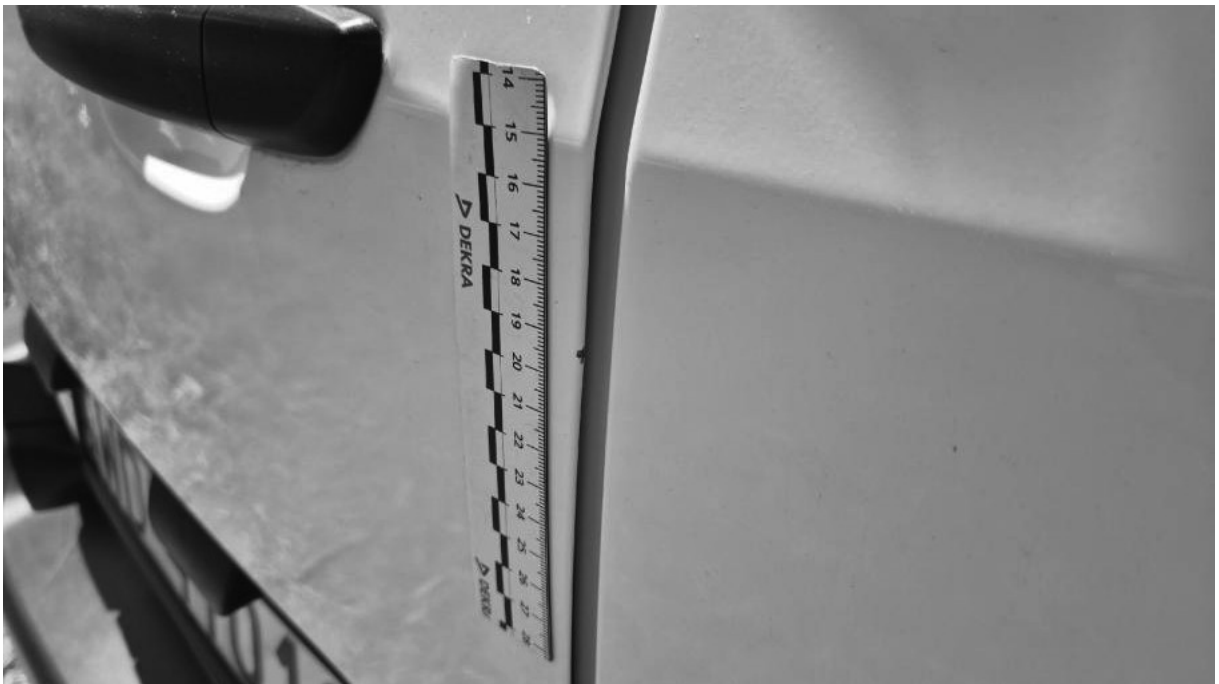
**Fot. 46**

Drzwi tyłu lewe - Rysa/odprysk 1

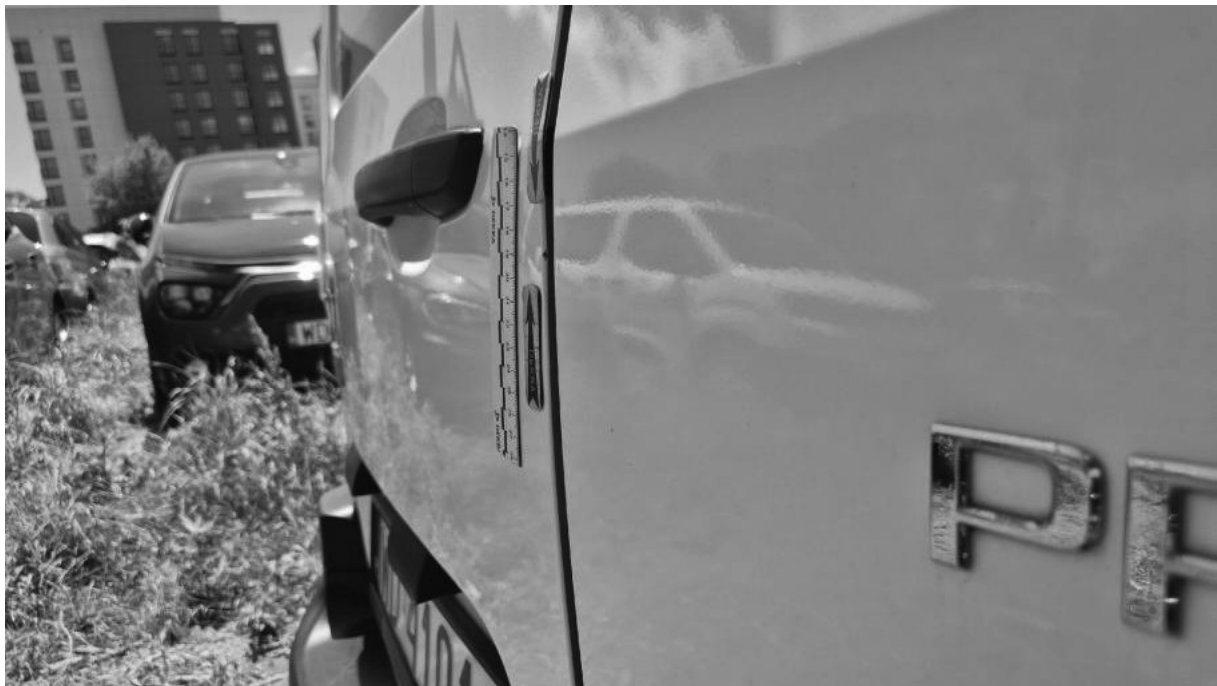
**Fot. 47**

| Poz. | Nazwa pozycji | Opis uszkodzeń | Kwalifik. | Naprawa [rbg] |
|---|---|---|---|---|
| 9 | Drzwi tylne, skrzydło lewe L | wgniecenie, ślady korozji | NA | 0.5 |

Drzwi tyłu lewe - Wgniecenie/odkształcenie 1
