## Raport z oględzin pojazdu

| Numer raportu | 12717/26-15201 | Data raportu | 22-07-2026 |

| Marka, model | VOLVO V60 21- |
| Numer rejestracyjny | WD6713R |

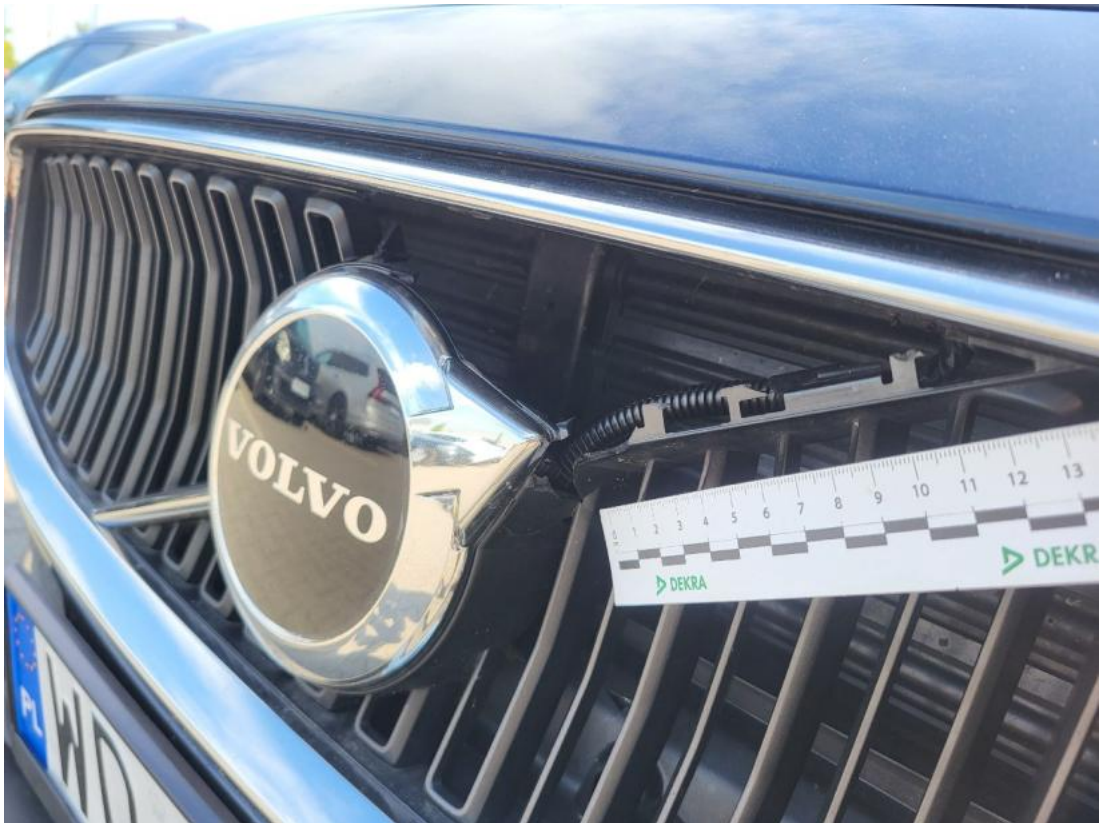
**Fot. 43**

| Poz. | Nazwa pozycji | Opis uszkodzeń | Kwalifik. | Naprawa [rbg] |
|---|---|---|---|---|
| 4 | Oslona chłodnicy | pęknięcie | WY | 0.1 |

Krata zderzaka prz. - Pęknięcie/rozerwanie 1

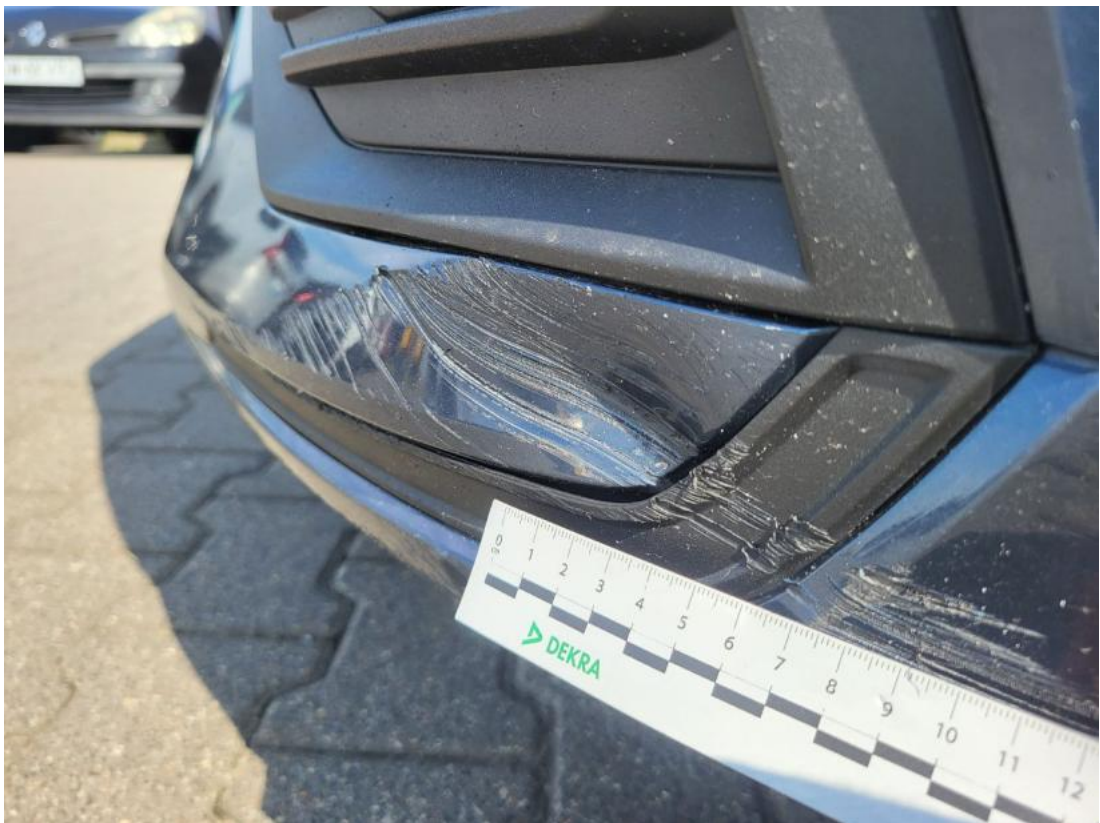
**Fot. 44**

Listwa śr zderzaka przedniego - Rysa/odprysk 1

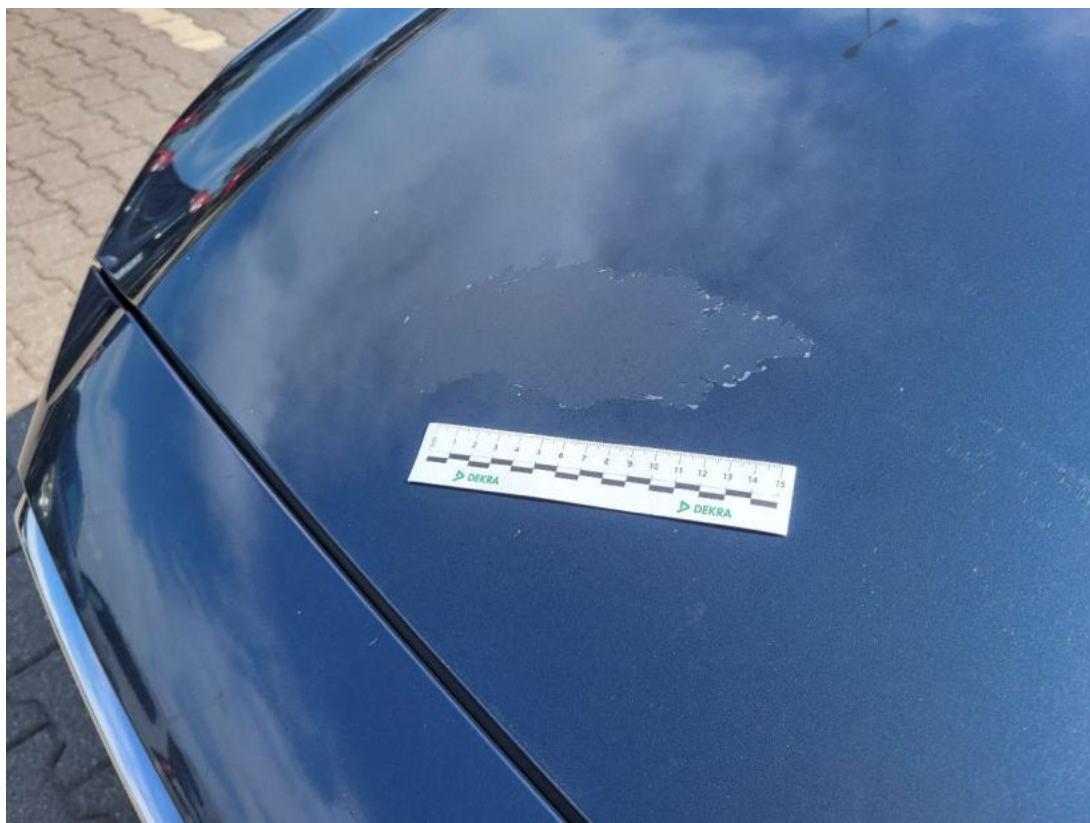
**Fot. 45**

| Poz. | Nazwa pozycji | Opis uszkodzeń | Kwalifik. | Naprawa [rbg] |
|---|---|---|---|---|
| 5 | Pokrywa przednia | odpryski lakieru | NA | |

Pokrywa komory silnika - Inne 1

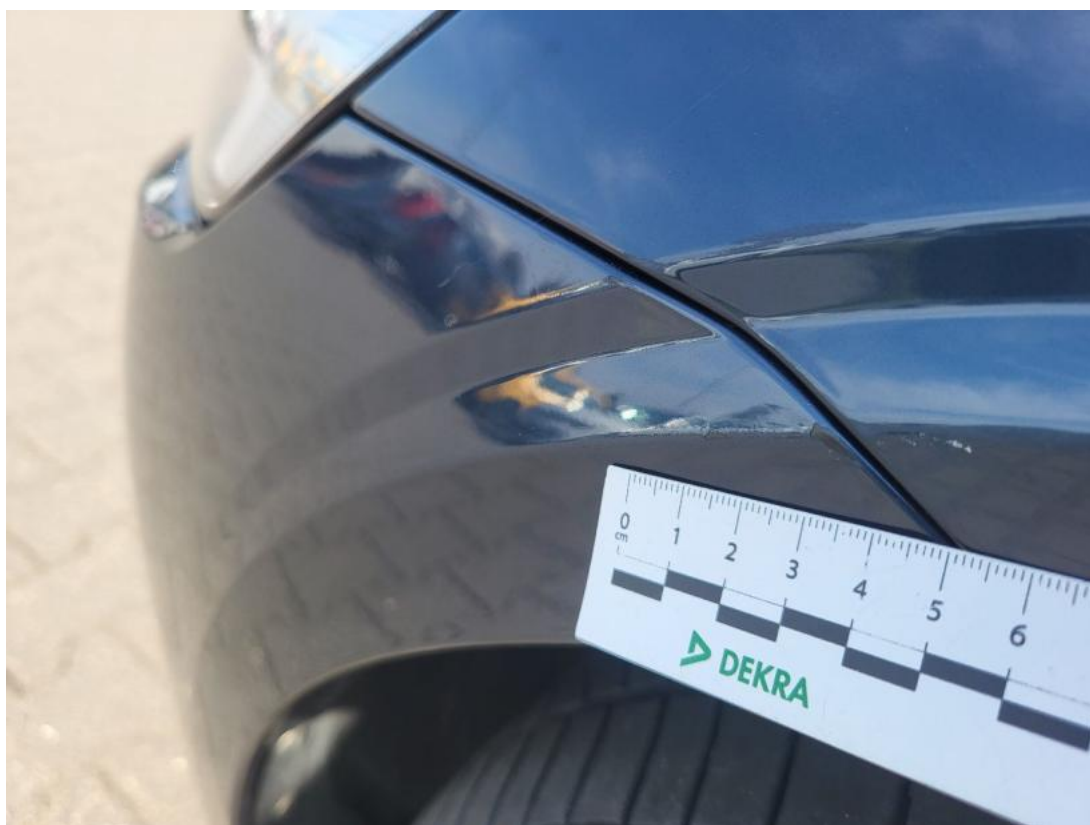
**Fot. 46**

Zderzak - Rysa/odprysk 1

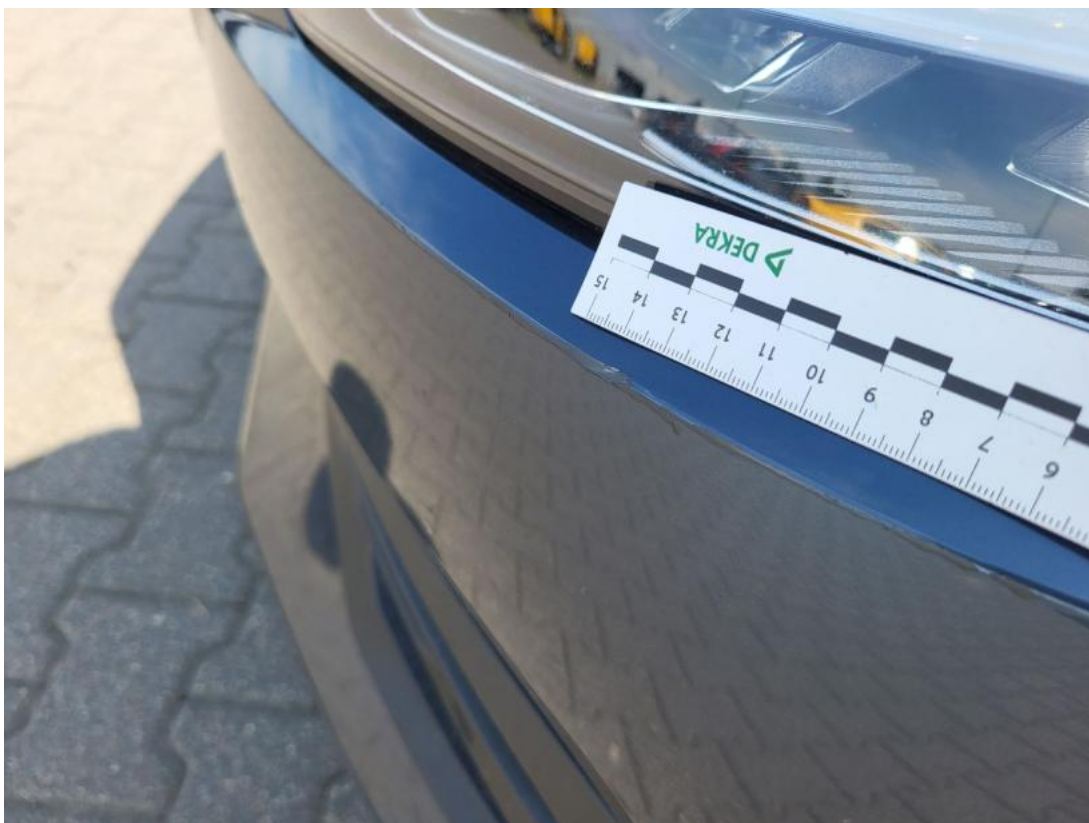
**Fot. 47**

Zderzak - Rysa/odprysk 2

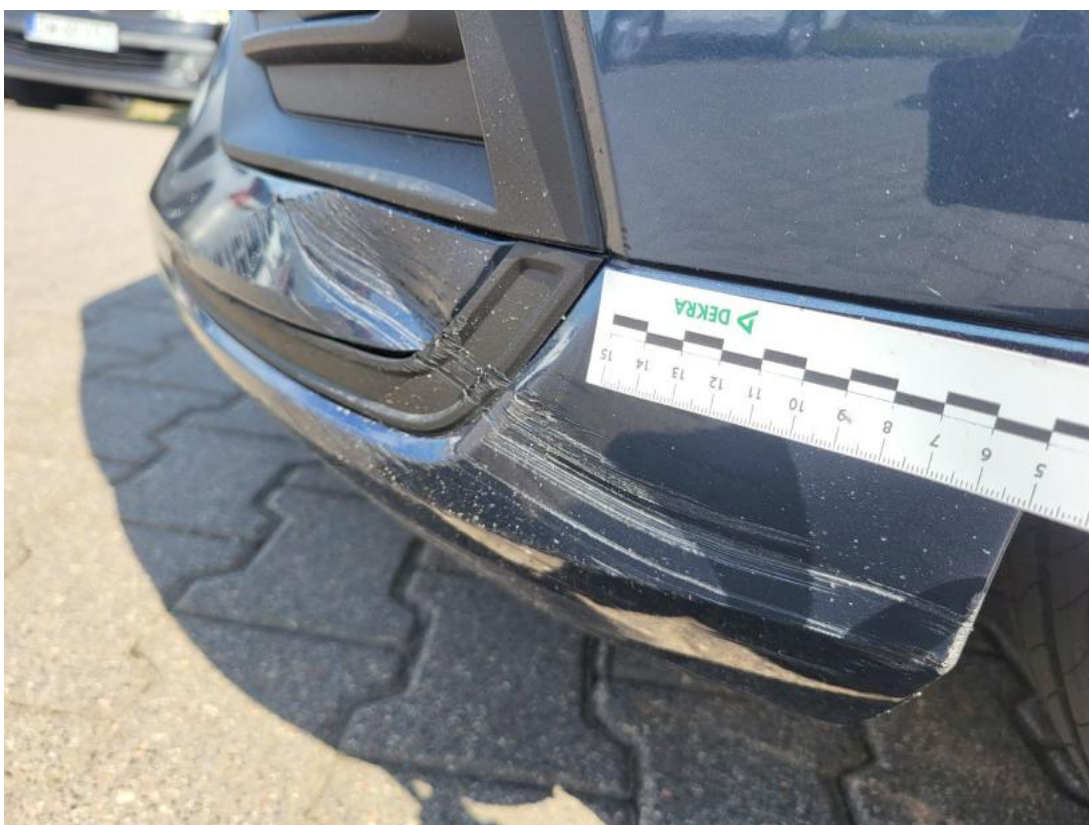
**Fot. 48**

Zderzak() - Rysa/odprysk 3

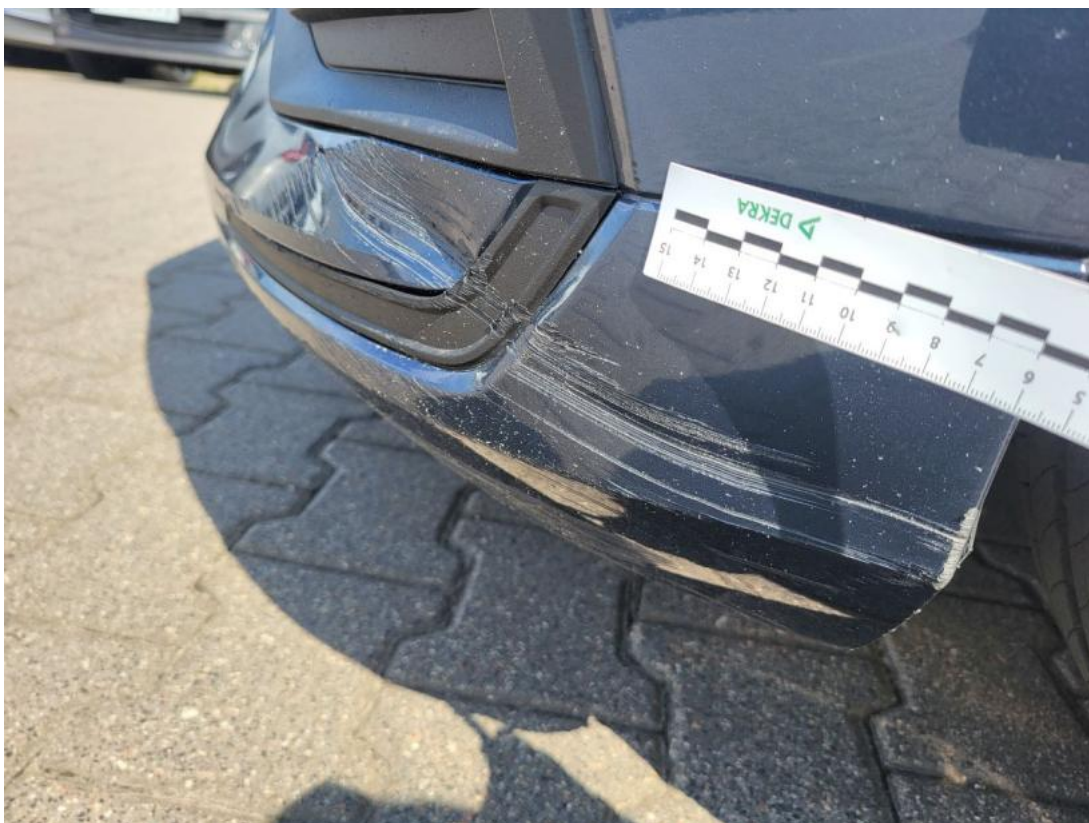
**Fot. 49**

Zderzak - Wgniecenie/odkształcenie 1

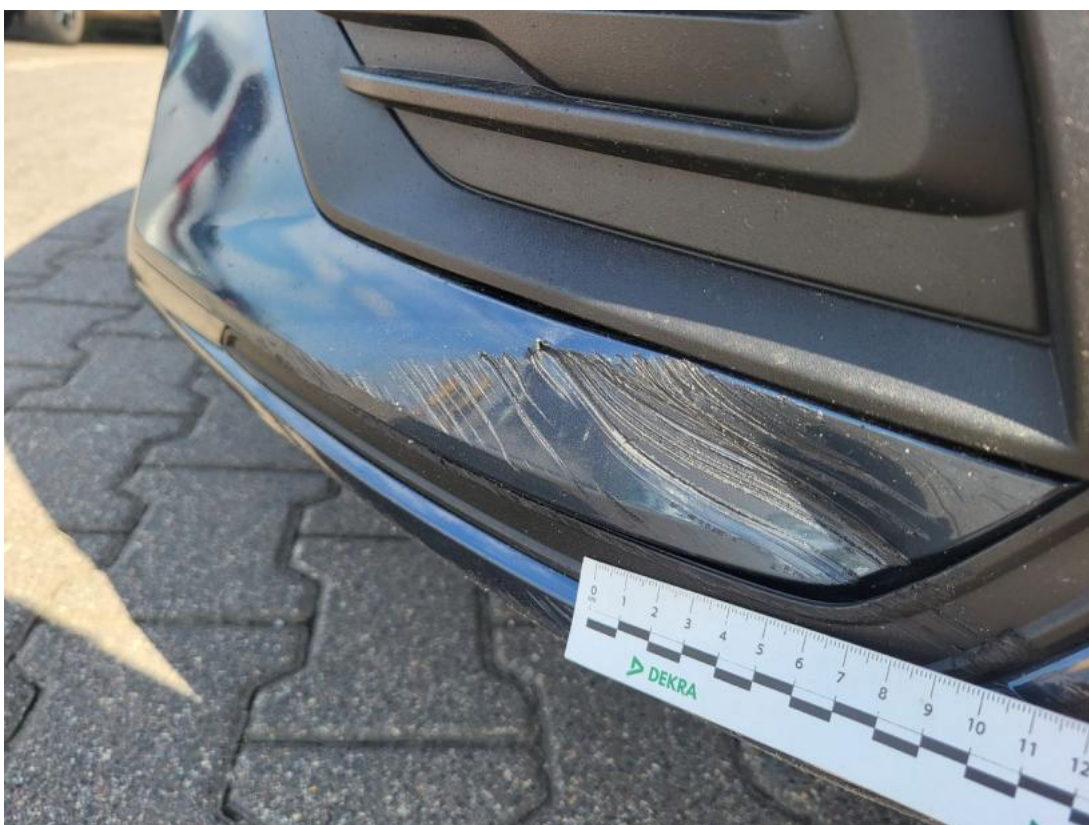
**Fot. 50**

Zderzak - Wgniecenie/odkształcenie 2

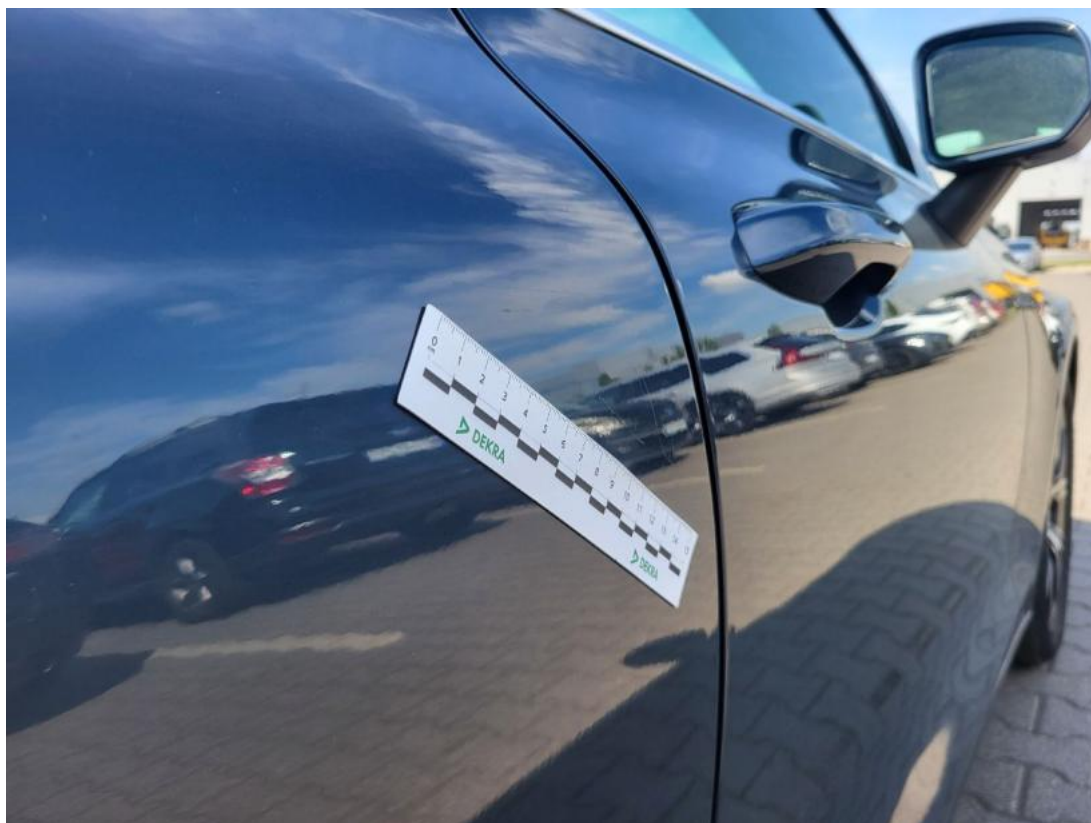
**Fot. 51**

Drzwi tylne P - Rysa/odprysk 1

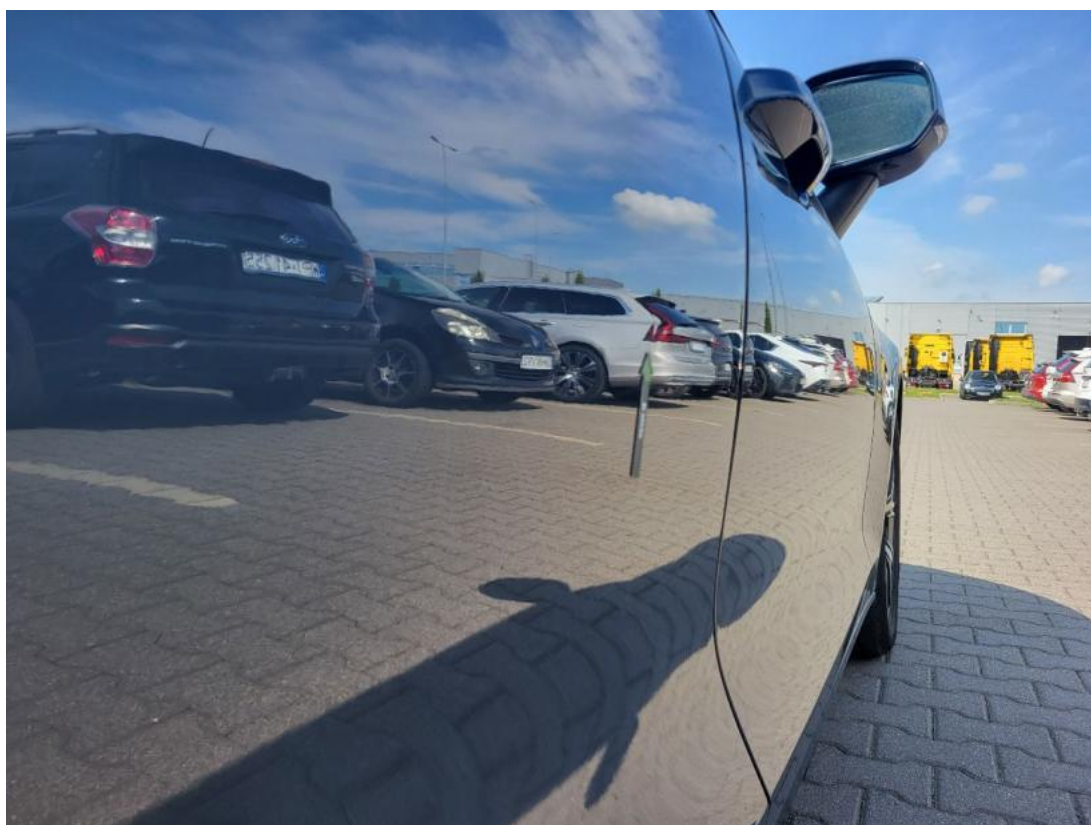
**Fot. 52**

| Poz. | Nazwa pozycji | Opis uszkodzeń | Kwalifik. | Naprawa [rbg] |
|---|---|---|---|---|
| 15 | Drzwi tylne (nieuzbrojone) R | wgniecenie | | |

Drzwi tylne P - Wgniecenie/odkształcenie 1

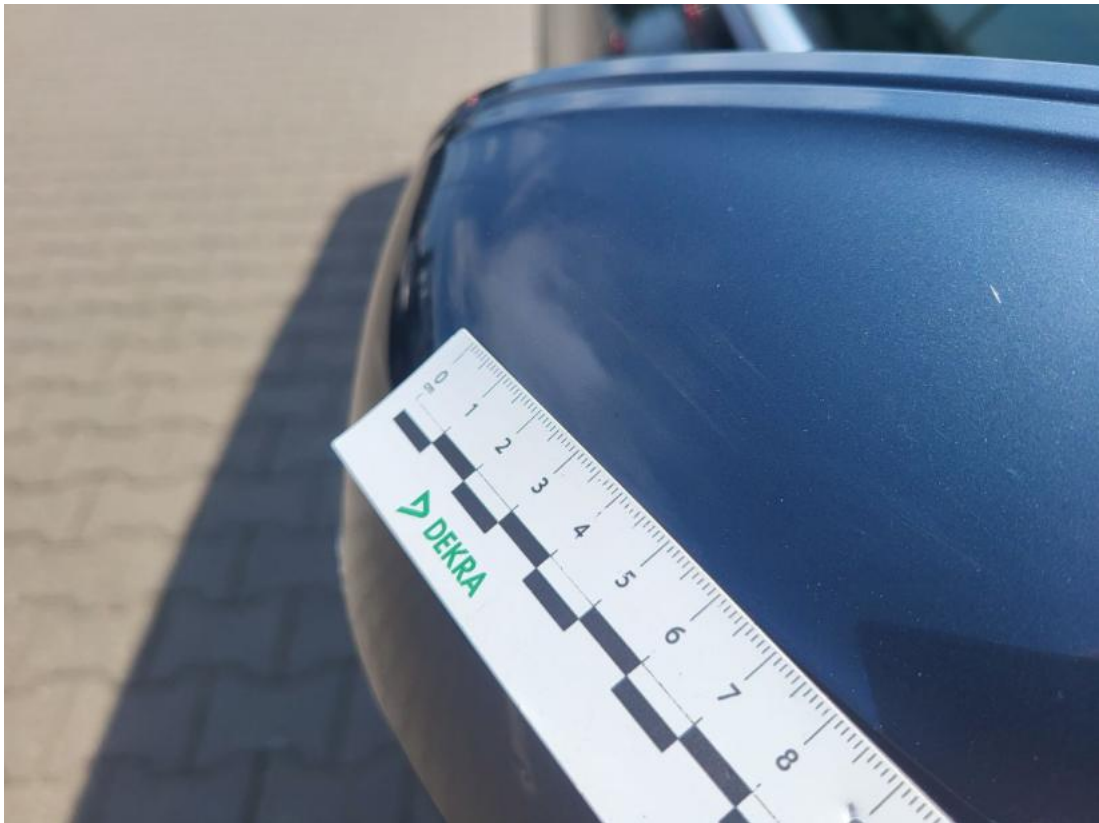
**Fot. 53**

| Poz. | Nazwa pozycji | Opis uszkodzeń | Kwalifik. | Naprawa [rbg] |
|---|---|---|---|---|
| 14 | Oslona lusterka zewnętrznego R | zarysowanie | | |

Lusterko zew P - Rysa/odprysk 1

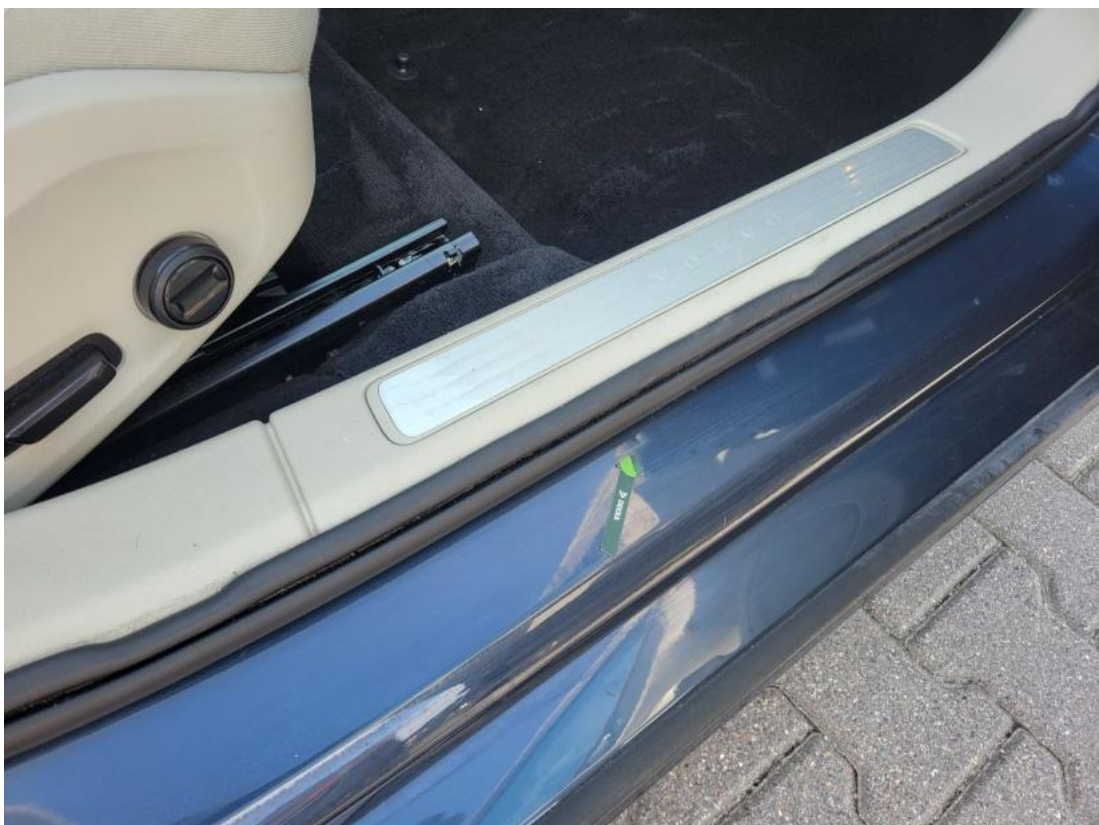
**Fot. 54**

| Poz. | Nazwa pozycji | Opis uszkodzeń | Kwalifik. | Naprawa [rbg] |
|---|---|---|---|---|
| 16 | Próg R | wgniecenie | | |

Próg P - Wgniecenie/odkształcenie 1

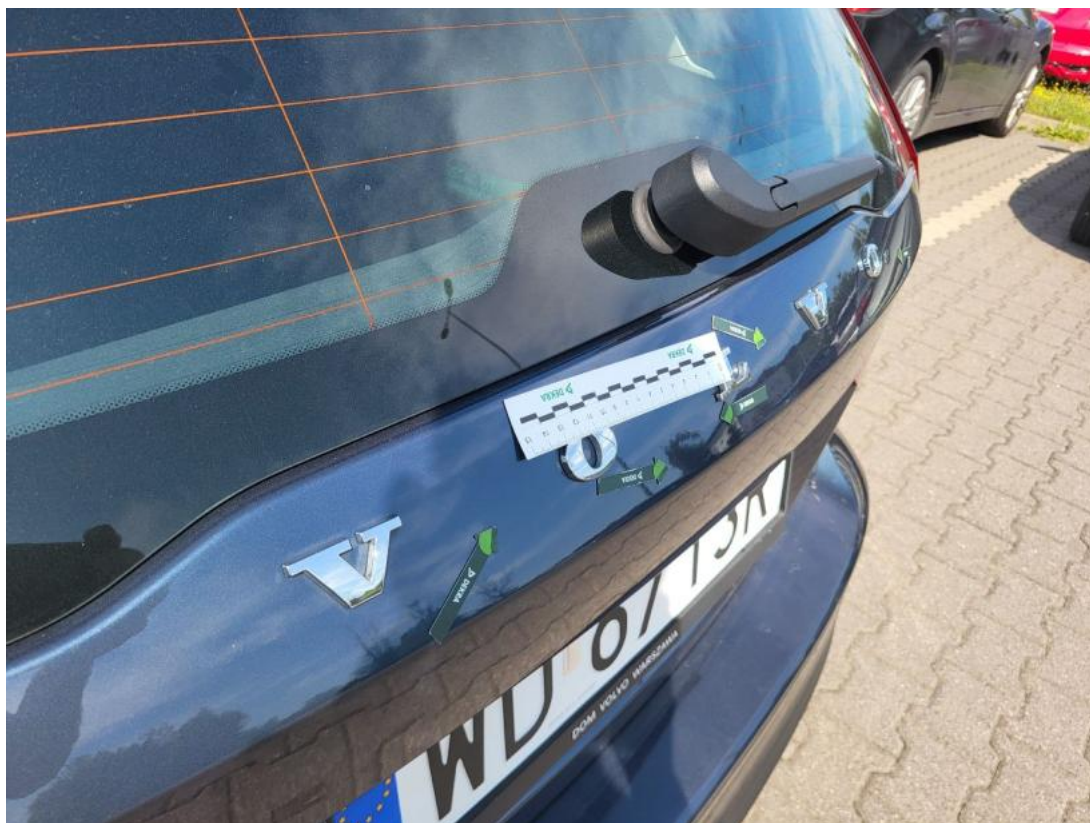
**Fot. 55**

| Poz. | Nazwa pozycji | Opis uszkodzeń | Kwalifik. | Naprawa [rbg] |
|---|---|---|---|---|
| 7 | Pokrywa tylna | liczne, wgniecenie | NA | 2 |

Pokrywy bagażnika - Wgniecenie/odkształcenie 1

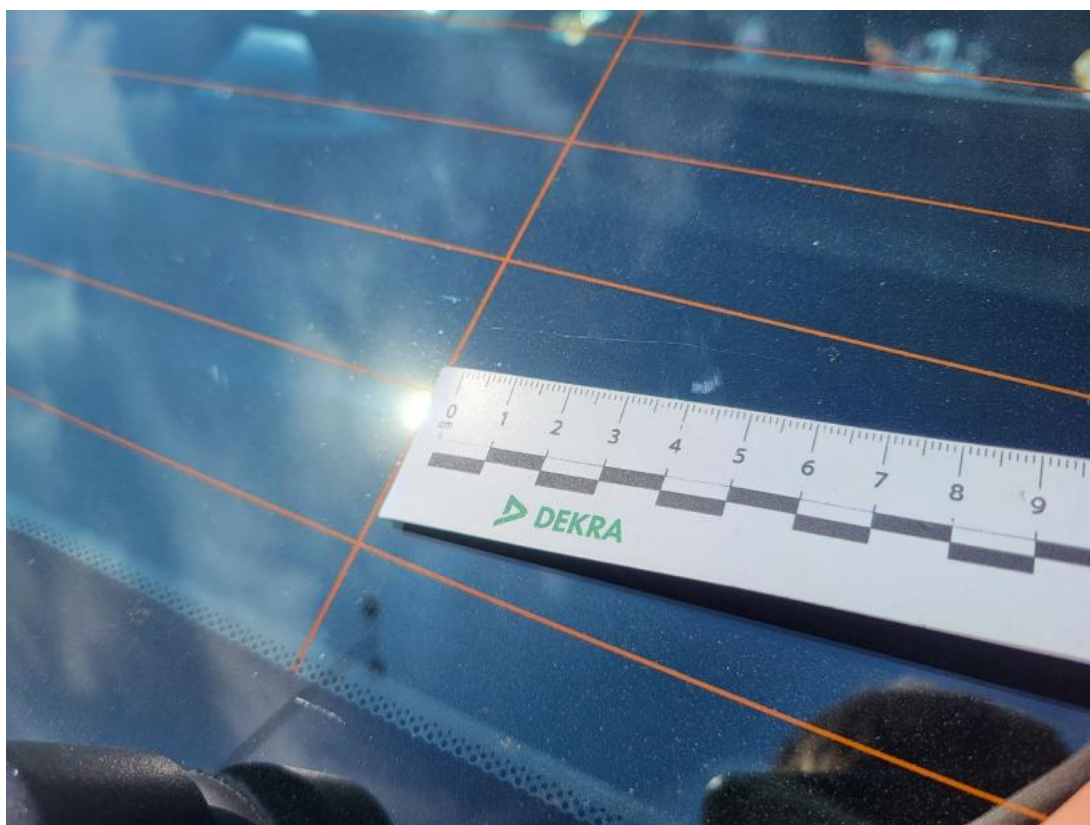
**Fot. 56**

| Poz. | Nazwa pozycji | Opis uszkodzeń | Kwalifik. | Naprawa [rbg] |
|---|---|---|---|---|
| 18 | Szyba tylna ogrzewana/barwiona | zarysowanie | | |

Szyba tylna - Rysa/odprysk 1

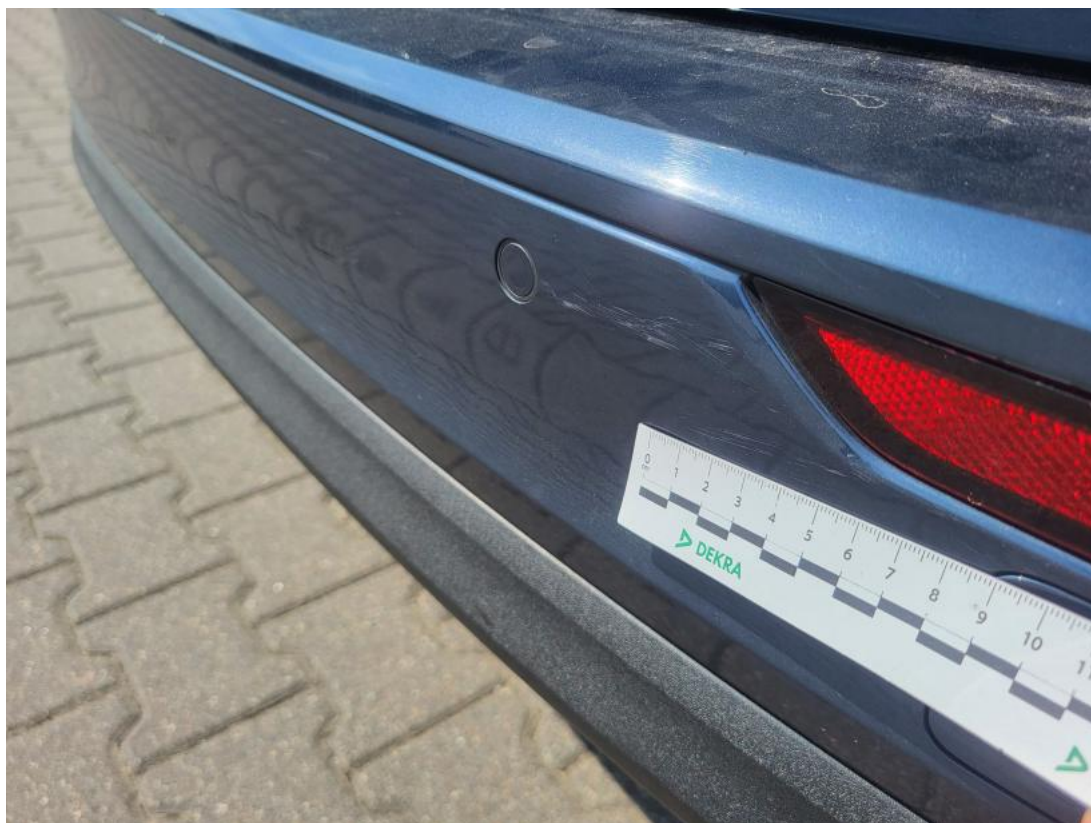
**Fot. 57**

| Poz. | Nazwa pozycji | Opis uszkodzeń | Kwalifik. | Naprawa [rbg] |
|---|---|---|---|---|
| 6 | Okladzina zderzaka tylnego | zarysowanie | NA | |

Zderzak tylny - Rysa/odprysk 1

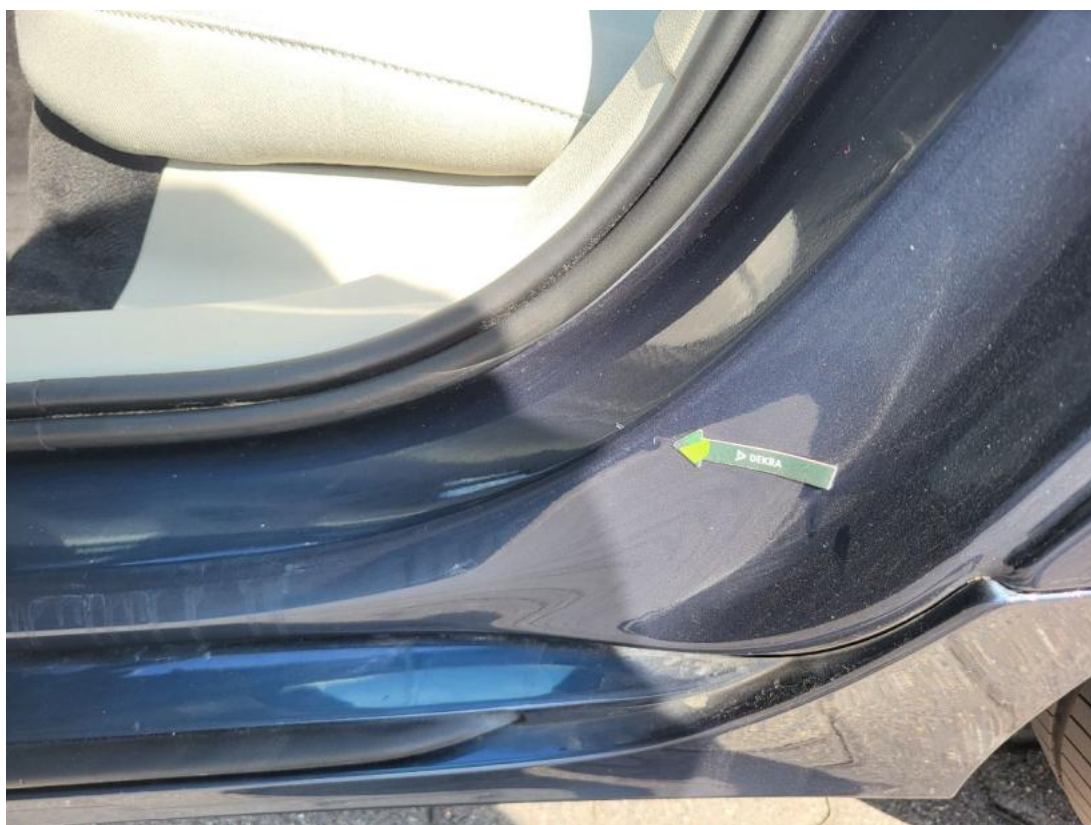
**Fot. 58**

| Poz. | Nazwa pozycji | Opis uszkodzeń | Kwalifik. | Naprawa [rbg] |
|---|---|---|---|---|
| 17 | Blotnik tylny L | wgniecenie | | |

Błotnik tylny L / Ściana boczna L - Wgniecenie/odkształcenie 1

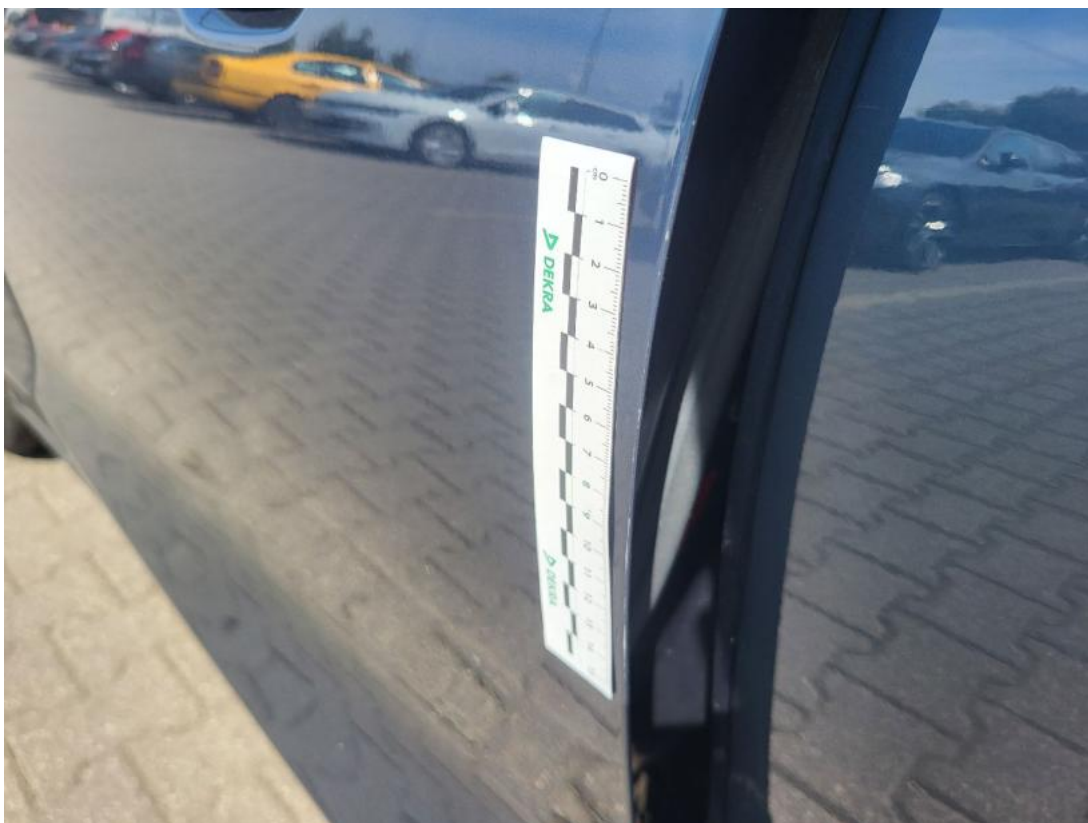
**Fot. 59**

| Poz. | Nazwa pozycji | Opis uszkodzeń | Kwalifik. | Naprawa [rbg] |
|---|---|---|---|---|
| 12 | Drzwi przednie (nieuzbrojone) L | odpryski lakieru | | |

Drzwi przed L - Rysa/odprysk 1

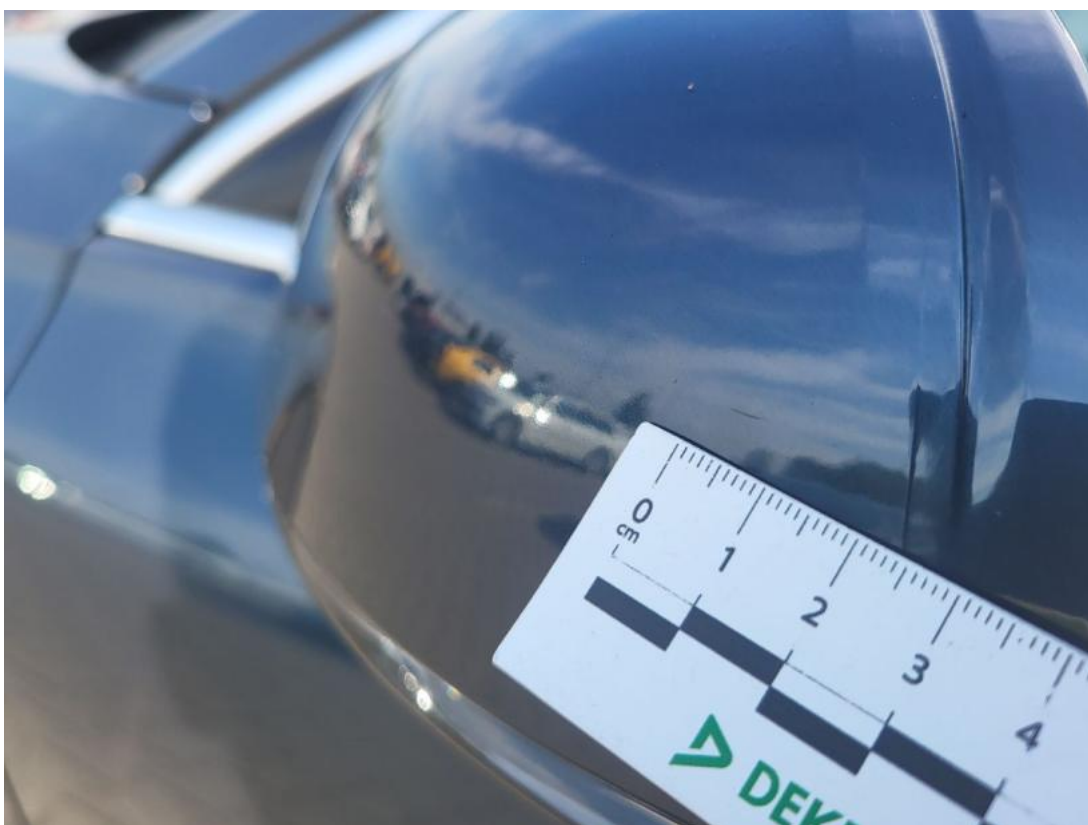
**Fot. 60**

| Poz. | Nazwa pozycji | Opis uszkodzeń | Kwalifik. | Naprawa [rbg] |
|---|---|---|---|---|
| 13 | Oslona lusterka zewnętrznego L | zarysowanie | | |

Lusterko zew L - Rysa/odprysk 1

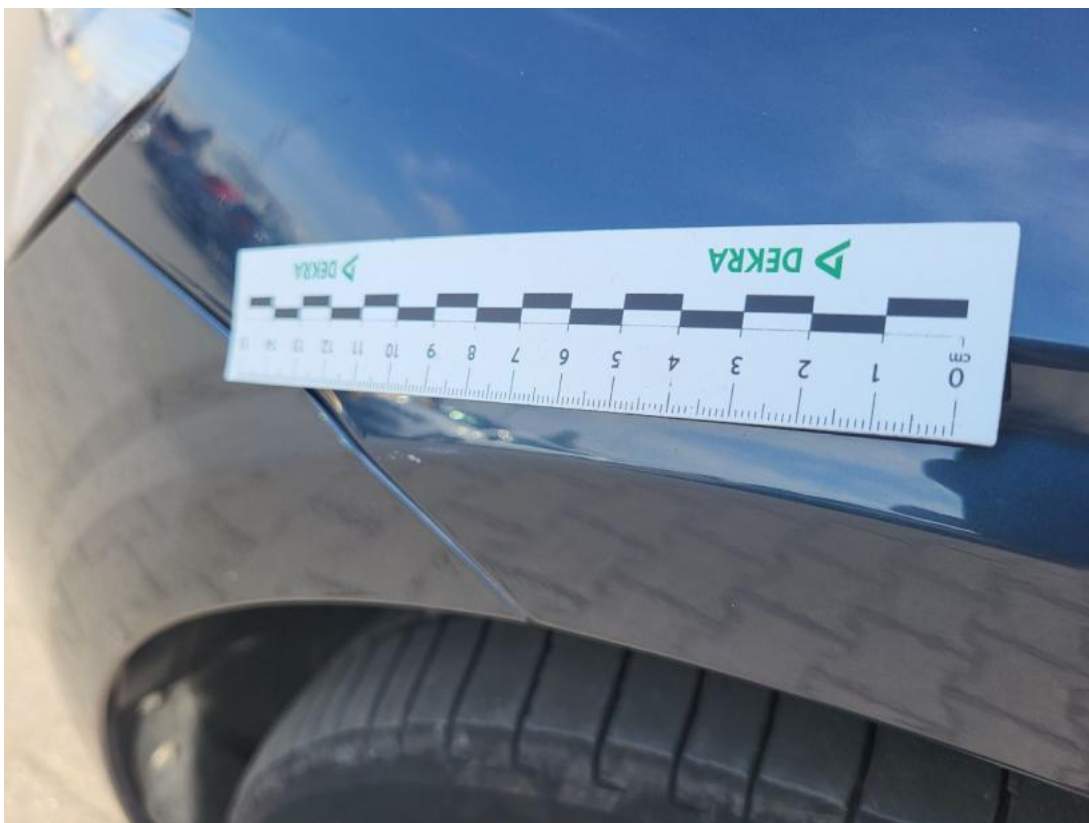
**Fot. 61**

| Poz. | Nazwa pozycji | Opis uszkodzeń | Kwalifik. | Naprawa [rbg] |
|---|---|---|---|---|
| 11 | Blotnik przedni L | zarysowanie | | |

Błotnik przedni L - Rysa/odprysk 1

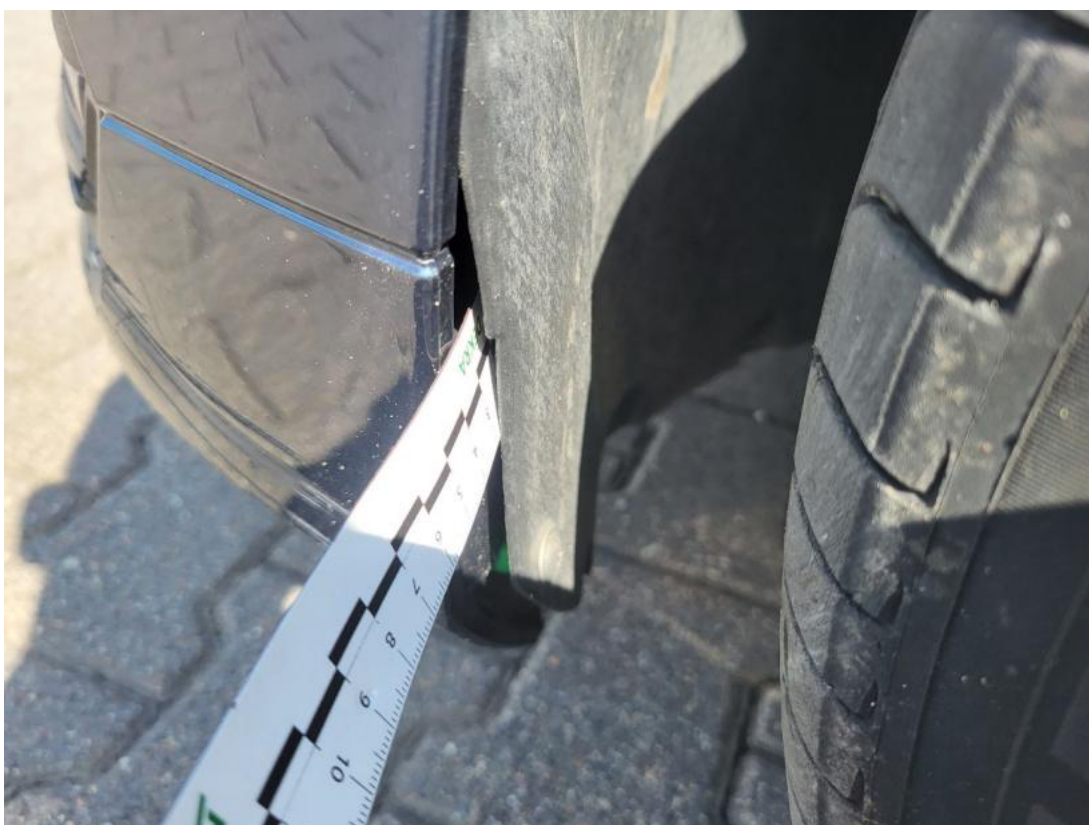
**Fot. 62**

| Poz. | Nazwa pozycji | Opis uszkodzeń | Kwalifik. | Naprawa [rbg] |
|---|---|---|---|---|
| 3 | Nadkole wewn. L | pęknięcie | WY | |

Nadkole przednie L - Inne 1

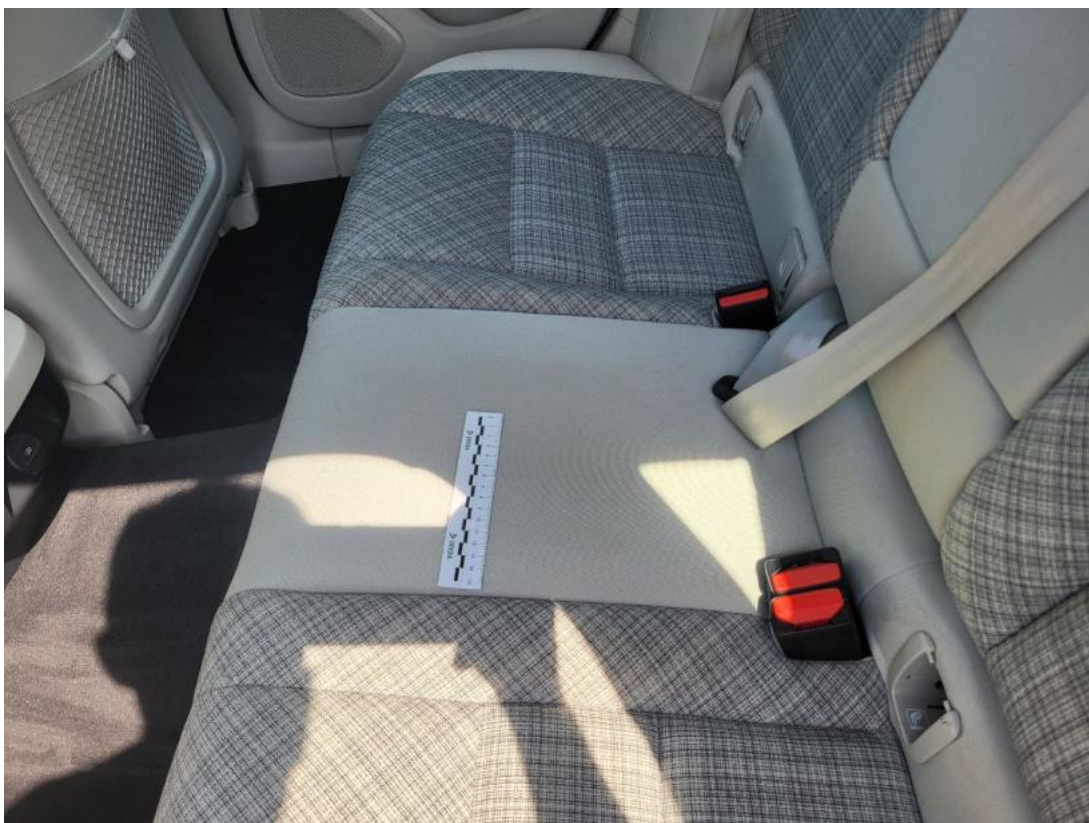
**Fot. 63**

| Poz. | Nazwa pozycji | Opis uszkodzeń | Kwalifik. | Naprawa [rbg] |
|---|---|---|---|---|
| 10 | Tapicerka siedziska 2.rząd | zabrudzenie | NA | |

Kanapa tyl. - Inne 1

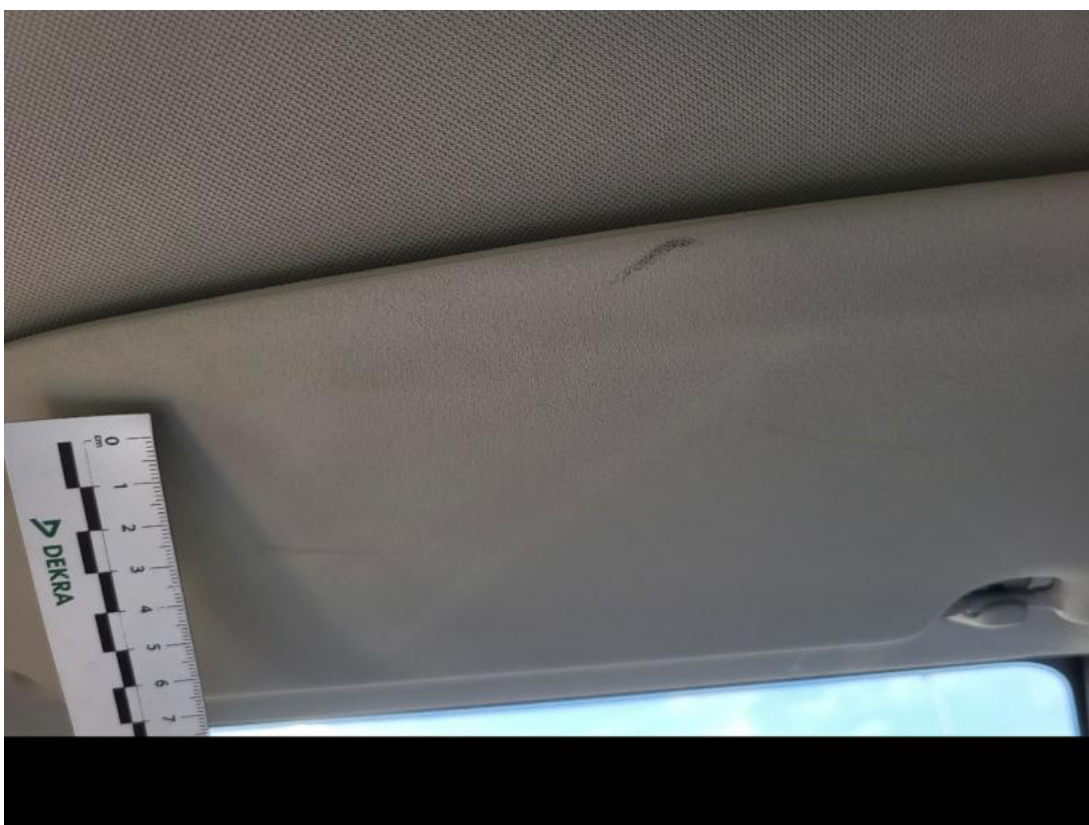
**Fot. 64**

| Poz. | Nazwa pozycji | Opis uszkodzeń | Kwalifik. | Naprawa [rbg] |
|---|---|---|---|---|
| 9 | Oslona przeciwsłoneczna L | zabrudzenie | NA | |

Osłona p/słoneczna lewa - Inne 1

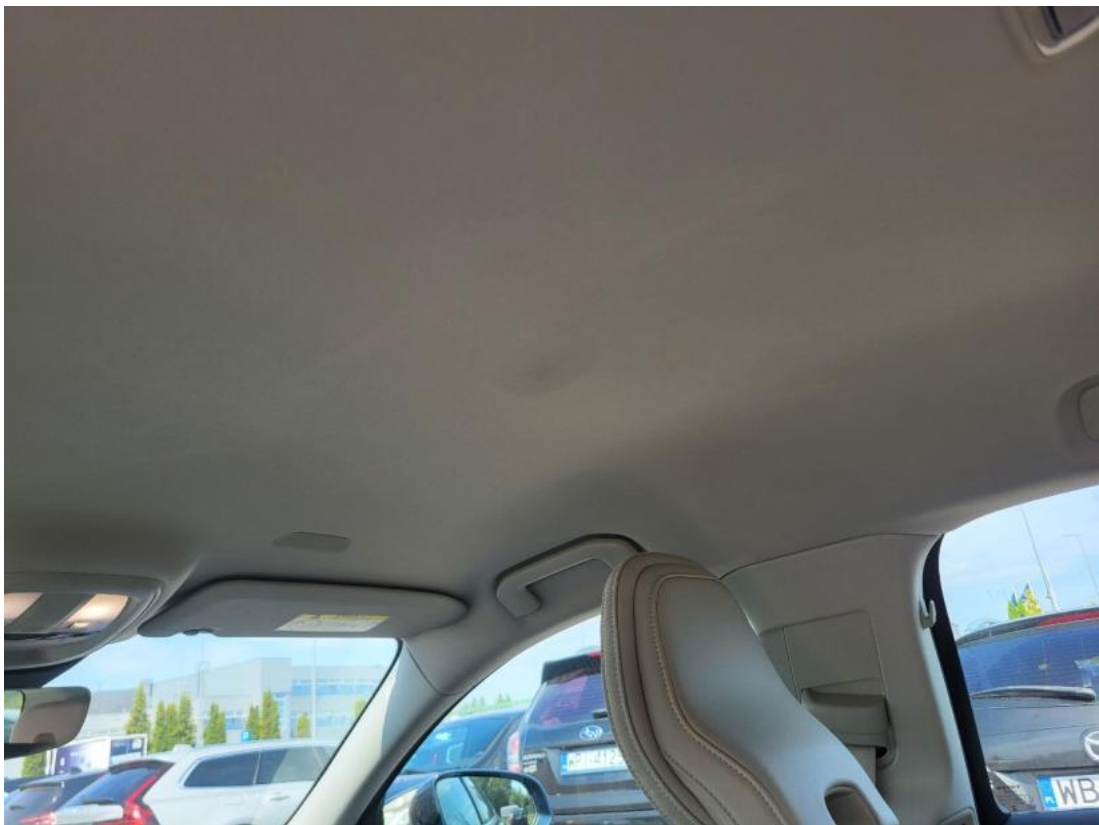
**Fot. 65**

| Poz. | Nazwa pozycji | Opis uszkodzeń | Kwalifik. | Naprawa [rbg] |
|---|---|---|---|---|
| 8 | Podsufitka | zabrudzenie | NA | |

Podsufitka - Inne 1
