## Raport z oględzin pojazdu

| Numer raportu | 12859/7/26-15201 | Data raportu | 30-07-2026 |

| Marka, model | OPEL Astra V Hatchback 15-19 |
| Numer rejestracyjny | WD6239H |

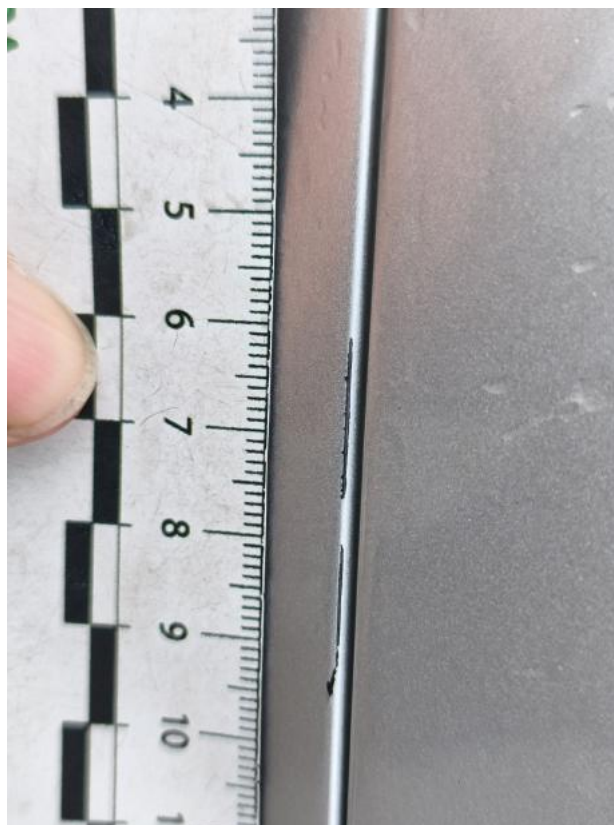
**Fot. 42**

| Poz. | Nazwa pozycji | Opis uszkodzeń | Kwalifik. | Naprawa [rbg] |
|---|---|---|---|---|
| 2 | Okładzina zderzaka przedniego | odpryski lakieru, liczne, zarysowanie | NA | |

Zderzak - Rysa/odprysk 1

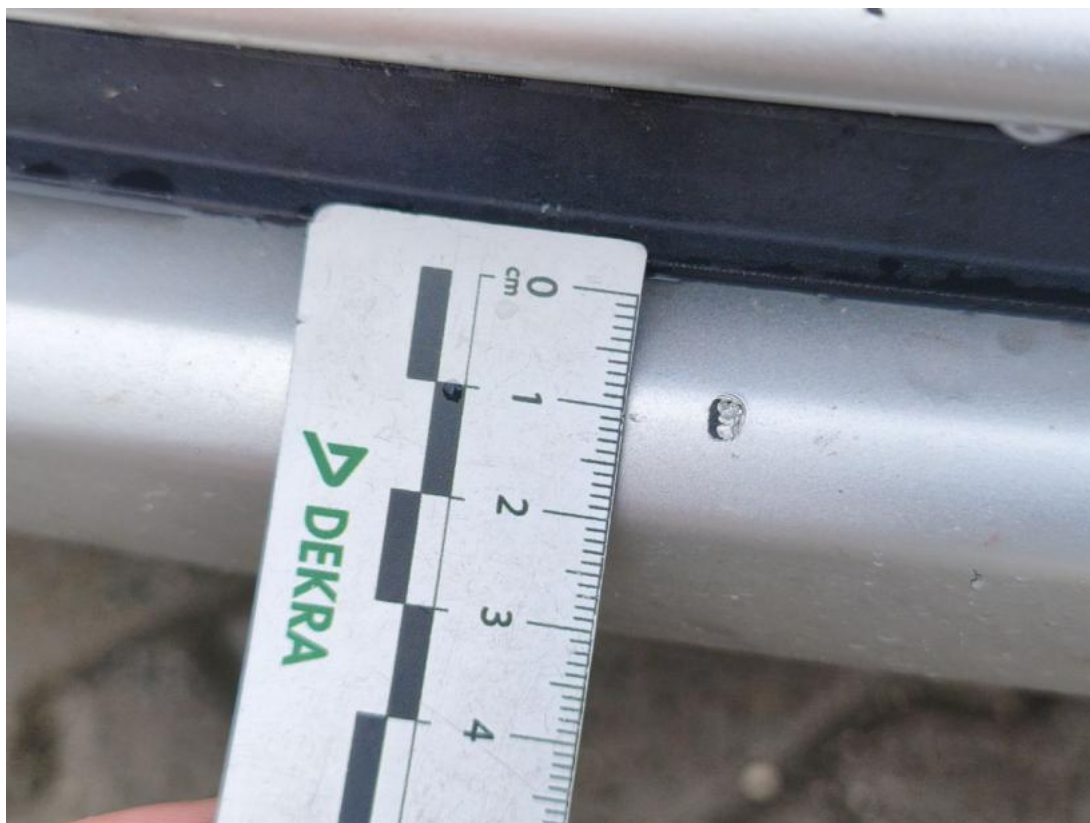
**Fot. 43**

Zderzak - Rysa/odprysk 2

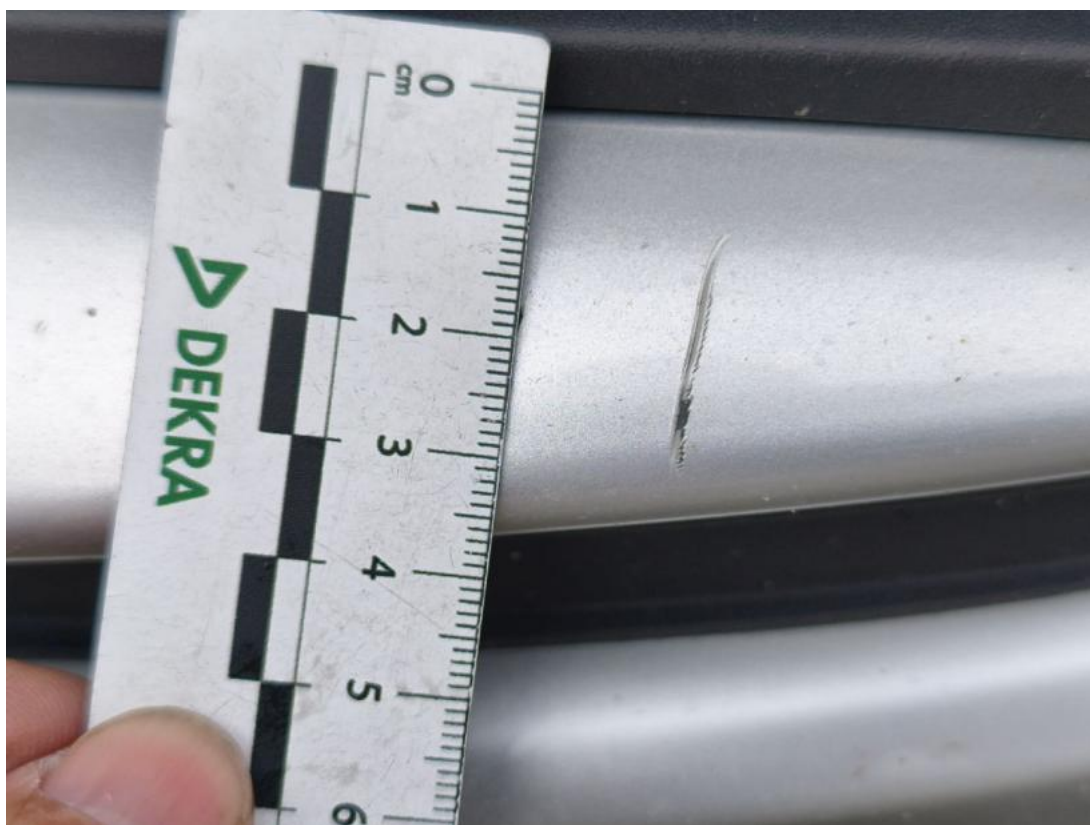
**Fot. 44**

Zderzak() - Rysa/odprysk 3

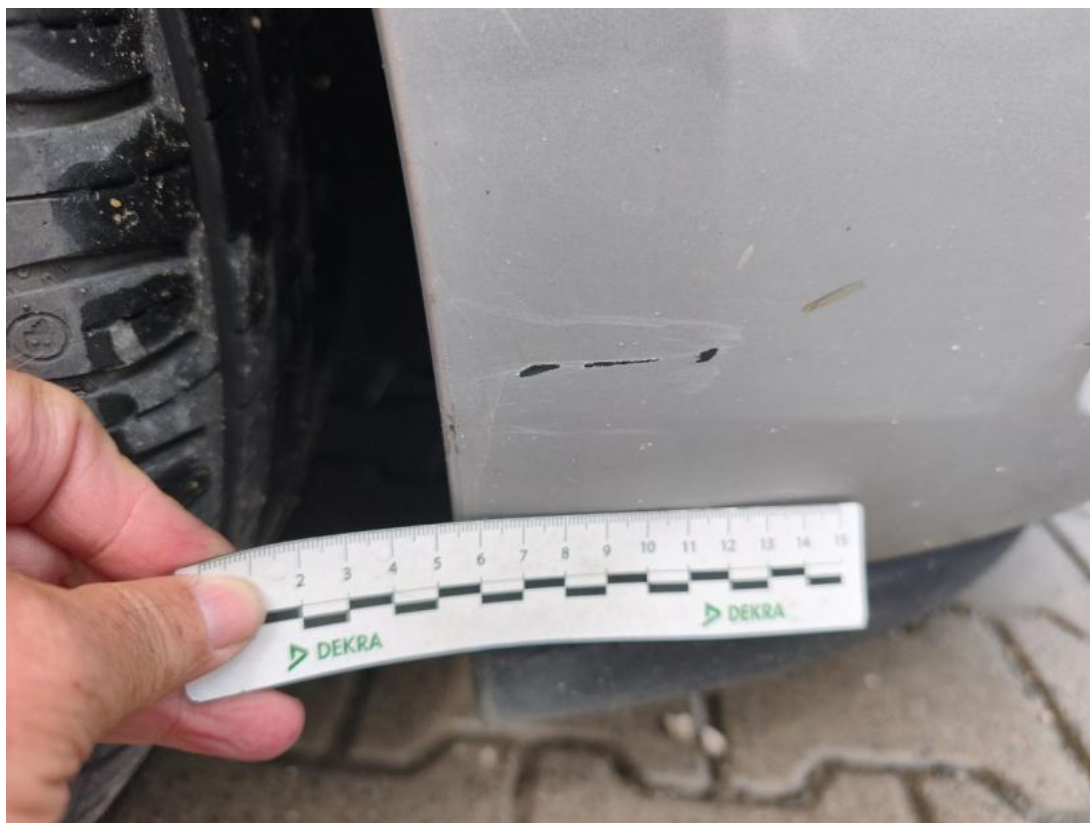
**Fot. 45**

Zderzak - Inne 1

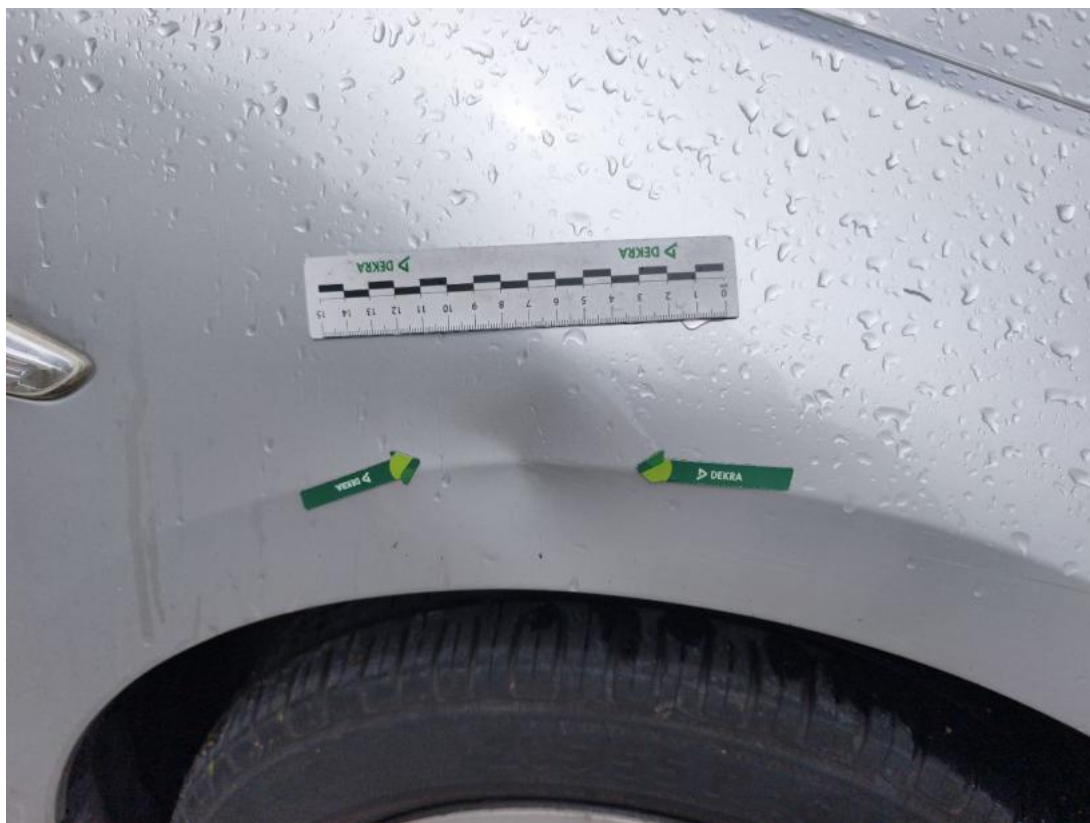
**Fot. 47**

| Poz. | Nazwa pozycji | Opis uszkodzeń | Kwalifik. | Naprawa [rbg] |
|---|---|---|---|---|
| 3 | Błotnik przedni R | wgniecenie | NA | 1.8 |

Błotnik przedni P - Wgniecenie/odkształcenie 1

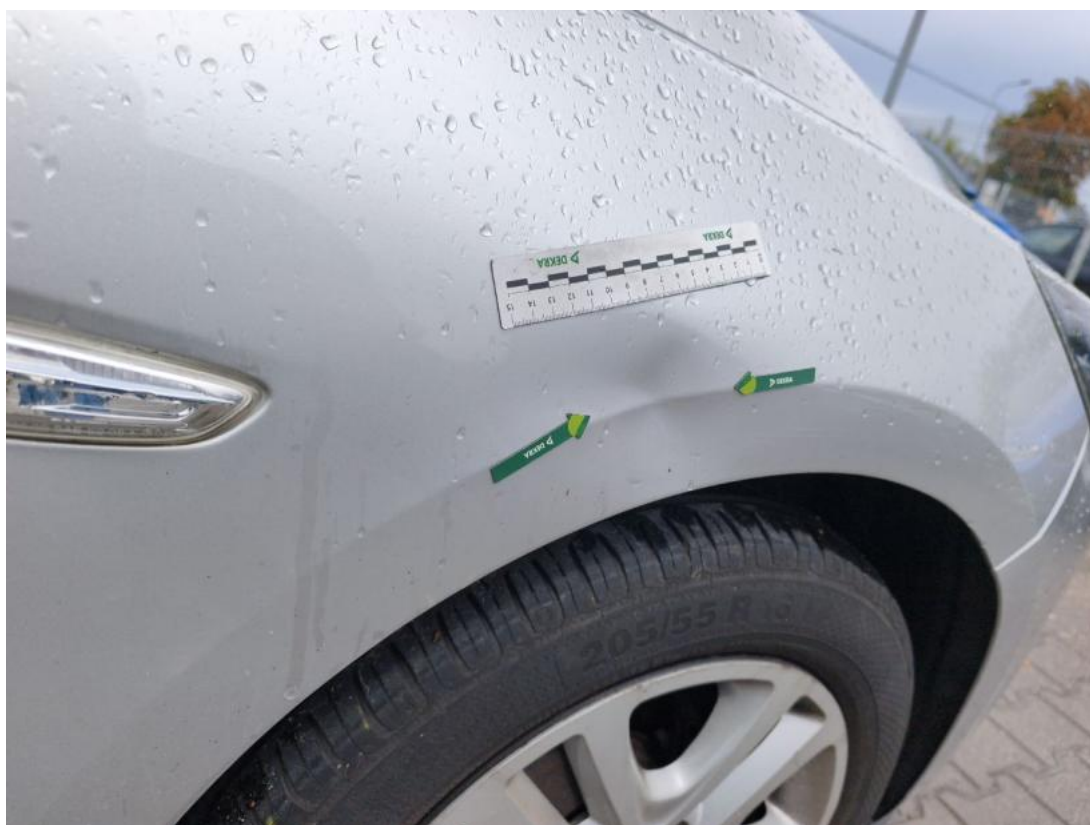
**Fot. 48**

Błotnik przedni P() - Wgniecenie/odkształcenie 3

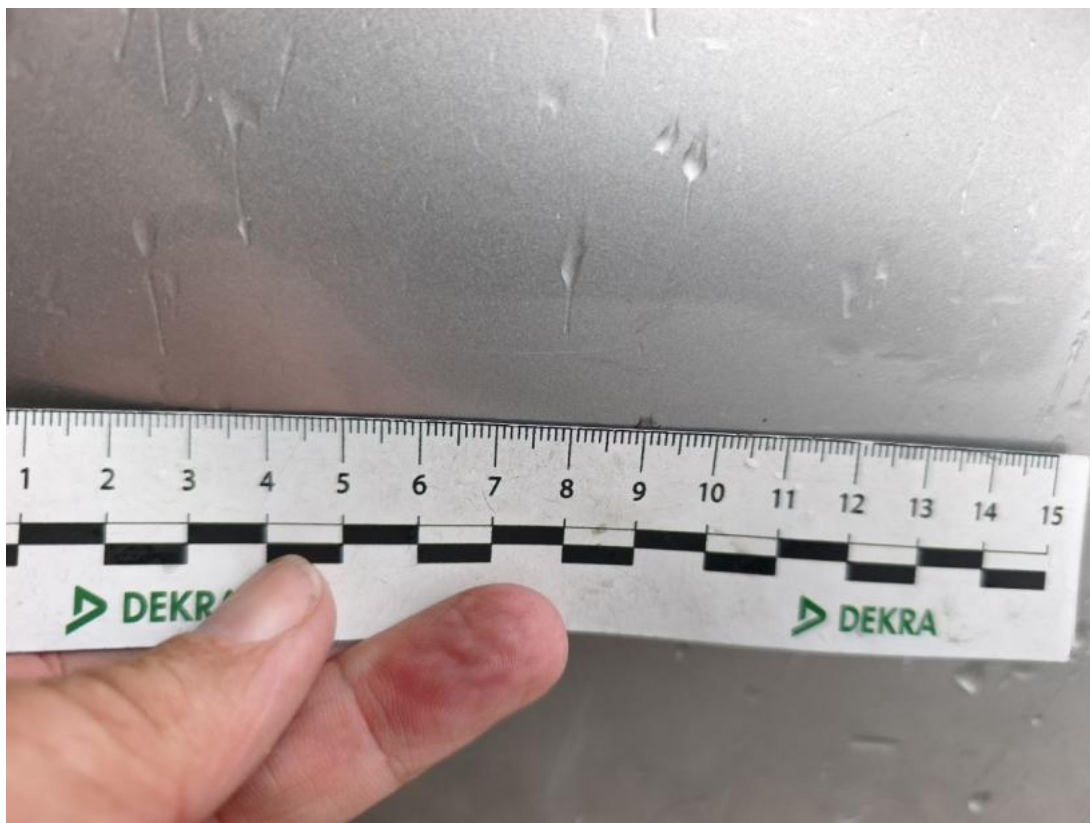
**Fot. 49**

| Poz. | Nazwa pozycji | Opis uszkodzeń | Kwalifik. | Naprawa [rbg] |
|---|---|---|---|---|
| 4 | Drzwi tylne (nieuzbrojone) R | wgniecenie, zarysowanie | NA | 2 |

Drzwi tylne P - Rysa/odprysk 1

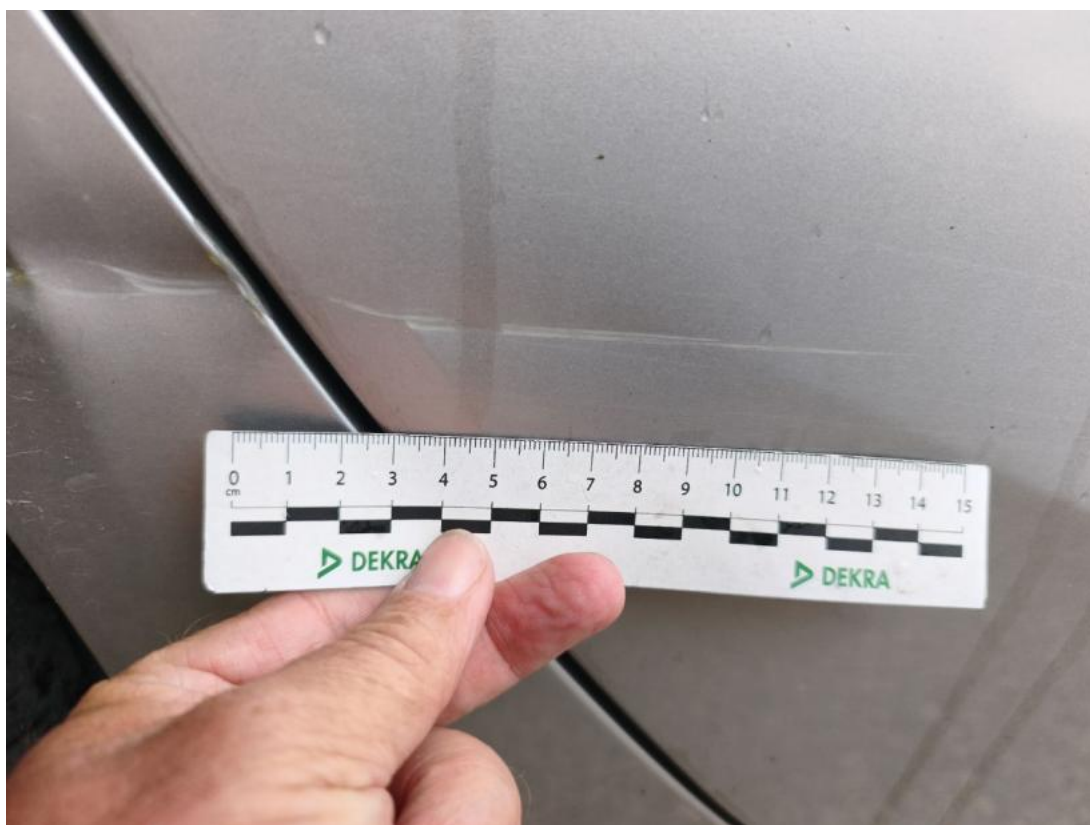
**Fot. 50**

Drzwi tylne P - Rysa/odprysk 2

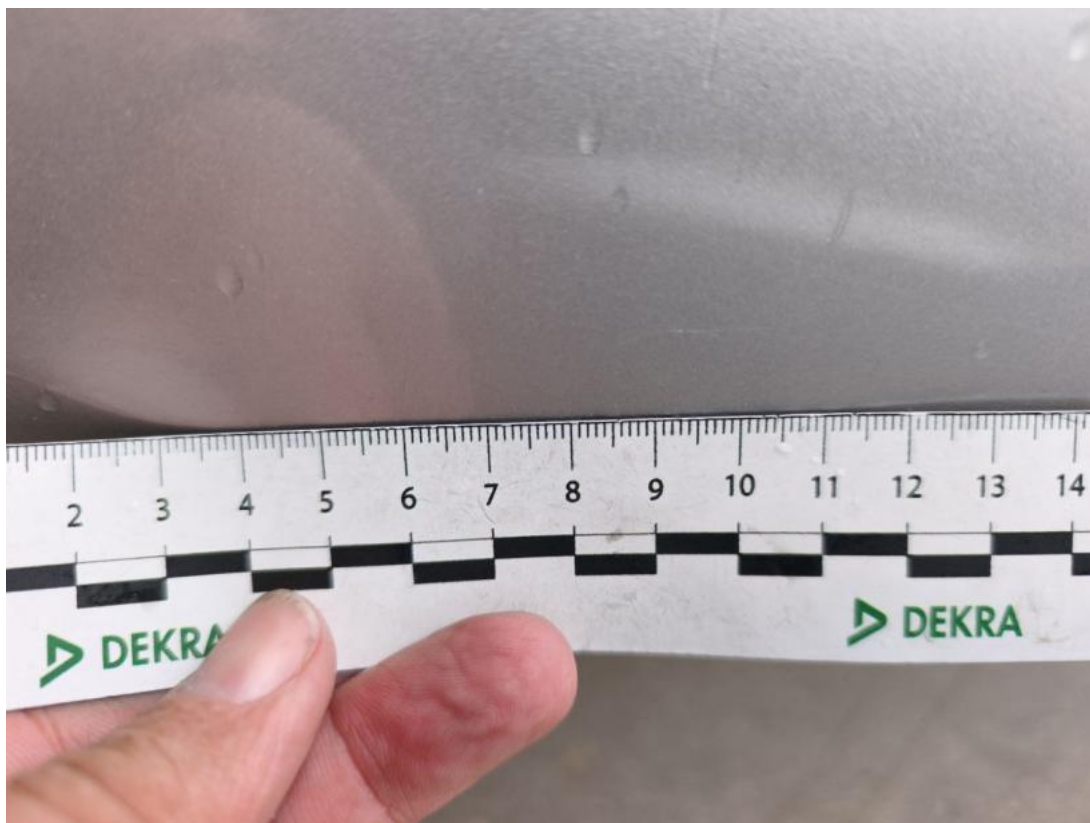
**Fot. 51**

Drzwi tylne P() - Rysa/odprysk 3

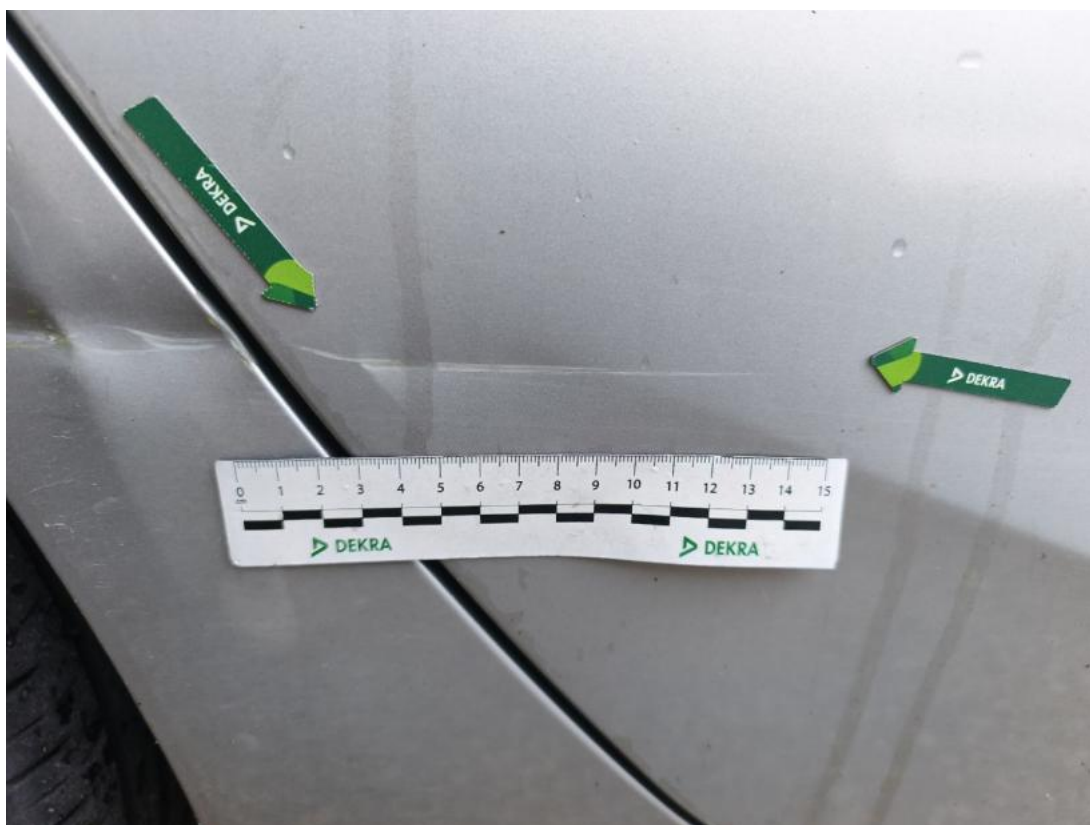
**Fot. 52**

Drzwi tylne P - Wgniecenie/odkształcenie 1

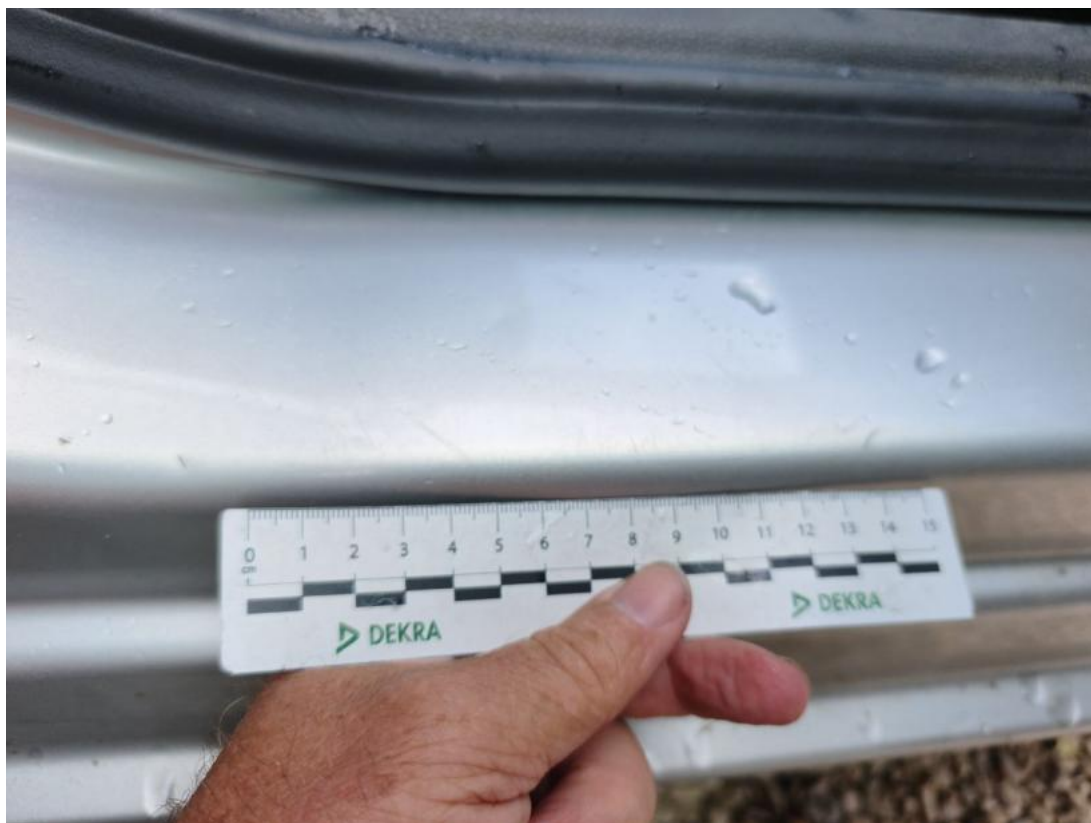
**Fot. 53**

| 10 | Próg R | zarysowanie, wgniecenie | | |

Próg P - Rysa/odprysk 1

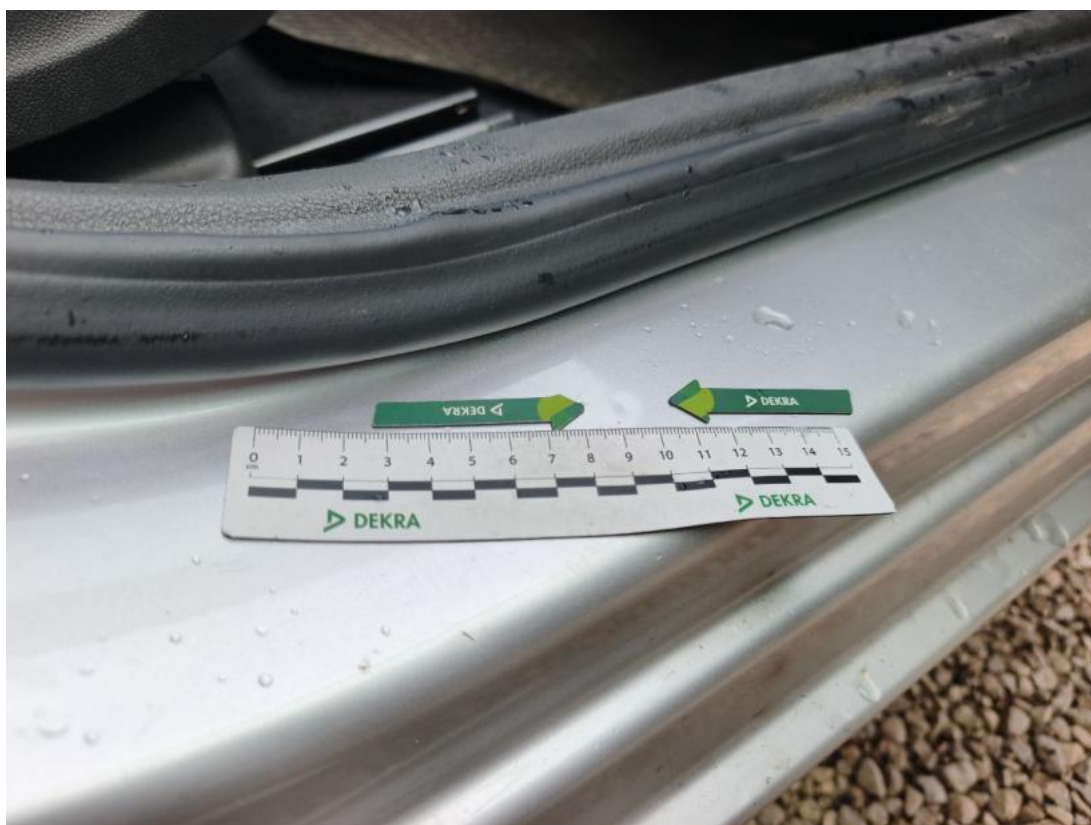
**Fot. 54**

Próg P - Wgniecenie/odkształcenie 1

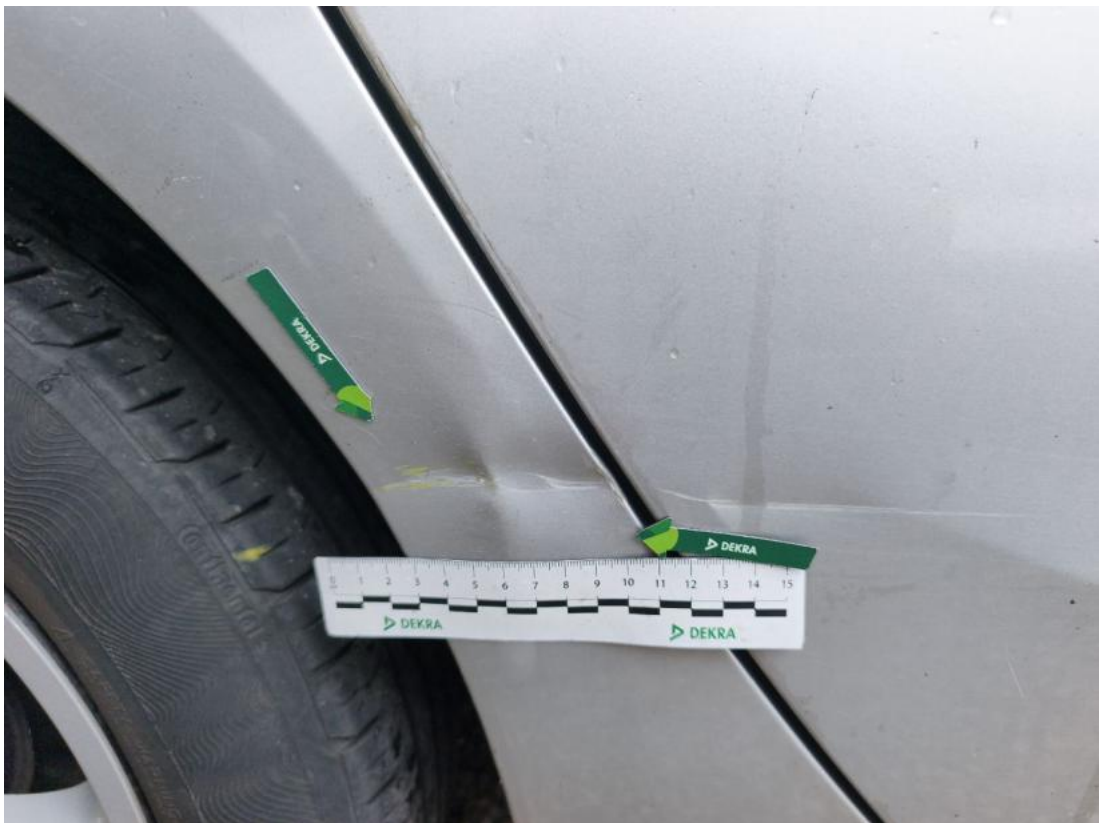
**Fot. 56**

| Poz. | Nazwa pozycji | Opis uszkodzeń | Kwalifik. | Naprawa [rbg] |
|---|---|---|---|---|
| 6 | Błotnik tylny R | wgniecenie, zarysowanie | NA | 2 |

Błotnik tylny P / Ściana boczna P - Wgniecenie/odkształcenie 1

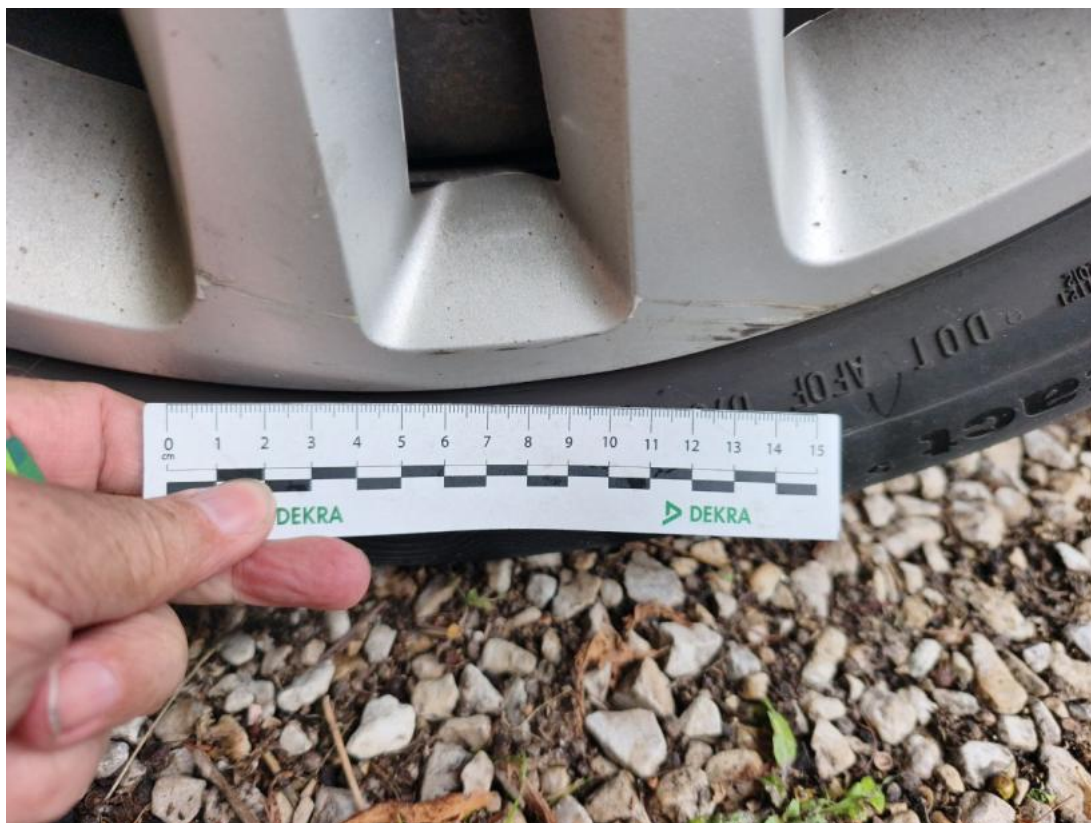
**Fot. 57**

| 12 | Tarcza koła aluminiowa tył R | zarysowanie | | |

Kołpak tylny P - Rysa/odprysk 1

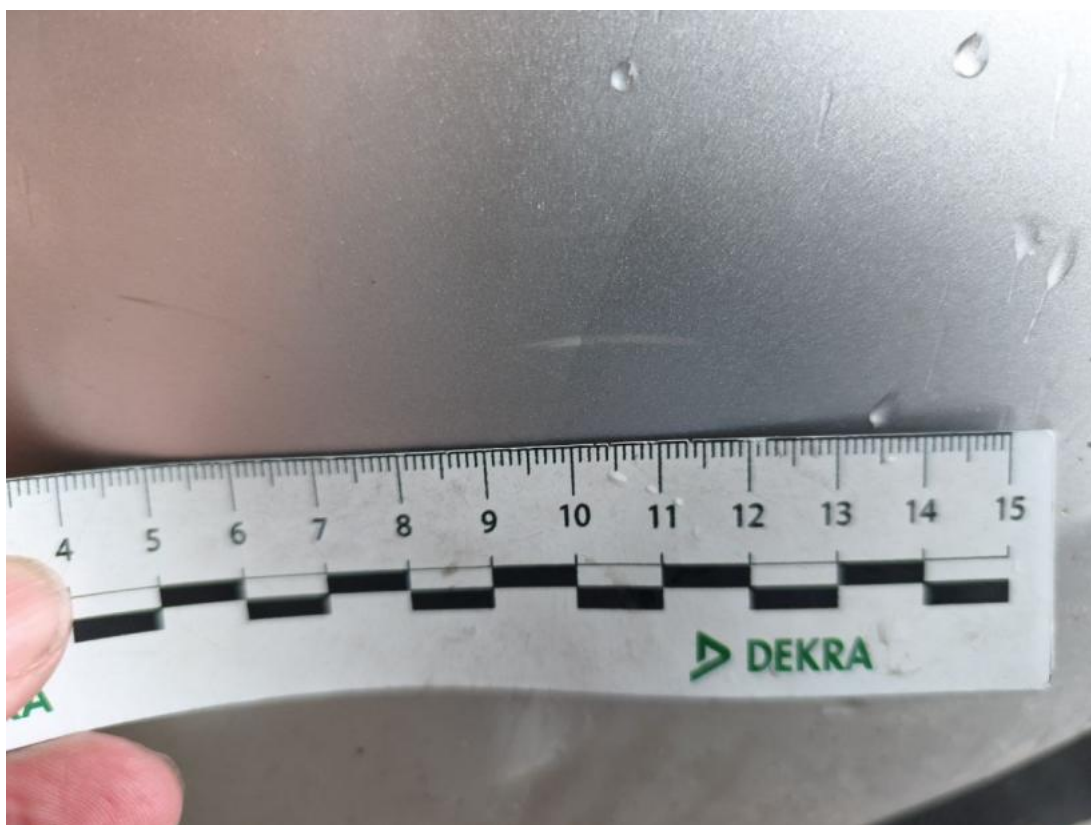
**Fot. 58**

| 11 | Okladzina zderzaka tylnego | odpryski lakieru, zarysowanie | | |

Zderzak tylny - Rysa/odprysk 1

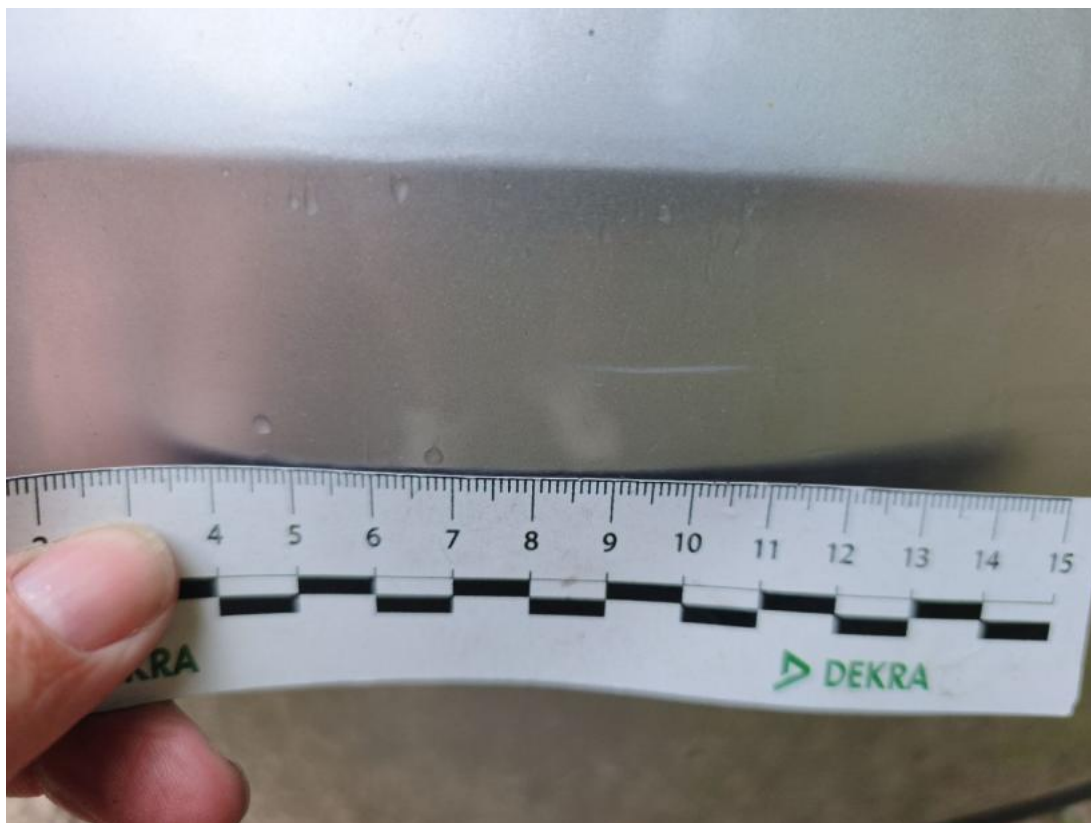
**Fot. 59**

Zderzak tylny - Rysa/odprysk 2

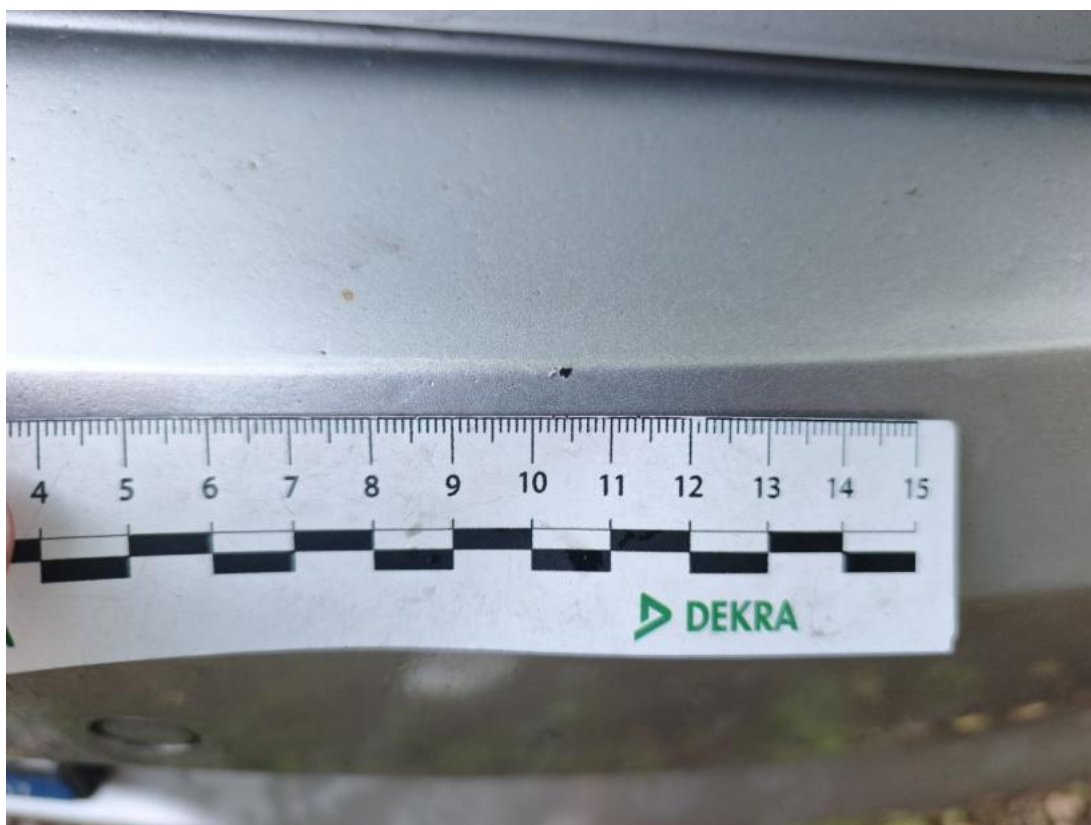
**Fot. 60**

Zderzak tylny() - Rysa/odprysk 3

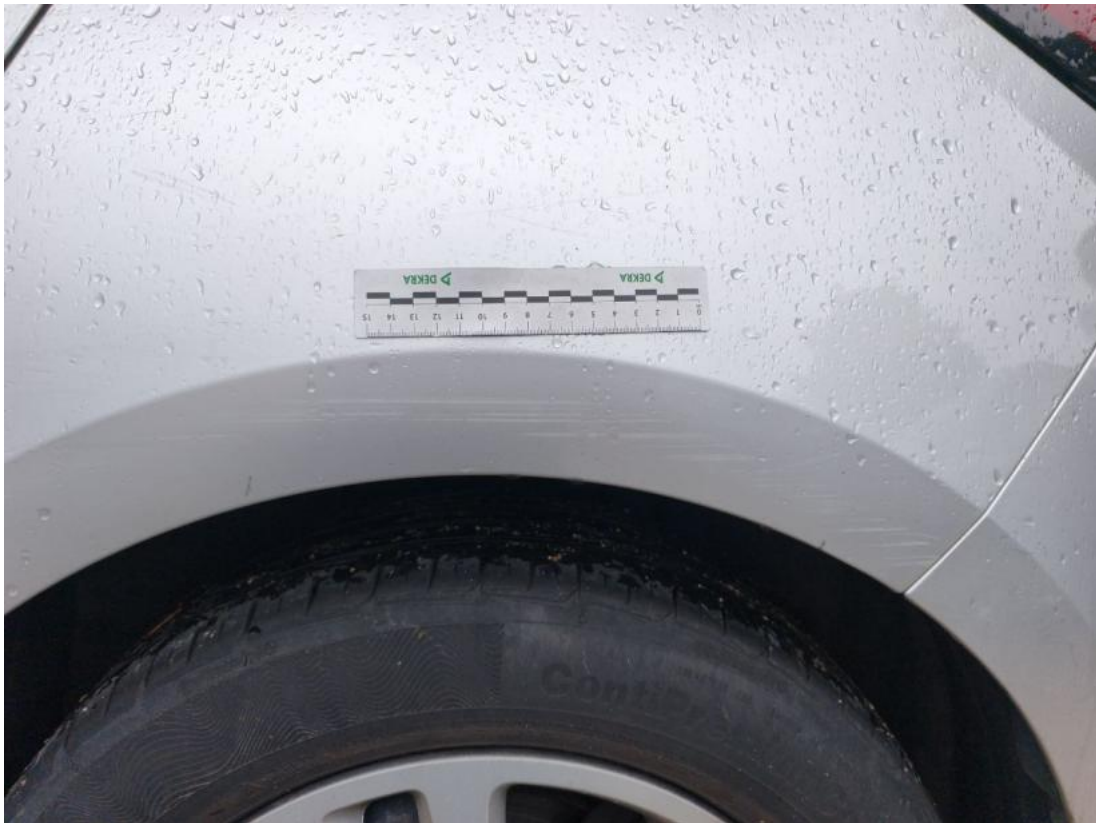
**Fot. 63**

| Poz. | Nazwa pozycji | Opis uszkodzeń | Kwalifik. | Naprawa [rbg] |
|---|---|---|---|---|
| 5 | Błotnik tylny L | zarysowanie | NA | |

Błotnik tylny L / Ściana boczna L - Rysa/odprysk 1

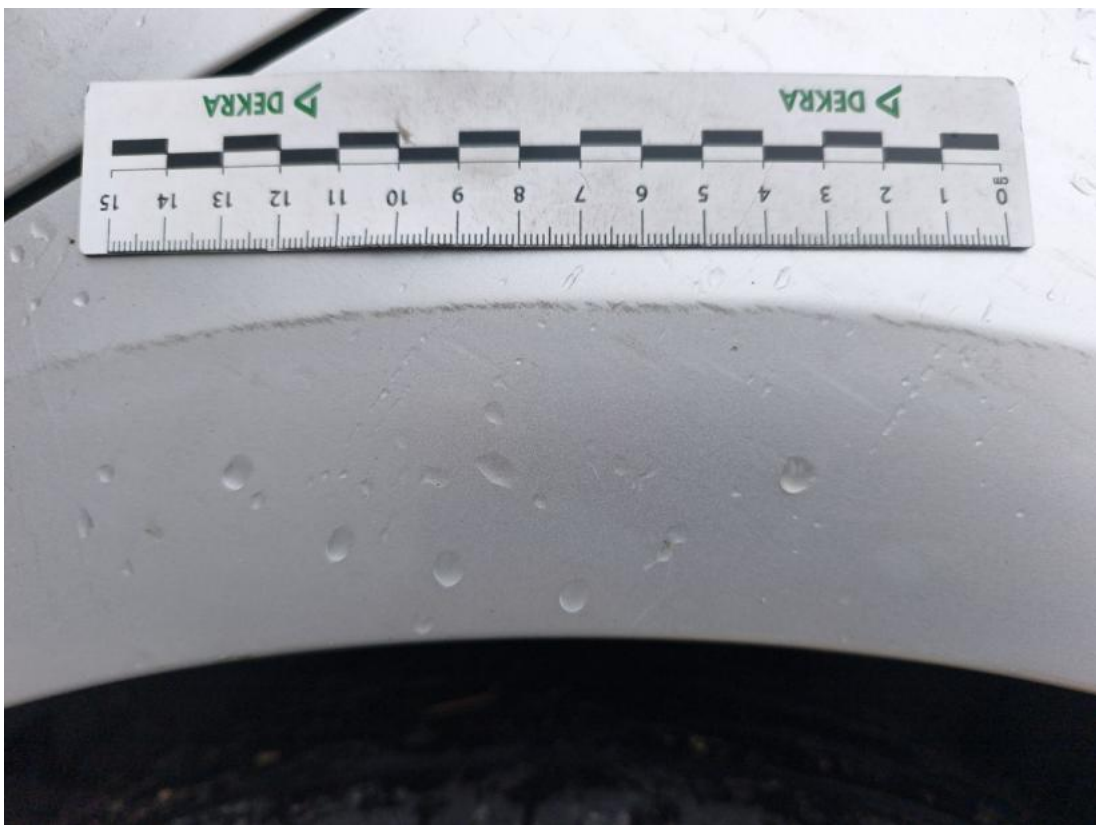
**Fot. 64**

Błotnik tylny L / Ściana boczna L - Rysa/odprysk 2

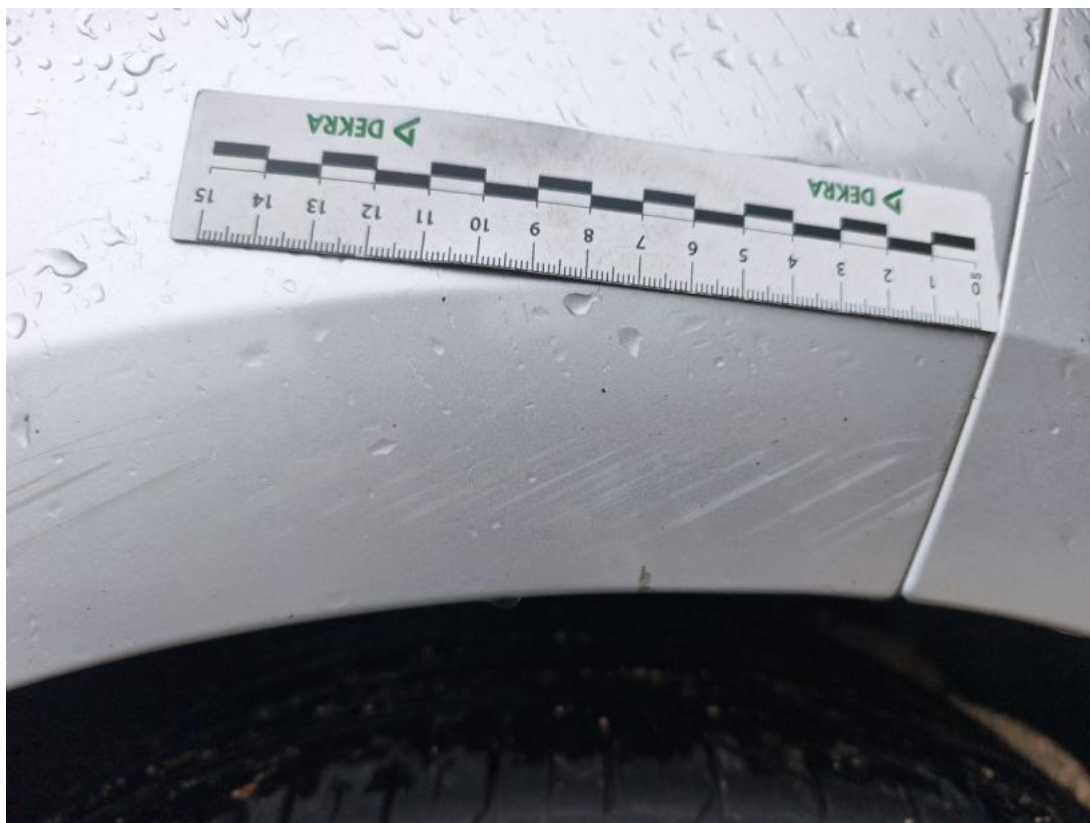
**Fot. 65**

Błotnik tylny L / Ściana boczna L() - Rysa/odprysk 3

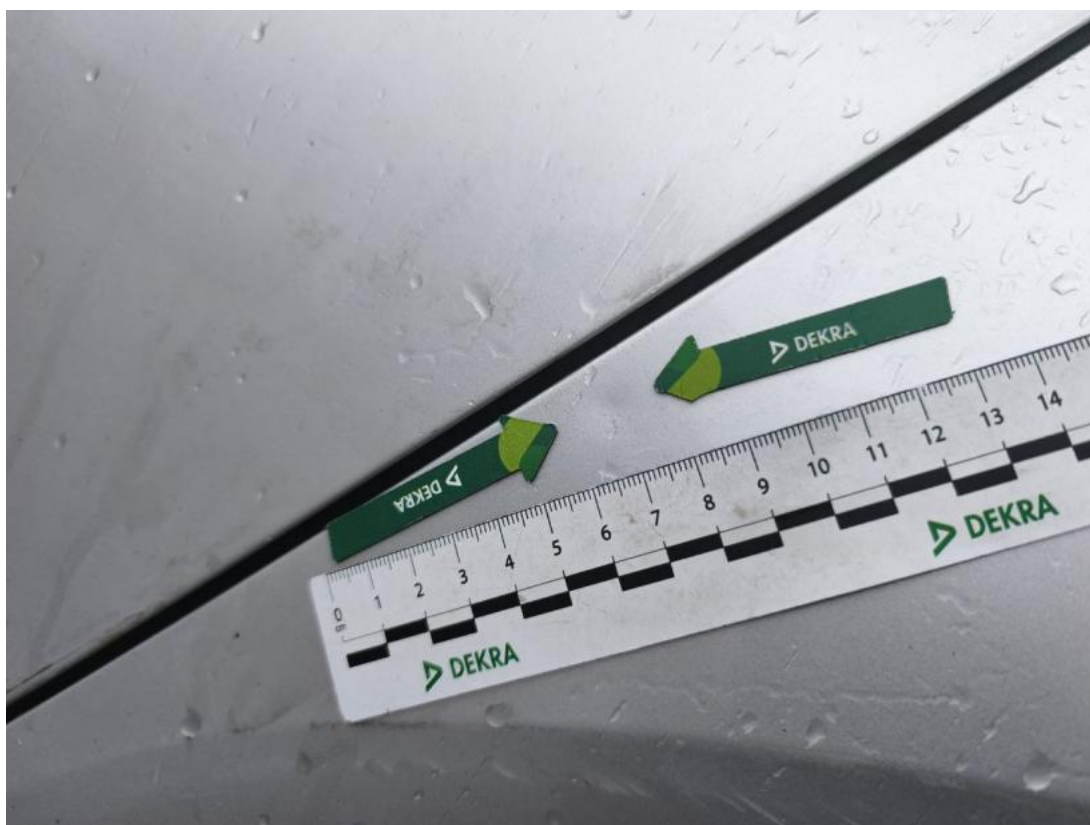
**Fot. 66**

Błotnik tylny L / Ściana boczna L - Wgniecenie/odkształcenie 1

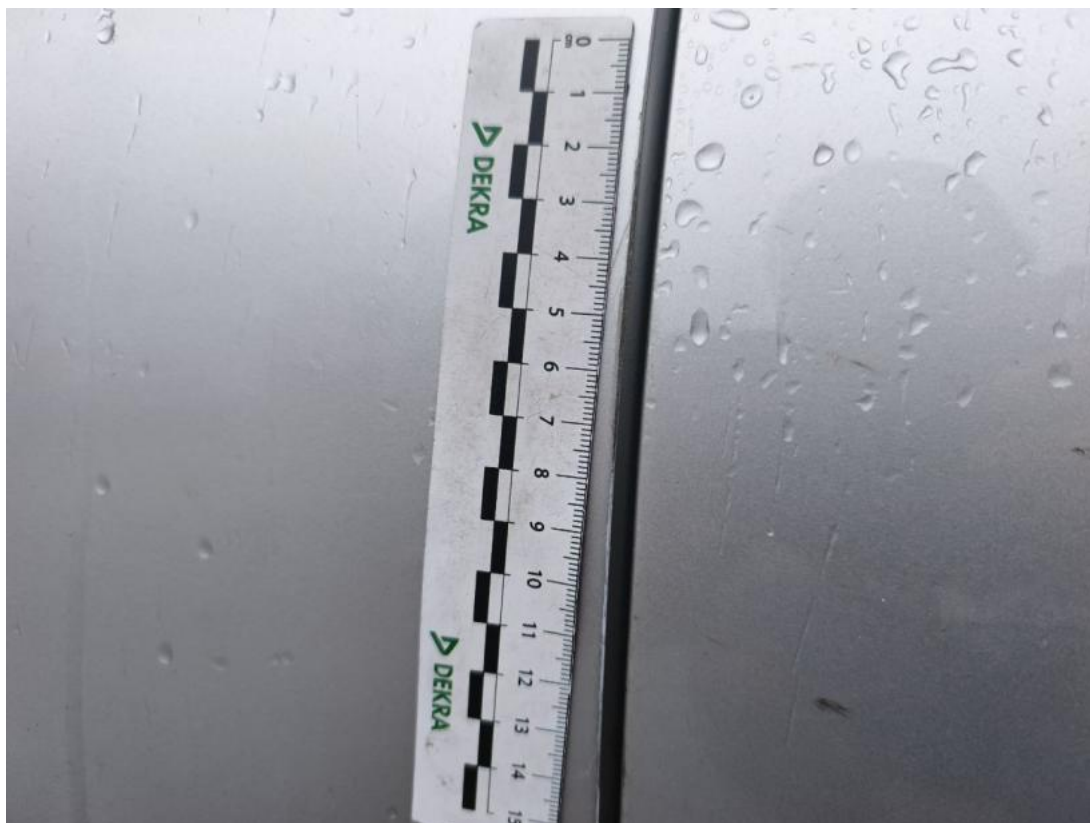
**Fot. 67**

| Poz. | Nazwa pozycji | Opis uszkodzeń | Kwalifik. | Naprawa [rbg] |
|---|---|---|---|---|
| 7 | Drzwi przednie (nieuzbrojone) L | odpryski lakieru | | |

Drzwi przed L - Rysa/odprysk 1

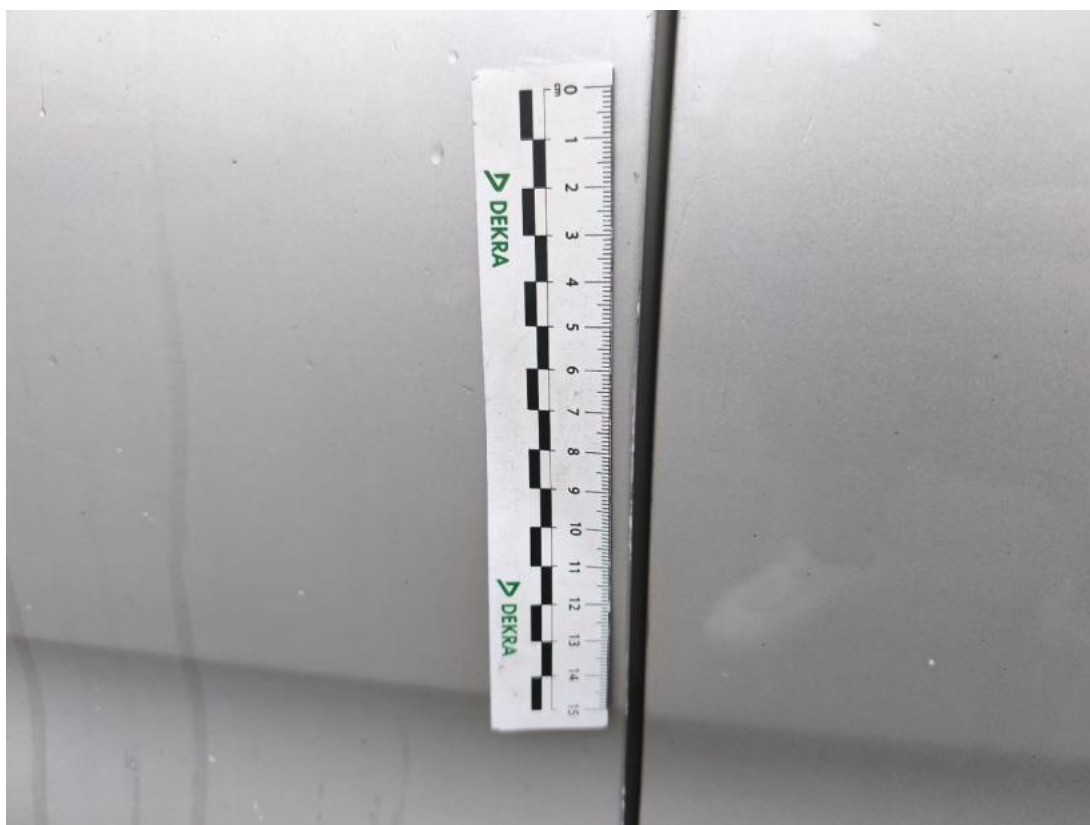
**Fot. 68**

Drzwi przed L - Rysa/odprysk 2

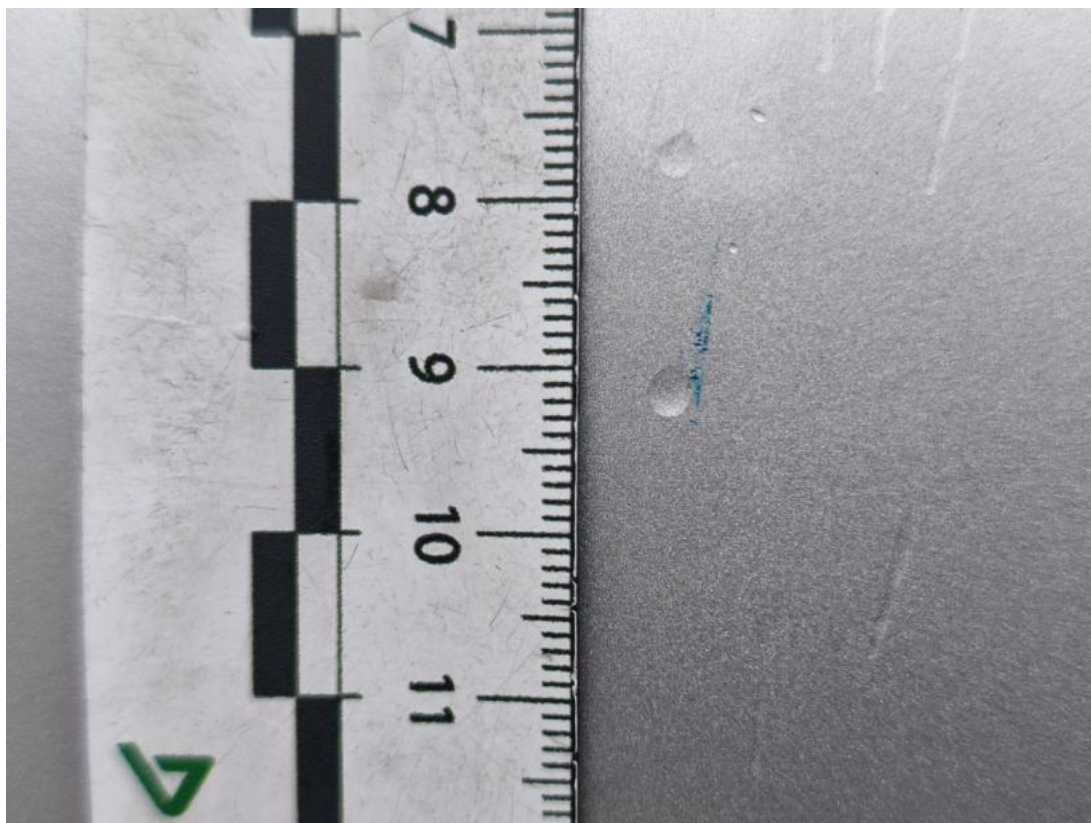
**Fot. 69**

| 9 | Drzwi tylne (nieuzbrojone) L | zarysowanie | | |

Drzwi tylne L - Rysa/odprysk 1

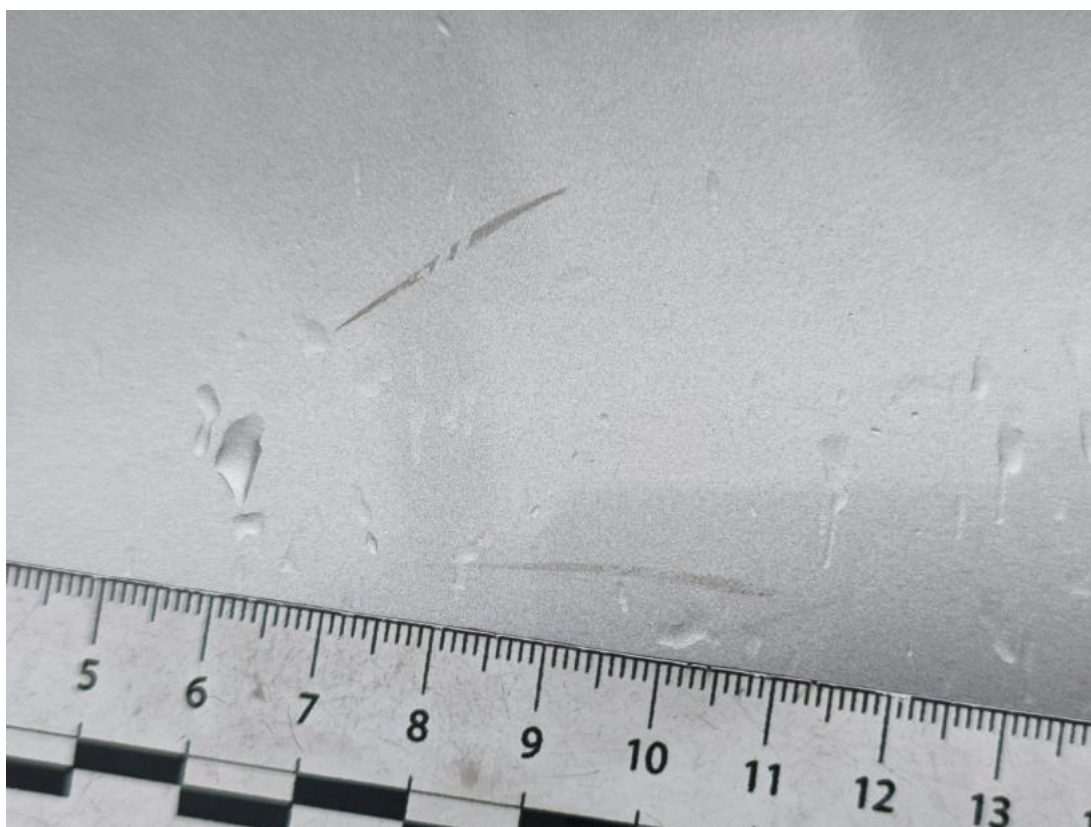
**Fot. 70**

Drzwi tylne L() - Rysa/odprysk 3
