## Raport z oględzin pojazdu

| Numer raportu | 12859/7/26-15201 | Data raportu | 30-07-2026 |

| Marka, model | OPEL Astra V Hatchback 15-19 |
| Numer rejestracyjny | WD6239H |

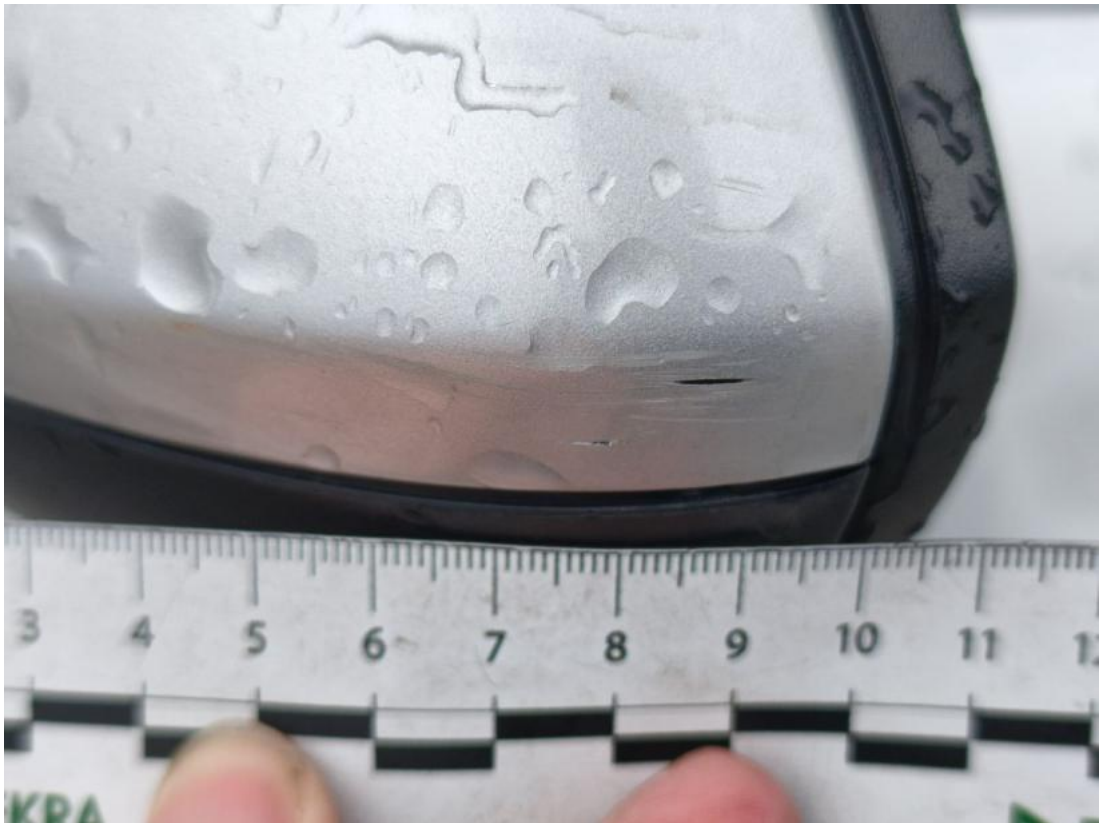
**Fot. 71**

| 8 | Oslona lusterka zewnetrznego L | zarysowanie | | |

Obudowa lusterka zew L - Rysa/odprysk 1

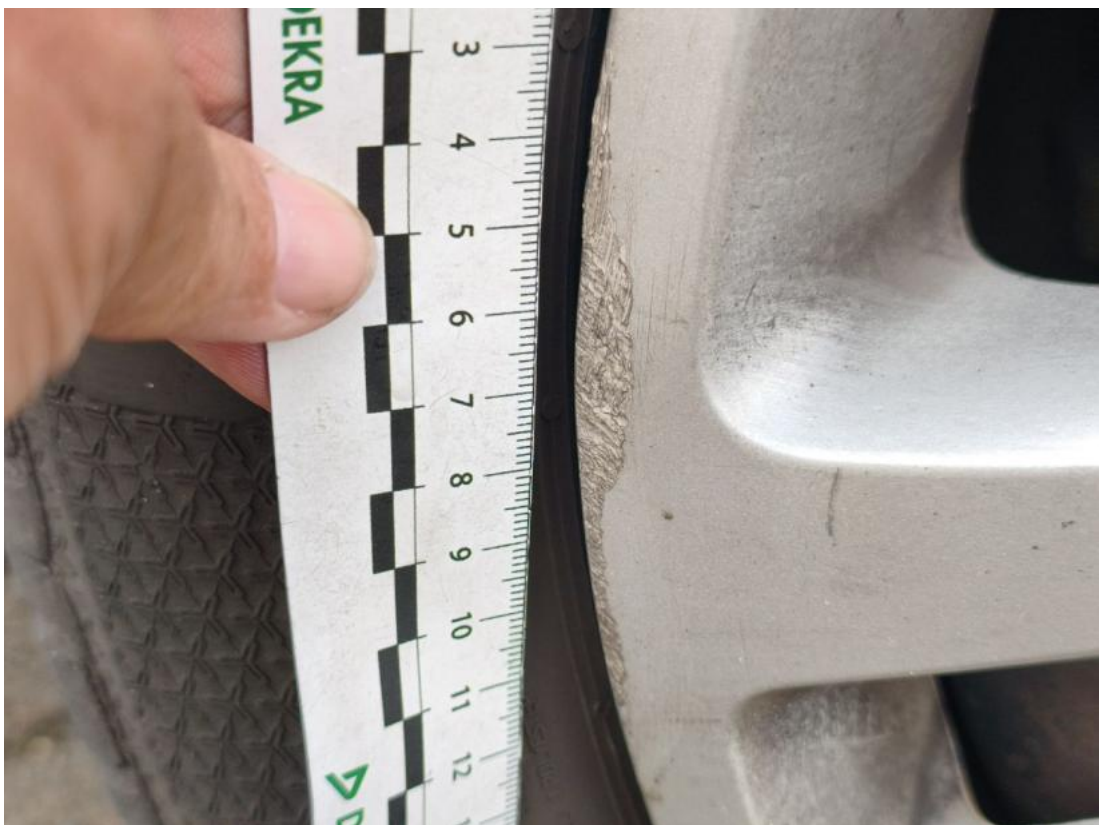
**Fot. 72**

| Poz. | Nazwa pozycji | Opis uszkodzeń | Kwalifik. | Naprawa [rbg] |
|---|---|---|---|---|
| 1 | Tarcza koła aluminiowa przód L | zarysowanie | WY | 0.6 |

Kołpak przedni L - Rysa/odprysk 1
