## Raport z oględzin pojazdu

| Numer raportu | 12906/8/26-15201 | Data raportu | 03-08-2026 |

| Marka, model | TOYOTA Avensis Kombi 15-19 |
| Numer rejestracyjny | WE402RM |

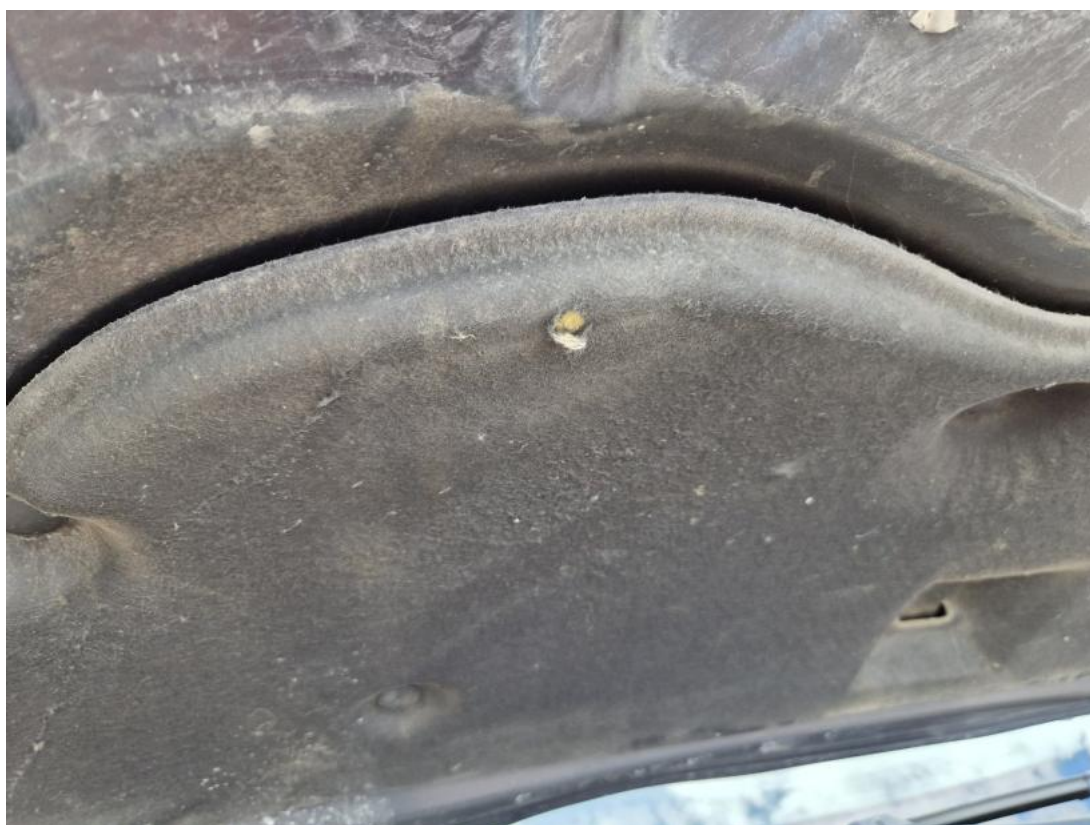
**Fot. 40**

| Poz. | Nazwa pozycji | Opis uszkodzeń | Kwalifik. | Naprawa [rbg] |
|---|---|---|---|---|
| 1 | Wykładzina tłumiąca pokrywy przedniej | pęknięcie/rozerwanie | WY | 0.2 |

Wykładzina pokrywy komory silnika - Pęknięcie/rozerwanie 1

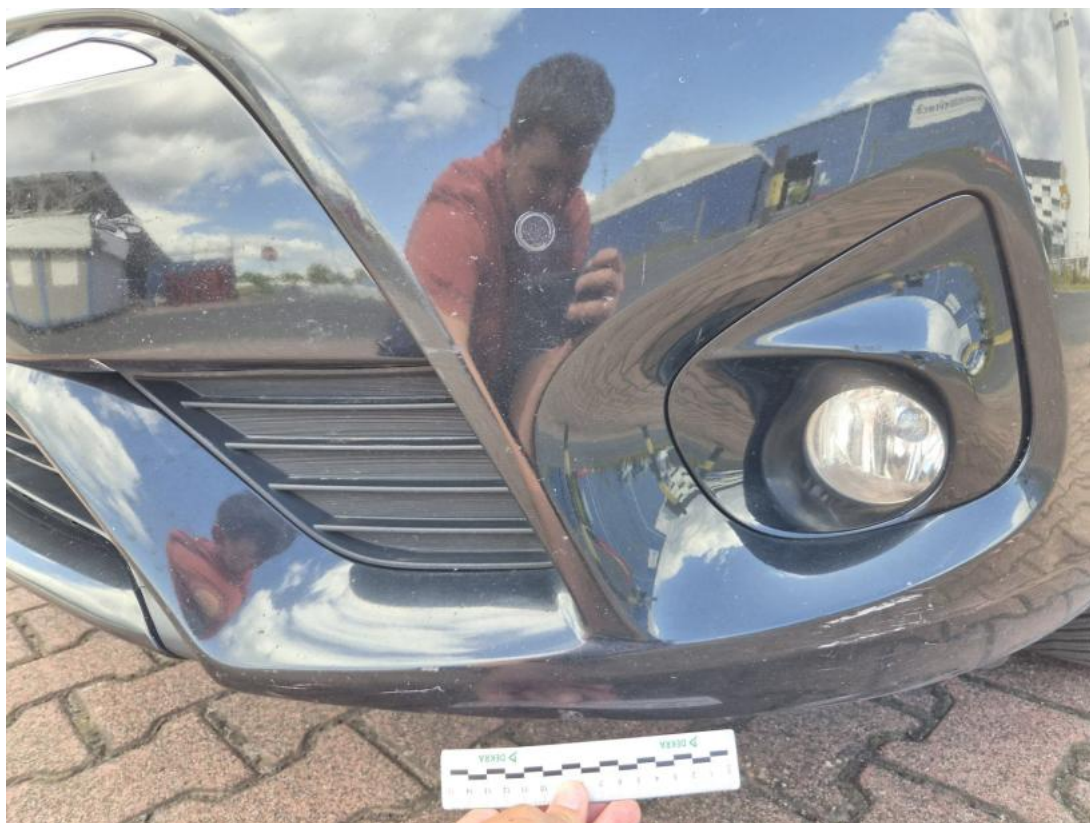
**Fot. 41**

| Poz. | Nazwa pozycji | Opis uszkodzeń | Kwalifik. | Naprawa [rbg] |
|---|---|---|---|---|
| 6 | Okładzina zderzaka przedniego | zarysowanie | NA | |

Zderzak - Rysa/odprysk 1

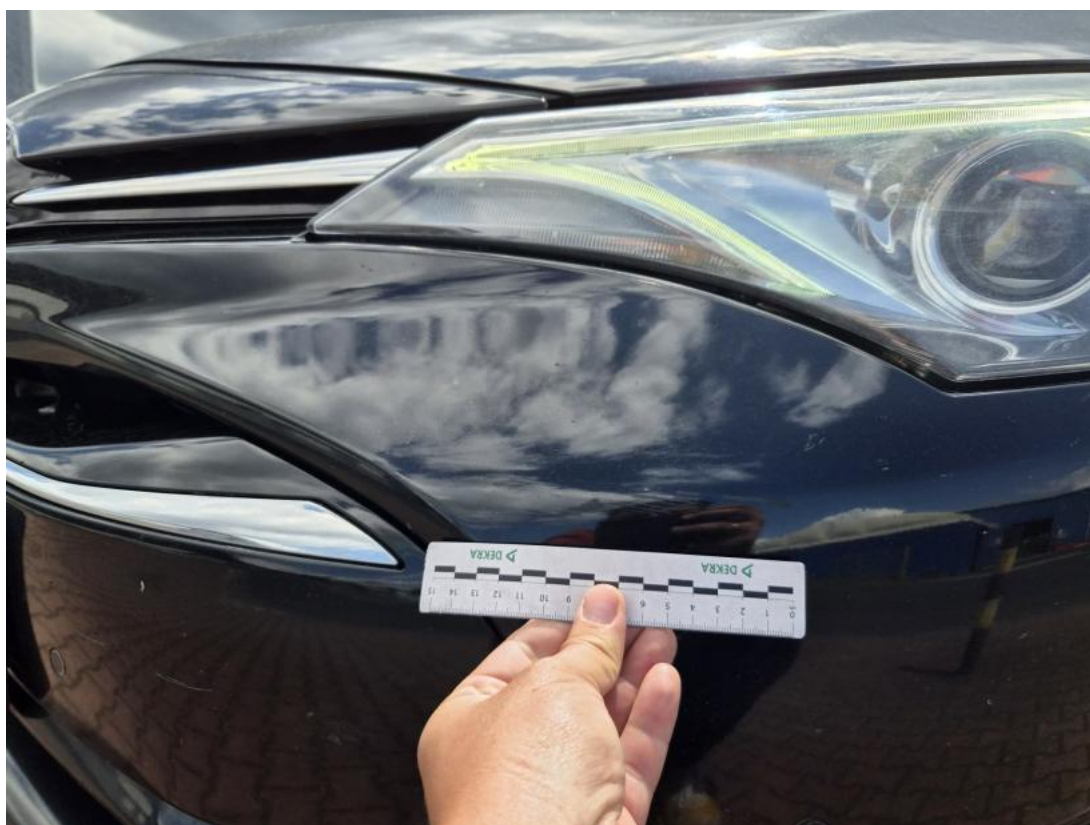
**Fot. 42**

Zderzak - Rysa/odprysk 2

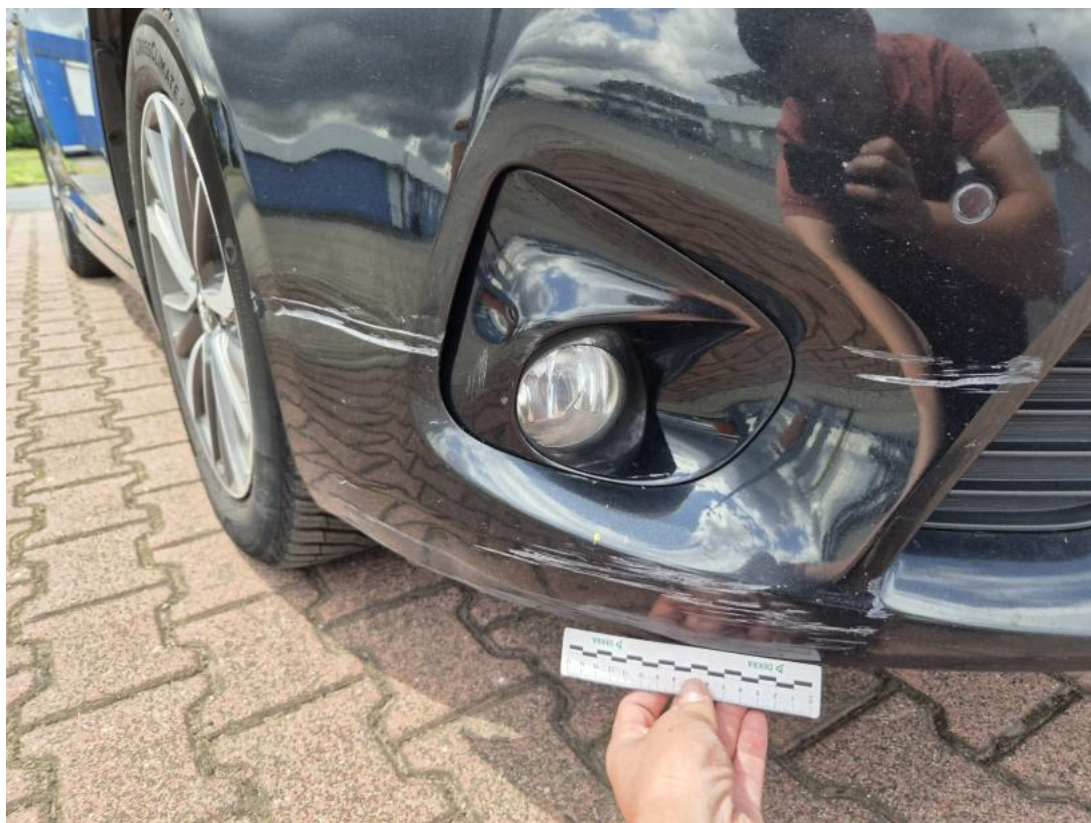
**Fot. 43**

Zderzak() - Rysa/odprysk 3

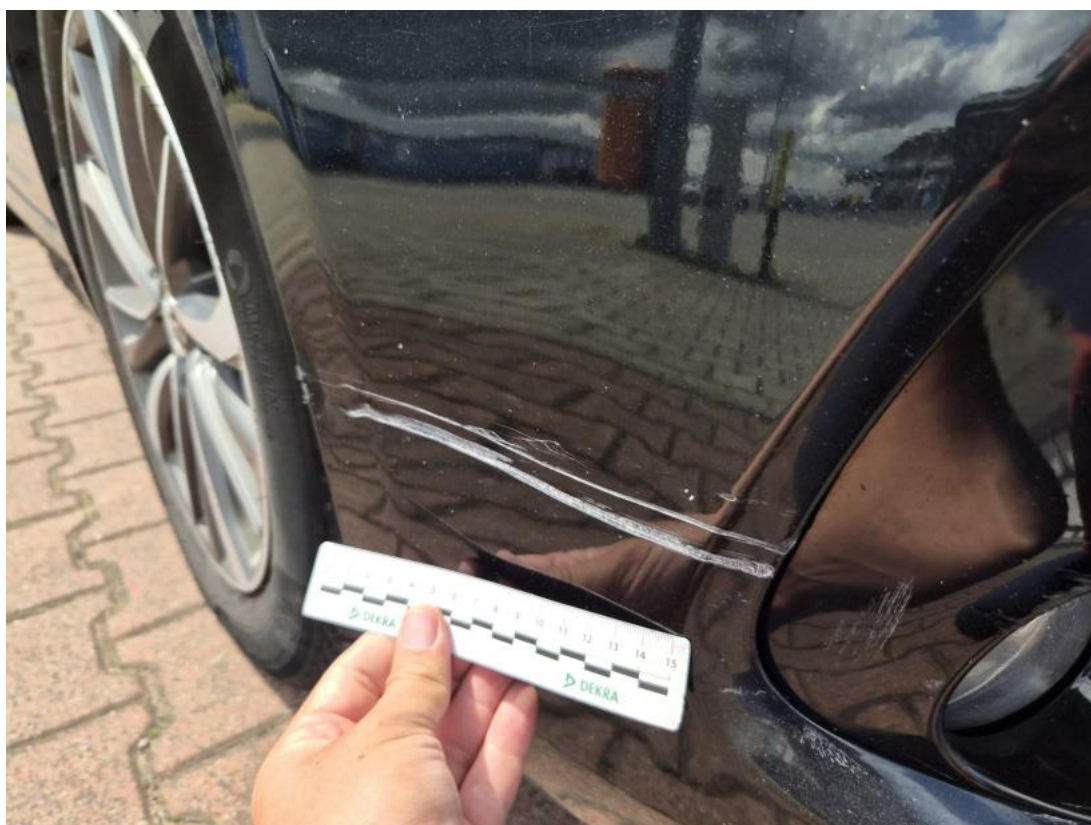
**Fot. 44**

Zderzak - Wgniecenie/odkształcenie 1

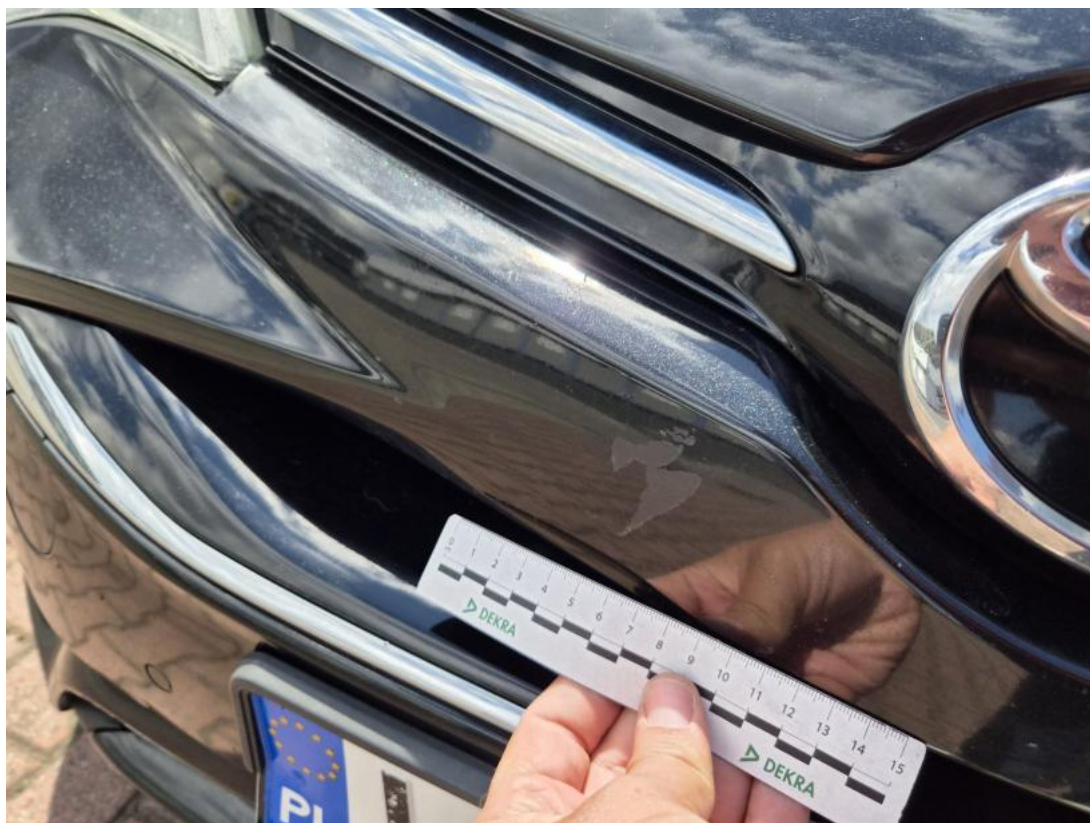
**Fot. 45**

Zderzak - Inne 1

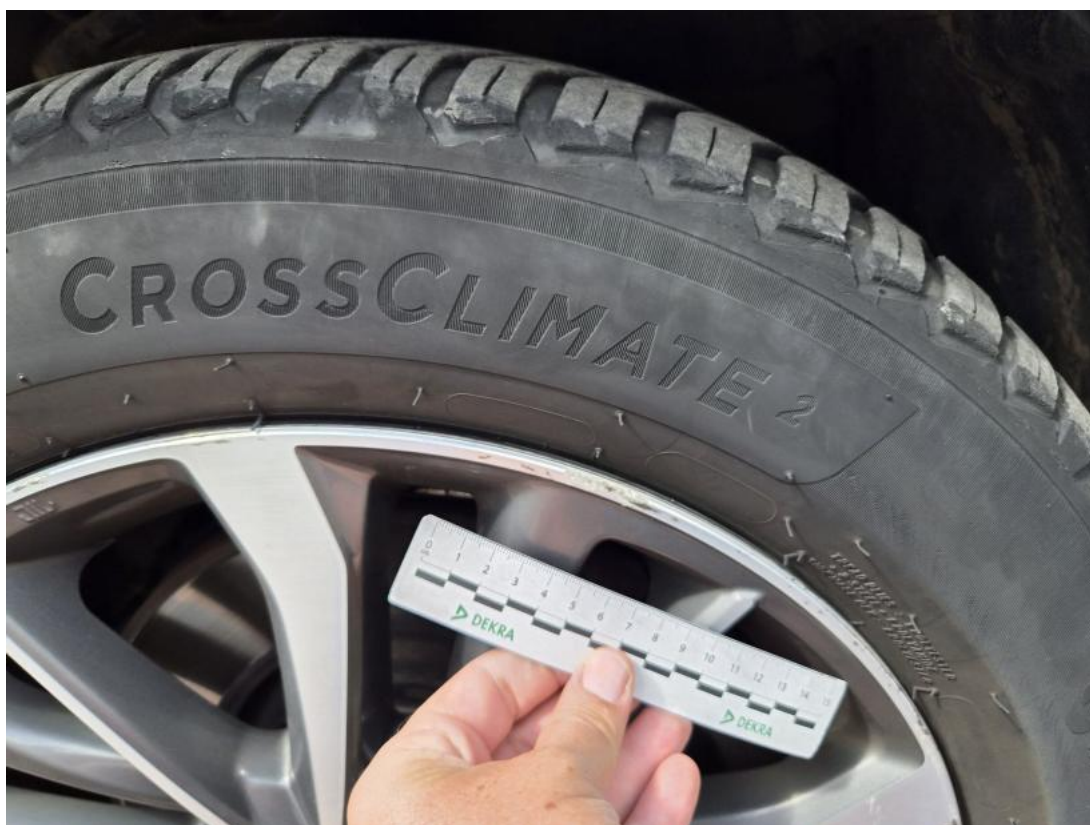
**Fot. 46**

| Poz. | Nazwa pozycji | Opis uszkodzeń | Kwalifik. | Naprawa [rbg] |
|---|---|---|---|---|
| 20 | Tarcza koła aluminiowa przód R | zarysowanie | | |

Felga aluminiowa przednia P - Rysa/odprysk 1

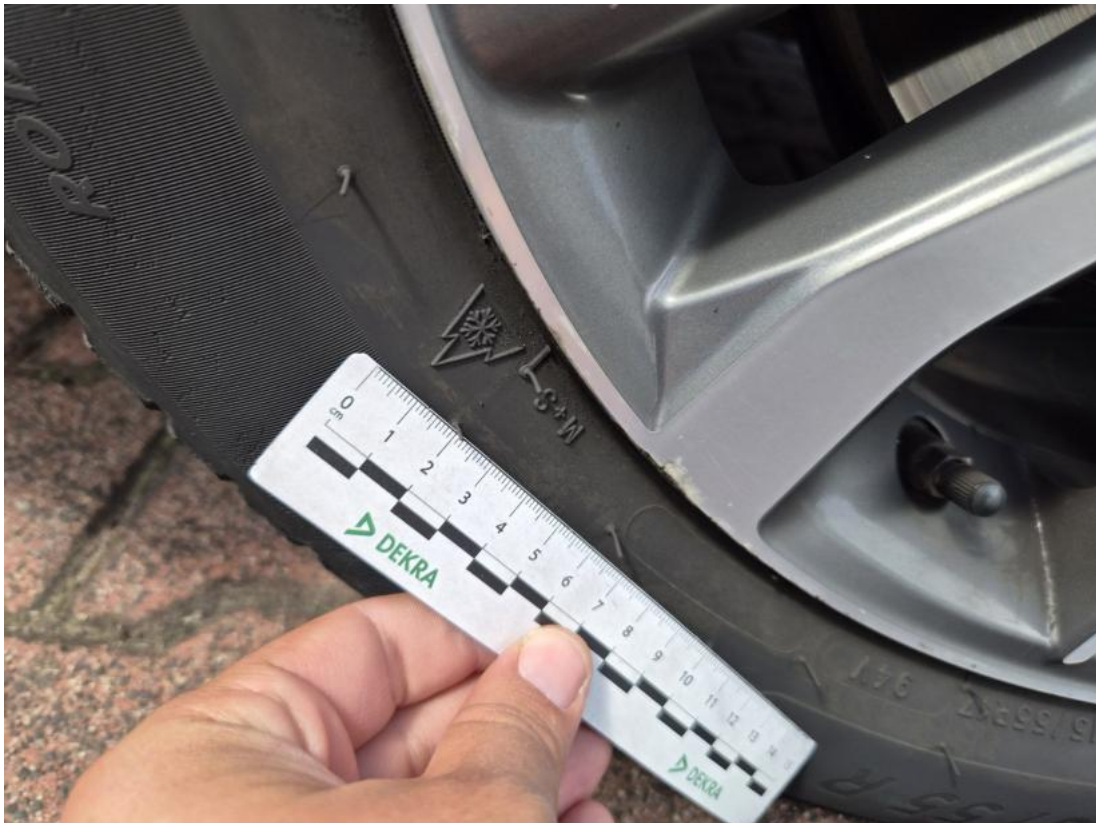
**Fot. 47**

Felga aluminiowa przednia P - Rysa/odprysk 2

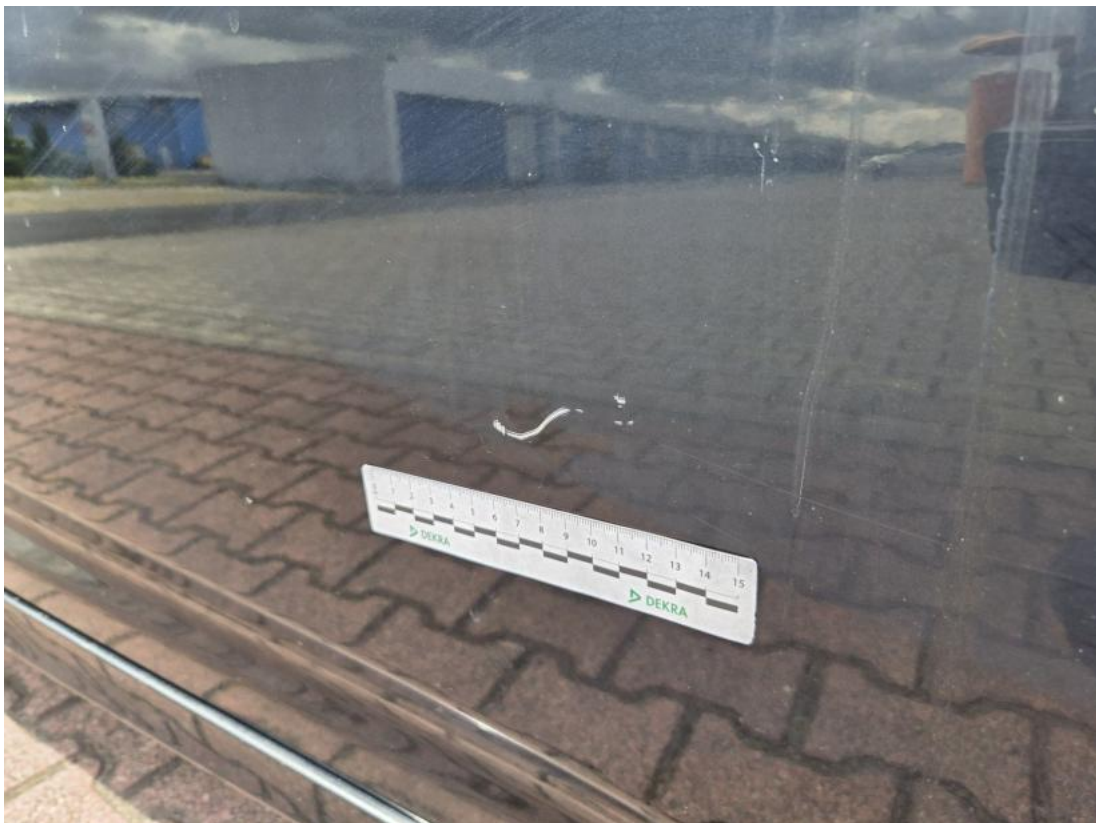
**Fot. 48**

| Poz. | Nazwa pozycji | Opis uszkodzeń | Kwalifik. | Naprawa [rbg] |
|---|---|---|---|---|
| 17 | Drzwi przednie (nieuzbrojone) R | odpryski lakieru, zarysowanie, wgniecenie | | |

Drzwi przednie P - Rysa/odprysk 1

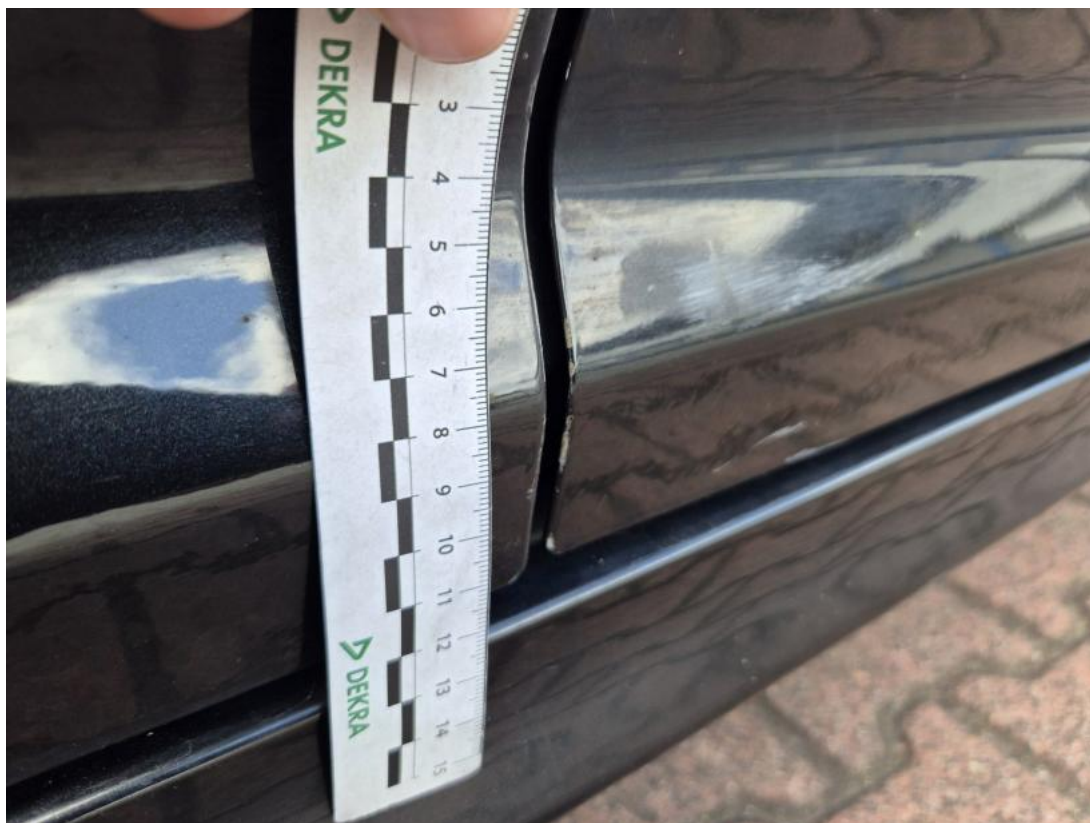
**Fot. 49**

Drzwi przednie P - Rysa/odprysk 2

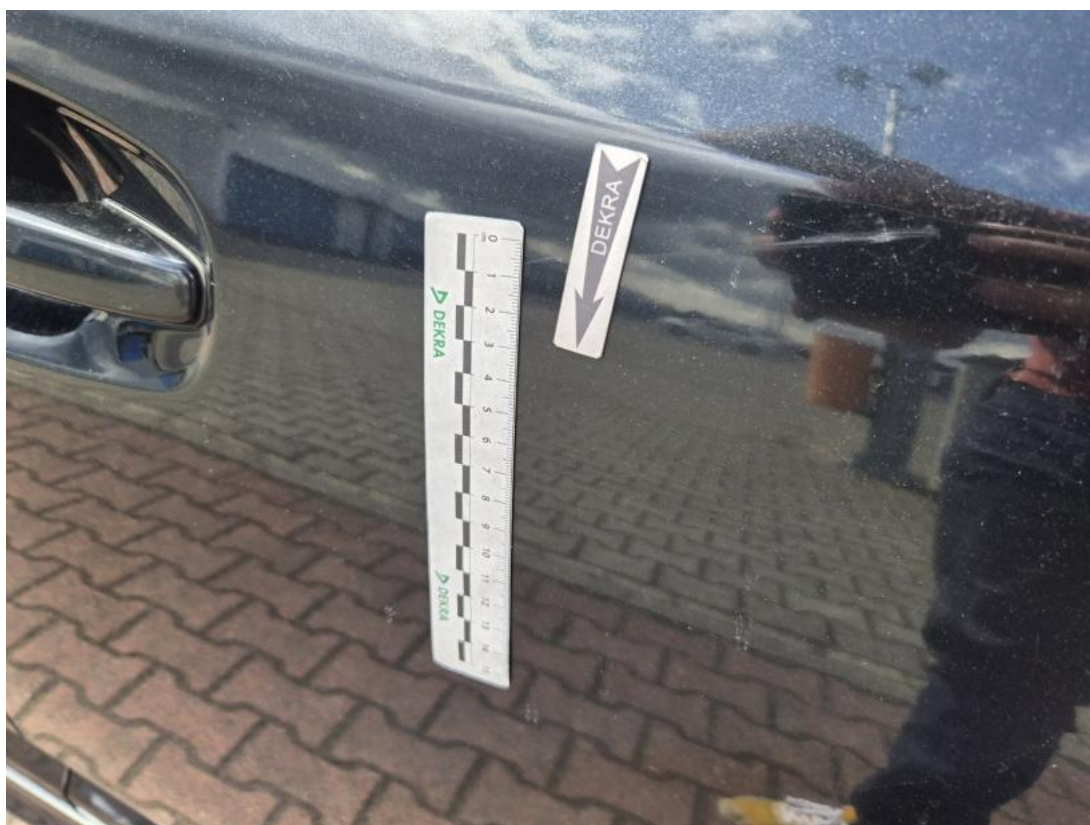
**Fot. 50**

Drzwi przednie P - Wgniecenie/odkształcenie 1

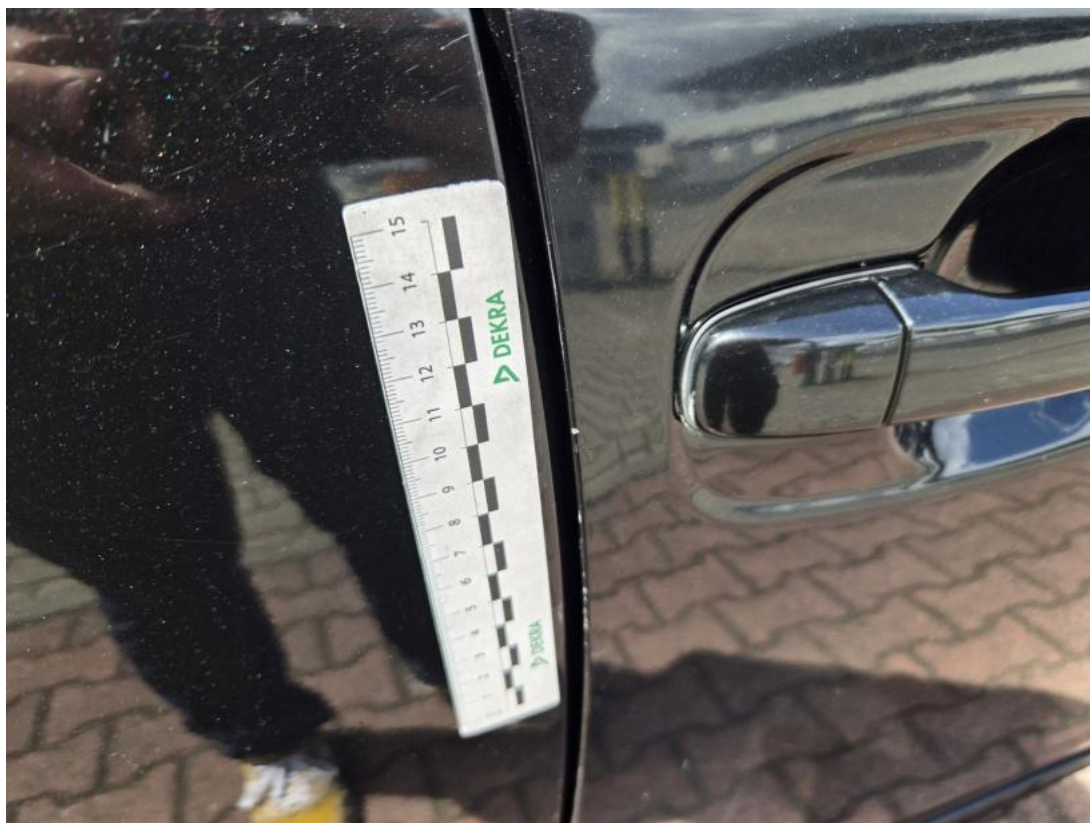
**Fot. 51**

Drzwi przednie P - Wgniecenie/odkształcenie 2

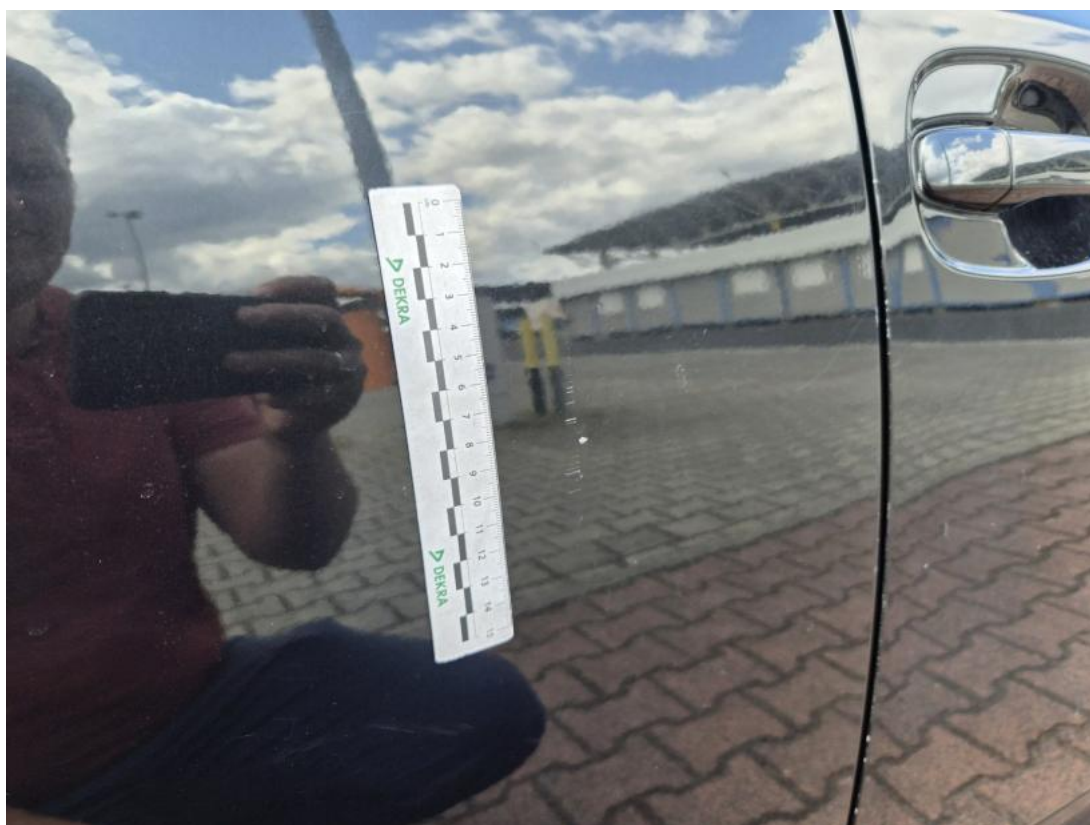
**Fot. 52**

| Poz. | Nazwa pozycji | Opis uszkodzeń | Kwalifik. | Naprawa [rbg] |
|---|---|---|---|---|
| 19 | Drzwi tylne (nieuzbrojone) R | zarysowanie, wgniecenie | | |

Drzwi tylne P - Rysa/odprysk 1

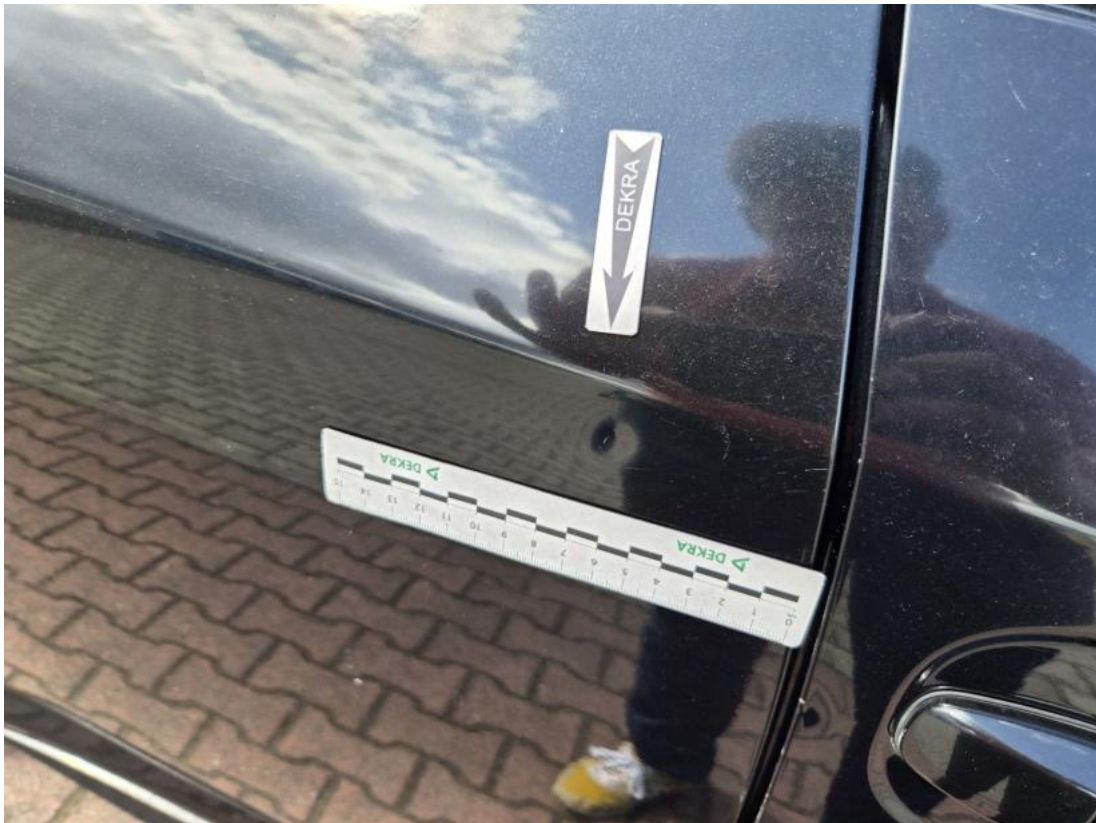
**Fot. 53**

Drzwi tylne P - Wgniecenie/odkształcenie 1

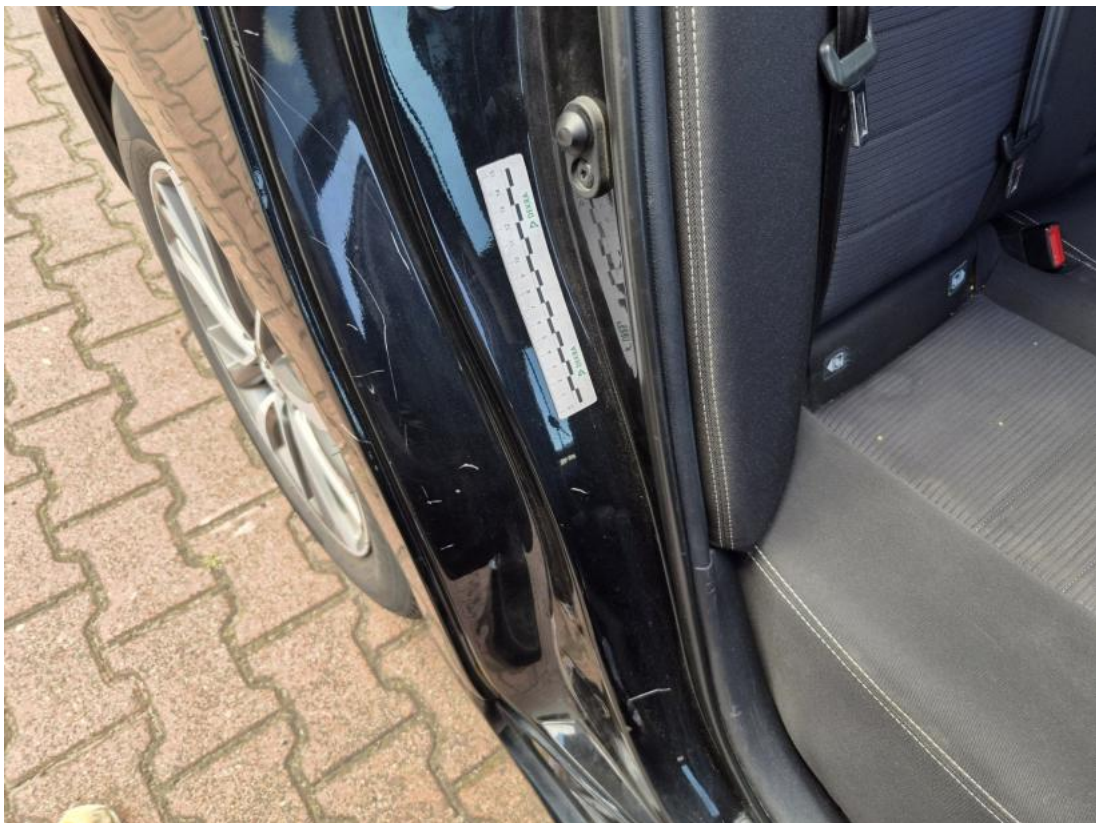
**Fot. 54**

| Poz. | Nazwa pozycji | Opis uszkodzeń | Kwalifik. | Naprawa [rbg] |
|---|---|---|---|---|
| 9 | Światnik tylny R | zarysowanie, wgniecenie | NA | 1.2 |

Błotnik tylny P / Ściana boczna P - Rysa/odprysk 1

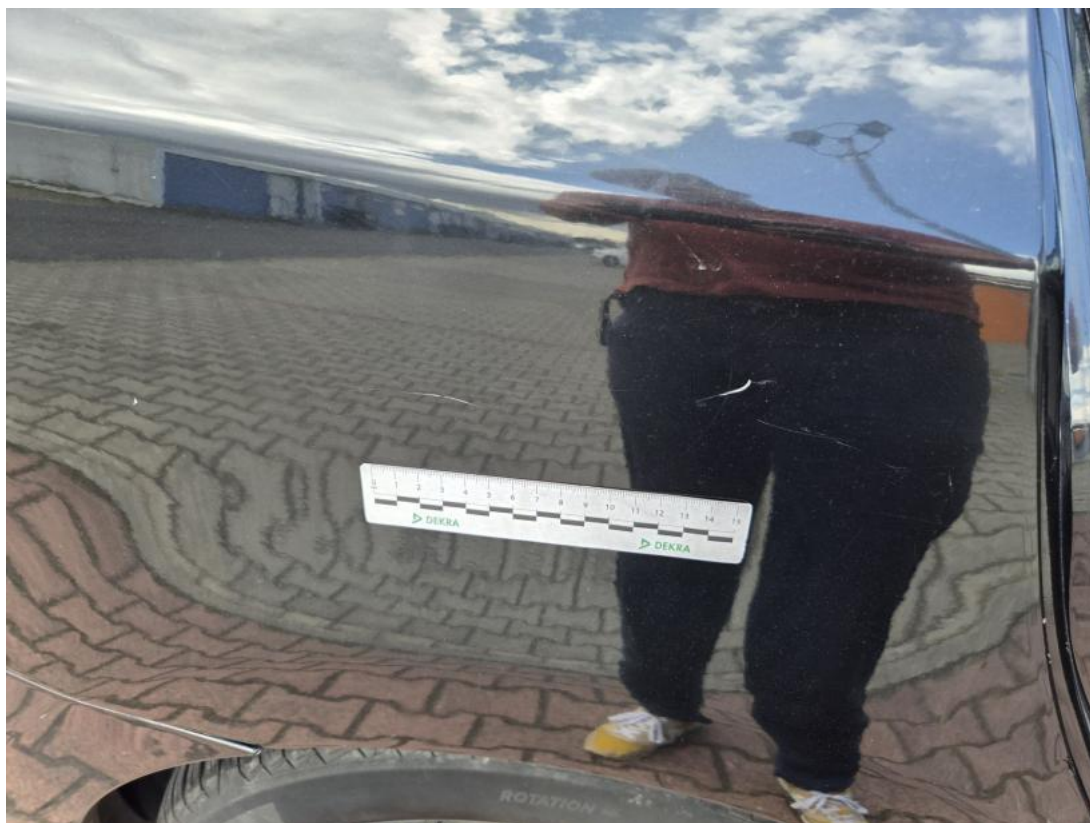
**Fot. 55**

Błotnik tylny P / Ściana boczna P - Rysa/odprysk 2

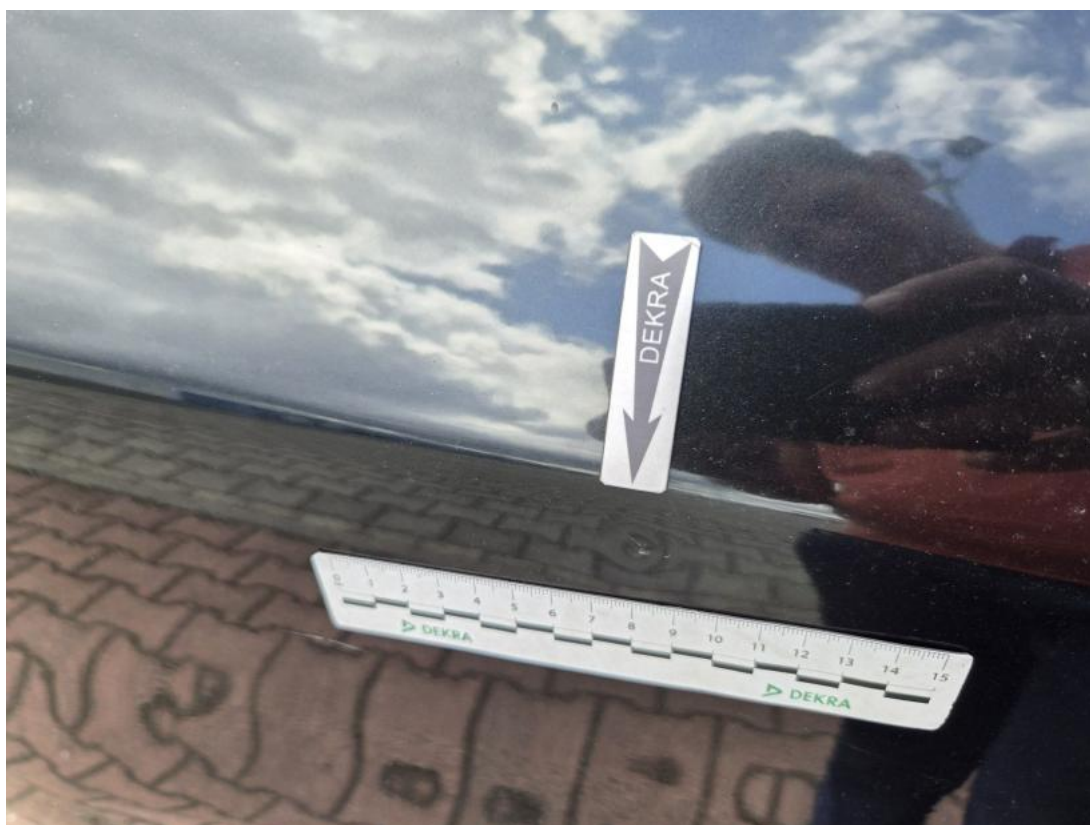
**Fot. 56**

Błotnik tylny P / Ściana boczna P - Wgniecenie/odkształcenie 1

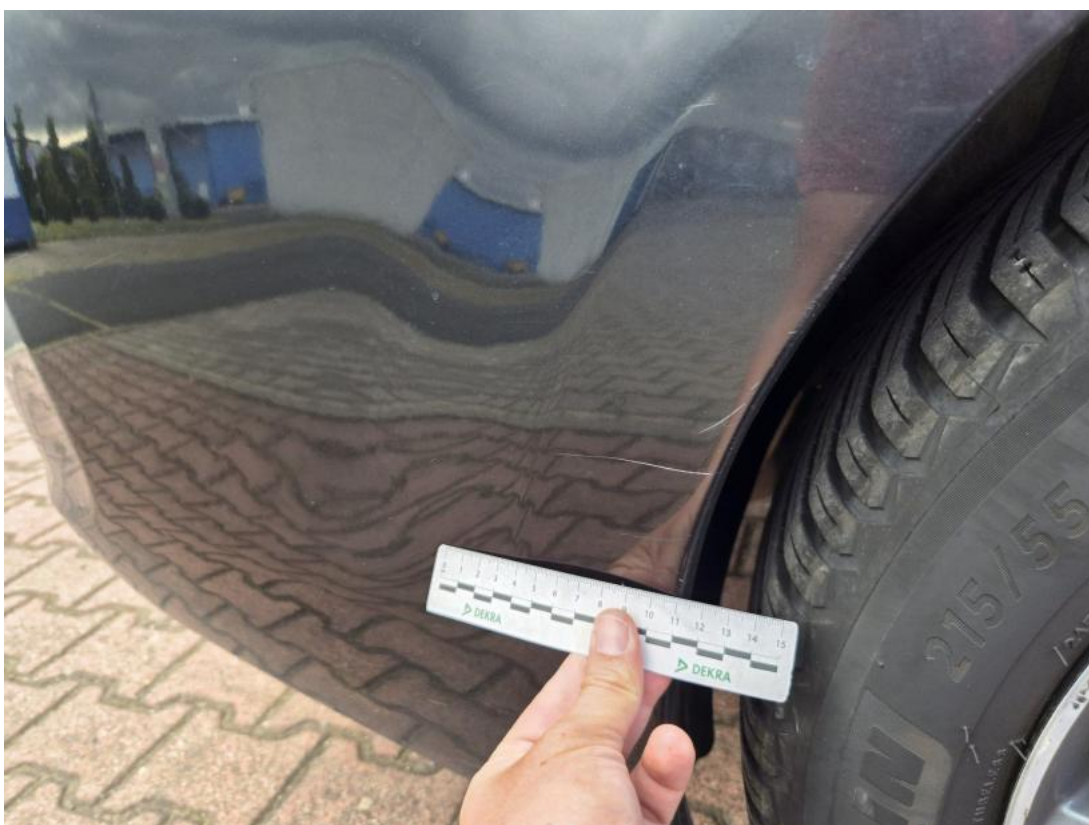
**Fot. 58**

| Poz. | Nazwa pozycji | Opis uszkodzeń | Kwalifik. | Naprawa [rbg] |
|---|---|---|---|---|
| 2 | Okładzina zderzaka tylnego | wgniecenie, zarysowanie | WY | 2.1 |

Zderzak tylny - Rysa/odprysk 1

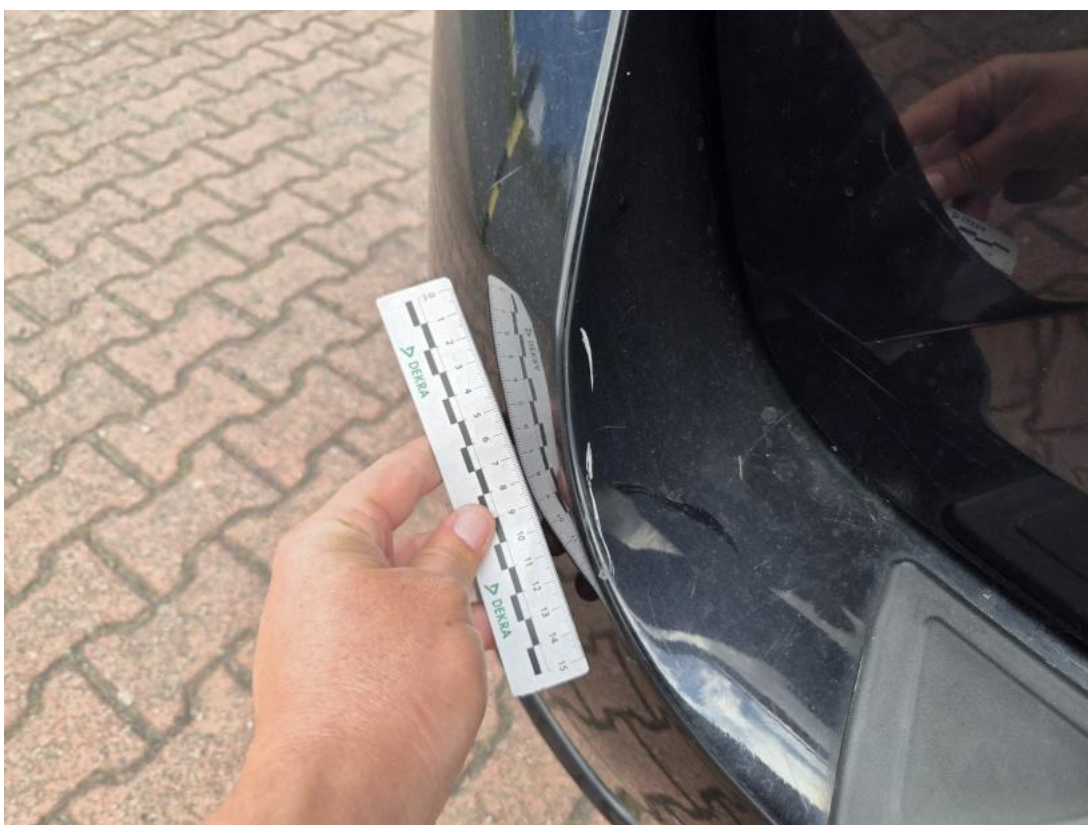
**Fot. 60**

Zderzak tylny() - Rysa/odprysk 3

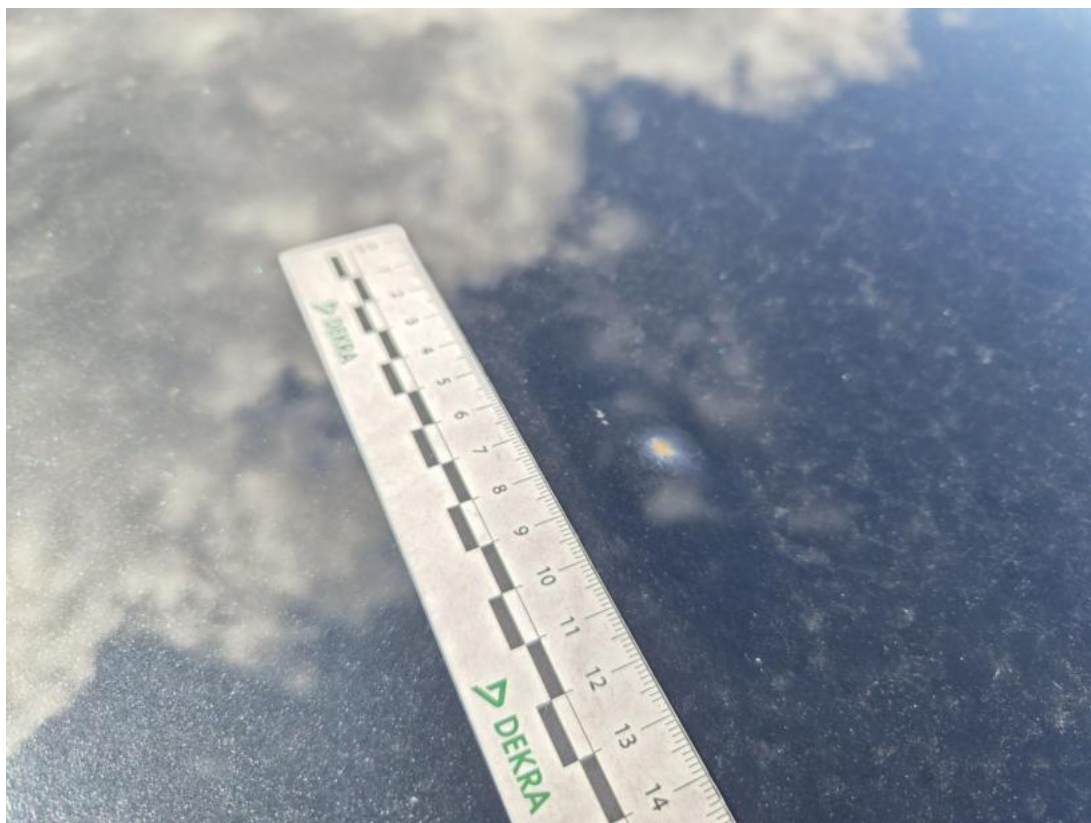
**Fot. 63**

| Poz. | Nazwa pozycji | Opis uszkodzeń | Kwalifik. | Naprawa [rbg] |
|---|---|---|---|---|
| 7 | Dach | odpryski lakieru, inne | NA | |

Dach - Rysa/odprysk 1

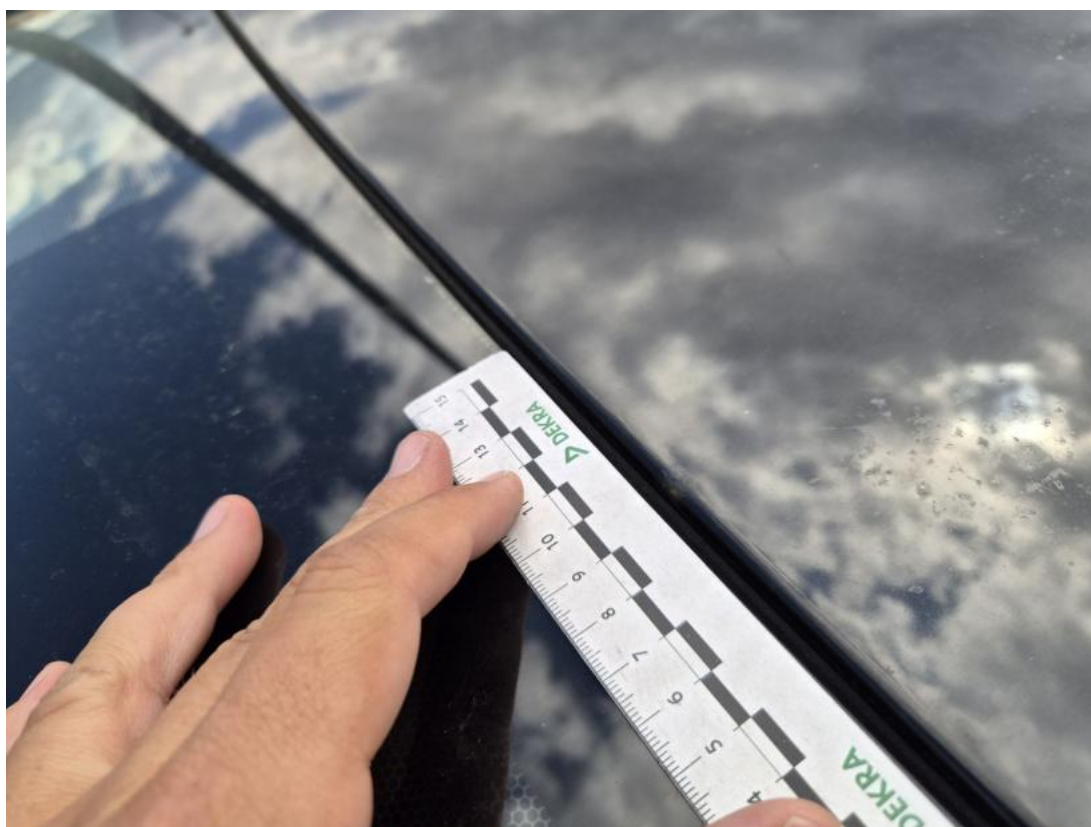
**Fot. 64**

Dach - Rysa/odprysk 2

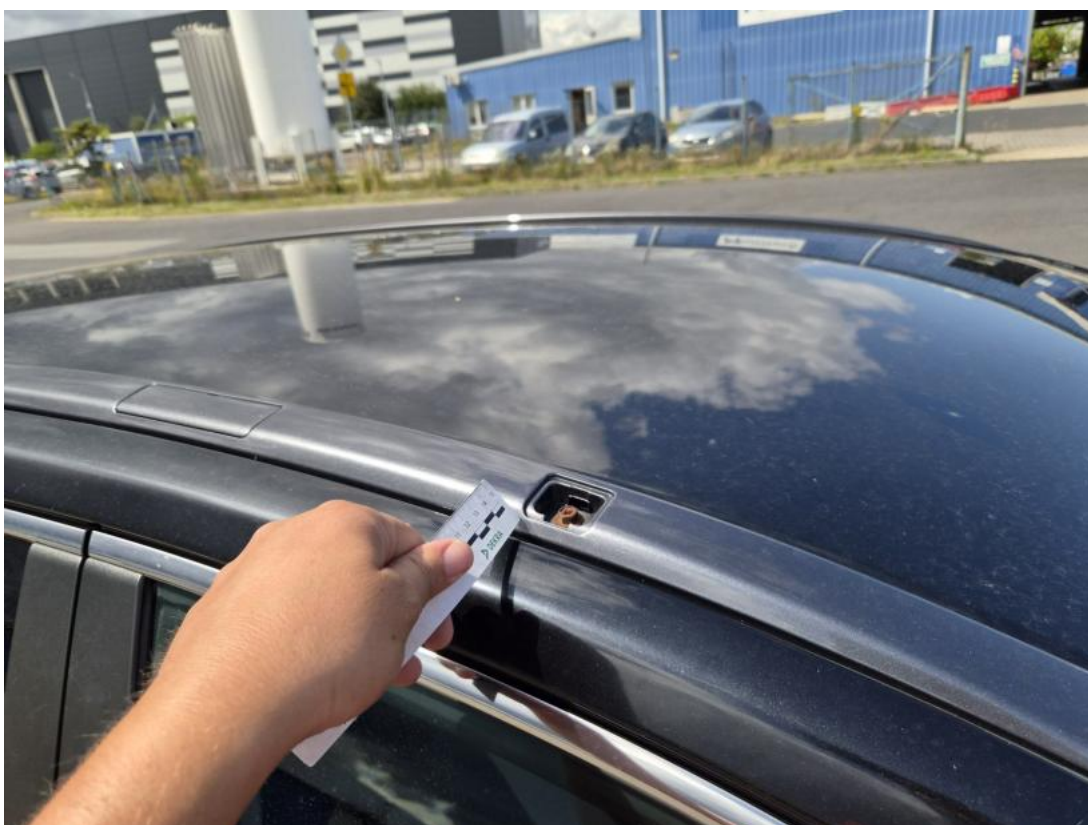
**Fot. 66**

Reling P - Inne 1

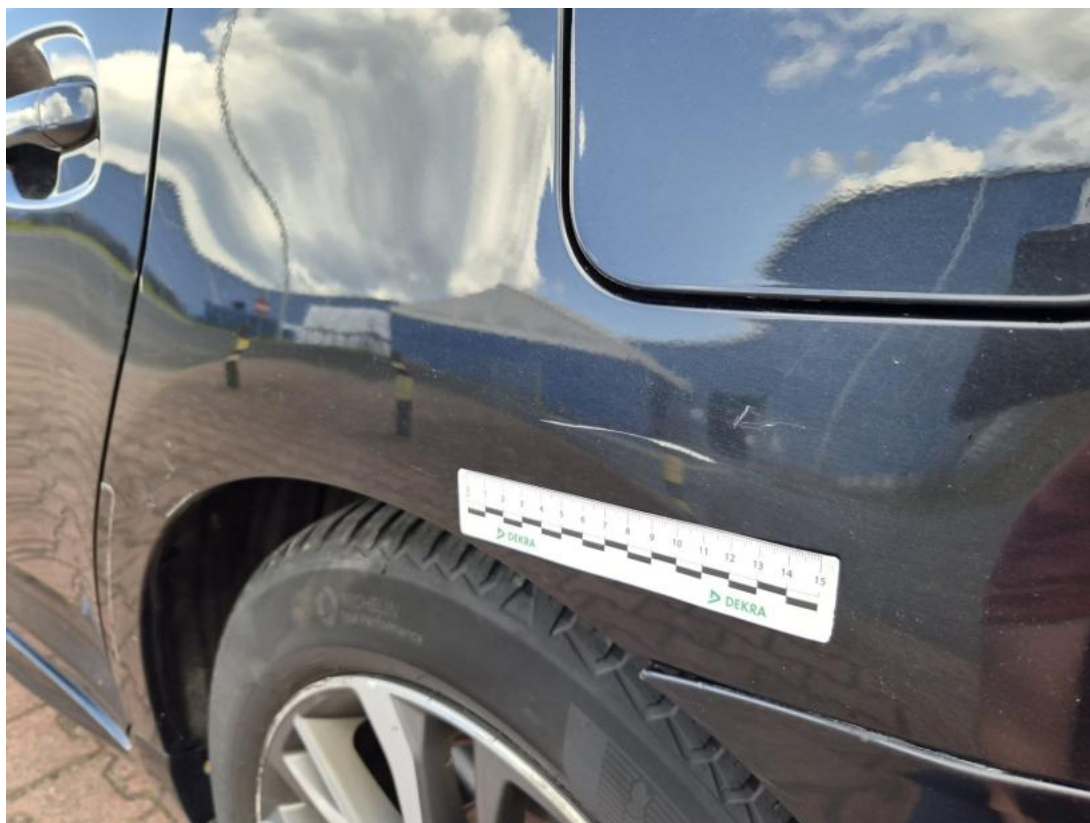
**Fot. 67**

| Poz. | Nazwa pozycji | Opis uszkodzeń | Kwalifik. | Naprawa [rbg] |
|---|---|---|---|---|
| 8 | Światnik tylny L | wgniecenie, zarysowanie, odpryski lakieru | NA | 2.5 |

Błotnik tylny L / Ściana boczna L - Rysa/odprysk 1

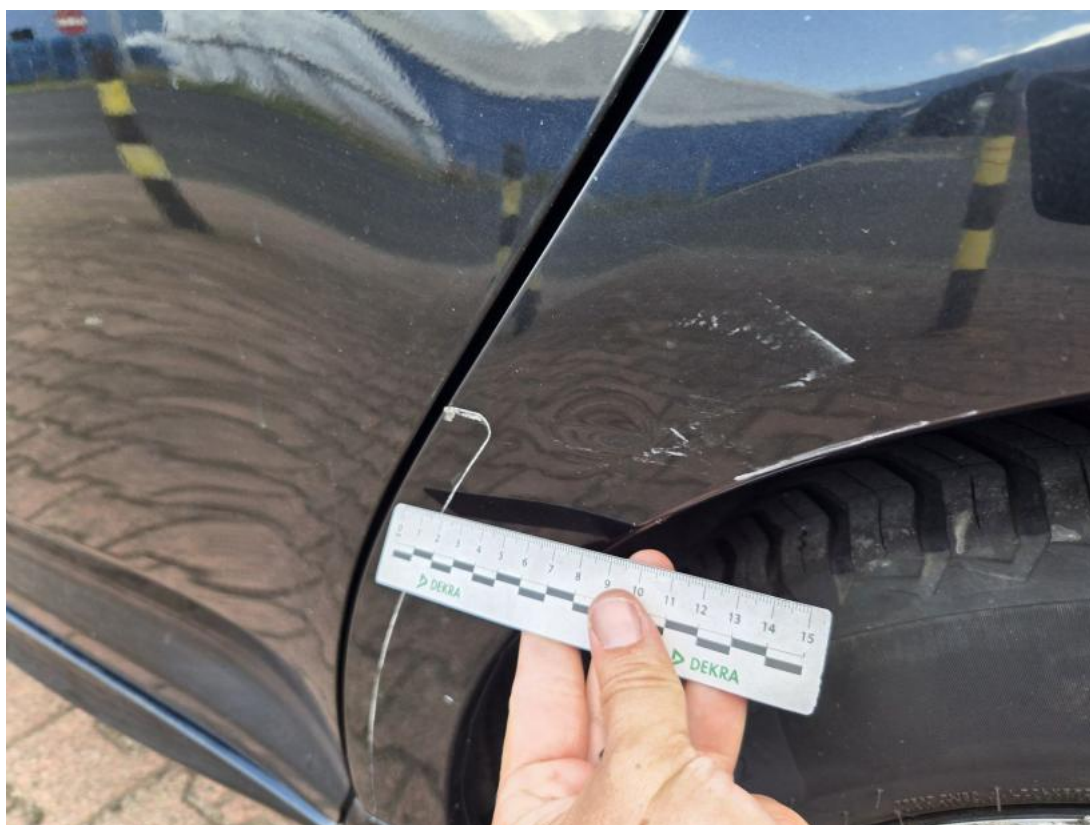
**Fot. 68**

Błotnik tylny L / Ściana boczna L - Wgniecenie/odkształcenie 1

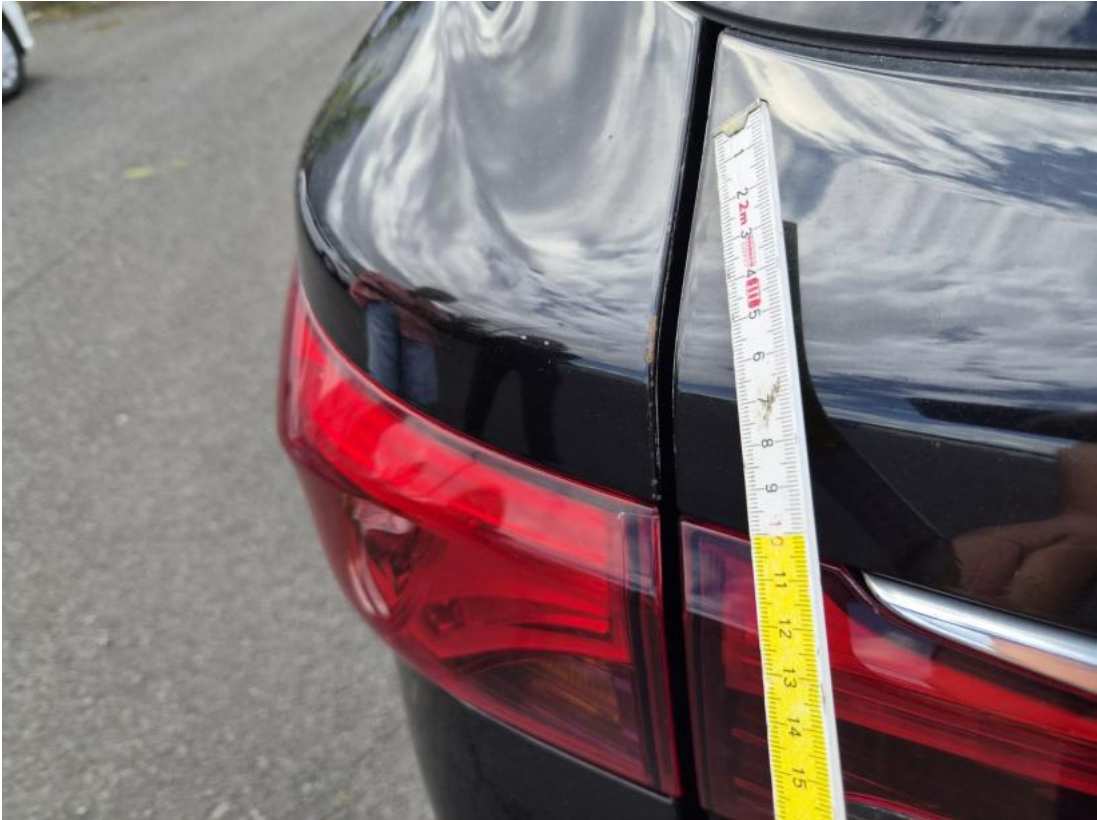
**Fot. 69**

Błotnik tylny L / Ściana boczna L - Inne 1
