## Raport z oględzin pojazdu

| Numer raportu | 12906/8/26-15201 | Data raportu | 03-08-2026 |

| Marka, model | TOYOTA Avensis Kombi 15-19 |
| Numer rejestracyjny | WE402RM |

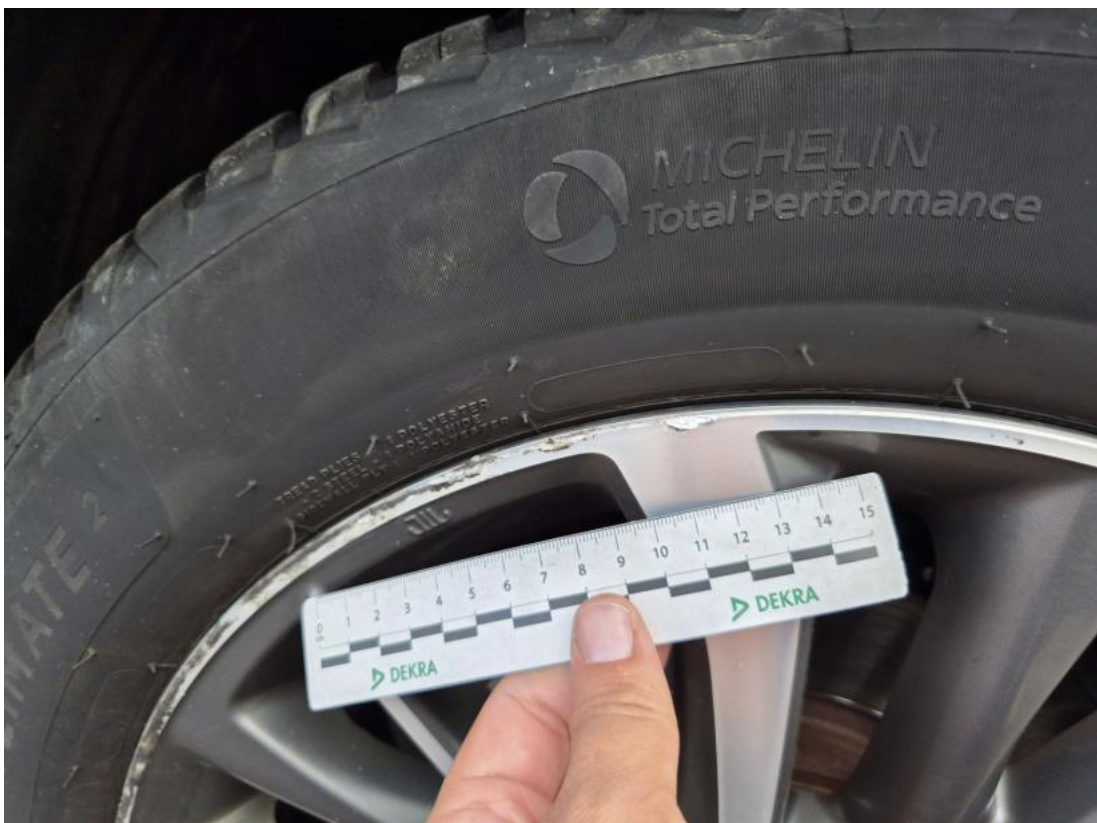
**Fot. 70**

| Poz. | Nazwa pozycji | Opis uszkodzeń | Kwalifik. | Naprawa [rbg] |
|---|---|---|---|---|
| 4 | Tarcza koła aluminiowa tył L | zarysowanie | WY | 0.5 |

Felga aluminiowa tylna L - Rysa/odprysk 1

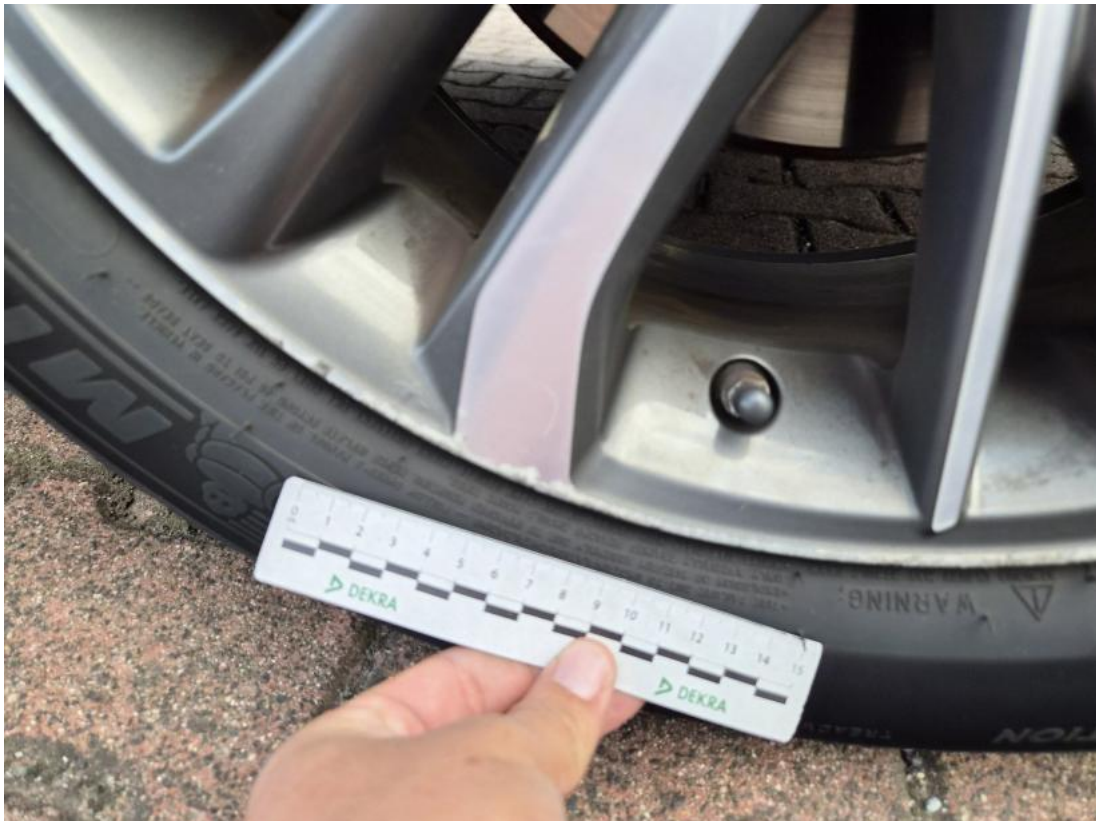
**Fot. 71**

Felga aluminiowa tylna L - Rysa/odprysk 2

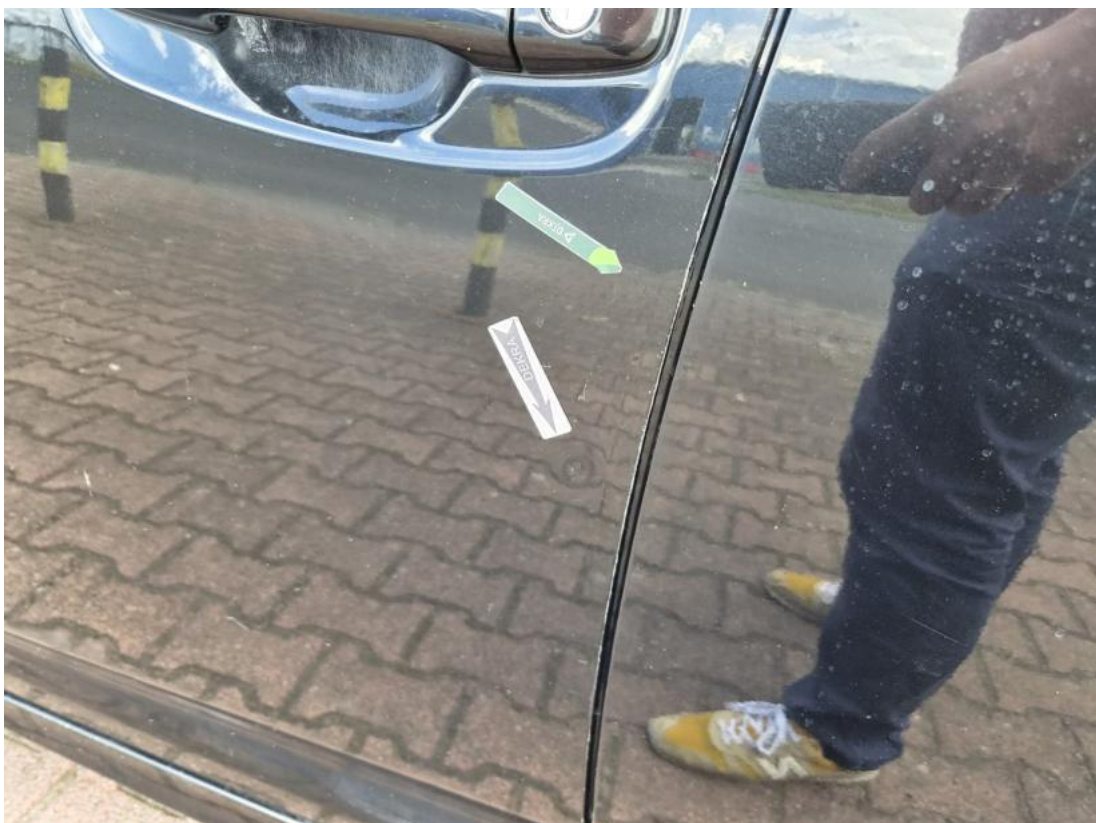
**Fot. 72**

| Poz. | Nazwa pozycji | Opis uszkodzeń | Kwalifik. | Naprawa [rbg] |
|---|---|---|---|---|
| 16 | Drzwi przednie (nieuzbrojone) L | wgniecenie | | |

Drzwi przed L - Wgniecenie/odkształcenie 1

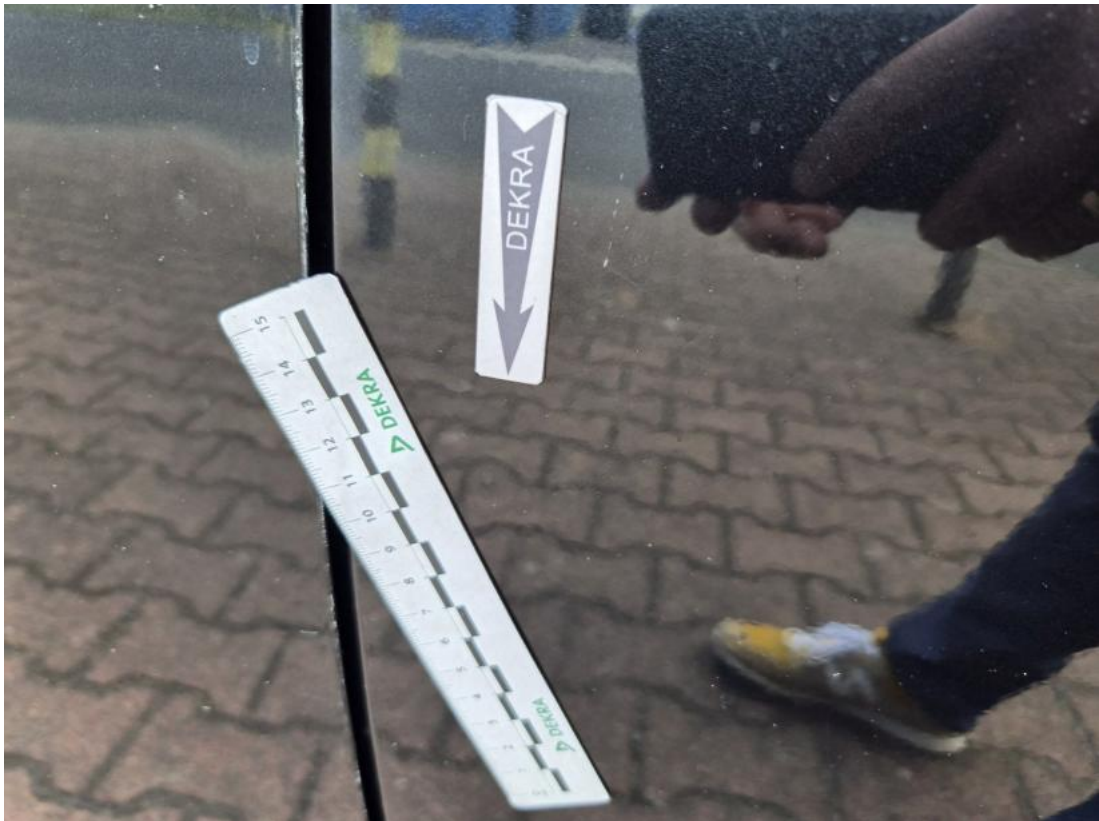
**Fot. 73**

| Poz. | Nazwa pozycji | Opis uszkodzeń | Kwalifik. | Naprawa [rbg] |
|---|---|---|---|---|
| 18 | Drzwi tylne (nieuzbrojone) L | wgniecenie | | |

Drzwi tylne L - Wgniecenie/odkształcenie 1

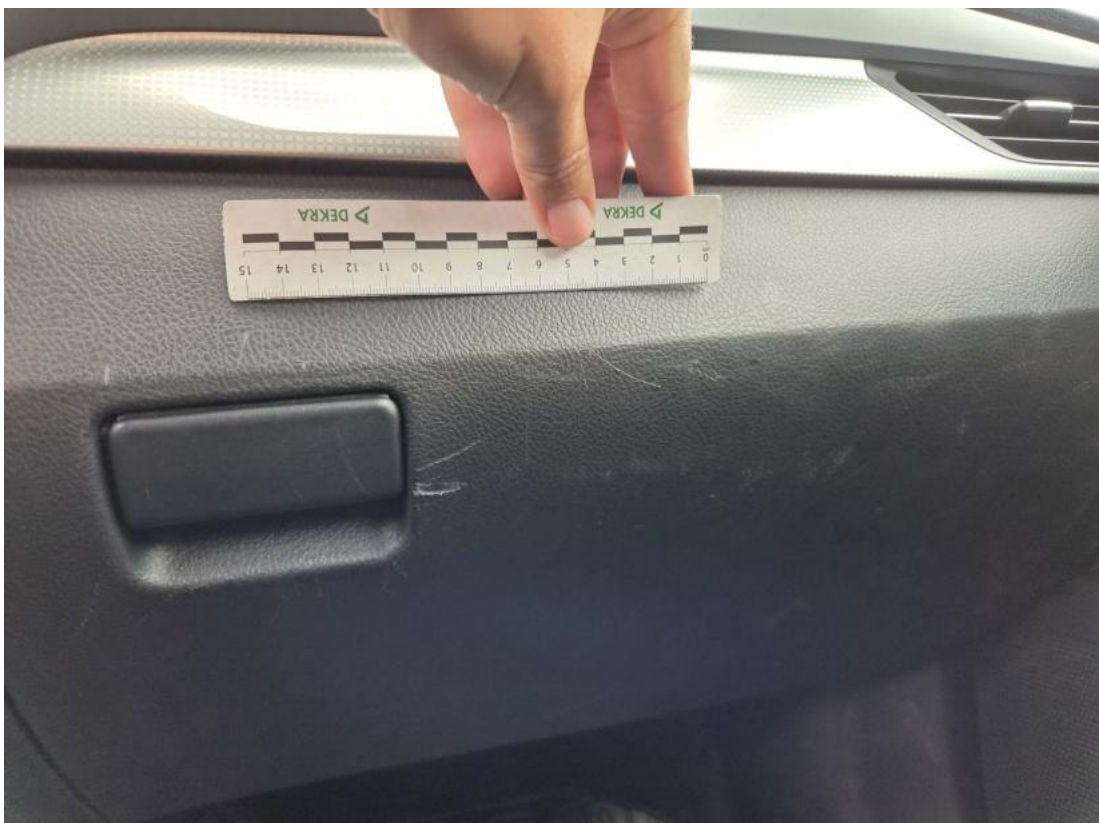
**Fot. 74**

Pokrywa schowka deski rozdzielczej - Rysa/odprysk 1

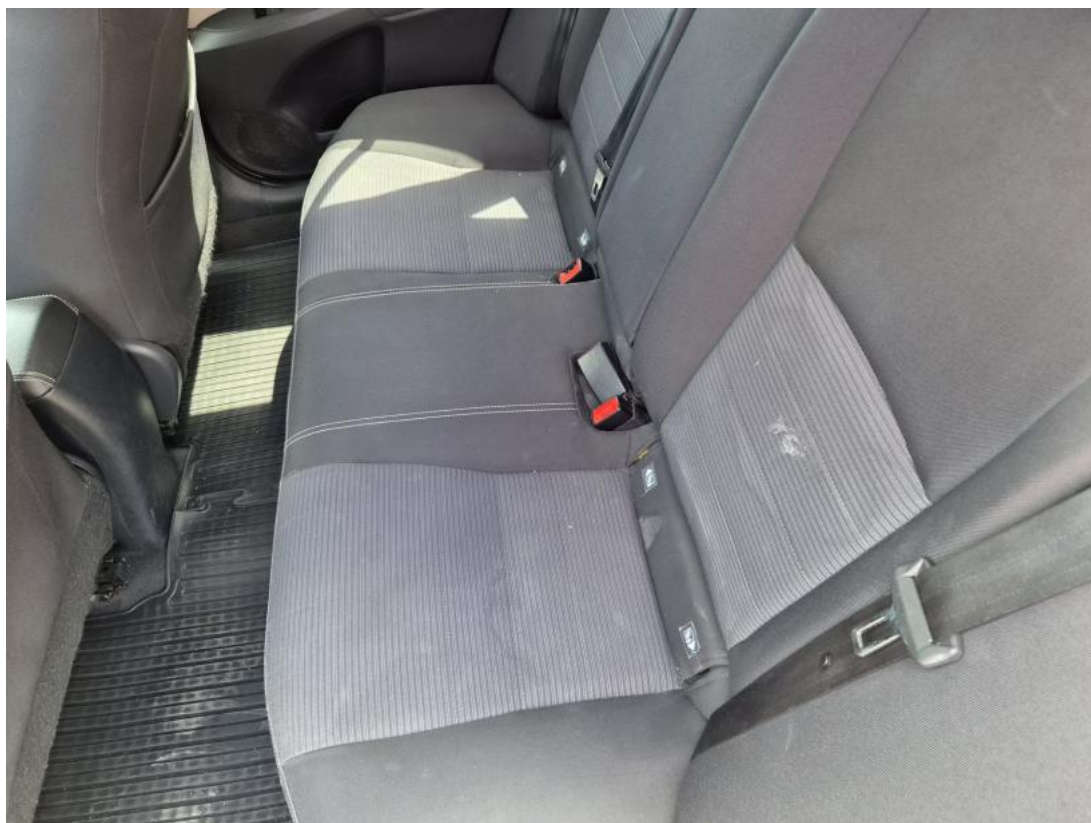
**Fot. 75**

| Poz. | Nazwa pozycji | Opis uszkodzeń | Kwalifik. | Naprawa [rbg] |
|---|---|---|---|---|
| 13 | Tapicerka siedzenia 2.rząd | zabrudzenie | NA | |

Kanapa tyl. - Inne 1

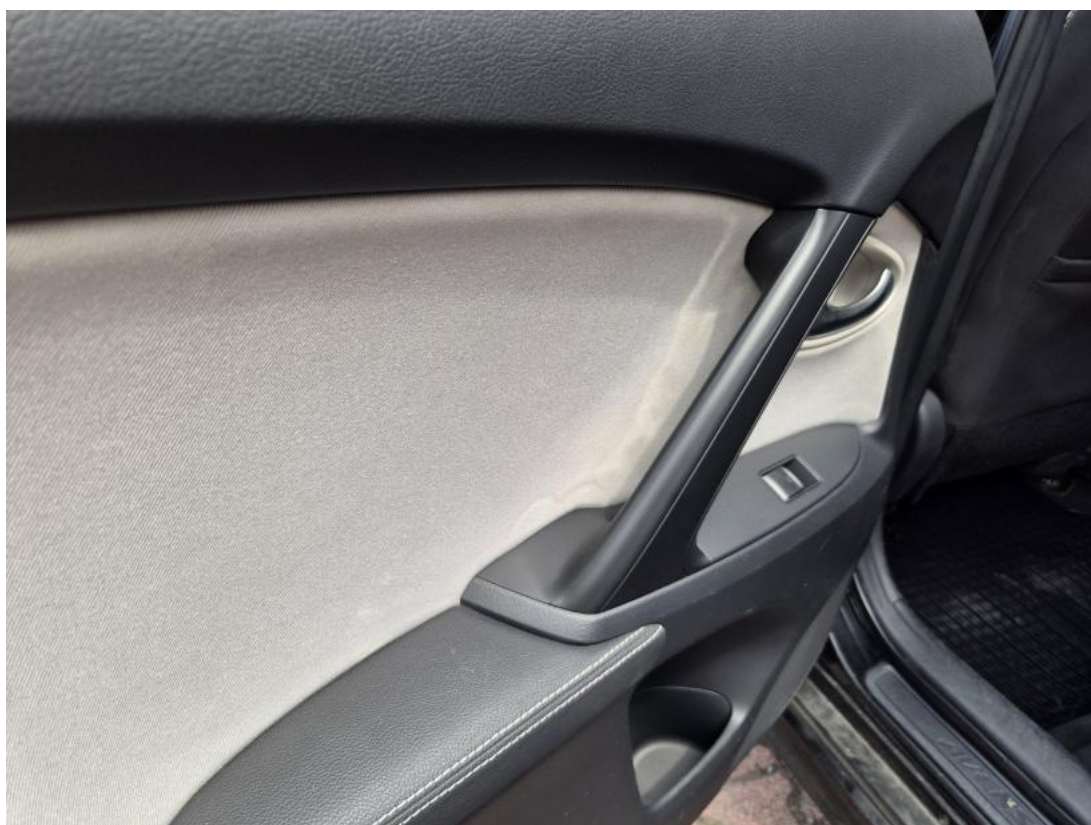
**Fot. 76**

| Poz. | Nazwa pozycji | Opis uszkodzeń | Kwalifik. | Naprawa [rbg] |
|---|---|---|---|---|
| 12 | Tapicerka drzwi tylnych L | zabrudzenie | NA | |

Tapicerka drzwi tylnych L - Inne 1

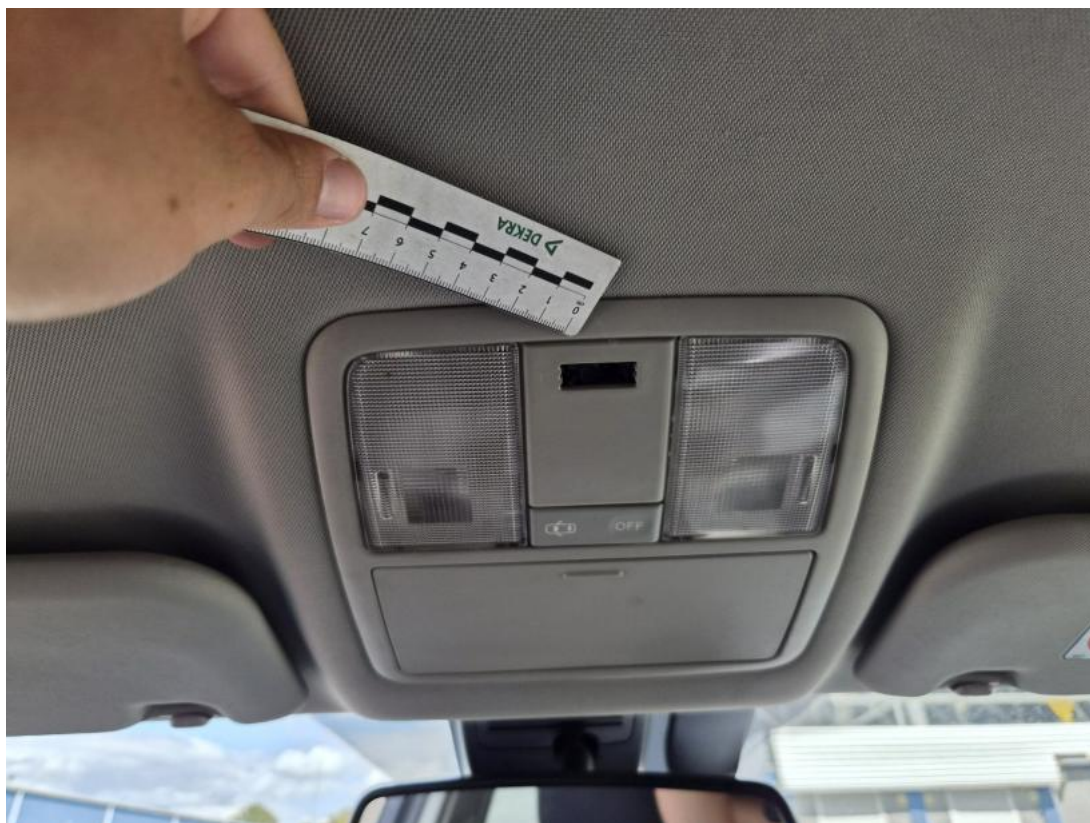
**Fot. 77**

| Poz. | Nazwa pozycji | Opis uszkodzeń | Kwalifik. | Naprawa [rbg] |
|---|---|---|---|---|
| 5 | Oświetlenie wew. przód | inne | WY | 0.1 |

Lampy oświetlenia wnętrza - Inne 1

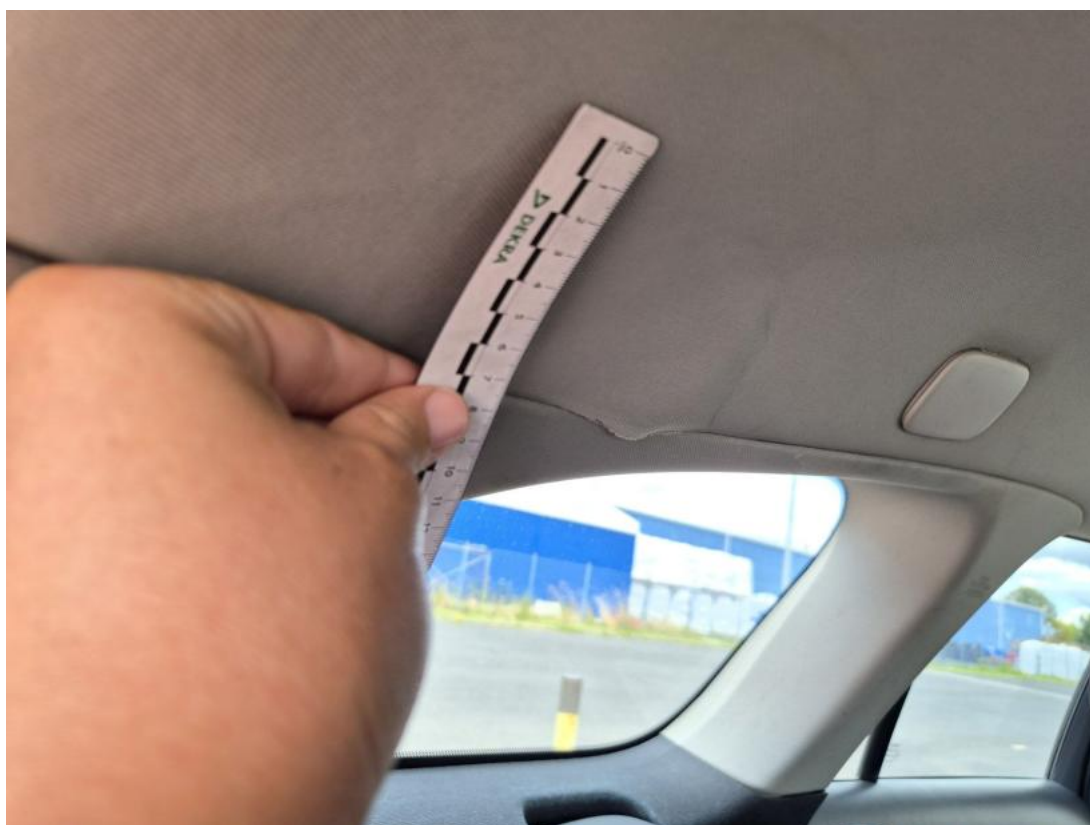
**Fot. 78**

| Poz. | Nazwa pozycji | Opis uszkodzeń | Kwalifik. | Naprawa [rbg] |
|---|---|---|---|---|
| 11 | Podsufitka | inne | NA | 0.2 |

Podsufitka - Wgniecenie/odkształcenie 1

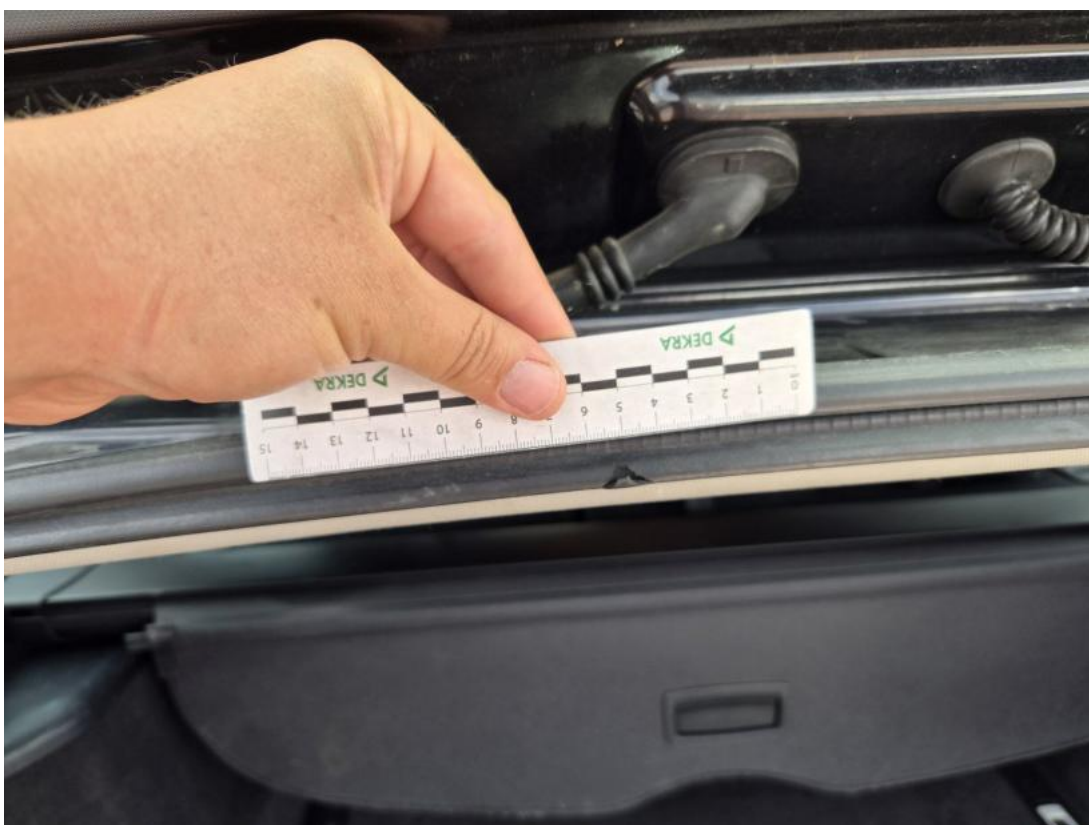
**Fot. 80**

| Poz. | Nazwa pozycji | Opis uszkodzeń | Kwalifik. | Naprawa [rbg] |
|---|---|---|---|---|
| 3 | Uszczelka drzwi/klapy | pęknięcie/rozerwanie | WY | 0.4 |

Uszczelka pokrywy tylnej - Pęknięcie/rozerwanie 1

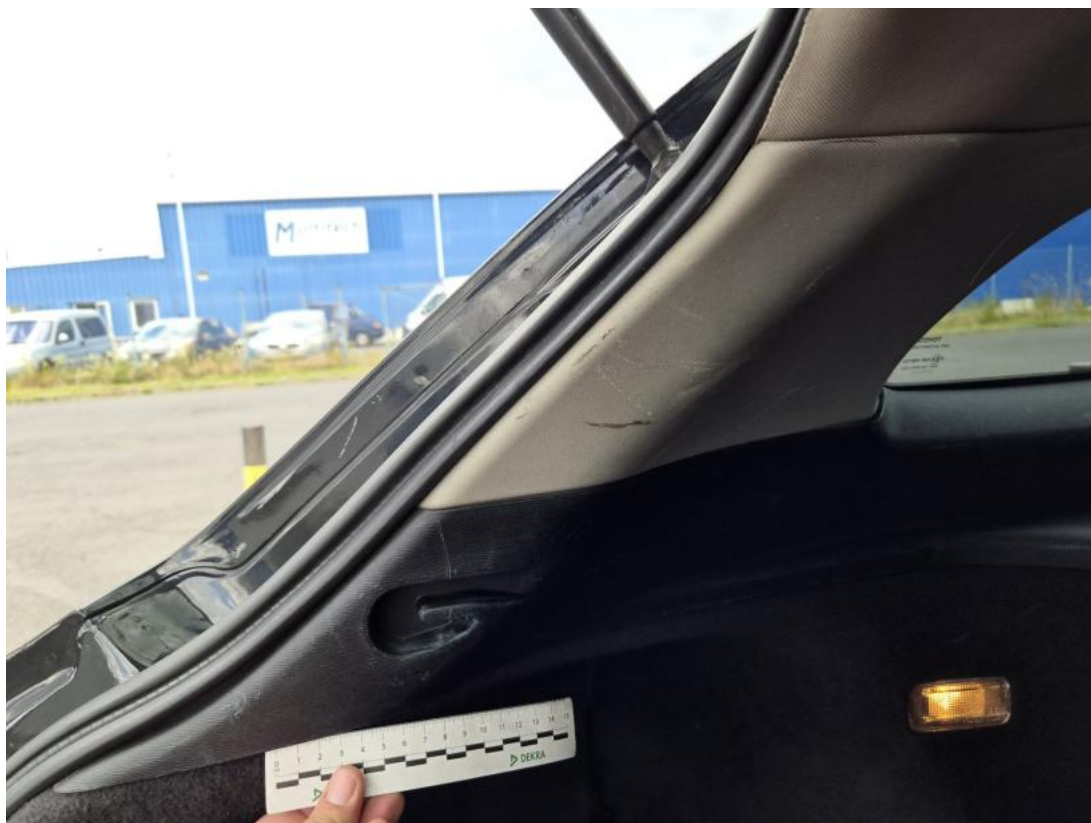
**Fot. 81**

Wykładzina przestrzeni bagażowej - Rysa/odprysk 1

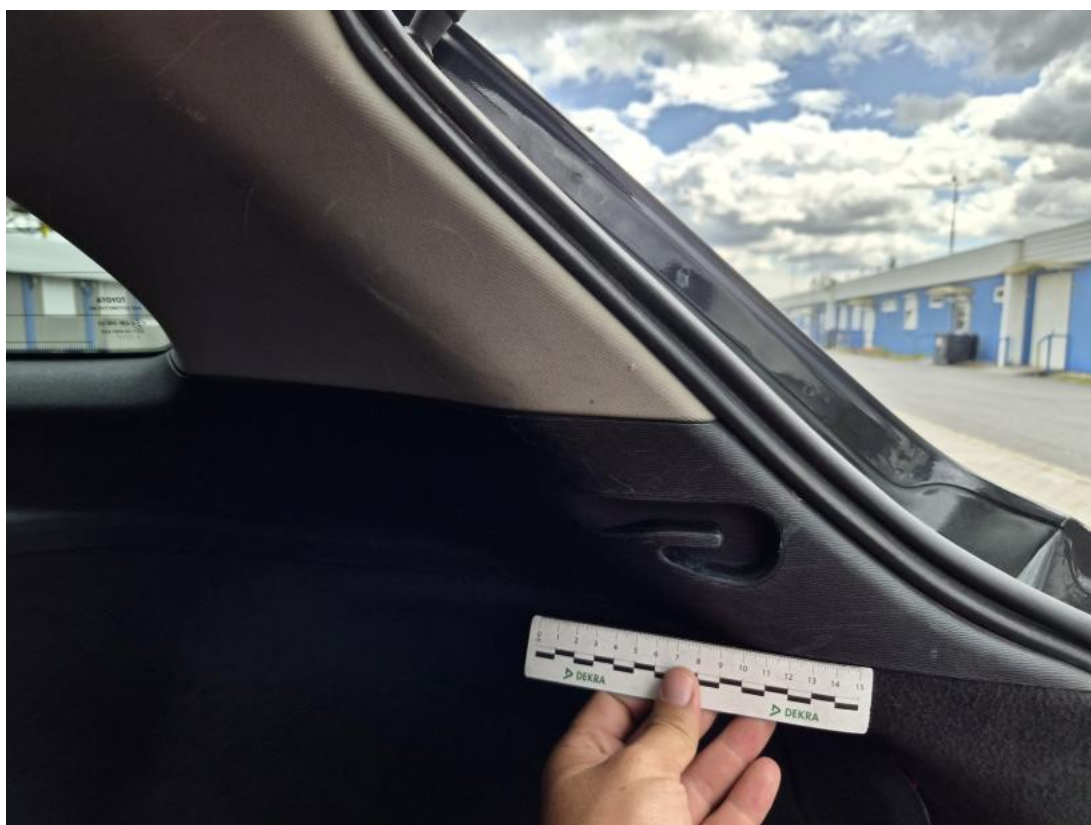
**Fot. 82**

Wykładzina przestrzeni bagażowej - Rysa/odprysk 2

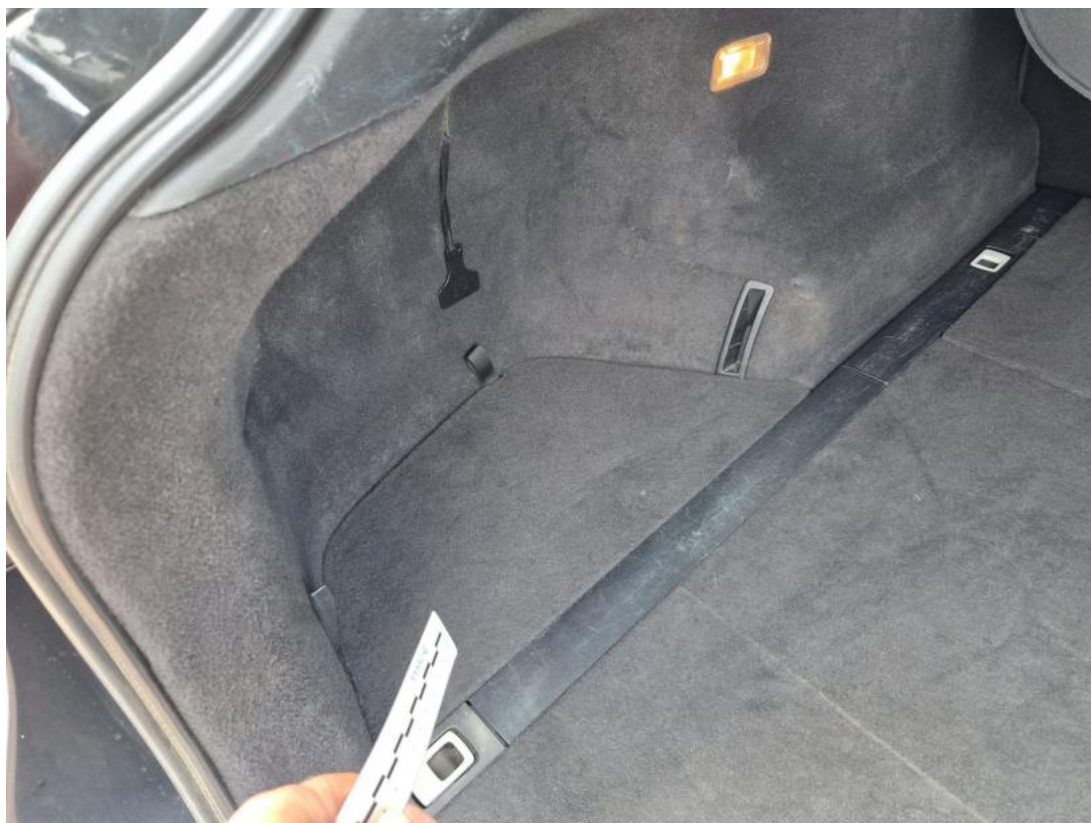
**Fot. 83**

| Poz. | Nazwa pozycji | Opis uszkodzeń | Kwalifik. | Naprawa [rbg] |
|---|---|---|---|---|
| 14 | Dywaniki bagażnika | zabrudzenie | NA | |

Wykładzina przestrzeni bagażowej - Inne 1

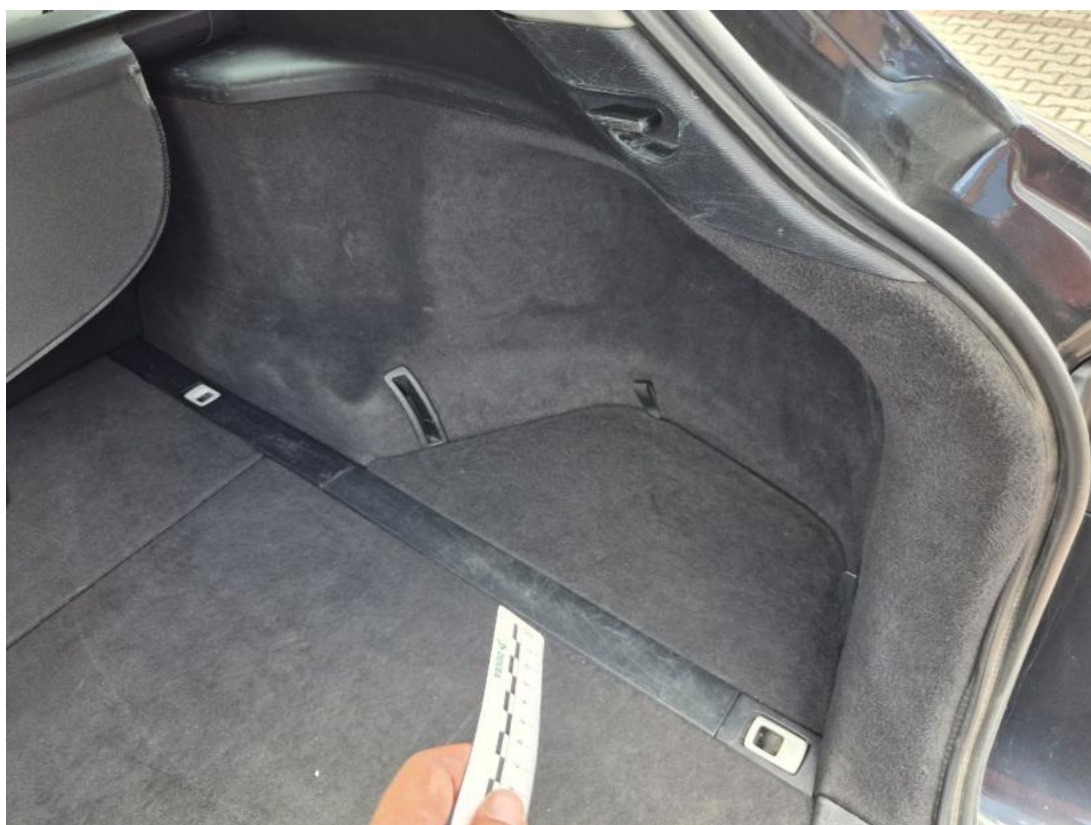
**Fot. 84**

Wykładzina przestrzeni bagażowej - Inne 2
