## Raport z oględzin pojazdu

| Numer raportu | 12864/7/26-15201 | Data raportu | 30-07-2026 |

| Marka, model | OPEL Astra V Sports Tourer 1... |
| Numer rejestracyjny | GD7AY45 |

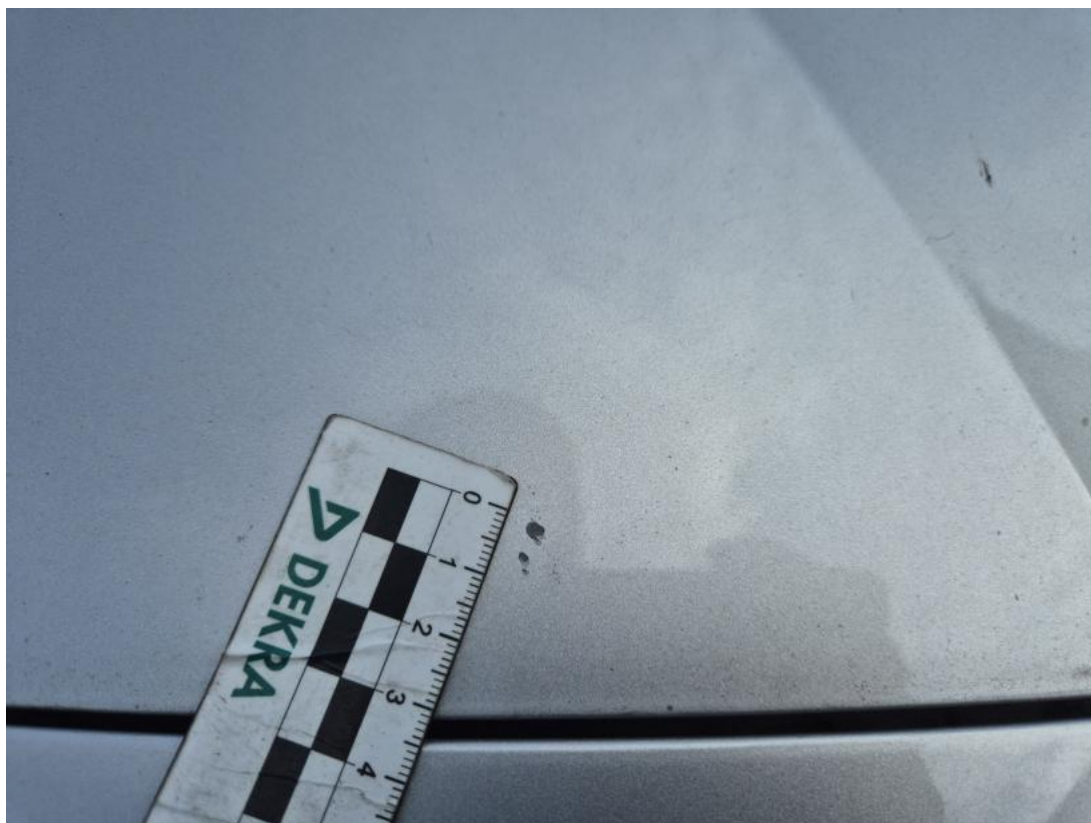
**Fot. 39**

| Poz. | Nazwa pozycji | Opis uszkodzeń | Kwalifik. | Naprawa [rbg] |
|---|---|---|---|---|
| 5 | Pokrywa przednia | odpryski lakieru, wgniecenie | | |

Pokrywa komory silnika - Rysa/odprysk 1

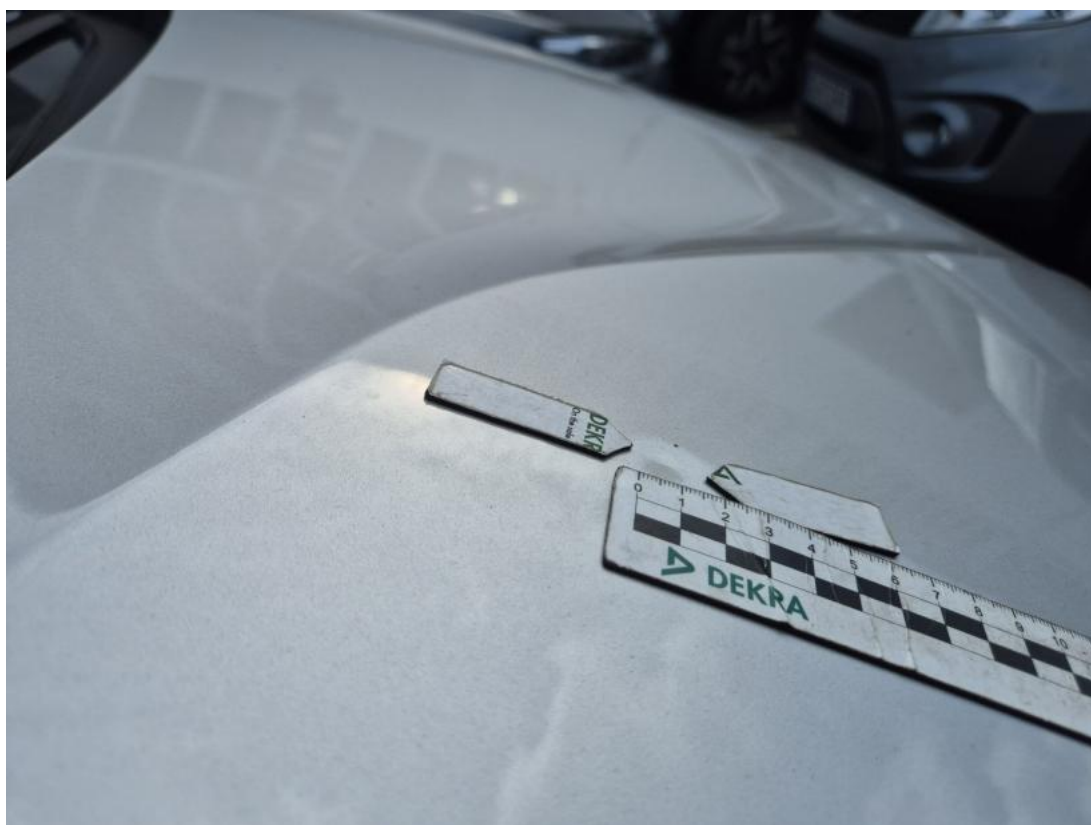
**Fot. 40**

Pokrywa komory silnika - Wgniecenie/odkształcenie 1

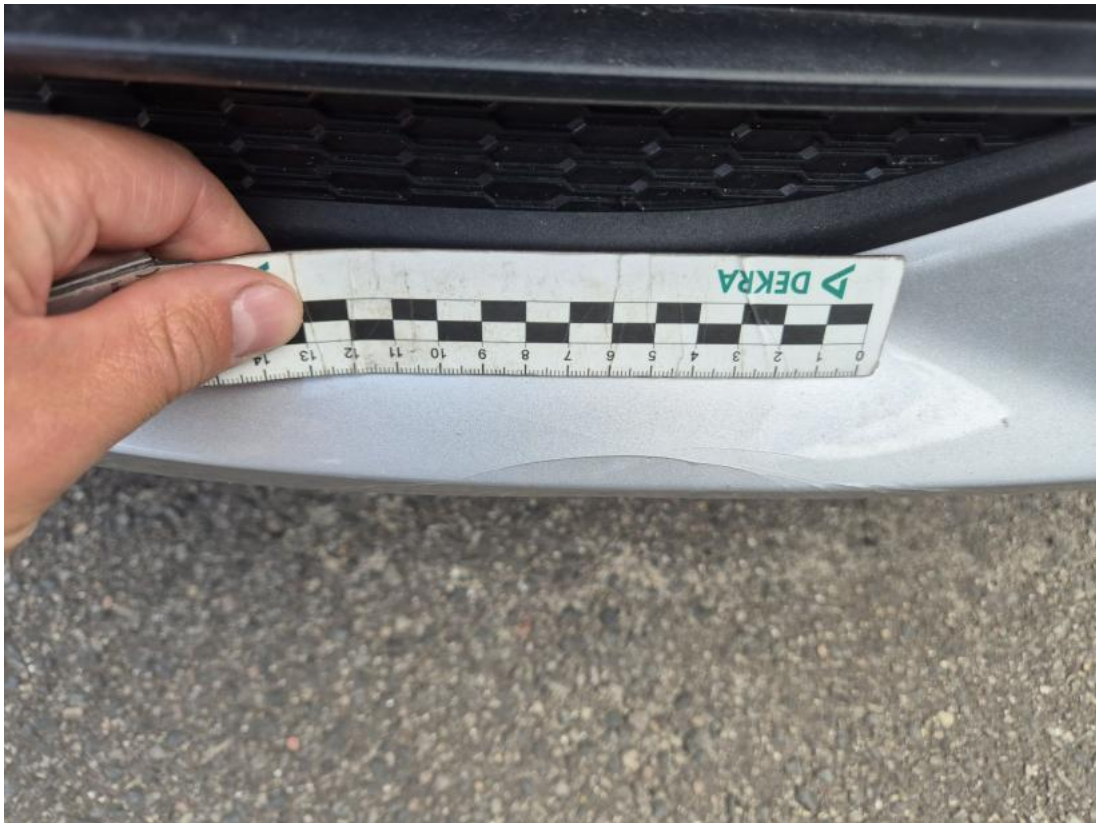
**Fot. 41**

| Poz. | Nazwa pozycji | Opis uszkodzeń | Kwalifik. | Naprawa [rbg] |
|---|---|---|---|---|
| 1 | Okladzina zderzaka przedniego | wgniecenie/odkształcenie | WY | 2.4 |

Zderzak - Wgniecenie/odkształcenie 1

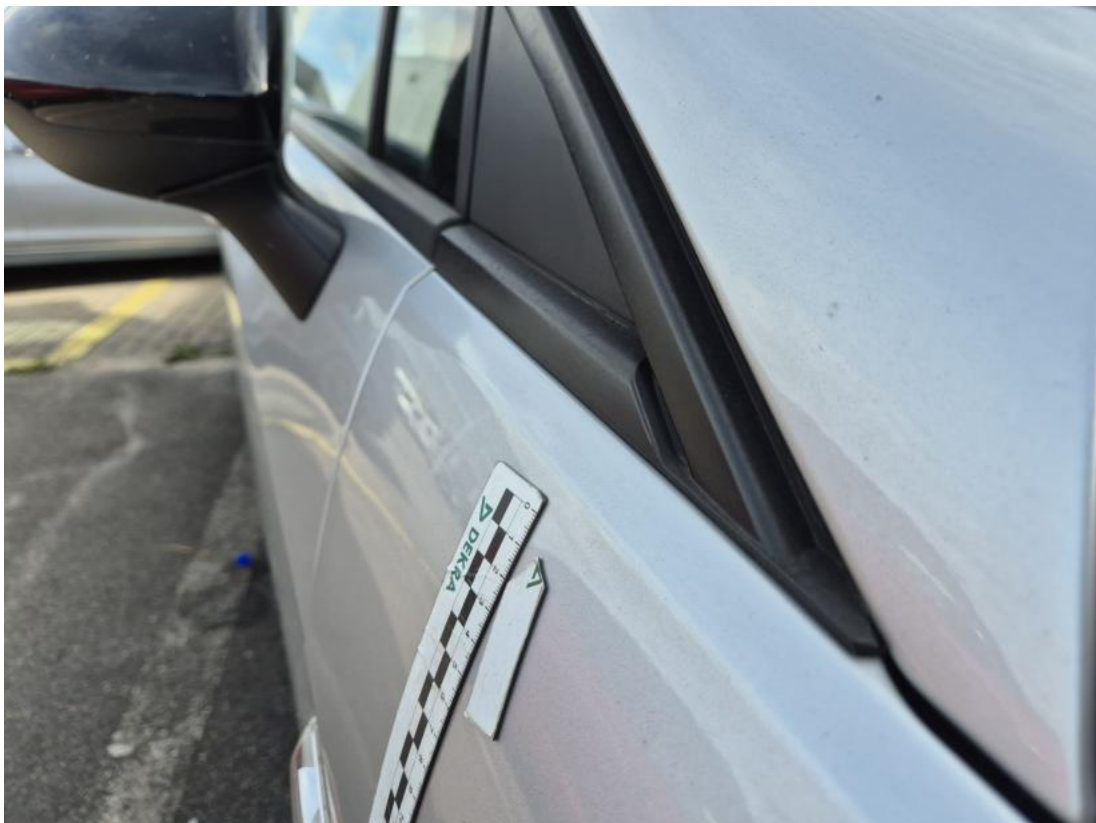
**Fot. 42**

| Poz. | Nazwa pozycji | Opis uszkodzeń | Kwalifik. | Naprawa [rbg] |
|---|---|---|---|---|
| 4 | Błotnik przedni R | wgniecenie | | |

Łotnik przedni P - Wgniecenie/odkształcenie 1

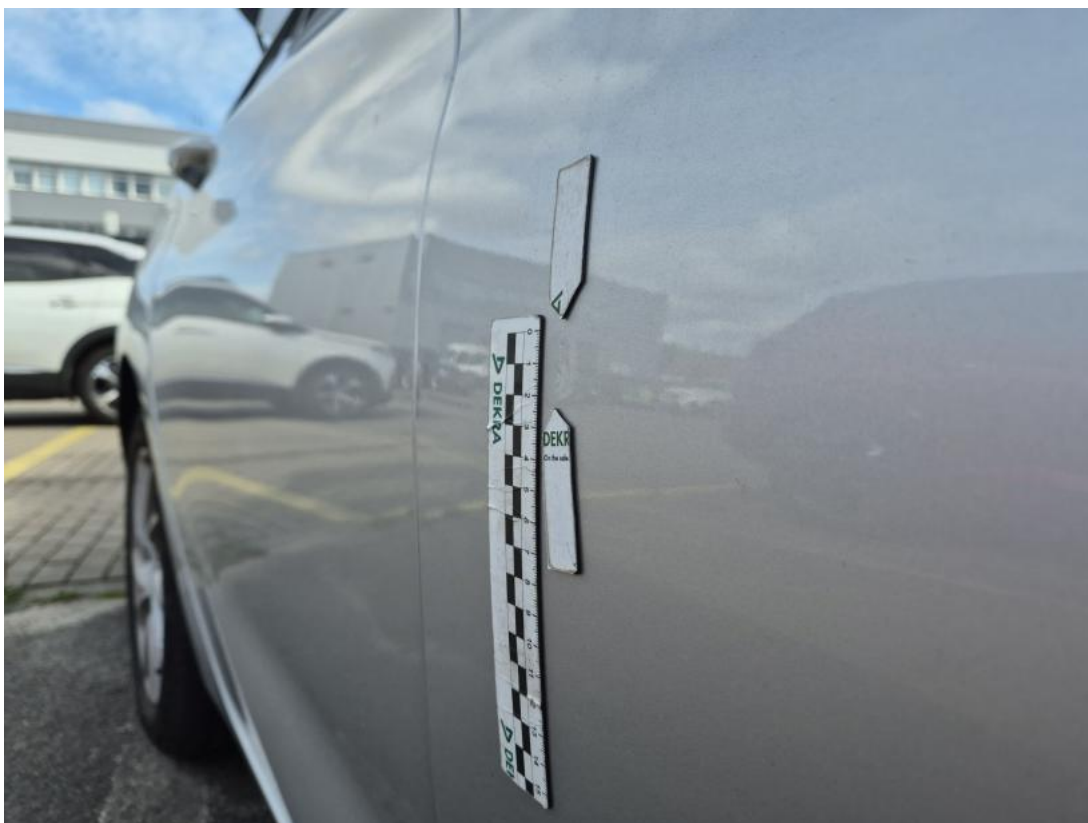
**Fot. 43**

| Poz. | Nazwa pozycji | Opis uszkodzeń | Kwalifik. | Naprawa [rbg] |
|---|---|---|---|---|
| 3 | Drzwi przednie (nieuzbrojone) R | wgniecenie | NA | 1.2 |

Drzwi przednie P - Wgniecenie/odkształcenie 1

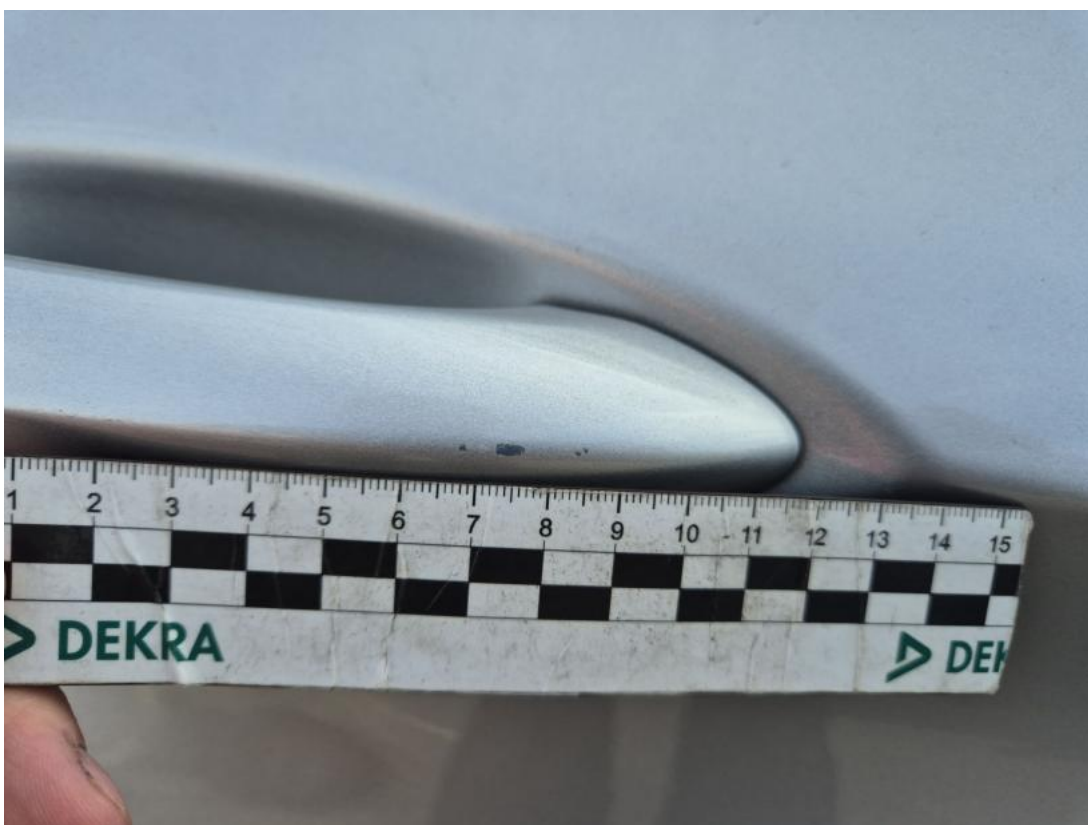
**Fot. 44**

| Poz. | Nazwa pozycji | Opis uszkodzeń | Kwalifik. | Naprawa [rbg] |
|---|---|---|---|---|
| 7 | Klamka zewnętrzna drzwi tylnych R | odpryski lakieru | | |

Klamka drzwi tyl P - Rysa/odprysk 1

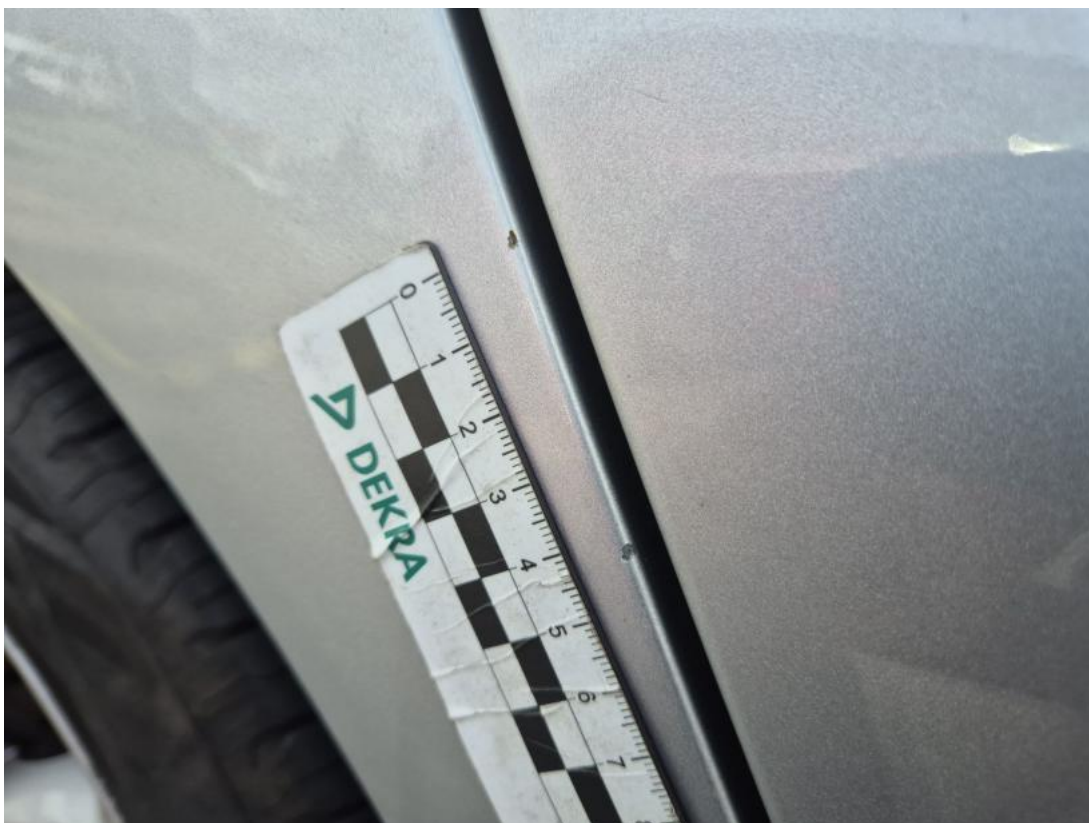
**Fot. 45**

| Poz. | Nazwa części | Przedział grubości powłoki lakierowej [µm] |
|---|---|---|
| 1 | Błotnik tylny prawy/ściana boczna prawa | 150 - 2000 |

| Poz. | Nazwa pozycji | Opis uszkodzeń | Kwalifik. | Naprawa [rbg] |
|---|---|---|---|---|
| 9 | Błotnik tylny R | odpryski lakieru | | |

Błotnik tylny P / Ściana boczna P - Rysa/odprysk 1

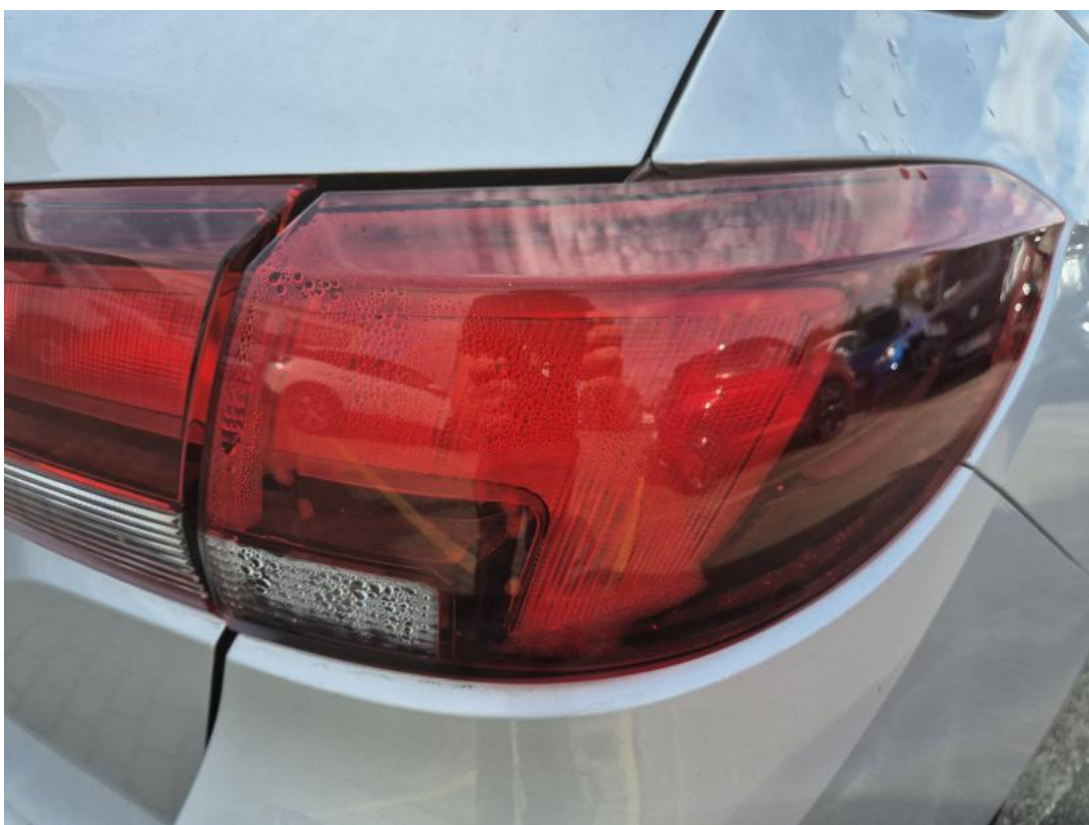
**Fot. 46**

| Poz. | Nazwa pozycji | Opis uszkodzeń | Kwalifik. | Naprawa [rbg] |
|---|---|---|---|---|
| 2 | Lampa tylna zewnętrzna kpl. R | inne | WY | 0.2 |

Lampa tylna zew P - Inne 1

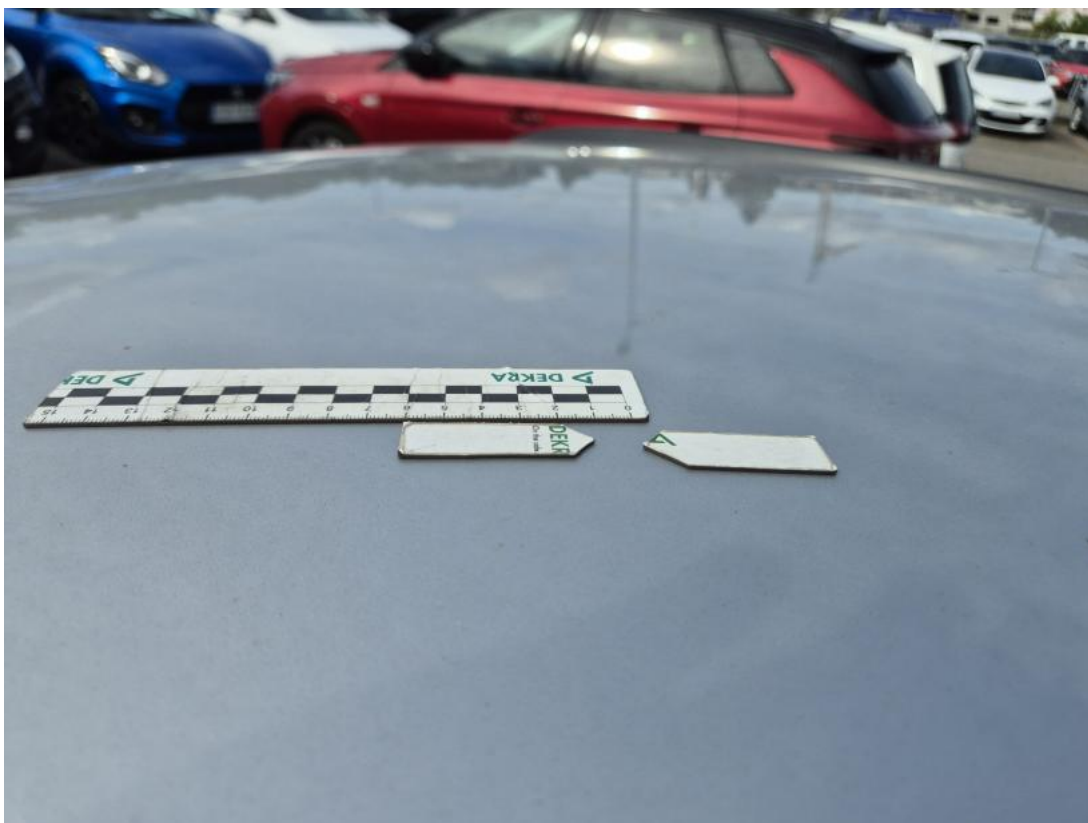
**Fot. 47**

| Poz. | Nazwa pozycji | Opis uszkodzeń | Kwalifik. | Naprawa [rbg] |
|---|---|---|---|---|
| 6 | Dach | wgniecenie | | |

Dach - Wgniecenie/odkształcenie 1

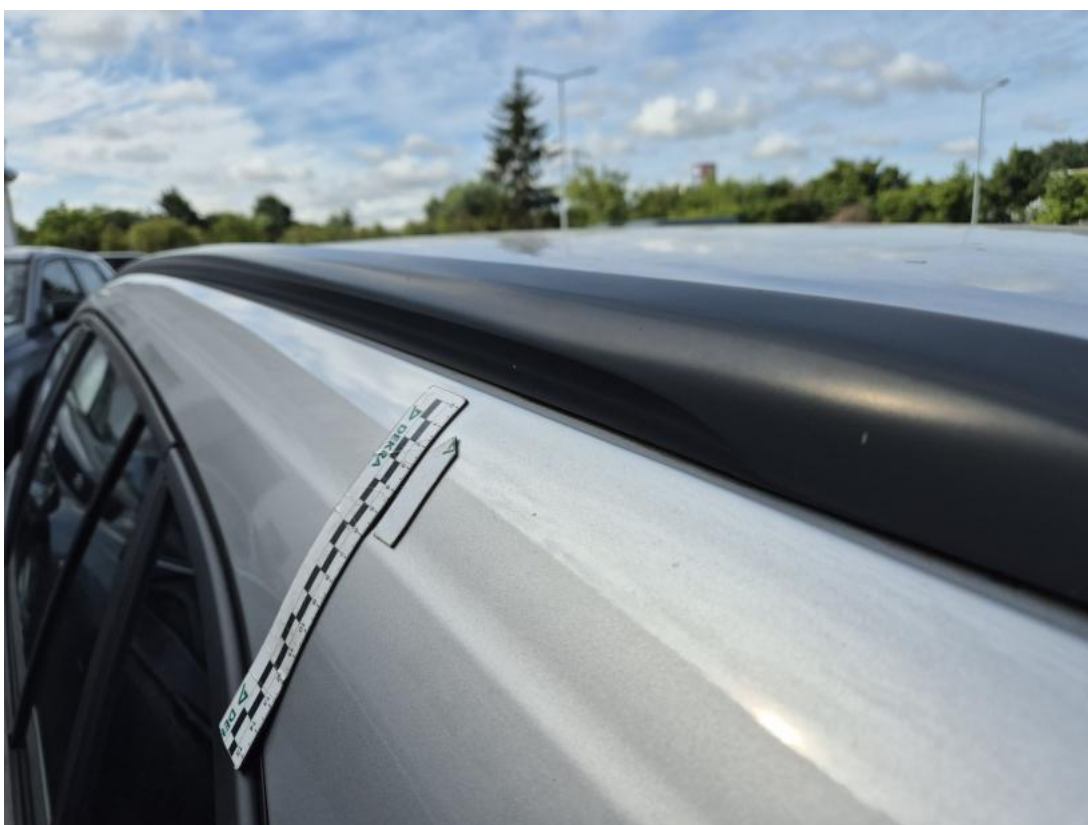
**Fot. 48**

| Poz. | Nazwa pozycji | Opis uszkodzeń | Kwalifik. | Naprawa [rbg] |
|---|---|---|---|---|
| 8 | Rama drzwi góra, L | wgniecenie | | |

Rama dachu L - Wgniecenie/odkształcenie 1
