## Raport z oględzin pojazdu

| Numer raportu | 12805/7/26-15201 | Data raportu | 26-07-2026 |

| Marka, model | OPEL Insignia B Sports Tourer... |
| Numer rejestracyjny | SK206PF |

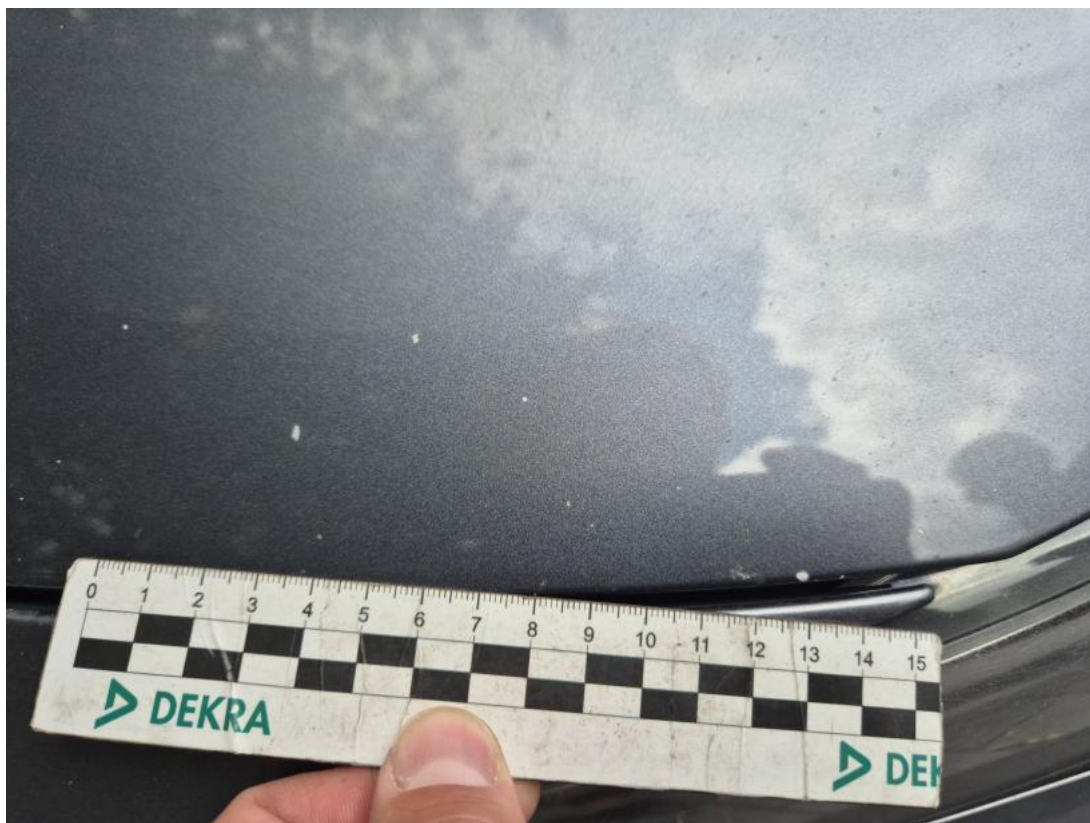
**Fot. 39**

Pokrywa komory silnika - Rysa/odprysk 1

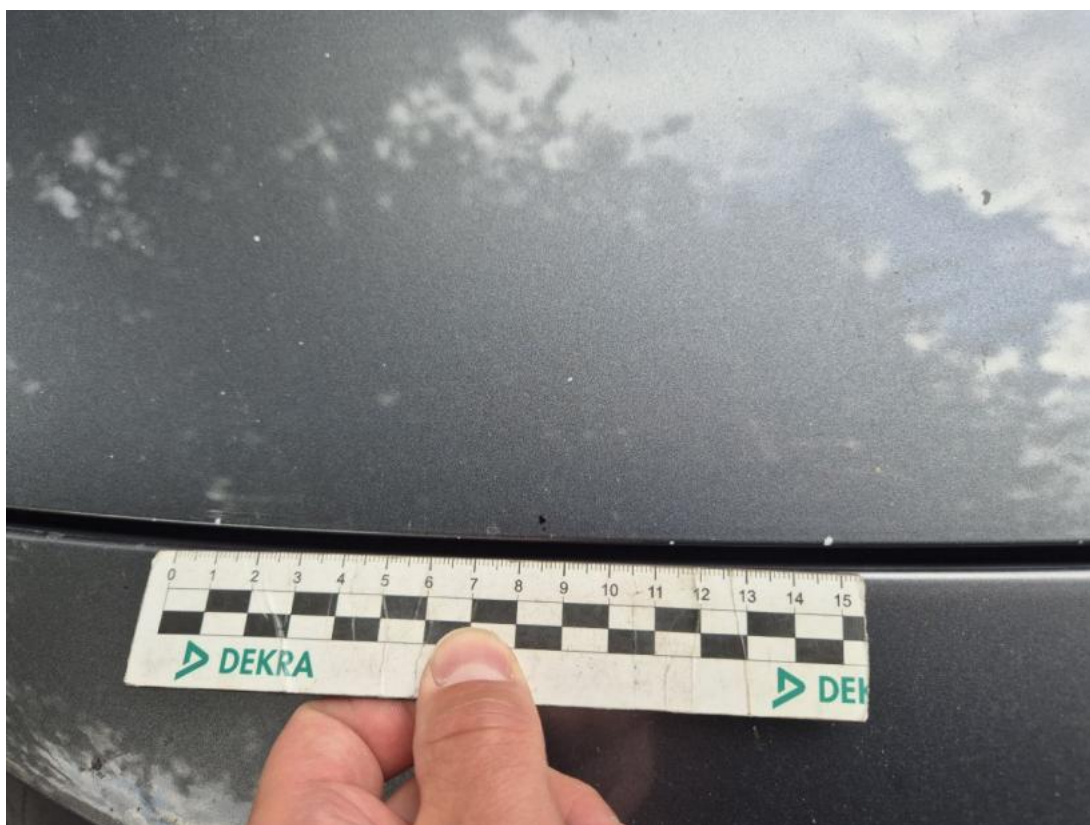
**Fot. 40**

Pokrywa komory silnika - Rysa/odprysk 2

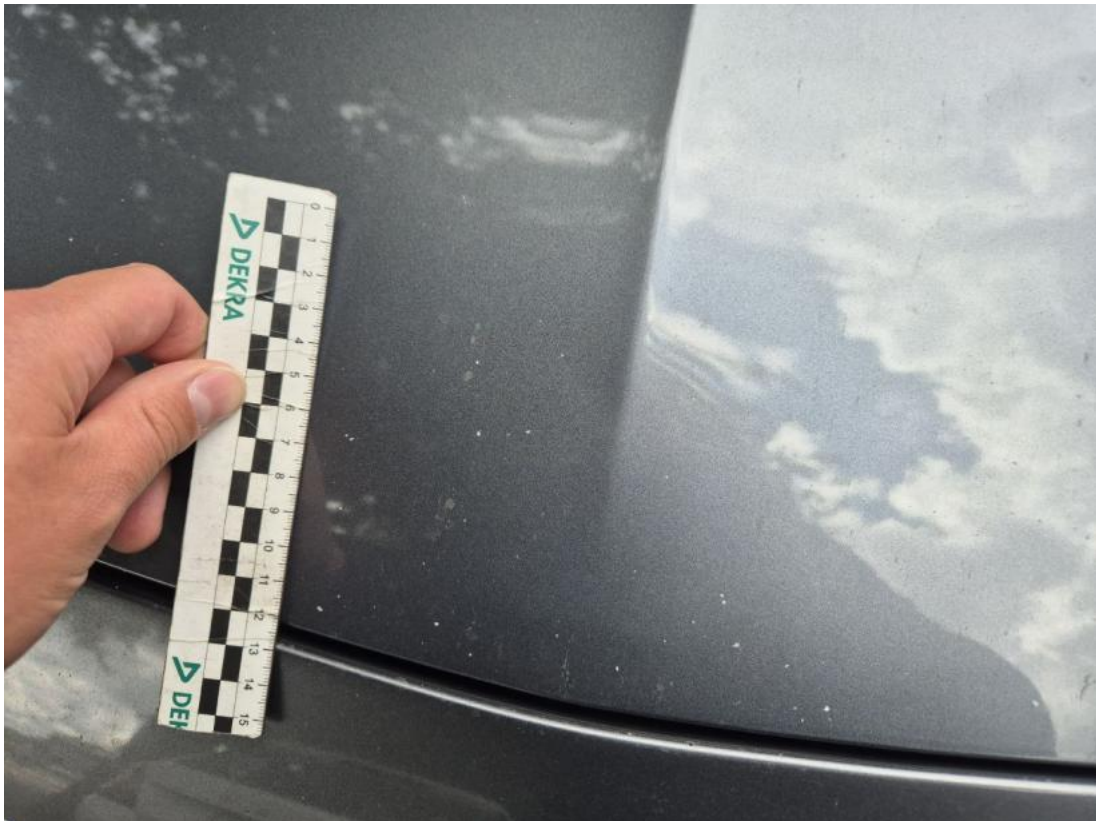
**Fot. 41**

Pokrywa komory silnika() - Rysa/odprysk 3

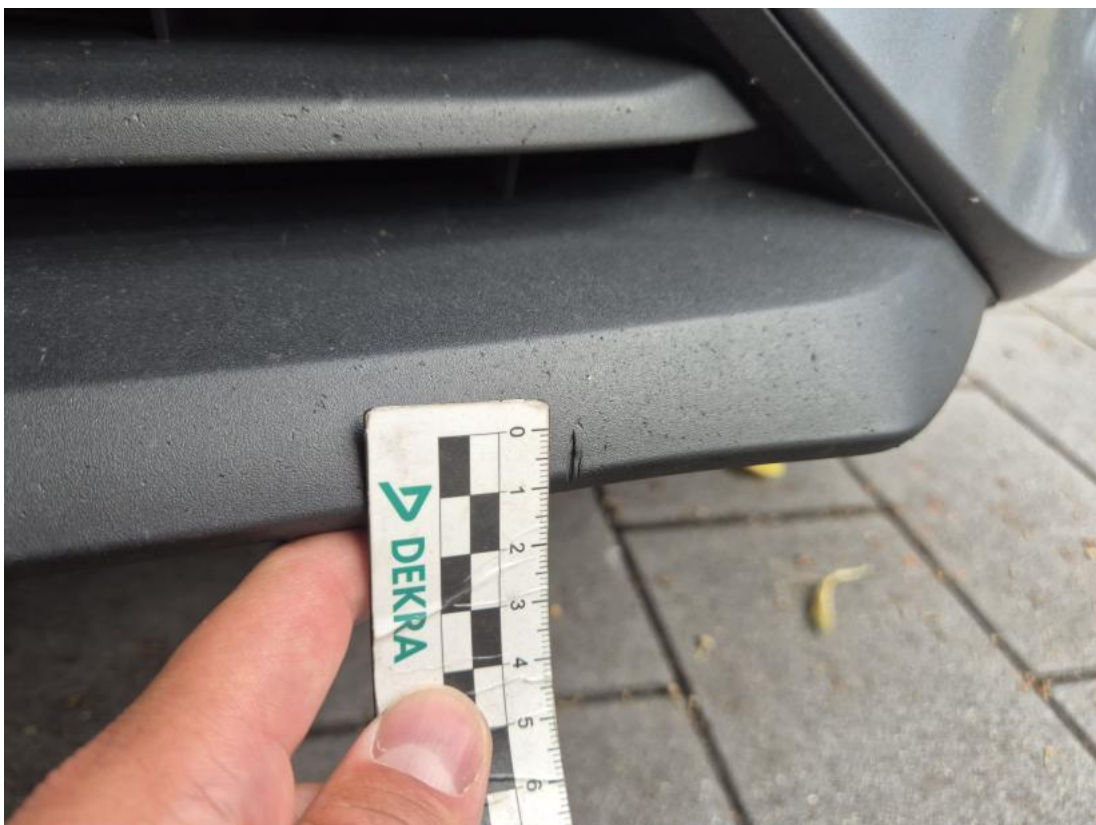
**Fot. 42**

Spoiler zderzaka przedniego - Rysa/odprysk 1

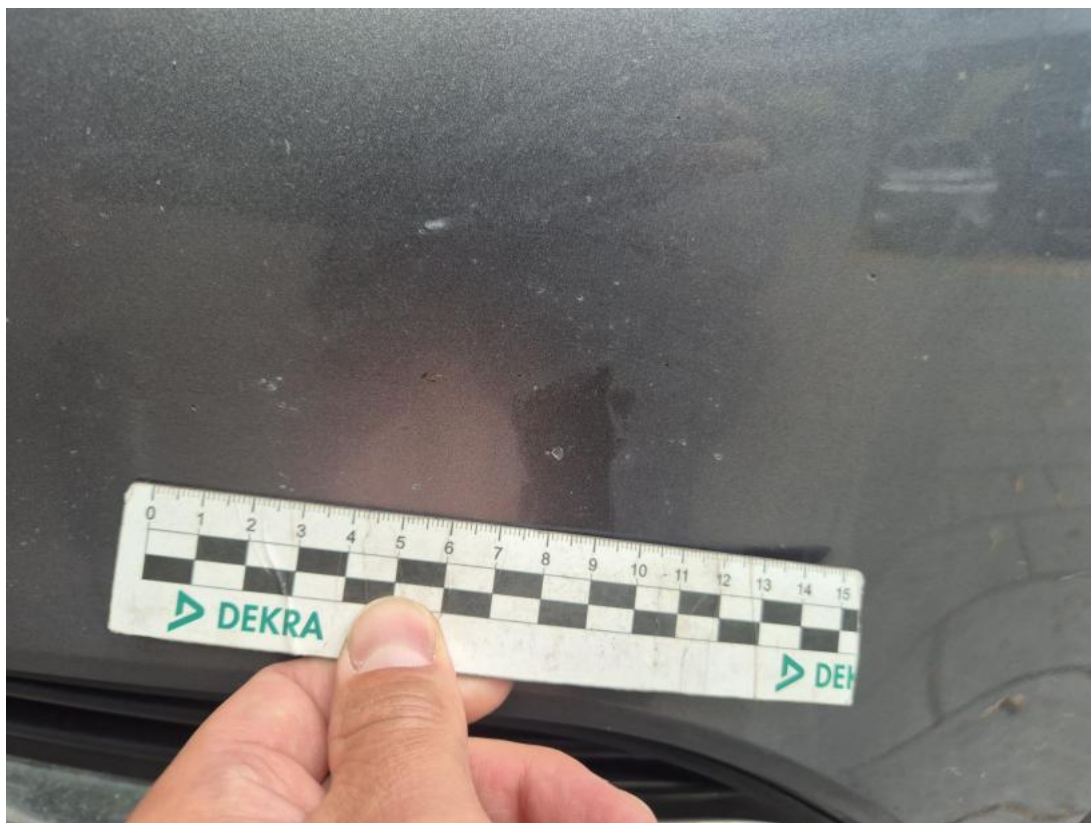
**Fot. 43**

| Poz. | Nazwa pozycji | Opis uszkodzeń | Kwalifik. | Naprawa [rbg] |
|---|---|---|---|---|
| 13 | Okladzina zderzaka przedniego | odpryski lakieru | | |

Zderzak - Rysa/odprysk 1

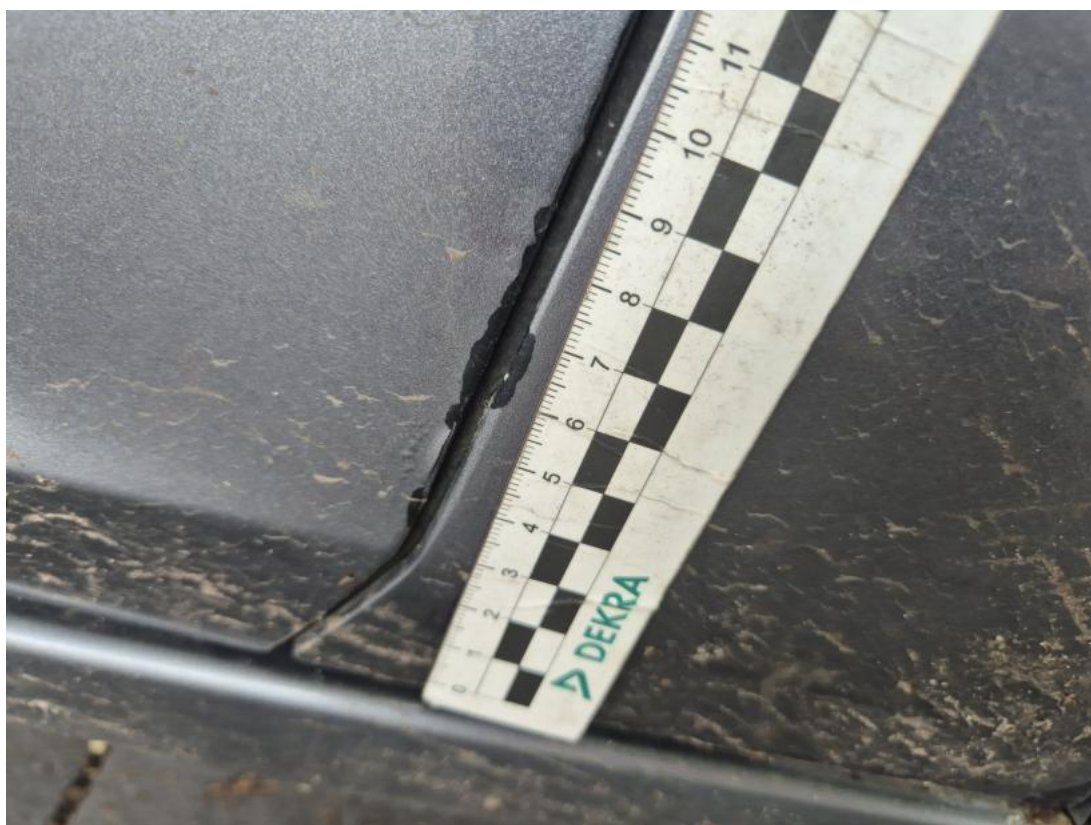
**Fot. 44**

| Poz. | Nazwa pozycji | Opis uszkodzeń | Kwalifik. | Naprawa [rbg] |
|---|---|---|---|---|
| 8 | Błotnik przedni R | odpryski lakieru | NA | |

Błotnik przedni P - Rysa/odprysk 1

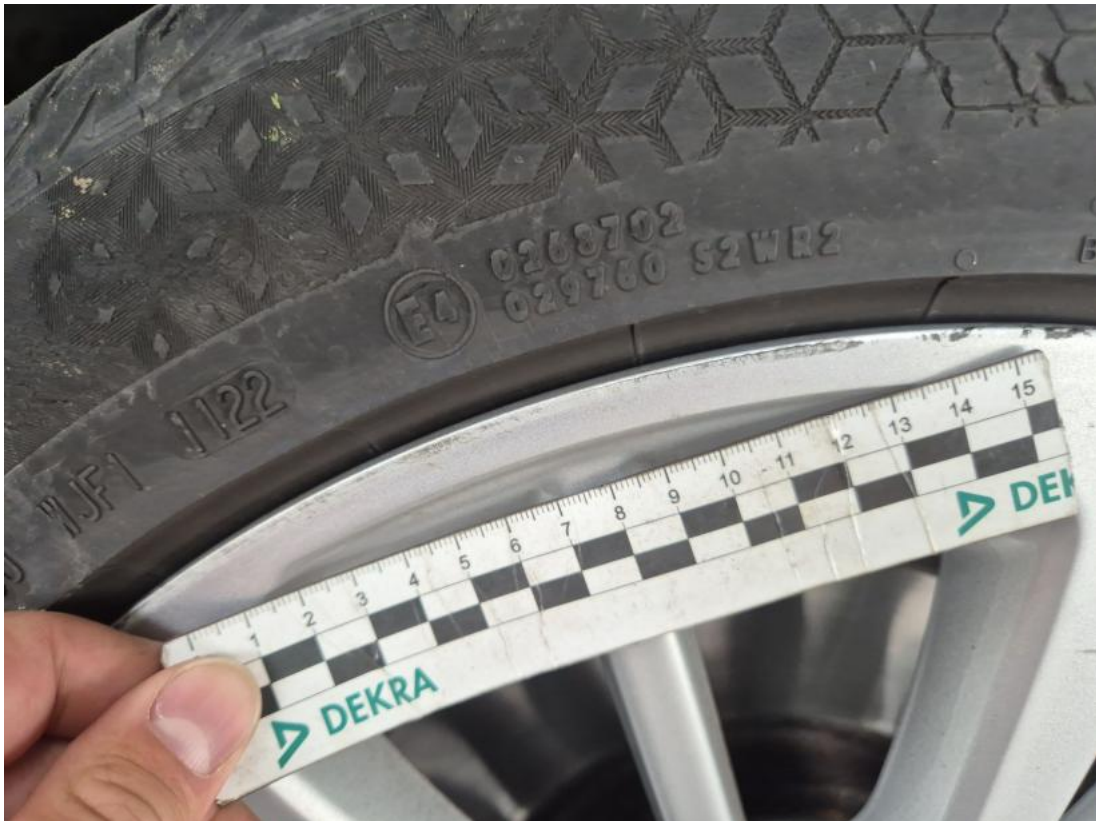
**Fot. 45**

| Poz. | Nazwa pozycji | Opis uszkodzeń | Kwalifik. | Naprawa [rbg] |
|---|---|---|---|---|
| 21 | Tarcza koła aluminiowa przód R | zarysowanie | | |

Felga aluminiowa przednia P - Rysa/odprysk 1

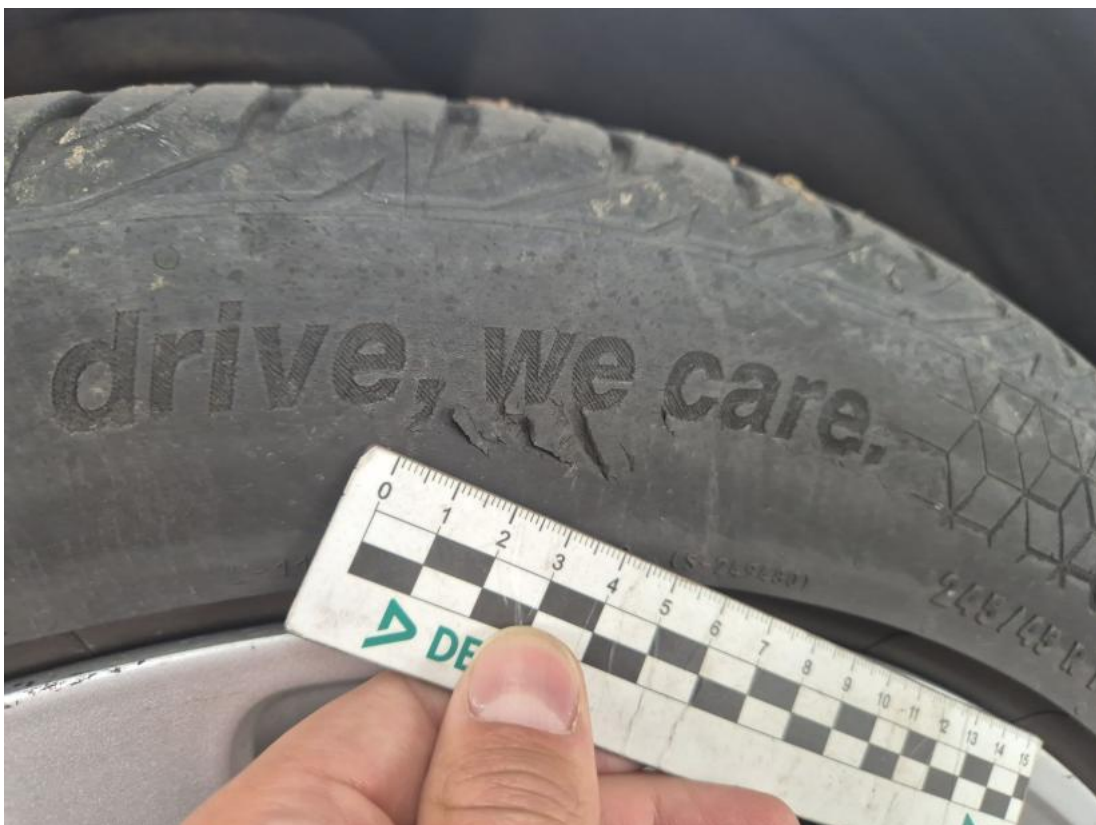
**Fot. 46**

Opona przednia P - Rysa/odprysk 1

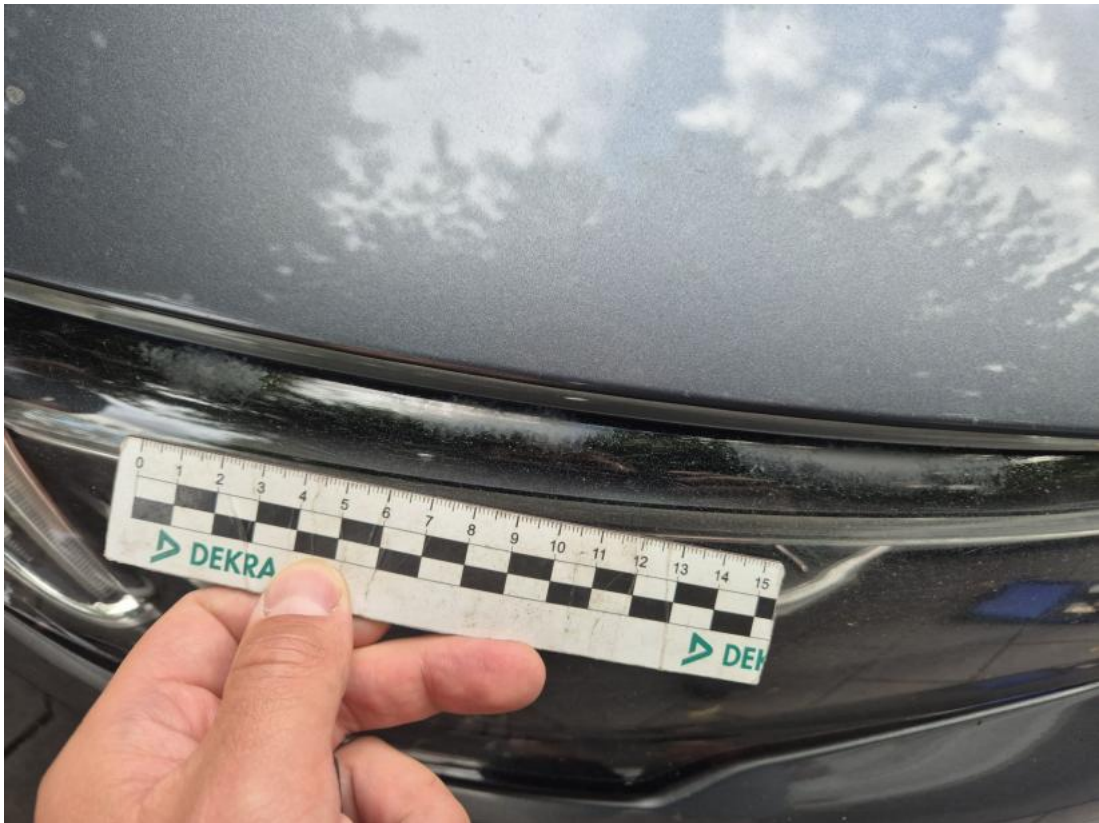
**Fot. 47**

| Poz. | Nazwa pozycji | Opis uszkodzeń | Kwalifik. | Naprawa [rbg] |
|---|---|---|---|---|
| 16 | Reflektor z kierunkowskazem kpl. R | zarysowanie | | |

Reflektor P - Rysa/odprysk 1

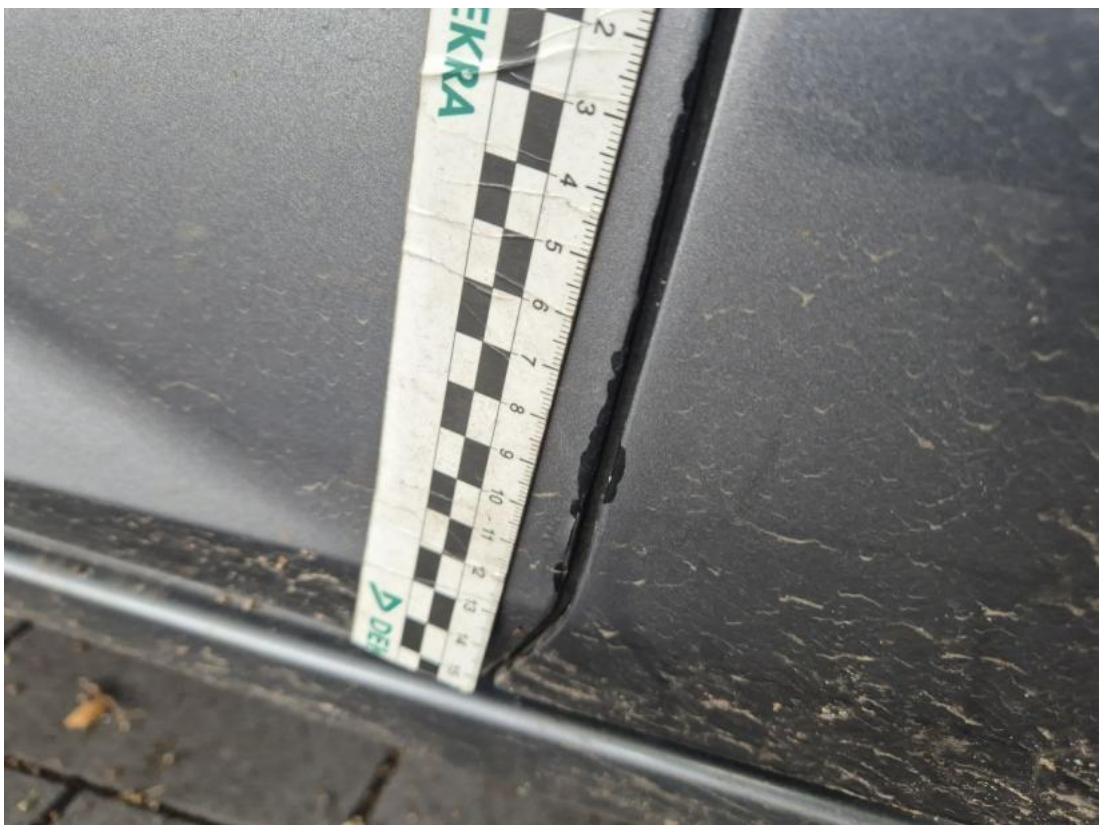
**Fot. 48**

| Poz. | Nazwa pozycji | Opis uszkodzeń | Kwalifik. | Naprawa [rbg] |
|---|---|---|---|---|
| 9 | Drzwi przednie (nieuzbrojone) R | odpryski lakieru | NA | |

Drzwi przednie P - Rysa/odprysk 1

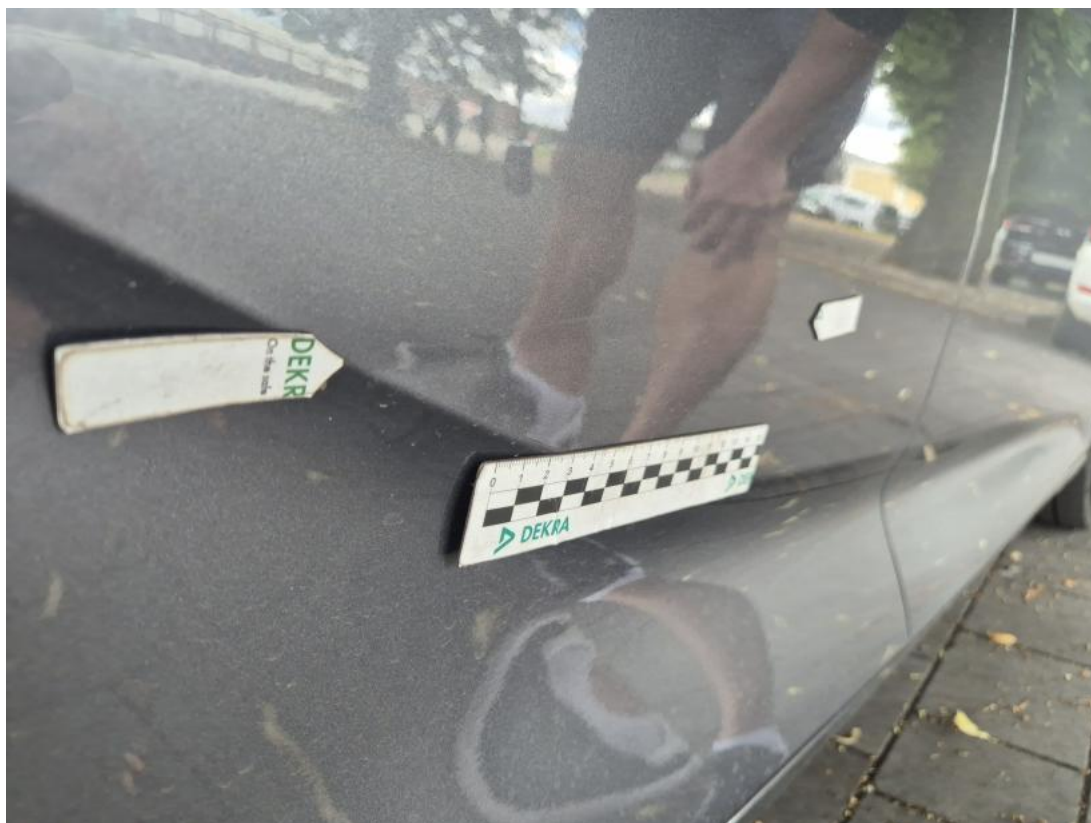
**Fot. 49**

| Poz. | Nazwa pozycji | Opis uszkodzeń | Kwalifik. | Naprawa [rbg] |
|---|---|---|---|---|
| 10 | Drzwi tylne (nieuzbrojone) R | wgniecenie, zarysowanie | NA | 2.5 |

Drzwi tylne P - Wgniecenie/odkształcenie 1

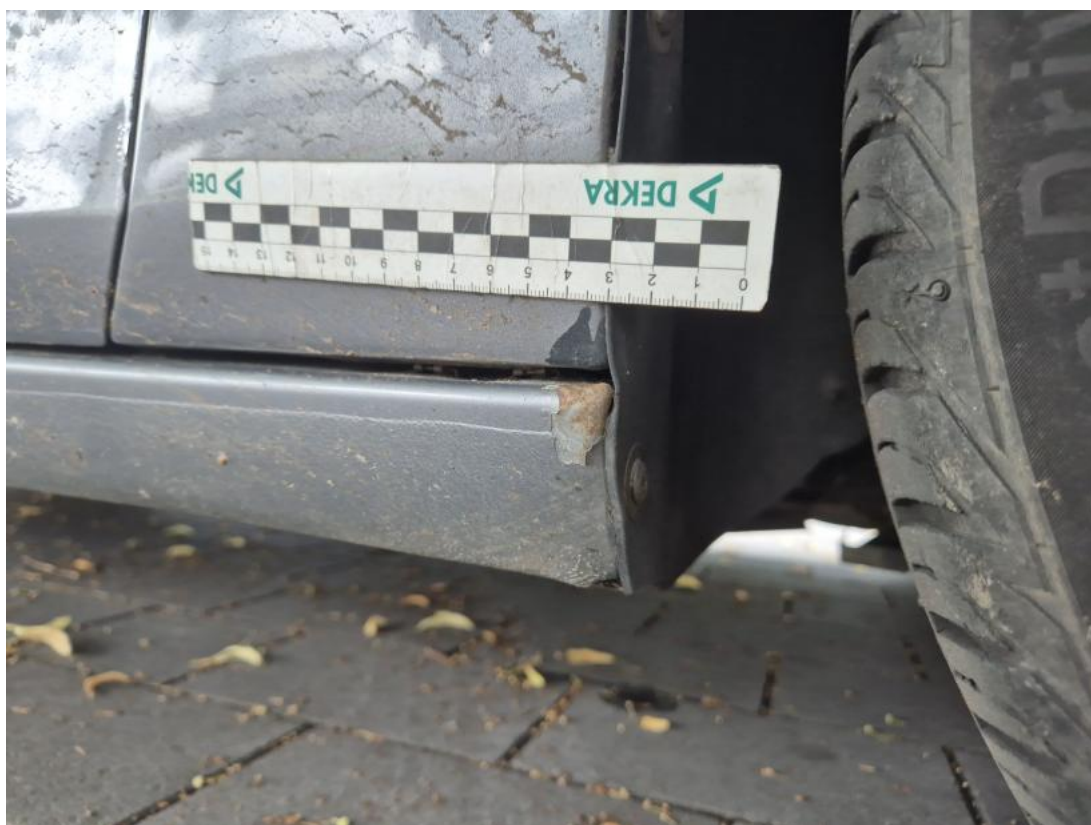
**Fot. 50**

| Poz. | Nazwa pozycji | Opis uszkodzeń | Kwalifik. | Naprawa [rbg] |
|---|---|---|---|---|
| 11 | Próg R | odpryski lakieru | NA | |

Próg P - Rysa/odprysk 1

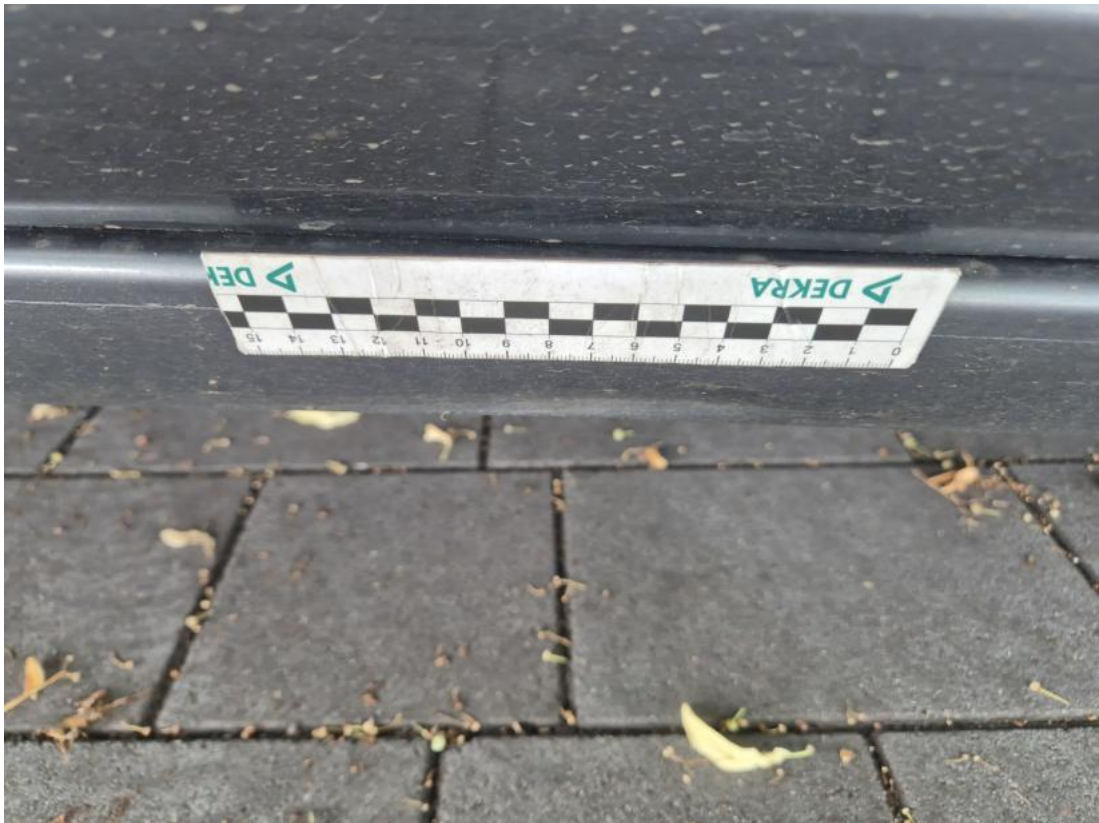
**Fot. 51**

Próg P - Wgniecenie/odkształcenie 1

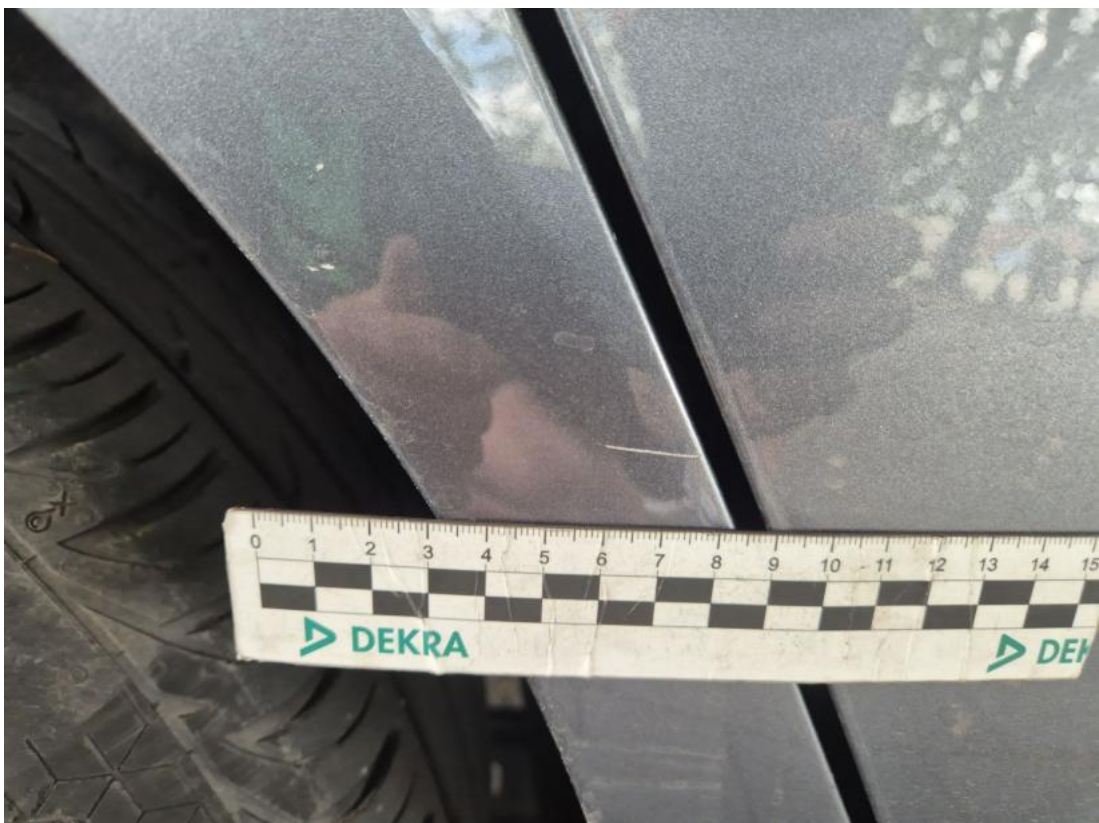
**Fot. 52**

| Poz. | Nazwa pozycji | Opis uszkodzeń | Kwalifik. | Naprawa [rbg] |
|---|---|---|---|---|
| 19 | Błotnik tylny R | zarysowanie | | |

Błotnik tylny P / Ściana boczna P - Rysa/odprysk 1

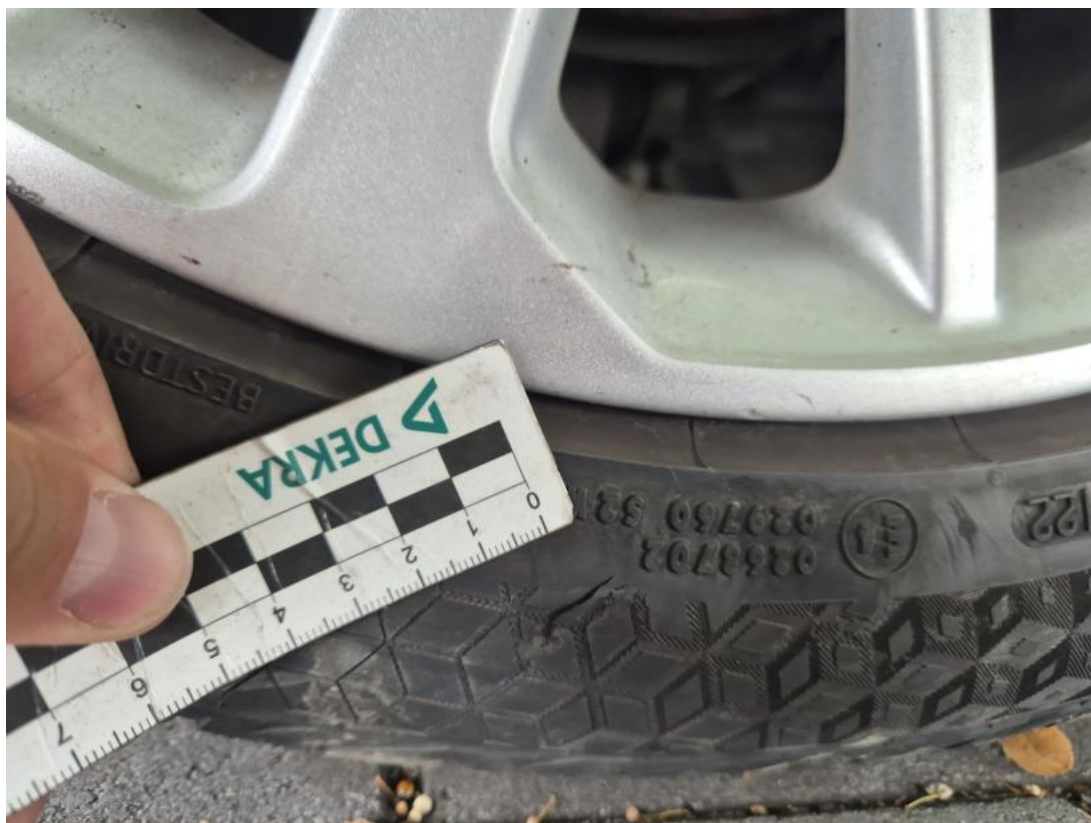
**Fot. 53**

Opona tylna P - Rysa/odprysk 1

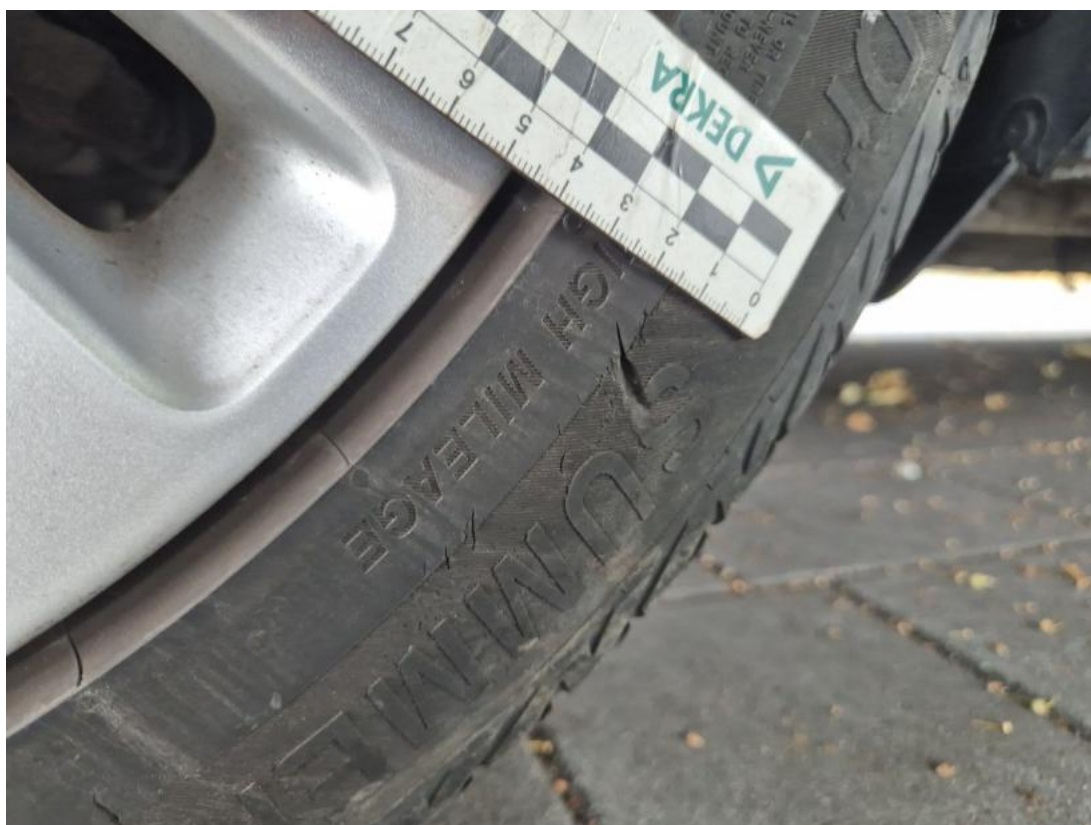
**Fot. 54**

Opona tylna P - Rysa/odprysk 2

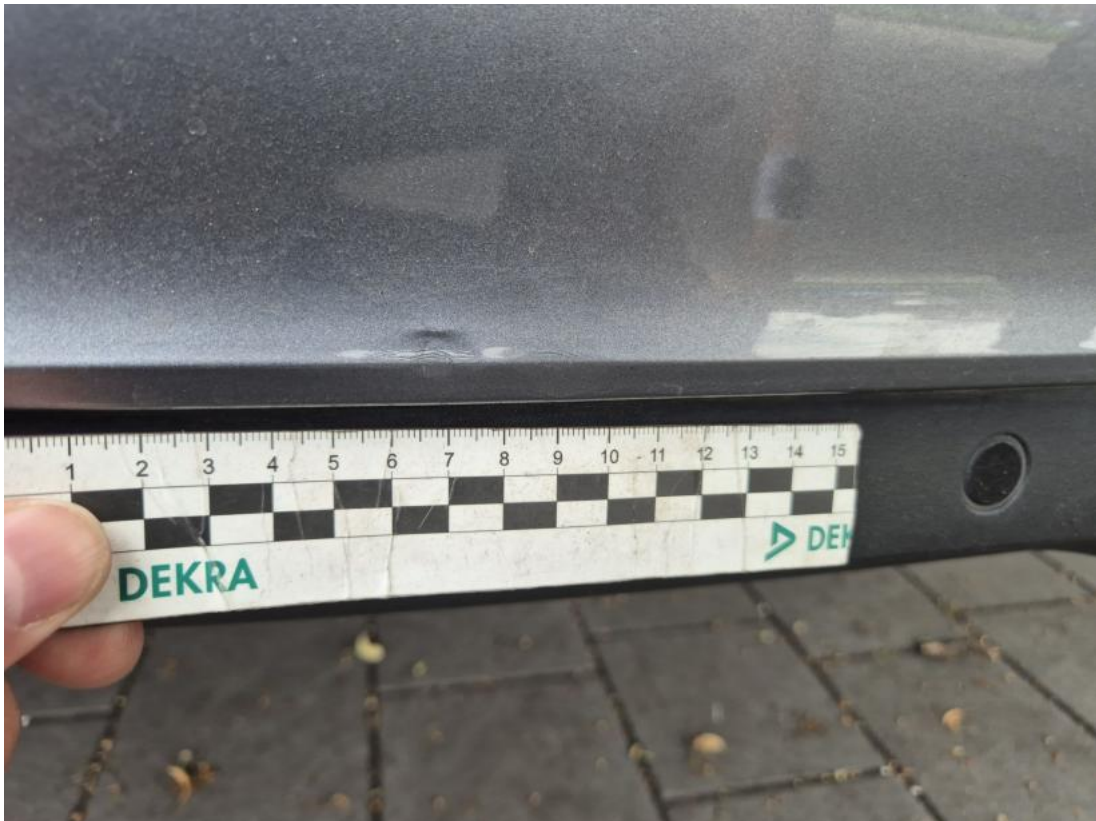
**Fot. 55**

| Poz. | Nazwa pozycji | Opis uszkodzeń | Kwalifik. | Naprawa [rbg] |
|---|---|---|---|---|
| 12 | Okladzina zderzaka tylnego | wgniecenie | NA | 1.2 |

Zderzak tylny - Wgniecenie/odkształcenie 1

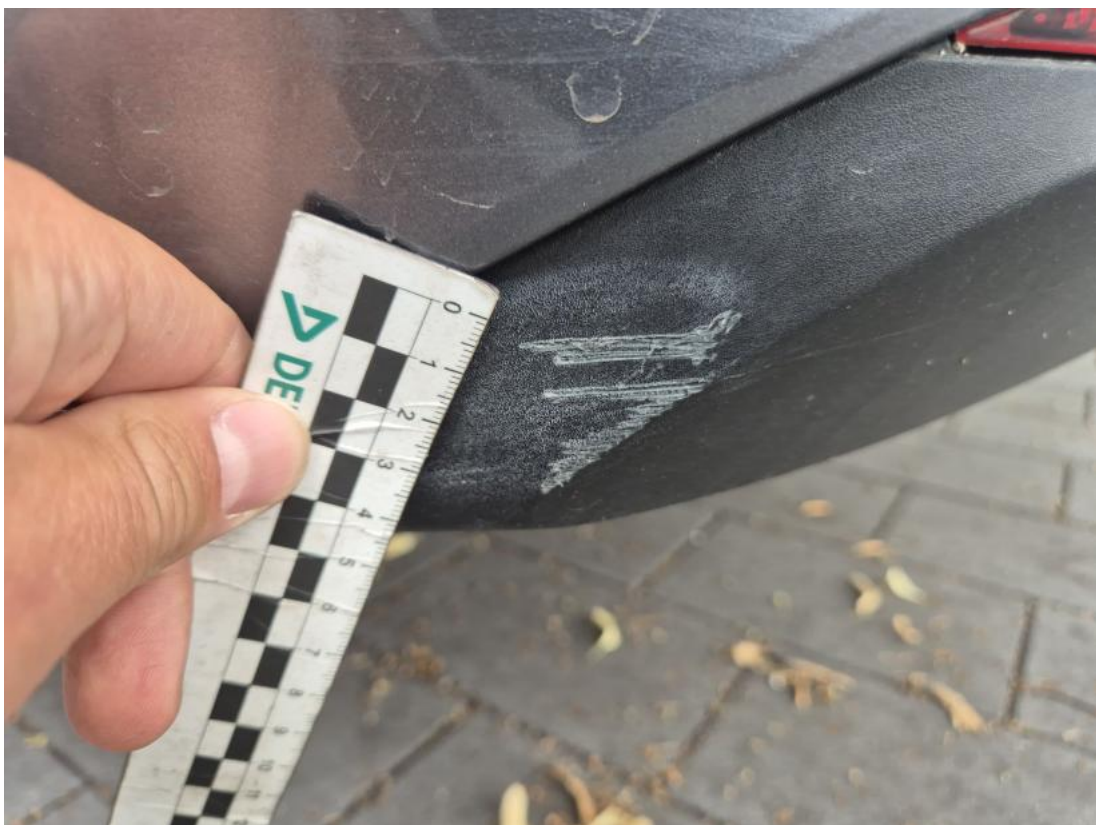
**Fot. 56**

Zderzak tylny cz dolna - Rysa/odprysk 1

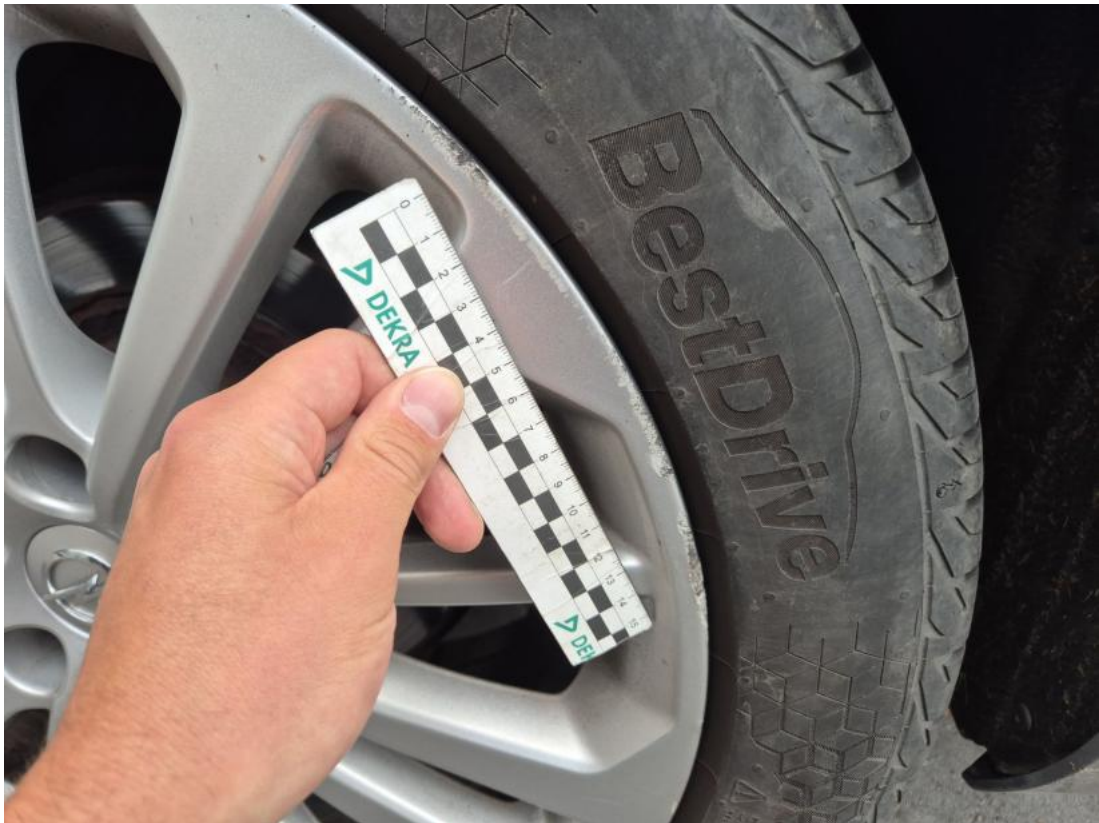
**Fot. 57**

| Poz. | Nazwa pozycji | Opis uszkodzeń | Kwalifik. | Naprawa [rbg] |
|---|---|---|---|---|
| 3 | Tarcza koła aluminiowa tył L | zarysowanie | WY | 0.4 |

Felga aluminiowa tylna L - Rysa/odprysk 1

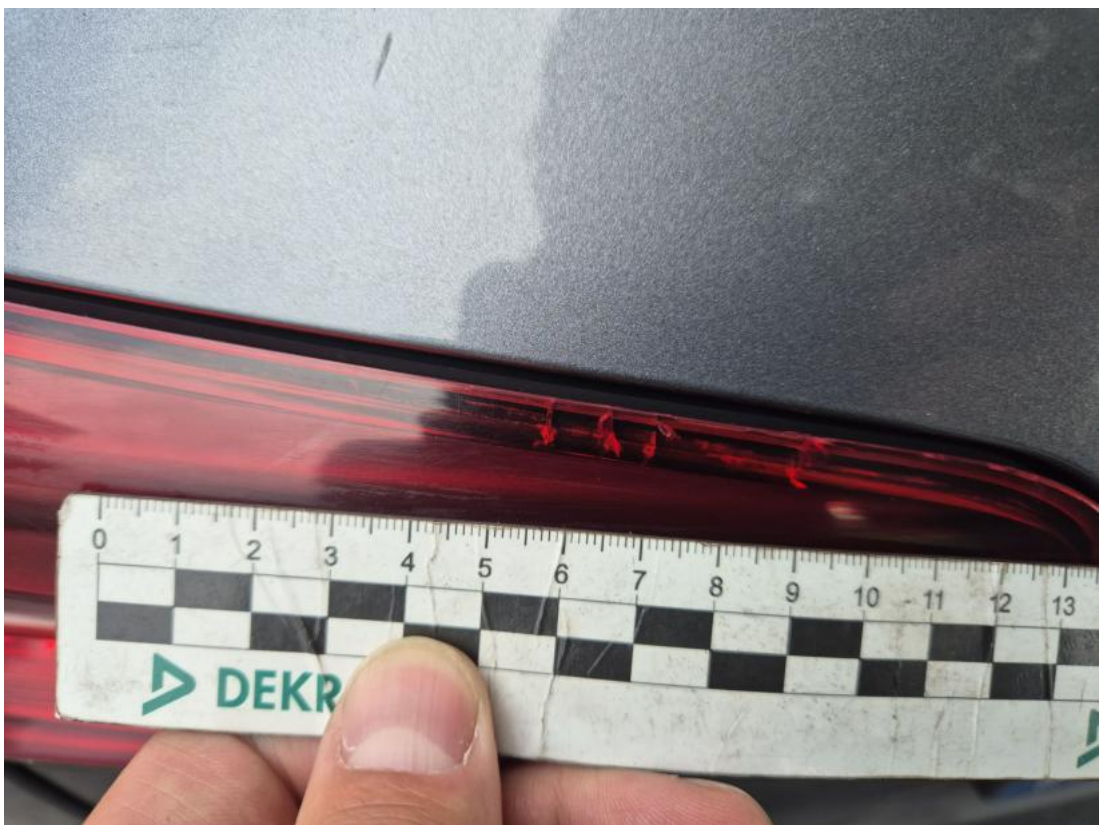
**Fot. 58**

| Poz. | Nazwa pozycji | Opis uszkodzeń | Kwalifik. | Naprawa [rbg] |
|---|---|---|---|---|
| 2 | Lampa tylna wewnętrzna kpl. L | pęknięcie | WY | 0.2 |

Lampa tylna wew L - Pęknięcie/rozerwanie 1

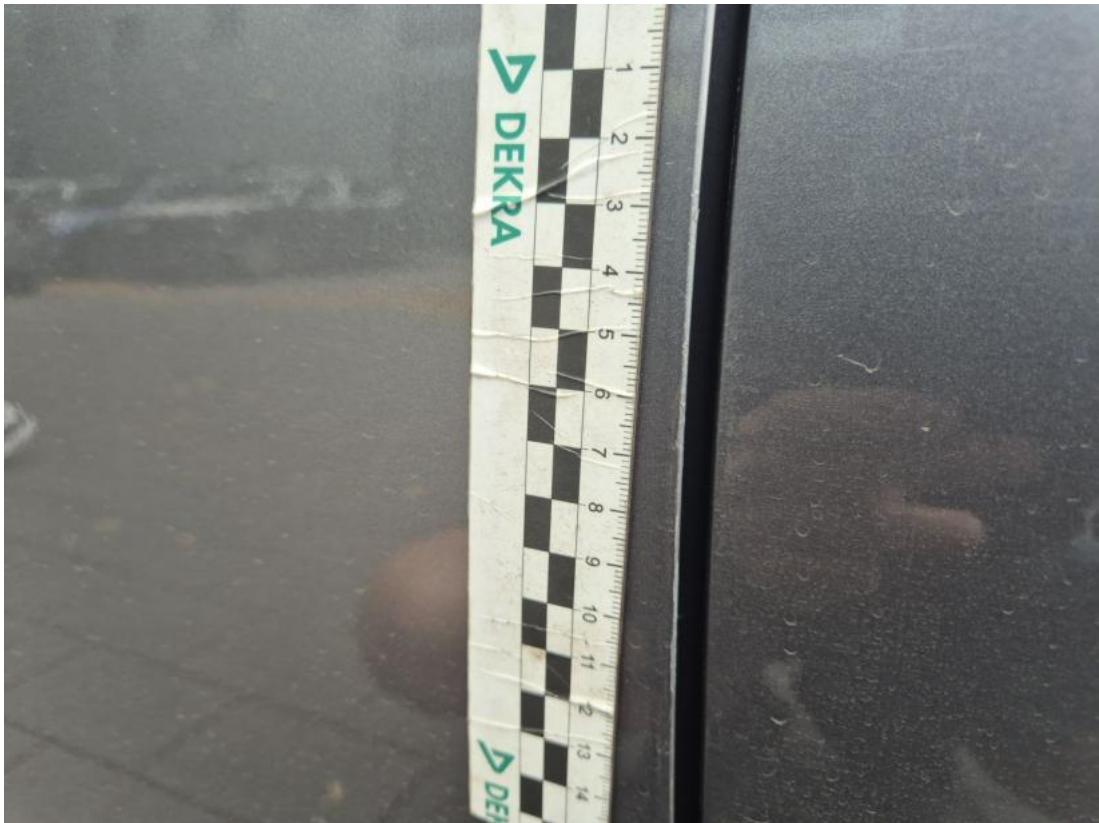
**Fot. 59**

| Poz. | Nazwa pozycji | Opis uszkodzeń | Kwalifik. | Naprawa [rbg] |
|---|---|---|---|---|
| 18 | Drzwi przednie (nieuzbrojone) L | odpryski lakieru | | |

Drzwi przed L - Rysa/odprysk 1

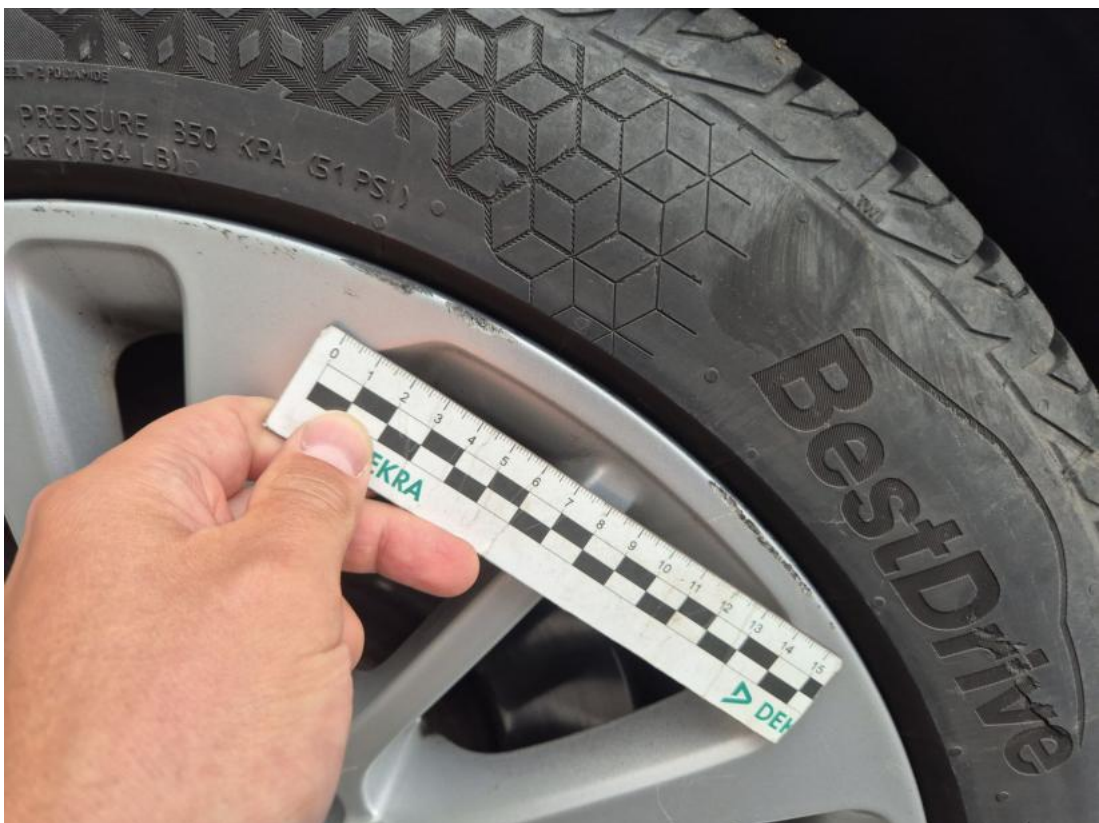
**Fot. 60**

| Poz. | Nazwa pozycji | Opis uszkodzeń | Kwalifik. | Naprawa [rbg] |
|---|---|---|---|---|
| 20 | Tarcza koła aluminiowa przód L | zarysowanie | | |

Felga Aluminiowa przednia L - Rysa/odprysk 1

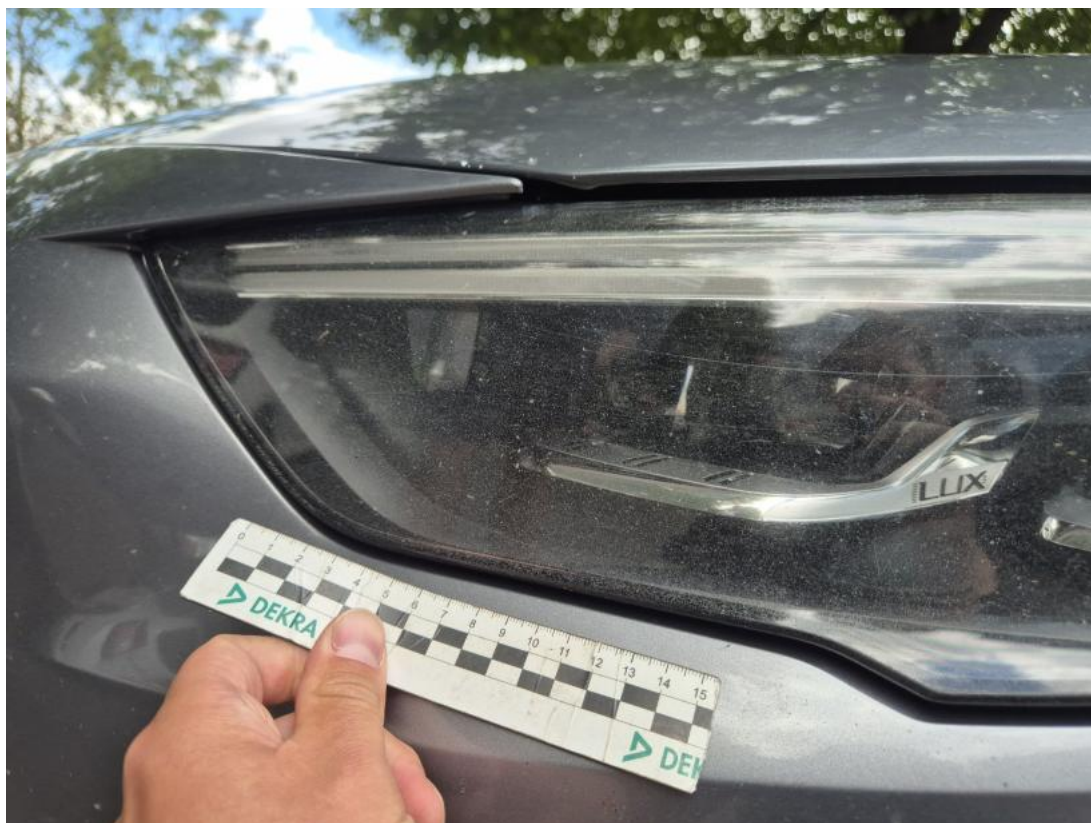
**Fot. 61**

| Poz. | Nazwa pozycji | Opis uszkodzeń | Kwalifik. | Naprawa [rbg] |
|---|---|---|---|---|
| 15 | Reflektor z kierunkowskazem kpl. L | rysa/odprysk | | |

Reflektor L - Rysa/odprysk 1

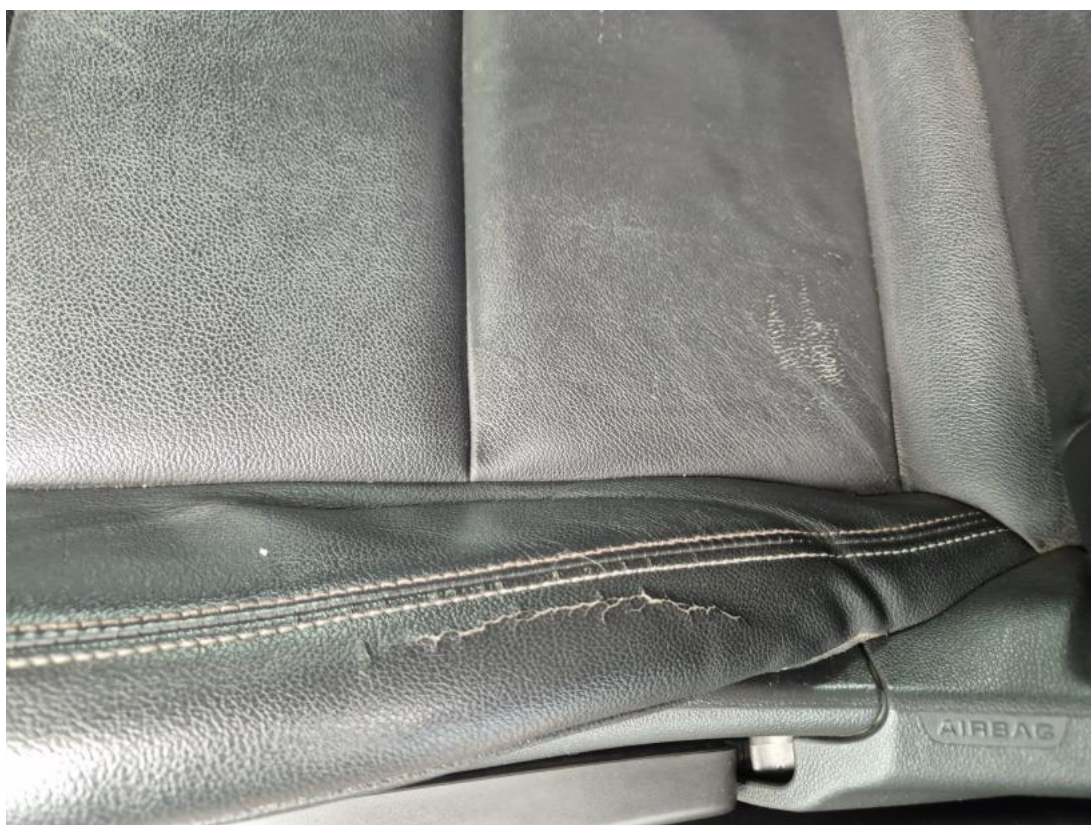
**Fot. 62**

| Poz. | Nazwa pozycji | Opis uszkodzeń | Kwalifik. | Naprawa [rbg] |
|---|---|---|---|---|
| 4 | Tapicerka siedziska 1.rząd L | pęknięcie/rozerwanie | WY | 0.7 |

Fotel prz. lew. - Pęknięcie/rozerwanie 1
