## Raport z oględzin pojazdu

| Numer raportu | 12805/7/26-15201 | Data raportu | 26-07-2026 |

| Marka, model | OPEL Insignia B Sports Tourer... |
| Numer rejestracyjny | SK206PF |

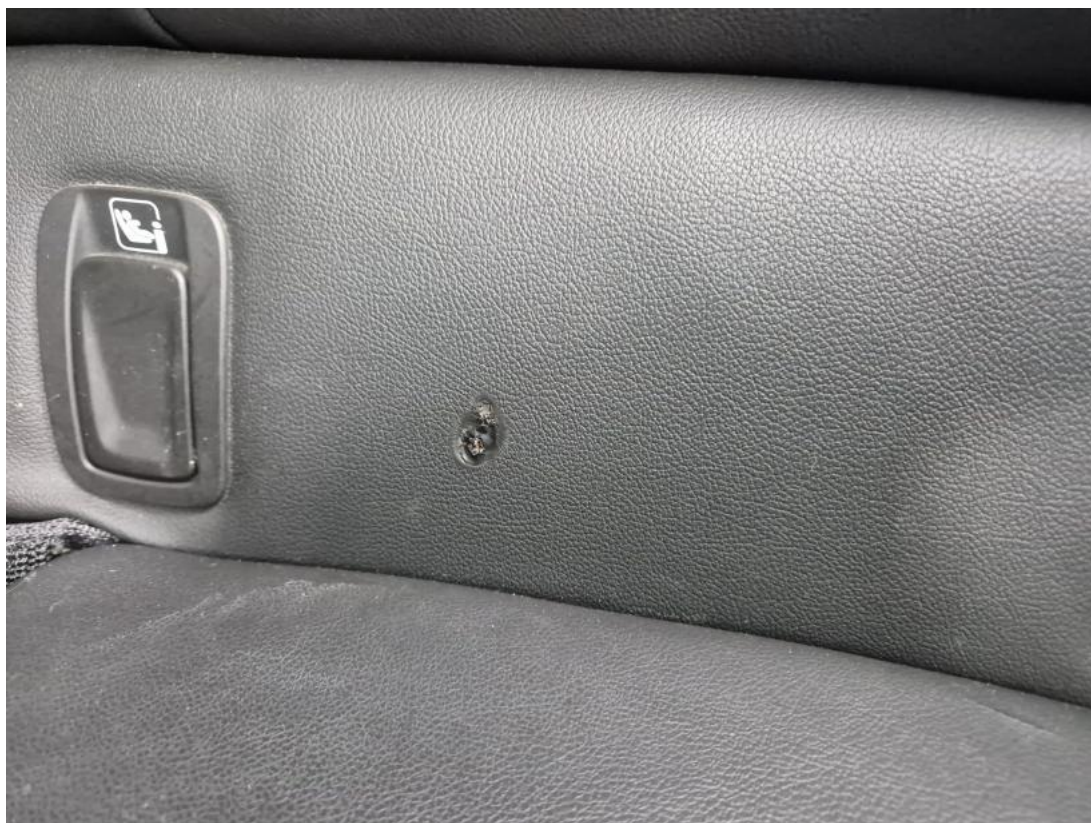
**Fot. 63**

| Poz. | Nazwa pozycji | Opis uszkodzeń | Kwalifik. | Naprawa [rbg] |
|---|---|---|---|---|
| 5 | Tapicerka siedziska 2.rząd | przepalenie | WY | 0.9 |

Kanapa tyl. - Inne 1
