## Raport z oględzin pojazdu

| Numer raportu | 12862/7/26-15201 | Data raportu | 31-07-2026 |

| Numer identyfikacyjny (VIN) | <b>VF1R9800062735195</b> |
| Marka, model | RENAULT Clio IV 16-20 |

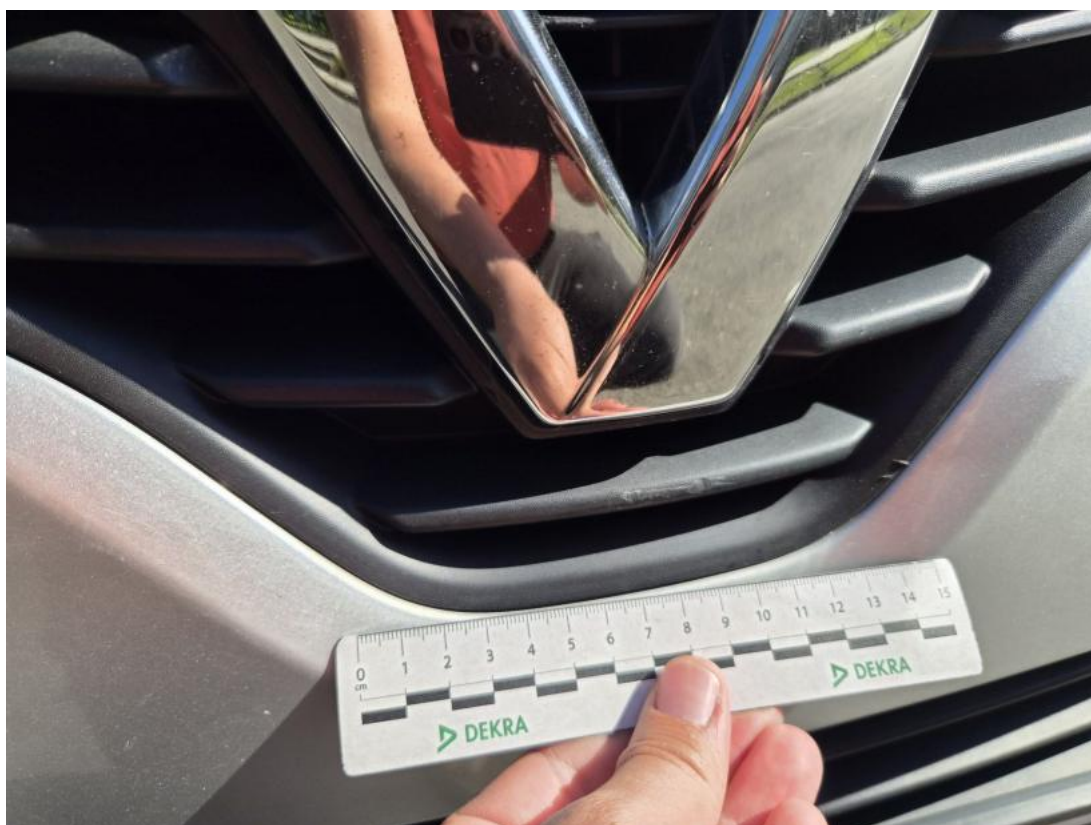
**Fot. 36**

| 16 | Ośłona chłodnicy | zarysowanie | | |

Krata zderzaka prz. - Rysa/odprysk 1

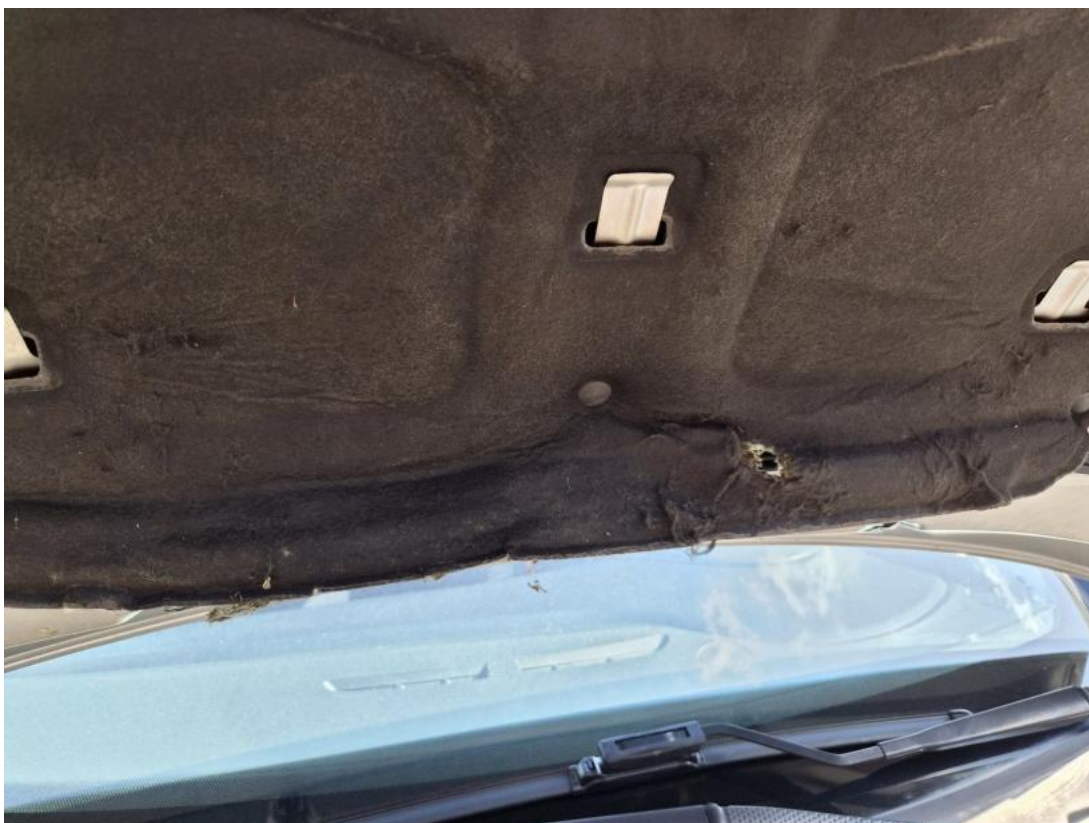
**Fot. 37**

| 2 | Wykładzina tłumiąca pokrywy przedniej | pęknięcie/rozerwanie | WY | 0.2 |

Wykładzina pokrywy komory silnika - Pęknięcie/rozerwanie 1

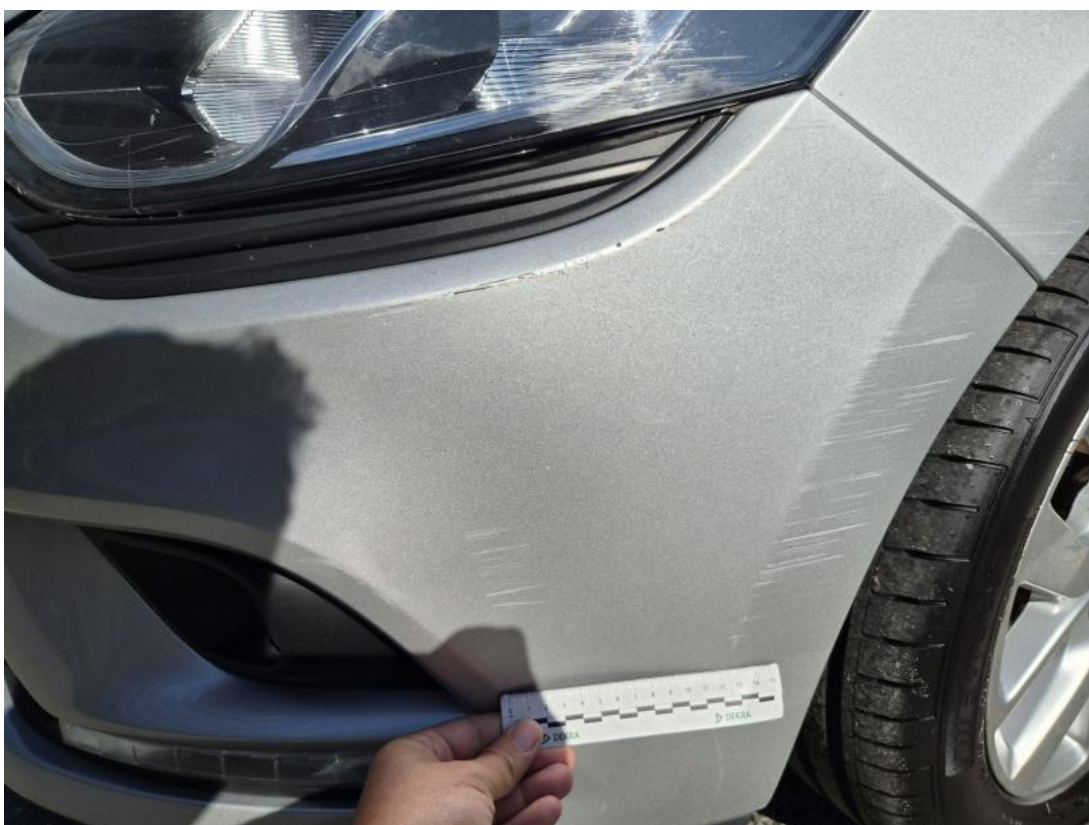
**Fot. 38**

| 7 | Okładzina zderzaka przedniego | zarysowanie | NA | |

Zderzak - Rysa/odprysk 1

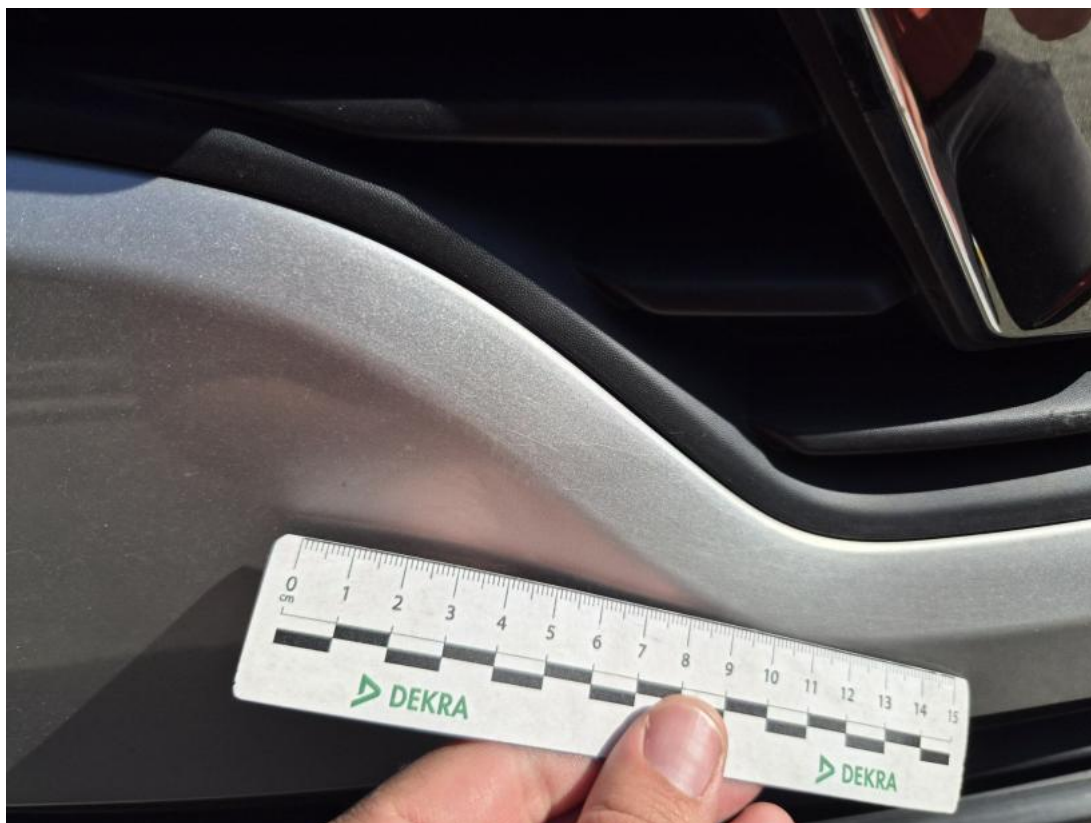
**Fot. 39**

Zderzak - Inne 1

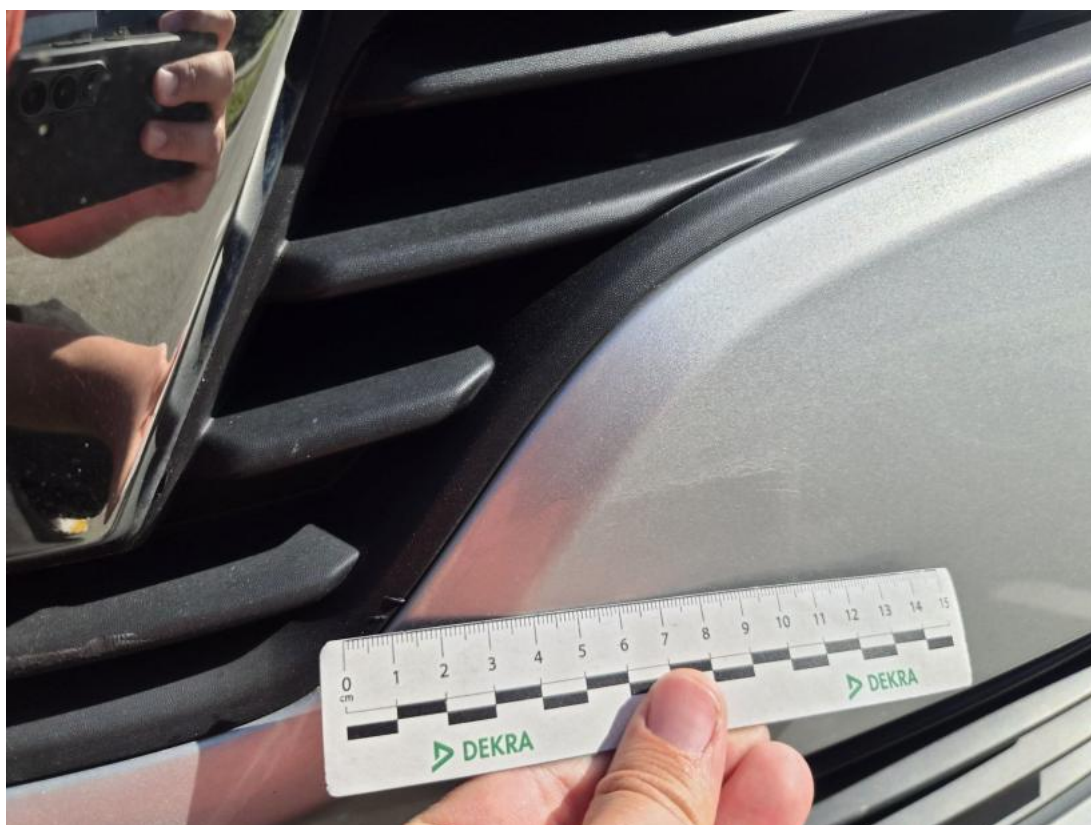
**Fot. 40**

Zderzak - Inne 2

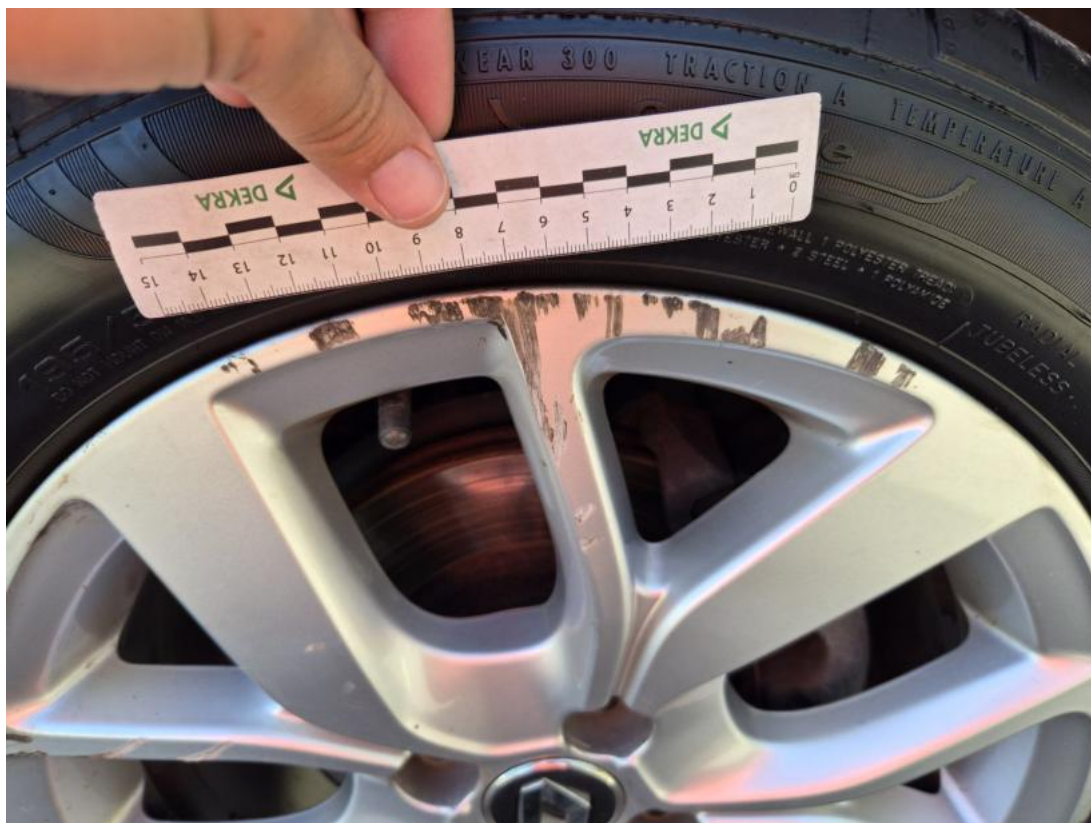
**Fot. 41**

| 5 | Tarcza koła aluminiowa przód R | zarysowanie | WY | |

Felga aluminiowa przednia P - Rysa/odprysk 1

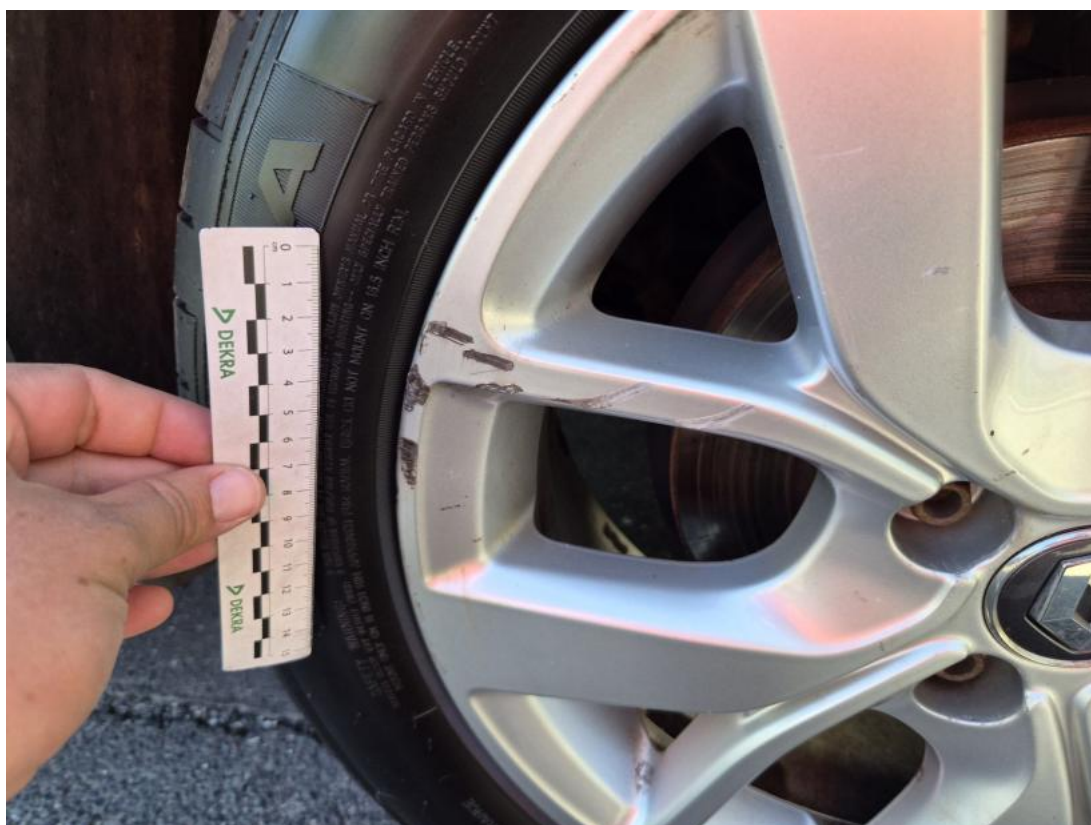
**Fot. 42**

Felga aluminiowa przednia P - Rysa/odprysk 2

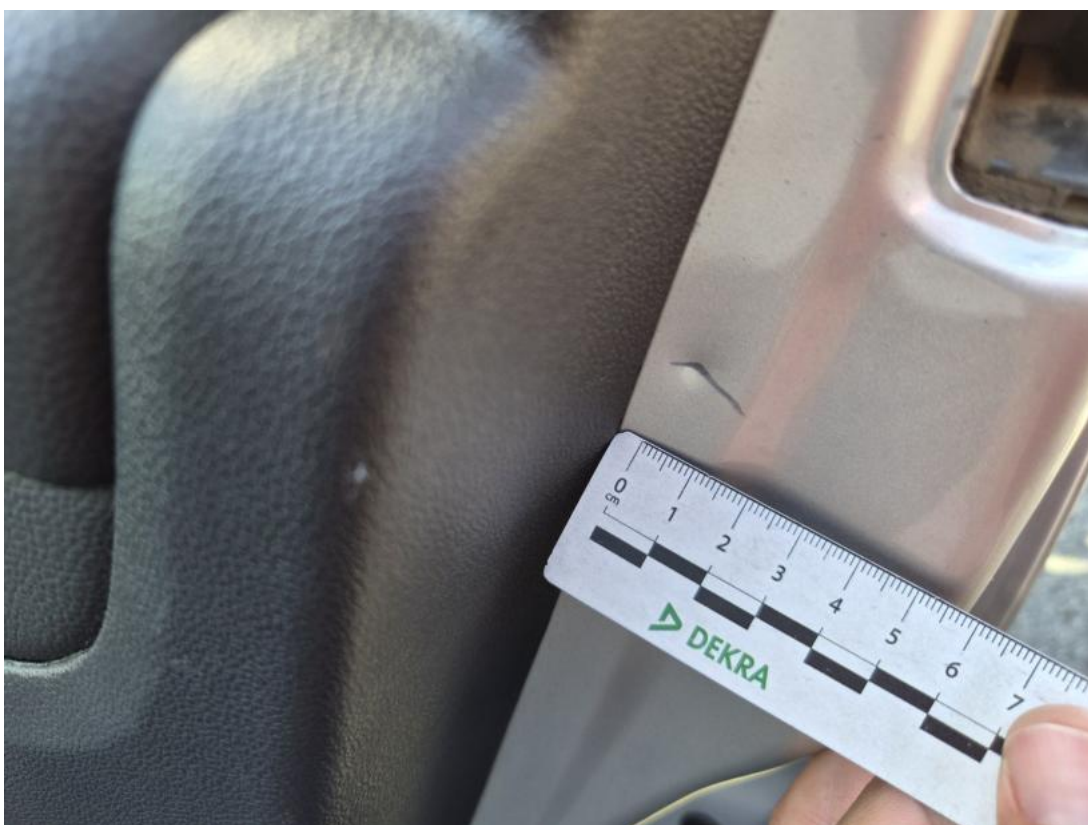
**Fot. 44**

| 10 | Drzwi przednie (nieuzbrojone) R | wgniecenie, wgniecenie | NA | 1.8 |

Drzwi przednie P - Wgniecenie/odkształcenie 2

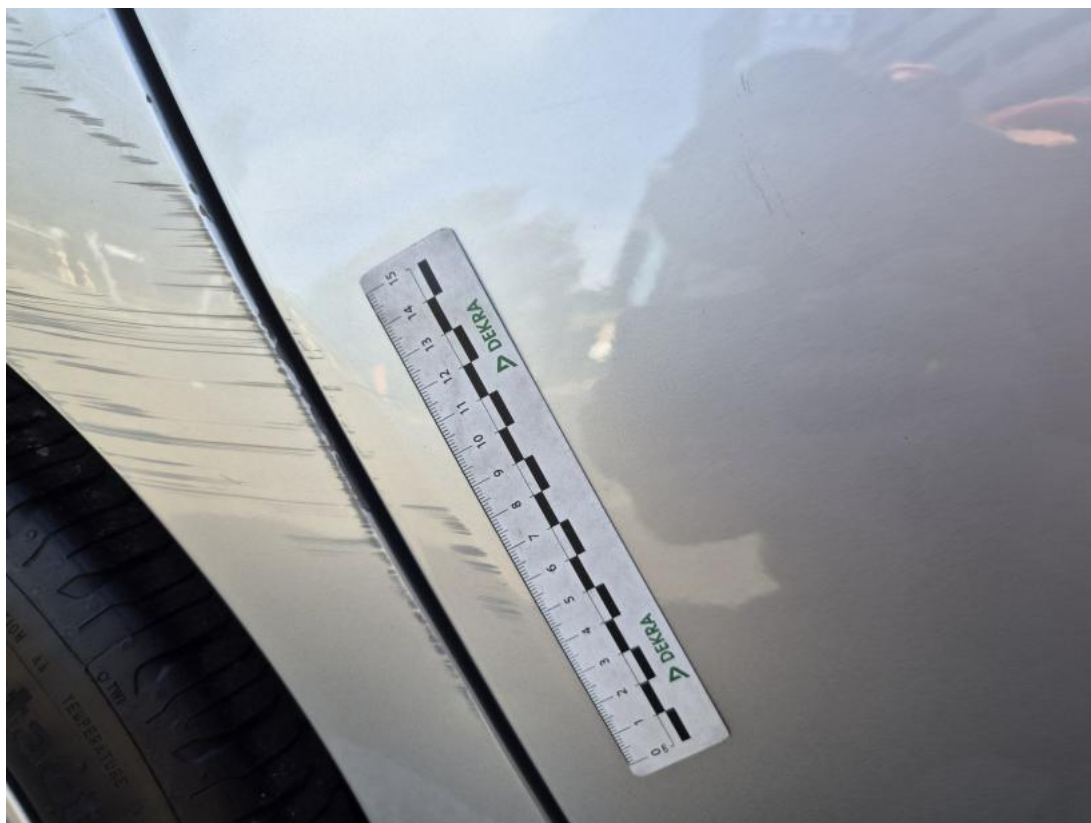
**Fot. 45**

| 12 | Drzwi tylne (nieuzbrojone) R | zarysowanie, wgniecenie, wgniecenie | NA | 1.5 |

Drzwi tylne P - Rysa/odprysk 1

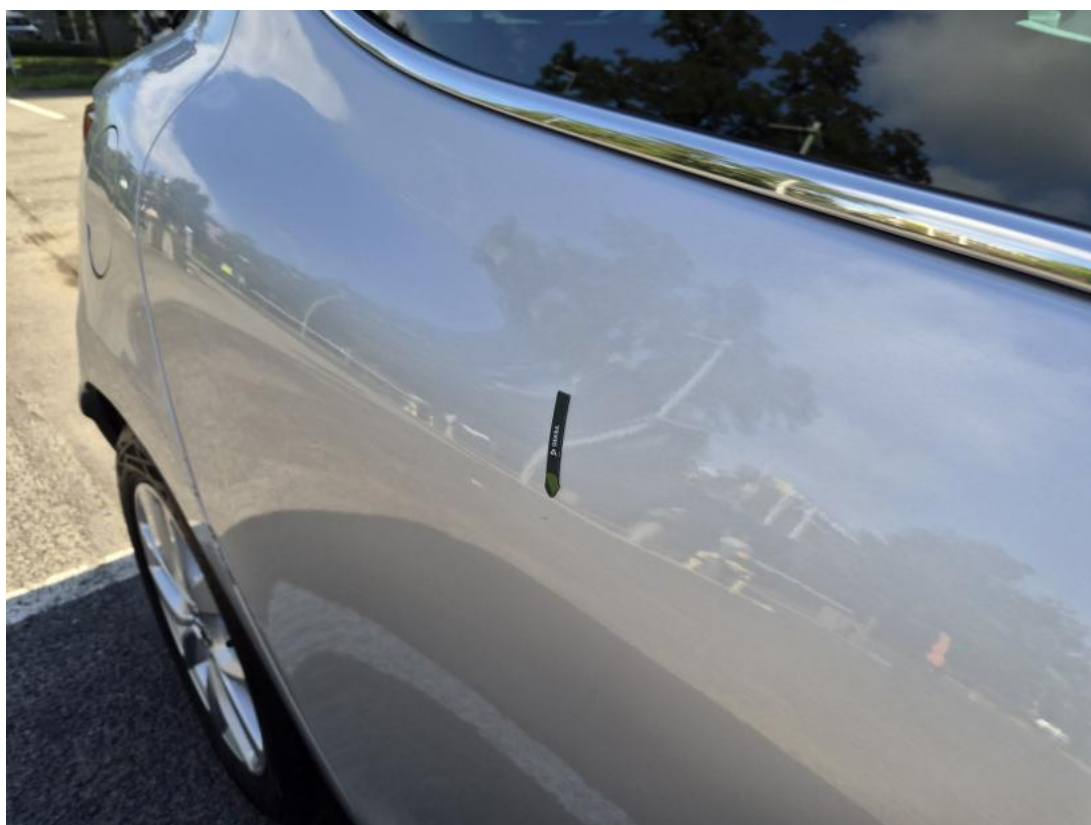
**Fot. 46**

Drzwi tylne P - Wgniecenie/odkształcenie 1

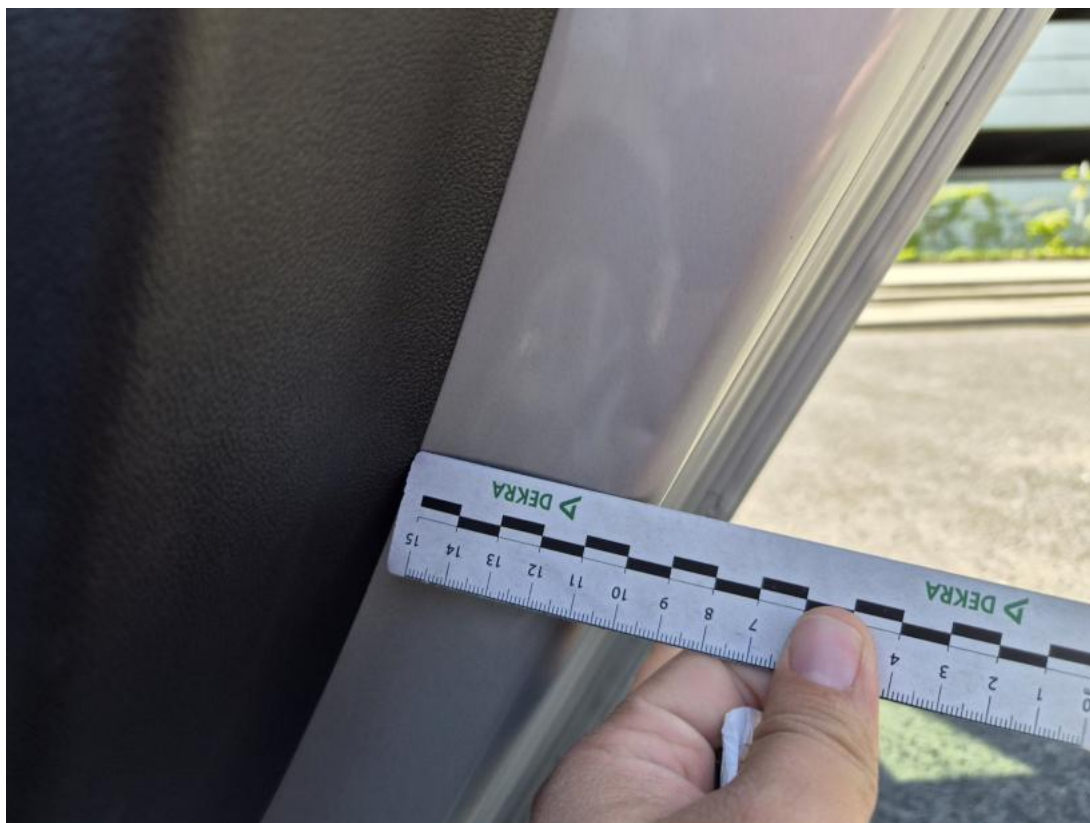
**Fot. 47**

Drzwi tylne P - Wgniecenie/odkształcenie 2

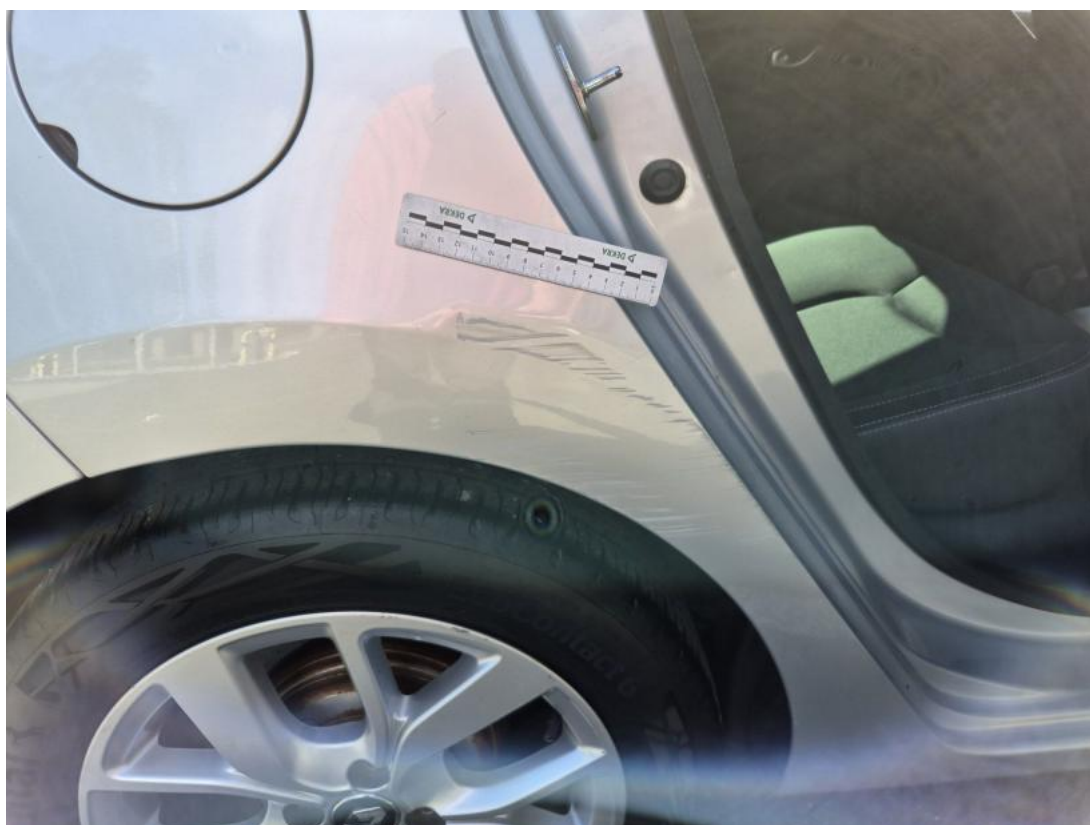
**Fot. 48**

| 14 | Błotnik tylny R | liczne, wgniecenie, zarysowanie | NA | 3 |

Błotnik tylny P / Ściana boczna P - Rysa/odprysk 1

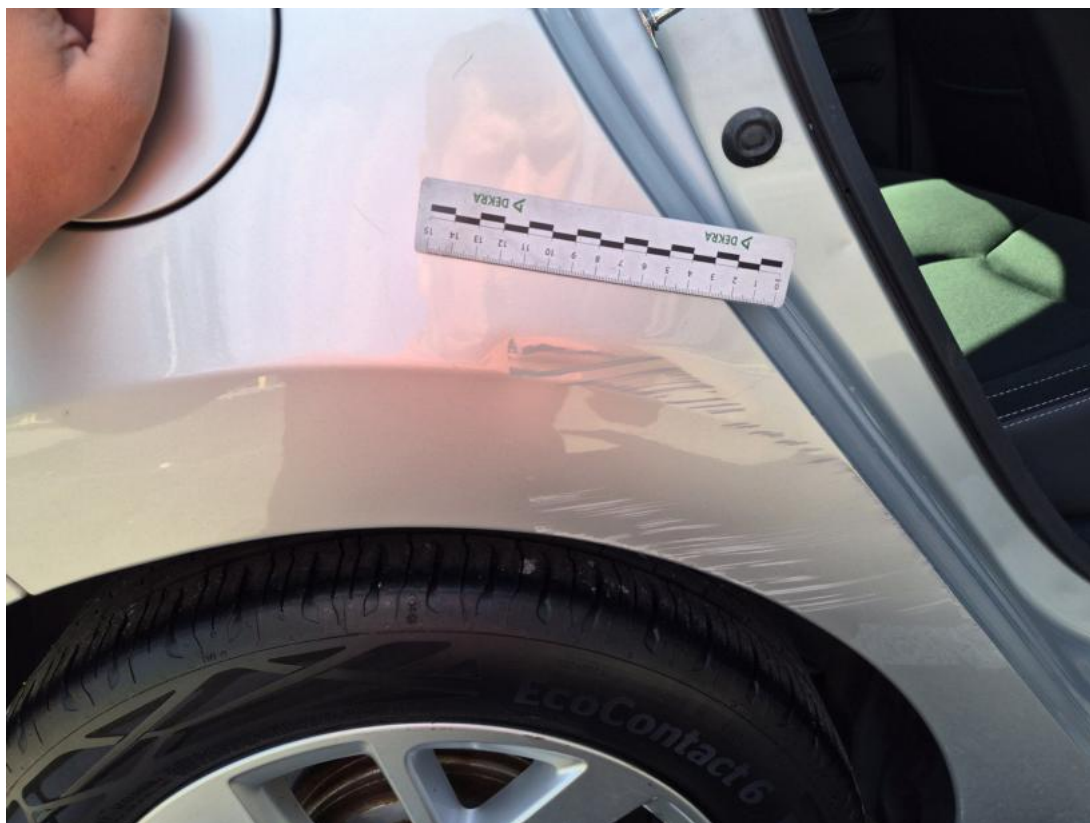
**Fot. 49**

Błotnik tylny P / Ściana boczna P - Wgniecenie/odkształcenie 1

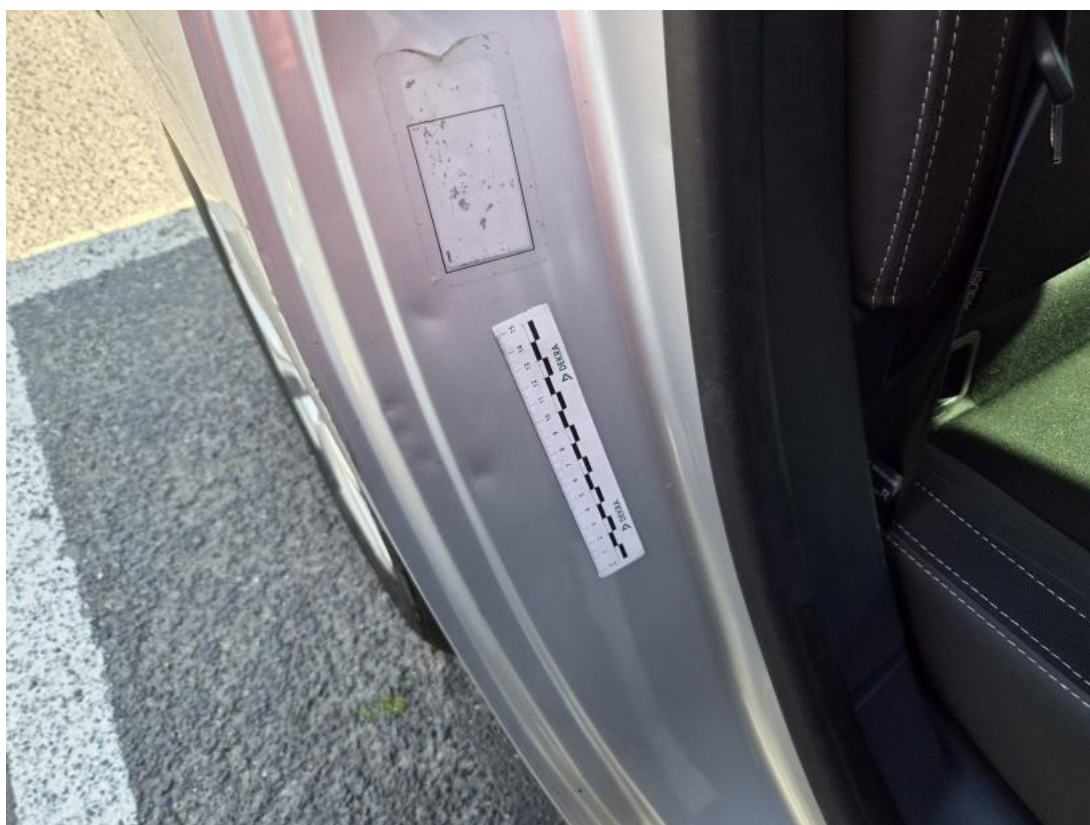
**Fot. 50**

Błotnik tylny P / Ściana boczna P - Wgniecenie/odkształcenie 2

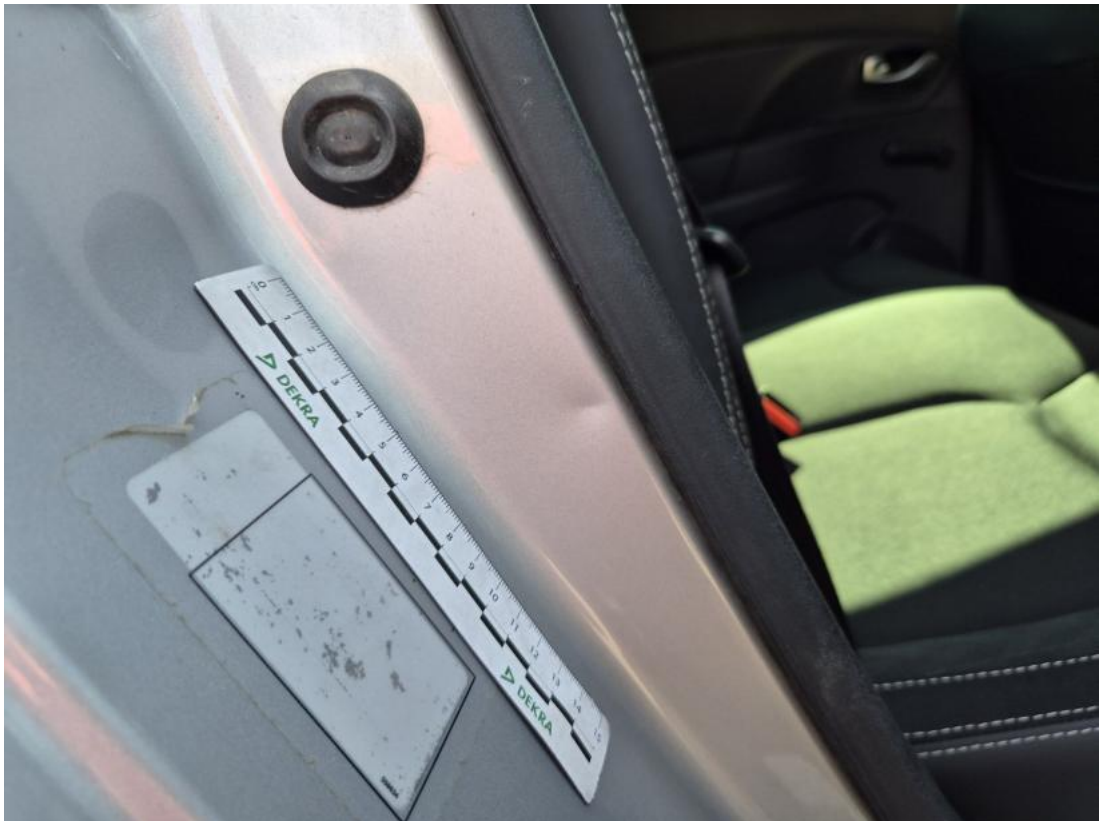
**Fot. 51**

Błotnik tylny P / Ściana boczna P() - Wgniecenie/odkształcenie 3

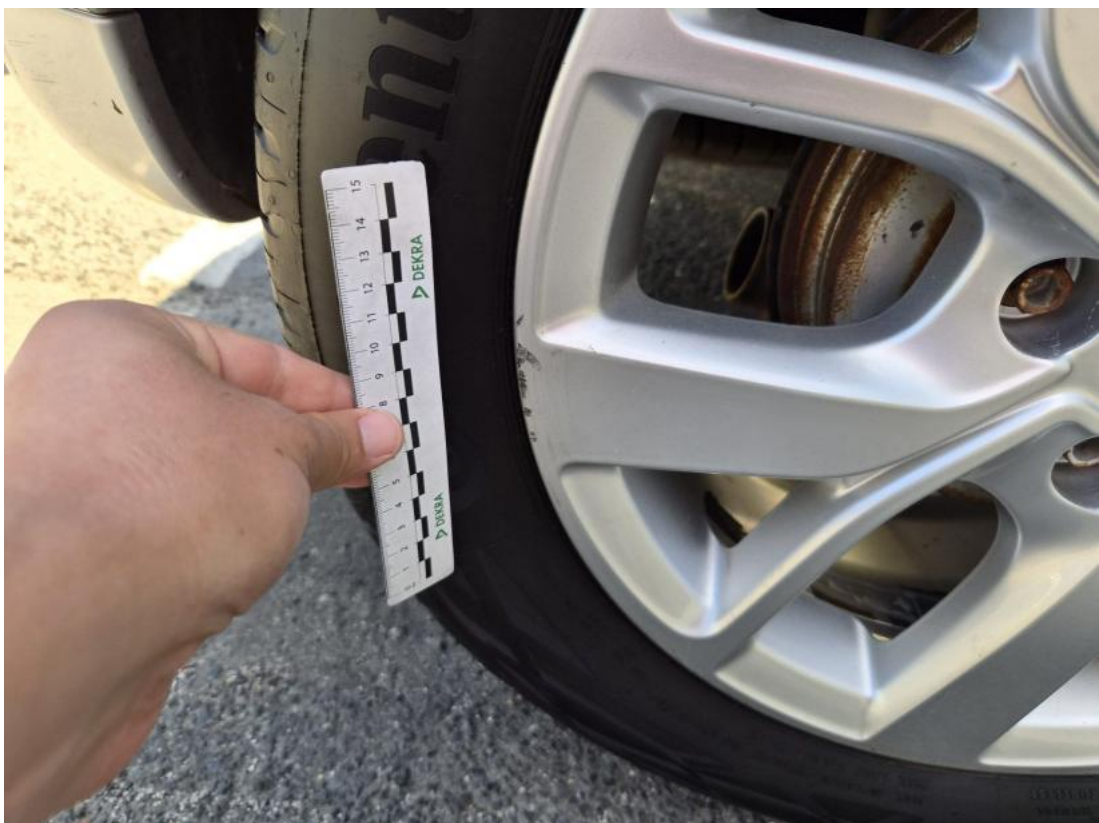
**Fot. 52**

| 20 | Tarcza koła aluminiowa tył R | zarysowanie | | |

Felga aluminiowa tylna P - Rysa/odprysk 1

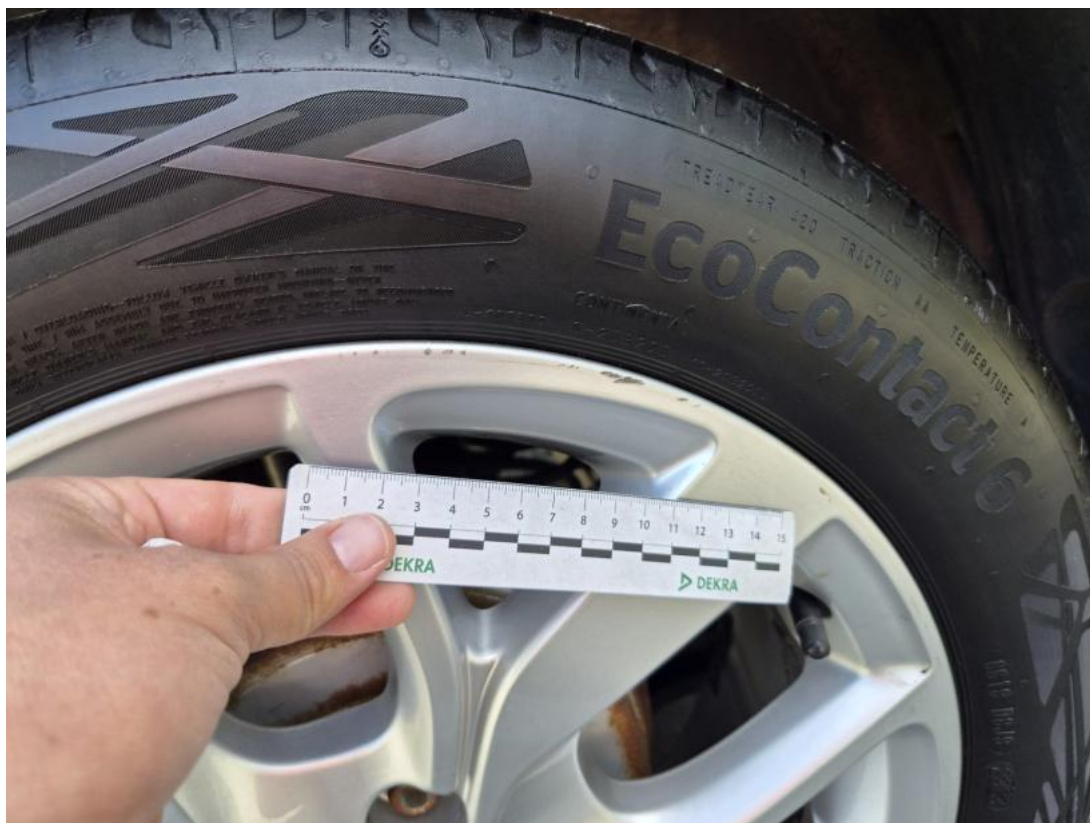
**Fot. 53**

Felga aluminiowa tylna P - Rysa/odprysk 2

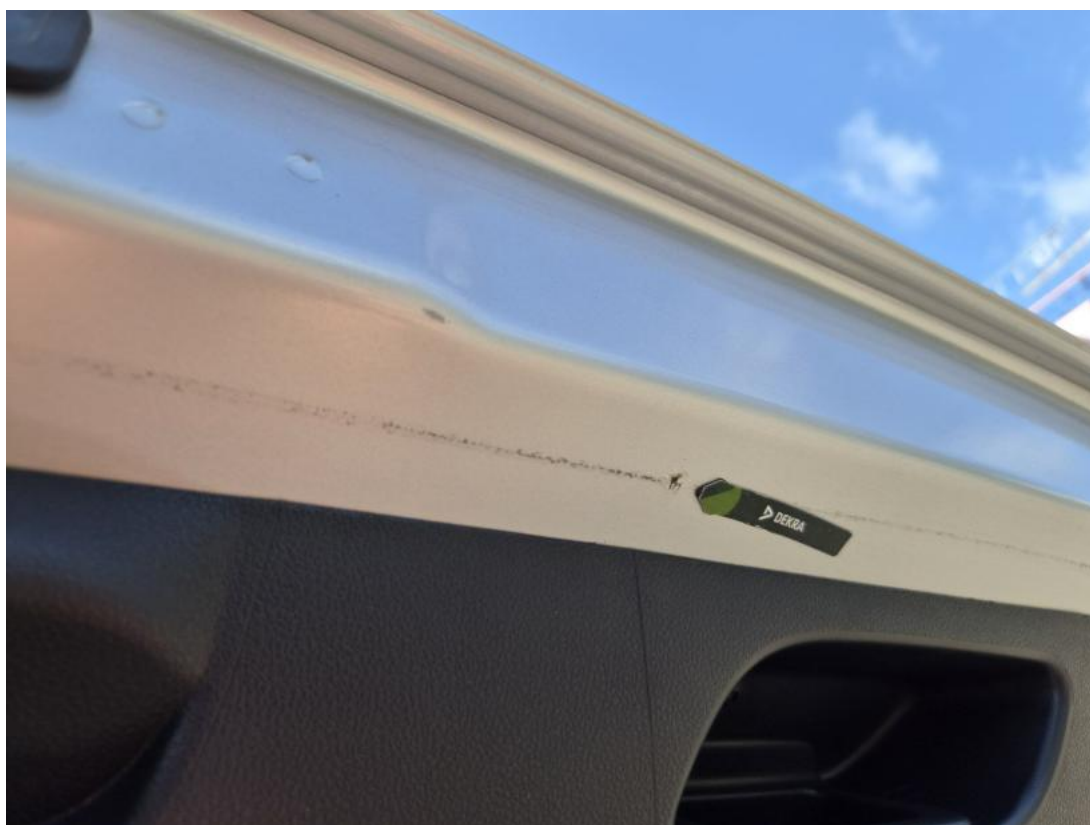
**Fot. 54**

| 15 | Pokrycie zew. drzwi/pokrywy/klapy tylnej | inne | NA | |

Pokrywy bagażnika - Inne 1

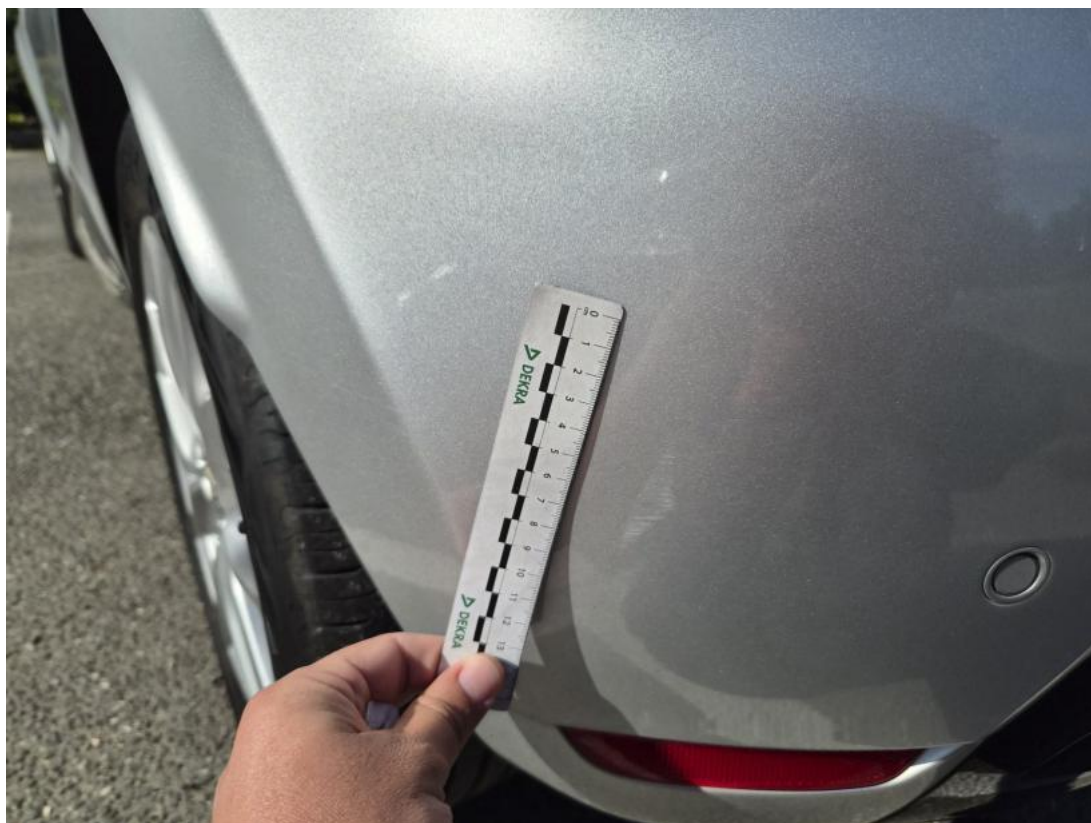
**Fot. 55**

| 18 | Nakładka zderzaka tylnego, góra | odpryski lakieru, zarysowanie | | |

Zderzak tylny - Rysa/odprysk 1

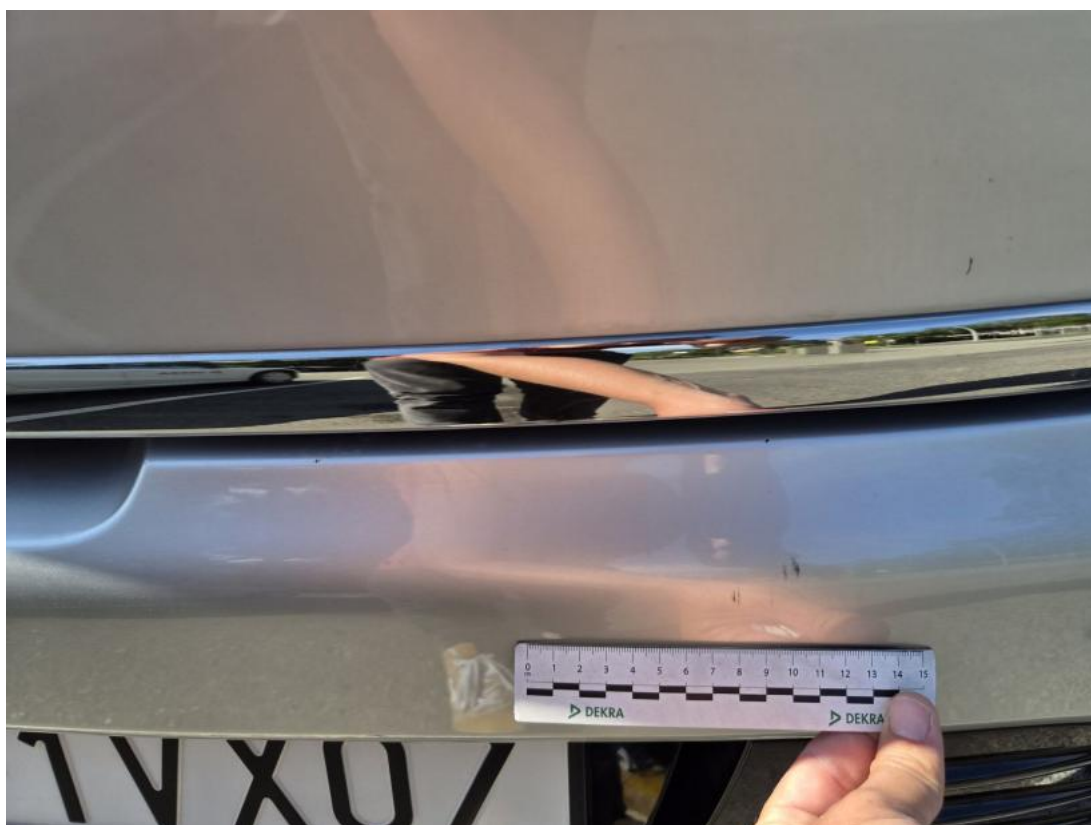
**Fot. 56**

Zderzak tylny - Rysa/odprysk 2

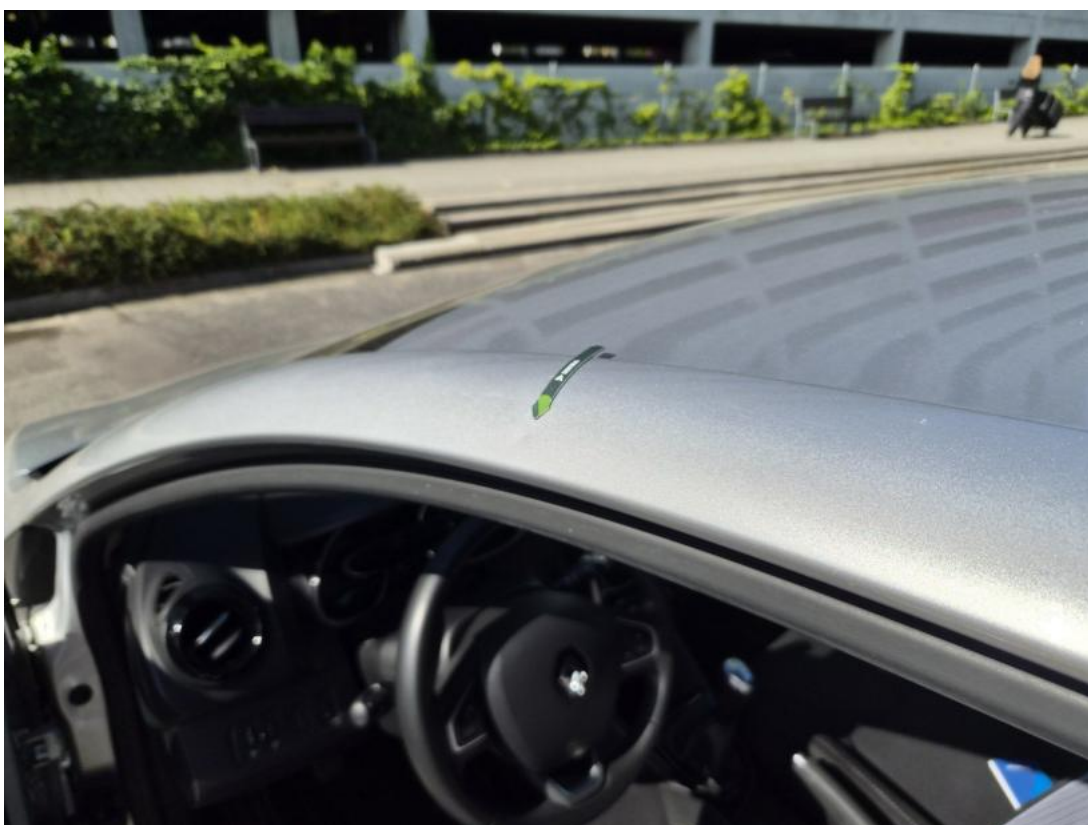
**Fot. 58**

| 17 | Słupki przed A z progiem wym.czes L | wgniecenie | | |

Rama dachu L - Wgniecenie/odkształcenie 1

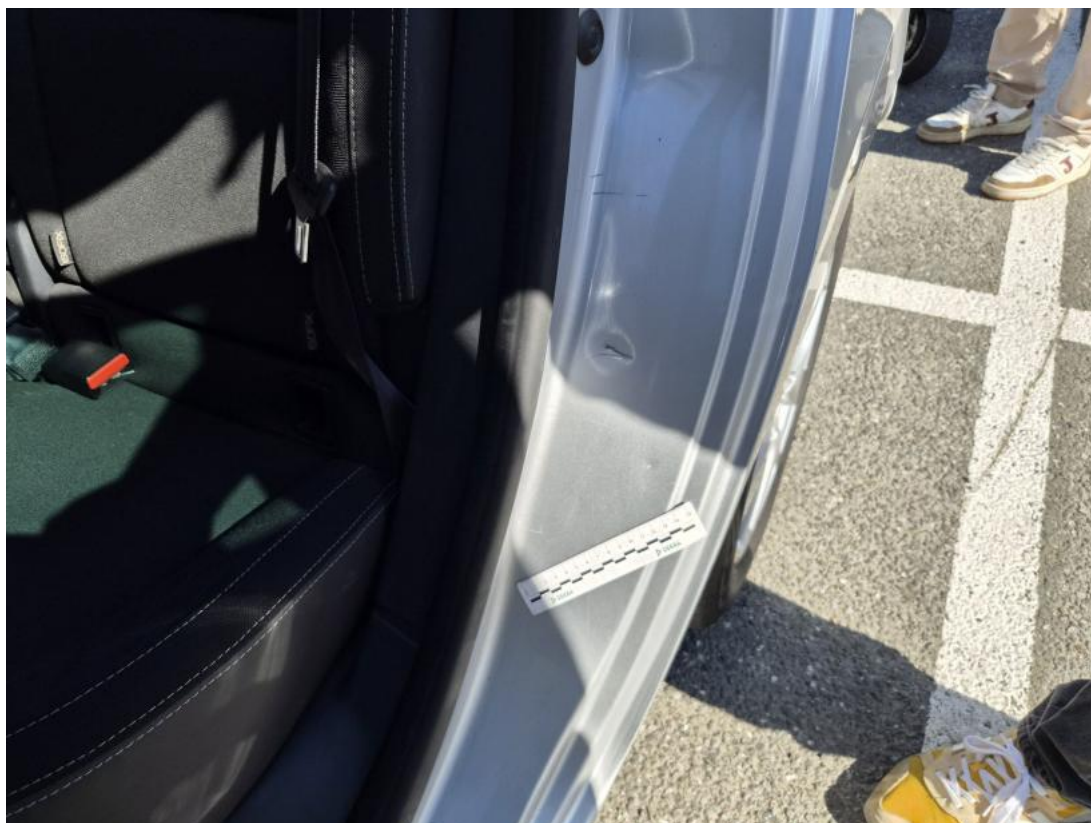
**Fot. 59**

| 13 | Błotnik tylny L | wgniecenie, wgniecenie | NA | 2 |

Błotnik tylny L / Ściana boczna L - Rysa/odprysk 1

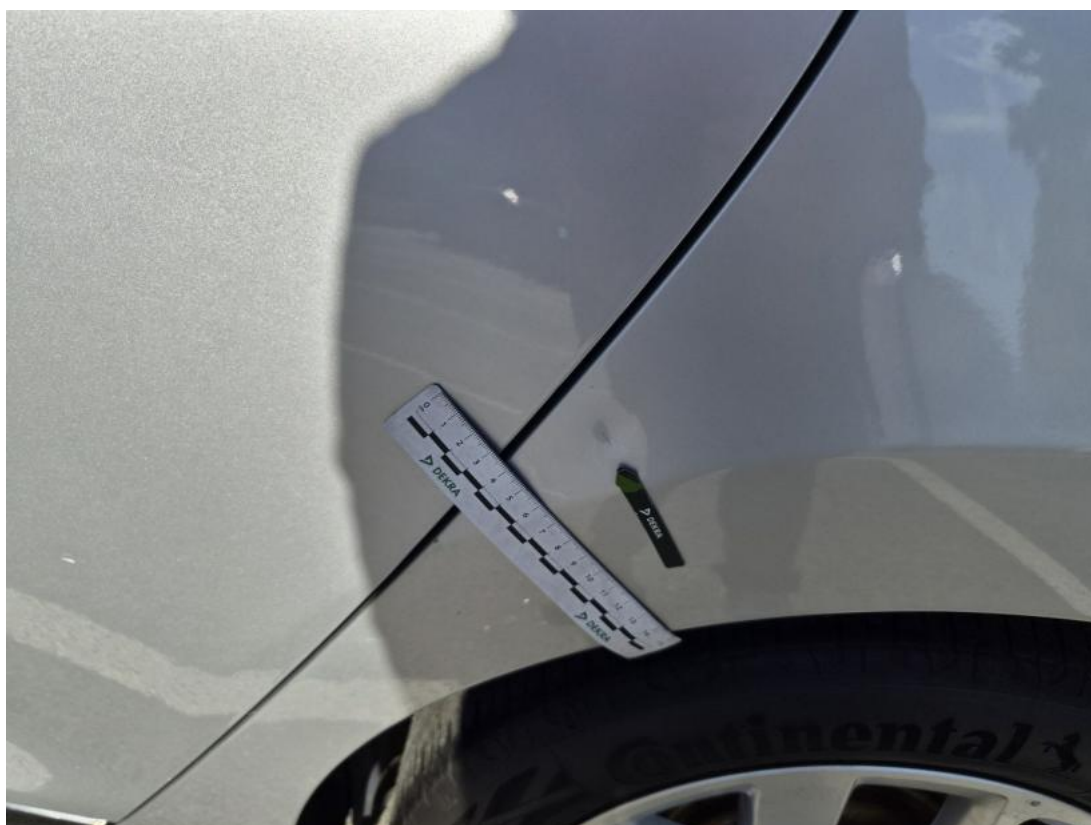
**Fot. 60**

Błotnik tylny L / Ściana boczna L - Wgniecenie/odkształcenie 1

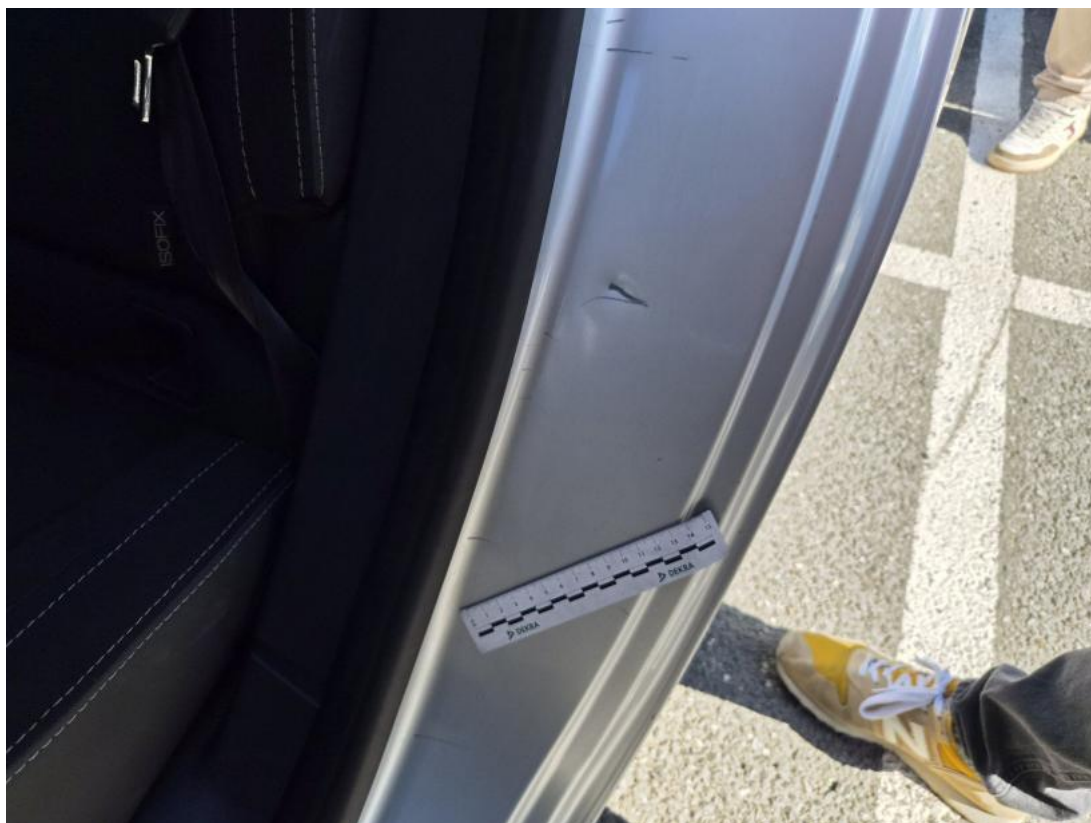
**Fot. 61**

Błotnik tylny L / Ściana boczna L - Wgniecenie/odkształcenie 2

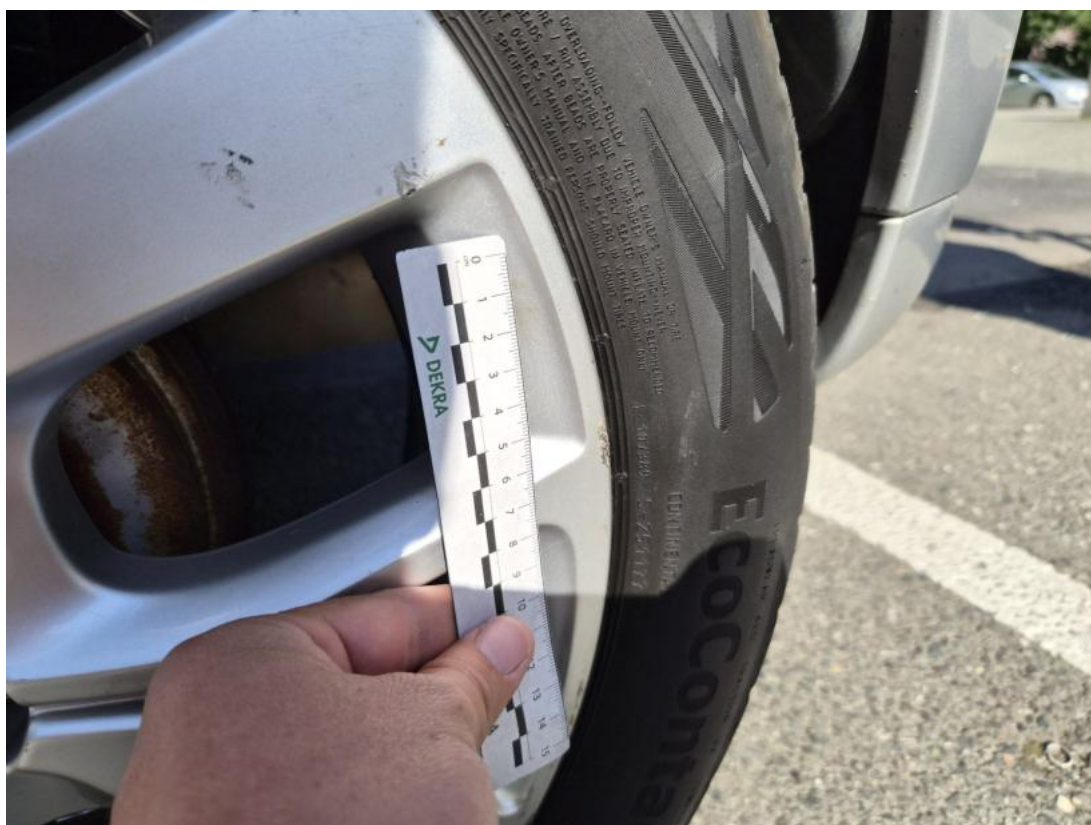
**Fot. 62**

| 19 | Tarcza koła aluminiowa tył L | zarysowanie | | |

Felga aluminiowa tylna L - Rysa/odprysk 1
