## Raport z oględzin pojazdu

| Numer raportu | 12862/7/26-15201 | Data raportu | 31-07-2026 |

| Numer identyfikacyjny (VIN) | <b>VF1R9800062735195</b> |
| Marka, model | RENAULT Clio IV 16-20 |

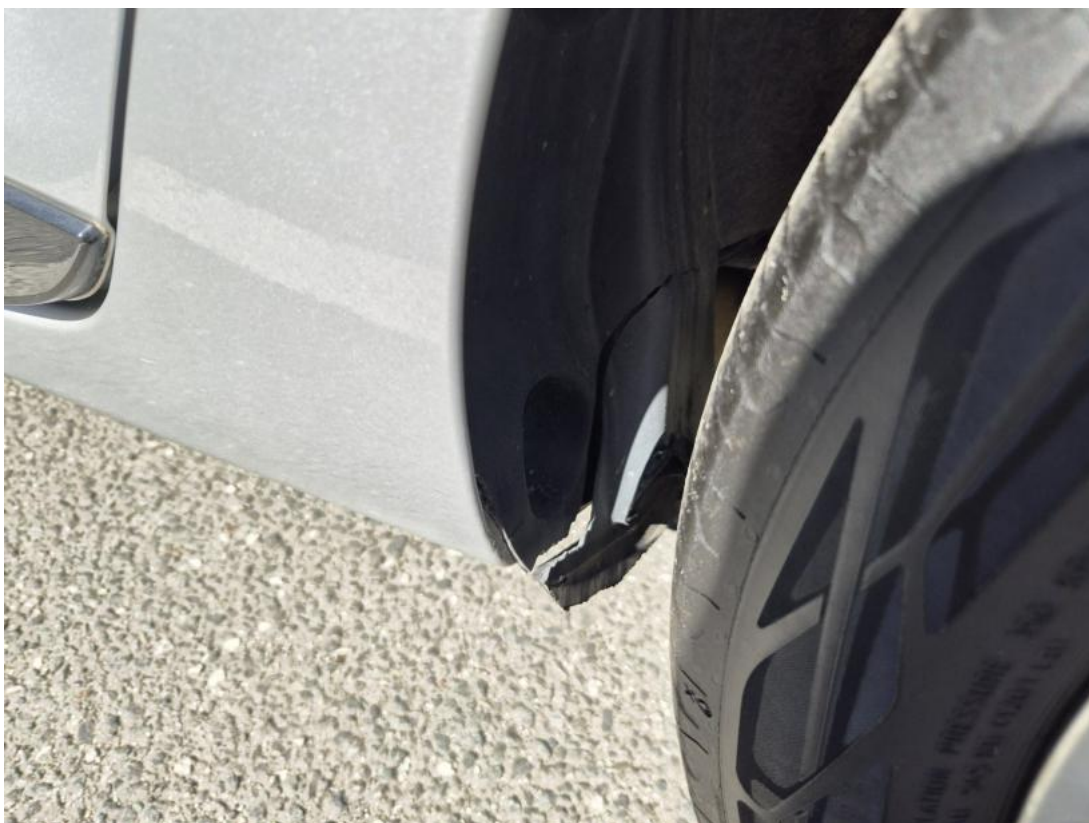
**Fot. 63**

| 3 | Ośłona z tworzywa, wewnętrzna L | pęknięcie | WY | 0.4 |

Nadkole tylne L - Pęknięcie/rozerwanie 1

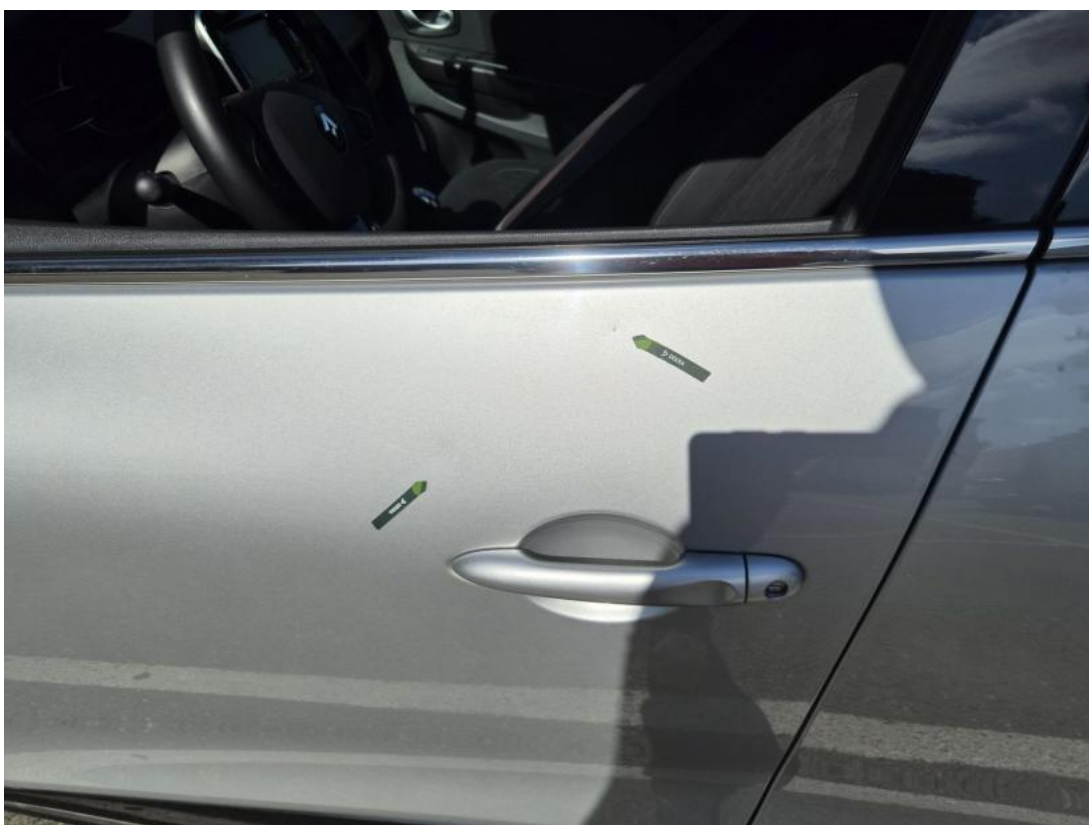
**Fot. 64**

| 9 | Drzwi przednie (nieuzbrojone) L | wgniecenie, wgniecenie | NA | 2 |

Drzwi przed L - Wgniecenie/odkształcenie 1

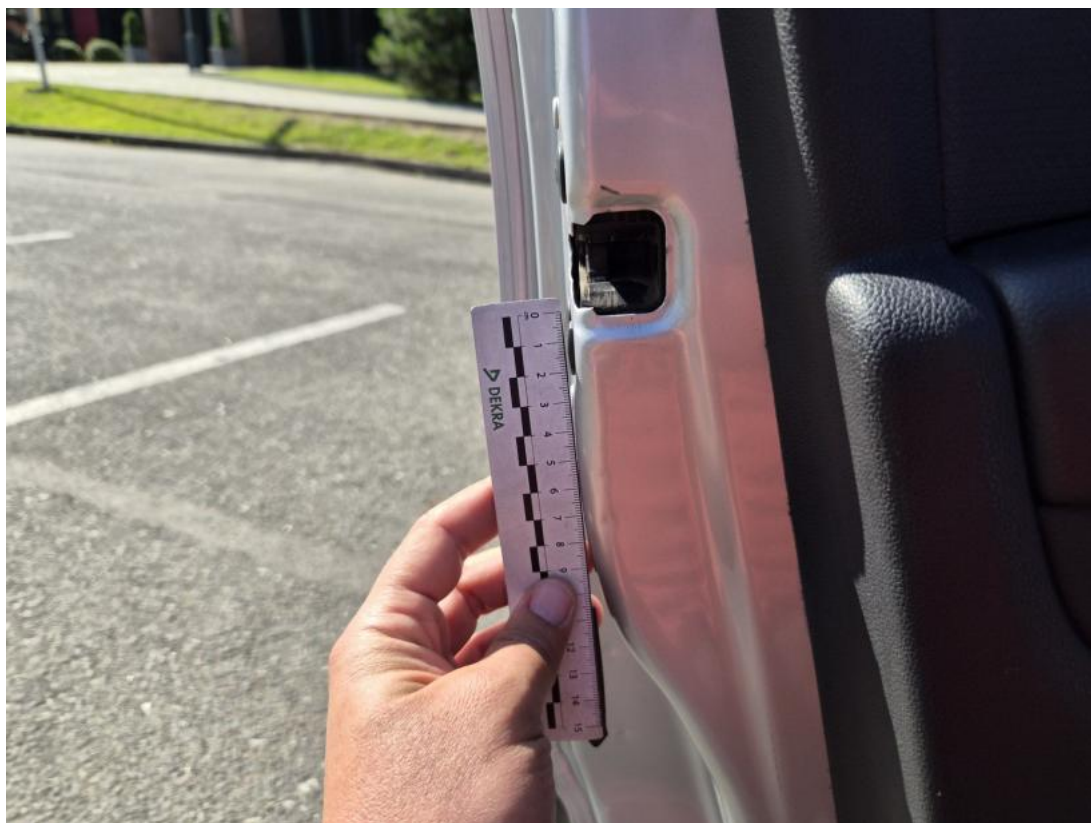
**Fot. 65**

Drzwi przed L - Wgniecenie/odkształcenie 2

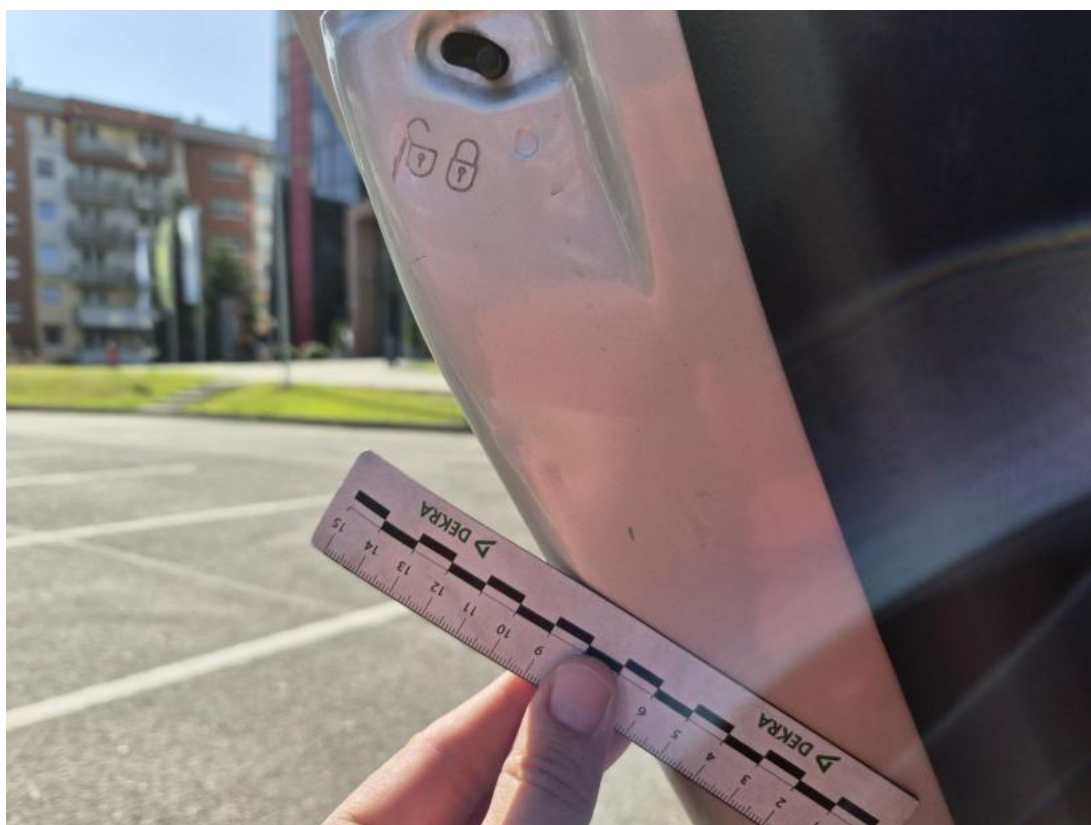
**Fot. 66**

| 11 | Drzwi tylne (nieuzbrojone) L | liczne, wgniecenie | NA | 2.5 |

Drzwi tylne L - Wgniecenie/odkształcenie 1

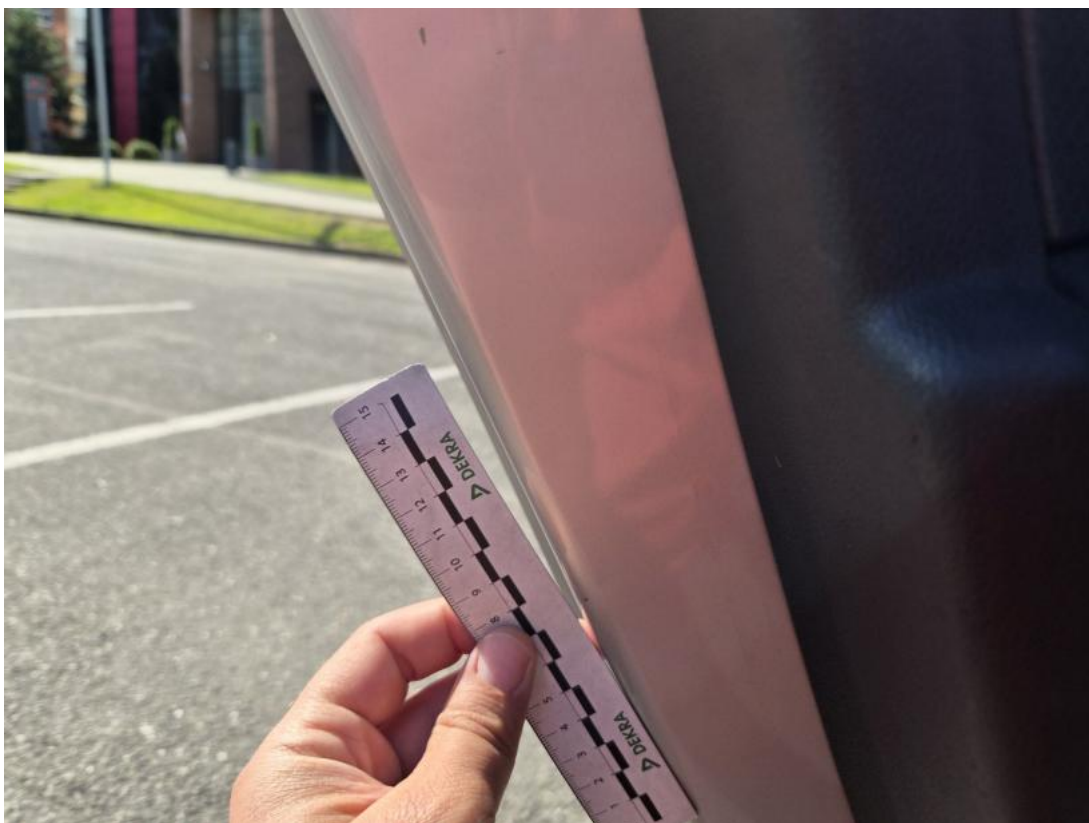
**Fot. 67**

Drzwi tylne L - Wgniecenie/odkształcenie 2

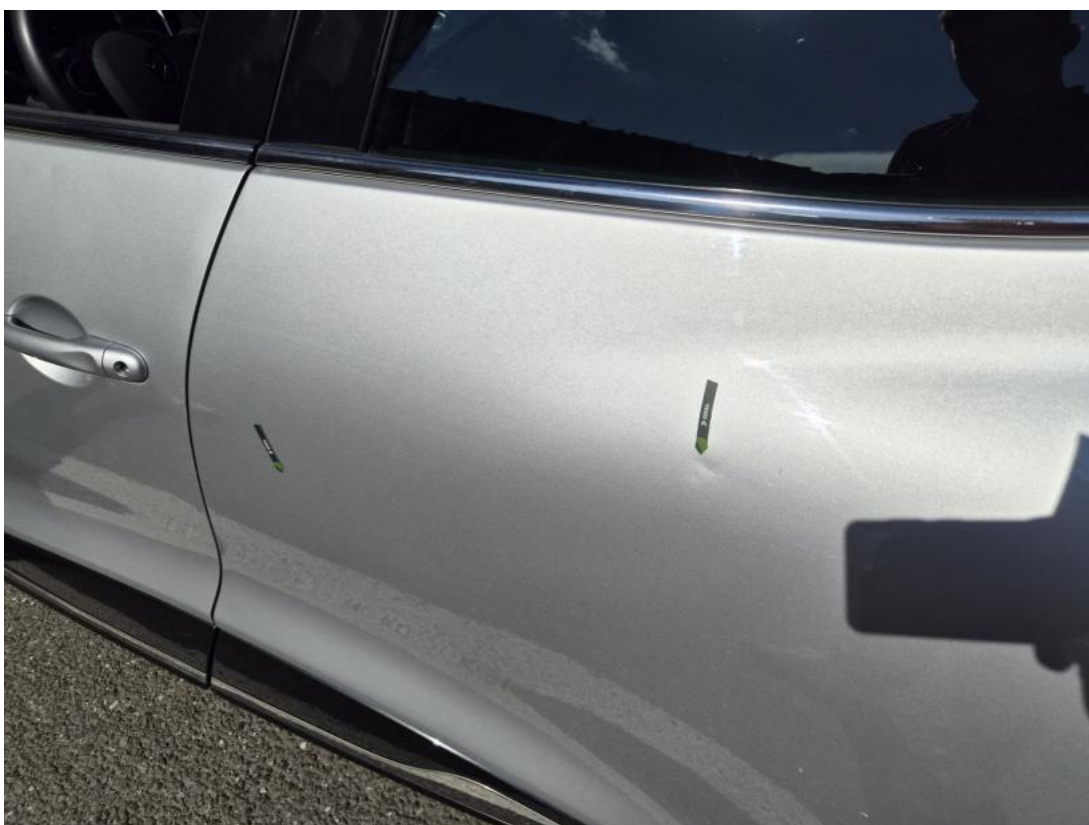
**Fot. 68**

Drzwi tylne L() - Wgniecenie/odkształcenie 3

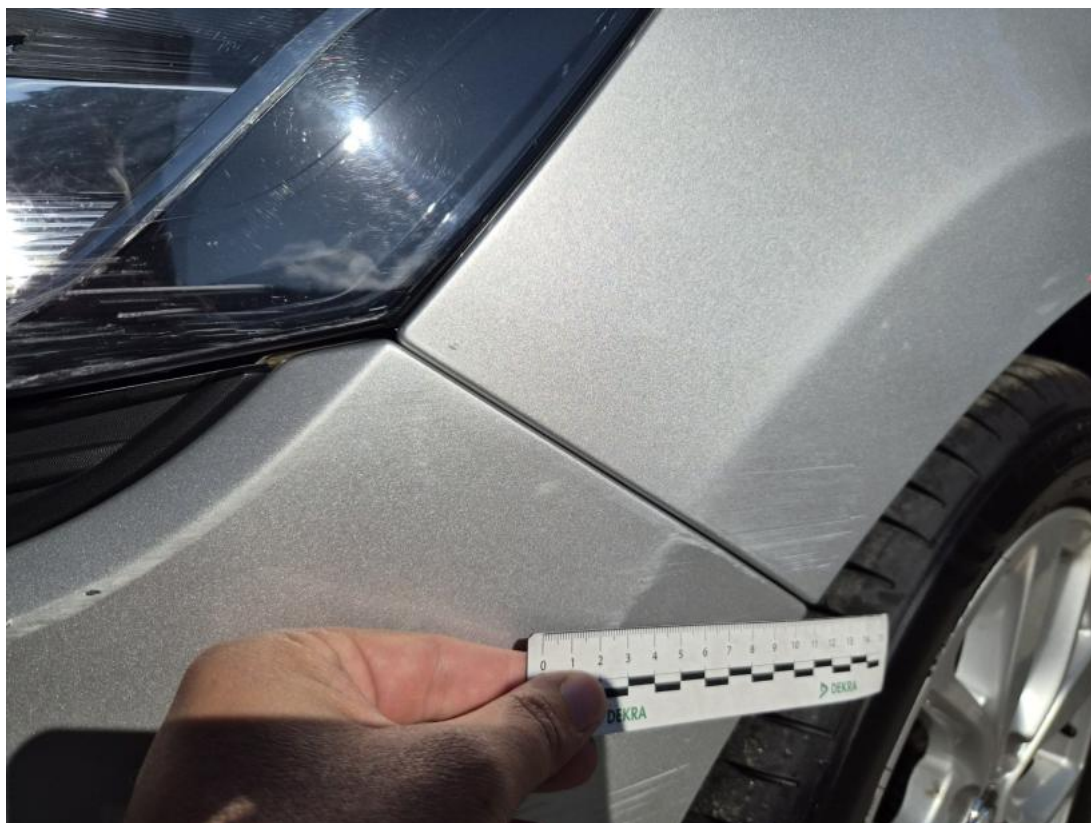
**Fot. 69**

| 8 | Błotnik przedni L | zarysowanie | NA | |

Błotnik przedni L - Rysa/odprysk 1

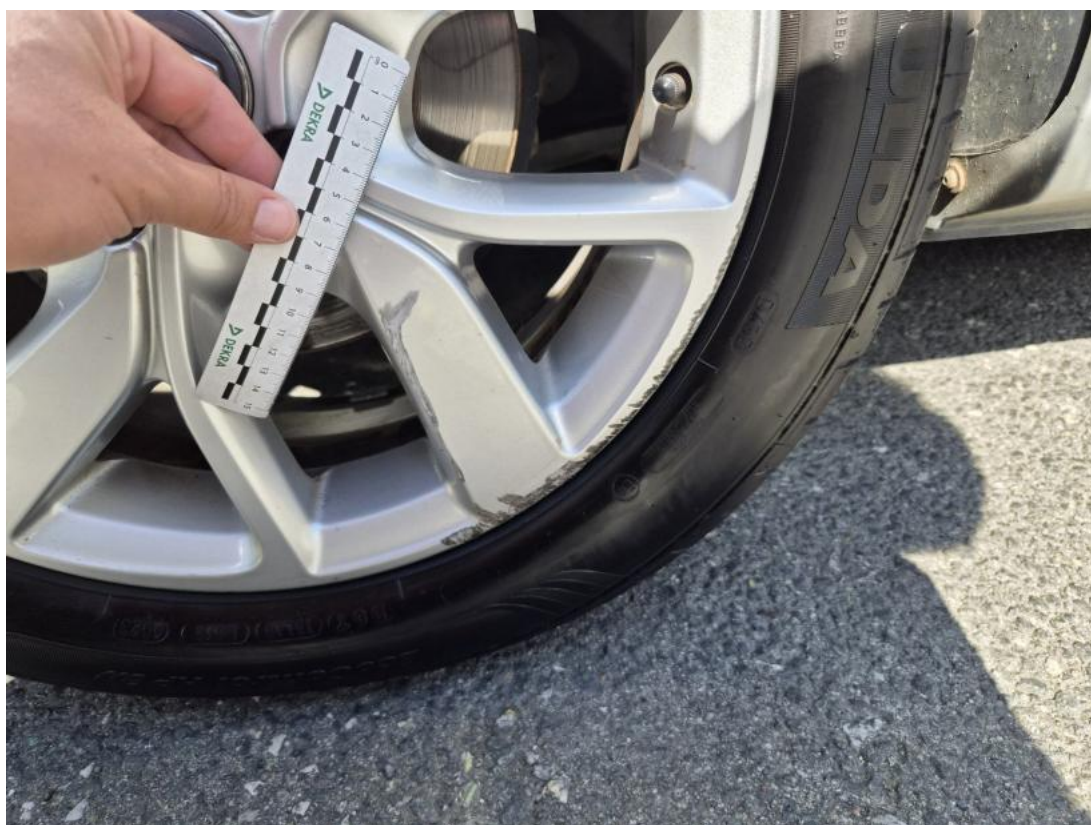
**Fot. 70**

| 4 | Tarcza koła aluminiowa przód L | zarysowanie | WY | |

Felga Aluminiowa przednia L - Rysa/odprysk 1

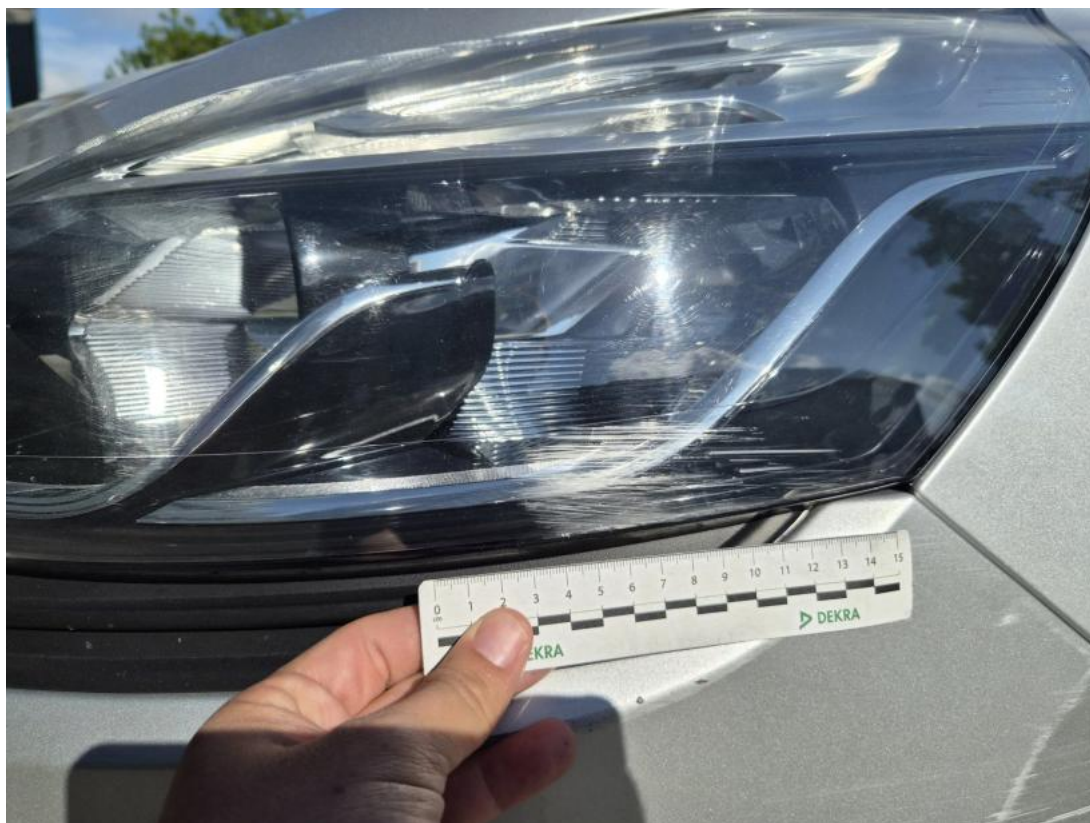
**Fot. 71**

| Poz. | Nazwa pozycji | Opis uszkodzeń | Kwalifik. | Naprawa [rbg] |
|---|---|---|---|---|
| 1 | Reflektor z kierunkowskazem L | zarysowanie | WY | 1.1 |

Reflektor L - Rysa/odprysk 1

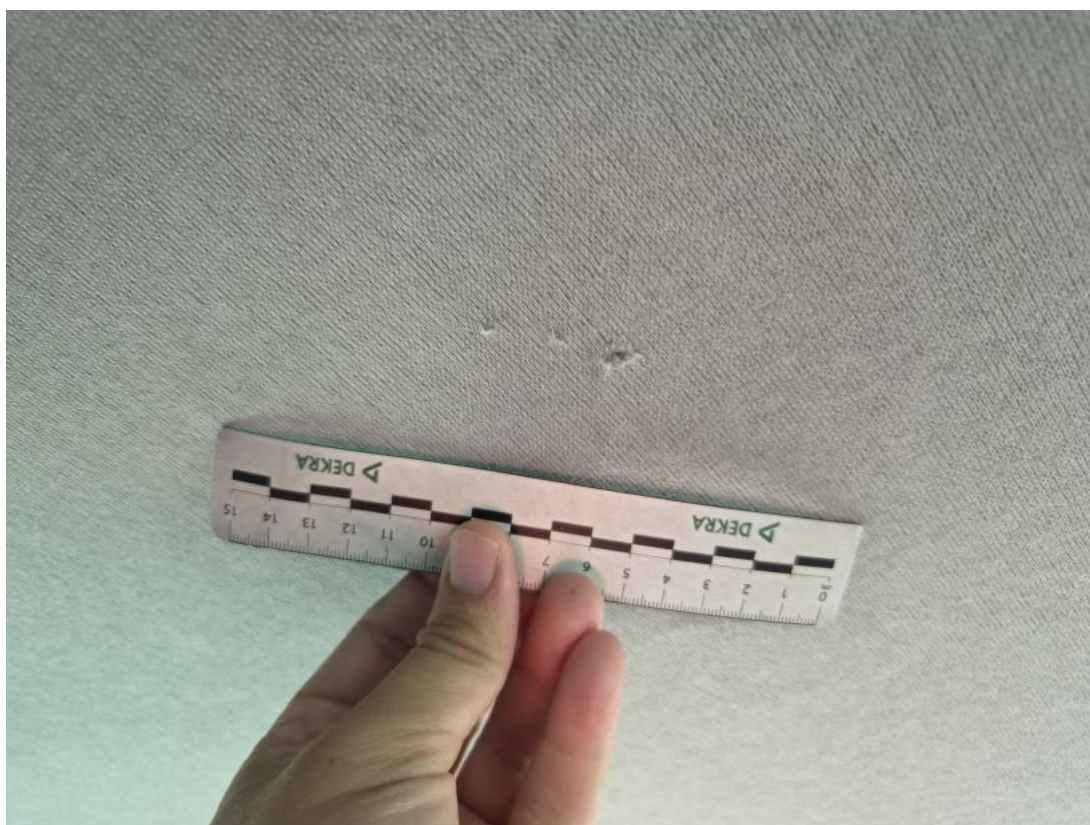
**Fot. 72**

| 6 | Podsufitka | pęknięcie/rozerwanie | WY | 4.2 |

Podsufitka - Pęknięcie/rozerwanie 1

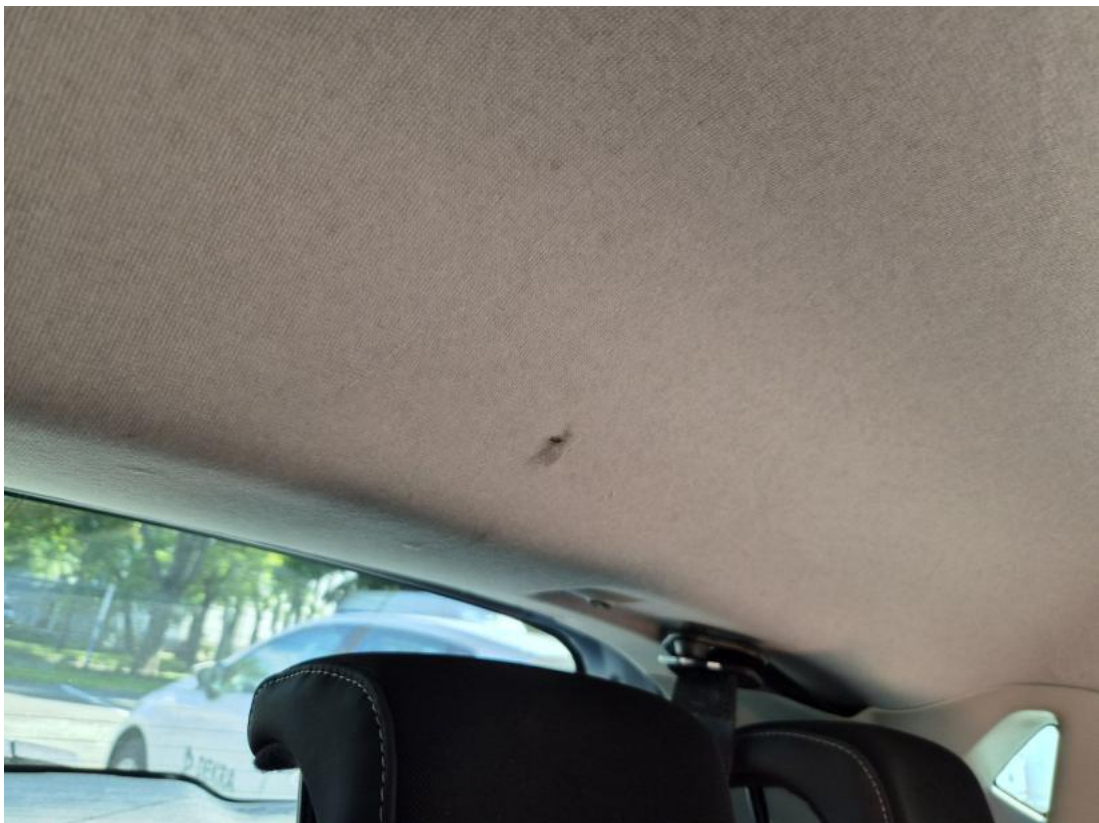
**Fot. 73**

Podsufitka - Inne 1
