## Raport z oględzin pojazdu

| Numer raportu | 219791/7/26-11401 | Data raportu | 03-07-2026 |

| Numer identyfikacyjny (VIN) | YARVFEHTMGZ256608 |
| Marka, model | TOYOTA Proace 2.0 D4-D Eur... |

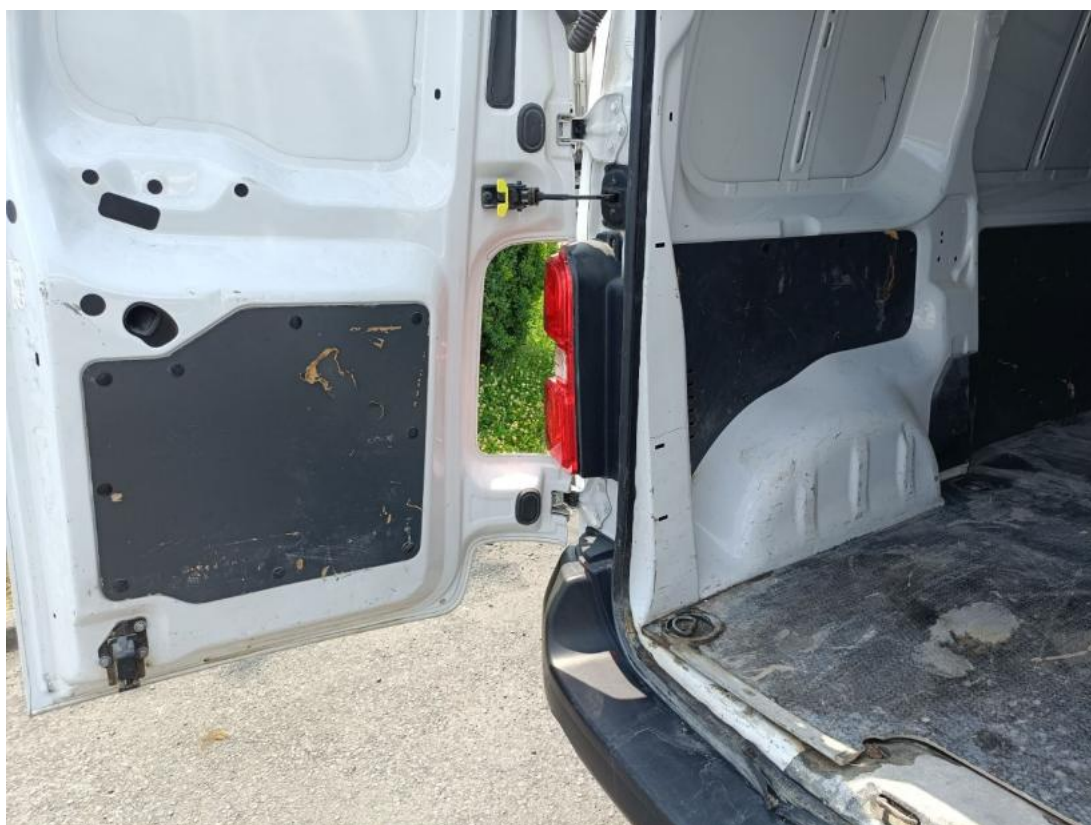
**Fot. 38**  
uszkodzone elementy przestrzeni ładunkowej

| Poz. | Nazwa pozycji | Opis uszkodzeń | Kwalifik. | Naprawa [rbg] |
|---|---|---|---|---|
| 13 | Przestrzeń ładunkowa | rysa/odprysk, wgniecenie/odkształcenie | | |

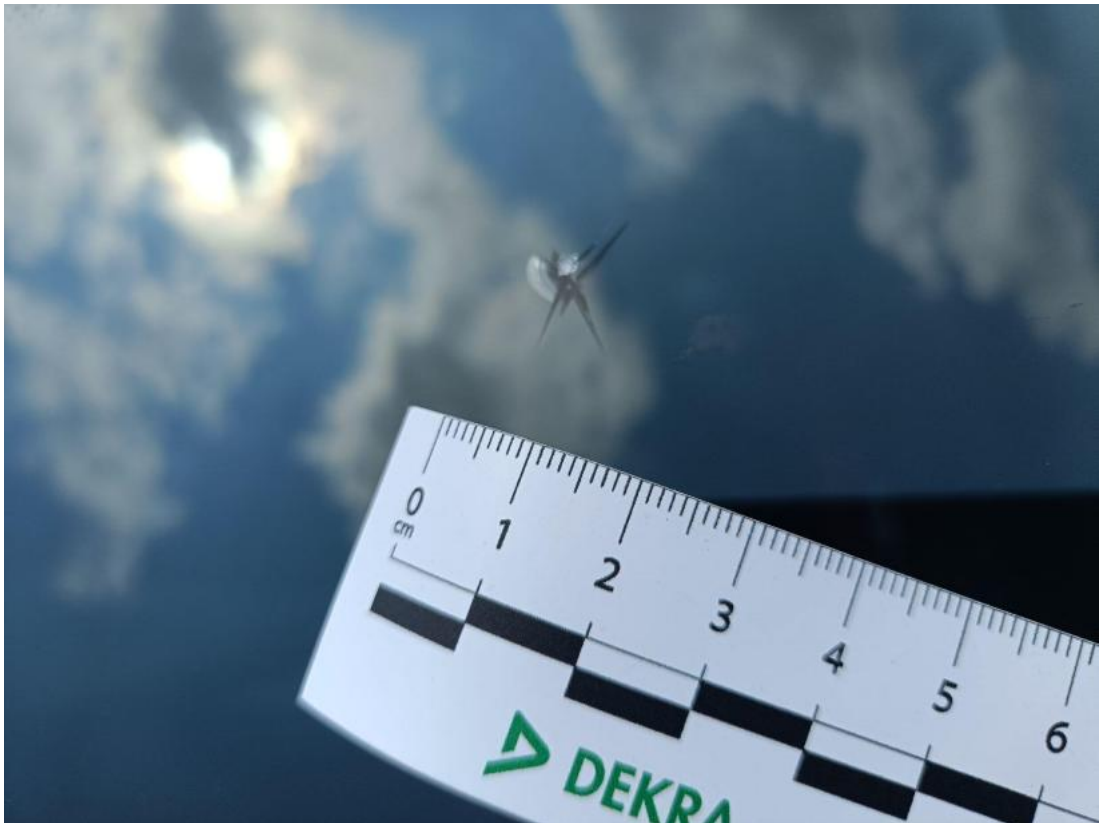
**Fot. 43**

| Poz. | Nazwa pozycji | Opis uszkodzeń | Kwalifik. | Naprawa [rbg] |
|---|---|---|---|---|
| 2 | Szyba przednia barwiona | pęknięcie | WY | 1.5 |

Szyba czołowa - Rysa/odprysk 1

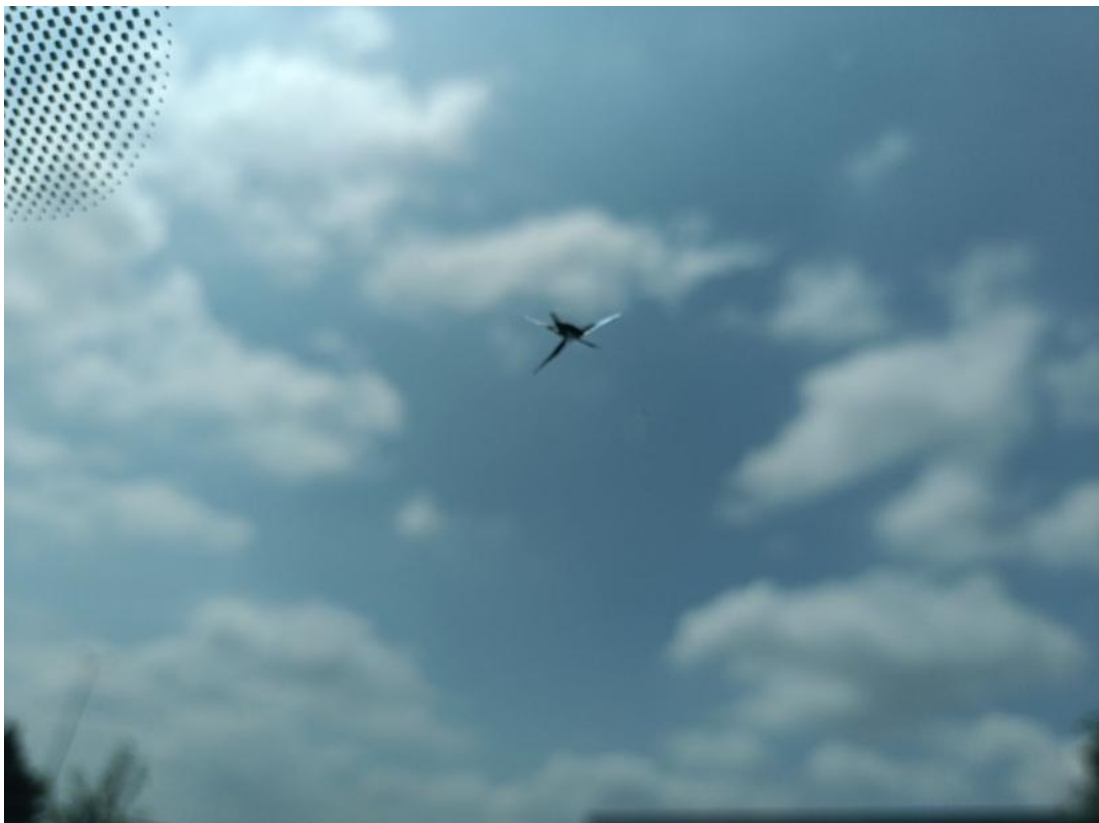
**Fot. 44**

Szyba czołowa - Rysa/odprysk 2

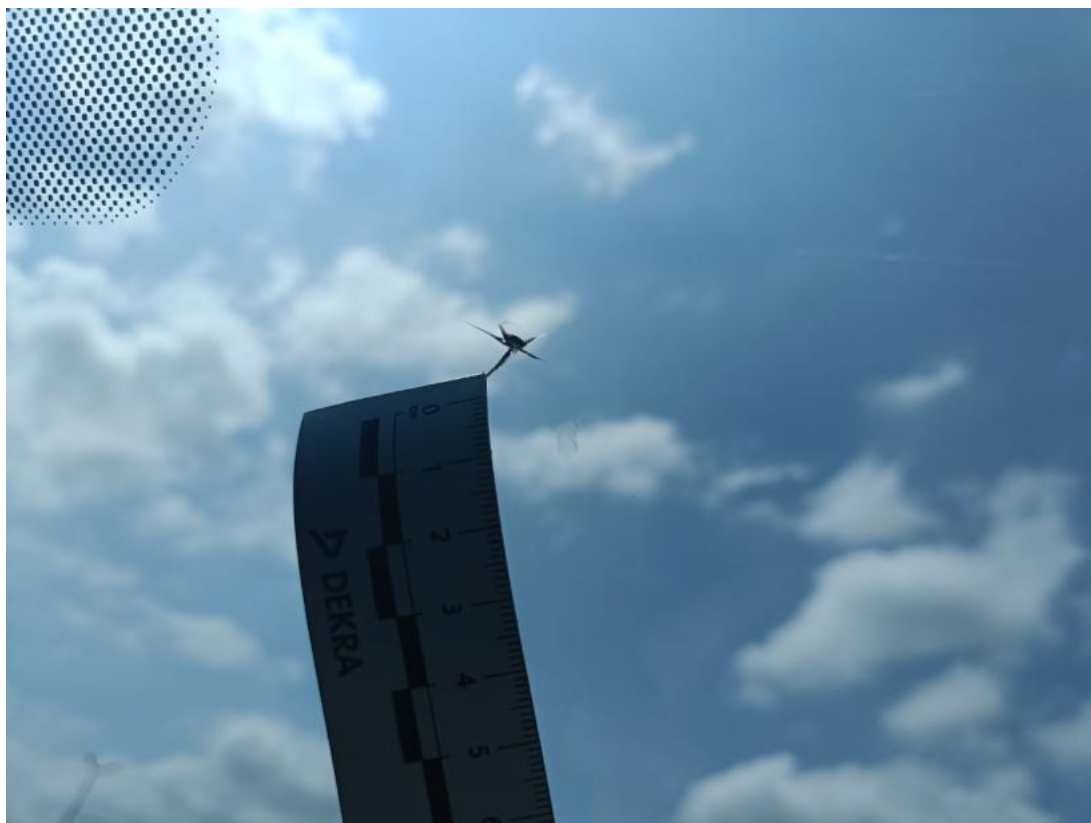
**Fot. 45**

Szyba czołowa() - Rysa/odprysk 3

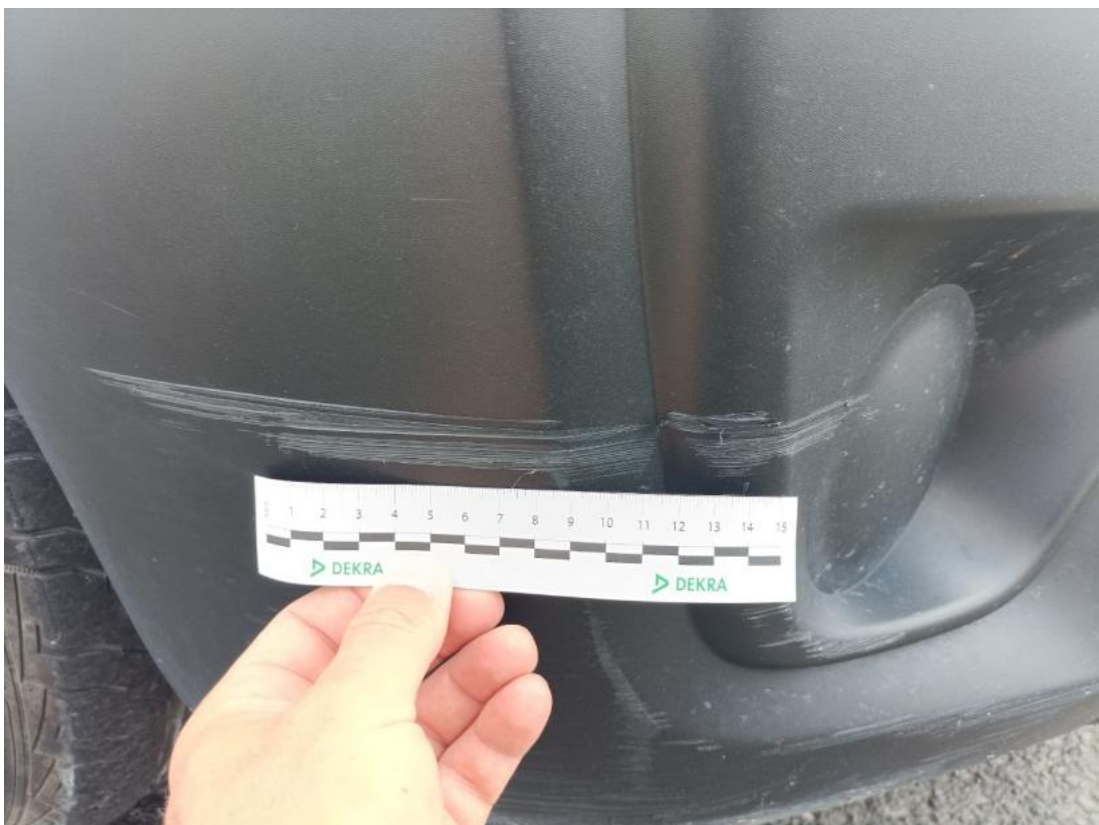
**Fot. 48**

| Poz. | Nazwa pozycji | Opis uszkodzeń | Kwalifik. | Naprawa [rbg] |
|---|---|---|---|---|
| 4 | Zderzak, róg R | zarysowanie, ubytki materiału | WY | 0.7 |

Zderzak przedni cz P - Rysa/odprysk 1

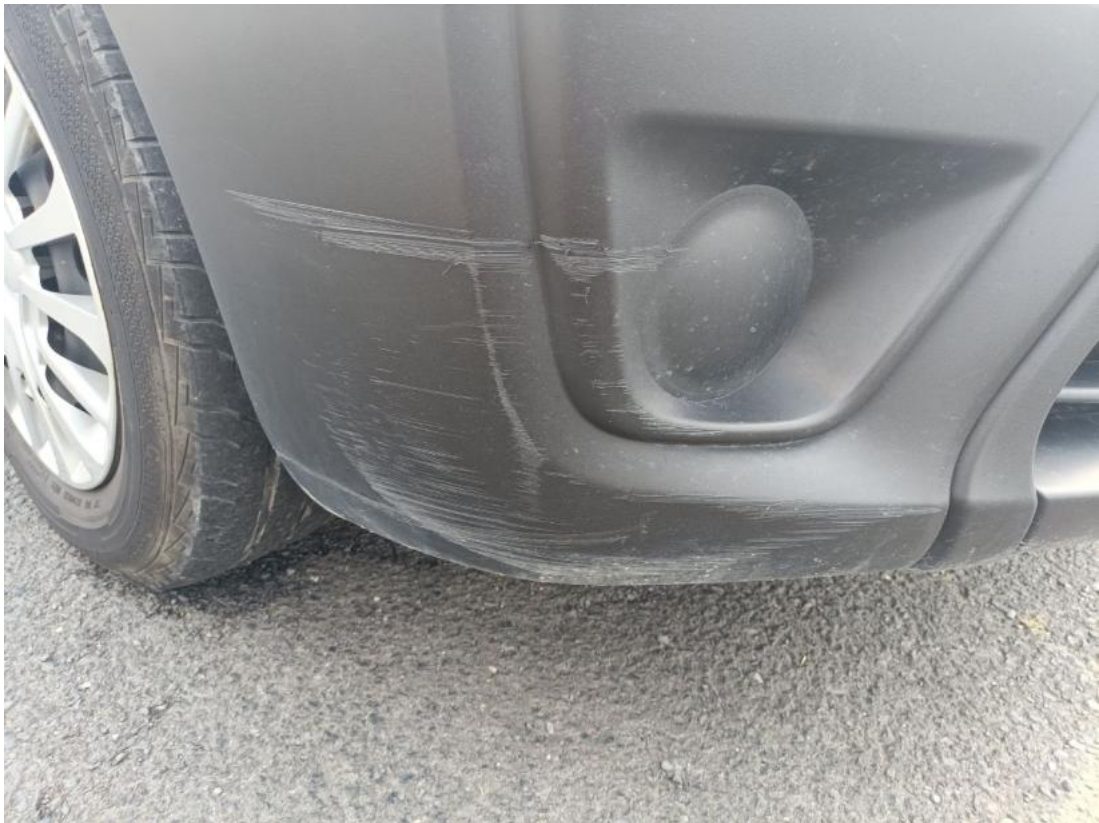
**Fot. 49**

Zderzak przedni cz P - Rysa/odprysk 2

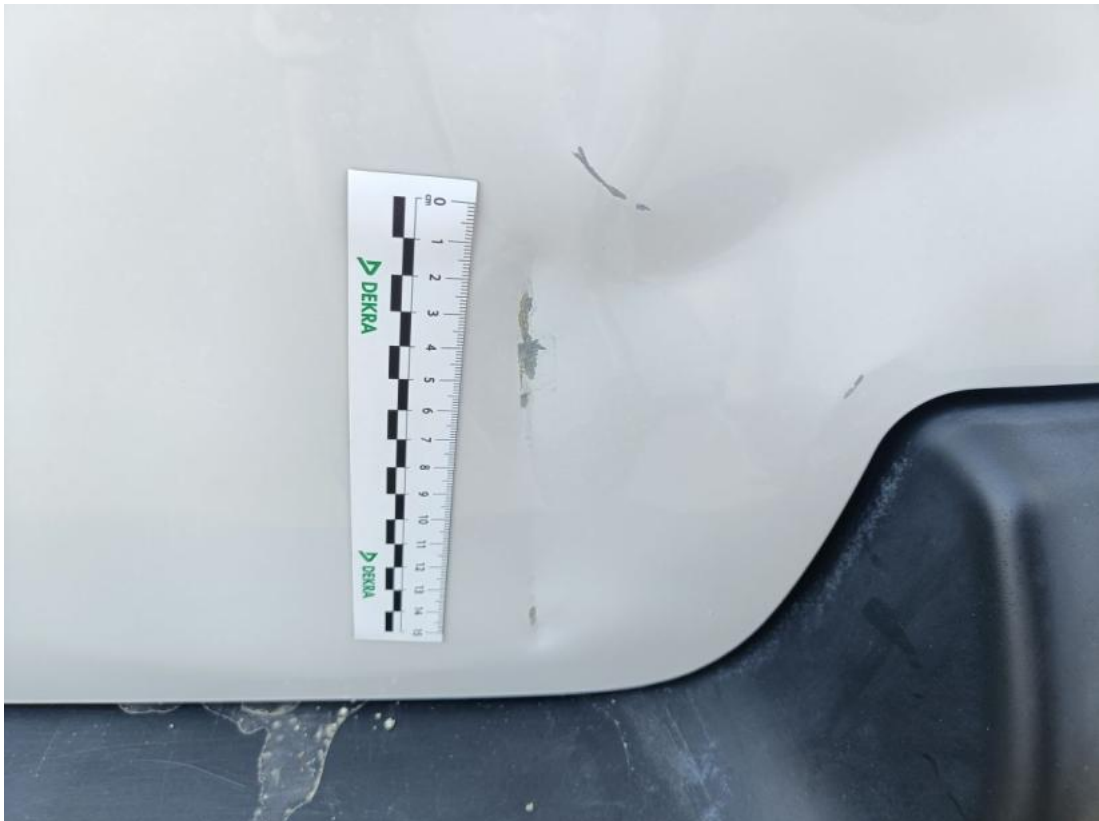
**Fot. 51**

| Poz. | Nazwa pozycji | Opis uszkodzeń | Kwalifik. | Naprawa [rbg] |
|---|---|---|---|---|
| 8 | Drzwi tylne, skrzydło prawe R | rysa/odprysk, wgniecenie/odkształcenie | NA | 4 |

Drzwi tylne P - Rysa/odprysk 1

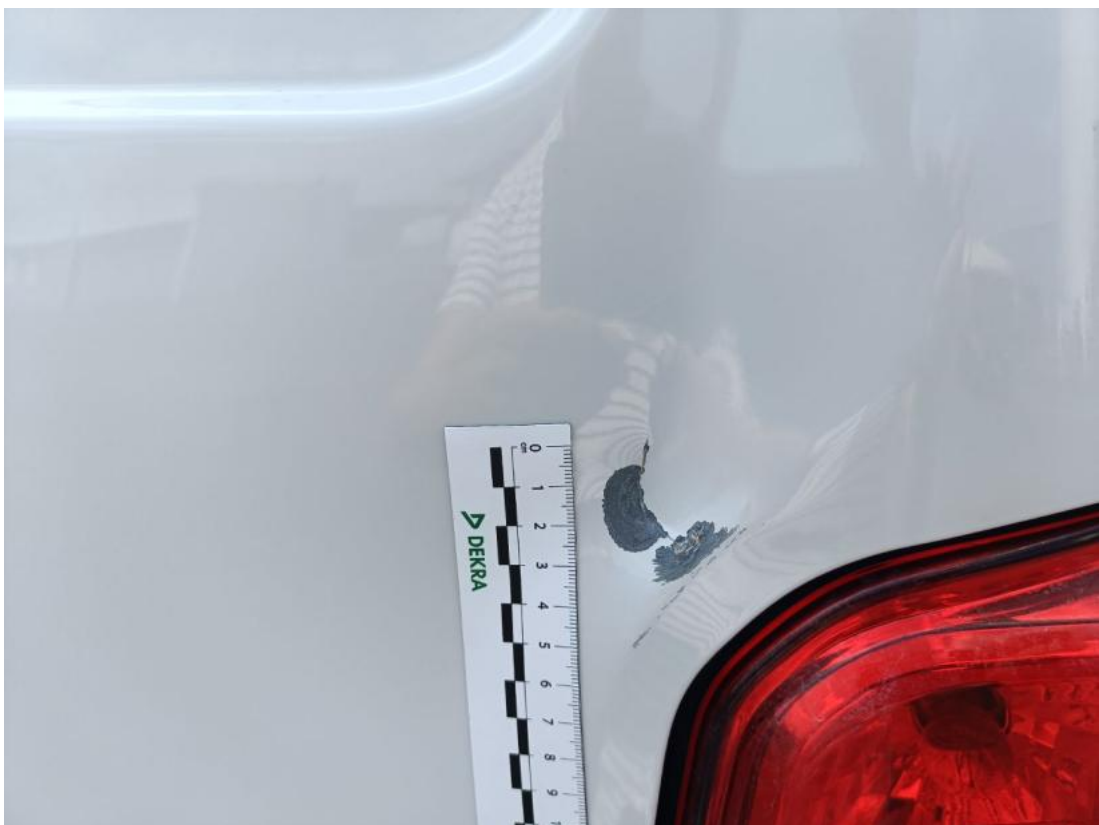
**Fot. 52**

Drzwi tylne P() - Rysa/odprysk 3

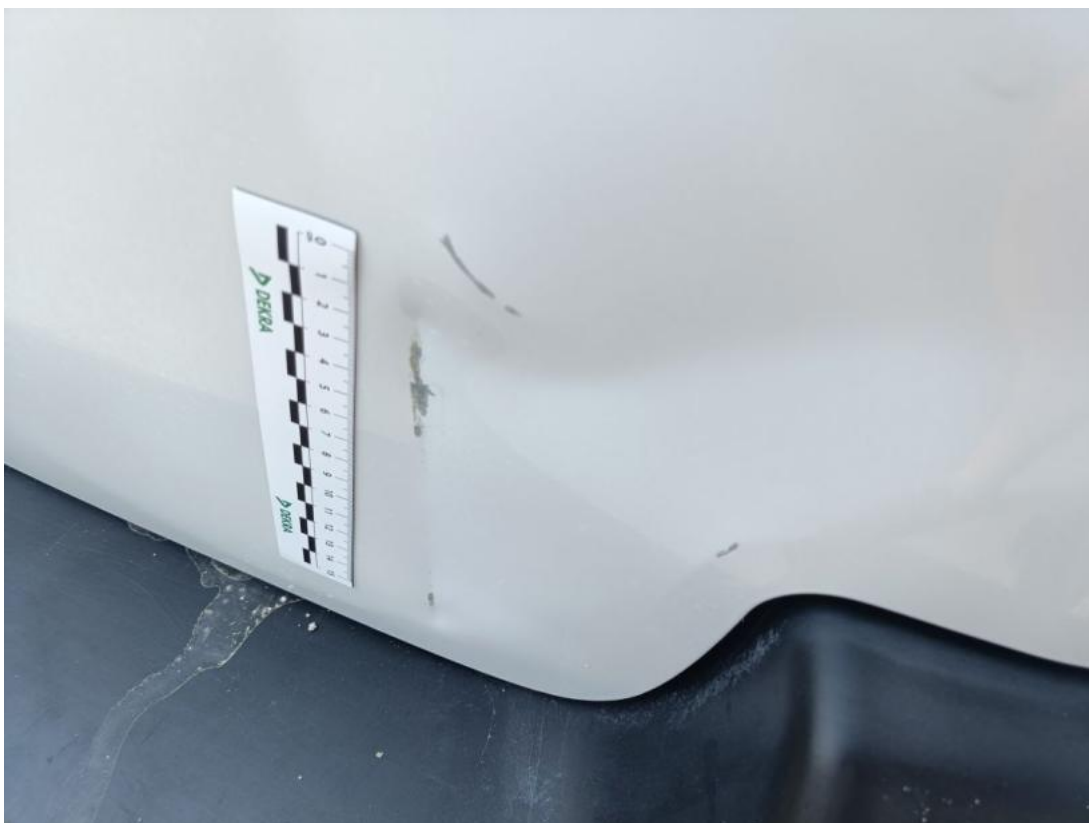
**Fot. 53**

Drzwi tylne P - Wgniecenie/odkształcenie 1

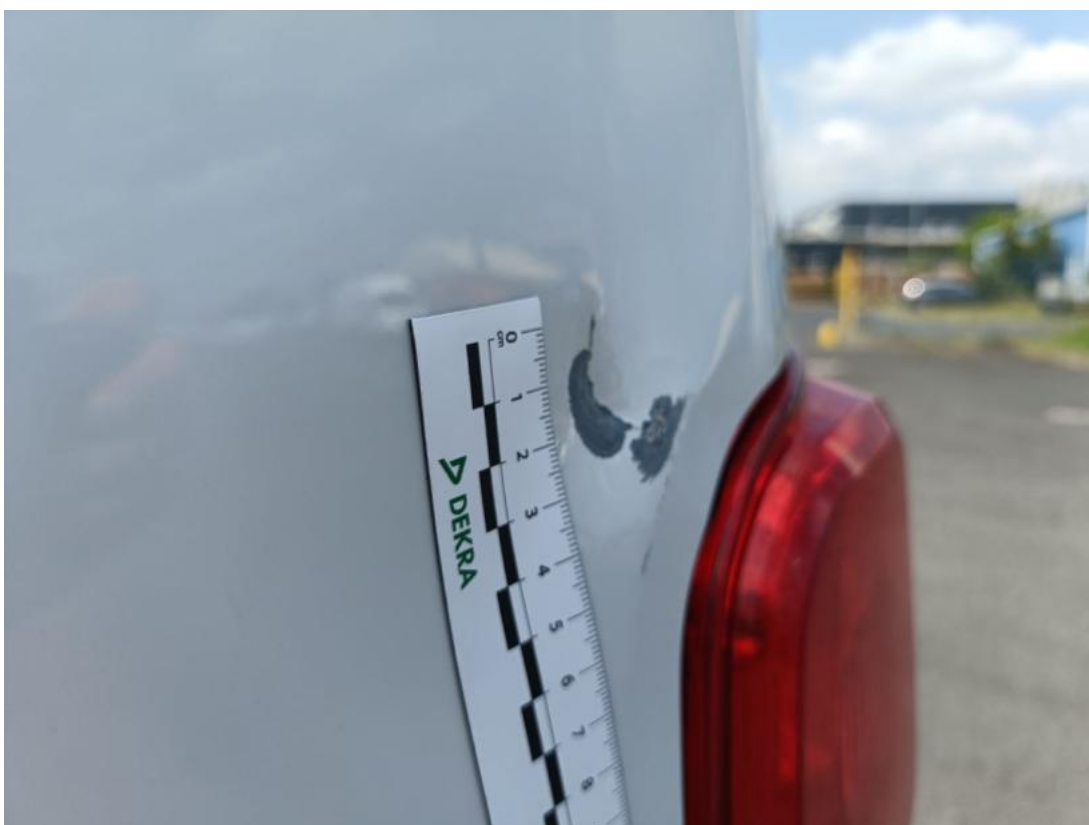
**Fot. 54**

Drzwi tylne P - Wgniecenie/odkształcenie 2

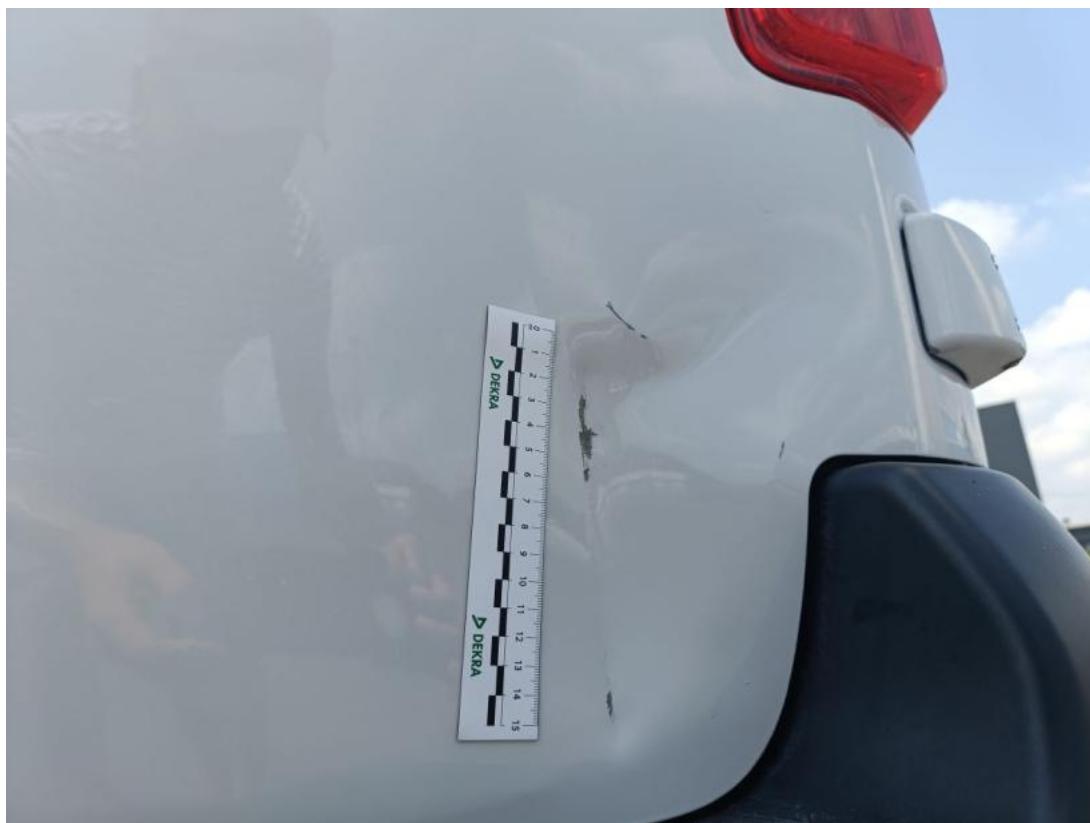
**Fot. 55**

Drzwi tylne P() - Wgniecenie/odkształcenie 3

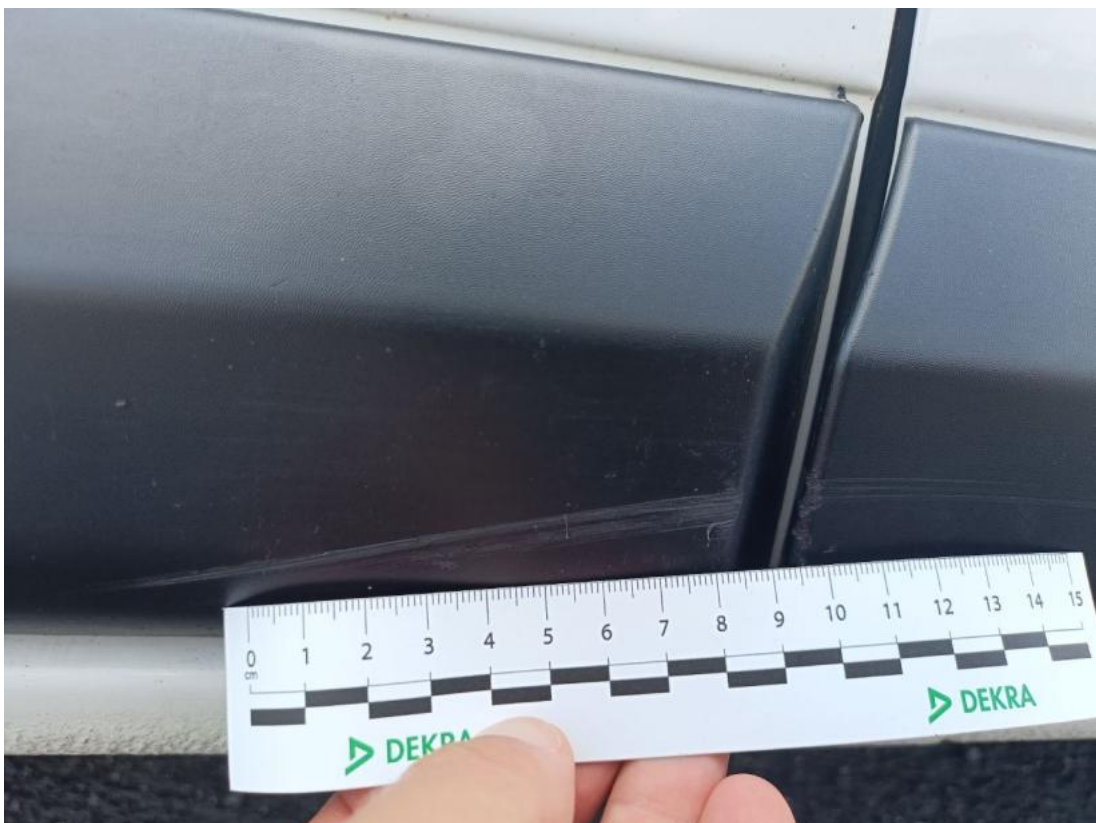
**Fot. 58**

| Poz. | Nazwa pozycji | Opis uszkodzeń | Kwalifik. | Naprawa [rbg] |
|---|---|---|---|---|
| 9 | Nakładka dolna drzwi tylnych R | zarysowanie | | |

Listwa drzwi tylnych P - Rysa/odprysk 1

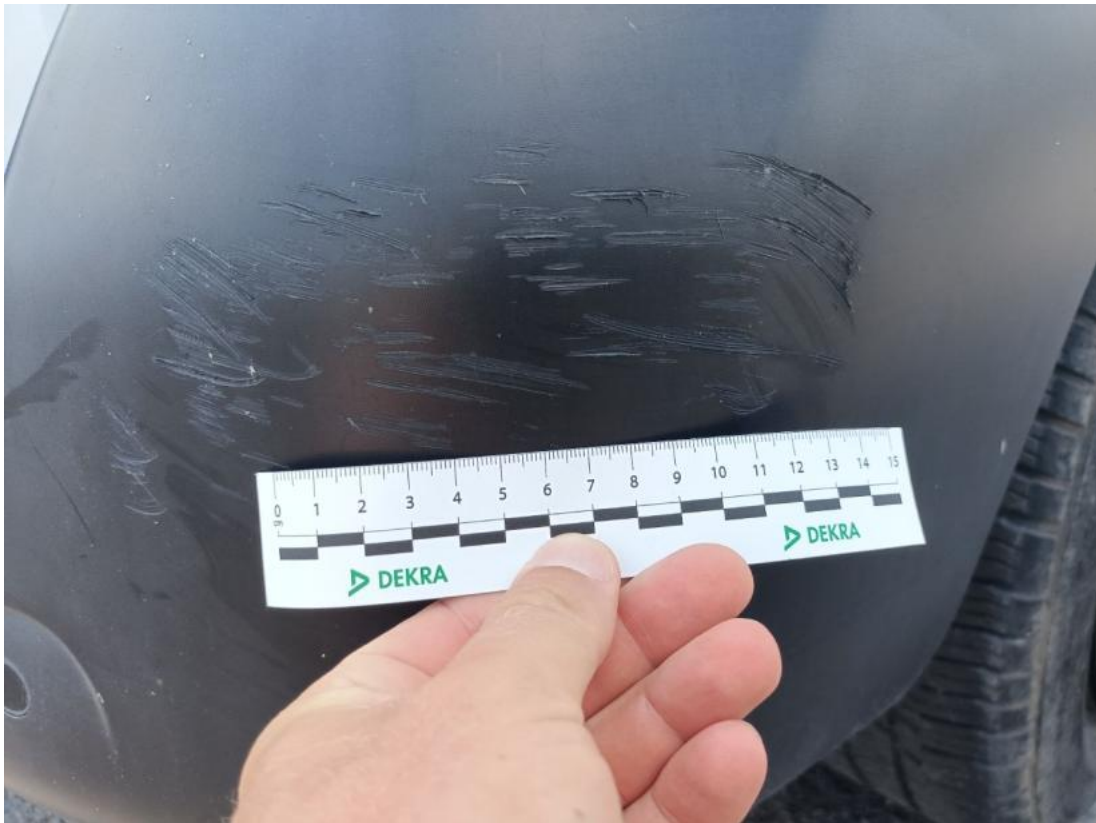
**Fot. 61**

| Poz. | Nazwa pozycji | Opis uszkodzeń | Kwalifik. | Naprawa [rbg] |
|---|---|---|---|---|
| 5 | Nakładka pokrywy tylnej dół R | zarysowanie, pęknięcie, ubytki materiału | WY | 0.2 |

Zderzak tylny cz P - Rysa/odprysk 1

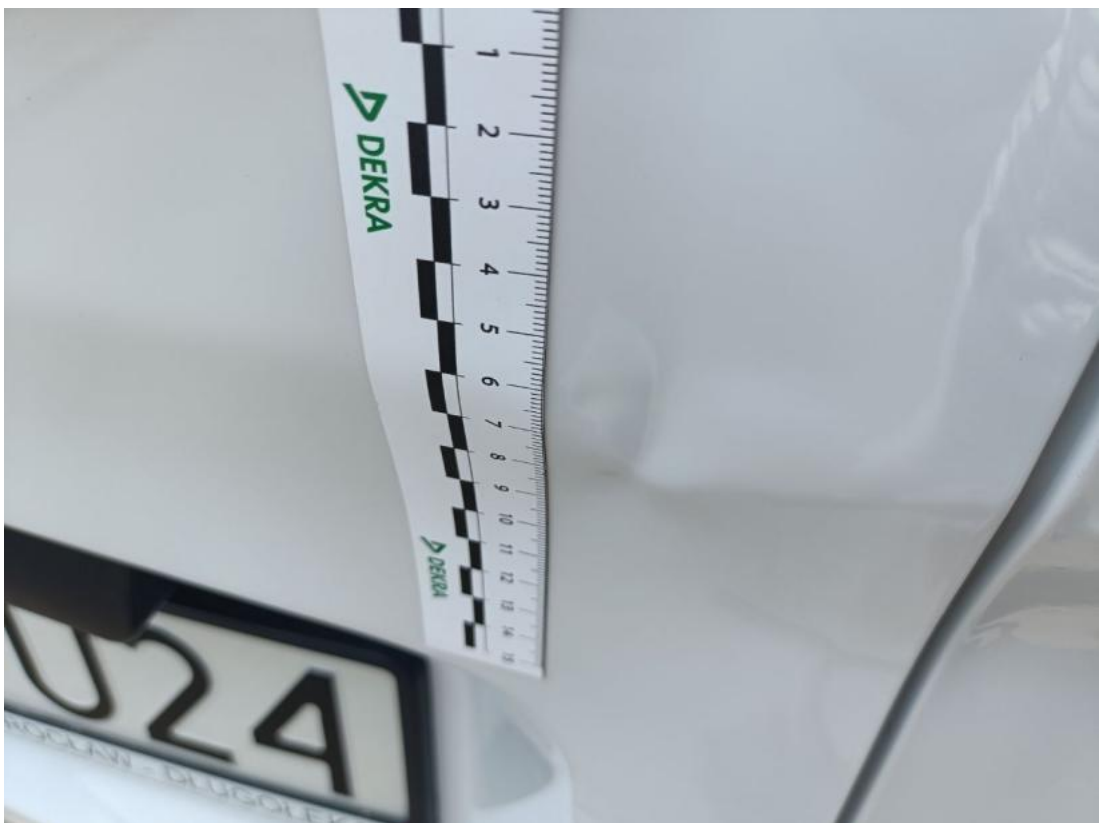
**Fot. 64**

| Poz. | Nazwa pozycji | Opis uszkodzeń | Kwalifik. | Naprawa [rbg] |
|---|---|---|---|---|
| 7 | Drzwi tylne, skrzydło lewe L | rysa/odprysk, wgniecenie/odkształcenie | NA | 2 |

Drzwi tylne L - Wgniecenie/odkształcenie 1

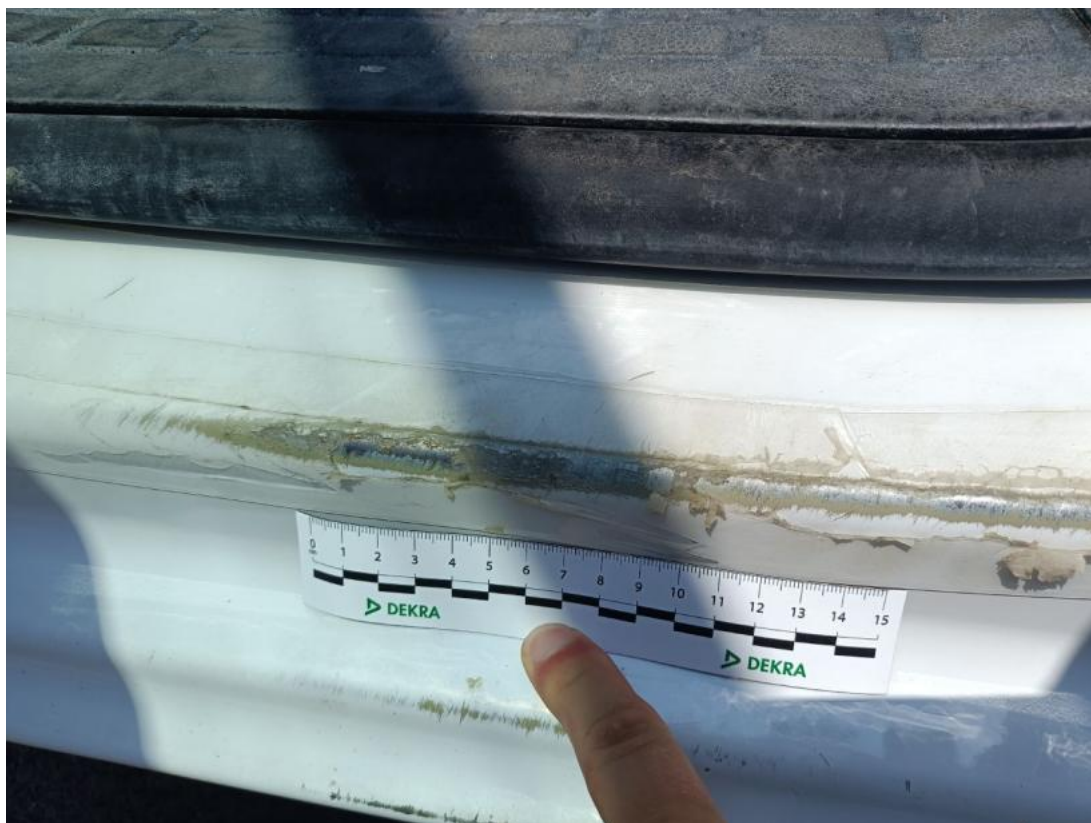
**Fot. 67**

Próg L - Rysa/odprysk 1

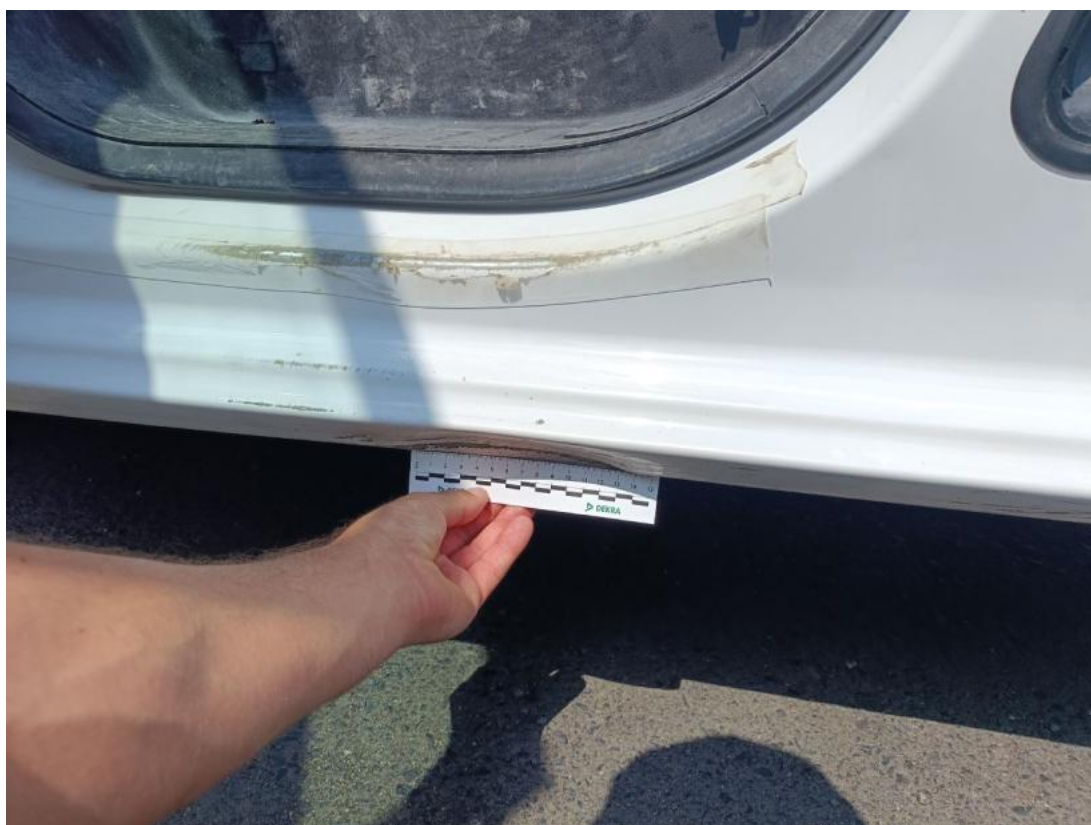
**Fot. 68**

Próg L - Rysa/odprysk 2

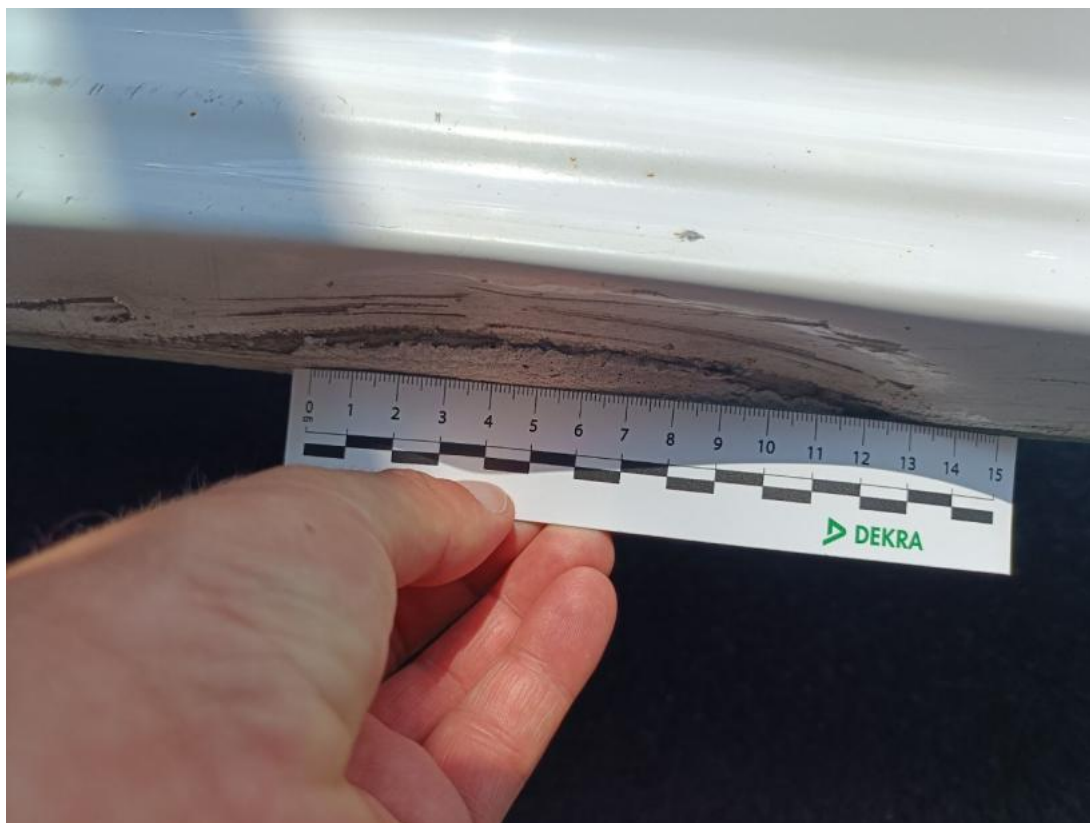
**Fot. 69**

Próg L - Wgniecenie/odkształcenie 1
