## Raport z oględzin pojazdu

| Numer raportu | 219568/6/26-11401 | Data raportu | 22-06-2026 |

| Marka, model | FIAT Ducato 33 MultiJet Euro ... |
| Numer rejestracyjny | WD0956U |

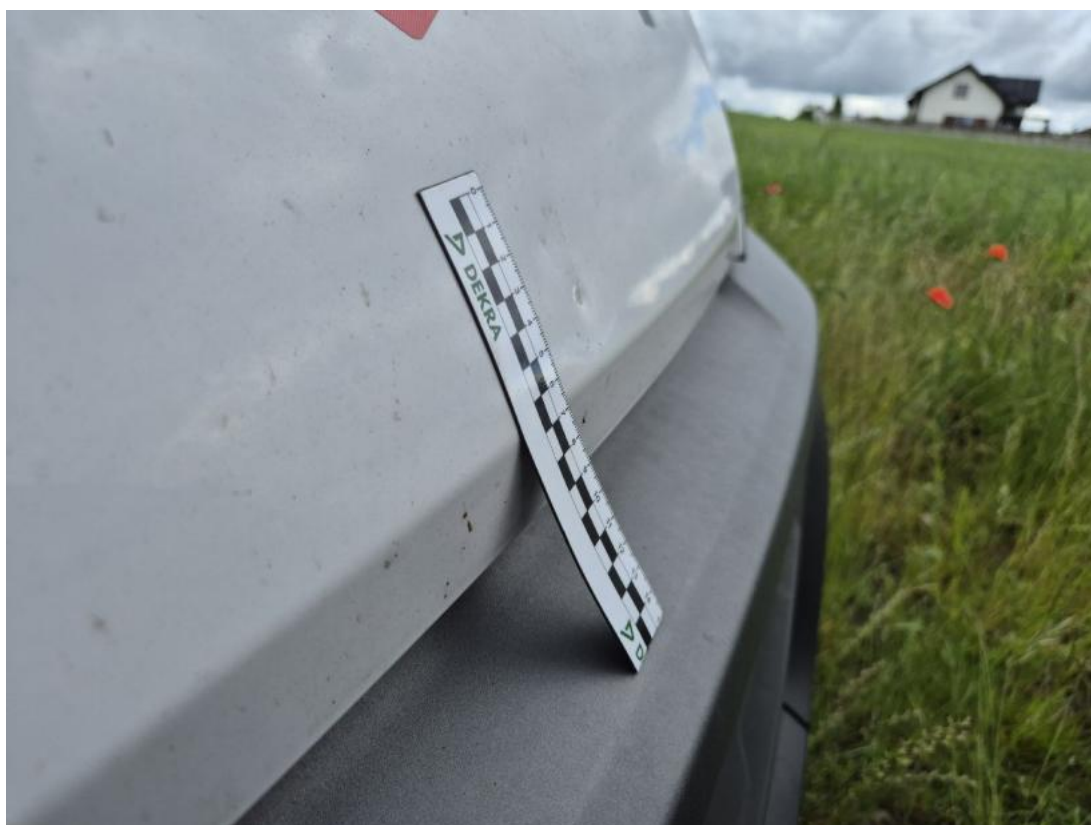
| 25 | Pokrywa przednia | wgniecenie/odkształcenie | | |

**Fot. 36**  
Pokrywa komory silnika - Wgniecenie/odkształcenie 1

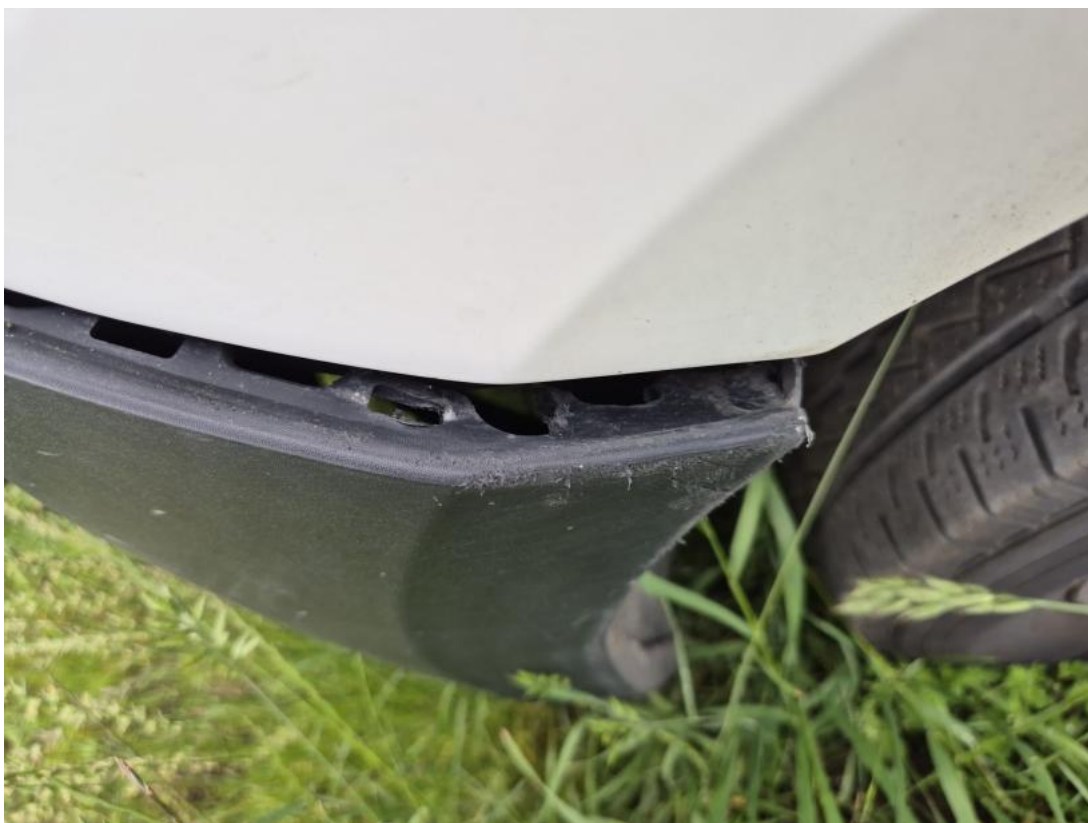
| Poz. | Nazwa pozycji | Opis uszkodzeń | Kwalifik. | Naprawa [rbg] |
|---|---|---|---|---|
| 1 | Róg zderzaka boczny L | rozerwanie | WY | 0.9 |

Zderzak - Pęknięcie/rozerwanie 1

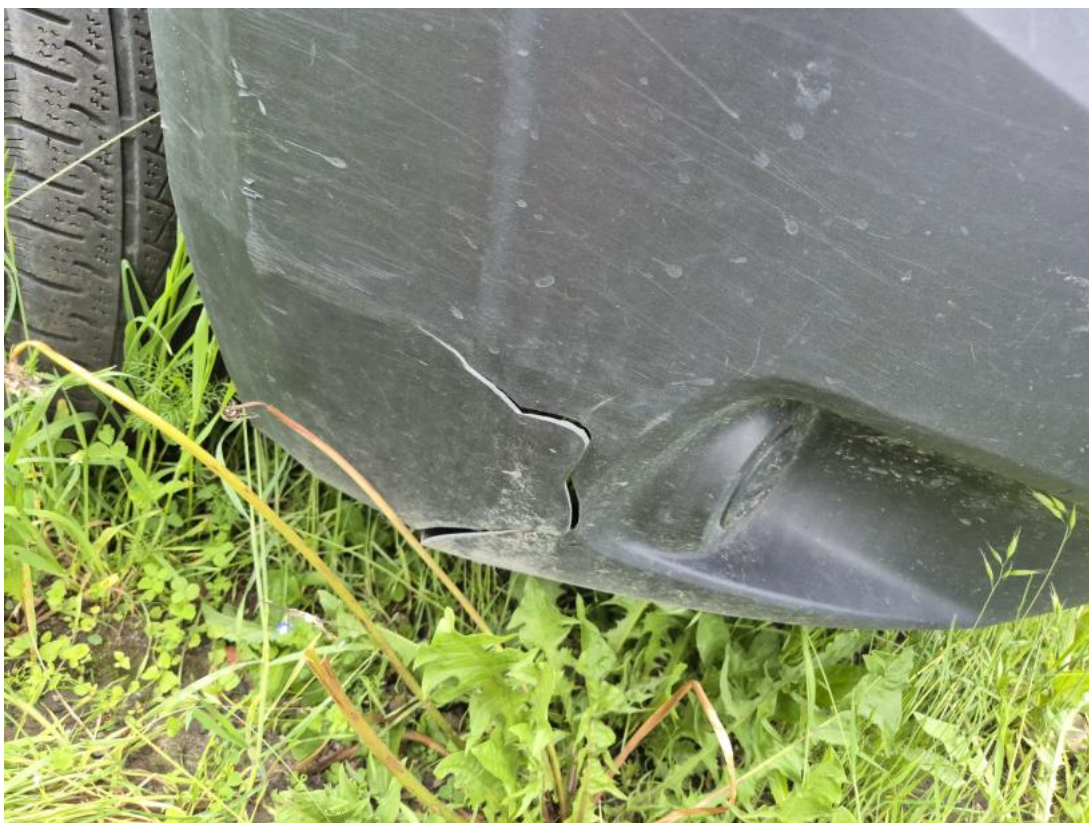
Zderzak - Pęknięcie/rozerwanie 2

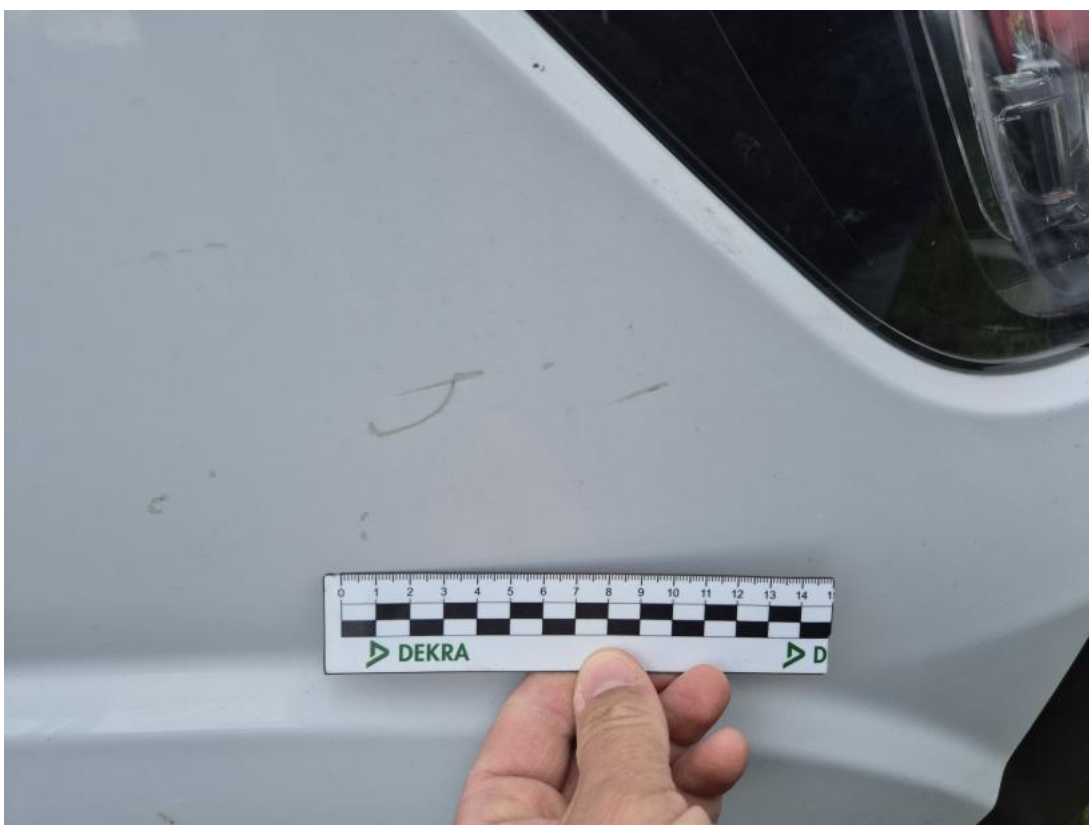
| 12 | Łotnik przedni R | rysa/odprysk | NA | 0.5 |

Błotnik przedni P - Rysa/odprysk 1

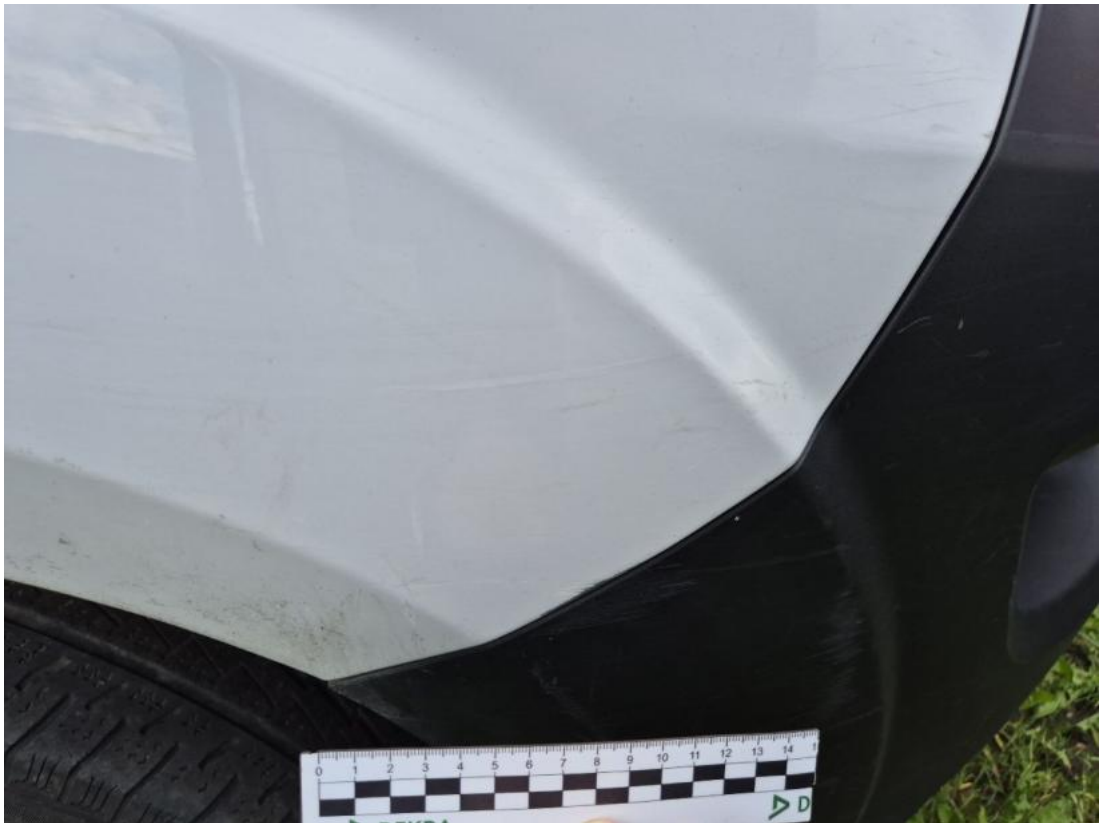
Błotnik przedni P - Rysa/odprysk 2

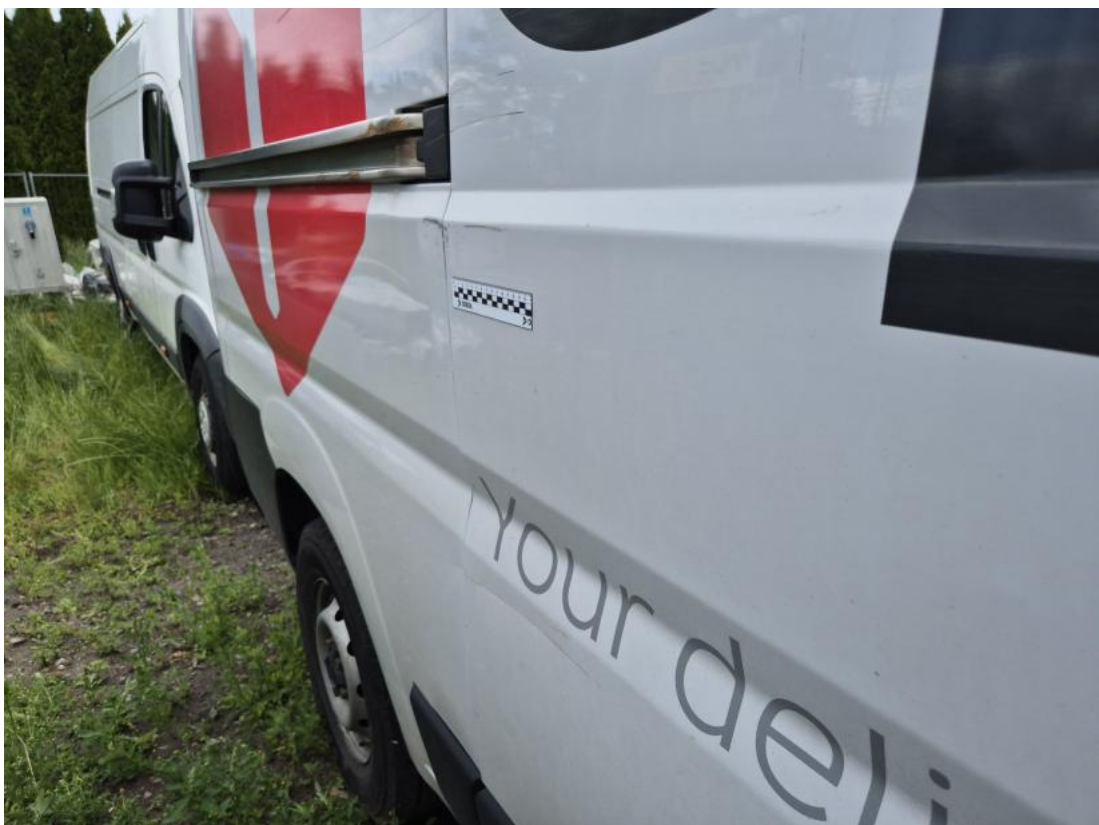
| 13 | Drzwi tylne (nieuzbrojone) R | rysa/odprysk, wgniecenie/odkształcenie, ślady korozji | NA | 1.5 |

Drzwi tylne P - Wgniecenie/odkształcenie 1

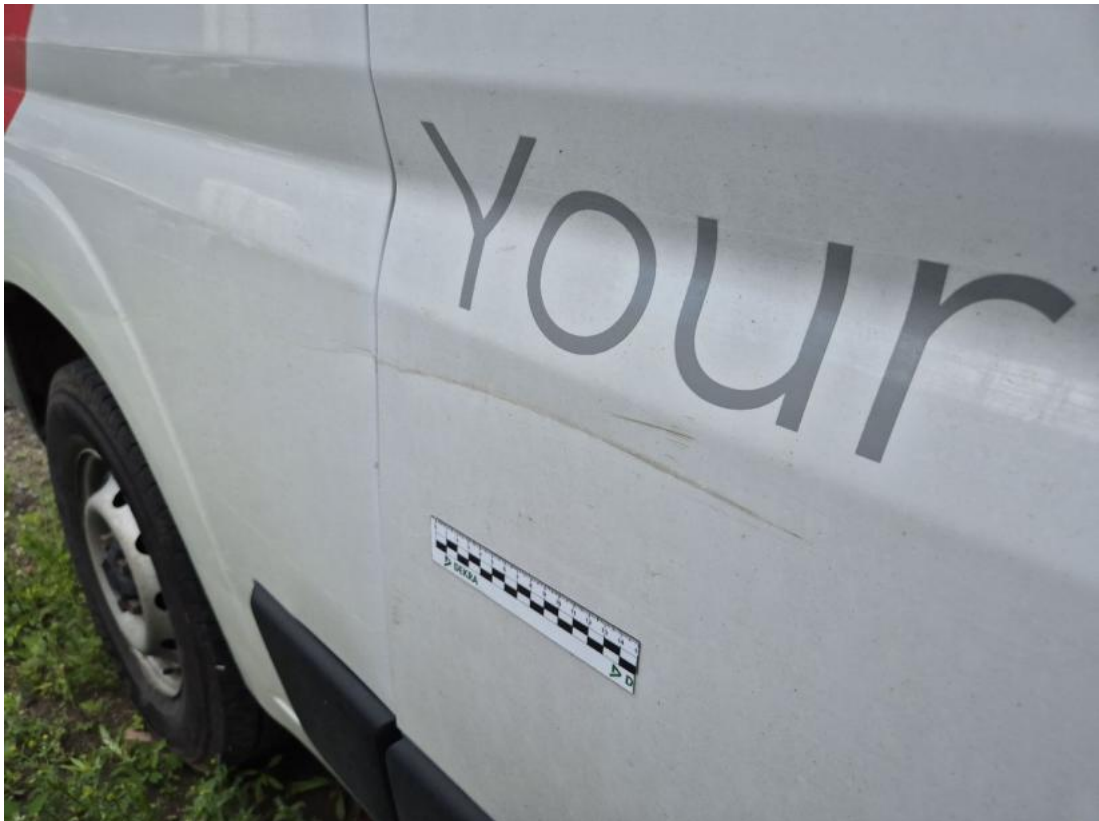
Drzwi tylne P - Wgniecenie/odkształcenie 2

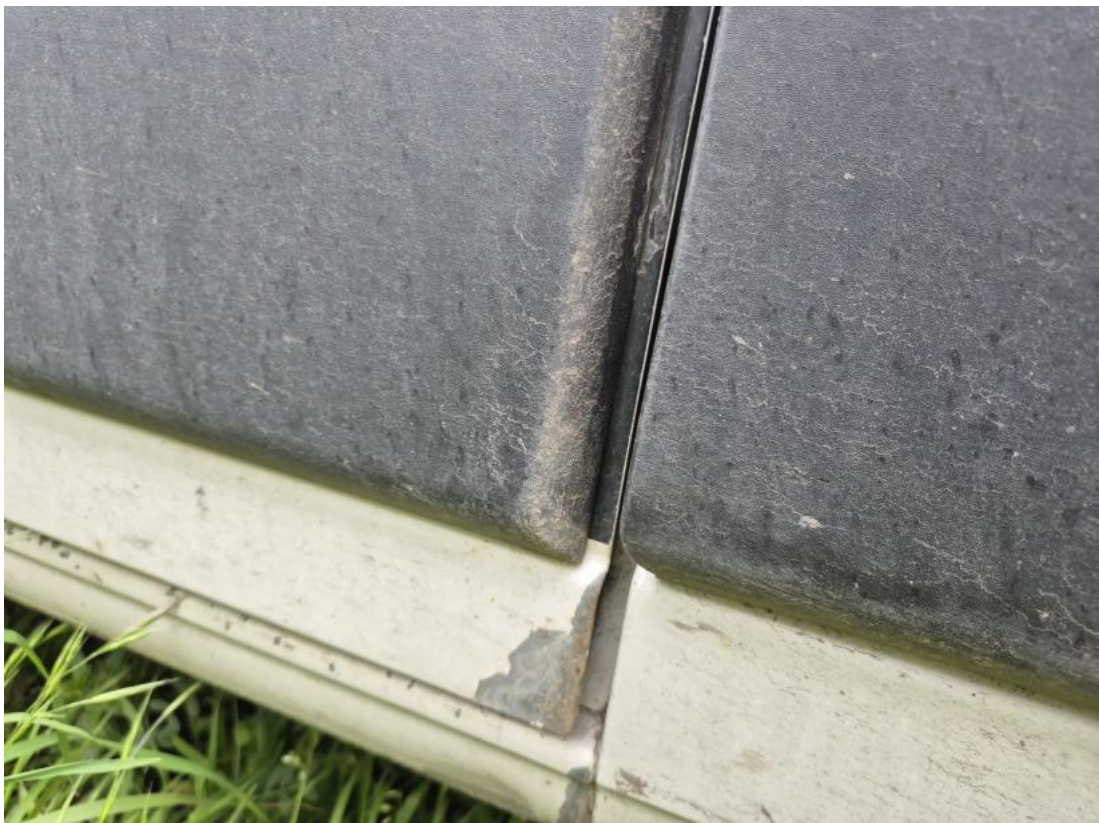
Drzwi tylne P - Inne 1

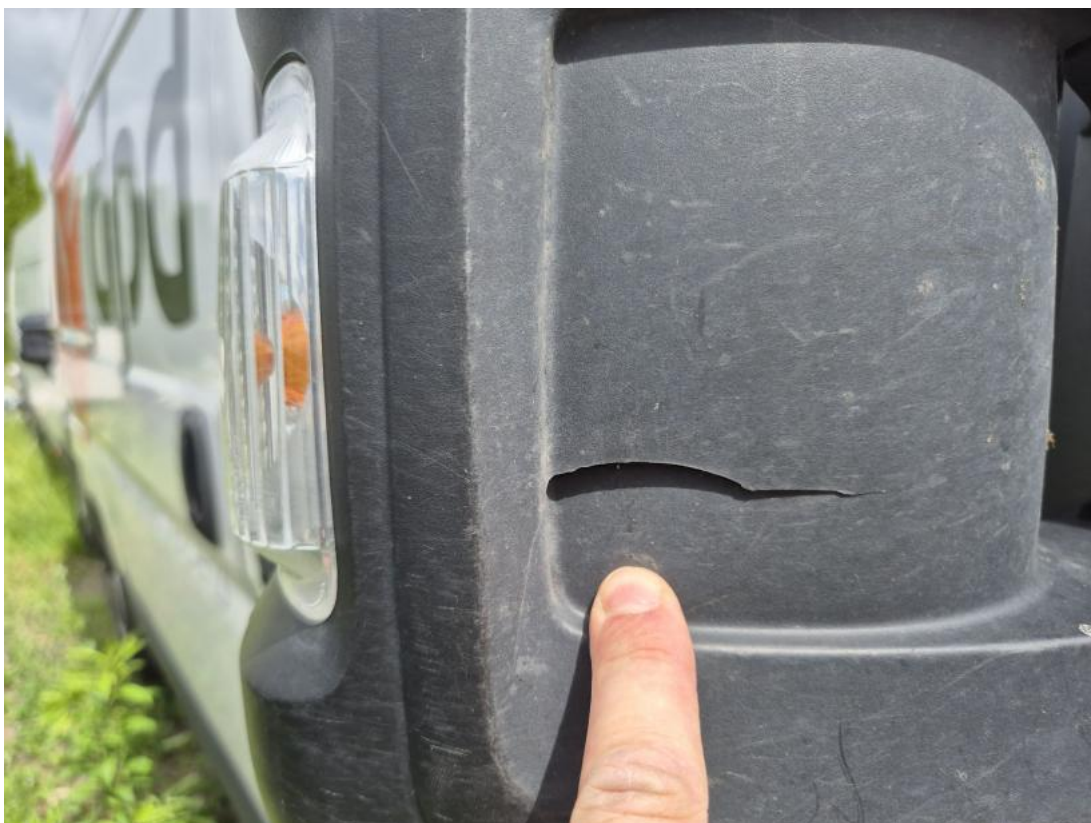
| Poz. | Nazwa pozycji | Opis uszkodzeń | Kwalifik. | Naprawa [rbg] |
|---|---|---|---|---|
| 4 | Lusterko zewn.ustaw.elekt./ogrzew. R | pęknięcie | WY | 0.1 |

Lusterko zew P - Pęknięcie/rozerwanie 1

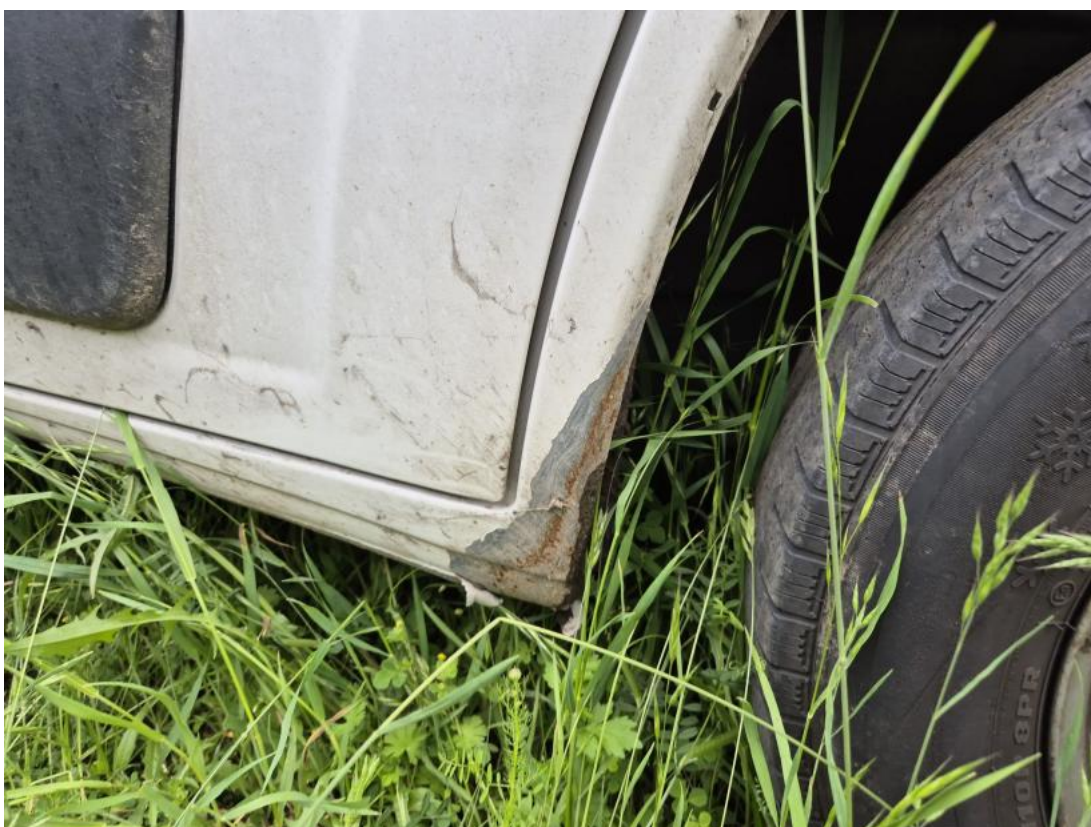
| 16 | Próg R | rysa/odprysk, ślady korozji | NA | 0.5 |

Próg P - Inne 1

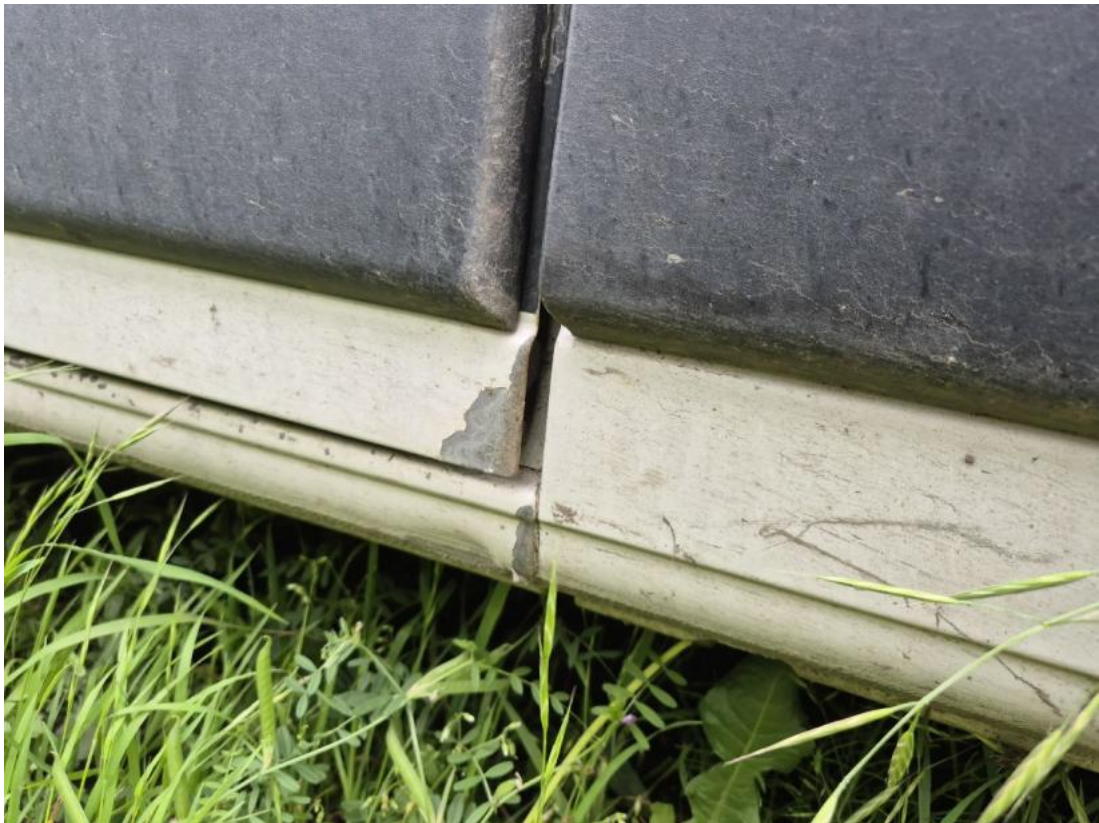
Próg P() - Inne 3

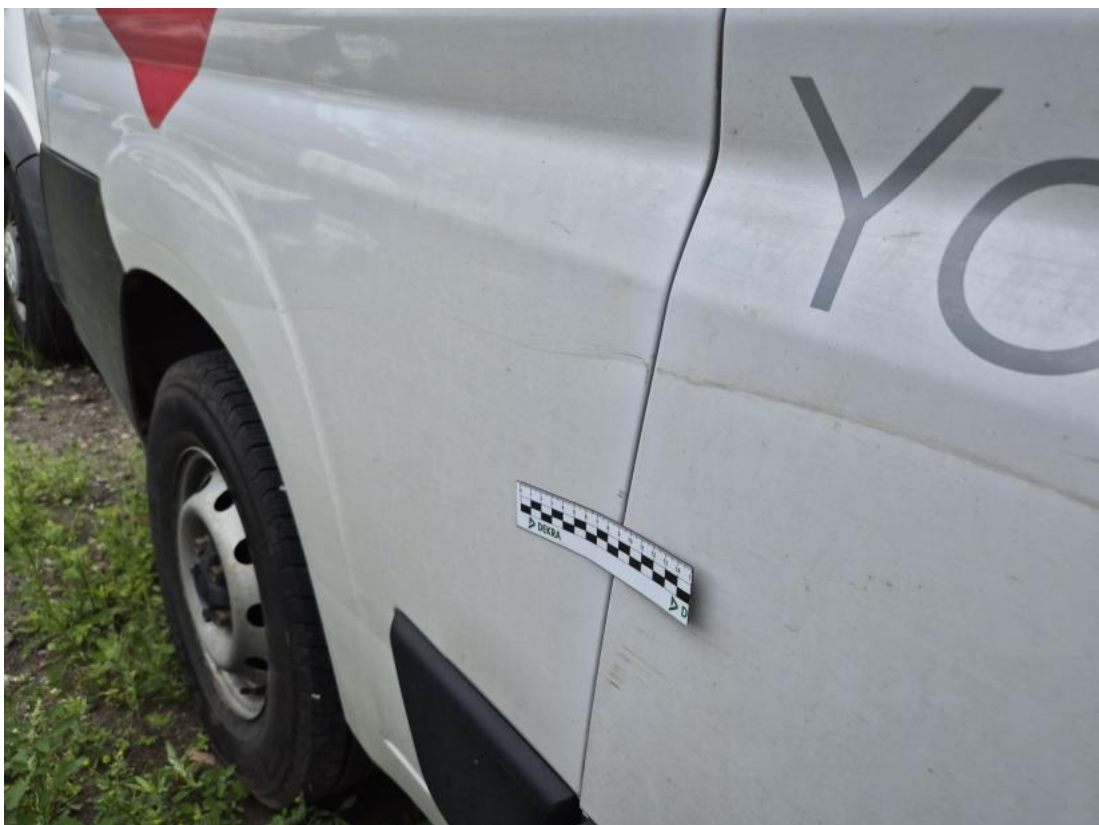
| 18 | Łotnik tylny R | rysa/odprysk, wgniecenie/odkształcenie | NA | 2 |

Błotnik tylny P / Ściana boczna P - Wgniecenie/odkształcenie 1

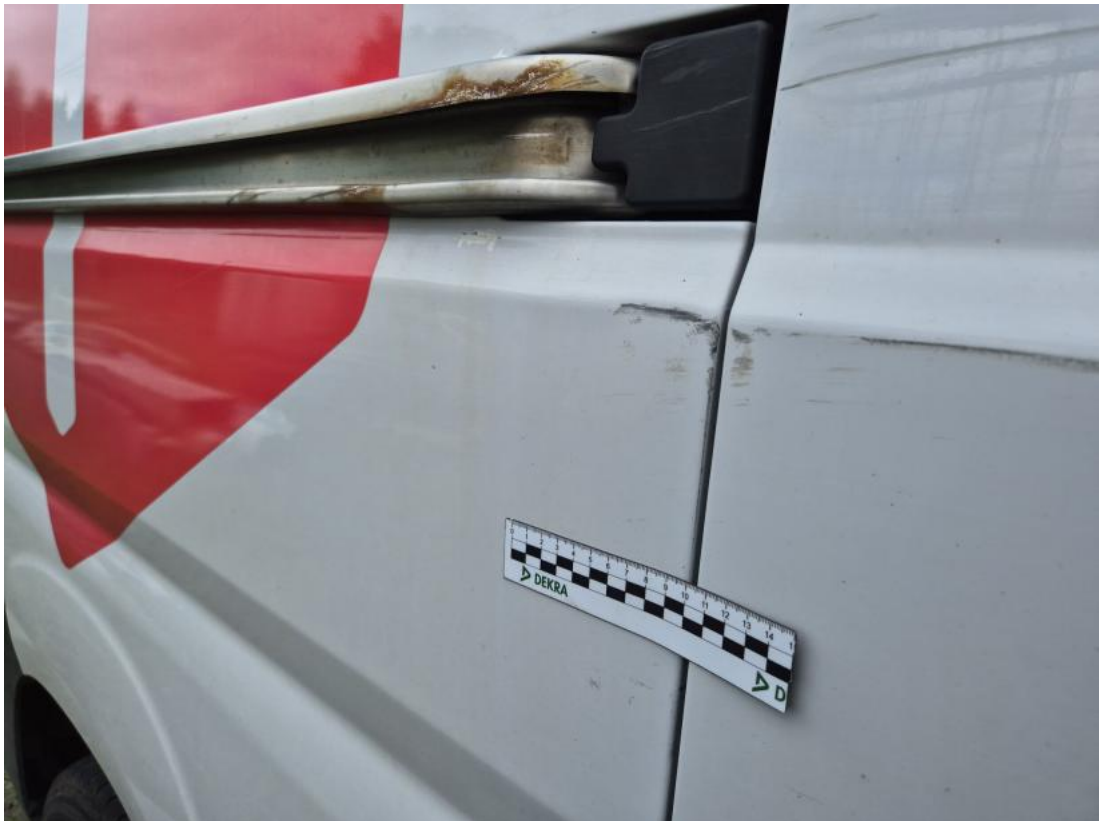
Błotnik tylny P / Ściana boczna P - Wgniecenie/odkształcenie 2

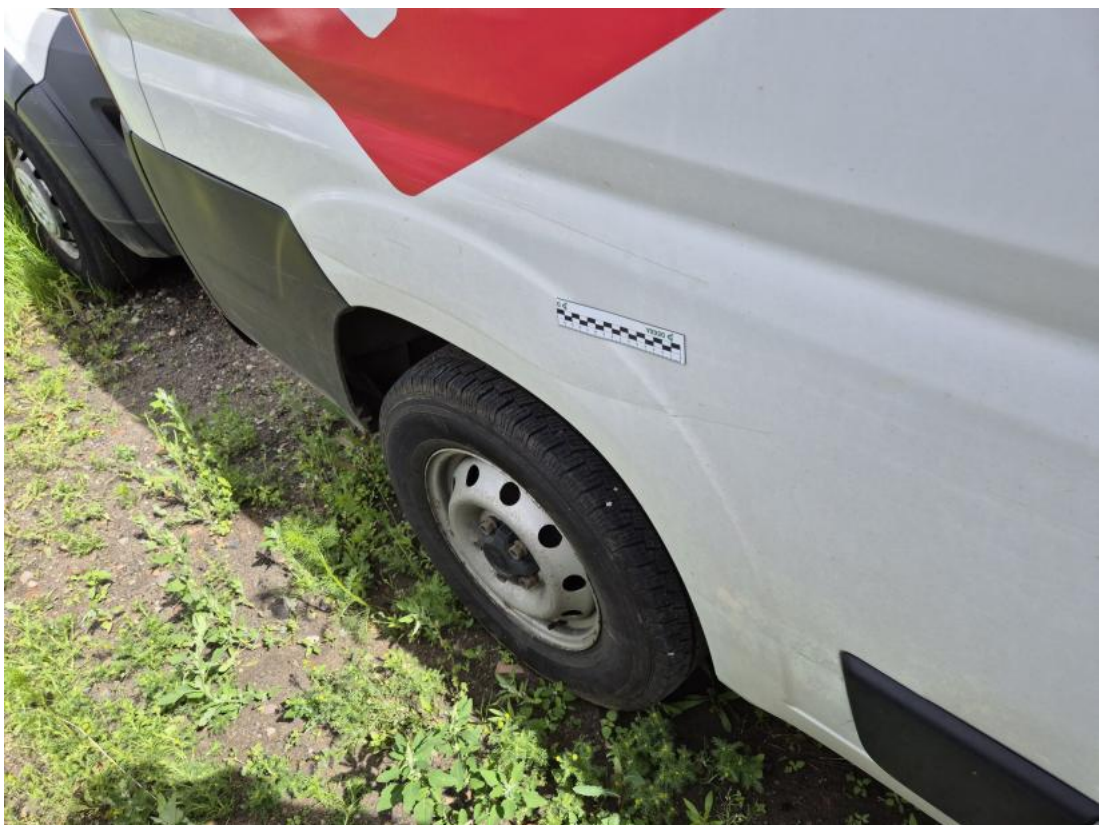
Błotnik tylny P / Ściana boczna P() - Wgniecenie/odkształcenie 3

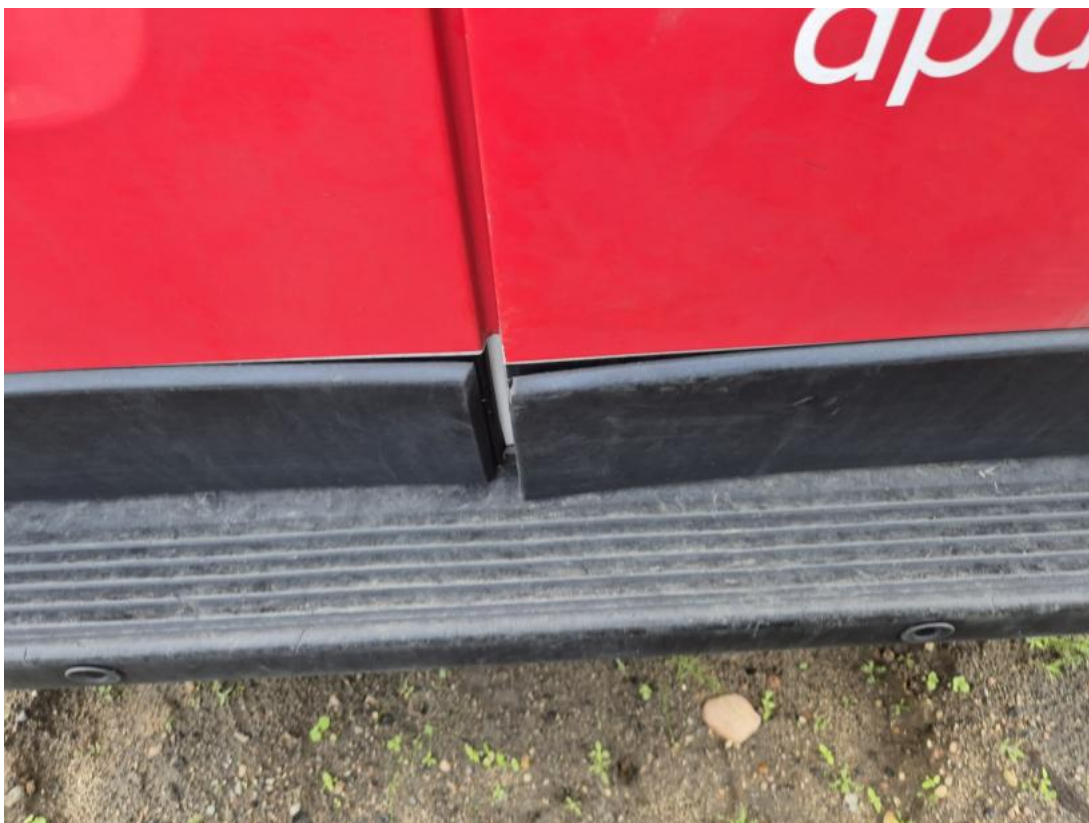
| Poz. | Nazwa pozycji | Opis uszkodzeń | Kwalifik. | Naprawa [rbg] |
|---|---|---|---|---|
| 9 | Nakładka pokrywy tylnej dół R | brak | WY | 0.2 |

Nakładka pokrywy tylnej - Pęknięcie/rozerwanie 1

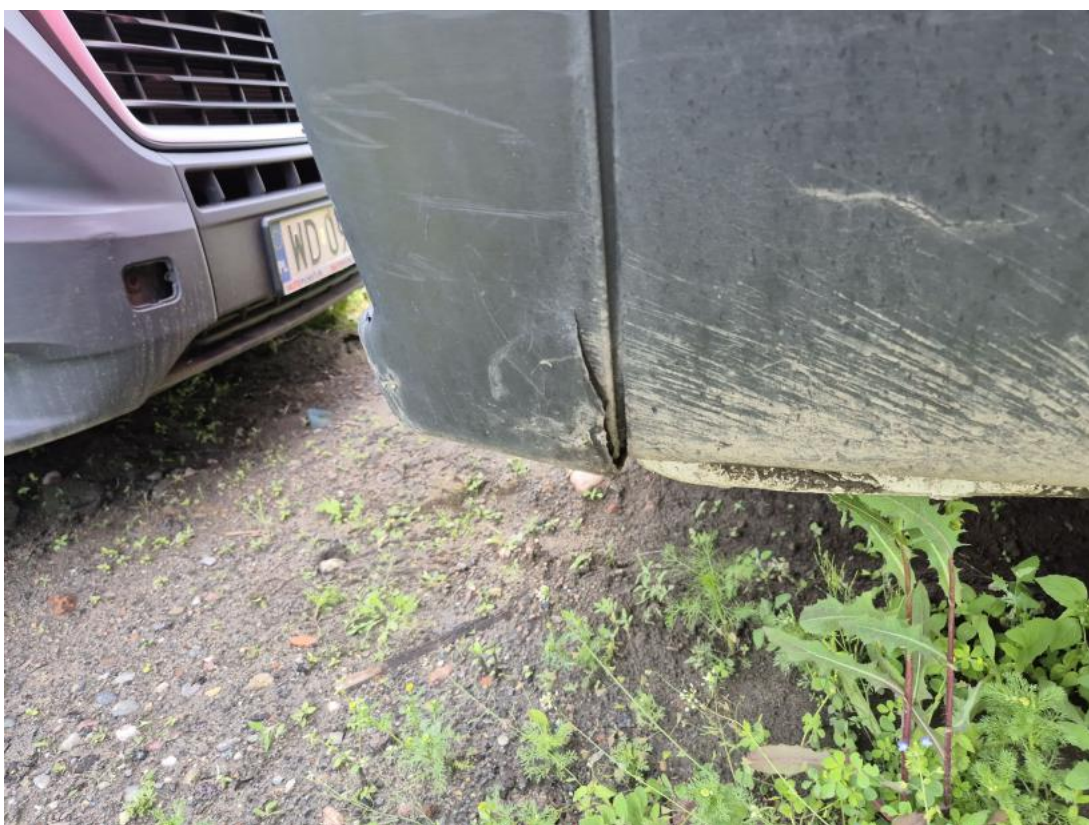
| Poz. | Nazwa pozycji | Opis uszkodzeń | Kwalifik. | Naprawa [rbg] |
|---|---|---|---|---|
| 5 | Zderzak, róg R | rozerwanie | WY | 0.2 |

Zderzak tylny - Pęknięcie/rozerwanie 1

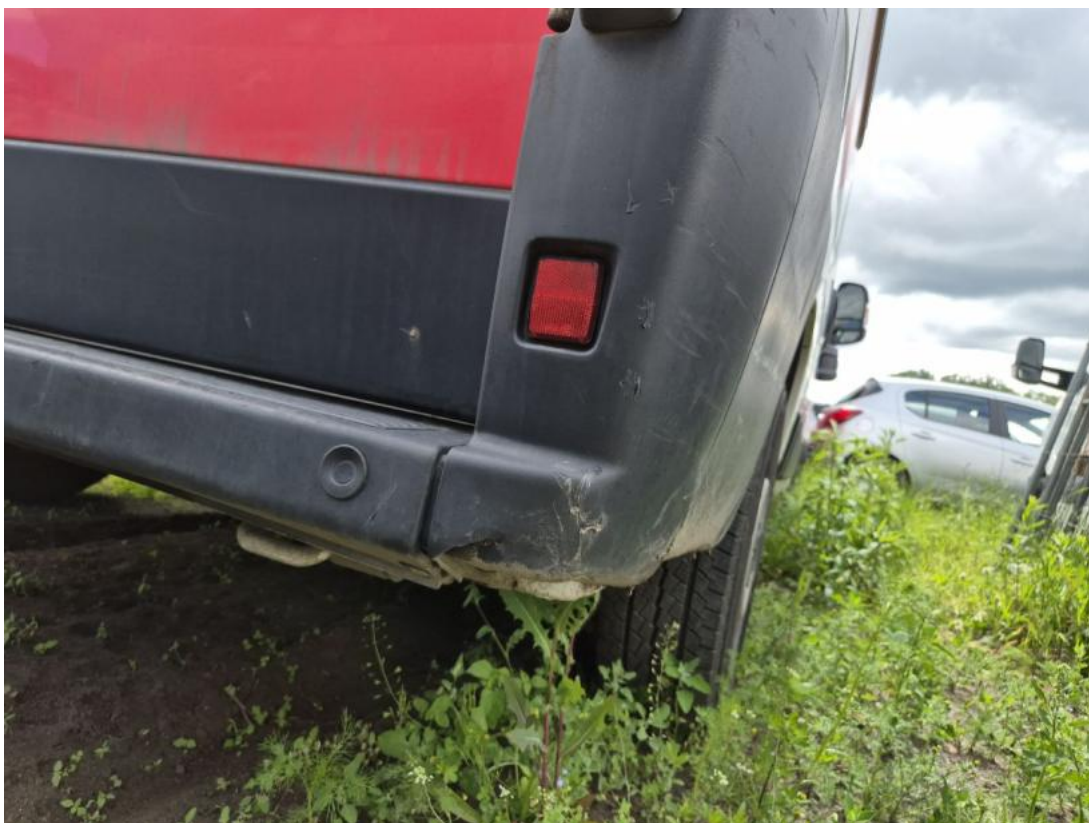
Zderzak tylny() - Pęknięcie/rozerwanie 3

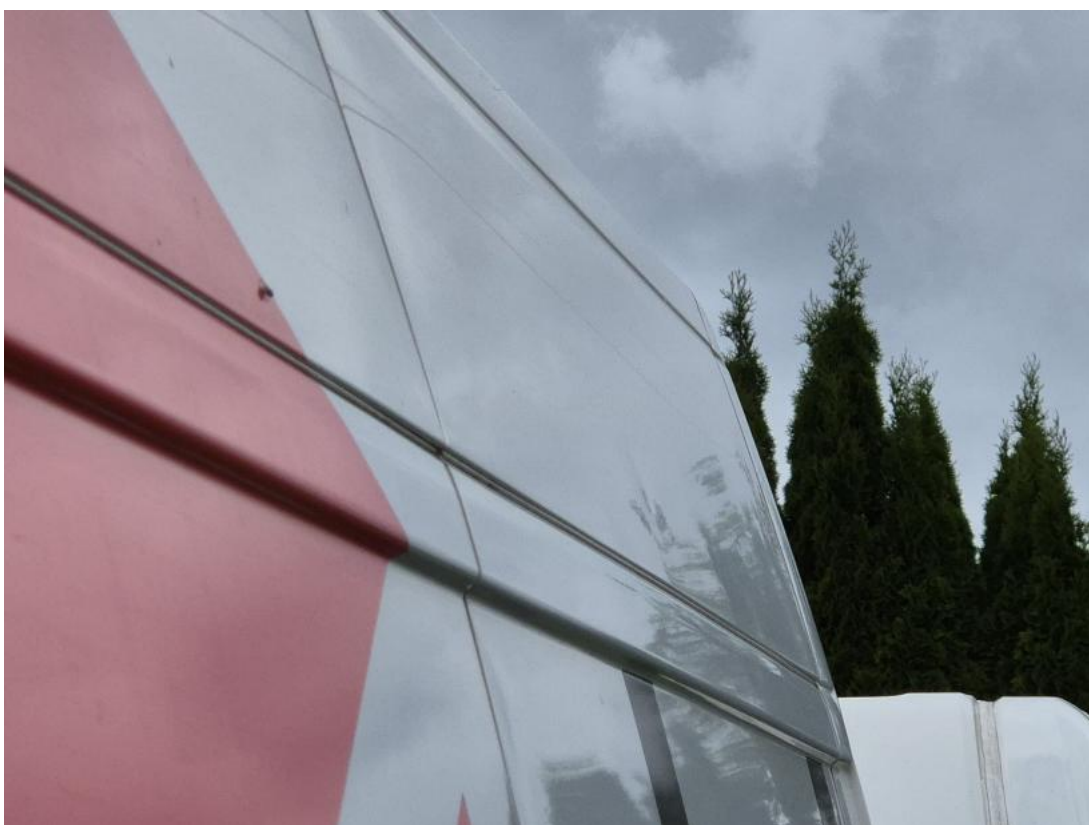
Błotnik tylny L / Ściana boczna L - Wgniecenie/odkształcenie 1

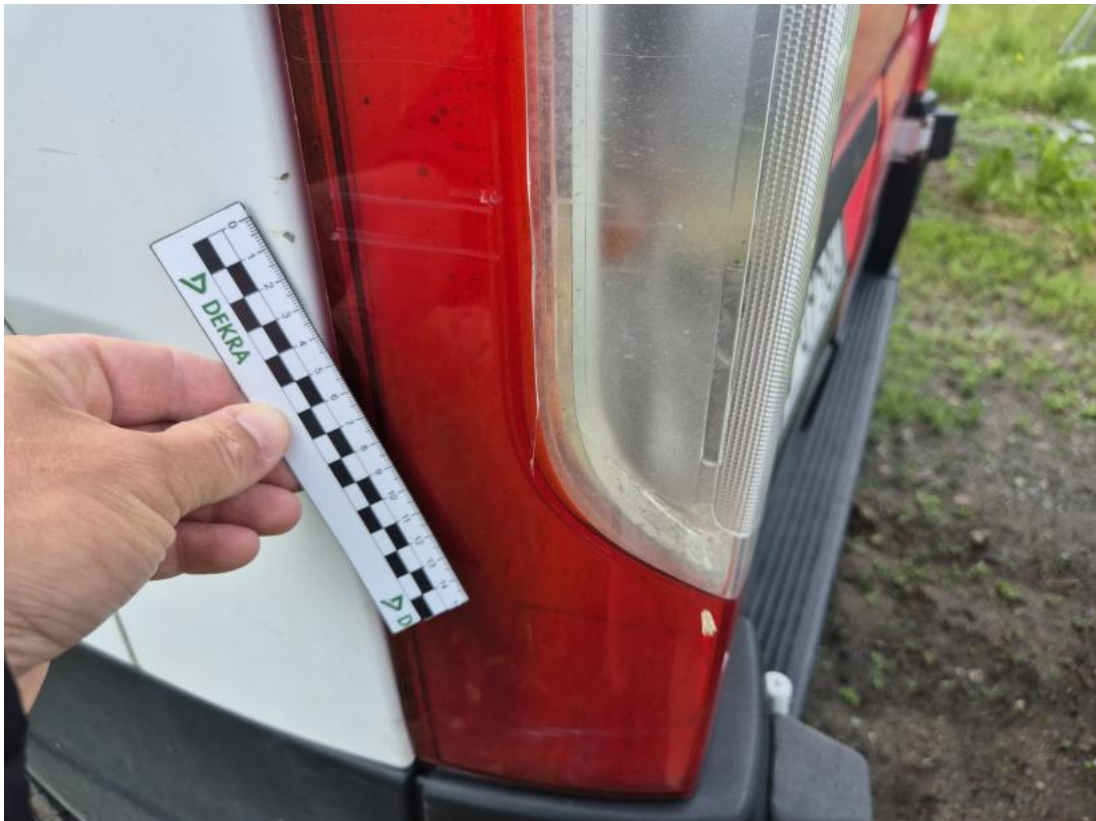
| Poz. | Nazwa pozycji | Opis uszkodzeń | Kwalifik. | Naprawa [rbg] |
|---|---|---|---|---|
| 6 | Lampa tylna kompletna L | pęknięcie | WY | 0.2 |

Lampa tylna zew L - Pęknięcie/rozerwanie 1

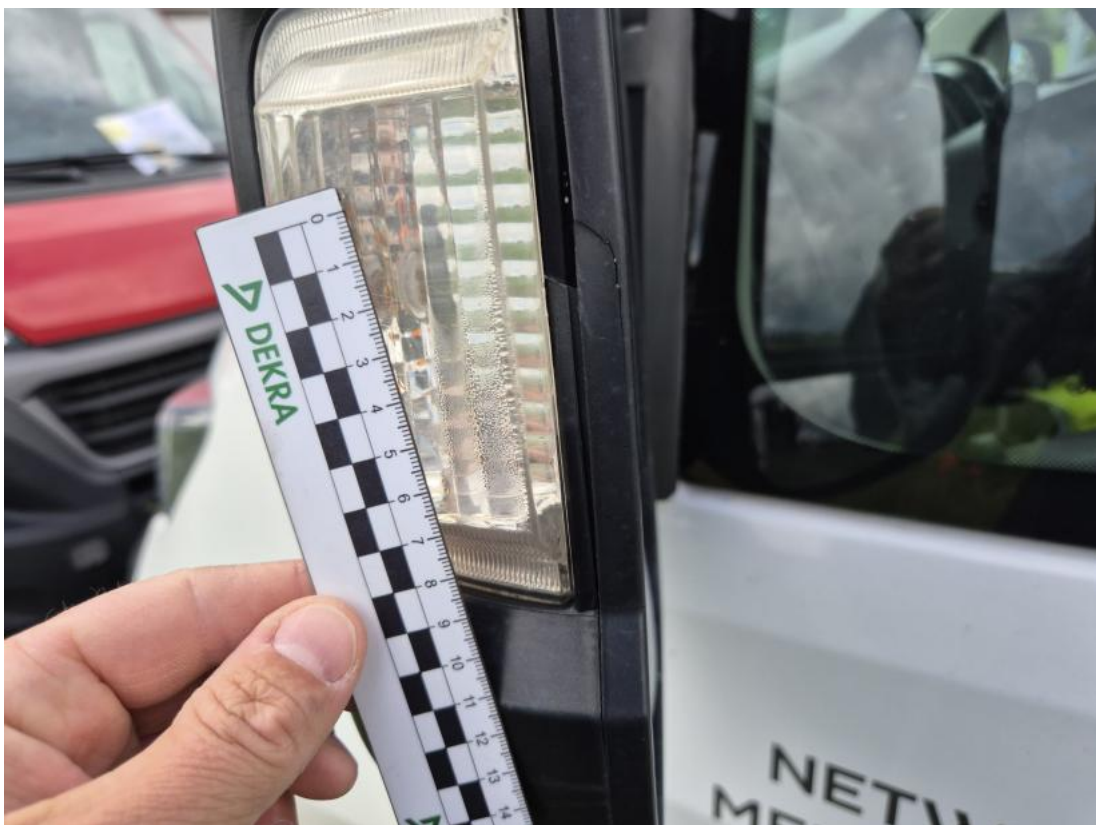
| Poz. | Nazwa pozycji | Opis uszkodzeń | Kwalifik. | Naprawa [rbg] |
|---|---|---|---|---|
| 3 | Lusterko zewn.ustaw.elekt./ogrzew. L | pęknięcie | WY | 0.1 |

Lusterko zew L - Pęknięcie/rozerwanie 1

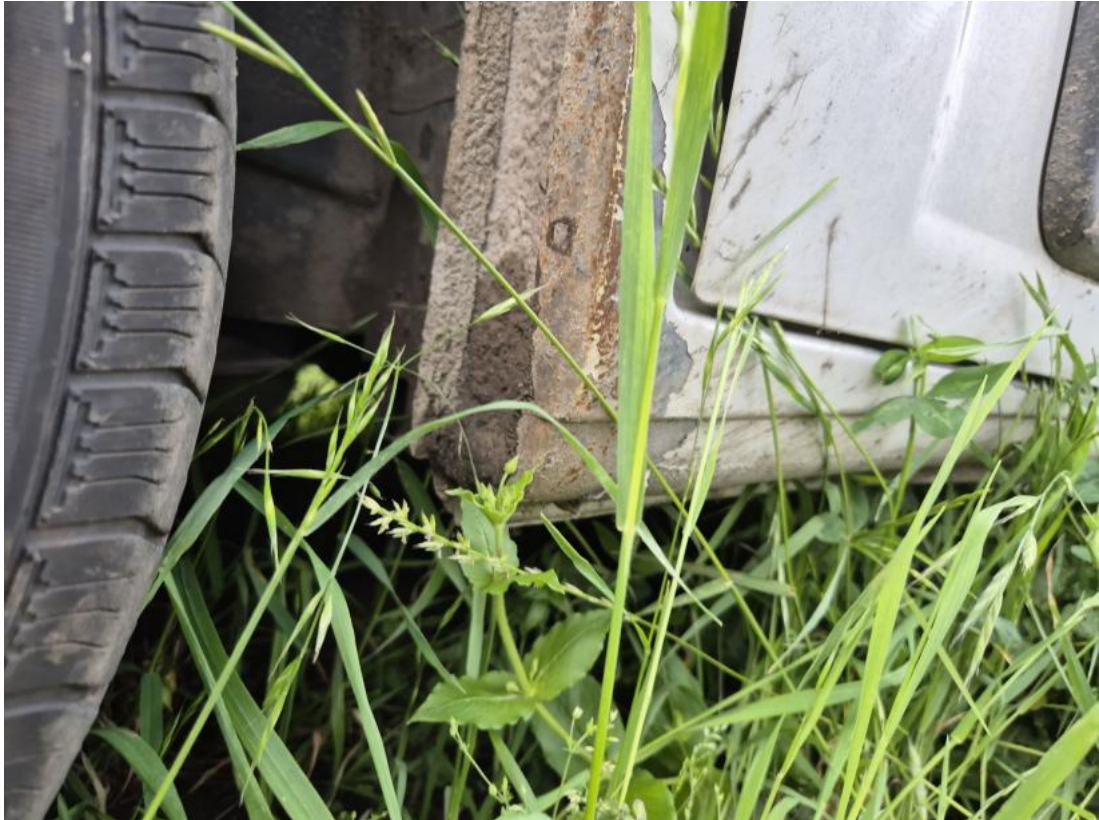
Próg L - Inne 1

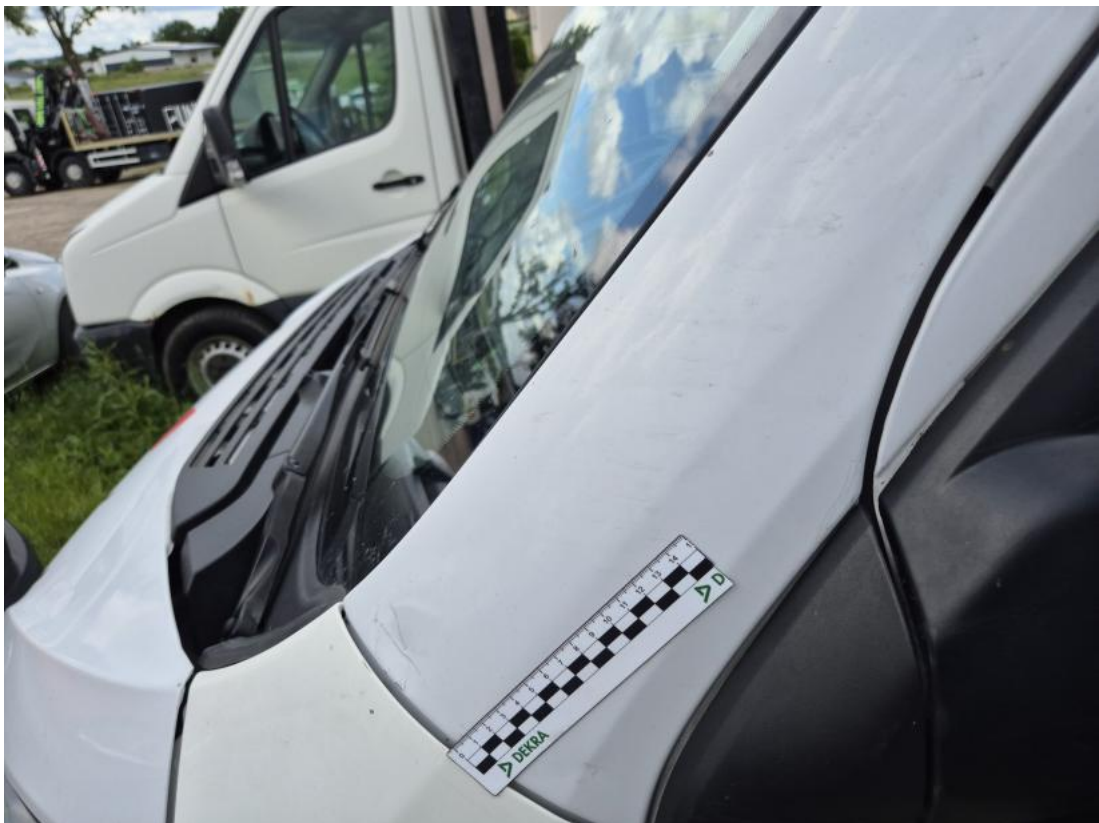
| 23 | Słupki przedni L | rysa/odprysk, wgniecenie/odkształcenie | NA | 0.7 |

Słupek przedni L - Wgniecenie/odkształcenie 1

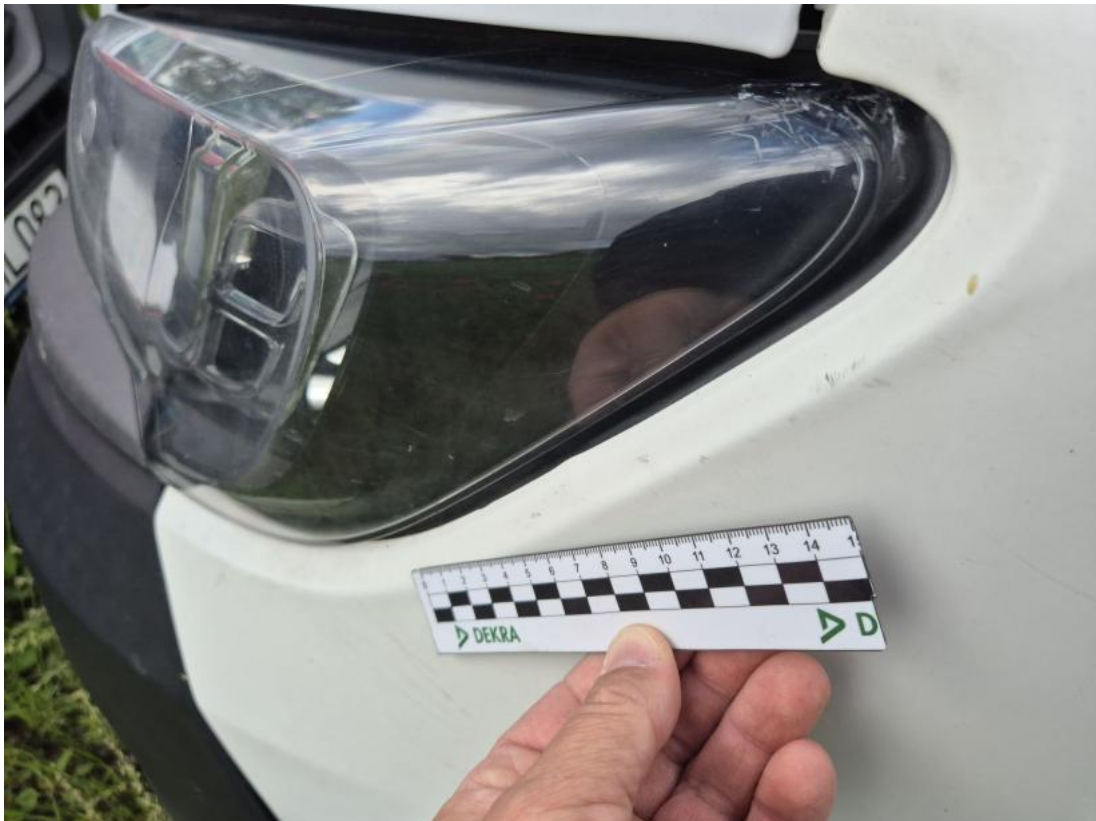
| 11 | Łotnik przedni L | rysa/odprysk, różnica odcienia lakieru, wgniecenie/odkształcenie | NA | 0.5 |

Błotnik przedni L - Wgniecenie/odkształcenie 1

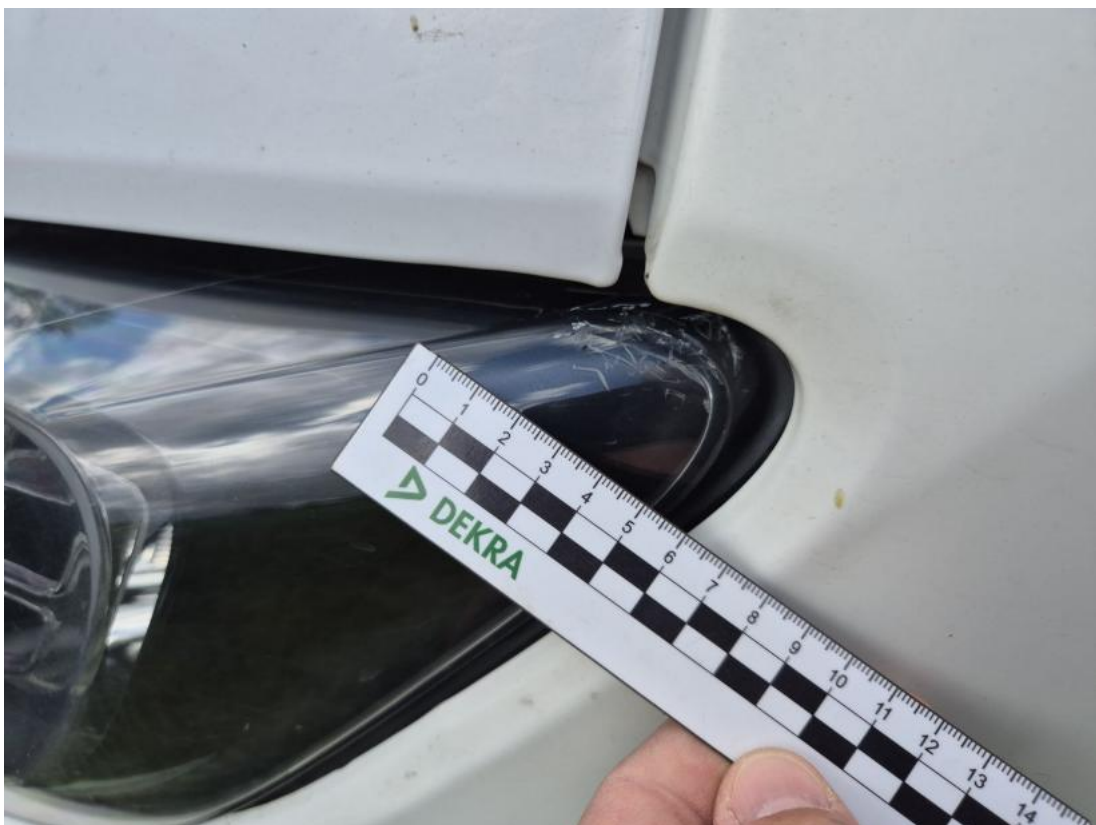
| 24 | Reflektor z kierunkowskazem kpl. L | zarysowanie | | |

Reflektor L - Rysa/odprysk 1

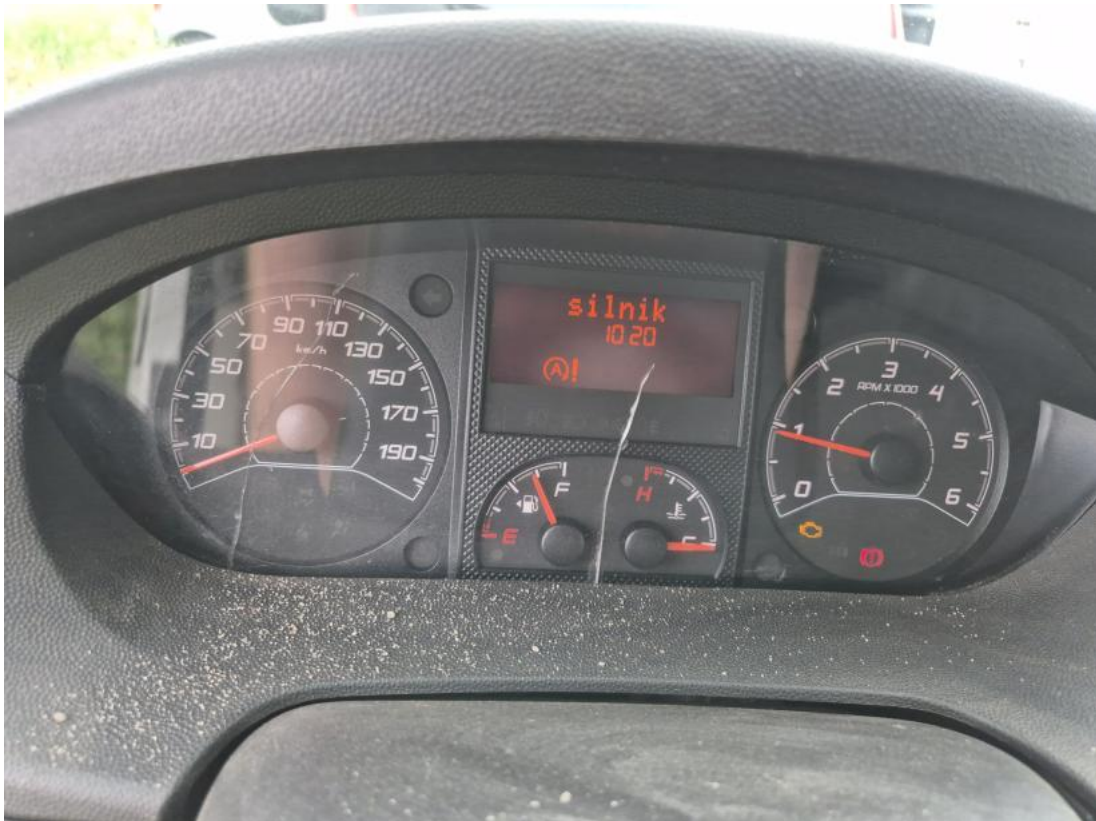
| Poz. | Nazwa pozycji | Opis uszkodzeń | Kwalifik. | Naprawa [rbg] |
|---|---|---|---|---|
| 7 | Komplet wskaźników | pęknięcie | WY | 0.2 |

Deska rozdzielcza - Pęknięcie/rozerwanie 1
