## Raport z oględzin pojazdu

| Numer raportu | 219568/6/26-11401 | Data raportu | 22-06-2026 |

| Marka, model | FIAT Ducato 33 MultiJet Euro ... |
| Numer rejestracyjny | WD0956U |

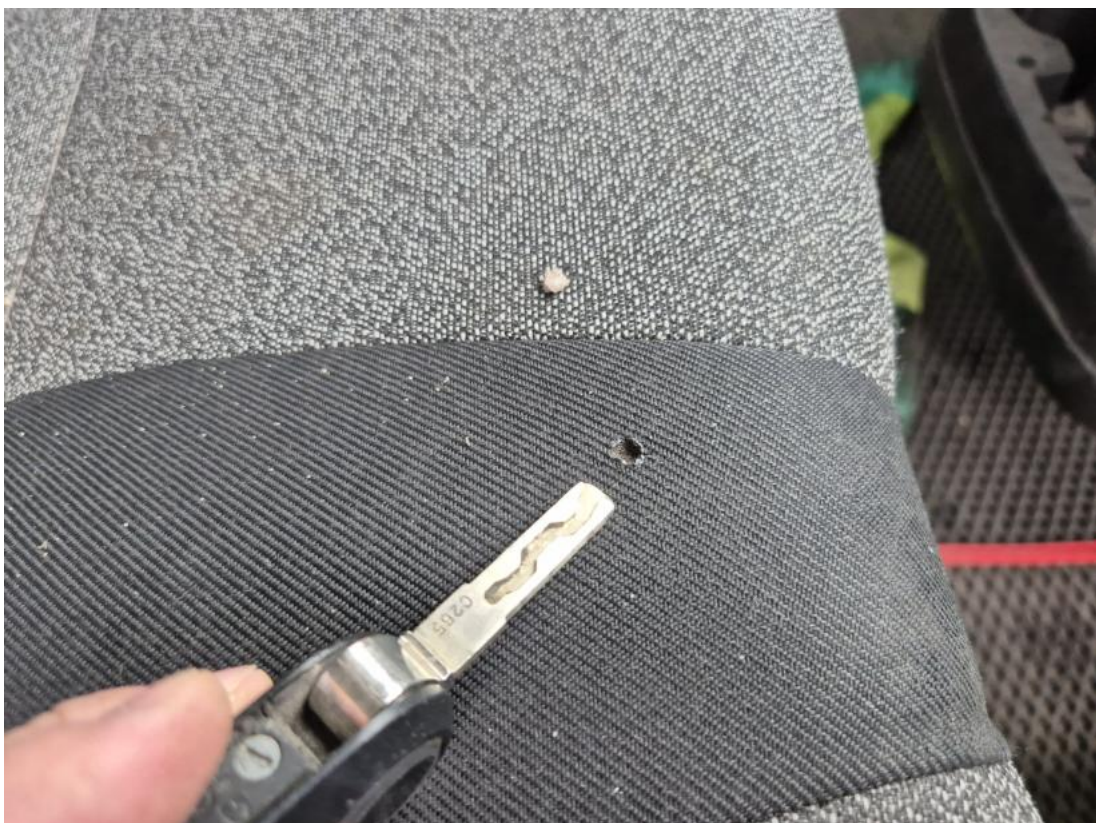
| Poz. | Nazwa pozycji | Opis uszkodzeń | Kwalifik. | Naprawa [rbg] |
|---|---|---|---|---|
| 10 | Tapicerka siedziska 1.rząd R | przepalenie | WY | 0.6 |

Fotel prz. praw. - Inne 1

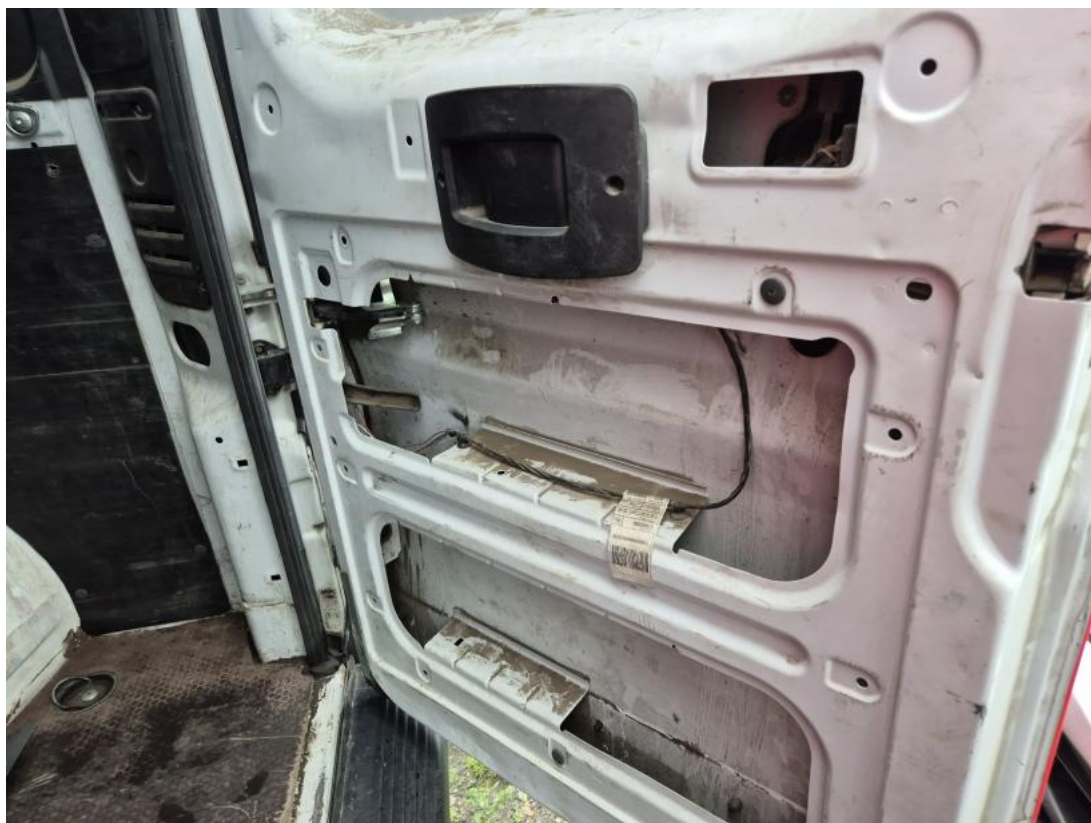
Drzwi tyłu prawe - Pęknięcie/rozerwanie 1

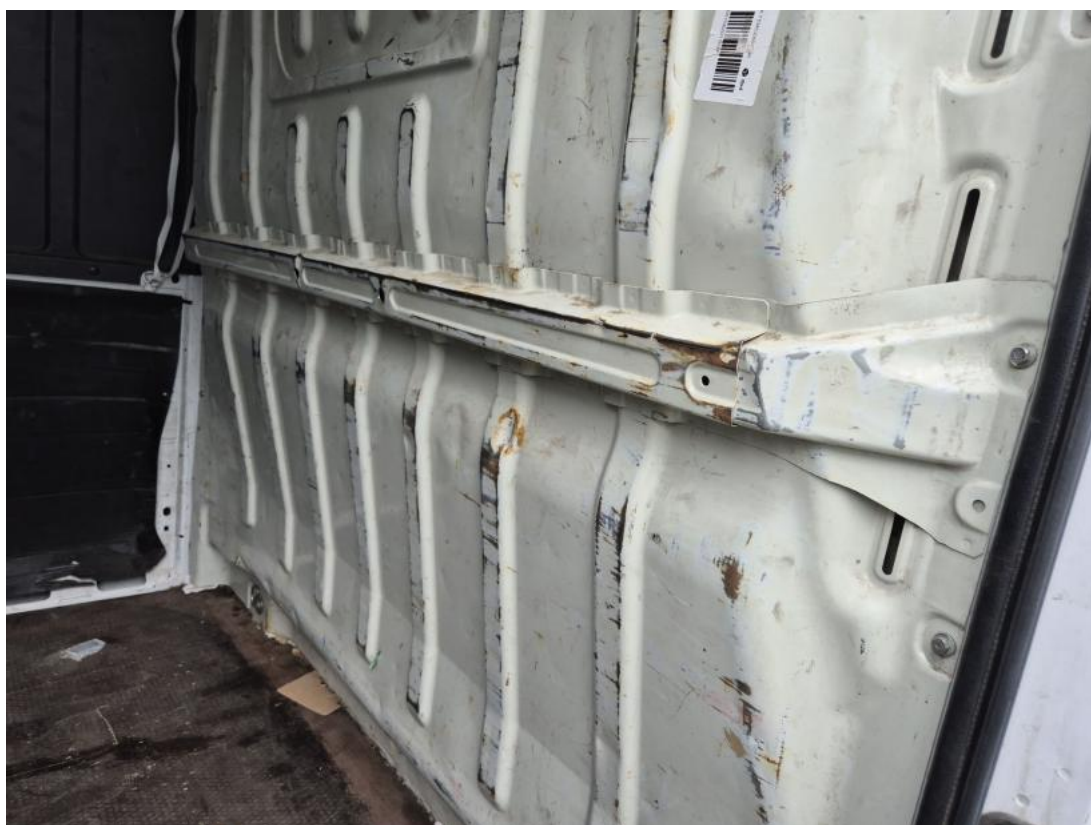
| 17 | Przegroda | rysa/odprysk, wgniecenie/odkształcenie, ślady korozji | NA | 2.5 |

Ściana działowa - Inne 1

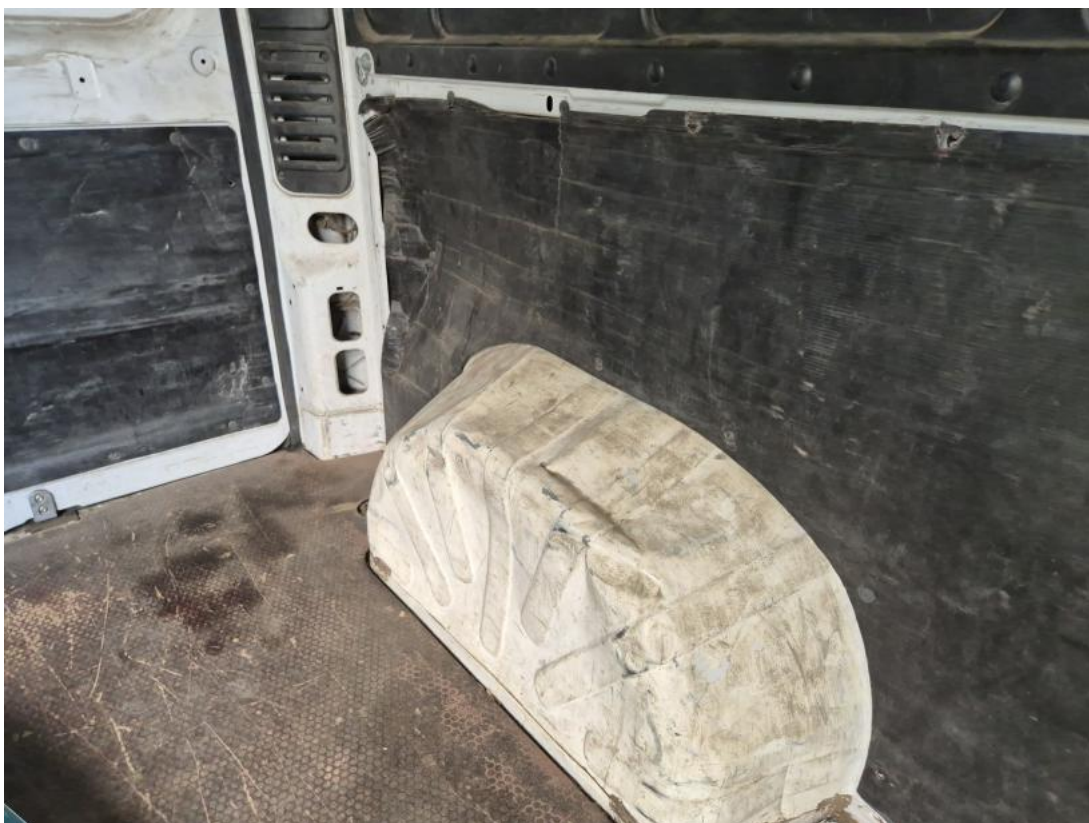
| 19 | Wnęka koła wewnętrzna L | rysa/odprysk, wgniecenie/odkształcenie | NA | 1.5 |

Ściana lewa - Wgniecenie/odkształcenie 1

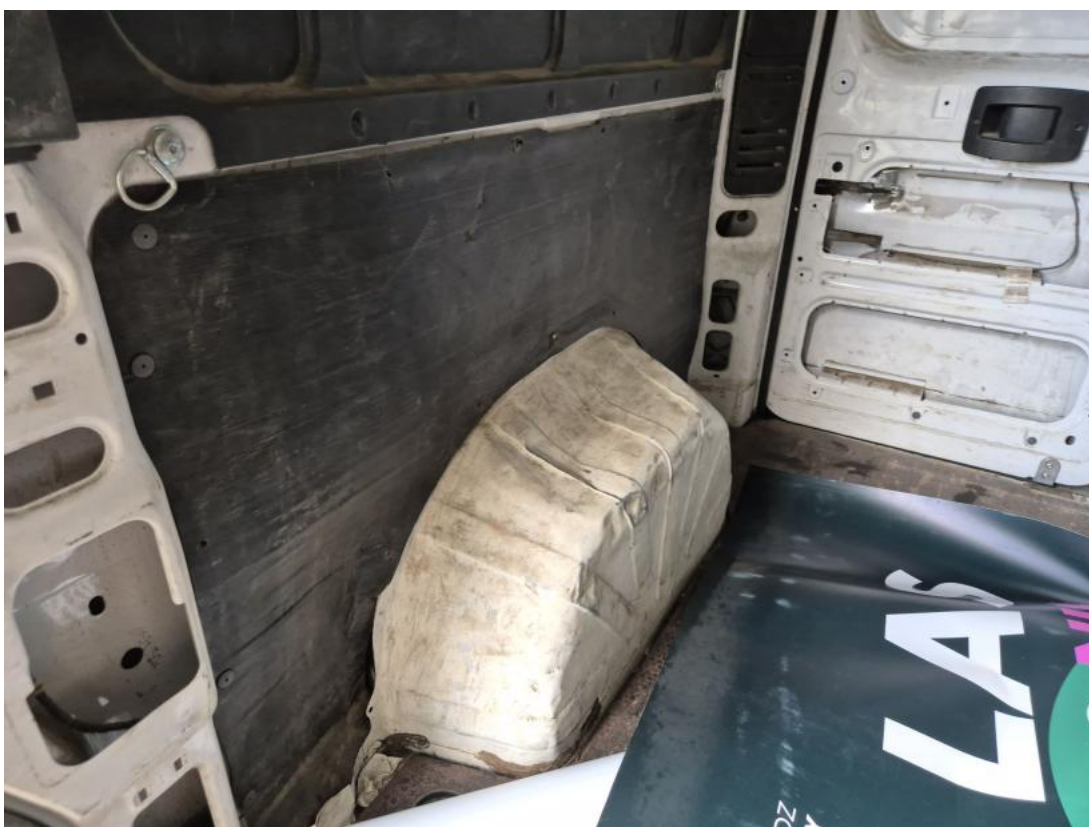
| 20 | Wnęka koła wewnętrzna R | rysa/odprysk, wgniecenie/odkształcenie | NA | 1.5 |

Ściana prawa - Wgniecenie/odkształcenie 1
