## Raport z oględzin pojazdu

| Numer raportu | 219425/5/26-11401 | Data raportu | 27-05-2026 |

| Numer identyfikacyjny (VIN) | W0VZ45GB2N6813981 |
| Marka, model | OPEL Grandland 21-25 |

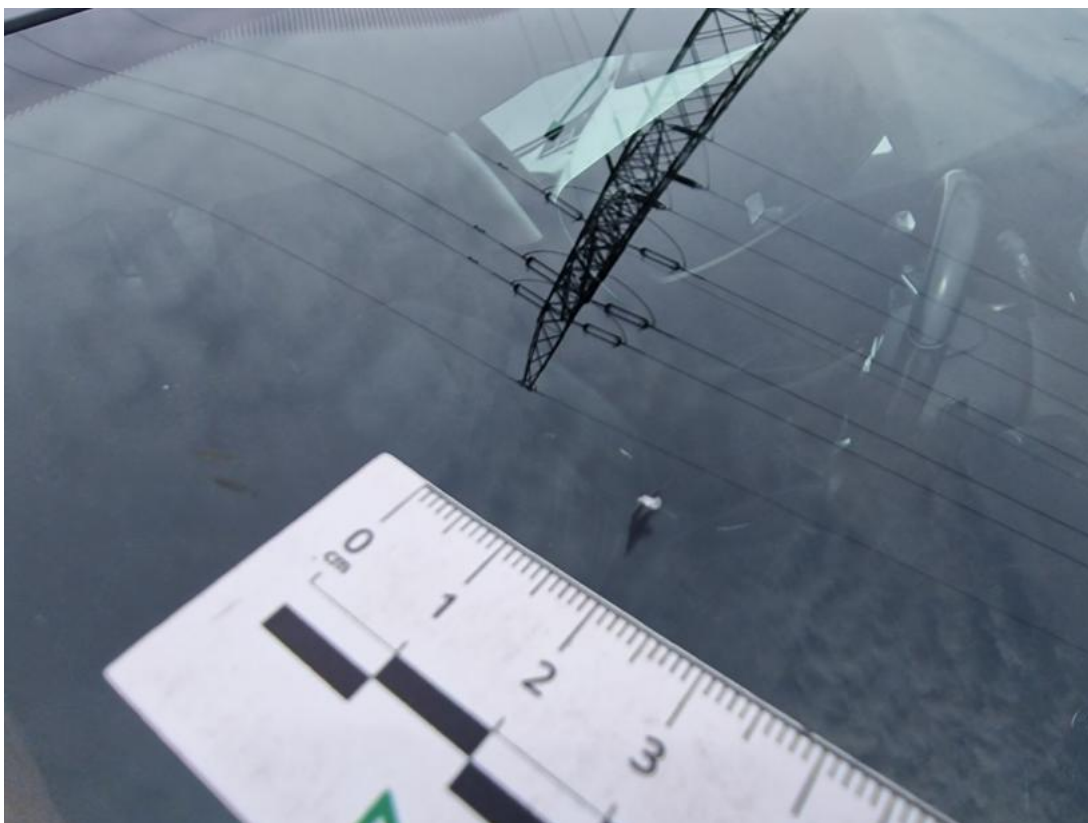
**Fot. 41**

| Poz. | Nazwa pozycji | Opis uszkodzeń | Kwalifik. | Naprawa [rbg] |
|---|---|---|---|---|
| 2 | Szyba przednia barwiona | pęknięcie | WY | 1.7 |

Szyba czołowa - Rysa/odprysk 1

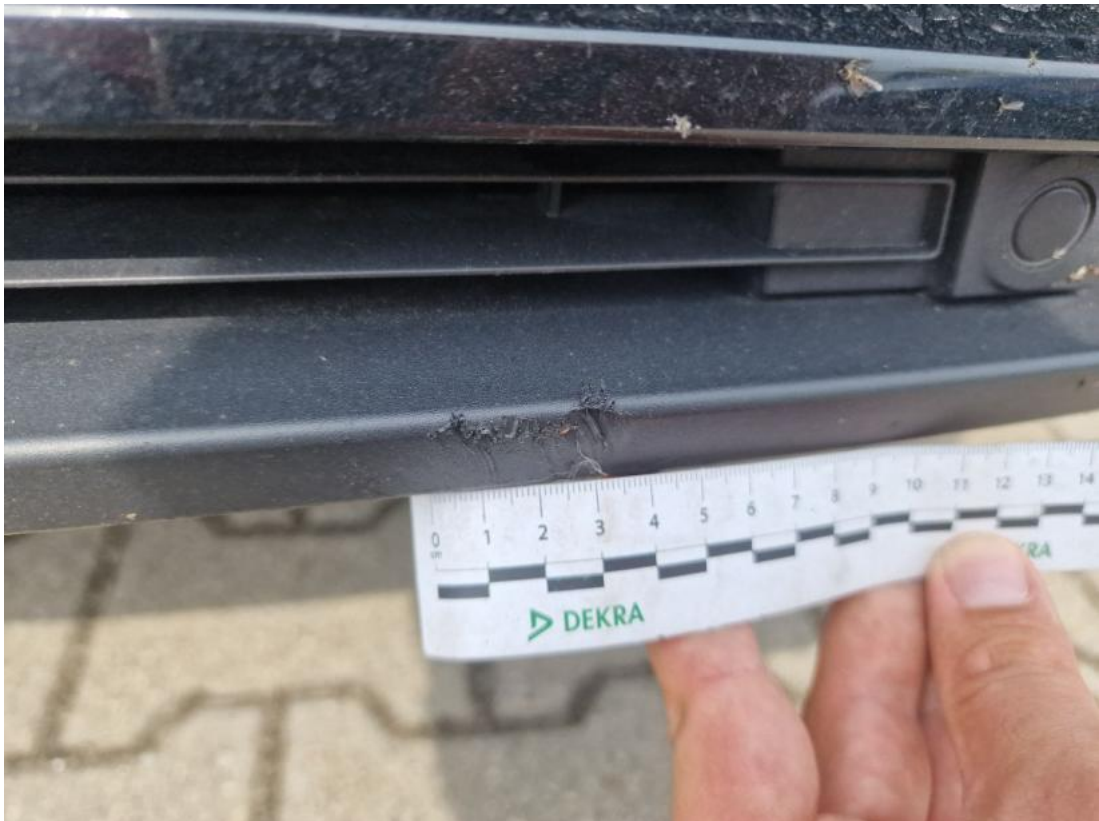
**Fot. 43**

| Poz. | Nazwa pozycji | Opis uszkodzeń | Kwalifik. | Naprawa [rbg] |
|---|---|---|---|---|
| 11 | Krata wlotu powietrza, dolna | zarysowanie | | |

Zderzak przedni cz dolna - Rysa/odprysk 1

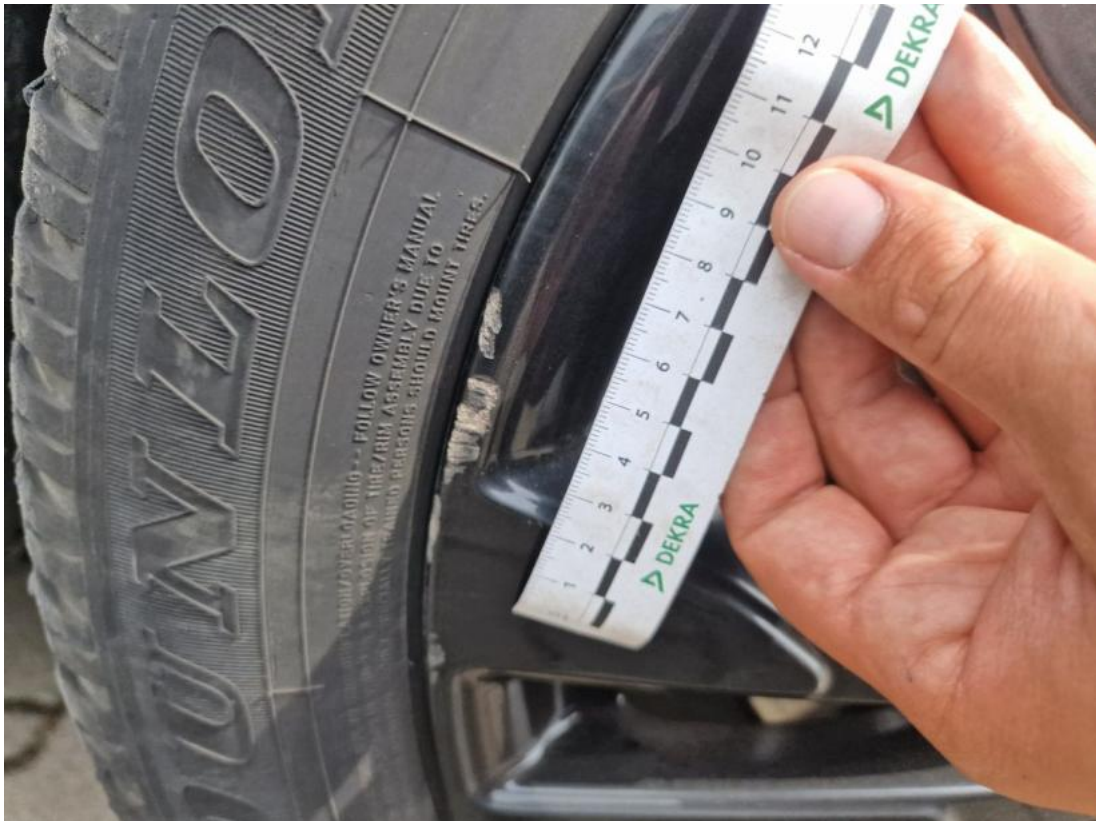
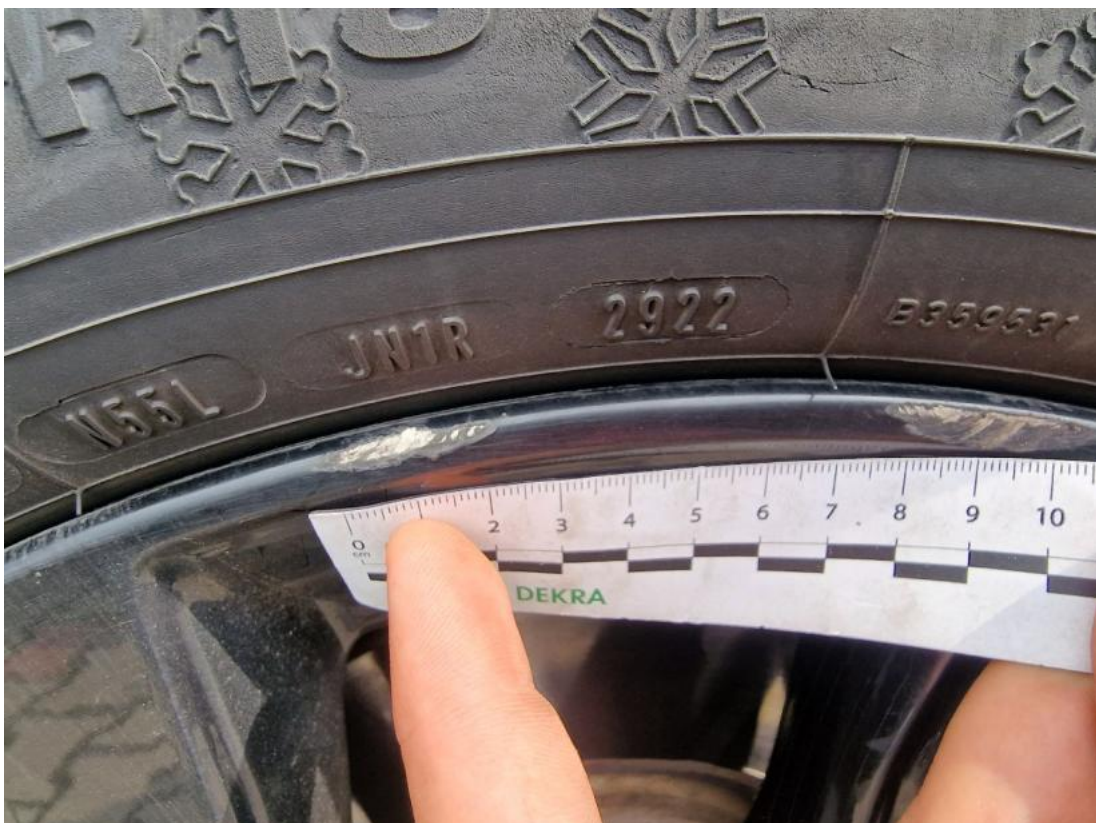
**Fot. 46**

| Poz. | Nazwa pozycji | Opis uszkodzeń | Kwalifik. | Naprawa [rbg] |
|---|---|---|---|---|
| 9 | Tarcza koła aluminiowa przód R | rysa/odprysk, ubytki materiału | NA | 2 |

Felga przednia P - Rysa/odprysk 1

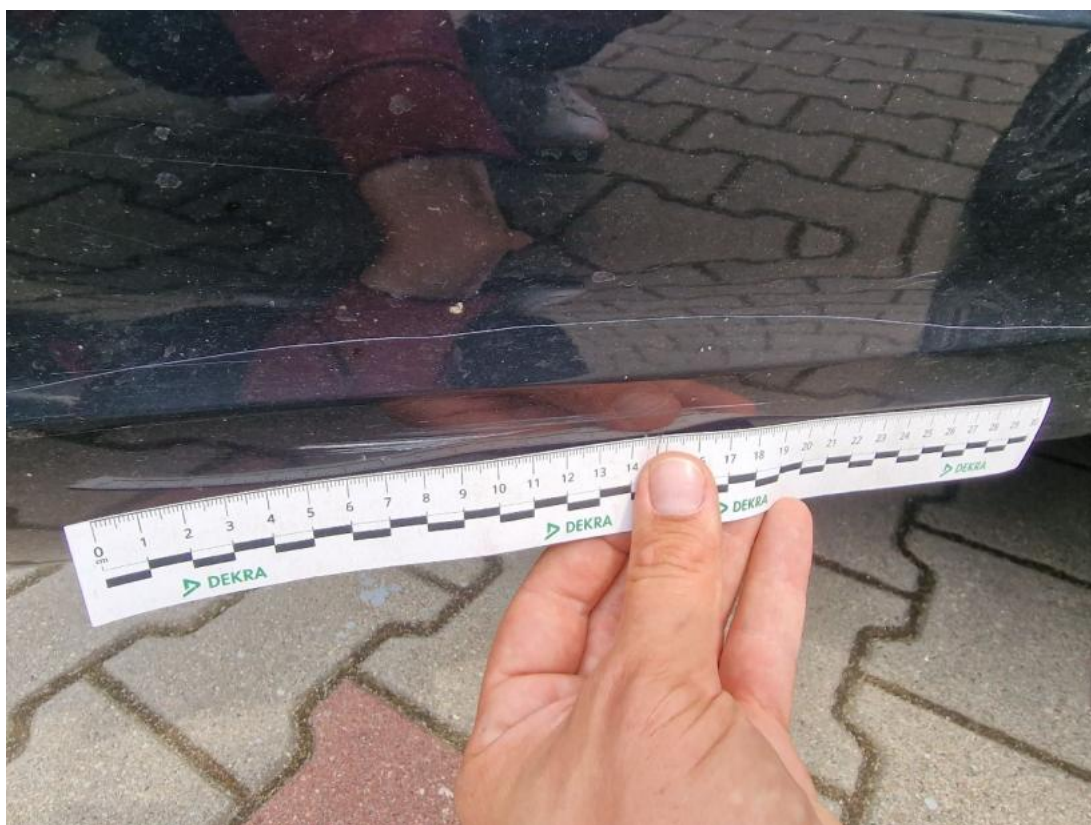
**Fot. 48**

| Poz. | Nazwa pozycji | Opis uszkodzeń | Kwalifik. | Naprawa [rbg] |
|---|---|---|---|---|
| 6 | Drzwi przednie (nieuzbrojone) R | rysa/odprysk | NA | 0.5 |

Drzwi przednie P - Rysa/odprysk 1

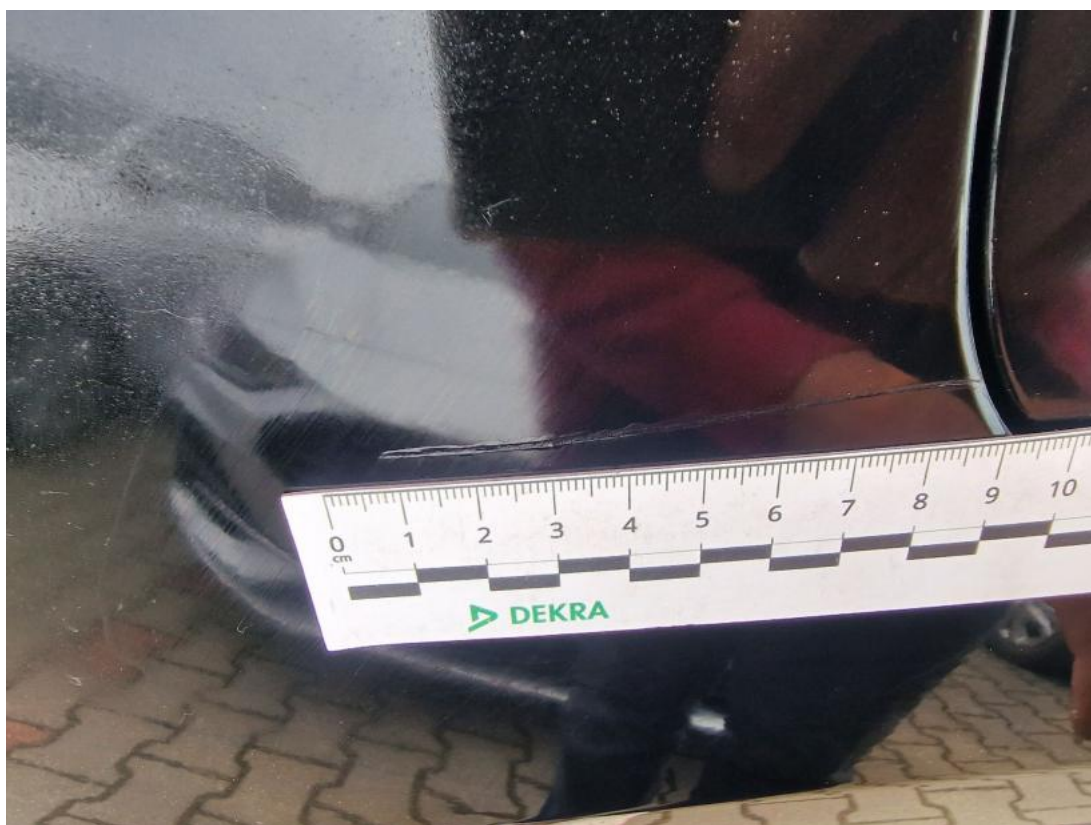
**Fot. 50**

| Poz. | Nazwa pozycji | Opis uszkodzeń | Kwalifik. | Naprawa [rbg] |
|---|---|---|---|---|
| 8 | Błotnik tylny R | rysa/odprysk | NA | 0.5 |

Błotnik tylny P / Ściana boczna P - Rysa/odprysk 1

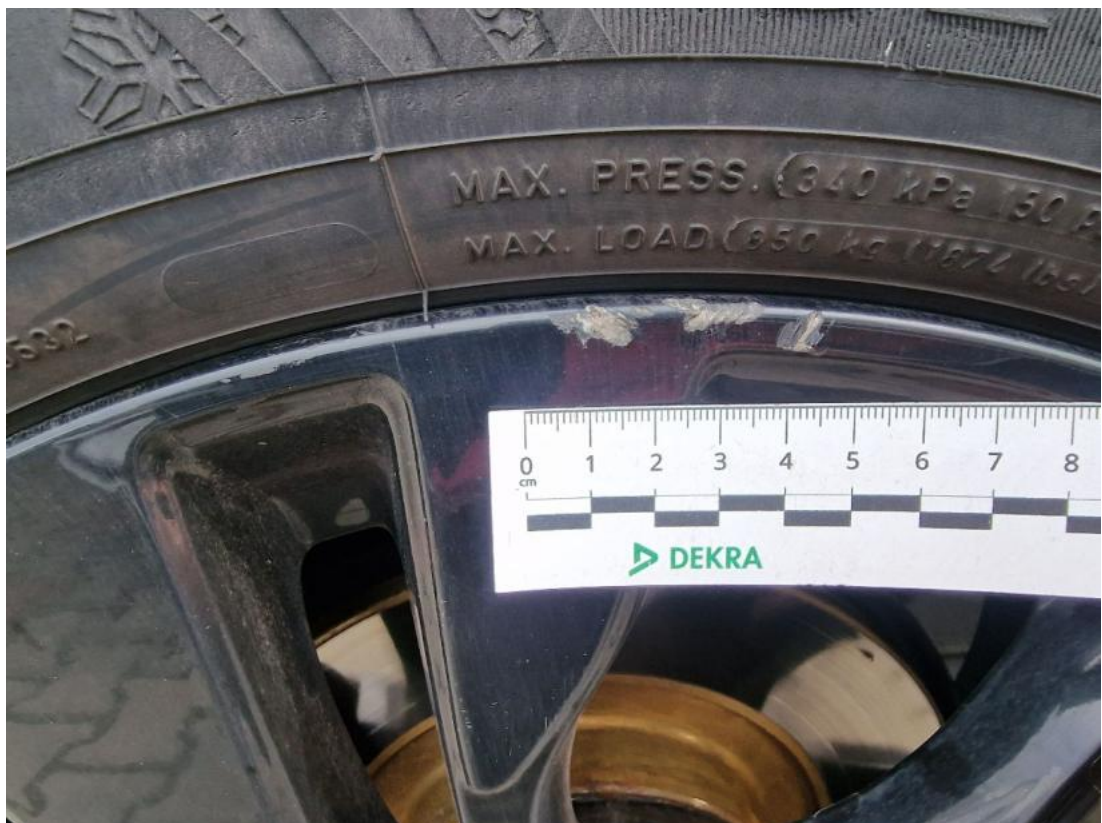
**Fot. 52**

| Poz. | Nazwa pozycji | Opis uszkodzeń | Kwalifik. | Naprawa [rbg] |
|---|---|---|---|---|
| 10 | Tarcza koła aluminiowa tył R | rysa/odprysk, ubytki materiału | NA | 2 |

Felga aluminiowa tylna P - Rysa/odprysk 1

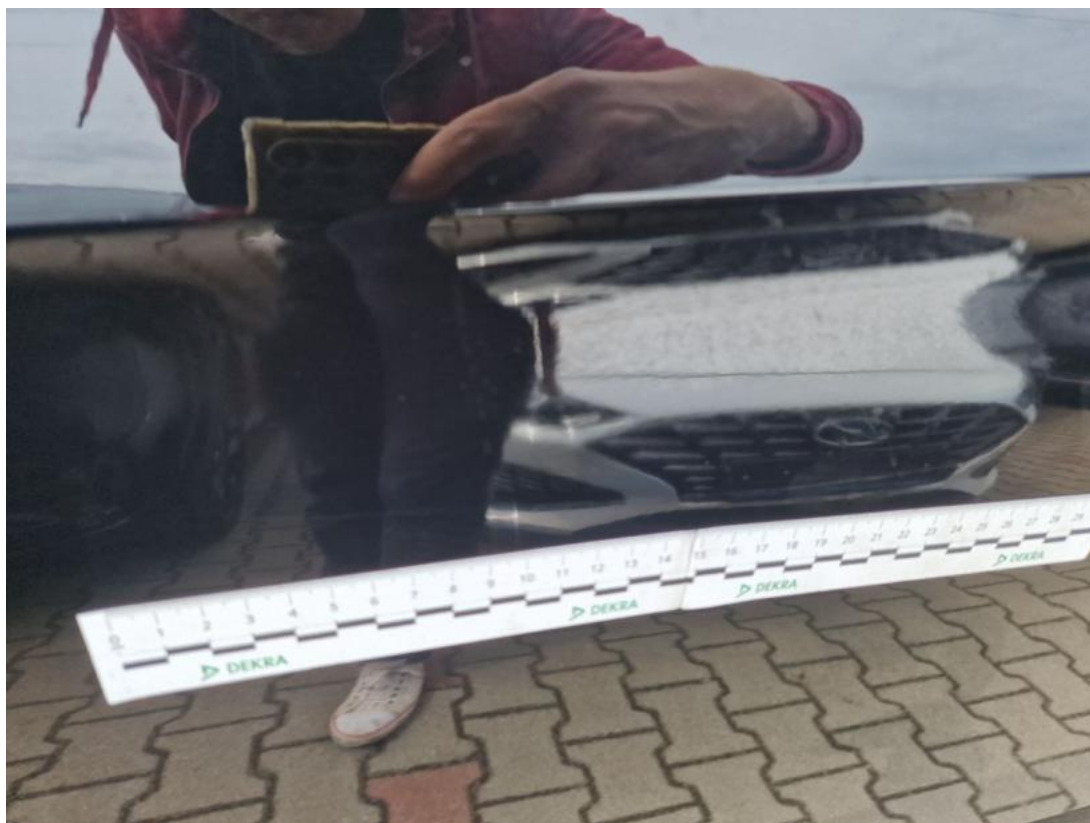
**Fot. 55**

| Poz. | Nazwa pozycji | Opis uszkodzeń | Kwalifik. | Naprawa [rbg] |
|---|---|---|---|---|
| 5 | Drzwi przednie (nieuzbrojone) L | rysa/odprysk | NA | 0.5 |

Drzwi przed L - Rysa/odprysk 1

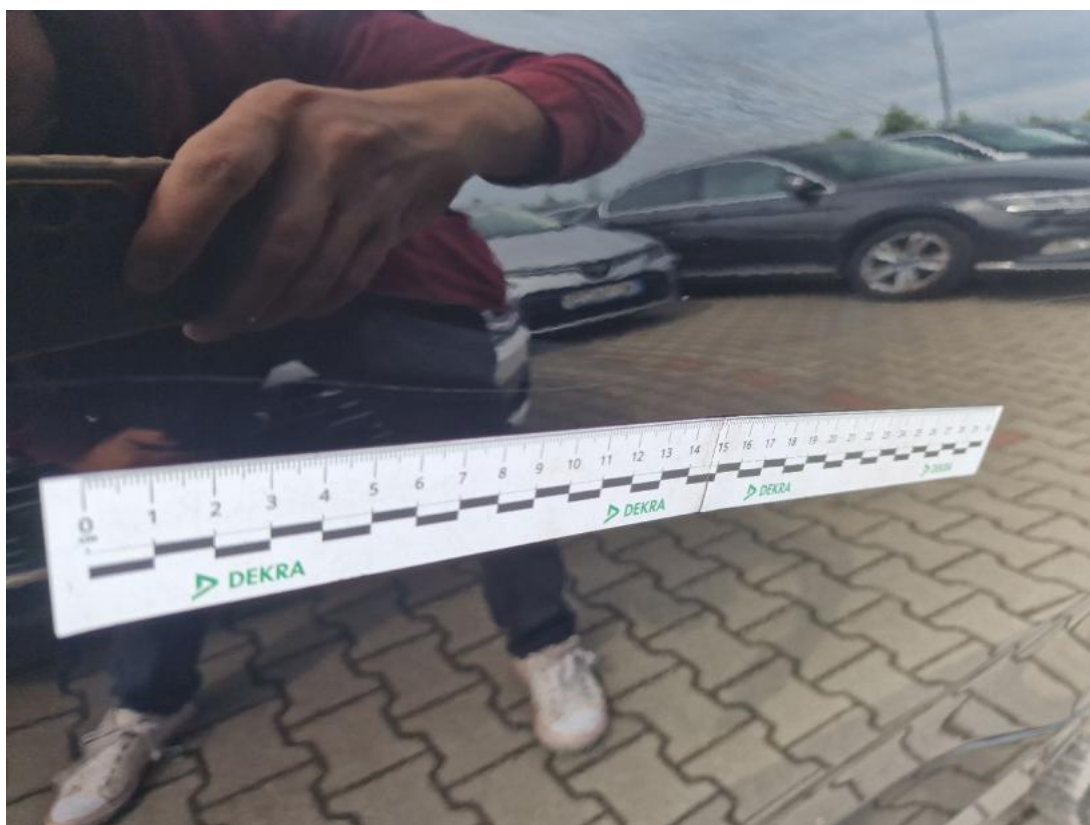
**Fot. 58**

| Poz. | Nazwa pozycji | Opis uszkodzeń | Kwalifik. | Naprawa [rbg] |
|---|---|---|---|---|
| 7 | Drzwi tylne (nieuzbrojone) L | rysa/odprysk | NA | 0.5 |

Drzwi tylne L - Rysa/odprysk 1

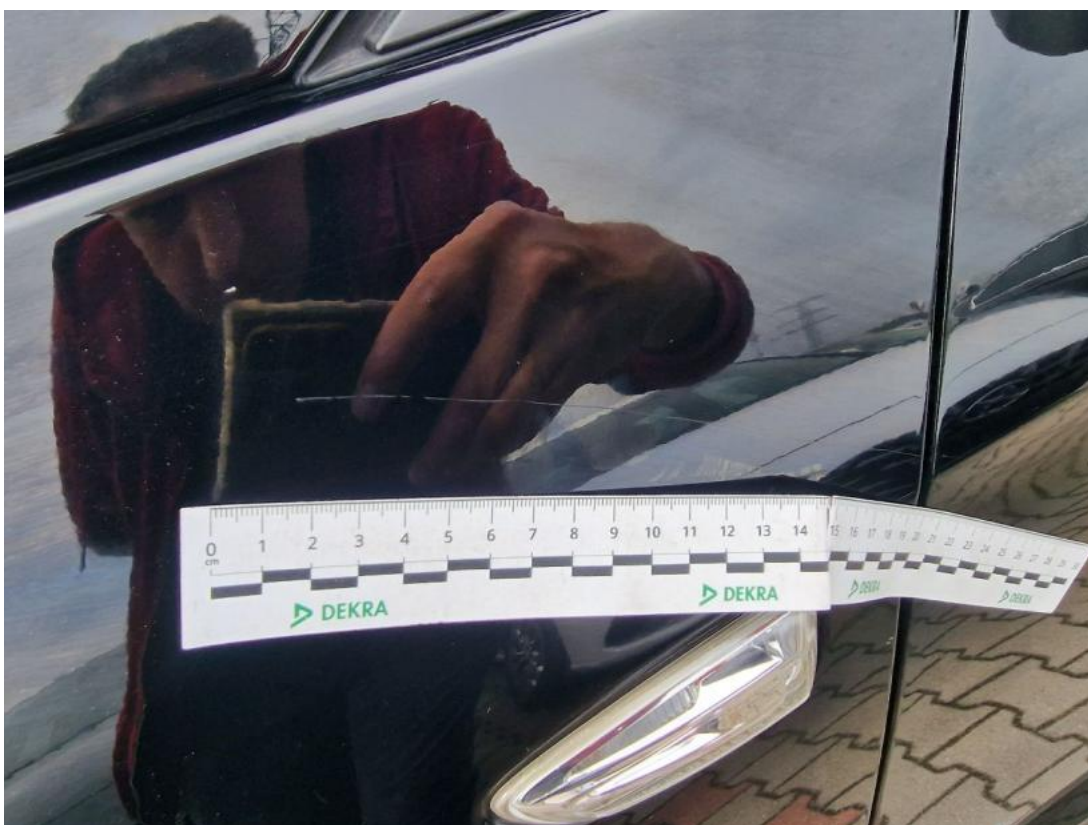
**Fot. 60**

| Poz. | Nazwa pozycji | Opis uszkodzeń | Kwalifik. | Naprawa [rbg] |
|---|---|---|---|---|
| 4 | Błotnik przedni L | rysa/odprysk | NA | 0.5 |

Błotnik przedni L - Rysa/odprysk 1

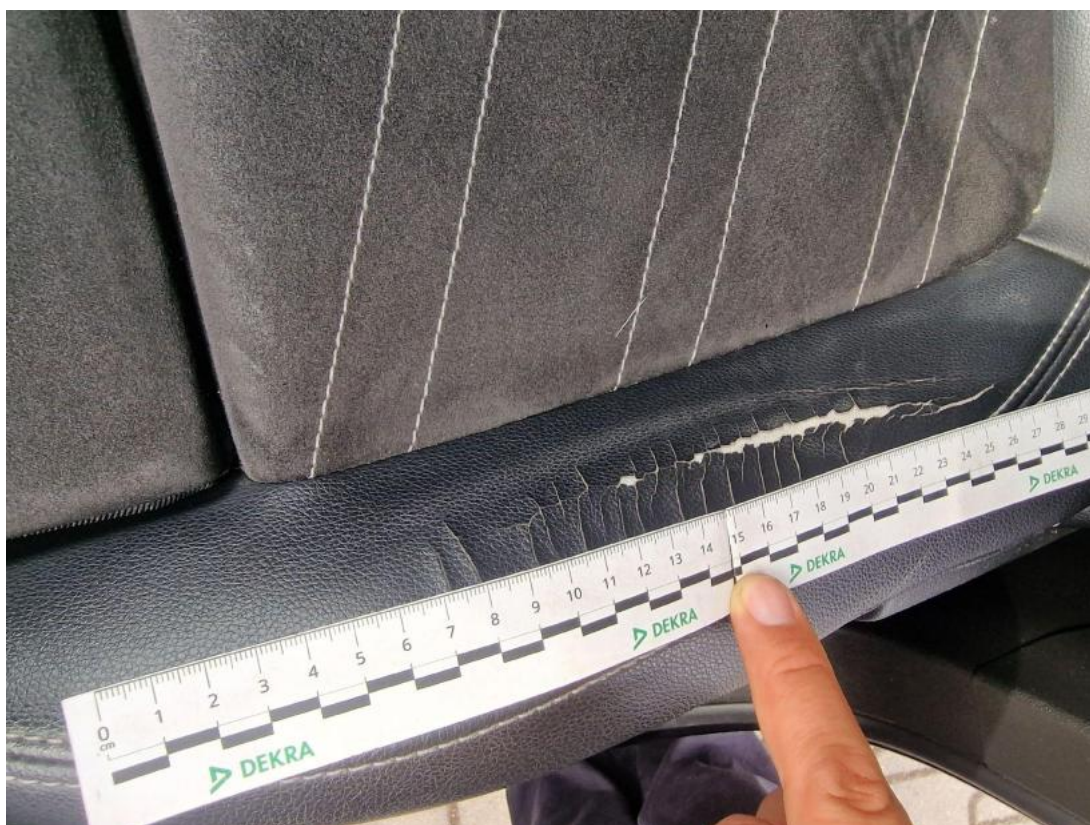
**Fot. 62**

| Poz. | Nazwa pozycji | Opis uszkodzeń | Kwalifik. | Naprawa [rbg] |
|---|---|---|---|---|
| 14 | Tapicerka siedziska 1.rząd L | pęknięcie | | |
| 15 | Tapicerka oparcia 1.rząd L | pęknięcie | | |

Fotel prz. lew. - Pęknięcie/rozerwanie 1

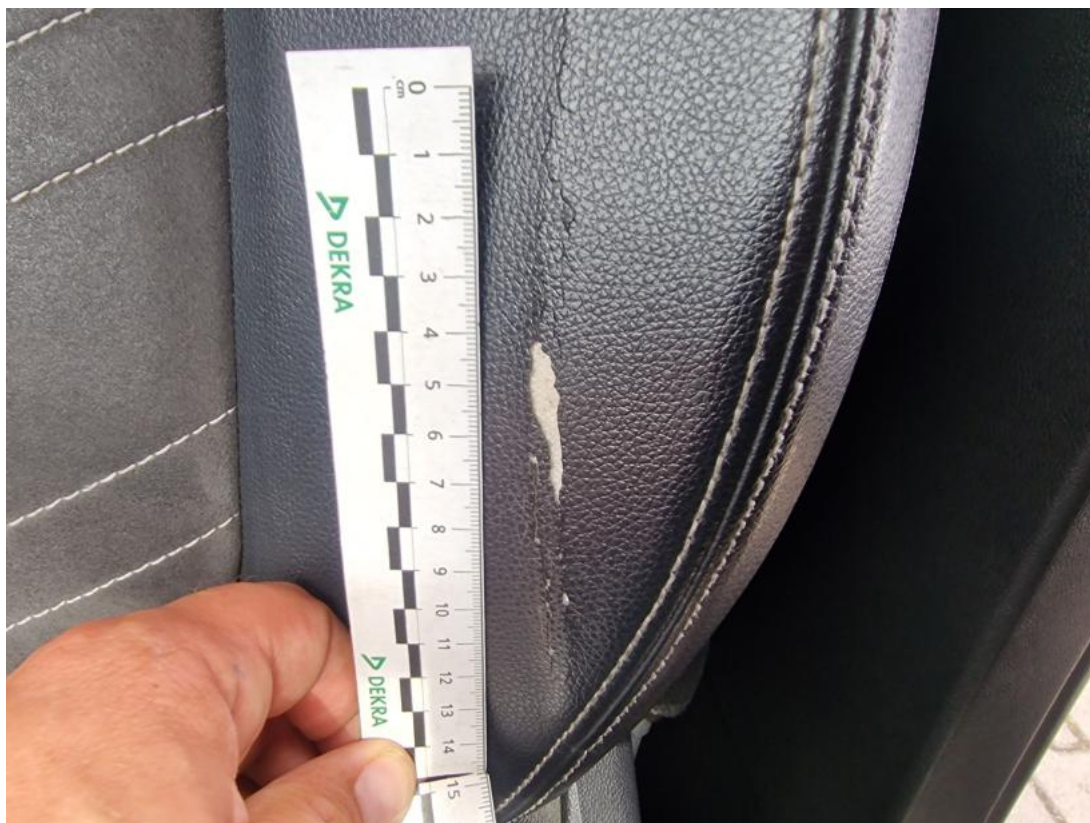
**Fot. 63**

Fotel prz. lew. - Pęknięcie/rozerwanie 2

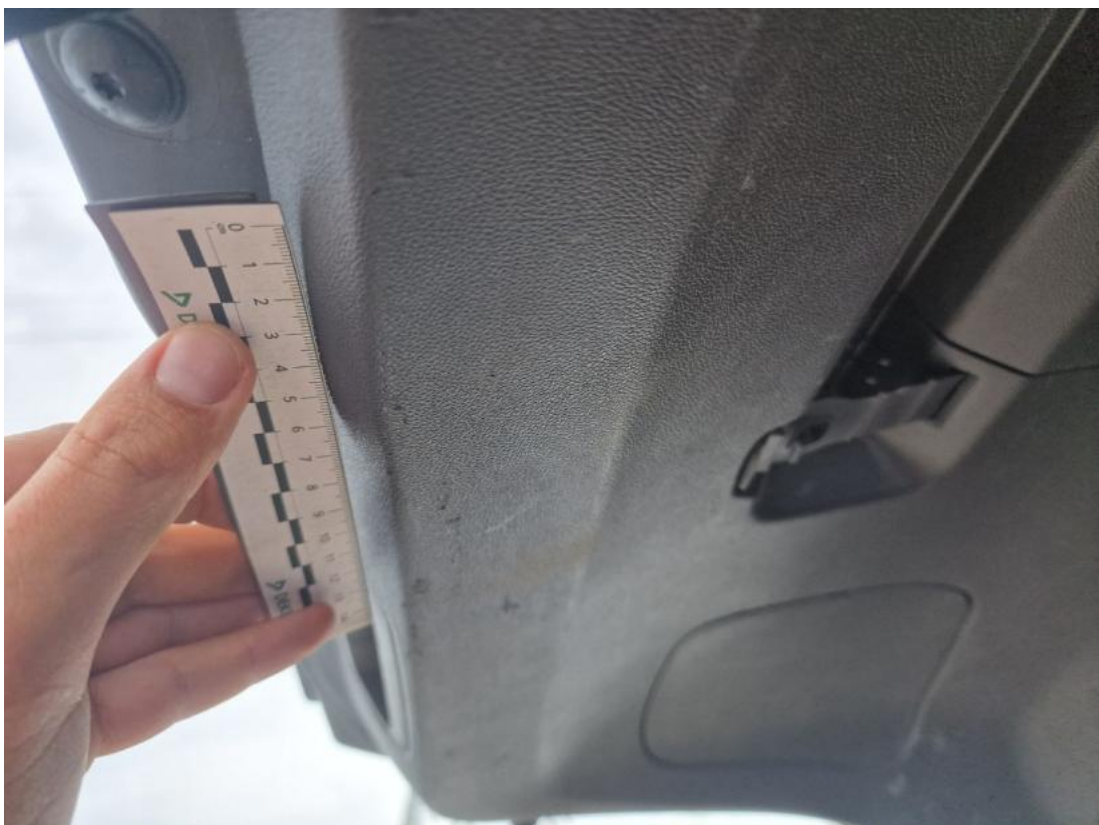
**Fot. 66**

| Poz. | Nazwa pozycji | Opis uszkodzeń | Kwalifik. | Naprawa [rbg] |
|---|---|---|---|---|
| 13 | Nakładka pokrywy tylnej dół | zarysowanie | | |

Wykładzina pokrywy tylnej - Rysa/odprysk 1

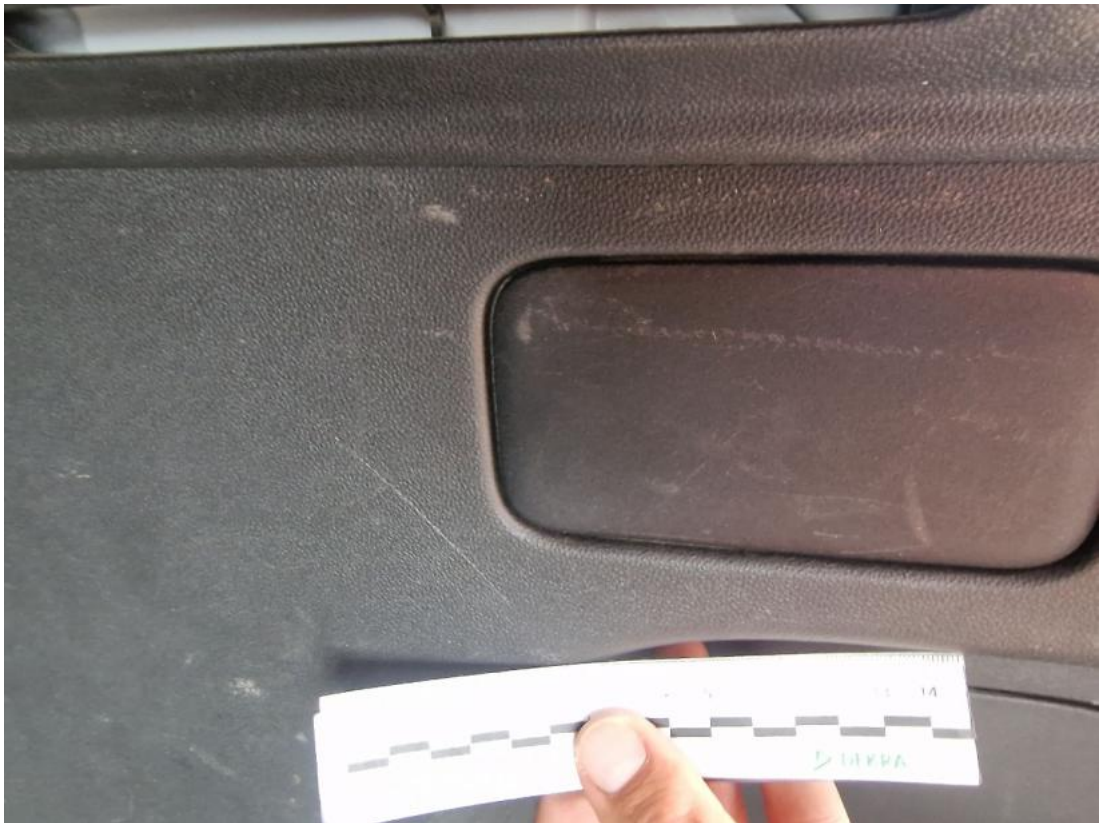
**Fot. 69**

| Poz. | Nazwa pozycji | Opis uszkodzeń | Kwalifik. | Naprawa [rbg] |
|---|---|---|---|---|
| 12 | Drzwi tylne (nieuzbrojone) R | rysa/odprysk | | |

Ściana prawa - Rysa/odprysk 1
