## Raport z oględzin pojazdu

| Numer raportu | 219843/7/26-11401 | Data raportu | 08-07-2026 |

| Numer identyfikacyjny (VIN) | <b>WDF4156031U251517</b> |
| Marka, model | MERCEDES-BENZ Citan 109 ... |

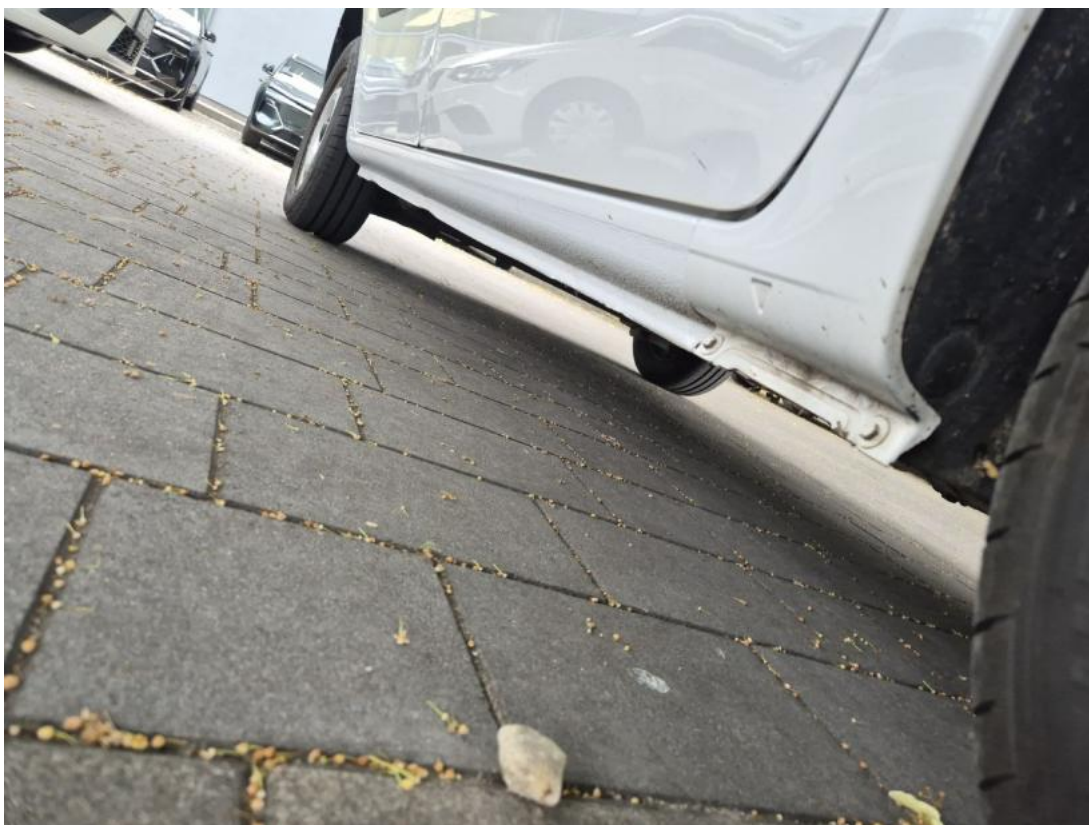
**Fot. 4**

| Poz. | Nazwa części | Przedział grubości powłoki lakierowej [µm] |
|---|---|---|
| 1 | Próg prawy | 150 - 1000 |

Próg prawy (widok od przodu)

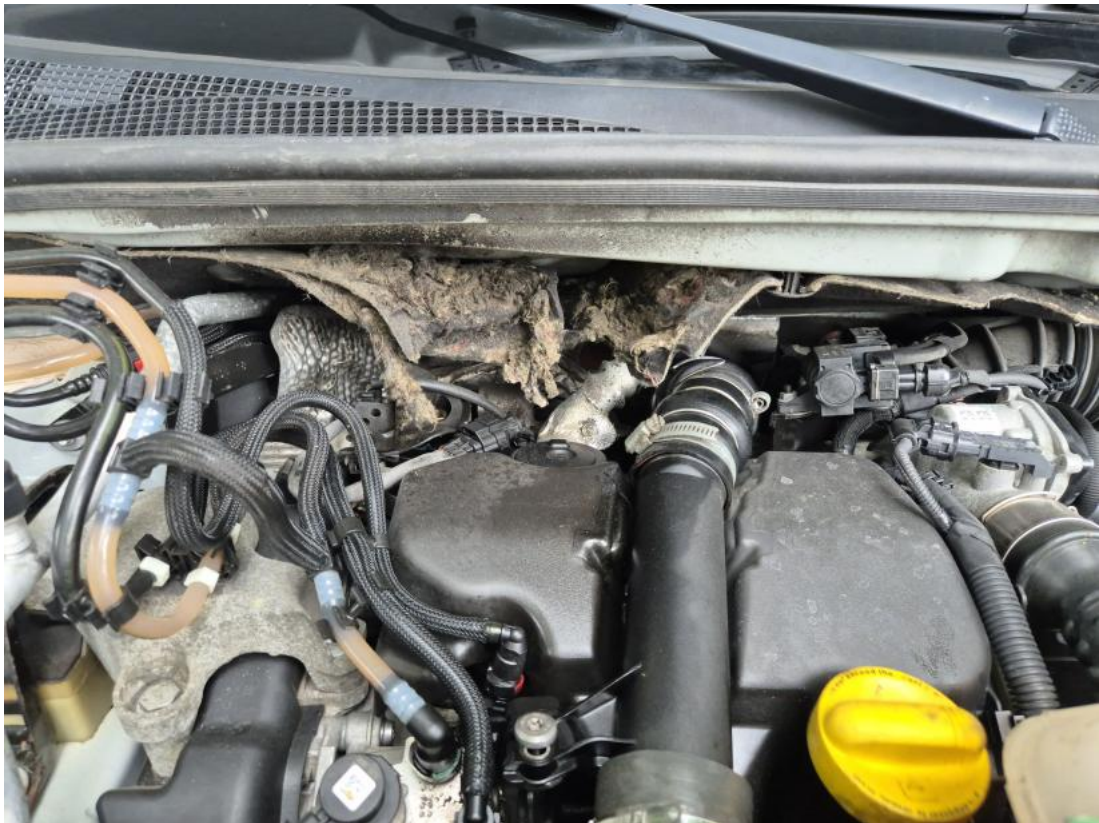
**Fot. 39**

| Poz. | Nazwa pozycji | Opis uszkodzeń | Kwalifik. | Naprawa [rbg] |
|---|---|---|---|---|
| 1 | Wyłumienie (od strony sil.) | rozerwanie | WY | 0.5 |

Wykładzina pokrywy komory silnika - Pęknięcie/rozerwanie 1

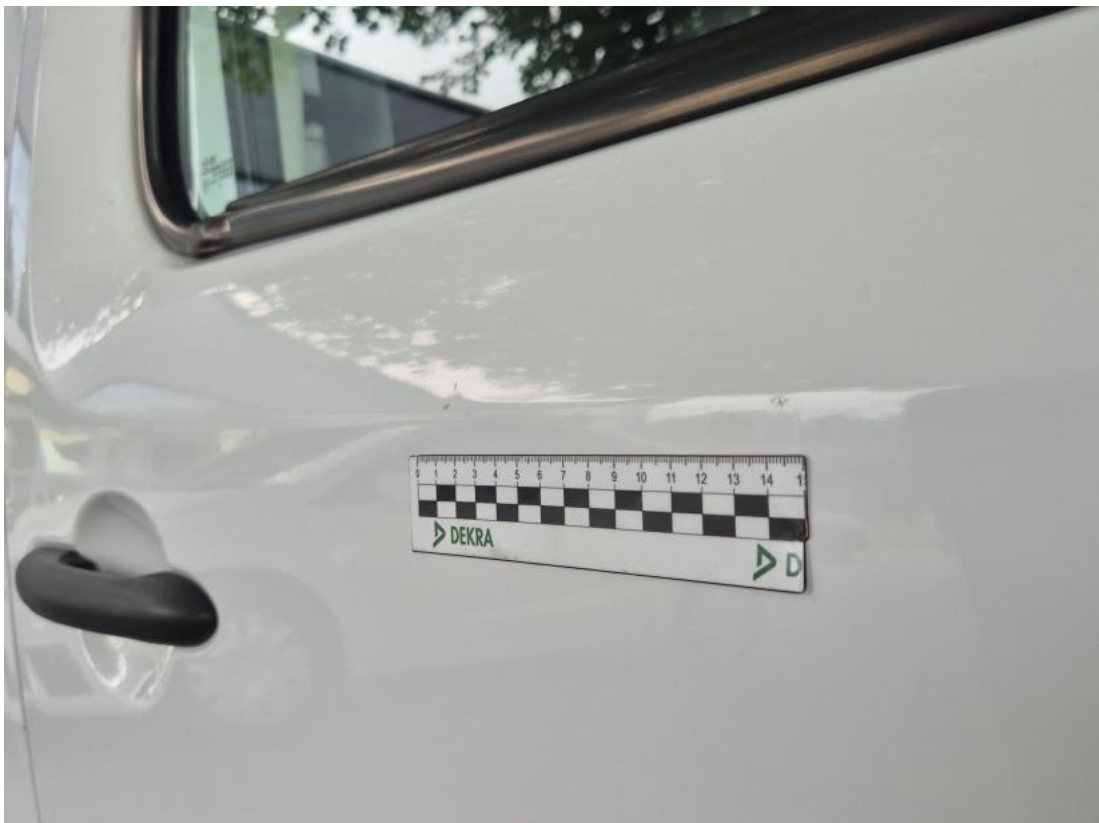
**Fot. 40**

| Poz. | Nazwa pozycji | Opis uszkodzeń | Kwalifik. | Naprawa [rbg] |
|---|---|---|---|---|
| 6 | Drzwi przednie (nieuzbrojone) R | wgniecenie/odkształcenie | | |

Drzwi przednie P - Wgniecenie/odkształcenie 1

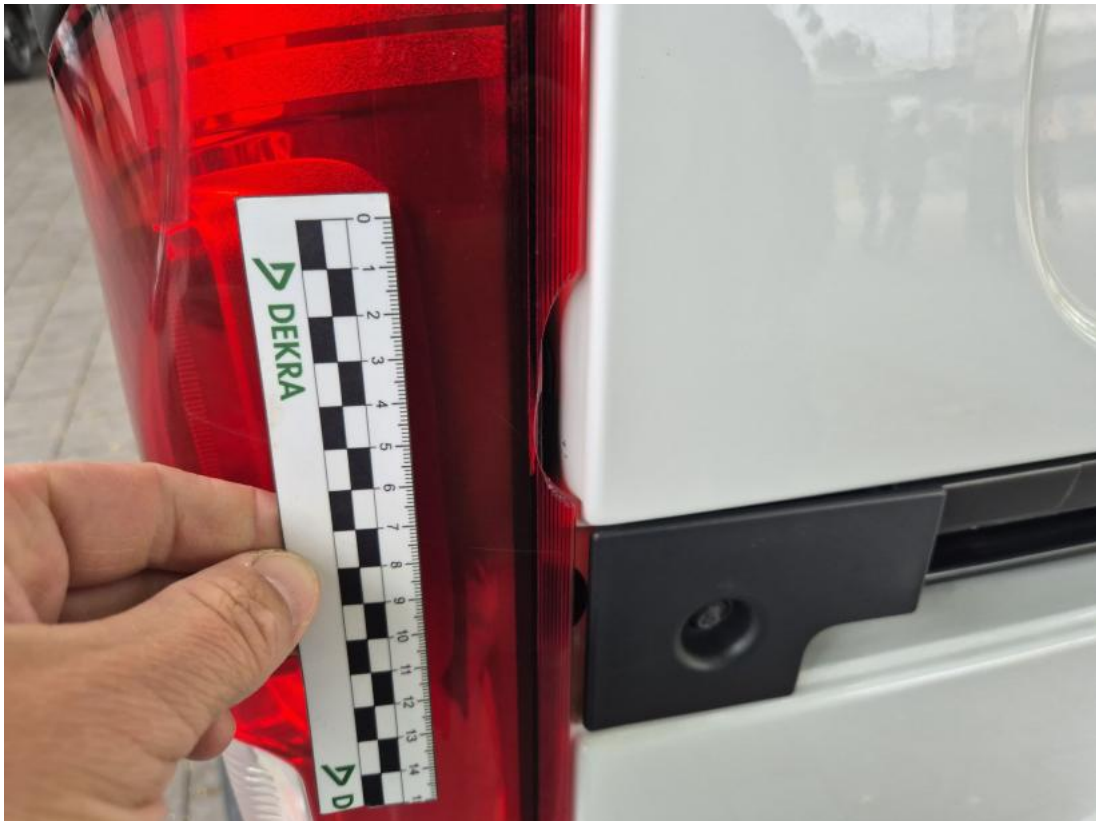
**Fot. 41**

| Poz. | Nazwa pozycji | Opis uszkodzeń | Kwalifik. | Naprawa [rbg] |
|---|---|---|---|---|
| 3 | Lampa tylna R | połamana(y) | WY | |

Lampa tylna zew P - Pęknięcie/rozerwanie 1

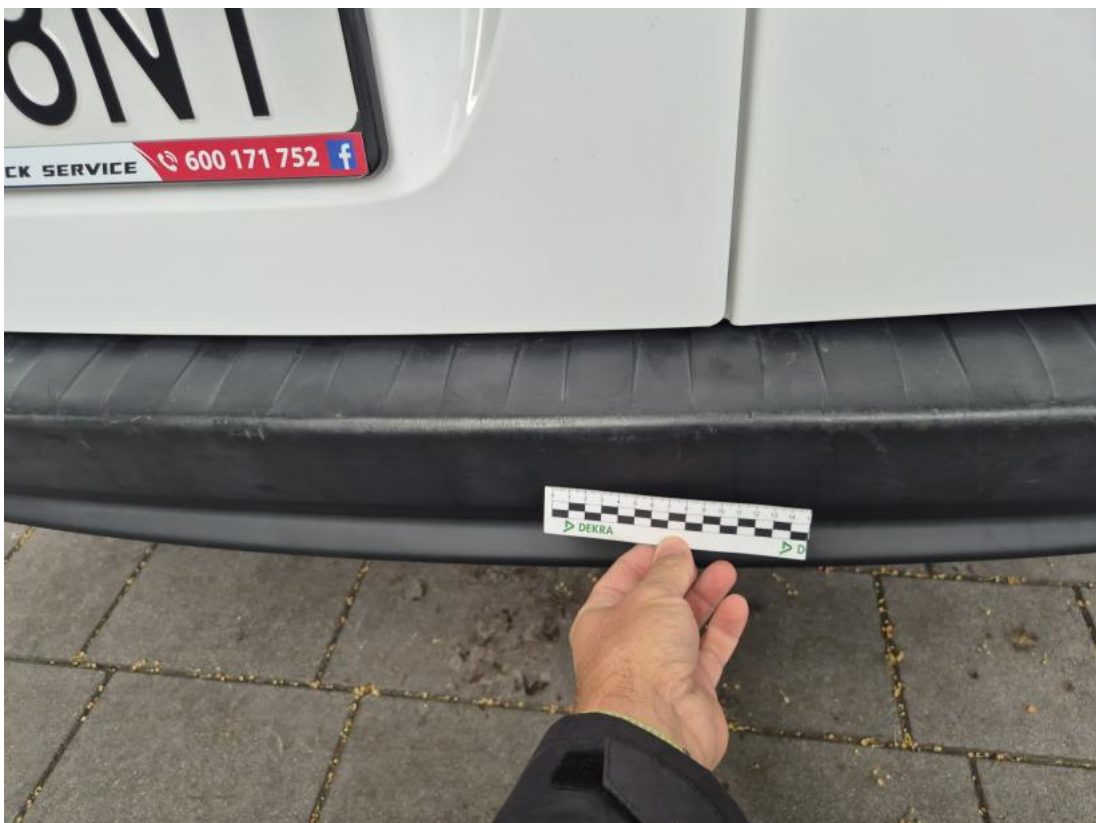
**Fot. 42**

| Poz. | Nazwa pozycji | Opis uszkodzeń | Kwalifik. | Naprawa [rbg] |
|---|---|---|---|---|
| 7 | Okładzina zderzaka tylnego | zarysowanie | | |

Zderzak tylny - Rysa/odprysk 1

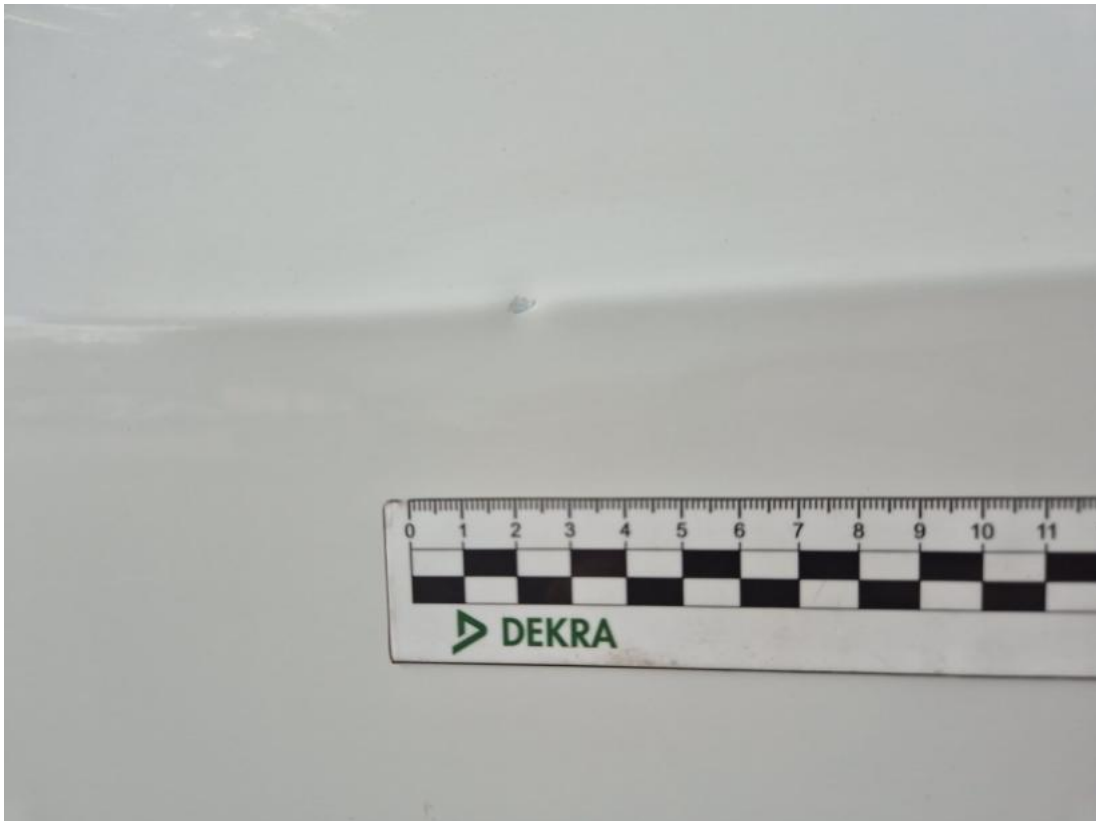
**Fot. 43**

| Poz. | Nazwa pozycji | Opis uszkodzeń | Kwalifik. | Naprawa [rbg] |
|---|---|---|---|---|
| 8 | Błotnik tylny L | rysa/odprysk, wgniecenie/odkształcenie | | |

Błotnik tylny L / Ściana boczna L - Rysa/odprysk 1

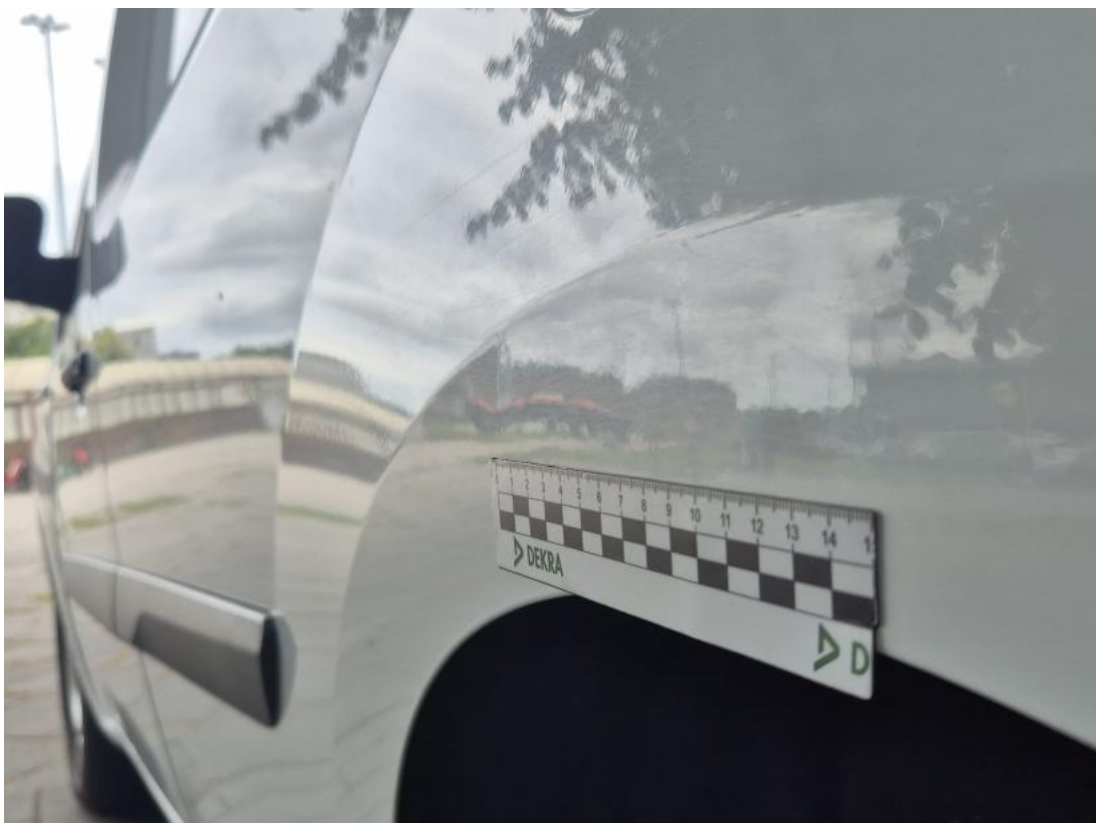
**Fot. 44**

Błotnik tylny L / Ściana boczna L - Wgniecenie/odkształcenie 1

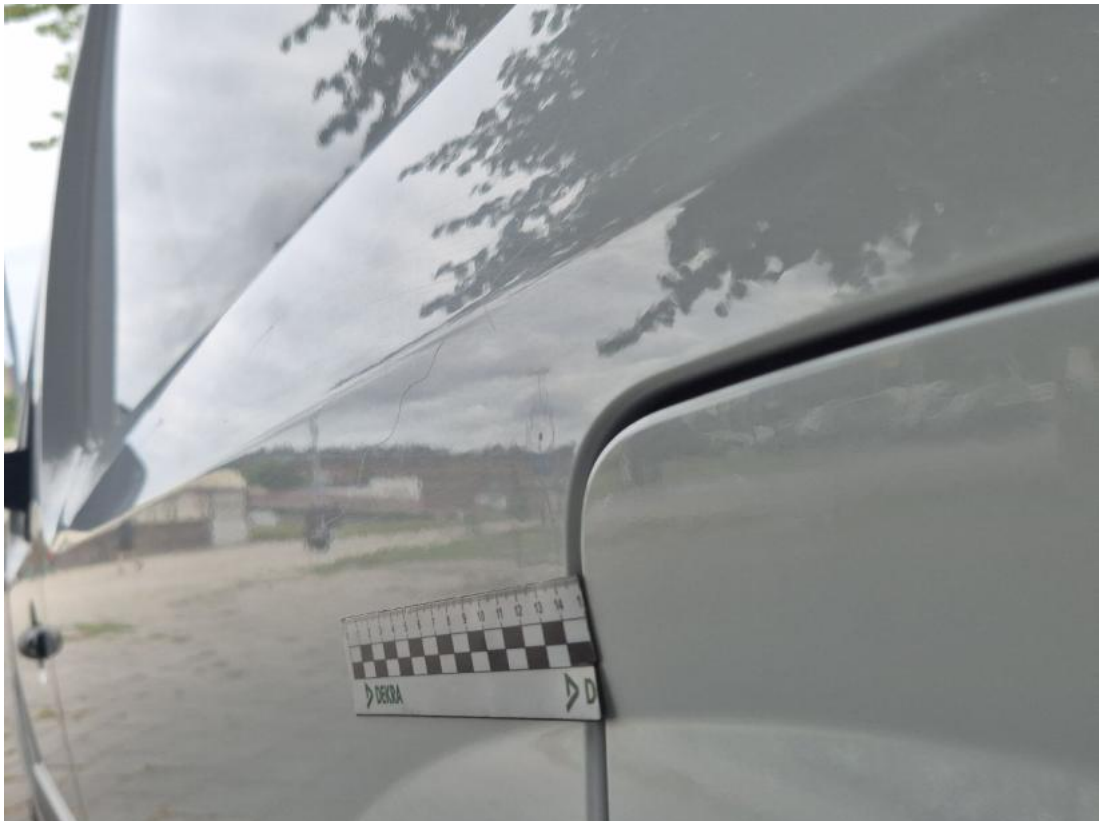
**Fot. 45**

Błotnik tylny L / Ściana boczna L - Wgniecenie/odkształcenie 2

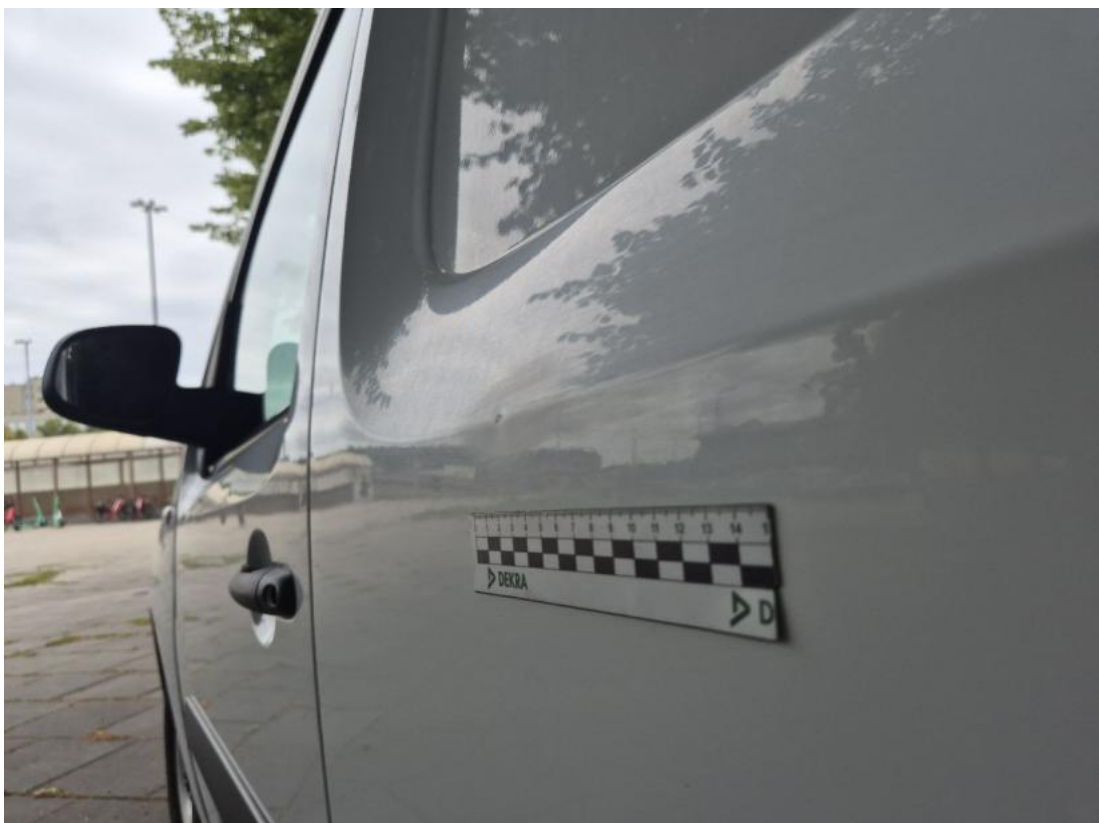
**Fot. 46**

Błotnik tylny L / Ściana boczna L() - Wgniecenie/odkształcenie 3

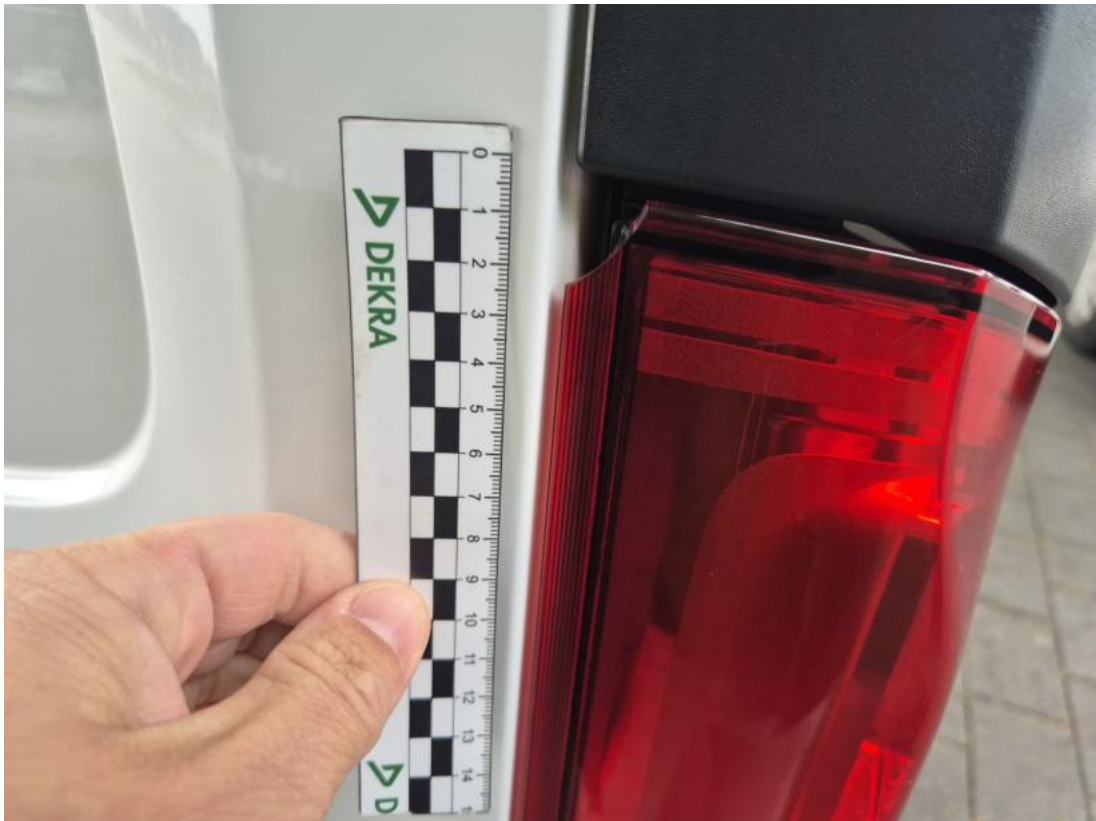
**Fot. 47**

| Poz. | Nazwa pozycji | Opis uszkodzeń | Kwalifik. | Naprawa [rbg] |
|---|---|---|---|---|
| 2 | Lampa tylna L | połamana(y) | WY | |

Lampa tylna zew L - Pęknięcie/rozerwanie 1

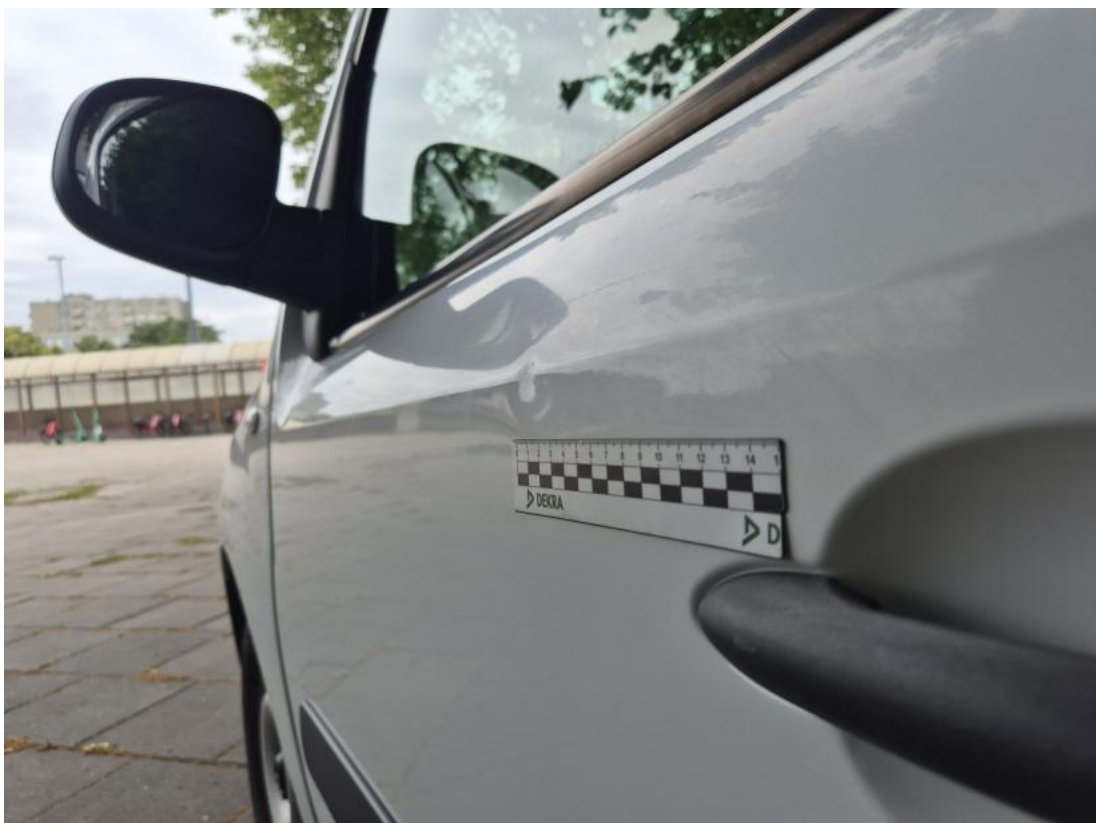
**Fot. 48**

| Poz. | Nazwa pozycji | Opis uszkodzeń | Kwalifik. | Naprawa [rbg] |
|---|---|---|---|---|
| 5 | Drzwi przednie (nieuzbrojone) L | wgniecenie/odkształcenie | NA | 1 |

Drzwi przed L - Wgniecenie/odkształcenie 1

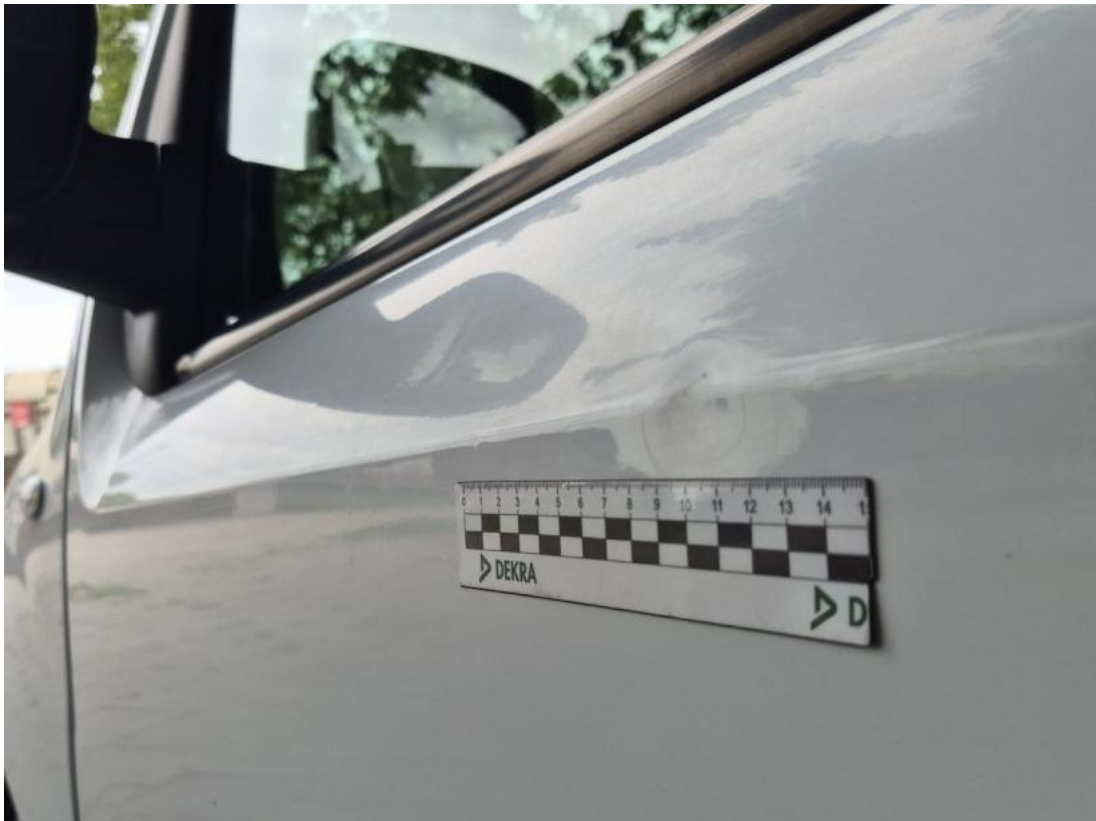
**Fot. 49**

Drzwi przed L - Wgniecenie/odkształcenie 2

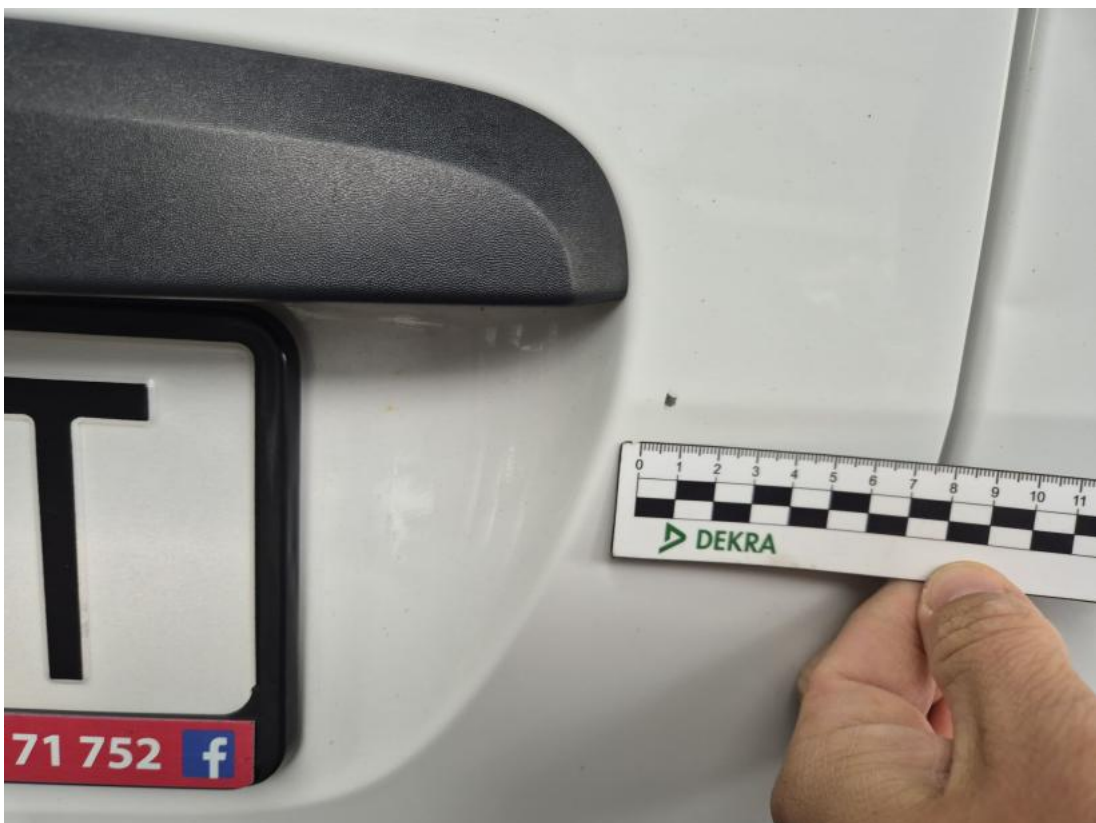
**Fot. 50**

| Poz. | Nazwa pozycji | Opis uszkodzeń | Kwalifik. | Naprawa [rbg] |
|---|---|---|---|---|
| 9 | Drzwi tylne, skrzydło lewe L | rysa/odprysk | | |

Drzwi tyłu lewe - Rysa/odprysk 1

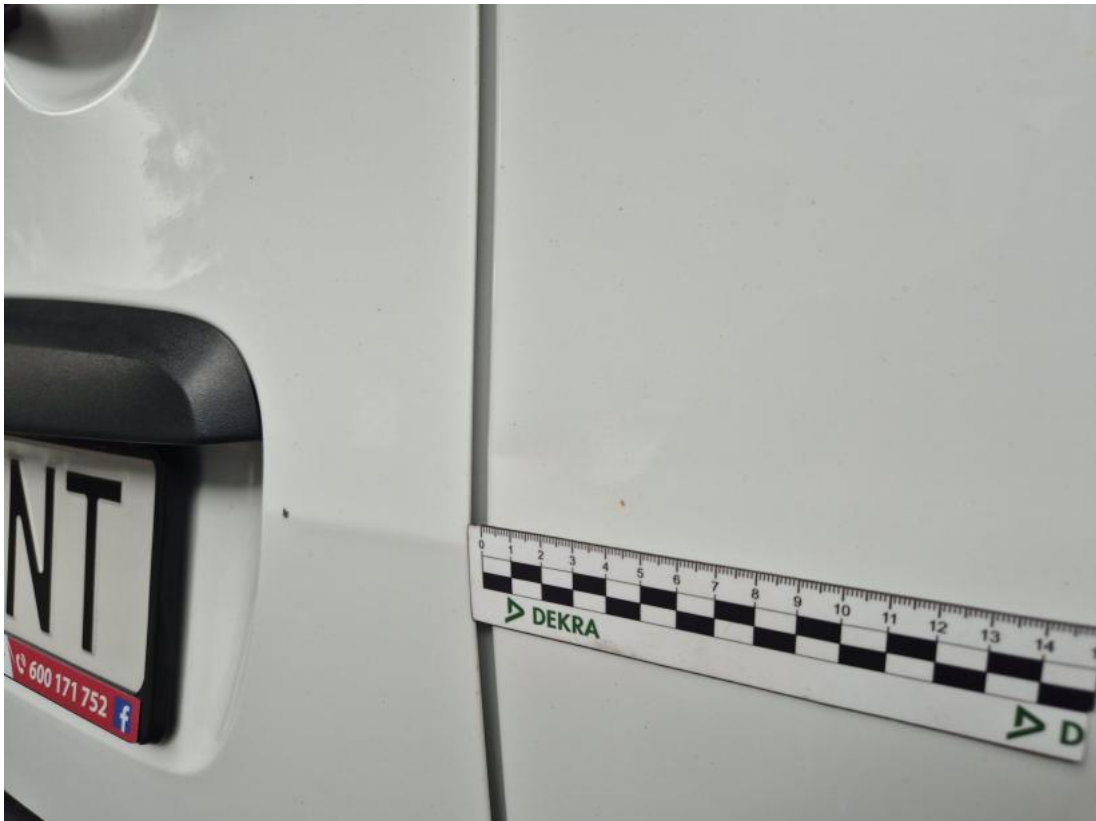
**Fot. 51**

| Poz. | Nazwa pozycji | Opis uszkodzeń | Kwalifik. | Naprawa [rbg] |
|---|---|---|---|---|
| 10 | Drzwi tylne, skrzydło prawe R | wgniecenie/odkształcenie | | |

Drzwi tyłu prawe - Wgniecenie/odkształcenie 1

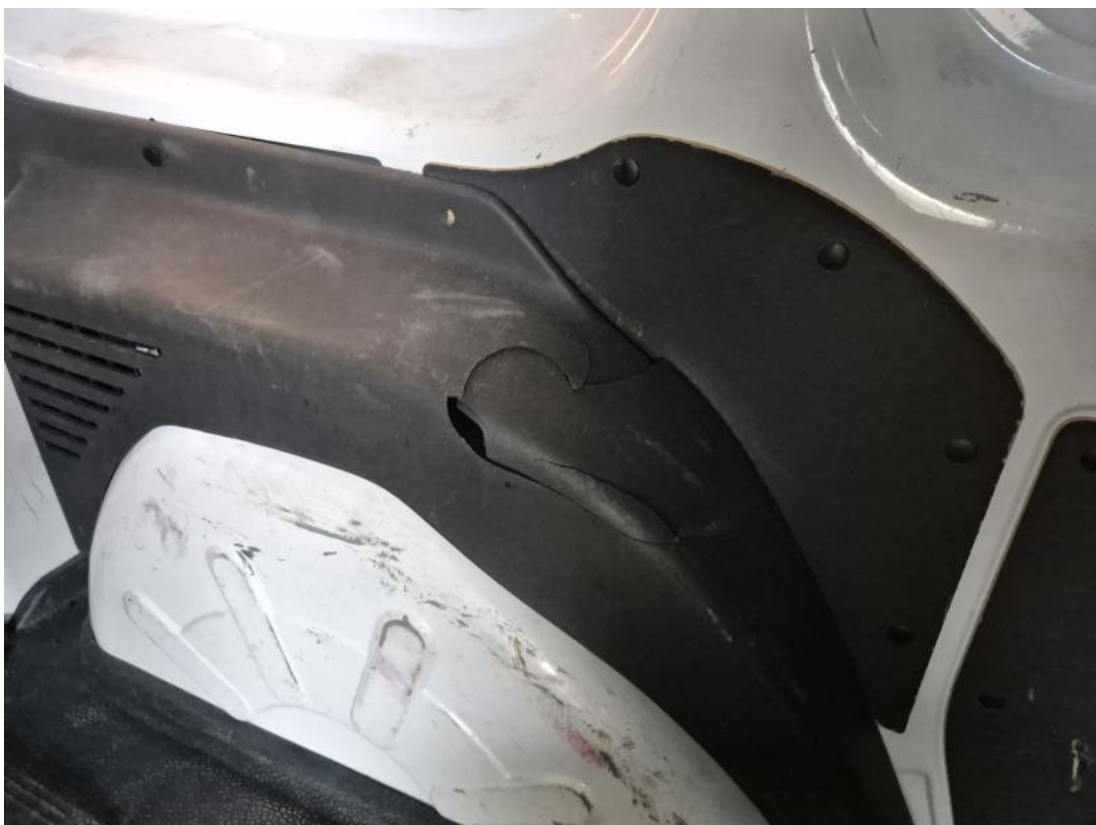
**Fot. 52**

Ściana lewa - Pęknięcie/rozerwanie 1

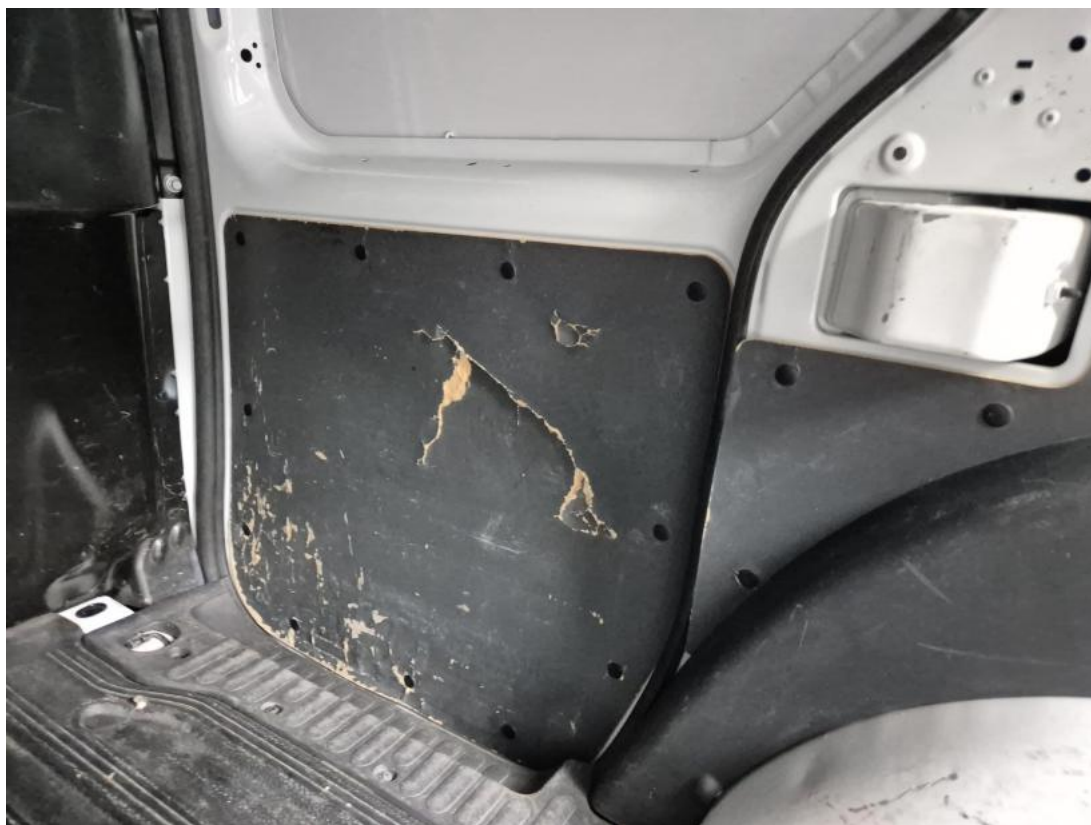
**Fot. 53**

Ściana prawa - Pęknięcie/rozerwanie 1
