## Raport z oględzin pojazdu

| Numer raportu | 220068/7/26-11401 | Data raportu | 30-07-2026 |

| Numer identyfikacyjny (VIN) | W0VBE8ES3N8038159 |
| Marka, model | OPEL Astra V Sports Tourer 1... |

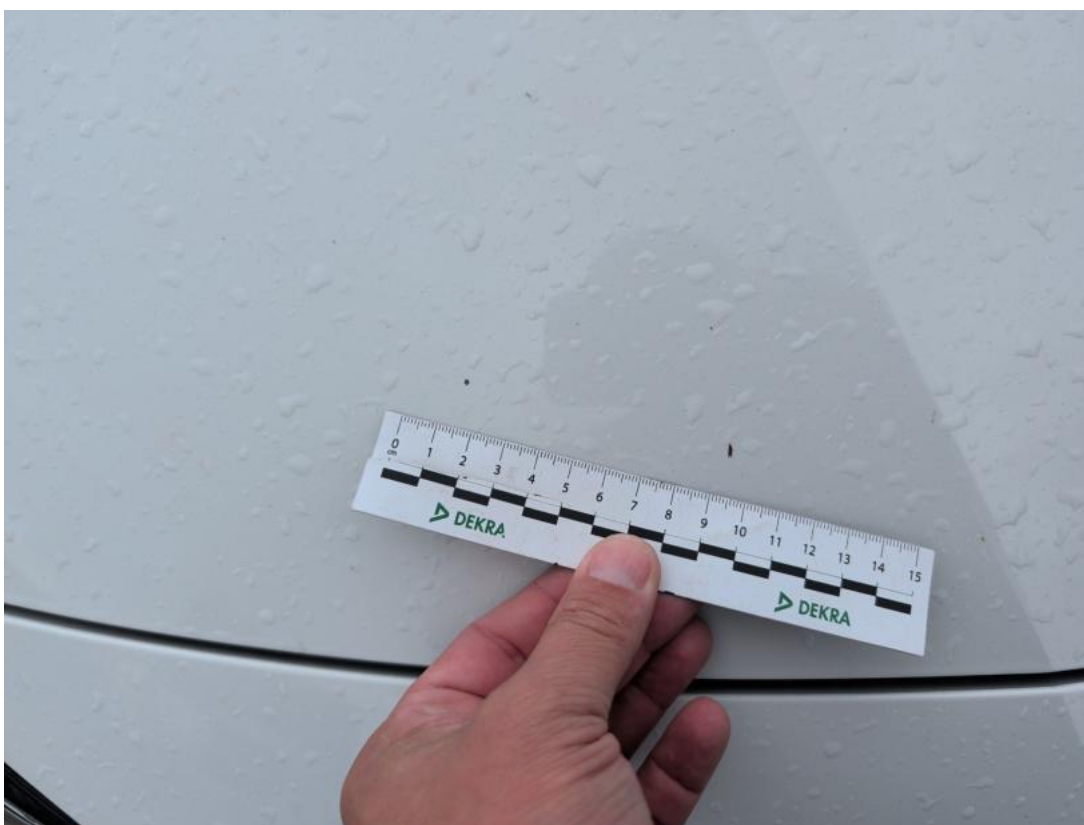
**Fot. 40**

| 2 | Pokrywa przednia | rysa/odprysk | | |

Pokrywa komory silnika - zdjęcie poglądowe 1

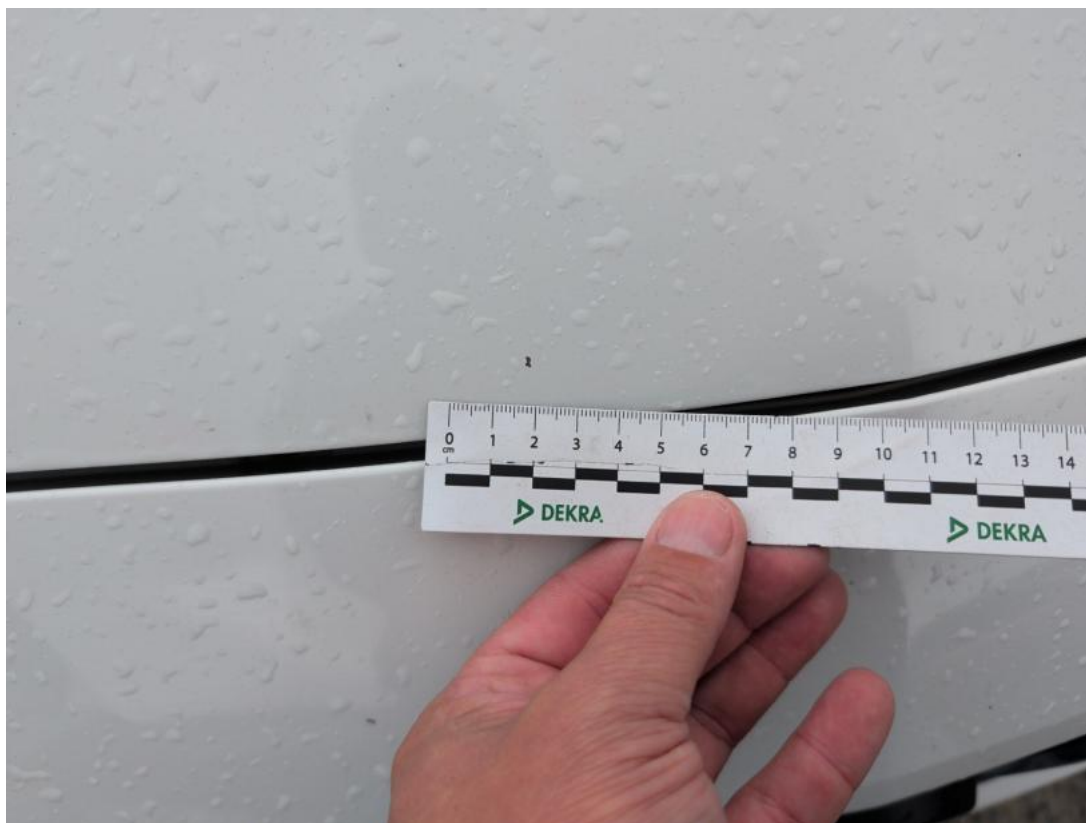
**Fot. 41**

Pokrywa komory silnika - zdjęcie poglądowe 2

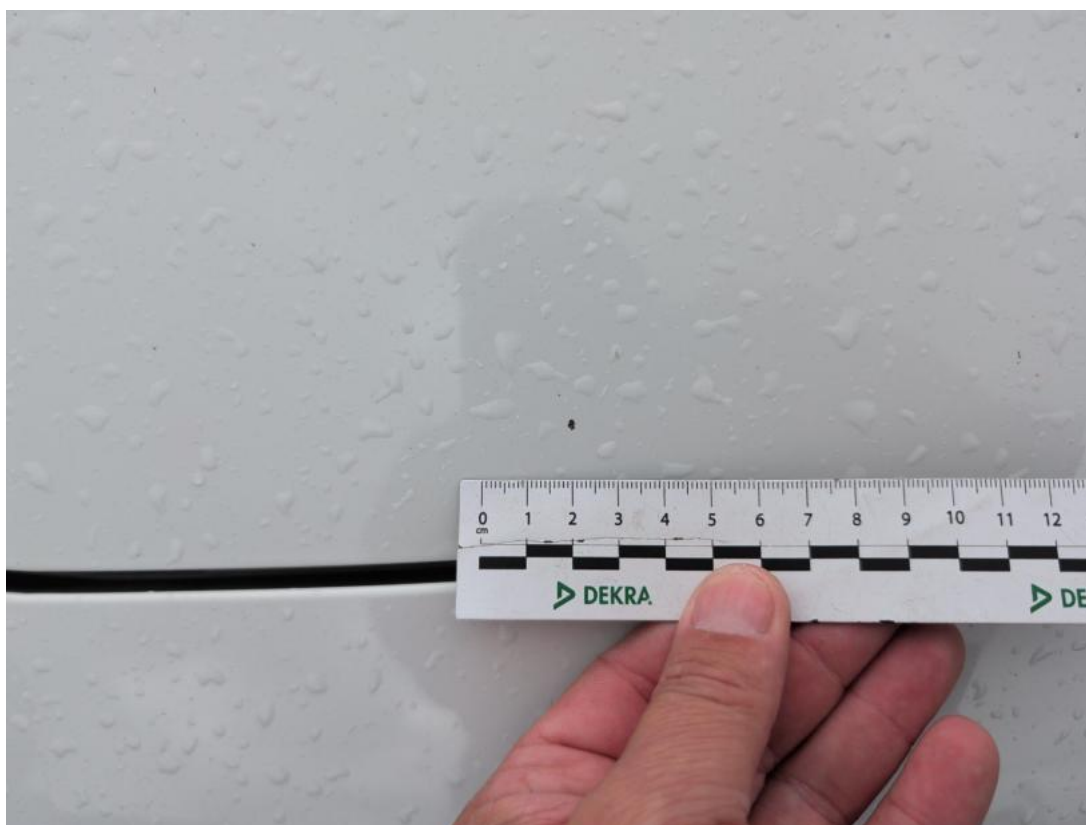
**Fot. 42**

Pokrywa komory silnika - Rysa/odprysk 1

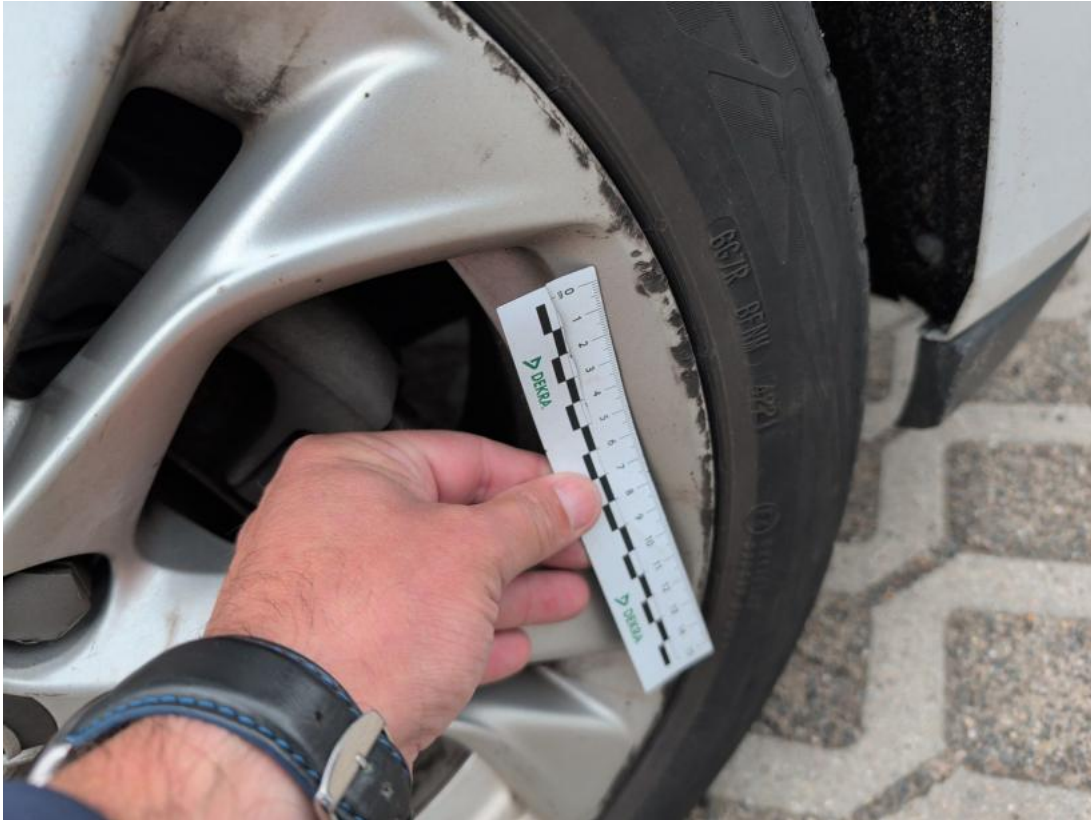
**Fot. 43**

| Poz. | Nazwa pozycji | Opis uszkodzeń | Kwalifik. | Naprawa [rbg] |
|---|---|---|---|---|
| 1 | Tarcza koła aluminiowa przód R | rysa/odprysk, ubytki materiału | NA | 2 |

Felga aluminiowa przednia P - zdjęcie pogładowe 1

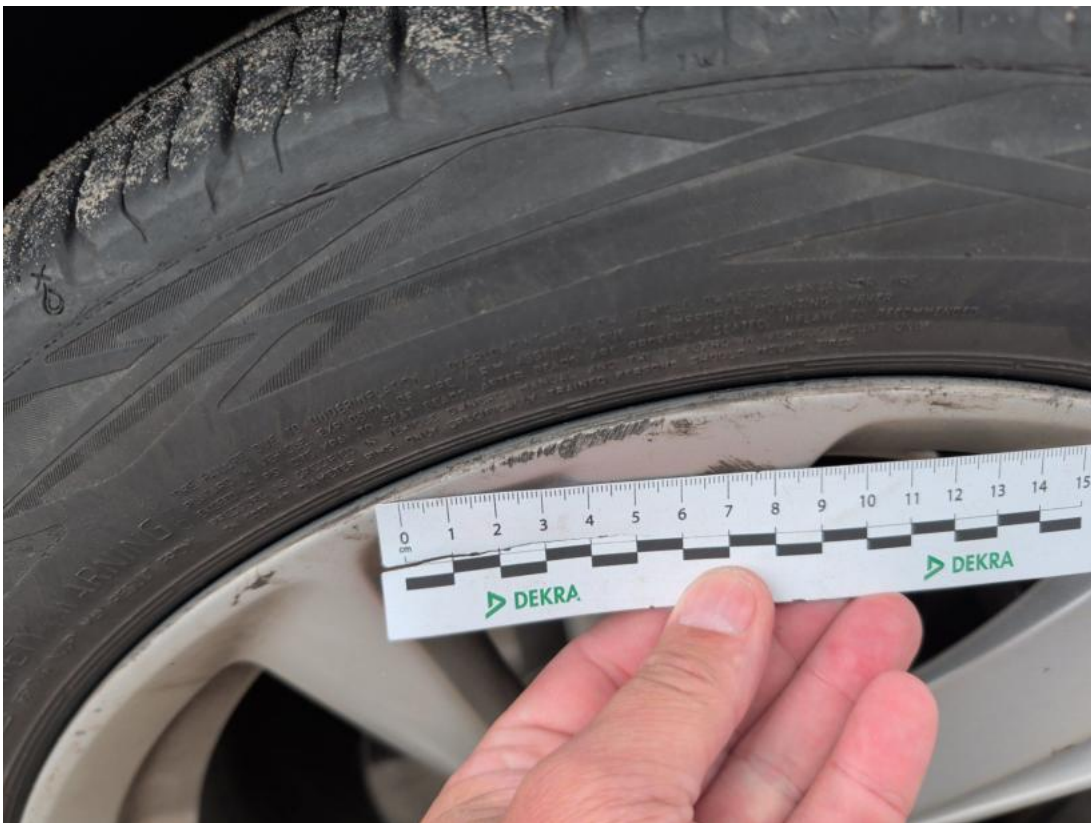
**Fot. 44**

Felga aluminiowa przednia P - zdjęcie pogładowe 2

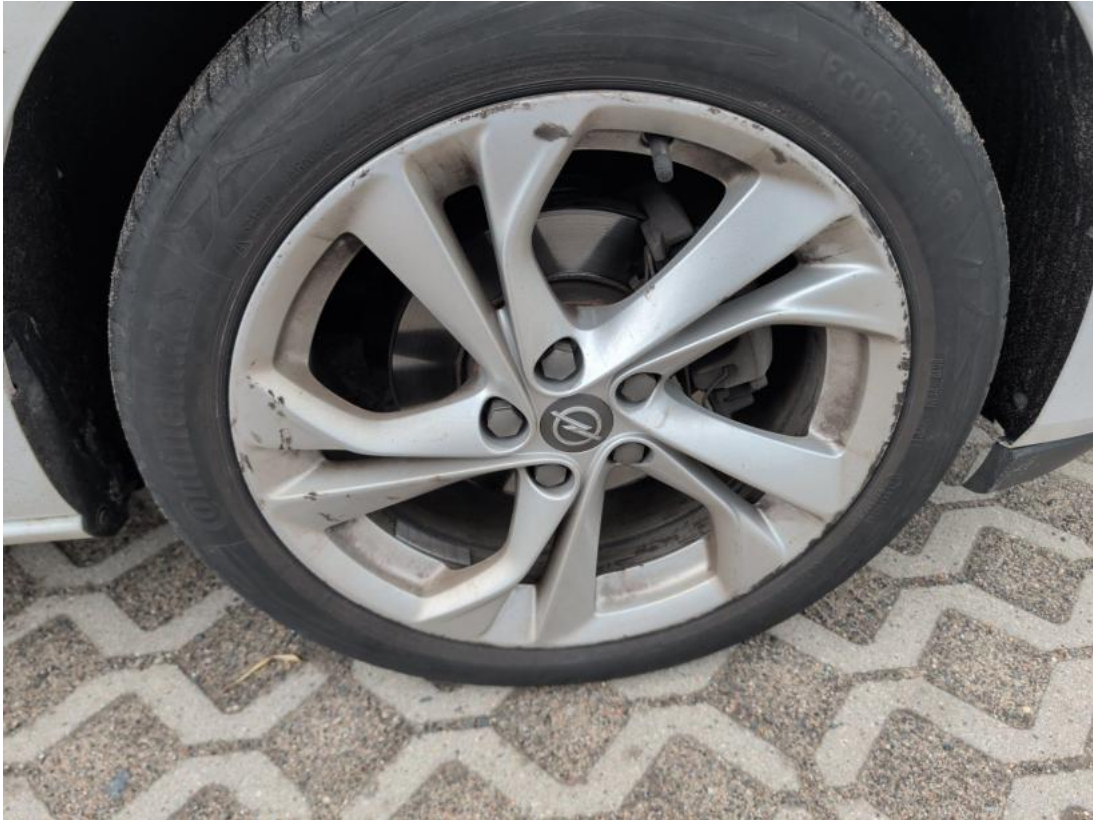
**Fot. 45**

Felga aluminiowa przednia P - Rysa/odprysk 1

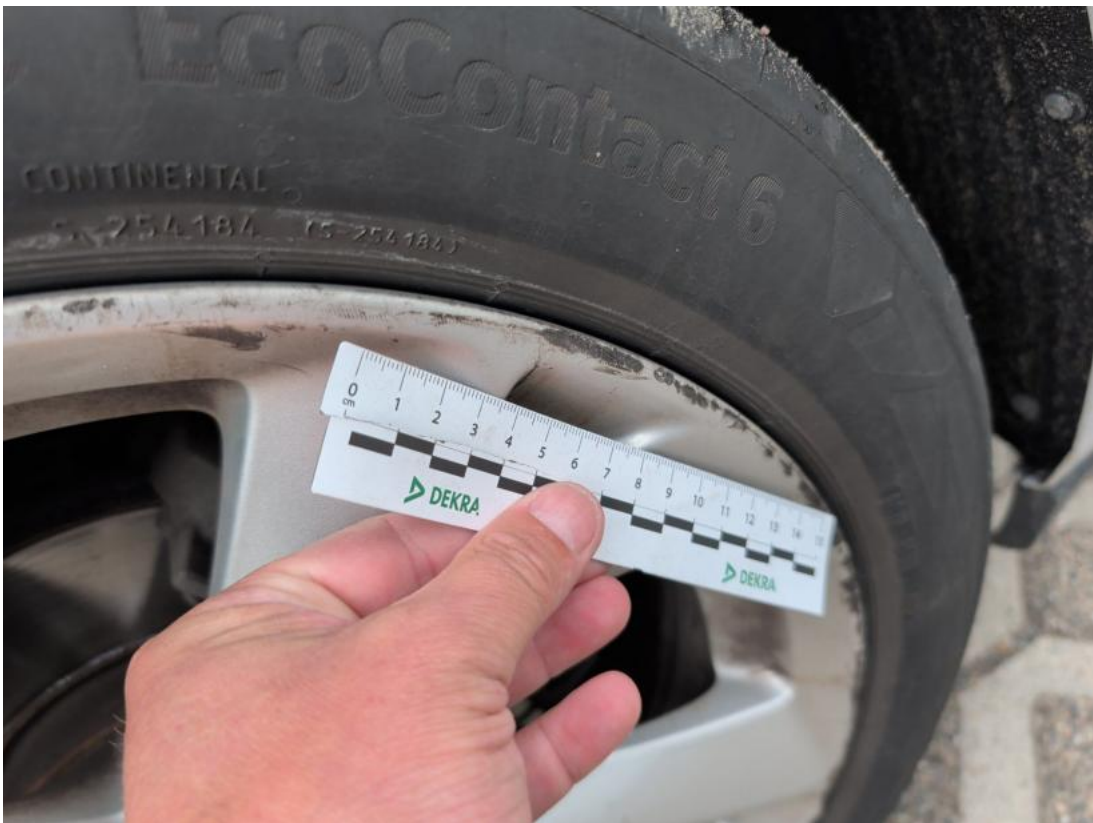
**Fot. 46**

Felga aluminiowa przednia P - Rysa/odprysk 2

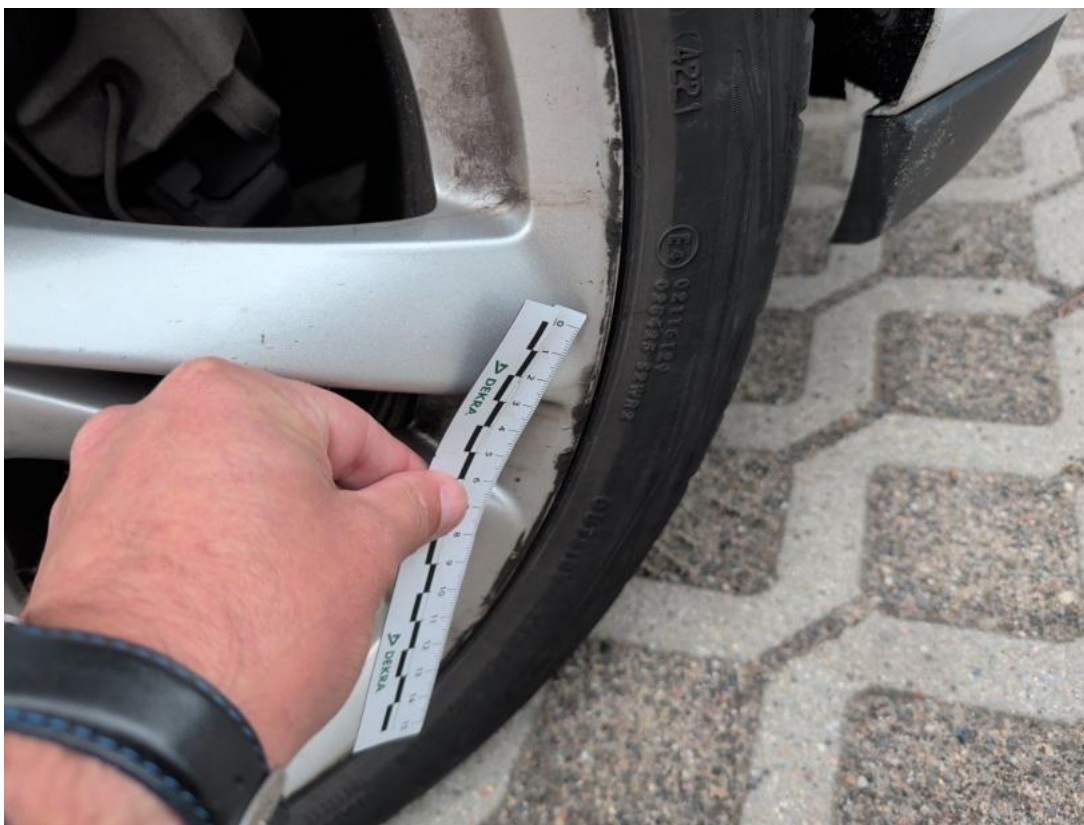
**Fot. 47**

Felga aluminiowa przednia P() - Rysa/odprysk 3
