Nr zlecenia: 126/20/07/2026/CarArena STANDARD

# WYCENA

Zadanie: Określenie wartości rynkowej pojazdu

| DANE IDENTYFIKACYJNE POJAZDU | | Dane: [O] VIII-2026 | |
|---|---|---|---|
| Model pojazdu: | <b>208 Diesel MR`12 E5</b> | Nr Info-Ekspert: | <b>029-02766</b> |

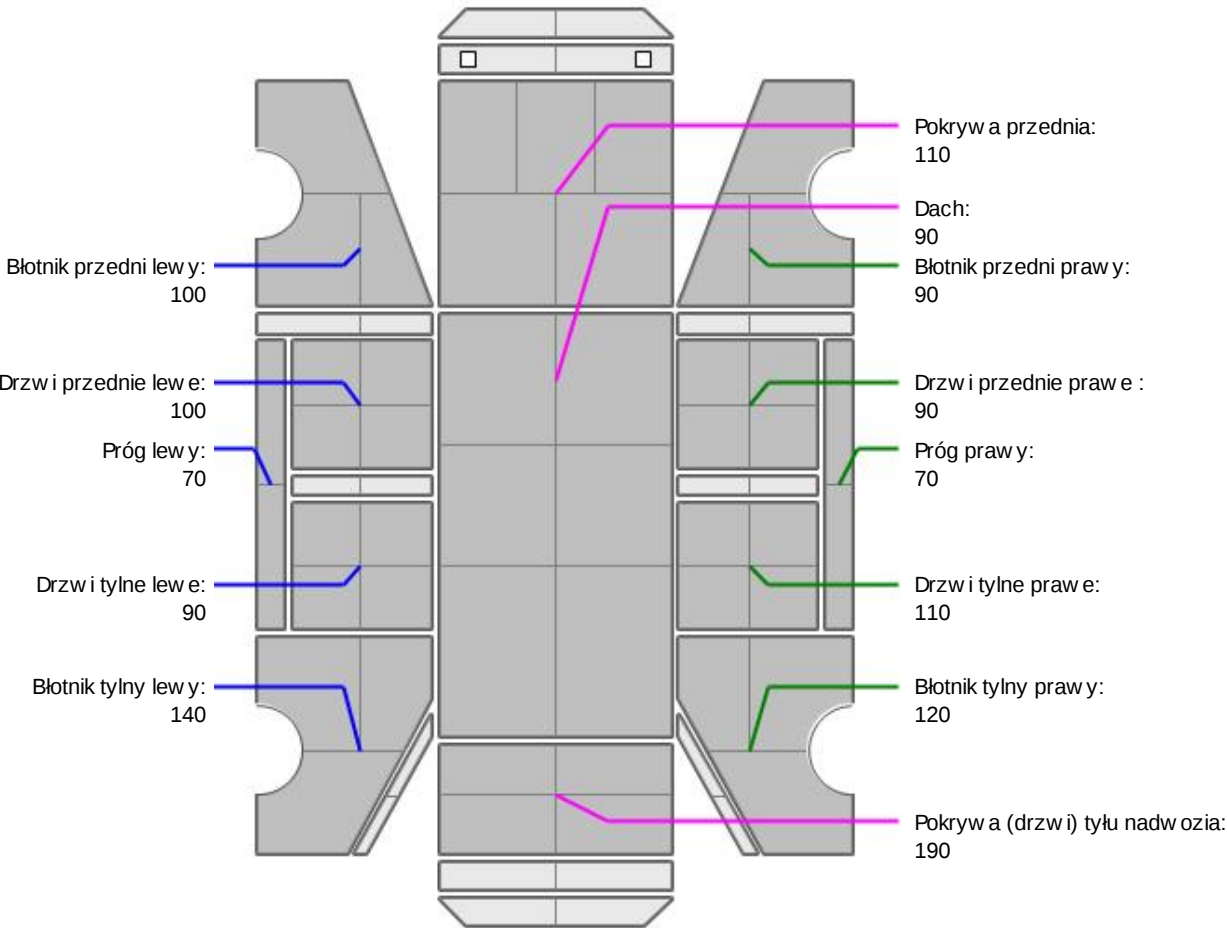
| L.p. | Nazwa elementu | L / P | Grubość powłoki [µm] | Opis |
| 1 | Pokrywa przednia | | 110 | |
| 2 | Dach | | 90 | |
| 3 | Błotnik przedni | L | 100 | |
| 4 | Próg | L | 70 | |
| 5 | Drzwi przednie | L | 100 | |
| 6 | Drzwi tylne | L | 90 | |

| 7 | Błotnik tylny | L | 140 | |
| 8 | Błotnik przedni | P | 90 | |
| 9 | Próg | P | 70 | |
| 10 | Drzwi przednie | P | 90 | |
| 11 | Drzwi tylne | P | 110 | |
| 12 | Błotnik tylny | P | 120 | |
| 13 | Pokrywa (drzwi) tyłu nadwozia | | 190 | |
