## Raport z oględzin pojazdu

| Numer raportu | 11961/6/26-15201 | Data raportu | 16-06-2026 |

| Marka, model | NISSAN Micra 17-23 |
| Numer rejestracyjny | GD8A949 |

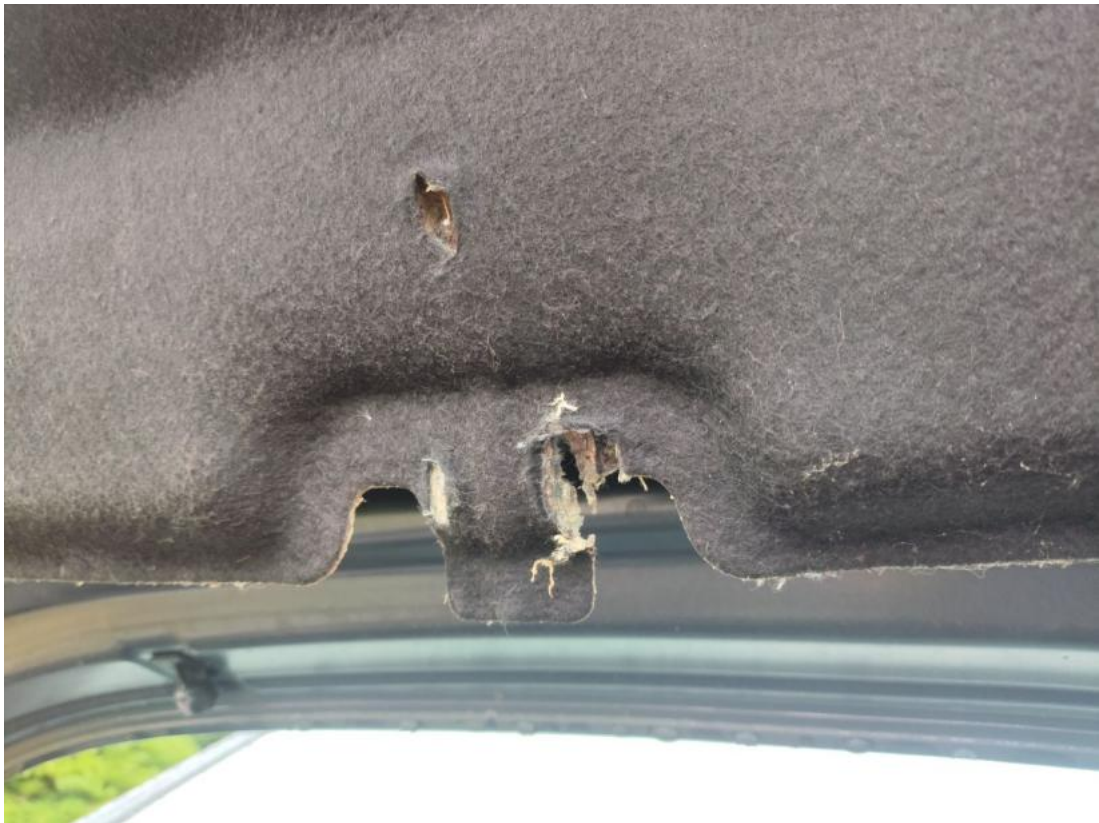
**Fot. 53**

| Poz. | Nazwa pozycji | Opis uszkodzeń | Kwalifik. | Naprawa [rbg] |
|---|---|---|---|---|
| 1 | Wykładzina tłumiąca pokrywy przedniej | pęknięcie/rozerwanie | WY | 0.2 |

Wykładzina pokrywy komory silnika - Pęknięcie/rozerwanie 1

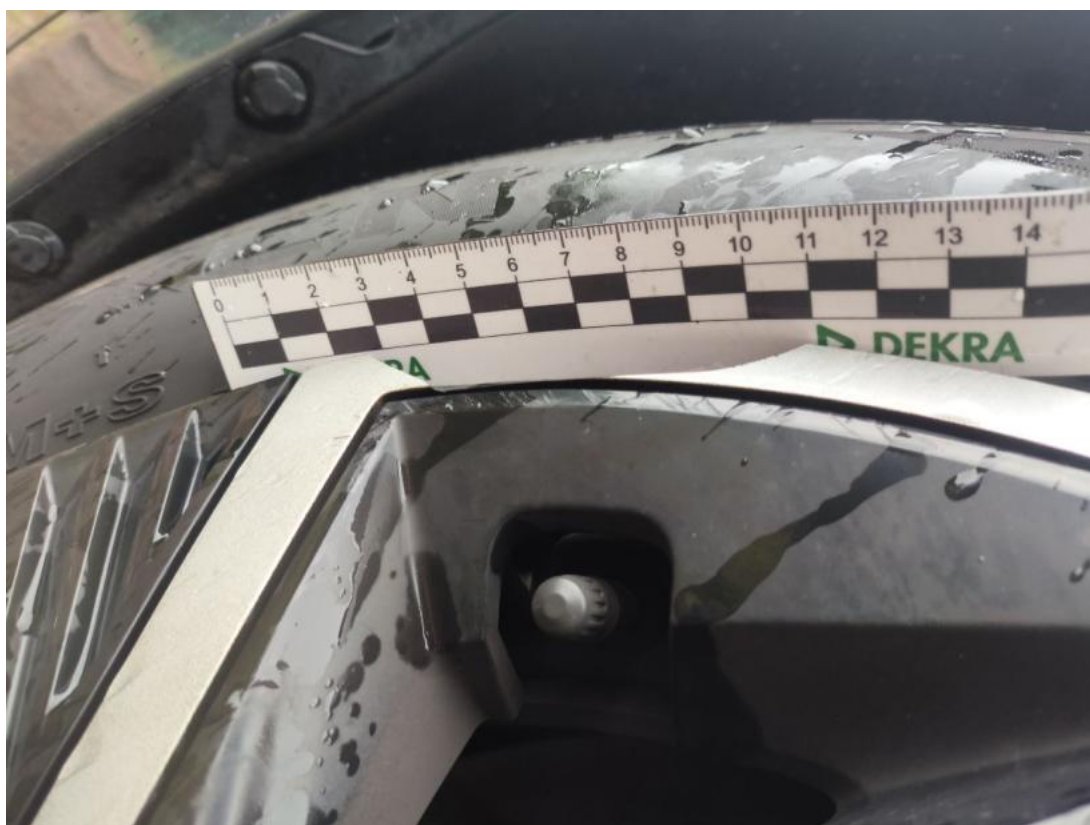
**Fot. 56**

| Poz. | Nazwa pozycji | Opis uszkodzeń | Kwalifik. | Naprawa [rbg] |
|---|---|---|---|---|
| 4 | Kołpak koła przód R | pęknięcie | WY | |

Kołpak przedni P - Pęknięcie/rozerwanie 1

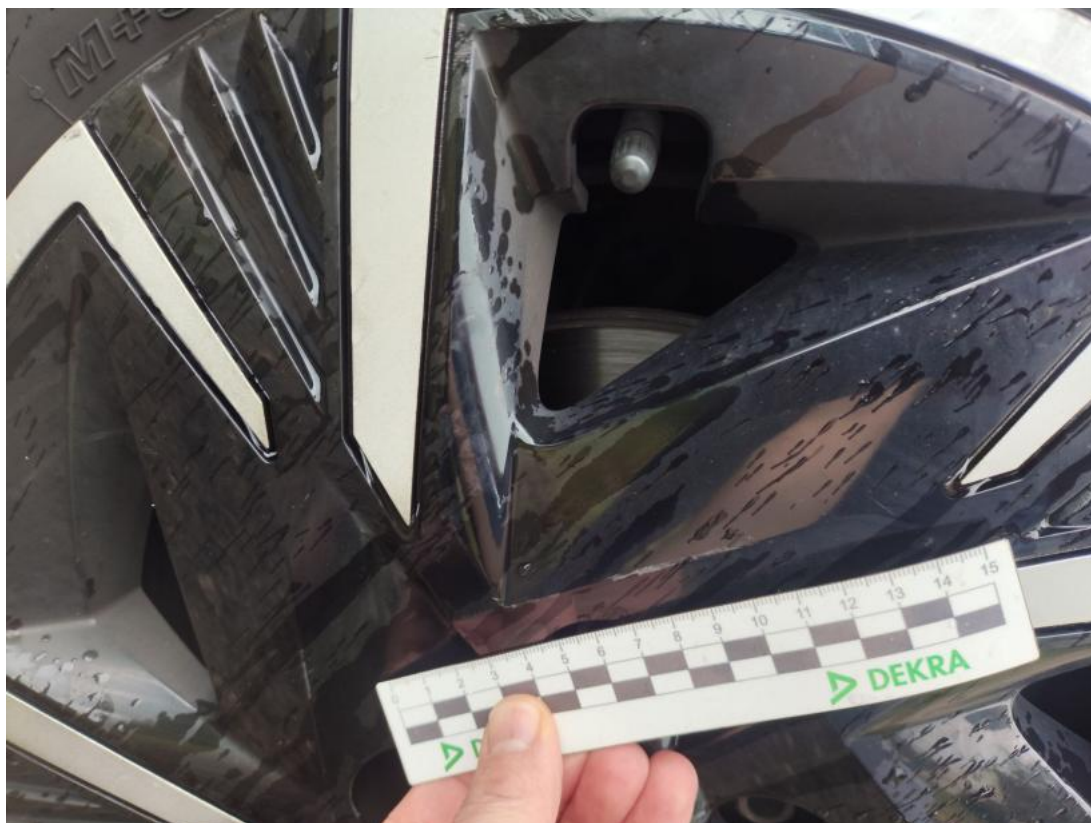
**Fot. 57**

Kołpak przedni P - Pęknięcie/rozerwanie 2

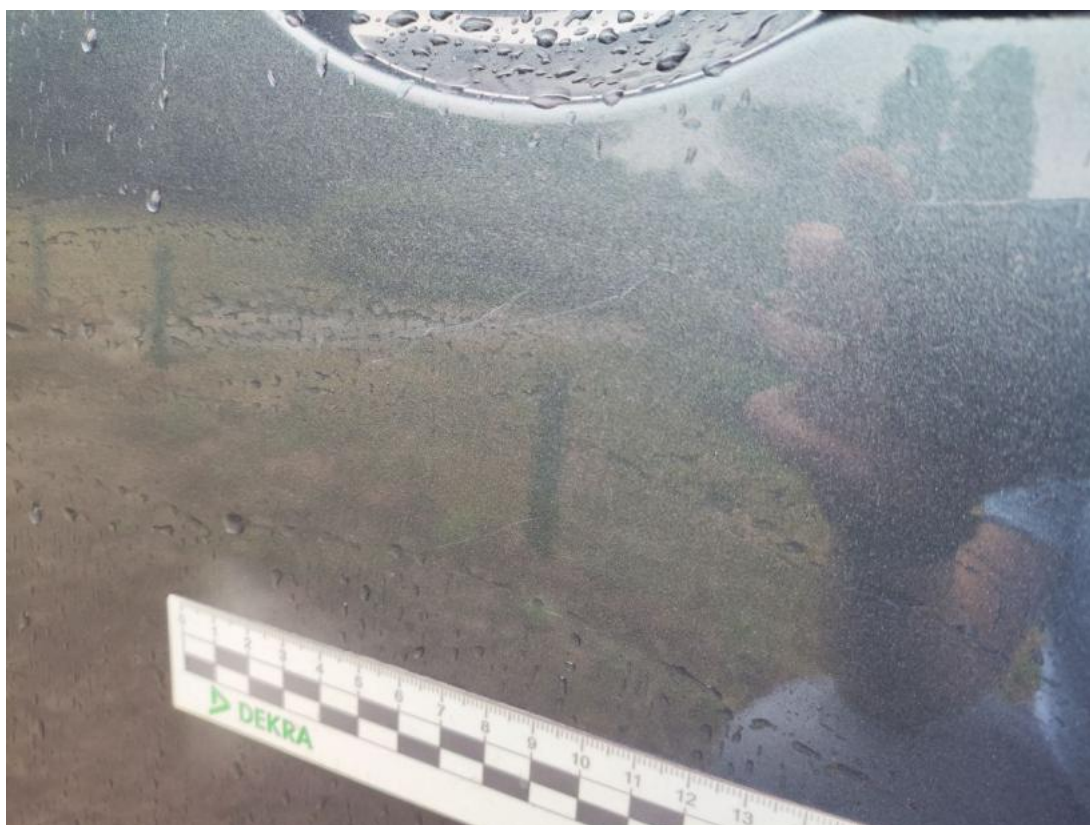
**Fot. 60**

| Poz. | Nazwa pozycji | Opis uszkodzeń | Kwalifik. | Naprawa [rbg] |
|---|---|---|---|---|
| 7 | Drzwi przednie (nieuzbrojone) R | zarysowanie | | |

Drzwi przednie P - Rysa/odprysk 1

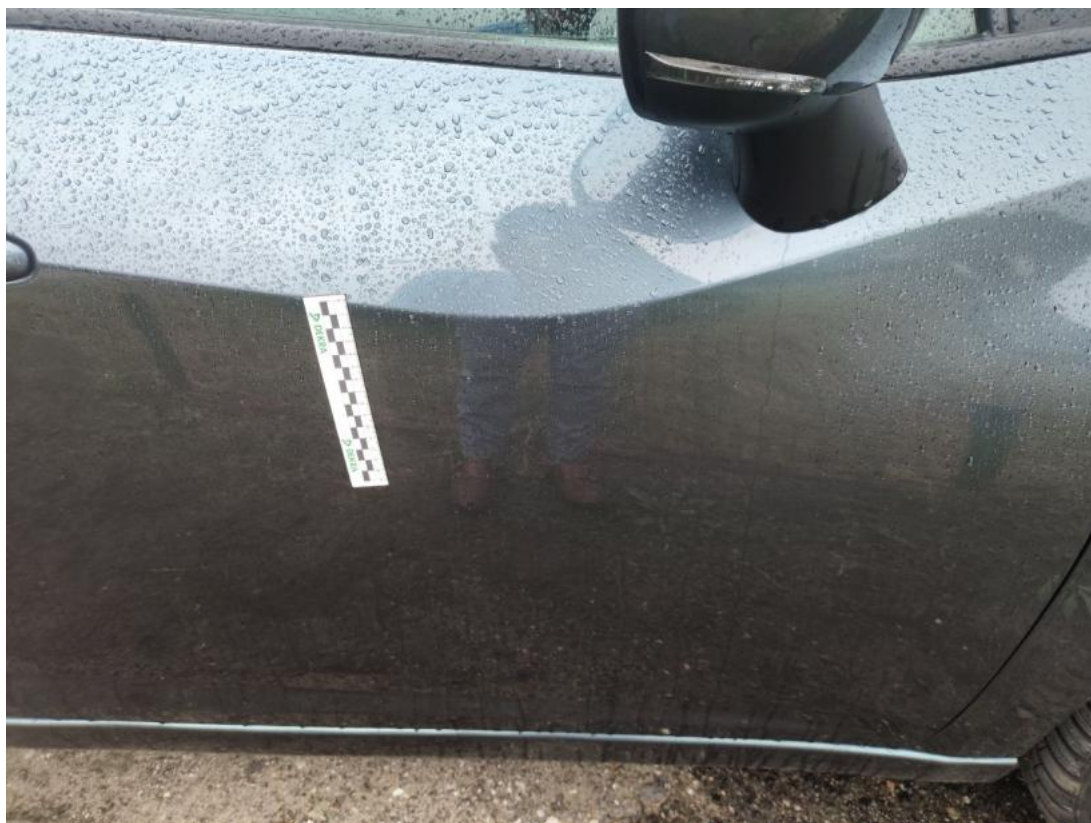
**Fot. 61**

Drzwi przednie P - Rysa/odprysk 2

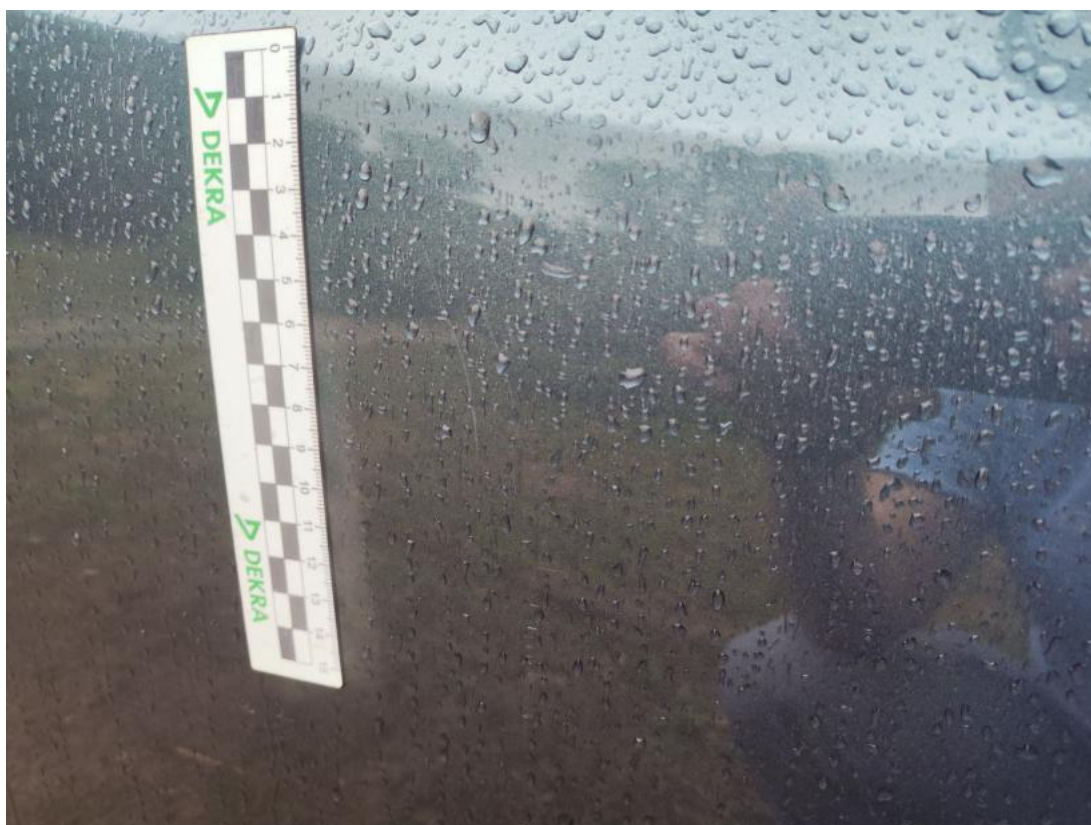
**Fot. 62**

Drzwi przednie P() - Rysa/odprysk 3

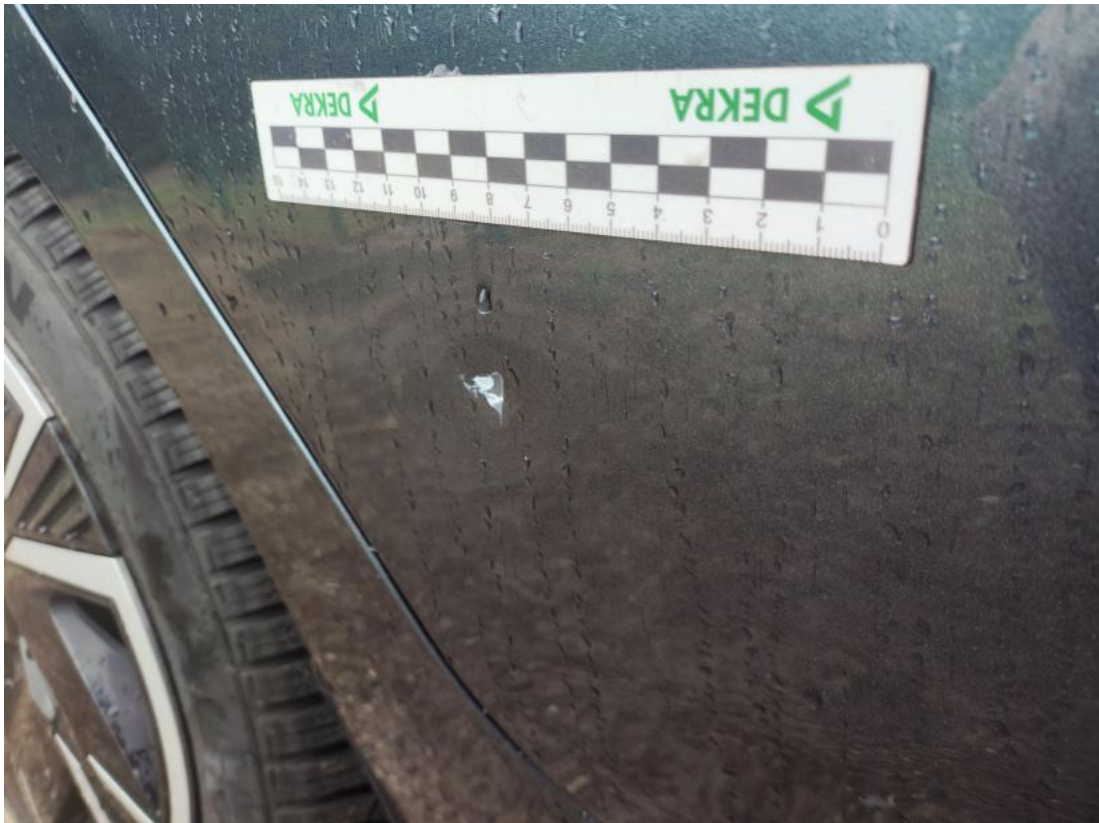
**Fot. 65**

| Poz. | Nazwa pozycji | Opis uszkodzeń | Kwalifik. | Naprawa [rbg] |
|---|---|---|---|---|
| 5 | Drzwi tylne (nieuzbrojone) R | wgniecenie | NA | 1.5 |

Drzwi tylne P - Wgniecenie/odkształcenie 1

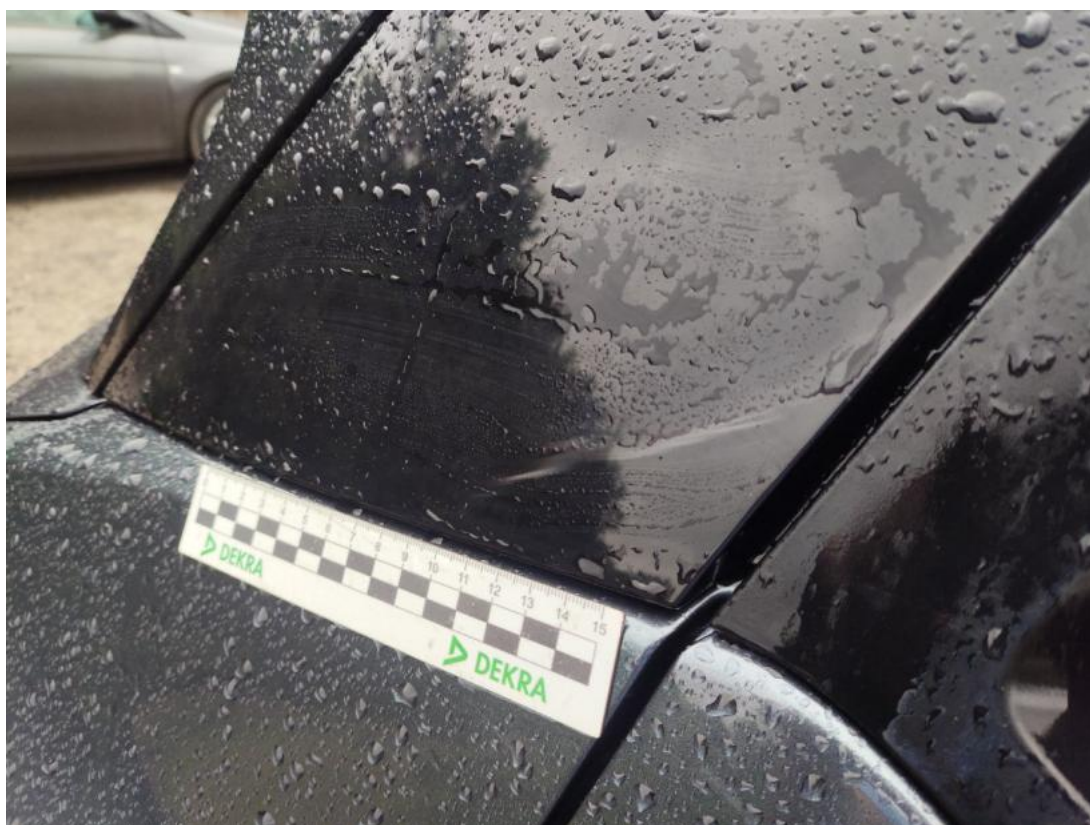
**Fot. 68**

| Poz. | Nazwa pozycji | Opis uszkodzeń | Kwalifik. | Naprawa [rbg] |
|---|---|---|---|---|
| 9 | Listwa ozdobna, górna błotnika tyl. R | zarysowanie | | |

Listwa krawędzi błotnika tyl P - Rysa/odprysk 1

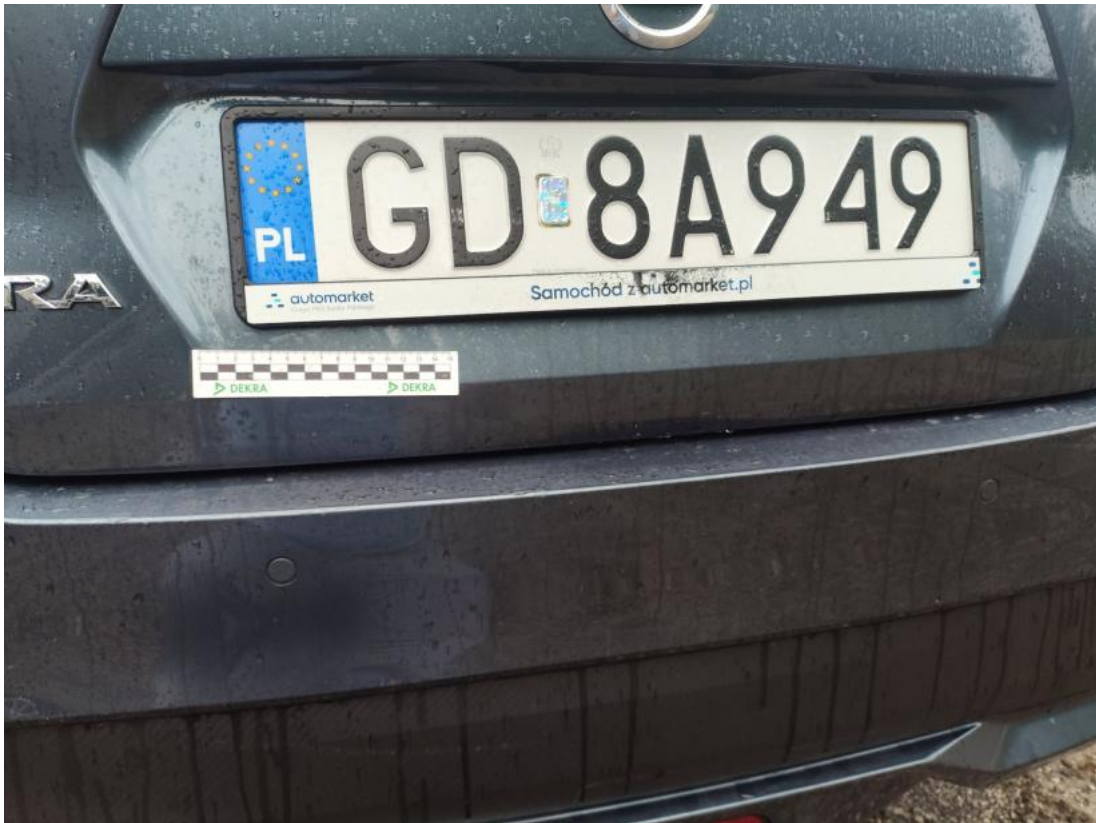
**Fot. 71**

| Poz. | Nazwa pozycji | Opis uszkodzeń | Kwalifik. | Naprawa [rbg] |
|---|---|---|---|---|
| 6 | Pokrywa tylna | liczne, zarysowanie, wgniecenie | NA | 1.5 |

Pokrywy bagażnika - Rysa/odprysk 1

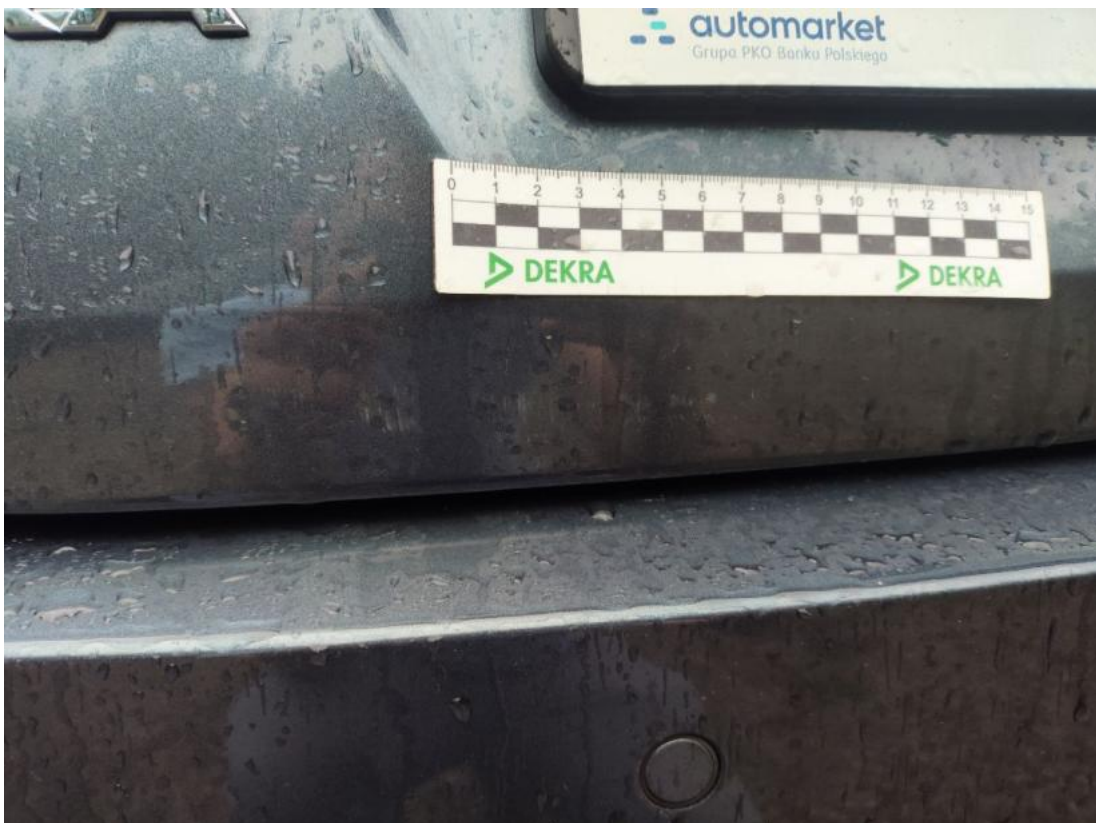
**Fot. 72**

Pokrywy bagażnika - Rysa/odprysk 2

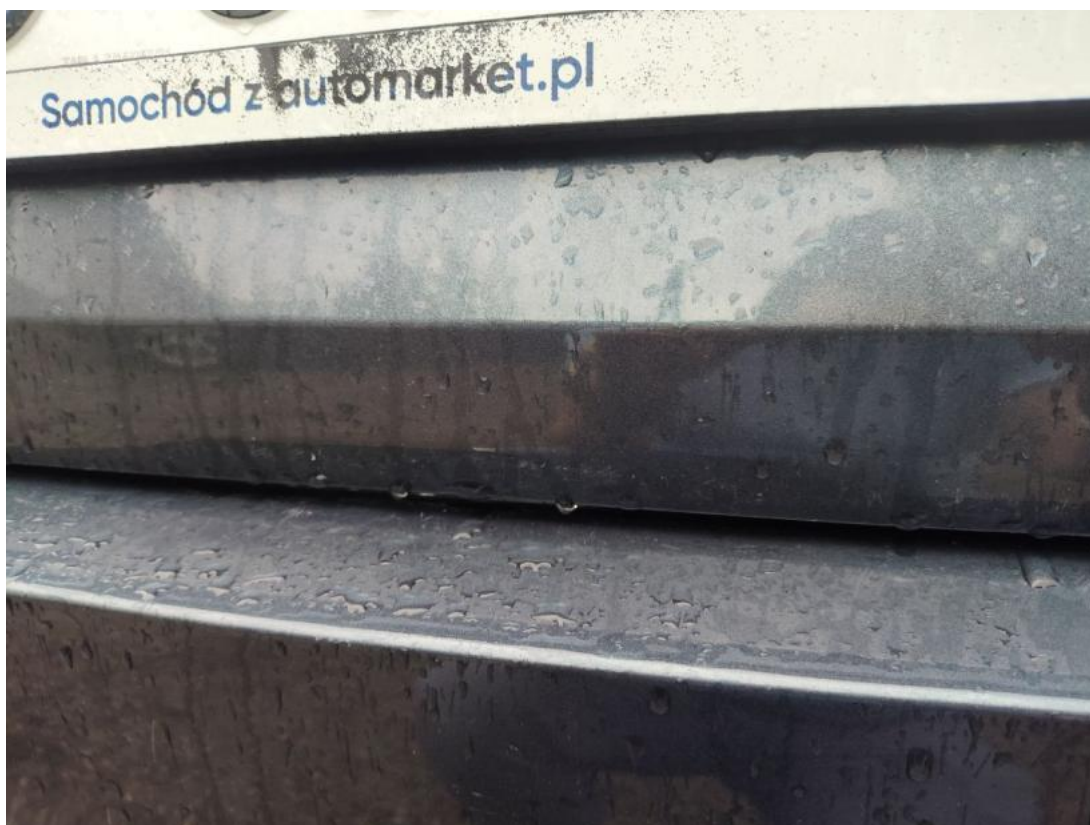
**Fot. 73**

Pokrywy bagażnika() - Rysa/odprysk 3

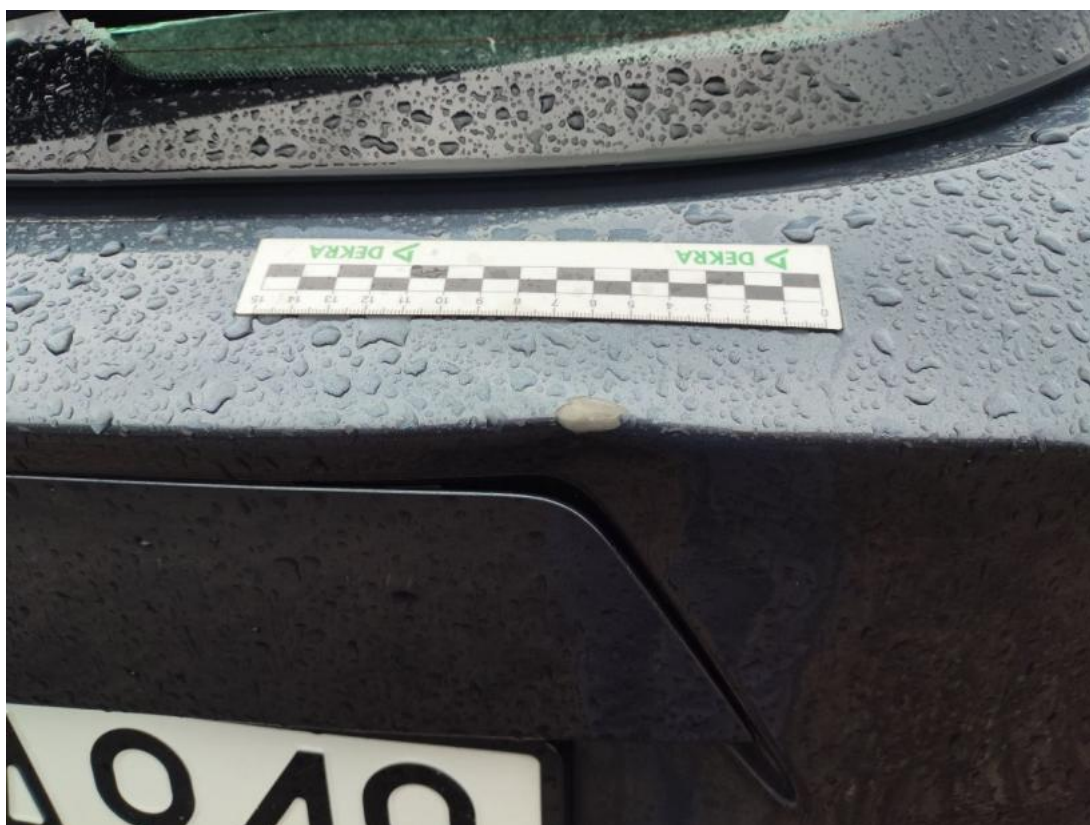
**Fot. 74**

Pokrywy bagażnika - Wgniecenie/odkształcenie 1

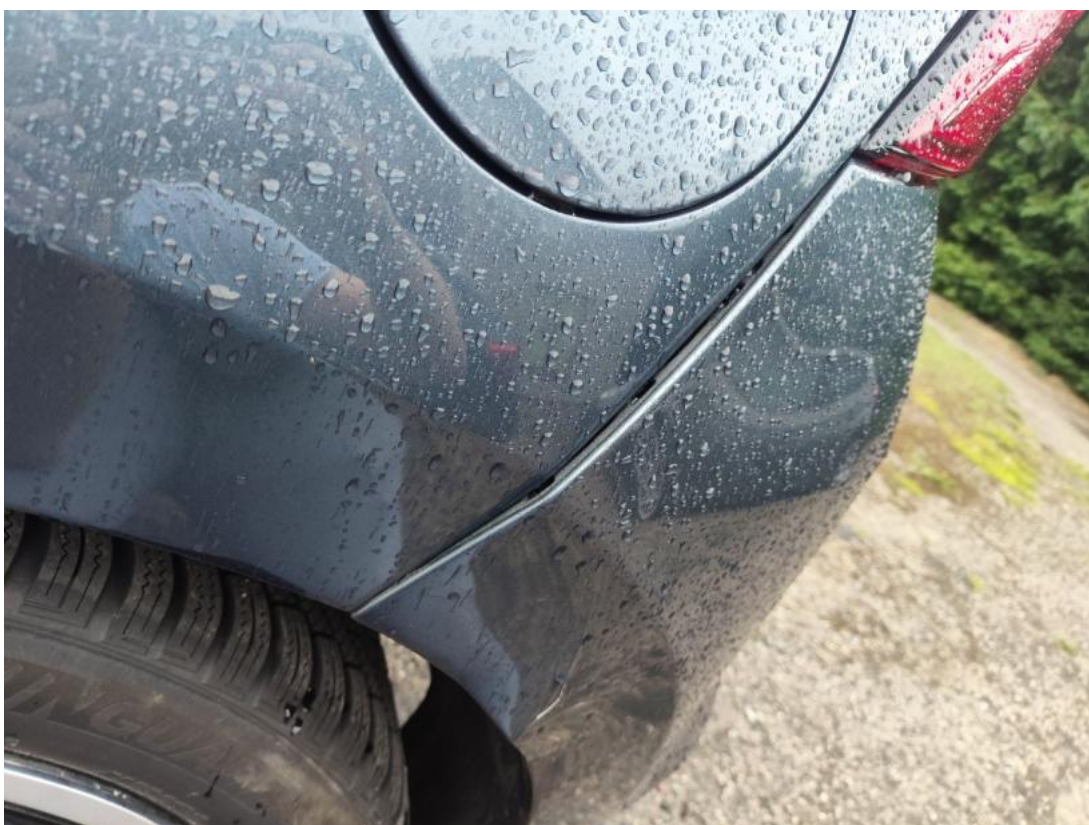
**Fot. 78**

| Poz. | Nazwa pozycji | Opis uszkodzeń | Kwalifik. | Naprawa [rbg] |
|---|---|---|---|---|
| 2 | Okladzina zderzaka tylnego | wgniecenie/odkształcenie | WY | 0.8 |

Zderzak tylny cz L - Wgniecenie/odkształcenie 2

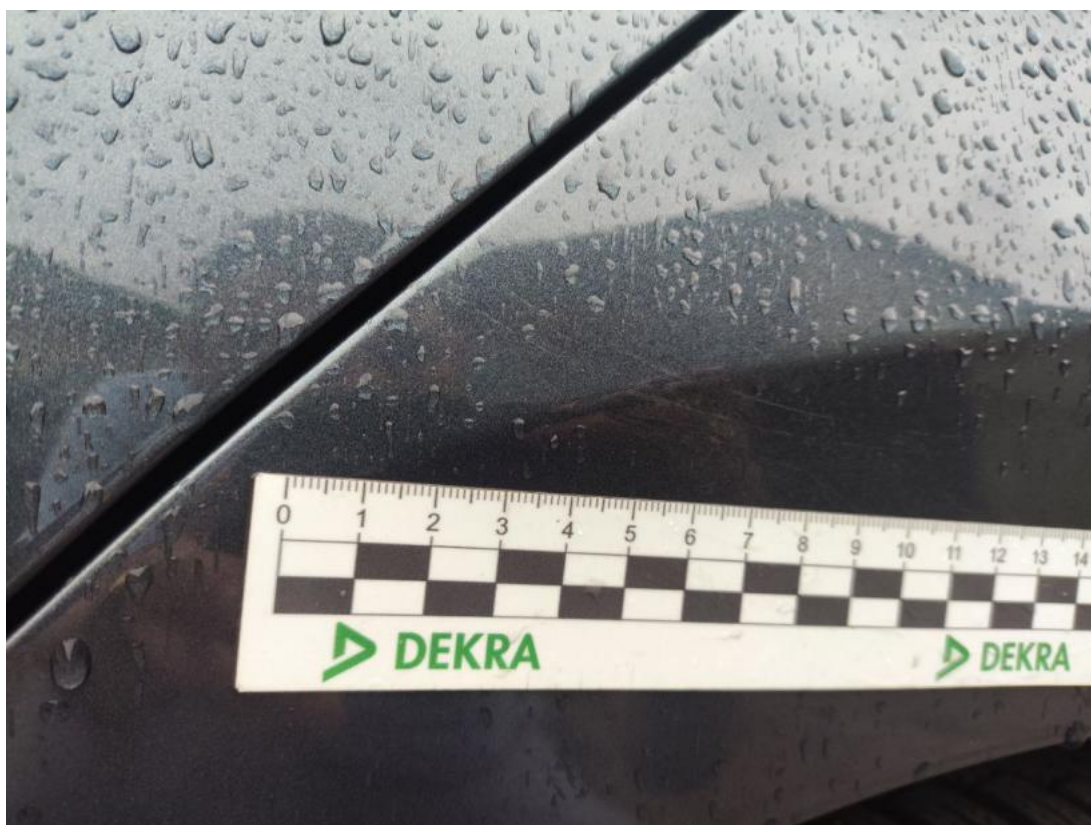
**Fot. 82**

| Poz. | Nazwa pozycji | Opis uszkodzeń | Kwalifik. | Naprawa [rbg] |
|---|---|---|---|---|
| 8 | Łotnik tylny L | zarysowanie | | |

Nadkole tylne L - Rysa/odprysk 1

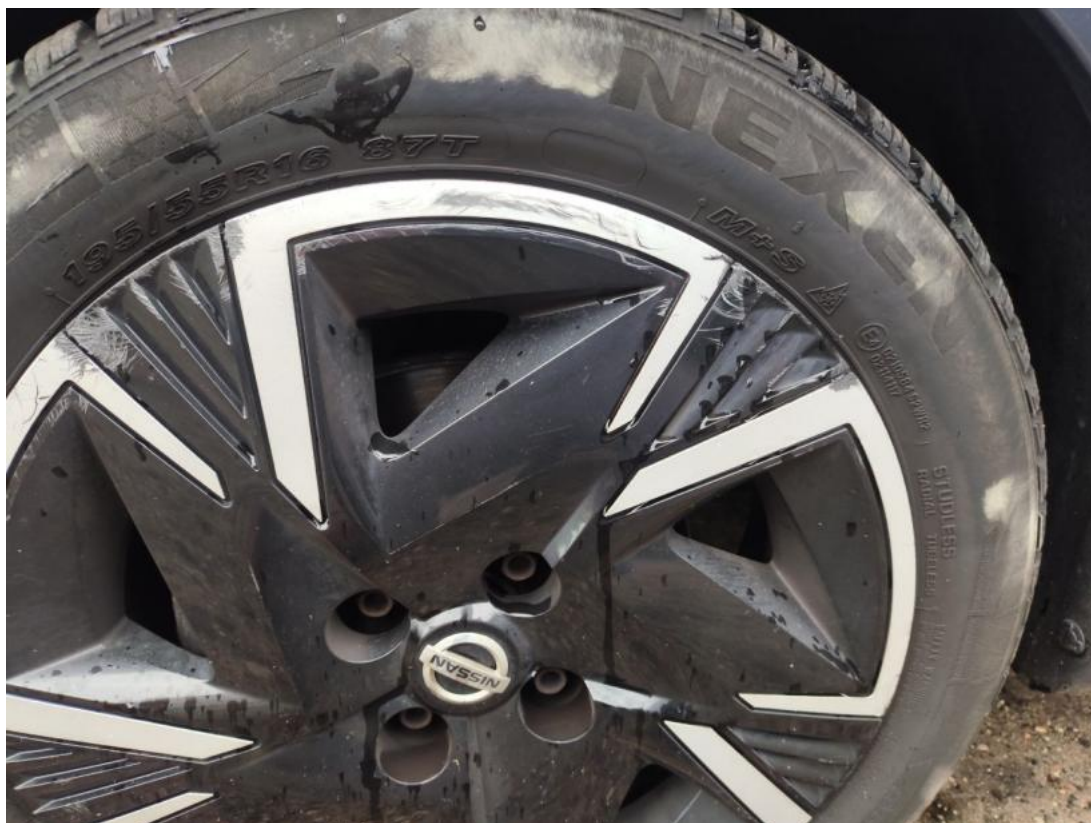
**Fot. 85**

| Poz. | Nazwa pozycji | Opis uszkodzeń | Kwalifik. | Naprawa [rbg] |
|---|---|---|---|---|
| 3 | Kołpak koła przód L | pęknięcie | WY | 0.2 |

Kołpak przedni L - Pęknięcie/rozerwanie 1

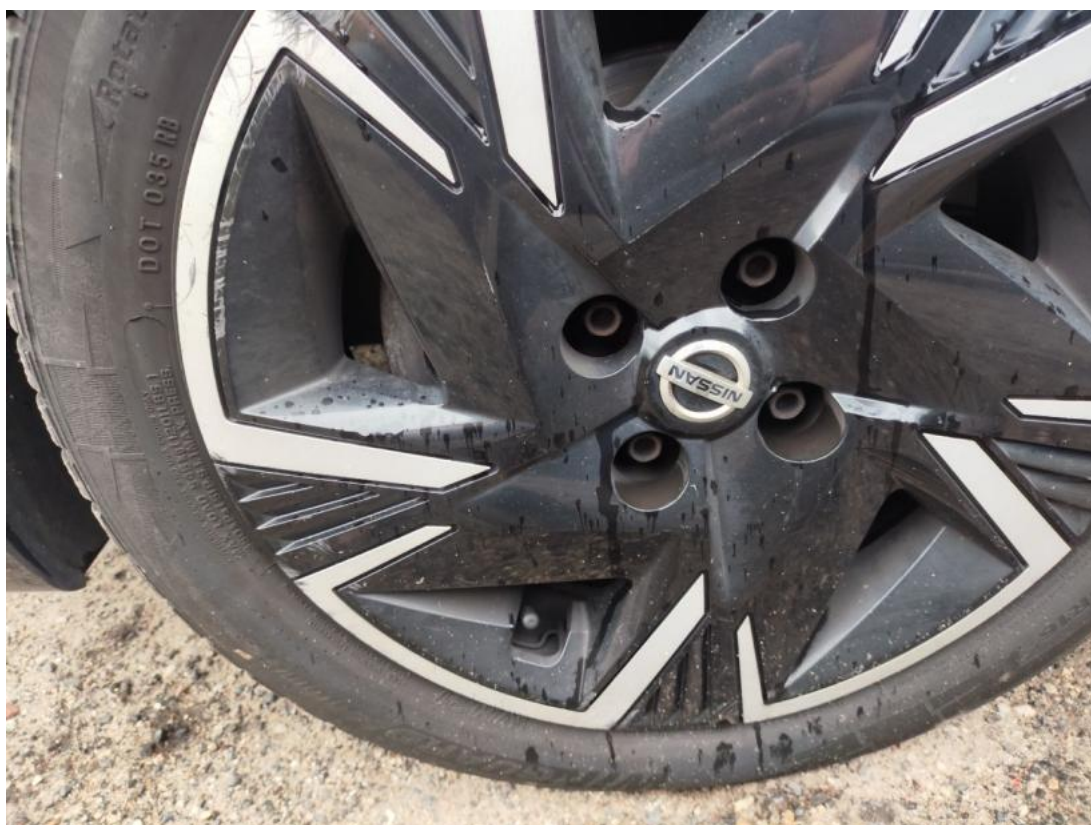
**Fot. 86**

Kołpak przedni L - Pęknięcie/rozerwanie 2
