Nr zlecenia DEKRA: PKOM(DZS)/GDA/31908/26/04/13  
 Nr zlecenia/szkody:  
 Data zlecenia: 13-04-2026

## Ocena stanu technicznego pojazdu

| | <b>PEUGEOT, Rifter, Active Pack L1</b> | | | | KOM |

**Data oględzin:** 17-04-2026

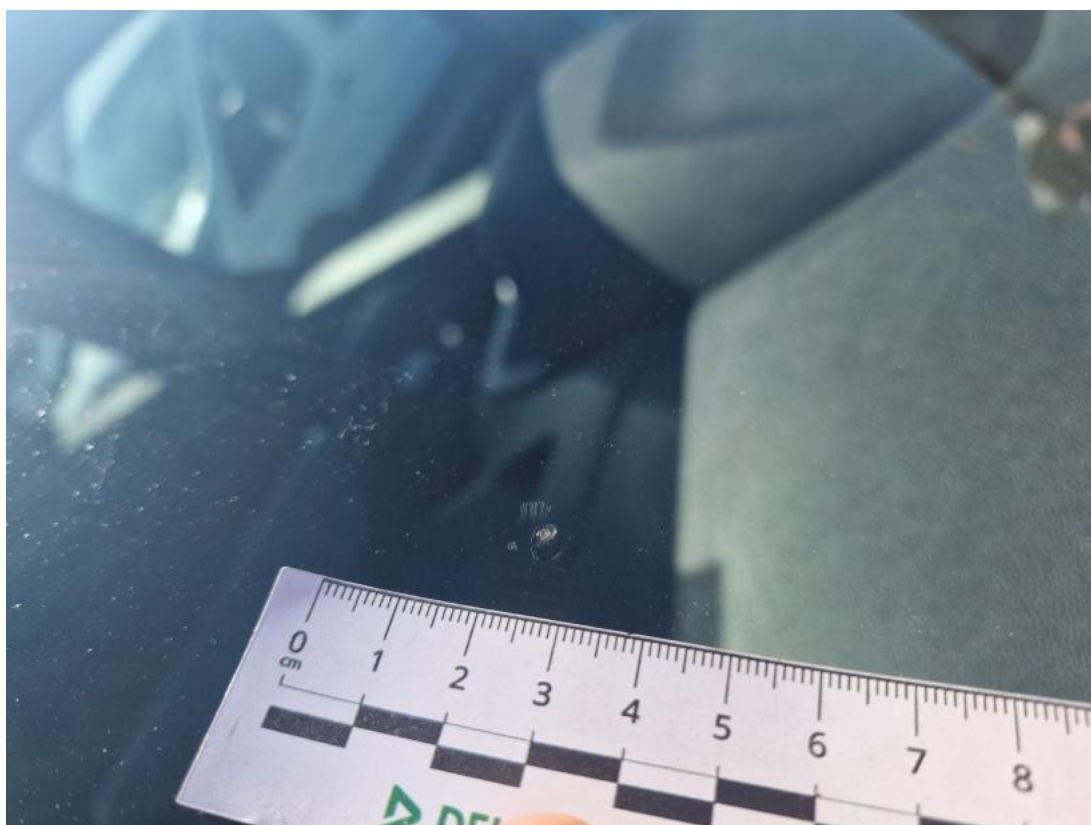
**Fot. 40**

| Poz. | Nazwa części | Nr katalogowy | Opis uszkodzenia | NS [%] |
|---|---|---|---|---|
| 1 | Szyba PRZ | | pęknięcie | |

Szyba czołowa - zdjęcie poglądowe 1

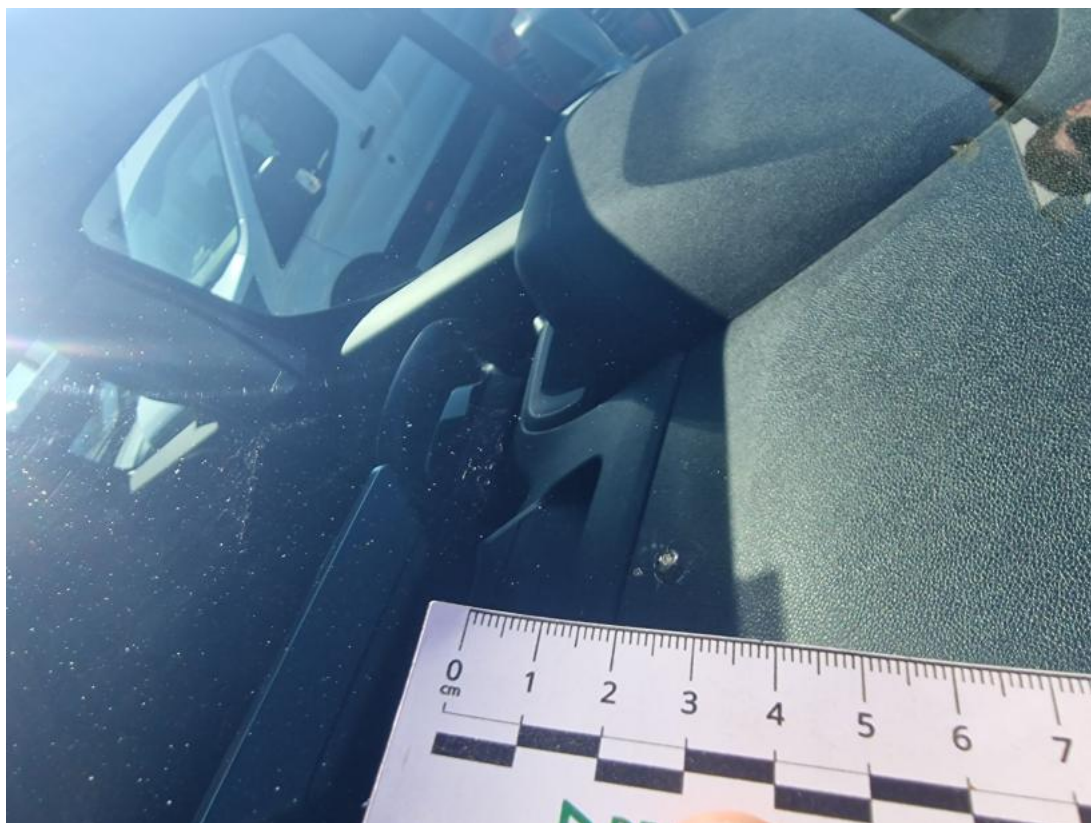
**Fot. 41**

Szyba czołowa - Rysa/odprysk 1

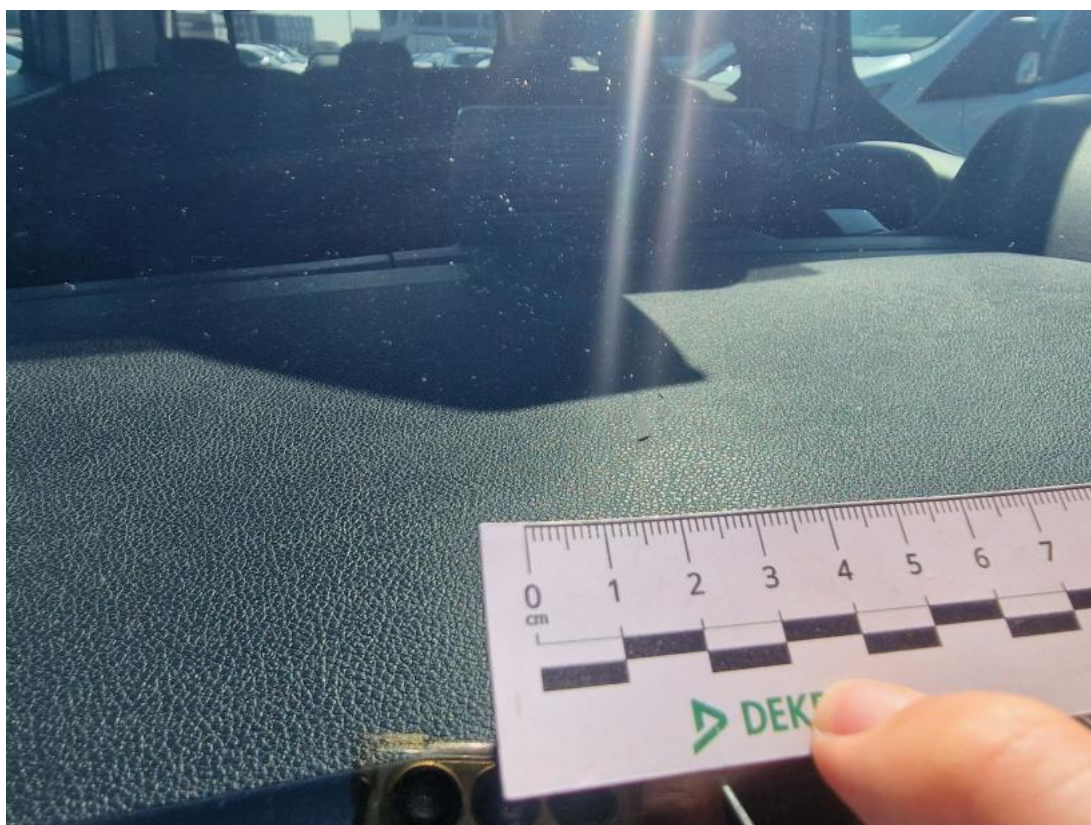
**Fot. 42**

Szyba czołowa - Rysa/odprysk 2

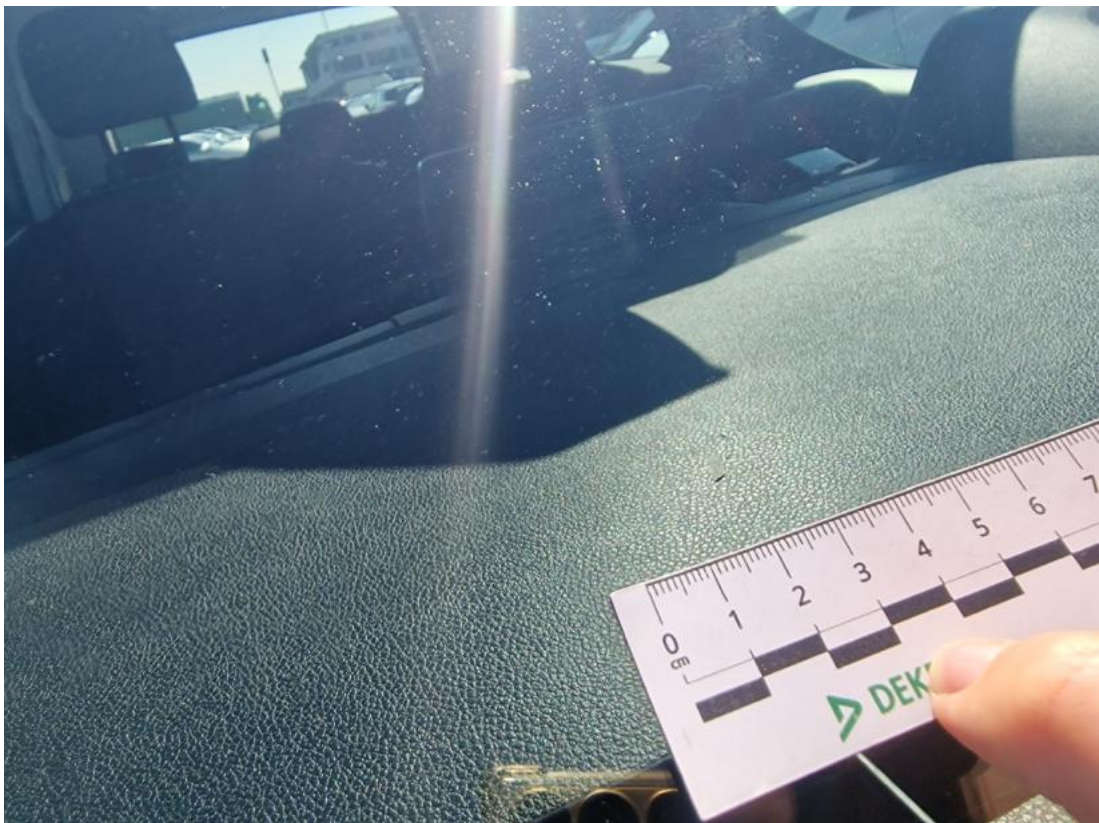
**Fot. 43**

Szyba czołowa() - Rysa/odprysk 3

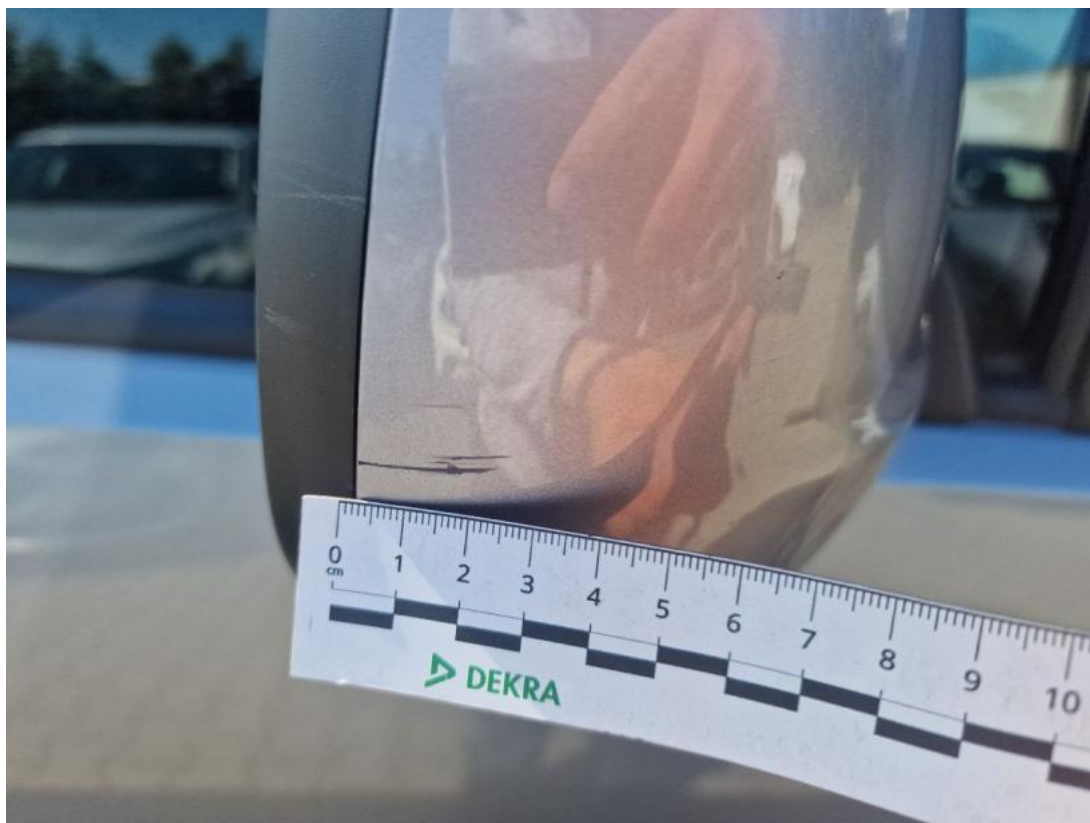
**Fot. 45**

| Poz. | Nazwa części | Nr katalogowy | Opis uszkodzenia | Czas [rbg] |
|---|---|---|---|---|
| 5 | Lusterko zewnętrzne P | | zarysowanie | |

Lusterko zew P - Rysa/odprysk 1

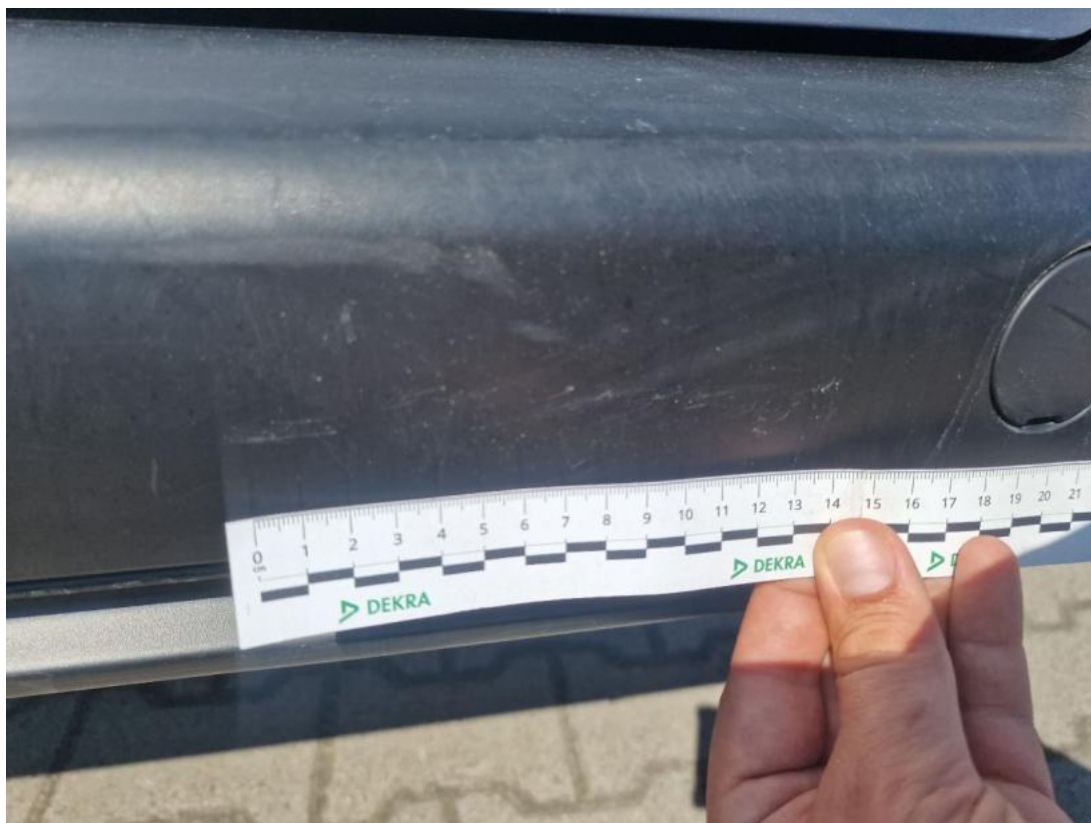
**Fot. 47**

| Poz. | Nazwa części | Nr katalogowy | Opis uszkodzenia | Czas [rbg] |
|---|---|---|---|---|
| 4 | Zderzak TYŁ | | zarysowanie | |

Zderzak tylny - Rysa/odprysk 1

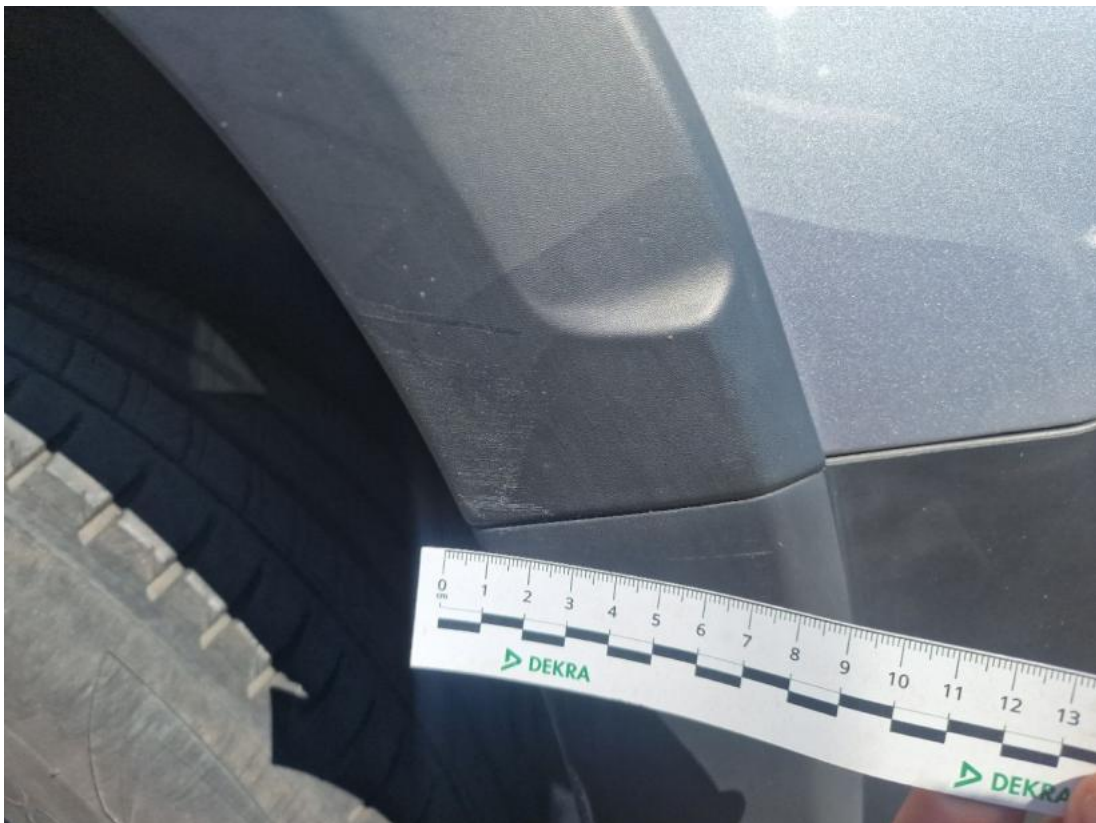
**Fot. 49**

| Poz. | Nazwa części | Nr katalogowy | Opis uszkodzenia | Czas [rbg] |
|---|---|---|---|---|
| 3 | Listwa krawędzi błotnika TL | | zarysowanie | |

Listwa krawędzi błotnika tyl L - Rysa/odprysk 1

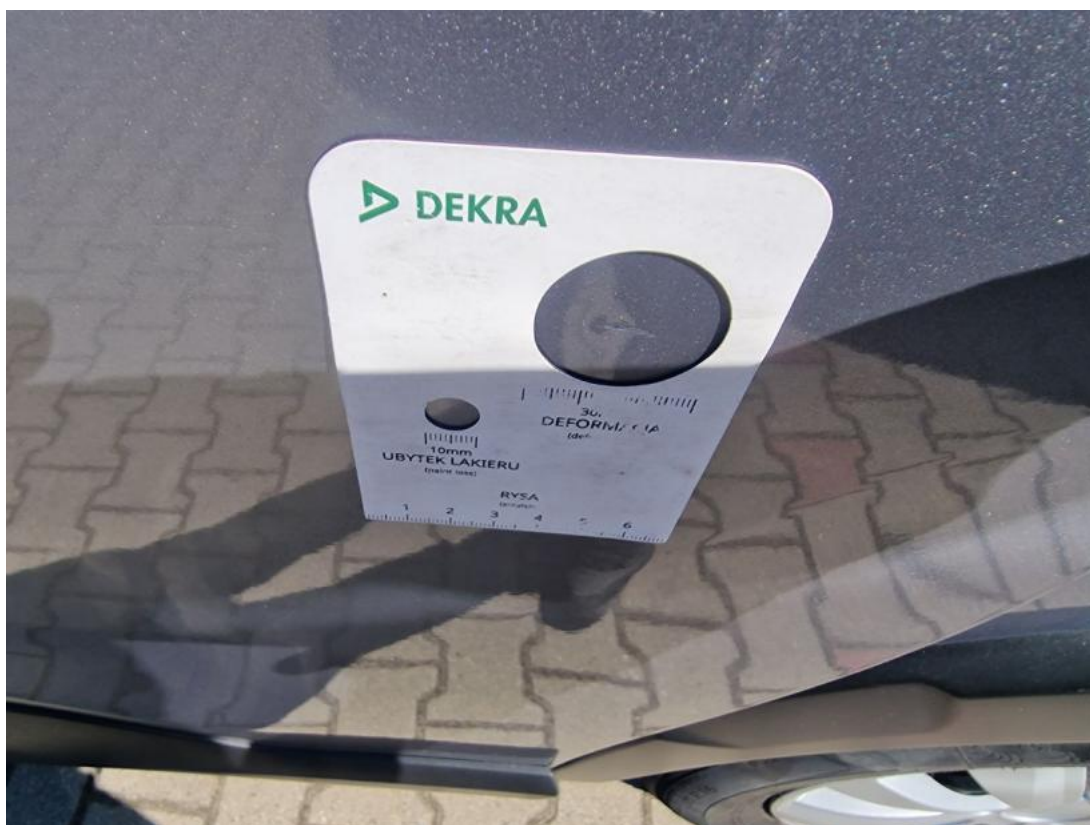
**Fot. 51**

| Poz. | Nazwa części | Nr katalogowy | Opis uszkodzenia | Czas [rbg] |
|---|---|---|---|---|
| 2 | Drzwi T L | | wgniecenie | |

Drzwi tylne L - Wgniecenie/odkształcenie 1

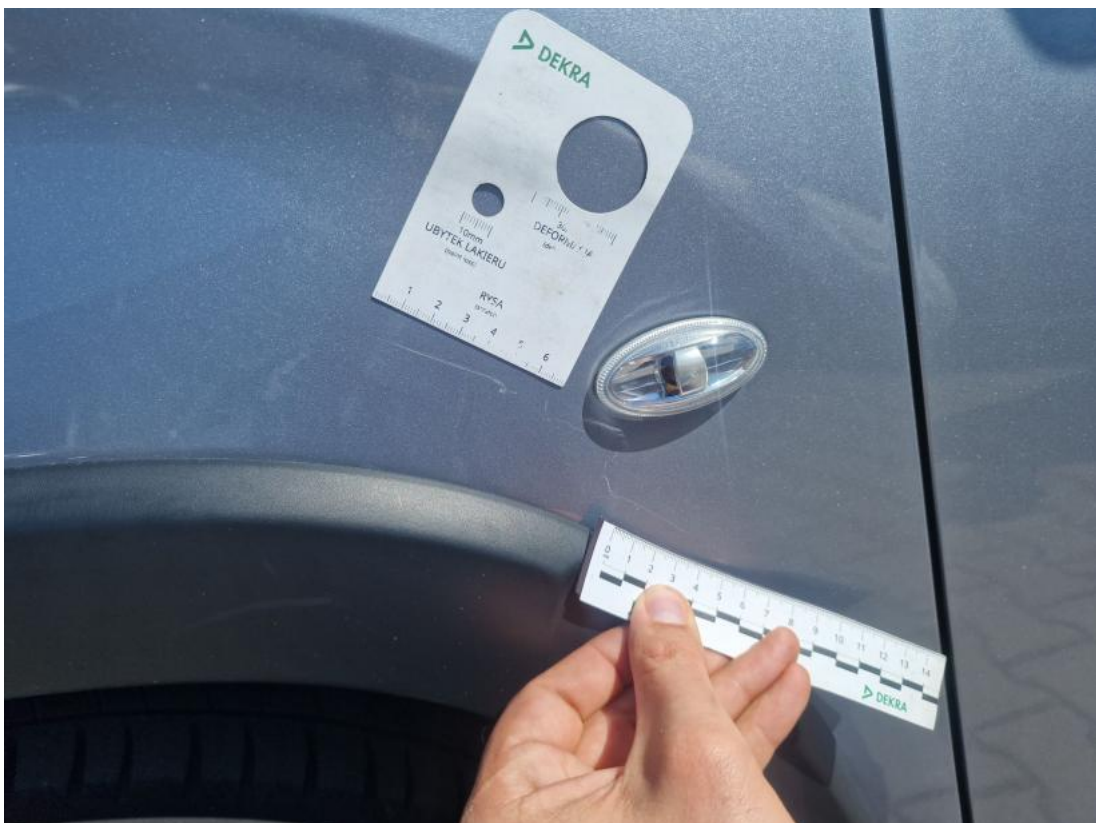
**Fot. 54**

| Poz. | Nazwa części | Nr katalogowy | Opis uszkodzenia | Czas [rbg] |
|---|---|---|---|---|
| 1 | Błotnik PL | | wgniecenie, zarysowanie | |

Błotnik przedni L - Rysa/odprysk 1

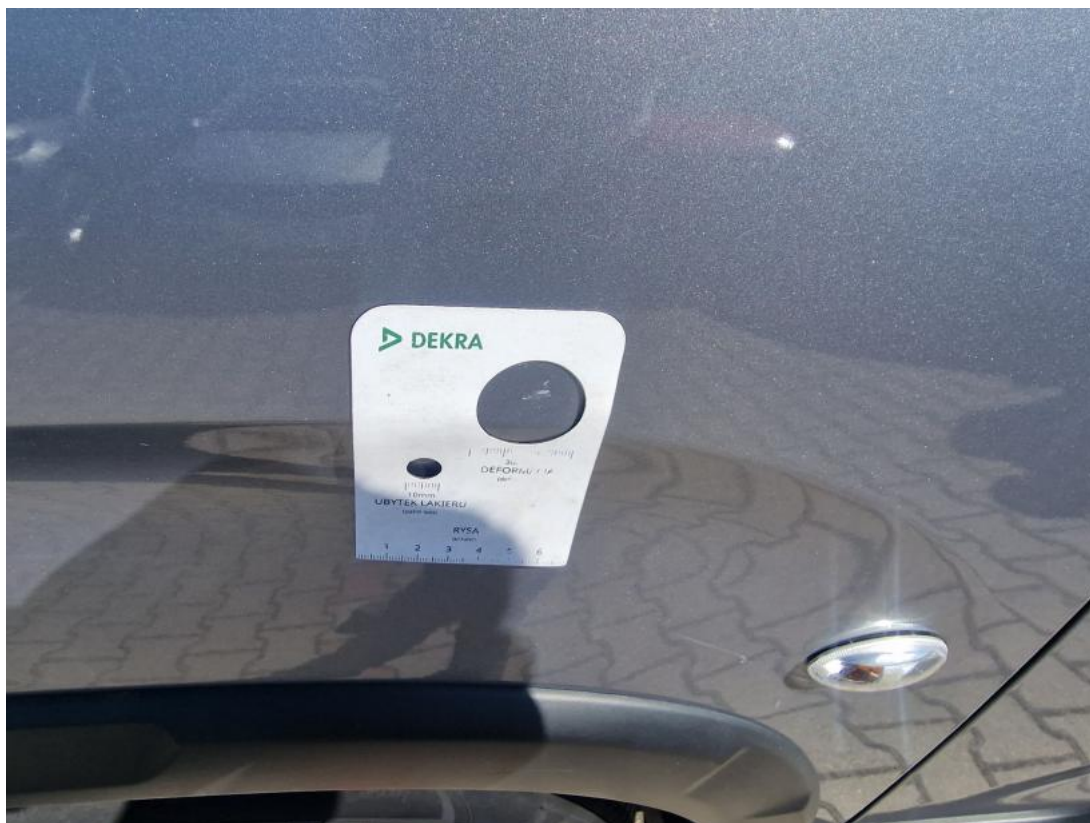
**Fot. 55**

Błotnik przedni L - Wgniecenie/odkształcenie 1

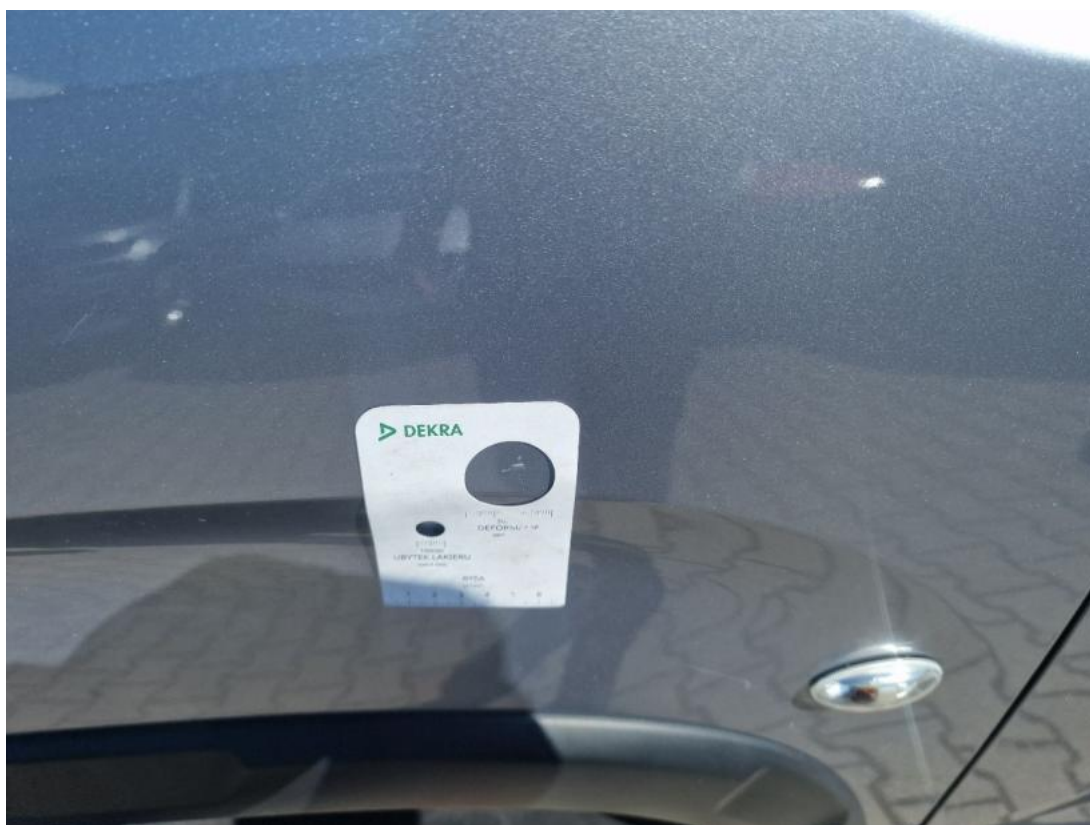
**Fot. 56**

Błotnik przedni L() - Wgniecenie/odkształcenie 3

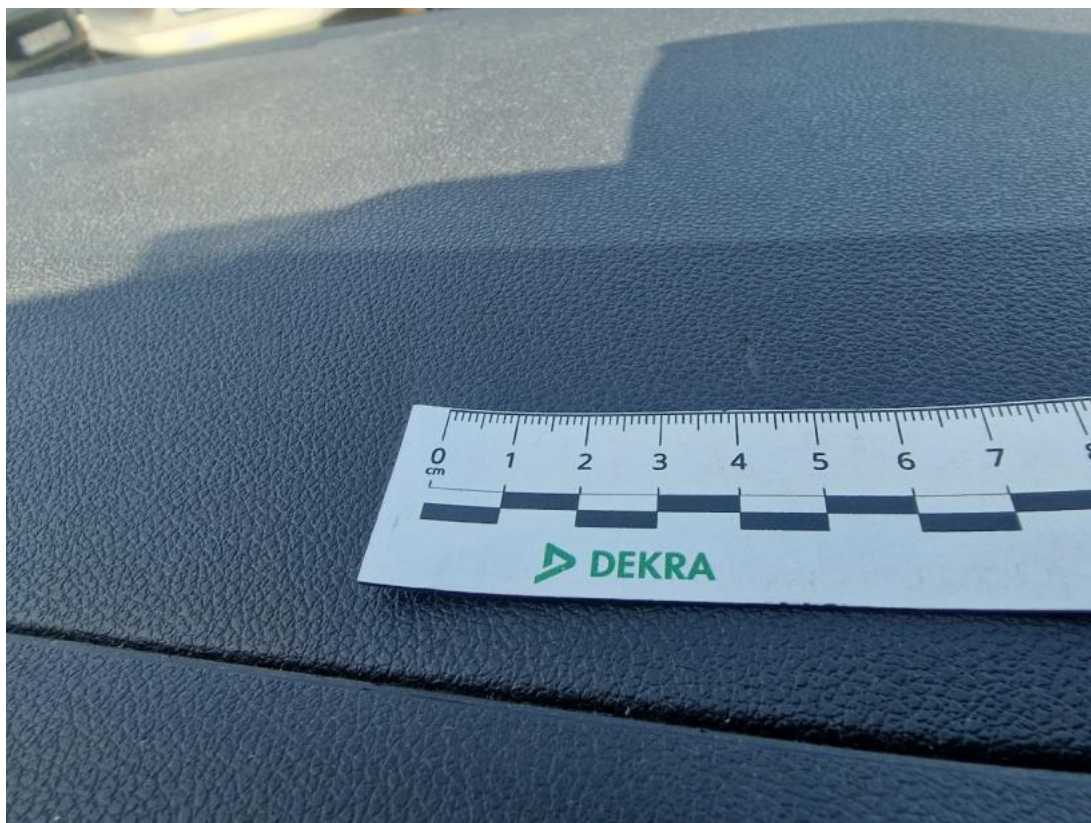
**Fot. 59**

| Poz. | Nazwa części | Nr katalogowy | Opis uszkodzenia | Czas [rbg] |
|---|---|---|---|---|
| 6 | Deska rozdzielcza | | zarysowanie | |

Deska rozdzielcza - Rysa/odprysk 1

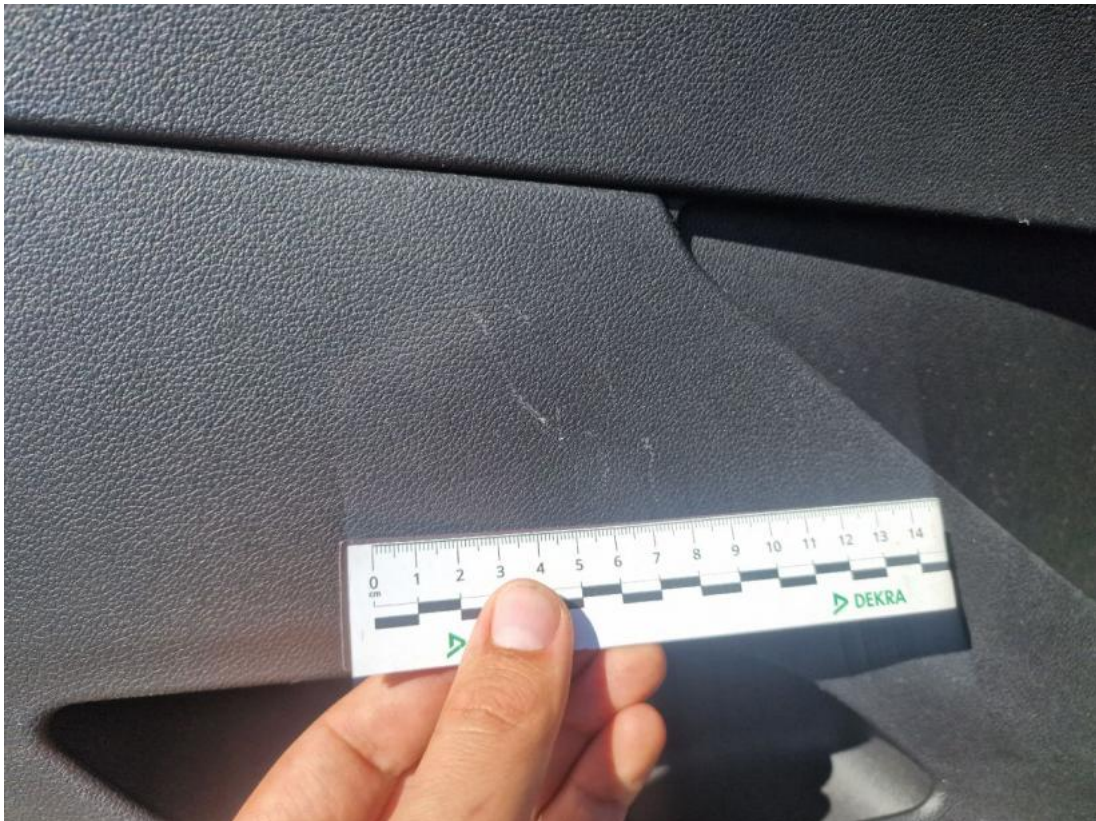
**Fot. 61**

| Poz. | Nazwa części | Nr katalogowy | Opis uszkodzenia | Czas [rbg] |
|---|---|---|---|---|
| 7 | Tapicerka drzwi PL | | zarysowanie | |

Tapicerka drzwi przednich L - Rysa/odprysk 1

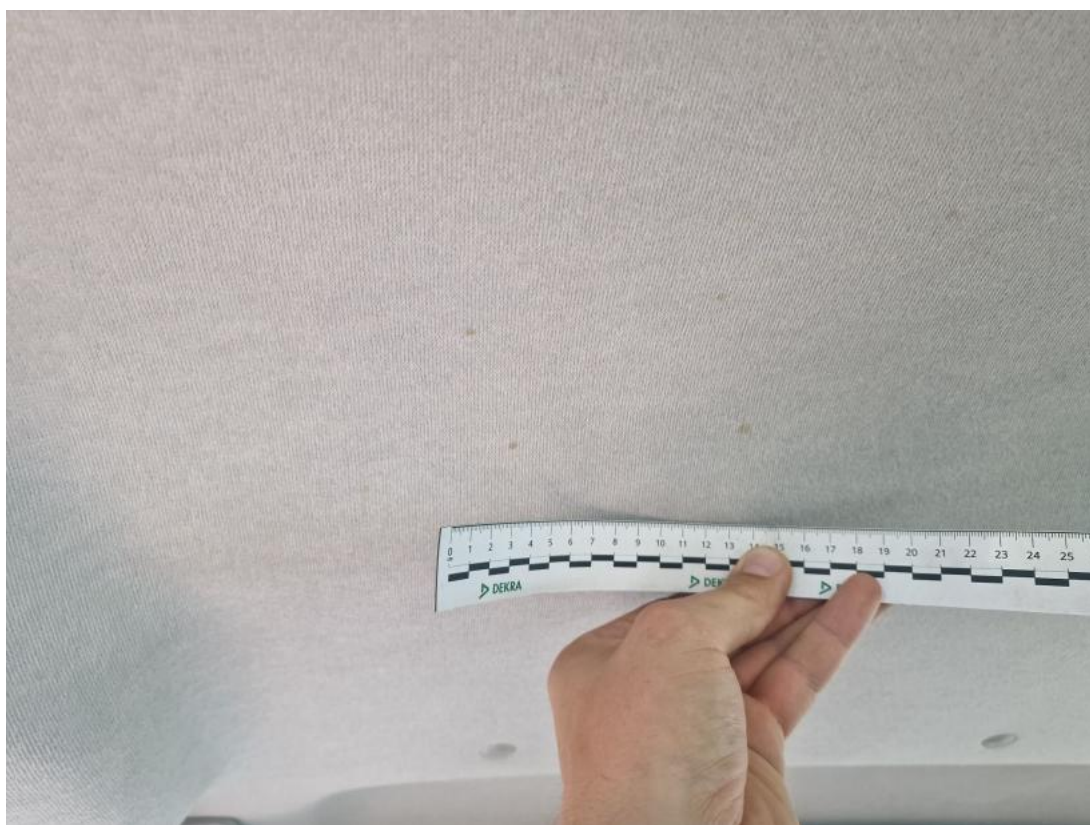
**Fot. 64**

| Poz. | Nazwa części | Nr katalogowy | Opis uszkodzenia | Czas [rbg] |
|---|---|---|---|---|
| 1 | Podsufitka | | zabrudzenie | |

Podsufitka - Inne 1

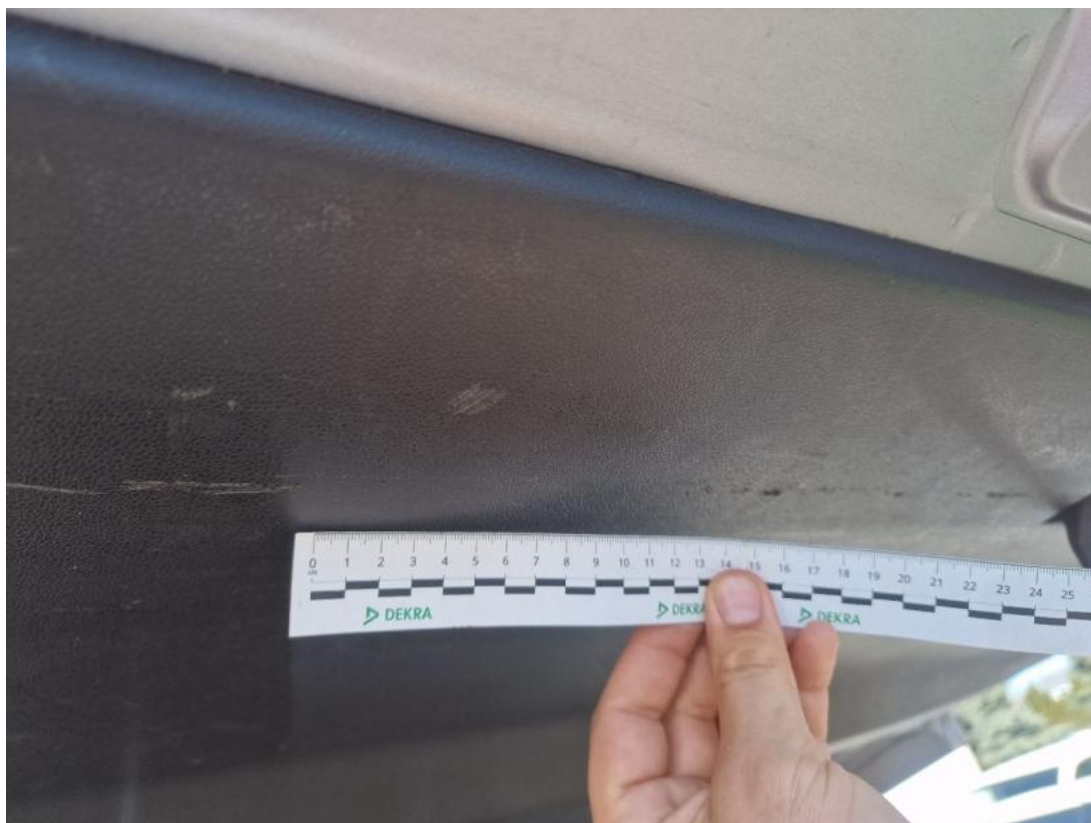
**Fot. 67**

| Poz. | Nazwa części | Nr katalogowy | Opis uszkodzenia | Czas [rbg] |
|---|---|---|---|---|
| 10 | Wykładzina pokrywy T | | zarysowanie | |

Wykładzina pokrywy tylnej - Rysa/odprysk 1

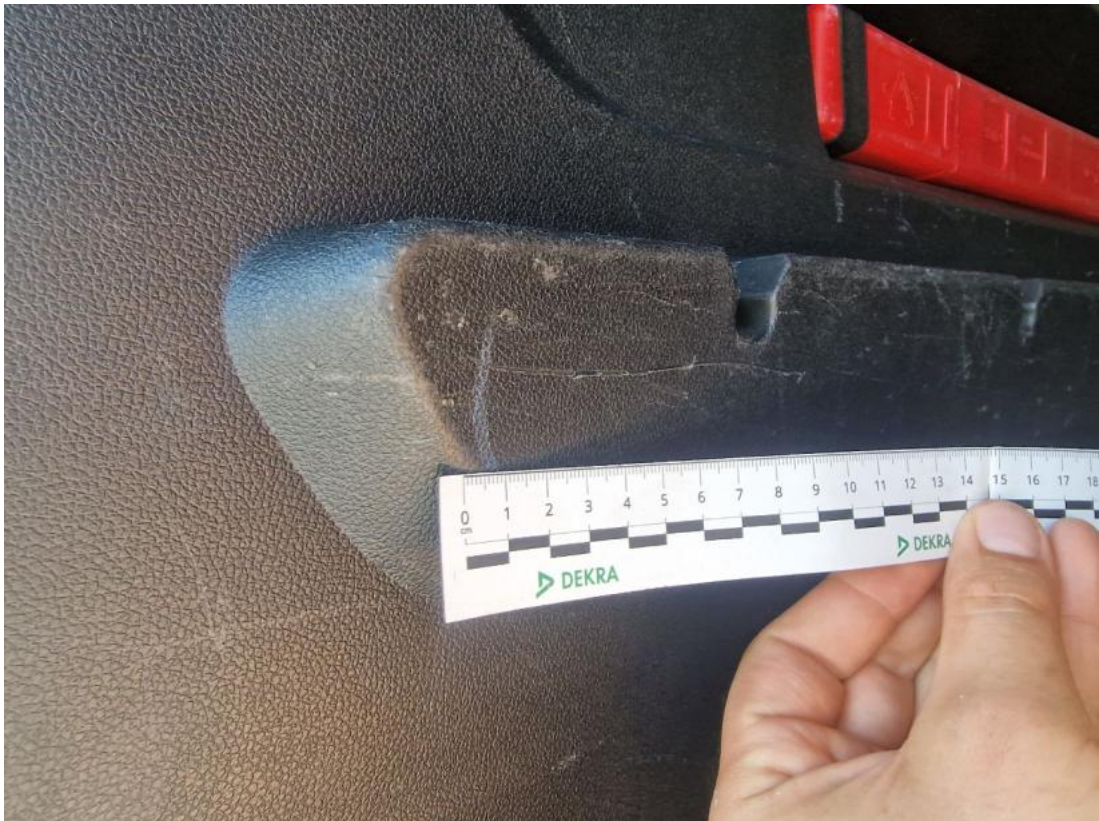
**Fot. 69**

| Poz. | Nazwa części | Nr katalogowy | Opis uszkodzenia | Czas [rbg] |
|---|---|---|---|---|
| 8 | Oslona / wykładzina bocz. przestrz. bag. L | | zarysowanie | |

Ściana lewa - Rysa/odprysk 1

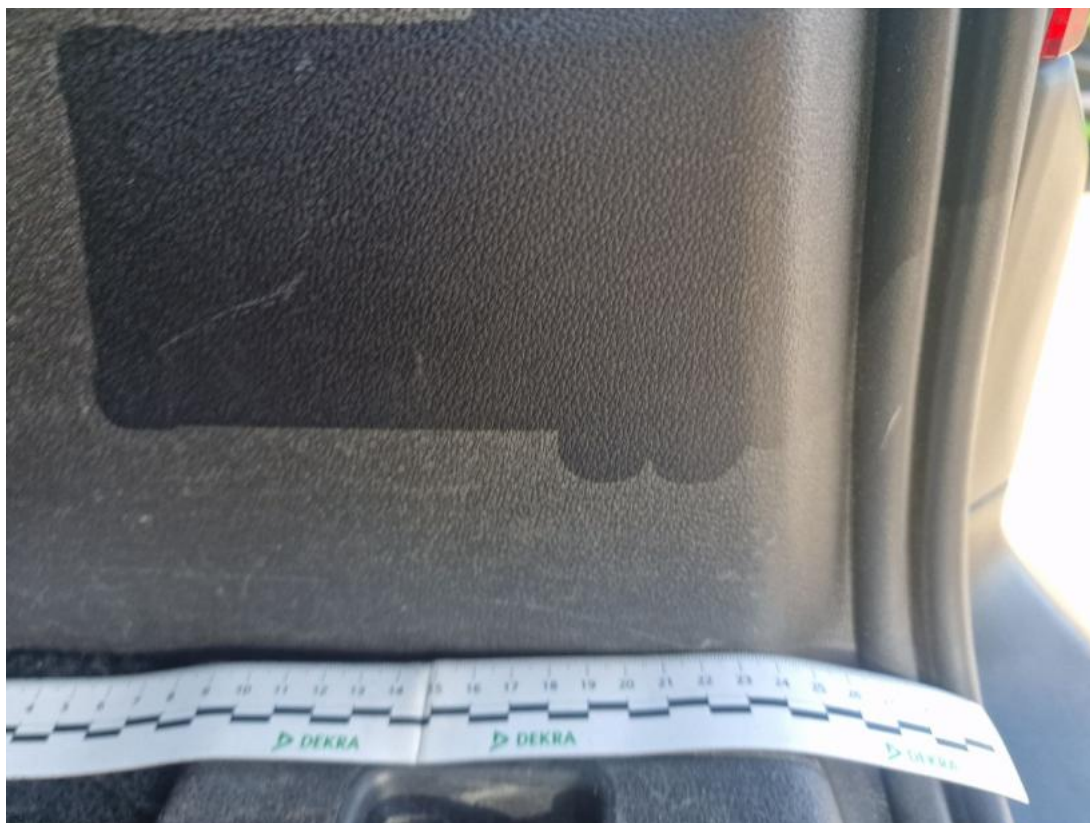
**Fot. 71**

| Poz. | Nazwa części | Nr katalogowy | Opis uszkodzenia | Czas [rbg] |
|---|---|---|---|---|
| 9 | Oslona / wykładzina bocz. przestrz. bag. P | | zarysowanie | |

Ściana prawa - Rysa/odprysk 1
