## Raport z oględzin pojazdu

| Numer raportu | 10777/4/26-15201 | Data raportu | 07-04-2026 |

| Numer identyfikacyjny (VIN) | <b>TMAH281AAMJ086598</b> |
| Marka, model | HYUNDAI i30 Wagon 20-24 |

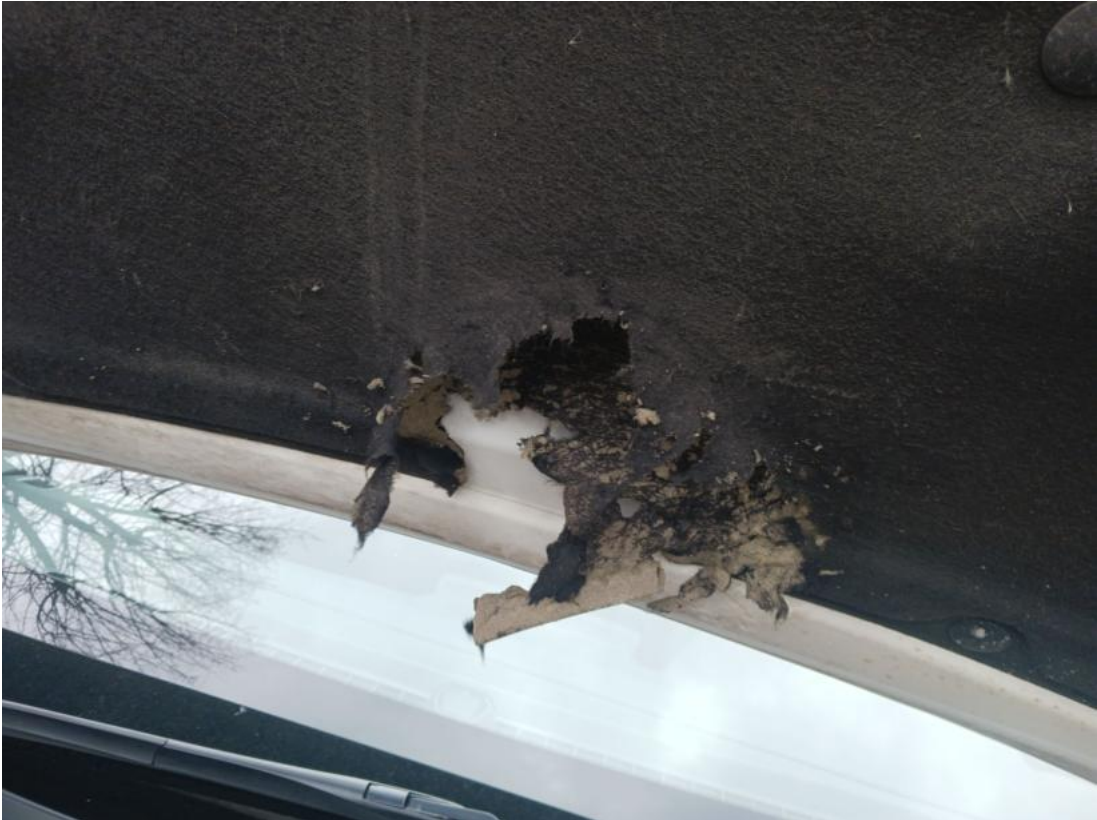
**Fot. 33**

| 1 | Wykładzina tłumiąca pokrywę przedniej | pęknięcie/rozerwanie | WY | 0.2 |

Wykładzina pokrywy komory silnika - Pęknięcie/rozerwanie 1

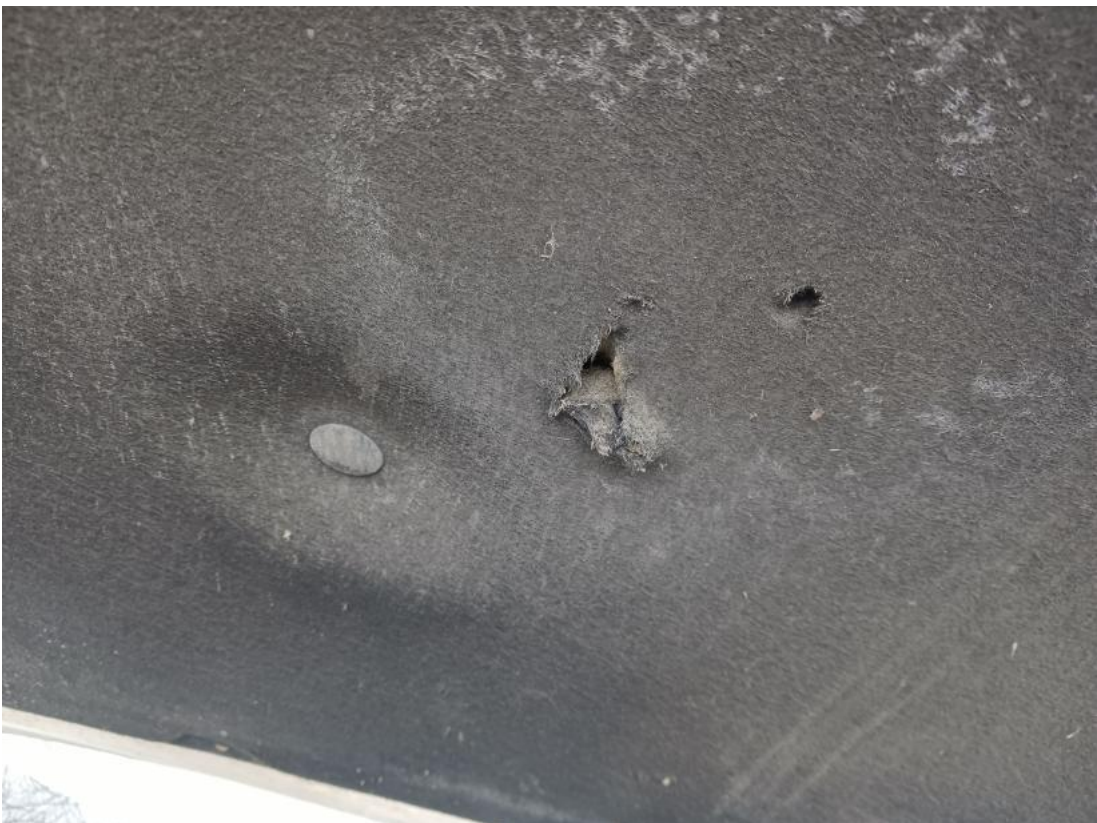
**Fot. 34**

Wykładzina pokrywy komory silnika - Pęknięcie/rozerwanie 2

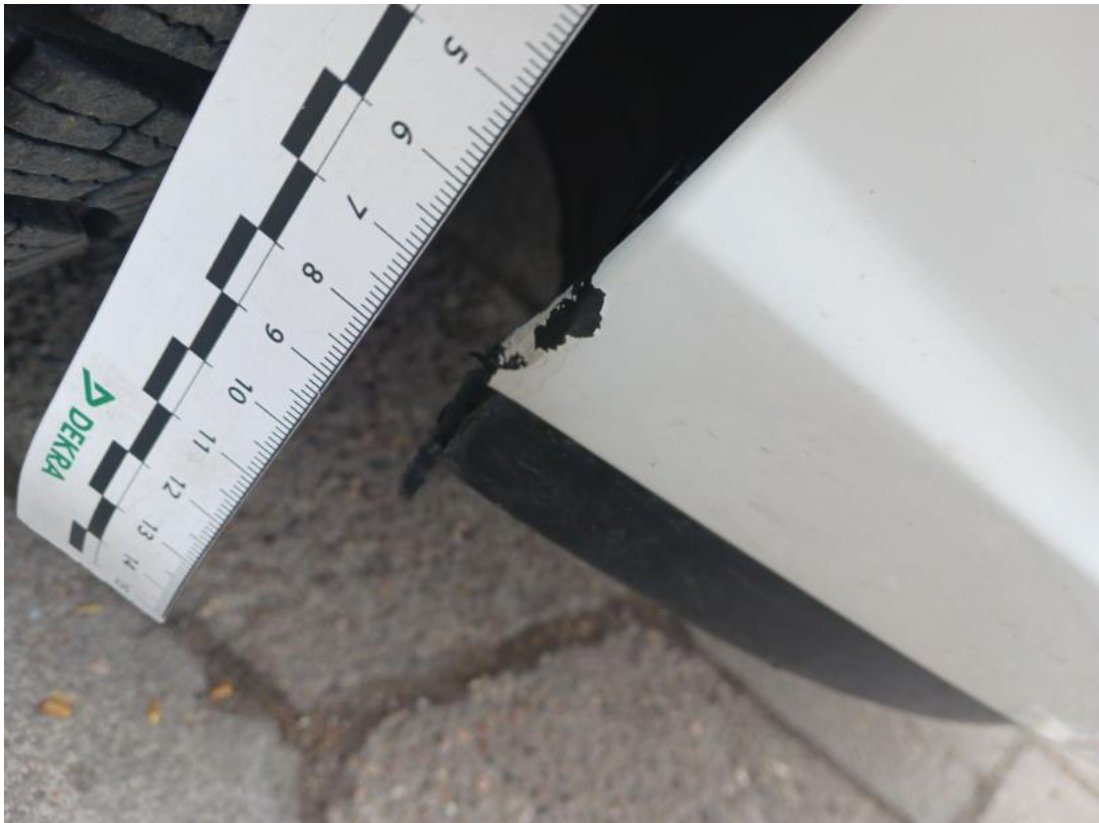
**Fot. 35**

| 2 | Okładzina zderzaka przedniego | odpryski lakieru | | |

Zderzak przedni cz P - Rysa/odprysk 1

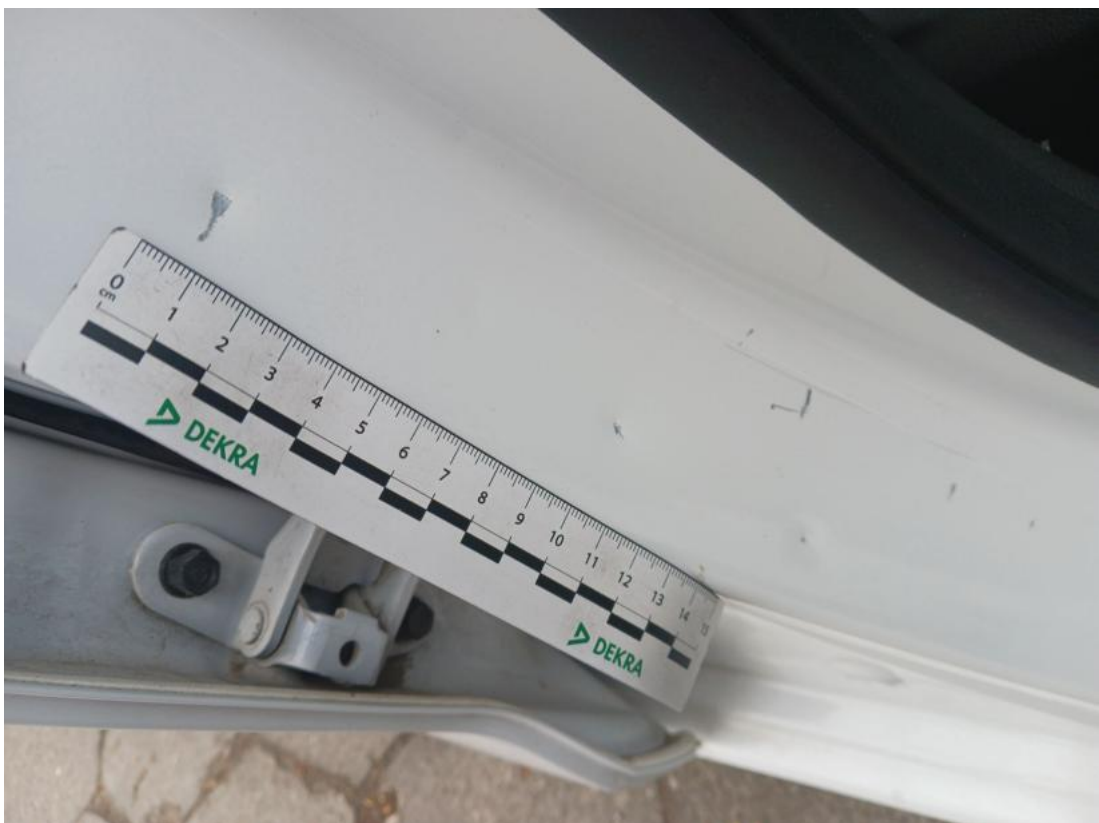
**Fot. 36**

| 4 | Rama drzwi, przód R | wgniecenie, wgniecenie | | |

Słupek środkowy P - Wgniecenie/odkształcenie 1

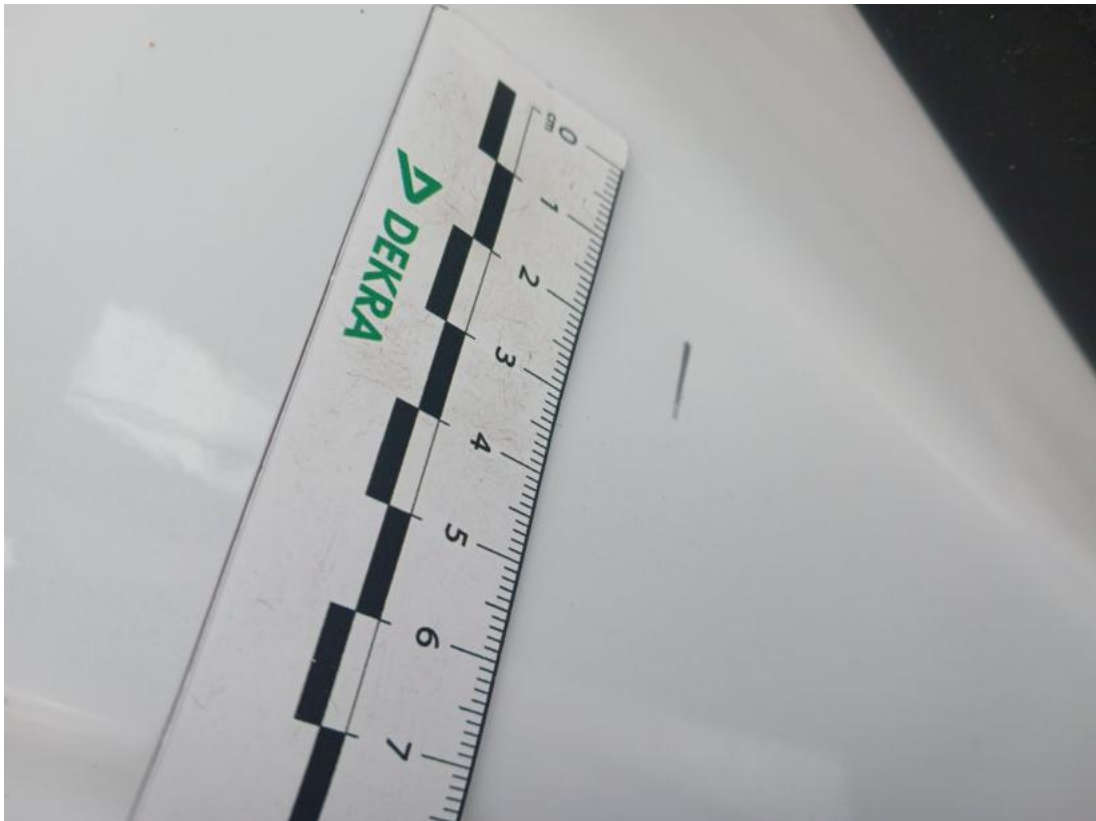
**Fot. 37**

| 5 | Błotnik tylny R | wgniecenie | | |

Słupek tylny prawy - Wgniecenie/odkształcenie 1

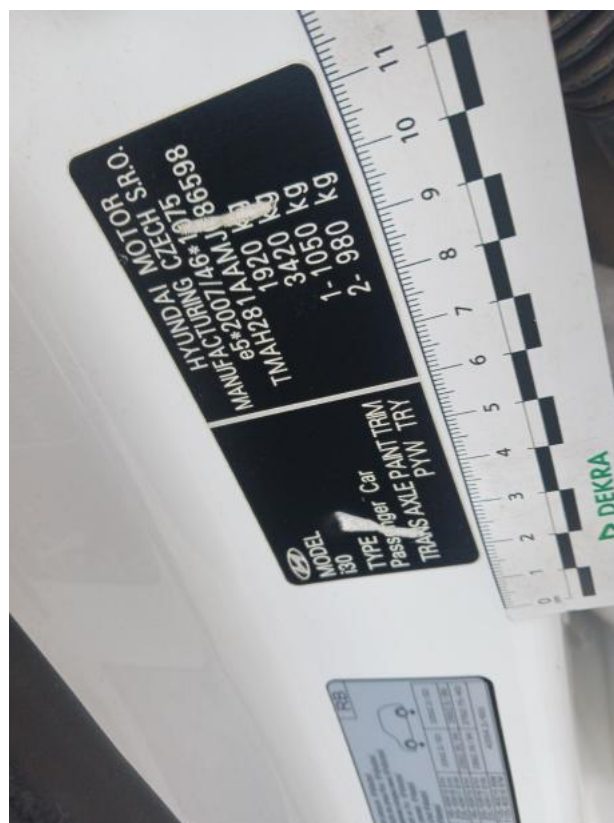
**Fot. 38**

| 3 | Rama drzwi, przód L | wgniecenie | | |

Słupek środkowy L - Wgniecenie/odkształcenie 1

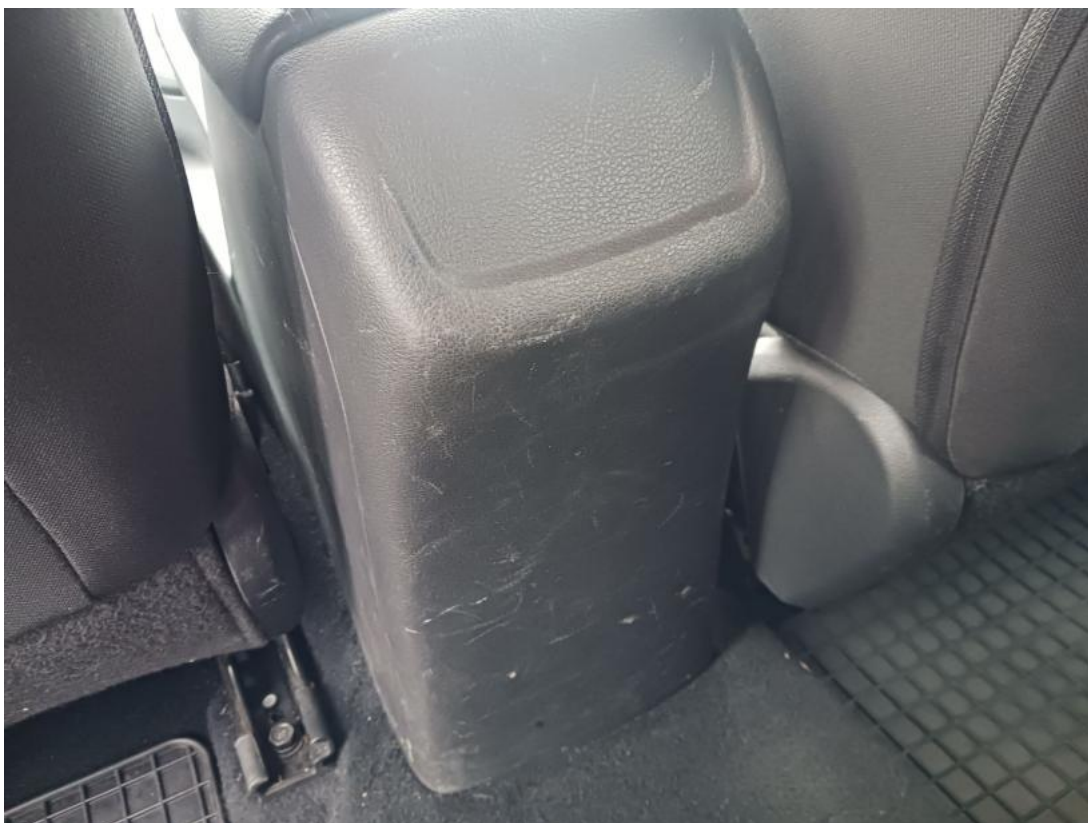
**Fot. 39**

| 6 | Konsola środkowa | zarysowanie | | |

Konsola tunelu śr. - Rysa/odprysk 1

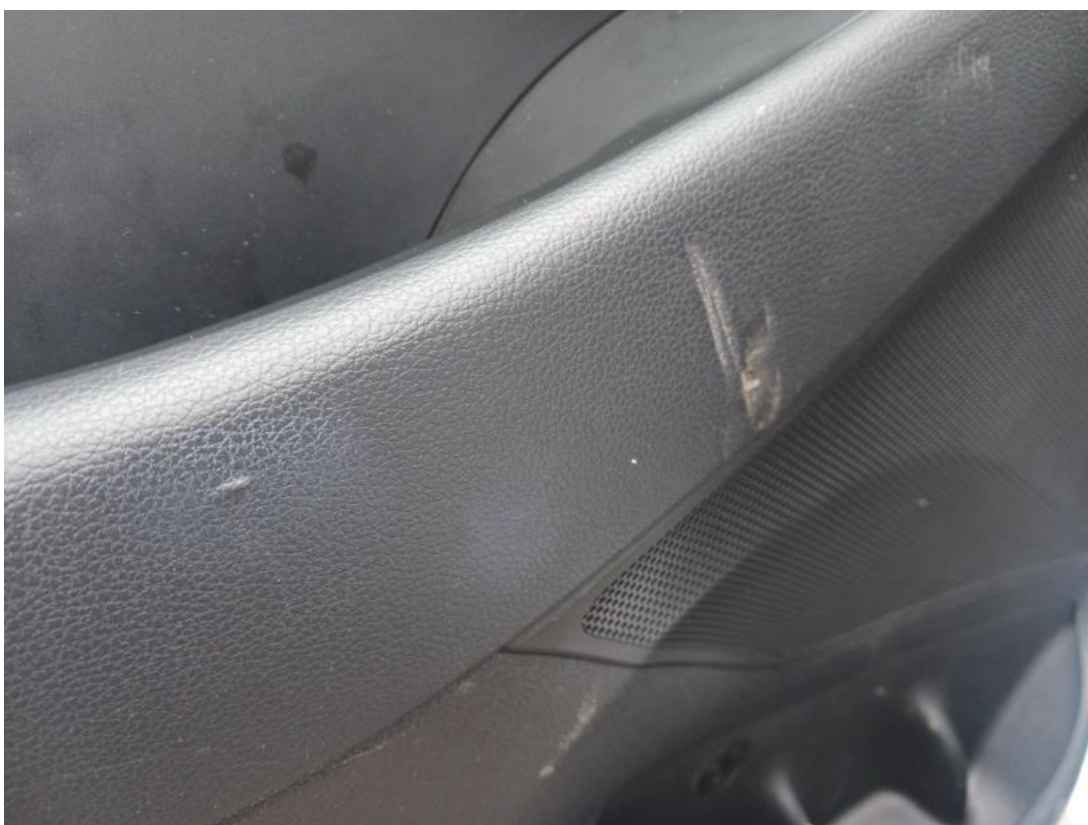
**Fot. 40**

| 9 | Boczek tapicerski drzwi kpl. L | zarysowanie | | |

Tapicerka drzwi tylnych L - Rysa/odprysk 1

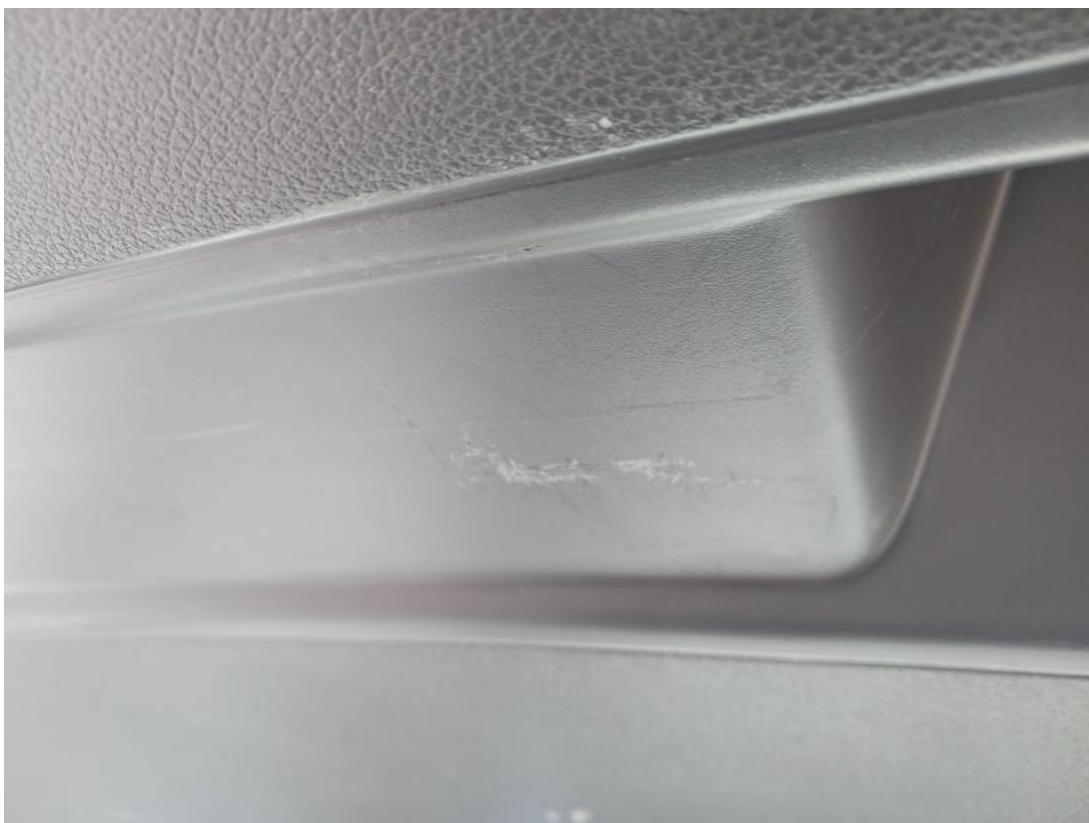
**Fot. 41**

| 10 | Komplet nakładek pokryw tylnych | zarysowanie | | |

Wykładzina pokrywy tylnej - Rysa/odprysk 1

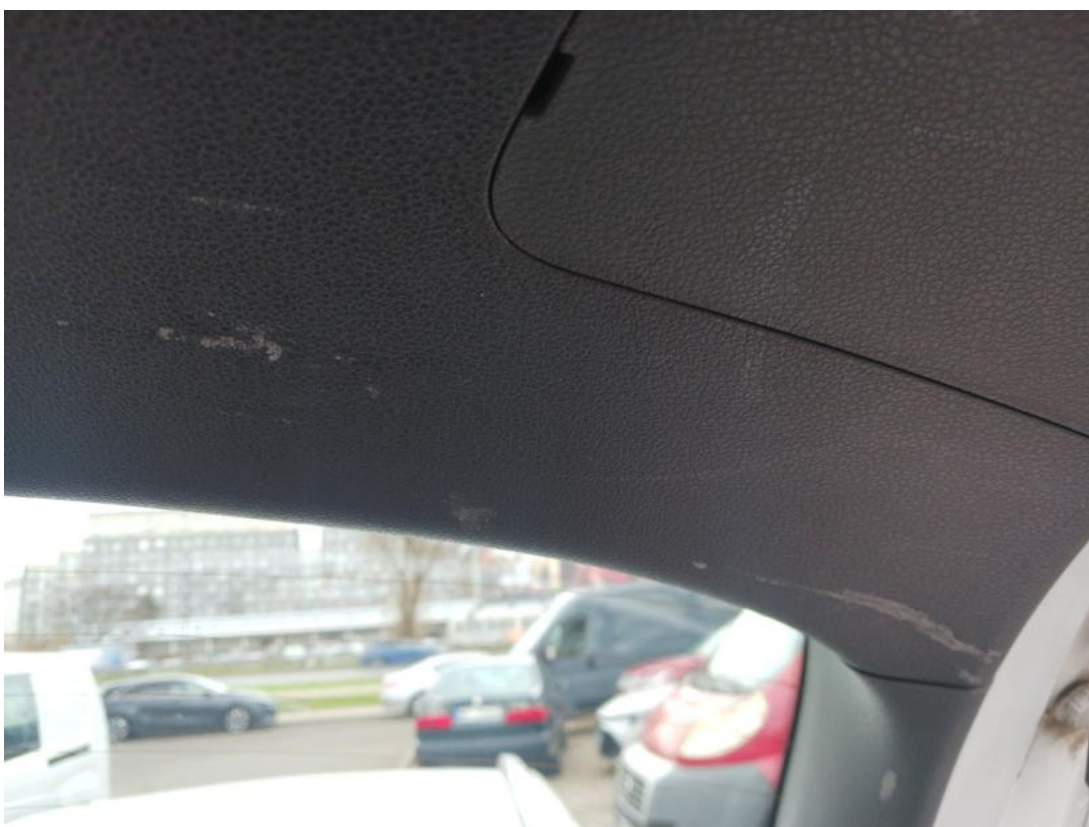
**Fot. 42**

Wykładzina pokrywy tylnej - Rysa/odprysk 2

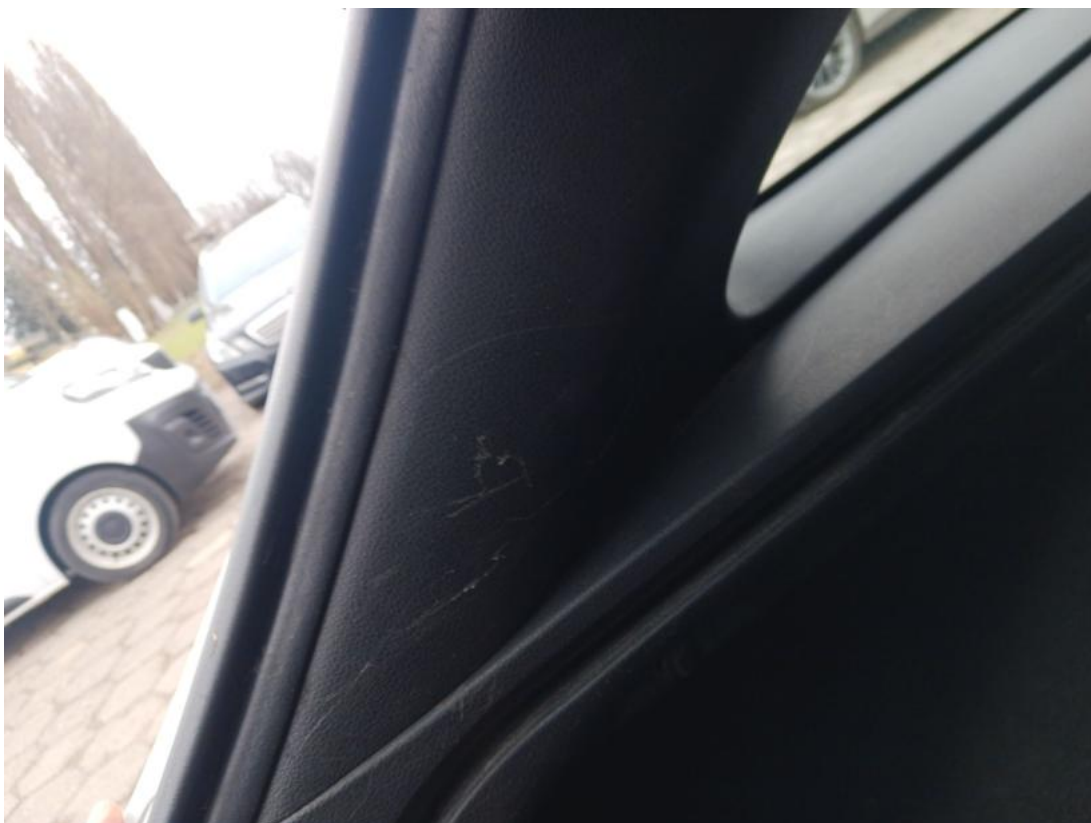
**Fot. 43**

| 7 | Nakładka wew. bagażnika L | zarysowanie | | |

Wykładzina przestrzeni bagażowej - Rysa/odprysk 1

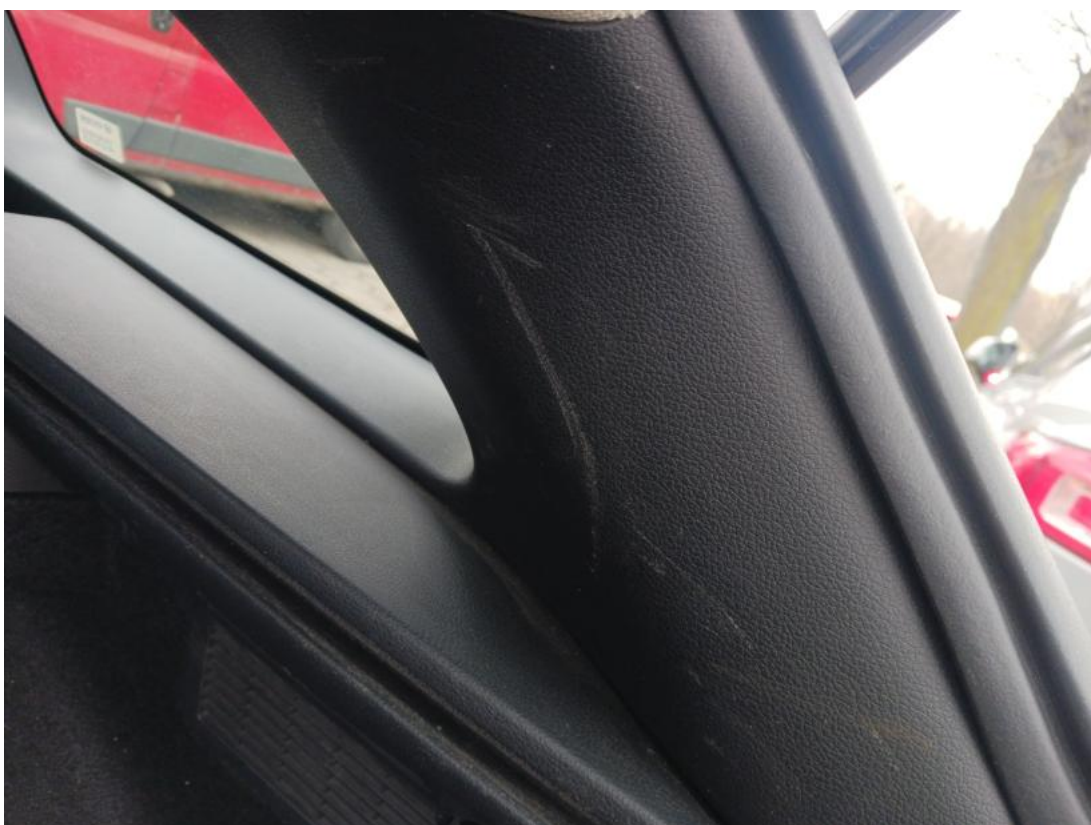
**Fot. 44**

| 8 | Nakładka wew. bagażnika R | zarysowanie | | |

Wykładzina przestrzeni bagażowej - Rysa/odprysk 2
