## Raport z oględzin pojazdu

| Numer raportu | 434039/6/26-9573 | Data raportu | 18-06-2026 |

| Marka, model | OPEL Astra VI Hatchback 21-26 |
| Numer rejestracyjny | GD3F943 |

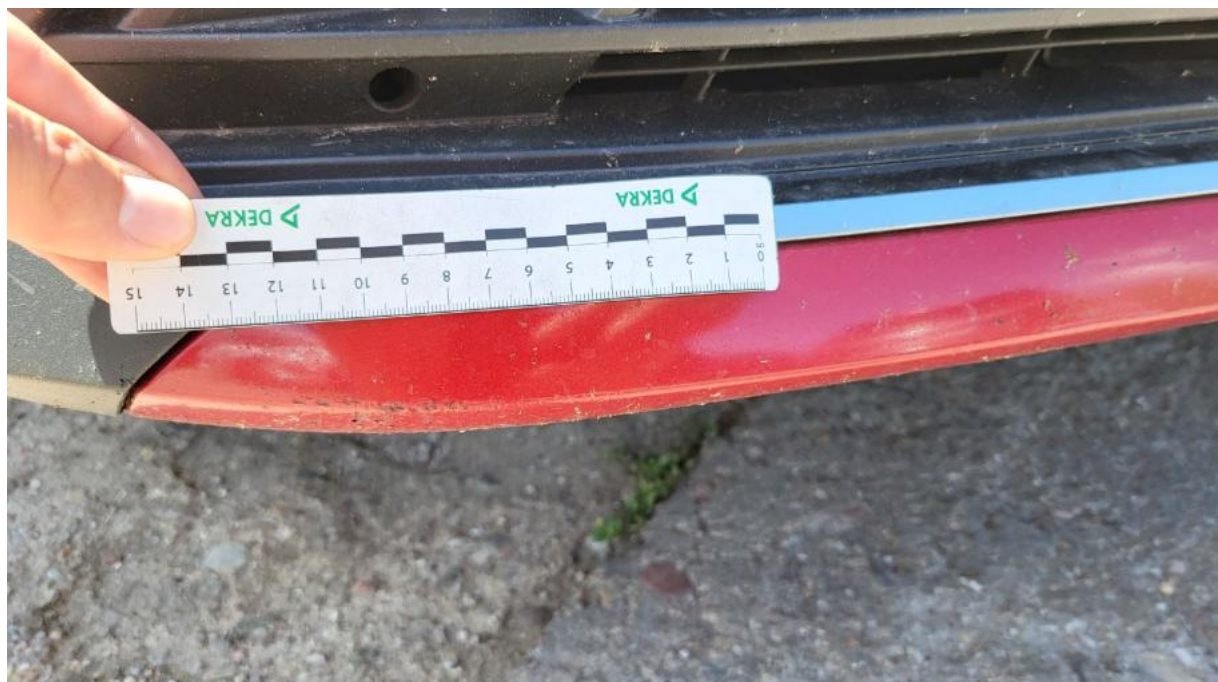
**Fot. 38**

| Poz. | Nazwa pozycji | Opis uszkodzeń | Kwalifik. | Naprawa [rbg] |
|---|---|---|---|---|
| 5 | Okładzina zderzaka przedniego | rysa/odprysk | | |

Zderzak - Rysa/odprysk 1

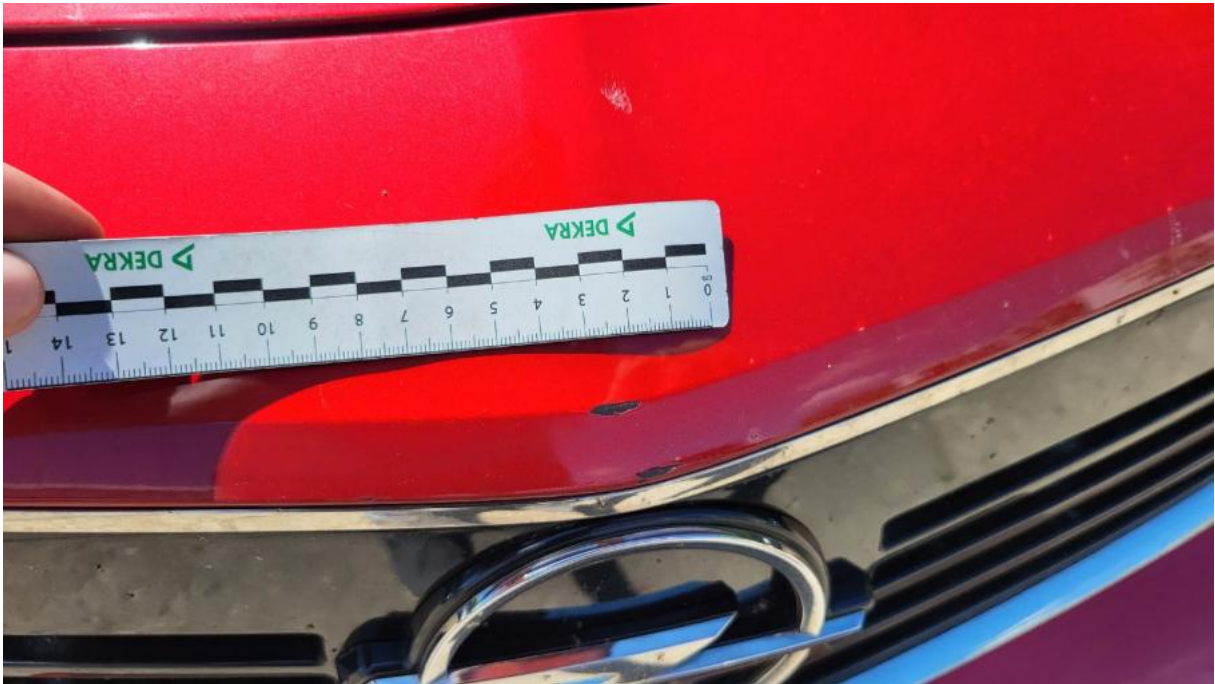
**Fot. 39**

Zderzak - Rysa/odprysk 2

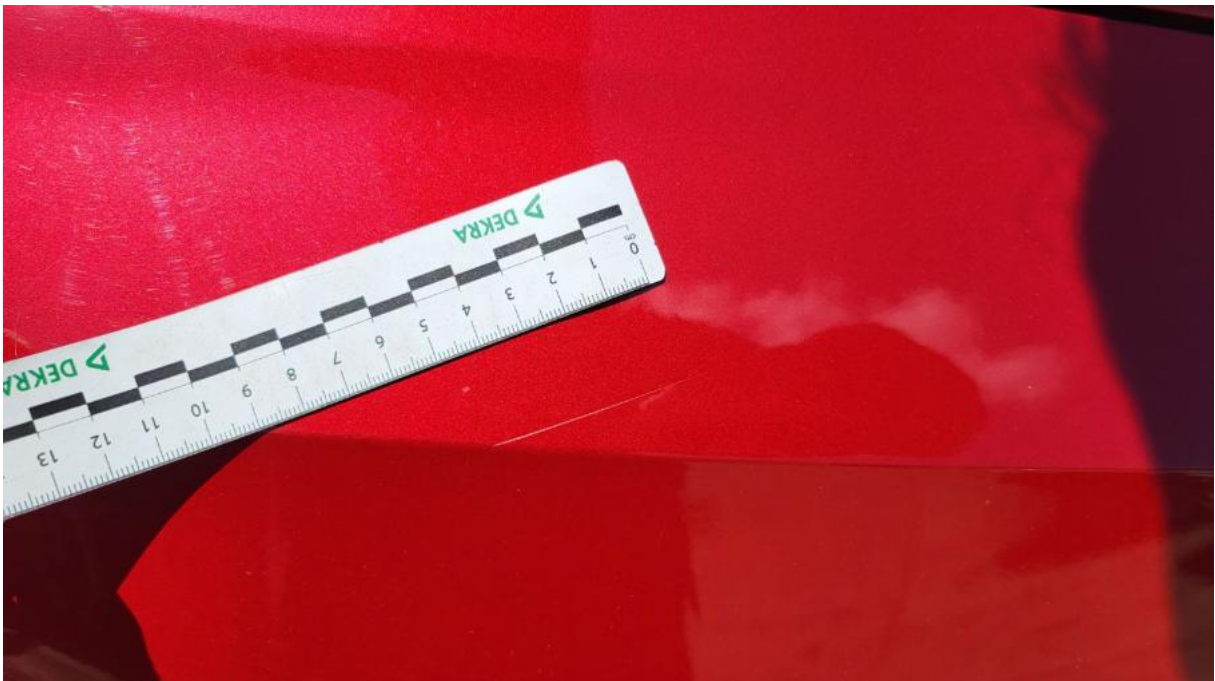
**Fot. 40**

| Poz. | Nazwa pozycji | Opis uszkodzeń | Kwalifik. | Naprawa [rbg] |
|---|---|---|---|---|
| 6 | Błotnik przedni R | rysa/odprysk | | |

Światnik przedni P - Rysa/odprysk 1

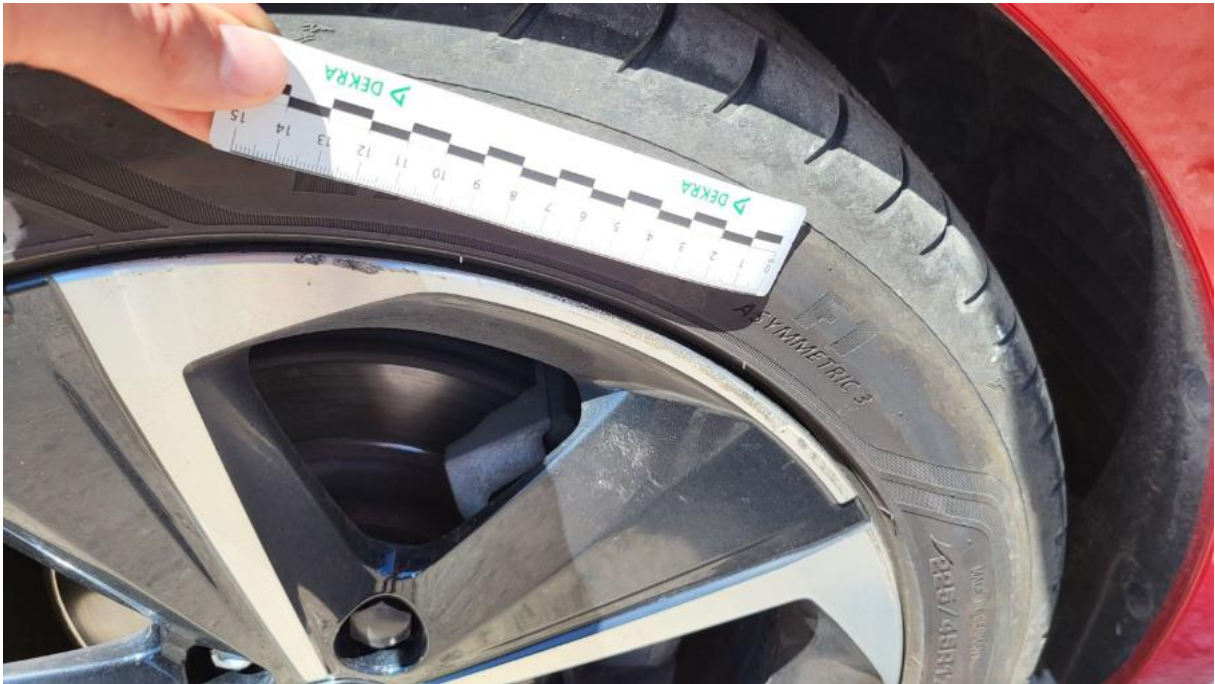
**Fot. 41**

| Poz. | Nazwa pozycji | Opis uszkodzeń | Kwalifik. | Naprawa [rbg] |
|---|---|---|---|---|
| 13 | Felga przednia R | rysa/odprysk | | |

Felga aluminiowa przednia P - Rysa/odprysk 1

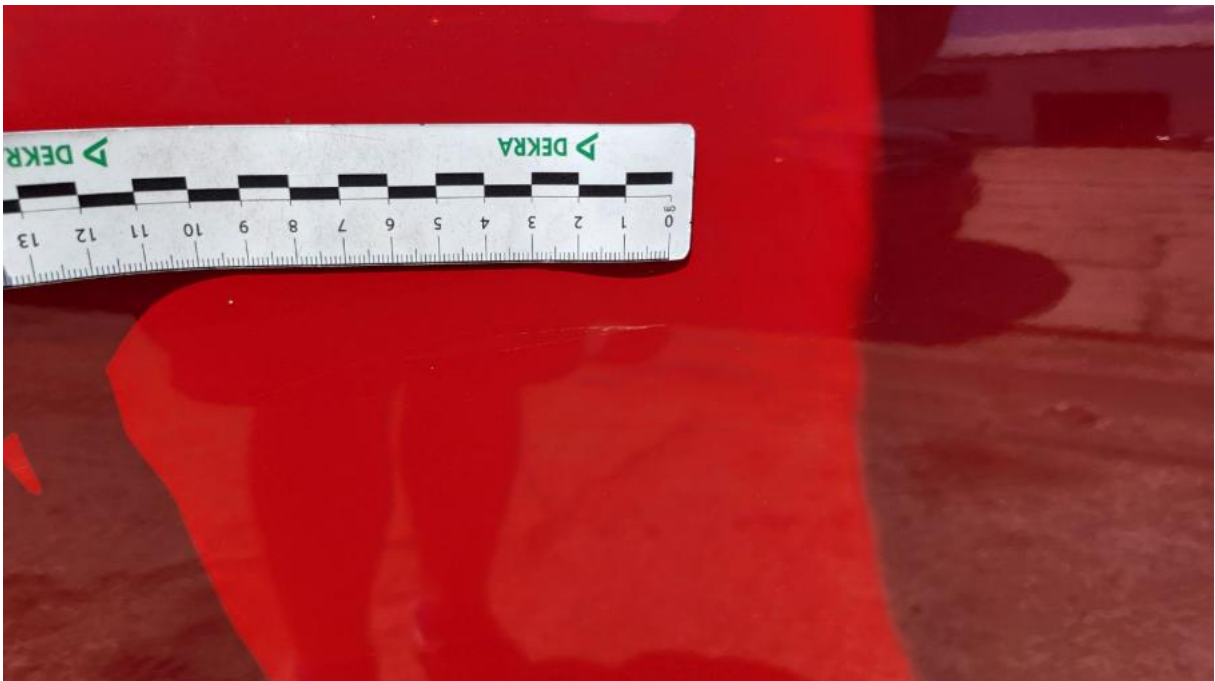
**Fot. 42**

| Poz. | Nazwa pozycji | Opis uszkodzeń | Kwalifik. | Naprawa [rbg] |
|---|---|---|---|---|
| 8 | Drzwi tylne (nieuzbrojone) R | rysa/odprysk | | |

Drzwi tylne P - Rysa/odprysk 1

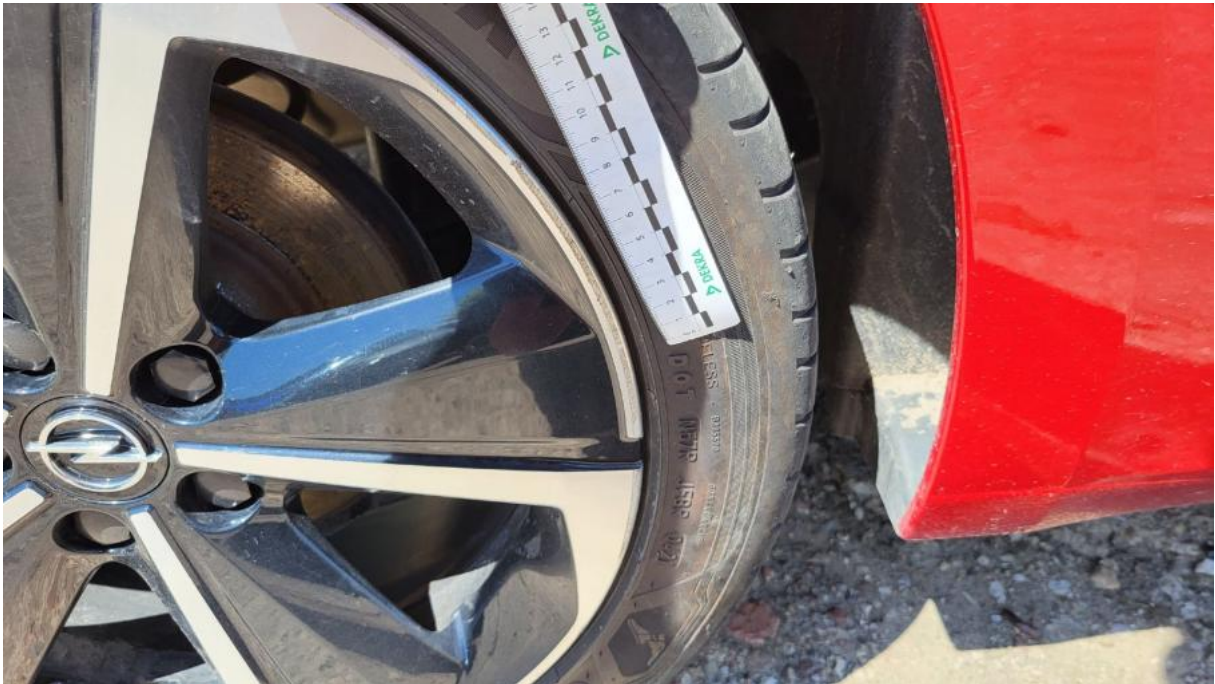
**Fot. 43**

| Poz. | Nazwa pozycji | Opis uszkodzeń | Kwalifik. | Naprawa [rbg] |
|---|---|---|---|---|
| 14 | Felga tylna R | rysa/odprysk | | |

Felga aluminiowa tylna P - Rysa/odprysk 1

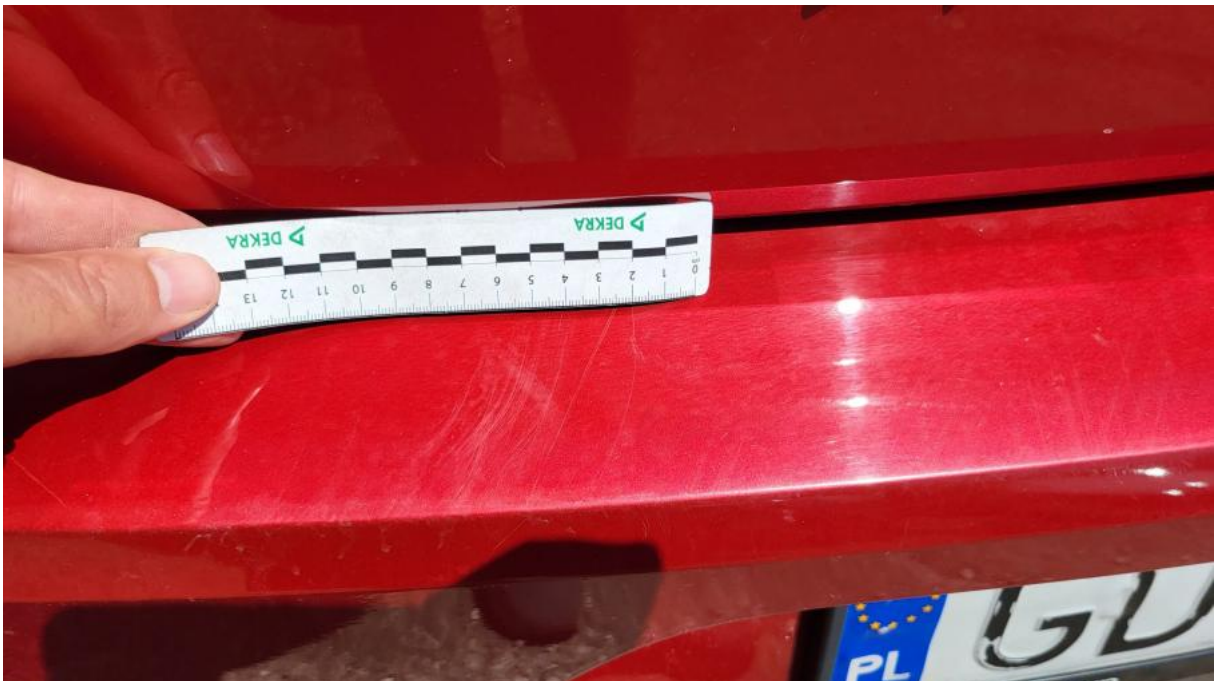
**Fot. 44**

| Poz. | Nazwa pozycji | Opis uszkodzeń | Kwalifik. | Naprawa [rbg] |
|---|---|---|---|---|
| 3 | Okładzina zderzaka tylnego | rysa/odprysk, wgniecenie/odkształcenie | NA | 0.5 |

Zderzak tylny - Rysa/odprysk 1

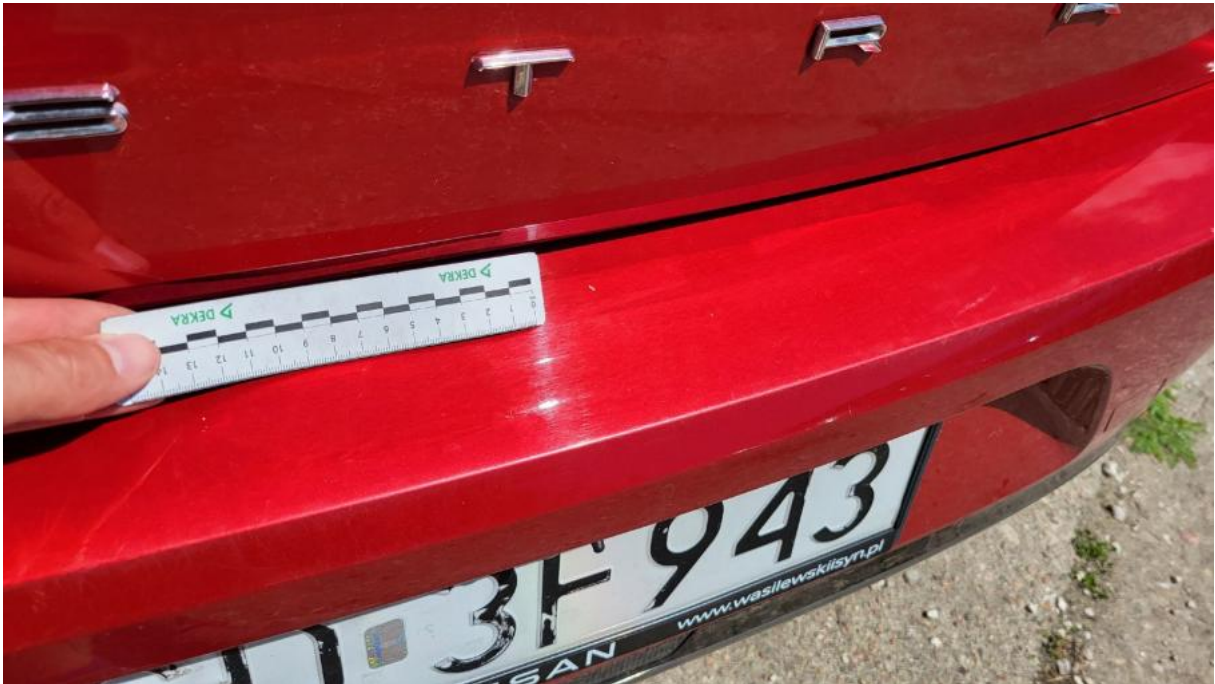
**Fot. 45**

Zderzak tylny - Rysa/odprysk 2

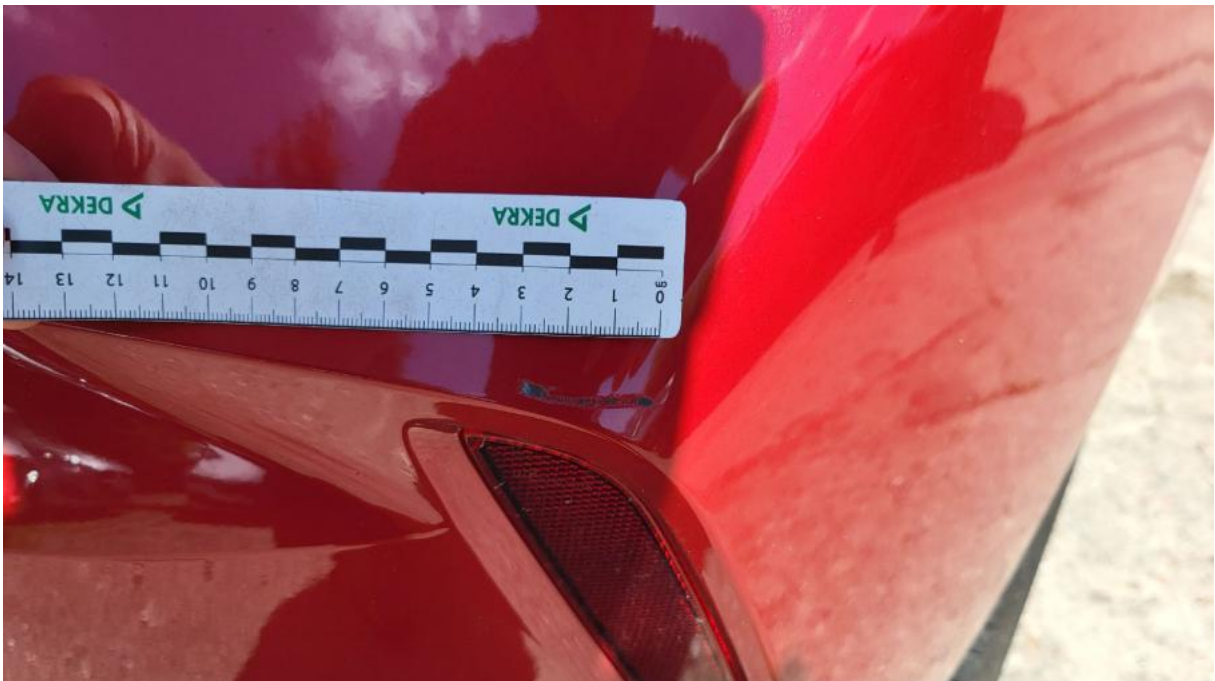
**Fot. 46**

Zderzak tylny - Wgniecenie/odkształcenie 1

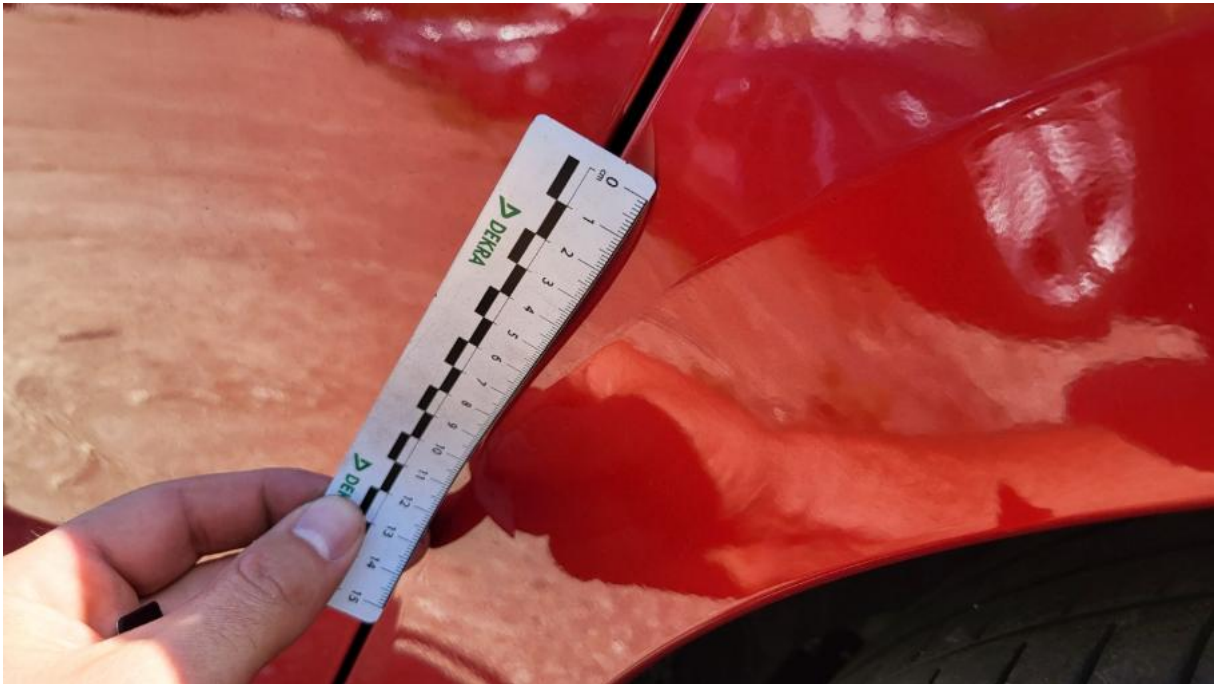
**Fot. 47**

| Poz. | Nazwa pozycji | Opis uszkodzeń | Kwalifik. | Naprawa [rbg] |
|---|---|---|---|---|
| 4 | Błotnik tylny L | rysa/odprysk, wgniecenie/odkształcenie | NA | 1 |

Błotnik tylny L / Ściana boczna L - Rysa/odprysk 1

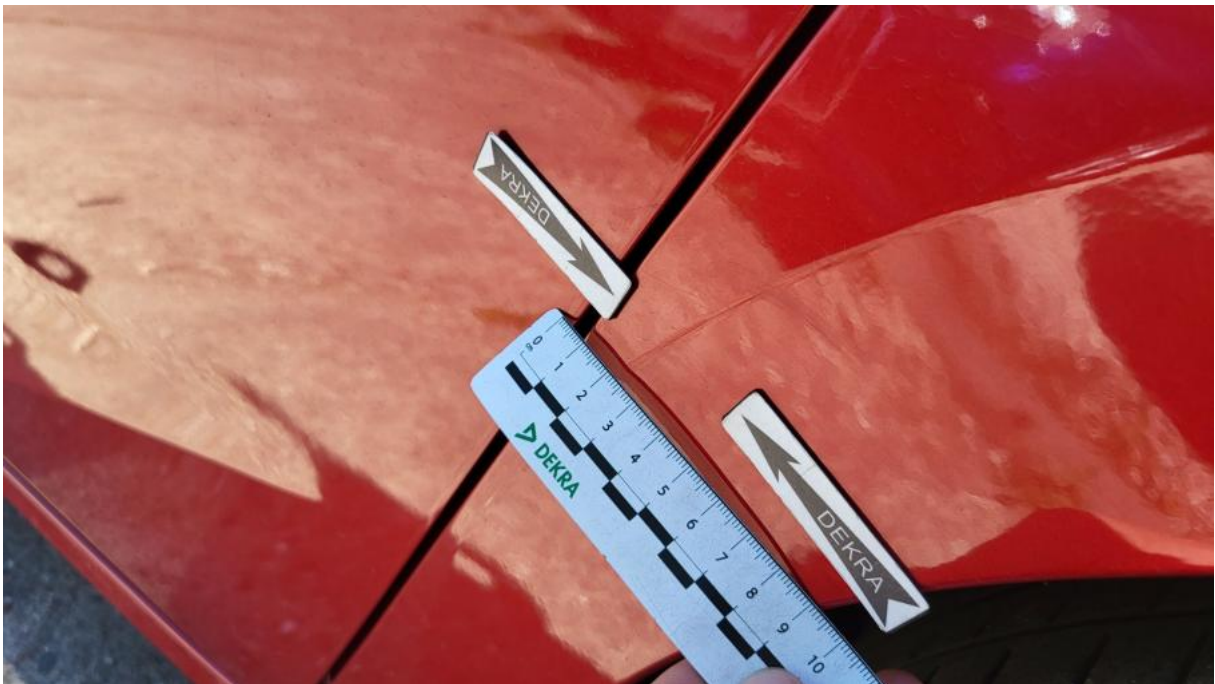
**Fot. 48**

Błotnik tylny L / Ściana boczna L - Wgniecenie/odkształcenie 1

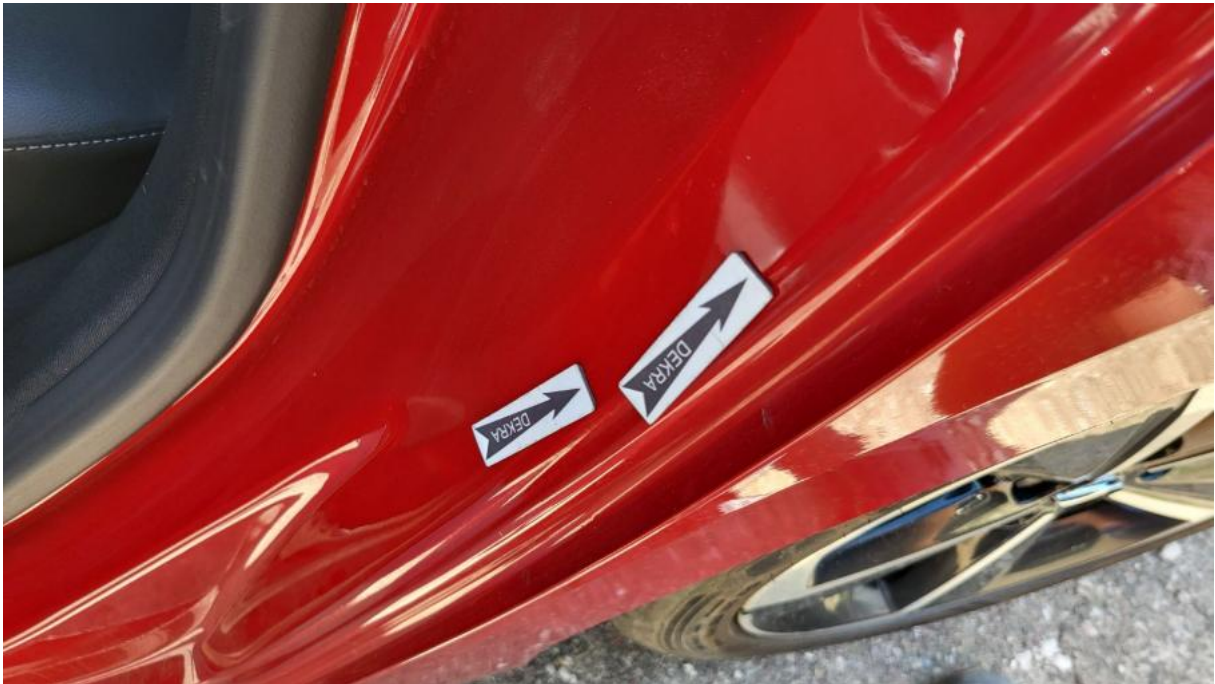
**Fot. 49**

Błotnik tylny L / Ściana boczna L - Wgniecenie/odkształcenie 2

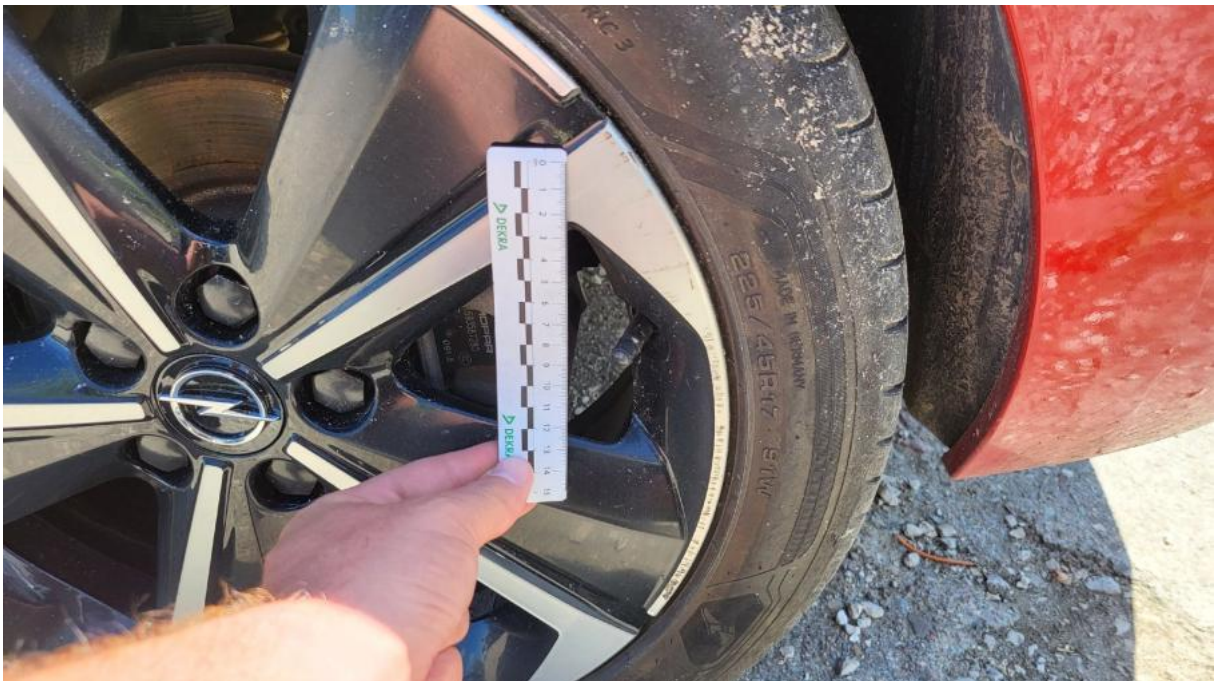
**Fot. 50**

| Poz. | Nazwa pozycji | Opis uszkodzeń | Kwalifik. | Naprawa [rbg] |
|---|---|---|---|---|
| 11 | Felga tylna L | rysa/odprysk | | |

Felga aluminiowa tylna L - Rysa/odprysk 1

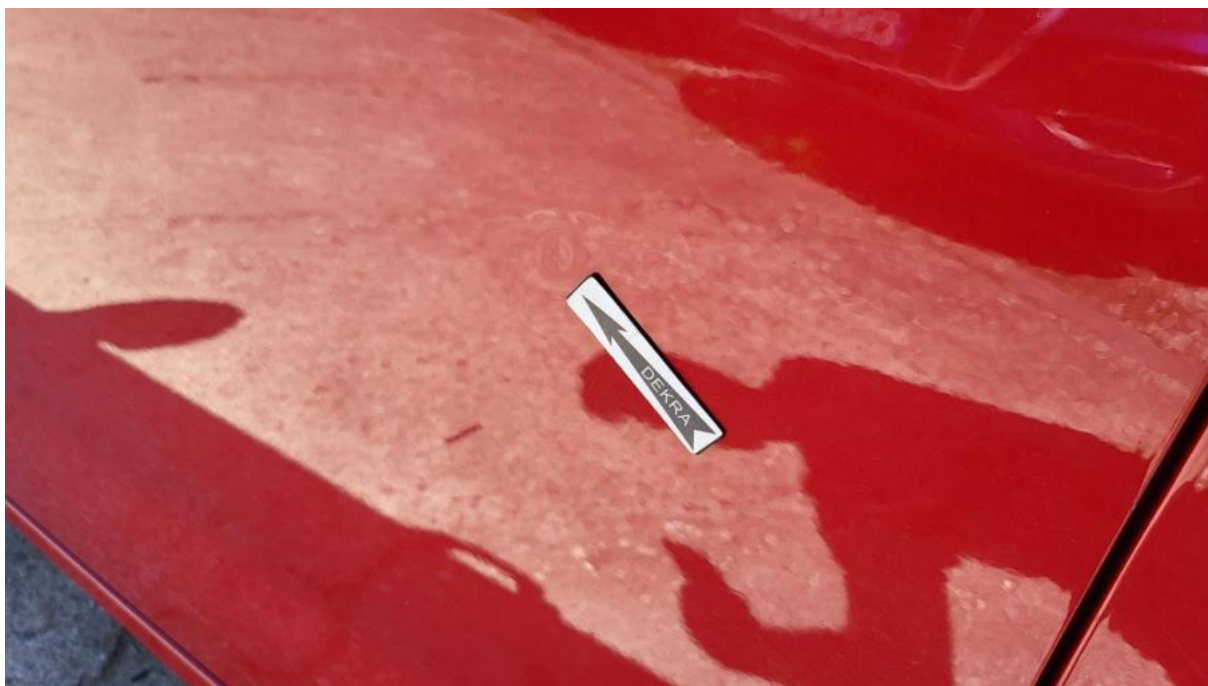
**Fot. 51**

| Poz. | Nazwa pozycji | Opis uszkodzeń | Kwalifik. | Naprawa [rbg] |
|---|---|---|---|---|
| 7 | Drzwi przednie (nieuzbrojone) L | wgniecenie/odkształcenie | | |

Drzwi przed L - Wgniecenie/odkształcenie 1

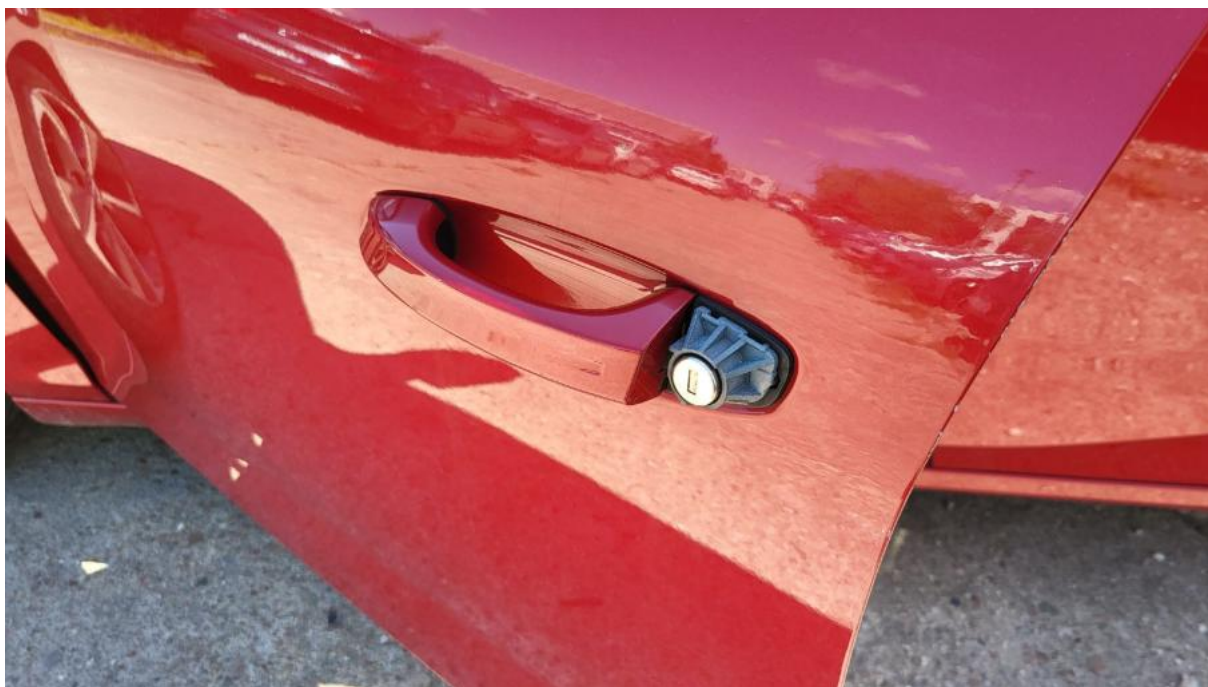
**Fot. 52**

| Poz. | Nazwa pozycji | Opis uszkodzeń | Kwalifik. | Naprawa [rbg] |
|---|---|---|---|---|
| 1 | Klamka zewnętrzna drzwi przednich L | brak | WY | 0.2 |

Klamka drzwi prz L - Inne 1

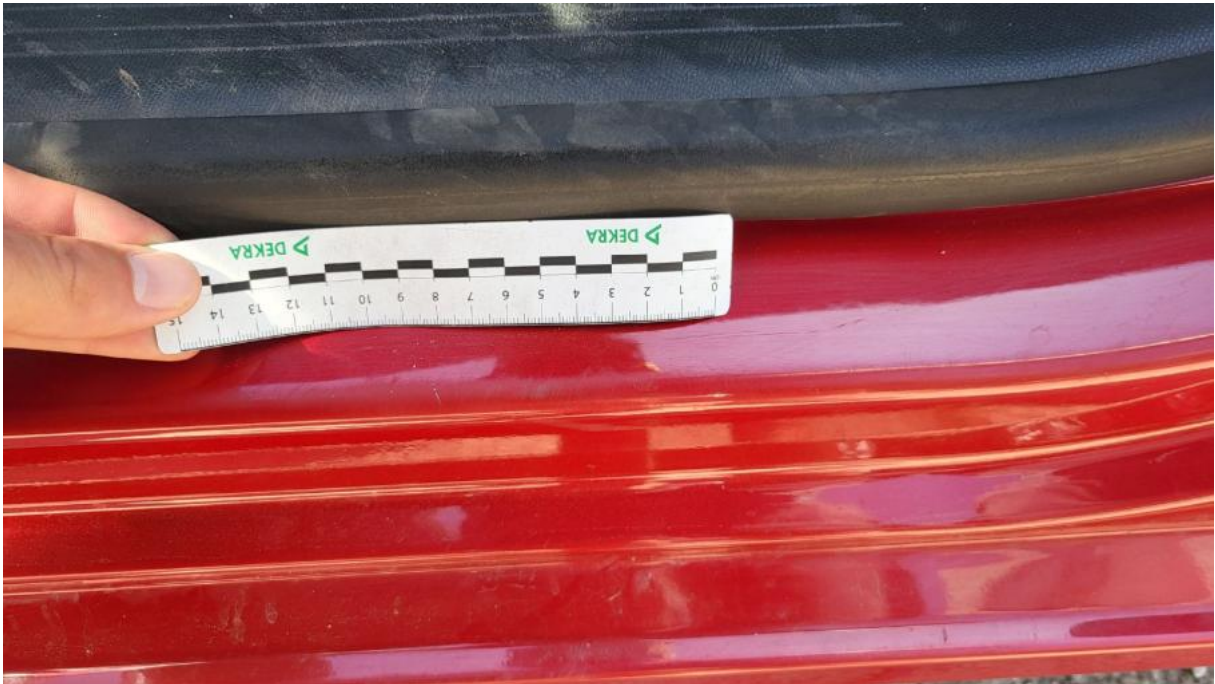
**Fot. 53**

| Poz. | Nazwa pozycji | Opis uszkodzeń | Kwalifik. | Naprawa [rbg] |
|---|---|---|---|---|
| 9 | Próg L | rysa/odprysk | | |

Próg L - Rysa/odprysk 1

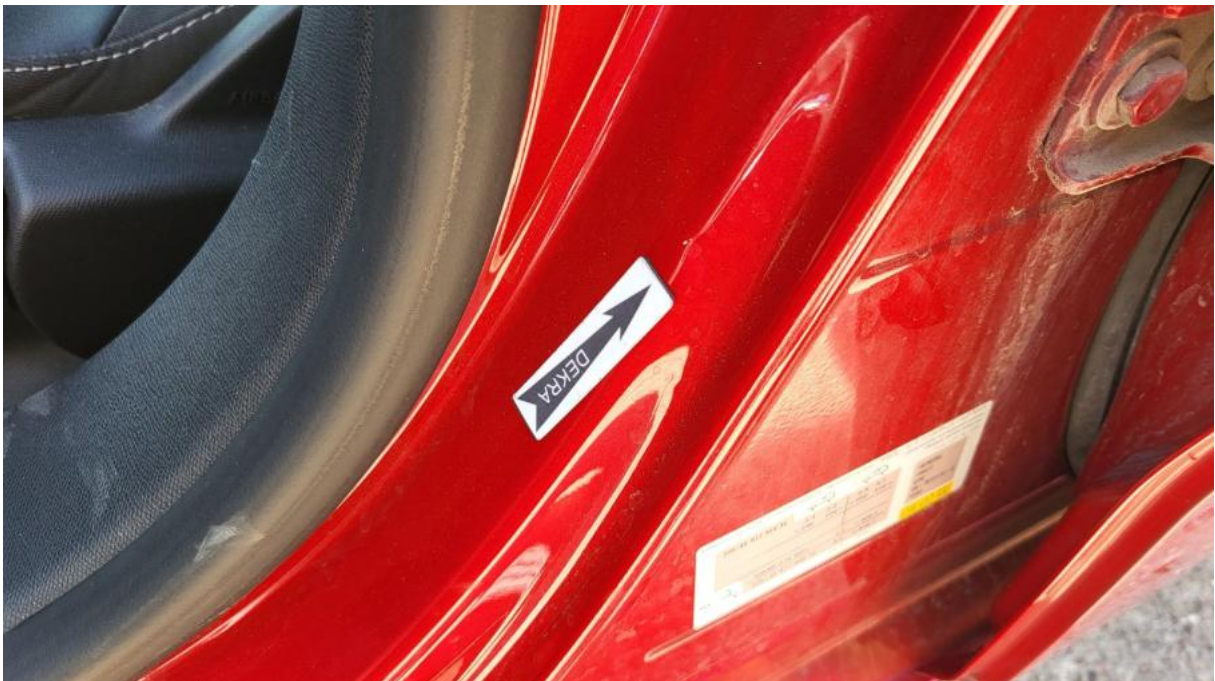
**Fot. 54**

| Poz. | Nazwa pozycji | Opis uszkodzeń | Kwalifik. | Naprawa [rbg] |
|---|---|---|---|---|
| 12 | Słupki środkowy B L | wgniecenie/odkształcenie | | |

Słupek środkowy L - Wgniecenie/odkształcenie 1

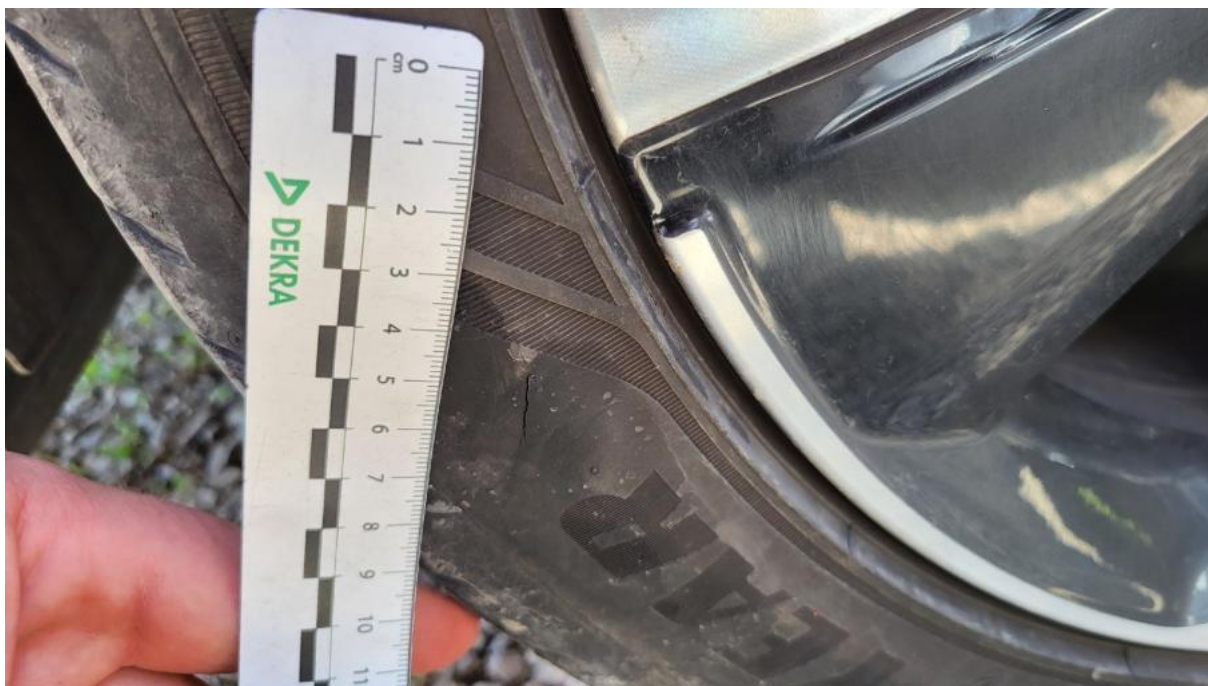
**Fot. 55**

| Poz. | Nazwa pozycji | Opis uszkodzeń | Kwalifik. | Naprawa [rbg] |
|---|---|---|---|---|
| 2 | Opona przednia L | pęknięcie/rozerwanie | WY | 0.3 |

Opona przednia L - Pęknięcie/rozerwanie 1

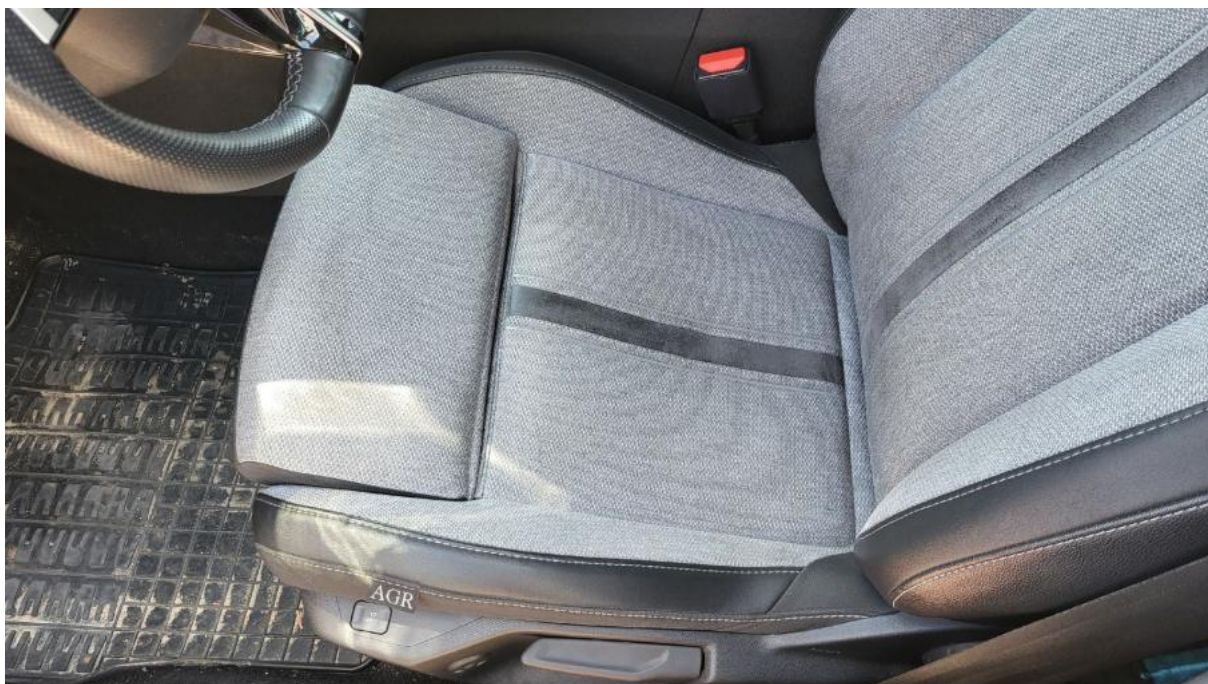
**Fot. 56**

| Poz. | Nazwa pozycji | Opis uszkodzeń | Kwalifik. | Naprawa [rbg] |
|---|---|---|---|---|
| 10 | Tapicerka siedziska 1.rząd L | zabrudzenie | | |

Fotel prz. lew. - Inne 1

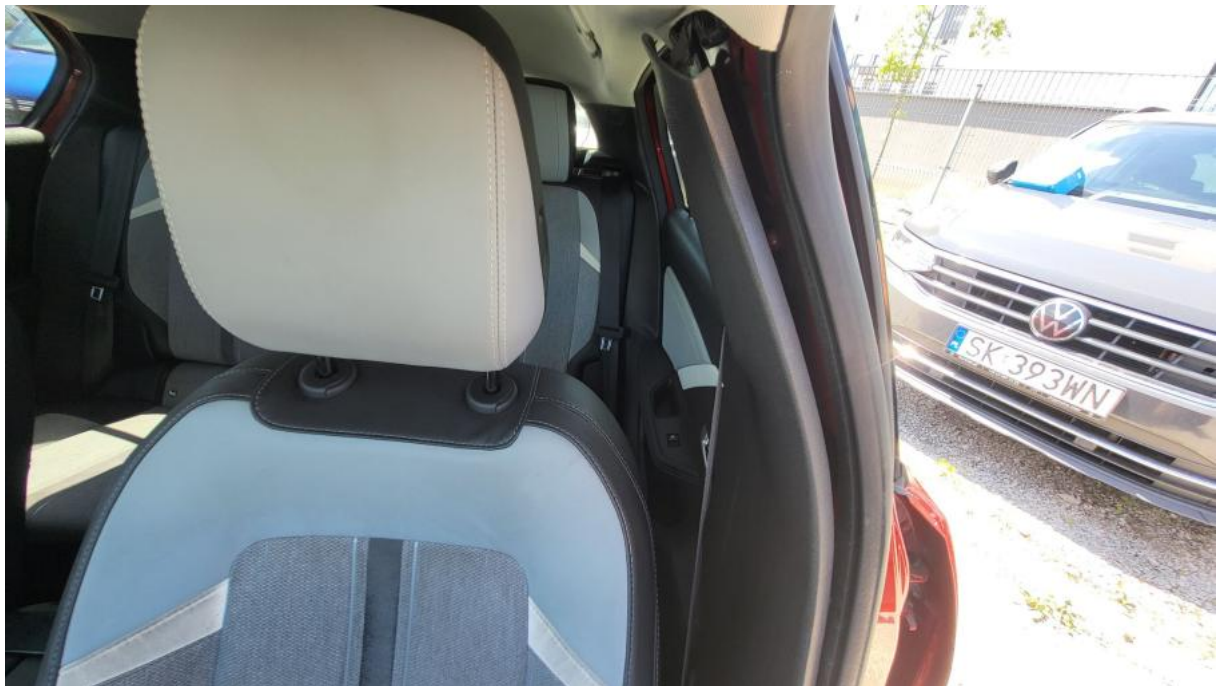
**Fot. 57**

Wykładzina(y) słupka środkowego L - Inne 1
